# 眉山天府新区 2023（TP）—16 号地块 土壤污染状况初步调查报告

委托单位：四川天府新区眉山管理委员会规划和自然资源局

编制单位：四川和鉴检测技术有限公司

二〇二三年十一月

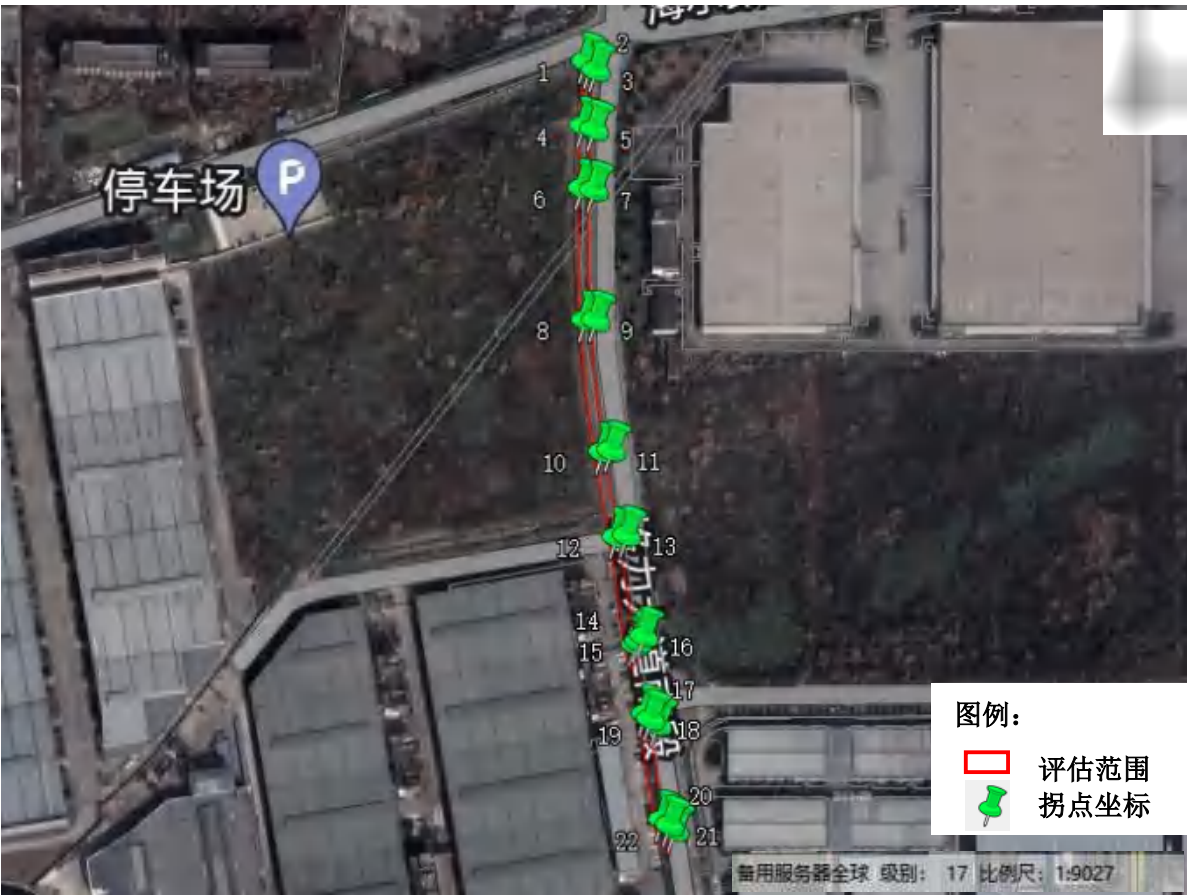
图 2.2-1 调查地块范围

本次土壤污染状况初步调查地块位于眉山市彭山区青龙街道（格力大道南段），地块占地面积共计 2433.05m²，调查地块规划范围见图 2.2-1，拐点坐标见表 2.2-1。

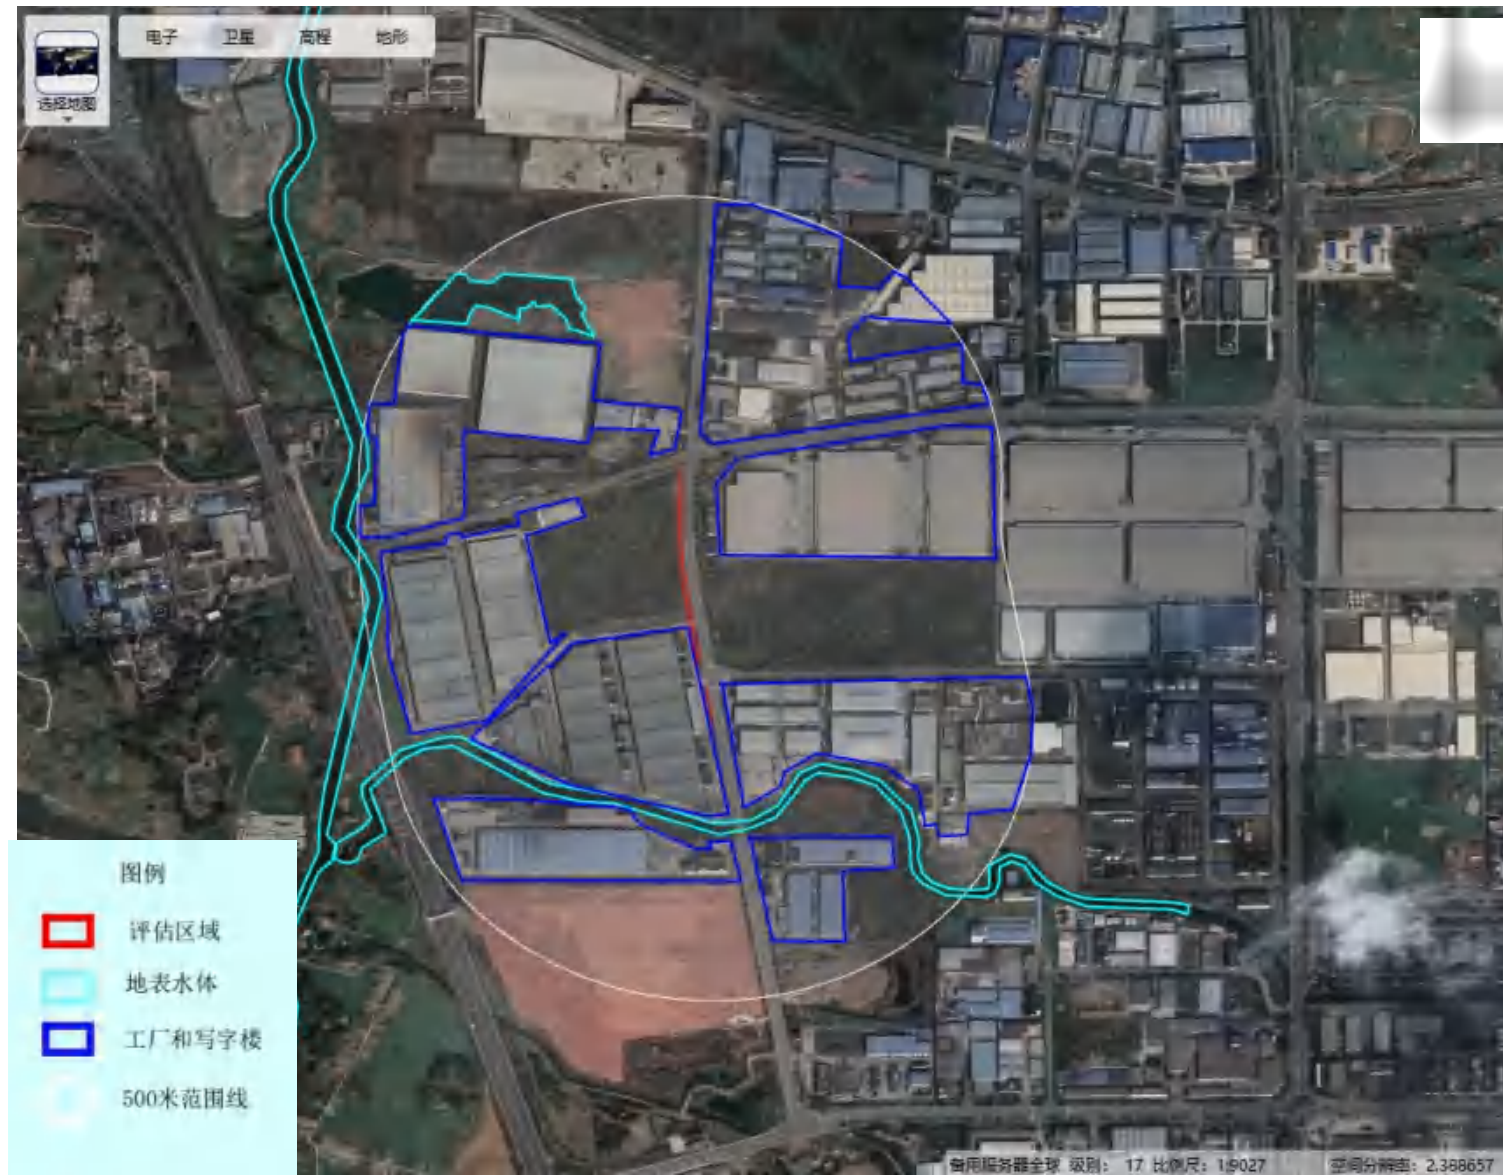
图 3.4-1 评估地块外环境关系分布图  
第 11 页 共 41 页

调查表明，地块周边 500m 范围内的敏感目标有地表水体。评价区域周边 500m 范围内外环境关系情况见表 3.4-1，外环境分布如图 3.4-1 所示。

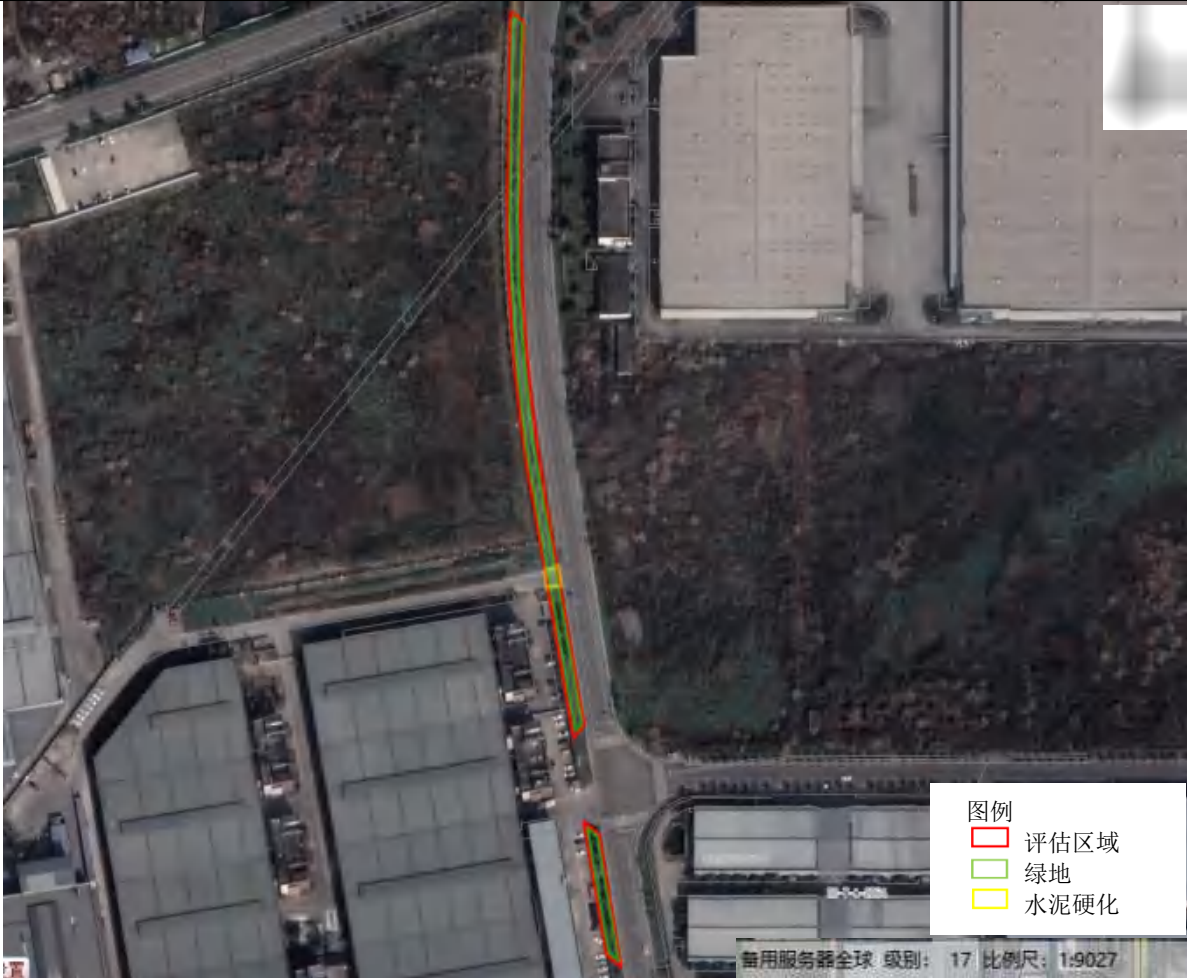
图 3.5-2 地块内平面布局图

评估地块位于眉山市彭山区青龙街道（格力大道南段），地块占地面积共计 2433.05m<sup>2</sup>，约 3.65 亩。根据现场踏勘期间（2023 年 9 月和 10 月）情况，地块现为公园绿地，区域大部分为街旁绿地，草地内种植有道旁树，少部分为水泥硬化地面。地块内整体地势北高南低，北侧地势较高。地块内平面布局见图 3.5-1，现状照片见图 3.5-2。

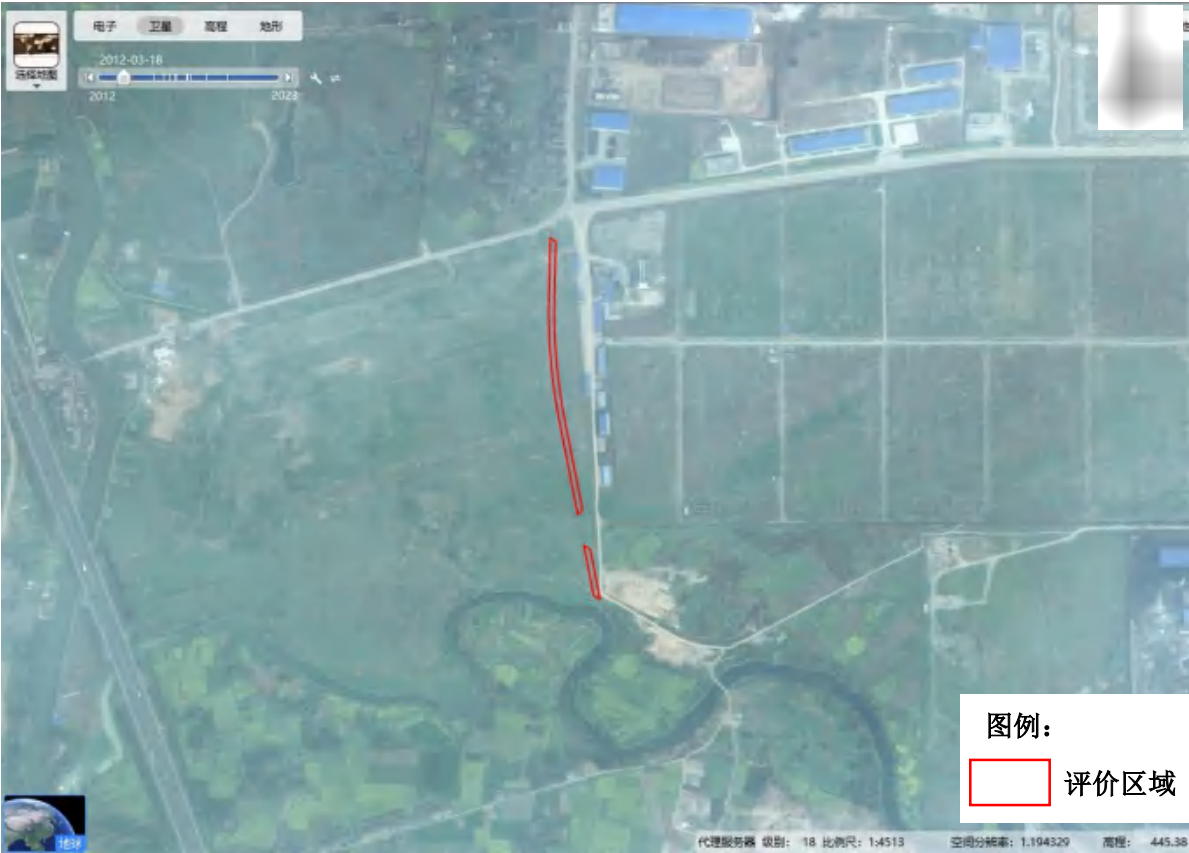
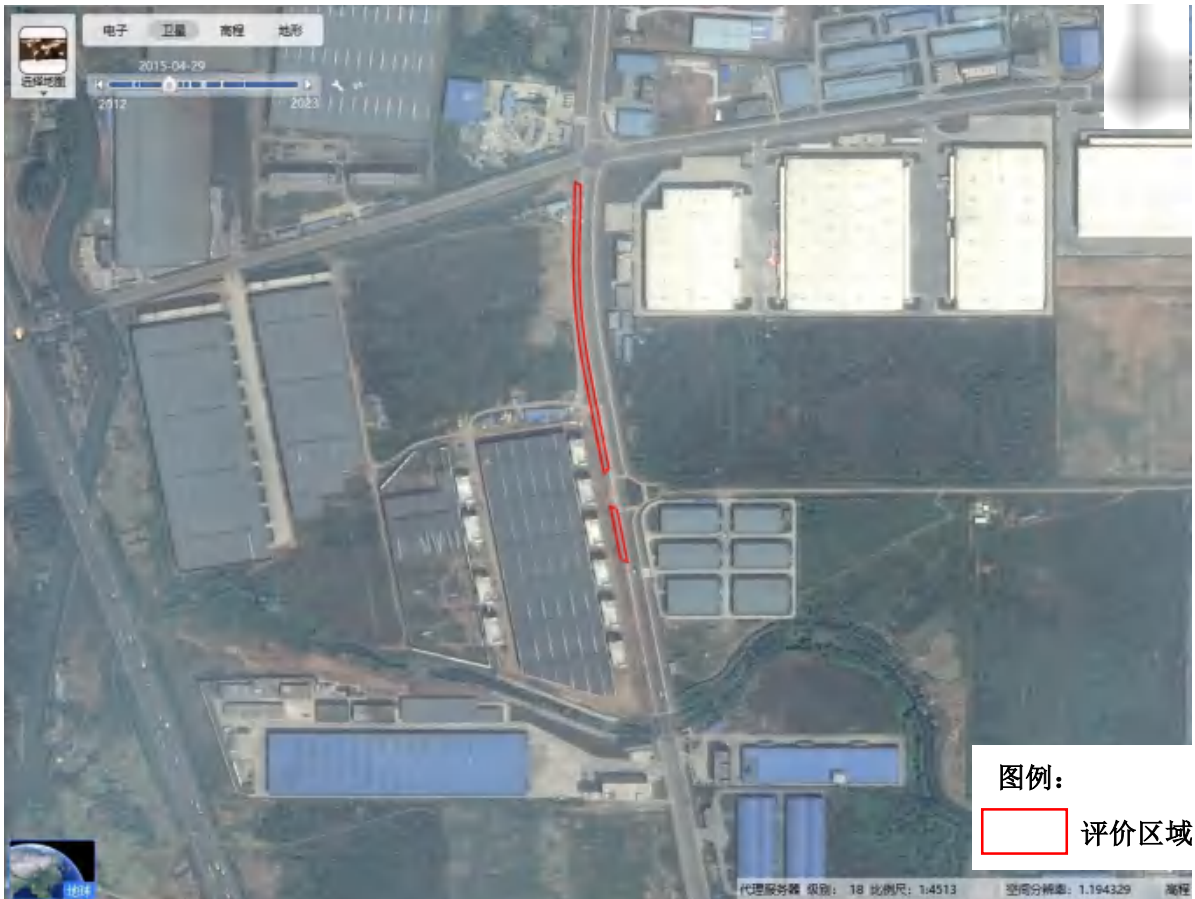
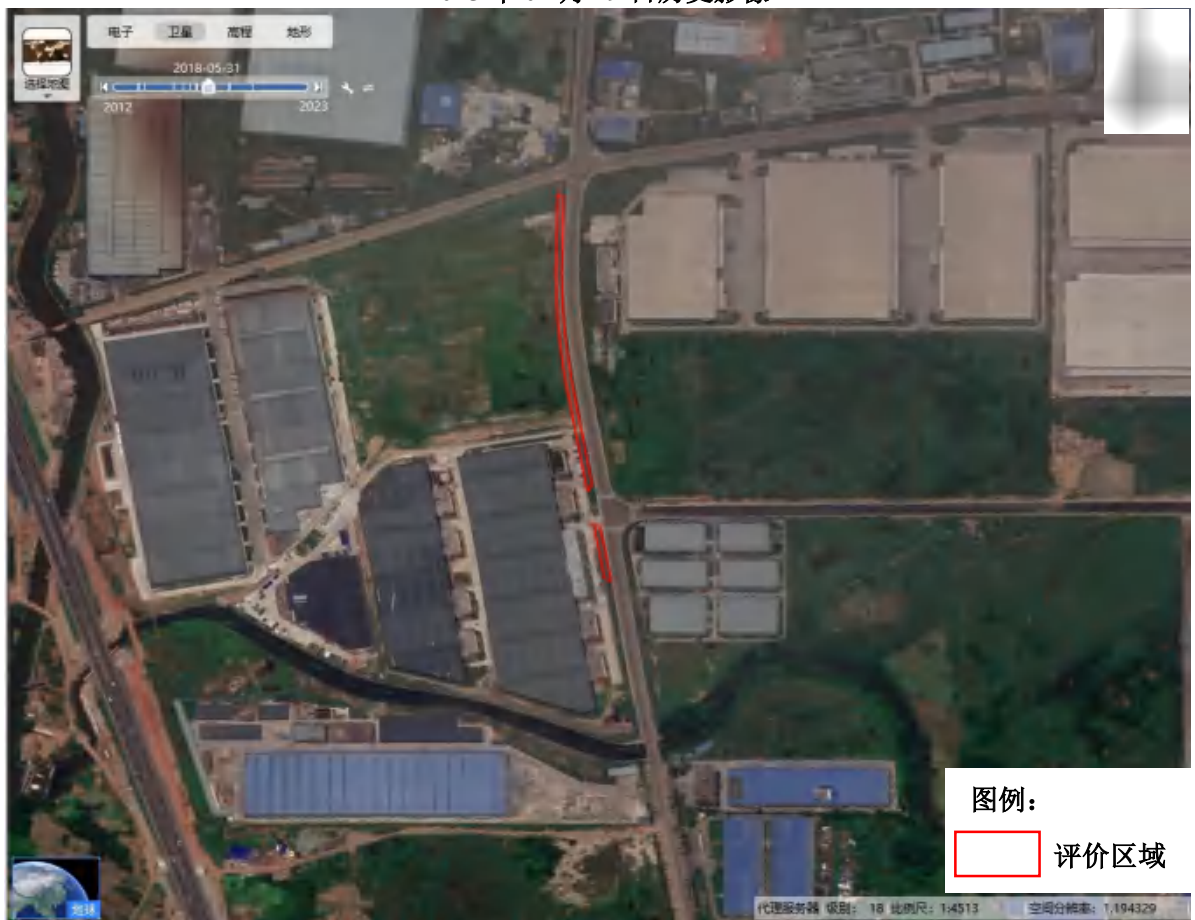
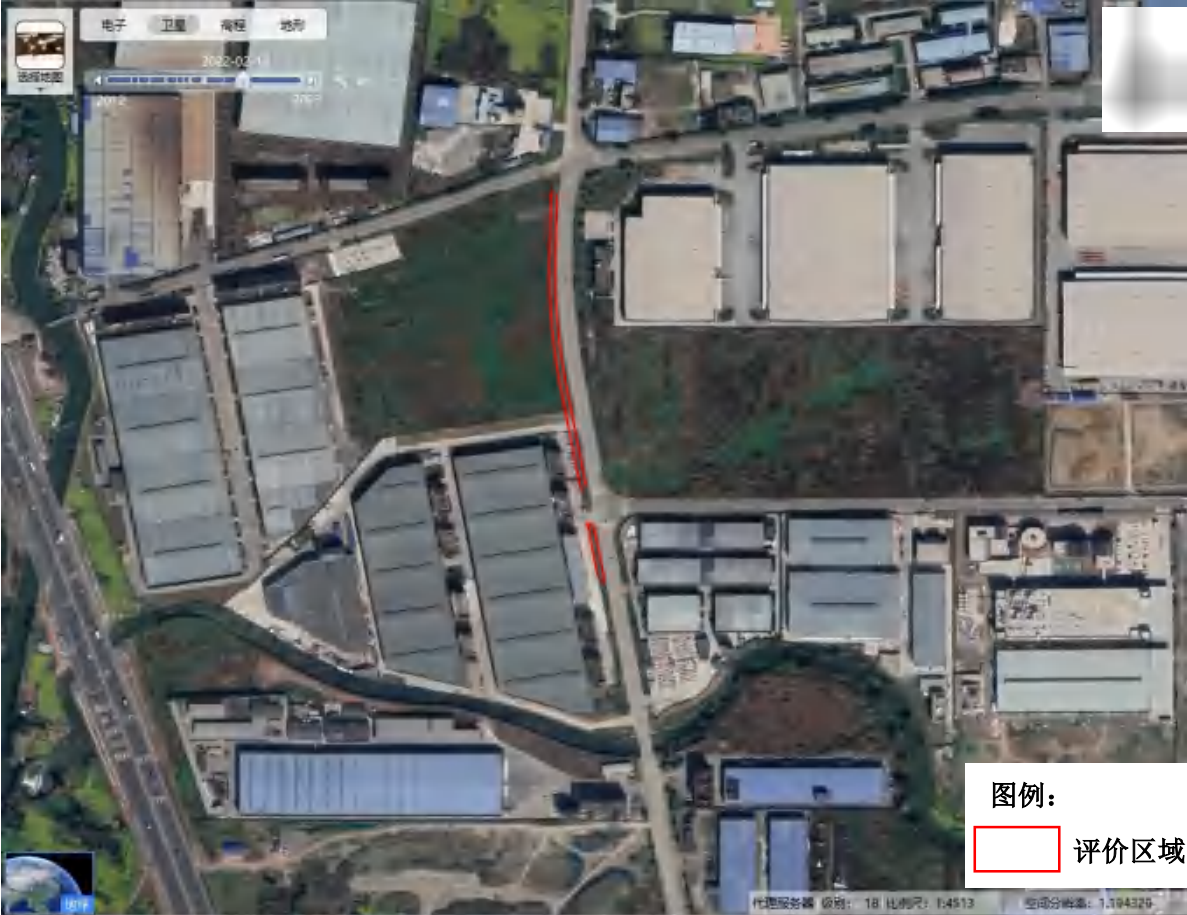
图 3.5-4 评价区域历史影像图

评估地块位于眉山市彭山区青龙街道（格力大道南段），地块占地面积共计 2433.05m<sup>2</sup>，结合人员访谈、资料收集及空间历史图像分析得出：本地块为属于公园绿地，其利用历史主要为荒地和耕地。

人员访谈并结合空间历史影像确定。地块利用历史见表 3.5-3，2012 年以后的地块空间历史影像见图 3.5-4。

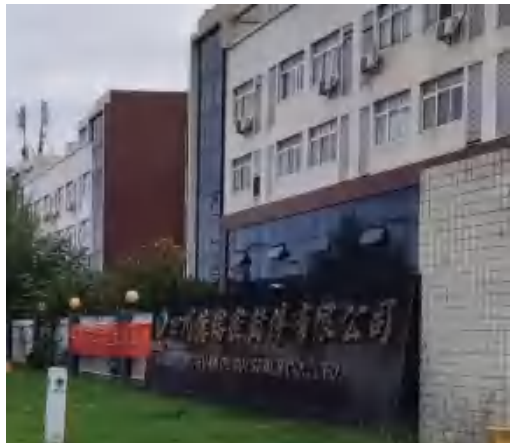
西侧外环境（四川德瑞密封件有限公司）

四川德瑞密封件有限公司 2015 年购买厂房，至今未发生变化。其主要用于生产密封件制造；密封件销售等。污染主要来源于橡胶和塑料生产过程中产生的污染物、设备保养过程中来自机油滴漏的污染。油液滴漏主要通过地表径流和地下水渗漏迁移。评估区域常年主导风向为东北风，该企业位于本地块的西侧，相距 15m 中途有水泥硬化地面相隔，故其污染物通过地表径流和地下水渗漏迁移影响本地块的可能性低。

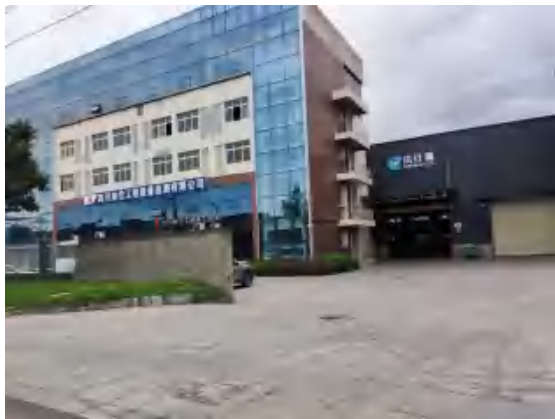
西侧外环境（四川加伦工程质量检测有限公司、  
四川洁仕曼生物科技有限公司）

四川加伦工程质量检测有限公司 2020 年租赁厂房用于工程质量检测，至今未发生变化。其主要用于建设工程质量检测；水利工程质量检测；特种设备检验检测；雷电防护装置检测等。几乎不产生污染来源。评估区域常年主导风向为东北风，该企业位于本地块的西侧，相距 14m 中途有水泥硬化地面相隔，故其污染物通过地下水渗漏迁移影响本地块的可能性低。

四川洁仕曼生物科技有限公司 2020 年租赁厂房用于仓储物品，至今未发生变化。其主要用于仓储商品等。几乎不产生污染来源。评估区域常年主导风向为东北风，该企业位于本地块的西侧，相距 14m 中途有水泥硬化地面相隔，故其污染物通过地下水渗漏迁移影响本地块的可能性低。

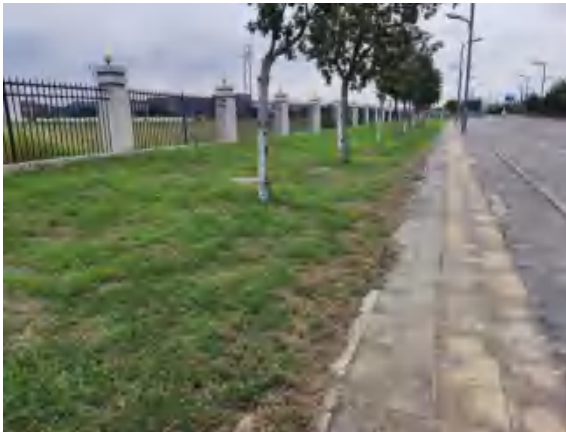
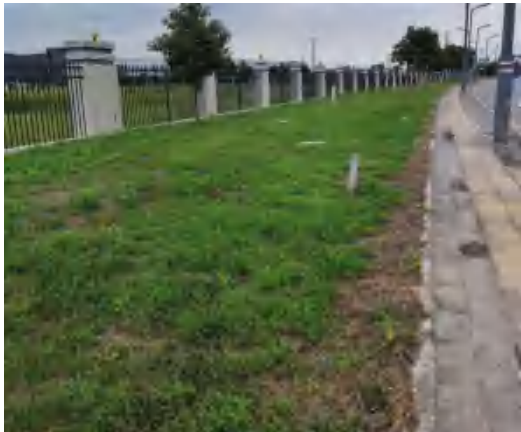
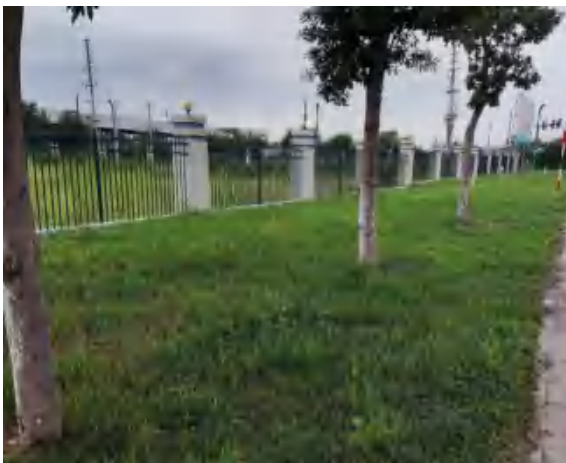
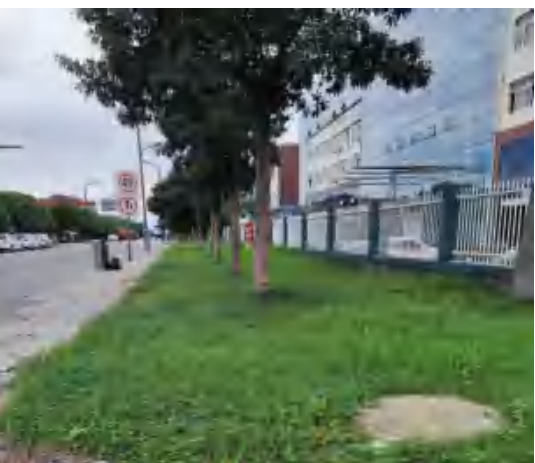
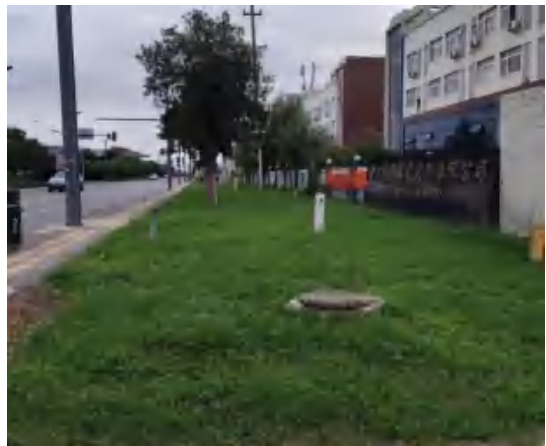
地块内绿地（照片编号 1#，拍摄方向：中部）

地块内绿地（照片编号 1#，拍摄方向：北部）

地块内绿地（照片编号 3#，拍摄方向：中部）

地块内绿地（照片编号 4#，拍摄方向：南部）

地块内绿地（照片编号 5#，拍摄方向：南部）

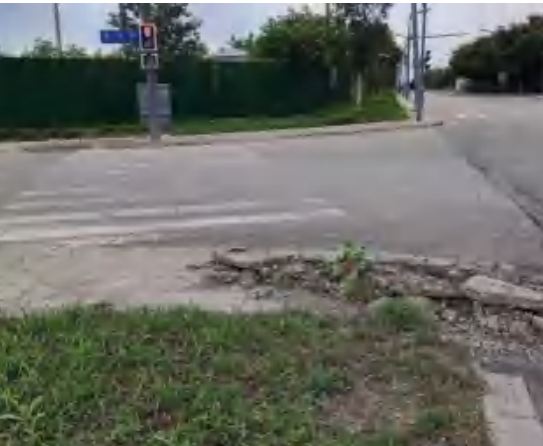
地块内水泥硬化（照片编号 6#，拍摄方向：中部）
