# 眉山天府新区 2023（TP）-13 号地块土壤污染状况初步调查报告

委托单位：四川天府新区眉山管理委员会规划和自然资源局

编制单位：四川和鉴检测技术有限公司

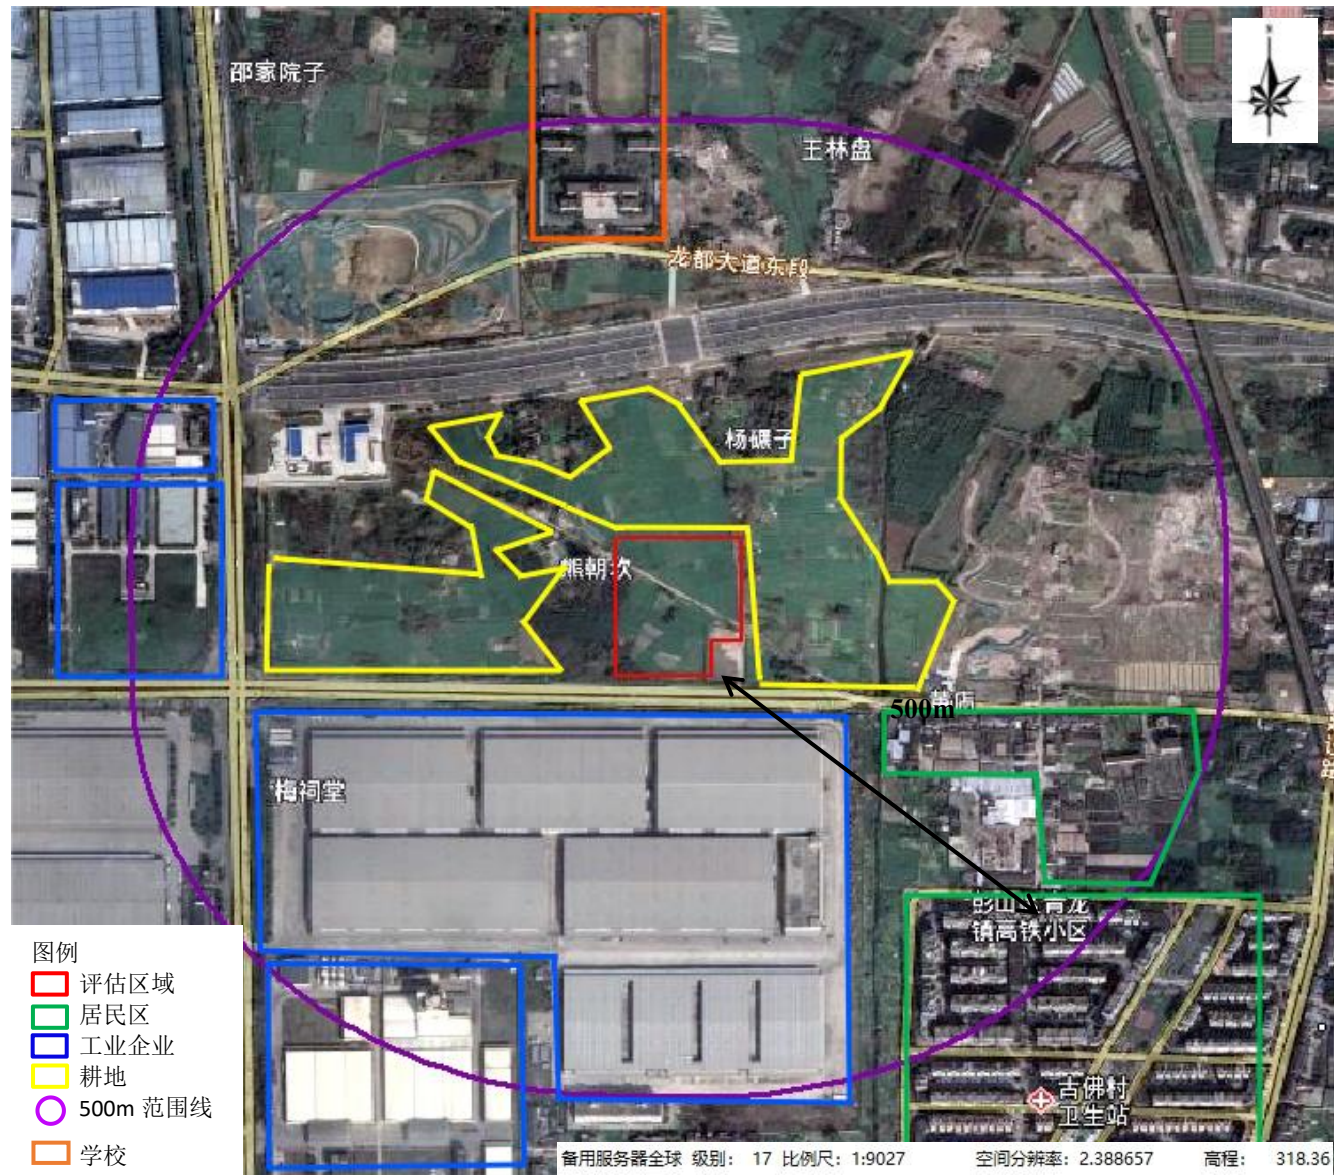
图 3.4-1 评估地块外环境关系分布图  
第 11 页 共 50 页

调查表明，地块周边 500m 范围内的敏感目标有居民区、学校和耕地。评价区域周边 500m 范围内外环境关系情况见表 3.4-1，外环境分布如图 3.4-1 所示。

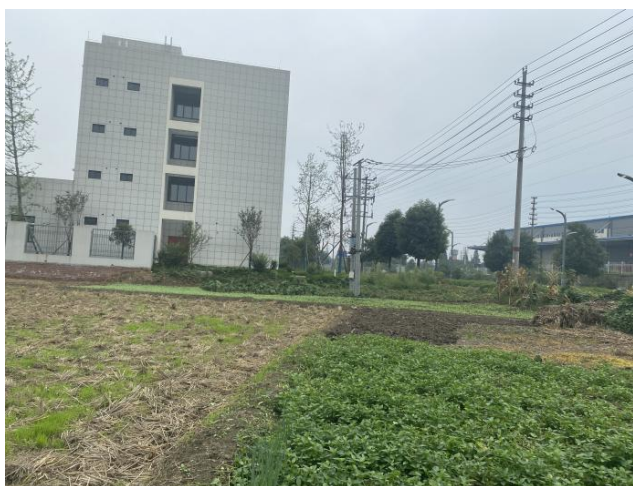
地块内现状（国家电网公司（未使用的建筑物），  
照片编号 1#，拍摄方向：东）

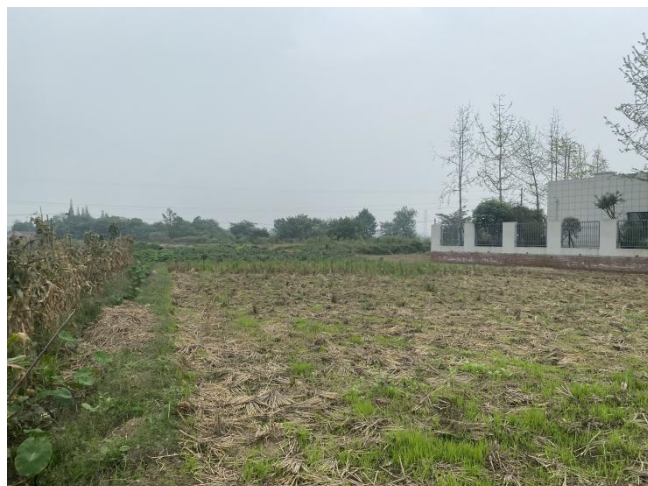
地块内现状（耕地，照片编号 2#，拍摄方向：东）

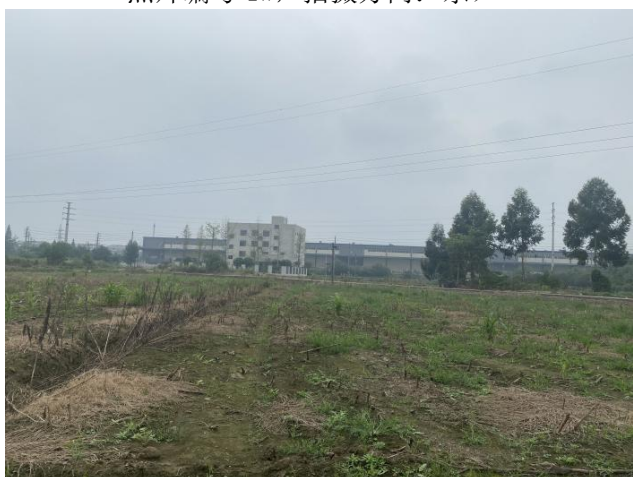
地块内现状（耕地，照片编号 3#，拍摄方向：南）

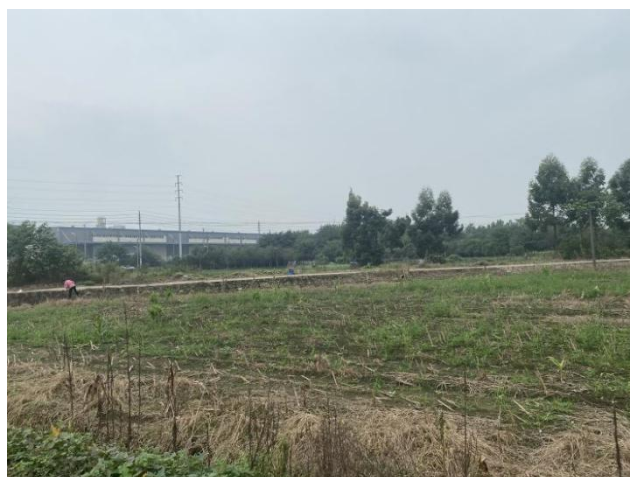
地块内现状（耕地地，照片编号 4#，拍摄方向：西南）

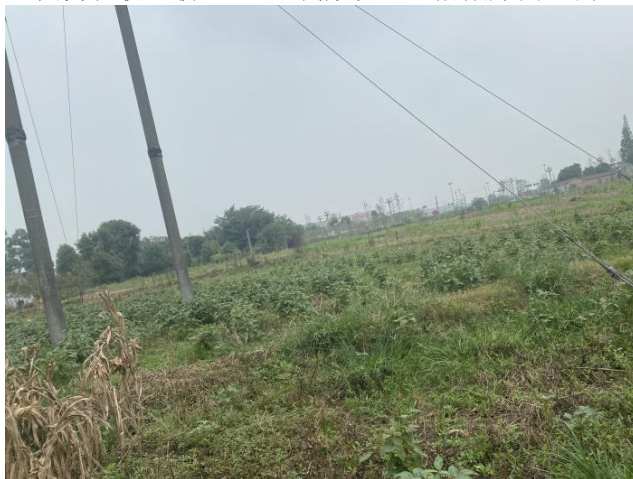
地块内现状（耕地，照片编号 5#，拍摄方向：东北）

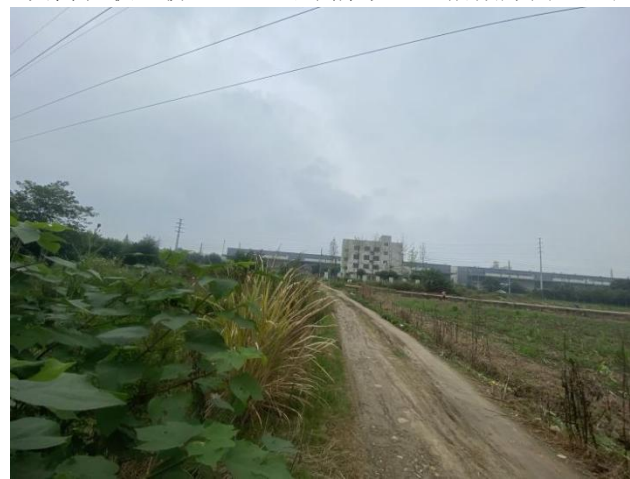
地块内现状（耕地，照片编号 6#，拍摄方向：南）

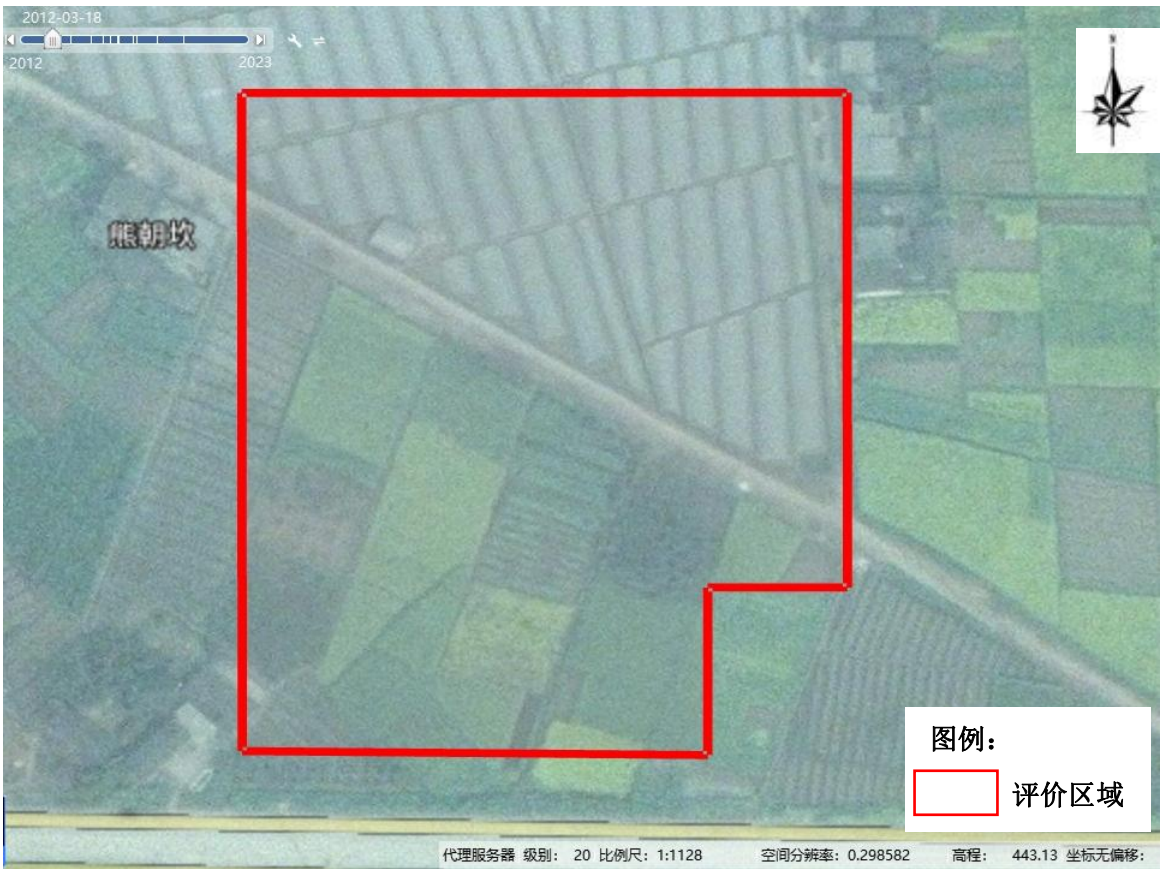
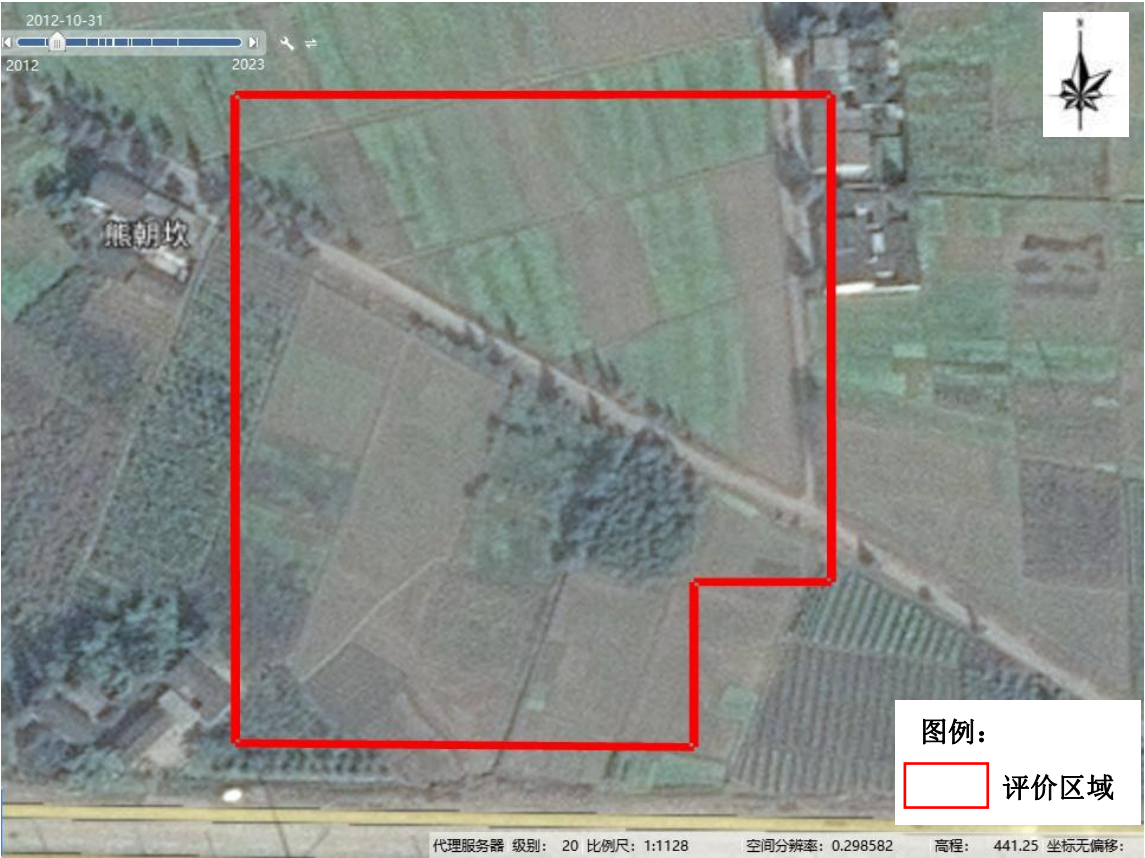
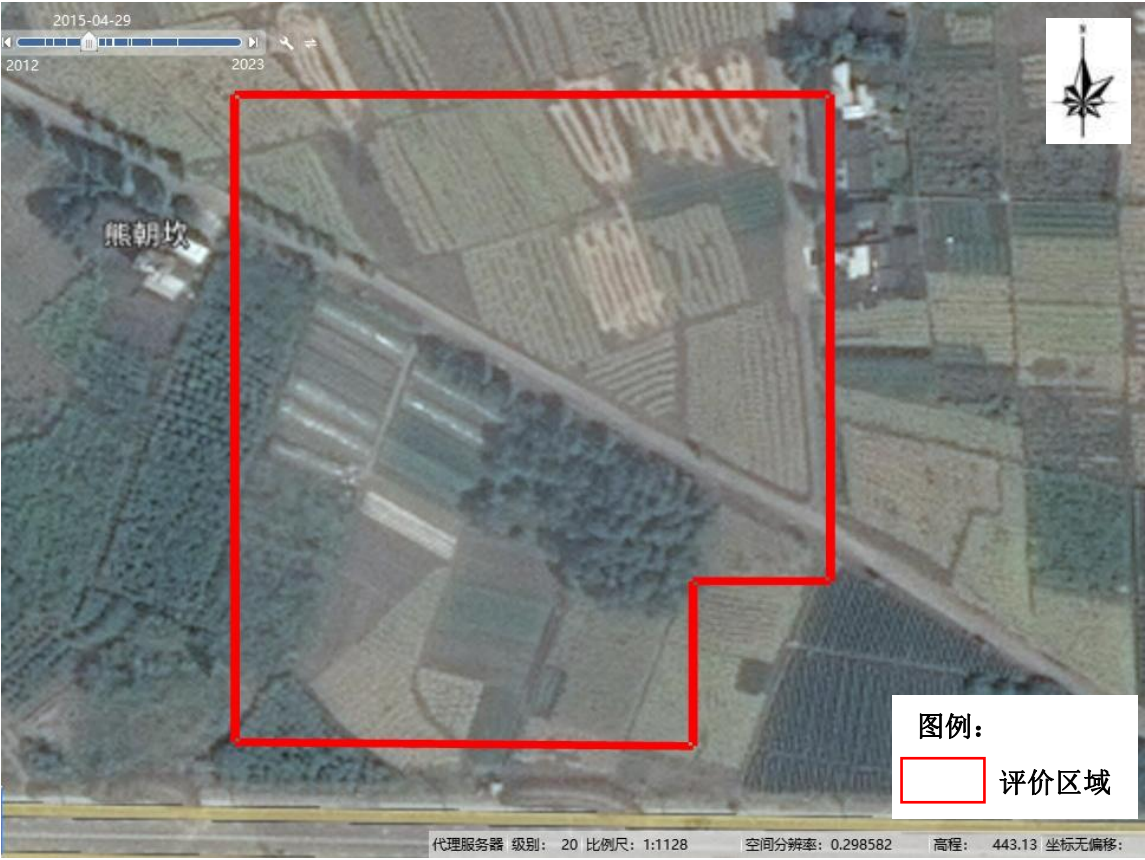
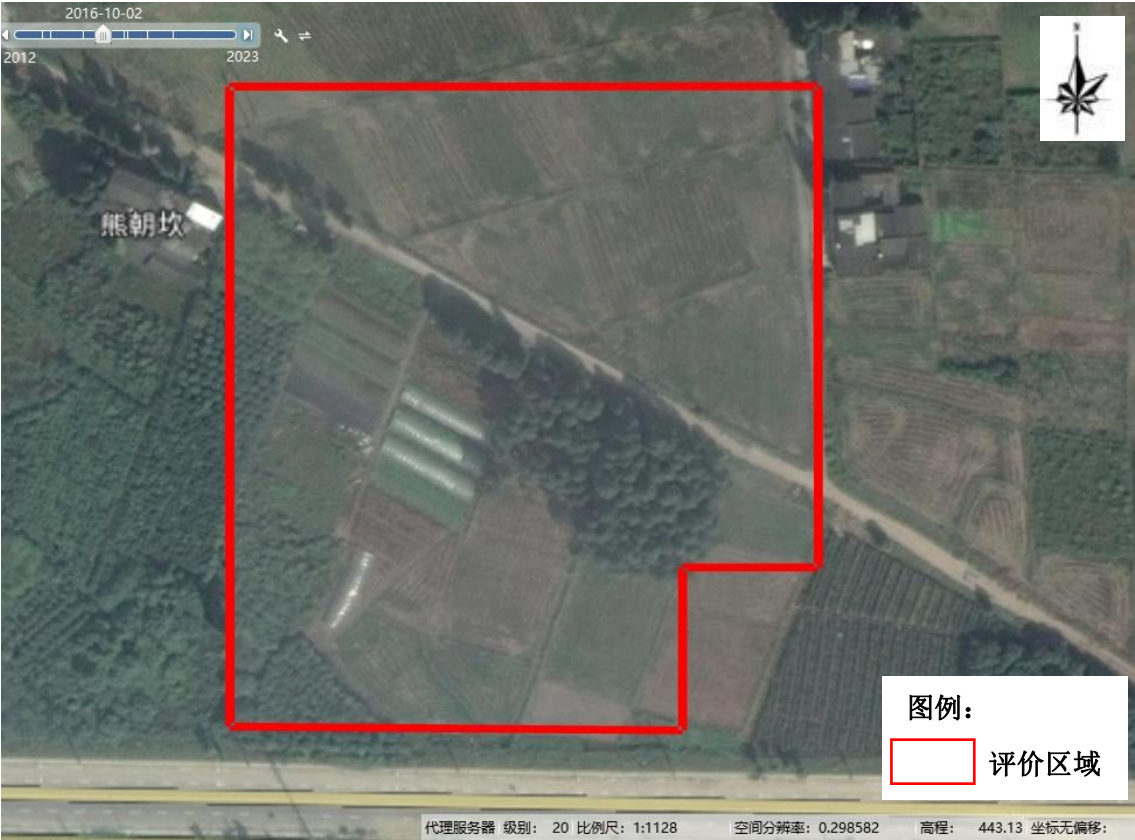
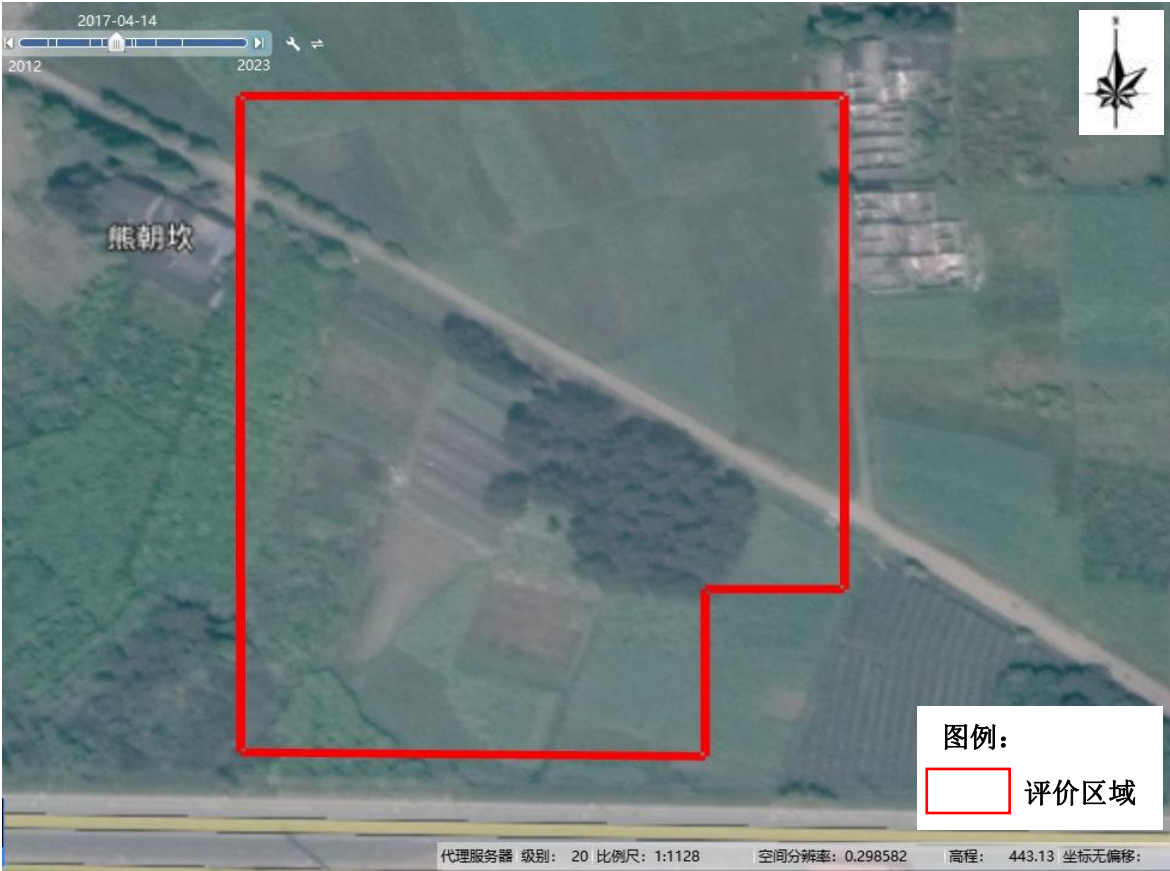
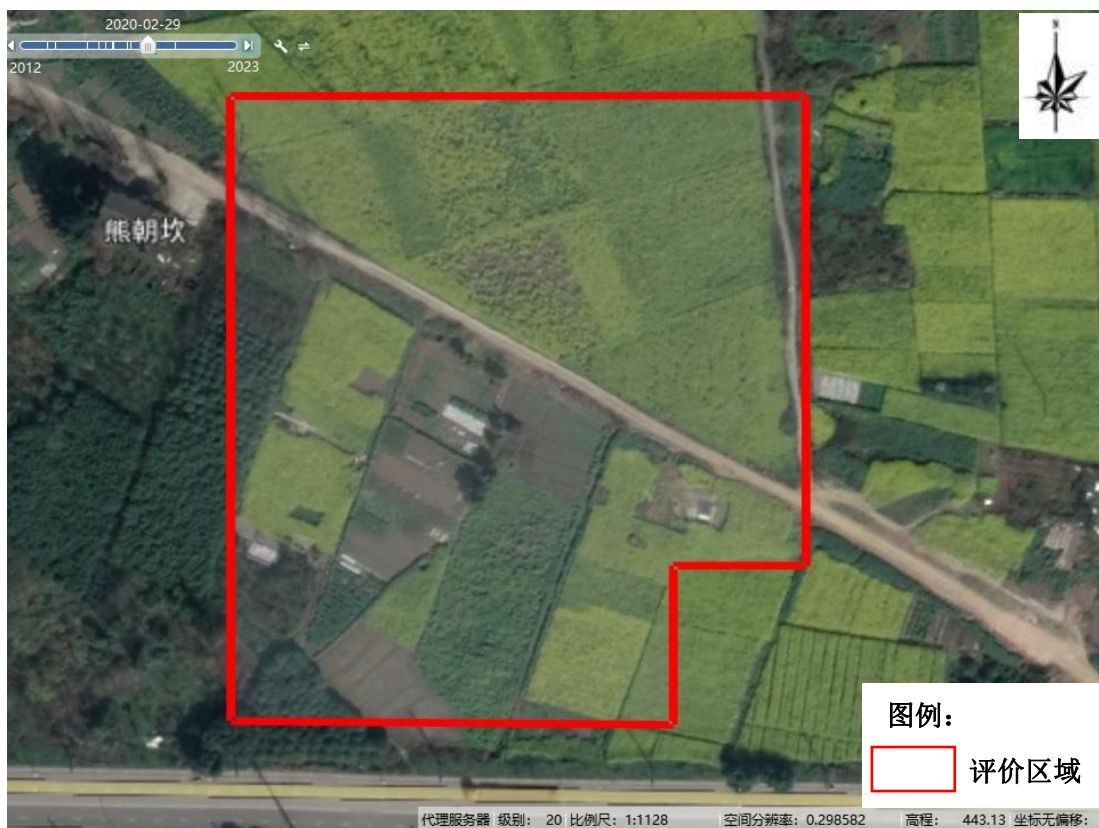
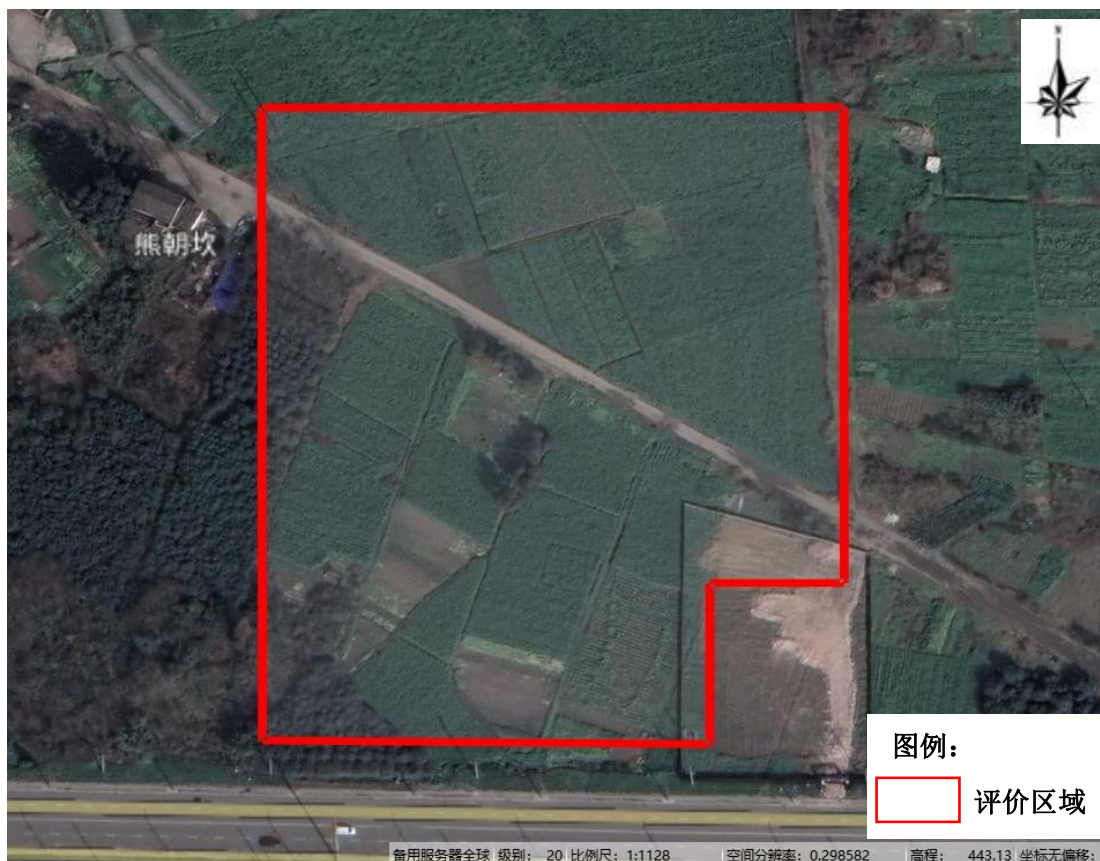
图 3.5-4 评价区域历史影像图

由于其卫星历史影像 2012.3-2022，可展现的历史较短，故本地块历史主要来自人员访谈并结合空间历史影像确定。地块利用历史见表 3.5-1，2012 年以后的地块空间历史影像见图 3.5-3。

| 时间 | 活动内容 | 来源 |
|---|---|---|
| 2012 年前 | 地块仅内存在耕地、道路；道路存在于地块中部，走向为：东南至西北走向。 | 人员访谈和空间历史影像 |
| 2012 年-2018 年 | 地块内存在耕地、道路、林地。 | |
| 2022 年至今 | 地块内存在耕地、道路、国家电网公司（未使用的建筑物）。耕地、道路未发生变化。国家电网公司（未使用的建筑物）2022 年 3 月开始修建 2022 年 11 月修建完成，直至勘探时间为止，该建筑未使用，建筑西北部分围墙存在于地块东南角落。 | |

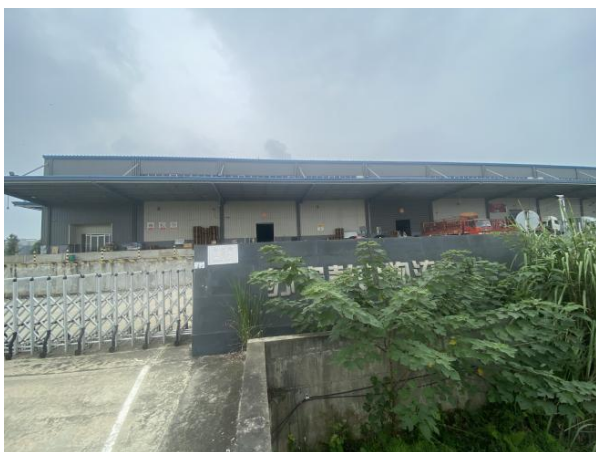
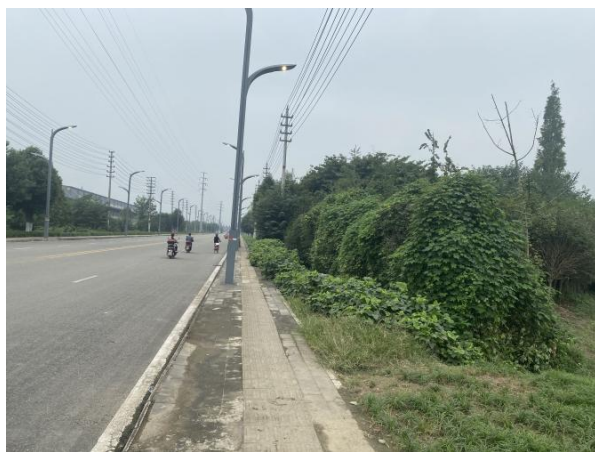
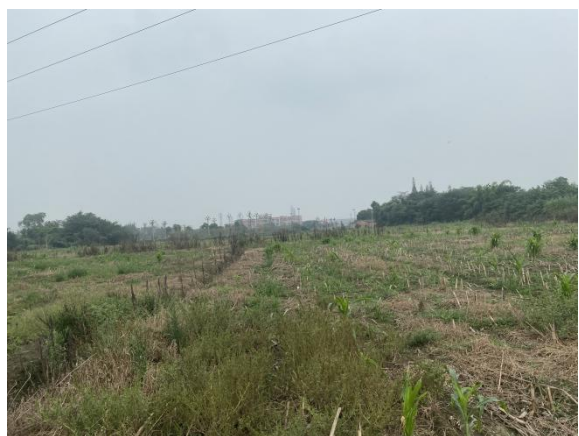
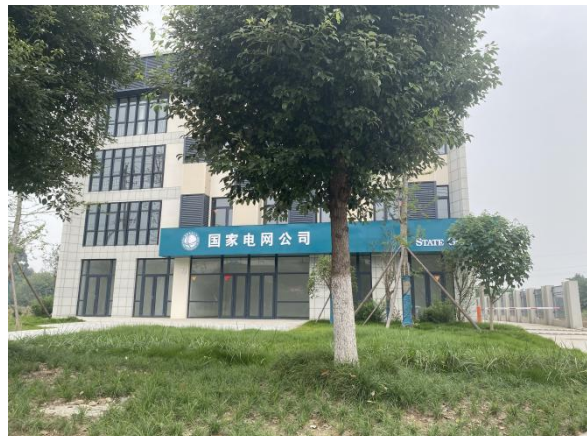
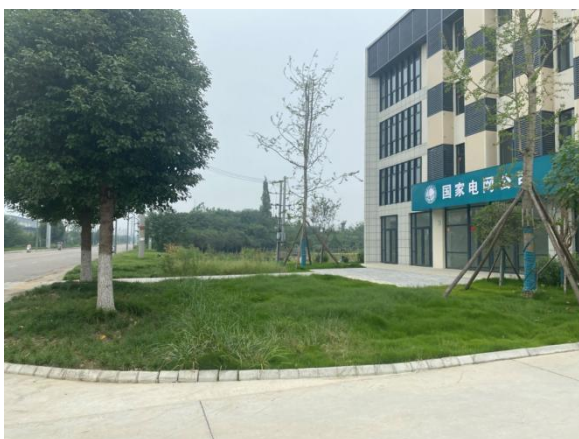
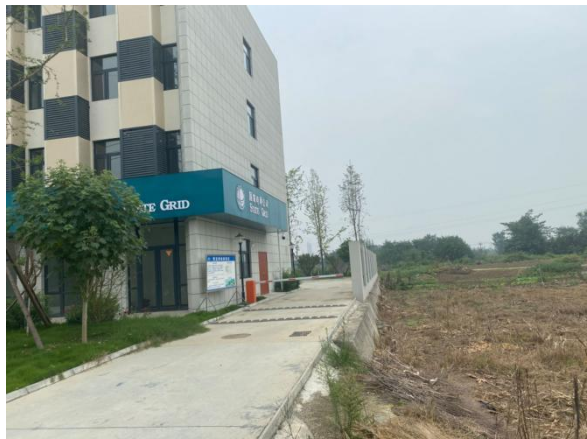
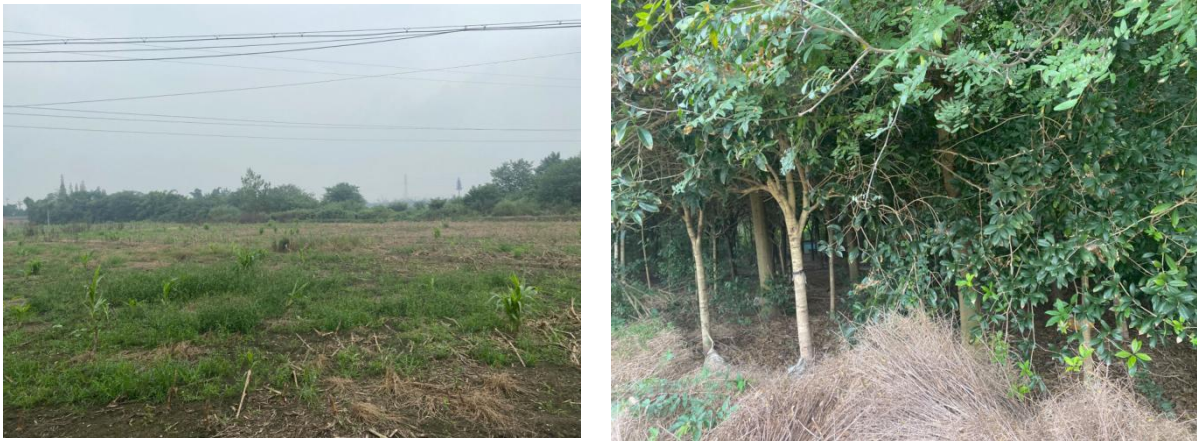
评估地块位于四川省眉山市彭山区苏宁路（苏宁彭山物流中心正对面），地块占地面积共计 20010.69 平方米，地块北侧邻龙都大道东段，南侧为道路（海尔路）、苏宁彭山物流中心，东侧有耕地，东南侧为国家电网公司大楼（该建筑 2022 年 3 月开始修建 2022 年 11 月年修建完成，直至勘探时间为止，该建筑未使用；该建筑区域内无固废、建渣堆放，不存在污染）。西侧主要为耕地。根据人员访谈及卫星地图，相邻地块现状照片见图 3.6-1。

南侧外环境（苏宁彭山物流中心，照片编号#1，  
拍摄方向：南）

南侧外环境（海尔路，照片编号#2，拍摄方向：  
西）

北侧外环境（耕地，照片编号#3，拍摄方向：北）

东南侧外环境（国家电网公司（未使用的建筑物），照片编号#4，拍摄方向：北）

东南侧外环境（国家电网公司（未使用的建筑物），照片编号#4，拍摄方向：西）

东侧外环境（耕地，照片编号#5，拍摄方向：东） 西侧外环境（林地，照片编号#6，拍摄方向：西）  
图 3.6-1 地块周边外环境现状照片

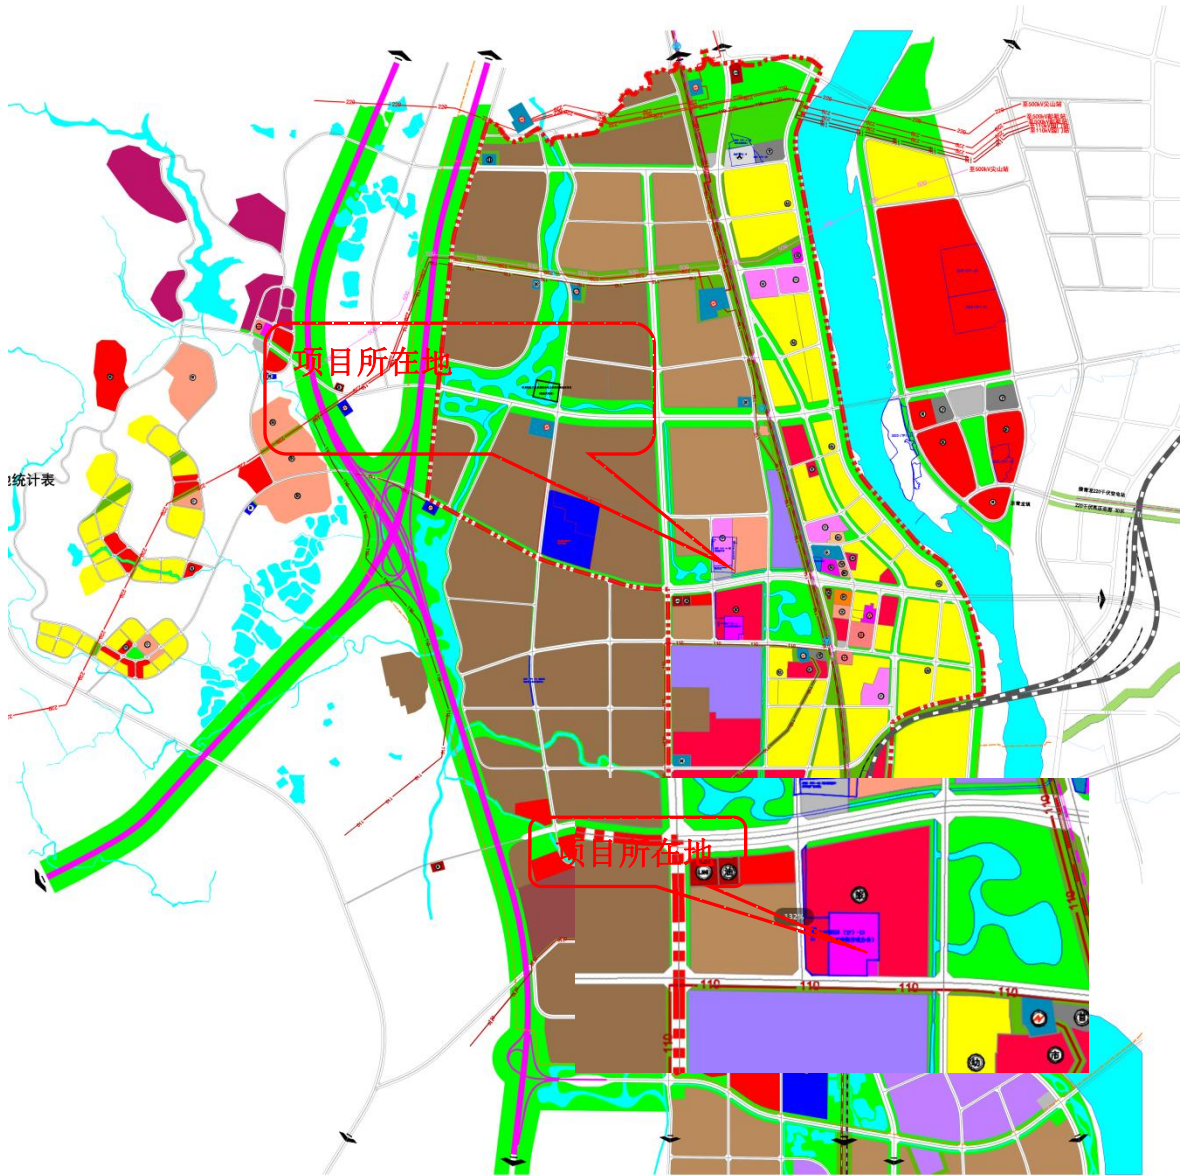
图 3.7.1 眉山天府新区控规套拼合图

| 地块编号 | 规划文件 | 面积<br>(m <sup>2</sup> ) | 规划用途 | 标准 | |
|---|---|---|---|---|---|
| 2023（TP）-13<br>号 | 天府眉规设<br>[2023]46 号 | 20010.69 | A1（行政办<br>公用地） | 公共管理与公共<br>服务用地 | 第二类用地 |

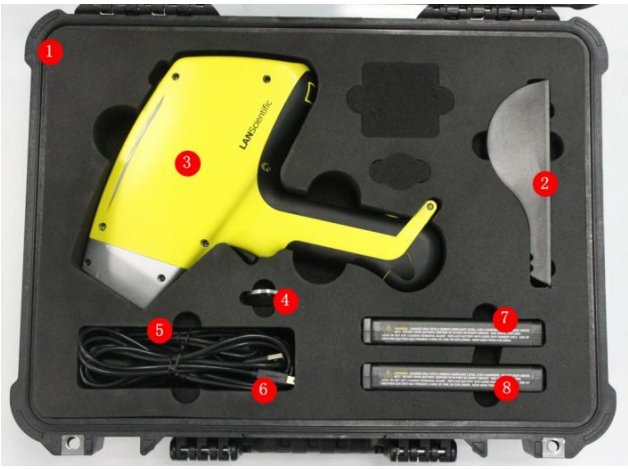
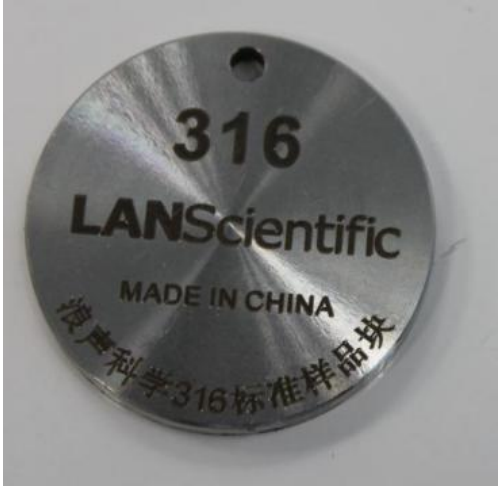
图 7. 4-1 快检设备示意图

| Truex 手持式 X 射线荧光分析仪 | 标准校正块（设备配套） |

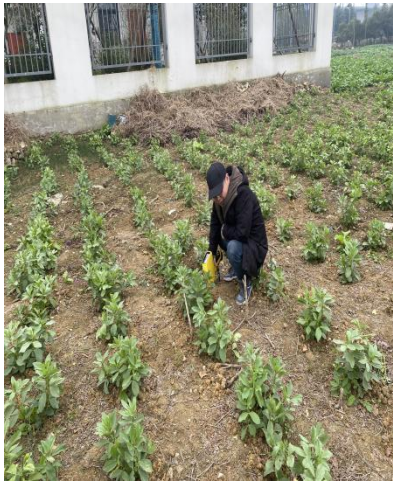
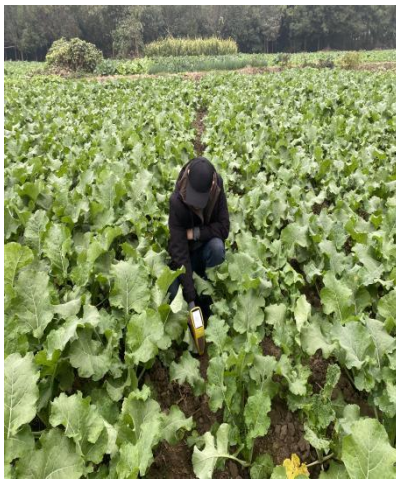
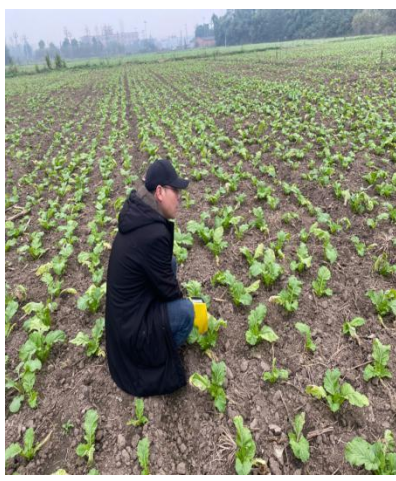
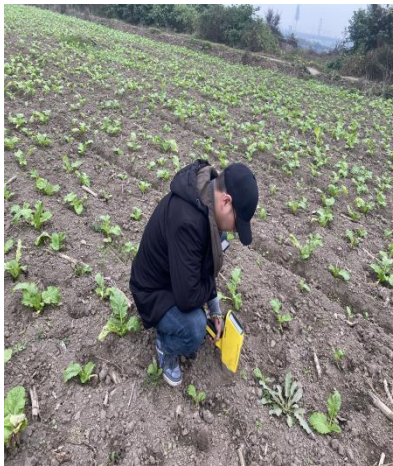
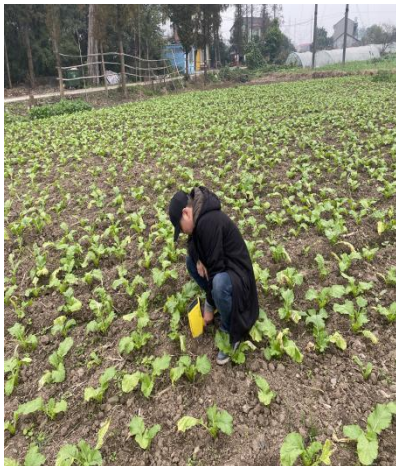
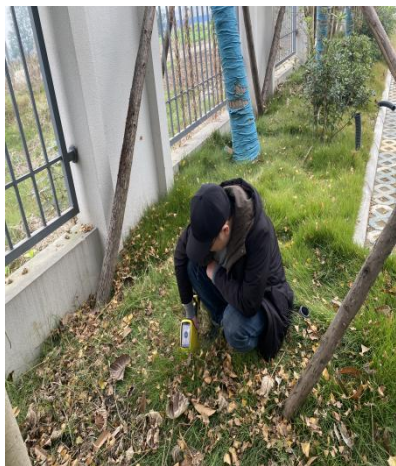
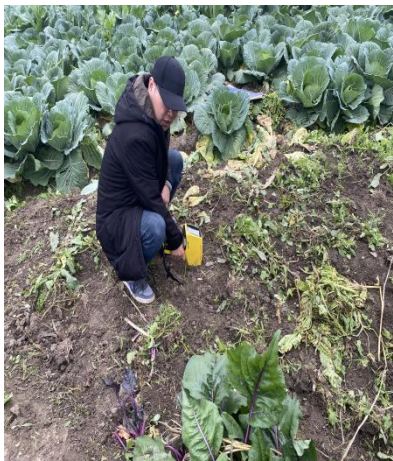
通过资料分析和现场踏勘，地块内共布设 7 个土壤快速监测点位，对地块内每个区域均有点位覆盖，现场快检照片见图 7. 4-2，布设具体位置见图 7. 4-3。

KJ1 快检照片

KJ2 快检照片

KJ3 快检照片

KJ4 快检照片

KJ5 快检照片

KJ6 快检照片

KJ7 快检照片
