# 眉山天府新区 2023（TP）—8 号地块土壤污 染状况初步调查报告

委托单位： 四川天府新区眉山管理委员会规划和自然资源局

编制单位： 四川和鉴检测技术有限公司

二〇二三年十二月

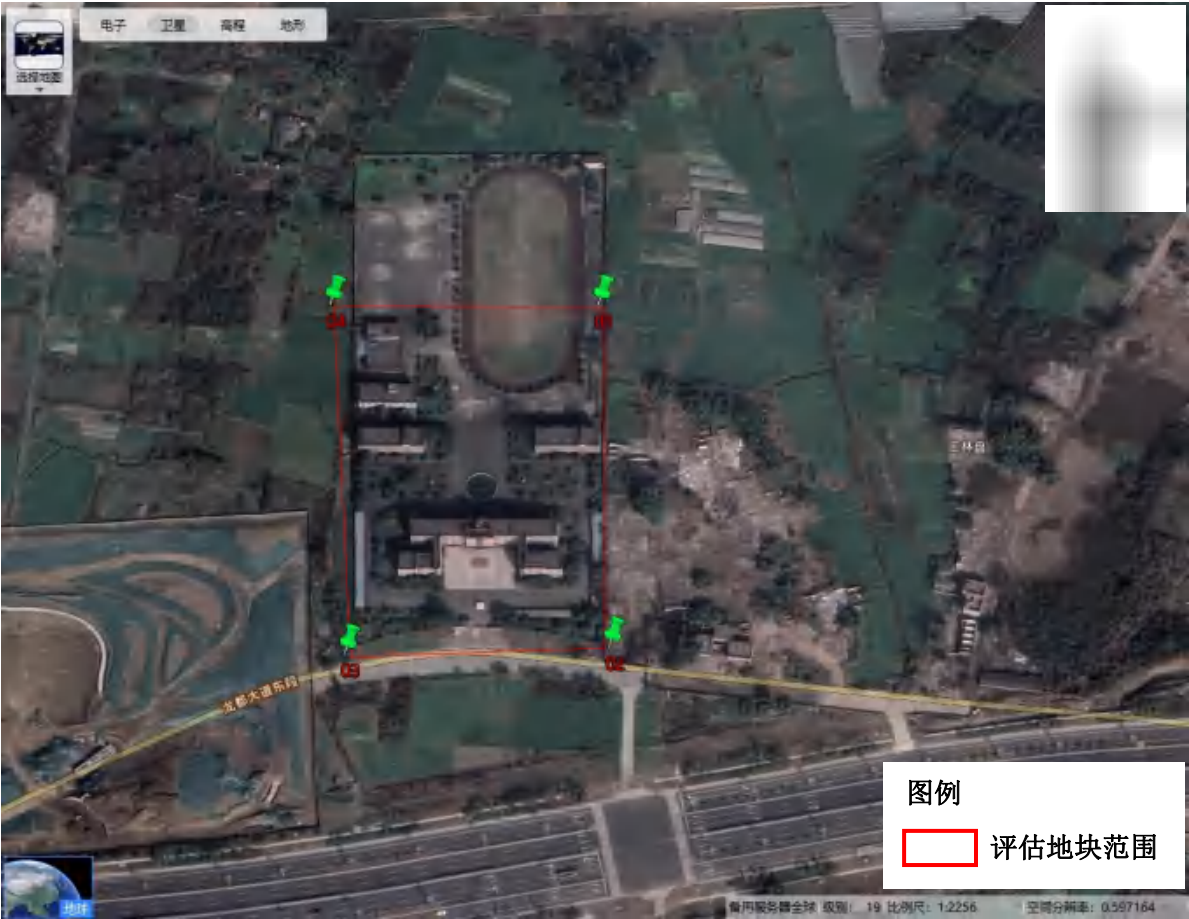
图 2.2-1 调查地块范围

本次土壤污染状况初步调查地块位于眉山市彭山区青龙街道（龙都大道东段 752 号），地块占地面积 26250.47m<sup>2</sup>。调查地块规划范围见图 2.2-1，拐点坐标见表 2.2-1。

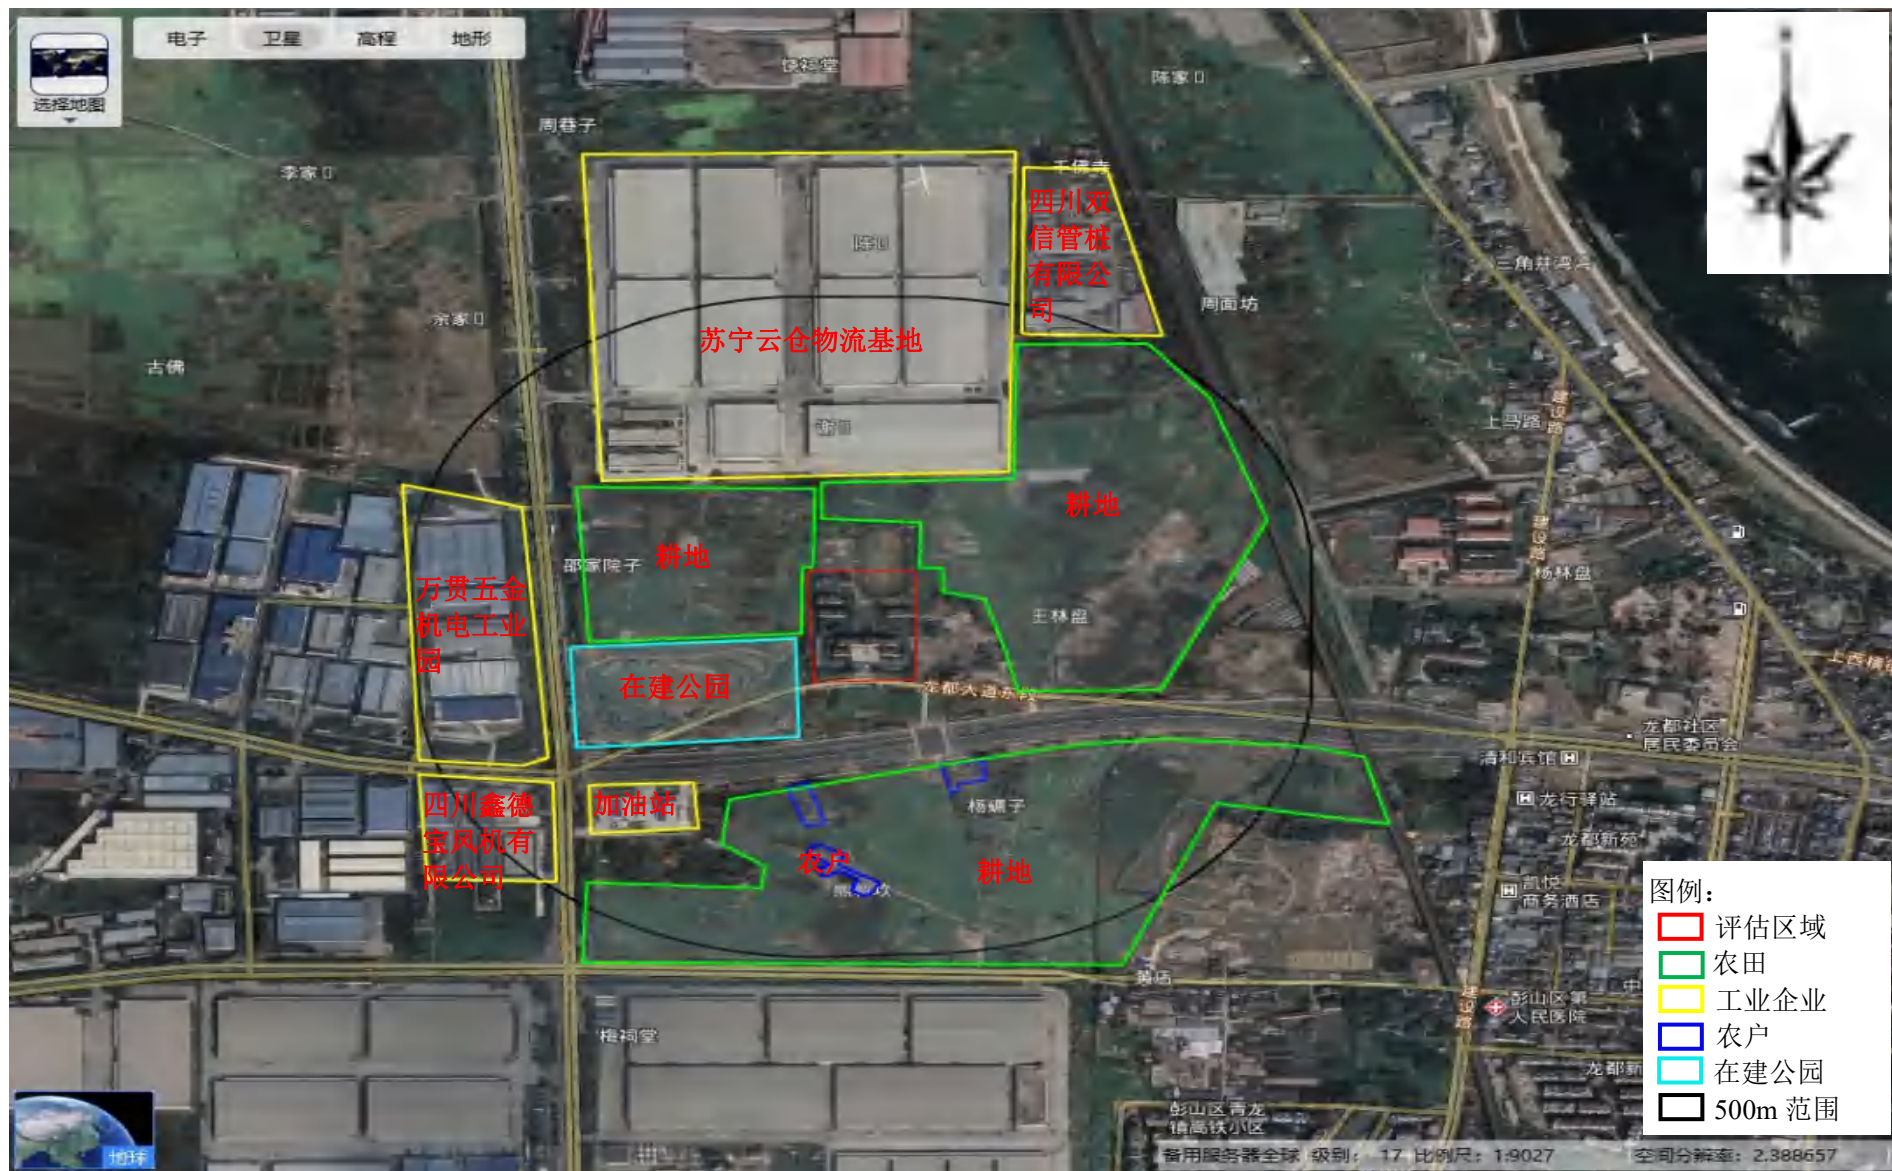
调查表明，地块周边 500m 范围内的敏感目标有居民区、耕地等。评价区域周边 500m 范围内外环境关系情况见表 3.4-1，外环境分布如图 3.4-1 所示。

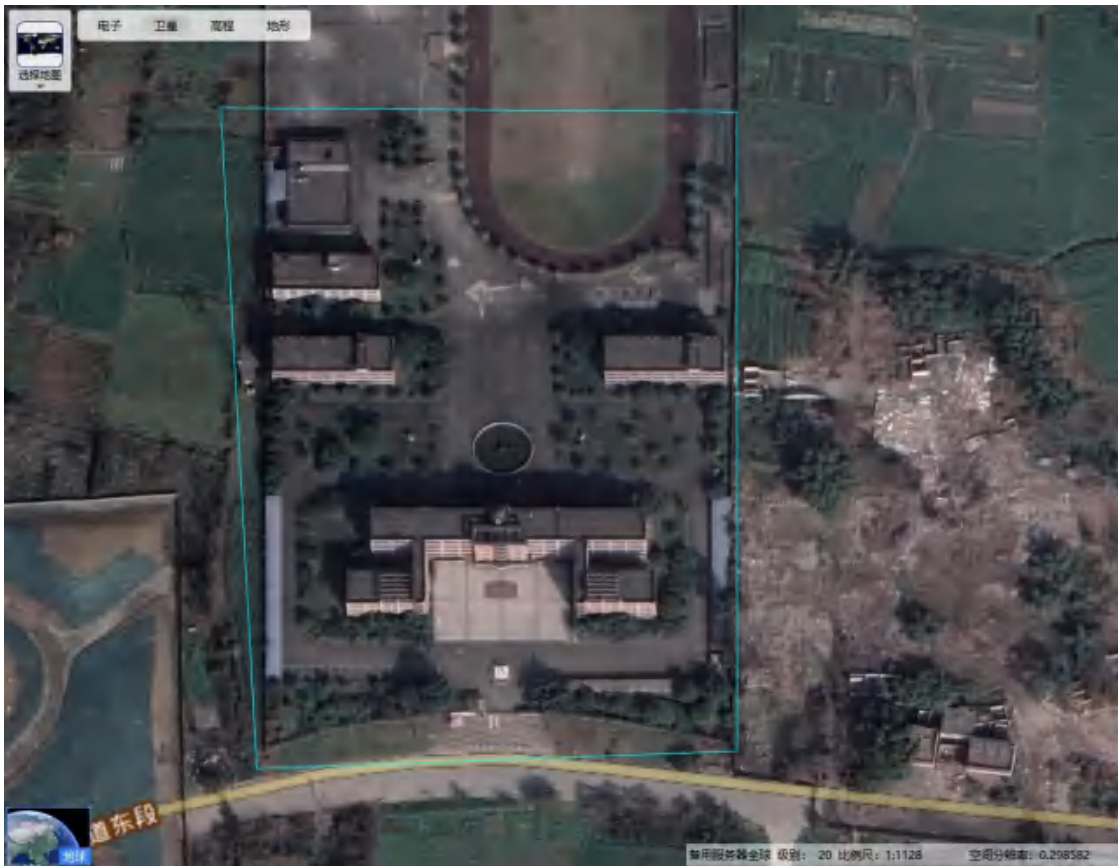
图 3.5-1 地块内平面布局图

评估地块位于眉山市彭山区青龙街道（龙都大道东段 752 号），地块占地面积共计 26250.47m<sup>2</sup>（约 39.37 亩）。根据现场踏勘期间（2023 年 9 月、10 月）情况，地块内部为青龙初级中学教学楼、宿舍、食堂区域和小部分操场区域。通过现场踏勘及人员访谈发现，地块内平面布置图见图 3.5-1，地块内现状航拍图见图 3.5-2。

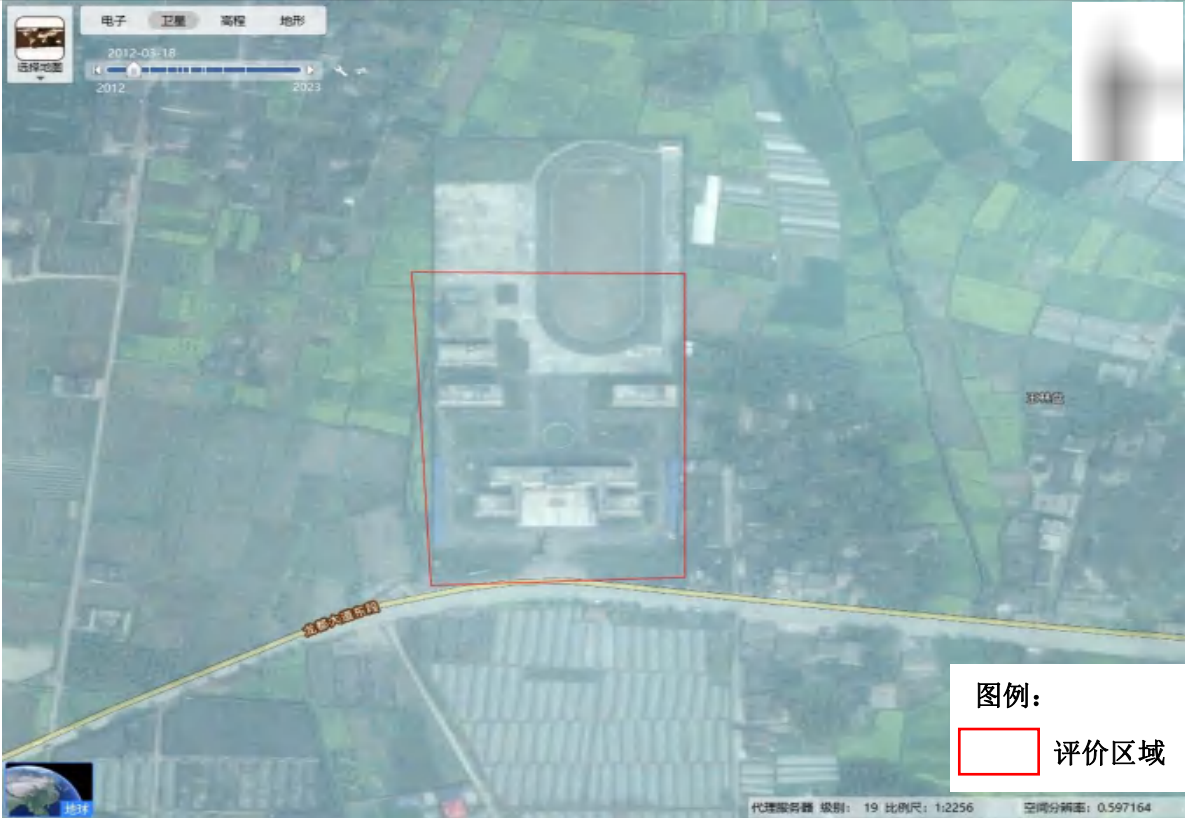
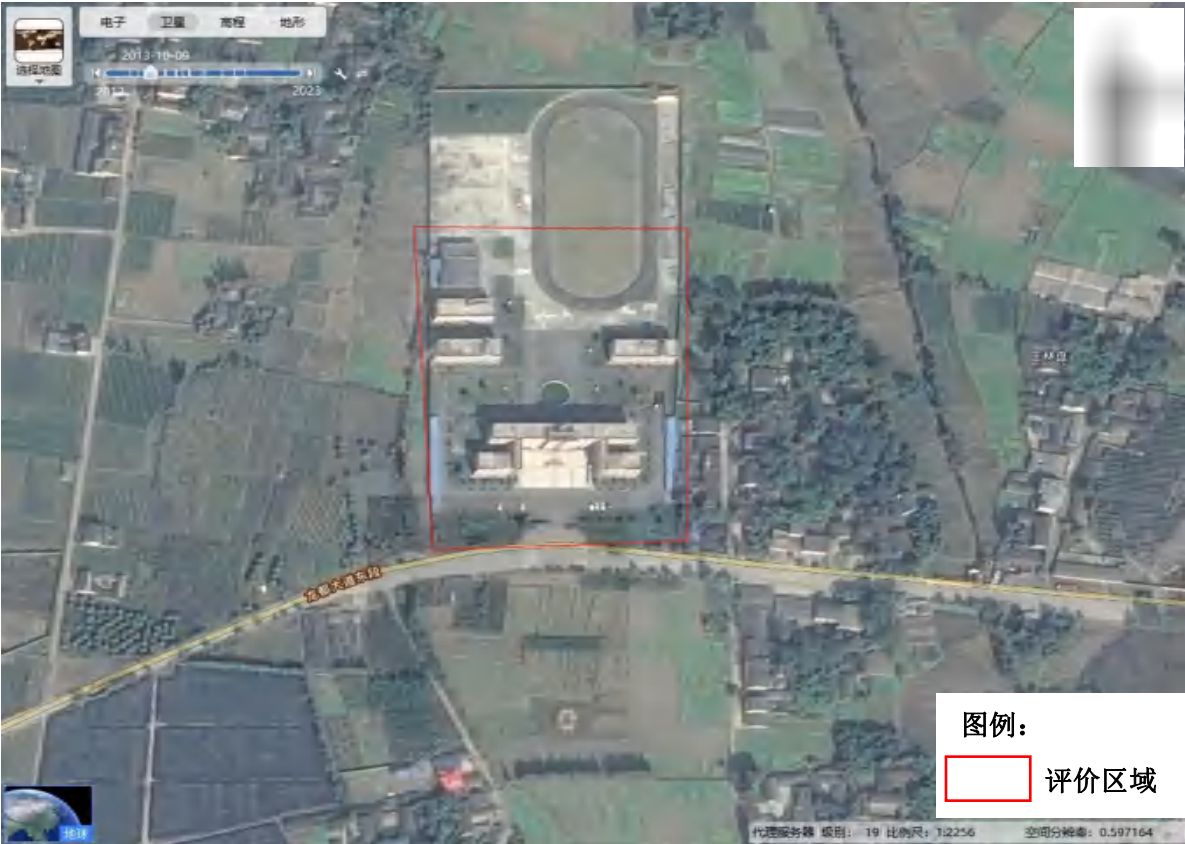
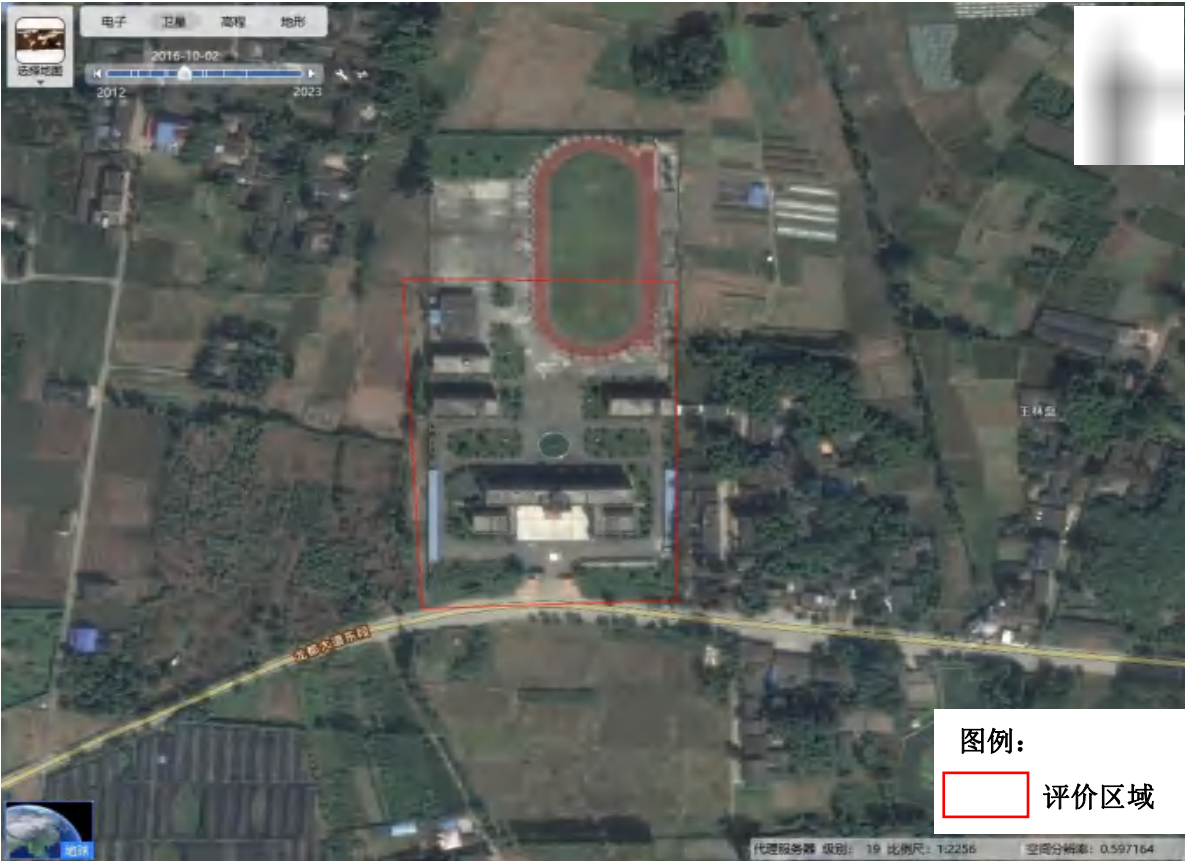
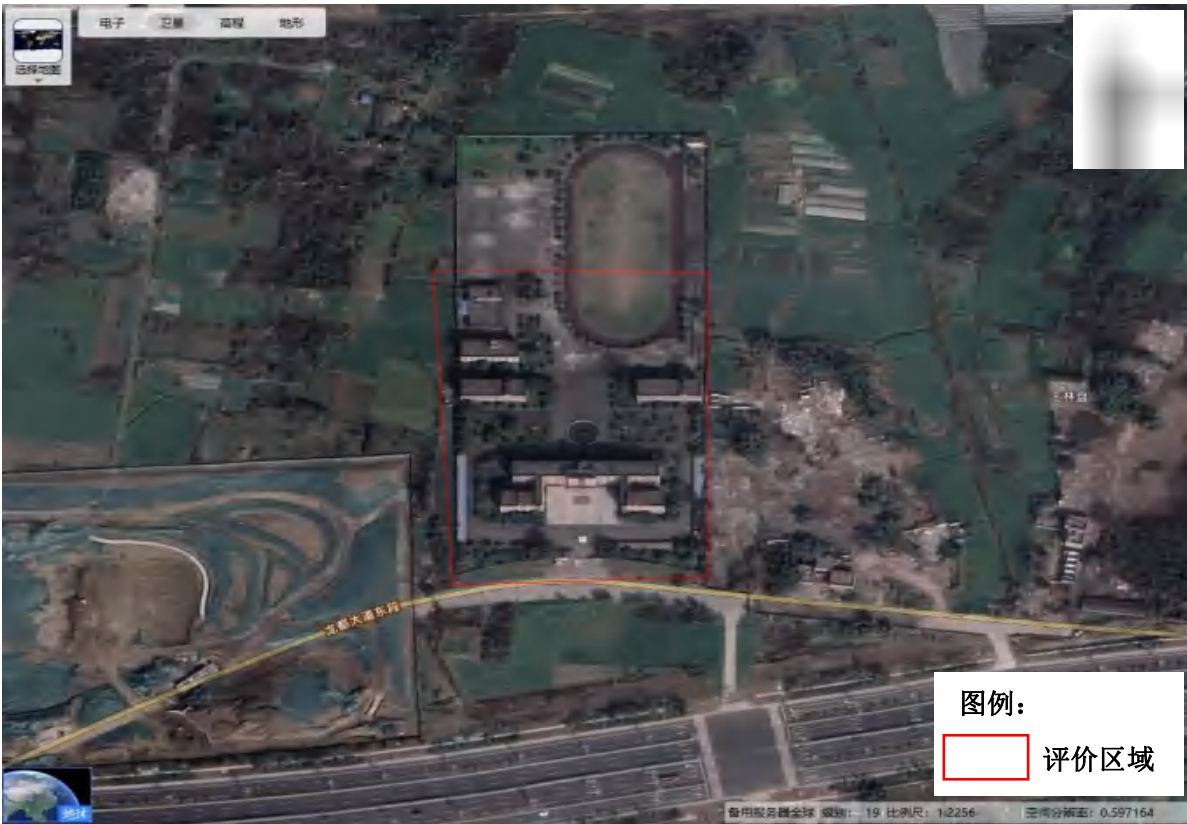
图 3.5-3 评价区域历史影像图

评估地块位于眉山市彭山区青龙街道（龙都大道东段 752 号），地块占地面积共计 26250.47m<sup>2</sup>，结合人员访谈、资料收集及空间历史图像分析得出：本地块历史上为交通村一组耕地，属于农村环境，2008 年汶川地震后，香港特别行政区资助援建眉山天府新区青龙初级中学。

由于其卫星历史影像 2012.3-2022.2，可展现的历史较短，故本地块历史主要来自人员访谈并结合空间历史影像确定。地块利用历史见表 3.5-1，2012 年以后的地块空间历史影像见图 3.5-3。

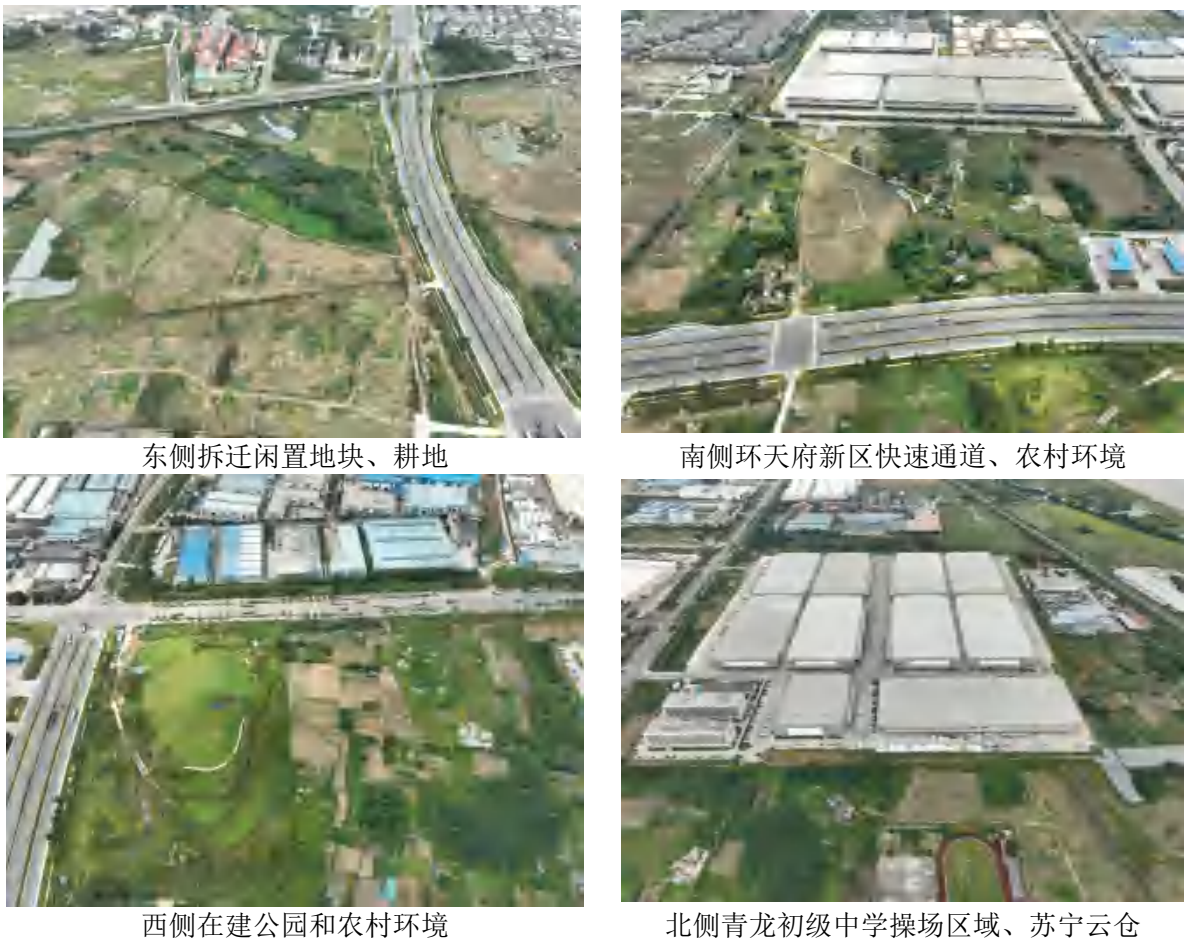
图 3.6-1 地块周边外环境现状照片

- 地块东侧相邻区域为已拆迁闲置地块、耕地；
  - 地块南侧相邻区域为环天府新区快速通道、农村环境；
  - 地块西侧相邻区域为在建公园和农村环境；
  - 地块北侧相邻区域为青龙初级中学操场区域、苏宁云仓。
- 根据人员访谈及卫星地图，相邻地块现状照片见图 3.6-1。

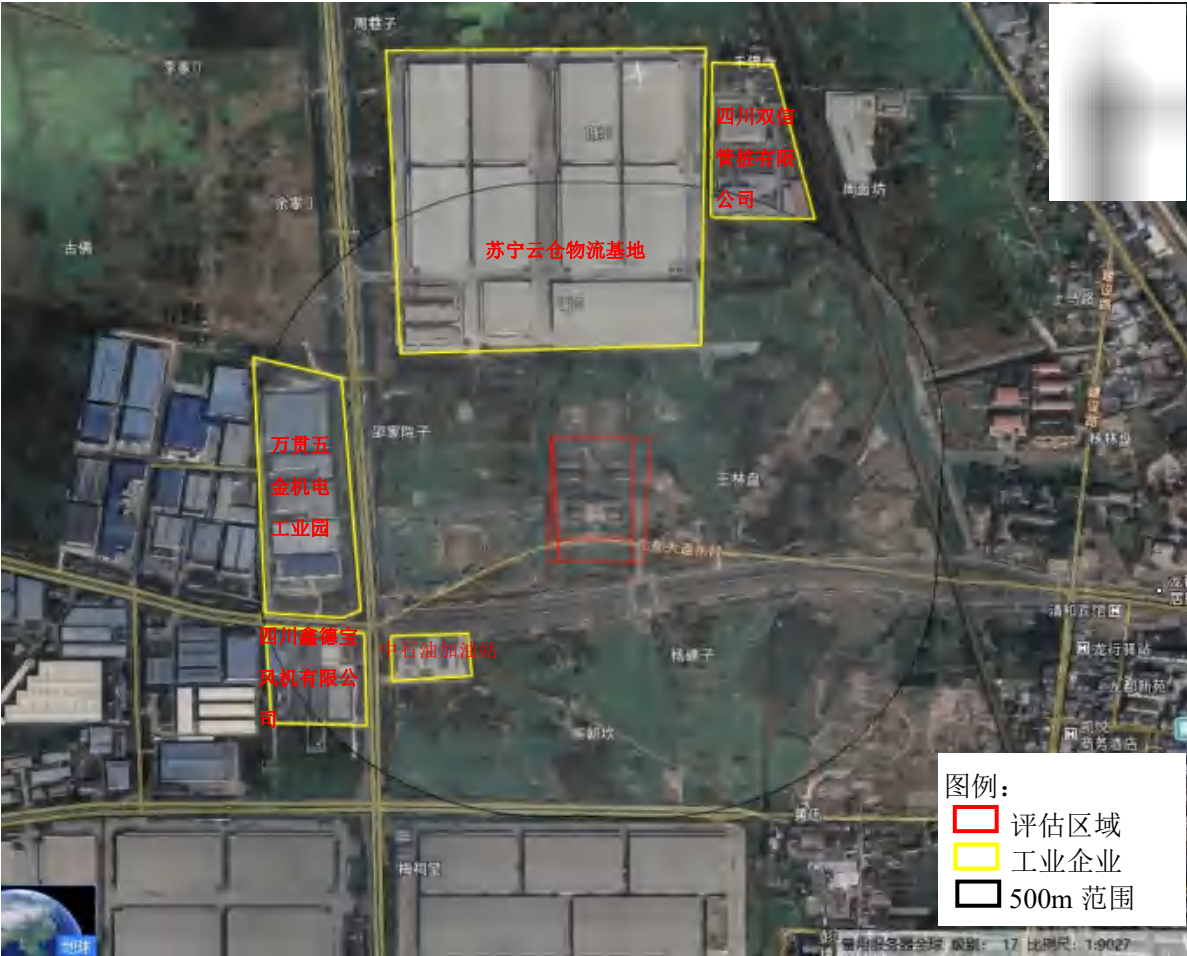
图 6.1-1 地块 500m 范围内工业企业分布示意图

四川鑫德宝风机有限公司主要从事风机、风扇制造；节能型风机制造；电气机械和器材制造业；废水废气处理设备制造；除尘、脱硫、脱硝及余热利用一体化装备制造。设备外壳防锈会进行喷漆或喷塑，会有苯、甲苯、二甲苯等特征污染物。苯、甲苯、二甲苯为挥发有机物，主要通过大气沉降的方式迁移。企业位于评估地块主导风向下风向，因此其对评估地块的影响极小。

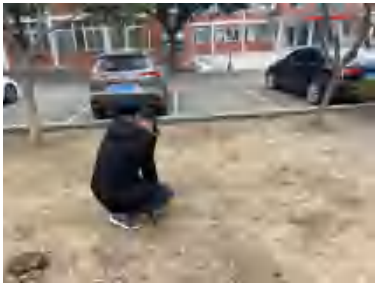
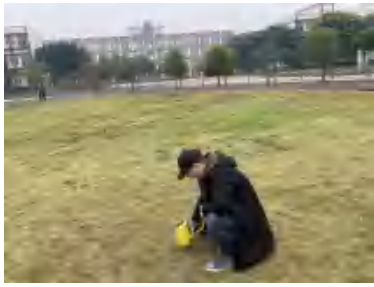
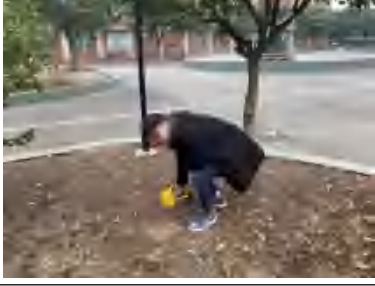
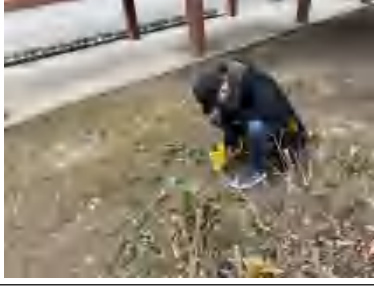
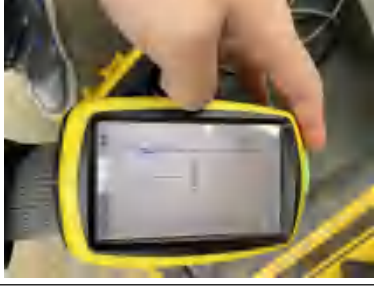
通过资料分析和现场踏勘，在地块现有青龙初级中学内裸露区域。共布设 5 个土壤快速监测点位。现场快检照片见图 7.4-2，布设具体位置见图 7.4-3。

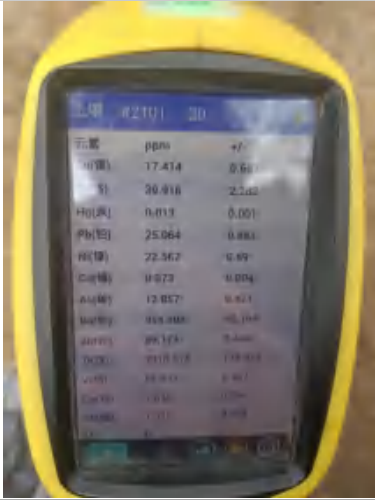
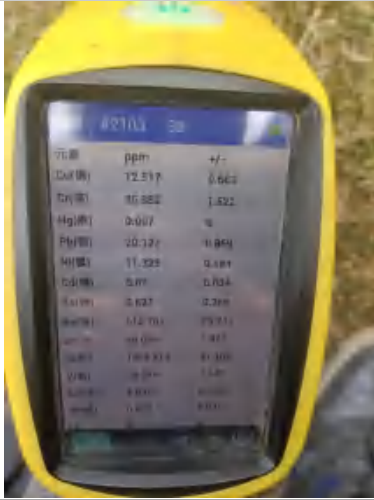
| KJ1 快检数据照片 | KJ2 快检数据照片 | KJ3 快检数据照片 |
