# 安岳县自然资源和规划局岳 500 号地块 土壤污染状况初步调查报告

委托单位：安岳县自然资源和规划局

编制单位：四川和鉴检测技术有限公司

二〇二四年五月

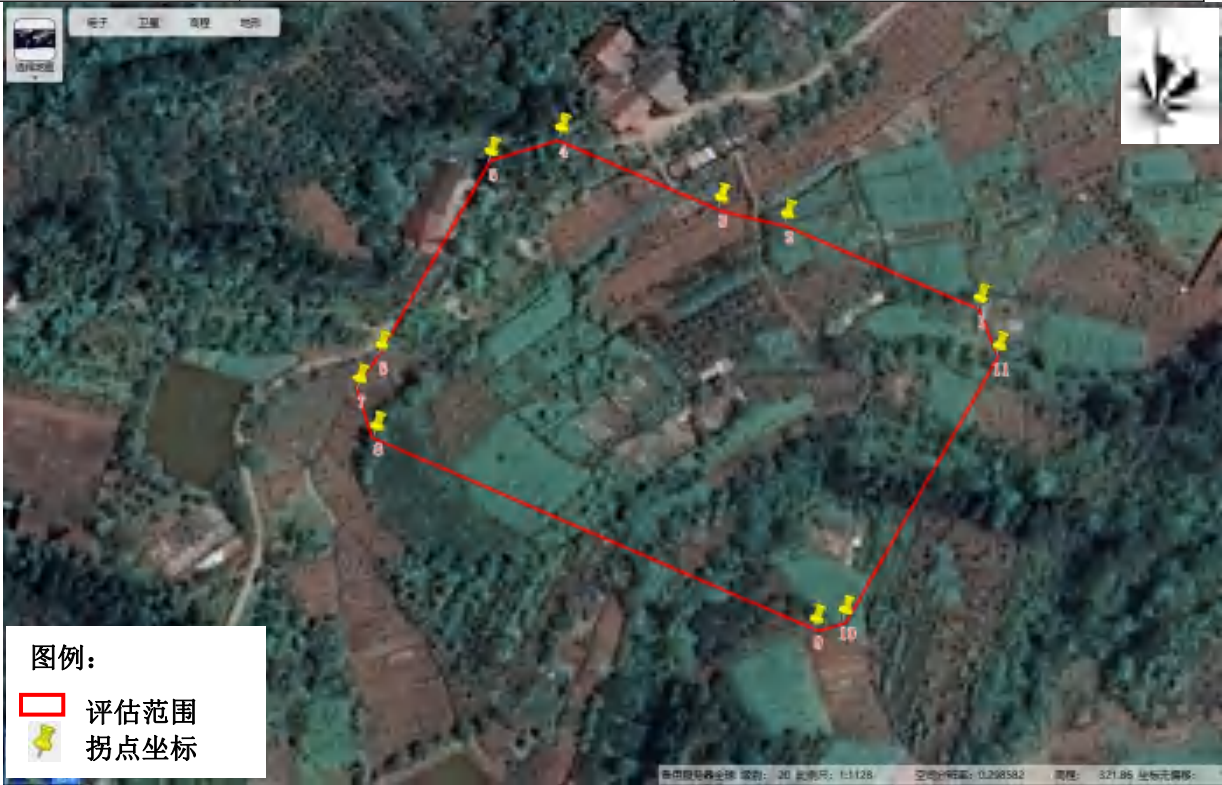
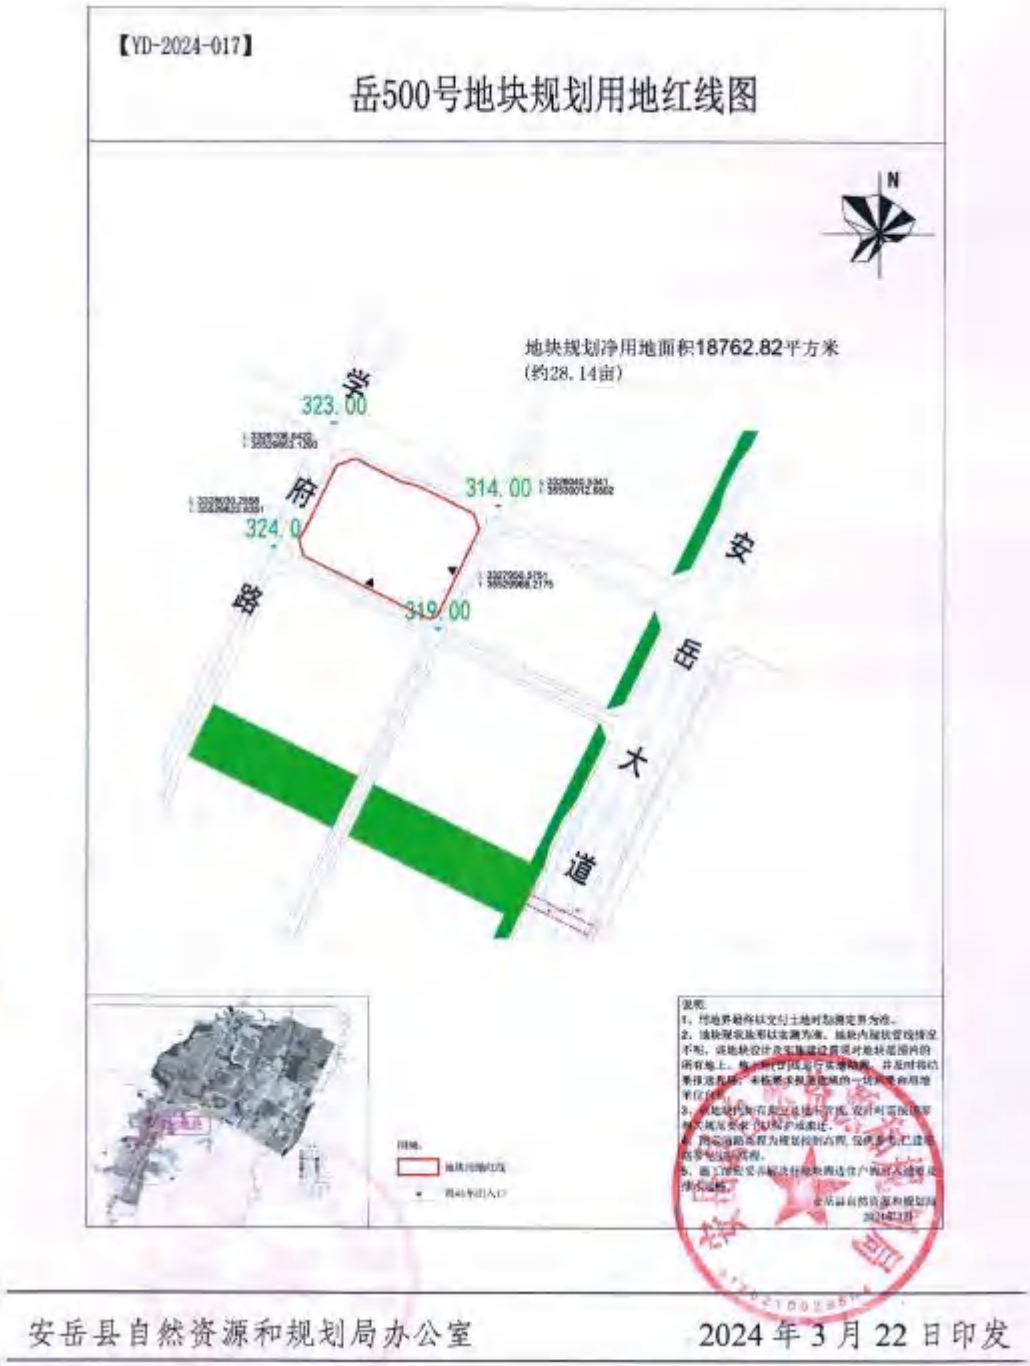
图 2.2-1 调查地块范围

本次土壤污染状况初步调查地块位于安岳县城南片区 D10-3 地块内（学府路东侧），地块占地面积共计 18762.82m<sup>2</sup>，调查地块规划范围见图 2.2-1，拐点坐标见表 2.2-1。

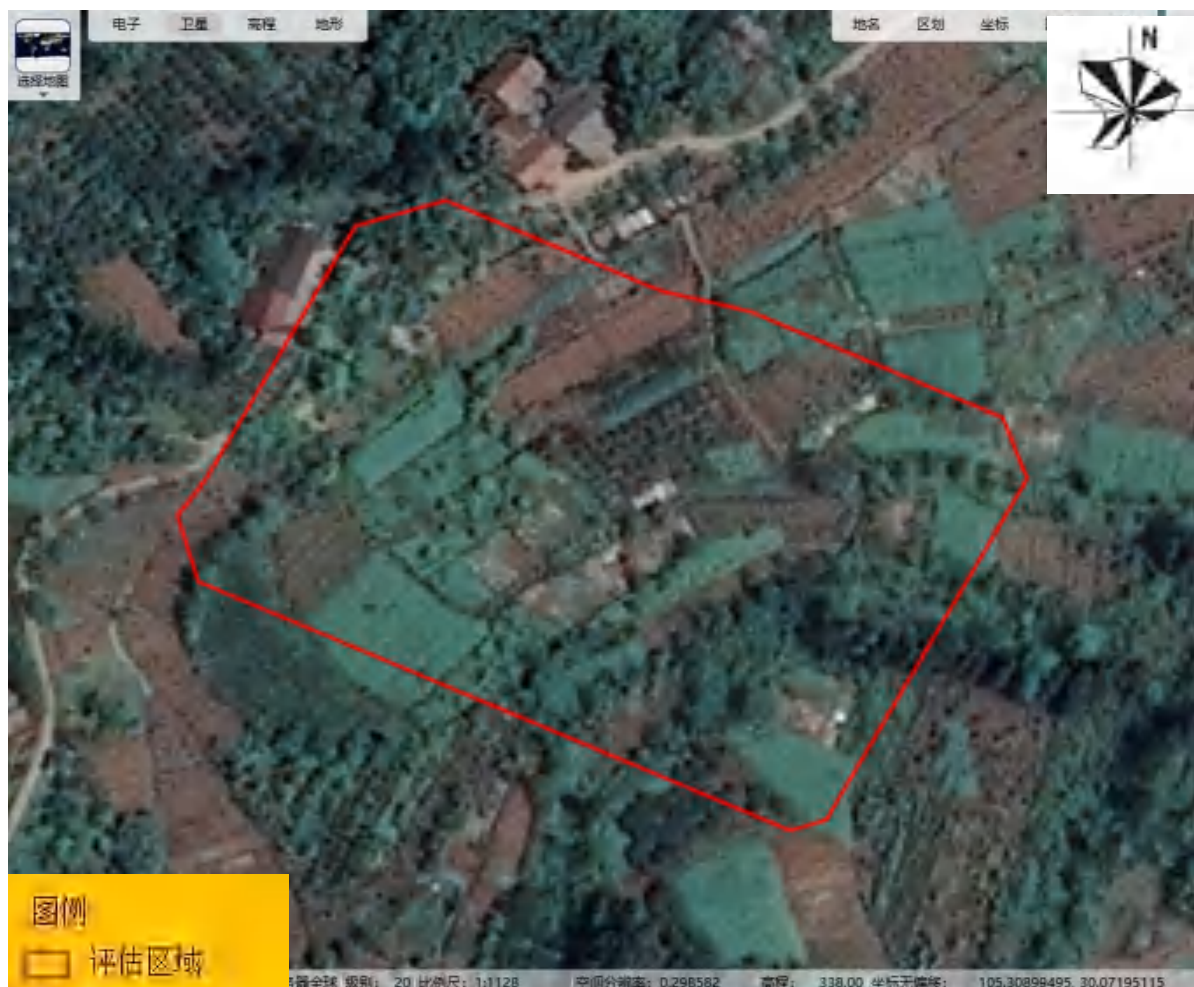
图 3.5-1 地块内平面布局图

评估地块位于安岳县城南片区 D10-3 地块内（学府路东侧），地块占地面积共计 18762.82m<sup>2</sup>。根据现场踏勘期间（2024 年 3 月）情况，地块现为农村环境，主要为耕地，种植各类时令蔬菜以及少量果树（柑橘）。地块内地势东南侧高，现状照片见图 3.5-1。

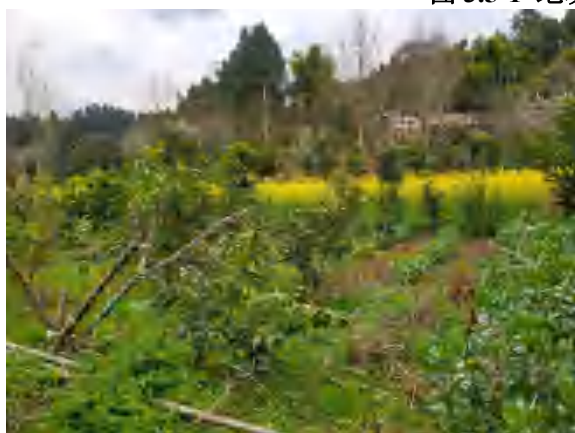
图 3.5-1 地块内现状照片

地块内耕地

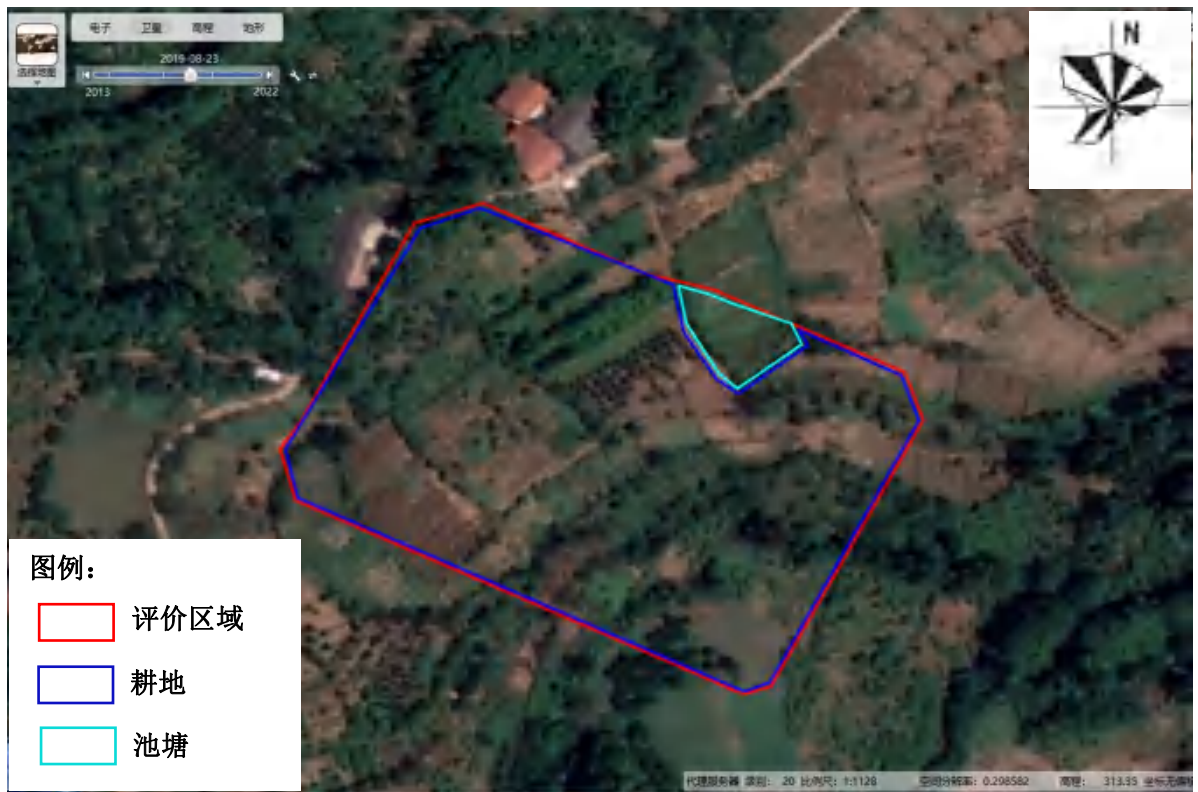
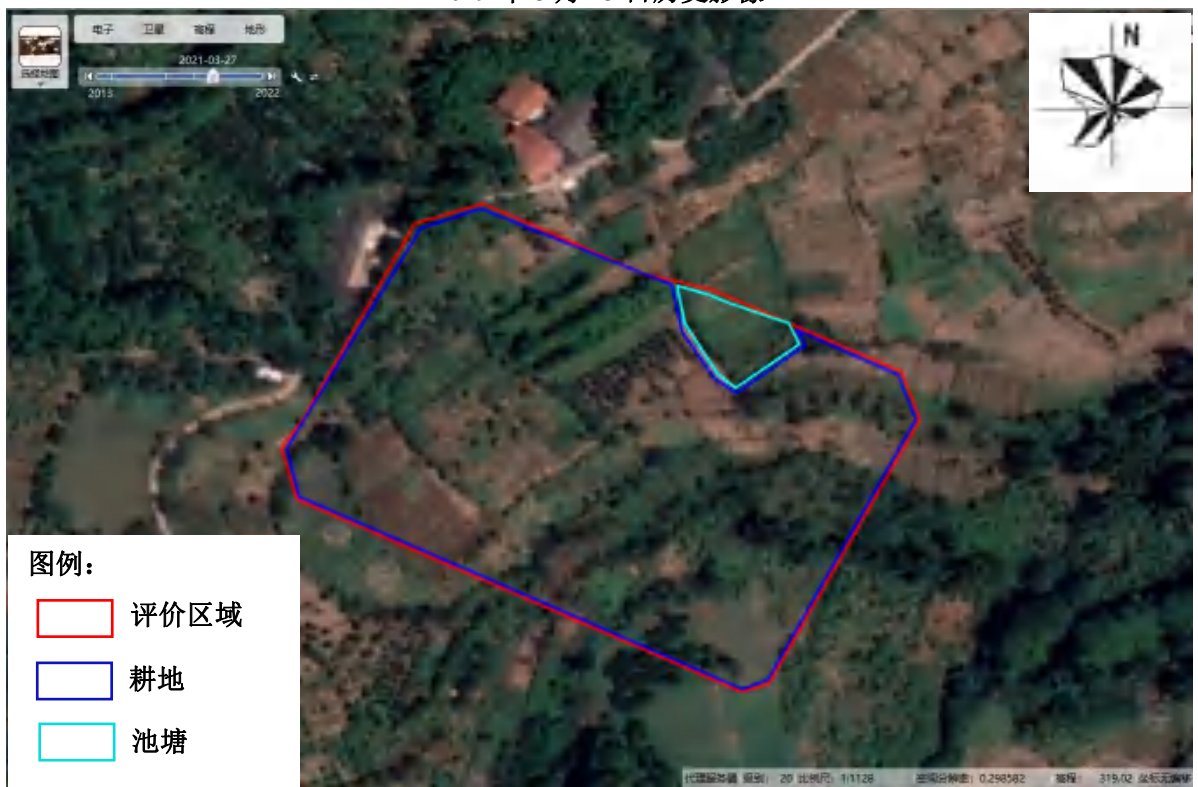
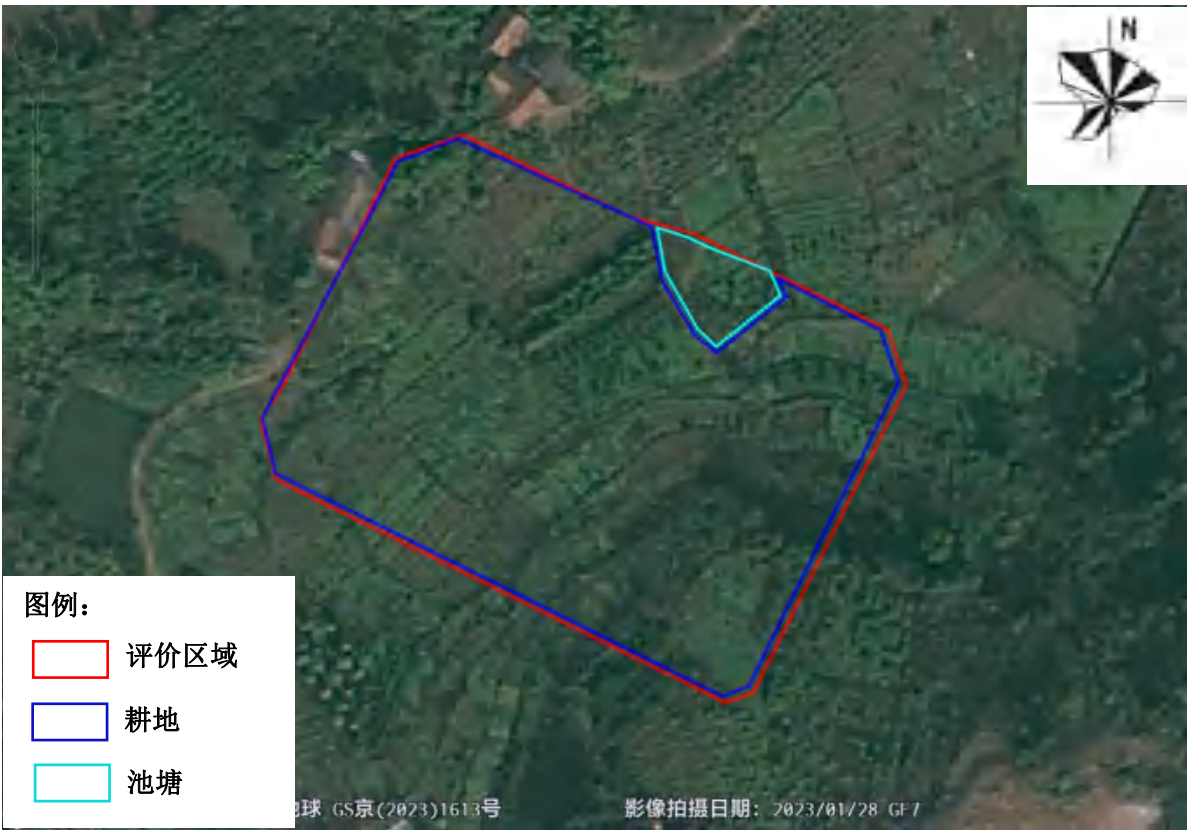
2023 年 1 月 28 日历史影像  
图 3.5-3 评价区域历史影像图

2013 年 3 月 8 日历史影像

2017 年 5 月 17 日历史影像

2019 年 8 月 23 日历史影像

2021 年 3 月 27 日历史影像

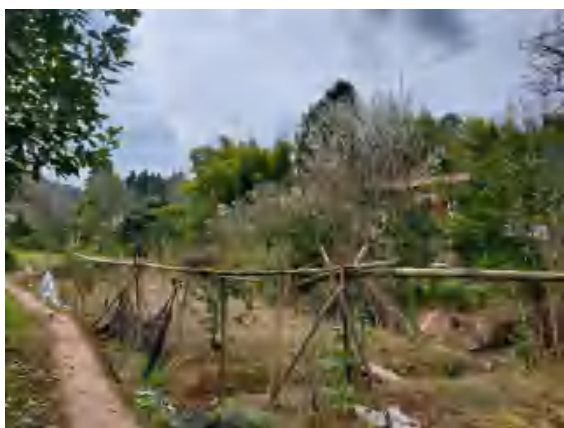
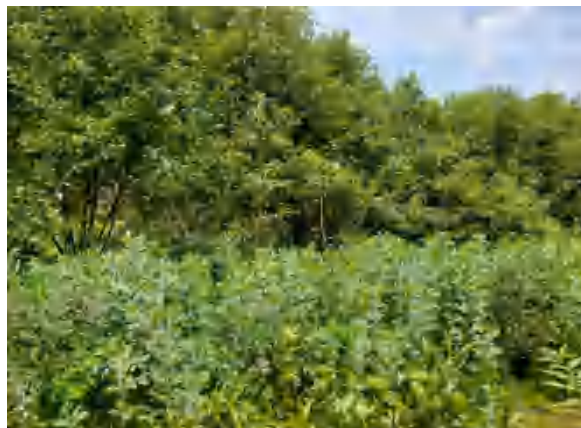
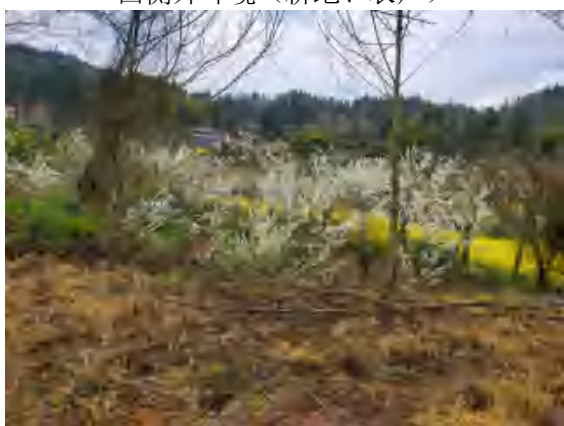
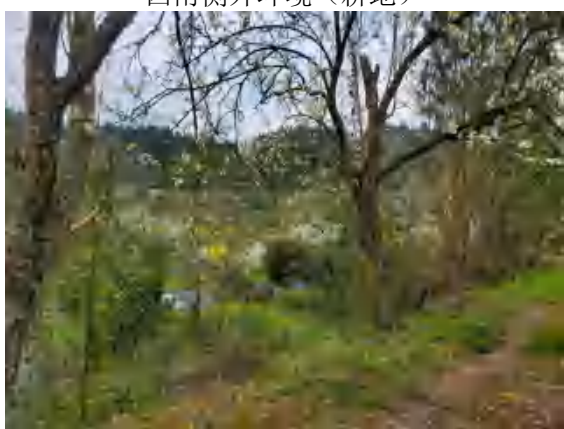
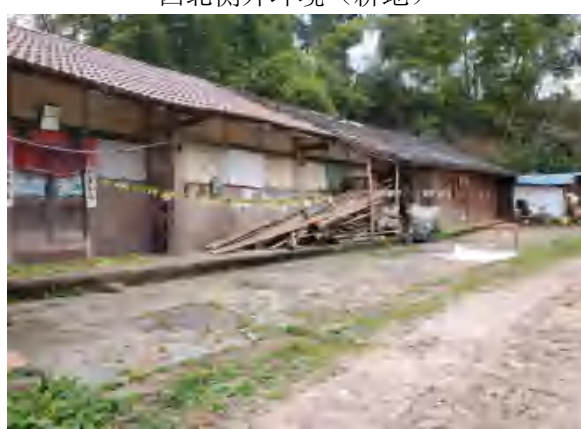
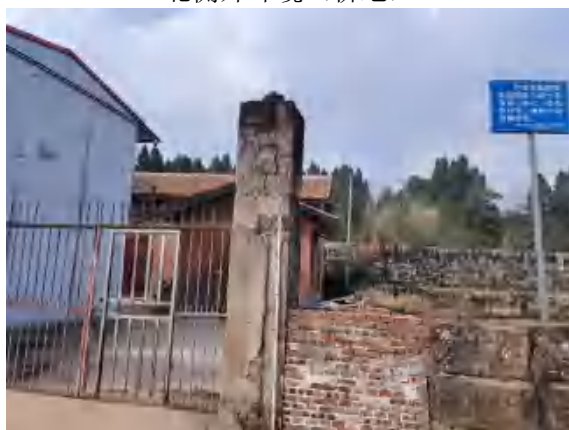
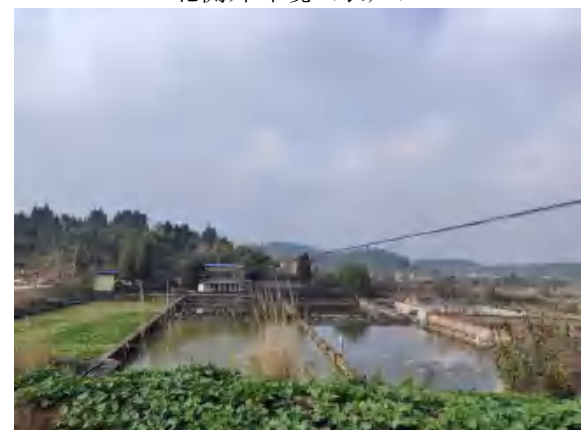
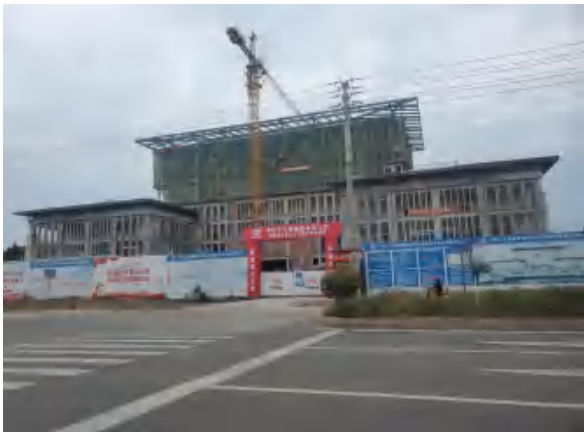
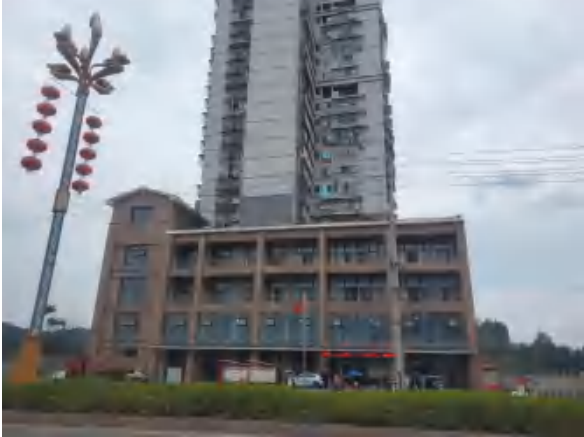
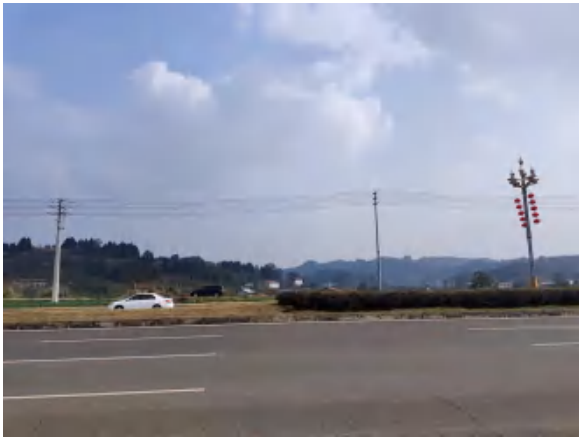
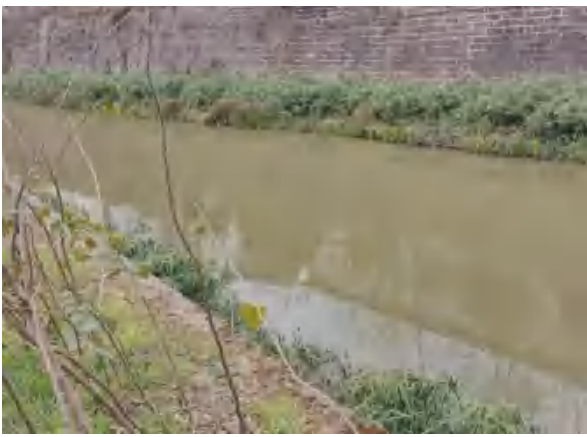
图 3.6-1 地块周边外环境现状照片

西侧外环境（耕地、农户）

南侧外环境（耕地）

西南侧外环境（耕地）

西北侧外环境（耕地）

北侧外环境（耕地）

北侧外环境（农户）

东北侧外环境（安岳县鱼种站）

东侧外环境  
(安岳县公安局业务技术用房在建项目)

东侧外环境（竹林小区）

东南侧外环境（安岳大道）

东南侧外环境（岳阳河）

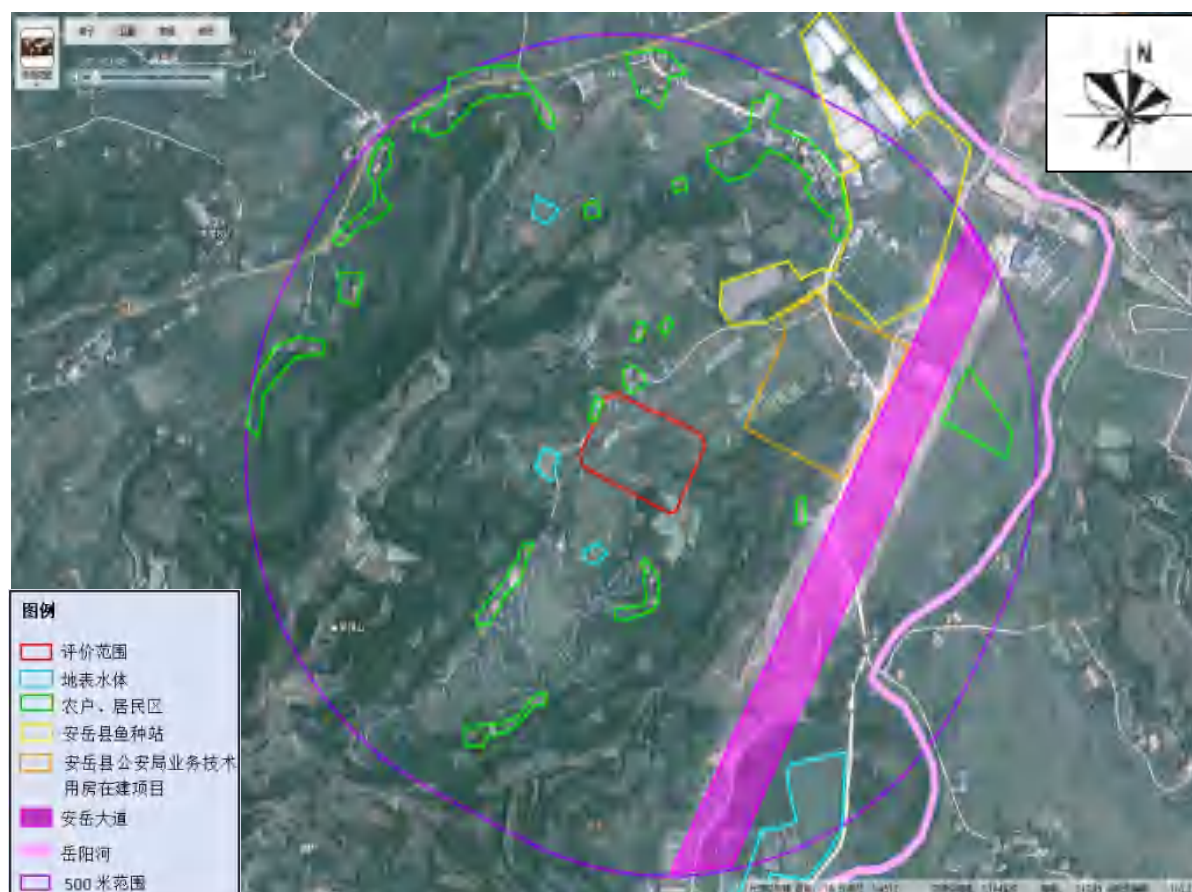
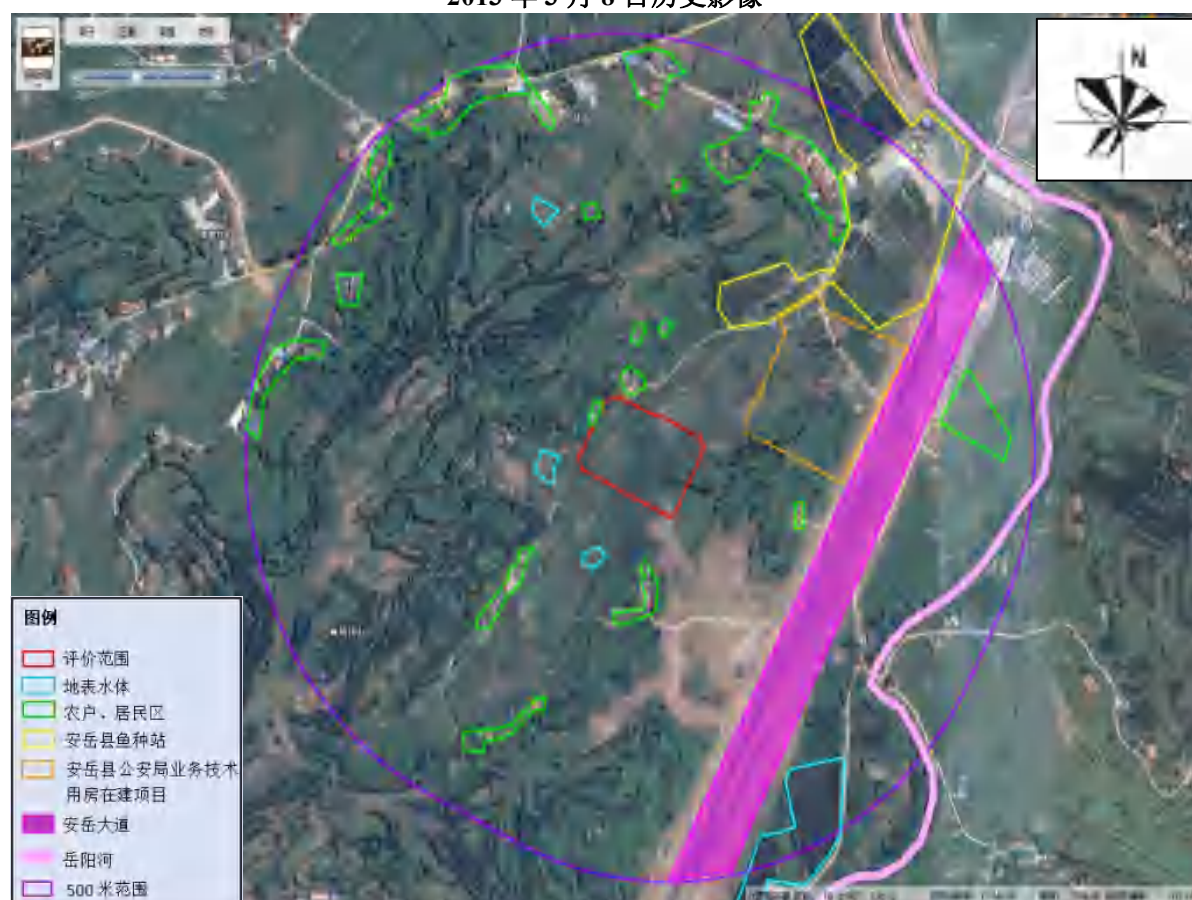
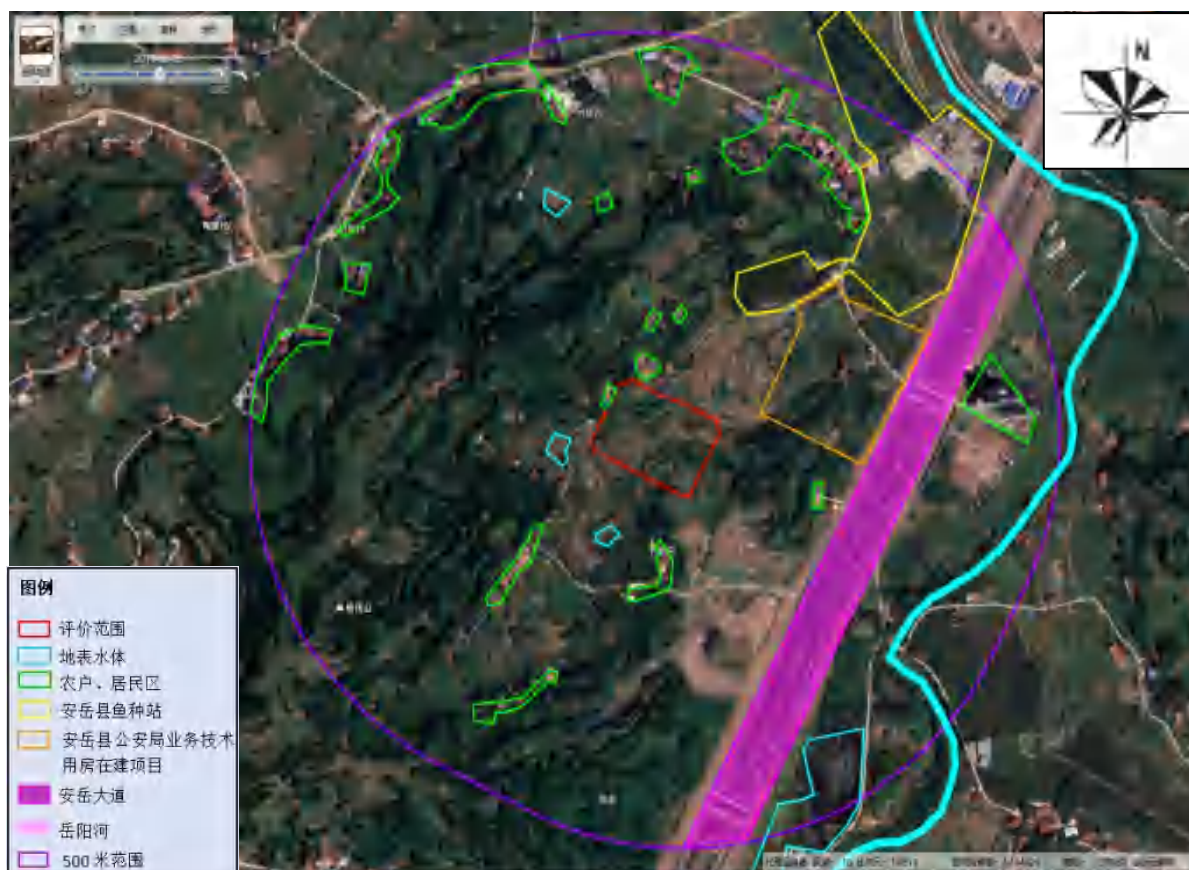
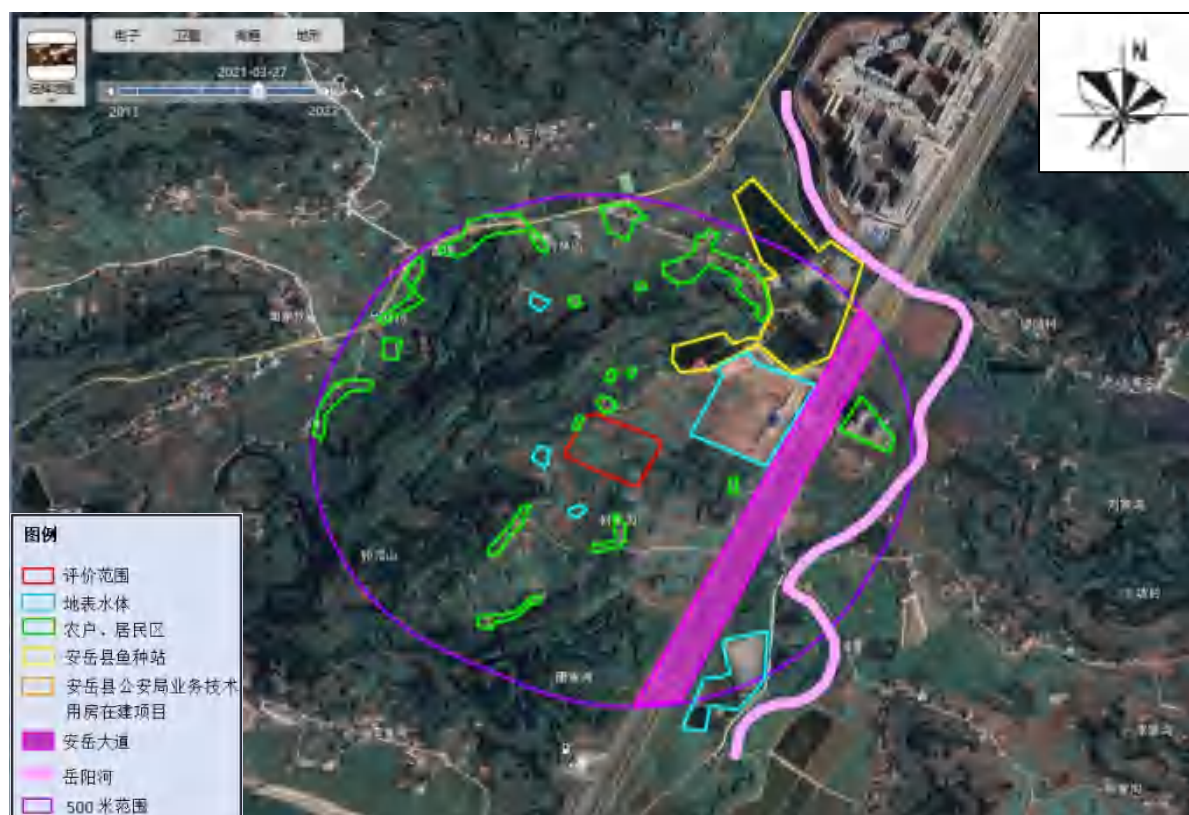
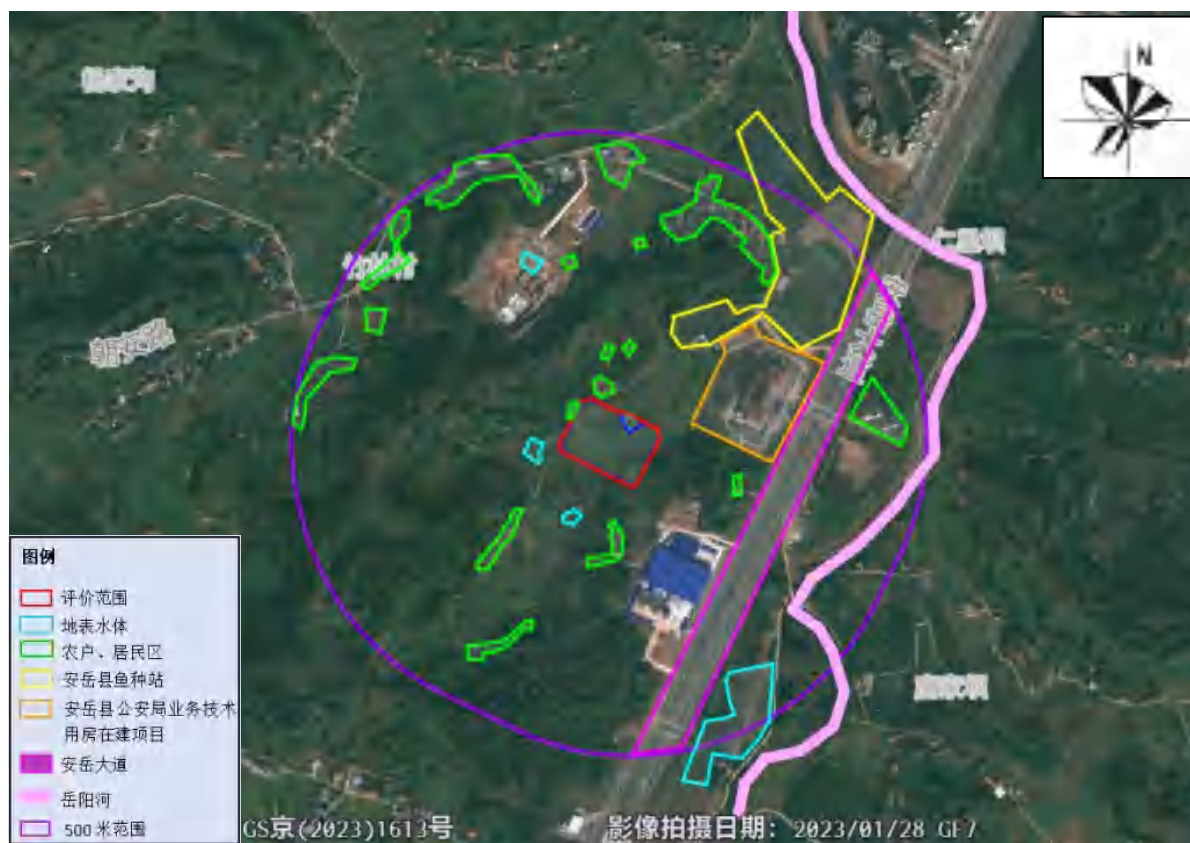
图 3.6-2 相邻地块历史影像图

2013 年 3 月 8 日历史影像

2017 年 5 月 17 日历史影像

2019 年 8 月 23 日历史影像

2021 年 3 月 27 日历史影像

2023 年 1 月 28 日影像

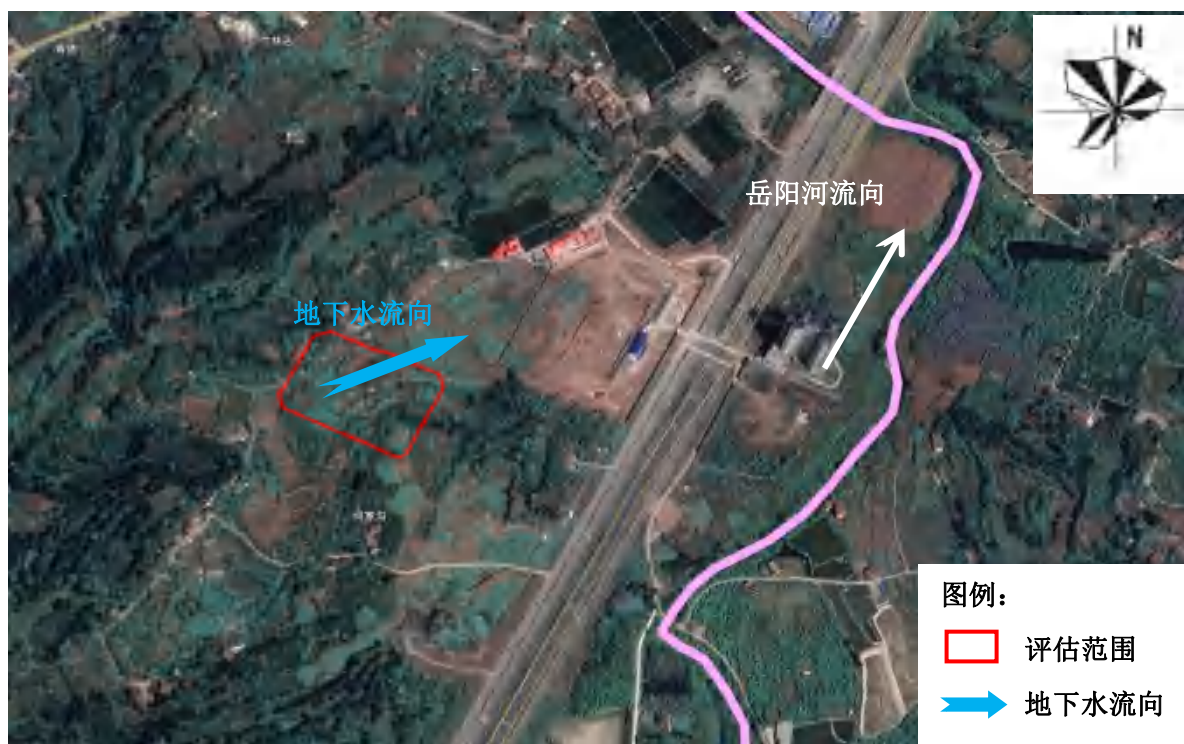
图 4.2-3 评价地块地下水流向图

风化裂隙水一般为潜水，潜水流向受地形影响，垂直于等潜水位线，从高处流向低处。根据地块及周边地形地势，地块外整体地势西高东低，地块内地势整体北高南低，根据地块周边地势情况，确定地块所在区域地下水流向为自西南向东北方向，汇入东侧 355 米处的岳阳河。

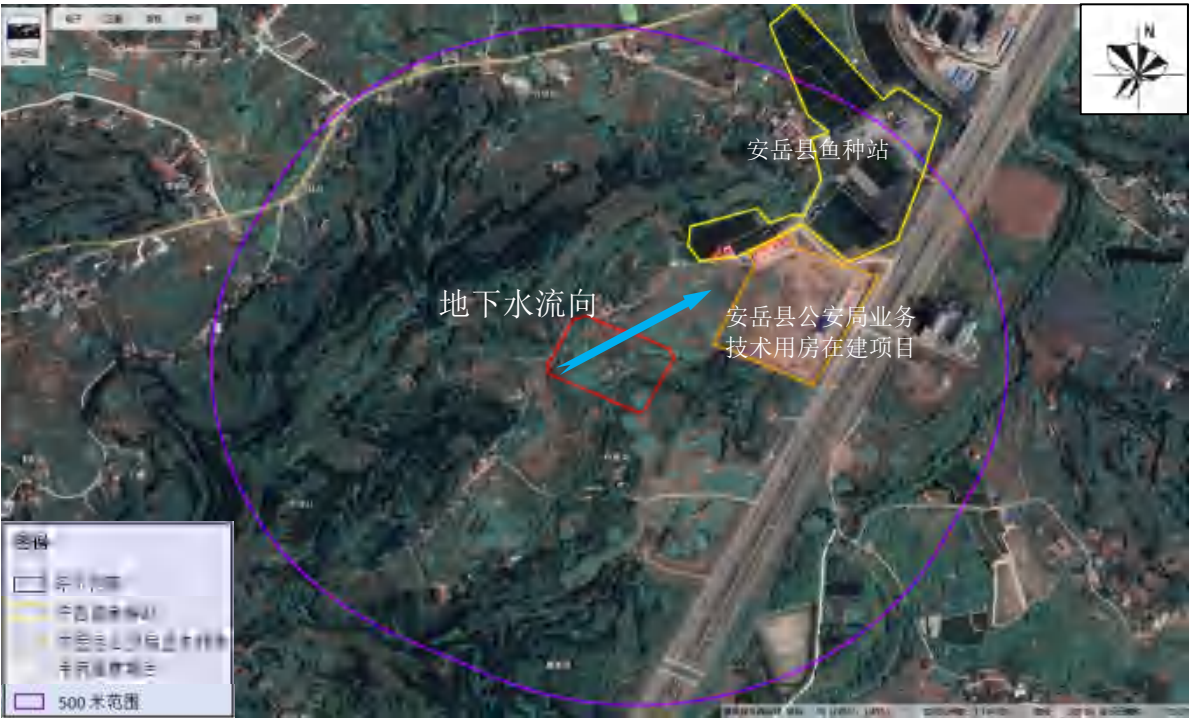
图 6-1 500m 范围内污染源分布图

| 序号 | 名称 | 方位 | 距离 | 与评估地块关系 | 三废处置情况 |
|---|---|---|---|---|---|
| 1 | 安岳县鱼种站 | 东北侧 | 152m | 主导风向下向、<br>地下水流向下<br>游 | 主要从事鱼苗的繁育工作，生产运营过程中基本不产生废气，废水主要为鱼塘排水，收纳水体为岳阳河。固体废物主要为塘底污泥，清塘后由当地农户用作农肥。 |
| 2 | 安岳县公安局<br>业务技术用房<br>在建项目 | 东侧 | 65m | 主导风向下向、<br>地下水流向下<br>游 | 于 2021 年开始建设，目前尚未建成使用。建设期间主要污染物为施工扬尘，通过设置喷淋围挡、车辆冲洗点、堆场遮盖、运输车辆篷布覆盖等措施，大大减轻施工扬尘对周围环境的影响。 |

综上所述，本地块历史上主要为农村环境，不涉及工矿用途、规模化养殖、有毒有害物质储存与输送；未发生化学品泄漏事故和环境污染事故，无危险废物堆放、固废堆放与倾倒、固废填埋、工业废水污染；不存在紧邻周边污染源的污染风险；现场踏勘未见土壤和地下水污染痕迹。判断地块污染的可能性很小，无需开展第二阶段土壤污染状况调查工作。

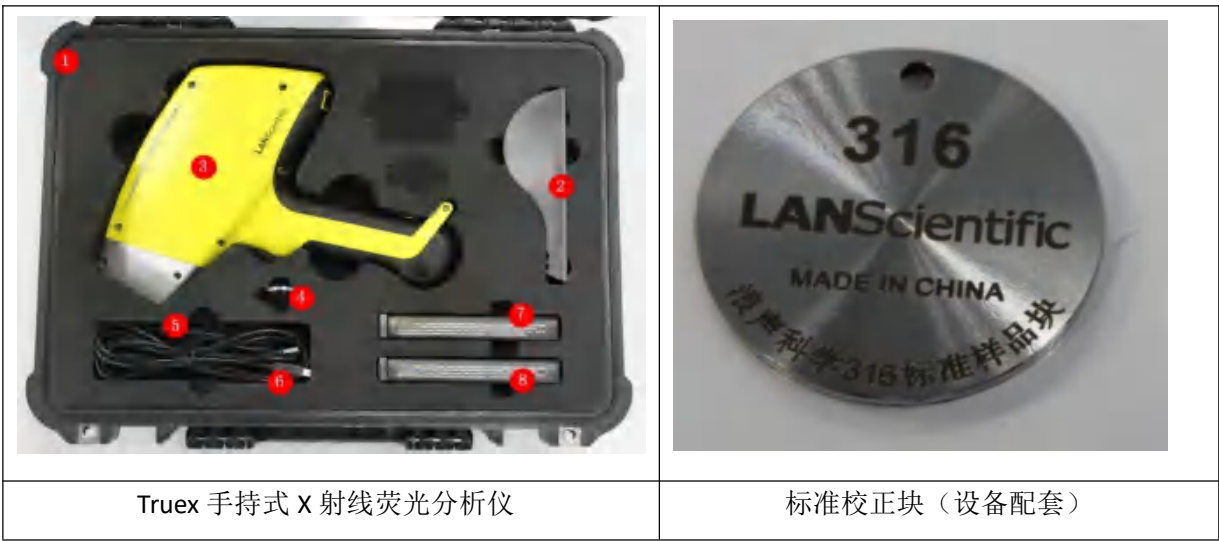
图 7.4-1 快检设备示意图

| 序号 | 内容 | 快检设备信息 |
|---|---|---|
| 5 | 置信区间 | 95% |
| 6 | 误差 | ±2 δ （仪器显示） |
