安岳县传染病医院建设项目地块土壤污染 状况初步调查报告

委托单位：安岳县人民医院

编制单位：四川和鉴检测技术有限公司

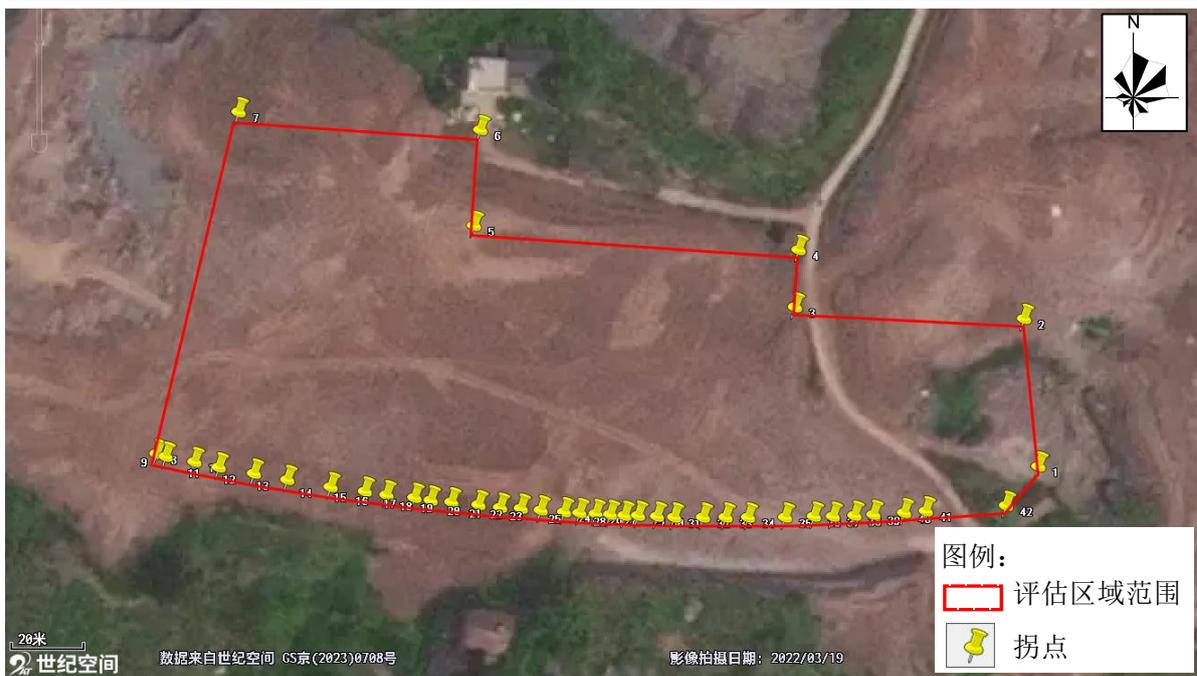
图 2.1-1 调查地块范围图

本次土壤污染状况初步调查地块位于安岳县岳城街道文昌村 10 组，总占地面积 19935.15m²，根据用地范围确定调查范围。调查地块范围见图 2.1-1，拐点坐标见表 2.1-1。

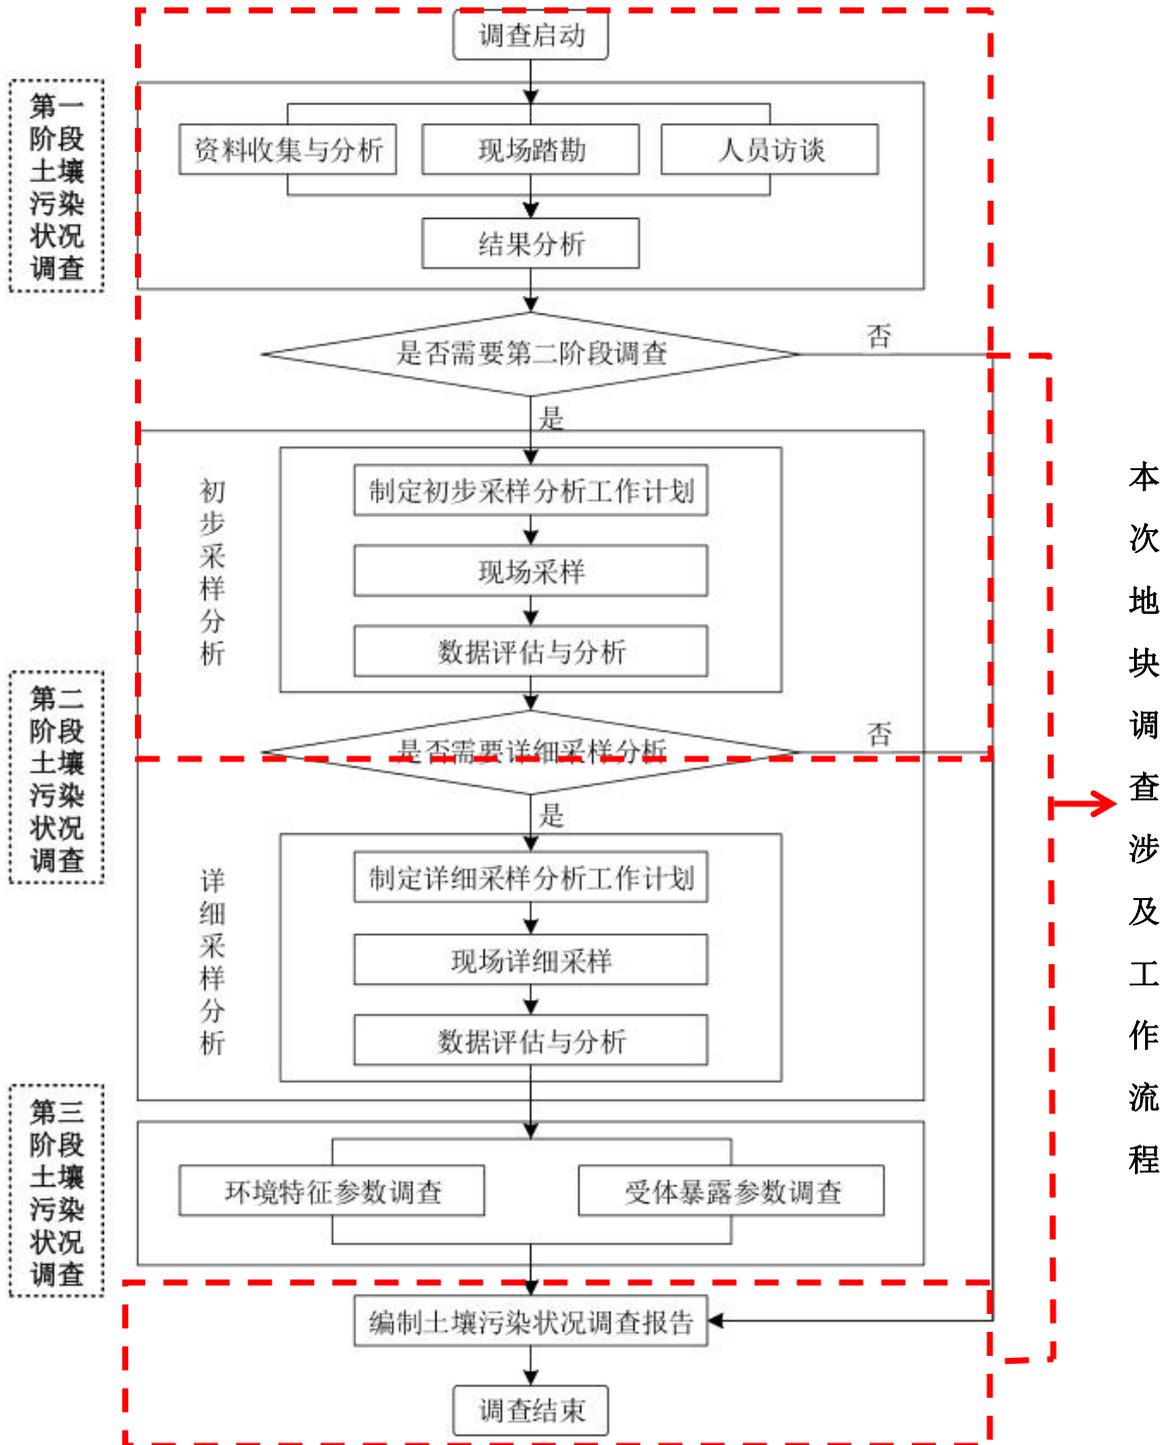
图 2.4-1 地块环境调查的工作内容与程序

综上，由于本地块历史存在工业企业活动，可能存在土壤污染，得出本项目土壤污染状况调查以第一阶段调查为基础，第二阶段初步采样分析为主，具体技术路线见下图 2.4-1。

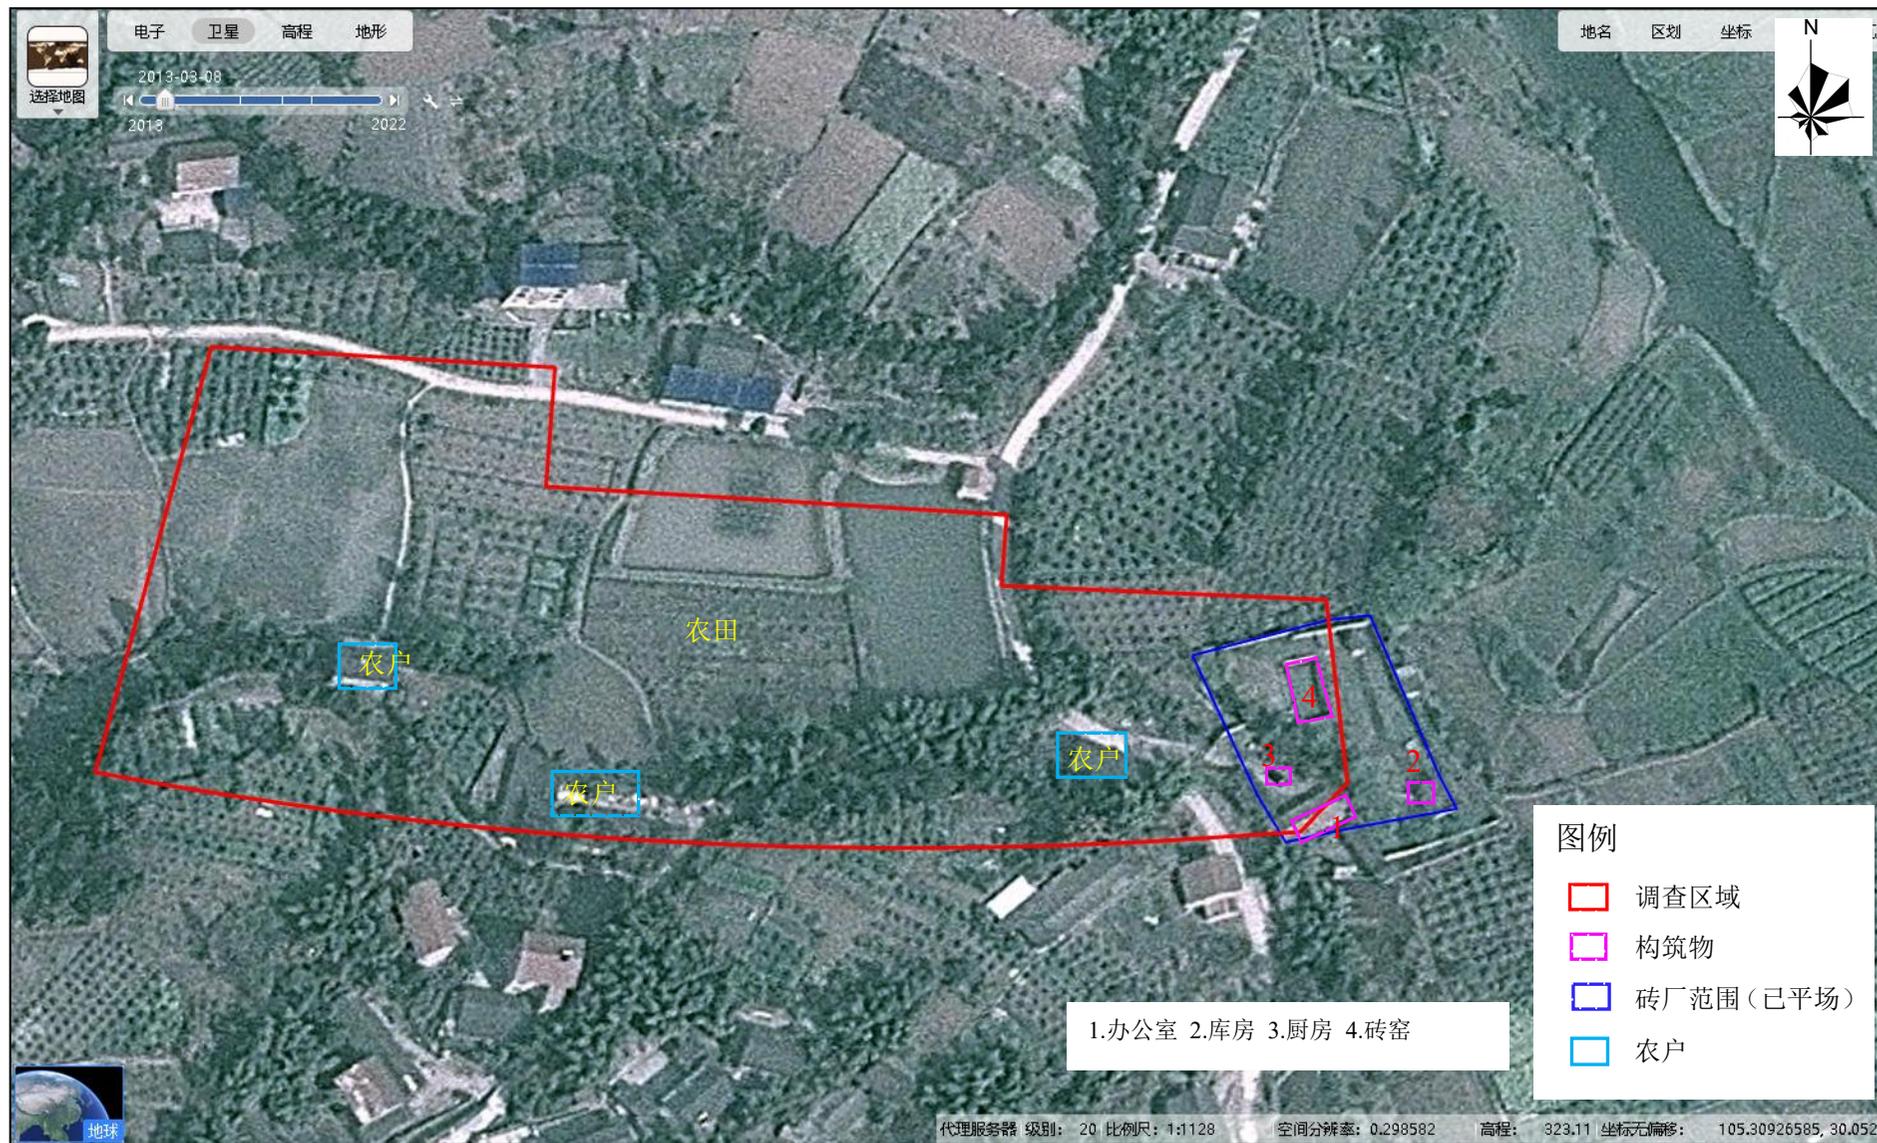
图 3.3-1 地块平面布置图（底图为 2013 年卫星影像）

评估地块位于安岳县岳城街道文昌村 10 组，安岳大道东侧，总占地面积 19935.15m²。现场踏勘期间（2023 年 9 月-12 月），地块内西侧区域已开始建设，地面硬化完成，规划的住院楼、办公楼、污水处理站主体已呈现一定的规模，南侧和北侧规划的绿化带区域未硬化；地块北侧边界外紧邻设置有钢筋等建筑材料堆放和加工区，加工区地面已硬化，堆放区边缘有部分地面未硬化；东侧规划的绿化带位置为原安岳县磊鑫砖厂生产区域，安岳县磊鑫砖厂成立于 2005 年 10 月，2008 年 5 月停产倒闭，生产设施拆除后变为荒地，现场踏勘时已进行了场地平整，回填层深度 6-7m，回填土来源于地块内西侧区域平场挖出的土石方和西侧安岳县人民医院城南新区医院二期建设项目的多余土石方，主要成分为风化泥岩和碎石。具体情况如下：

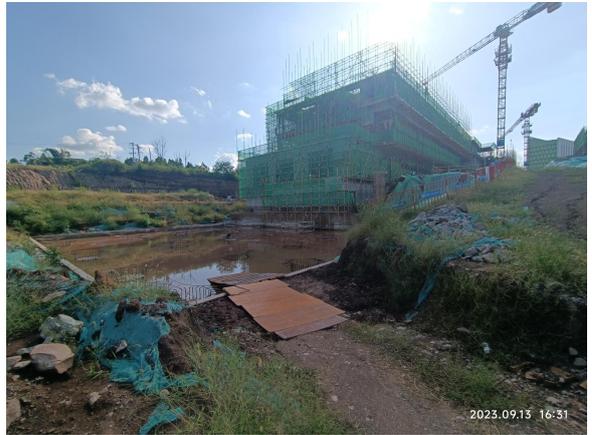
污水处理站区域（池体已建设完成）

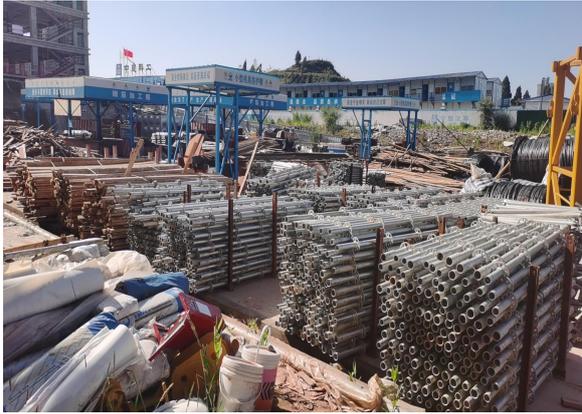
北侧钢筋加工区（堆放脚手架零件，2024年4月）

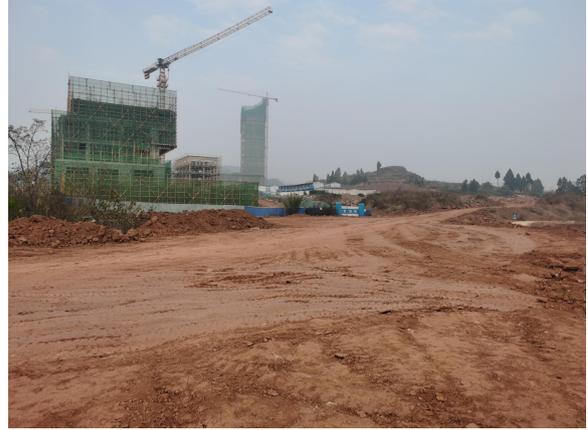
砖厂区域现状（2023年12月）

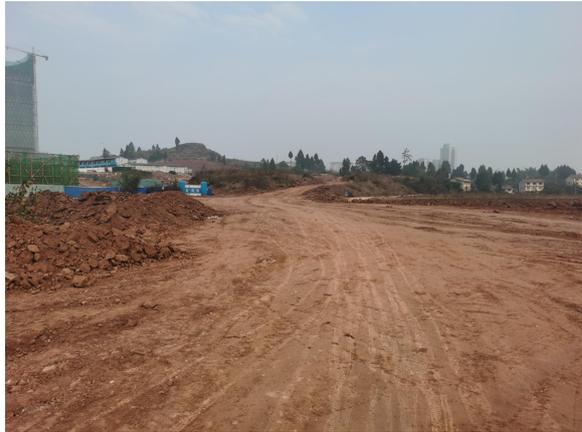
砖厂区域边缘现状（2023年12月）

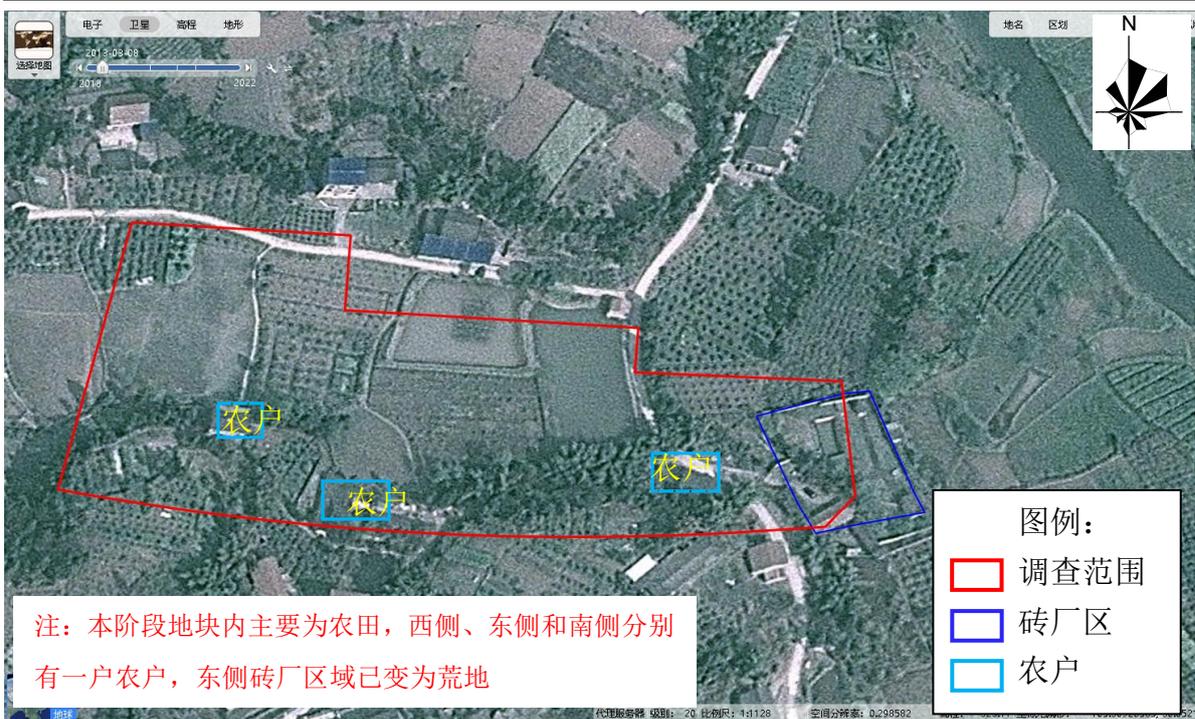
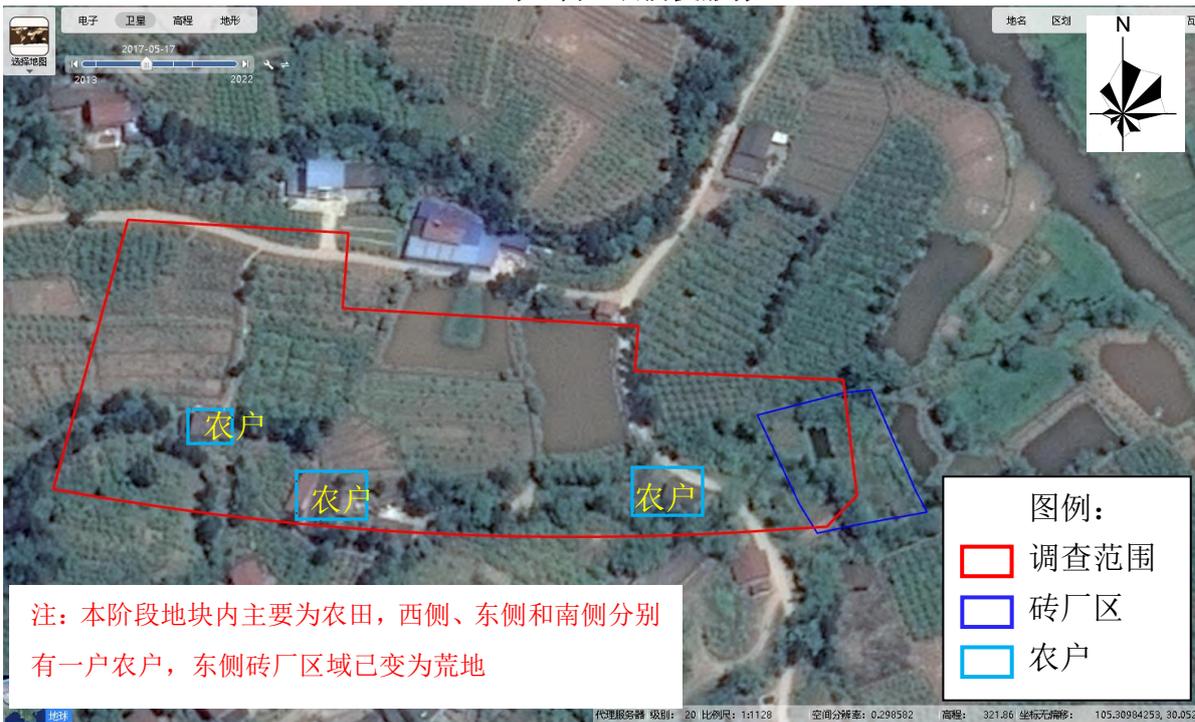
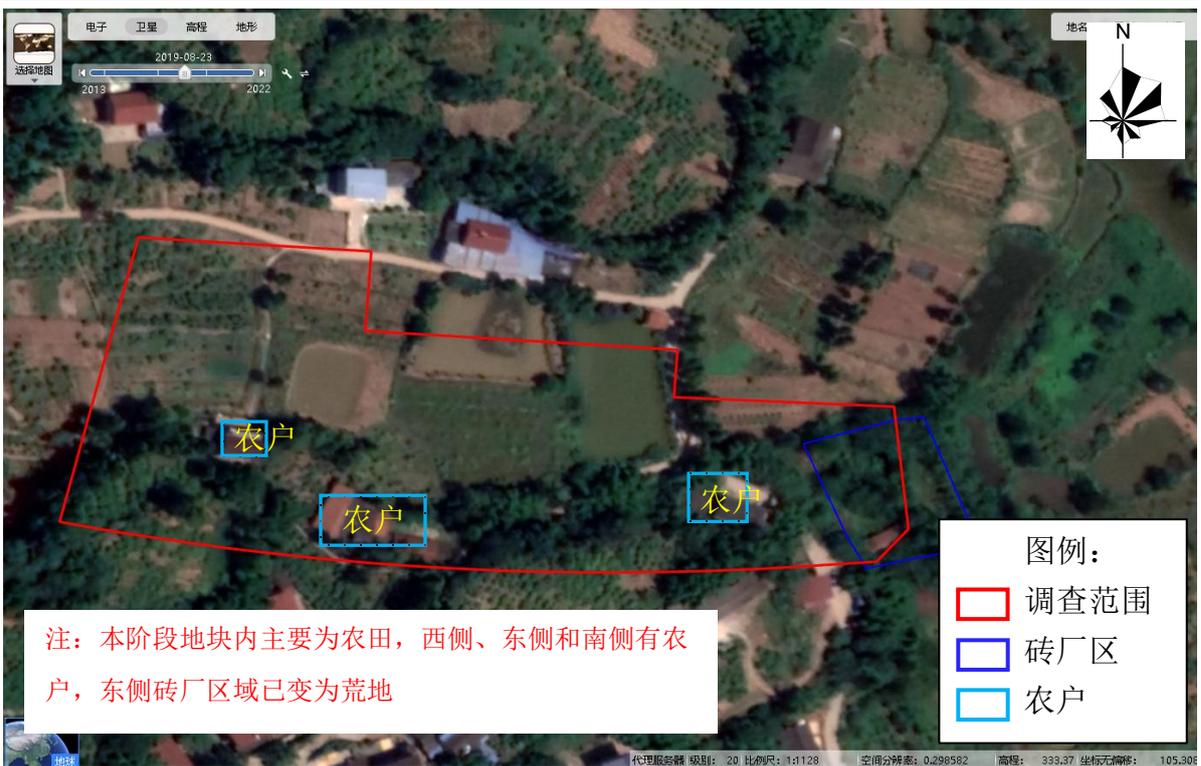
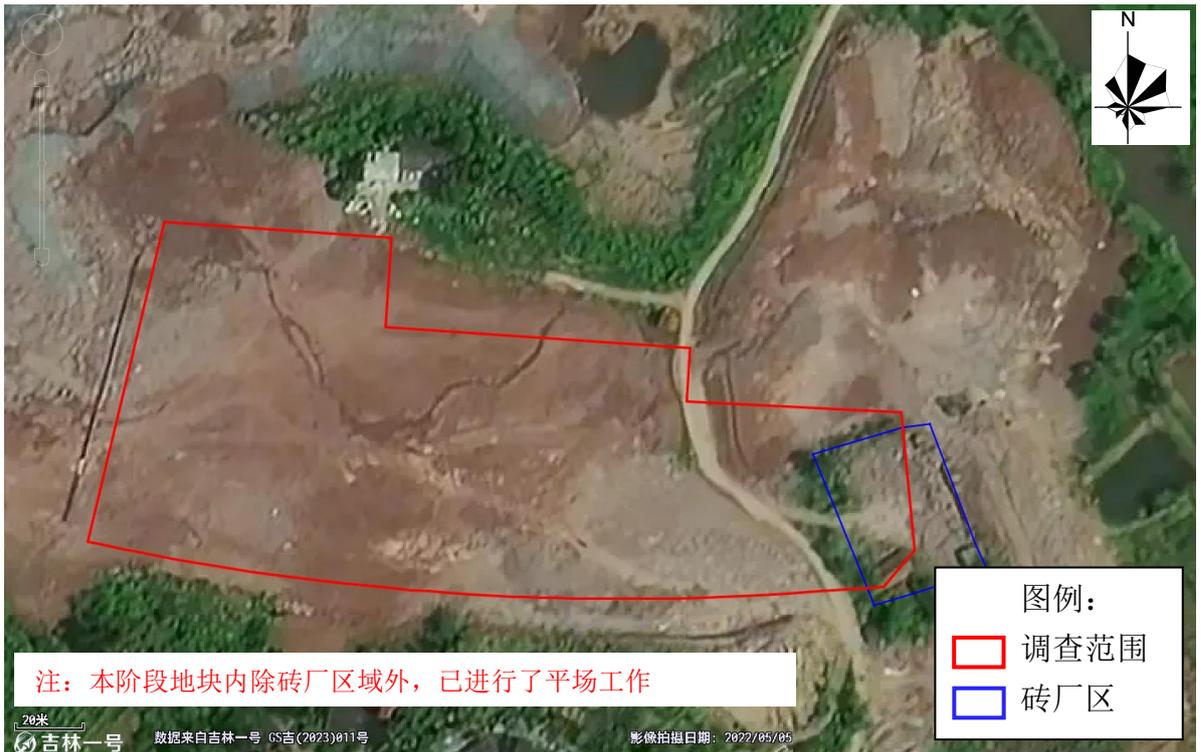
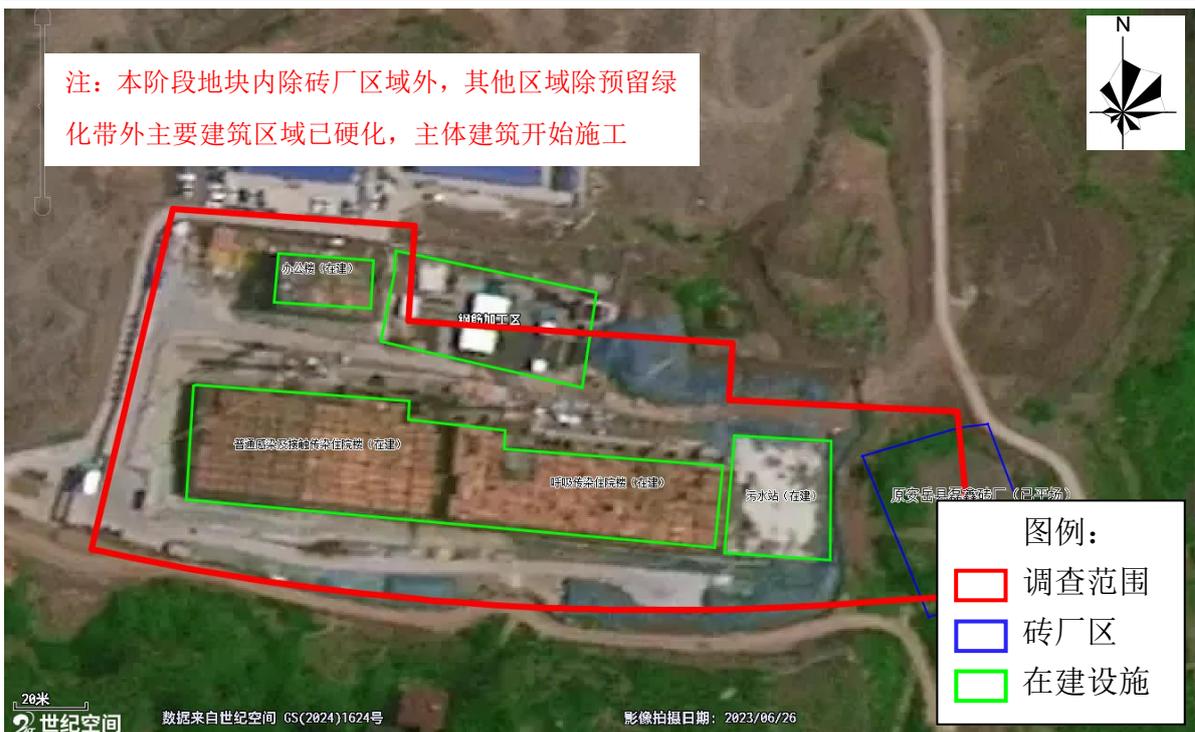
图 3.3-3 评价区域历史影像图

结合人员访谈、资料收集及空间历史图像分析得出，本次评价地块内 2005 年之前为农田和农户居住，2005 年 10 月安岳县磊鑫砖厂在地块内东侧区域建设了页岩砖厂，其他区域使用情况不变，至 2008 年 5 月安岳县磊鑫砖厂停产倒闭，生产设施和设备全部拆除后东侧变为荒地，其他区域为农田和农户居住不变。2013 年 3 月-2023 年 6 月的地块空间历史影像见图 3.3-3。

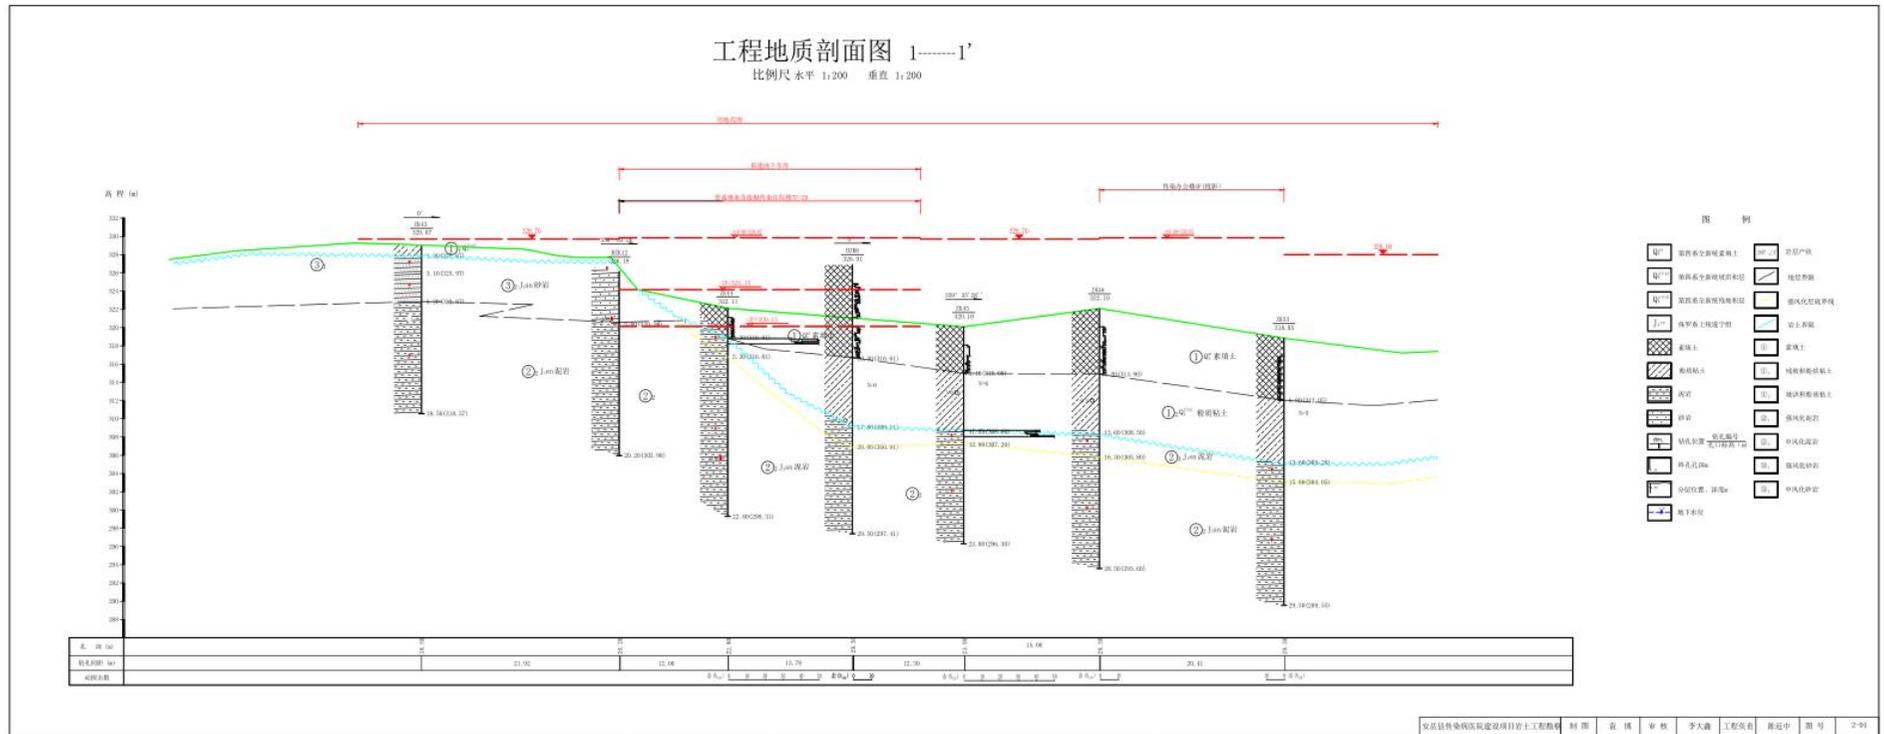
图 4.3-1 工程地质剖面图

根据《安岳县传染病医院建设项目岩土工程勘察报告（详细勘察阶段）》钻探结果，地块内上部覆盖层由第四系人工填土（ Q_4^{ml} ）及第四系全新统残坡积层（ Q_4^{el+dl} ）、坡洪积（ Q_4^{dl+pl} ）粉质粘土组成，下伏基岩主要为中生界侏罗系上统遂宁组（ J_3sn ）泥岩。现将各岩土层岩性特征从上至下分述如下：

素填土（ Q_4^{ml} ）①：紫红色，稍湿，松散状态，主要由泥岩、砂岩碎块石及粘性土组成，块径 50~200mm，最大直径约 400mm，硬质物含量均大于 25%，为安岳县人民医院城南新区医院建设项目（二期）工程土方回填堆积而成；分布于整个场地，为勘察期间新进回填；钻探揭露厚度 0.5m~12.00m。

粉质粘土（ Q_4^{dl+pl} ）①2：灰黑色，可塑，部分地段含少量氧化铁斑点，易搓成土条，摇振反应中等，无光泽反应，干强度低，韧性低，分布于场地内沟谷地段。钻探揭露厚度 1.2m~9.60m。

强风化泥岩（②₁）：紫红色，主要由粘土矿物组成，泥质结构，中厚层状构造，局部段夹薄层砂岩及砂质团块，岩质软，岩体节理裂隙较发育，岩芯多呈块状、饼状及少量短柱状。钻探揭露厚度为 1.60~3.2m。

中风化泥岩 (②₂)：紫红色，主要由粘土矿物组成，泥质结构，中厚层状构造，局部段夹薄层砂岩及砂质团块，岩质软，岩体较完整，岩体节理裂隙较发育，多为层间节理裂隙和风化裂隙。钻探揭露单层最大厚度 19.2m，未揭穿。

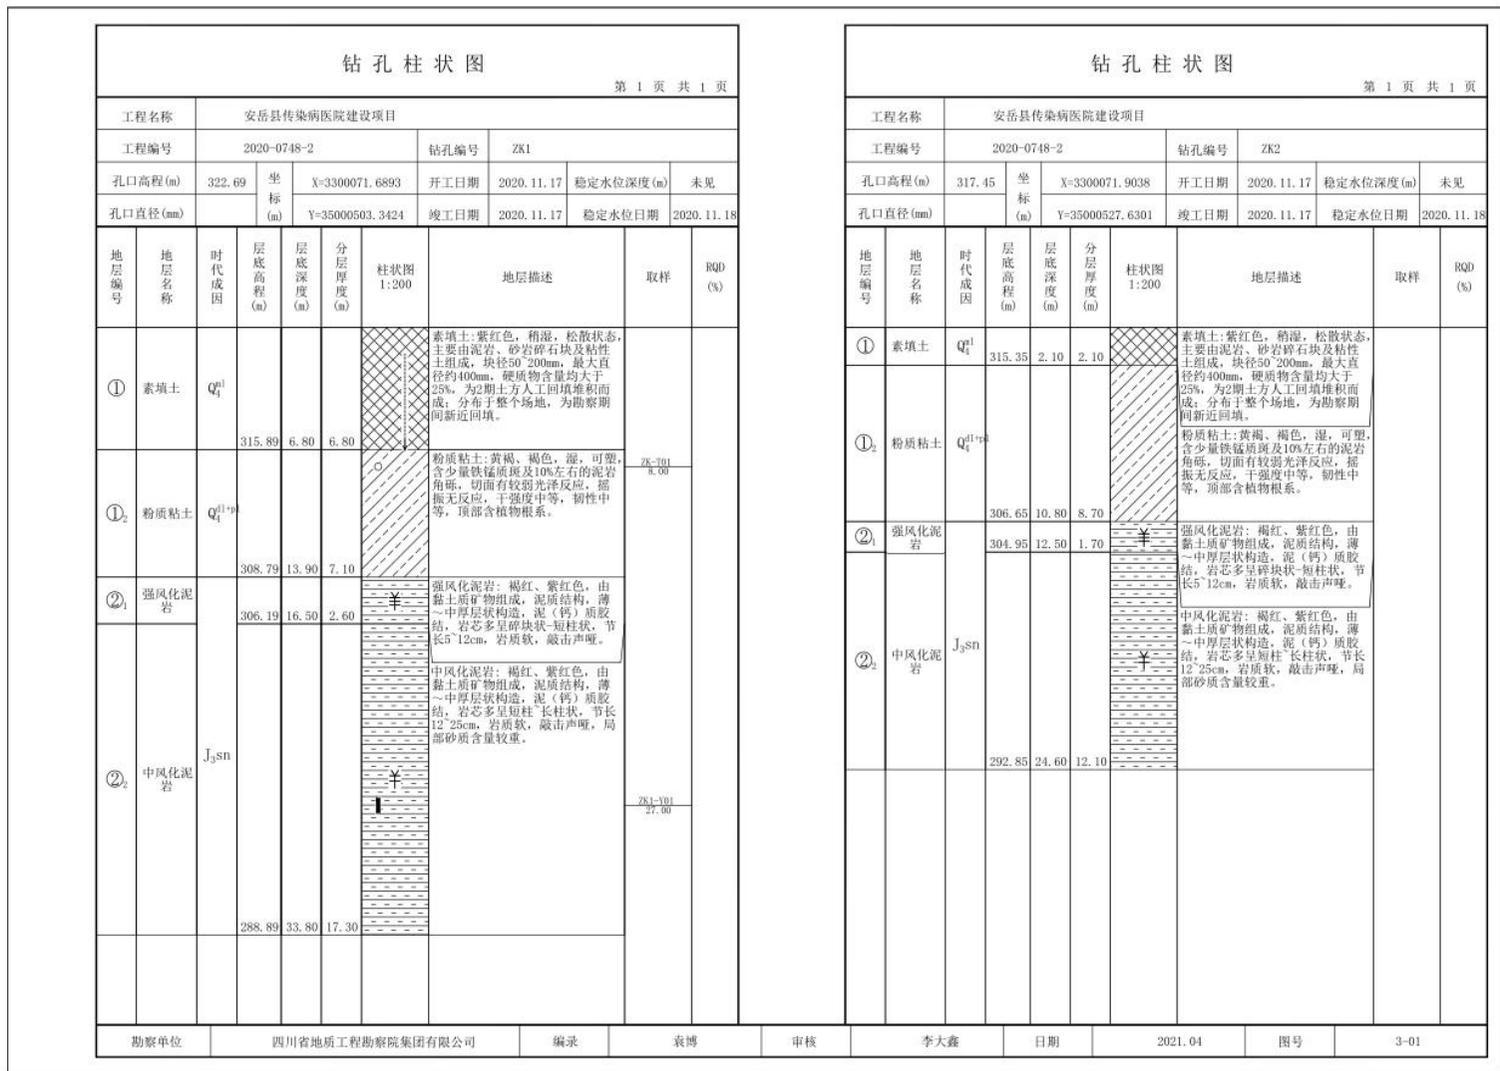
图 4.3-2 钻孔柱状图

地块内《工程地质剖面图》及《钻孔柱状图》分别见图 4.3.1、4.3-2，地块内各采样点位岩芯照片见图 4.3.3。

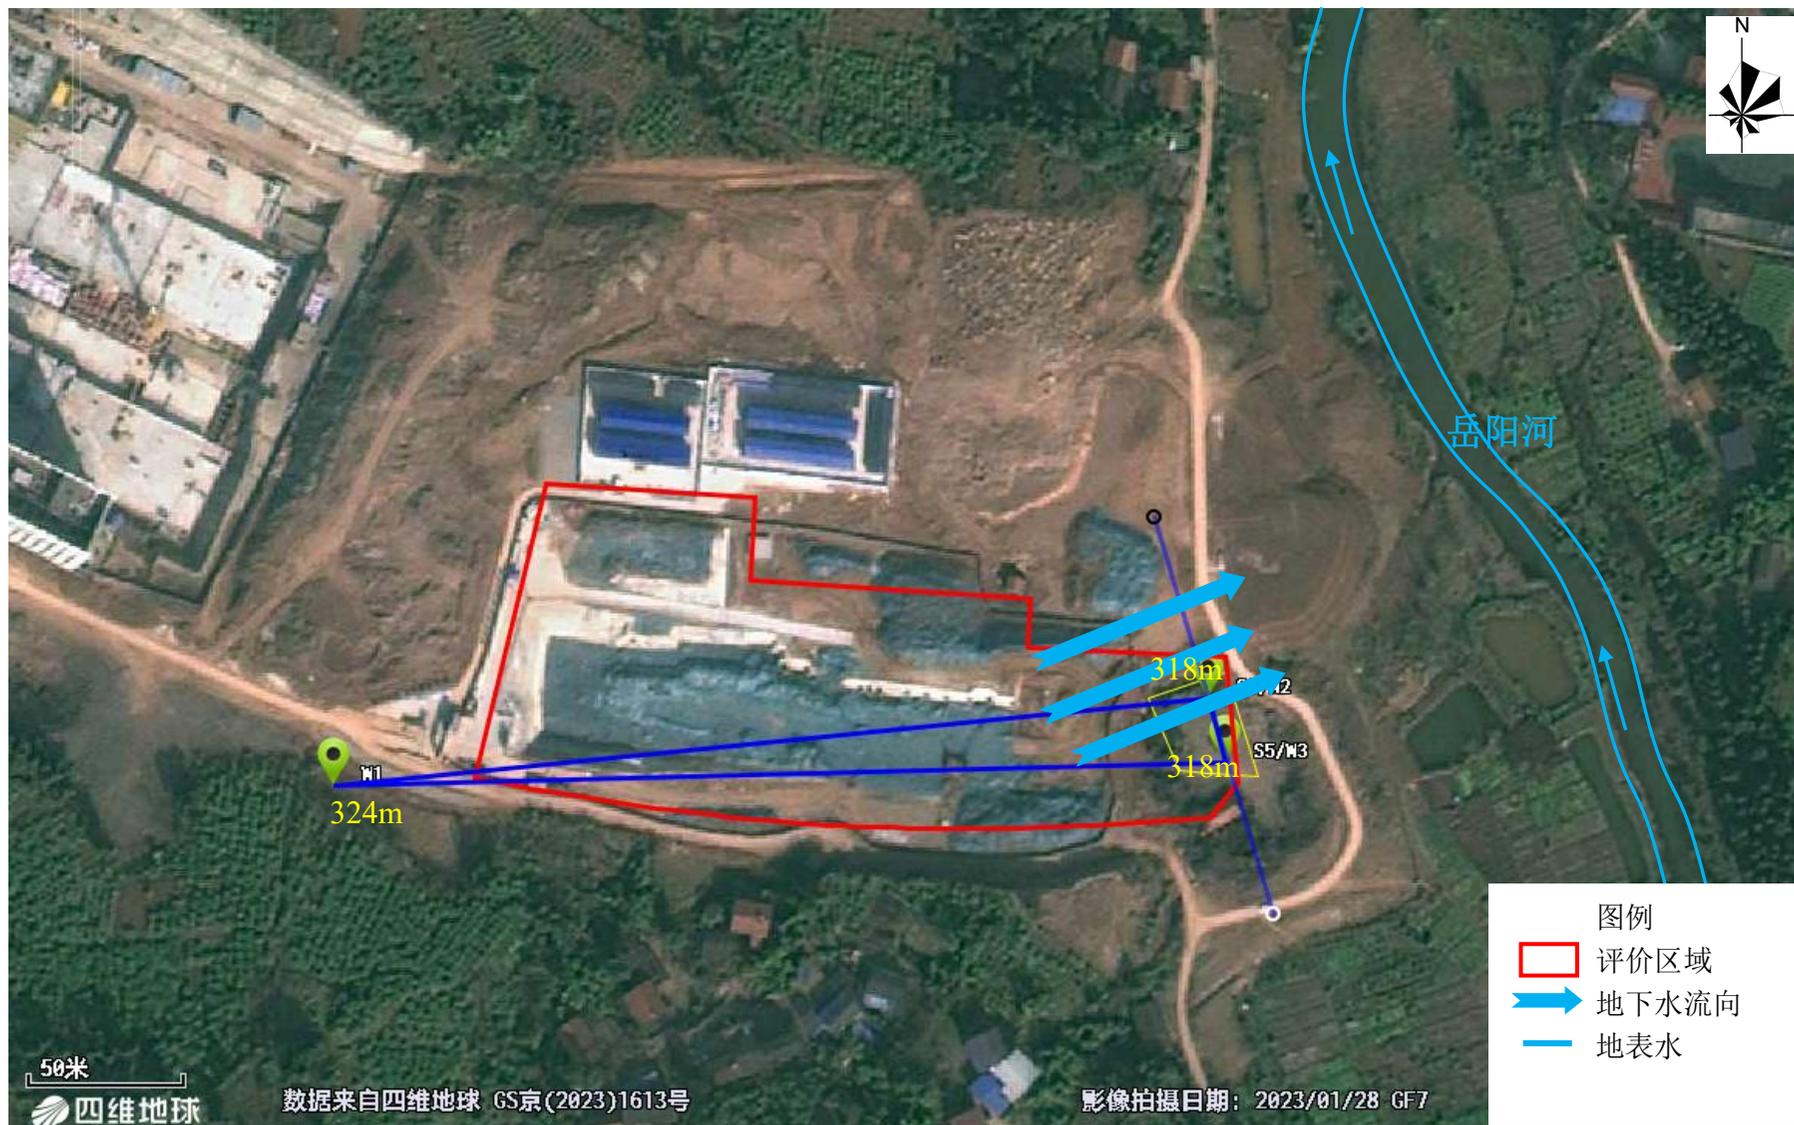
图 4.3-4 评价区域地下水流向图

本地块属于剥蚀残丘斜坡与沟谷组合地貌。地块内总体地势西高东低、南北两侧高，中间低，中部为狭长沟谷，沿东西两侧展开，两侧斜坡段局部见陡坎。地块外东侧约 100 米处为岳阳河，自南向北流向，根据本次新建水井水位，采用三点法确定地块所在区域地下水为西南向东北，进入最近接纳水体（岳阳河），评价区域地下水流向图见图 4.3-4。

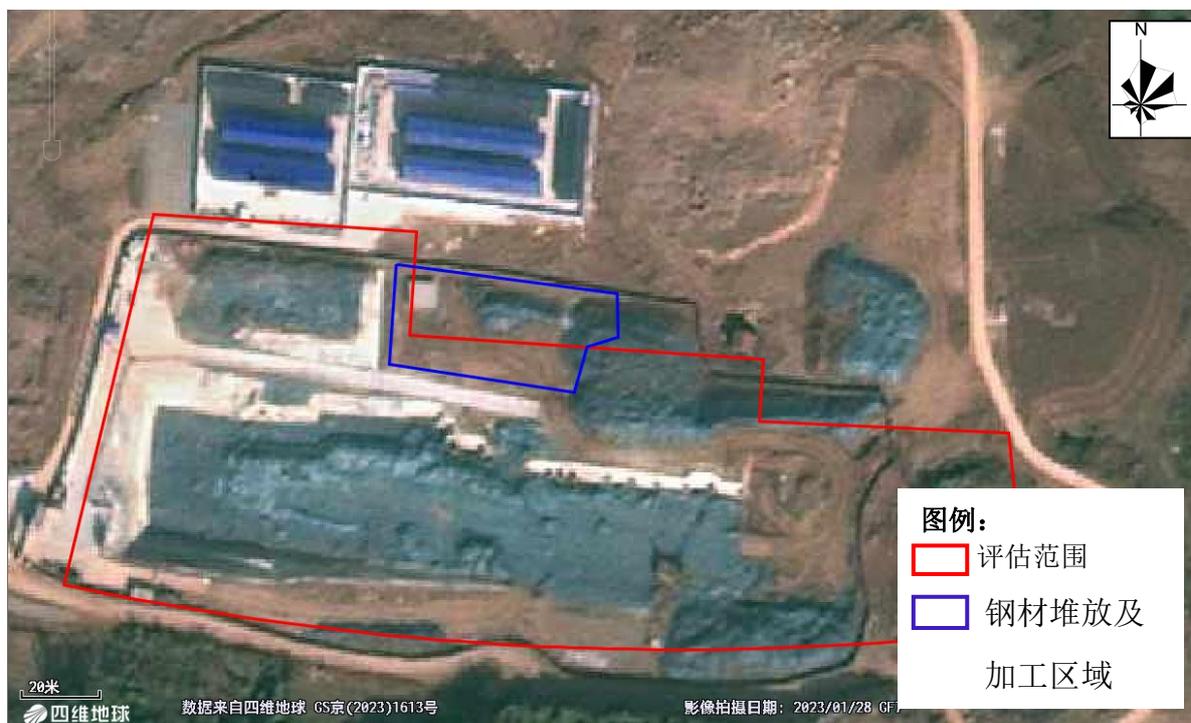
图 3.4-1 钢材堆放及加工区域与地块位置关系图

2022 年地块内开始平场及施工准备工作，在地块内北侧边界附近设置了钢材堆放及加工区域，总面积约 1500m²，其中约 500m² 位于地块内，其他在地块外，地块内区域主要为钢筋等钢材堆放区。加工区域地面已硬化，堆放区边缘和东侧未硬化，材料为露天堆放，钢筋等材料在生产及运输途中可能沾染少量的矿物油，钢材经雨水冲淋后会产生铁锈，铁锈可能含有的重金属成分和矿物油会随着雨水的冲刷进入附近的裸露土壤中，存在一定的土壤污染风险。钢材堆放及加工区域与地块的关系见下图。

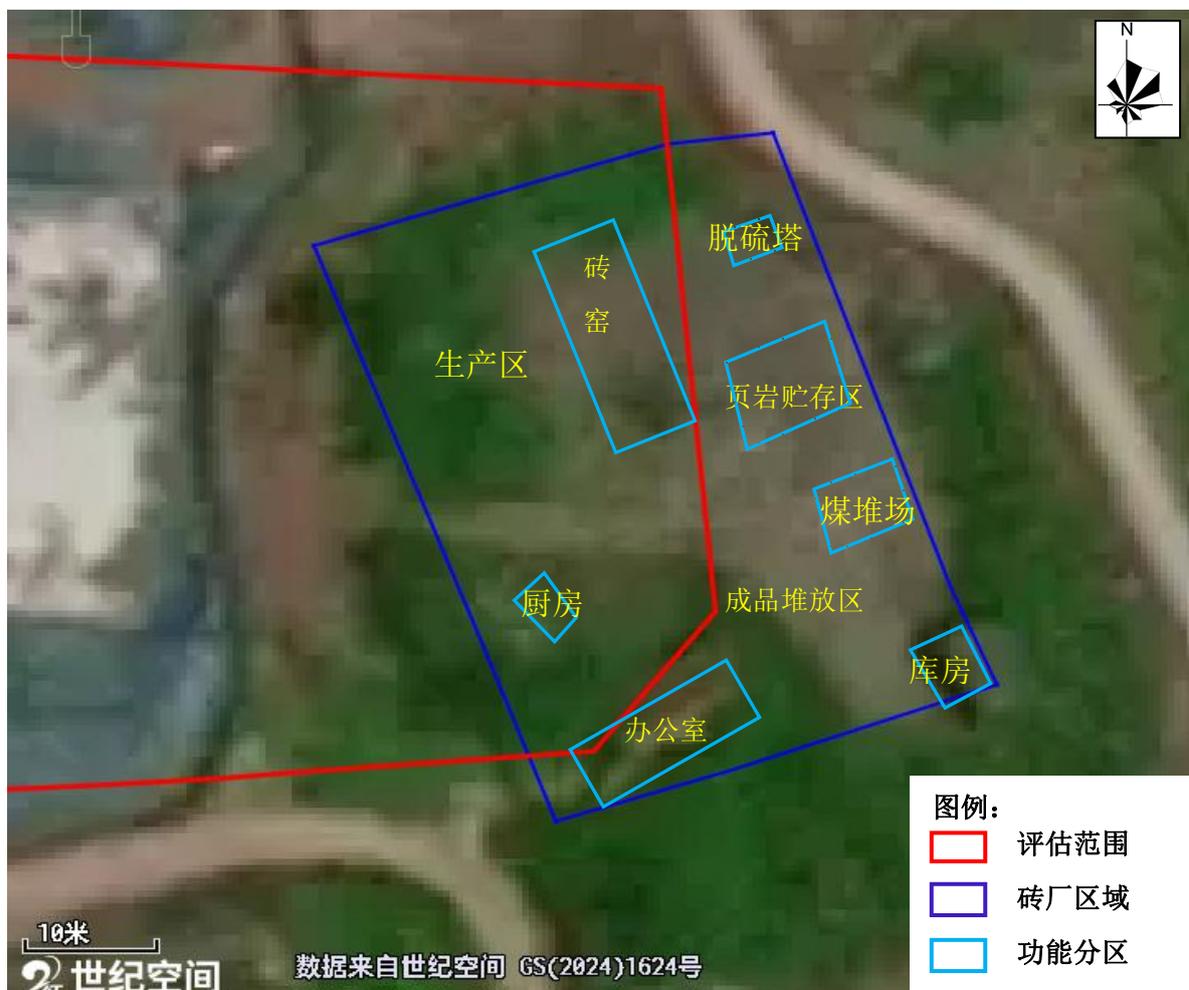
图 3.4-2 砖厂平面布局图

安岳县磊鑫砖厂成立于2005年10月，2006年正式开始生产，2008年5月停产倒闭，未办理环保相关的手续，因此信息主要来源于周边居民、原生产工人访谈确定。砖厂占地面积约2000m²，生产区主要位于本次调查地块内。根据历史影像结合人员访谈确定砖厂平面布局如下：

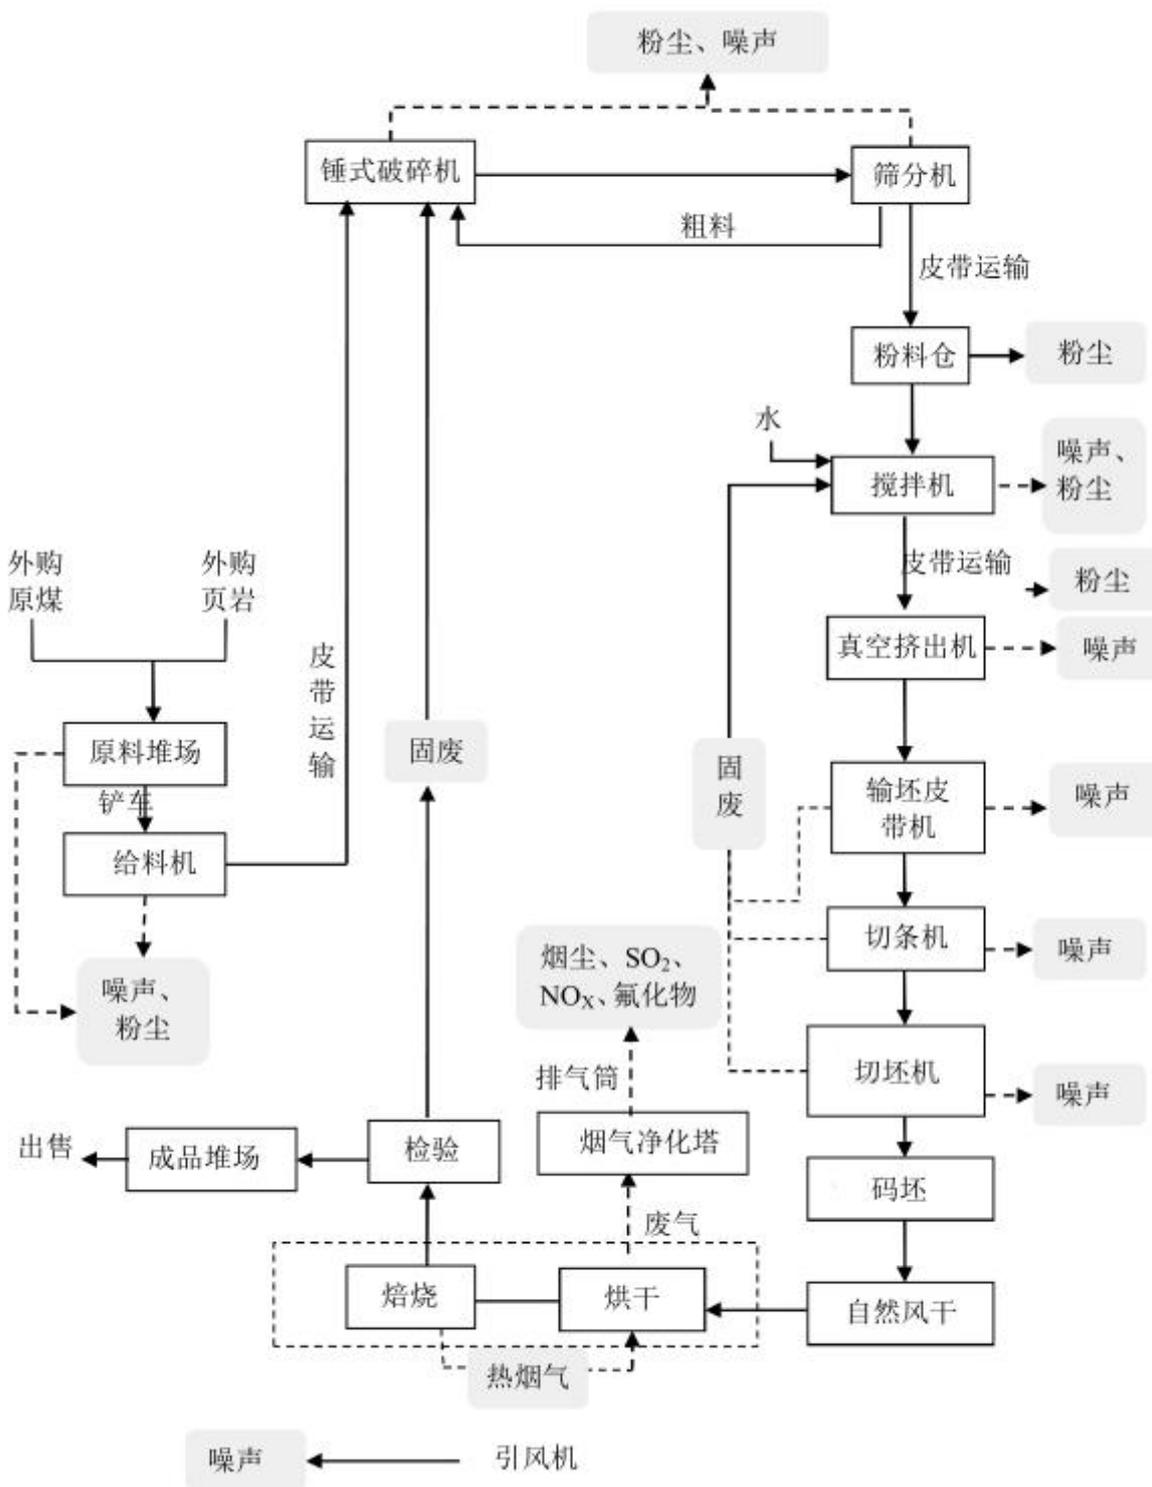
图 4.4-2 砖厂生产工艺流程及产污环节图

原料的处理对于制作高强度、高质量的页岩标砖非常重要，因此需对原料进行严格的处理，以便得到能充分破碎、混合的原料。购进的页岩和原煤，其粒径不能满足本项目生产要求，需对其进行破碎及筛分工序。用铲车将原煤和页岩按照 1:5 的比例送入给料机，由皮带输送机均匀送至锤式破碎机进行初次破碎，破碎后的物料（粒径 1~10cm）由皮带输送机送至粉碎机进行二次破碎（粒径小于 3mm），二次破碎后的物料通过皮带输送机送至滚筒筛分机进行筛分，控制粒径为 3mm，筛上物料（粒径 > 3mm 的原料）经运输皮带返回粉碎机继续破碎，筛下物料（粒径为小于 3mm 的原料）由输送带输送到储料仓进行暂存。

经过加水搅拌过后的物料通过皮带运输机输送到双级真空挤砖机挤出成型。挤出的泥条经切条机成段，再由切坯机切割成符合要求尺寸的砖坯，由工人码至窑车上，再通过窑车运至砖坯暂存区风干待用。

将砖坯暂存区的砖坯用窑车顶入隧道窑干燥段进行进一步干燥。砖坯的干燥温度是决定产量的关键因素，干燥温度应控制在 120℃左右。温度过高，易造成胚体脱水过快而产生裂纹；温度过低，胚体脱水较慢会影响产量。坯体脱水要平稳，应保证排潮湿度接近饱和（95~100%），使高温水汽及时排掉，防止砖坯吸潮垮塌。

焙烧是生产的关键工序，采用隧道窑进行一次焙烧工艺。砖坯由干燥段送至烧结段焙烧，烧成温度为 950~1000℃，烧成周期为 24h。需用原煤点火引燃，使窑内温度

生产工艺流程图见图 4.4-2。

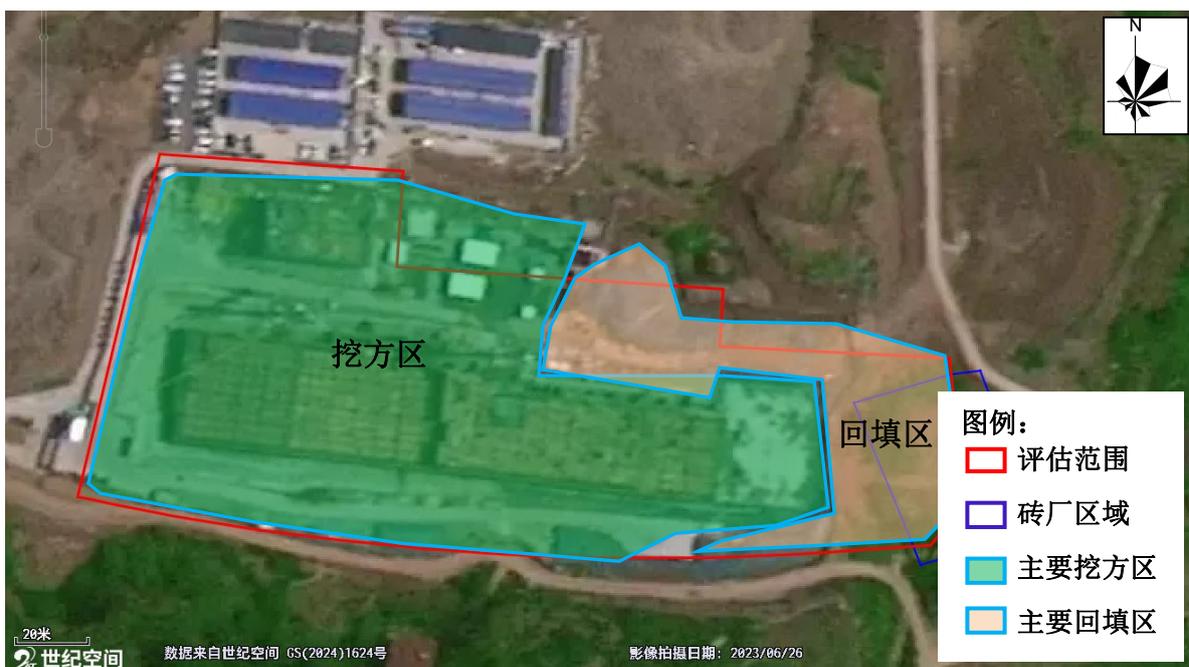
根据现场调查，地块内已在 2022 年进行场地平整，过程中的挖填方活动对地块内土壤造成了扰动，根据场地高程、场平标高 ± 0 （m）及地下室标高情况，地块内挖方厚度约为 0-7m，最深处主要在中部的中部的住院楼区域；填方区域主要在地块内东北侧和东侧砖厂区域，填土厚度约为 0-7m，主要挖填方区域见图 4.5-1。

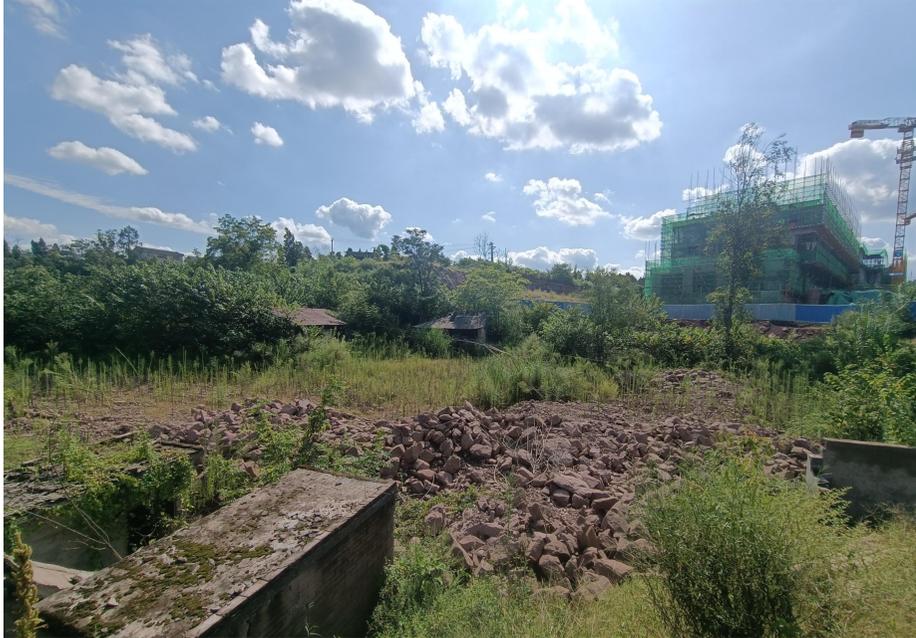
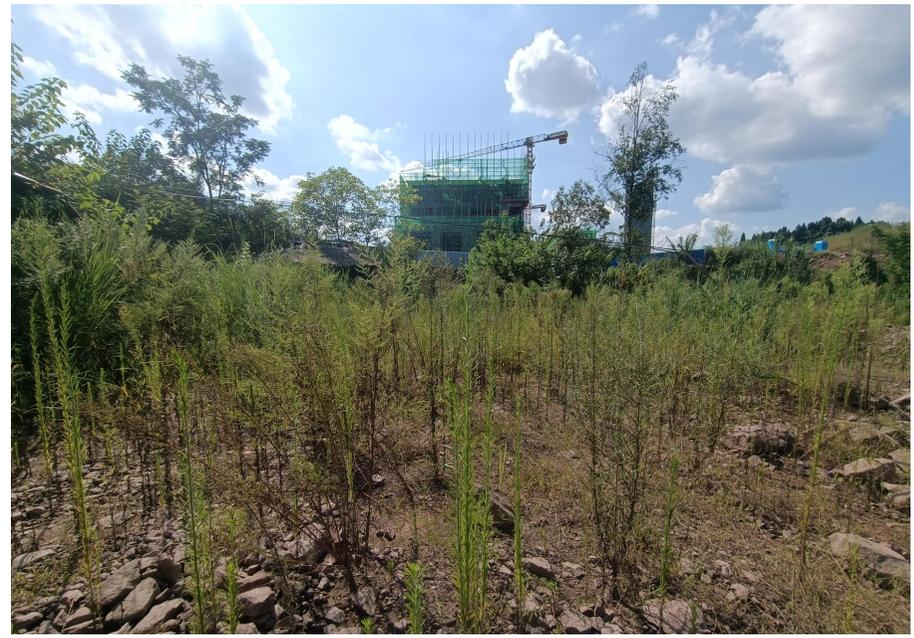
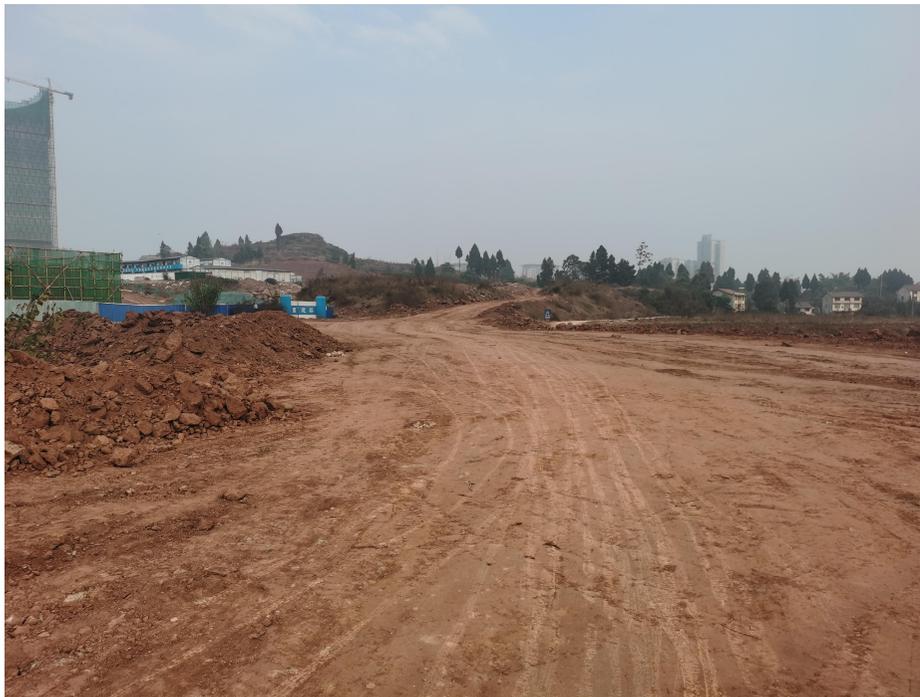
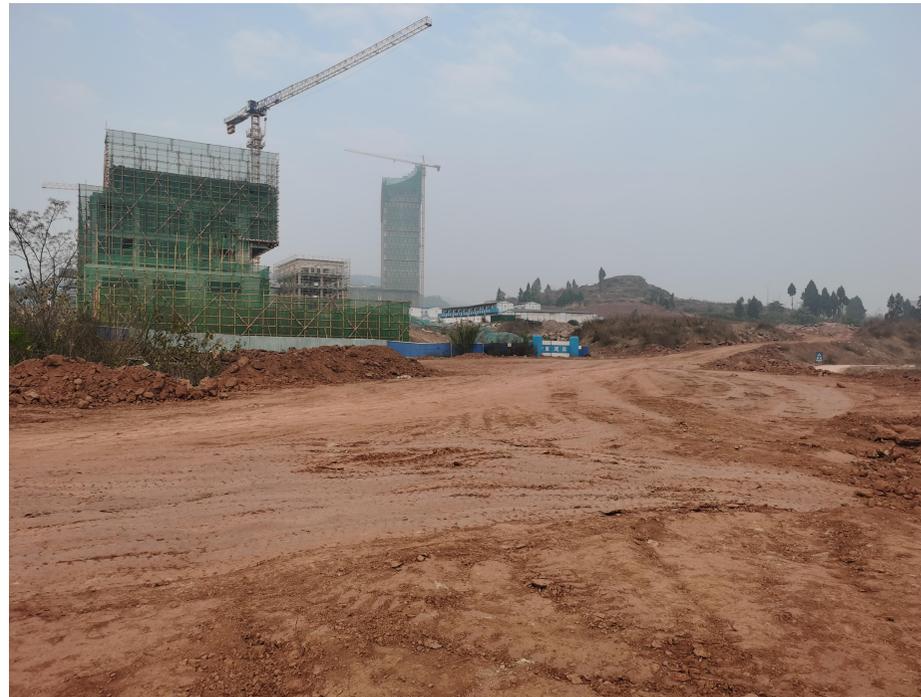
图 4.6-1 地块内重点区域照片

区域	构筑物	涉及工业活动	重点场所或者重点设施设备	涉及有毒有害物质清单	产污环节	隐患内容	污染途径	特征污染物	备注
安岳县磊鑫砖厂生产区	无	页岩砖生产、设备维护	无	润滑油	页岩砖焙烧、设备润滑	地面硬化情况无法确定，设备润滑油可能滴漏进入土壤；烟气中重金属、并[a]芘、氟化物可能通过大气沉降进入土壤	大气沉降、垂直入渗	重金属（砷、镉、铜、铅、汞、六价铬、镍、锌）、苯并[a]芘、氟化物、石油烃（C ₁₀ -C ₄₀ ）	/
