安岳县传染病医院建设项目地块土壤污染 状况初步调查报告

委托单位：安岳县人民医院

编制单位：四川和鉴检测技术有限公司

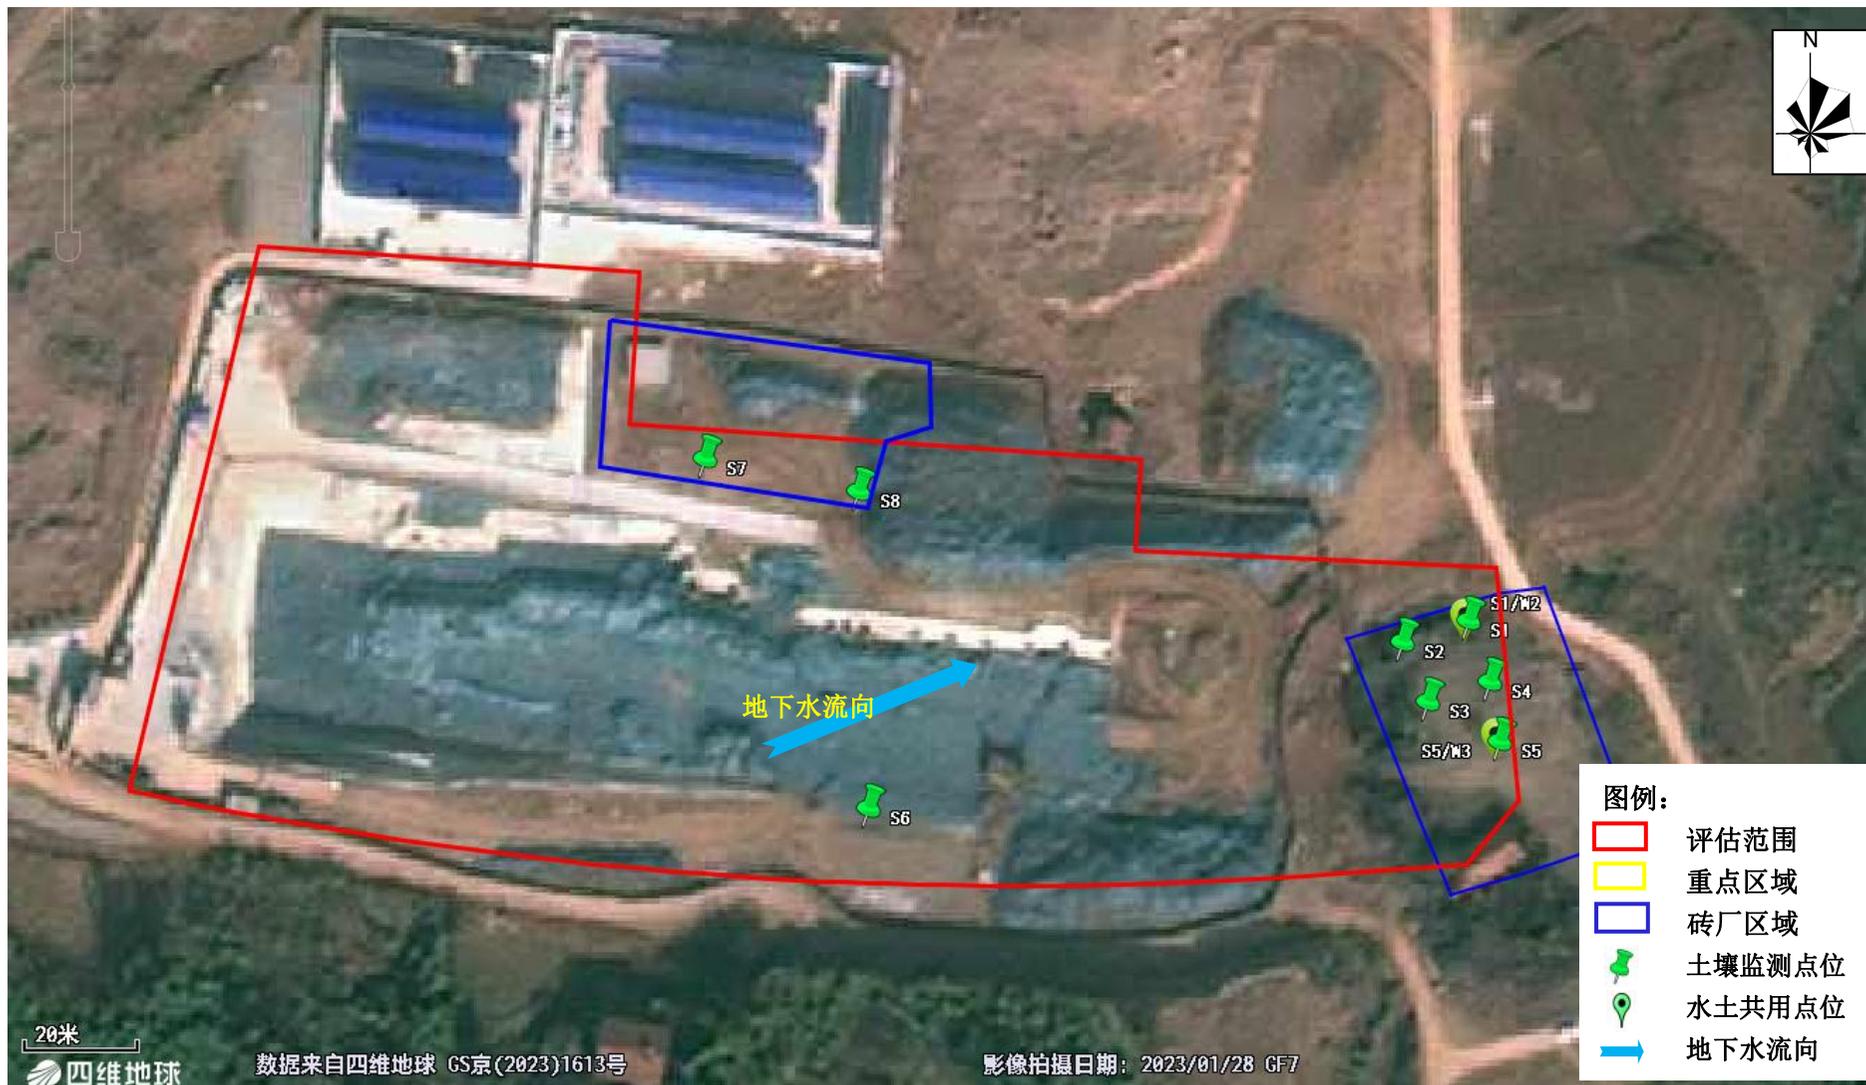
图 5.2-1 地块内土壤和地下水监测点位分布图

依据区域水文地质资料，在地块外上游布设 1 个地下水背景监测井（W1）。地块内土壤和地下水监测点位分布如图 5.2-1，地块外土壤和地下水对照点如图 5.2-2。

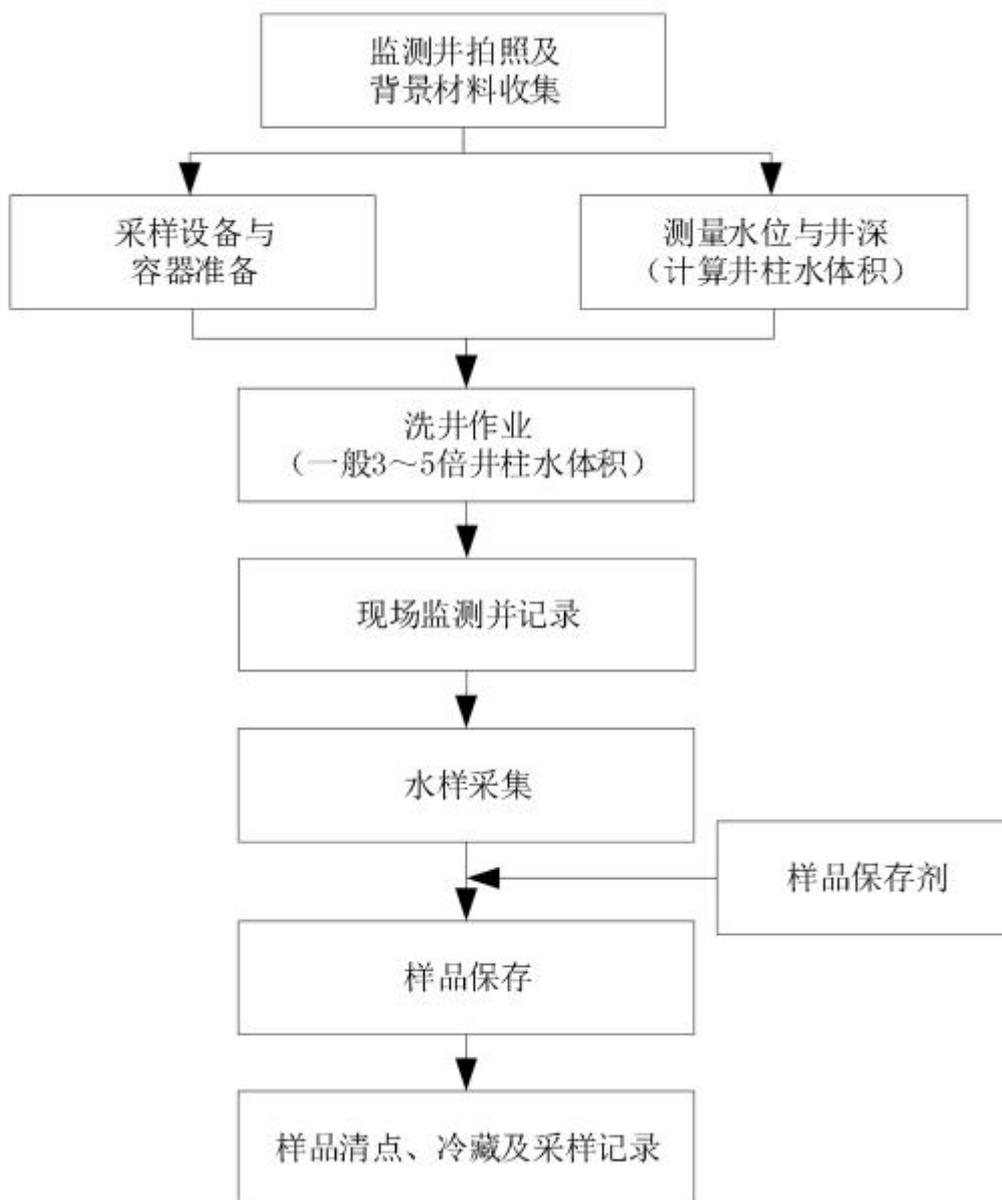
图 5.5-1 监测井地下水采样作业流程

根据《地下水环境监测技术规范》(HJ 164-2020), 样品采集一般按照挥发性有机物(VOCs)、半挥发性有机物(SVOCs)、稳定有机物、重金属和普通无机物的顺序采集。采集 VOCs 水样时执行 HJ 1019 相关要求。

- a) 地下水样品一般要采集清澈的水样。如水样浑浊时应进一步洗井, 保证监测井出水水清砂净;
- b) 采样时, 除有特殊要求的项目外, 要先用采集的水样荡洗采样器与水样容器 2、3 次。采集 VOCs 水样时必须注满容器, 上部不留空间, 具体参照 HJ 1019 相关要求; 测定硫化物、石油类等项目的水样应分别单独采样。各监测项目所需水样采集量应参照《地下水环境监测技术规范》(HJ 164-2020) 中采样量, 考虑重复分析和质量控制的需要, 并留有余地;
- c) 采集水样后, 立即将水样容器瓶盖紧、密封, 贴好标签, 标签可根据具体情况进行设计, 一般包括采样日期和时间、样品编号、监测项目等;
- d) 采样结束前, 应核对采样计划、采样记录与水样, 如有错误或漏采, 应立即重采或补采。
