# 眉山天府新区 2023（TP）—39 号地块 土壤污染状况初步调查报告

委托单位： 四川天府新区眉山管理委员会规划和自然资源局

编制单位： 四川和鉴检测技术有限公司

二〇二三年十一月

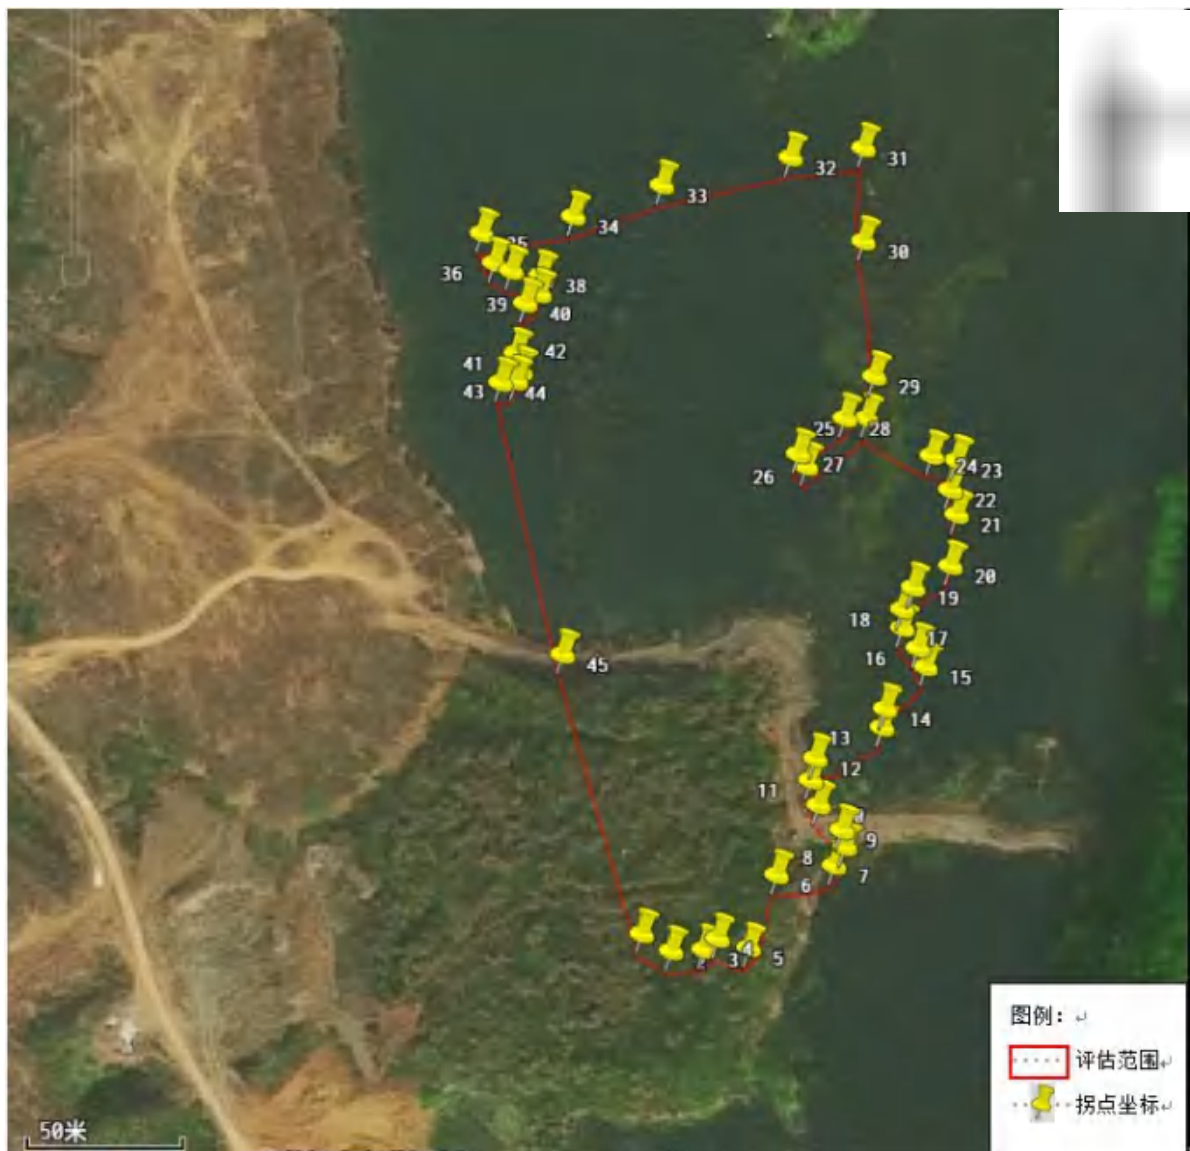
图 2.2-1 调查地块范围

本次土壤污染状况初步调查地块位于眉山市彭山区青龙街道（宋河坝村），地块占地面积共计 26686.462m<sup>2</sup>，调查地块规划范围见图 2.2-1，拐点坐标见表 2.2-1。

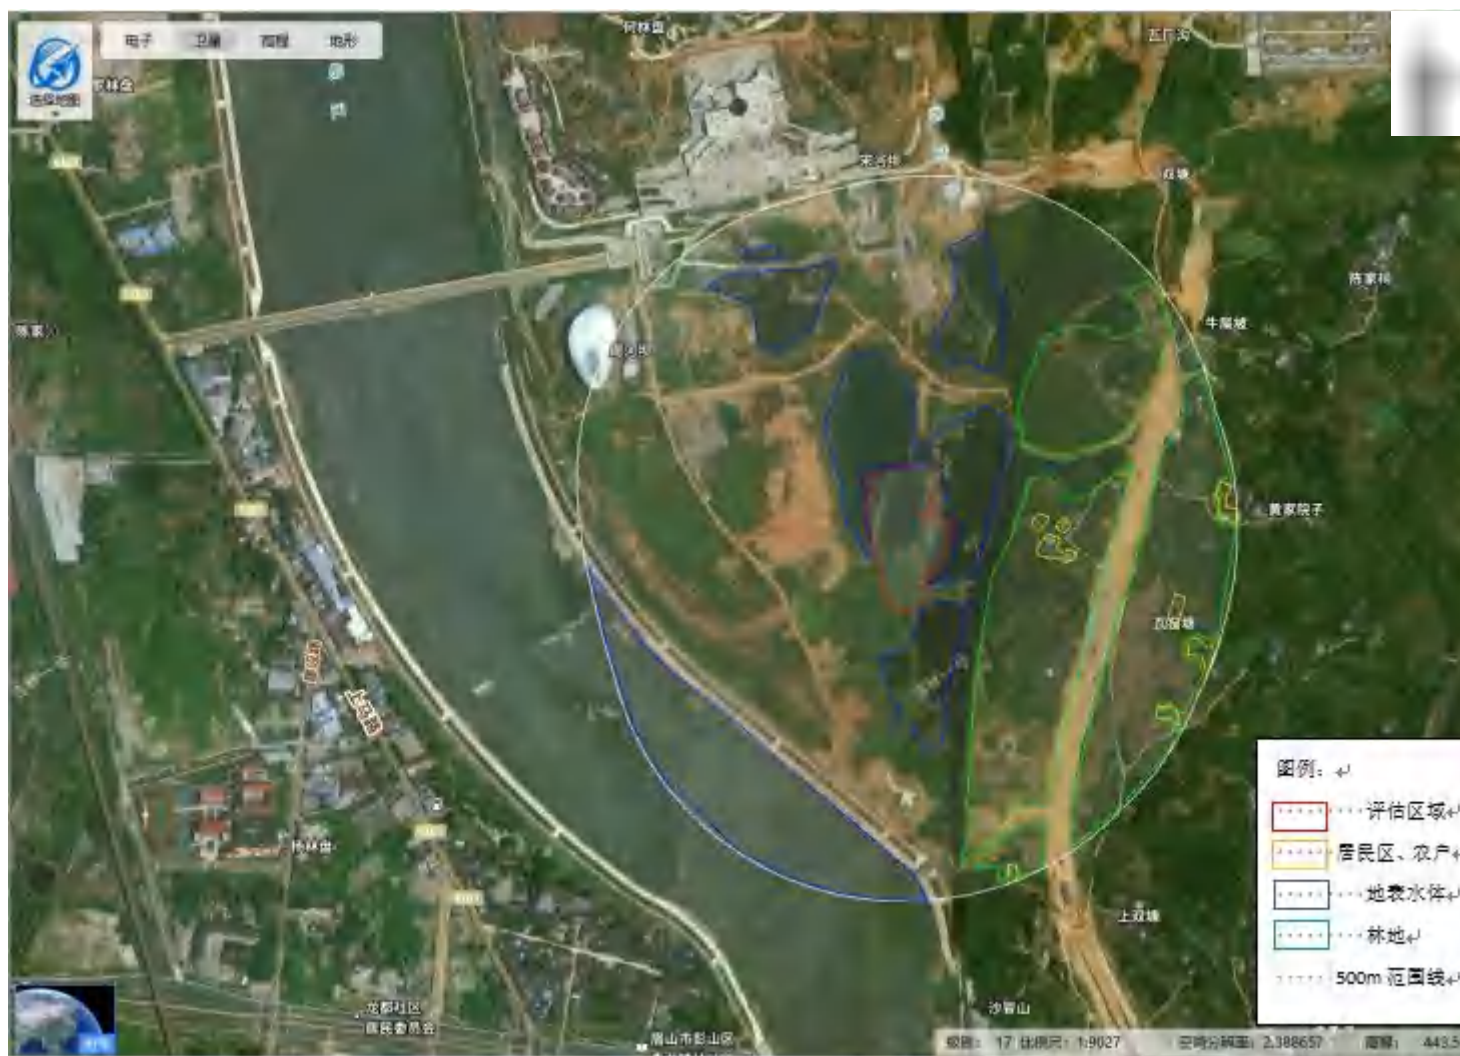
图 3.4-1 评估地块外环境关系分布图

调查表明，地块周边 500m 范围内的敏感目标有居民区、地表水体、林地。评价区域周边 500m 范围内外环境关系情况见表 3.4-1，外环境分布如图 3.4-1 所示。

| 环境要素 | 环境对象名称 | 方位 | 最近距离 | 人数 | 是否为敏感目标 |
|---|---|---|---|---|---|
| 居民区 | 农户 | 东侧 | 156m | 34 人 | 是 |
| 林地 | 林地 | 东侧 | 100m | / | 是 |
| 地表水 | 岷江 | 西侧 | 330m | / | 是 |

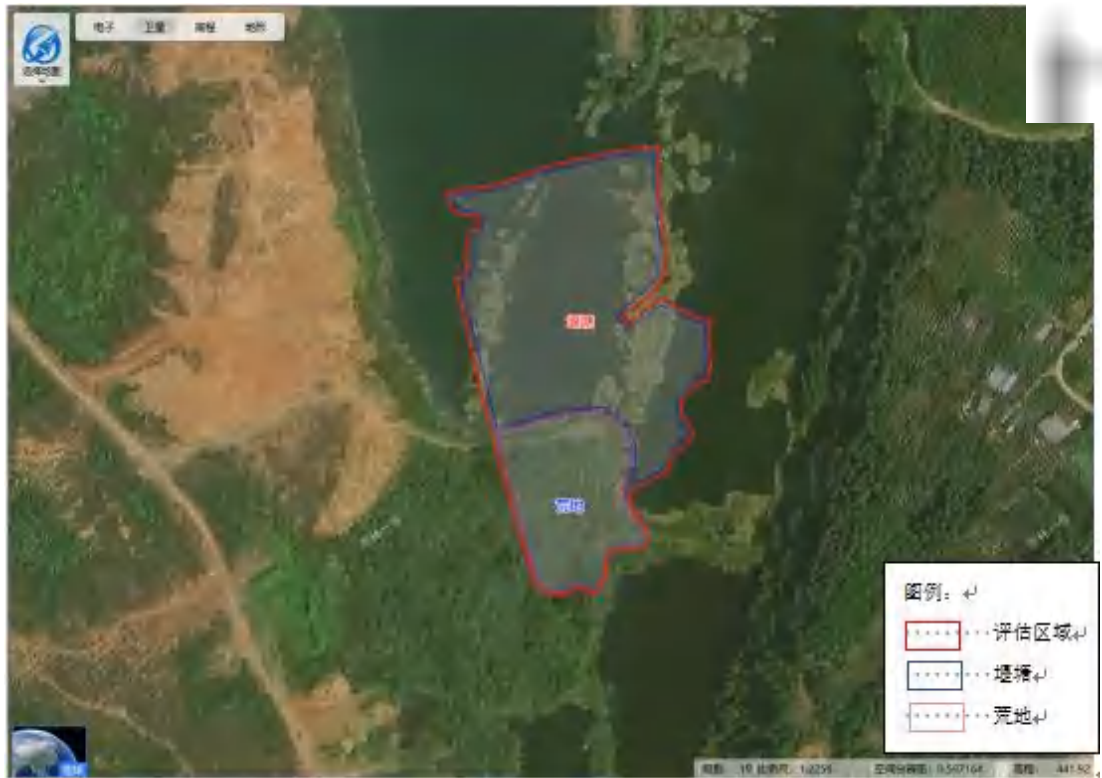
图 3.5-1 地块内平面布局图

评估地块位于眉山市彭山区青龙街道(宋河坝村),地块占地面积共计 26686.46m<sup>2</sup>。根据现场踏勘期间(2023 年 10 月)情况,地块现为农村环境,由堰塘、荒地组成,北侧为堰塘,南侧为荒地。地块内地势总体北低南高,西高东低。地块内无残留构筑物,现状照片见图 3.5-1。

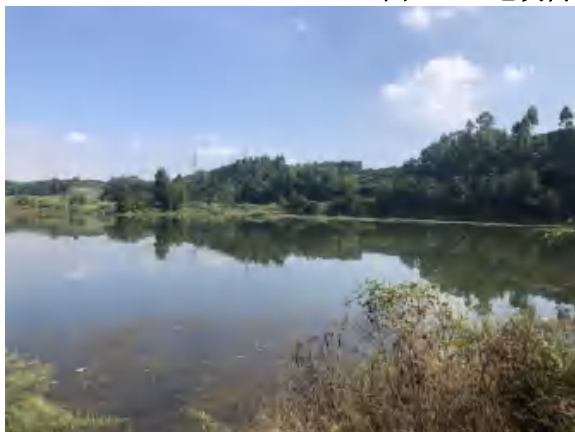
地块内北侧堰塘

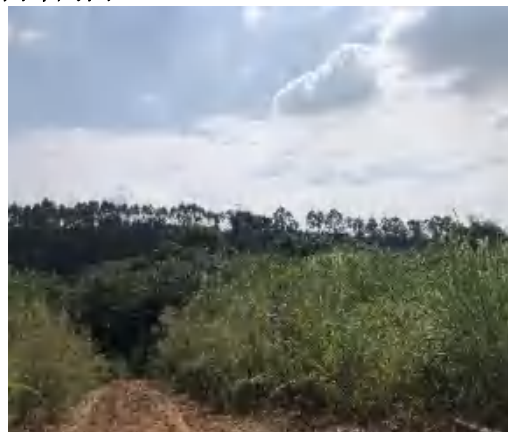
地块内南侧荒地

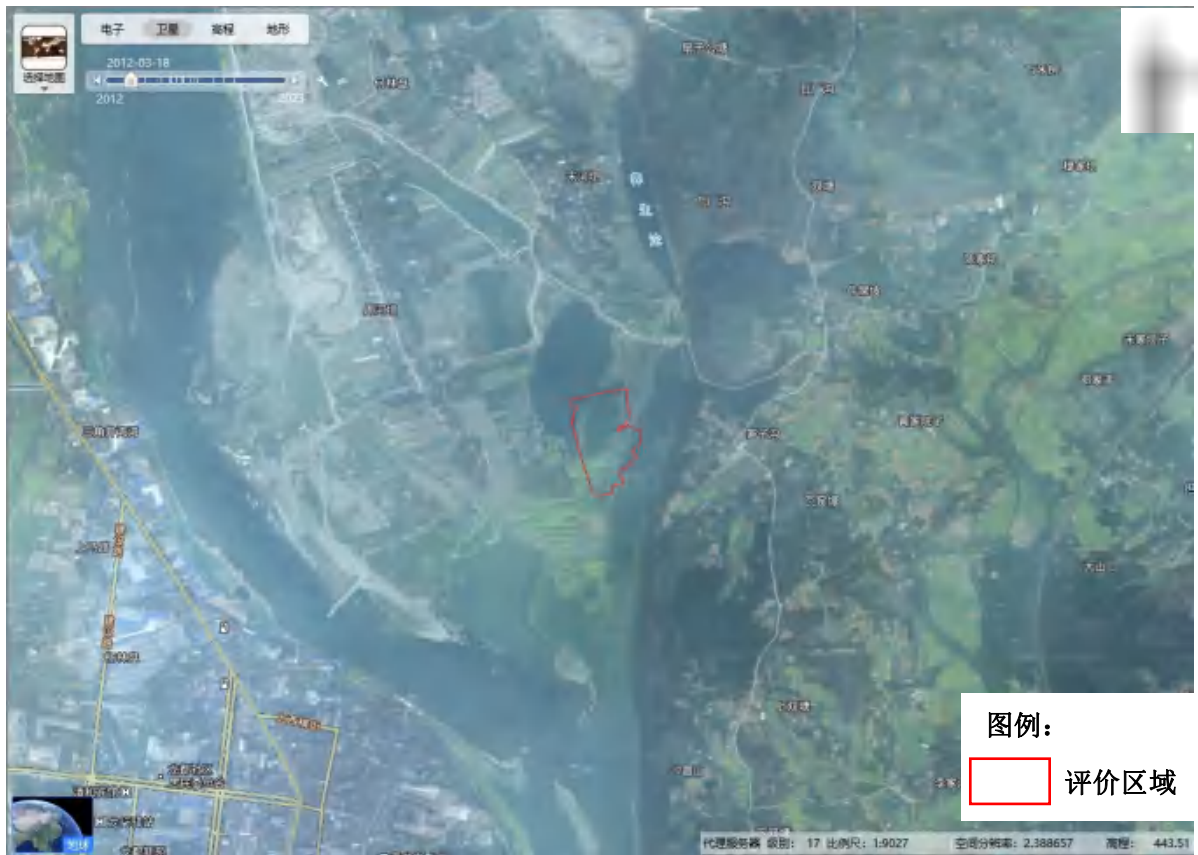
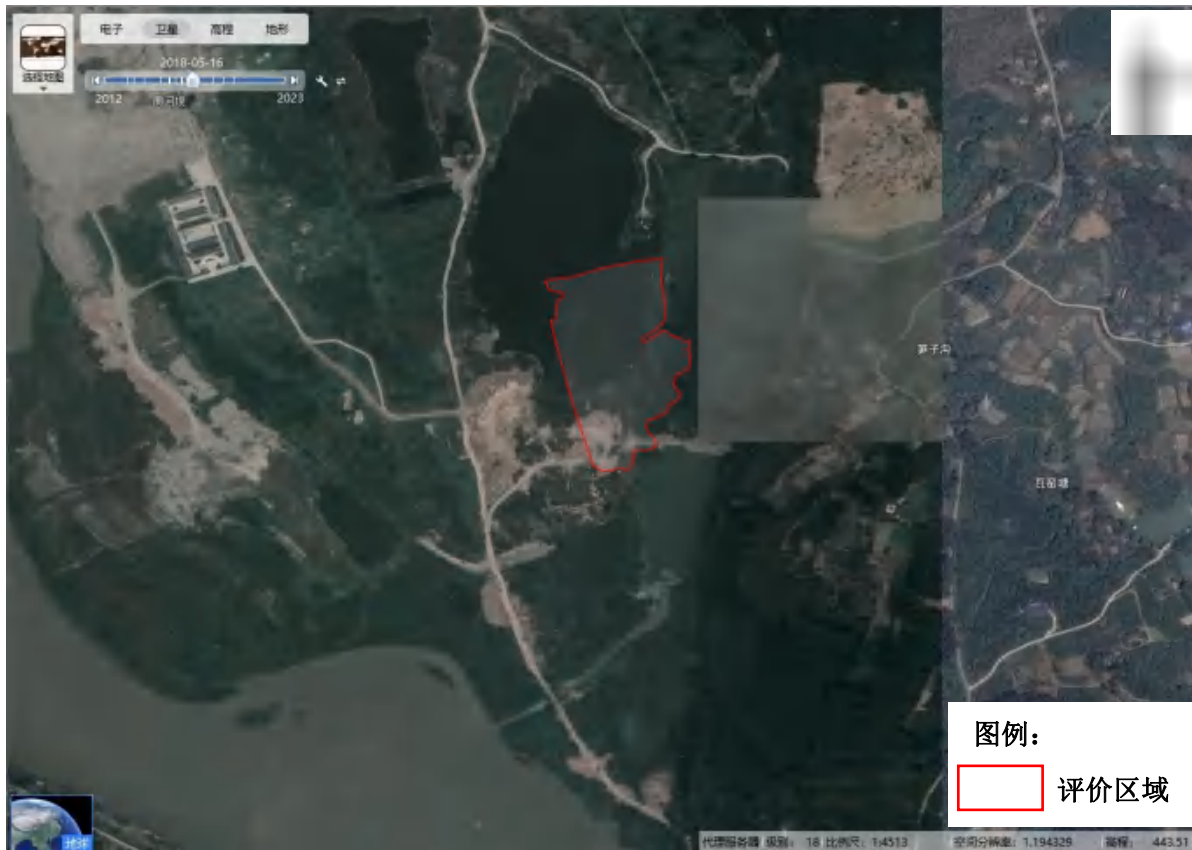
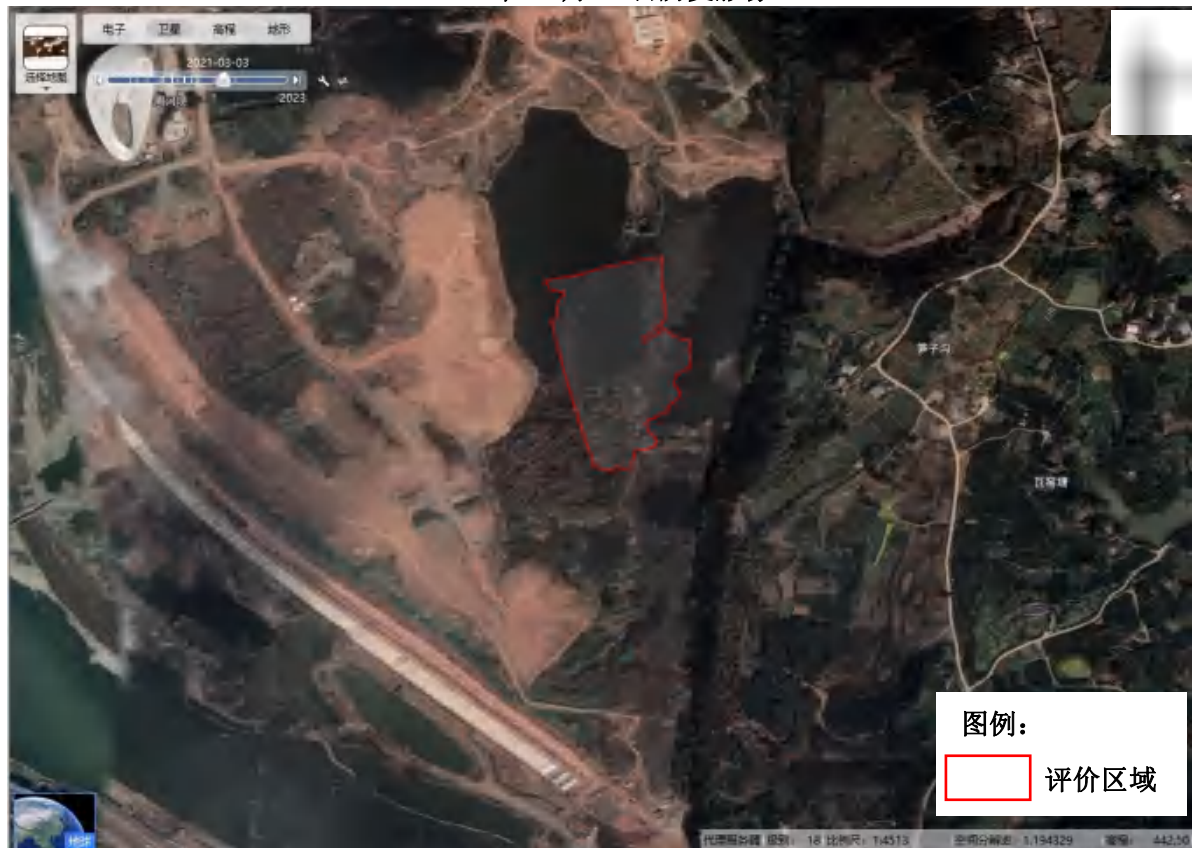
2021 年 03 月 03 日历史影像  
图 3.5-3 评价区域历史影像图

评估地块位于眉山市彭山区青龙街道(宋河坝村),地块占地面积共计 26686.46m<sup>2</sup>,结合人员访谈、资料收集及空间历史图像分析得出:本地块为河滩地,属于农村环境,评估地块历史图像均为堰塘及荒地。根据天府眉规设〔2023〕323 号文件,四川天府新区眉山管理委员会规划和自然资源局于 2023 年 5 月 19 日同意将本地块规划为商业服务业设施用地。

由于其卫星历史影像 2013.3-2021.3,可展现的历史较短,故本地块历史主要来自人员访谈并结合空间历史影像确定。地块利用历史见表 3.5-2,2013 年以后的地块空间历史影像见图 3.5-3。

2012 年 03 月 18 日历史影像

2015 年 02 月 04 日历史影像

2017 年 12 月 30 日历史影像

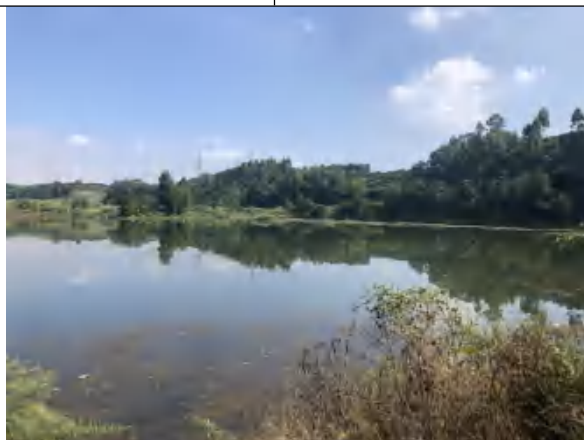
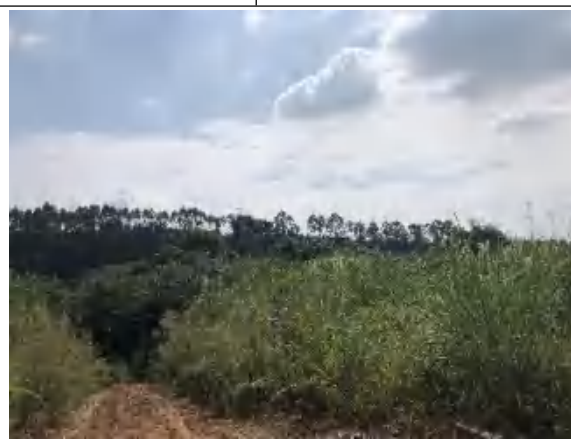
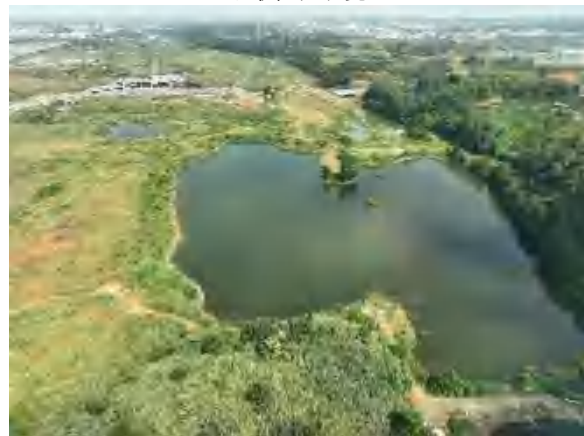
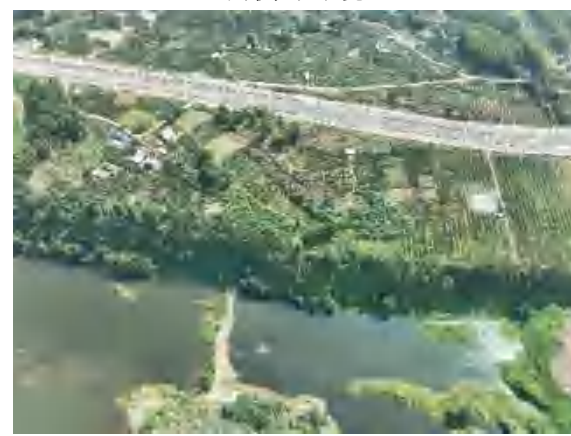
图 3.6-1 地块周边外环境现状照片

评估地块位于眉山天府新区出让地块规划设计 2023（TP）—39 号地块内（青龙街道），地块占地面积共计 26686.46m<sup>2</sup>，地块位于青龙街道农村区域，地块四周均为农村环境，2010 年由恒大买下规划建设眉山天府恒大童世界，于 2018 年修建地块西北角椭圆形建筑，2021 年修建南侧配套设施污水处理厂，地块北侧修建部分建筑，眉山天府恒大童世界于 2021 年停工，建设期间未扰动评估地块，地块东侧 143m 外分布少量散户。评估地块历史图像均为堰塘及荒地，距地块西侧边界约 320 米处为岷江。根据人员访谈及卫星地图，相邻地块分布见表 3.6-1，相邻地块现状照片见图 3.6-1。

北侧外环境

南侧外环境

西侧外环境

东侧外环境

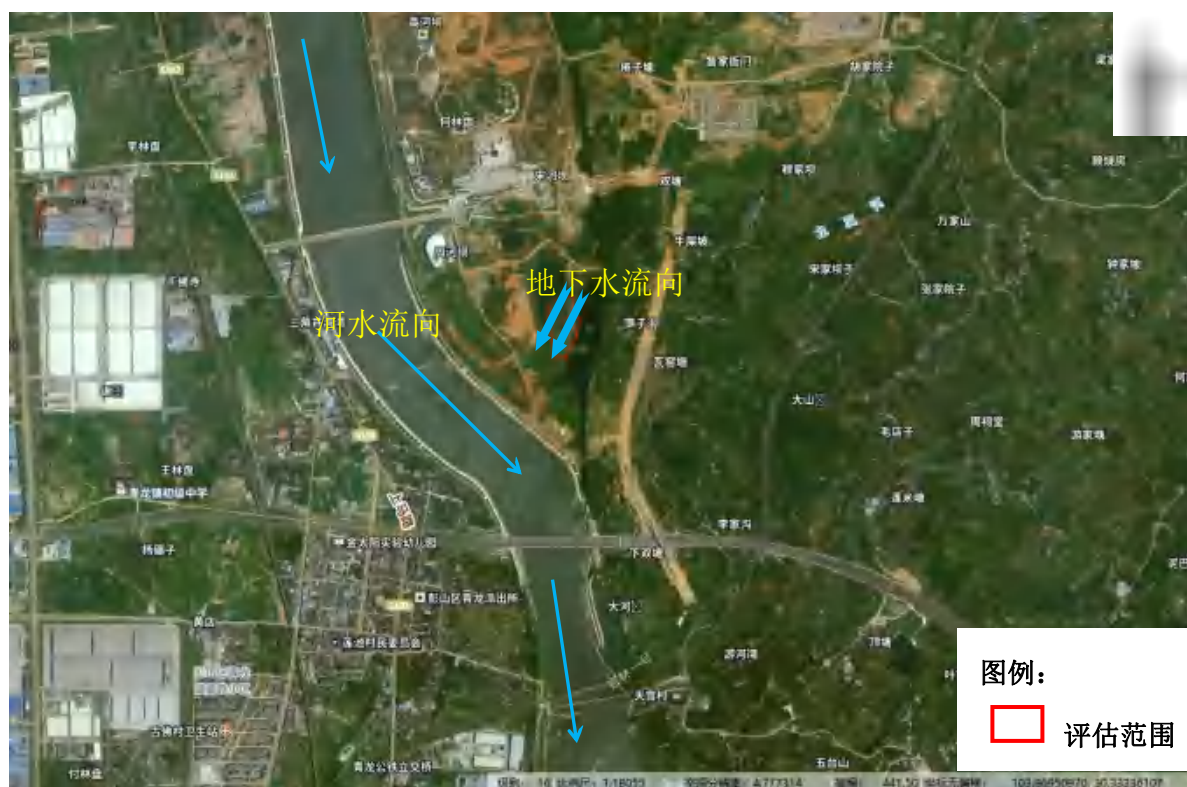
图 4.2-3 评价地块地下水流向图

根据地块及周边地形地势，地块外西侧约 330 米处为岷江，河水自北向南流淌，地块内地势整体北低南高，西高东低，地面标高约 433~423 米，最大高差达 10 米，根据地形地势，确定地块所在区域地下水流向为自东北向西南方向。

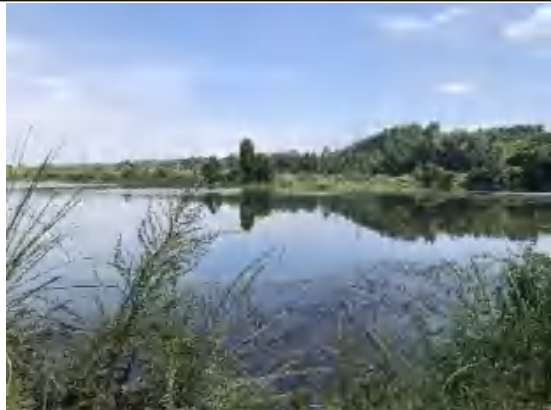
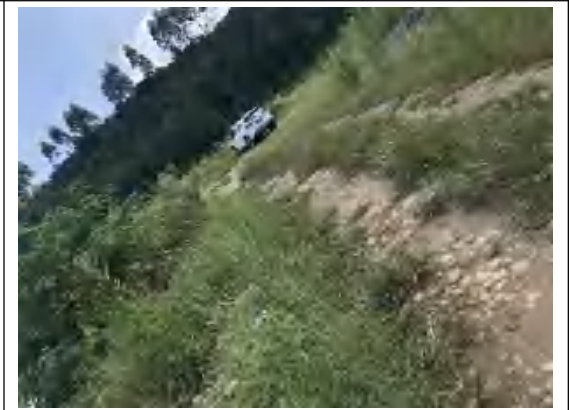
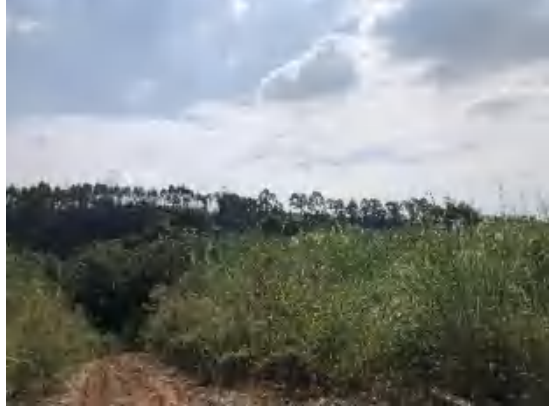
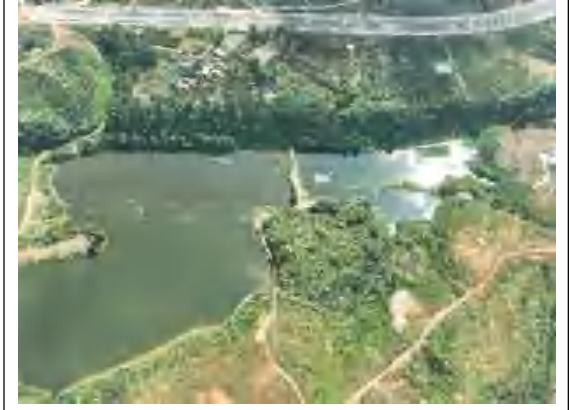
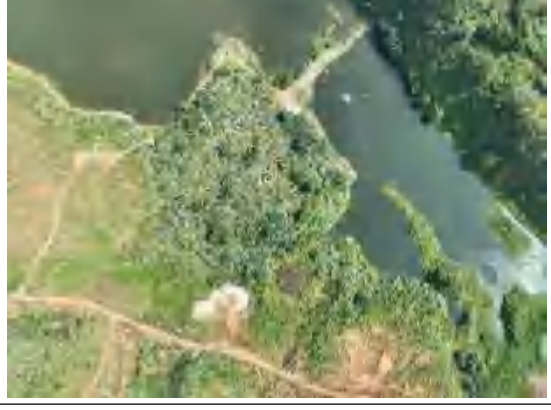
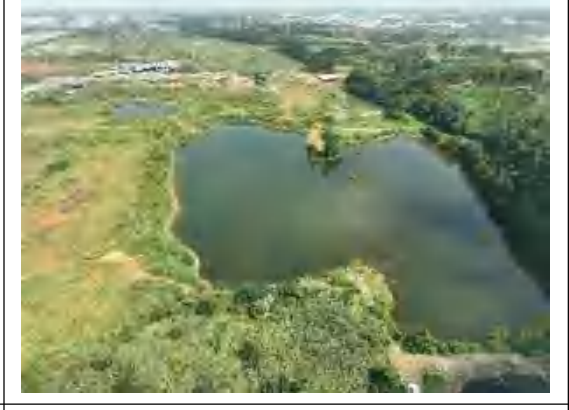
附图二、地块内现状照片

| <p>地块内现状（照片编号 1#, 拍摄方向：北偏东）</p> | <p>地块内现状（照片编号 2#, 拍摄方向：东）</p> |
| <p>地块内现状（照片编号 3#, 拍摄方向：东偏南）</p> | <p>地块内现状（照片编号 4#, 拍摄方向：东）</p> |
| <p>地块内现状（照片编号 5#, 拍摄方向：俯视）</p> | <p>地块内现状（照片编号 6#, 拍摄方向：北）</p> |

综上所述，本地块现状和历史上均为农村环境，不涉及工矿用途、规模化养殖、有毒有害物质储存与输送；未发生化学品泄漏事故和环境污染事故，无危险废物堆放、固废堆放与倾倒、固废填埋、工业废水污染；不存在紧邻周边污染源的污染风险；现场踏勘未见土壤和地下水污染痕迹。判断地块污染的可能性很小，无需开展第二阶段土壤污染状况调查工作。
