# 威远县 1-1-19-264 号地块 土壤污染状况初步调查报告

编制单位：四川和鉴检测技术有限公司

二〇二四年六月

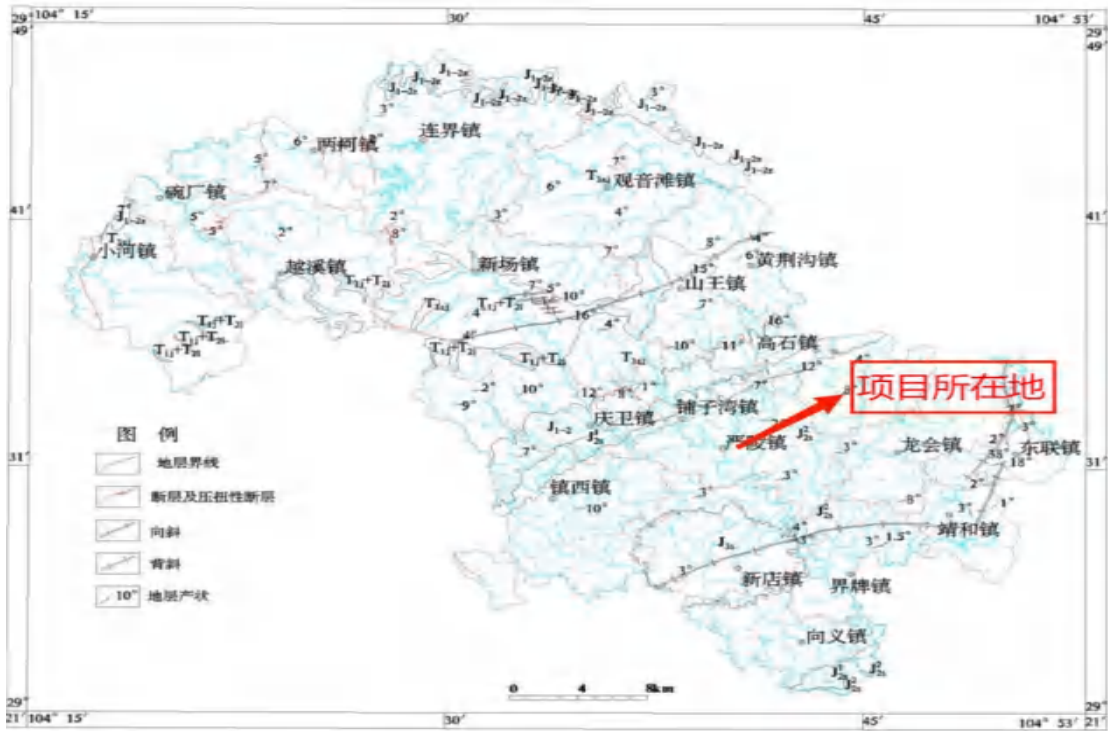
图 3-2 区域地址构造图

威远县境内地质构造有荣威穹窿与新店向斜及断裂等。荣威穹窿（亦称威远背斜）位于川中台拱中部，呈东西长、南北短的不对称椭圆形背斜，背斜轴西自荣县龚家沟于红星乡卡房店入境，经崩坳口、山王场至白果场东入资中县，轴线呈北东—北东东走向，略呈“S”形，横贯县境西北部。构造特征是南陡北缓，西窄紧，东开阔。北翼倾角1~3°，局部达5°，南翼倾角9~12°。威远穹窿为一大的隆起区，雏形自奥陶纪开始，前震旦系基盘隆起较高。三叠系地层出露高点在新场镇火井坡一带，下垫层高点逐步向西偏移。震旦系顶面有两个高点，东高点在红星乡卡房店附近，西高点在威井。古生代晚期至中生代，隆起部位相对其它地区沉降幅度小，沉积物较薄，白垩纪抬升成陆。燕山运动末期，地壳发生旋扭运动，产生短轴背斜、鼻状构造，呈辐射状向区外布，断裂较发育。

新店子向斜位于新店子、华场和内江市中区凌家场一带，中心在新店子附近，为荣威穹窿与自流井背斜构造之间，轴线近于东西向，两翼大致对称。轴部中心为侏罗系遂宁组，翼部为沙溪庙组，自流井组地层大部地域褶皱轻微，断裂少见。其区域构造如图所示。

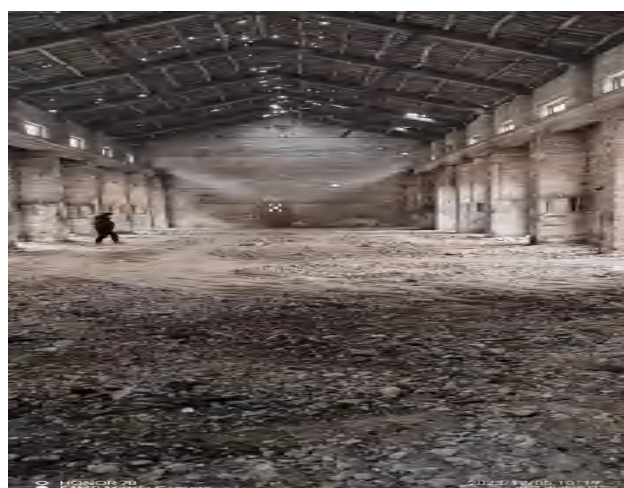
精加工车间（切割、焊接、刷漆工序均在此车间进行，不同工序间的边界已拆除）

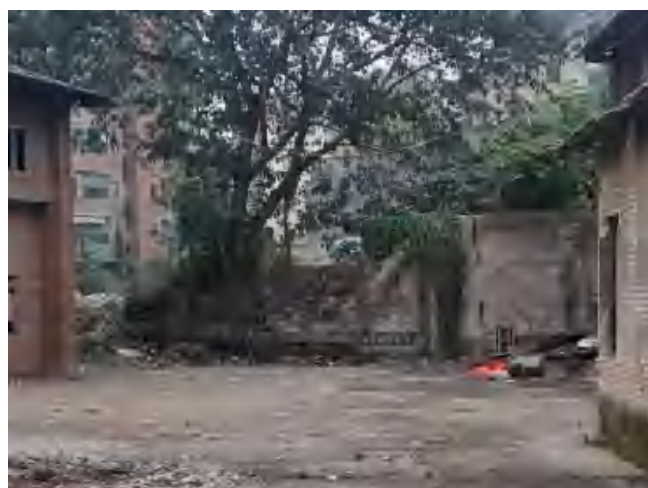
组装车间 2（已拆除）

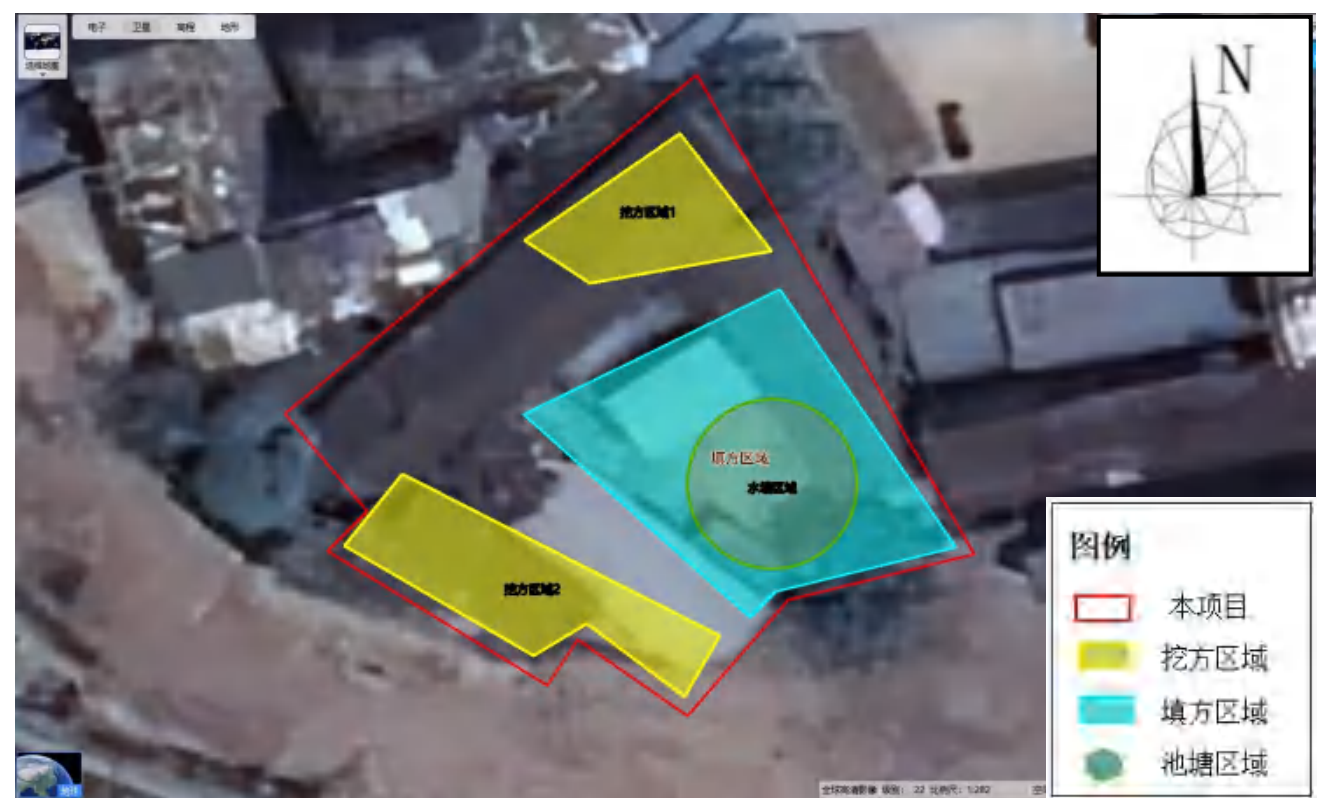
图 3-8 地块内挖填方分布图

| 时间 | 属性 | 名称 | 面积 | 详细情况 |
|---|---|---|---|---|
| | | 挖方区域2 | 约220m <sup>2</sup> | 与场地内地势低洼处（水塘）最高高差约2米，挖方区域面积约220m <sup>2</sup> ，高度约1米，挖方量约220m <sup>3</sup> |

| | 填方 | 填方区域 | 约600m <sup>2</sup> | 与场地内最高地势处最高高差约3米,填方区域面积约600m <sup>2</sup> ,高度0.5-1米,填方量约520m <sup>3</sup> |

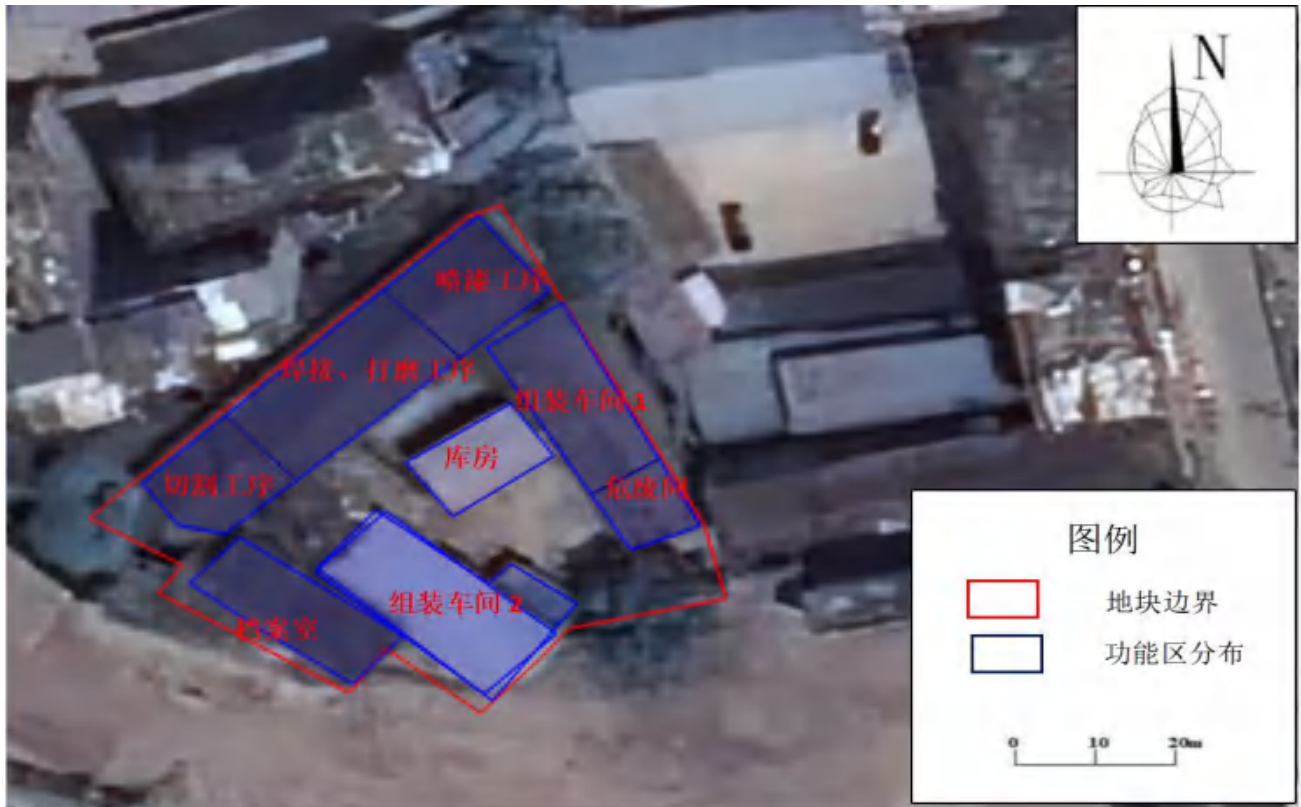
图 4-1 平面布置图

威远县建材机械厂自 1978 年建成，主要生产压砖机，于 2000 年停产，该厂生产活动为外购压砖机钢材根据客户需求进行切割、焊接、组装、刷漆等，不涉及原料钢材生产，库房堆放的钢材为已成型的钢材组件。

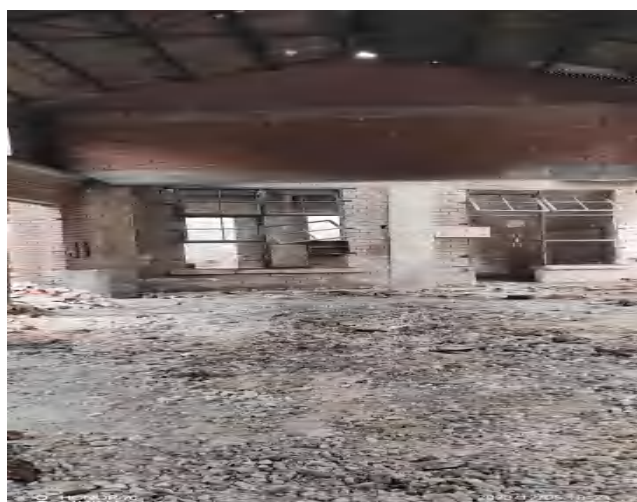
(5) 组装车间 1 内的危废暂存间已拆除，地面堆放有建渣，硬化已破损，地面有少量油污附着现象，可能存在土壤污染隐患。

组装车间 1 及危废间现状

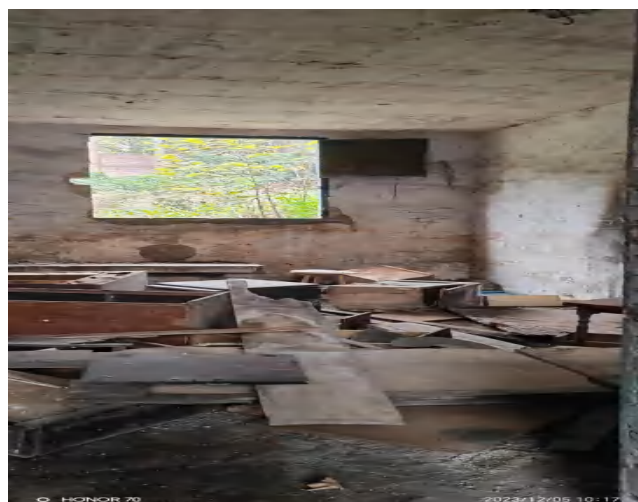
(3) 生产车间内由于在拆除生产时，地面有破损情况，可能存在土壤污染隐患；生产车间内拆除装置后地面有少量油污附着现象，可能存在土壤污染隐患。

精加工车间堆放现状

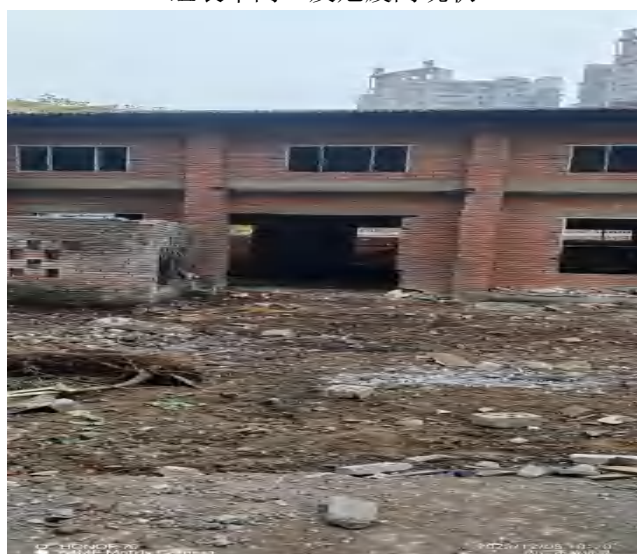
库房外现状（部分拆除）

威远县建材机械厂于 2000 年停产并在 2023 年进行了拆除，现已完成设备拆除及部分构筑物的拆除工作，地块内目前堆放拆除建渣，仅存的构筑物为精加工车间、组装车间 1、档案室及库房，库房暂未完全拆除，地面硬化破碎，存在地面污染物往下迁移的风险。

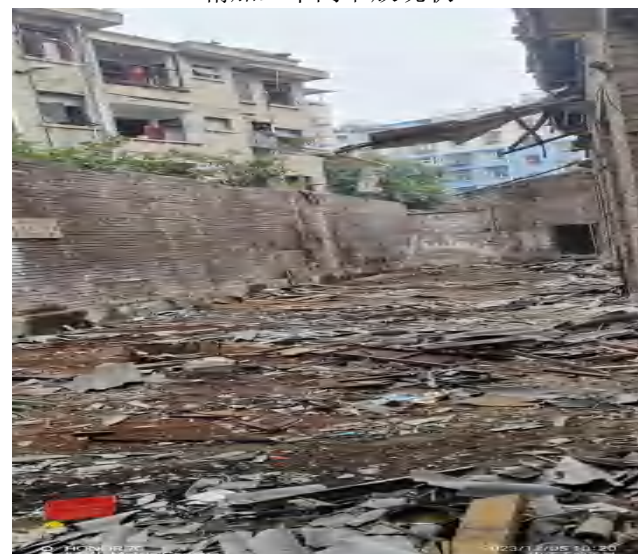
精加工车间

地面有破损，装置内的机油可能滴落至地面，造成土壤污染；精加工车间和组装车间内拆除装置后地面均有少量油污附着现象，其中刷漆工序地面油污附着较为明显，存在土壤污染隐患。

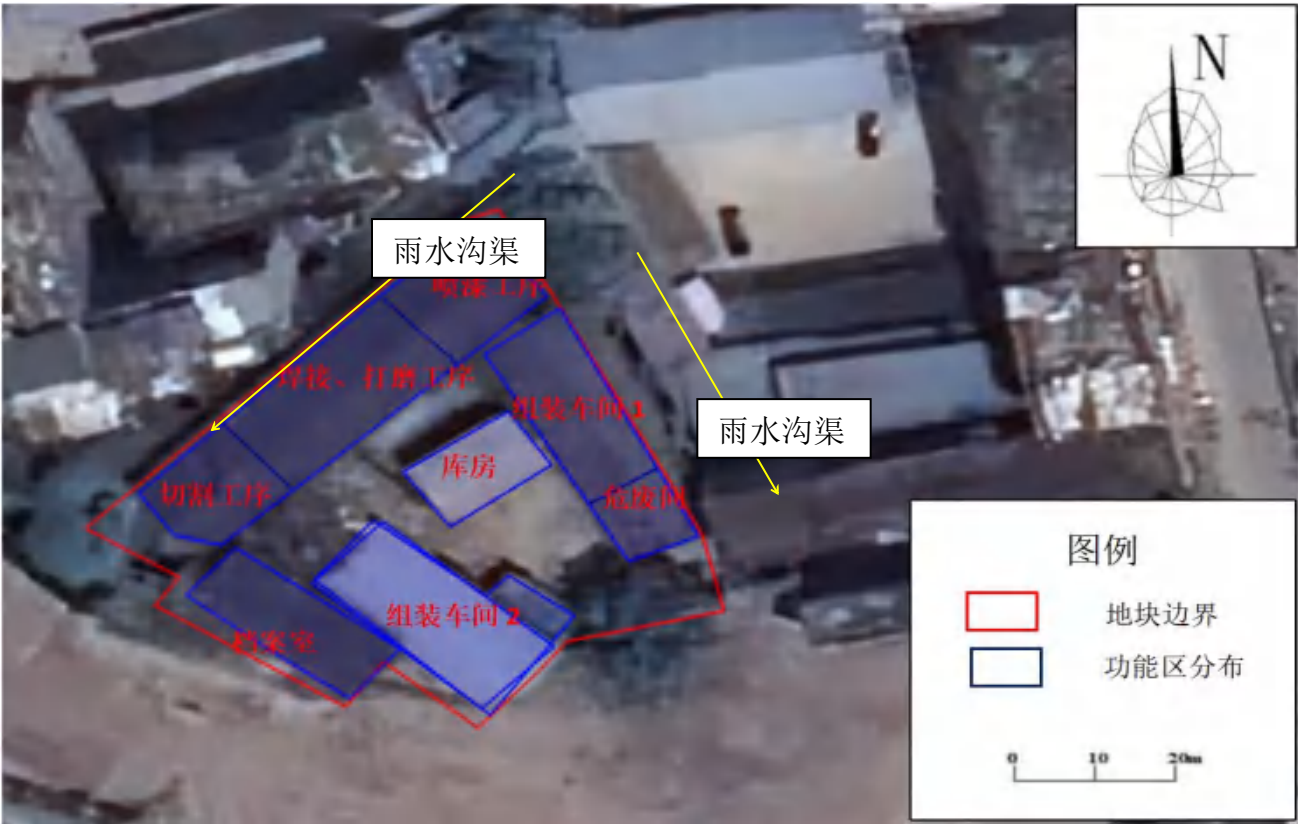
图 5-3 雨水沟渠示意图

威远县建材机械厂生产过程中用水主要为冷却用水，未建工业废水管道，厂区内无水池，冷却废水采取水桶进行收集，收集后存于危废间，与废切削液等一同交有资质的单位处理，由于收集形式为废水桶，可能存在废收集不完全或不及时，从而导致废水溢流至地面，沿雨水沟渠排放，故可能存在污染土壤及地下水的风险。

厂内设有雨水沟，为砼结构，宽约 20cm，深约 10cm，未见裂缝，若冲洗废水溢流至地面，可能会沿着雨水沟外排。因此，调查认为在生产期间，不排除雨水沟由于冲洗废水的冲刷，对土壤及地下水造成污染。

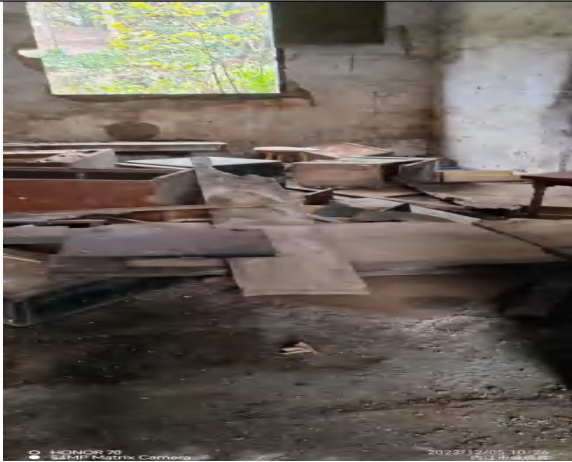
| 序号 | 废弃物类型 | 名称 | 属性 | 方量（m³） | 产生环节 | 储存方式 | 分布区域 | 特征污染物 | 污染迁移途径 |
|---|---|---|---|---|---|---|---|---|---|
| 1 | 固废 | 破碎办公用品 | 木材 | 80 | 拆迁 | 办公区堆放 | 办公区域 | / | / |

破碎办公用品

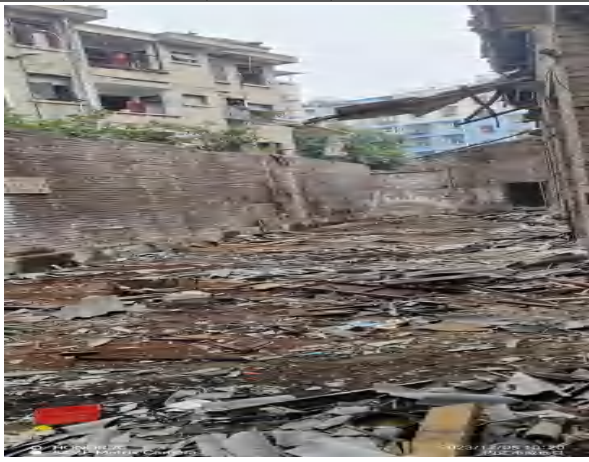
| 2 | 固废 | 厂房拆除后产生建渣 | 建渣 | 500 | 拆迁 | 露天放置 | 厂区各构筑物 | / | / |

厂房拆除后产生建渣

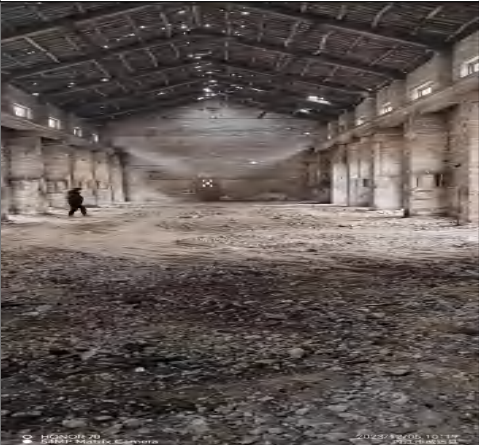
| 序号 | 位置名称 | 涉及工业活动 | 重点场所或者重点设施设备 | 涉及有毒有害物质清单 | 产污环节 | 隐患内容 | 污染途径 | 特征污染物 | 现场照片 |
|---|---|---|---|---|---|---|---|---|---|
| 1 | 精加工车间 | 进行切割、钻孔、焊接、打磨、刷漆等加工工序 | 切割机、钻床、焊机、打磨机器、刷漆 | 机油、废切削液、废油漆、边角料、焊渣 | 堆放期间雨水冲刷、地表径流、淋溶等方式进入土壤或地下水 | 地面硬化已破损，拆除时机油有渗漏风险 | 垂直渗漏 | 汞、砷、镉、铅、铜、镍、锰、钒、铬、石油烃（C <sub>10</sub> -C <sub>40</sub> ）、苯、甲苯 | |

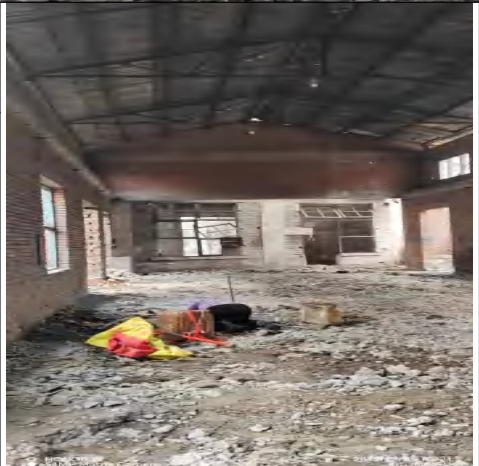
| 序号 | 位置名称 | 涉及工业活动 | 重点场所或者重点设施设备 | 涉及有毒有害物质清单 | 产污环节 | 隐患内容 | 污染途径 | 特征污染物 | 现场照片 |
|---|---|---|---|---|---|---|---|---|---|
| 2 | 组装车间 1 | 各类加工后原件组装 | 工作台 | 机油、边角料、焊渣 | 组装中的重金属及机油跑冒滴漏 | 地面硬化已破损，拆除时机油有渗漏风险 | 垂直渗漏 | 汞、砷、镉、铅、铜、镍、锰、钒、铬等重金属和石油烃（C <sub>10</sub> -C <sub>40</sub> ） | |

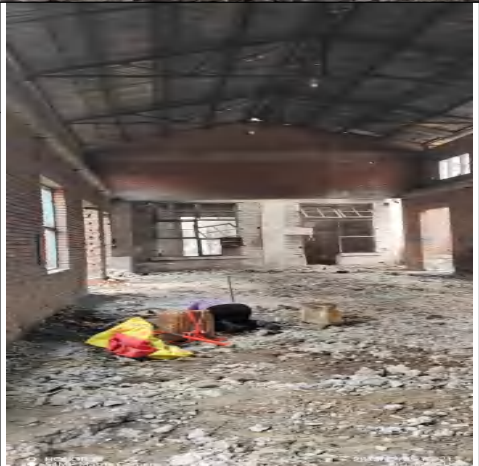
| 序号 | 位置名称 | 涉及工业活动 | 重点场所或者重点设施设备 | 涉及有毒有害物质清单 | 产污环节 | 隐患内容 | 污染途径 | 特征污染物 | 现场照片 |
|---|---|---|---|---|---|---|---|---|---|
| 3 | 危废暂存间 | 油类原料及废油料暂存 | 废油桶 | 机油、废切削液、废油漆、边角料、焊渣 | 暂存中的有机物及油类挥发、外购原料倒入油桶时滴漏 | 地面硬化已破损，拆除时机油有渗漏风险 | 垂直渗漏、大气沉降 | 汞、砷、镉、铅、铜、镍、锰、钒、铬、石油烃（C <sub>10</sub> -C <sub>40</sub> ）及苯系物等有机物 | |

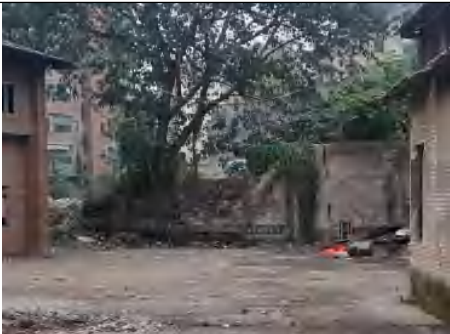
| 序号 | 位置名称 | 涉及工业活动 | 重点场所或者重点设施设备 | 涉及有毒有害物质清单 | 产污环节 | 隐患内容 | 污染途径 | 特征污染物 | 现场照片 |
|---|---|---|---|---|---|---|---|---|---|
| 4 | 组装车间 2<br>(已拆除) | 各类加工后原件组装 | 工作台 | 机油、废切削液、废油漆、边角料、焊渣 | 组装中的重金属及机油跑冒滴漏 | 地面硬化已破损，拆除时机油有渗漏风险 | 垂直渗漏 | 汞、砷、镉、铅、铜、镍、锰、钒、铬等重金属和石油烃（C <sub>10</sub> -C <sub>40</sub> ） | |

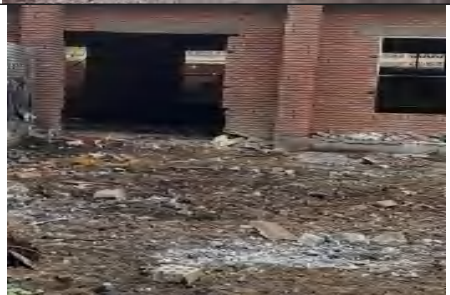
| 序号 | 位置名称 | 涉及工业活动 | 重点场所或者重点设施设备 | 涉及有毒有害物质清单 | 产污环节 | 隐患内容 | 污染途径 | 特征污染物 | 现场照片 |
|---|---|---|---|---|---|---|---|---|---|
| 5 | 库房（部分拆除） | 原料钢材及成品堆放 | \ | 边角料、焊渣 | 原料堆放中重金属掉落、成品零件连接处的润滑油及机油的滴漏 | 地面硬化已破损，拆除时机油有渗漏风险 | 垂直渗漏 | 汞、砷、镉、铅、铜、镍、锰、钒、铬等重金属和石油烃（C <sub>10</sub> -C <sub>40</sub> ） | |

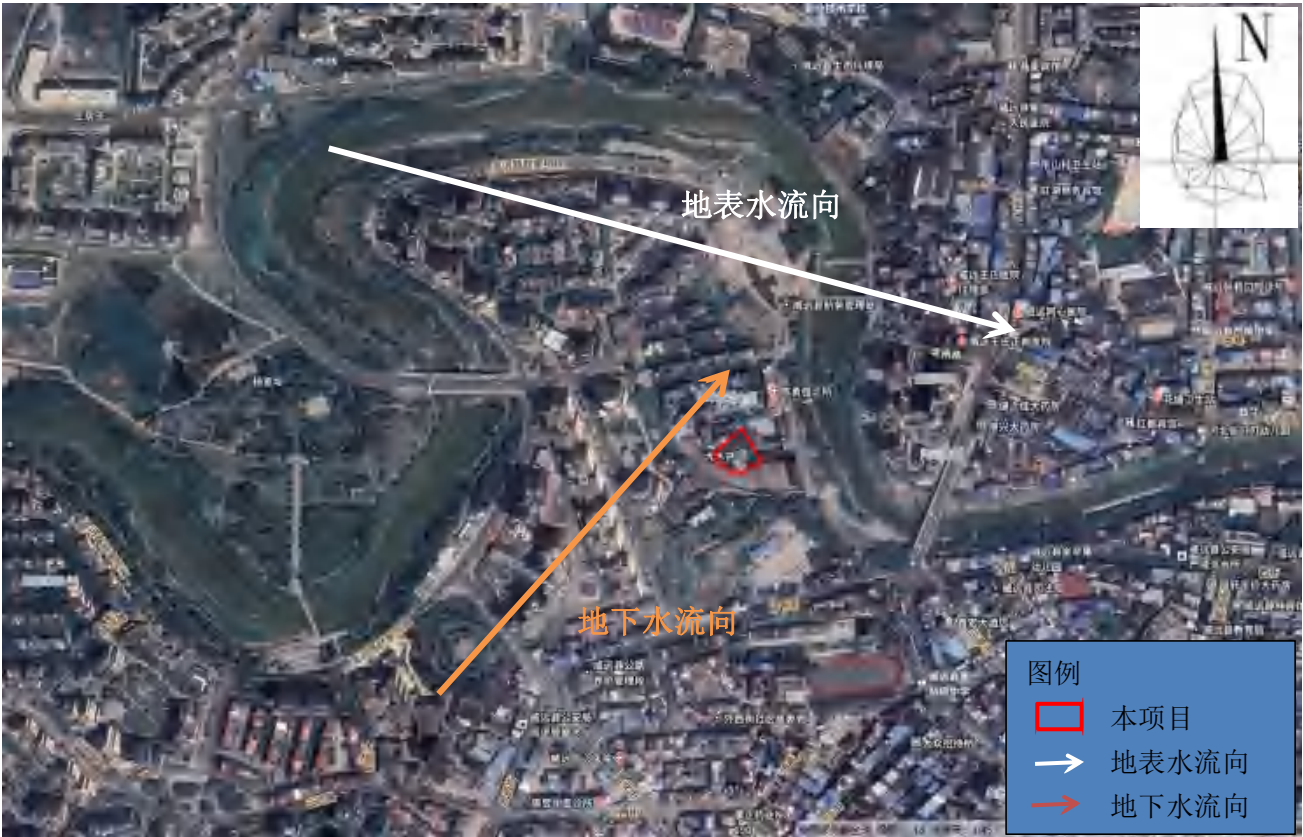
图 6-1 地下水流向图

地块周边存在河流-威远河，流向为西南向东北，根据现场踏勘，地块内地势较为平坦，地块内地下水流向呈西南向东北流向。

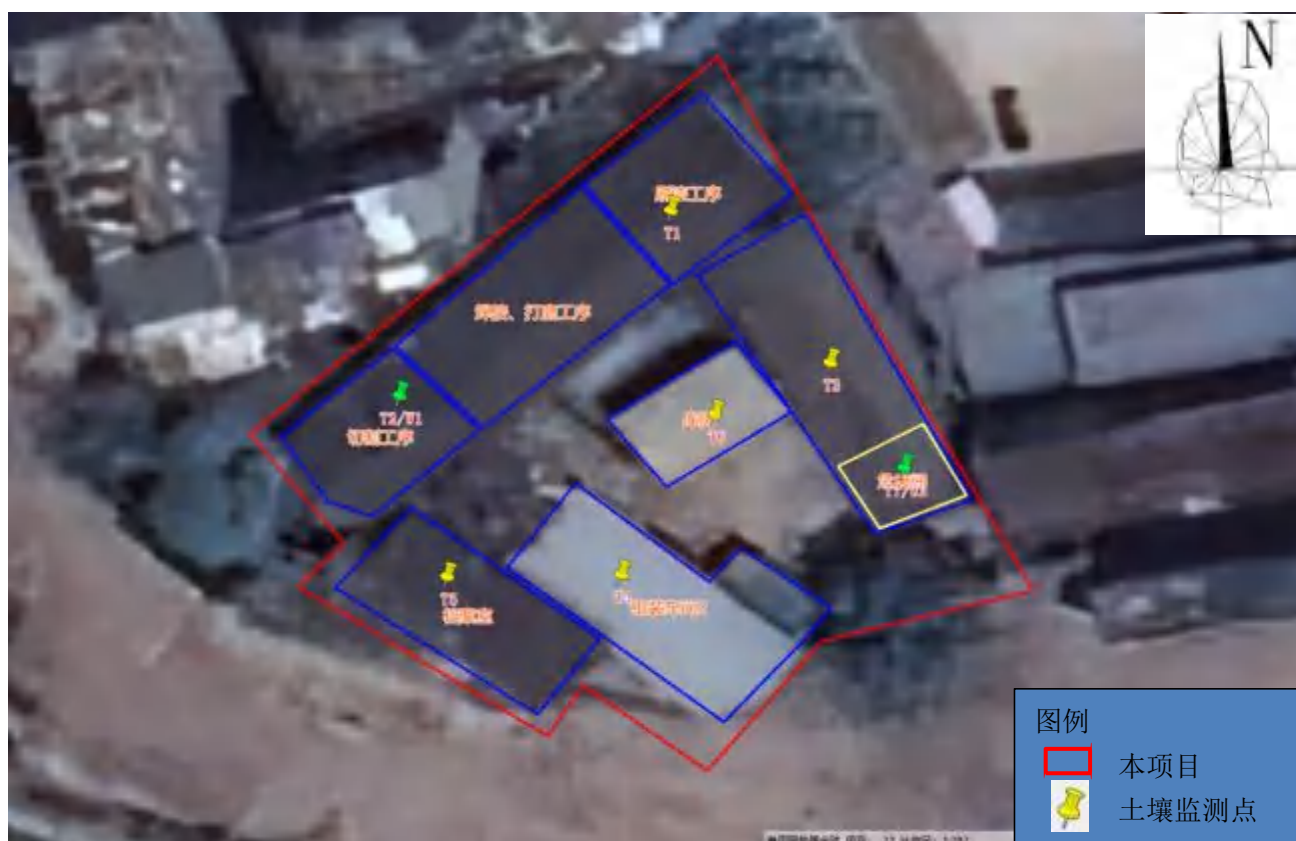
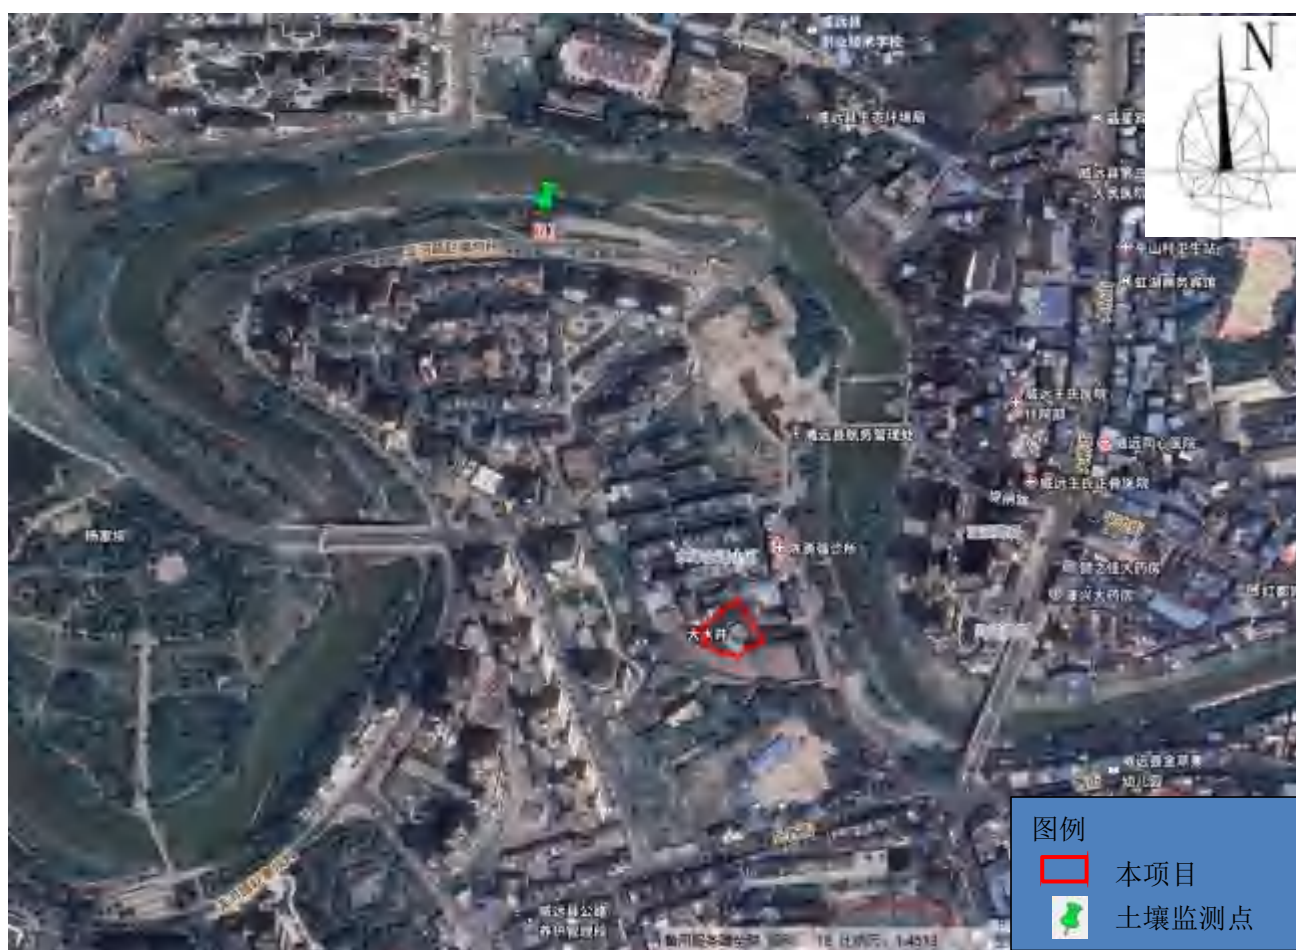
图 6-2 土壤采样示意图

| 2 | T1 | 精加工车间<br>(刷漆位置) | 104.65932,<br>29.53178 | 4 | 0-0.5m<br>0.5-1.0m<br>2.0-2.5m | T1 | 3 个 | 是 | 生产时期设备机油及生产中的油漆、废切削液等污染物跑冒滴漏；停产设备拆除后地面硬化破损，机油有渗漏风险 |
| 3 | T2 | 精加工车间<br>(钻床位置) | 104.65910,<br>29.53162 | 10 | 0-0.5m<br>0.5-1.0m<br>2.0-2.5m | T2 | 3 个 | 是 | 生产时期设备机油及生产中的油漆、废切削液、边角料、焊渣等污染物跑冒滴漏；停产设备拆除后地面硬化破损，机油有渗漏风险 |
| 4 | T3 | 组装车间 1 | 104.65943,<br>29.53164 | 4 | 0-0.5m<br>0.5-1.0m<br>2.0-2.5m | T3 | 3 个 | 是 | 生产时期产品堆放及组装时的边角料及拆除设备时机油等污染物的渗漏风险 |
| 5 | T4 | 组装车间 2 | 104.65925,<br>29.53149 | 4 | 0-0.5m<br>0.5-1.0m<br>2.0-2.5m | T4 | 3 个 | 是 | 生产时期产品堆放及组装时的边角料及拆除设备时机油等污染物的渗漏风险 |
| 7 | T6 | 库房 | 104.65932,<br>29.53161 | 4 | 0-0.5m<br>0.5-1.0m<br>2.0-2.5m | T6 | 3 个 | 否 | 非重点区域对照点 |
| 8 | T7 | 危废间 | 104.65939,<br>29.53153 | 10 | 0-0.5m<br>0.5-1.0m<br>2.0-2.5m | T7 | 3 个 | 否 | 暂存中的有机物及油类挥发、外购原料倒入油桶时滴漏 |

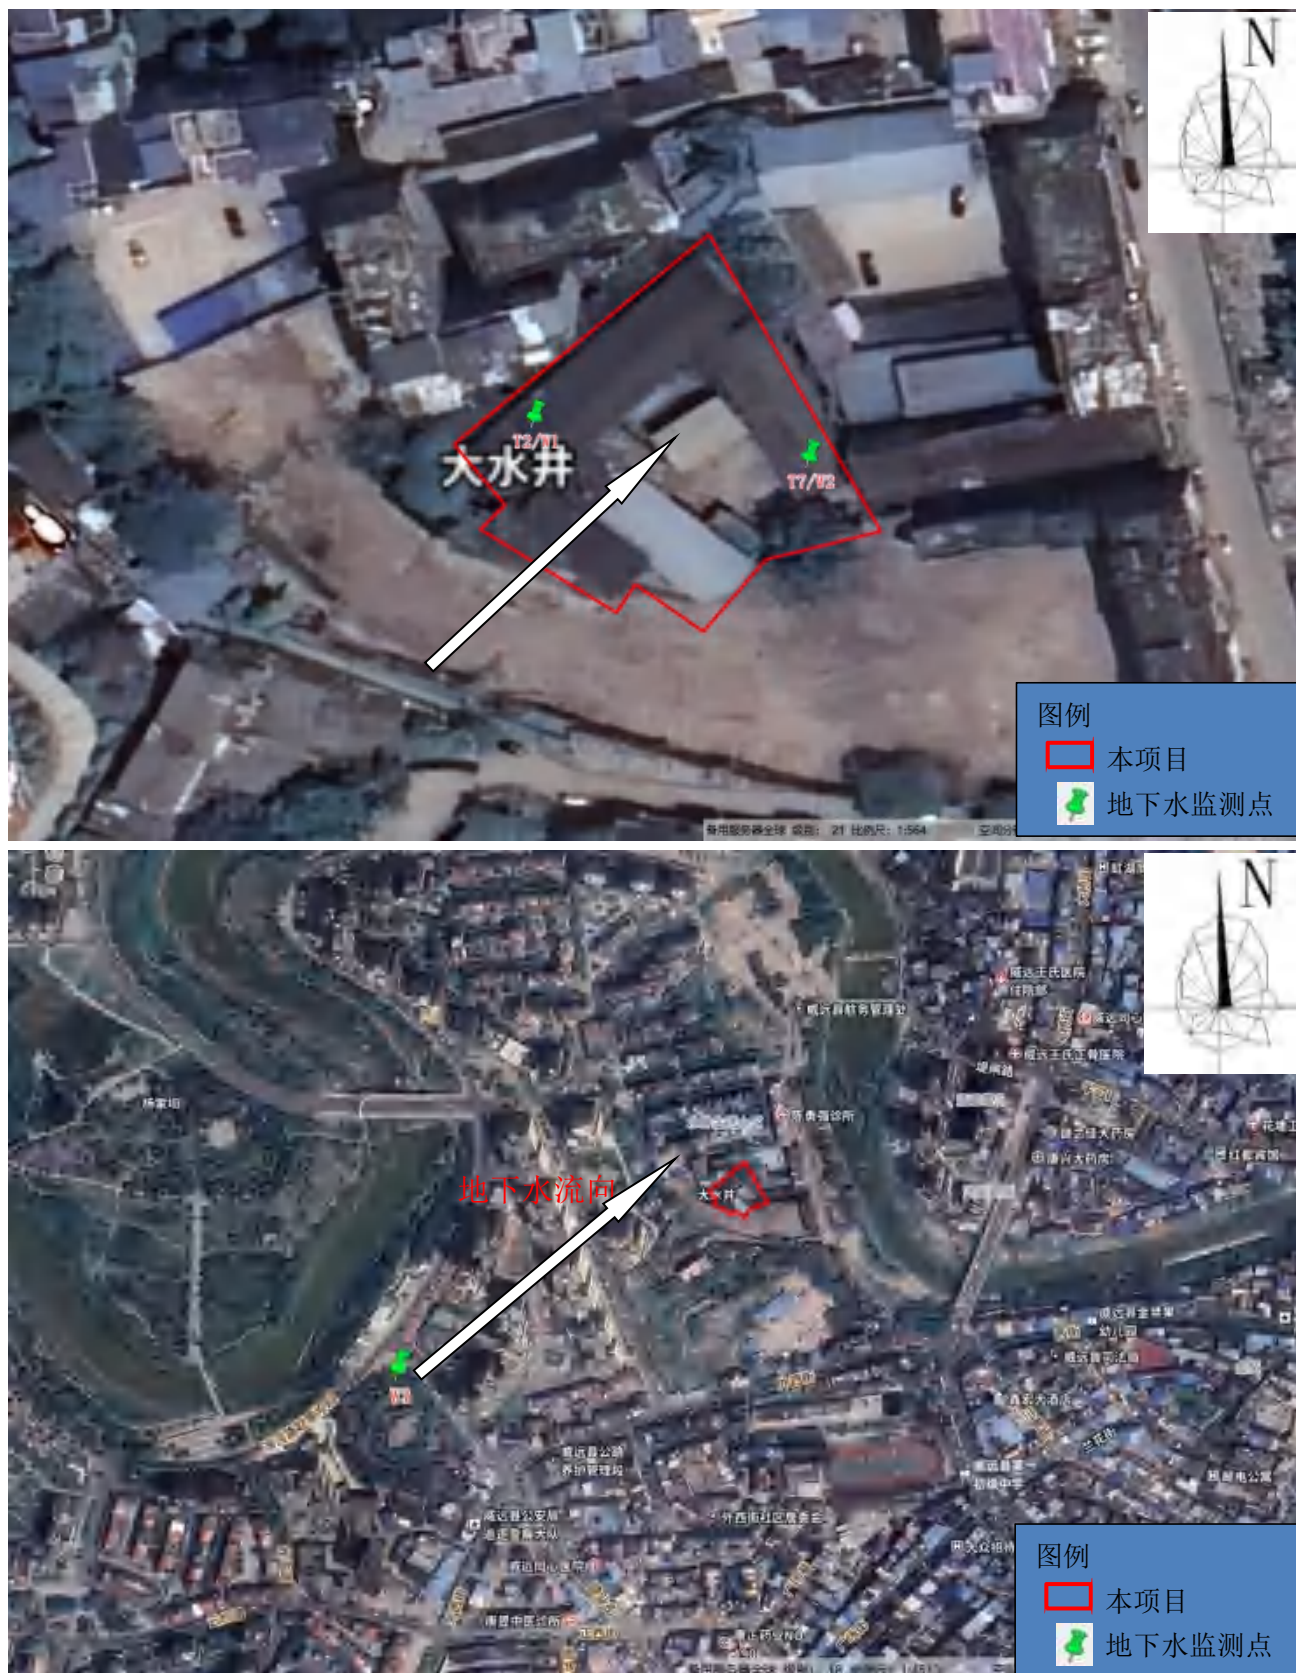
图 6-3 地下水采样示意图

本次地块土壤污染状况初步调查在地块上游设地下水清洁对照点1个，在地块内布设地下水监测点2个。地块内地下水初步设计采样点位示意图见图6-3。
