安岳县城南教育片区地块 土壤污染状况初步调查报告

委托单位：安岳县自然资源和规划局

编制单位：四川和鉴检测技术有限公司

二〇二三年十一月

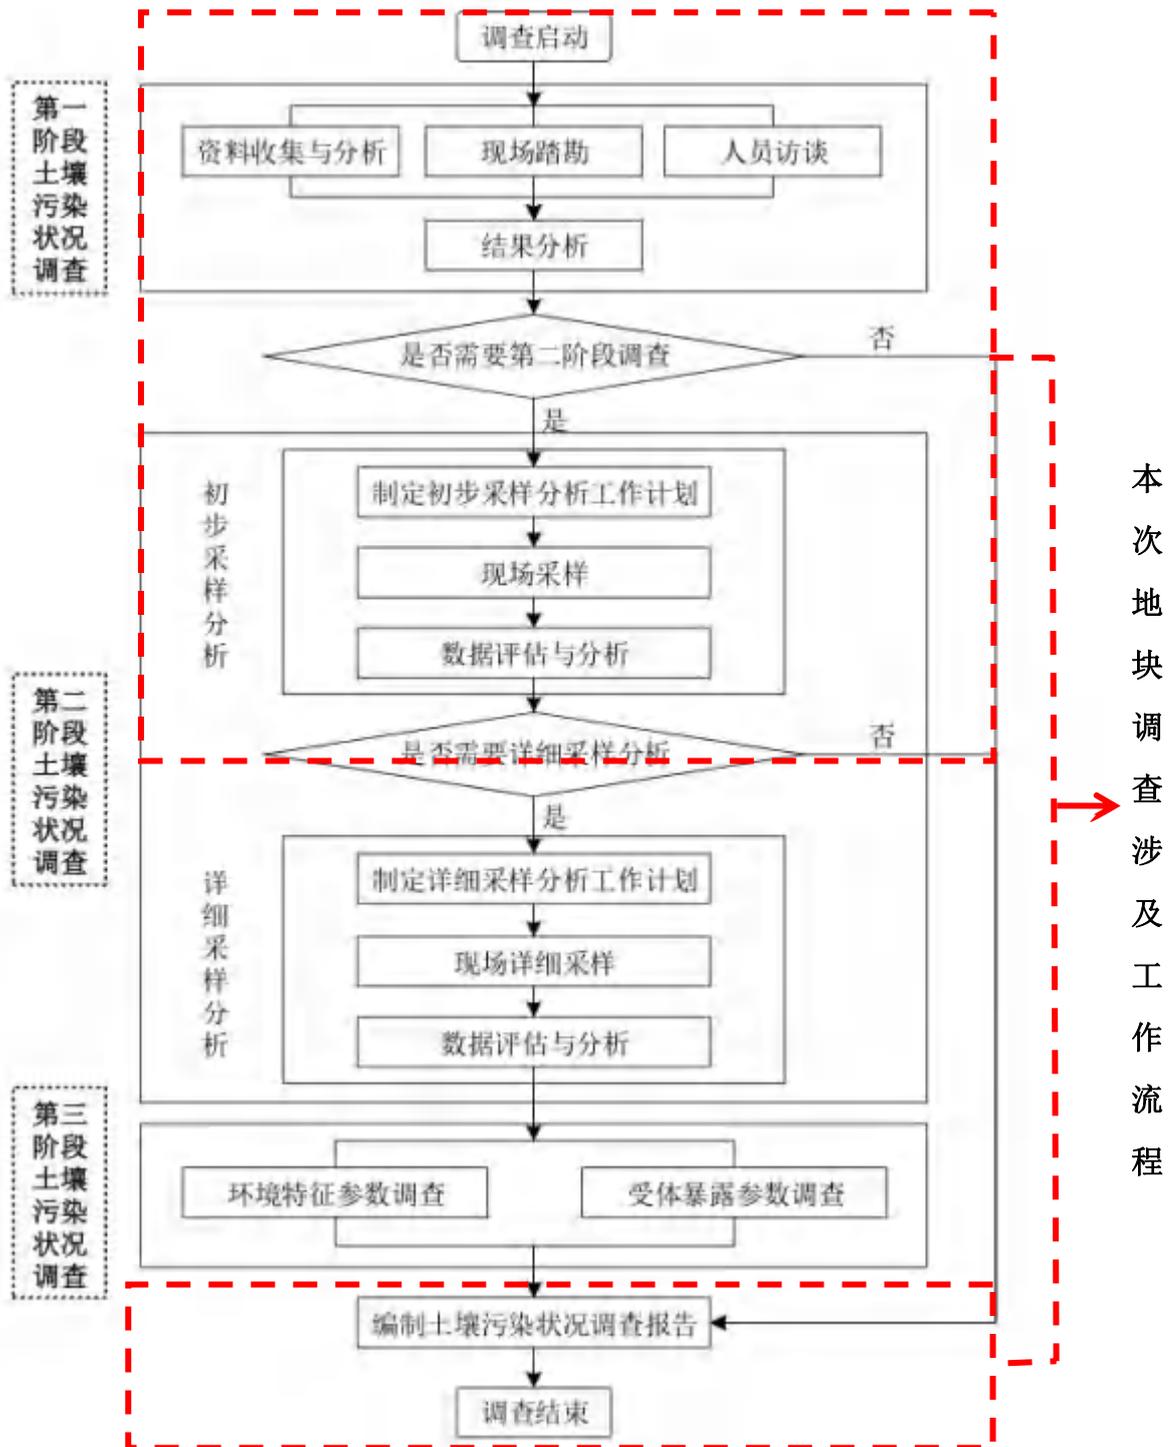
图 2.4-1 地块环境调查的工作内容与程序

综上，由于本项目存在工业企业活动，可能存在疑似污染，得出本项目土壤污染状况调查以第一阶段调查为基础，第二阶段初步采样分析为主，具体技术路线见下图 2.4-1。

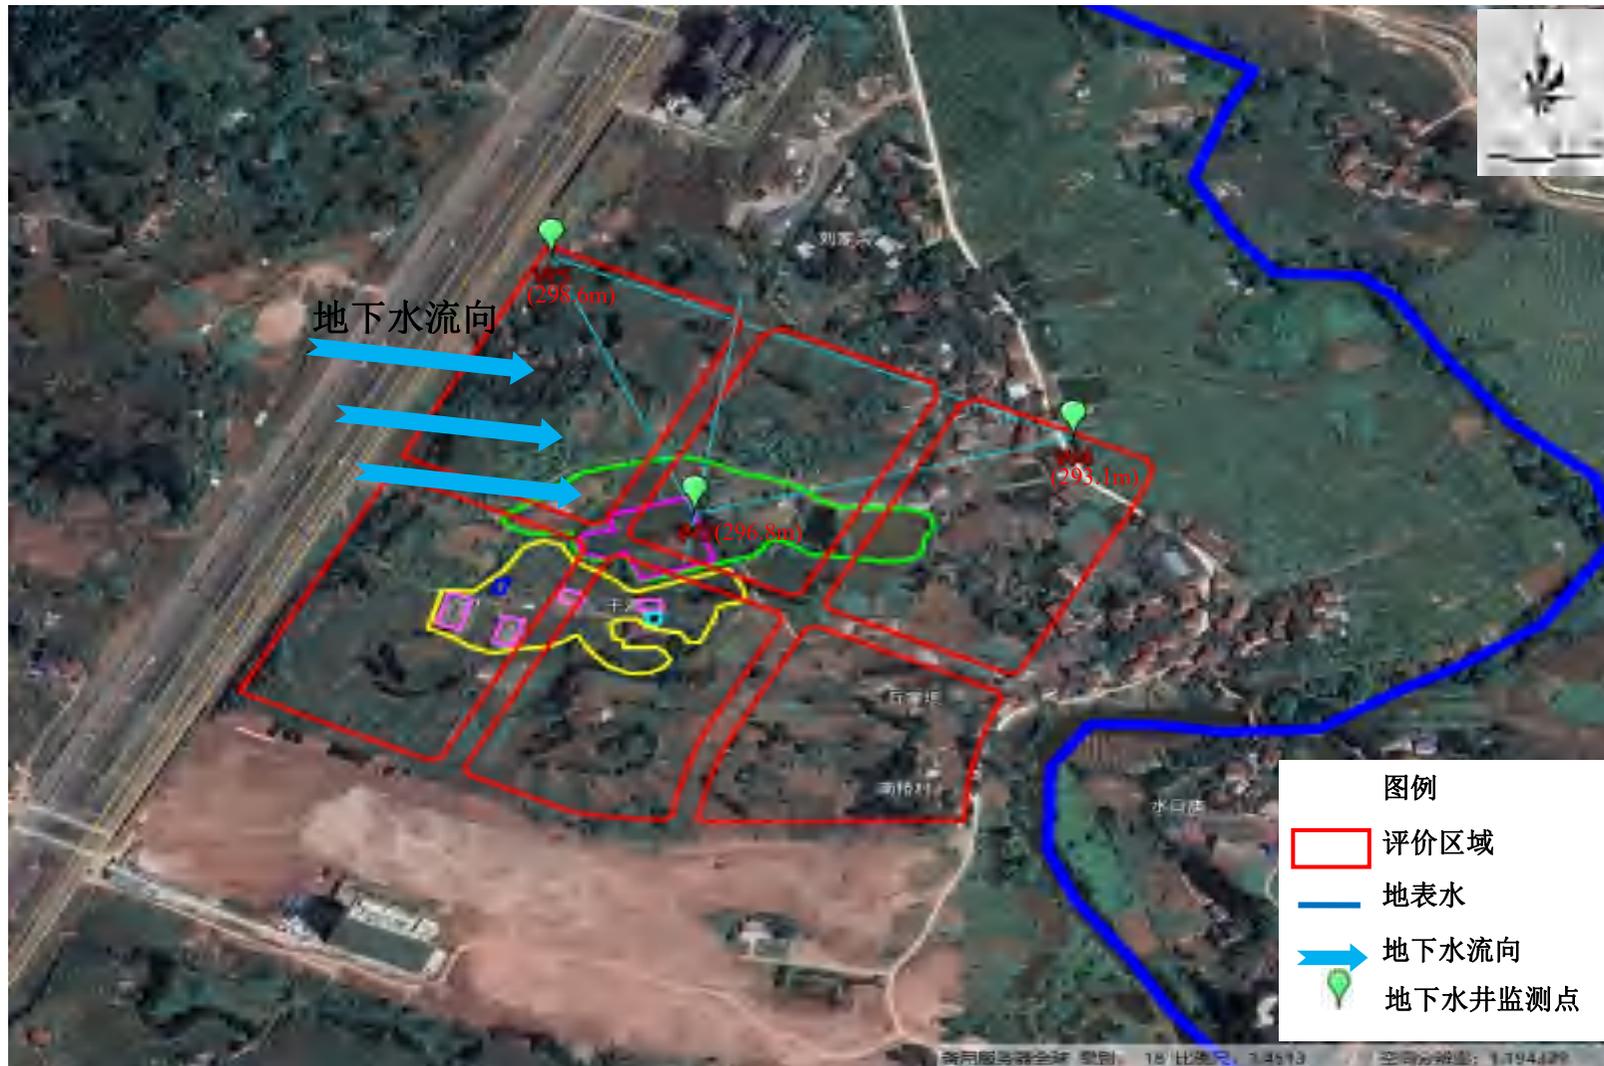
图 4.2-2 评价区域地下水流向图

根据现场踏勘，本地块属于丘陵地带，地下水流向受地形地貌控制，地块所在区域地下水属红色砂岩、泥岩风化带孔隙裂隙水。地块整体地势西高东低，根据地块周边地下水井，采用“三点法”进一步确定地块所在区域地下水流向为西向东方向流向，进入最近接纳水体（岳阳河）。地下水流示意图见图 4.2-2。

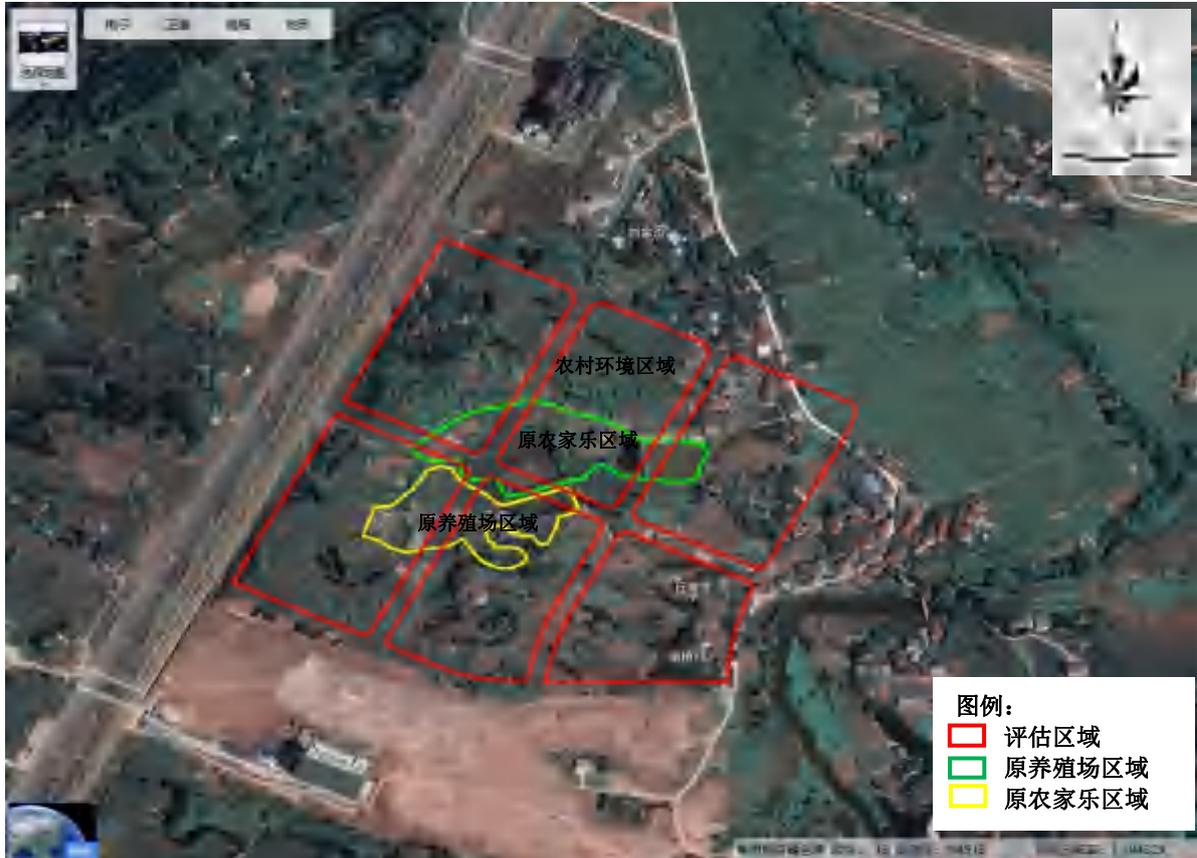
图 4.3-1 地块内区域划分图

将本地块按使用情况分为三个区域：农村环境区域、原养殖场区域、原农家乐区域，在污染识别阶段按照区域划分对各区域不同时期进行污染识别。地块内区域划分图见图 4.3-1

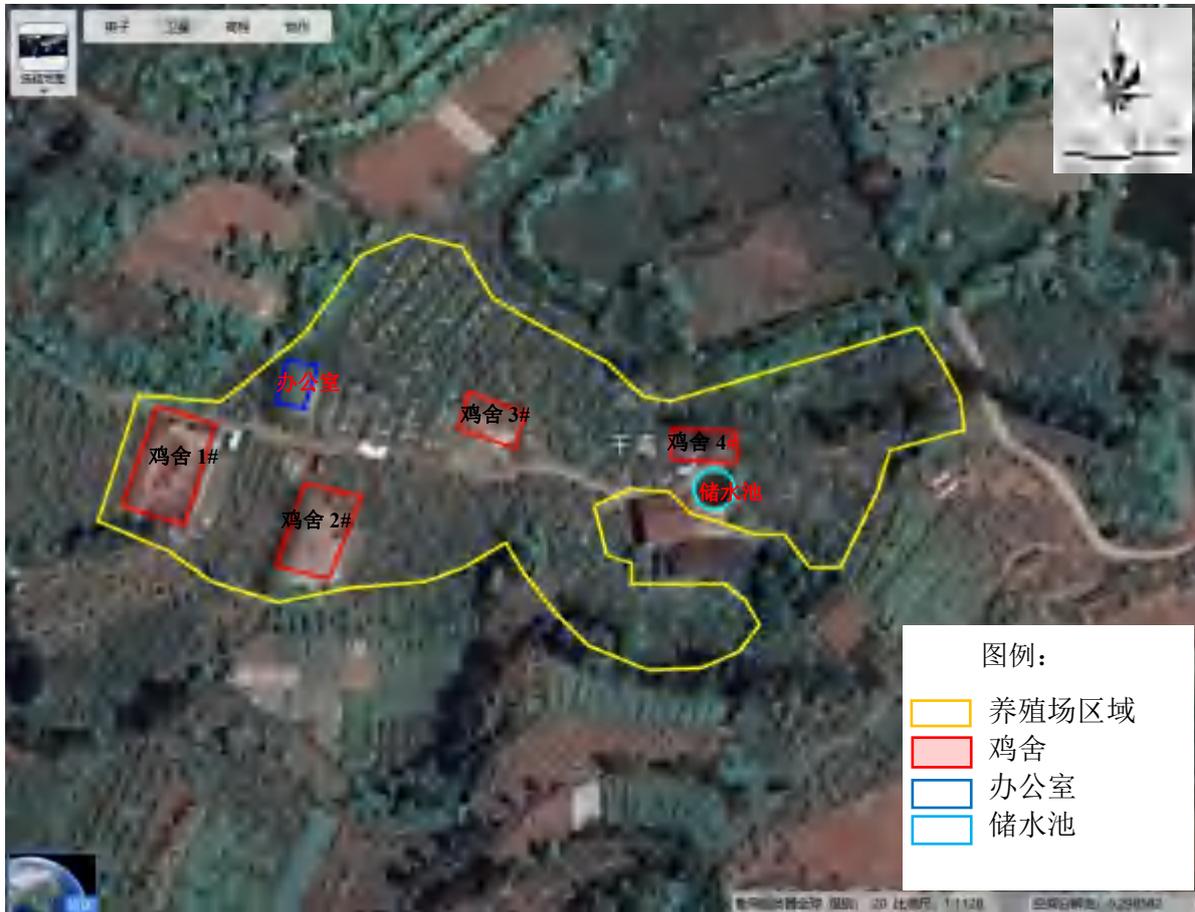
图 4.3-2 养殖场租赁范围平面图

2019 年因城市规划关停，鸡舍拆除，柠檬种植未受到影响。现场踏勘时，可见原鸡舍建筑痕迹。

根据人员访谈结果以及相似企业工艺分析，确定企业平面布局图 3.3-2。

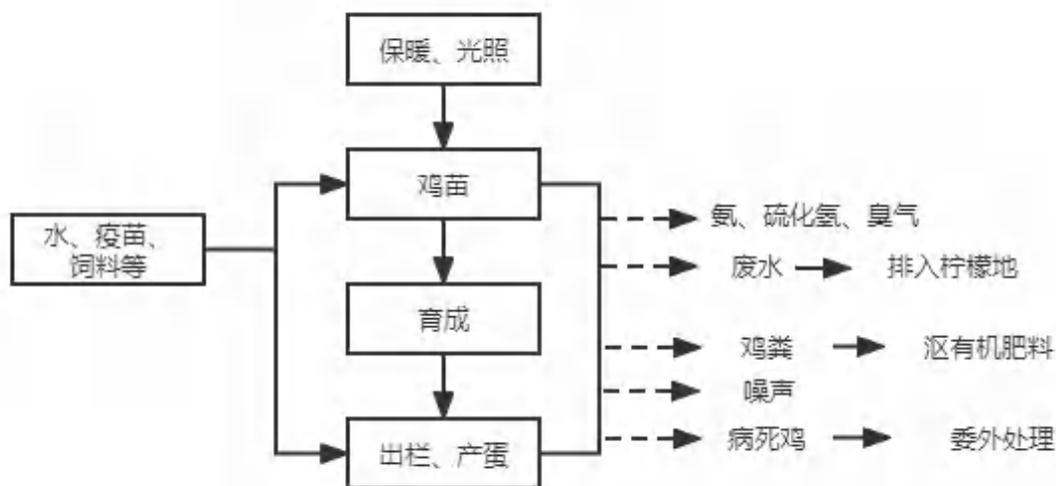
图 4.3-3 生产工艺流程图

蛋鸡育成期约 10 周，产蛋期在 50 周左右。产蛋期结束后，出售该批次蛋鸡，更换新鸡苗。饲养亦采用“立体笼养”方式，可自动收集成品鸡蛋，减少母鸡践踏损失。

为防止鸡瘟、禽流感的病毒传播造成严重经济损失，成品鸡出栏外售后，将对鸡舍进行彻底清理，并进行全面消毒；全场外围设围墙，防止外人或外畜进入。场内外保持清洁，道路、环境每月消毒两次；所有人员进入养殖区必须更换场内工作服、工作鞋，严格消毒。严禁饲养其他动物，并做好灭蝇、灭蚊、灭鼠工作。

生产工艺见图 4.3-3。

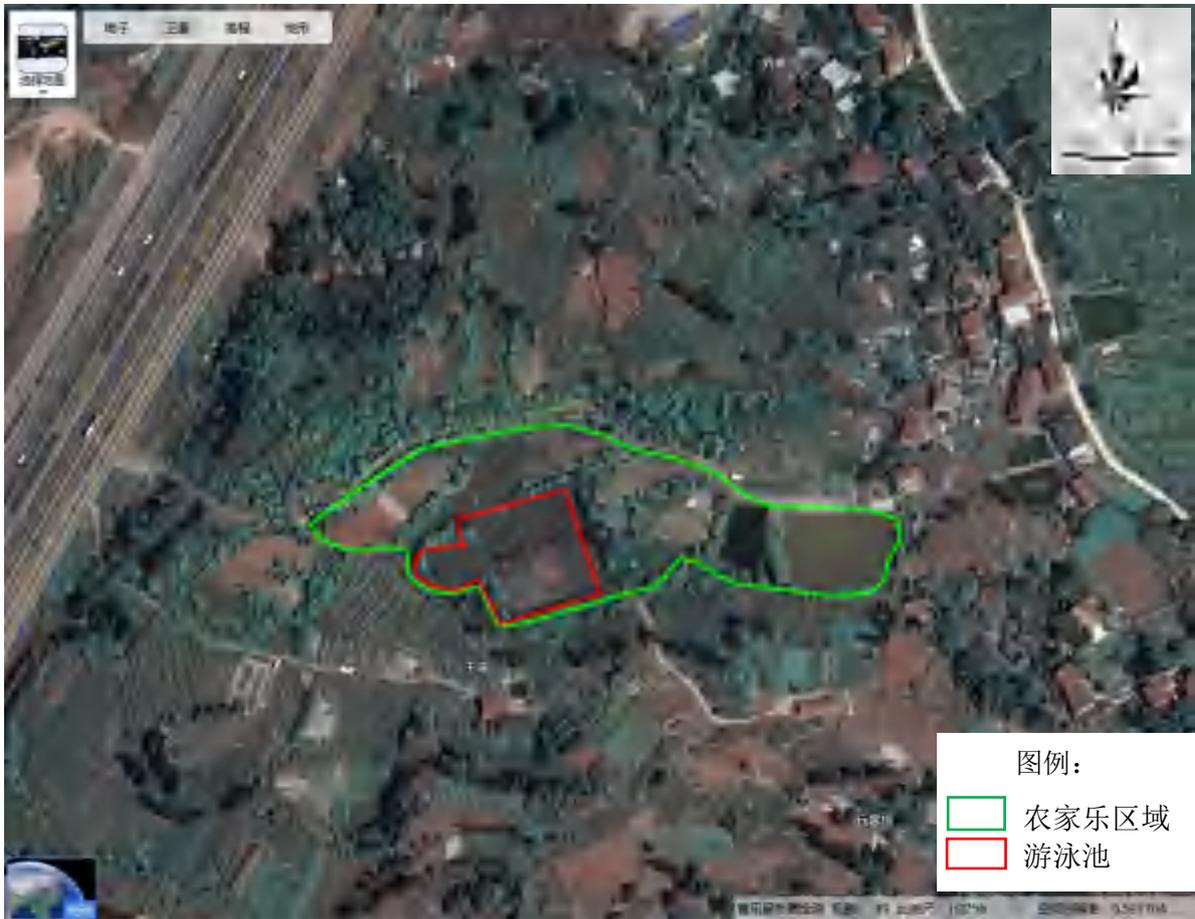
图 4.3-4 原农家乐平面图

原农家乐区域占地约 30 余亩，2012 年以前该区域作为农田使用，后租赁于投资开发商，修建南苑农家乐，修建有篮球场、游泳池、景观池塘等设施。2018 年因手续和地块用途等原因被强制拆除后荒废，游泳池存在拆除回填情况，根据人员访谈，常

规泳池深度约 2 米，儿童泳池约 0.5 米，回填土方来源于西侧安岳大道建设开挖土方。2020 年后投资开发商从新利用该区域，在不进行开发建设的基础上，开办南苑自然营，为游客踏青、露营、聚会等休闲活动提供场所。根据人员访谈结果确定农家乐范围，确定企业平面布局图 4.3-4。

根据历史影像和人员访谈，该区域内不涉及工业企业活动，不涉及规模化养殖、有毒有害物质储存与输送；未发生化学品泄漏事故和环境污染事故，无危险废物堆放、固废堆放与倾倒、固废填埋、工业废水污染。但游泳池拆除时存在回填情况，可能存在对造成土壤污染的情形。

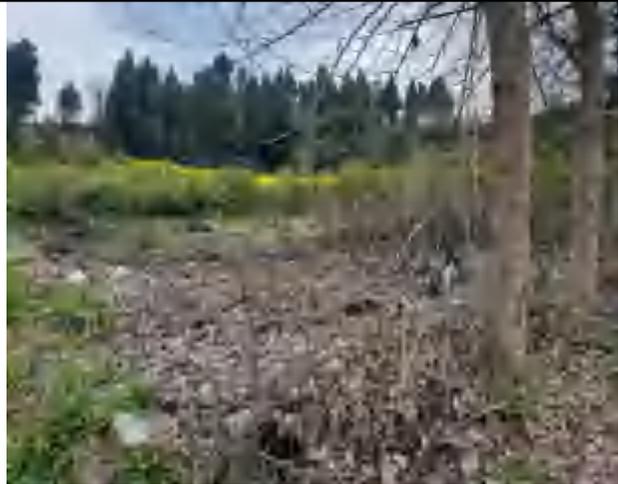
区域		生产车间及库房的泄漏评价
农村环境区域		不涉及工业活动，不涉及泄漏
原养殖场 区域	鸡舍 1#	主要养殖区域，鸡舍内地面硬化，但有缝隙存在，存在鸡舍清洗废水泄漏情况，
	鸡舍 2#	主要养殖区域，鸡舍内地面硬化，但有缝隙存在，存在鸡舍清洗废水泄漏情况，
	鸡舍 3#	主要养殖区域，鸡舍内地面硬化，但有缝隙存在，存在鸡舍清洗废水泄漏情况，
	鸡舍 4#	主要养殖区域，鸡舍内地面硬化，但有缝隙存在，存在鸡舍清洗废水泄漏情况，
原农家乐区域		不涉及工业活动，不涉及泄漏

区域	构筑物	涉及工业活动	重点场所或者重点设施设备	涉及有毒有害物质清单	产污环节	隐患内容	污染途径	特征污染物	备注
原养殖场区域	鸡舍 1#	禽类养殖	养殖区域、废水排放口	/	废水排放、渗透	鸡粪便未经处理，鸡舍清洗废水直排	垂直入渗	重金属	/
	鸡舍 2#	禽类养殖	养殖区域、废水排放口	/	废水排放、渗透	鸡粪便未经处理，鸡舍清洗废水直排	垂直入渗	重金属	/
	鸡舍 3#	禽类养殖	养殖区域、废水排放口	/	废水排放、渗透	鸡粪便未经处理，鸡舍清洗废水直排	垂直入渗	重金属	/
	鸡舍 4#	禽类养殖	养殖区域、废水排放口	/	废水排放、渗透	鸡粪便未经处理，鸡舍清洗废水直排	垂直入渗	重金属	/
原农家乐区域	游泳池	/	游泳池内	/	历史上曾进行回填	回填土来源不明	垂直入渗	/	/

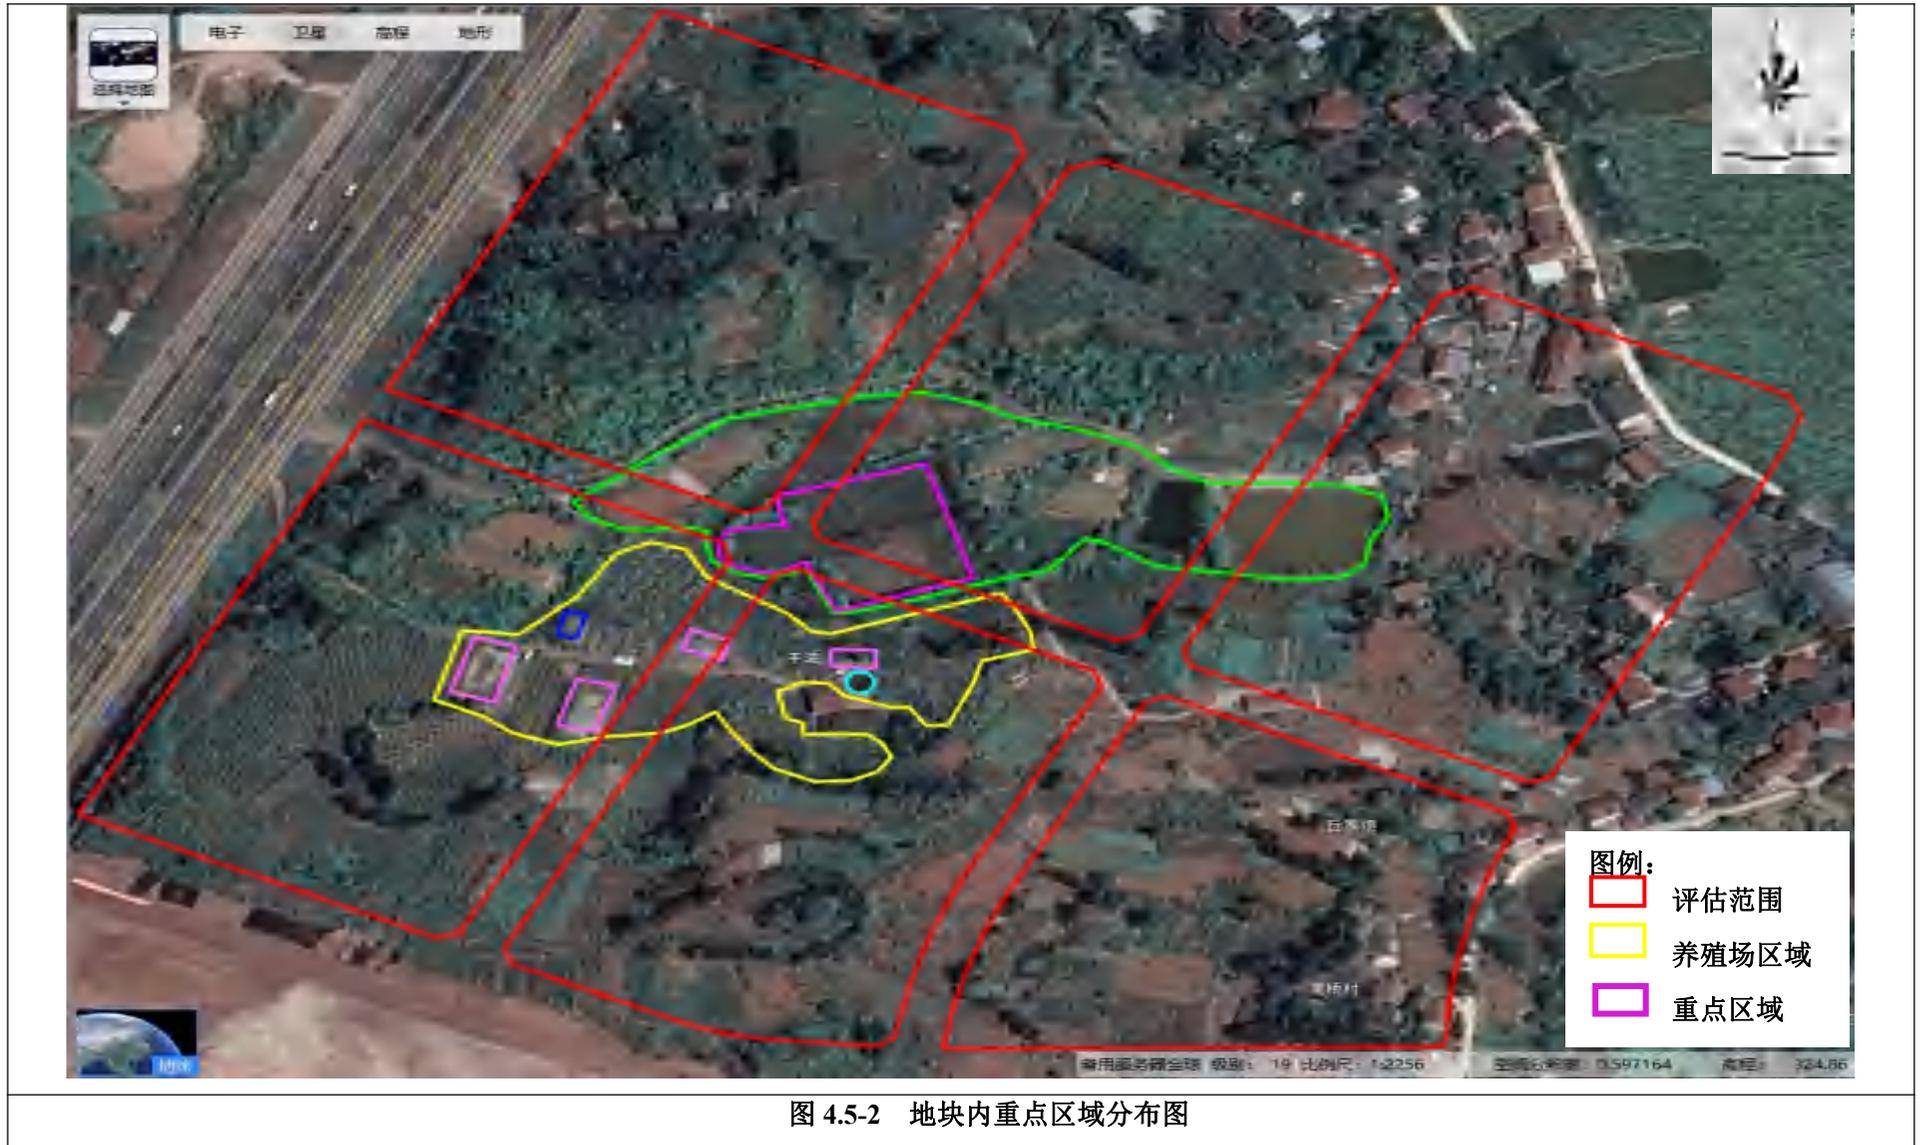
图 4.5-2 地块内重点区域分布图

结合 4.3 章节污染识别和 4.4 章节相关泄漏评价，确定本地块内的重点区域，详见表 4.5-1，重点区域分布见图 4.5-2。

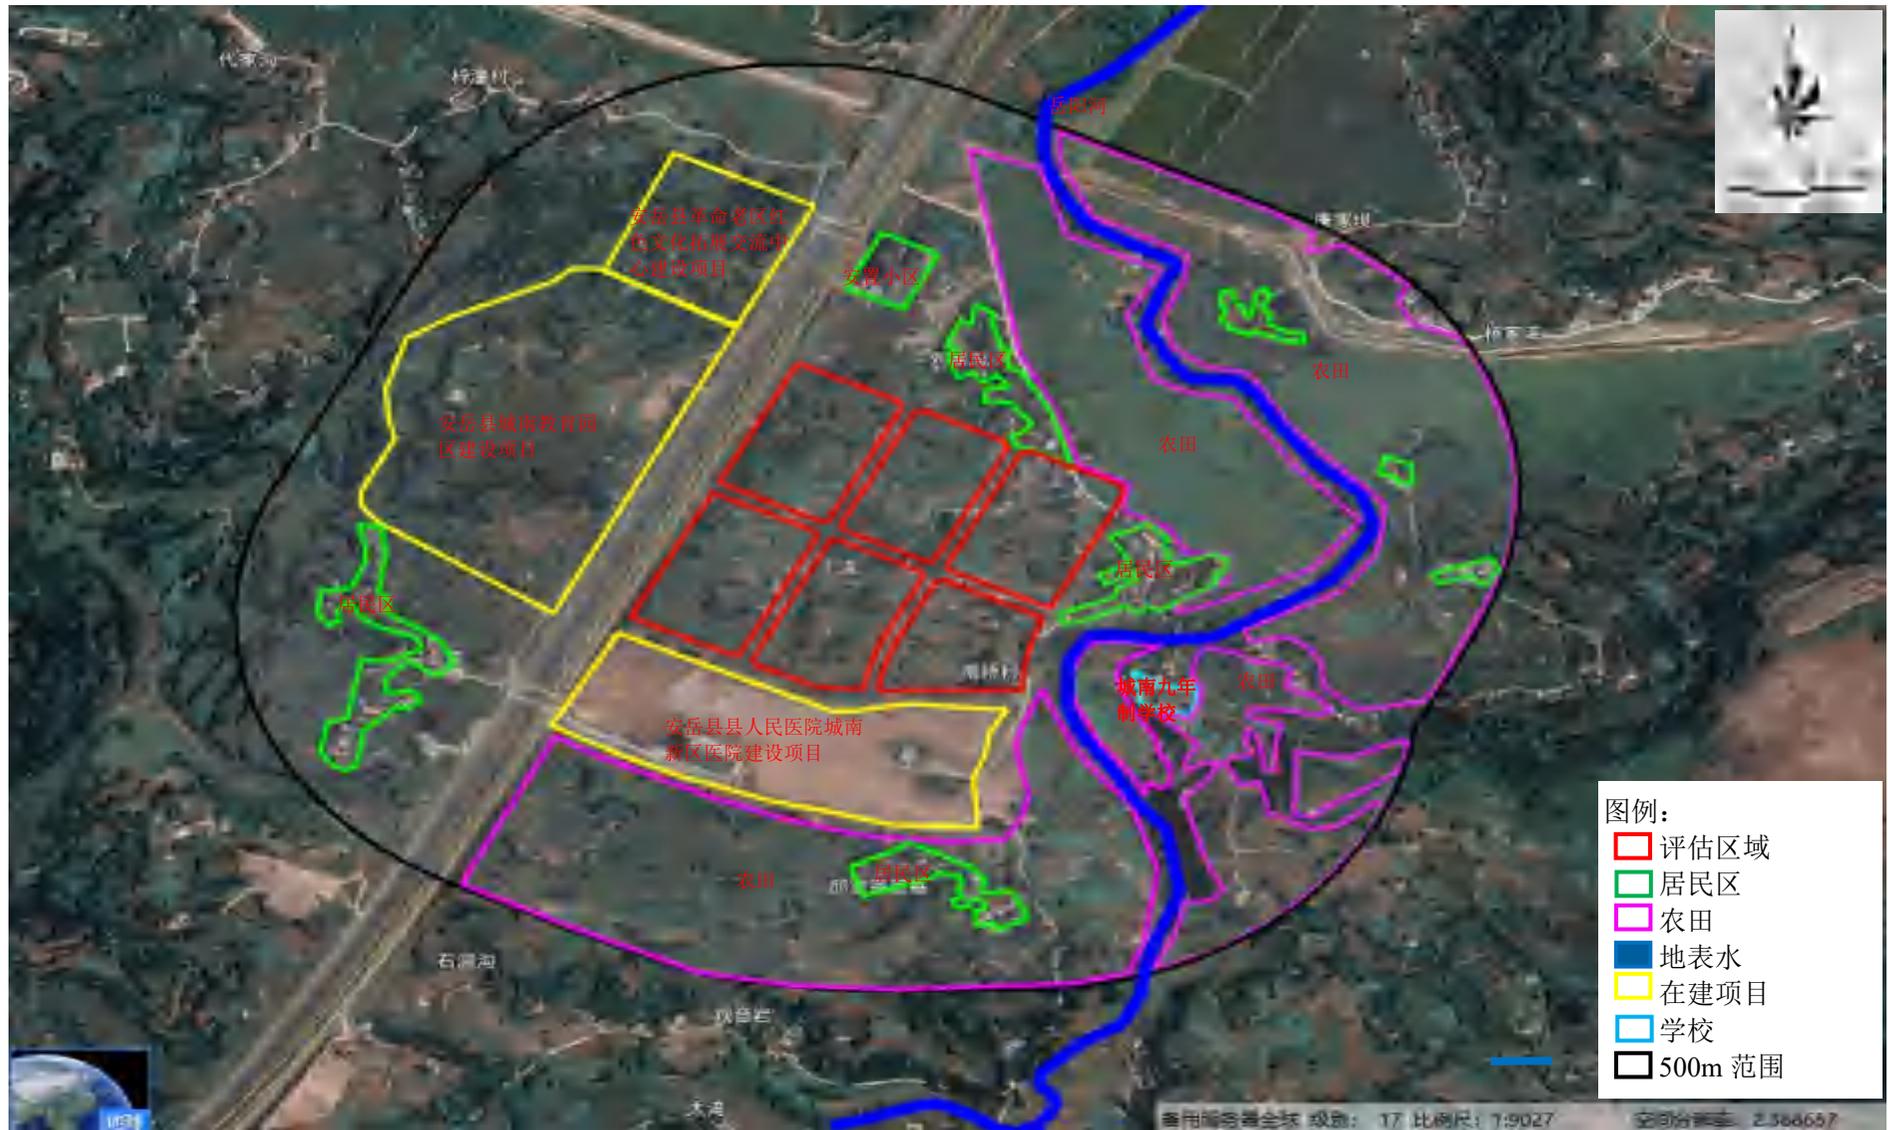
图 4.6-1 地块 500m 范围内工业企业分布图

根据现场踏勘得知,地块外 500m 范围内无工业企业,故附近地块在使用过程中产生的污染物向地块内迁移影响的可能性低。

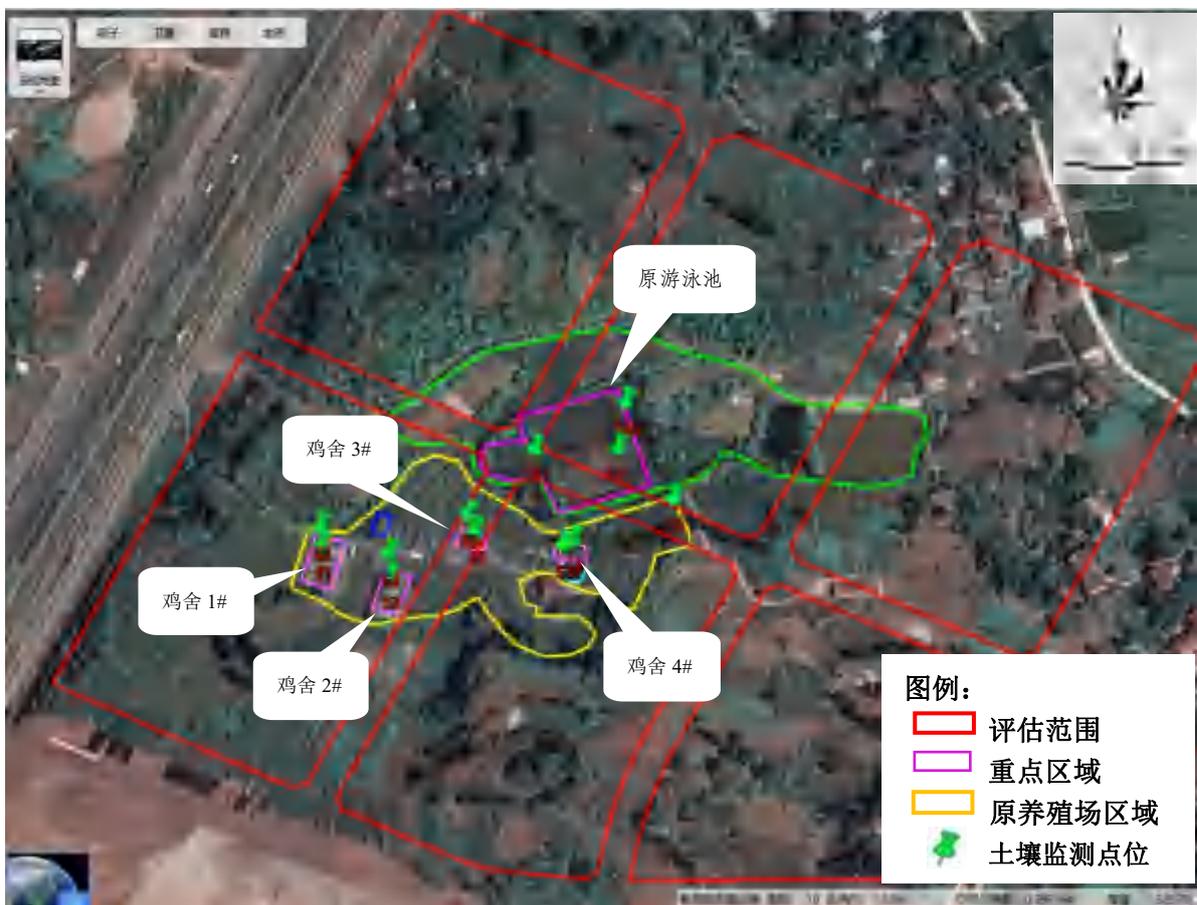
图 5.2-1 地块内土壤监测点位分布图

原养殖场区域在鸡舍 1#、2#、3#、4#内存在渗漏处各布置一个监测点位，在鸡舍 1#、2#、3#、4#废水直排入柠檬地处各布置一个监测点位。因养殖场柠檬地存在鸡粪施肥情况，故在非重点的柠檬地种植靠下游区域布置一个监测点位。原农家乐游泳池区域有三个泳池各布置一个监测点位。共布置 12 个土壤监测点位。

本次调查结合地块外土地利用方式、污染物扩散迁移特征等因素，在评估地块地下水上游方向 1km 范围内布设 1 个土壤监测点（尽量选择在一定时间内未经外界扰动的裸露土壤）作为对照点，对照点仅采集表层 1 个土壤样品（采样深度与地块表层土壤采样深度相同）。土壤监测布点图见图 5.2-1。

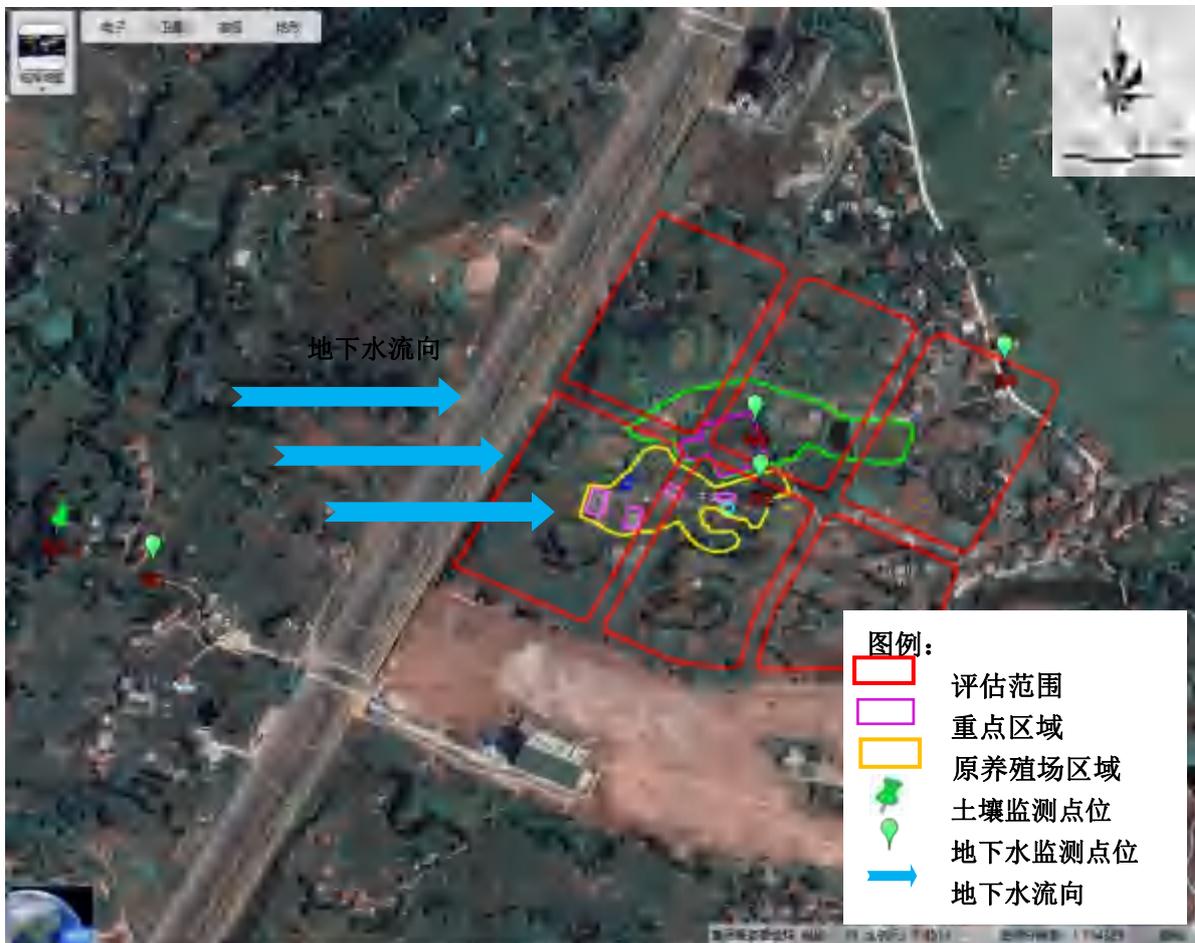
图 5.2-2 地下水监测点位和土壤对照点分布图

据本项目布置、原地形地貌，依据区域水文地质资料，在地块外上游布设 1 个地下水背景监测井（W1 已有水井）。地下水监测点位如图 5.2-2。

通过调查、走访发现地块区域和周边存在较多水井，根据收集到的地块区域和周边水井信息分析，选取地块内三口水井和地块上游的各一口水井，W1、W2、W4 水井为居民饮用水井，井壁完好无断裂、错位、蚀洞，井水无明显油泵污染痕迹。基本符合地下水环境监测技术规范（HJ 164-2020）。需新建监测井 W3 与 S10 土壤监测点为同一点位，钻井前期完成柱状采样过程。

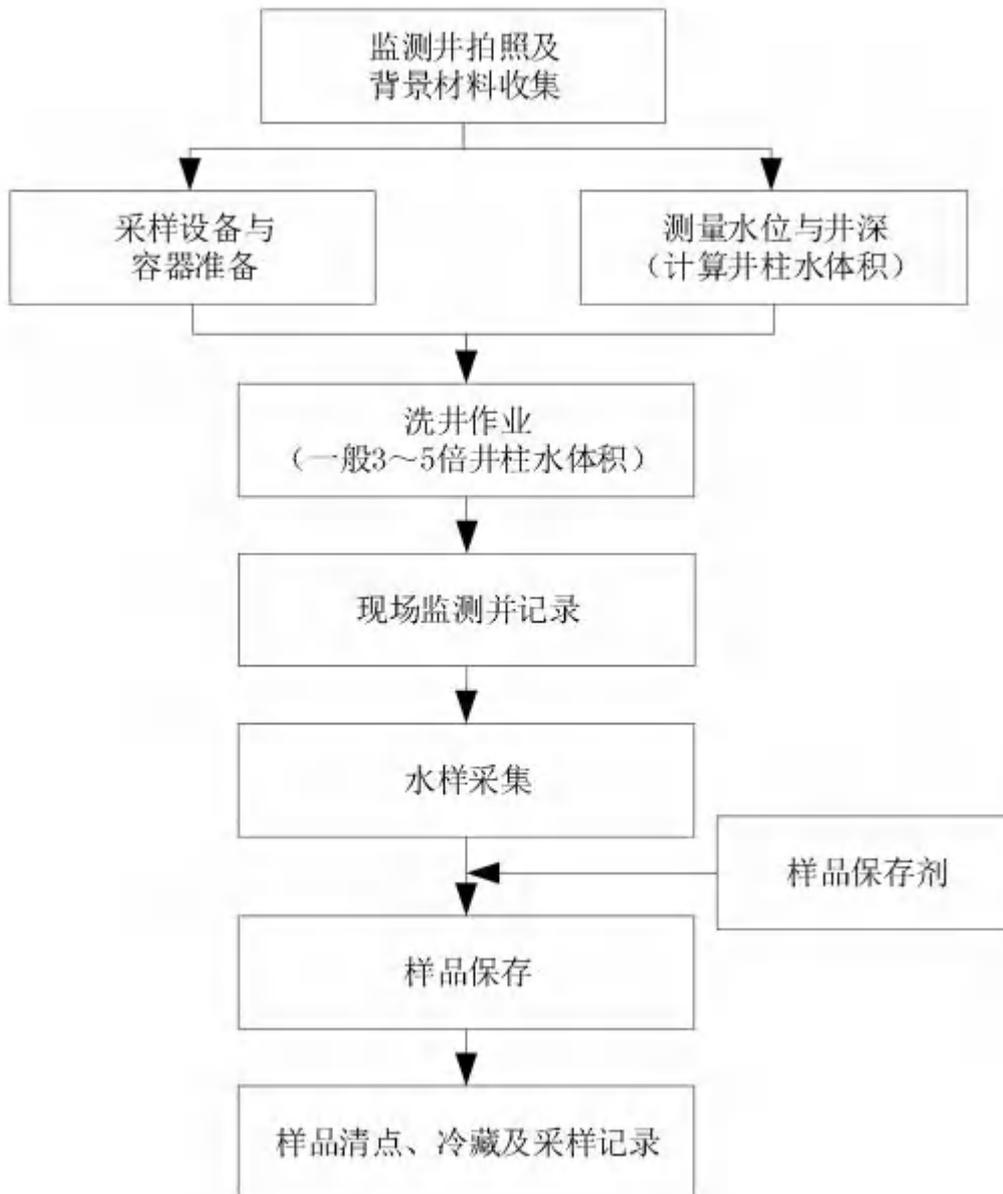
图 5.4-1 监测井地下水采样作业流程

c) 采集水样后，立即将水样容器瓶盖紧、密封，贴好标签，标签可根据具体情况设计，一般包括采样日期和时间、样品编号、监测项目等；

d) 采样结束前，应核对采样计划、采样记录与水样，如有错误或漏采，应立即重采或补采。
