中昊晨光化工研究院有限公司综合加工厂 地块土壤污染状况初步调查报告

委托单位：中昊晨光化工研究院有限公司

编制单位：四川和鉴检测技术有限公司

二〇二四年八月

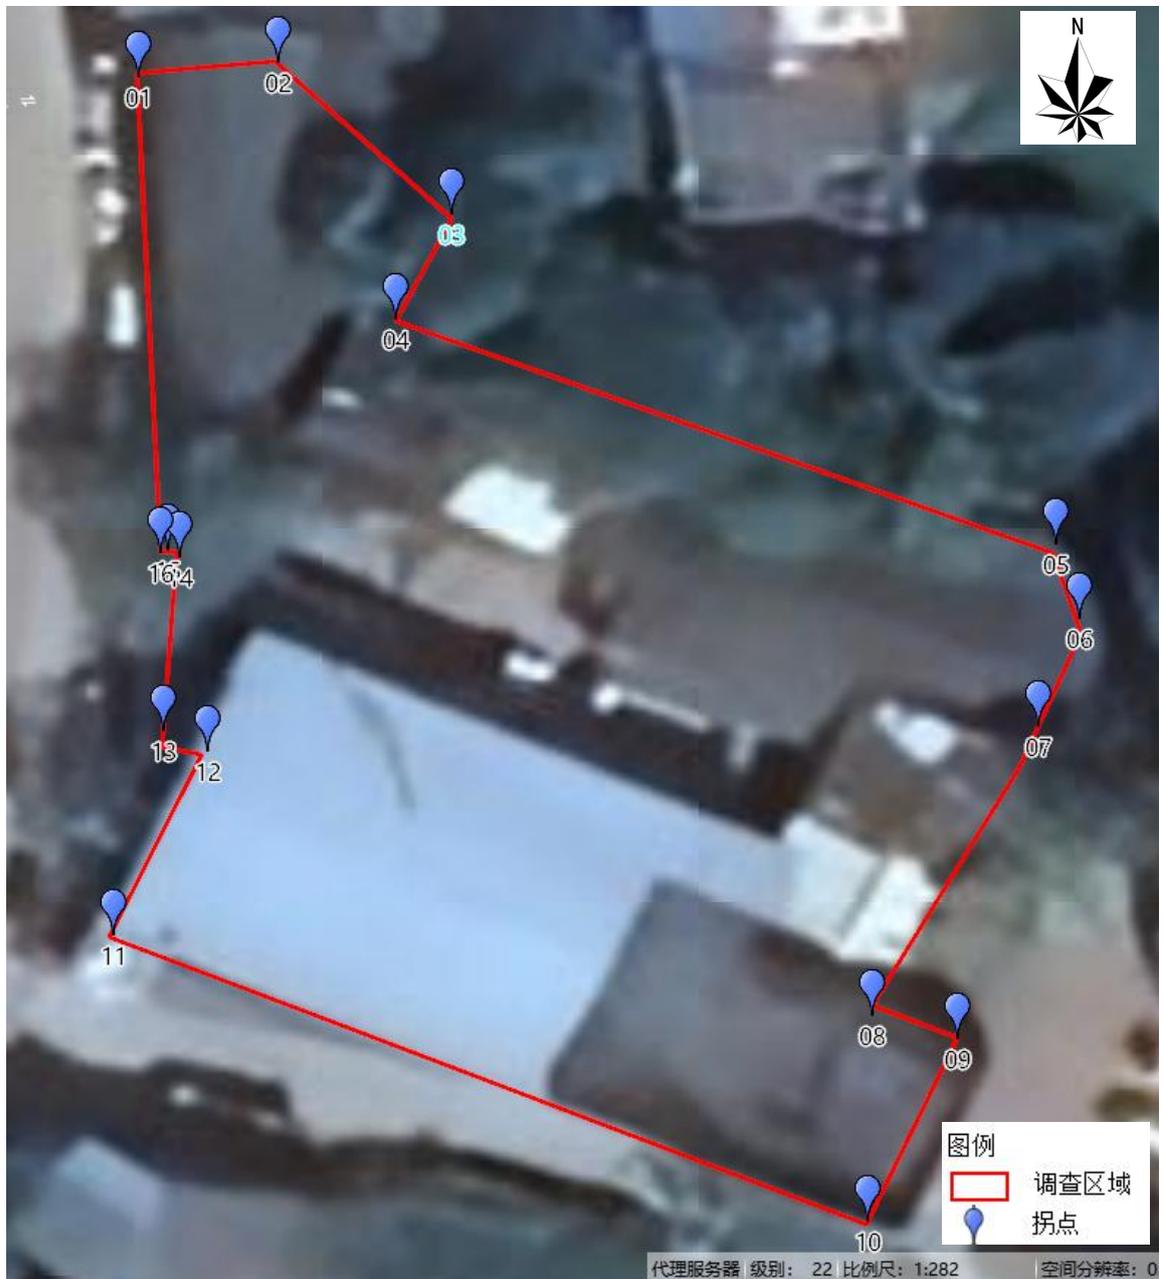
图 2-1 调查地块范围图

根据中昊晨光化工研究院有限公司提供的《中昊晨光化工研究院有限公司第一批收储土地汇总表》，本次土壤污染状况初步调查地块位于自贡市富顺县富世镇晨光路167号，总占地面积1454.37 m²，根据厂区范围确定调查范围。调查地块范围见图2-1，拐点坐标见表2-1，调查地块土壤信息汇总见图2-2。

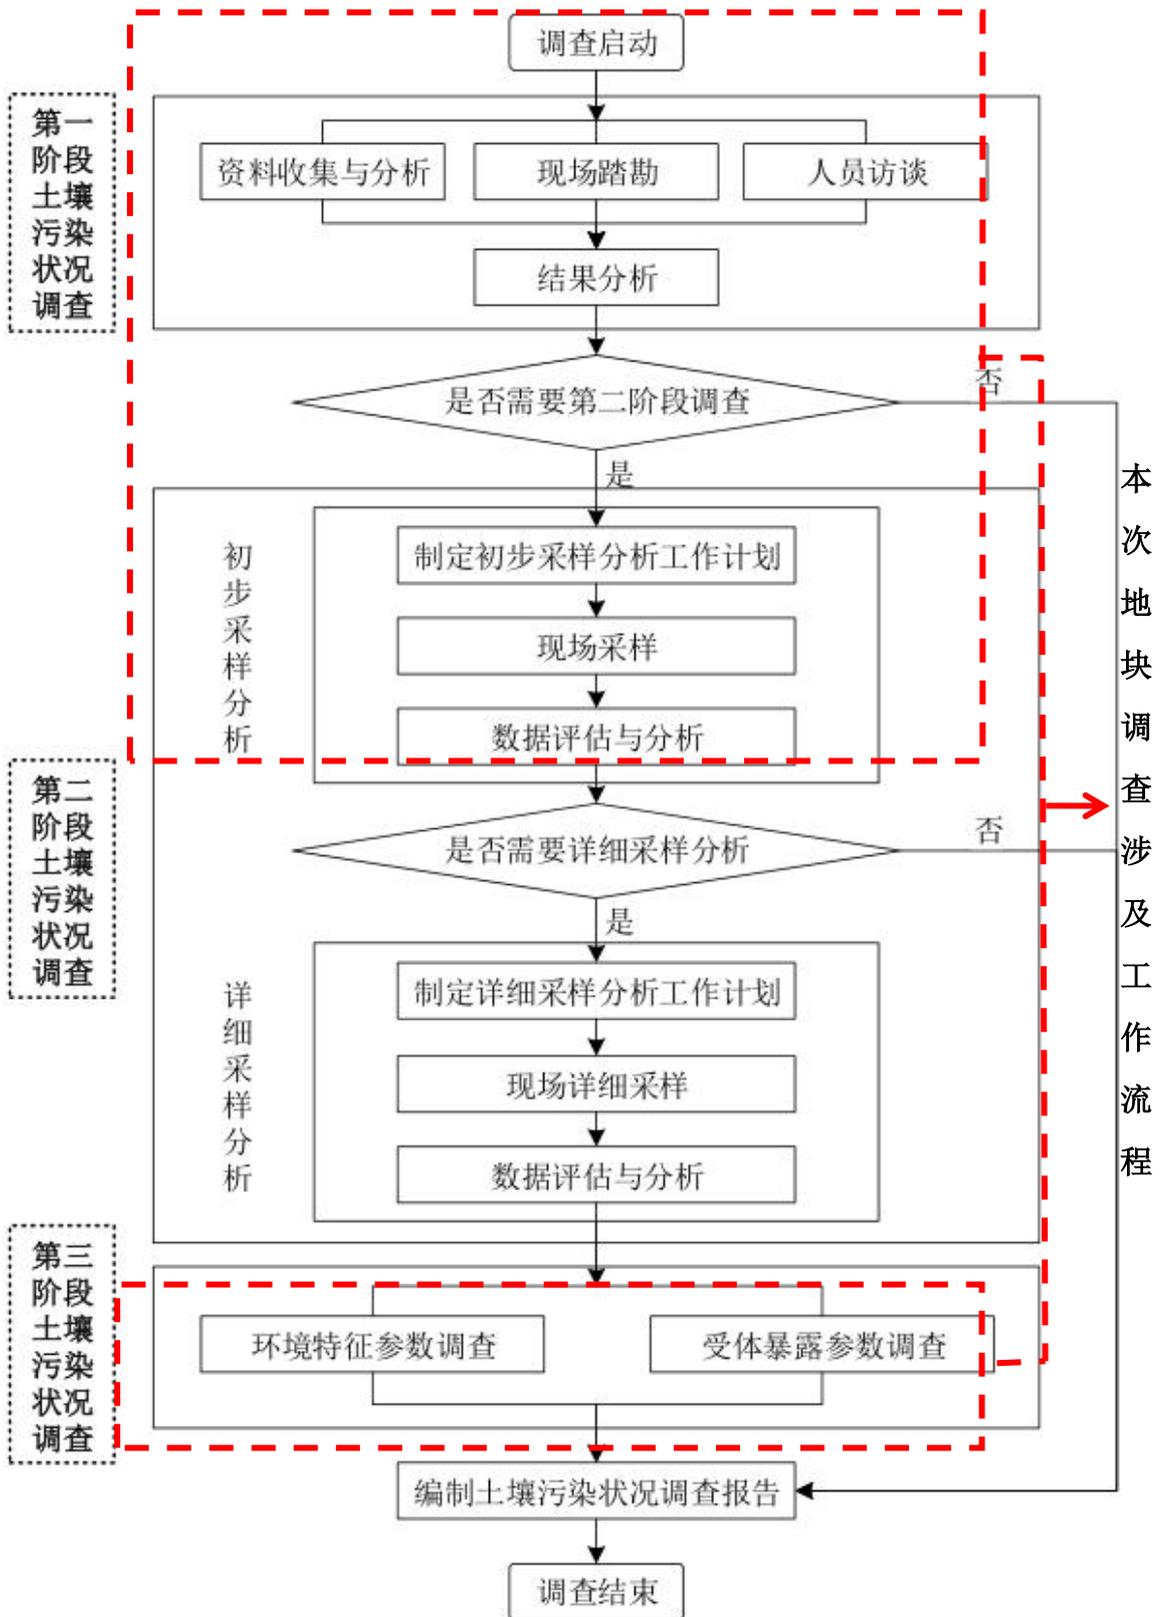
图 2-3 地块环境调查的工作内容与程序

综上，由于本项目存在工业企业活动，可能存在污染，得出本项目土壤污染状况调查以第一阶段调查为基础，第二阶段初步采样分析为主，具体技术路线见下图 2-3。

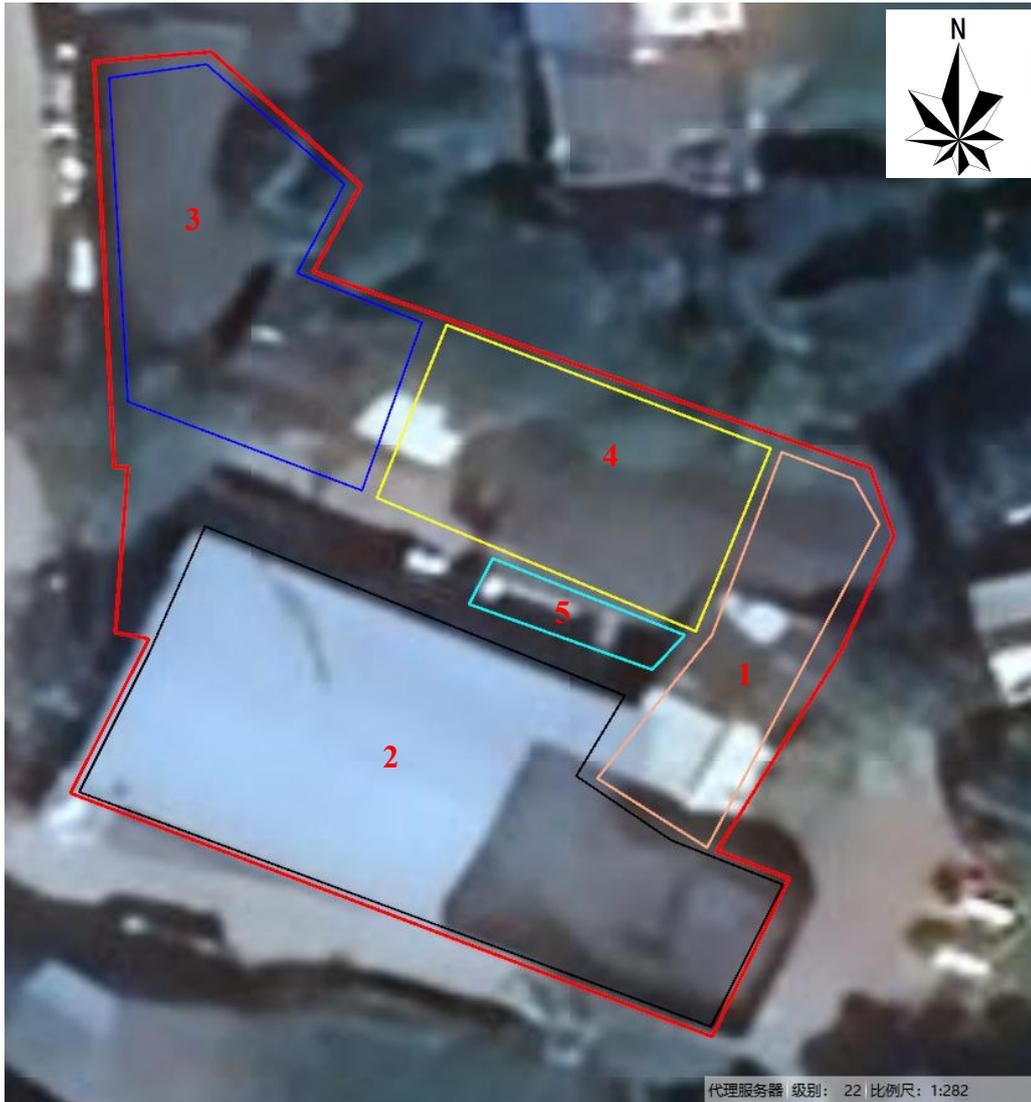
3-6 地块内现状分布图

调查地块位于自贡市富顺县富世镇晨光路 167 号，占地面积 1454.37 m²。现场踏勘期间（2024 年 1 月），通过现场踏勘及人员访谈发现，本次调查地块内均呈封停、闲置状态，无生产设备，有少量生活垃圾，构筑物未拆除，部分构筑物有破损。具体分布情况见图 3-6，地块内构筑物情况见表 3-2，地块内现状见图 3-7：

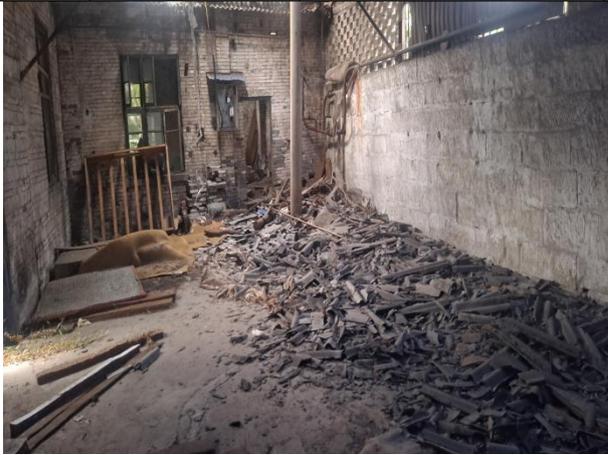
序号	构筑物位置	构筑物名称	构筑物情况
1	地块内东侧	容器桶加工区	未拆除，荒废、闲置，屋顶有破损，有杂物
2	地块内南侧	印刷加工区及二楼办公生活区	未拆除，荒废、闲置，无杂物
3	地块内西北侧	缝纫加工区	未拆除，荒废、闲置，屋顶有破损，无杂物

1、地块内东侧（闲置区）

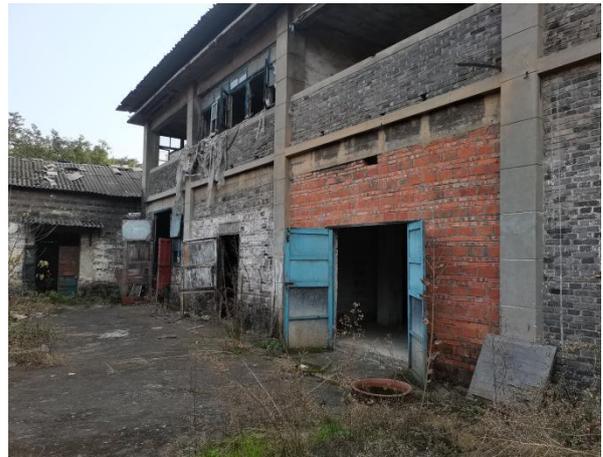
2、地块内南侧（闲置区）

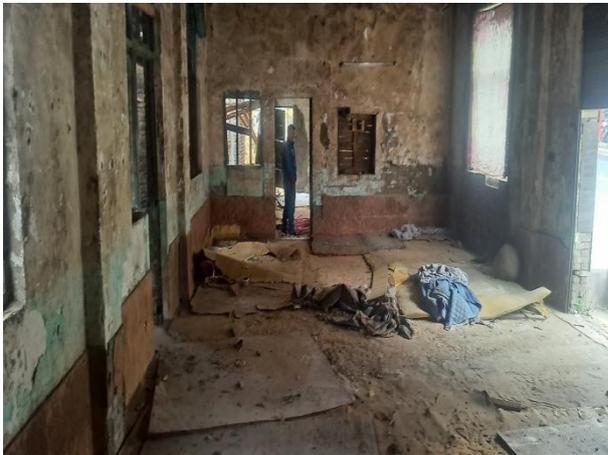
3、地块内西侧（闲置区）

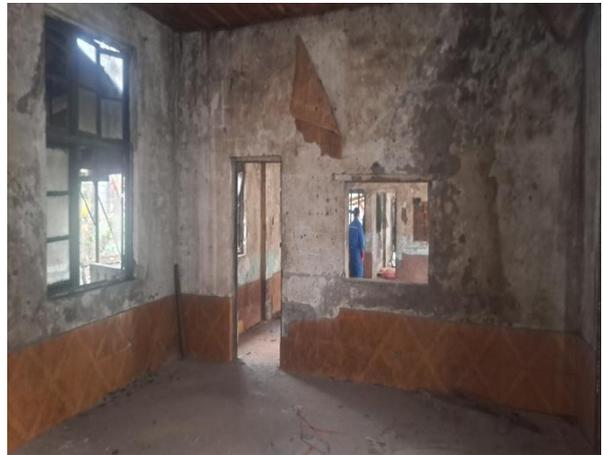
4	地块内北侧	冷品加工区	未拆除，荒废、闲置，屋顶有破损，无杂物
5	地块内中侧	原料库房	未拆除，荒废、闲置，屋顶有破损，有杂物

4、地块内北侧（闲置区）

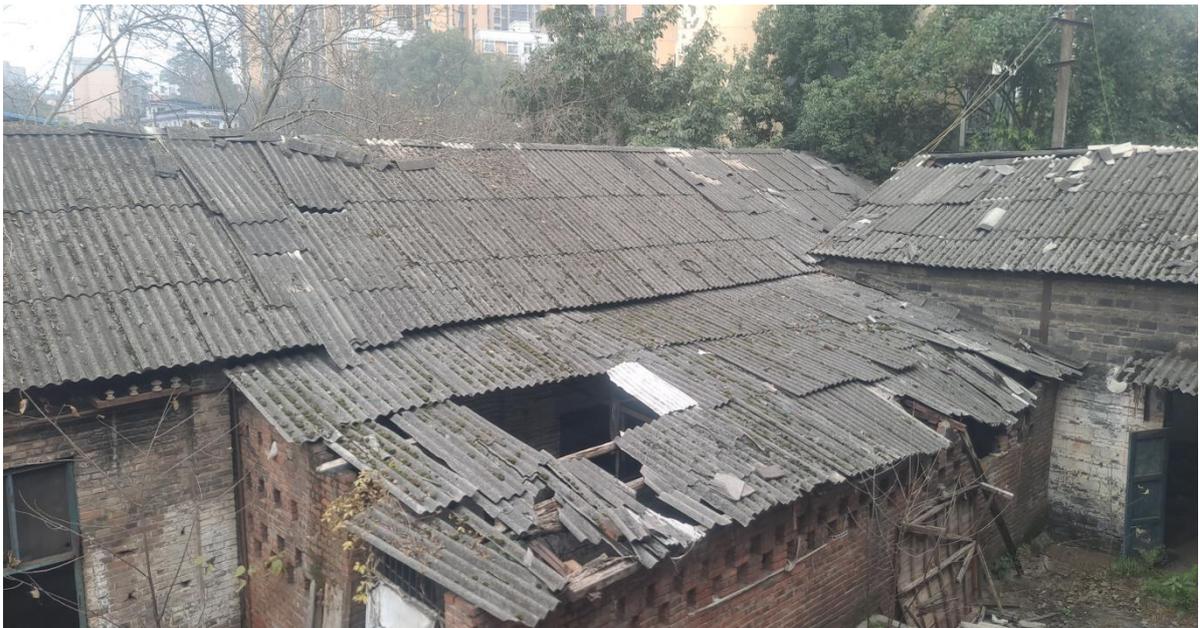
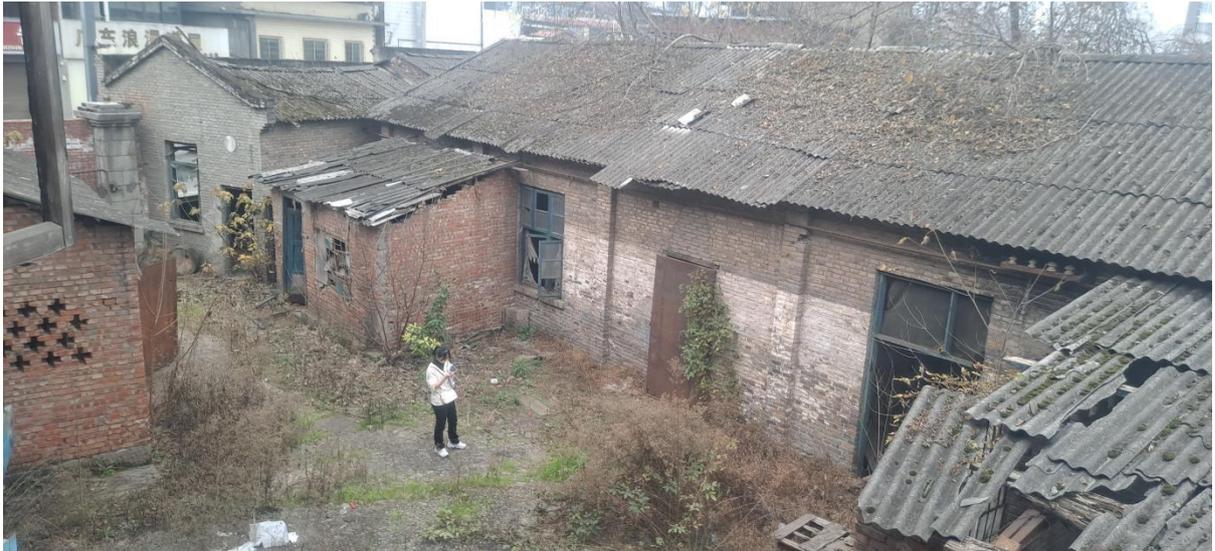
图 3-7 地块内现状照片

5、地块内西南向东北方向（俯视图）

地块内东南向西北方向（俯视图）

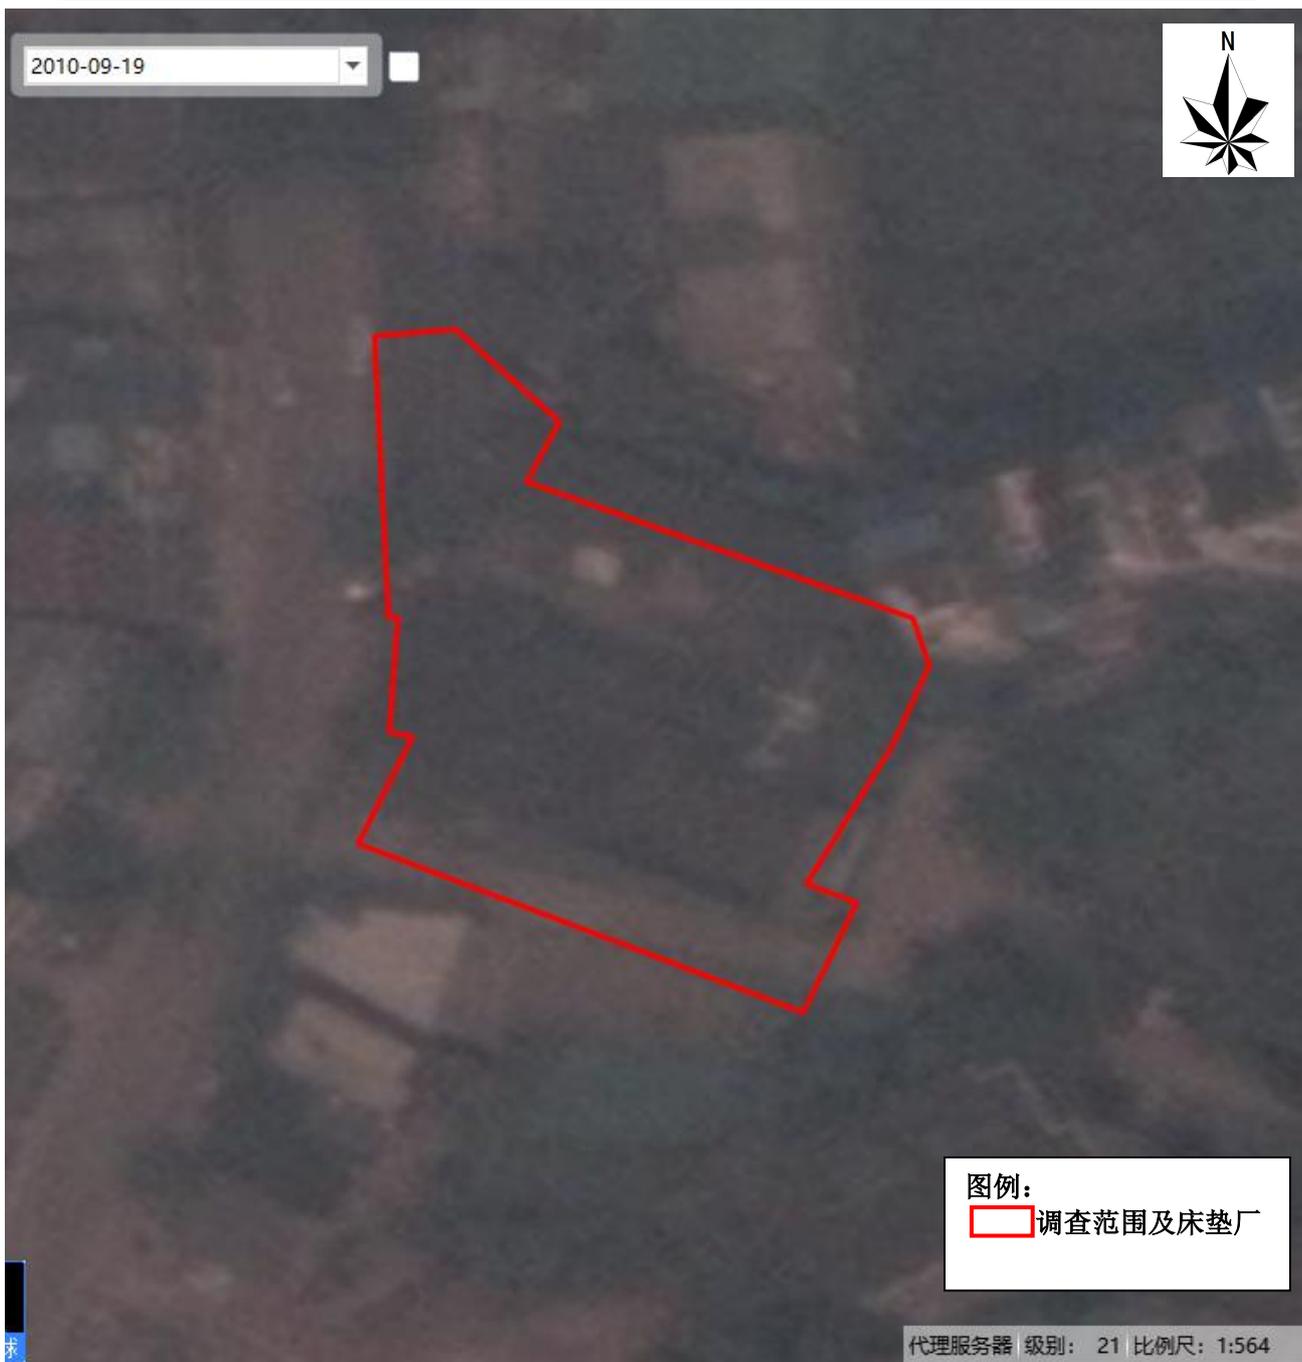
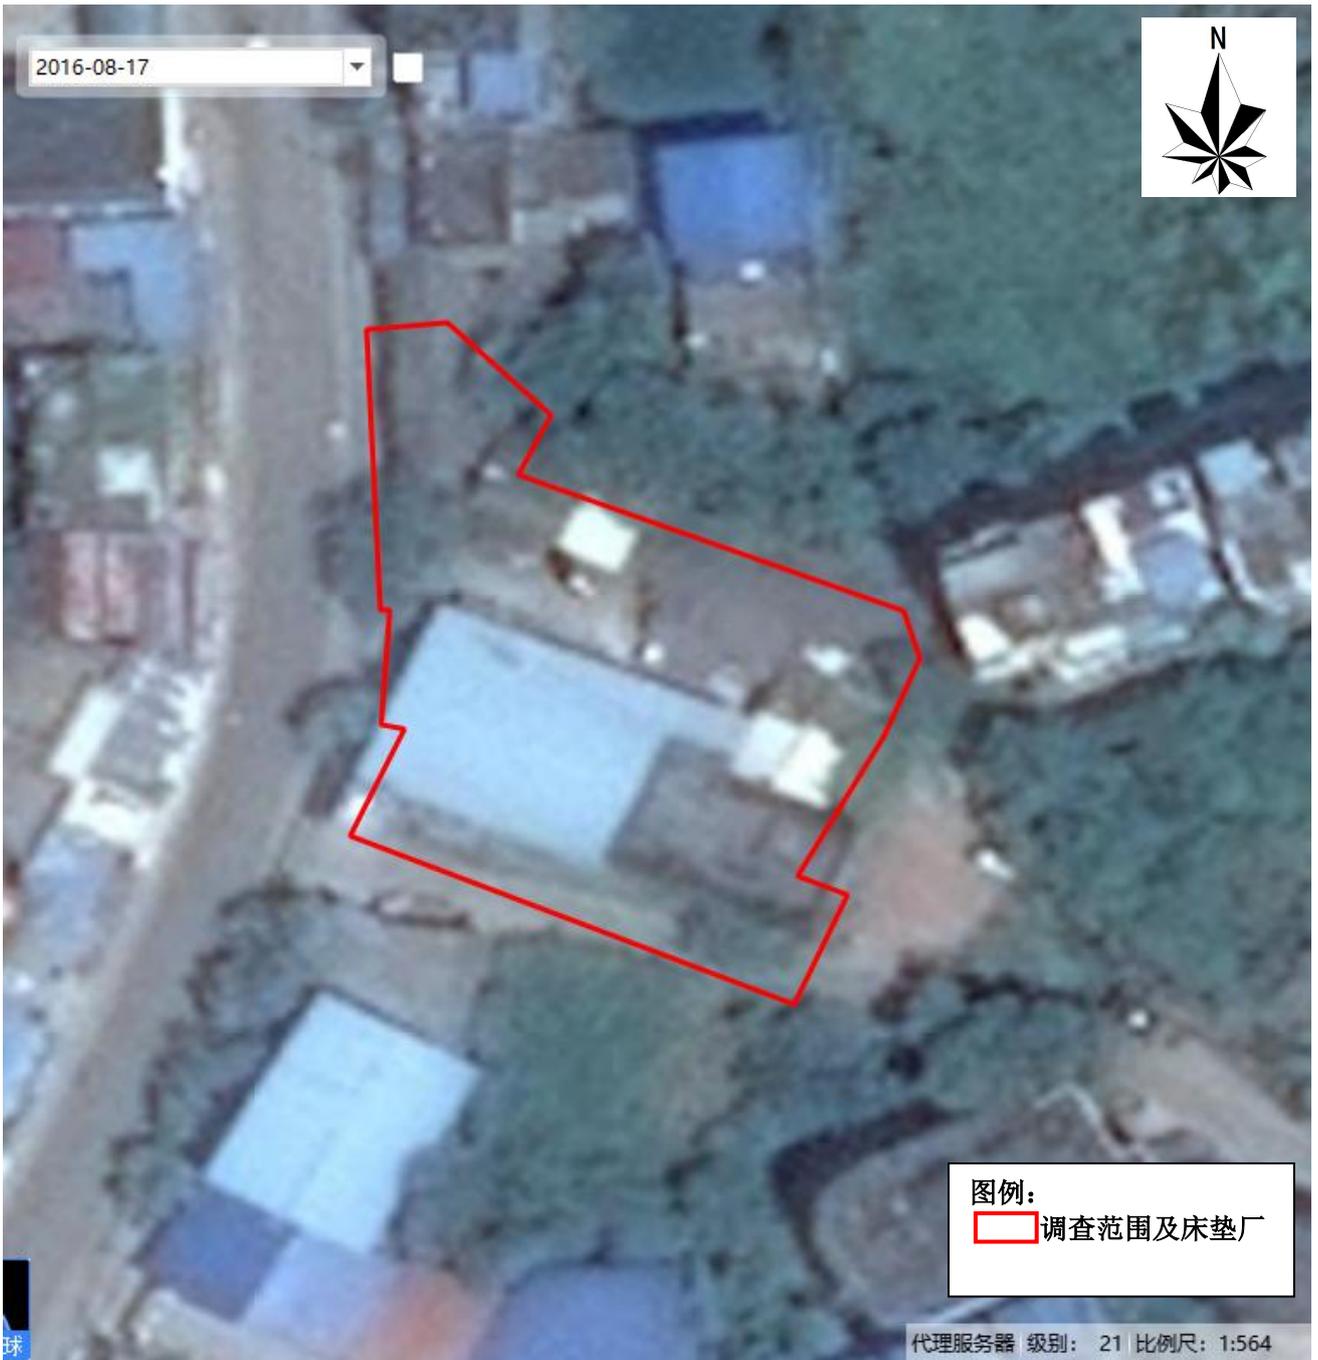
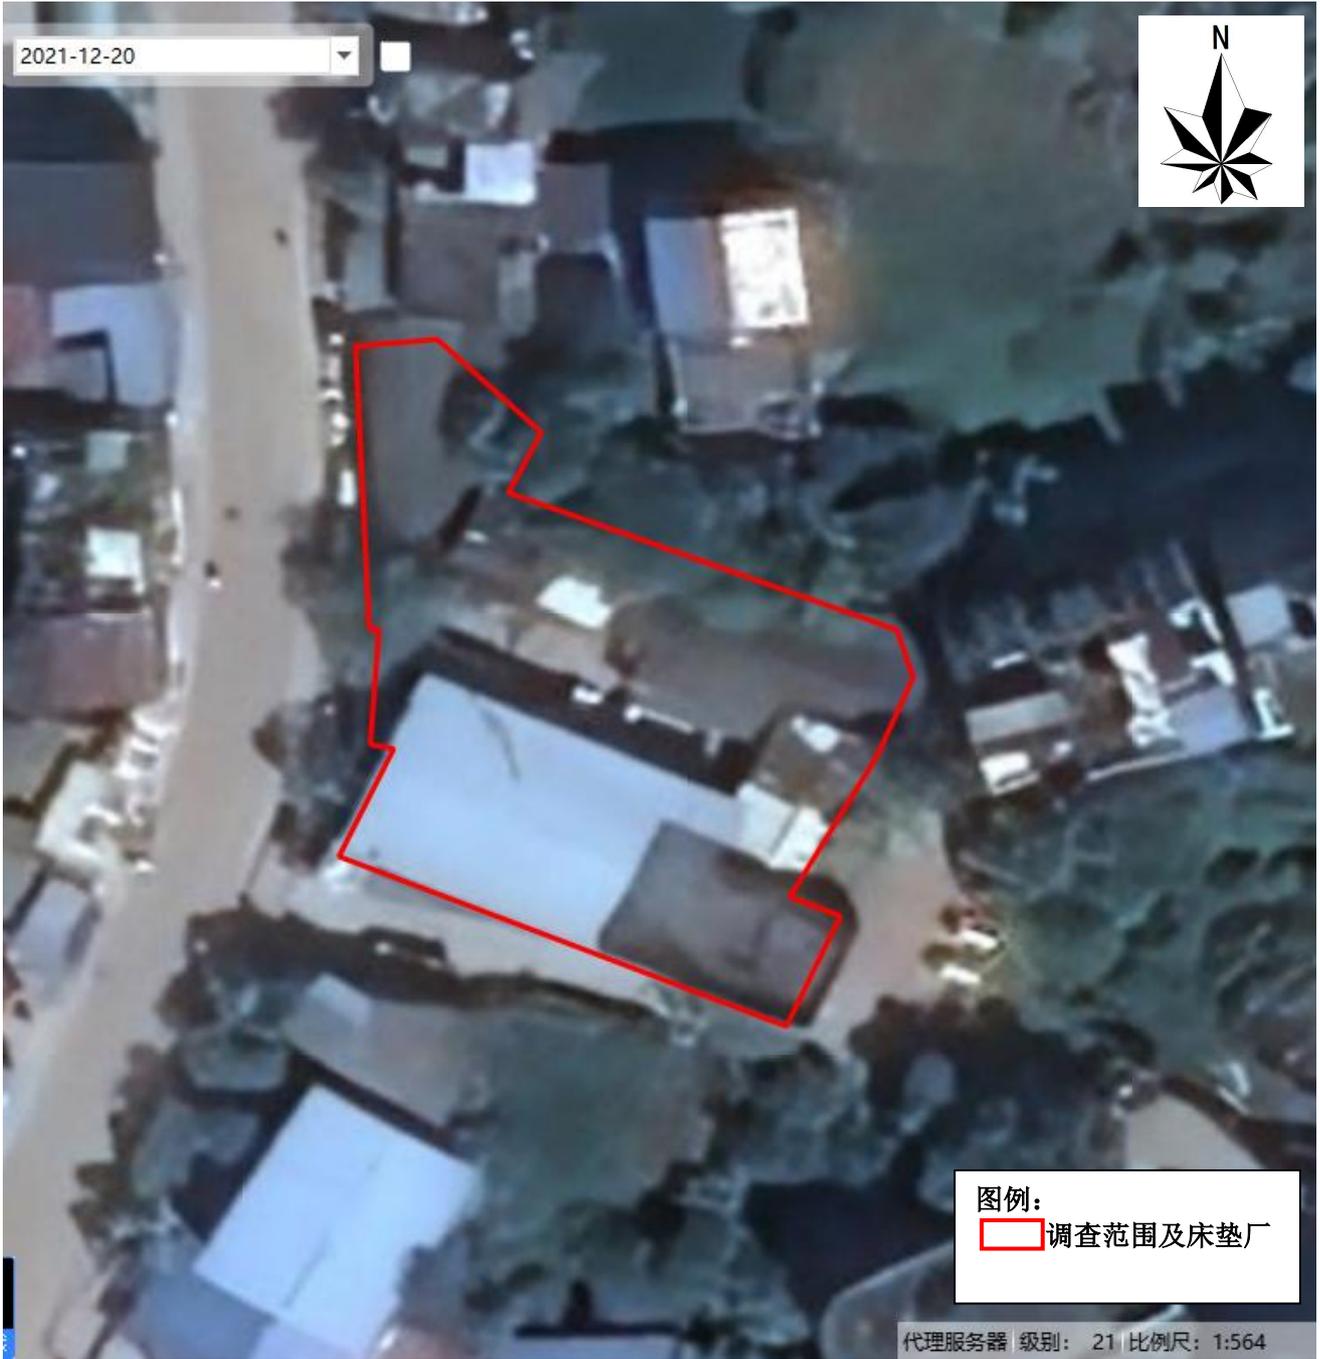
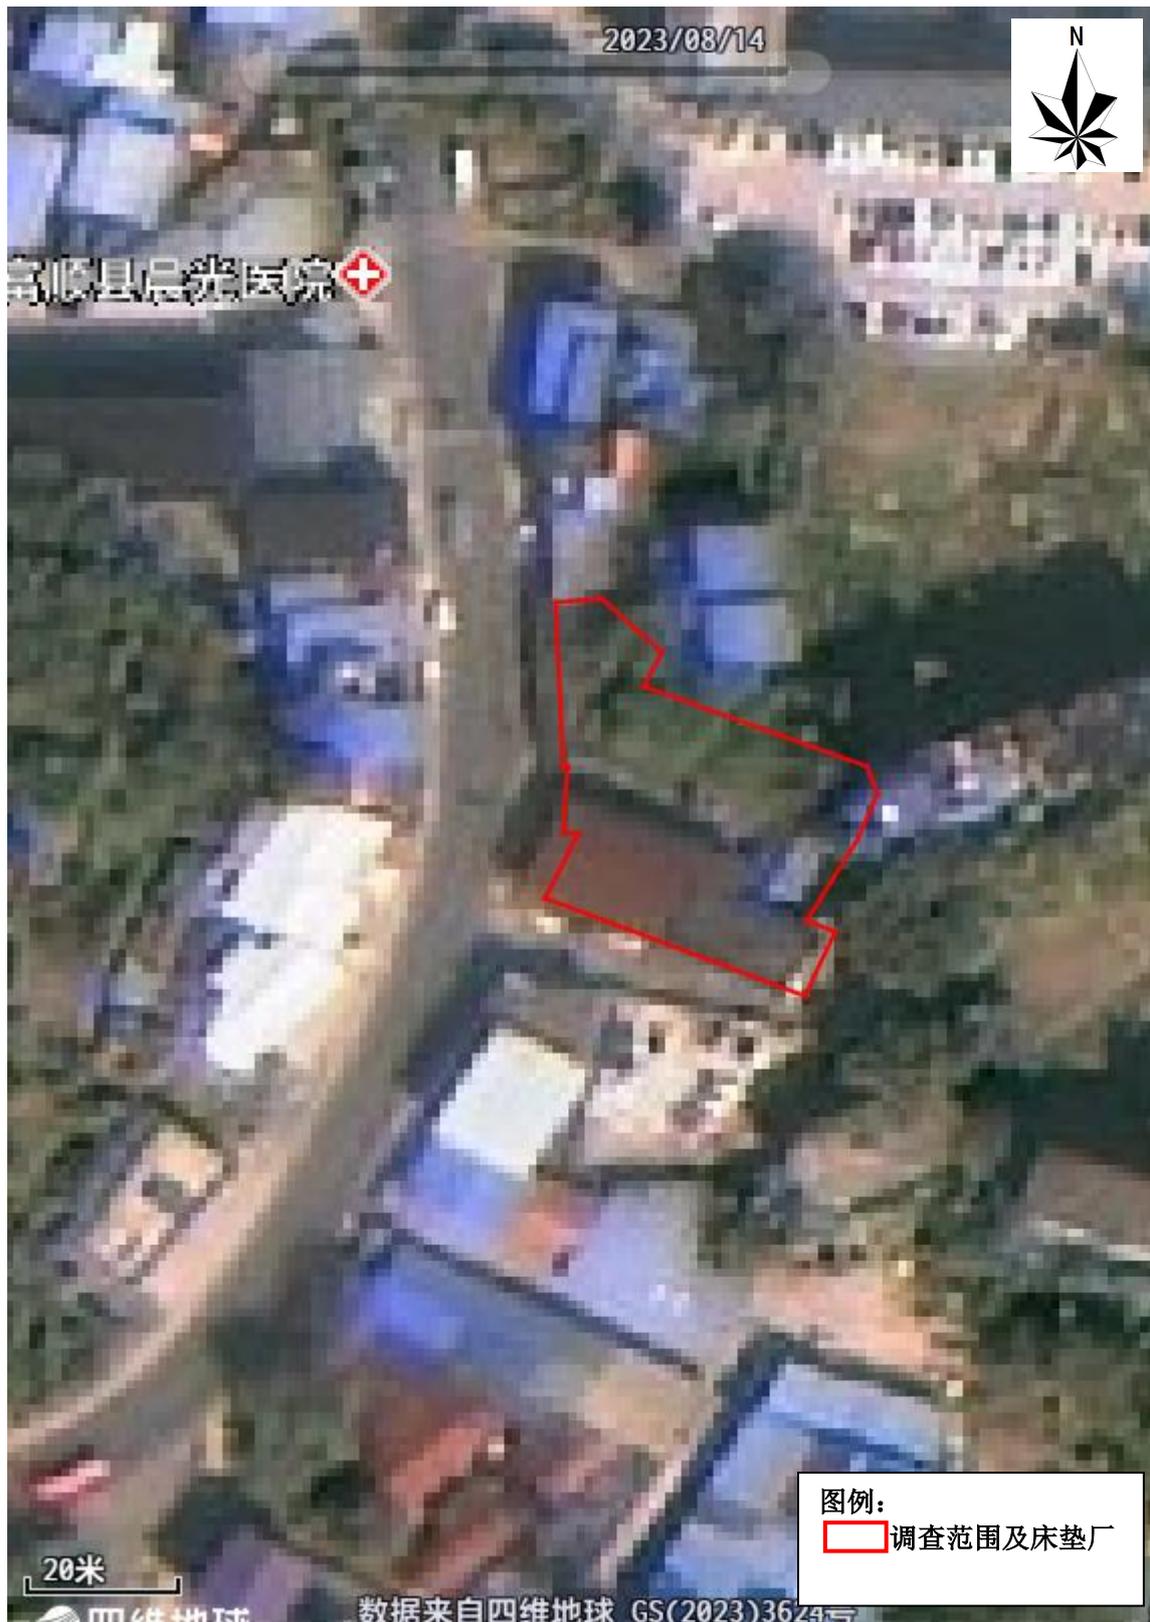
图 3-8 调查地块历史影像图

调查地块位于自贡市富顺县富世镇晨光路 167 号，占地面积 1454.37 m²。结合人员访谈、资料收集及空间历史图像分析得出，本次调查地块是中昊晨光化工研究院有限公司四厂的综合加工厂，于 1969 年成立，由冰糕厂和利群加工厂组成（以下简称“综合加工厂”）。主要用于解决中昊晨光化工研究院有限公司四厂职工家属的就业问题，主要生产加工冷品、容器桶、缝纫、印刷，于 1996 年停产。1996 年—2022 年，外租于鼎峰床垫厂，用于生产加工席梦思床垫，期间该床垫厂未进行地面硬化等建设行为。2022 年 1 月鼎峰床垫厂搬离后，调查地块内便闲置至今。目前调查地块内呈封停状态，无生产设备，有少量生活垃圾，构筑物未拆除，部分构筑物有破损。调查地块 2010 年 9 月-2023 年 8 月的地块空间历史影像见表 3-3，图 3-8。

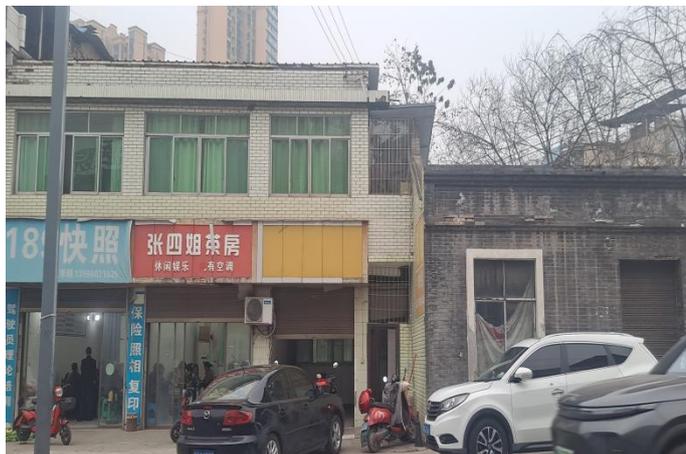
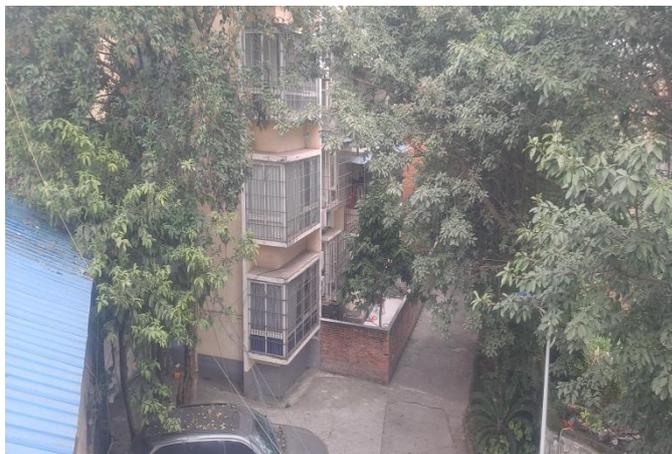
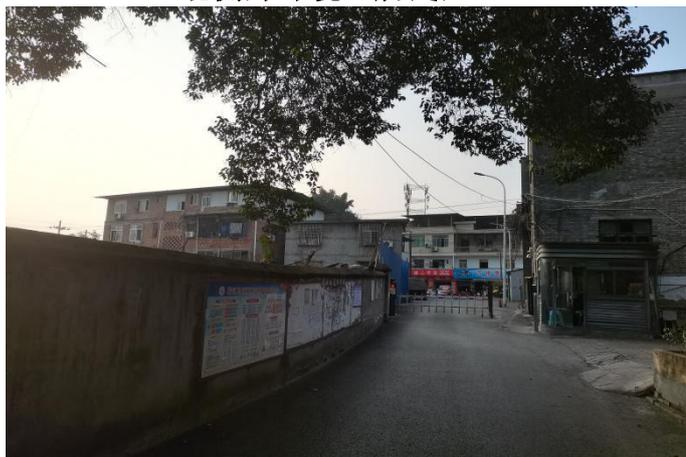
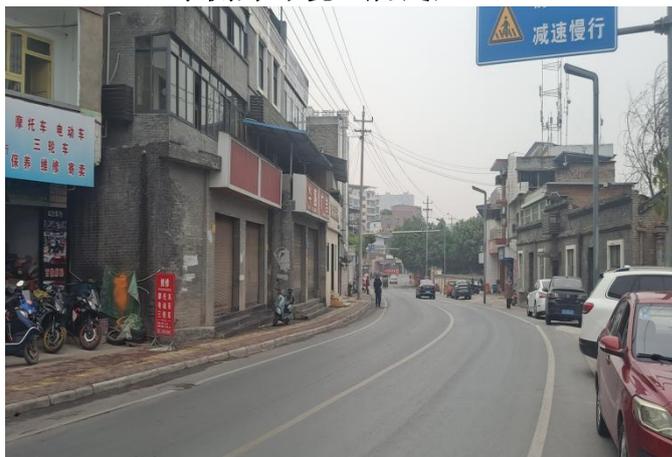
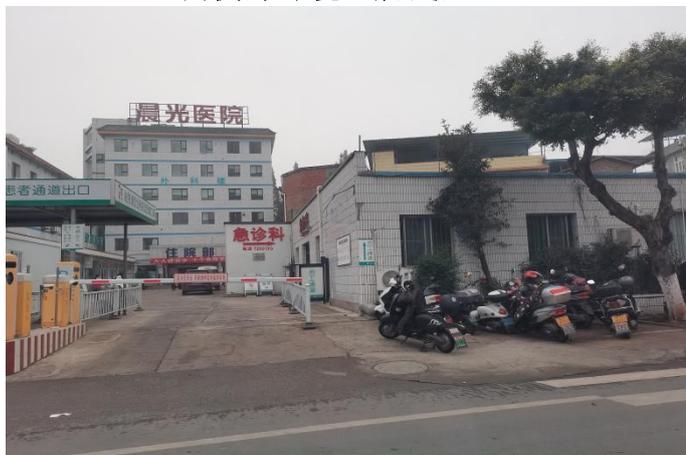
图 3-9 相邻地块外环境照片

北侧紧邻居民区；东侧紧邻居民区；南侧为道路，道路以南为居民区；西侧紧邻晨光路，晨光路以西为居民区，晨光路西北侧为医院。相邻地块现状照片见图 3-9。
