中昊晨光化工研究院有限公司综合加工厂 地块土壤污染状况初步调查报告

委托单位：中昊晨光化工研究院有限公司

编制单位：四川和鉴检测技术有限公司

二〇二四年八月

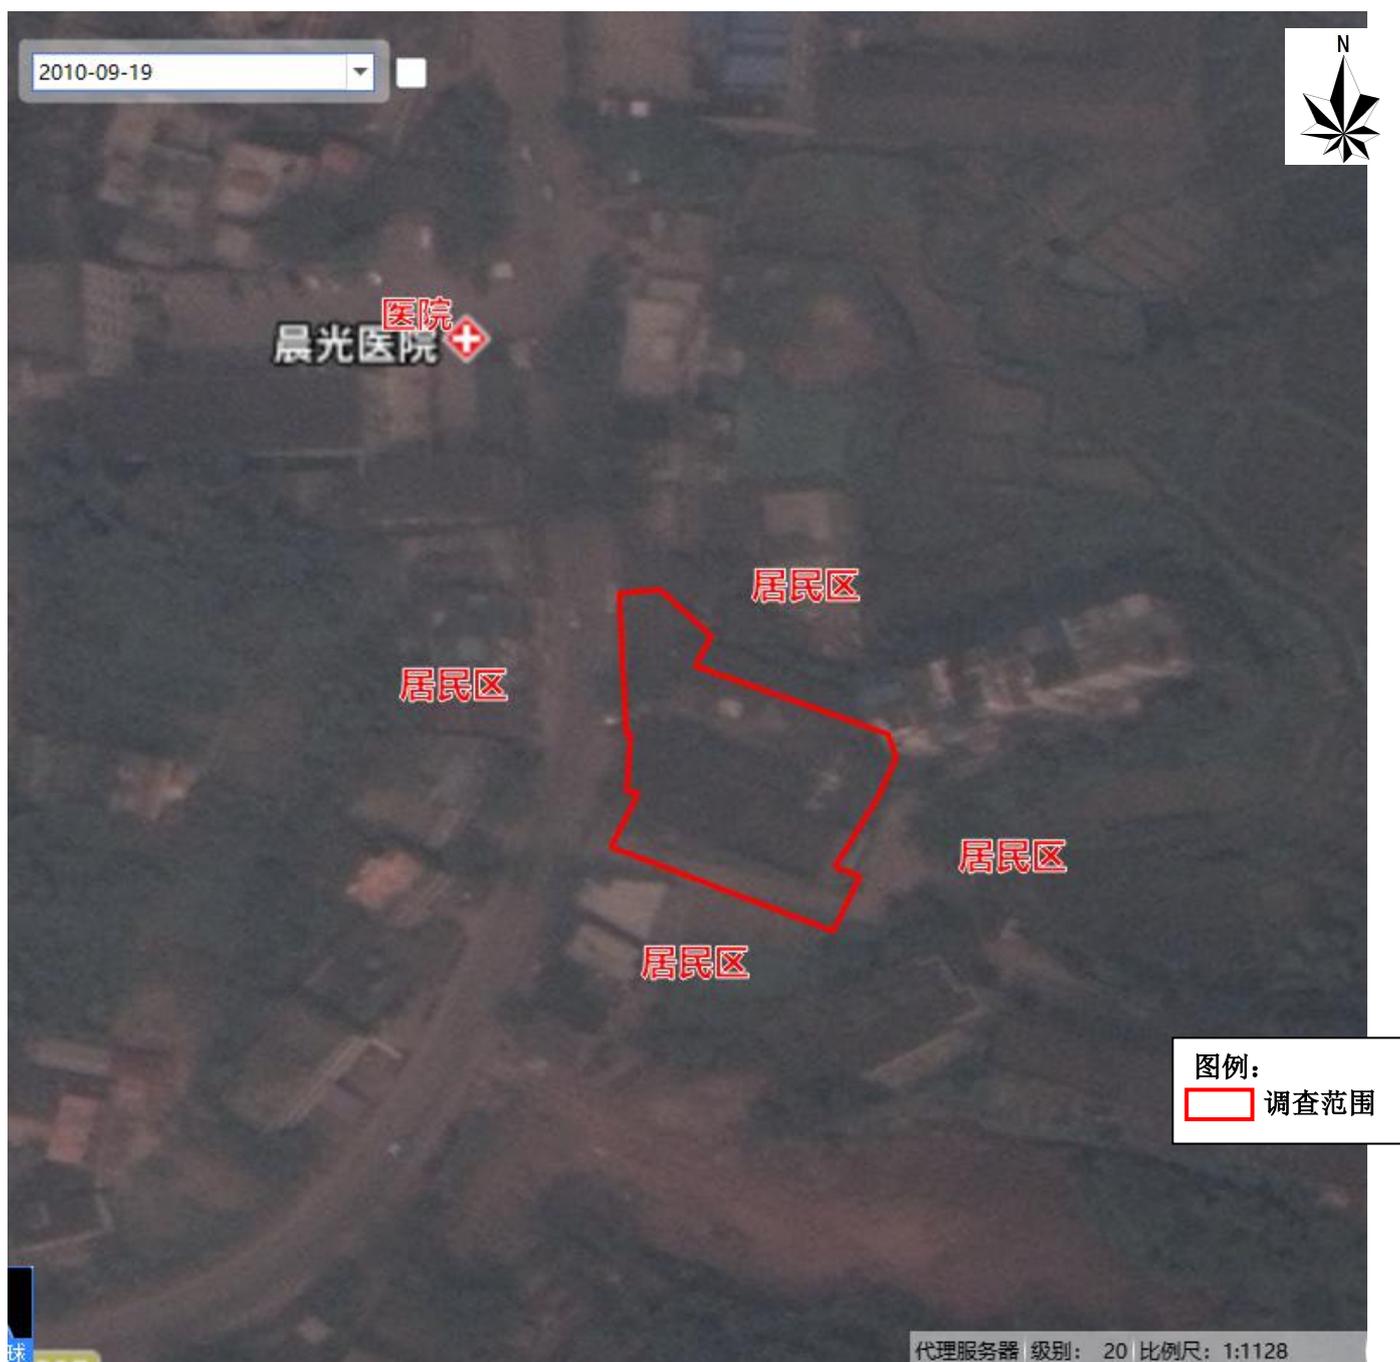
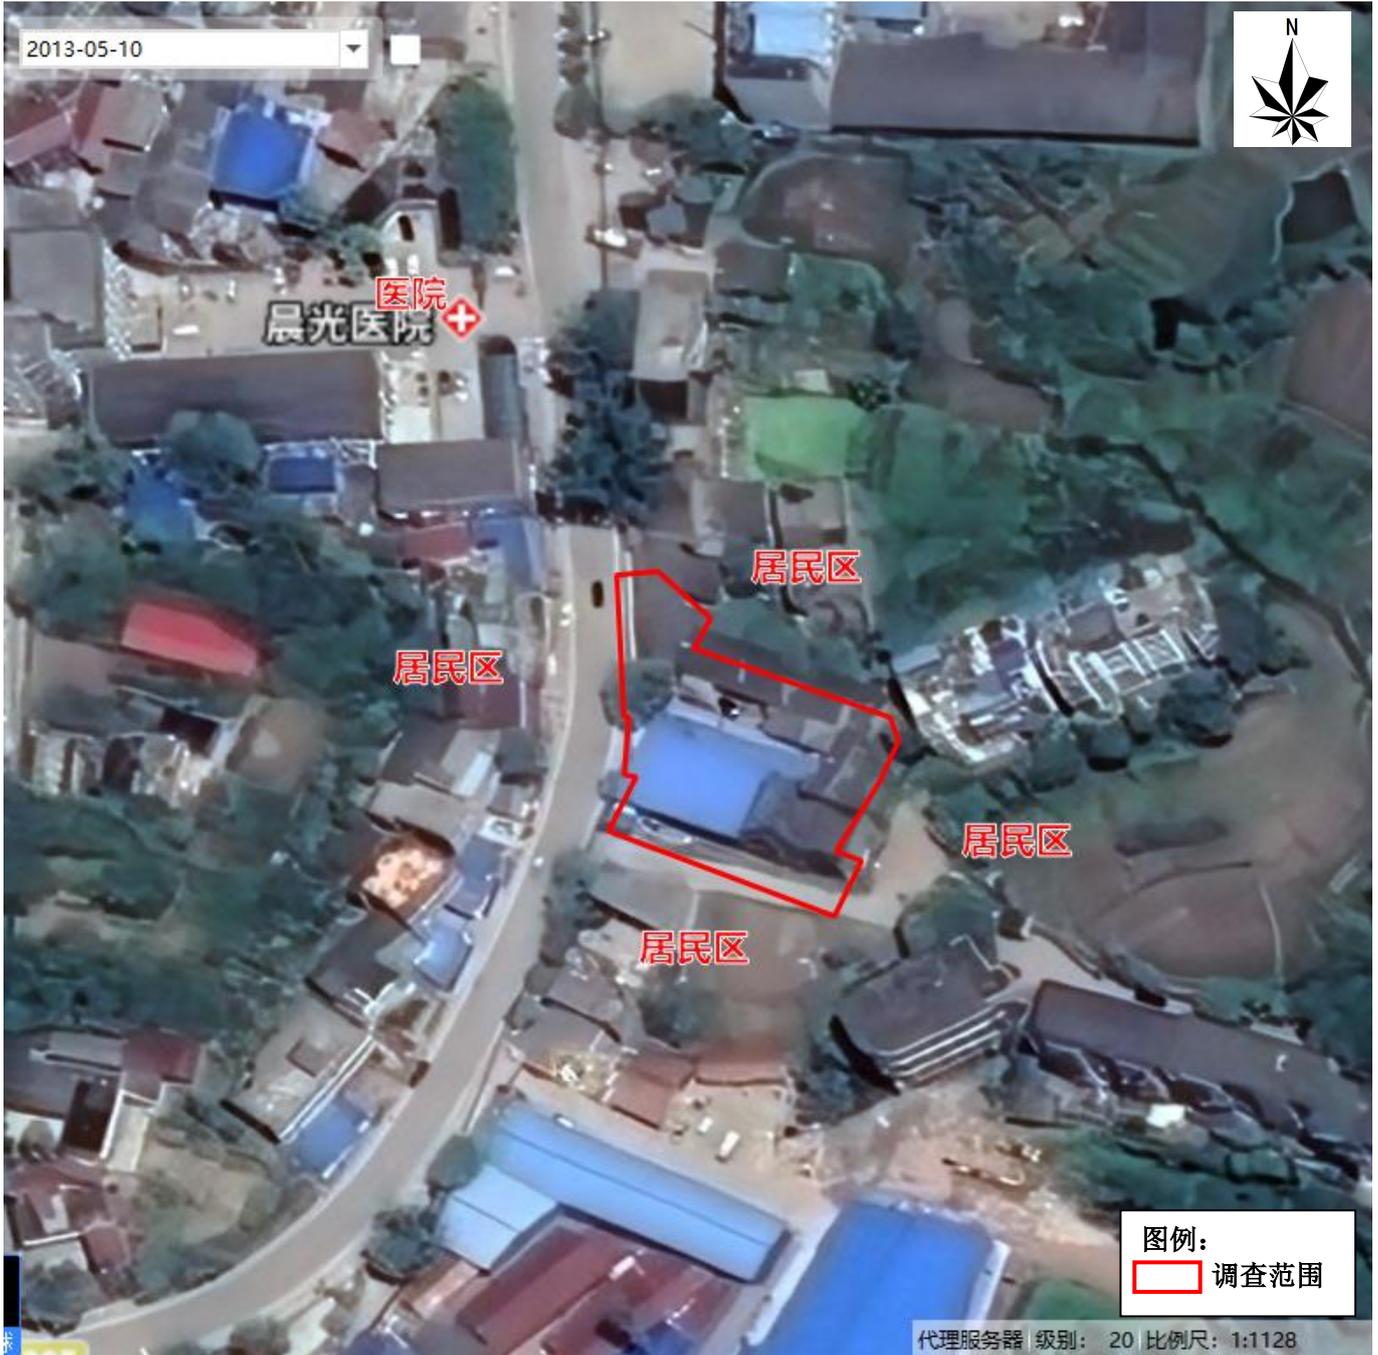
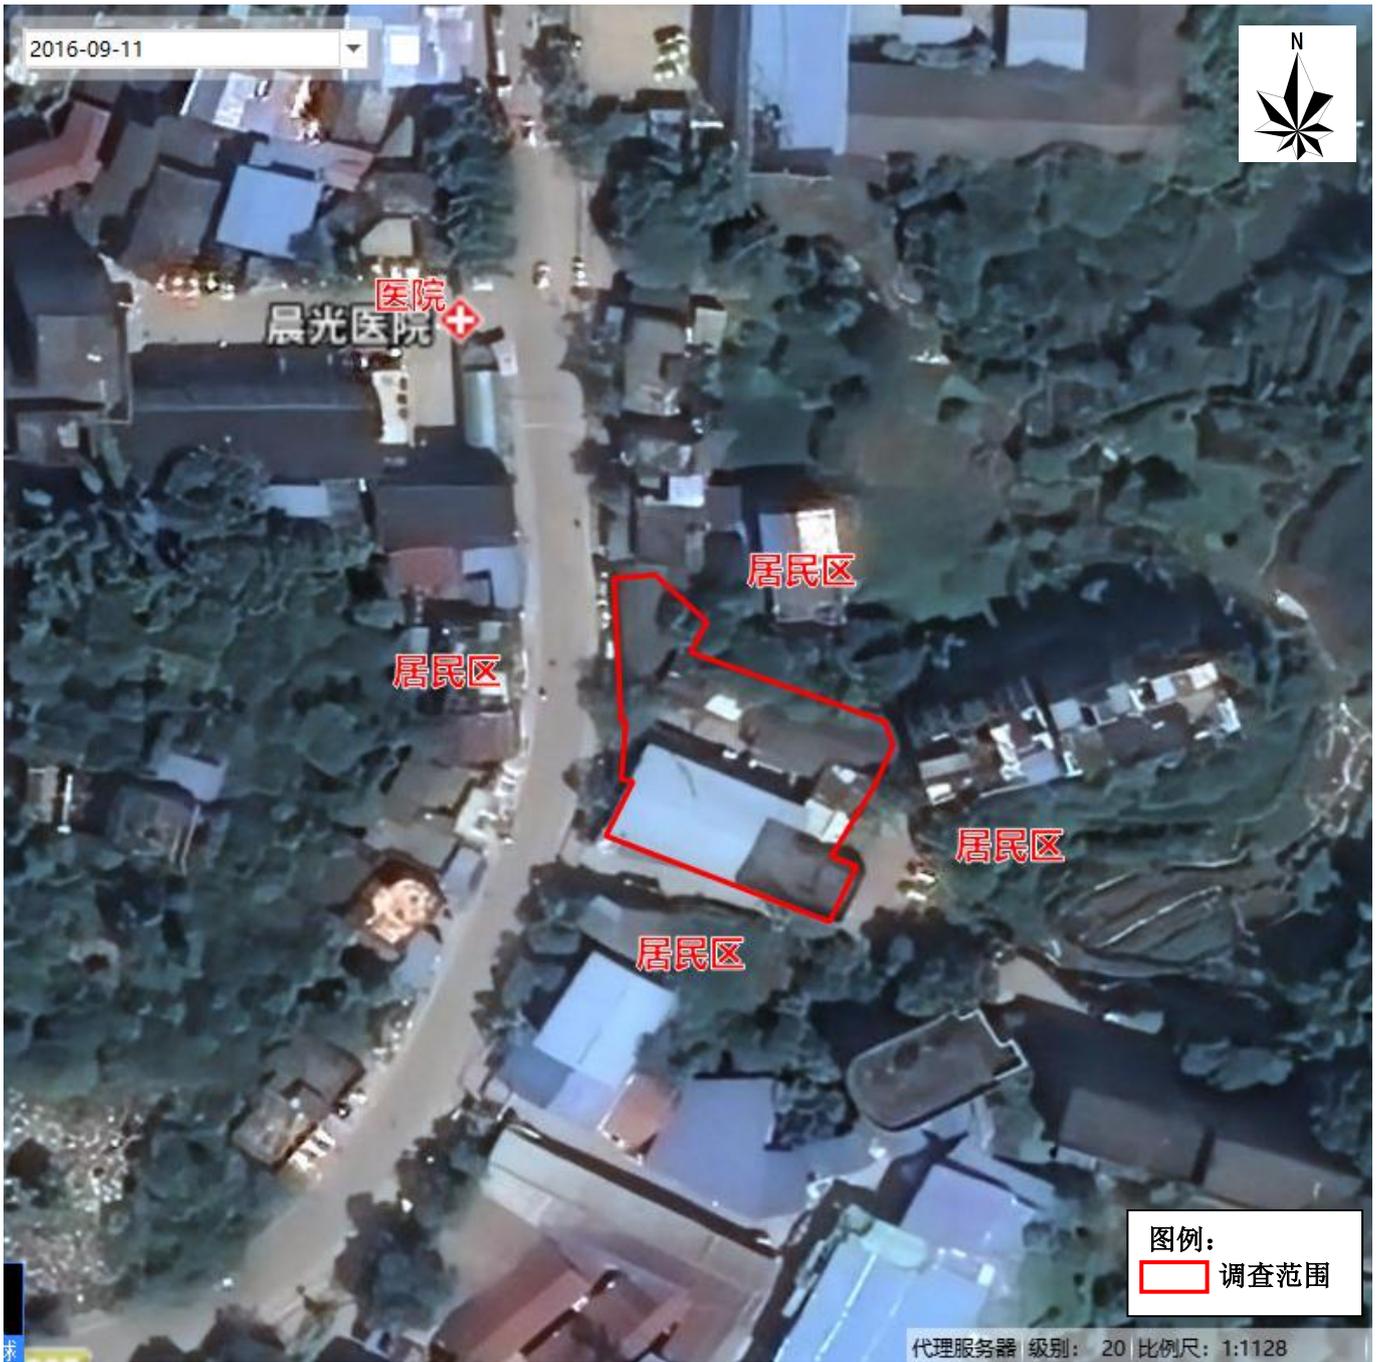
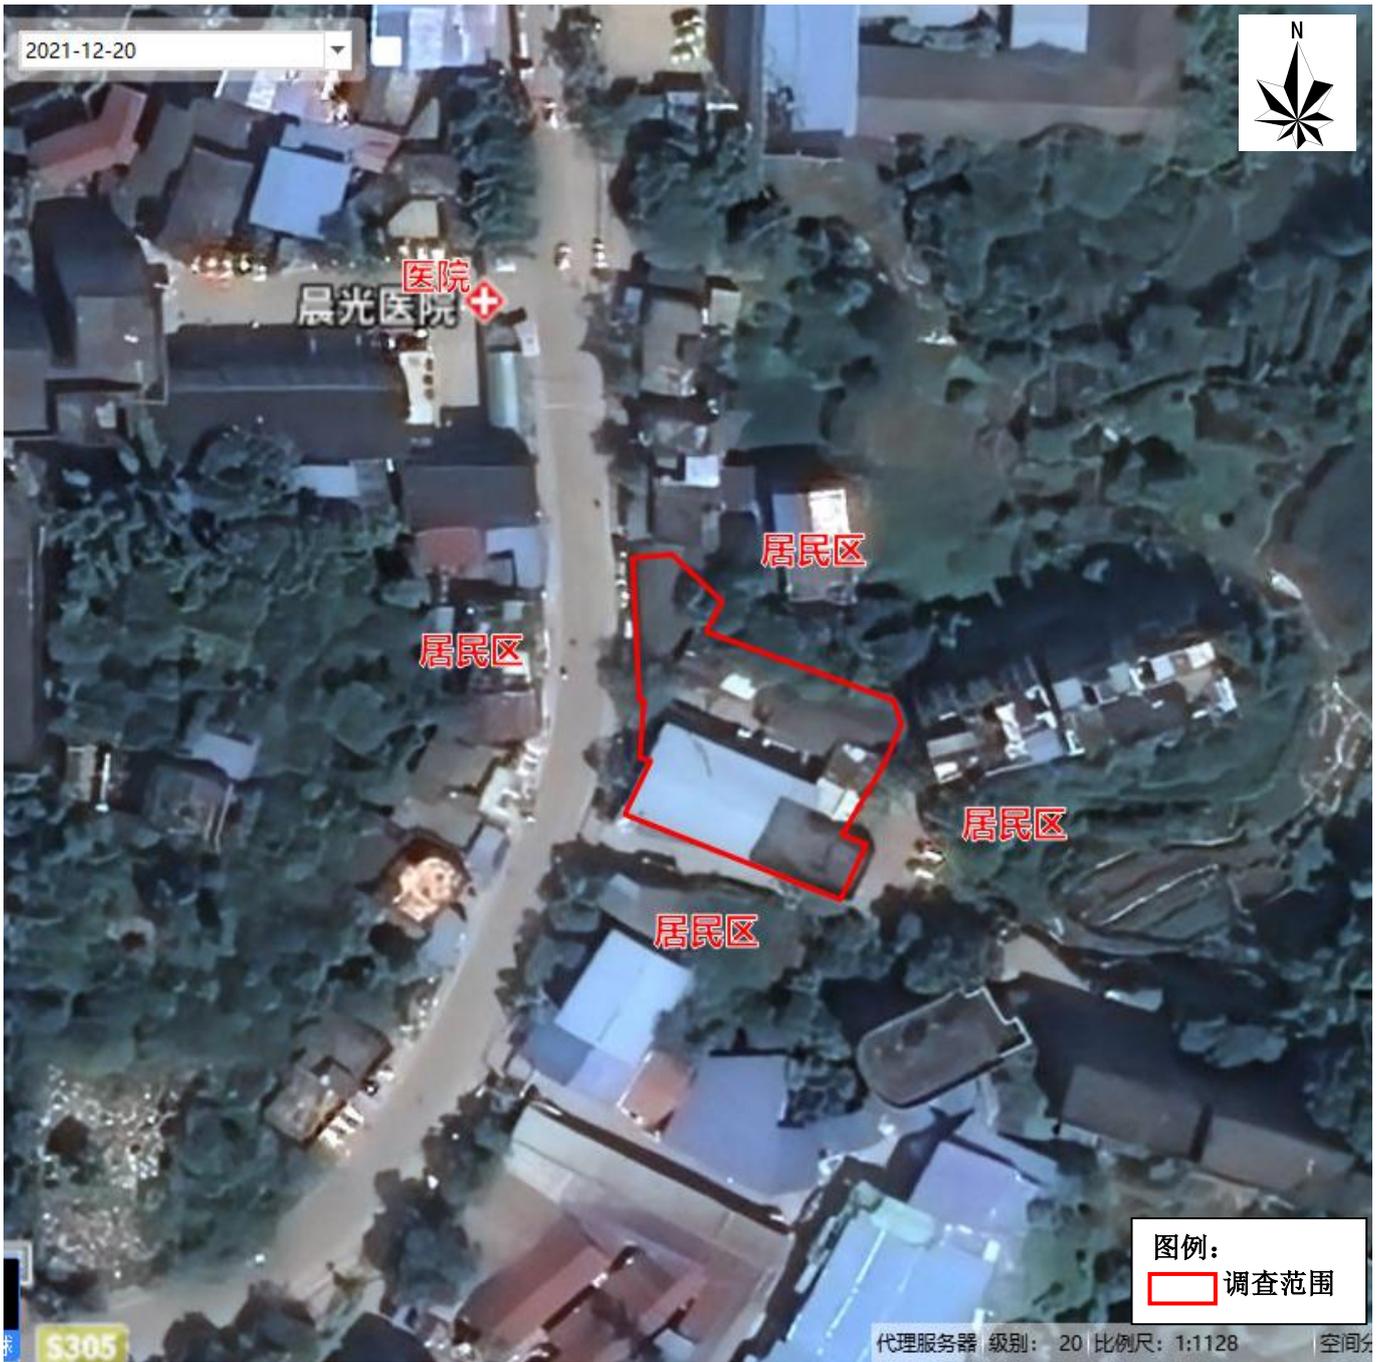
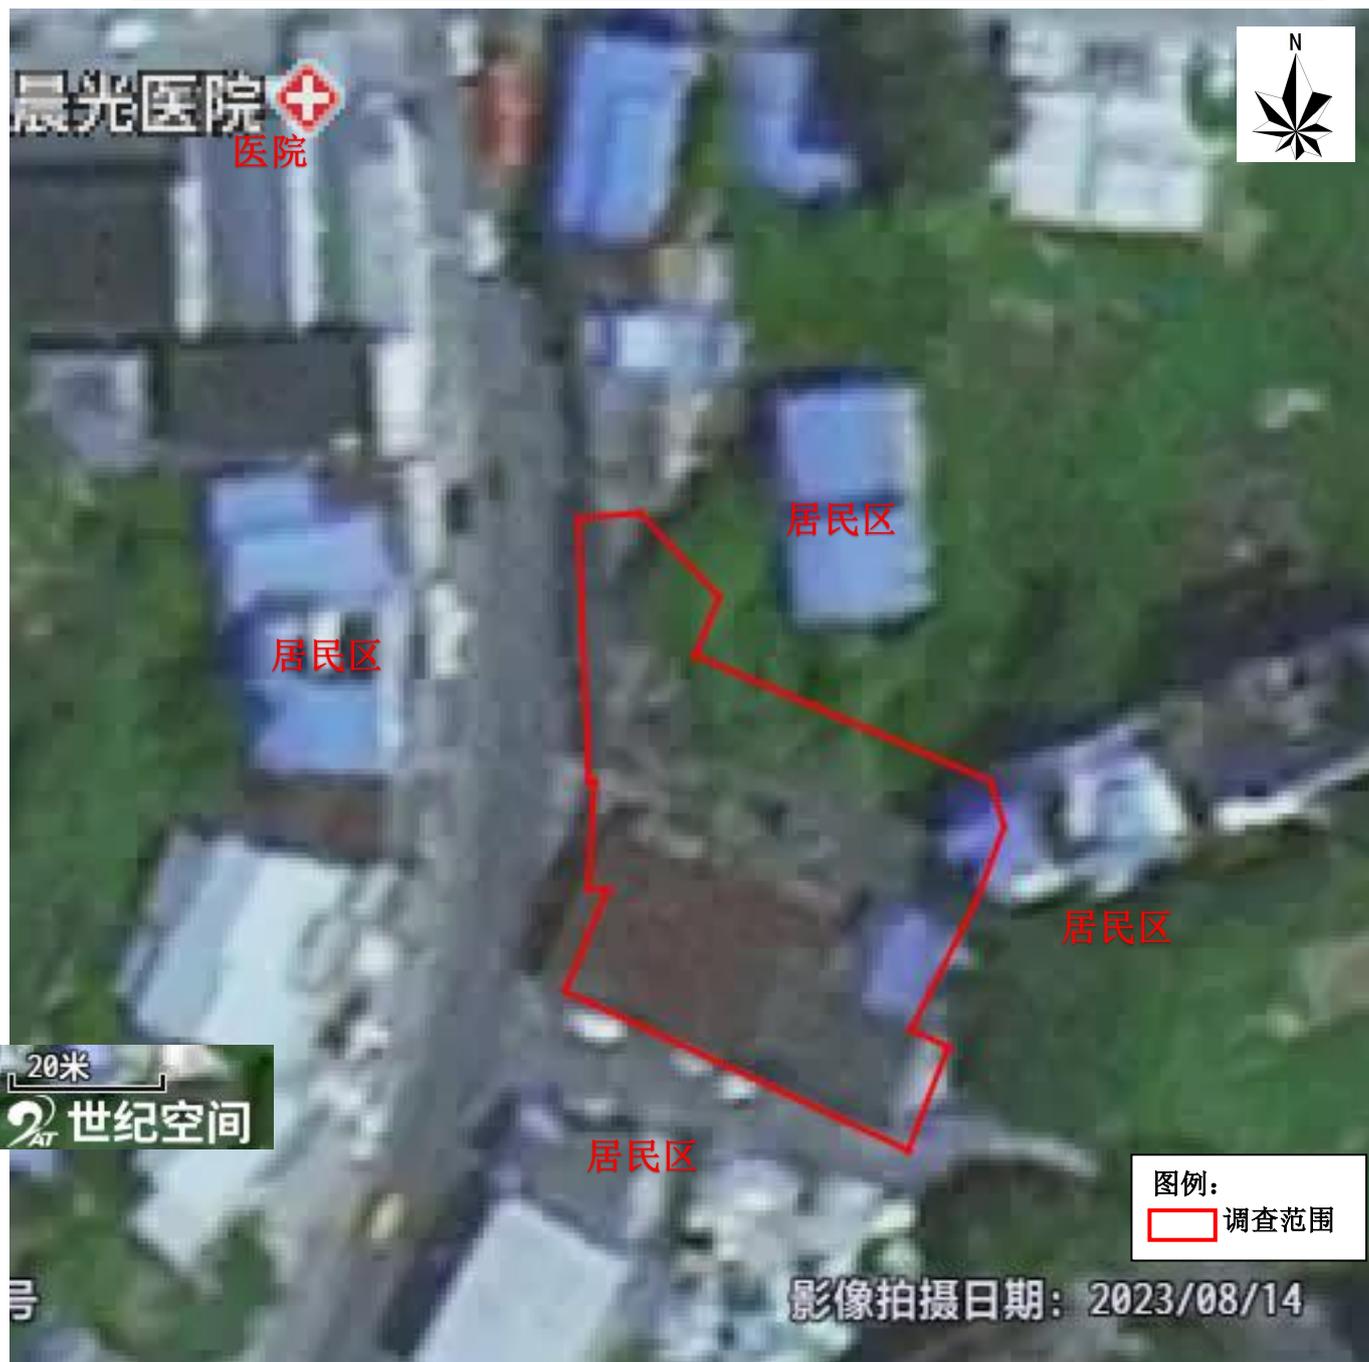
2023年8月14日历史影像
图 3-10 地块周边历史影像图

根据现场踏勘、卫星图像及周边人员访谈，地块相邻外环境未发生变化，均为居民区或学校。地块相邻地块使用历史见表 3-4，图 3-10。

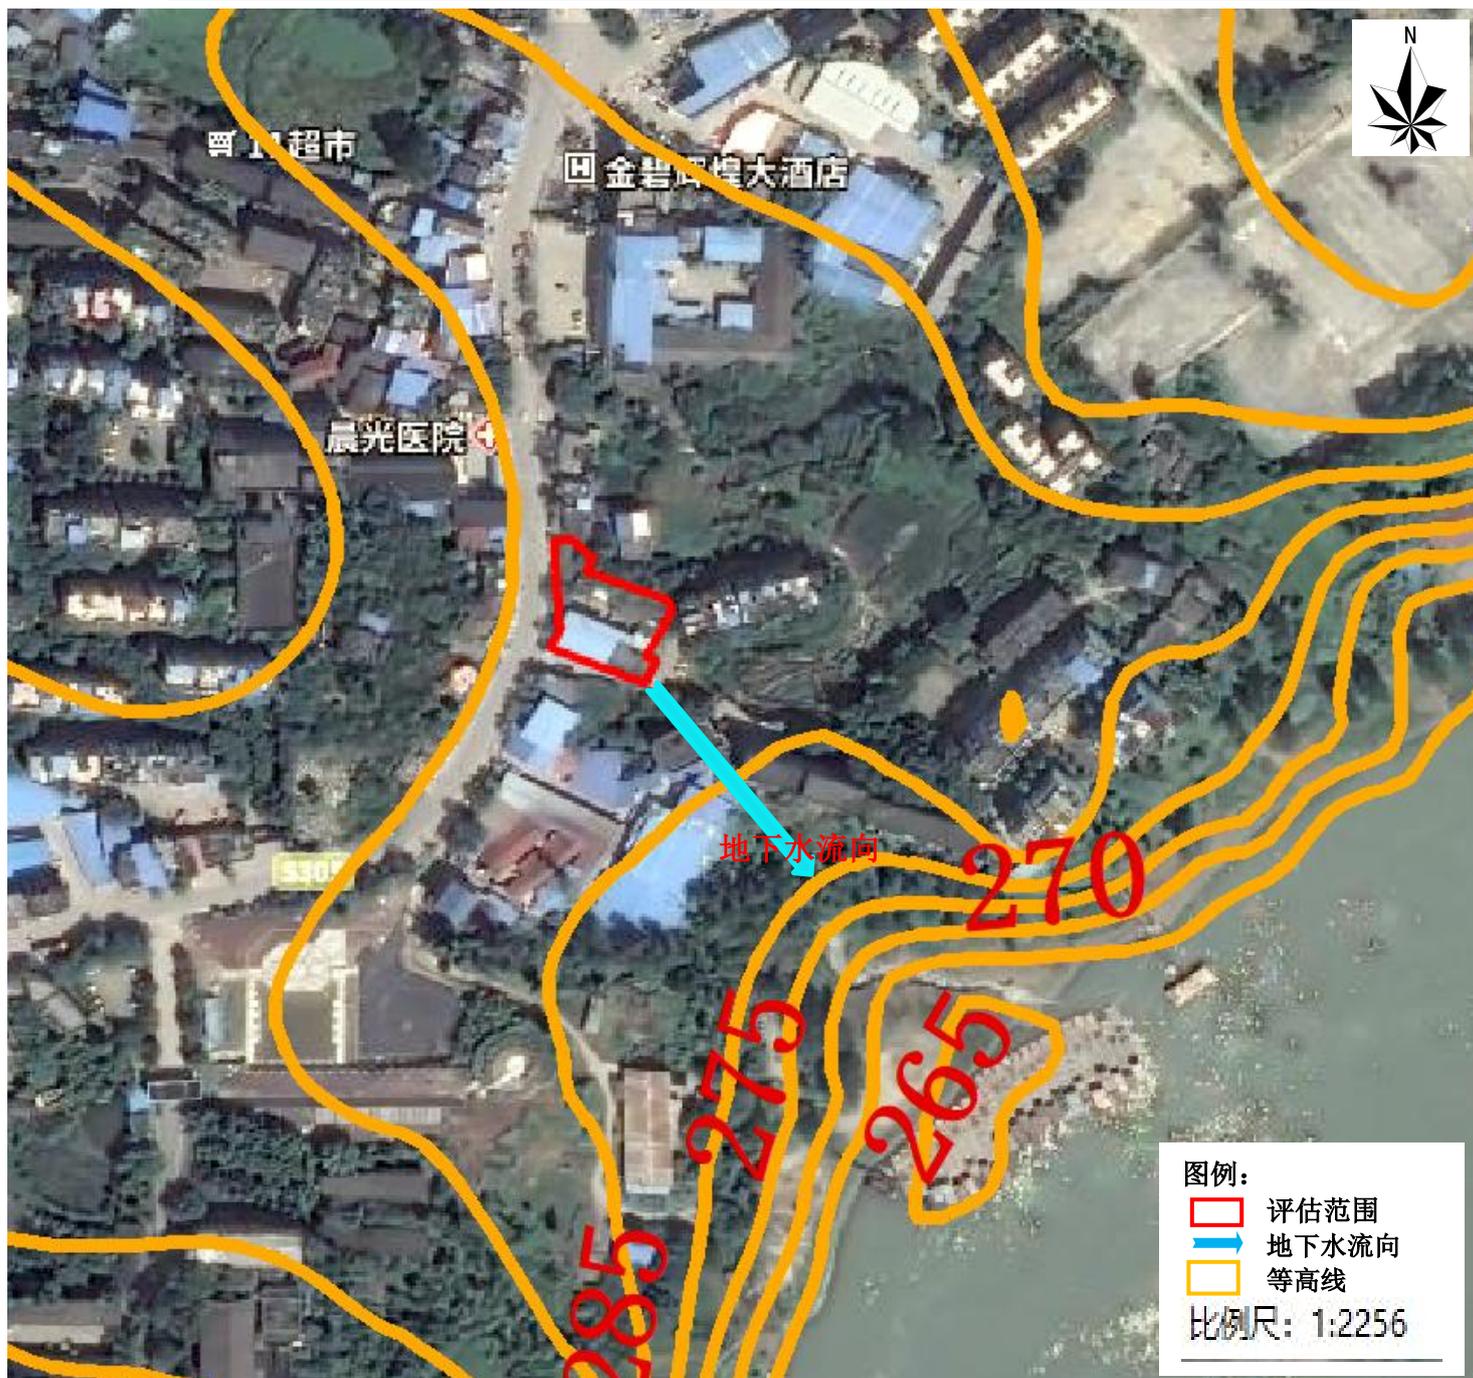
图 4-3 调查地块内地下水流向图

调查地块外南侧 200m 处为沱江，沱江自西北向东南流向，调查地块附近地势整体西北高东南低，根据《四川省富顺县晨光经济开发区综合水文地质图》，确定调查地块附近区域地下水流向为自西北向东南方向，进入最近接纳水体（沱江），结合调查地块附件地势，可判定调查地块地下水流向为自西北向东南方向。

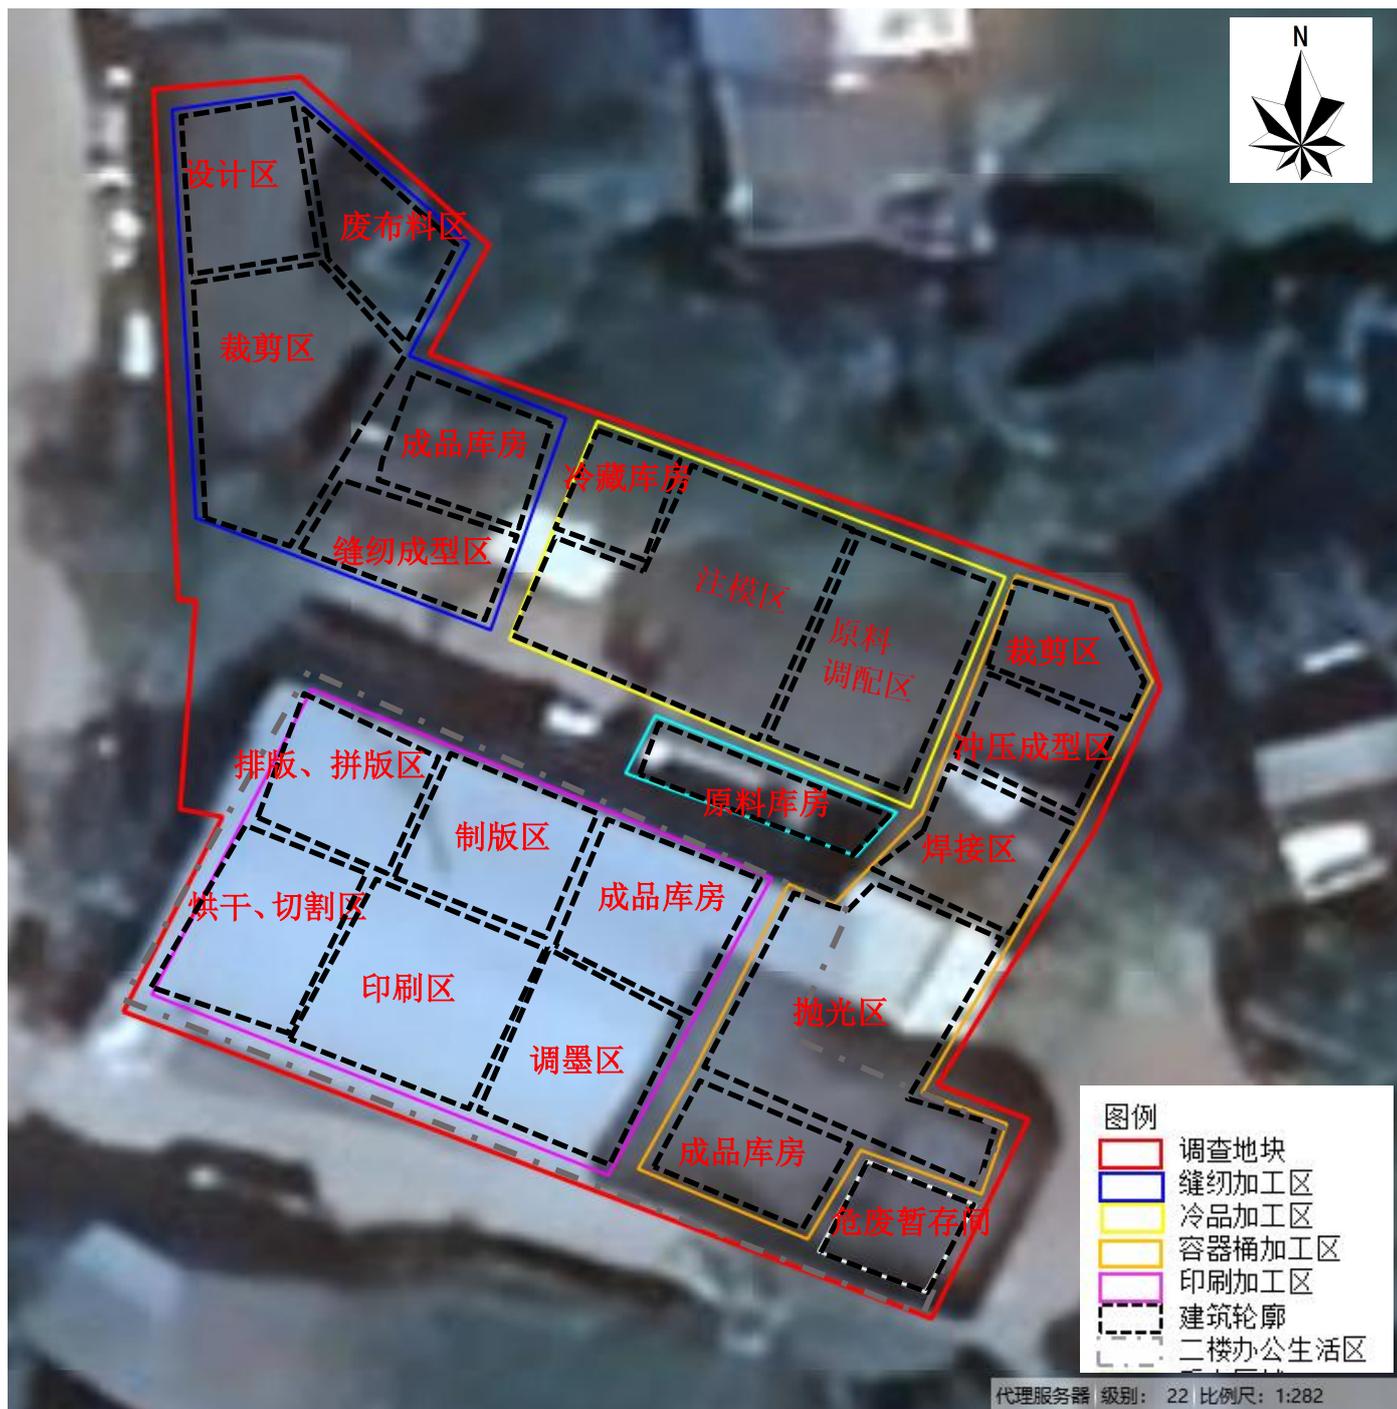
图 4-5 综合加工厂平面布局图

将本地块按使用情况分为两个部分：综合加工厂时期和鼎峰床垫时期，在污染识别阶段对两个部分进行污染识别，综合加工厂加工区域包含缝纫加工区、冷品加工区、容器桶加工区、印刷加工区、二楼办公生活区，由于本地块生产历史久，以前环保意识不强，无对应的环评和验收，其原辅材料、工艺流程、三废排放、平面布置均来自人员访谈确定，综合加工厂平面布局图见图 4-5。

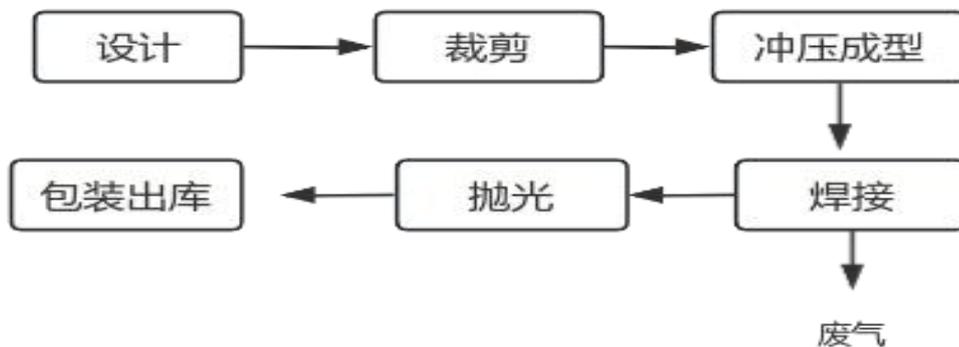
图 4-8 容器桶加工工艺流程及产污环节图

(2) 工艺：容器桶加工工艺流程简述为员工将不锈钢板材利用剪板机、卷板机、冲床等制成包装容器桶，工艺流程及产污环节见图 4-8。

(3) 污染防治措施：容器桶加工生产加工产生的主要污染物为点焊过程中产生的废气和固废。废气主要为焊接产生的烟气，据了解容器桶加工生产过程中，该工序主要以点焊工艺为主，气体保护焊等工艺为辅，且及时通过容器桶加工区墙上的排气扇排放。固废主要是焊接过程中产生的一般固废废焊丝、焊渣、废 304、204 不锈钢边角料和少量危废（废机油、废油桶）。一般固废及时转运至中昊晨光化工研究院有限公司一般固废室进行暂存，最后由中昊晨光化工研究院有限公司回用处理；废机油收集于特定密封塑料桶内，连同废油桶暂存于固废暂存间后，定期运输至中昊晨光化工研究院有限公司危废暂存间暂存，最后由有资质机构统一处理。

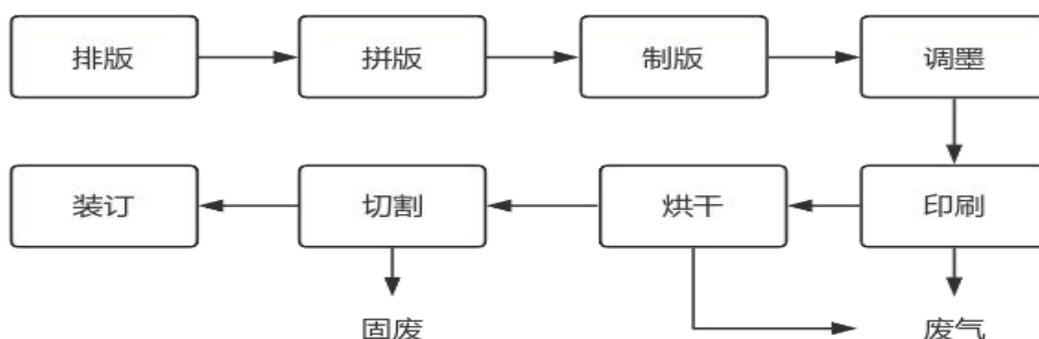
图 4-9 印刷加工工艺流程及产污环节图

(2) 工艺：印刷加工工艺流程简述为员工将白纸利用印刷机、切纸机等印刷制成书刊报纸，工艺流程及产污环节见图 4-9。

(3) 污染防治措施：印刷加工产生的主要污染物为印刷和烘干过程中产生的废气和切割产生的固废。废气主要为印刷和烘干过程中产生的挥发性有机物废气，该废气通过印刷加工区墙上的排气扇及时排放。固废主要为切割书刊时产生的废边角料和危险废物（废辅料：废油墨、废胶粘剂、废机油、废稀释剂、废油桶等），废边角料经收集后，由废品收购站收购；危险废物废油墨、废胶粘剂、废机油、废稀释剂分类收集于特定密封塑料桶内，连同废油桶暂存于固废暂存间后，定期运输至中昊晨光化工四川和鉴检测技术有限公司

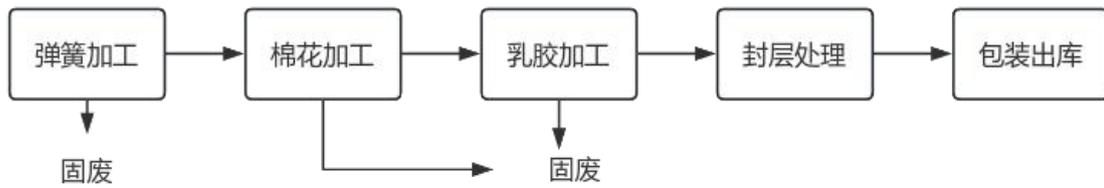
图 4-11 鼎峰床垫厂工艺流程及产污环节图

封层处理：将弹簧和棉花等材料包裹在布料中，形成床垫的主体结构。

包装出库：将制成的床垫进行包装，以保护其表面不受损。

(3) 污染防治措施：鼎峰床垫厂生产运营过程主要污染物为废水和固废。废水主要为员工生活产生的生活废水，生活废水经化粪池处理后直排。固废主要为生活垃圾及废布料边角料，生活垃圾和废布料边角料收集后交由环卫部门统一处置。

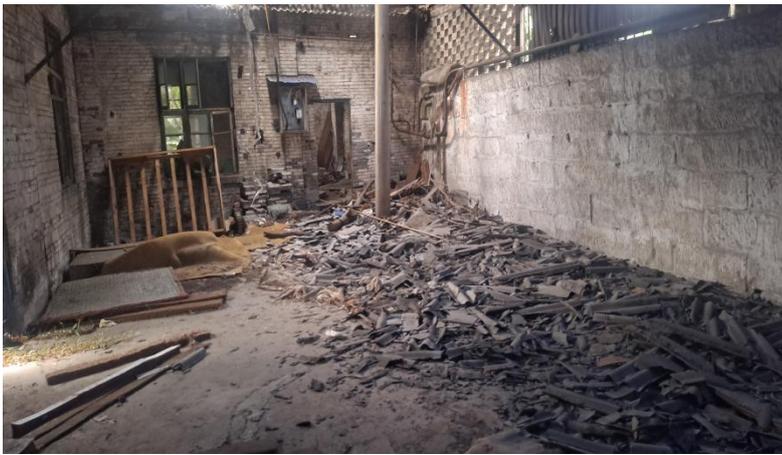
序号	废弃物类型	名称	属性	方量（m ³ ）	产生环节	储存方式	分布区域	特征污染物	污染物迁移途经	现场照片	处置建议
1	建渣	容器桶加工区建渣	一般固废	4	场地荒废后，该区域屋顶自然损	堆放于地面	容器桶加工区	/	垂直入渗

无污染拆除、规范化清运建渣

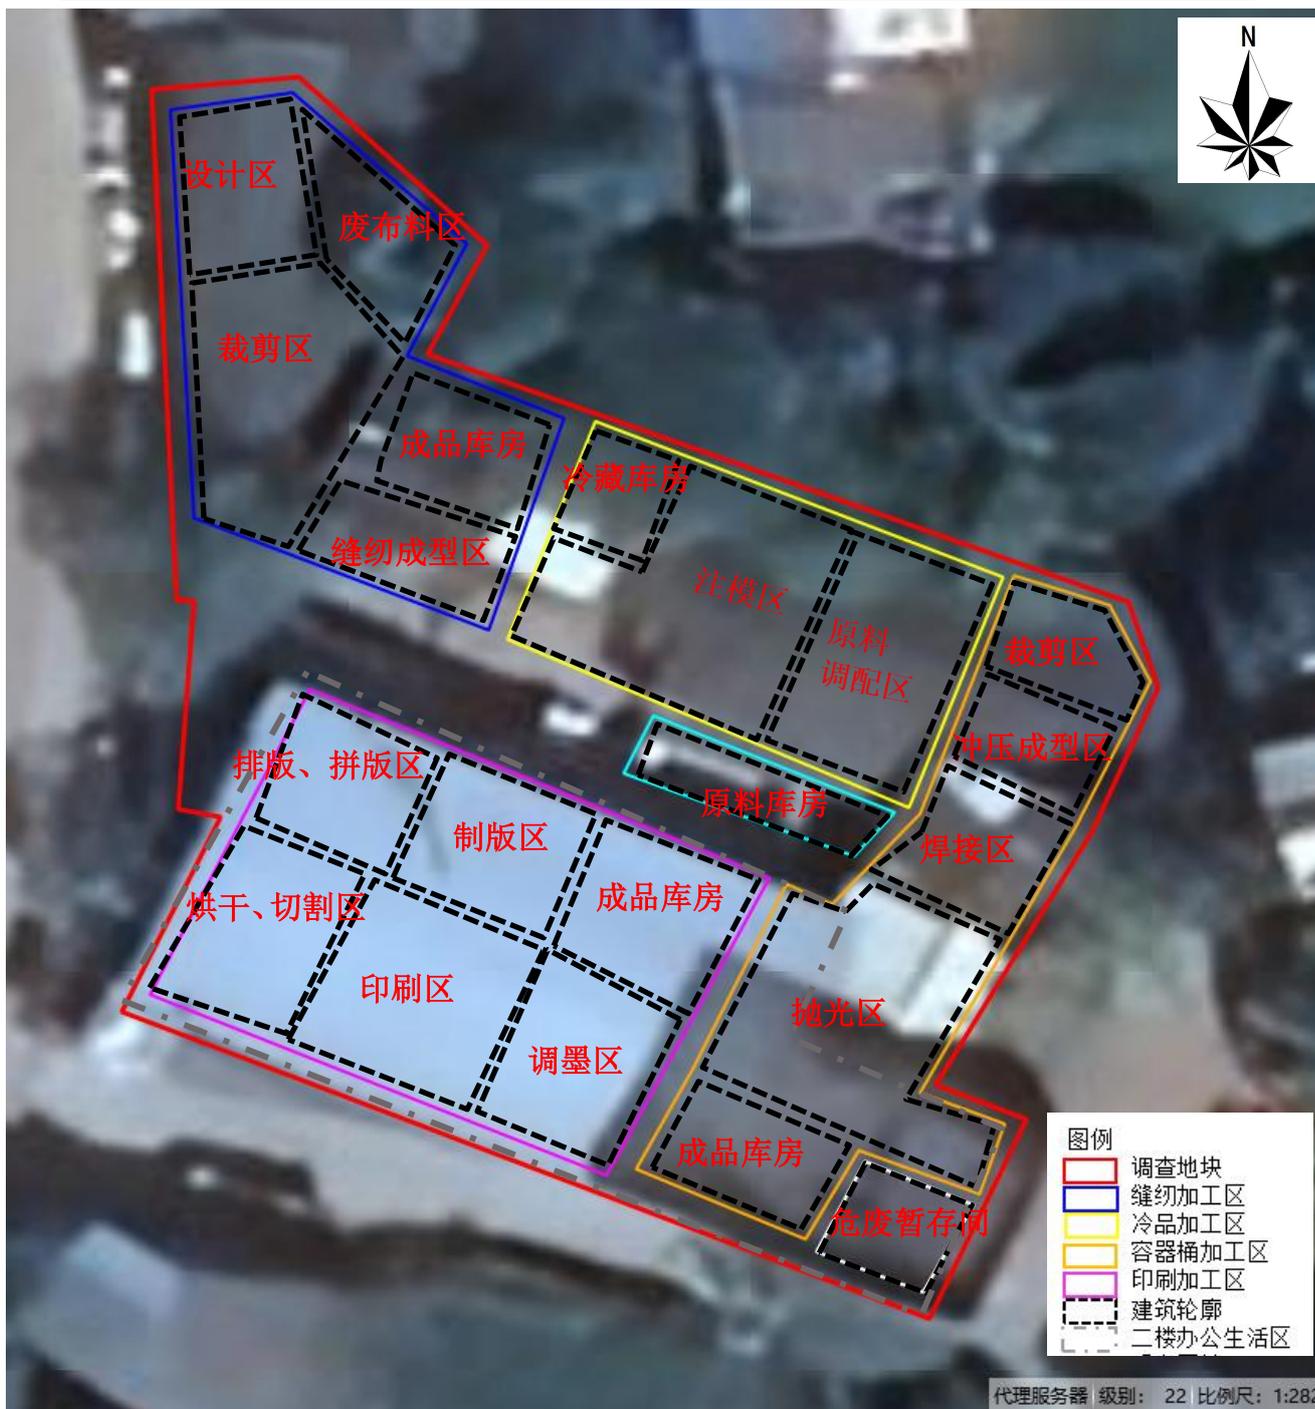
图 4-12 地块内综合加工厂时期重点污染区域分布图

根据现场踏勘，地块内企业已停产，地块内构筑物均未拆除，具体情况如下图、下表。

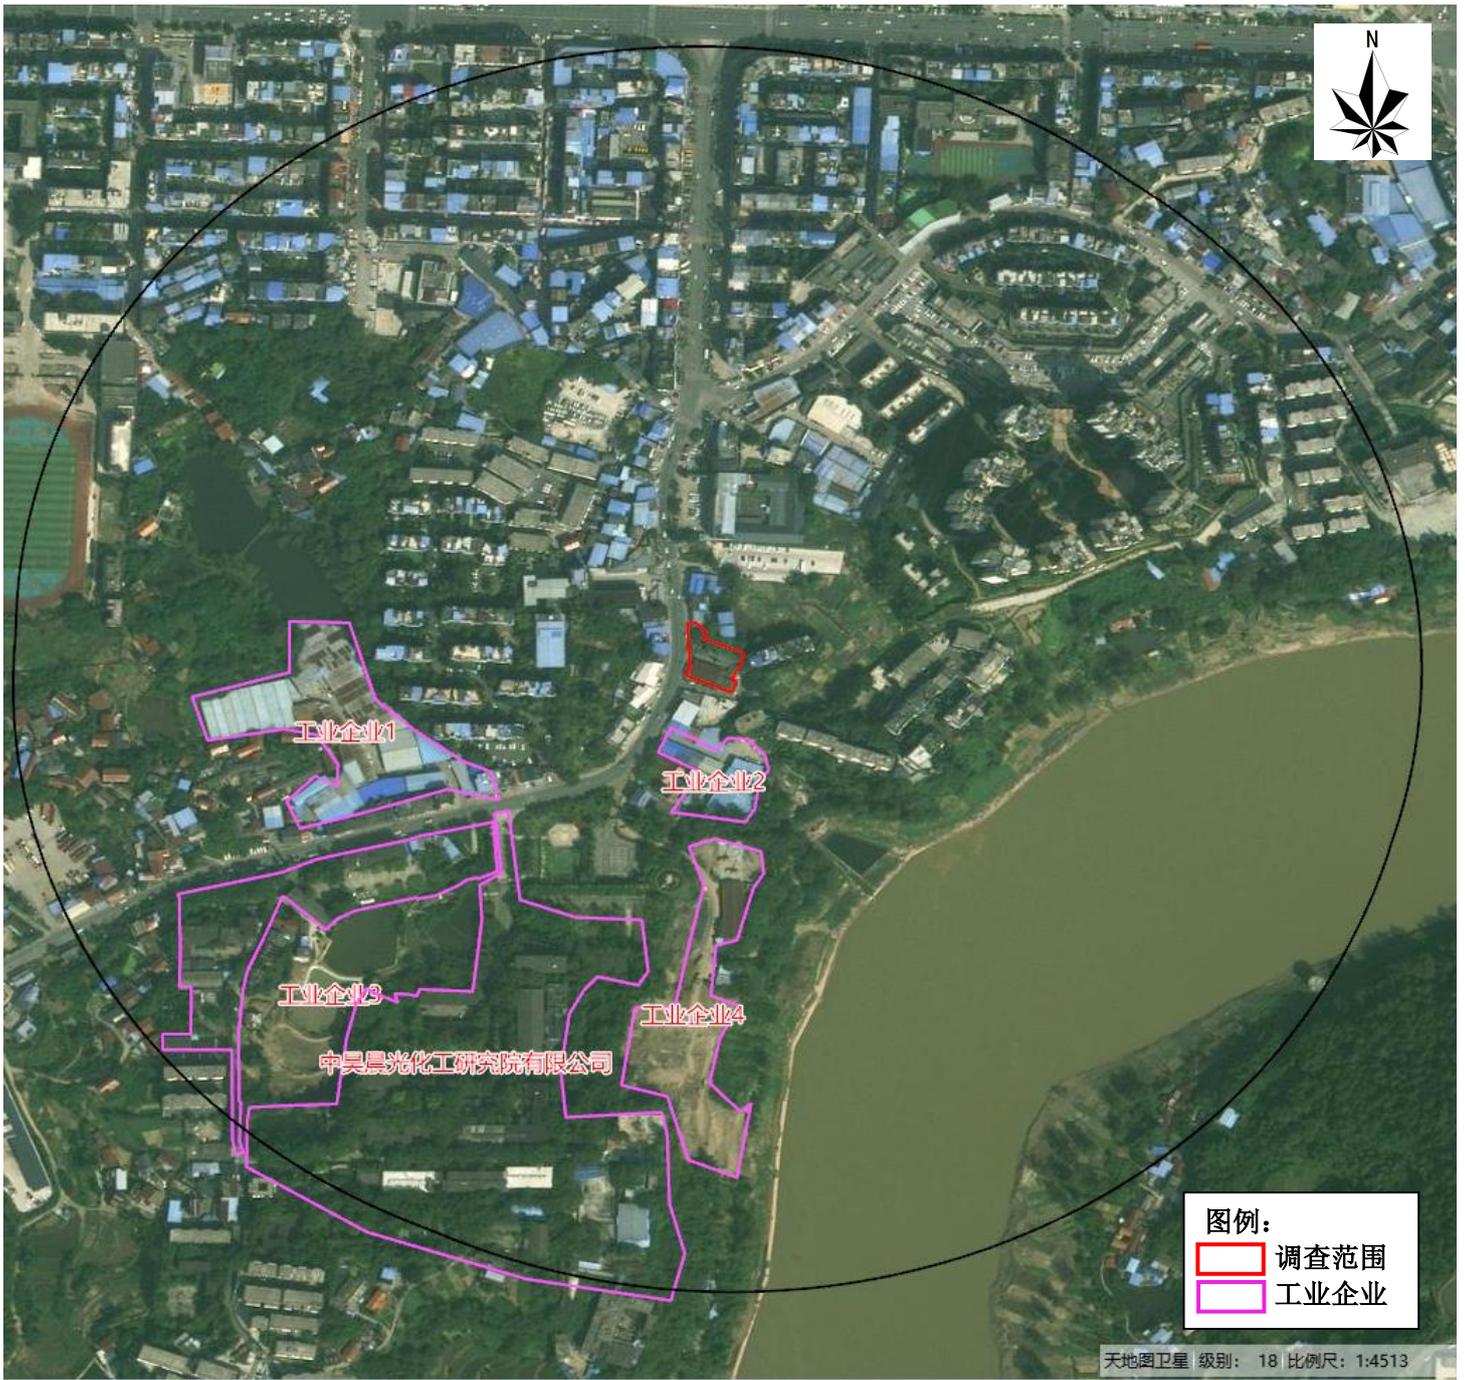
图 4-15 地块外 500m 范围工业企业分布图

该地区的全年主导风向为北风，周边污染源对本地块造成的影响存在三种迁移途径：大气沉降、地面漫流、垂直入渗。根据现场踏勘得知，地块外 500m 范围内历史上及现阶段存在工业企业（见图 4-14），结合三废分析（见表 4-23），初步确定地块周边企业对调查地块产生影响较小。

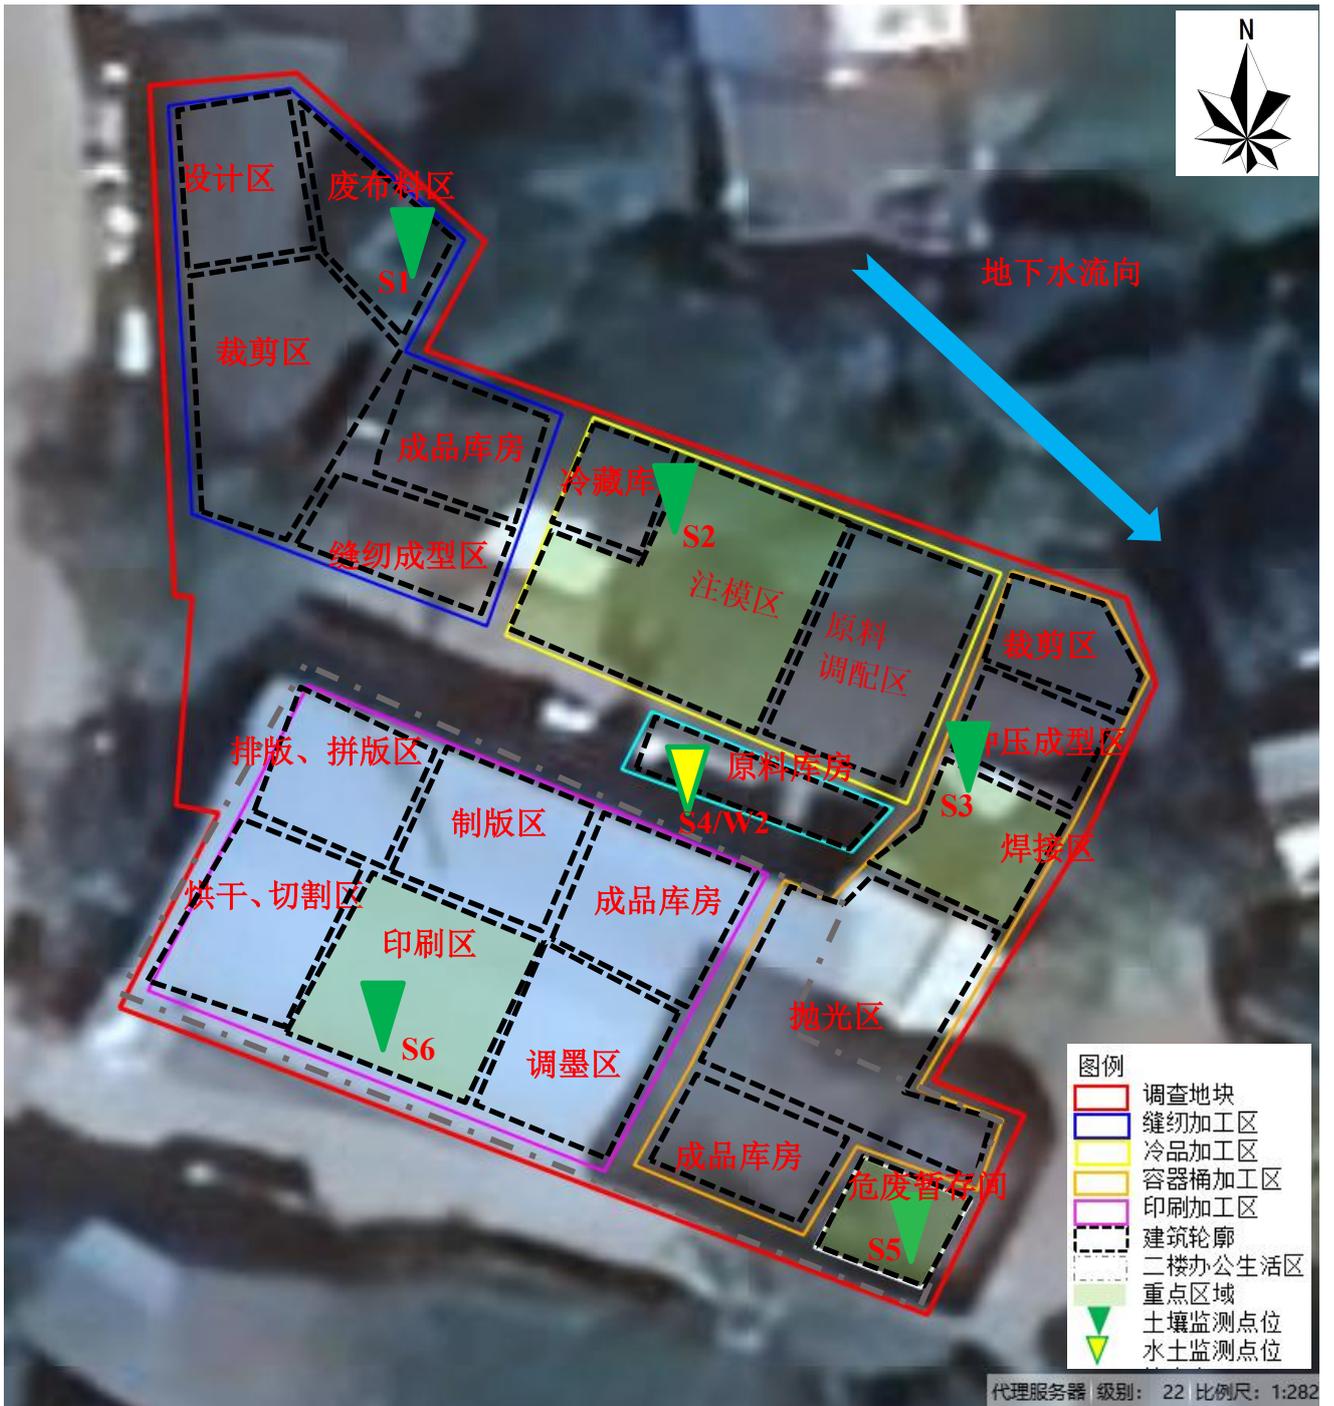
图 5-1 地块内土壤和地下水监测点位分布图

依据区域水文地质资料,在地块外上游布设1个地下水背景监测井(W1)。土壤和地下水监测点位分布如图5-1,地块外土壤和地下水对照点如图5-2。

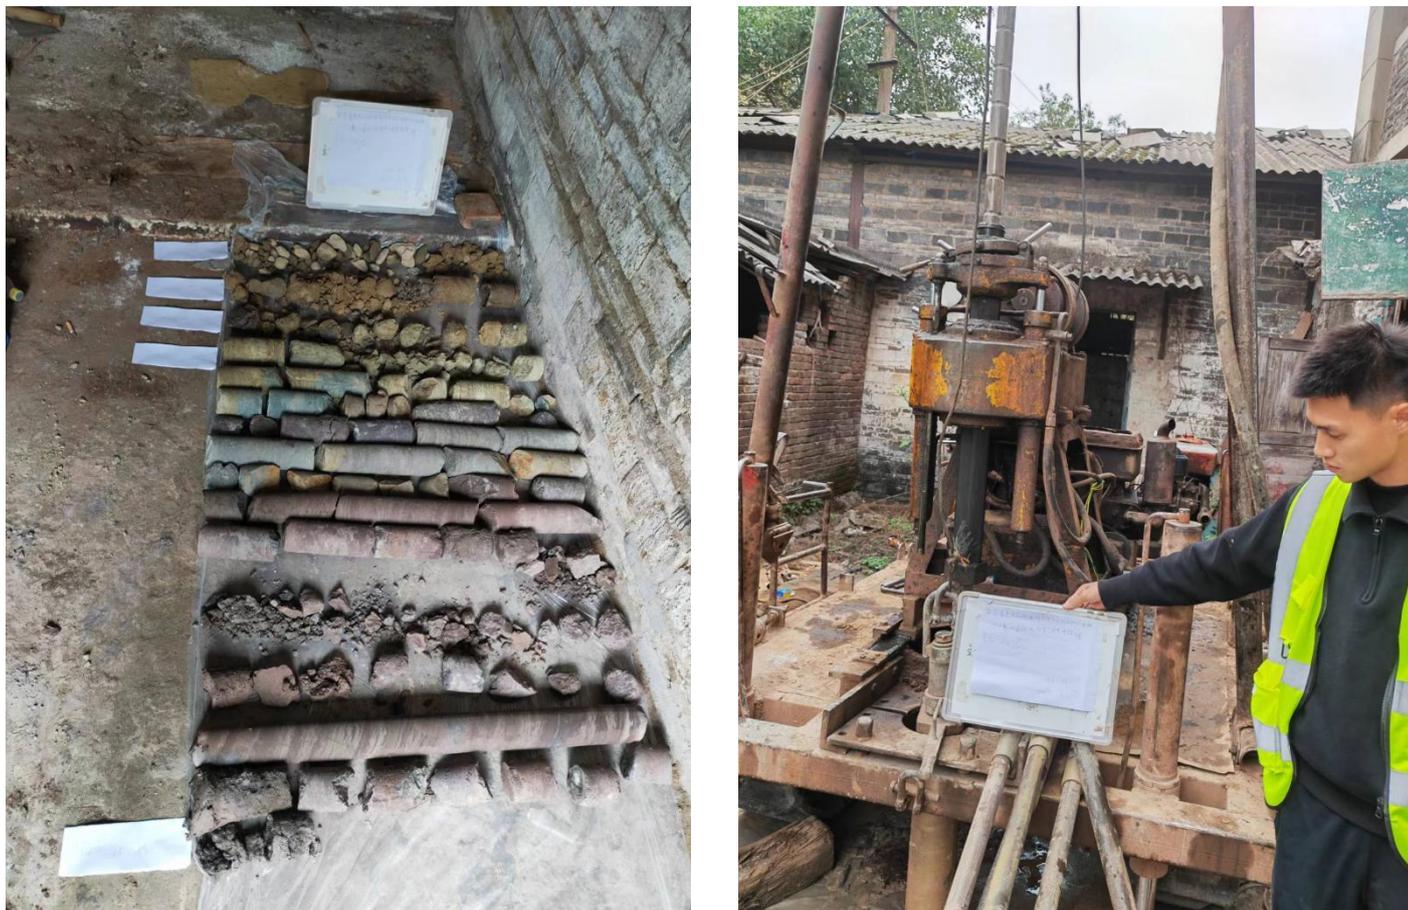
图 5-5 地块内原料库房外南侧空地新建监测井 W2

本次调查监测 2 口水井，其中地块内原料堆放区外南侧空地新建 1 口水井，严格按照《地下水环境监测技术规范》（HJ 164-2020）建井及建井资料（见图 5-5、图 5-6），地块外上游的 1 口水井为居民区水井，非饮用水井，井壁完好无断裂、错位、蚀洞，井水无明显油泵污染痕迹（见图 5-7），基本符合地下水环境监测技术规范（HJ 164-2020）。

地块名称	中晨光化工研究院有限公司综合加工厂27地块				
周边情况	无异常				
钻机类型	XY-100				
井管总长 (M)	15.5	井管直径 (CM)	7	井管材料	PVC
滤水管长度 (M)	6.5	滤水管类型	筛孔筛管		
沉淀管长度 (M)	0.5	建孔日期	自2024年3月17日9:10开始 至2024年3月17日14:25结束		
实管数量 (根)	3M	2M	1M	0.5M	0.3M
	5	-	-	1	-
原料起始深度	-7.5m				
原料终止深度	-15m				
原料 (填充物) 规格	1-2mm 石英砂				
初见水位 (M)	6.5	稳定水位 (M)	6.9		
孔位略图		封孔厚度	-		
		封孔材料	PVC		
		护台高度	0.2m		
		钻探负责人	孙国凡		
		填表日期	2024.3.17		
		备注:	-
