中昊晨光化工研究院有限公司综合加工厂 地块土壤污染状况初步调查报告

委托单位：中昊晨光化工研究院有限公司

编制单位：四川和鉴检测技术有限公司

二〇二四年八月

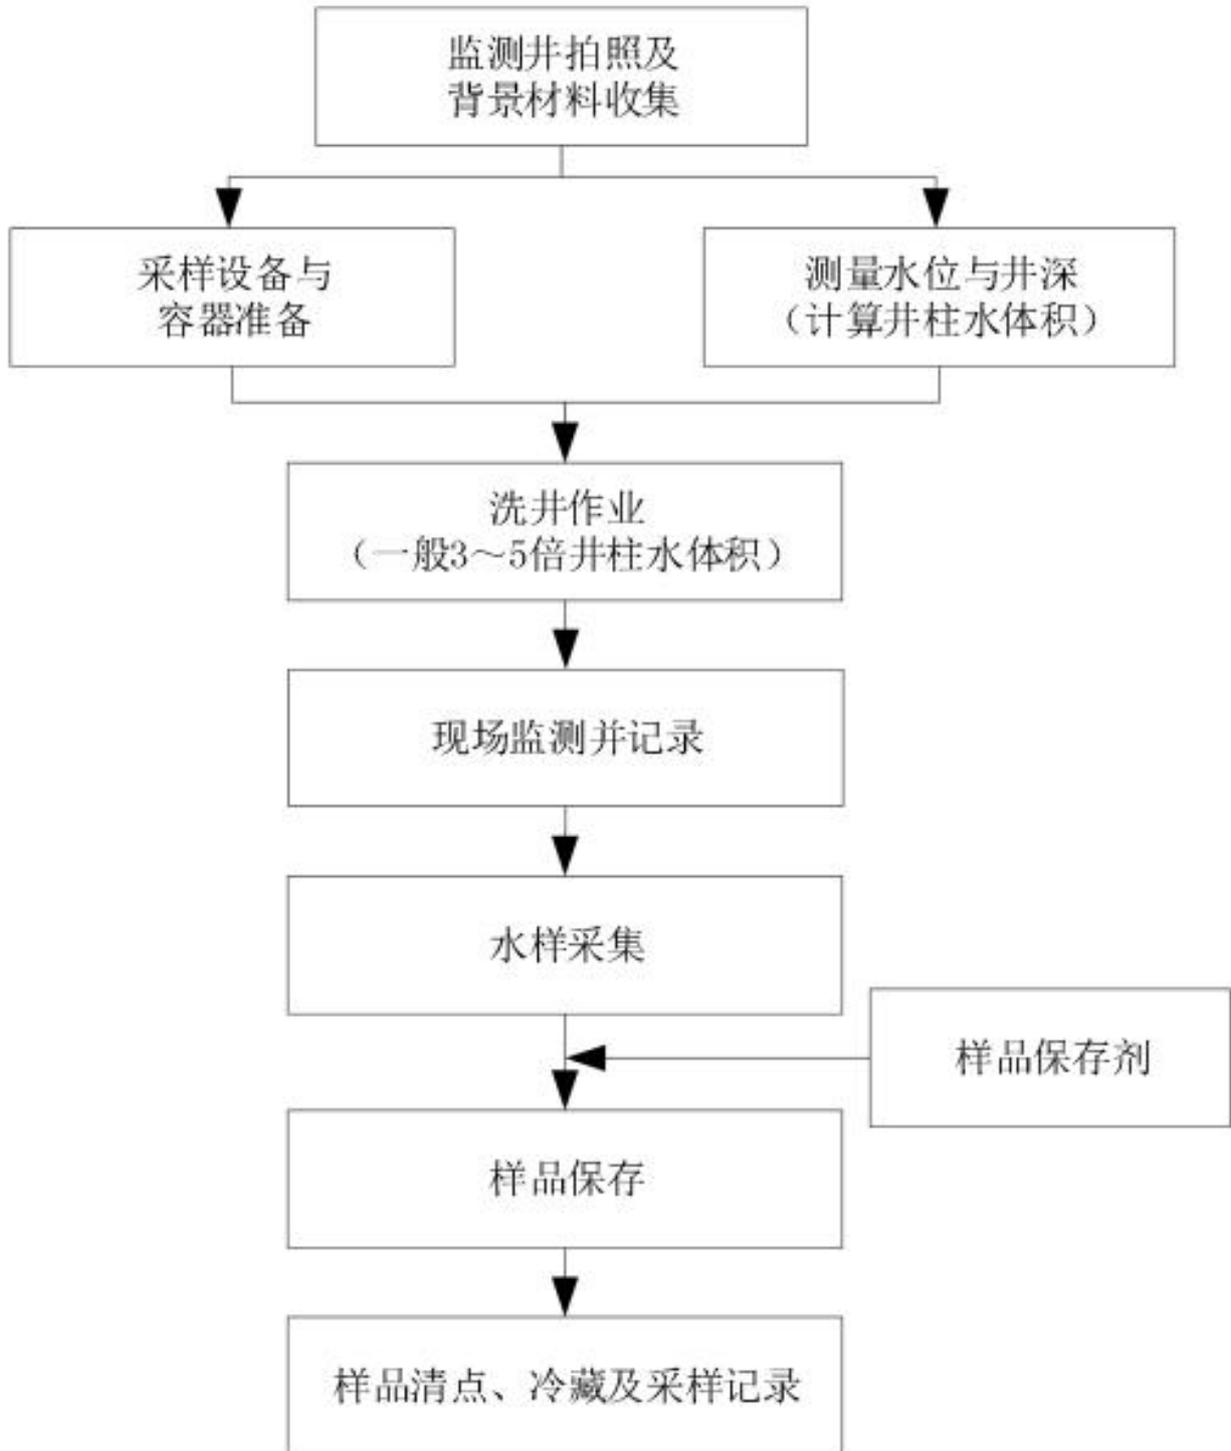
图 5-8 监测井地下水采样作业流程

(3) 采集水样后，立即将水样容器瓶盖紧、密封，贴好标签，标签可根据具体情况进行设计，一般包括采样日期和时间、样品编号、检测项目等；

(4) 采样结束前，对采样计划、采样记录与水样，如有错误或漏采，立即重采或补采。
