# 乐至县仁和环保有限责任公司（城市生活垃圾处理厂）2024 年度土壤污染隐患排查报告

委托单位：乐至县仁和环保有限责任公司

编制单位：四川资雁生态科技有限公司

二〇二四年九月

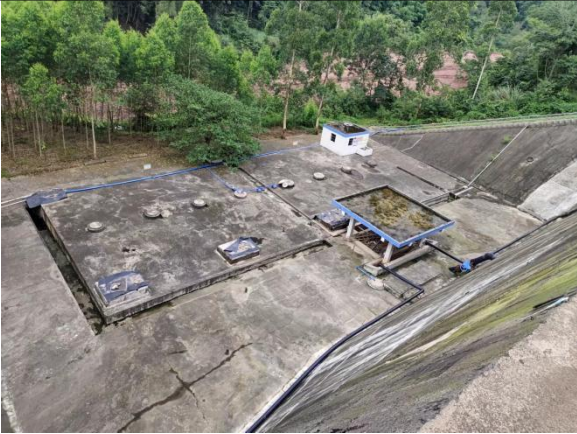
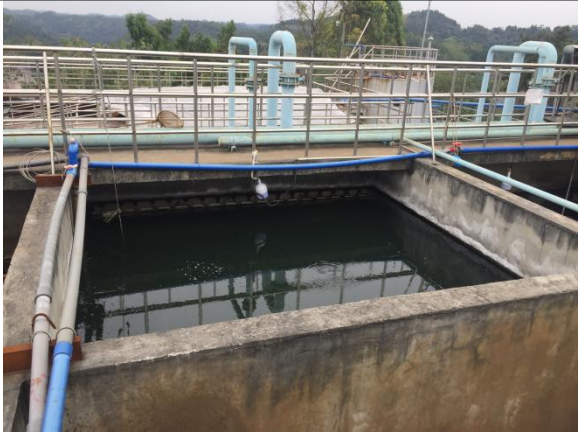
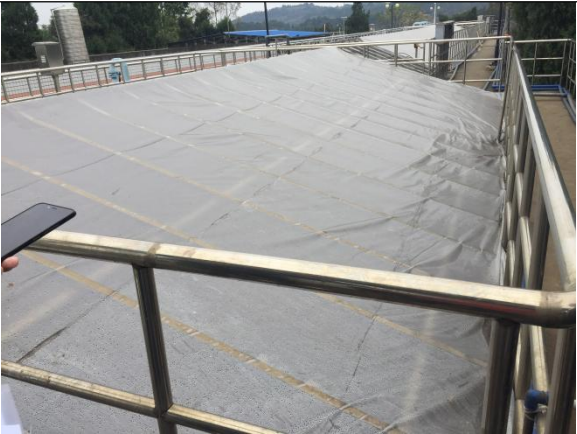
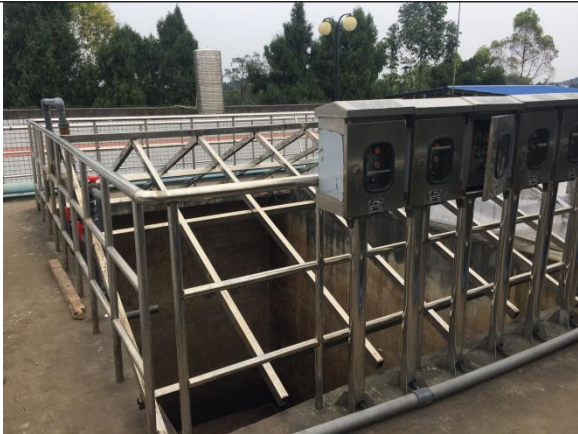
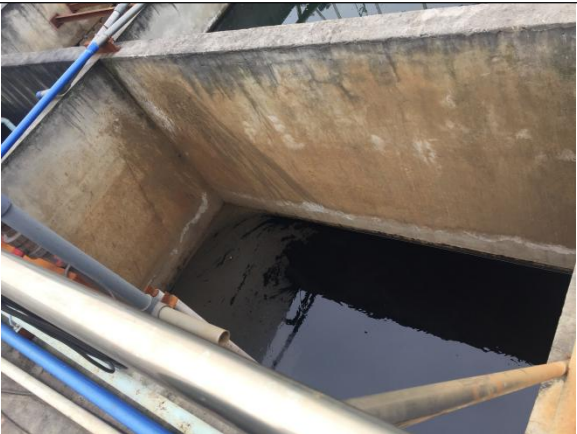
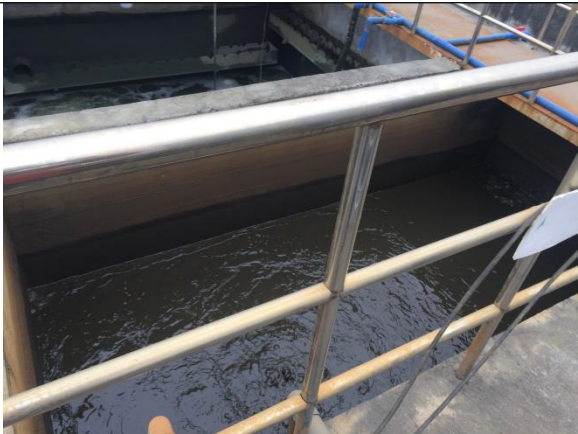
| 调节池 | 好氧池 |
| 厌氧池 | 中间水池 |
| 生化污泥池 | 化学污泥池 |

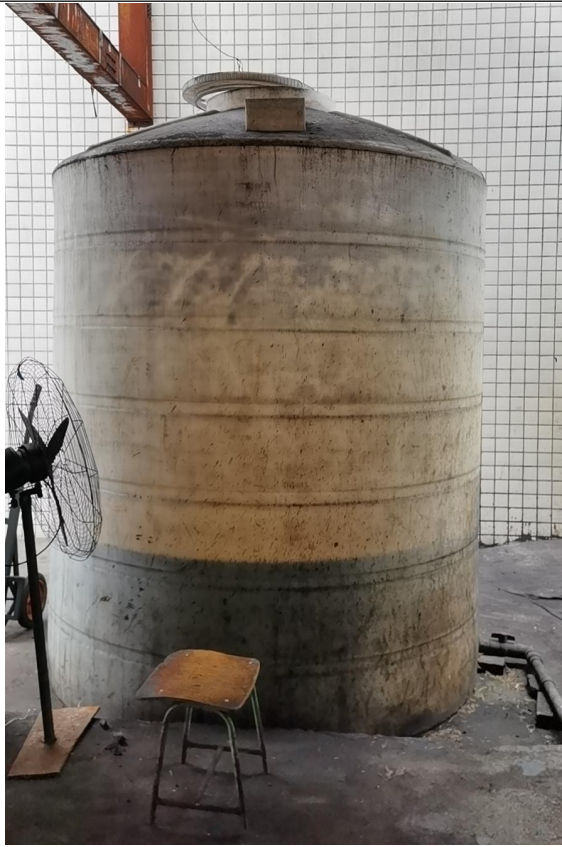
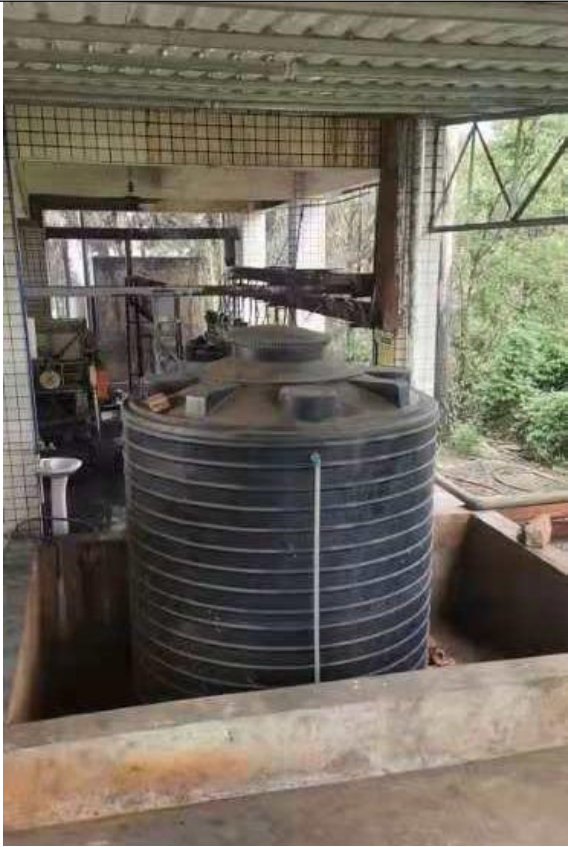
| 碳源装卸区（顶部装载） | 双氧水装卸区（顶部装载） |

1、厂区内散装液体物料装卸区主要为碳源和双氧水装卸，碳源和双氧水通过接地 PE 材质储罐储存，辅料添加时采用槽车从顶部注入口注入罐体内，出料口设置于罐底，通过 PE 材质的地上管道输送至渗滤液处理站，出料口设有阀门开关。地面为防渗混凝土地面，顶部彩钢瓦遮挡，能防止雨水进入，双氧水储罐四周设有围堰。现场查看储罐四周地面硬化完整，管道和地面未见破损，未见跑冒滴漏情况，未见明显污染痕迹，但双氧水储罐设置的围堰内积有少量因大风飘洒进去的雨水而未及时清理。

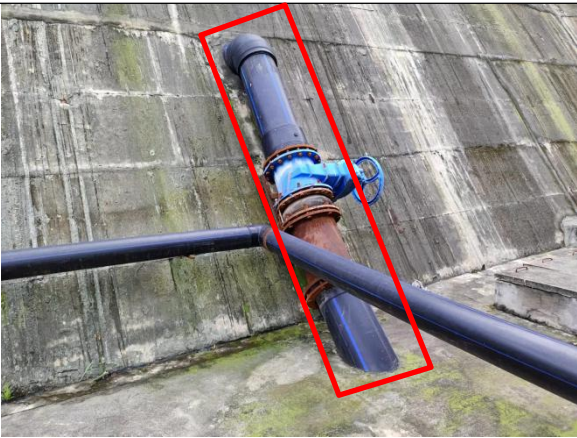
| 渗滤液收集管道 | 输送管道 |

1) 渗滤液收集管道：为 PE 材质的地下管道，位于填埋区库底防渗层之上，填埋区产生的渗滤液经库底设置的收集沟收集，再经渗滤液收集管道排入调节池。因渗滤液收集管道为地下管道，现场排查无法确定管道是否破损，即使管道发生泄漏，库底防渗层（压实基础+200mm 压实粘土+1.5mmHDPE 土工膜+300g 长丝土工布+300mm 压实粘土）也能起到很好

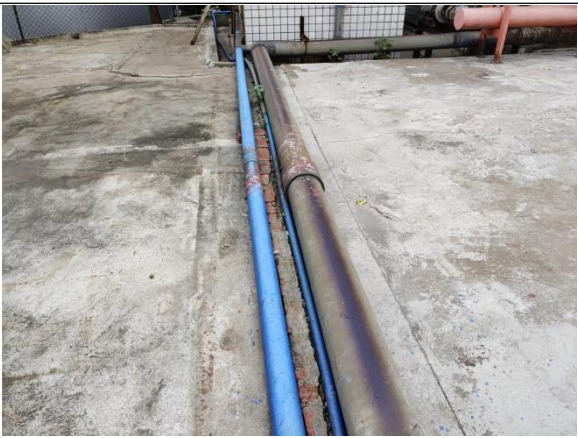
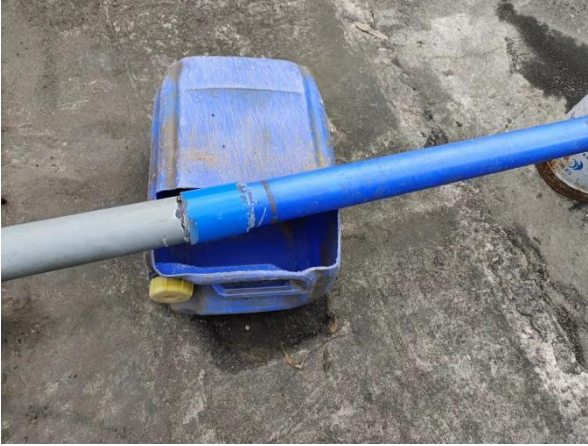
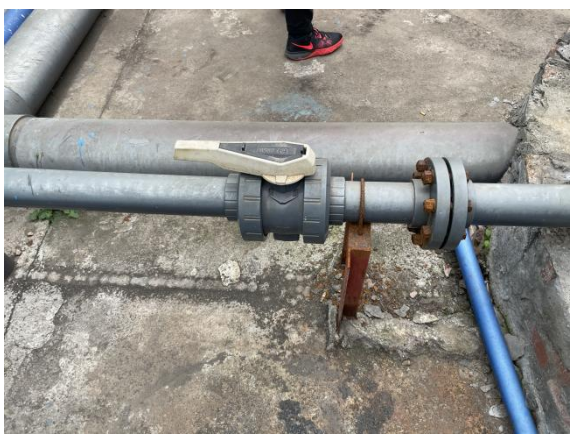
2) 渗滤液和污泥输送管道：包括将渗滤液从调节池输送至渗滤液处理站的管道和池体间的污泥输送管道，渗滤液输送管道为 PE 材质，污泥输送管为钢材质，均为地上管道。渗滤液处理站整个区域地面硬化处理，部分输送管道接口处底部设有防滴漏设施，土壤污染隐患较小。

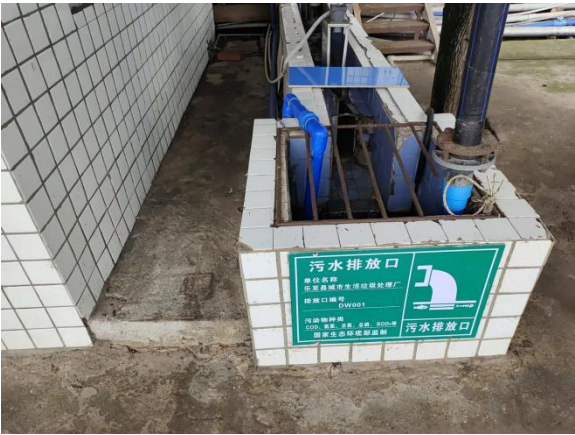
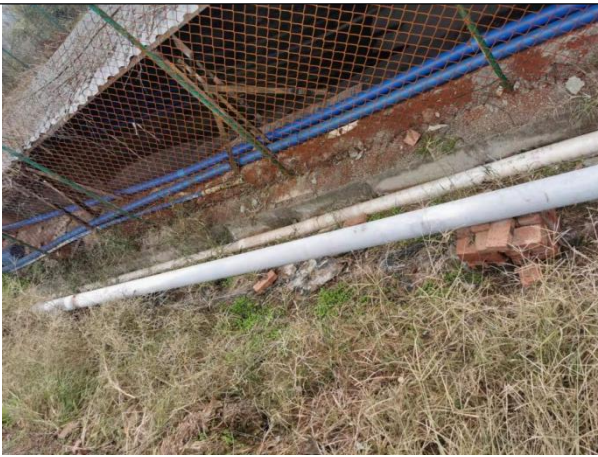
| 废水排放口 | 废水排放管道 |

3) 废水排放管道：经渗滤液处理站处理达到排放标准的废水经废水排放管道进入山涧沟渠最终汇入太极河。废水排放管道为 PVC 材质的地上管道，置于排洪沟内，现场排查期间管道附近未见渗漏和泄漏，沟渠内未见明显污染痕迹。

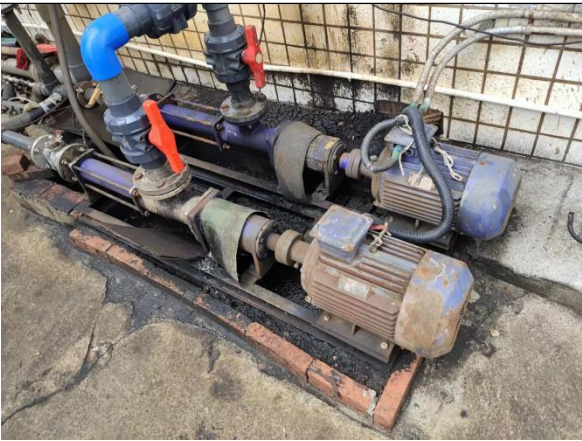
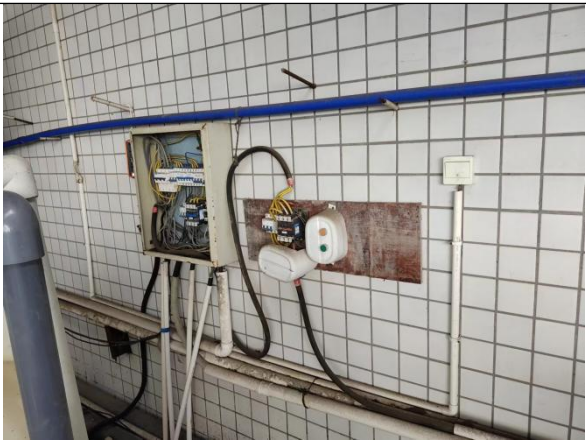
| 传输泵 | 传输泵控制阀门 |

3、传输泵设置于渗滤液处理站内，部分位于构筑物内，能有效防止雨水进入，部分露天设置，周边地面硬化，部分设有阻隔设施，能及时有效排出雨水。各传输泵均设有阀门控制开关，现场排查发现污泥泵配件密封处存在泄漏情况，泄漏的污泥积存在围堰内未及时清理，存在土壤污染隐患。

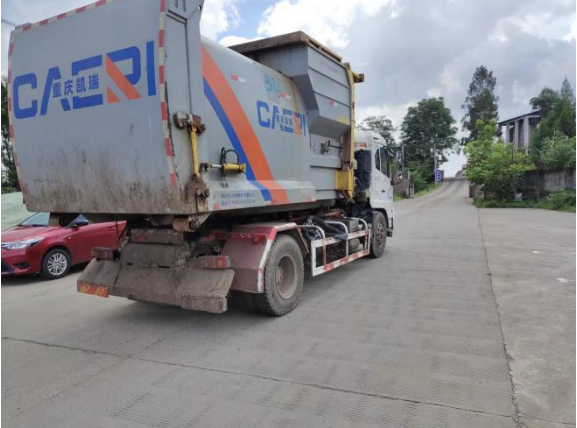
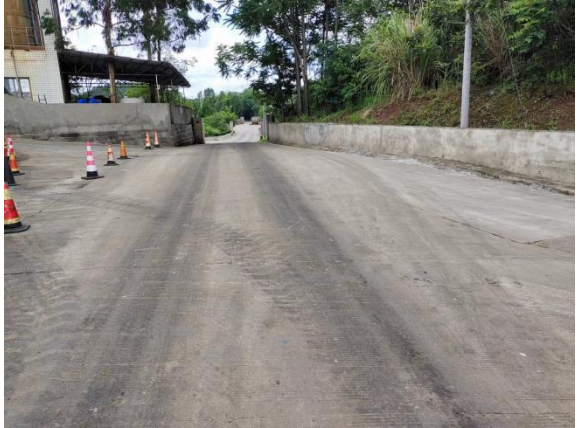
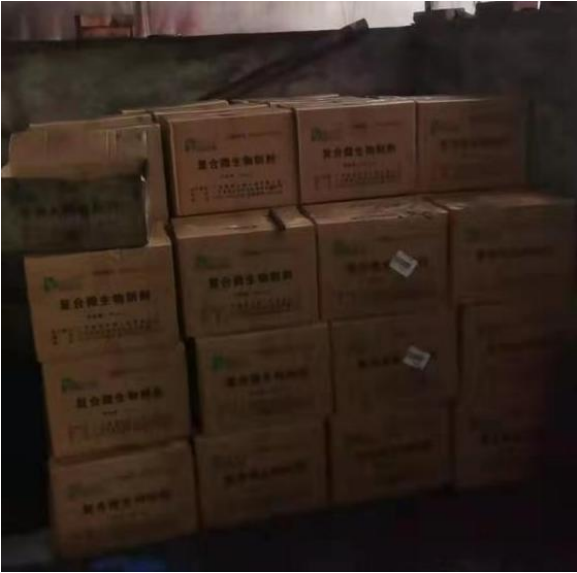
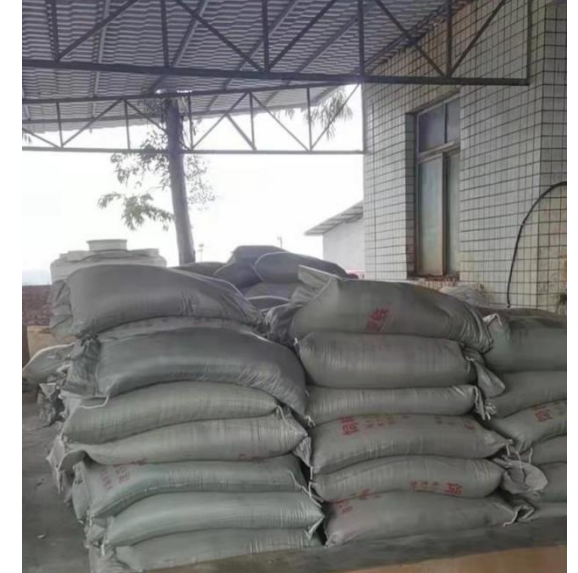
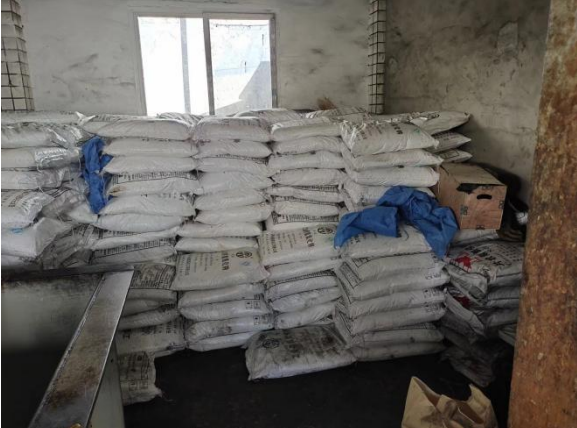
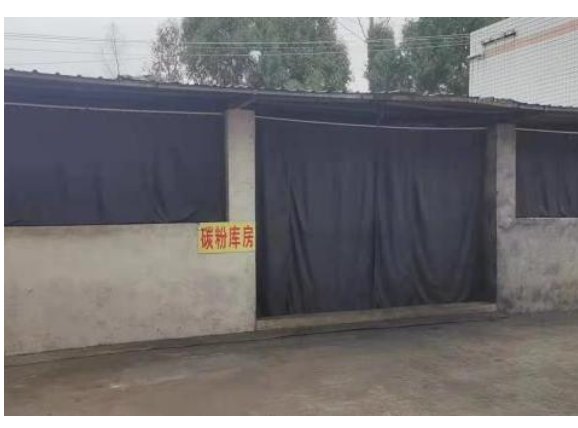
| 图 4.1-3 货物的储存和传输区现场图片 | |

1、散装货物密闭式/开放式传输主要为生活垃圾和辅料经车辆运输入厂。经现场排查，厂区内进厂道路均为硬化地面，且地面硬化程度较好，未见明显大裂缝。垃圾车运输过程全程密闭，属密闭式运输，造成垃圾洒落的可能性极小；辅料运输为开放式运输，但物料包装完好，洒落的可能性较小。

2、包装货物储存包括除臭剂、PAM、硫酸亚铁、氢氧化钠、碳粉等辅料的储存，均为固态，其中除臭剂、PAM、硫酸亚铁、氢氧化钠储存于辅料储存区，碳粉单独储存于碳粉库中。辅料储存区和碳粉库顶部均有彩钢瓦遮盖，四周围挡，地面硬化程度较好，未见明显破损痕迹。辅料均采用袋装或者瓶装存放，且各物料分区存放，但现场管理存在缺陷，辅料使用后的包装袋（瓶）杂乱堆放，未及时清理。

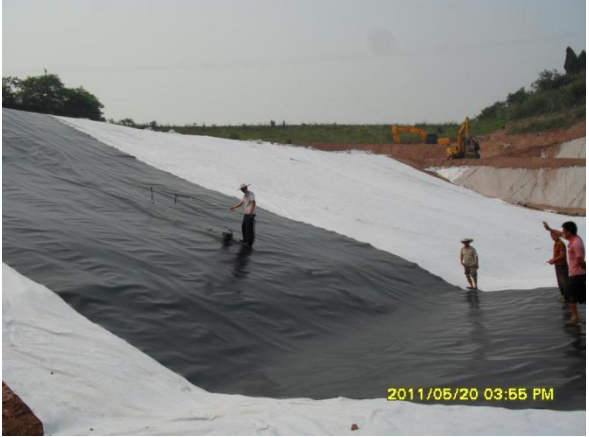
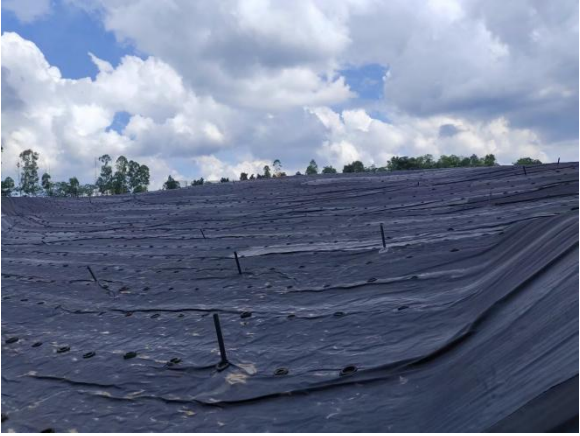
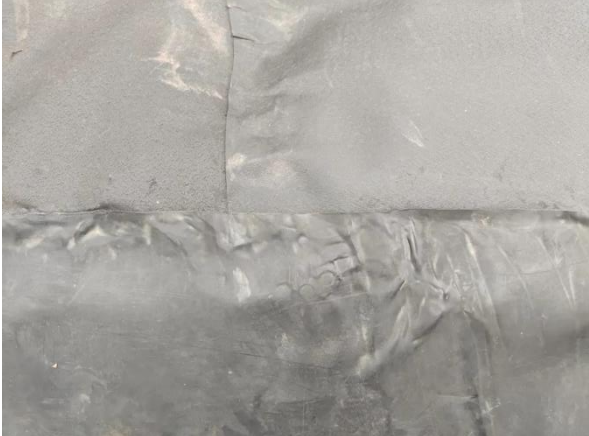
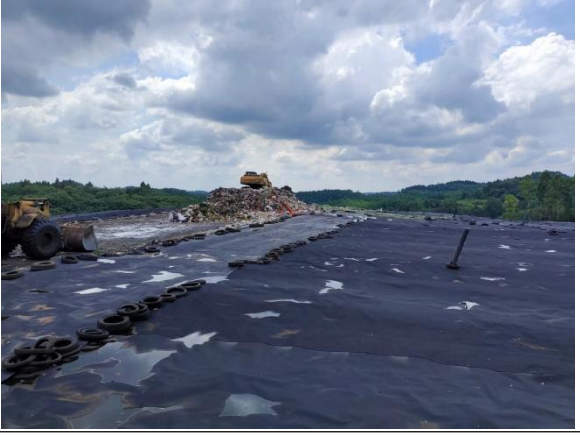
| 图 4.1-4 生产区现场图片 | |

3、填埋区内设有垃圾压实区域，垃圾压实后转运出场，垃圾压实会产生渗滤液，填埋区整个区域设置有完善的防渗层、渗滤液收集系统，土壤污染隐患较小。

| 填埋区防渗层历史施工图片 | |
| 填埋区现状 | HDPE 膜衔接处焊接 |
| 垃圾压实区 | |

| 序号 | 名称 | 类型 | 介质 | 《指南》推荐性组合 | | 现状组合 | | 是否符合 | 是否有土壤污染隐患 |
|---|---|---|---|---|---|---|---|---|---|
| 1 | 填埋区 | 密闭设施 | 生活垃圾、渗滤液 | ●防渗阻隔系统,且能防止雨水进入,或者及时有效排出雨水<br>●渗漏、流失的液体能得到有效收集并定期清理 | ●定期开展防渗效果检查<br>●日常维护 | ●防渗阻隔系统,排洪沟,HDPE 膜焊接为整体,能防止雨水进入,或者及时有效排出雨水<br>●渗漏、流失的液体经渗滤液收集系统能得到有效收集并输送至渗滤液处理站处理 | ●定期开展地下水和土壤监测判定泄漏情况<br>●日常维护 | 是 | 否 |

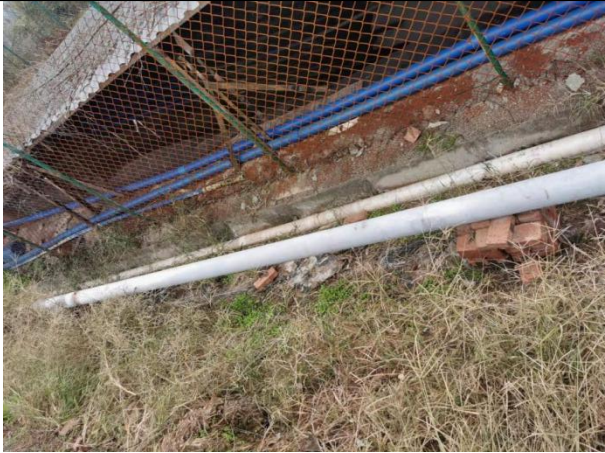
| 废水排放管道 | 应急储罐 |

1、废水排水系统：经渗滤液处理站处理达到排放标准的废水经废水排放管道进入山涧沟渠最终汇入太极河。废水排放管道为 PVC 材质的地上管道，置于排洪沟内，排洪沟为浆砌石明渠，现场排查期间管道附近未见渗漏和泄漏，沟渠内未见明显污染痕迹。

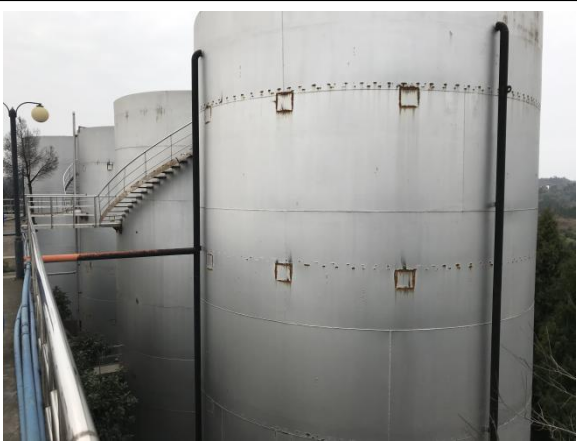
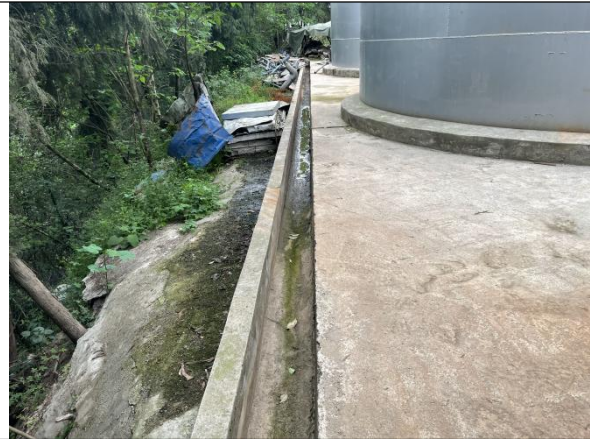
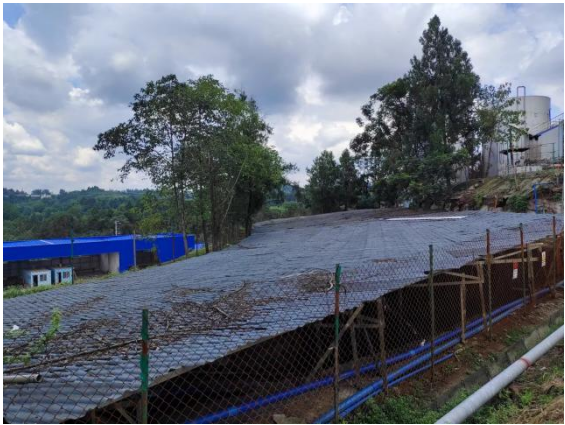
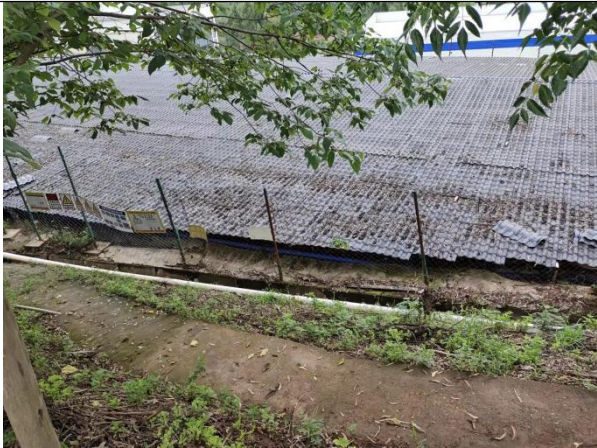
2、应急收集设施：包括 2 个应急池和 4 个应急储罐，均为应急状态下使用。2 个应急池均为地下池体，池体顶部加盖遮挡，四周设有围栏，内部水泥硬化及防渗防腐设施（采用土工布+土工膜+土工布三层），未密闭，池体总容积约 5000m<sup>3</sup>（1#应急池 2000m<sup>3</sup>、2#应急池 3000m<sup>3</sup>）。渗滤液处理站旁设有 4 个应急储罐，均为接地储罐，单个储罐容积为 728.5m<sup>3</sup>。储罐为钢材质，内部防渗防腐，四周设有收集沟，地面硬化且未见破损。现场排查期间地面和收集沟内未见明显污染痕迹。

| 储罐旁收集沟 | 1#应急池 |
| 2#应急池 | 板框压滤机 |

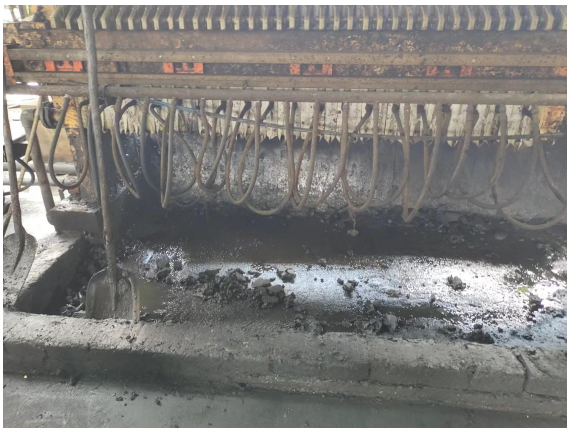
| 序号 | 名称 | 类型 | 介质 | 《指南》推荐性组合 | | 现状组合 | | 是否符 | 是否有土壤污染隐患 |
|---|---|---|---|---|---|---|---|---|---|
| 5 | 板框压滤机污泥清理 | / | 污泥、渗滤液 | ●普通阻隔设施<br>●渗漏、流失的液体应得到有效收集并定期清理 | ●目视检查<br>●日常维护<br>●有效应对泄漏事件 | ●板框压滤机整体置于污泥收集沟上，收集沟设有围堰，四周地面硬化<br>●渗漏、流失的液体应得到有效收集并定期清理 | ●目视检查<br>●日常维护<br>●编制突发环境事件应急预案，及时有效应对泄漏事件 | 是 | 是 |

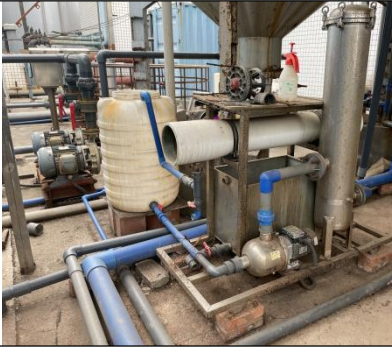
| 1 | 散装液体转运与厂内运输 | 传输泵 | 废水传输泵 | | 渗滤液处理站内部分传输泵露天放置，地面硬化，无阻隔设施，若驱动轴或配件密封处发生泄漏或润滑油泄漏则易对土壤和地下水造成潜在污染。 | 建议对渗滤液处理站内部分传输泵四周设置围堰或托盘，防止驱动轴或配件密封处发生泄漏或润滑油泄漏对土壤造成污染风险 | 企业于 2021 年 9 月 10 日-20 日对渗滤液处理站内部分传输泵四周设置了围堰 | |

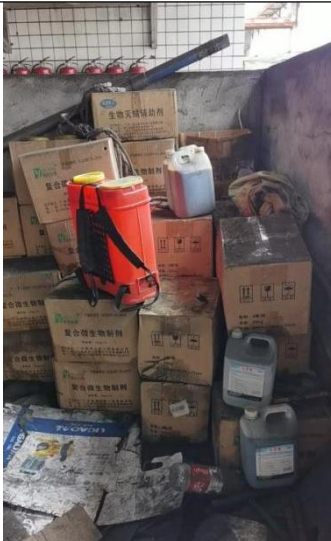
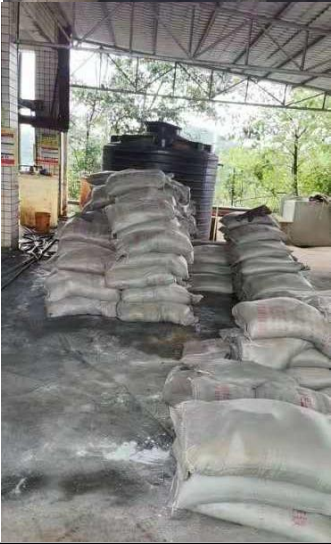
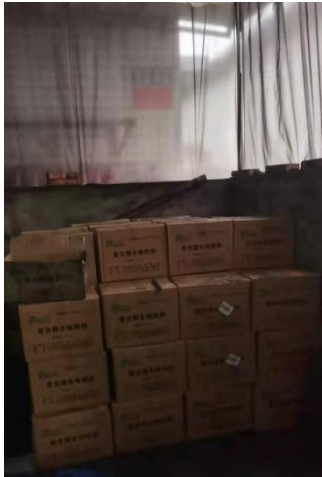
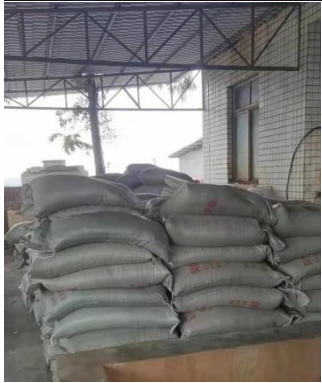
| 2 | 货物的<br>储存和<br>传输 | 散装货<br>物储存<br>和暂存 | 辅料存<br>放区、碳<br>粉库 | <br> | 辅料暂存区和碳粉库顶部为彩钢瓦遮盖，四周围挡，地面硬化，物质袋装或者瓶装存放。辅料暂存区内各物料分区存放，碳粉库设有围堰，可避免雨水冲刷。但现场环境管理较为混乱，瓶装除臭剂未规范整齐堆放。 | 建议加强对辅料存放区、碳粉库的日常环境管理，做好物质分类规范存储、地面日扫日清 | 企业于2021年8月25日-30日对碳粉库四周设了篷布围挡，且对辅料存放区的物料进行了规范放置 | <br> |

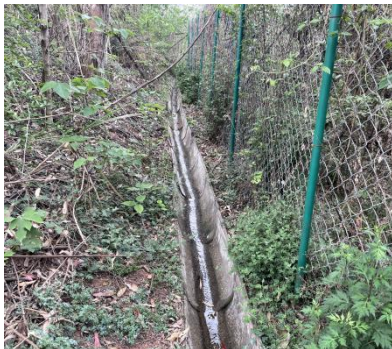
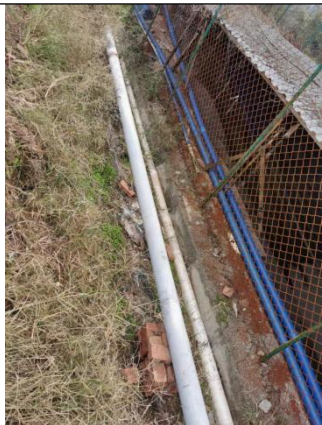
| 3 | 其他活动区 | 废水排水系统 | 渗滤液处理站渗滤液导排及回灌管道 | | 废水经处理后外排，外排沟渠为水泥硬化，露天沟渠，厂区内易与雨水混合造成雨污混流。 | 建议对厂区内的露天废水排放沟渠加盖处理或者将废水使用管道排放至场外，防止厂内雨污混流 | 企业于 2021 年 9 月 25 日-10 月 5 日将废水经过管道排放（PVC 材质，内径 160mm），并将管道置于沟渠中 | |

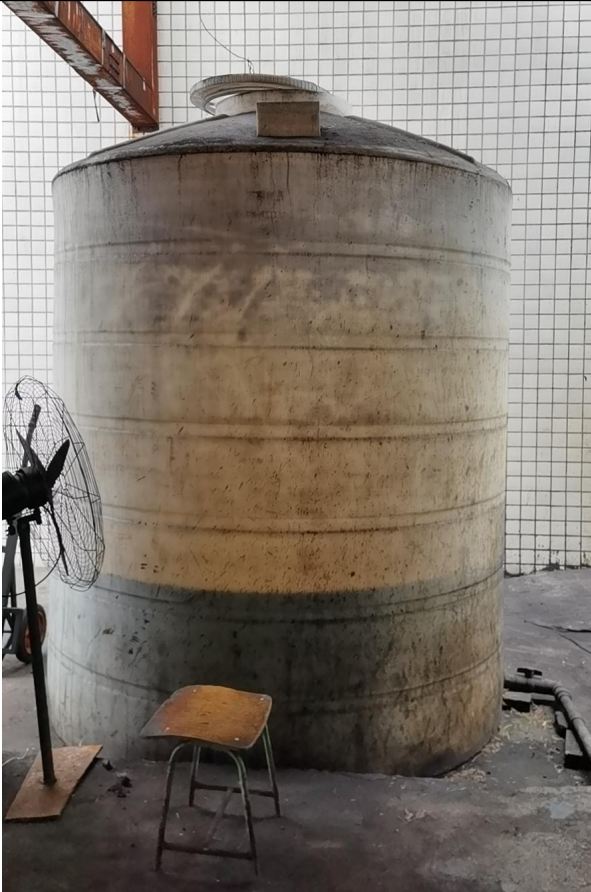
| 序号 | 名称 | 形式 | 储存介质 | 容积<br>(m <sup>3</sup> ) | 《指南》推荐性组合 | | 现状组合 | | 是否符合 | 是否有土壤污染隐患 |
|---|---|---|---|---|---|---|---|---|---|---|
| 14 | 碳源储罐 | 接地 | 碳源 | 10 | ●单层耐腐蚀非金属材料储罐<br>●泄漏检测设施<br>●普通阻隔设施 | ●定期检查泄漏检测设施，确保正常运行<br>●日常维护 | ●单层耐腐蚀 PE 材质储罐<br>●普通阻隔设施（防渗地面） | ●定期开展地下水和土壤监测判定泄漏情况<br>●日常维护 | 否 | 是 |

根据表 4.1-1、图 4.1-2 和厂区内各池体、储罐实际设置的土壤污染防治设施和措施可知，除碳源储罐、双氧水储罐外，其余各池体设置的土壤污染防治设施和措施基本满足《指南》要求，存在的土壤污染隐患较小。碳源储罐土壤污染防治设施现状存在不完善地方，设置的普通阻隔设施仅地面防渗措施，未在周边设置围堰或收集设施，一旦罐体发生泄漏，可能造成土壤污染；双氧水储罐四周设有围堰，发生泄漏能够有效收集并清理，但现场排查期间发现围堰内积有少量因大风飘洒进去的雨水而未及时清理，可能造成土壤污染。

| 企业名称 | | | 乐至县仁和环保有限责任公司（城市生活垃圾处理厂） | | 所属行业 | 环境卫生管理（7820） | |
|---|---|---|---|---|---|---|---|
| 1 | 液体储存区、散装液体转运与厂内运输区 | 碳源储罐 | 渗滤液处理站辅料储存区 | | 设置的普通阻隔设施仅地面防渗措施，未在周边设置围堰或收集设施 | 储罐四周设置围堰或托盘 | / |

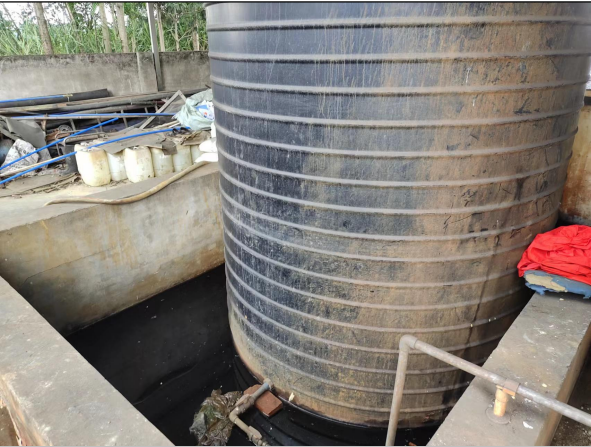
情况，地面未见明显污染痕迹，但双氧水储罐设置的围堰内积有少量因大风飘洒进去的雨水而未及时清理。

| 2 | 液体储存区、散装液体转运与厂内运输区 | 双氧水储罐 | 渗滤液处理站辅料储存区 | | 围堰内积有少量因大风飘进的雨水，企业未及时清理 | 1、及时清理围堰中积的雨水；<br>2、后期加强日常巡查工作，出现雨水积存现象及时清理，或在顶棚外侧加装遮雨棚，防止雨水因大风飘洒进围堰 | / |

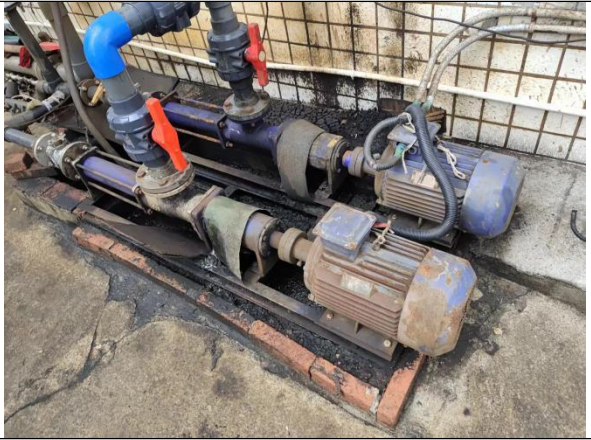
根据表 4.1-2、图 4.1-2 和厂区内散装液体转运与厂内运输区实际设置的土壤污染防治设施和措施可知，除碳源装卸区、双氧水装卸区和传输泵区外，其余各重点场所或重点设施设备设置的土壤污染防治设施和措施基本满足《指南》要求，存在的土壤污染隐患较小。碳源装卸区设置的普通阻隔设施仅地面防渗措施，未在周边设置围堰或收集设施，一旦发生渗漏或液体流失，不能得到有效收集和清理，可能造成土壤污染；双氧水储罐四周设有围堰，发生泄漏能够有效收集并清理，现场排查期间围堰内积有少量因大风飘洒进去的雨水而未及时清理，可能造成土壤污染；污泥泵四周设有围堰，地面防渗，但配件密封处存在泄漏情况，泄漏的污泥积存在围堰内未及时清理，可能造成土壤污染。

| 3 | 散装液体转运与厂内运输区 | 污泥泵 | 渗滤液处理站 | | 污泥泵配件密封处存在泄漏情况，泄漏的污泥积存在围堰内未及时清理 | 1、对存在泄漏故障的污泥泵及时维修，后期加强各传输泵的维护和保养；<br>2、及时对污泥泵四周围堰内污泥进行清理 | / |

| 整改对象 | 存在问题 | 整改方案/建议 | 整改类型 | 整改时限 | 责任人 | 备注 |
|---|---|---|---|---|---|---|
| 污泥泵 | 污泥泵配件密封处存在泄漏情况，泄漏的污泥积存在围堰内未及时清理 | 1、对存在泄漏故障的污泥泵及时维修，后期加强各传输泵的保养；<br>2、及时对污泥泵四周围堰内污泥进行清理 | 工程措施 | 2024.9.30 | 彭浩源 | 未达到整改要求前，必须加大日常检查和维护频次，最大限度消除土壤污染隐患 |

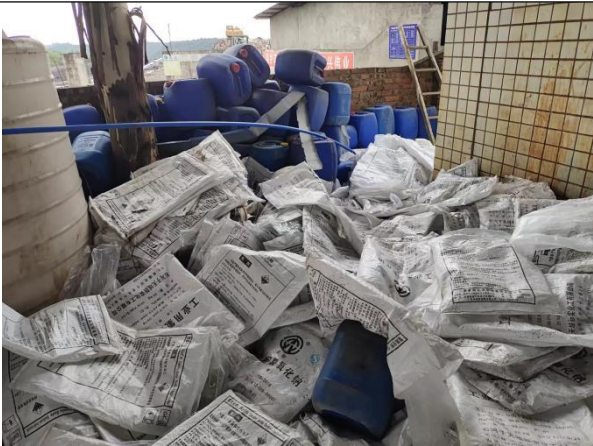
| 4 | 货物的<br>储存和<br>运输区 | 辅料储存区 | 渗滤液处理<br>站辅料储存<br>区 | | 日常管理制度落实不到位情况，辅料使用后的包装袋（瓶）杂乱堆放，未及时清理 | 严格落实各项管理制度，使用后的包装袋（瓶）及时清理 | / |

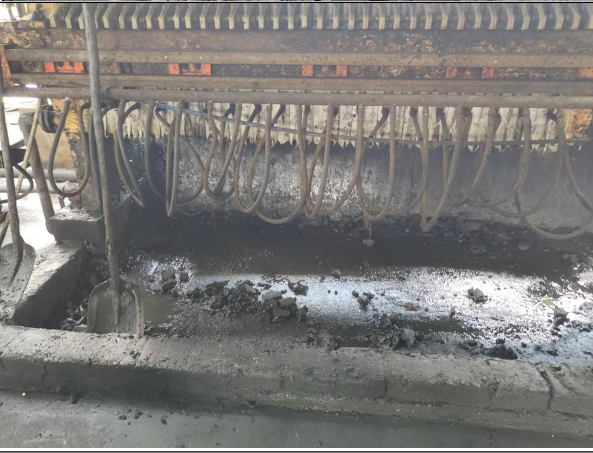
| 5 | 其他活<br>动区 | 板框压滤机 | 渗滤液处理<br>站 | | 1、压滤机产生的污泥未及时清理干净；<br>2、人工清理污泥时，污泥洒落到收集沟外未及时清理 | 1、压滤机产生的污泥及时清理干净；<br>2、人工清理污泥时，严格按照操作规程进行操作，尽可能减少污泥洒落在收集沟外 | / |
