# 安岳县自然资源和规划局兴 24 号地块 土壤污染状况初步调查报告

委托单位：安岳县自然资源和规划局

编制单位：四川和鉴检测技术有限公司

二〇二四年九月

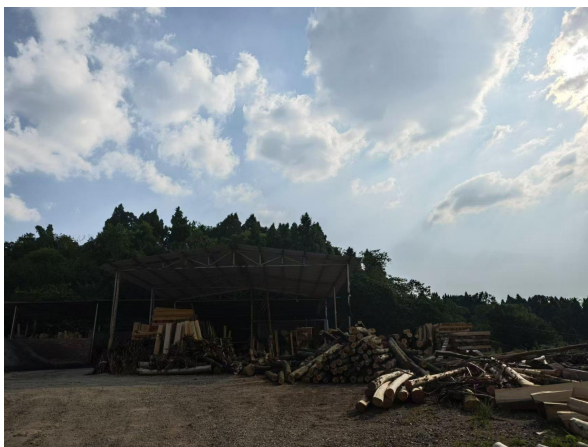
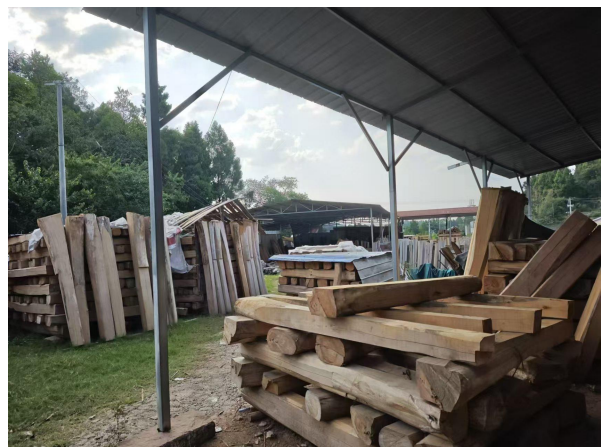
图 3.4-1 农用设施用地（库房）现状照片

调查表明，地块周边 500m 范围内的敏感目标有居民区、学校、幼儿园、医院、耕地和地表水体。地块西北侧 175m 处农用设施用地（库房）仅涉及木材暂存，现场暂存情况见图 3.4-1，评价区域周边 500m 范围内外环境关系情况见表 3.4-1，外环境分布如图 3.4-2 所示。

农用设施用地（库房）

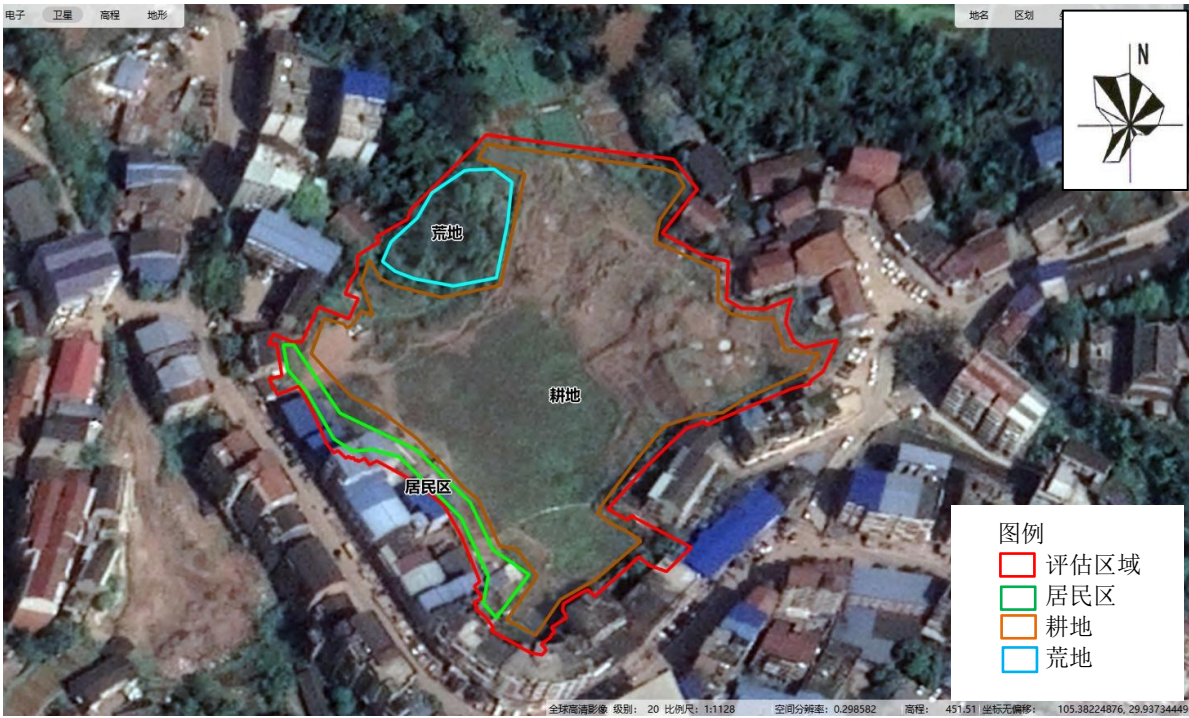
图 3.5-1 地块内平面布局图

评估地块位于四川省资阳市安岳县兴隆镇大成村望城街 128 号，占地面积 16975.49m<sup>2</sup>，根据现场踏勘（2024 年 7 月）情况，地块所在区域属城郊农村环境，地块内大部分为耕地，少部分为民房和荒地。地块内平面布局见图 3.5-1，现状照片见图 3.5-2。

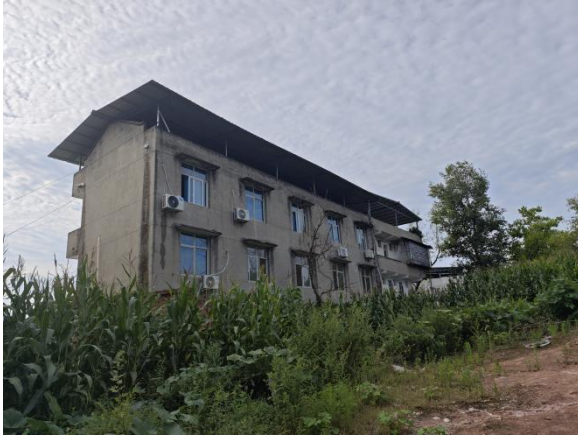
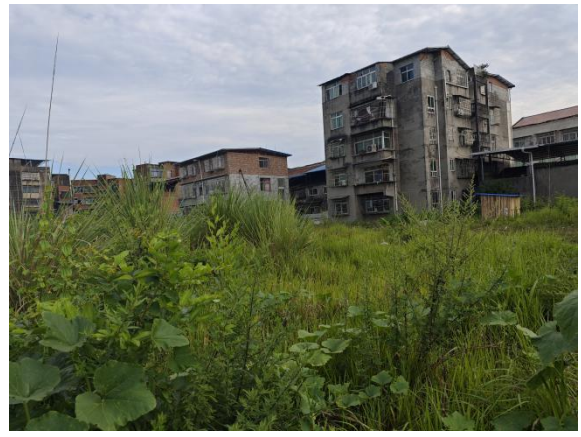
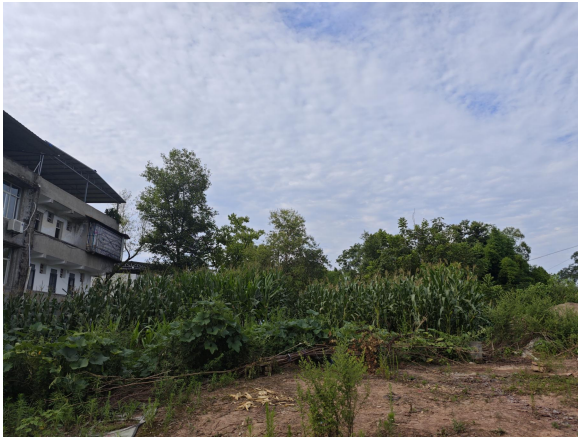
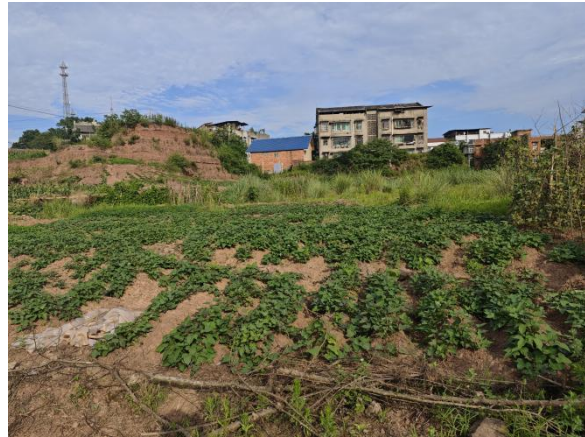
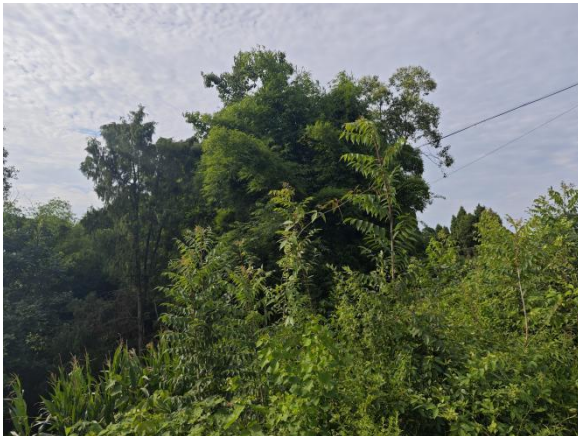
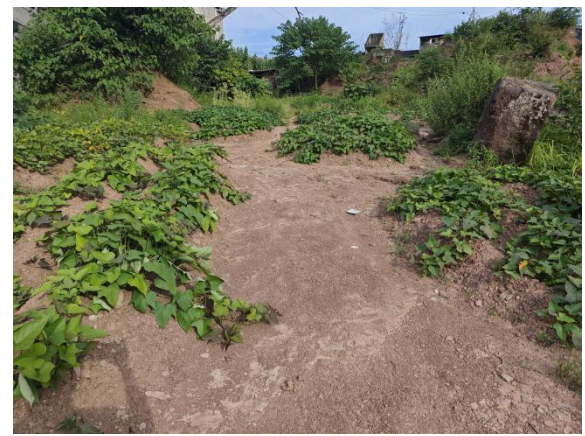
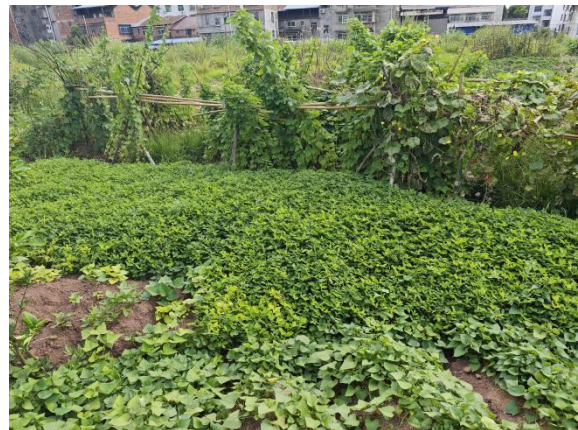
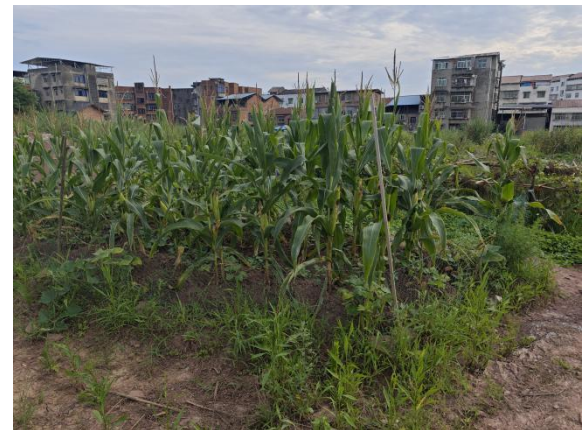
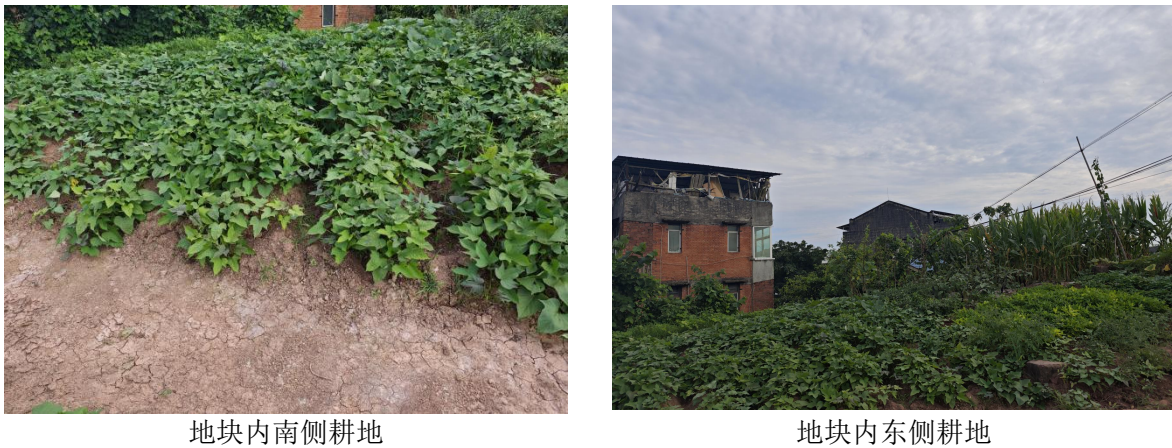
图 3.5-2 地块内现状照片

地块内民房

地块内西侧耕地

地块西侧耕地

地块内西侧荒地

地块内北侧耕地

地块内中部耕地

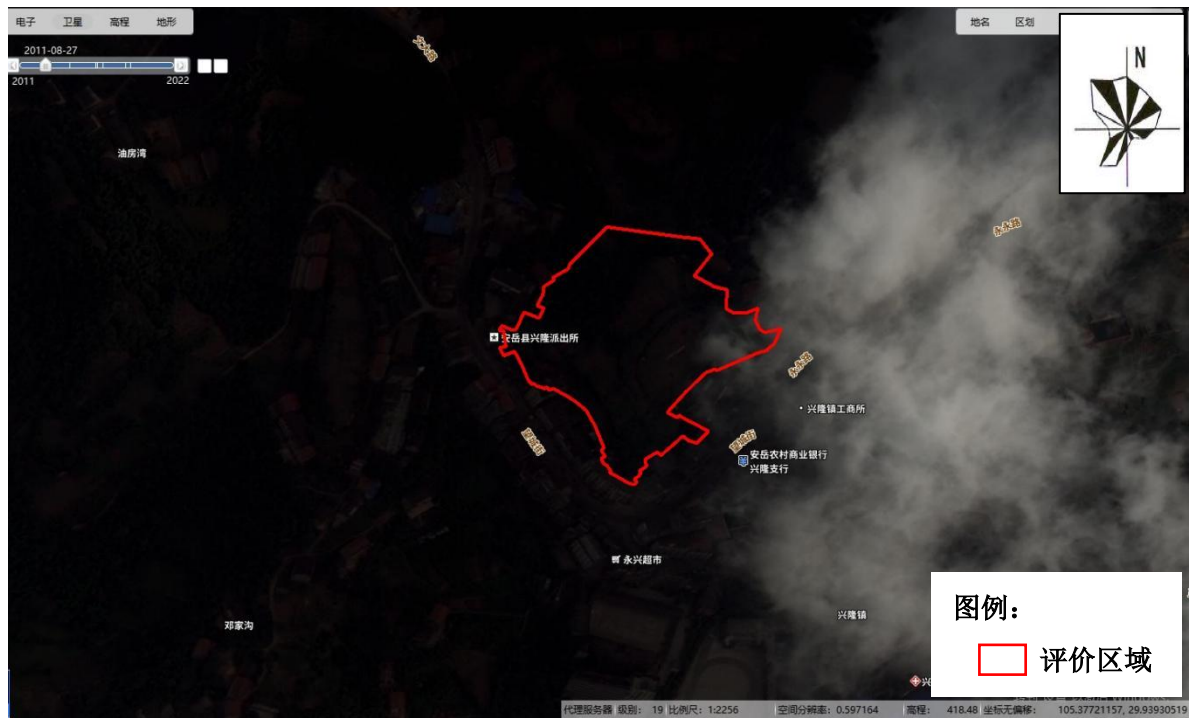
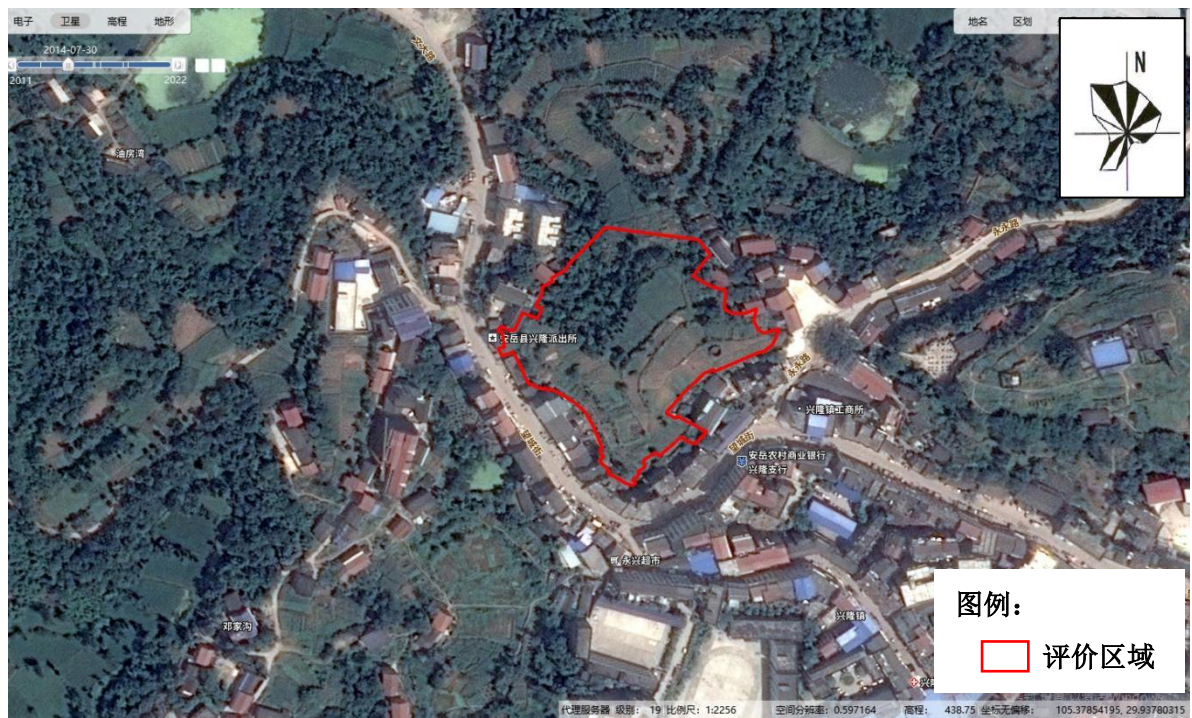
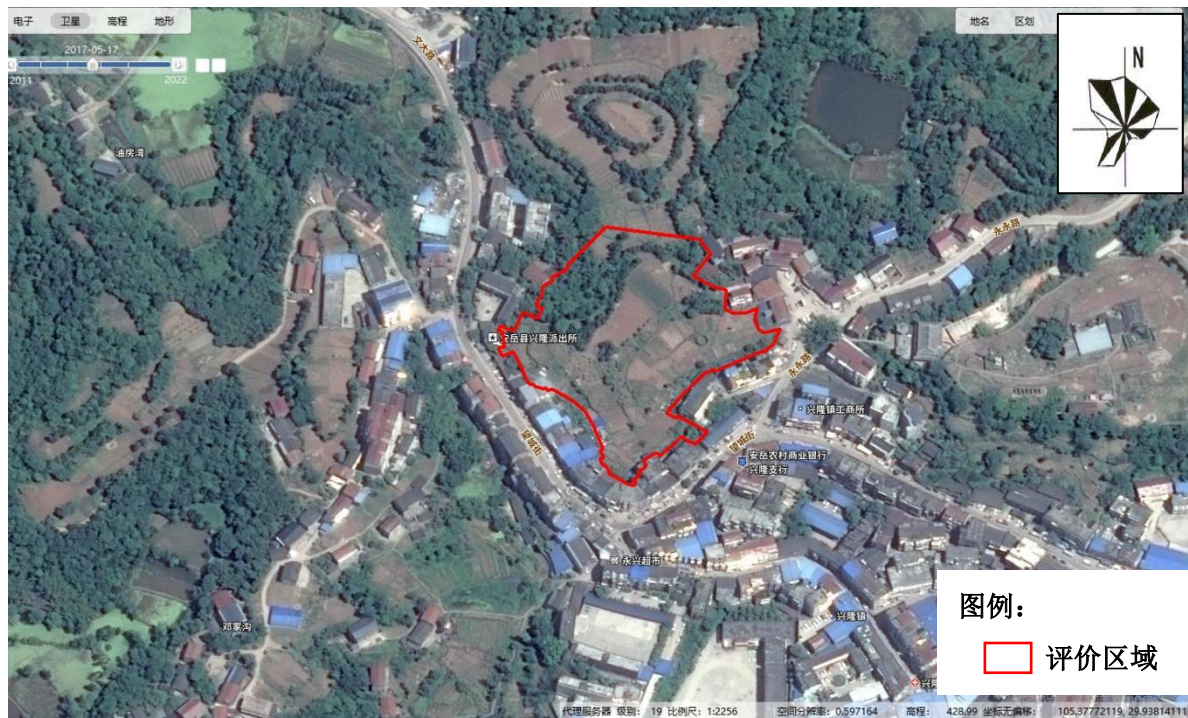
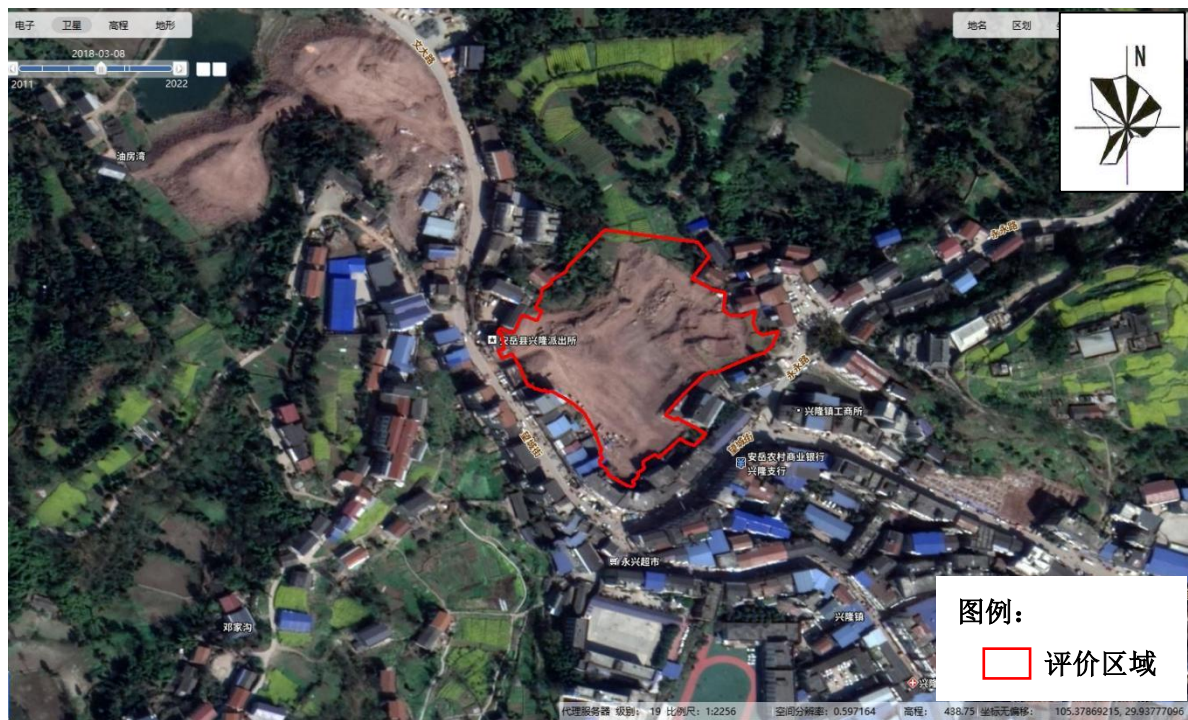
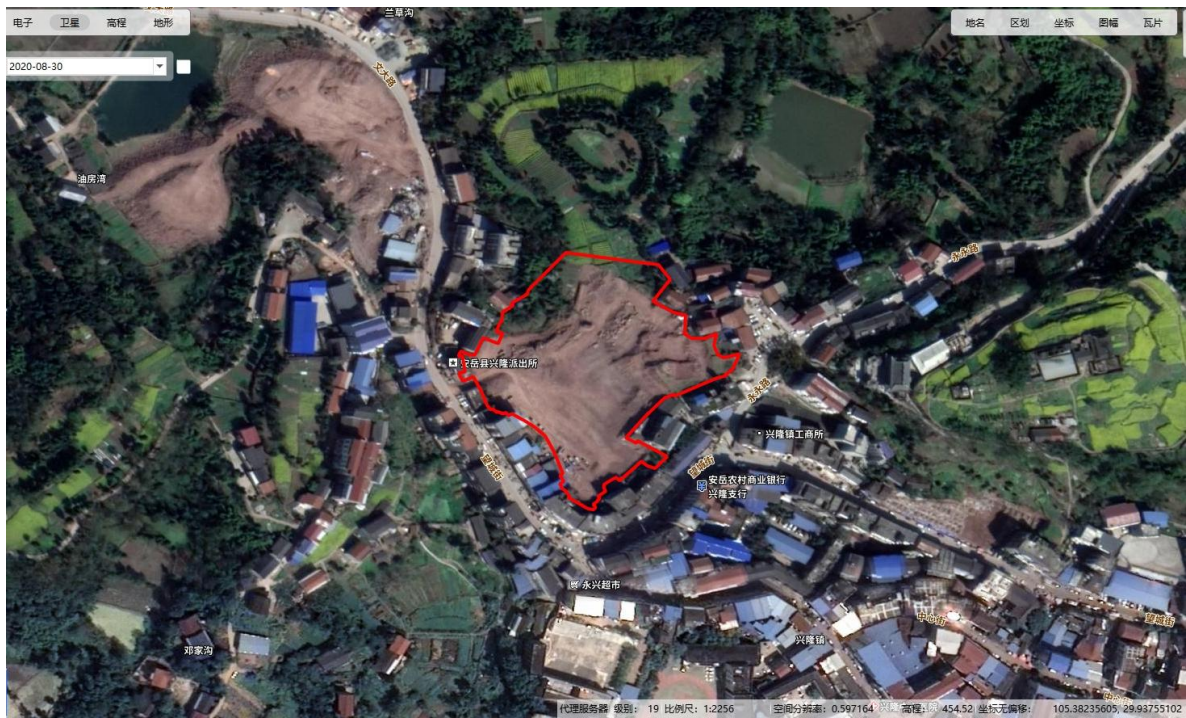
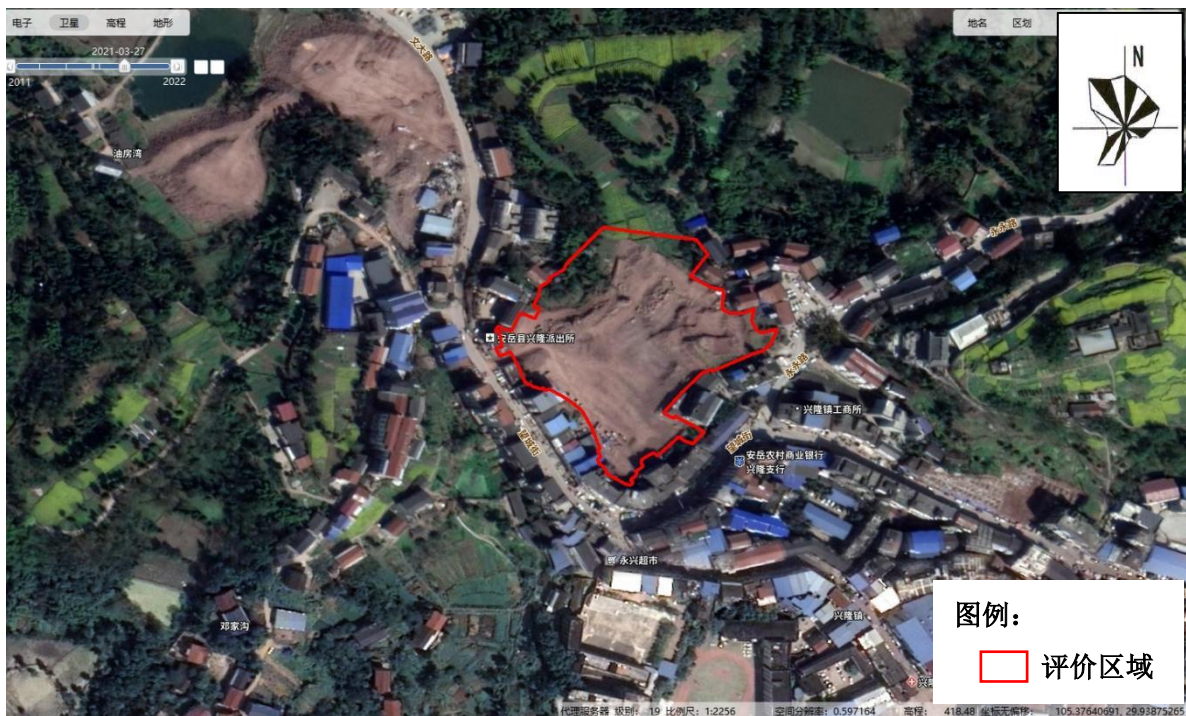
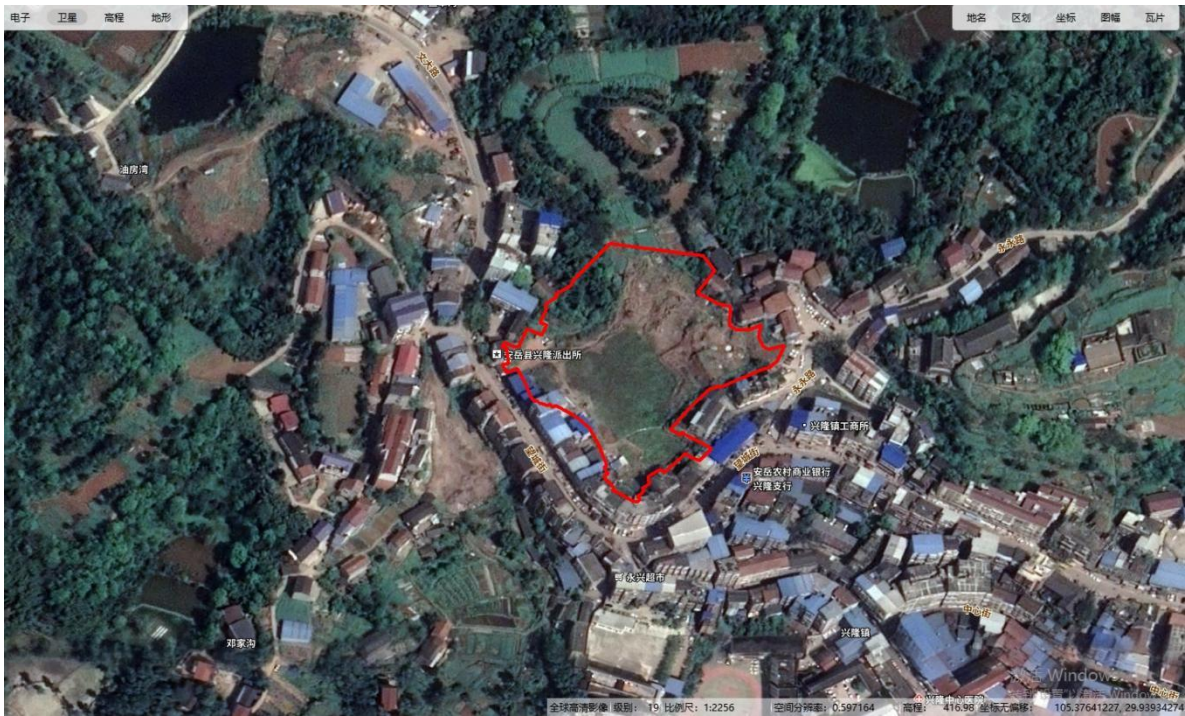
现状照片  
图 3.5-3 评价区域历史影像图

本地块由于 2018 年西北侧 175m 处建设农用设施用地（库房），需进行平场填方，故对本地块内土壤进行取方，地块内东西南北侧土壤均涉及土壤取方，可能会对土壤造成一定扰动。本地块历史主要来自其卫星历史影像 2013.3-2021.3，并结合人员访谈确定。地块利用历史见表 3.5-2，地块空间历史影像见图 3.5-3。

2011 年 8 月 27 日历史影像

2014 年 7 月 30 日历史影像

2017 年 5 月 17 日历史影像

2018 年 3 月 08 日历史影像

2020 年 8 月 30 日历史影像

2021 年 3 月 27 日历史影像

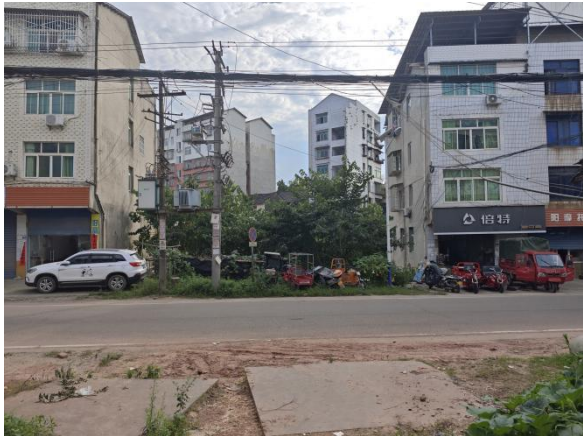
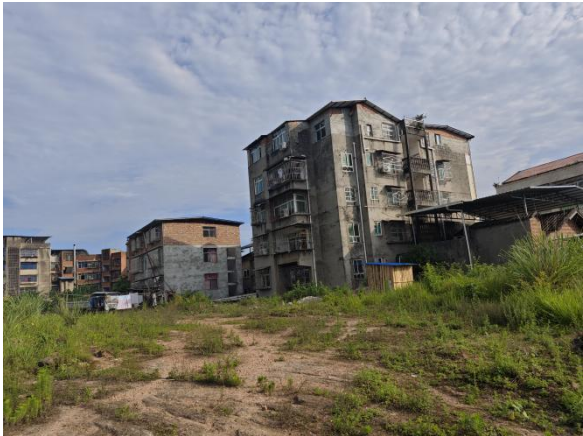
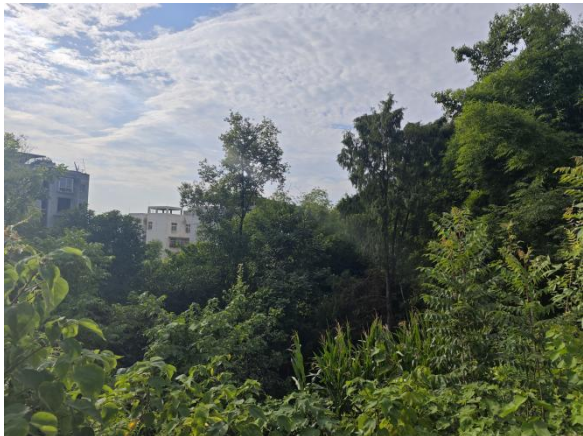
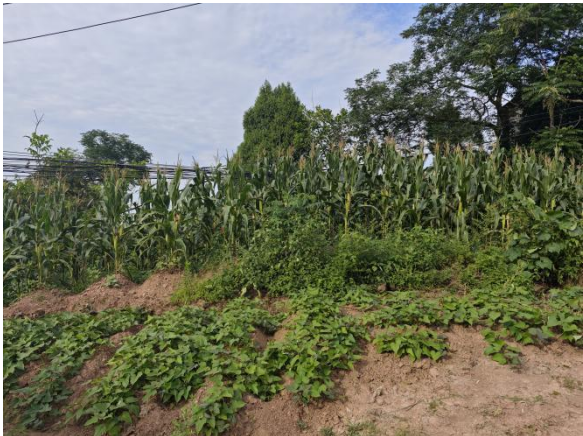
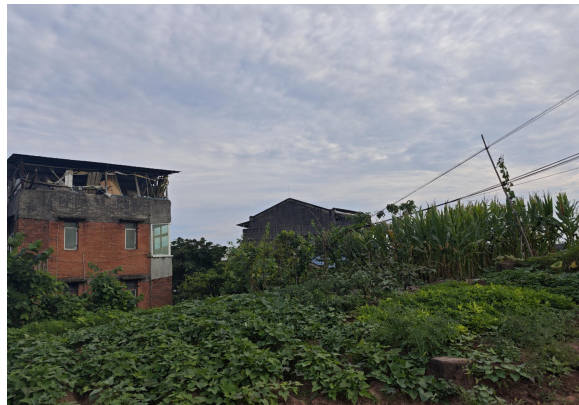
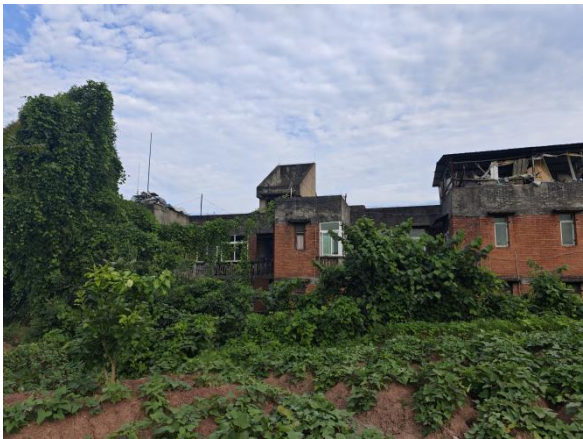
图 3.6-1 相邻地块现状照片

评估地块位于四川省资阳市安岳县兴隆镇大成村望城街 128 号，地块占地总面积 16975.49m<sup>2</sup>，属城郊农村环境。相邻地块北侧为耕地，西侧为荒地和居民区，东侧为居民区，南侧为望城街和居民区。根据人员访谈及卫星影像图，相邻地块分布见表 3.6-1，相邻地块现状照片见图 3.6-1。

南侧外环境（望城街）

南侧外环境（居民区）

西侧外环境（居民区和荒地）

北侧外环境（耕地）

东侧外环境（居民区）

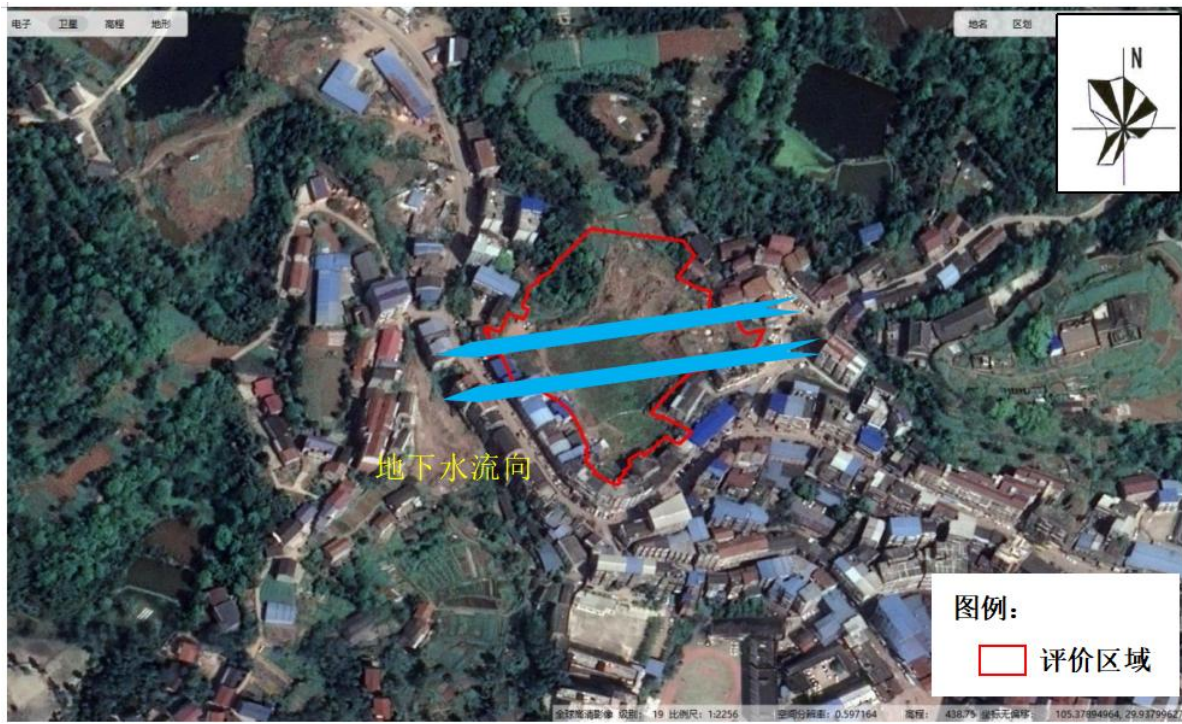
图 4.2-3 地下水流向图

风化裂隙水一般为潜水，潜水流向受地形影响，从高处流向低处。根据区域整体地形地势分析，块内地势总体呈东高西低，北高南低；地块外整体地势与地块内基本一致，为北高南低，东高西低，确定地块所在区域地下水流向总体为自东北向西南方向。

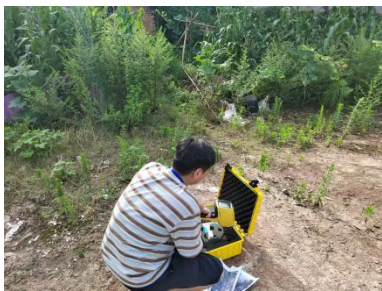
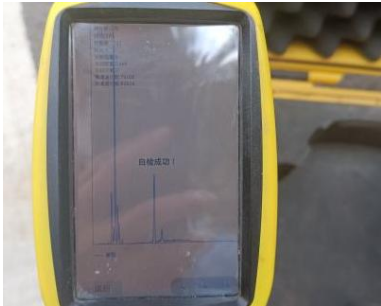
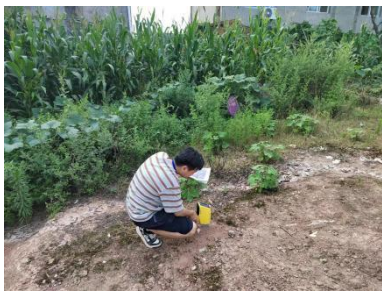
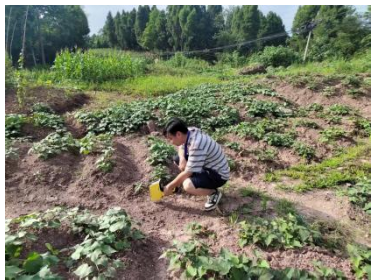
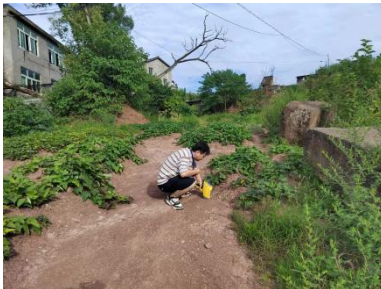
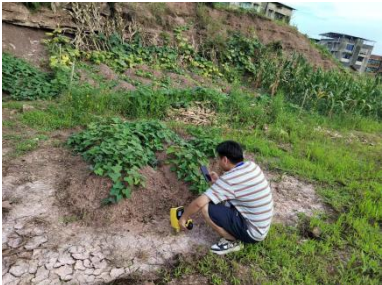
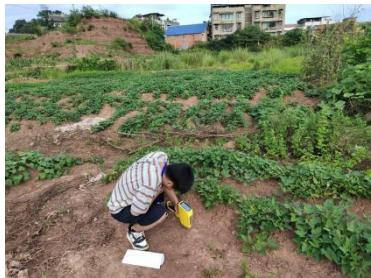
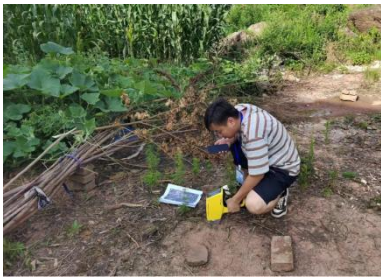
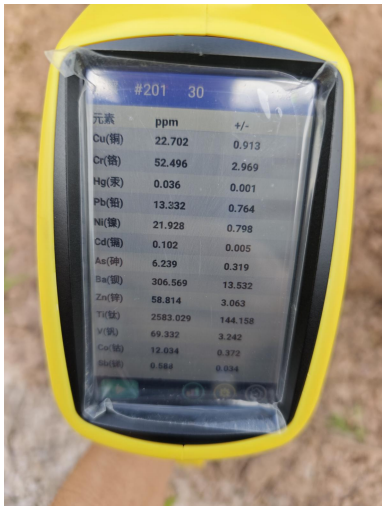
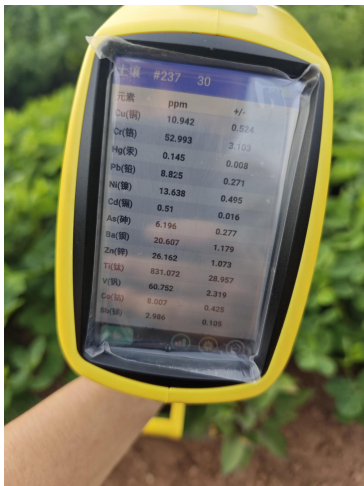
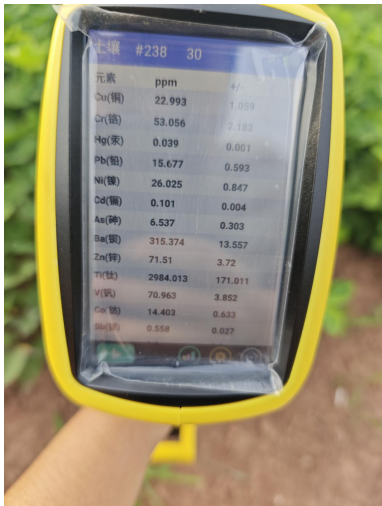
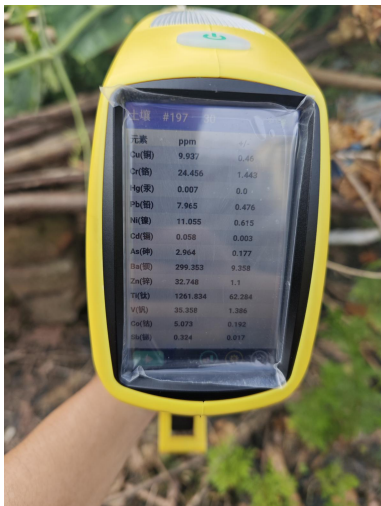
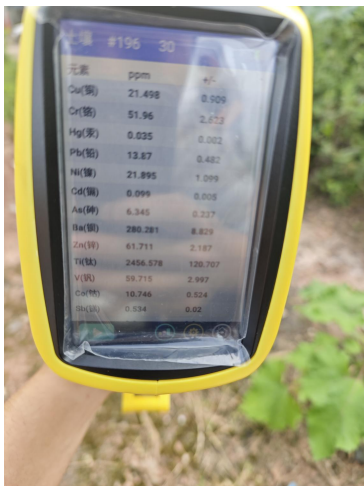
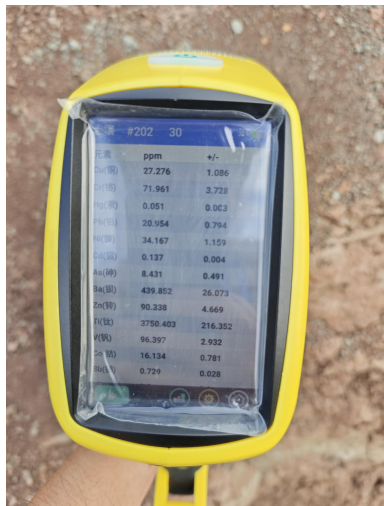
KJ5#快检数据照片  
图 7.5-2 现场快检照片

在开展快速检测前进行了设备自检，按照系统布点法结合分区布点法布点。为了布设点位全面覆盖不同类型调查监测单元区域，且能够代表调查区域内土壤环境质量状况，在耕地、荒地和民房取表层土壤进行快速检测。通过资料分析和现场踏勘，评估地块内主要为池塘、耕地、荒地和农户，故本次主要布点主要关注以上区域，共布设 6 个监测点位对表层土壤进行快速监测，确保对地块内每个区域均有点位覆盖。现场快检照片见图 7.5-2，布设具体位置见图 7.5-3。

设备自检

自检成功照片

KJ1#快检照片

KJ2#快检照片

KJ3#快检照片

KJ4#快检照片

KJ5#快检照片

KJ6#快检照片

KJ1#快检数据照片

KJ2#快检数据照片

KJ3#快检数据照片

KJ4#快检数据照片

KJ6#快检数据照片
