资阳高新技术产业园区  
512002005001GB00538 宗地地块土壤污  
染状况初步调查报告

委托单位：资阳市自然资源和规划局高新技术产业园区分局

编制单位：四川和鉴检测技术有限公司

二〇二四年九月

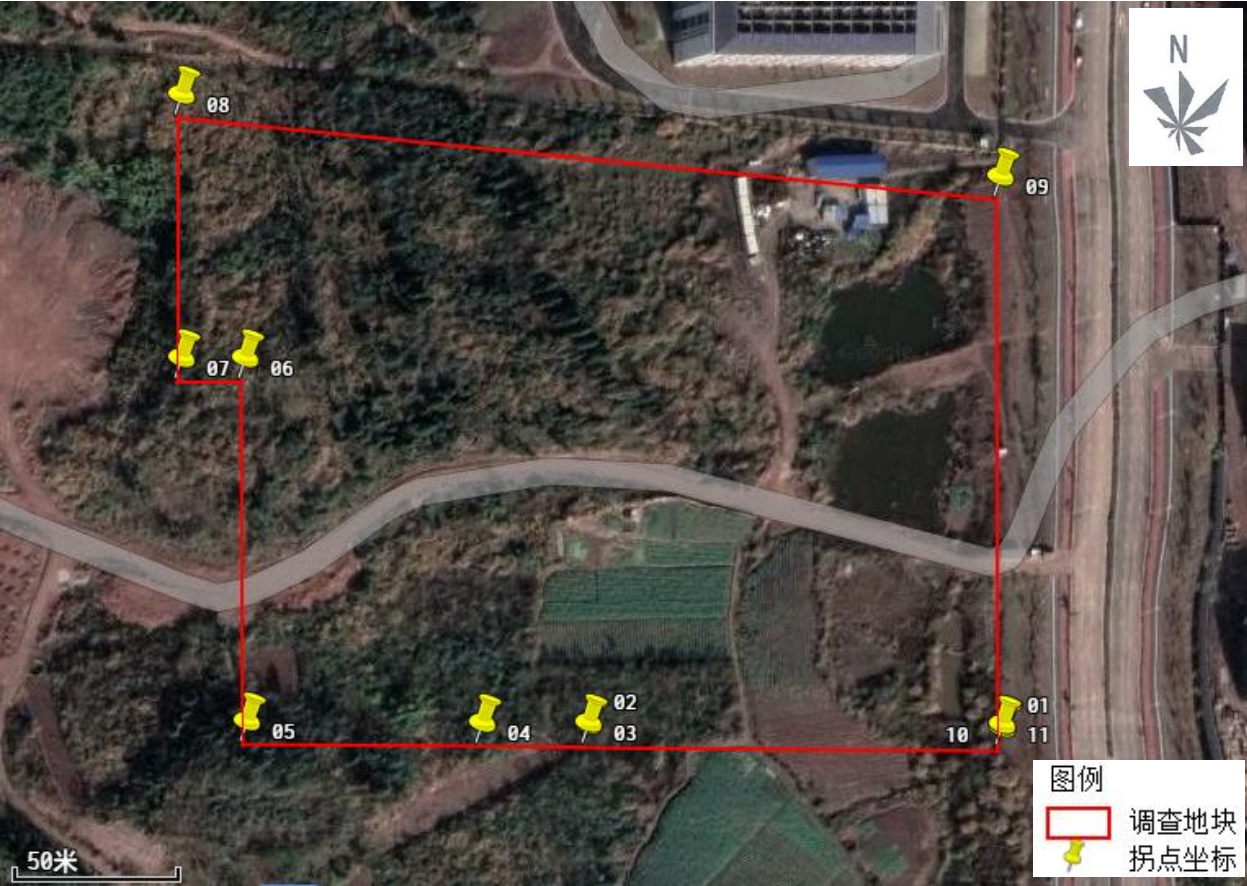
图 2-1 调查地块拐点坐标图

（1）本次土壤污染状况初步调查地块位于资阳市牙谷片区，外环路以西，遂资眉高速以北，根据《512002005001GB00538 号宗地规划条件》（资自然资高规条〔2024〕字 009 号），调查地块占地面积共计 45681.45m<sup>2</sup>，拐点坐标见表 2-1、拐点坐标见图 2-1，调查地块规划范围见图 2-2。

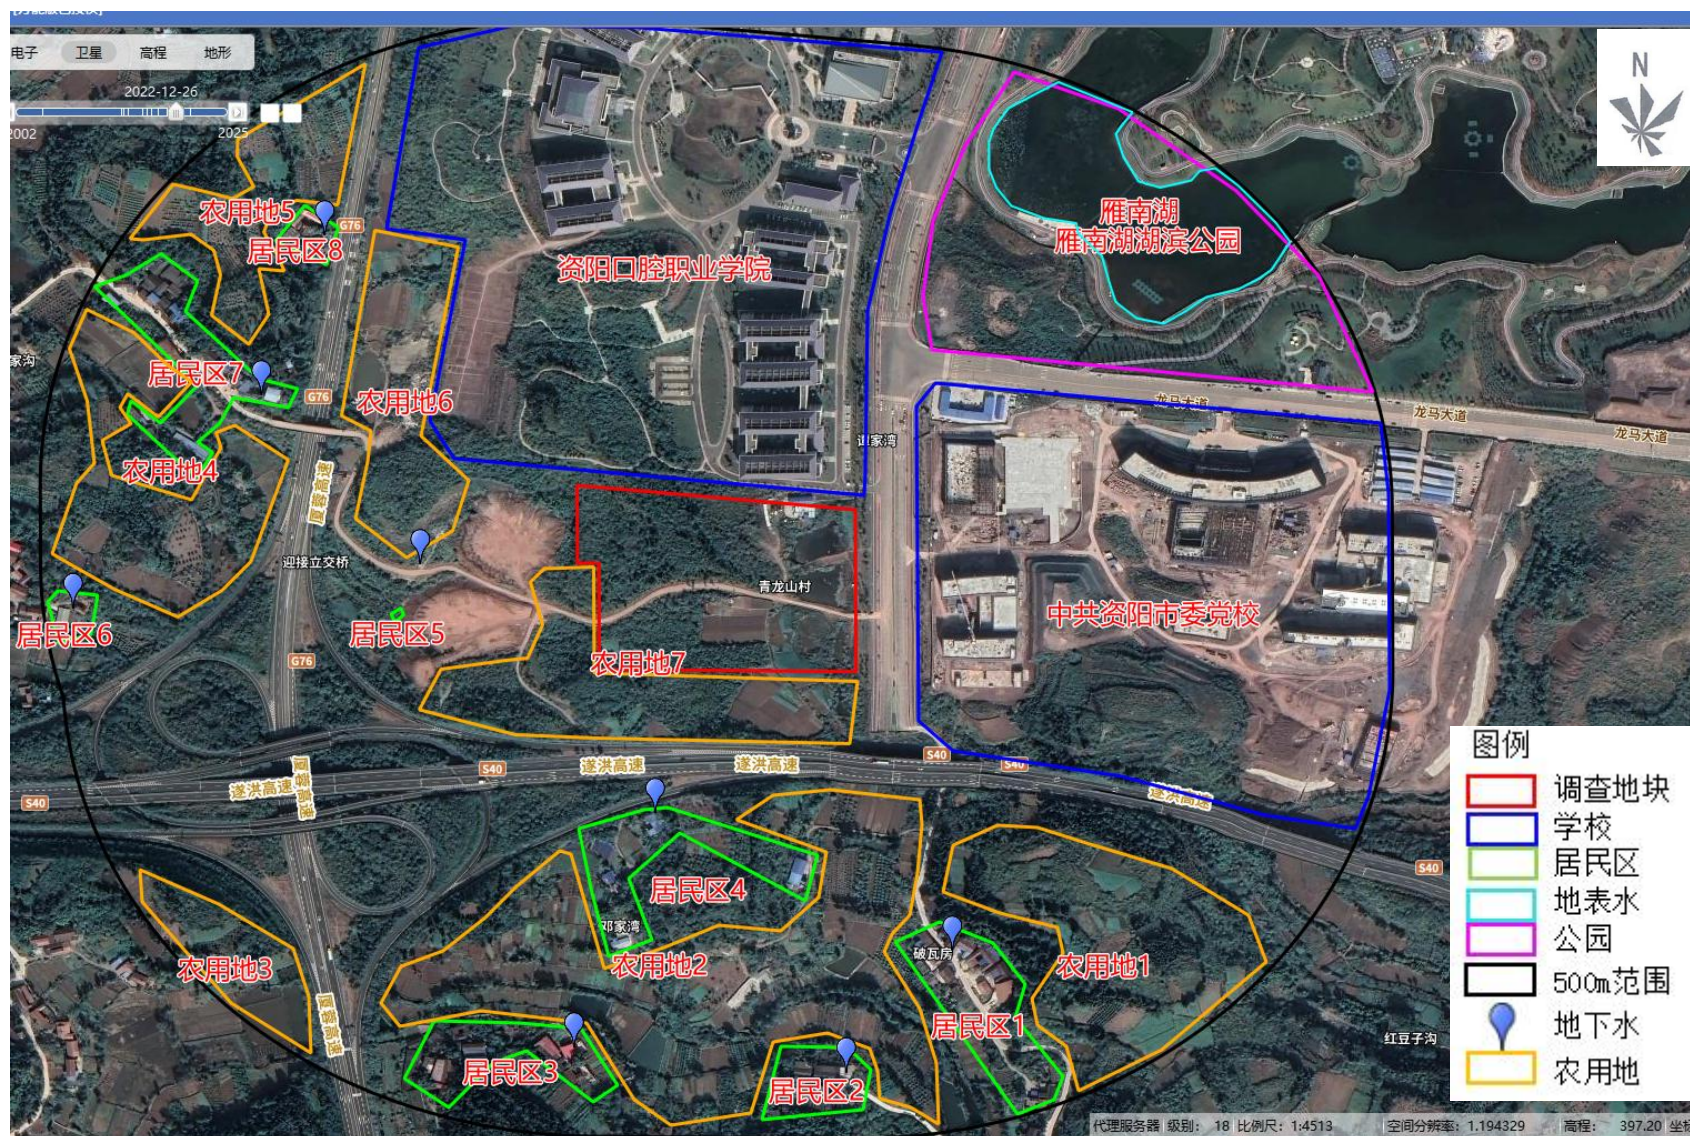
图 3-5 调查地块外环境关系分布图

调查表明，地块周边 500m 范围内的敏感目标有居民区、农用地、学校、地表水、地下水、综合公园。评价区域周边 500m 范围内外环境关系情况见表 3-1，外环境分布如图 3-5 所示。

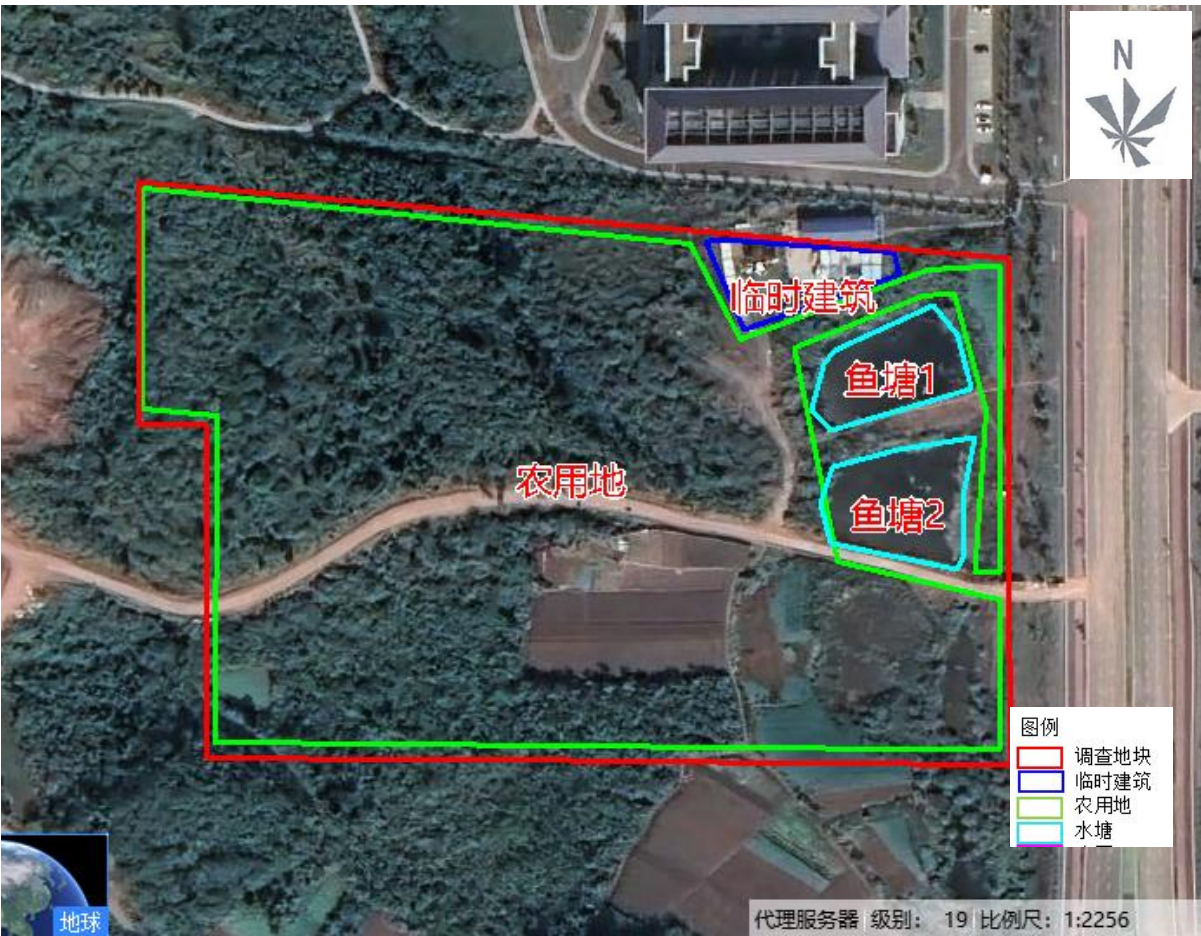
图 3-6 地块内平面布局图

调查地块位于资阳市牙谷片区，外环路以西，遂资眉高速以北，地块占地面积共计 45681.45m<sup>2</sup>。根据现场踏勘期间（2024 年 8 月）情况，大部分区域为农用地，种植玉米、红薯、花生等不同农作物；地块内东侧有 2 个鱼塘，为附近村民私人非规模化养殖场；北侧有临时建筑，为资阳口腔职业学校施工方临时办公工棚（目前未拆除，2 层活动板房，地面有硬化，露天堆放木板、钢材等建材，无人员活动）。地块内地势总体西高东低，地块内现状情况见表 3-2，地块内平面布局见图 3-6，现状照片见图 3-7。

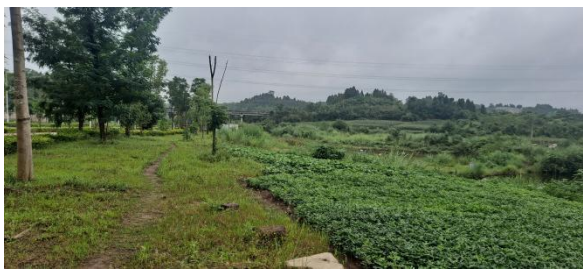
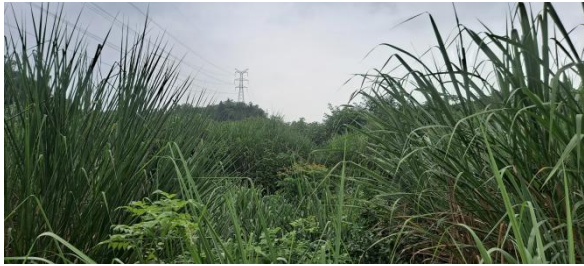
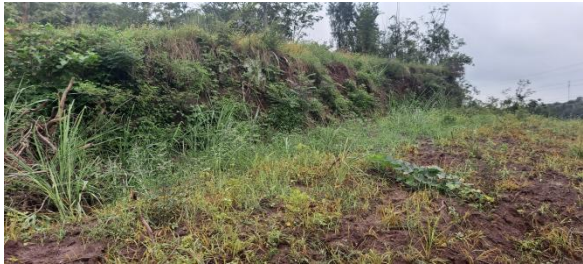
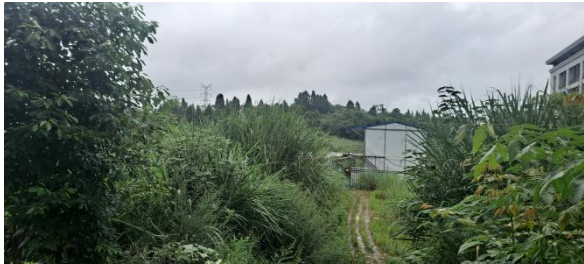
图 3-7 地块内现状照片

地块内东侧现状（农用地）

地块内南侧现状（农用地）

地块内西侧现状（农用地）

地块内北侧（农用地）

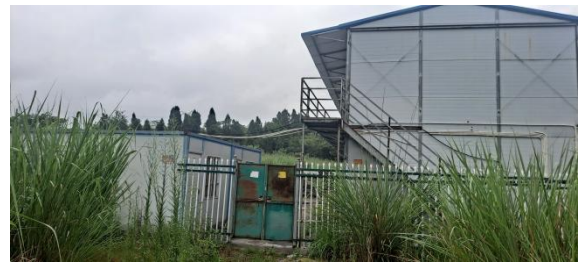
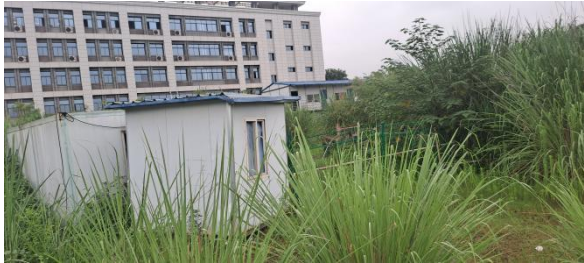
地块内北侧（临时建筑）

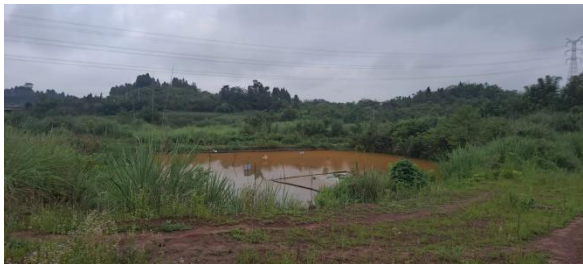
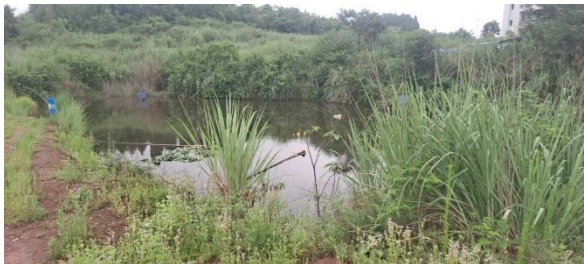
地块内东侧鱼塘 1

地块内东侧鱼塘 2

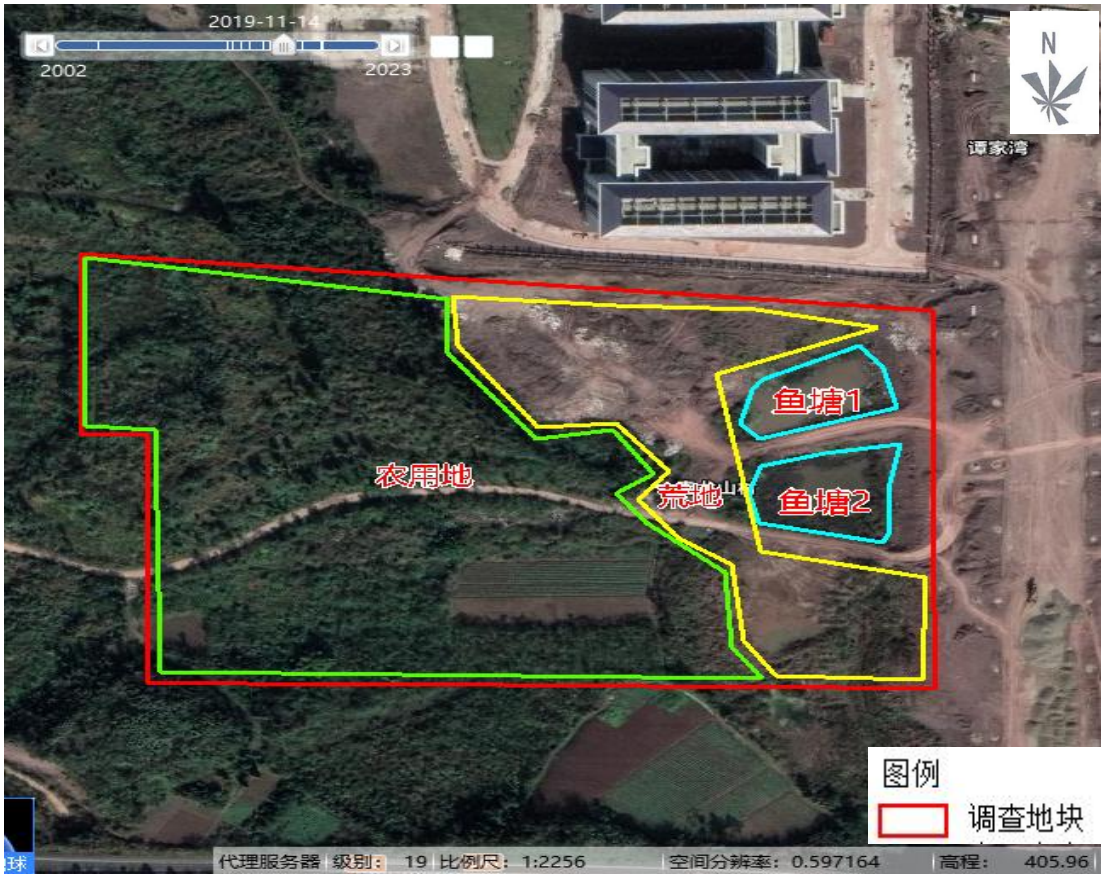
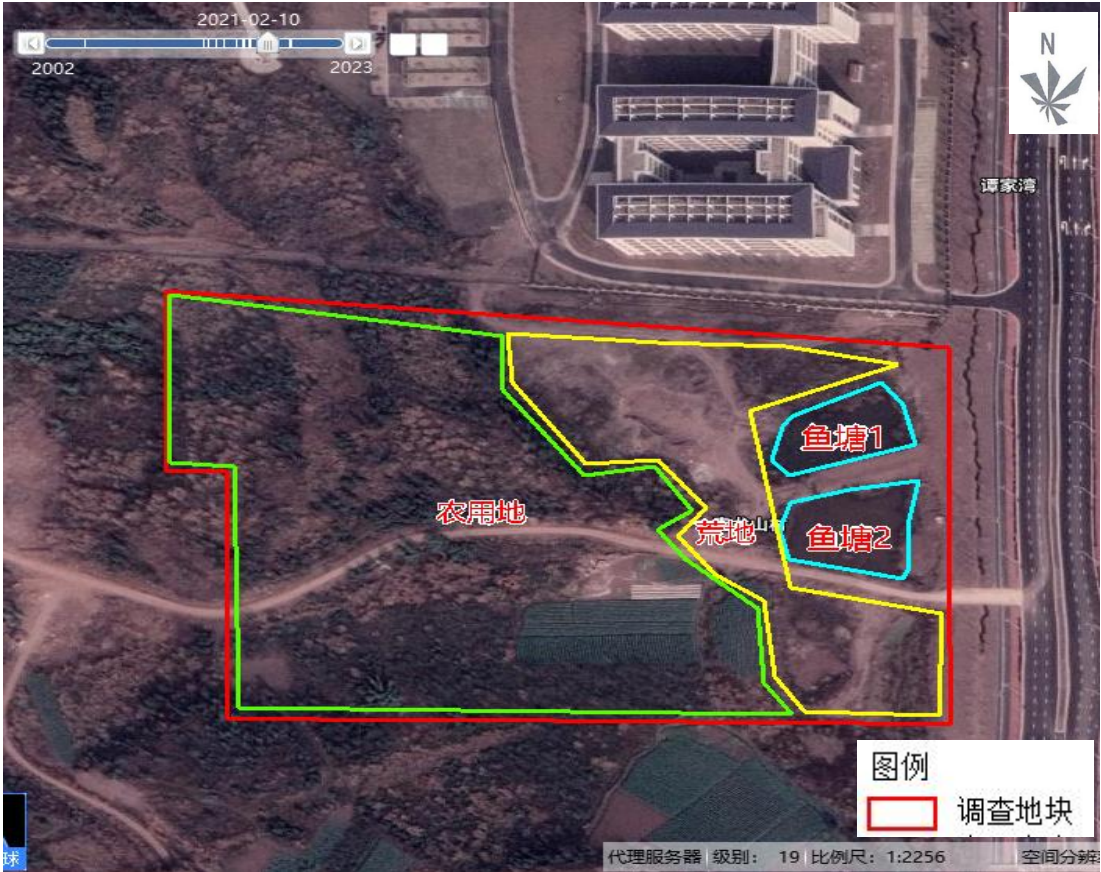
2023 年 8 月 14 日历史影像  
图 3-8 2002 到 2023 评价区域历史影像图

调查地块位于资阳市牙谷片区，外环路以西，遂资眉高速以北，地块占地面积共计 45681.45m<sup>2</sup>，结合人员访谈、资料收集及空间历史图像分析得出：调查地块为农用地，属于农村环境，其利用历史 2017 年前为农用地、居民区和鱼塘，2017 年后原居住区拆迁，拆迁处变为荒地，其余区域未变动；2022 年，地块内北侧新增资阳口腔职业学校施工方临时办公工棚。由于其卫星历史影像为 2002.11.27~2023.8.17，可展现的历史较短，故调查地块历史主要来自人员访谈并结合空间历史影像确定。地块利用史见表 3-3，2002 年以后的地块空间历史影像见图 3-8。

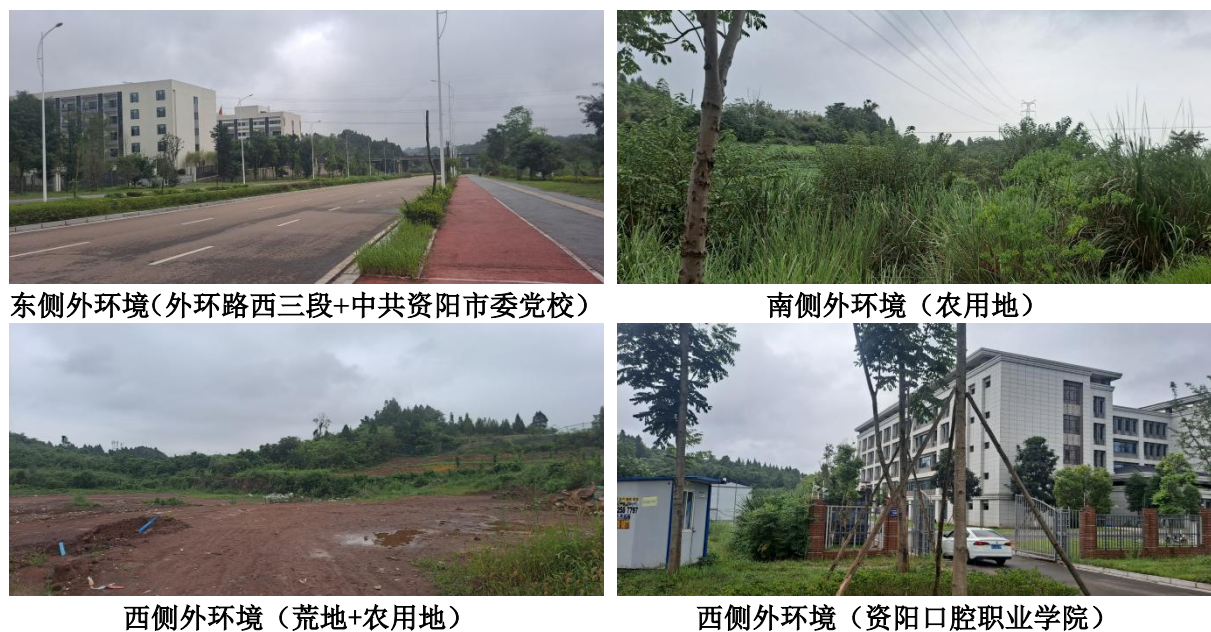
图 3-8 地块周边外环境现状照片

地块外东侧 20m 处为外环路西三段，道路以东为中共资阳市委党校；

南侧紧邻农用地；

西侧紧邻农用地和荒地；

北侧 20m 处为资阳口腔职业学院；

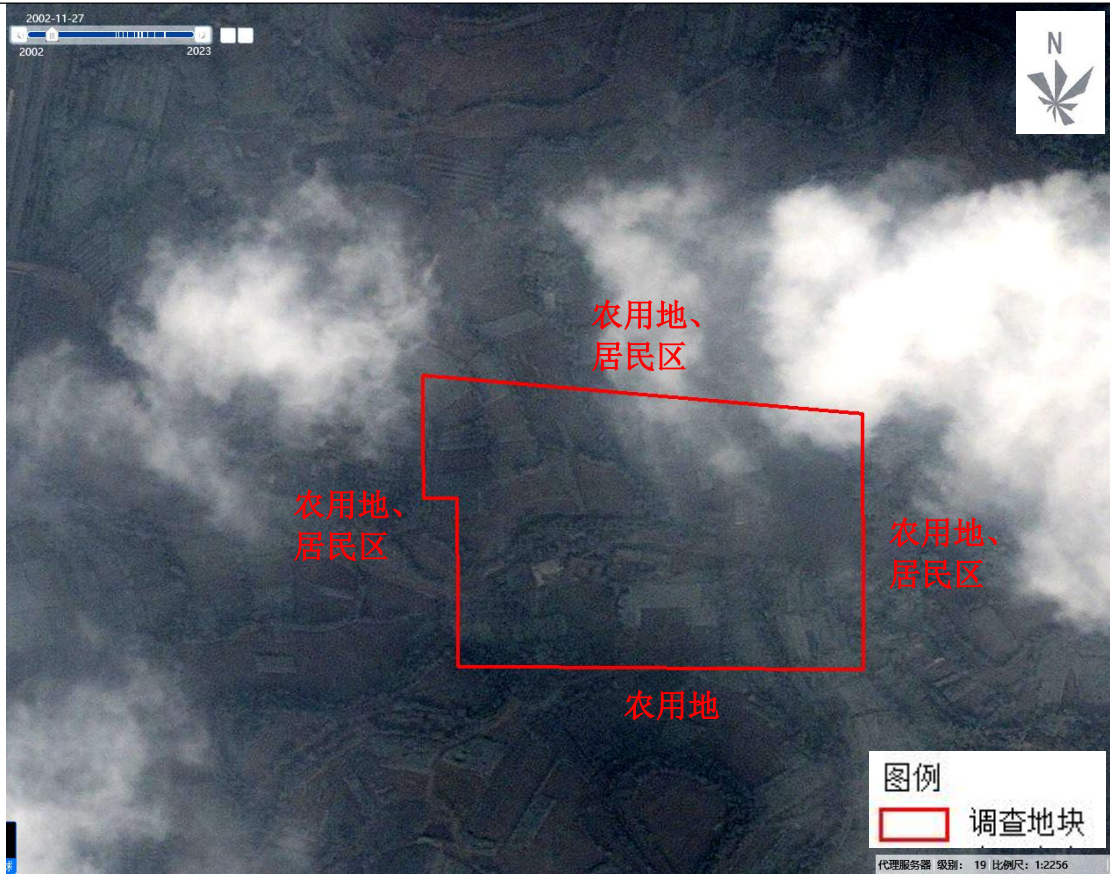
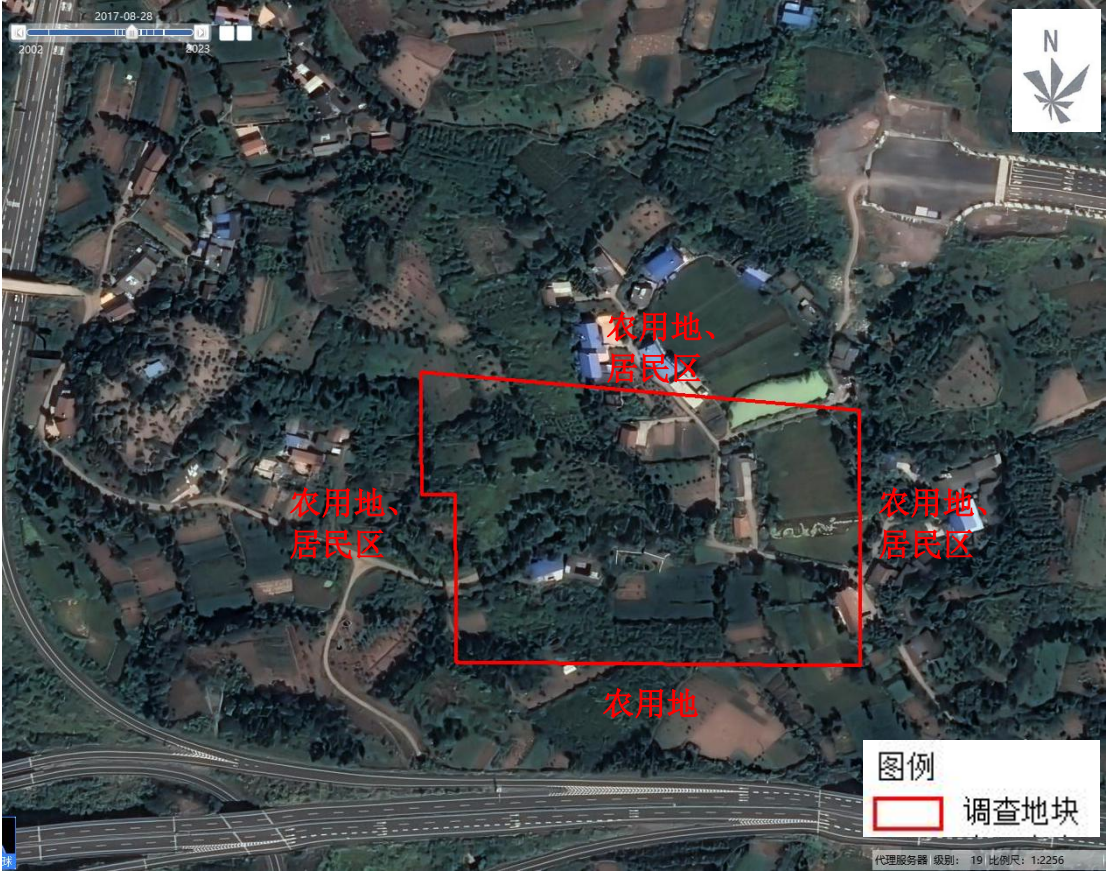
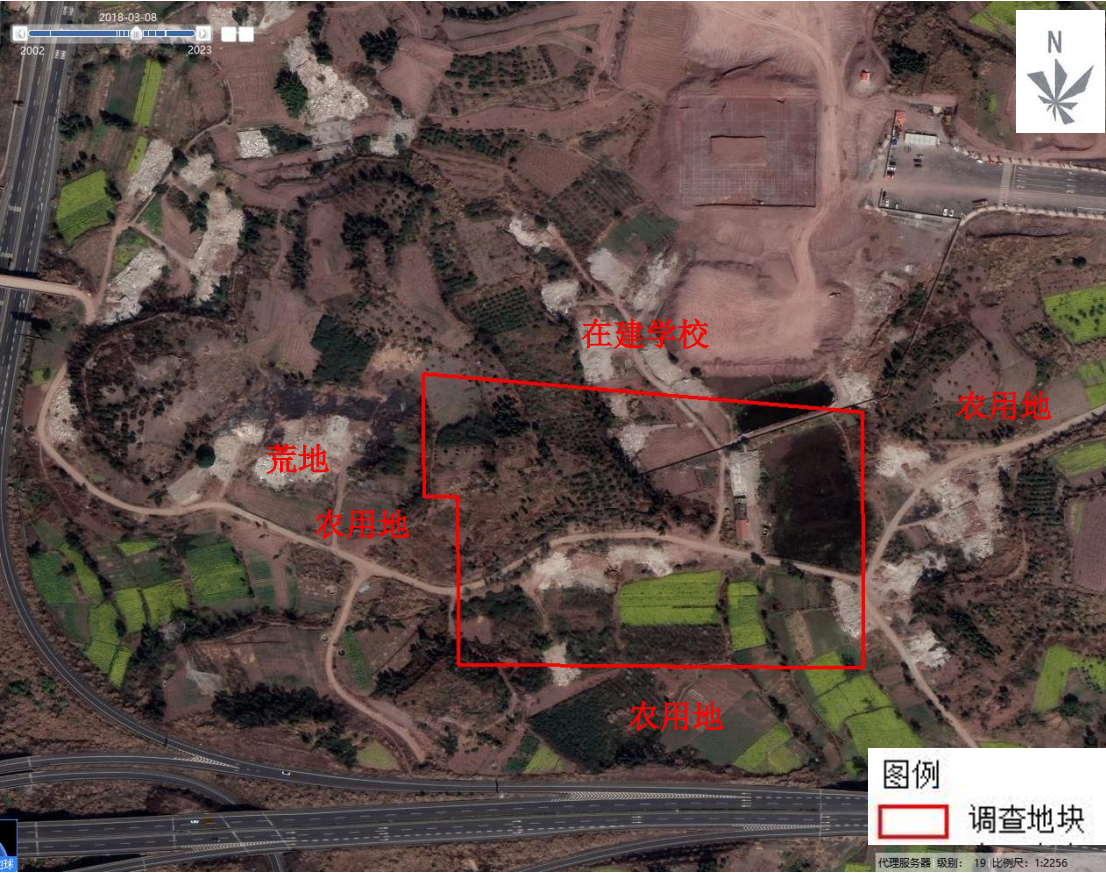
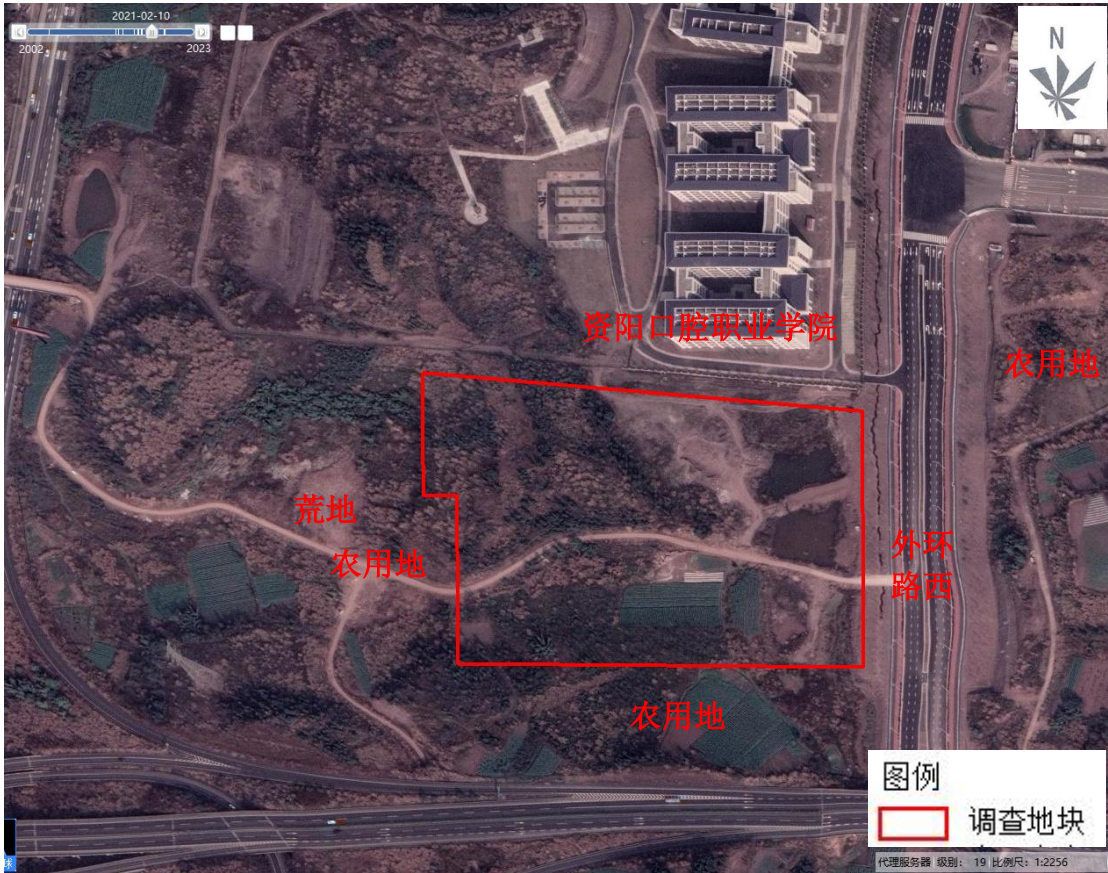
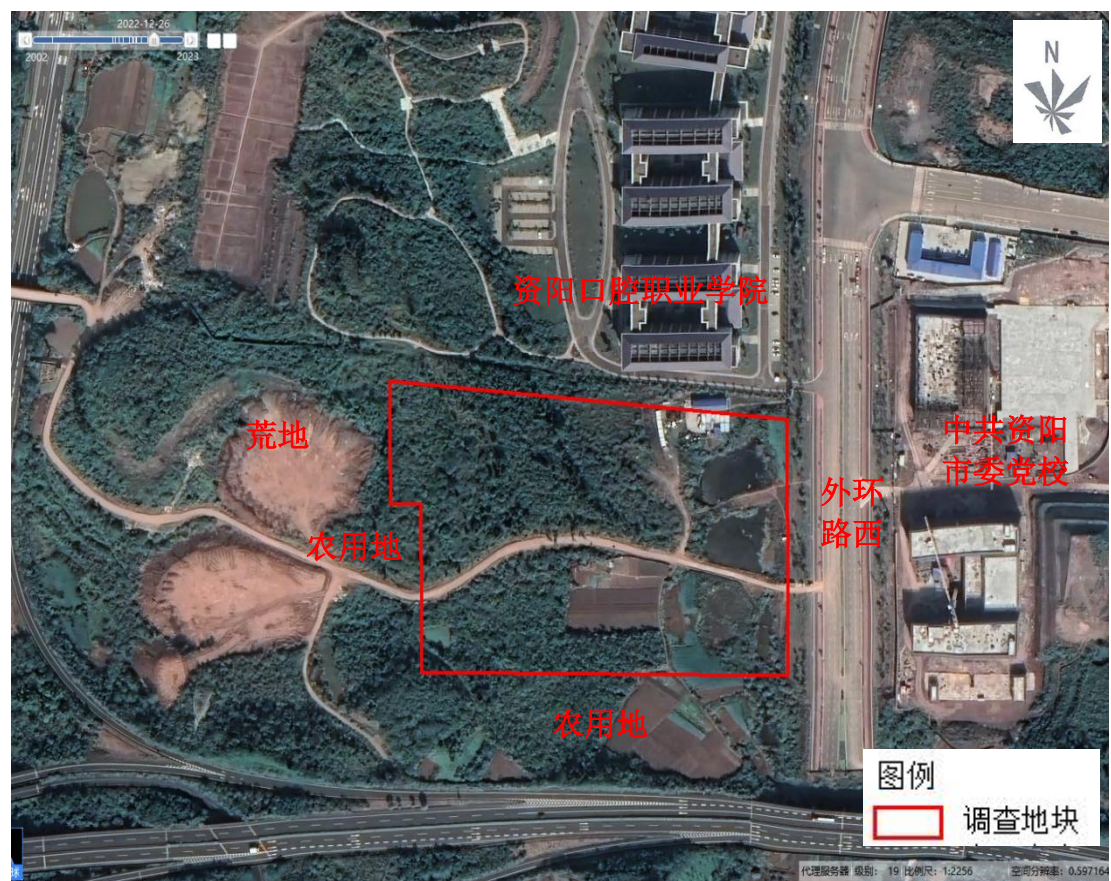
图 3-10 地块相邻外环境历史一览图

根据现场踏勘、卫星图像查看及周边人员访谈，地块外东侧 2017 年前为农用地和居民区，2018 年后先后修建外环路西三段和中共资阳市委党校；南侧未发生变动均为农用地；西侧 2017 年前为农用地和居民区，2018 年居民区拆迁后变为荒地，原农用地未发生变动；北侧 2017 年前为农用地和居民区，2018 年修建为资阳口腔职业学院；相邻地块使用历史见表 3-5，相邻地块外环境见图 3-9。

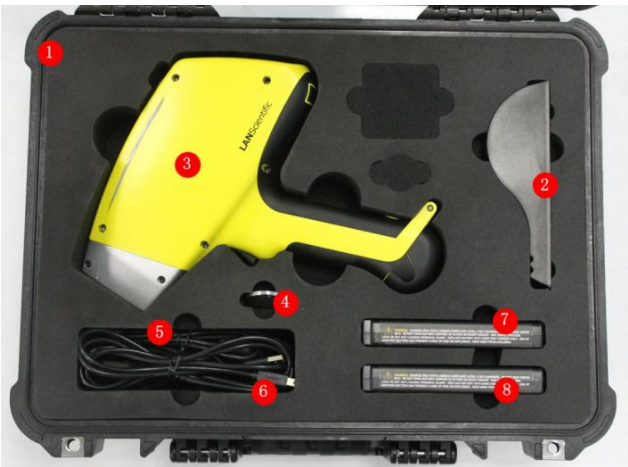
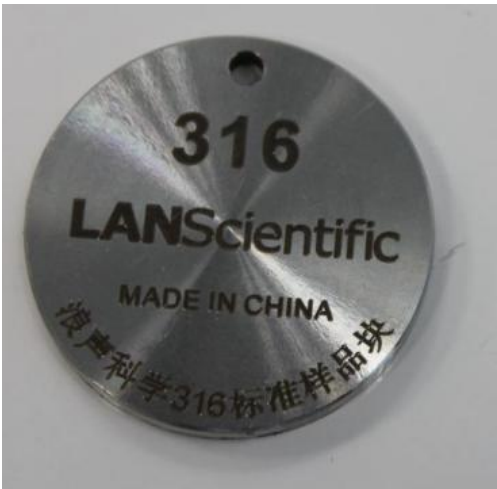
图 7-1 快检设备示意图

Truex 手持式 X 射线荧光分析仪

标准校正块（设备配套）

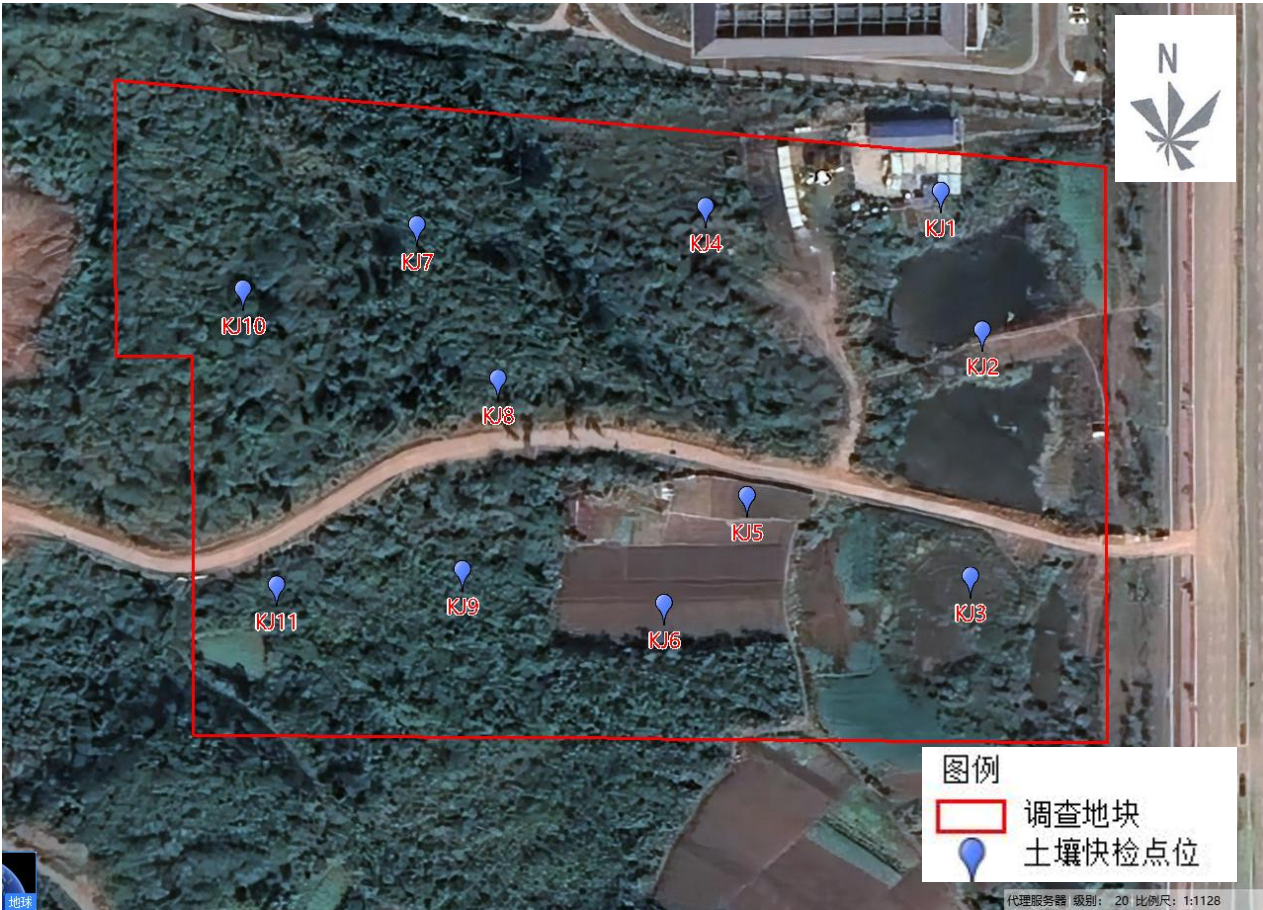
图 7-3 地块内土壤快检点位分布图

通过资料分析和现场踏勘，地块内为历史用途为农用地、少量的林地及鱼塘，因此按照系统布点法在地块内共布设 11 个土壤快速监测点位，确保地块内每个区域均有点位覆盖，对表层土壤进行快速检测。现场快检照片见图 7-2，布设具体位置见图 7-3。
