四川省资阳市盛源科技有限责任公司  
(溶解乙炔厂)  
2024年度土壤和地下水自行监测报告

委托单位：四川省资阳市盛源科技有限责任公司

编制单位：四川和鉴检测技术有限公司

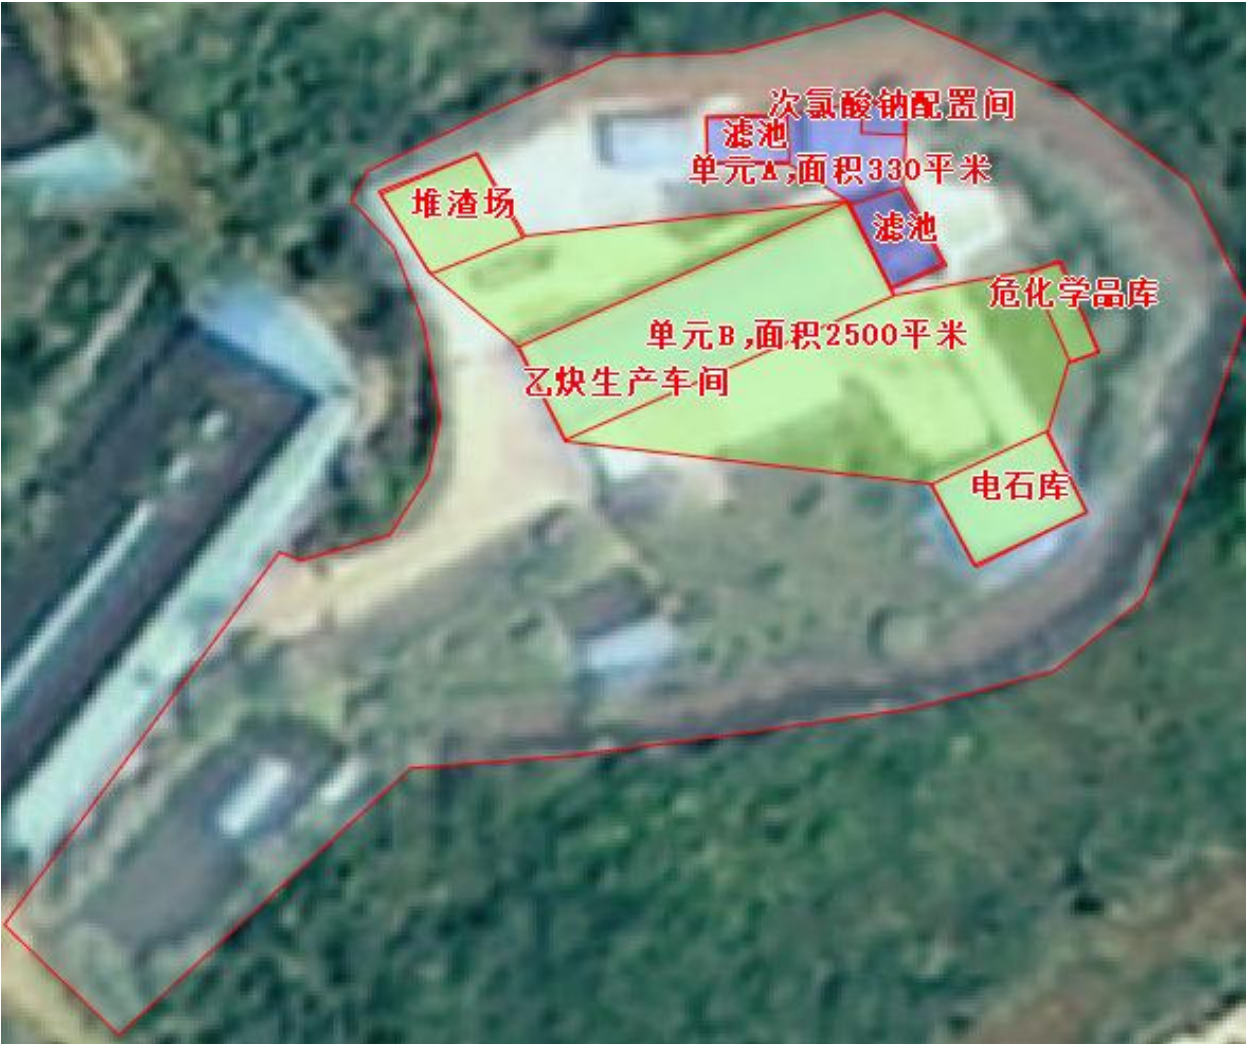
图5.1-1 企业重点单元分布图

本企业占地 6266m<sup>2</sup>，重点场所或重点设施设备按照功能分区划分为两个重点监测单元，具体见下图 5.1-1。

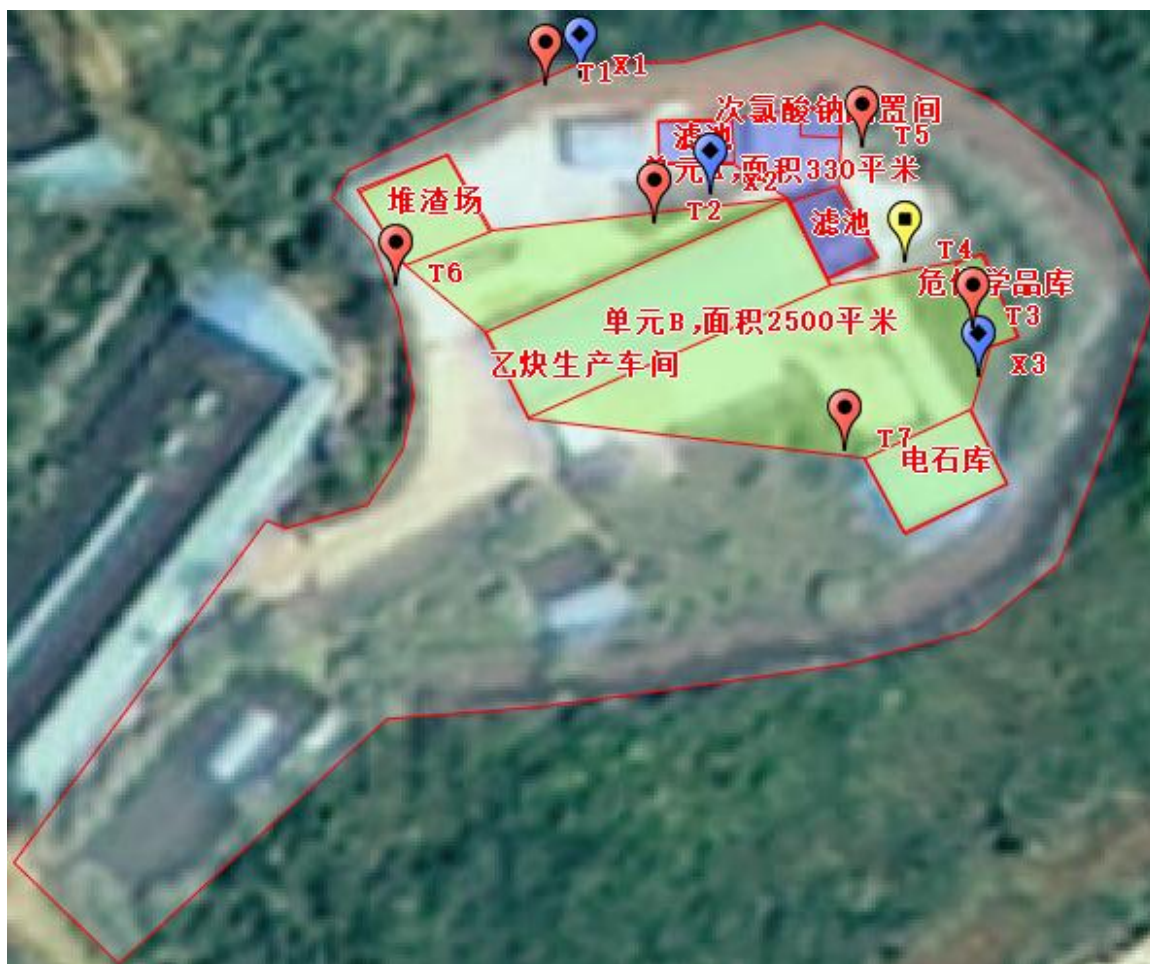
图6.1-1 企业重点单元及相应监测点/监测井的布设位置

企业重点单元及相应监测点/监测井的布设位置见图6.1-1。

#### （1）电石库西侧

可能污染隐患：企业涉及固态的物料碳化钙，未设置截流沟。存在土壤污染隐患，可能造成土壤及地下水污染。

#### （2）危化品库西南侧

可能污染隐患：企业涉及液态或者黏性的物料次氯酸钠、丙酮，未设置截流沟。

#### （3）乙炔生产车间东北侧

可能污染隐患：丙酮补充区无防渗漏阻隔，可能存在丙酮渗漏或者泄漏。

（4）滤池东侧

可能污染隐患：滤池建设时间较长。池体可能存在老化、破损、裂缝造成泄漏、渗漏等；满溢可能导致的土壤污染。地下或半地下储存池具有隐蔽性，土壤污染隐患较高。

（5）次氯酸钠配制间东侧

可能污染隐患：运输管道可能存在内、外腐蚀造成泄漏、渗漏。存在土壤污染隐患，可能造成土壤及地下水污染。

（6）堆渣场南侧

可能污染隐患：涉及的有毒有害物质为氢氧化钙。存在土壤污染隐患，可能造成土壤及地下水污染。
