乐至县自然资源和规划局四川乐至经开区  
文峰安置房地块土壤污染状况  
初步调查报告

编制单位：四川水土源生态科技有限公司

二〇二四年十月

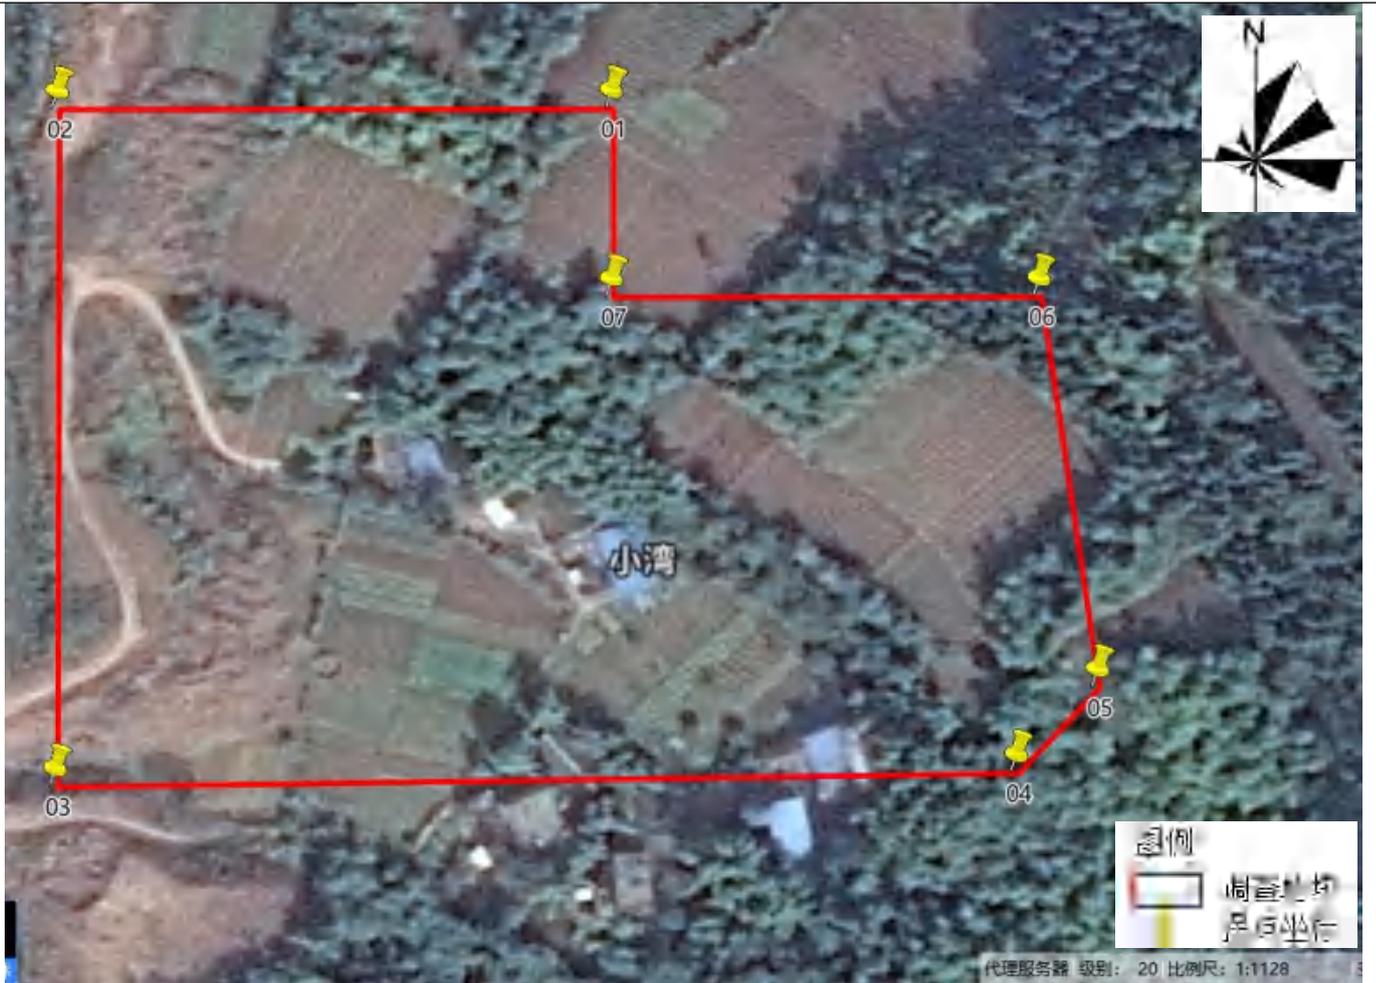
图 2-1 调查地块拐点坐标图

本次土壤污染状况初步调查地块位于资阳市乐至县天池街道文峰大道东侧，调查地块占地面积共计 22949m<sup>2</sup>，调查地块规划范围见下图，拐点坐标见下表。

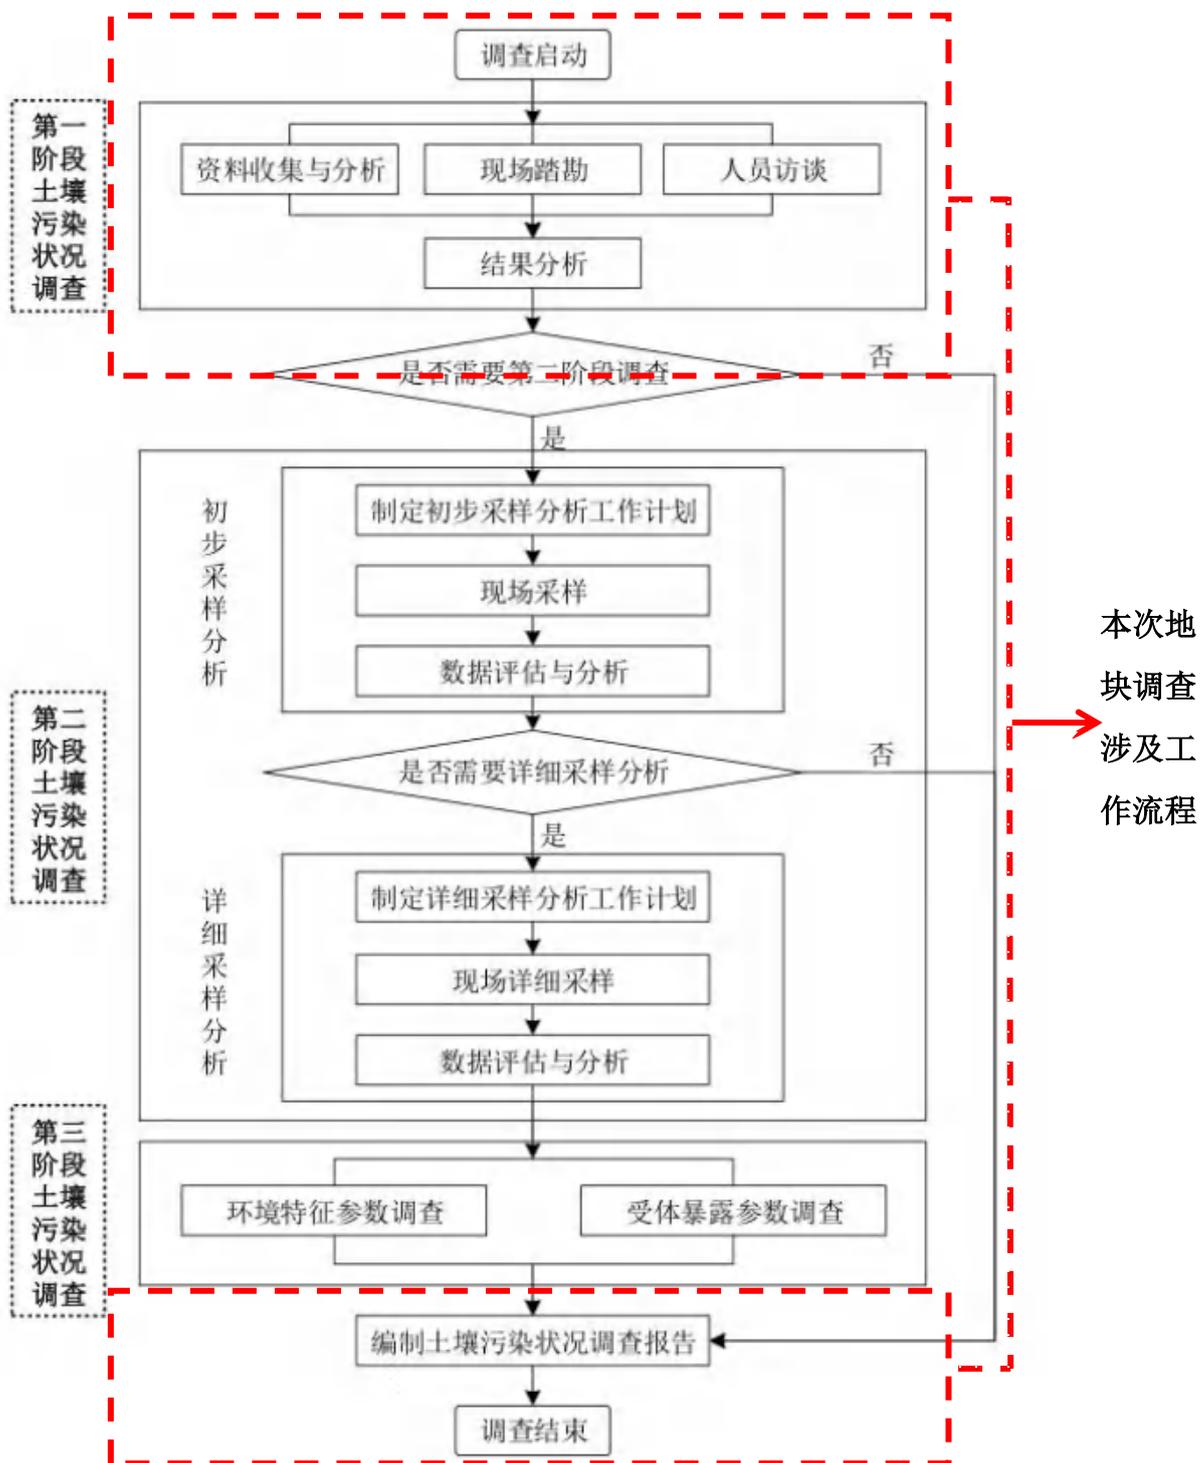
图 2-2 地块环境调查的工作内容与程序

综上，结合本项目性质，得出本项目具体技术路线见下图。

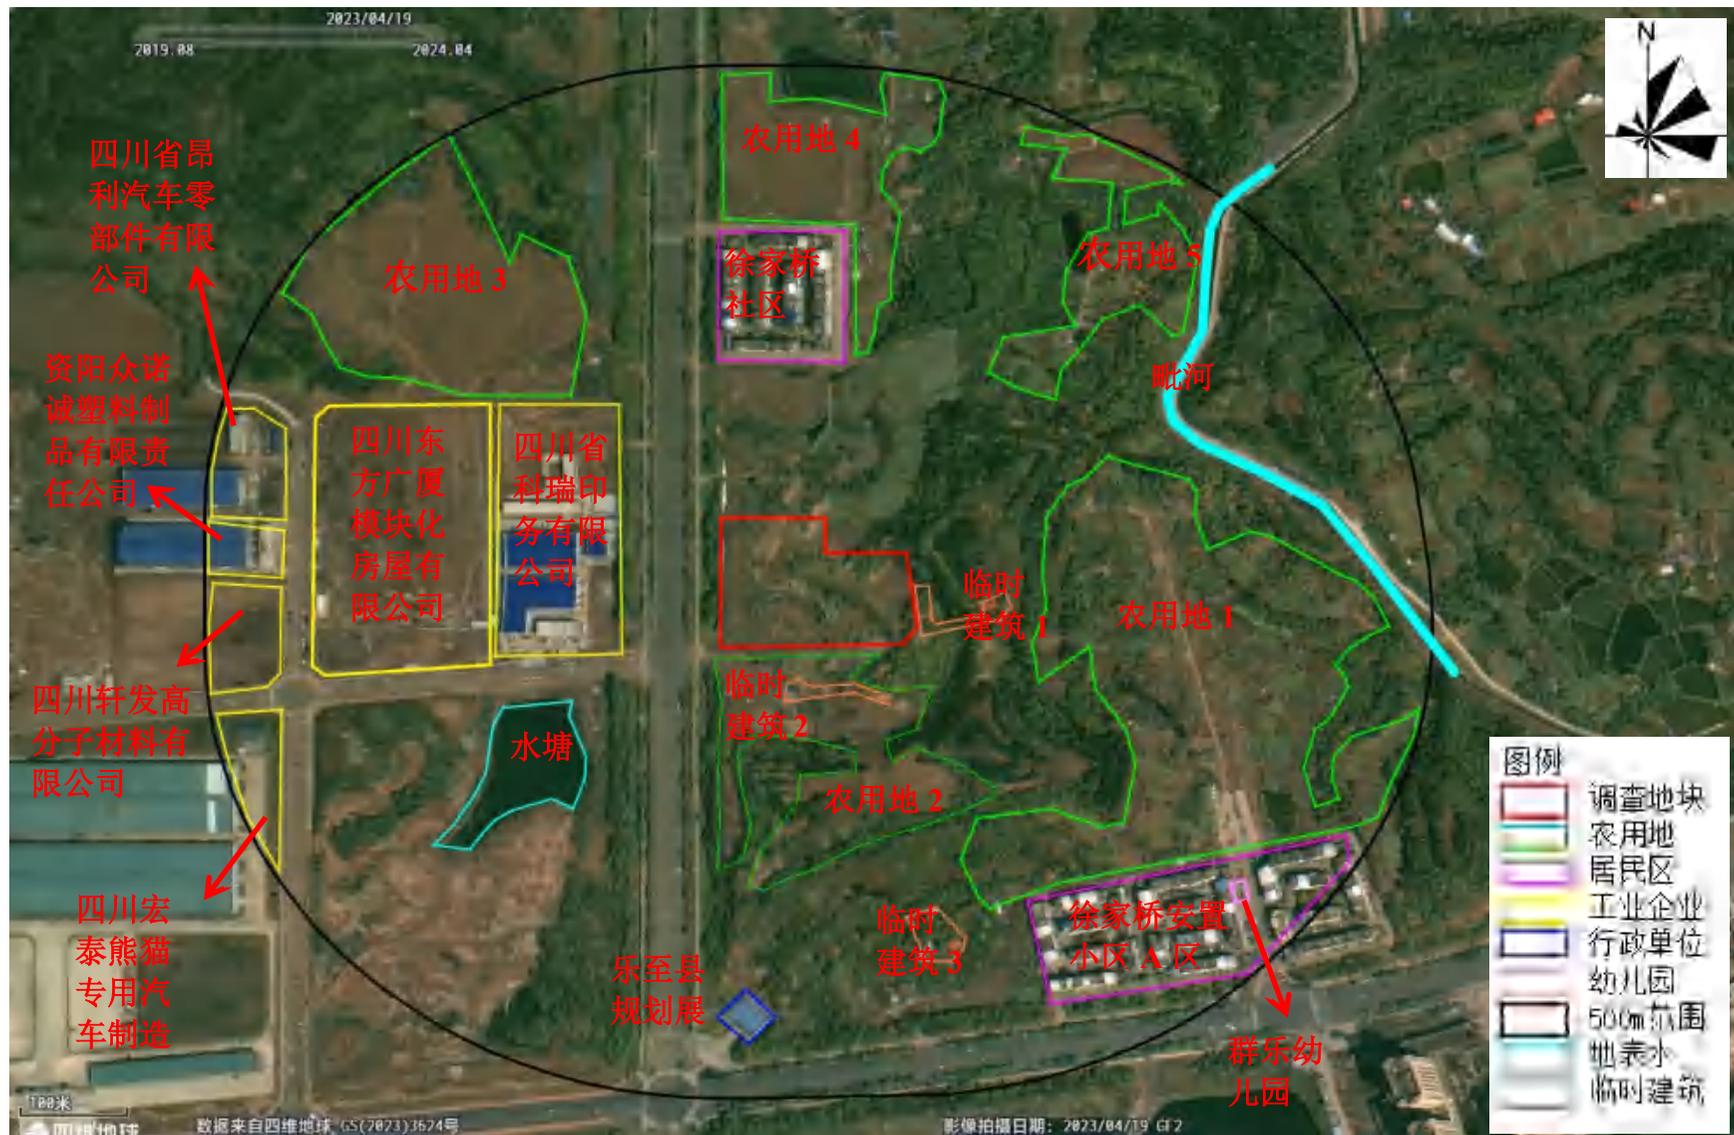
图 3-4 调查地块外环境关系分布图

表 3-1 地块外 500m 范围内外环境分布情况

环境要素	环境对象名称	方位	最近距离	人数	是否为敏感目标
居民区	徐家桥社区	北侧	170m	约 600 人	是
	徐家桥安置小区 A 区	东南侧	320m	约 600 人	是
幼儿园	群乐幼儿园	东南侧	400m	约 30 人	是
农用地	农用地 1	东侧-东南侧	120m	/	是
	农用地 2	南侧	紧邻	/	是
	农用地 3	西北侧	200m	/	是
	农用地 4	北侧	182m	/	是
	农用地 5	东北侧	210m	/	是
地表水	水塘	西南侧	200m	/	是
	毗河	东北侧—东侧	290m	/	是
临时建筑	临时建筑 1	东侧	紧邻	/	否
	临时建筑 2	南侧	50m	/	否
	临时建筑 3	南侧	290m	/	否
行政单位	乐至县规划展示馆	南侧	380m	/	否
工业企业	四川省科瑞印务有限公司	西侧	92m	/	否
	四川东方广厦模块化房屋有限公司	西侧	220m	/	否
	四川省昂利汽车零部件有限公司	西侧	420m	/	否
	资阳众诺诚塑料制品有限责任公司	西侧	415m	/	否
	四川轩发高分子材料有限公司	西侧	420m	/	否
	四川宏泰熊猫专用汽车制造有限公司	西南侧	430m	/	否
备注：临时建筑为调查地块内原居民拆迁后临时搭建的窝棚，主要用于养蜂和农忙时临时休息场所

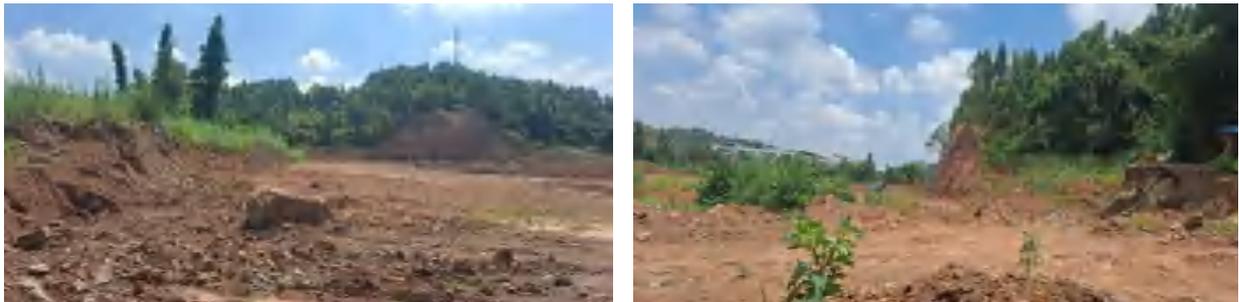
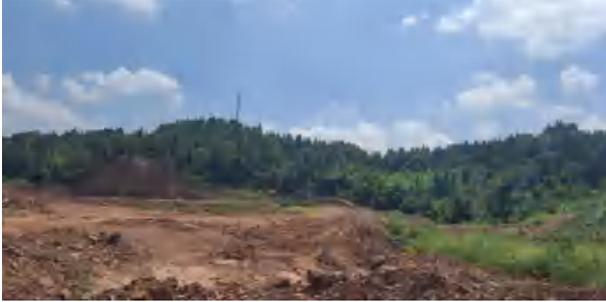
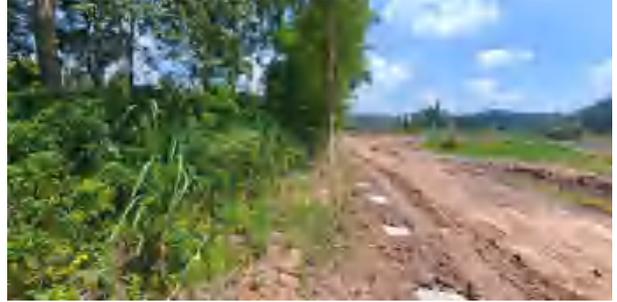
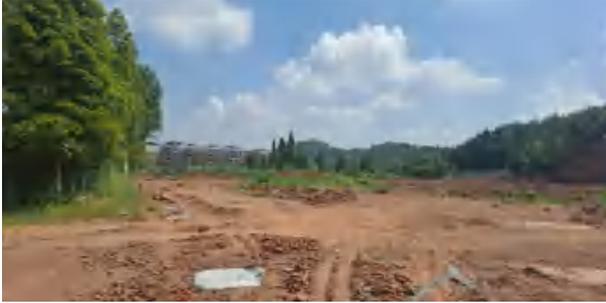
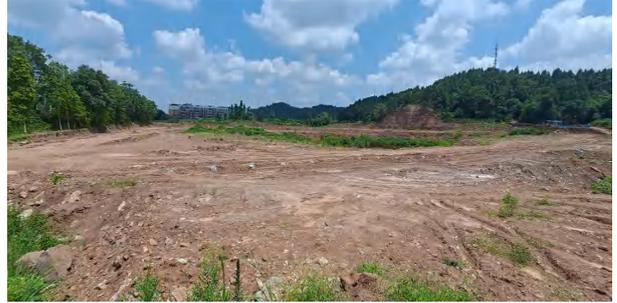
图 3-5 地块内现状照片

序号	名称	起止时间	面积 (m <sup>2</sup> )	现状及功能
1	荒地	2023 年至今	22949	平场，为建设四川乐至经开区文峰安置房做准备

地块内北侧现状（已平场）

地块内东侧现状（已平场）

地块内南侧现状（已平场）

地块内西侧（已平场）

地块内现状（已平场）

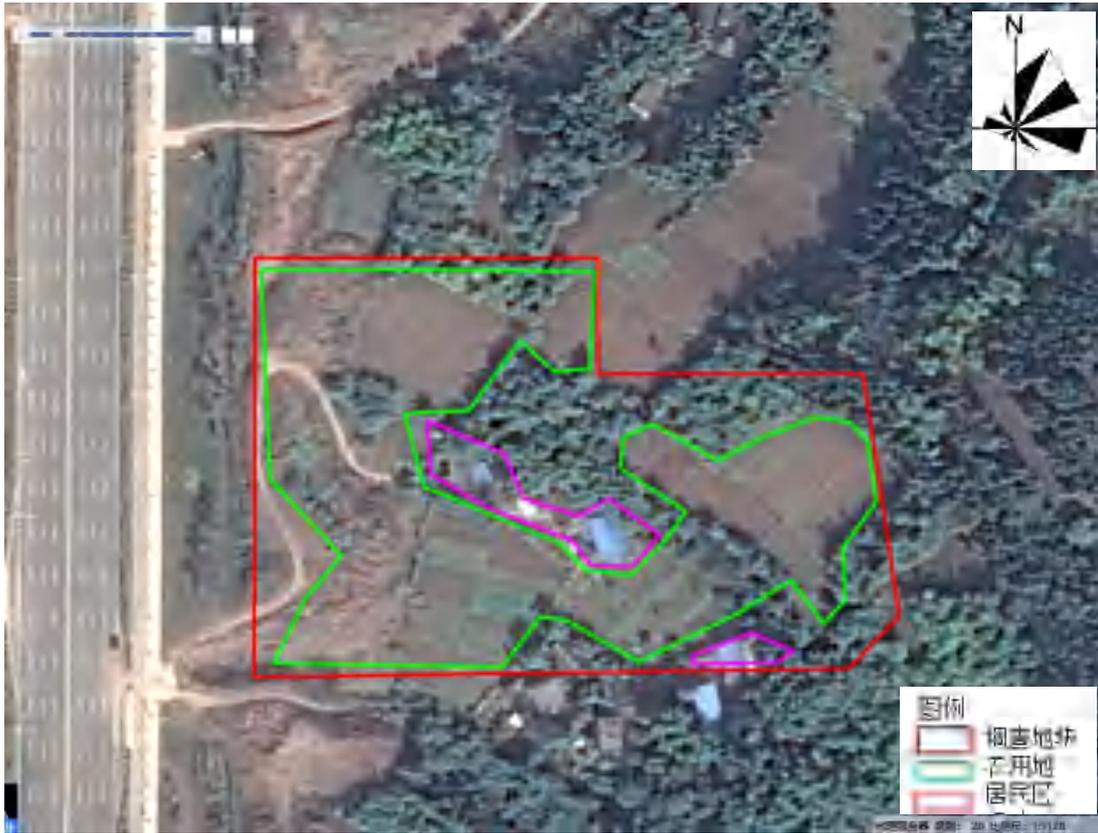
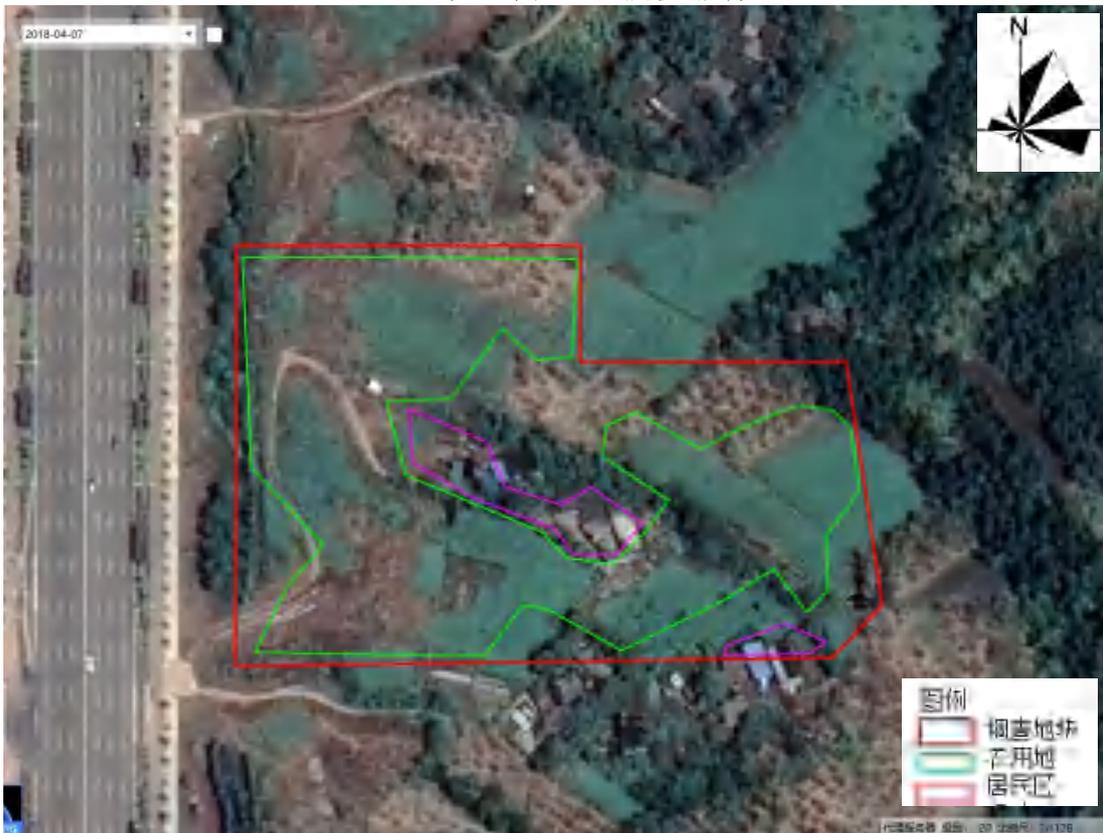
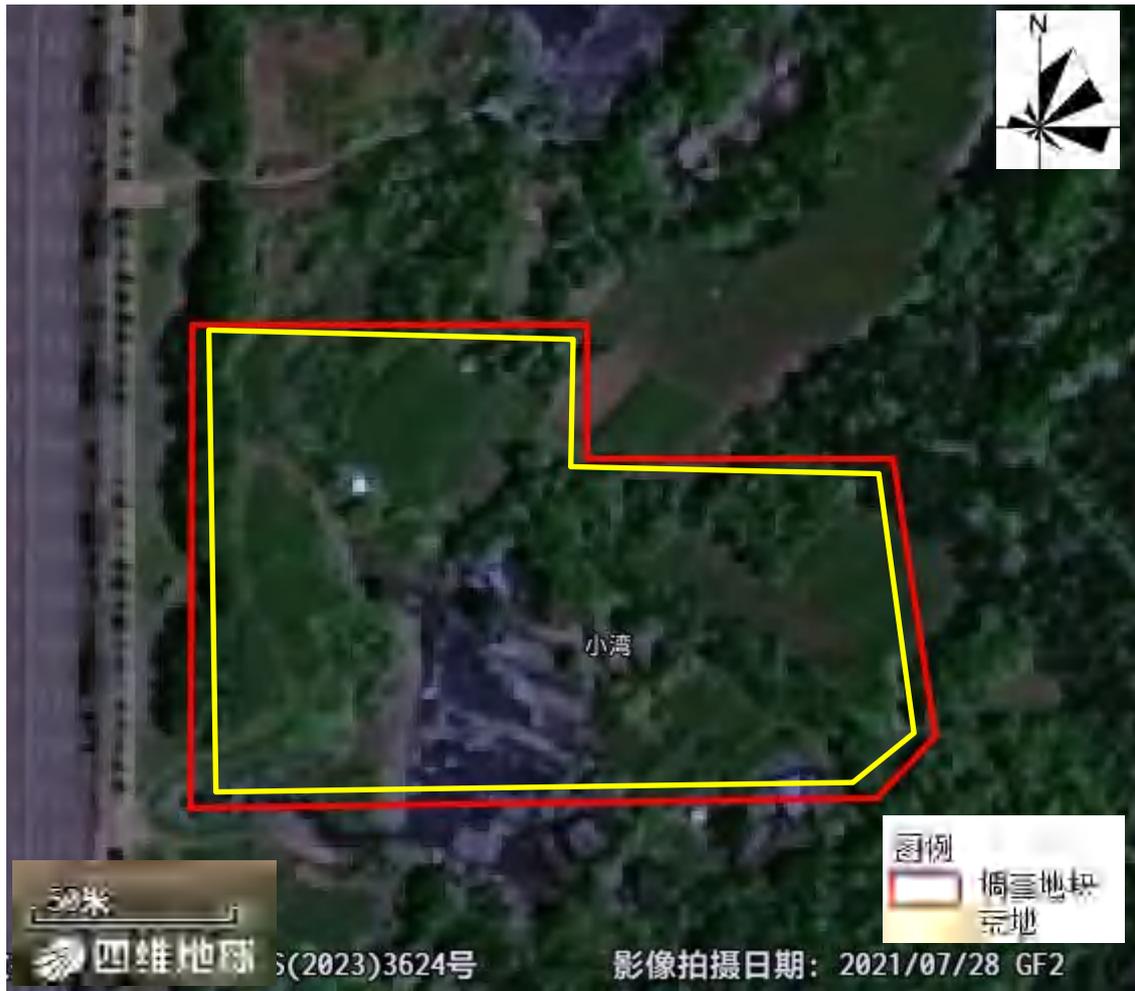
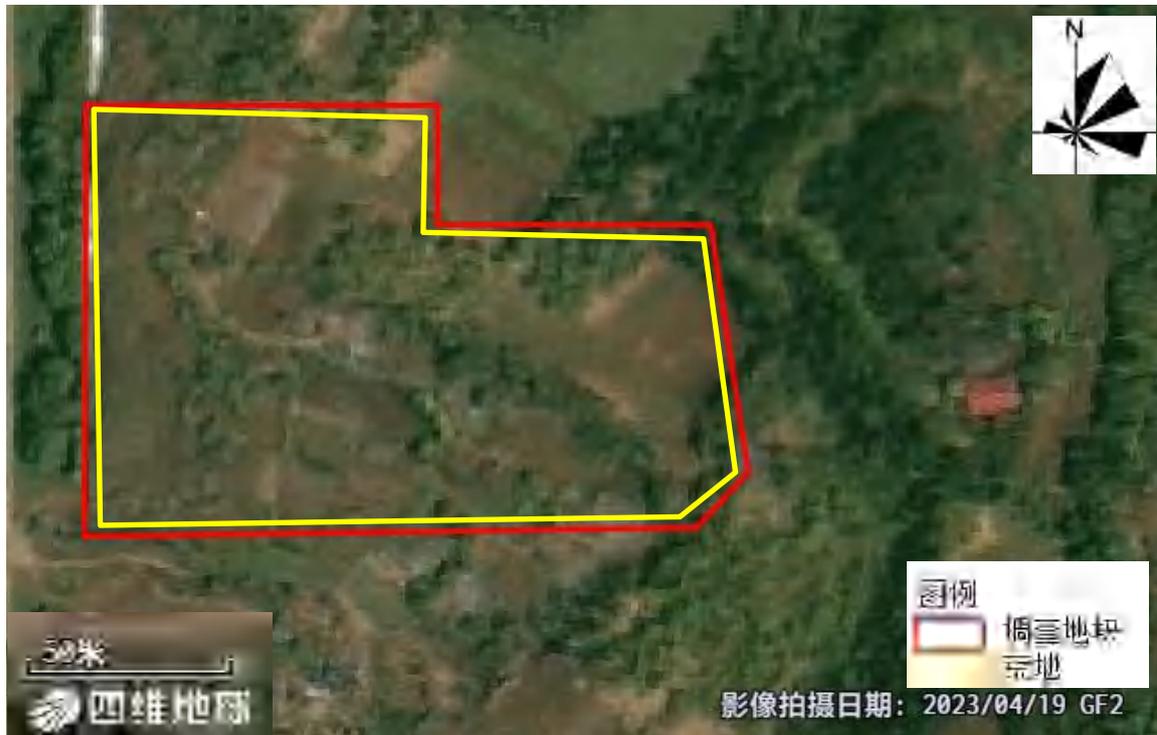
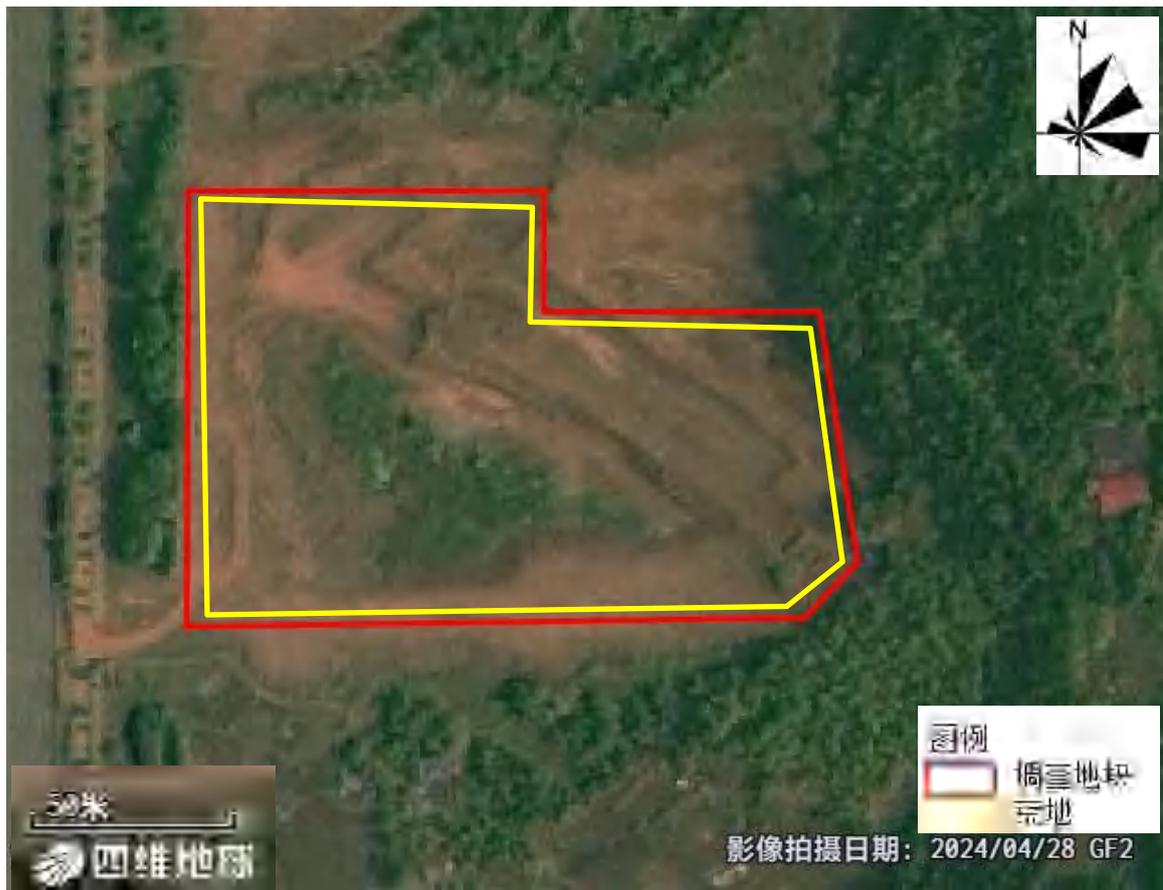
图 3-6 调查地块 2014 到 2024 调查地块历史影像图

时间	类型	活动内容	变动情况	来源
2014 年以前	农村环境	农用地、居民区	未发生变化	人员访谈和空间历史影像
2014 年—2018 年	农村环境	农用地、居民区	未变动	
2018 年-2019 年	农村环境	荒地	由于居民区拆迁及施工，变为荒地	
2019 年—2023 年	农村环境	荒地	未变动	
2023 年至今	农村环境	荒地	场地内平场

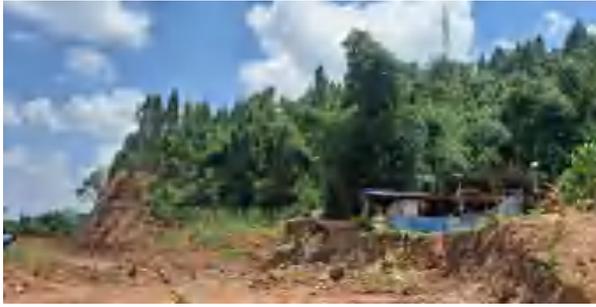
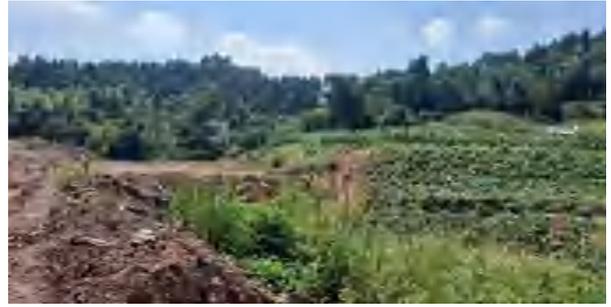
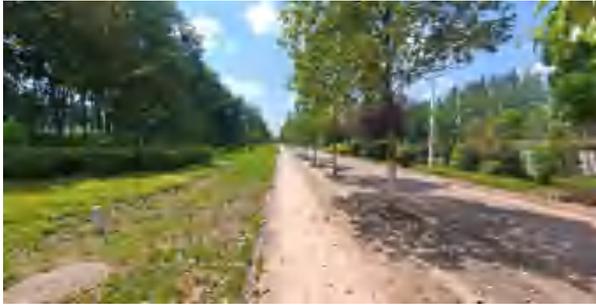
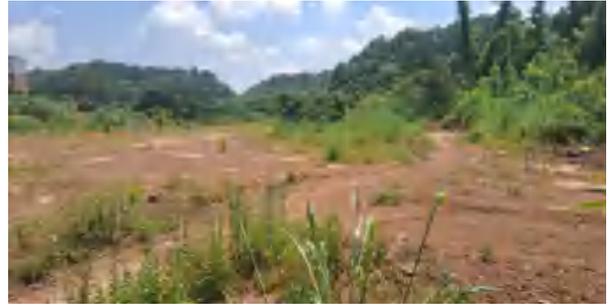
图 3-7 地块周边外环境现状照片

方位	现状名称	距离（m）
东侧	农用地及临时建筑（调查地块内原居民拆迁后临时搭建的窝棚）	紧邻
南侧	农用地及临时建筑（调查地块内原居民拆迁后临时搭建的窝棚）	紧邻
西侧	文峰大道及其绿化带	紧邻
北侧	荒地	紧邻

东侧外环境（荒地及临时建筑）

南侧外环境（农用地及临时建筑）

西侧外环境（文峰大道及其绿化带）

北侧外环境（荒地）

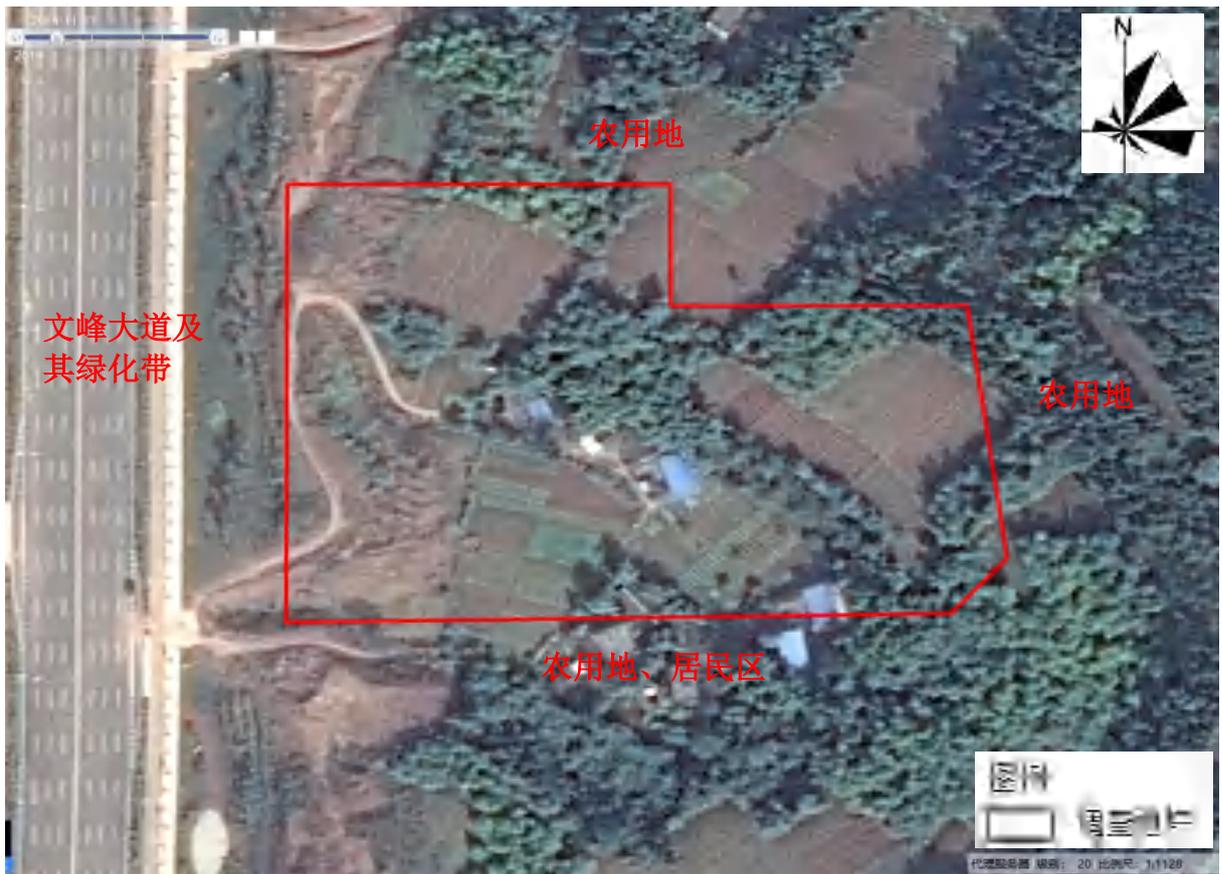
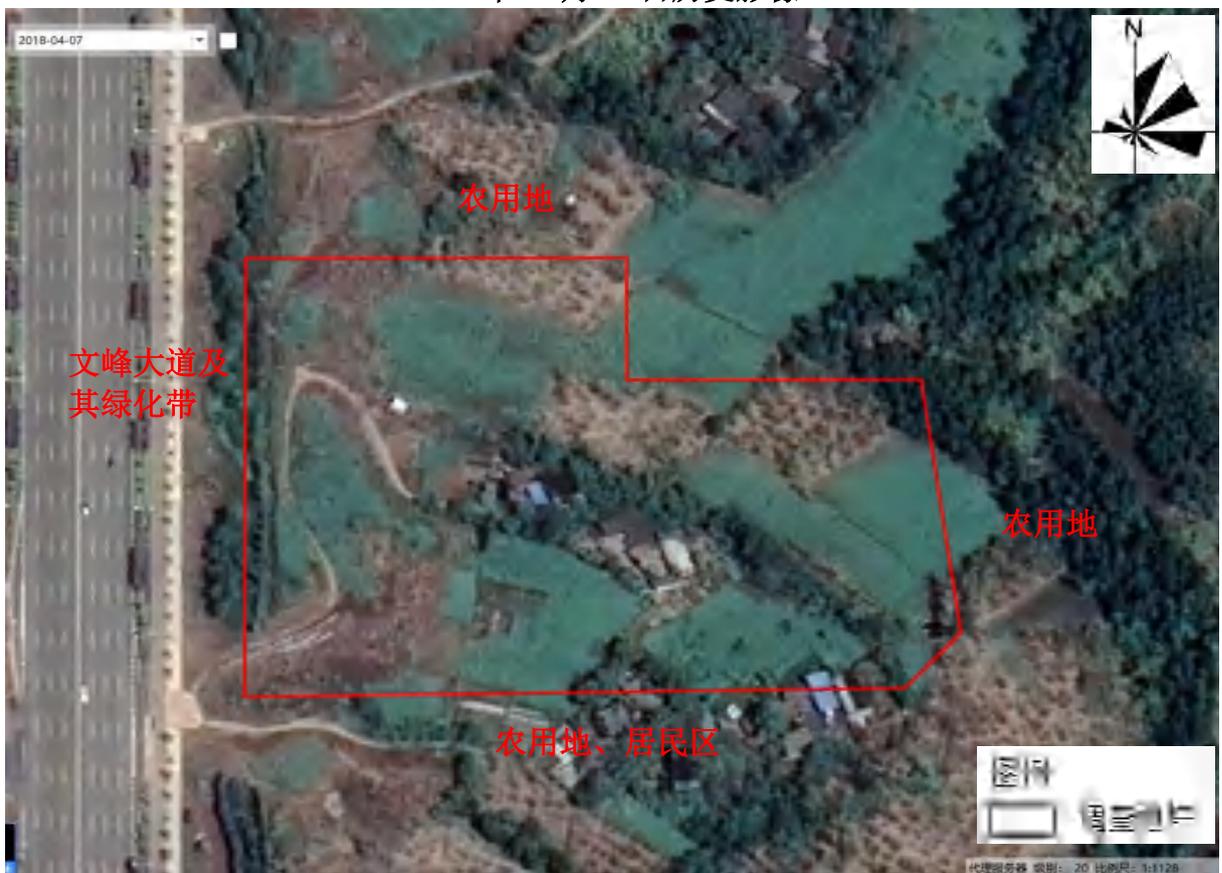
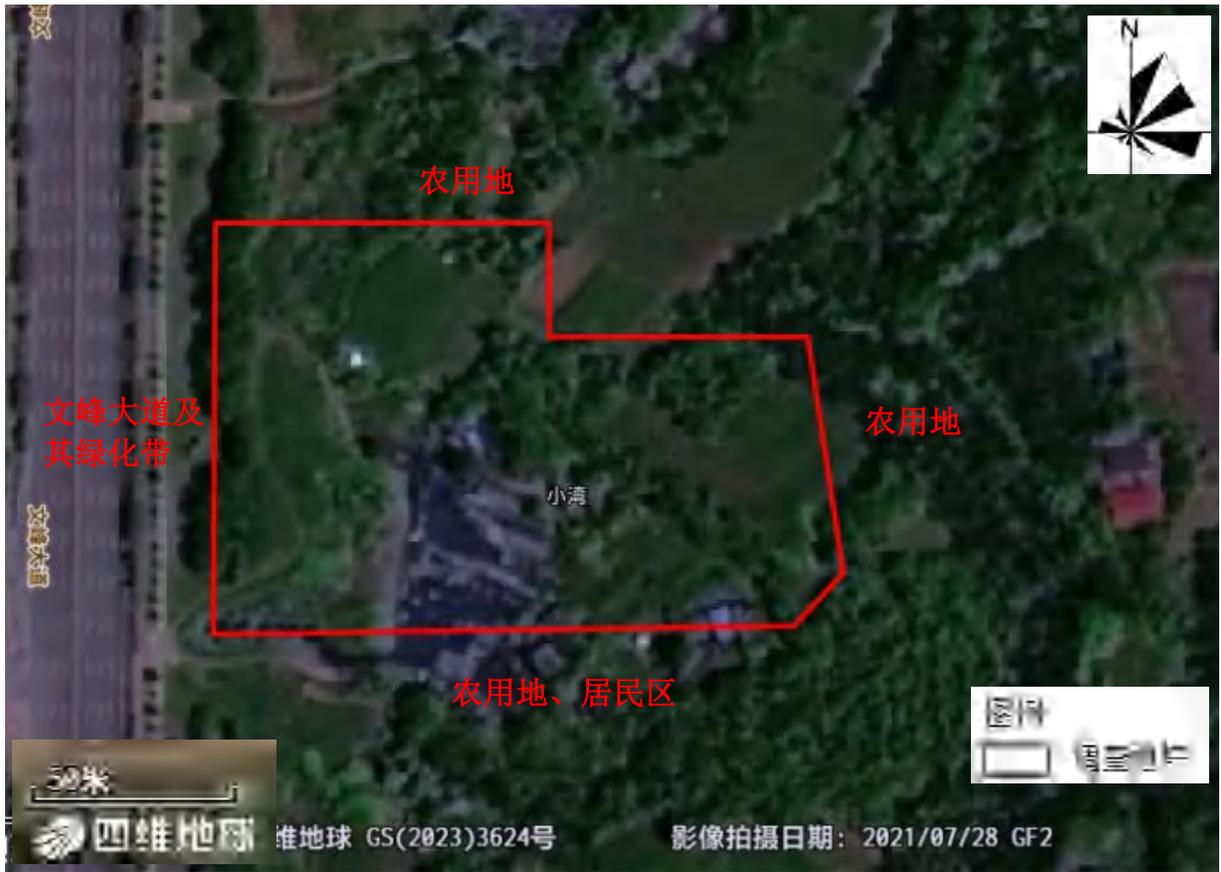
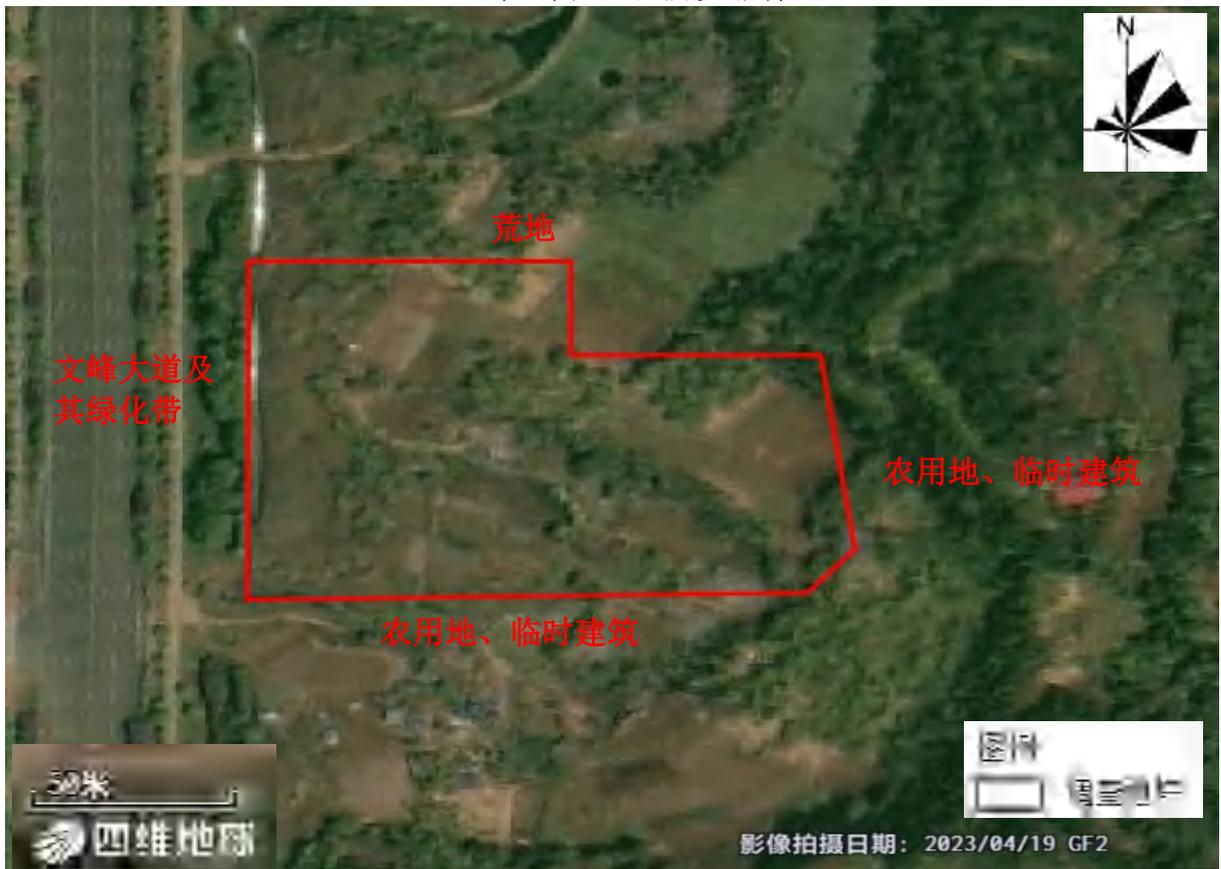
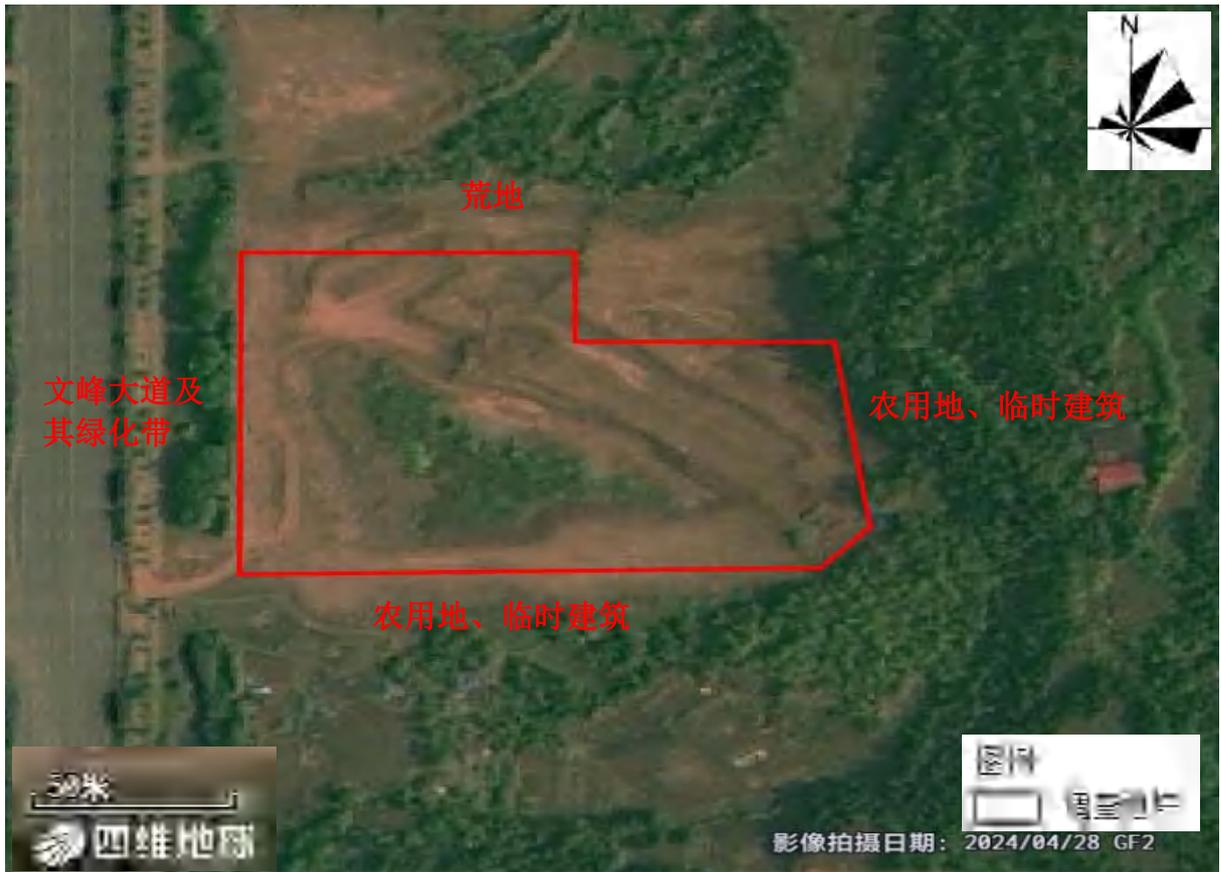
图 3-8 调查地块相邻地块 2014 年-2024 年历史影像图

序号	方位	距离	现状名称	变动情况	来源
1	东侧	紧邻	农用地及临时建筑	2023 年前为农用地，2023 年调查地块内被平场，原居民在此搭建临时建筑，用作农忙时临时休息和养蜂场所	人员访谈和空间历史影像
2	南侧	紧邻	农用地及临时建筑	2023 年前为农用地，2018 年-2019 年调查地块内居民，拆迁；2023 年调查地块内被平场，地块外南侧新增临时建筑（原居民在此搭建临时建筑，用作农忙时临时休息和养蜂场所）	
3	西侧	紧邻	文峰大道及其绿化带	未变动	
4	北侧	紧邻	荒地	2023 年前为农用地，2023 年调查地块内被平场，地块外北侧变为荒地

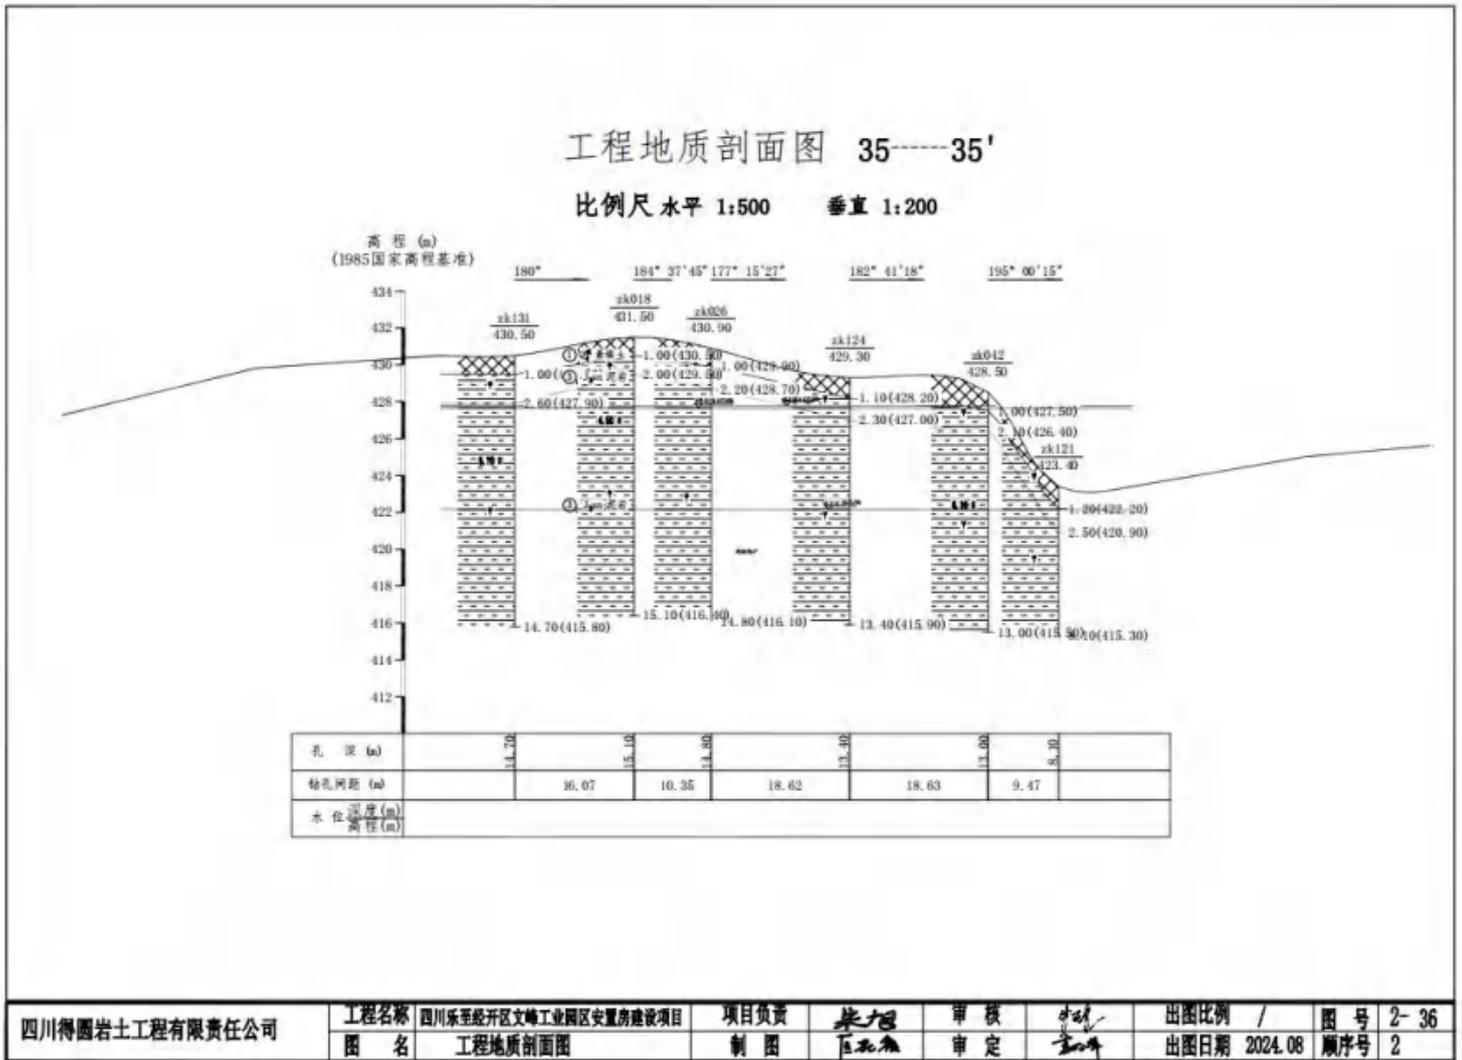
图 4-1 调查地块地质部分剖面图

①素填土（Q4ml）：杂色，松散，稍湿。由新近开挖破碎泥岩块体夹粘性土等回填而成，未分层碾压和夯实，架空多，孔隙大，钻探时跨孔、漏浆，块石粒径一般5~30cm，部分块石粒径可达100cm，硬杂质大于25%，表层宜风化呈泥岩碎屑，粘性土含量约10%~30%左右，据调查，场区原为浅丘斜坡地形，回填土来源于附近工程建设的土石方直接托运至场地，未压实，回填时间小于2年，为欠固结土。密实度、均匀性、稳定性差，具湿陷性，应考虑湿陷性对工程的影响。分布于场地大部，层厚1.00~16.40m。

侏罗系上统遂宁组（J3sn）：紫褐色，由粘土矿物及少量石英、长石等碎屑矿物组成，砂泥质结构，巨厚层状构造，泥质胶结，为极软岩，岩石易风化，遇水易软化、崩解，局部地段夹褐灰色薄层状砂岩。根据钻探揭露为强风化、中风化带泥岩，强风化基岩节理裂隙发育，内有泥质充填，中风化裂隙不发育，根据调查，本场地岩层产状接近于水平，约为 $235^{\circ} \angle 2^{\circ}$ 。

③1强风化泥岩（J3sn）：强风化，风化强烈，色泽陈旧，节理裂隙发育，内有泥质

充填，岩石结构大部分被破坏，岩芯破碎，多呈土状、粉状、碎块状及少量短柱状（节长多为2~5cm），碎块用手可折断，岩质软，为极软岩，岩体基本质量等级属于V级。岩芯采取率70%左右，层厚1.00~3.90m。

③2 中风化泥岩(J3sn)：中风化，岩石色泽较新鲜，结构构造比较清晰，风化裂隙不甚发育，沿裂隙面有黄褐色铁质渲染。岩芯较完整，多呈柱状（节长一般8~22cm），少量碎块状，碎块用手难折断。岩体基本质量等级属于V级（极软岩）。岩芯采取率90%，RQD=80左右。该风化层在场地广泛分布连续稳定,本次勘察未予揭穿。

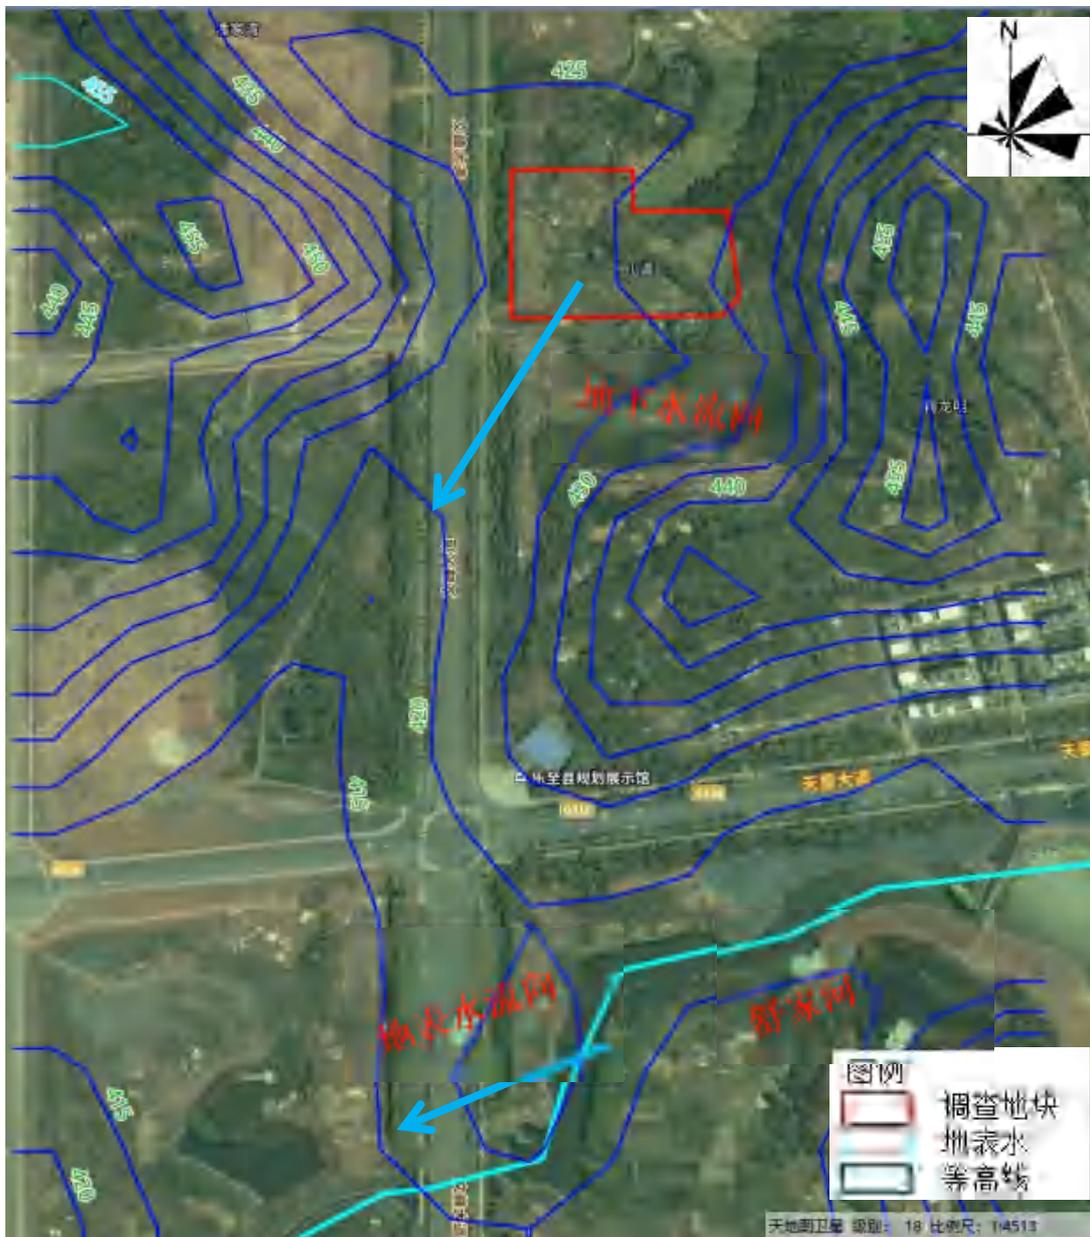
图 4-3 调查地块地下水流向图

调查地块外南侧 600m 处为舒家河，舒家河自东北向西南流向，调查地块所在区域地下水流向结合本地块地勘及附近地势（东、西、北侧高，西南侧低总体呈 45° “n” 字型），确定调查地块区域地下水流向为自东北向西南流向，进入最近接纳水体（舒家河），见下图。
