乐至县自然资源和规划局四川乐至经开区  
文峰安置房地块土壤污染状况  
初步调查报告

编制单位：四川水土源生态科技有限公司

二〇二四年十月

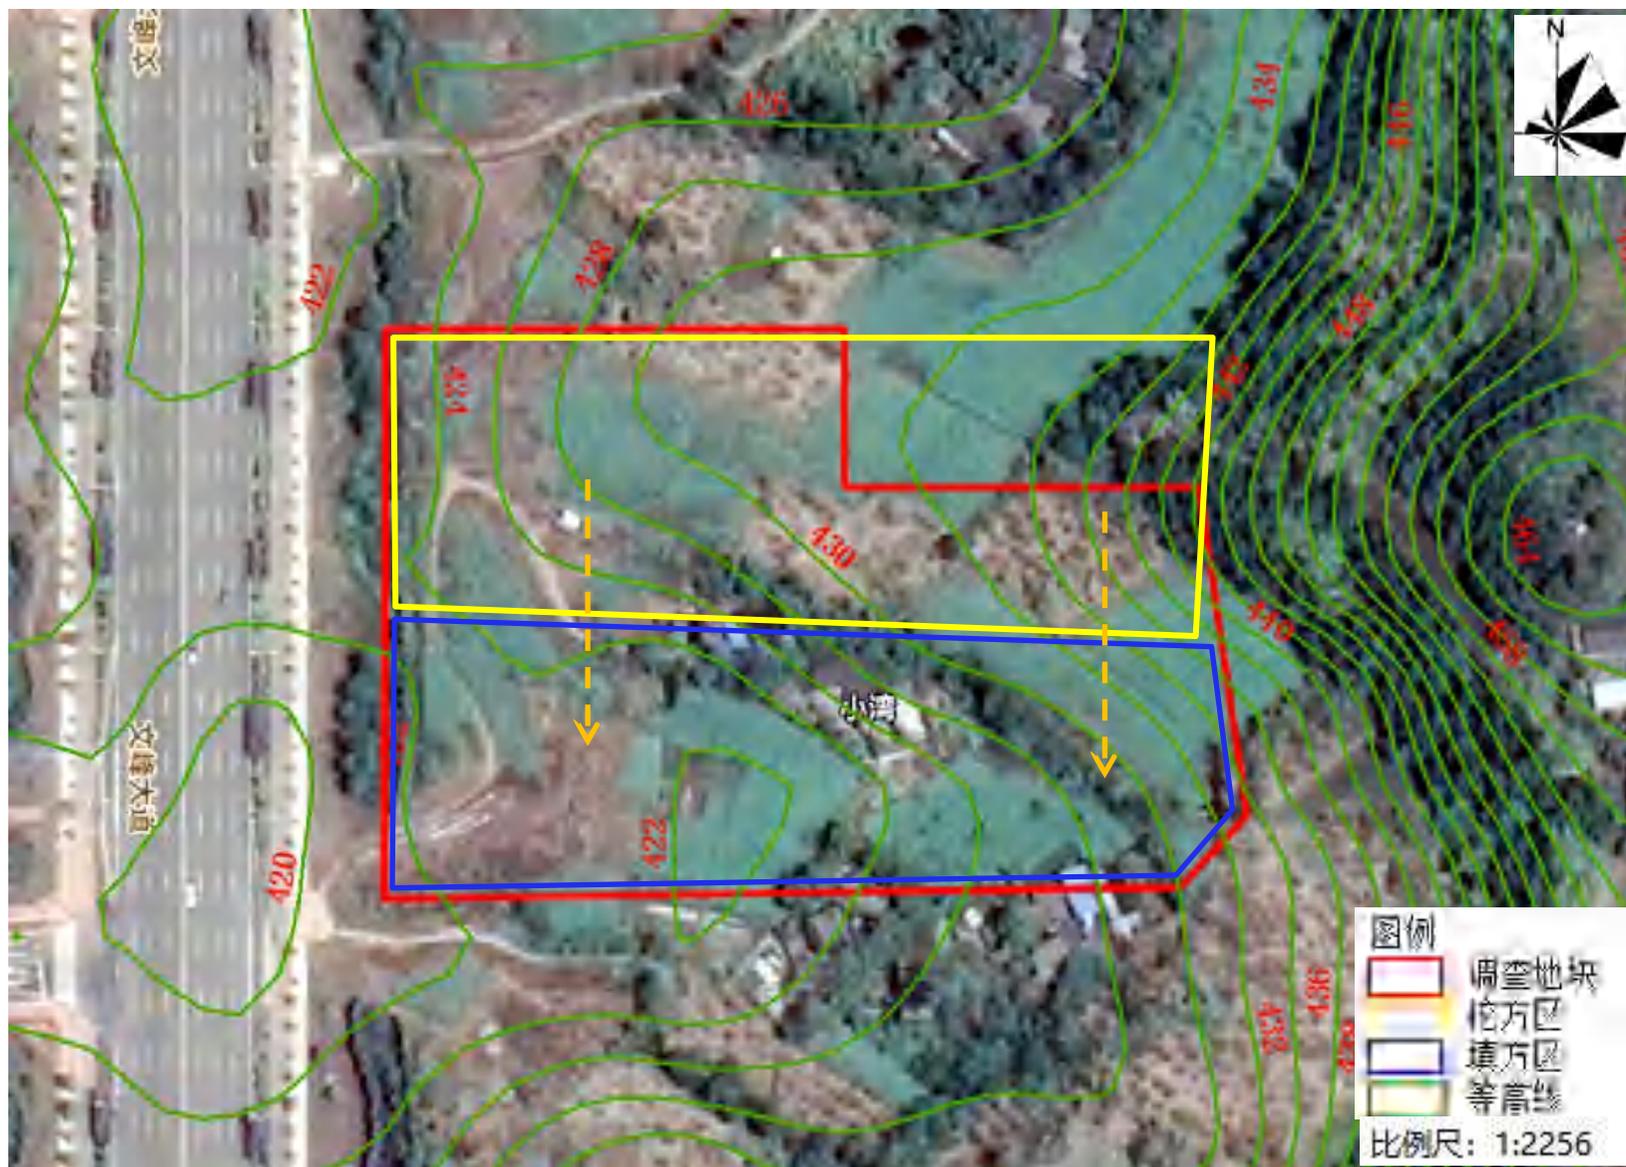
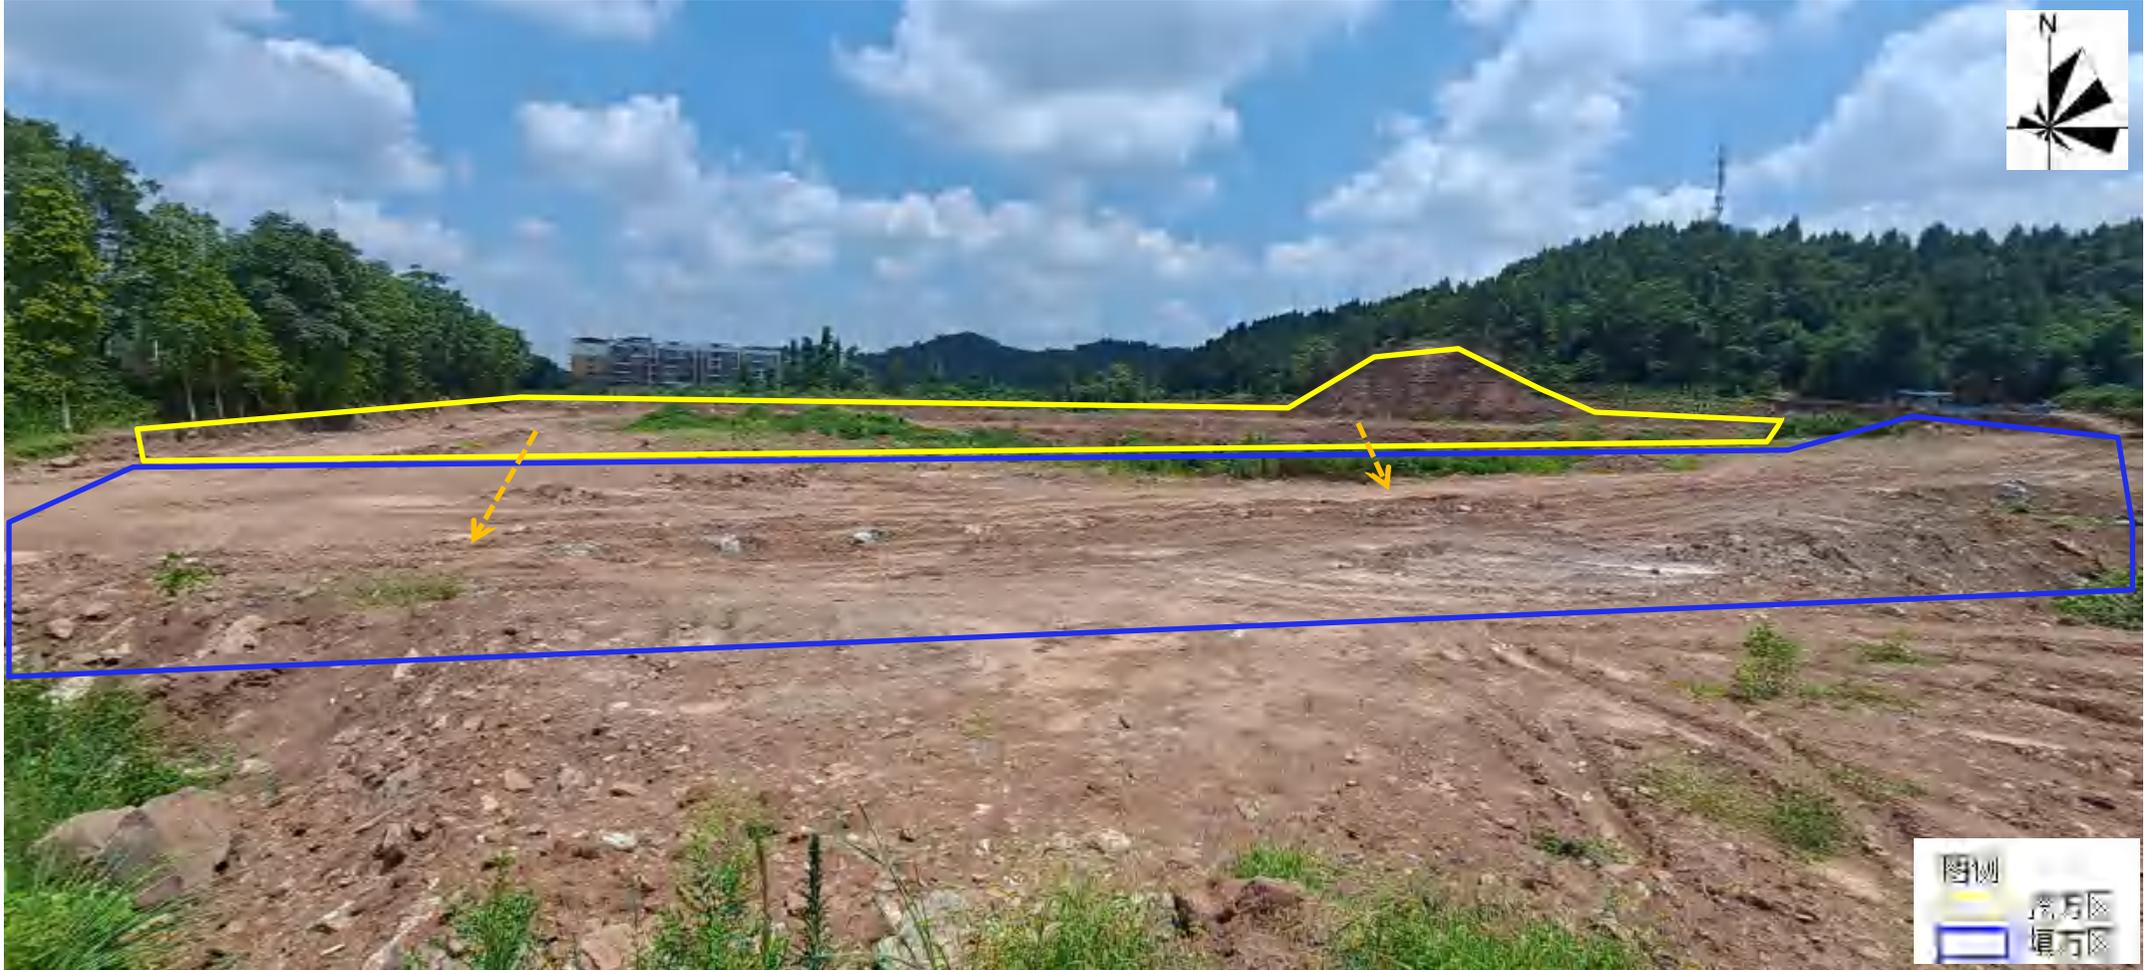
图 5-2 调查地块内挖、填方一览图

根据现场踏勘和人员访谈，地块内北侧有挖方历史，南侧有填方历史。调查地块内居民区拆除后，2023 年，为建设文峰工业区安置房小区，对调查地块进行平场作业。主要挖方土量为调查地块东北侧山坡和地块内北侧向下挖 2m（该山体位于地块内东北侧和地块外东北侧，被挖方区最大高程差约为 20m，面积约为 1.0 万 m<sup>2</sup>，挖方量约为 6 万 m<sup>3</sup>），将挖方量运输至调查地块内南侧进行填方，其中调查地块内南侧填方面积约 11432 m<sup>2</sup>，填方区平均高度约 5.2m，合计填方量约 6 万 m<sup>3</sup>。挖方区域、填方区域见下图。调查地块内挖方区为地块东北侧山坡（大部分区域位于调查地块内）、填方土均来自地块东北侧山坡，根据现场踏勘及人员访谈，被挖方的东北侧山坡为原始林地，无工业企业存在，无地下管道，故认为该山体土壤无污染，地块内的填方土对本地块无污染影响。

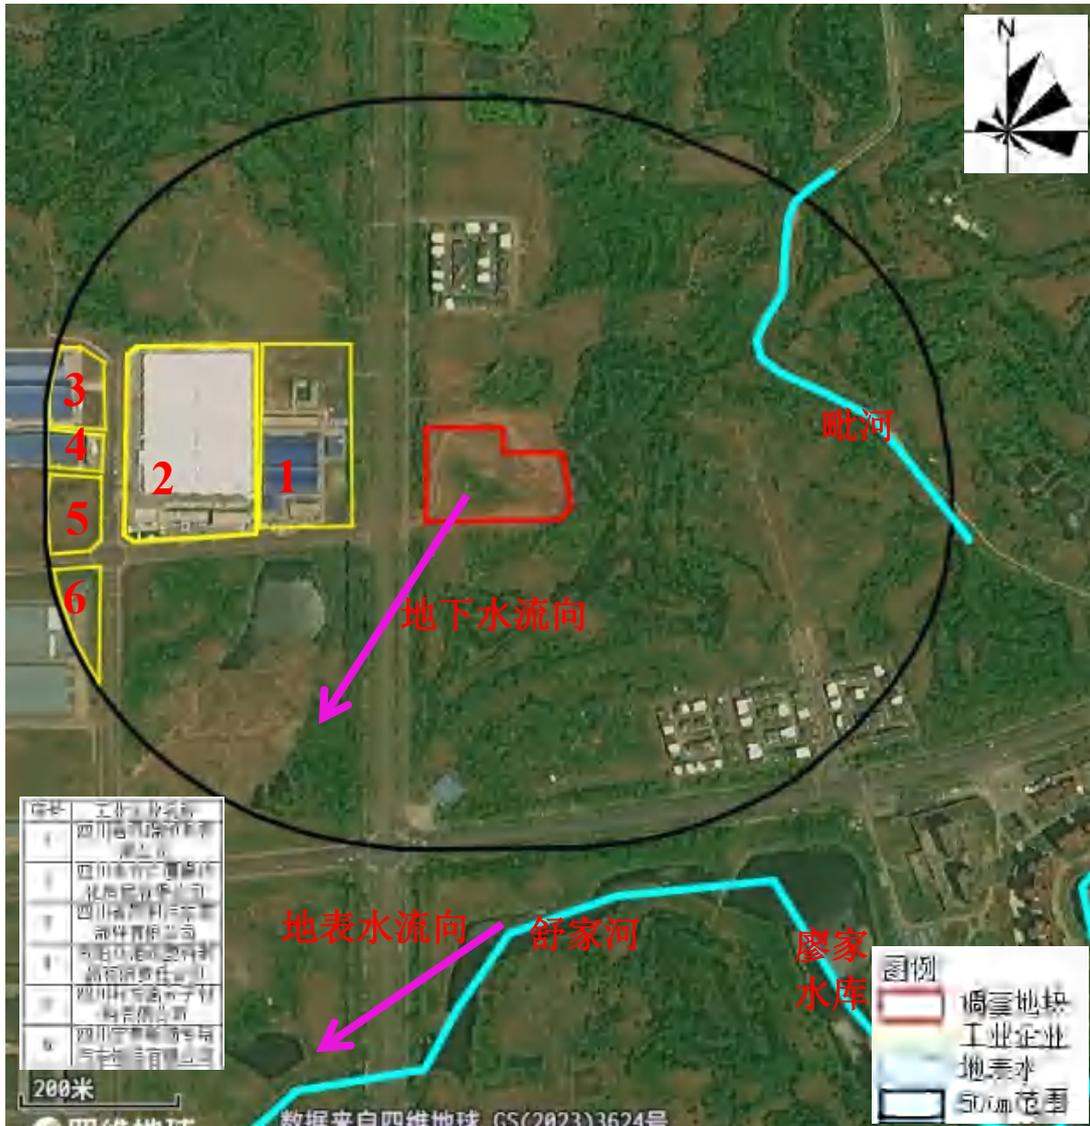
图 6-1 500m 范围内工业企业分布图

根据现场踏勘得知，地块外 500m 范围内存在工业企业，主要为调查地块西侧外 92m 处的四川省科瑞印务有限公司，西侧外 220m 处的四川东方广厦模块化房屋有限公司，西侧外 420m 处的四川省昂利汽车零部件有限公司，西侧外 415m 处的资阳众诺诚塑料制品有限责任公司，西侧外 420m 处的四川轩发高分子材料有限公司，西南侧外 420m 处的四川宏泰熊猫专用汽车制造有限公司。500m 范围内工业企业分布见下图，工业企业对调查地块的影响分析一览表见下表。

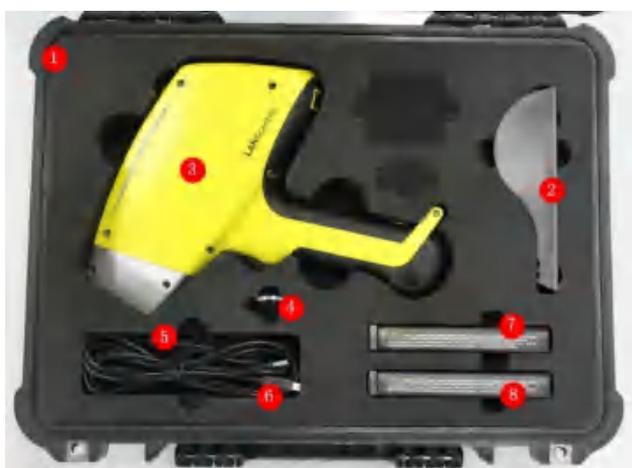
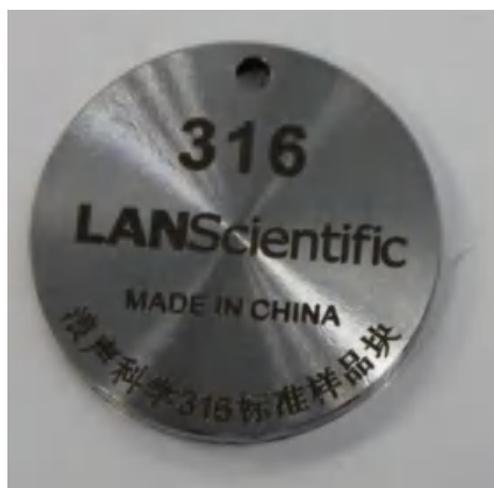
图 7-1 快检设备示意图

序号	内容	快检设备信息
1	设备名称	手持式 X 射线荧光分析仪
2	设备型号	TrueX700
3	生产厂商	苏州浪声科学仪器有限公司
4	最小检出限	1ppm
5	置信区间	95%
6	误差	±2δ（仪器显示）

TrueX 手持式 X 射线荧光分析仪

标准校正块（设备配套）

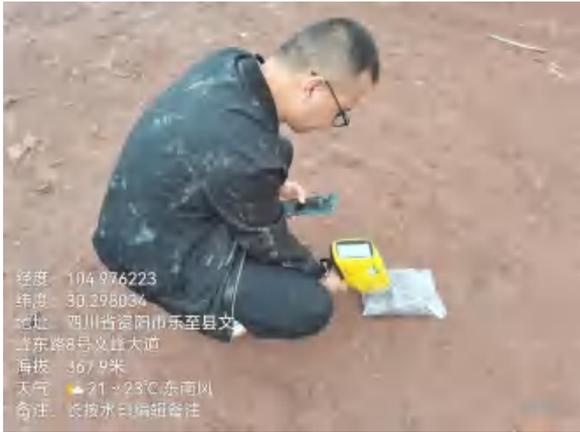
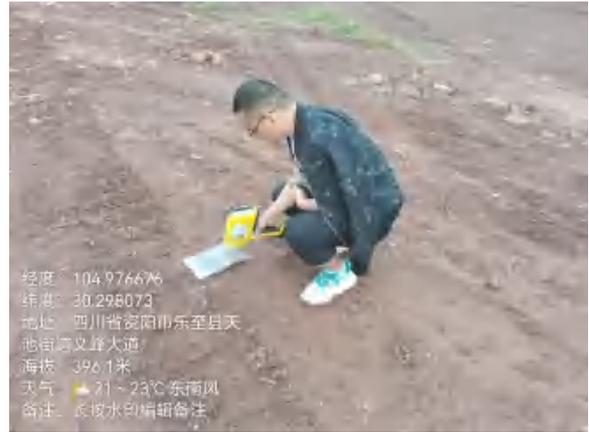
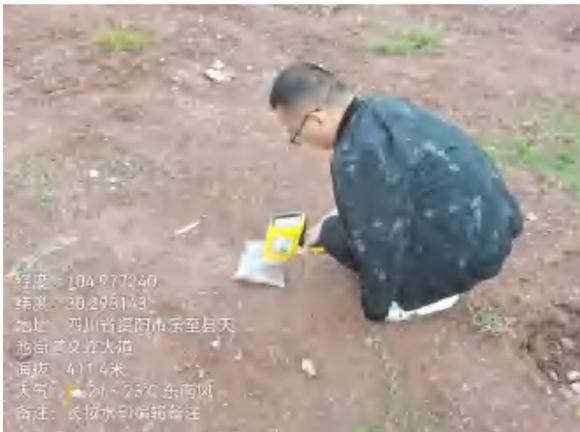
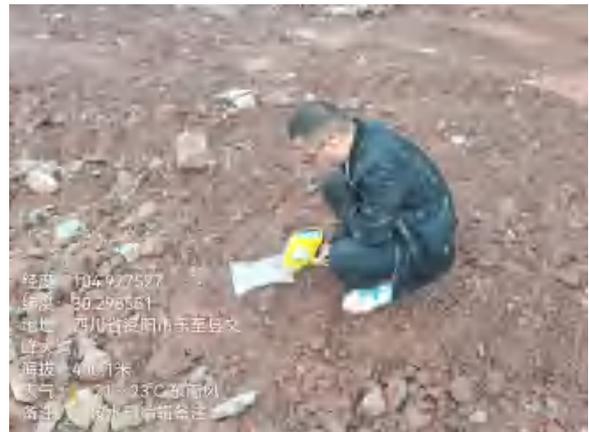
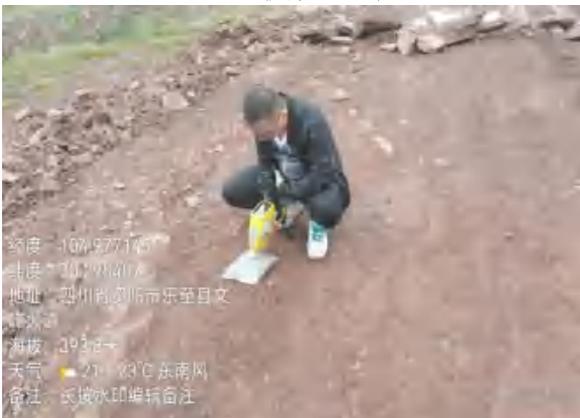
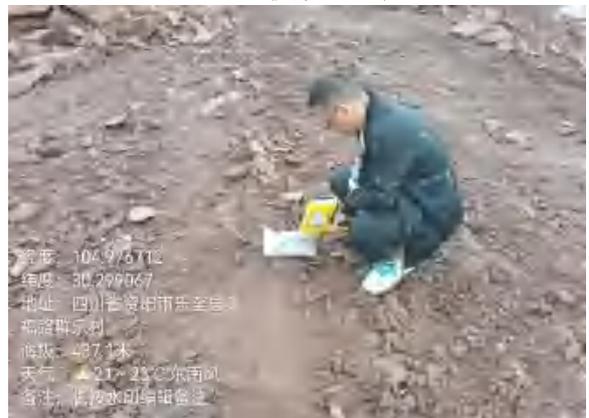
图 7-2 现场快检照片

序号	点位编号	经纬度	监测深度	点位位置	布点原因	点位性质	指标
1	KJ1	E104.976111 N30.298056	表层	地块内西南侧	填方区，原为农用地，现已平场	扰动点位	砷、镉、铬、铜、铅、汞、镍、锰、钡、钒、锌
2	KJ2	E104.977222 N30.295056	表层	地块内南侧		扰动点位	
3	KJ3	E104.977500 N30.298611	表层	地块内东南侧		扰动点位	
4	KJ4	E104.977500 N 30.298333	表层	地块内东侧	挖方区，原为农用地，现已平场	扰动点位	
5	KJ5	E104.976944 N30.298333	表层	地块内中侧靠东北侧		扰动点位	
6	KJ6	E104.976667 N30.298889	表层	地块内北侧		扰动点位	
7	KJ7	E104.976111 N30.298611	表层	地块内西侧空地	荒地，原为居住区，存在人为活动痕迹	原状土扰动点位	
8	KJ8	E104.976944 N 30.298056	表层	地块内中侧空地		原状土扰动点位	
9	KJ9	E104.975833 N 30.298889	表层	地块内西北侧	挖方区，原为农用地	扰动点位
