# 威远县连界镇 1-2-3-377 号地块土壤污染 状况初步调查报告

委托单位：威远县自然资源和规划局

编制单位：四川和鉴检测技术有限公司

二〇二四年十月

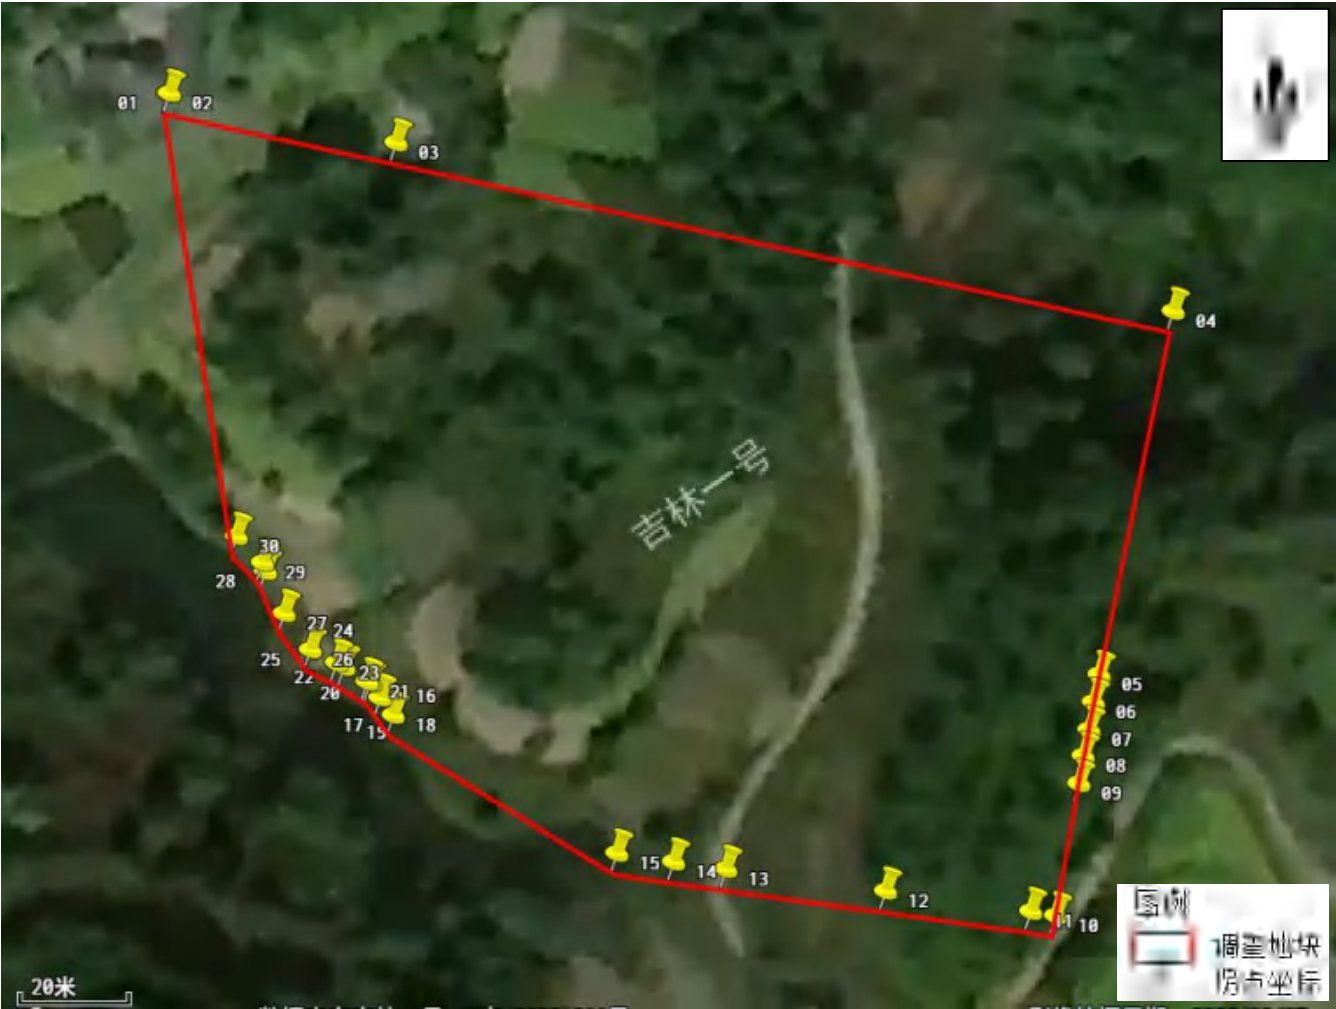
图 2-1 调查地块拐点坐标图

（1）本次土壤污染状况初步调查地块位于威远县连界镇国防村，船石湖大道以南，根据《512002005001GB00538 号宗地规划条件》（资自然资高规条〔2024〕字 009 号），调查地块占地面积共计 17541.27m<sup>2</sup>，拐点坐标见表 2-1、拐点坐标见图 2-1，调查地块规划范围见图 2-2。

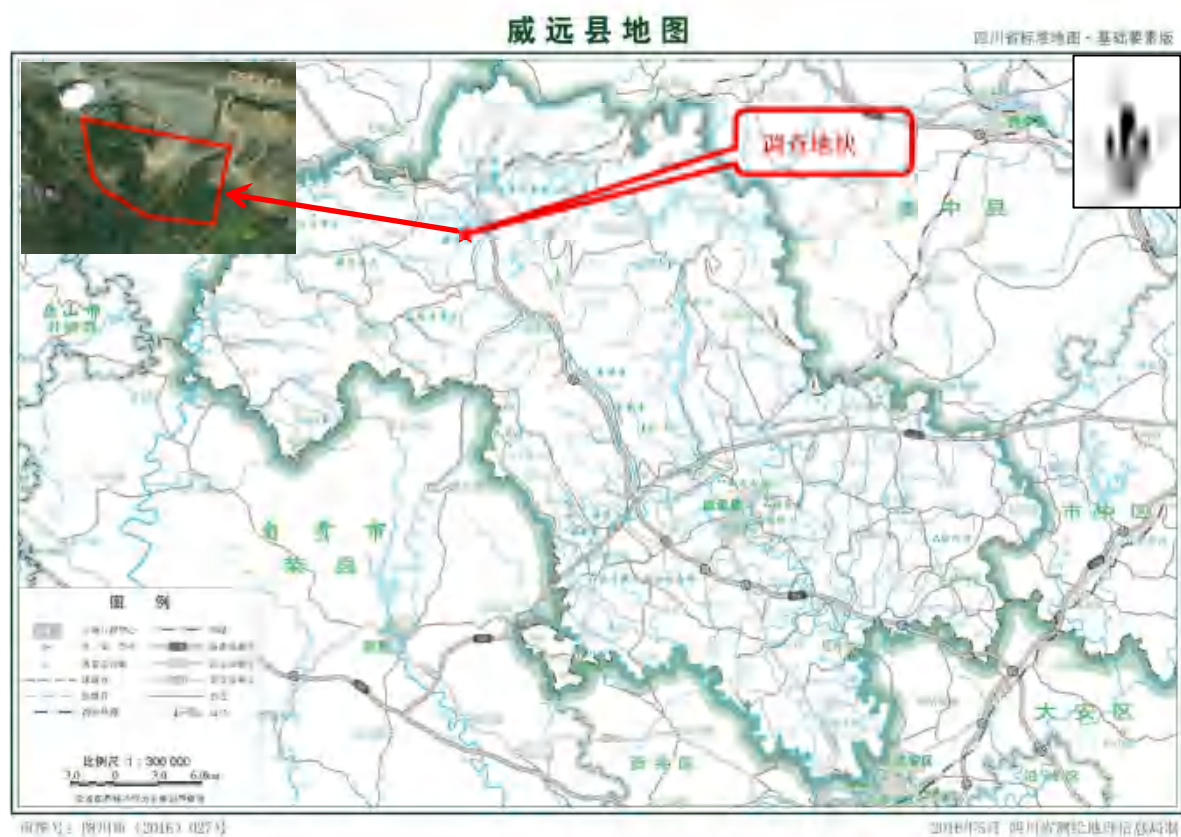
图 3-1 调查地块地理位置图

本次土壤污染状况调查调查地块位于威远县连界镇国防村，船石湖大道以南，地块占地面积共计  $17541.27\text{m}^2$ ，调查地块中心经纬度为：E $104.469589^{\circ}$ ，N $29.697107^{\circ}$ 。调查地块所在区域地理位置见图 3-1。

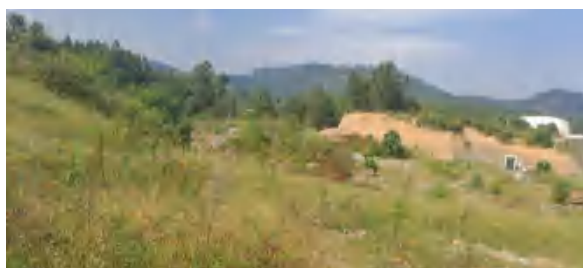
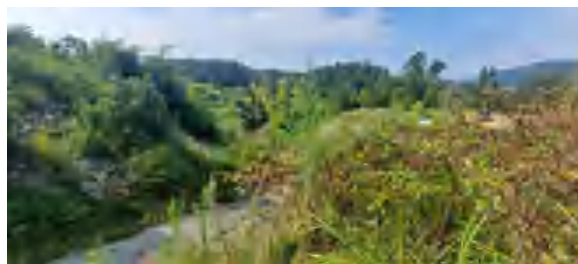
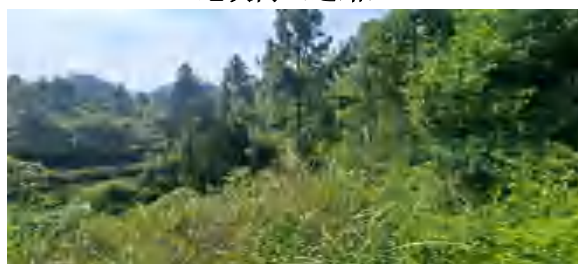
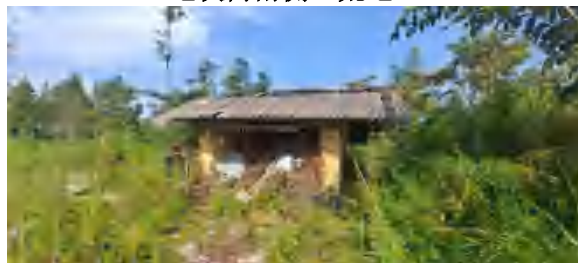
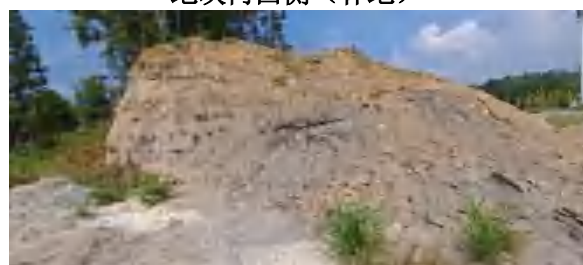
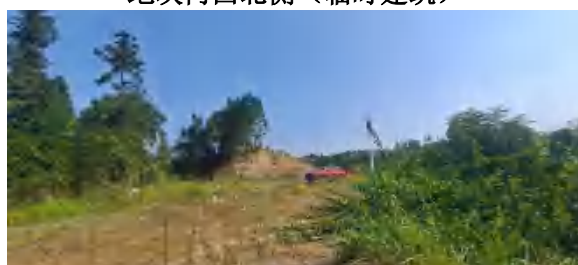
图 3-5 地块内现状照片

地块内全景

地块内（道路）

地块内东侧现状（荒地+道路）

地块内南侧（荒地）

地块内西侧（林地）

地块内西北侧（临时建筑）

地块内北侧（荒地）

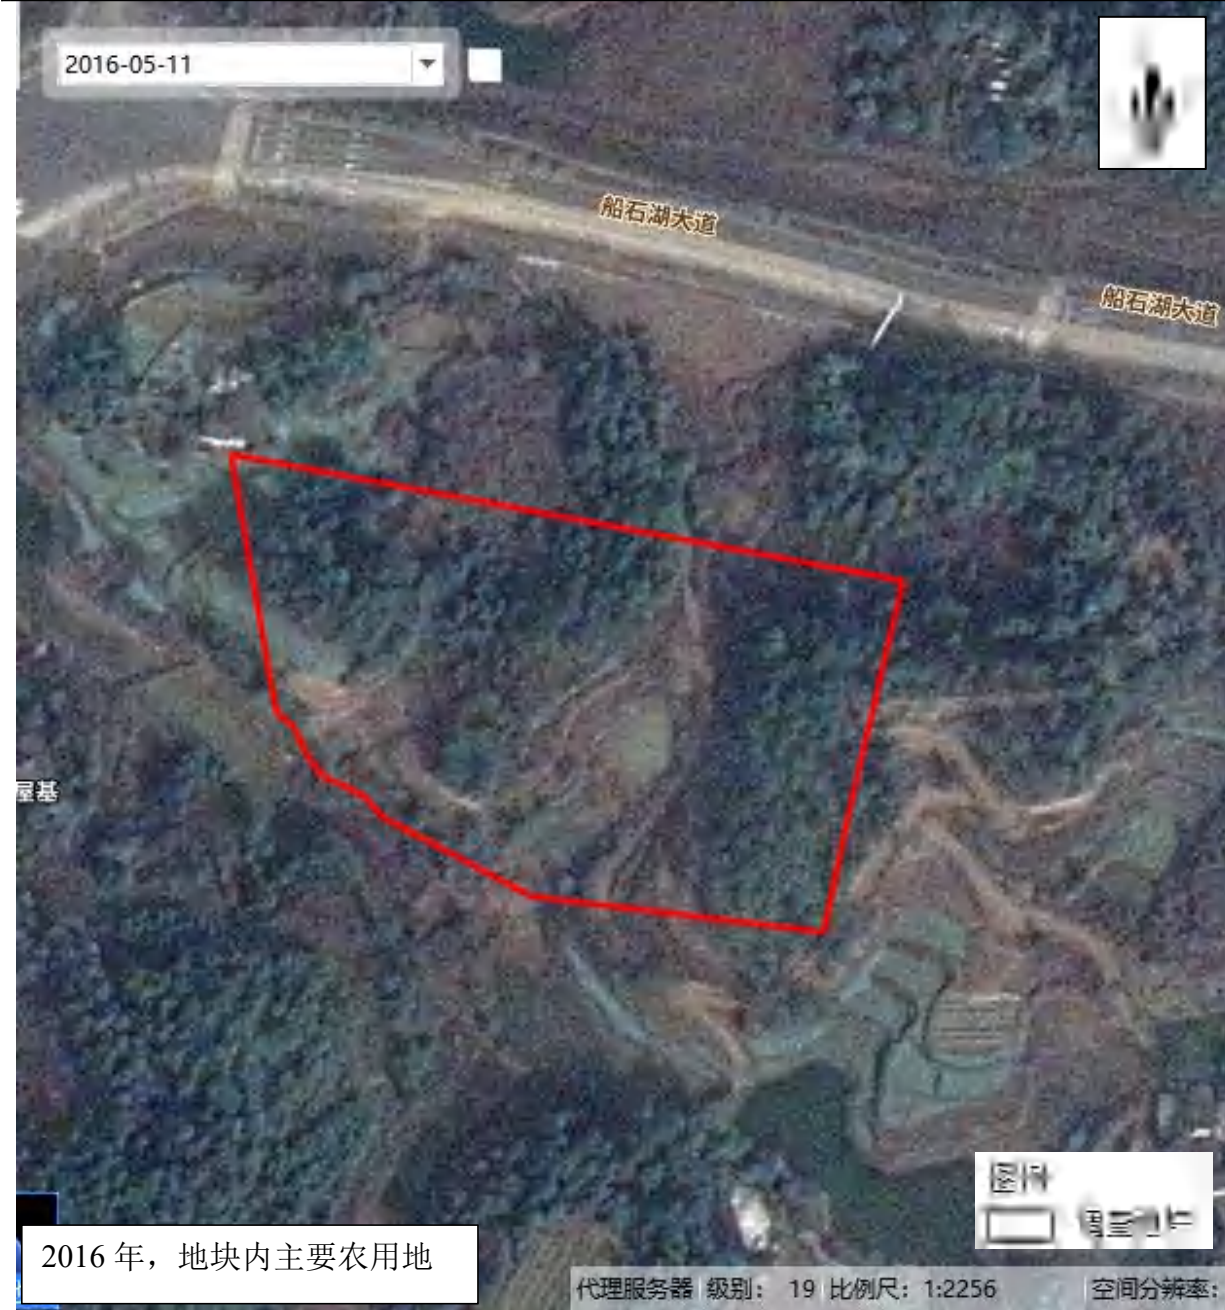
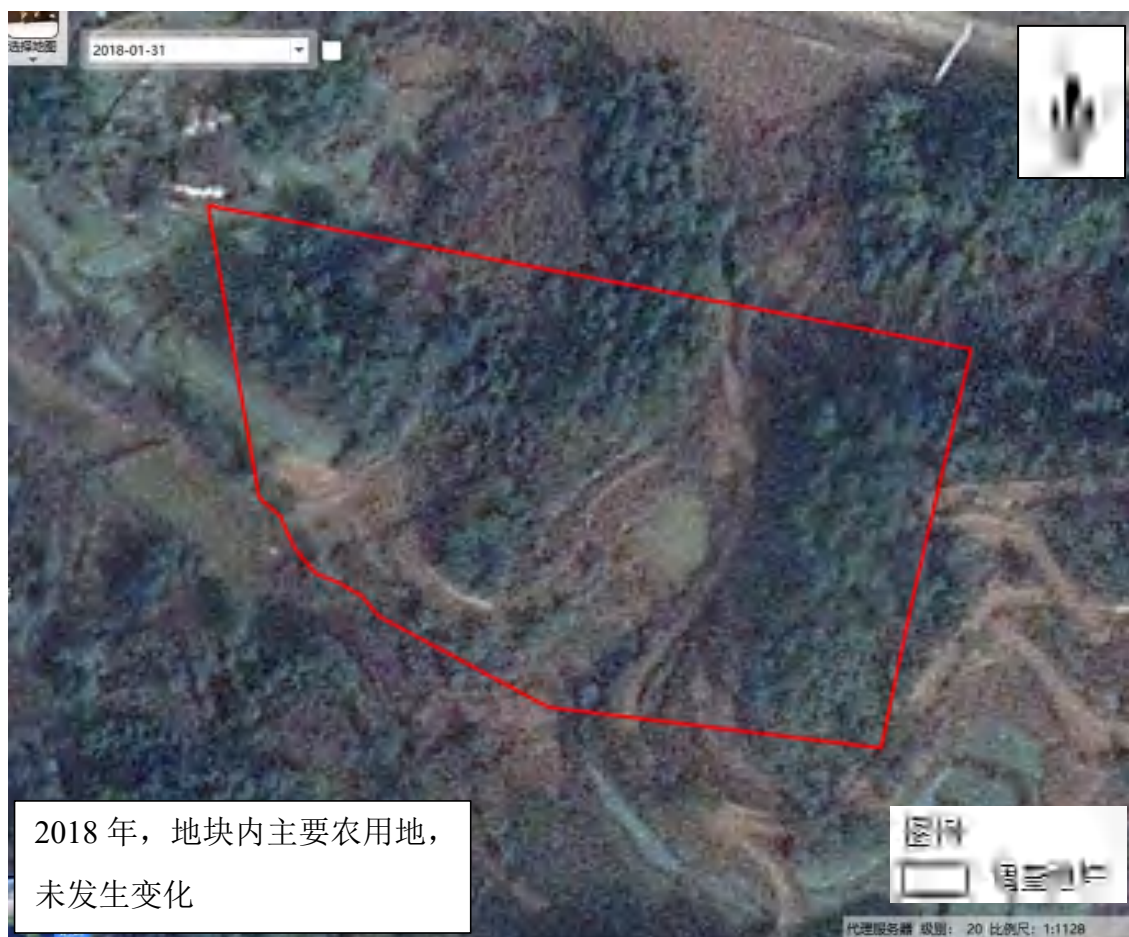
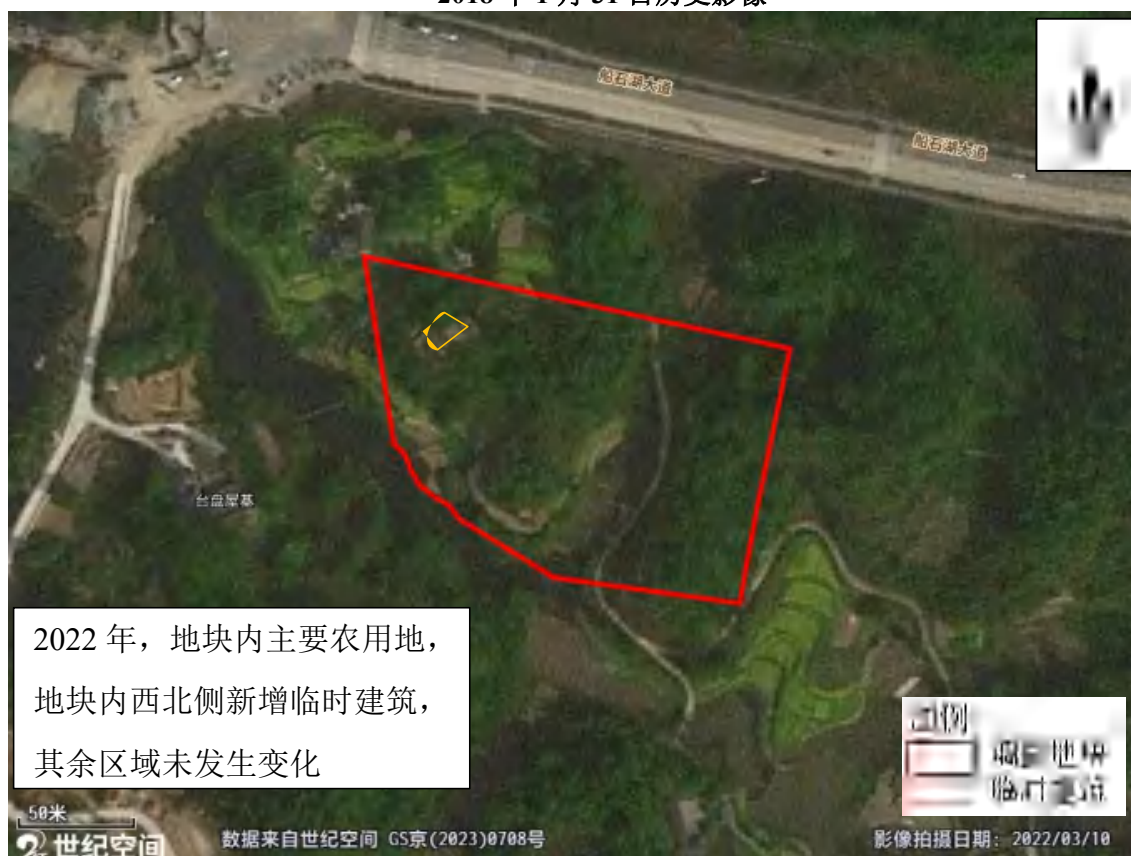
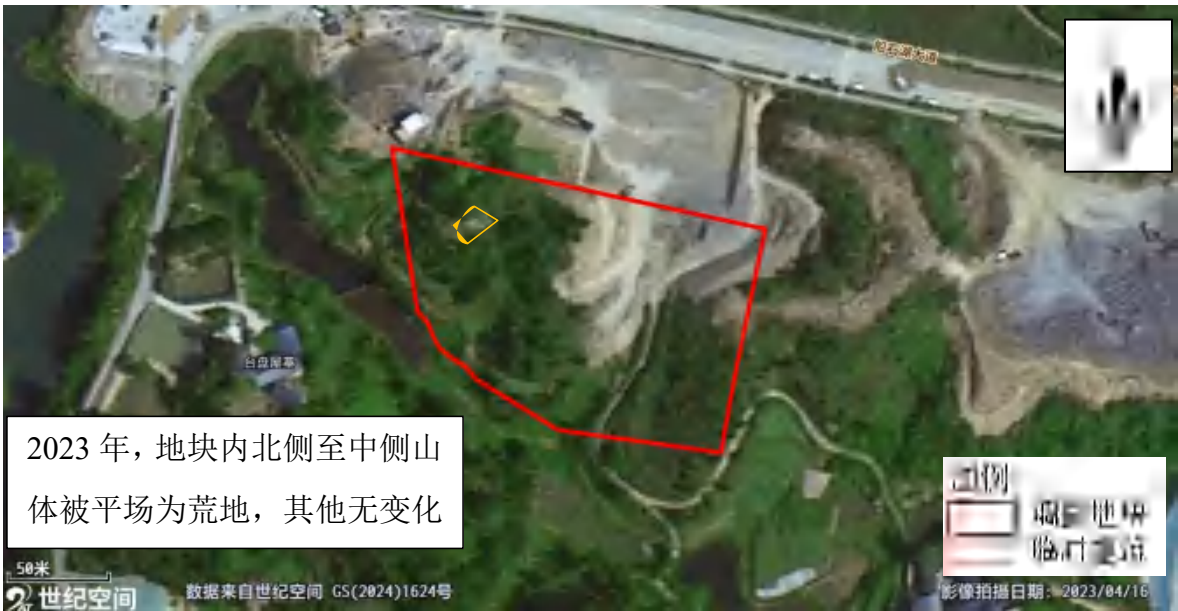
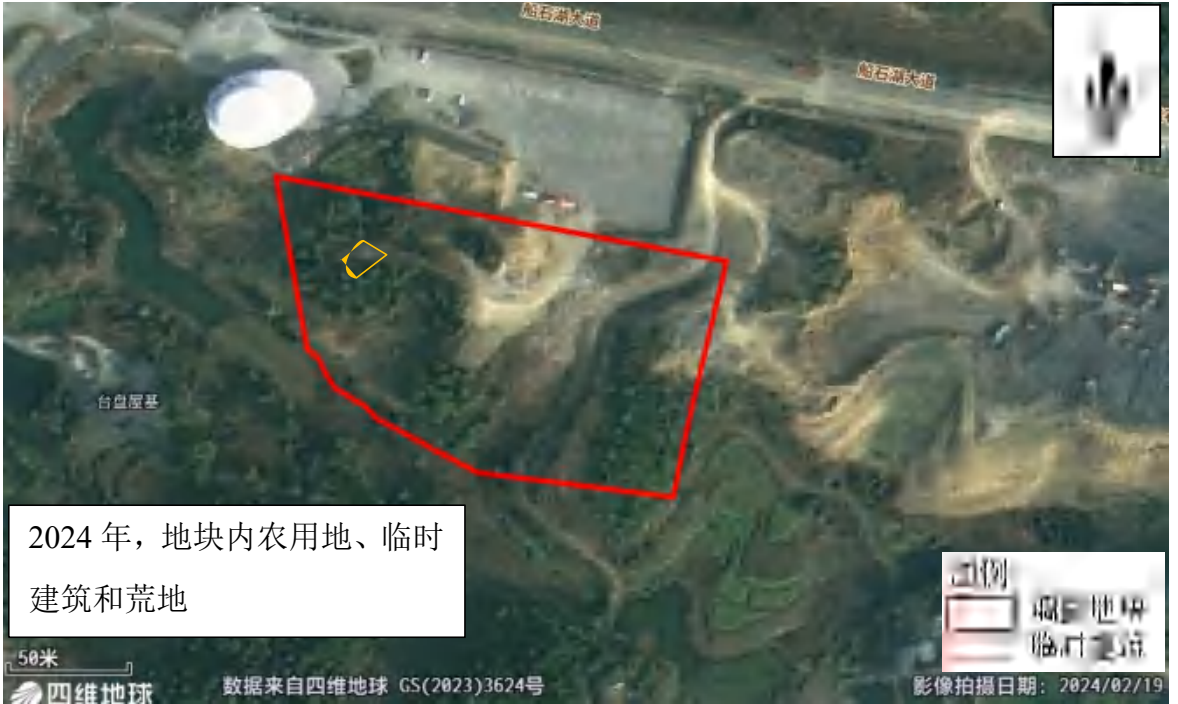
图 3-6 2016 到 2024 调查地块区域历史影像图

| 时间 | 类型 | 活动内容 | 来源 |
|---|---|---|---|
| 2023 年 | 农村环境 | 地块外北侧，修建穹隆地质公园停车场平场时，将地块内北侧至中侧山体平场，该区域变为荒地 | |
| 2023 年一至今 | 农村环境 | 农用地、临时建筑、荒地 | |

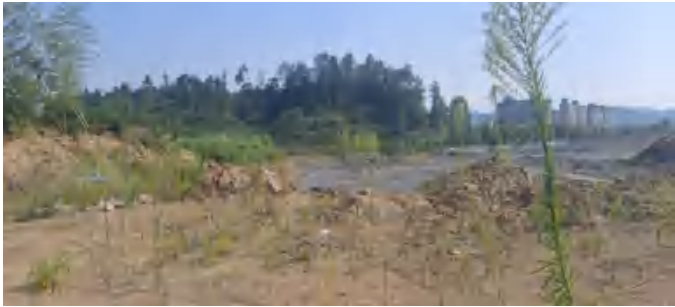
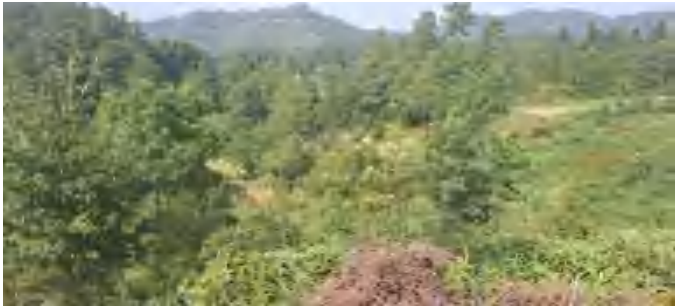
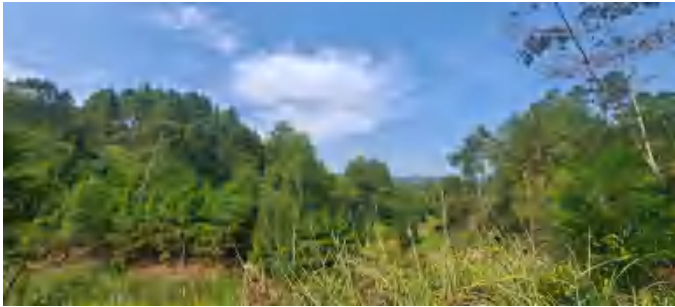
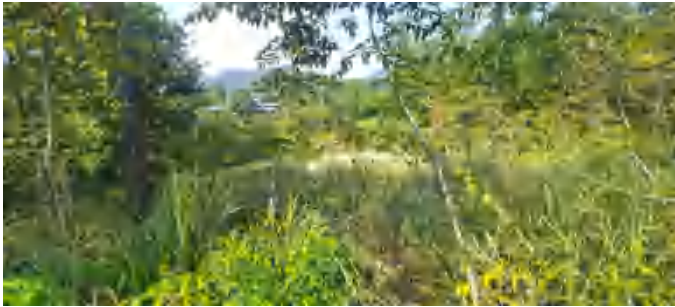
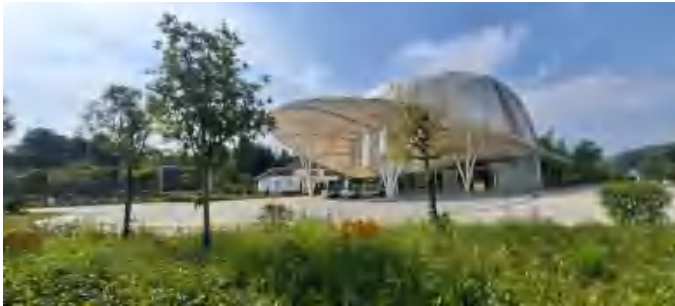
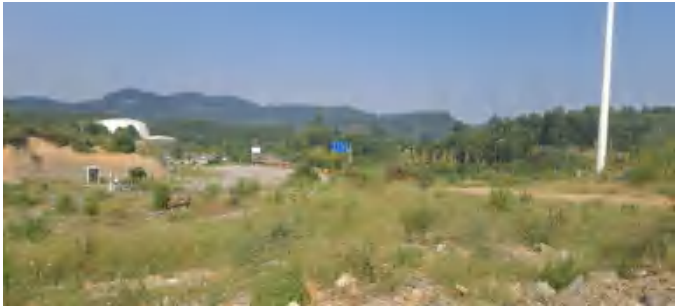
图 3-7 地块周边外环境现状照片

东侧外环境（荒地）

南侧外环境（农用地）

西侧外环境（农用地）

西北侧外环境（穹隆地质公园游客中心）

北侧外环境（穹隆地质公园停车区）

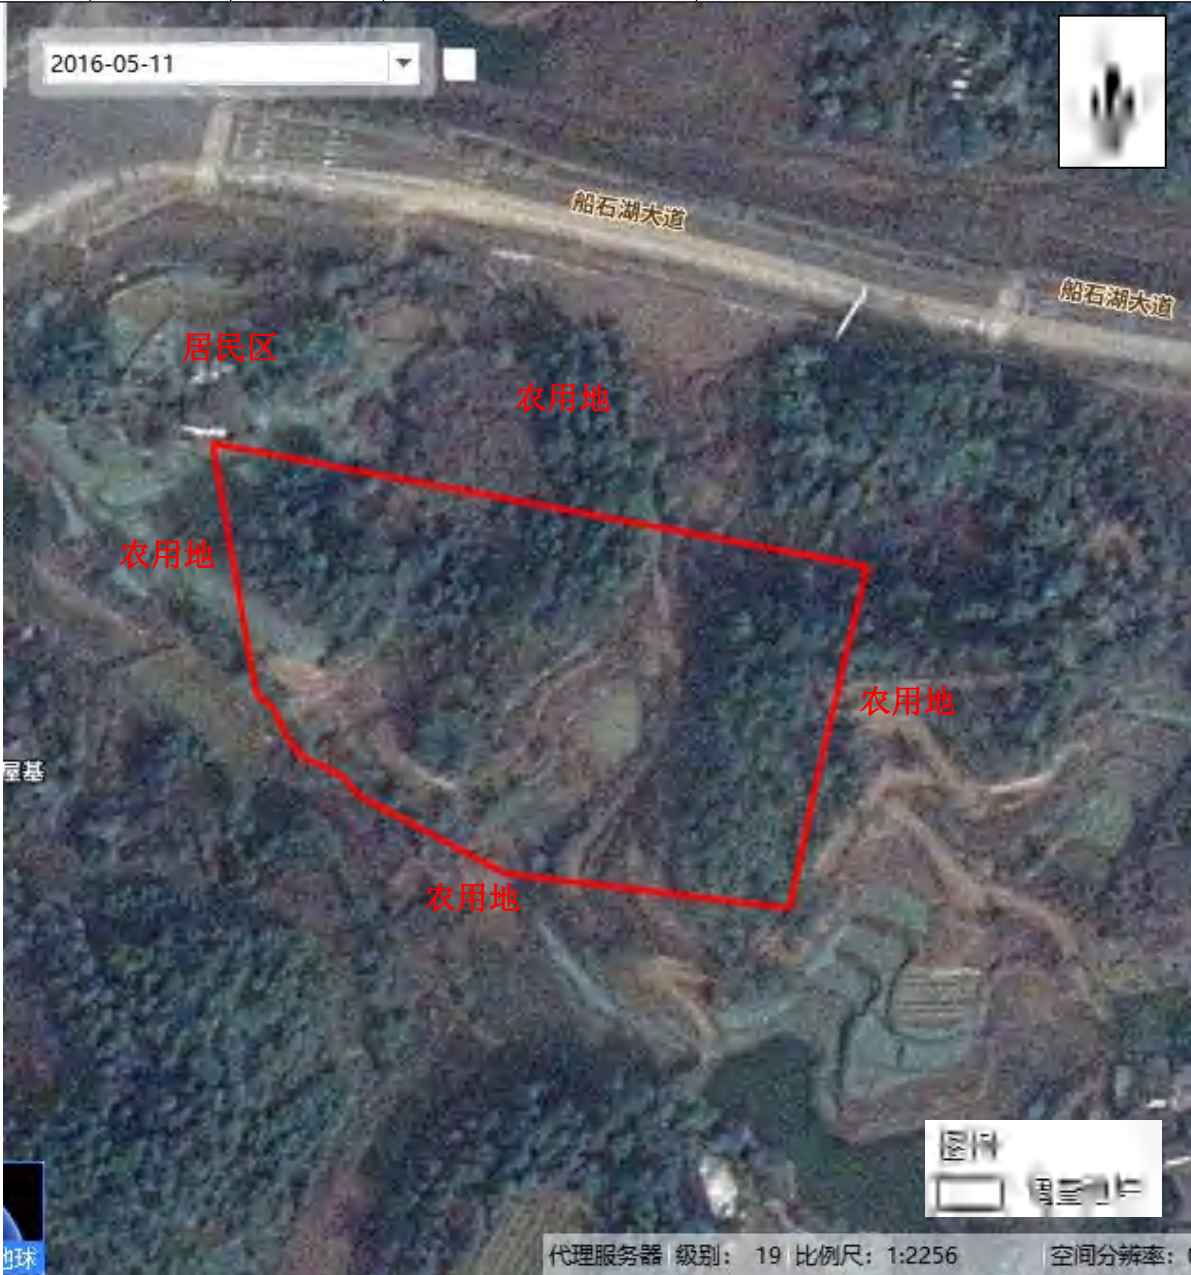
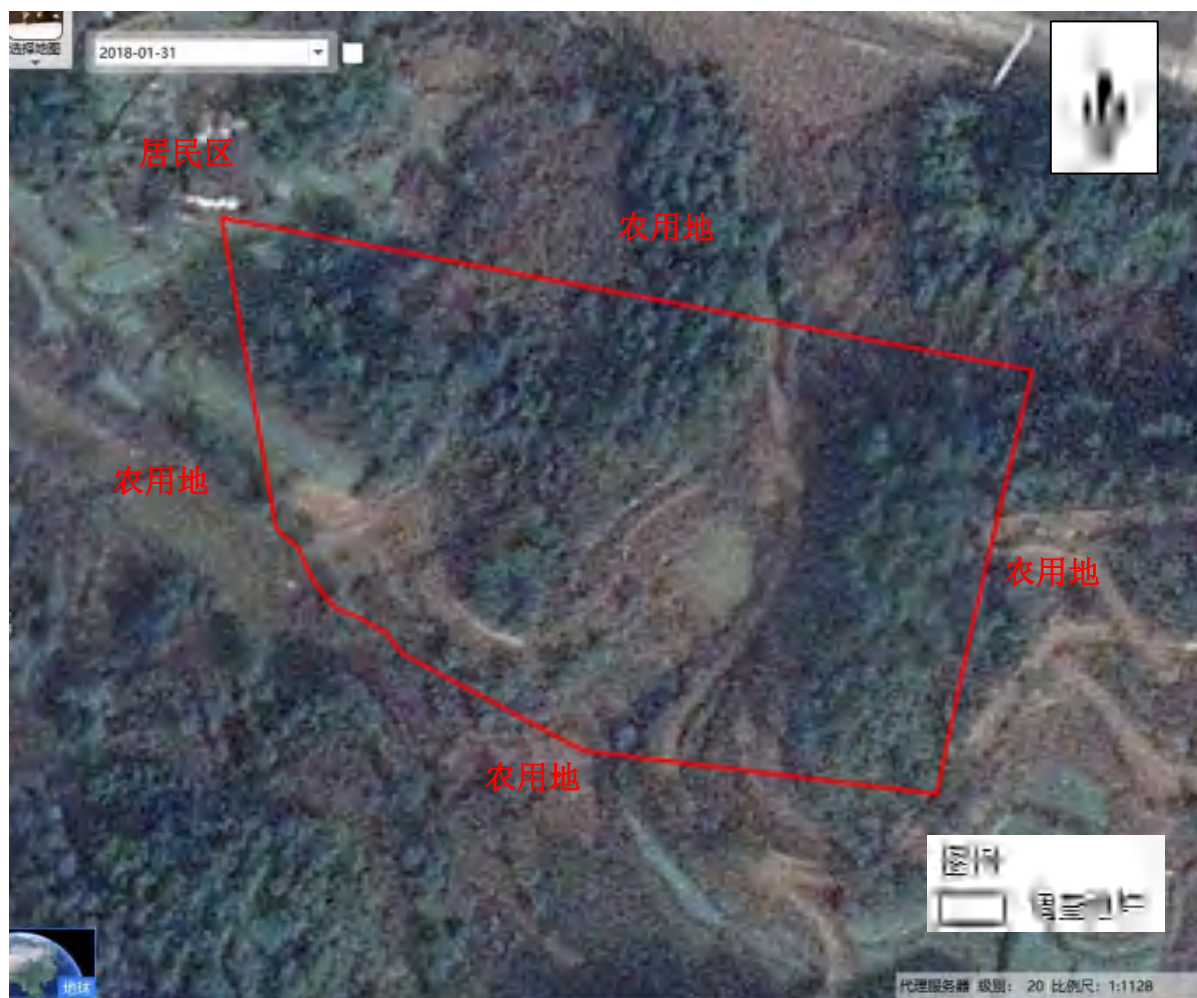
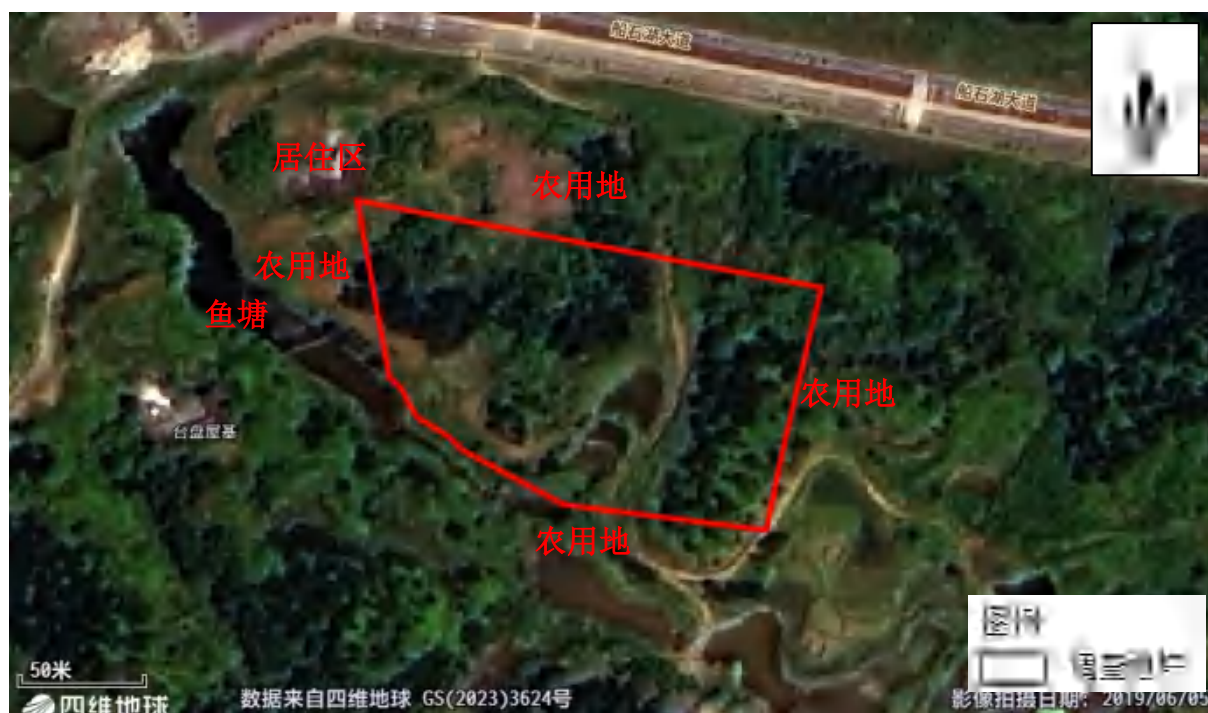
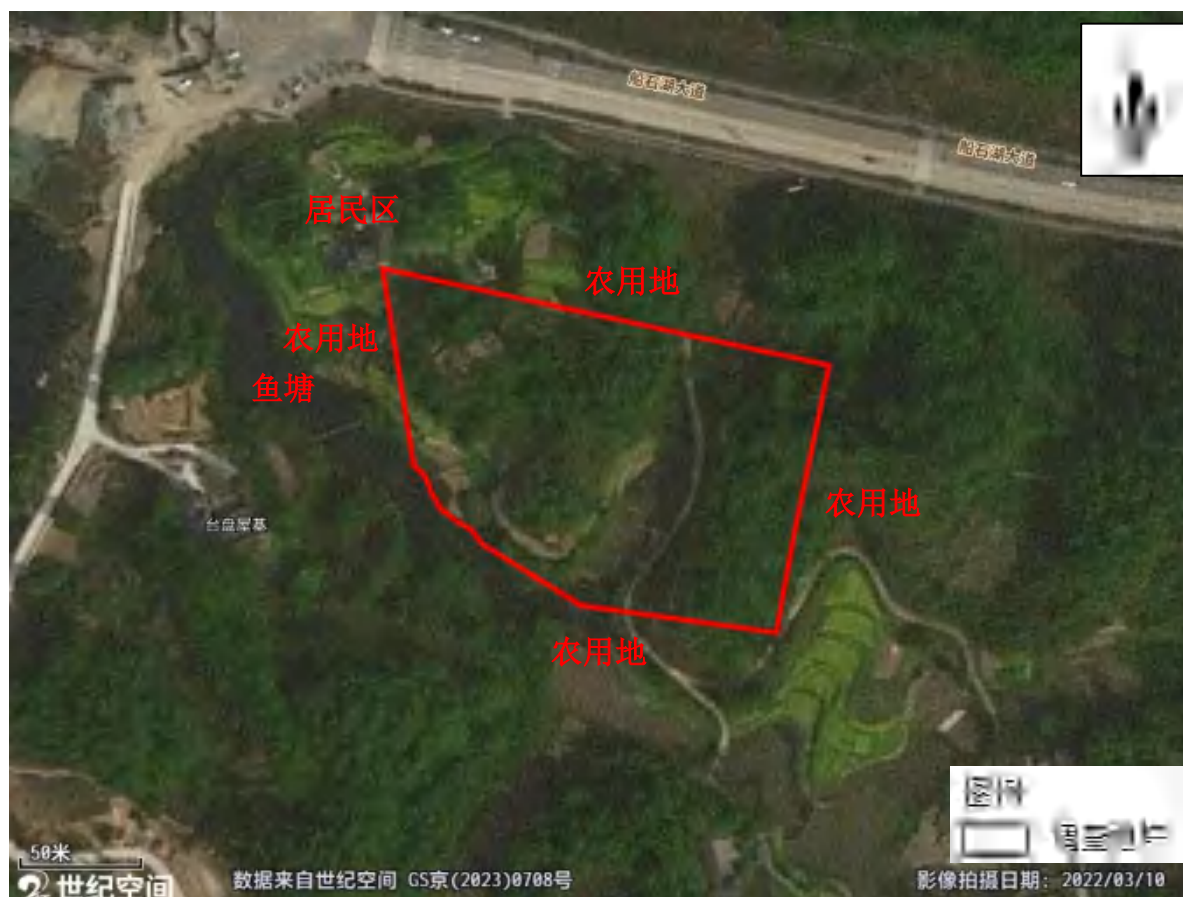
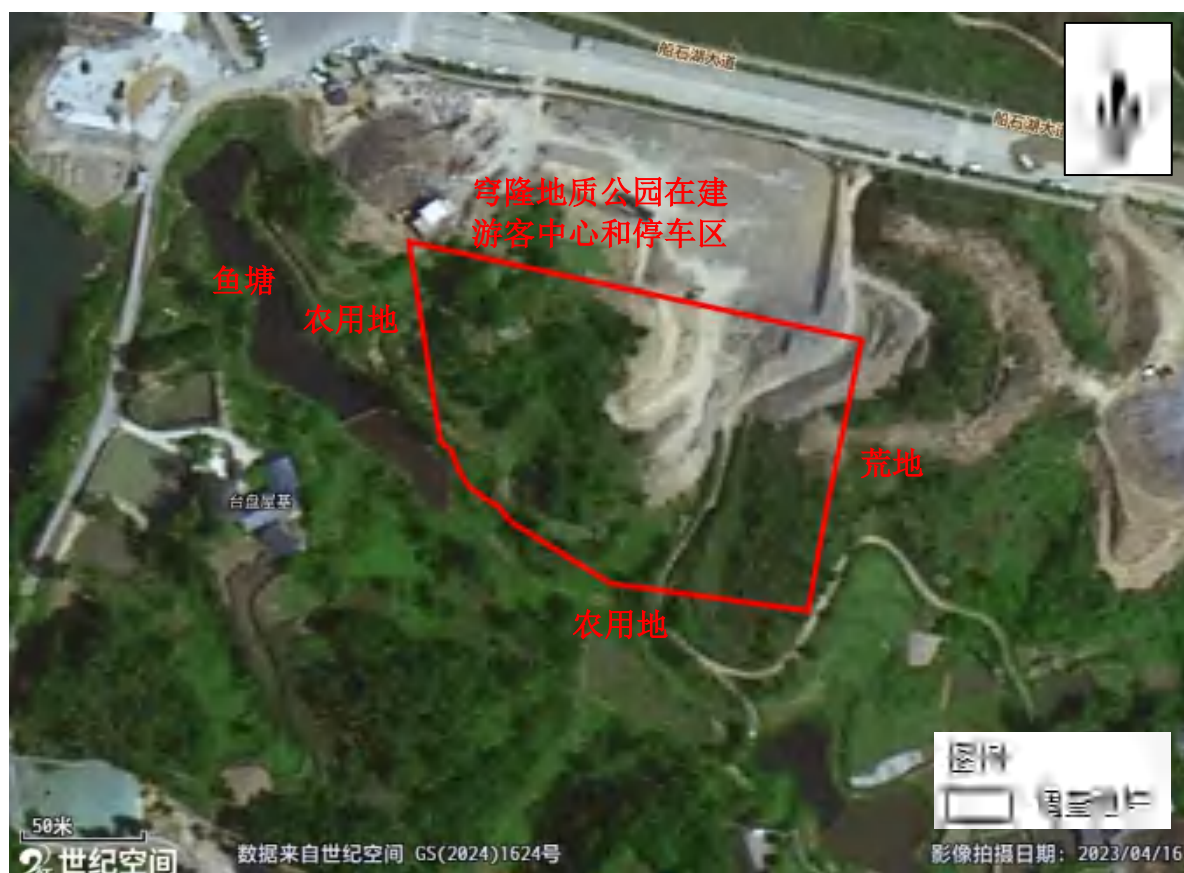
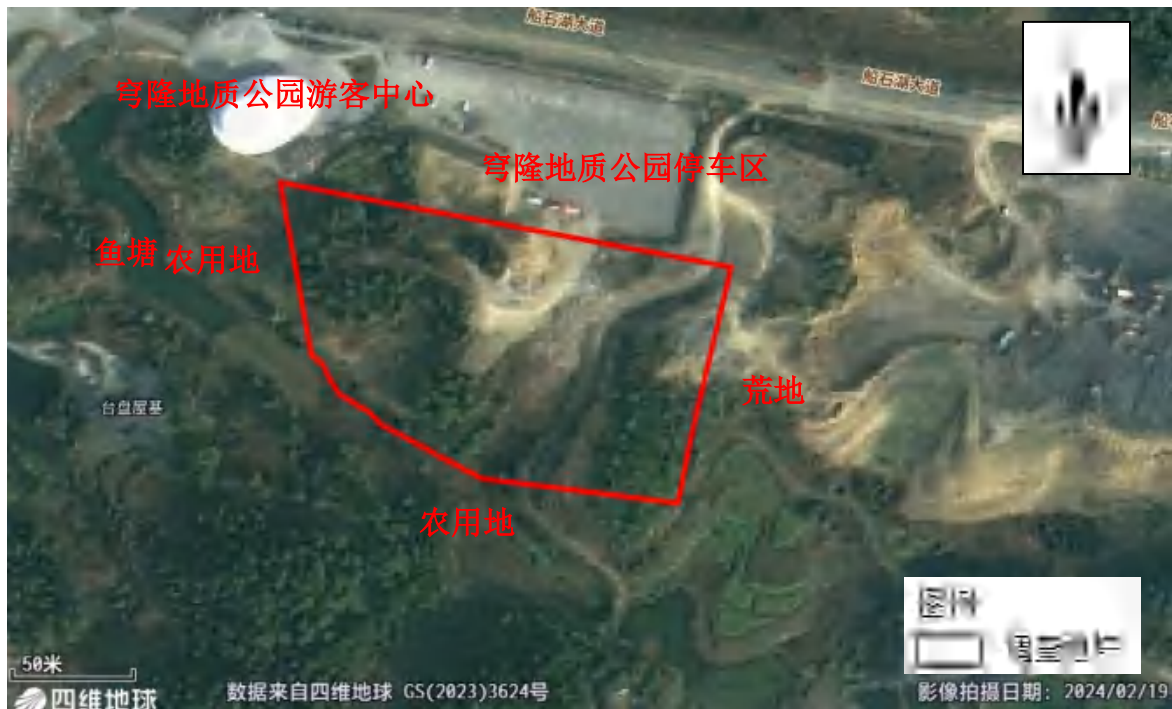
图 3-8 地块相邻外环境历史一览图

| 序号 | 方位 | 距离 | 现状名称 | 历史情况 |
|---|---|---|---|---|
| 4 | 西北侧 | 紧邻 | 穹隆地质公园游客中心 | 2023 年前为居民区，2023 年居民区拆迁，并修建为穹隆地质公园游客中心 |
| 5 | 北侧 | 紧邻 | 穹隆地质公园停车区 | 2023 年前为农用地；2023 年该区域被平场并修建穹隆地质公园停车区 |

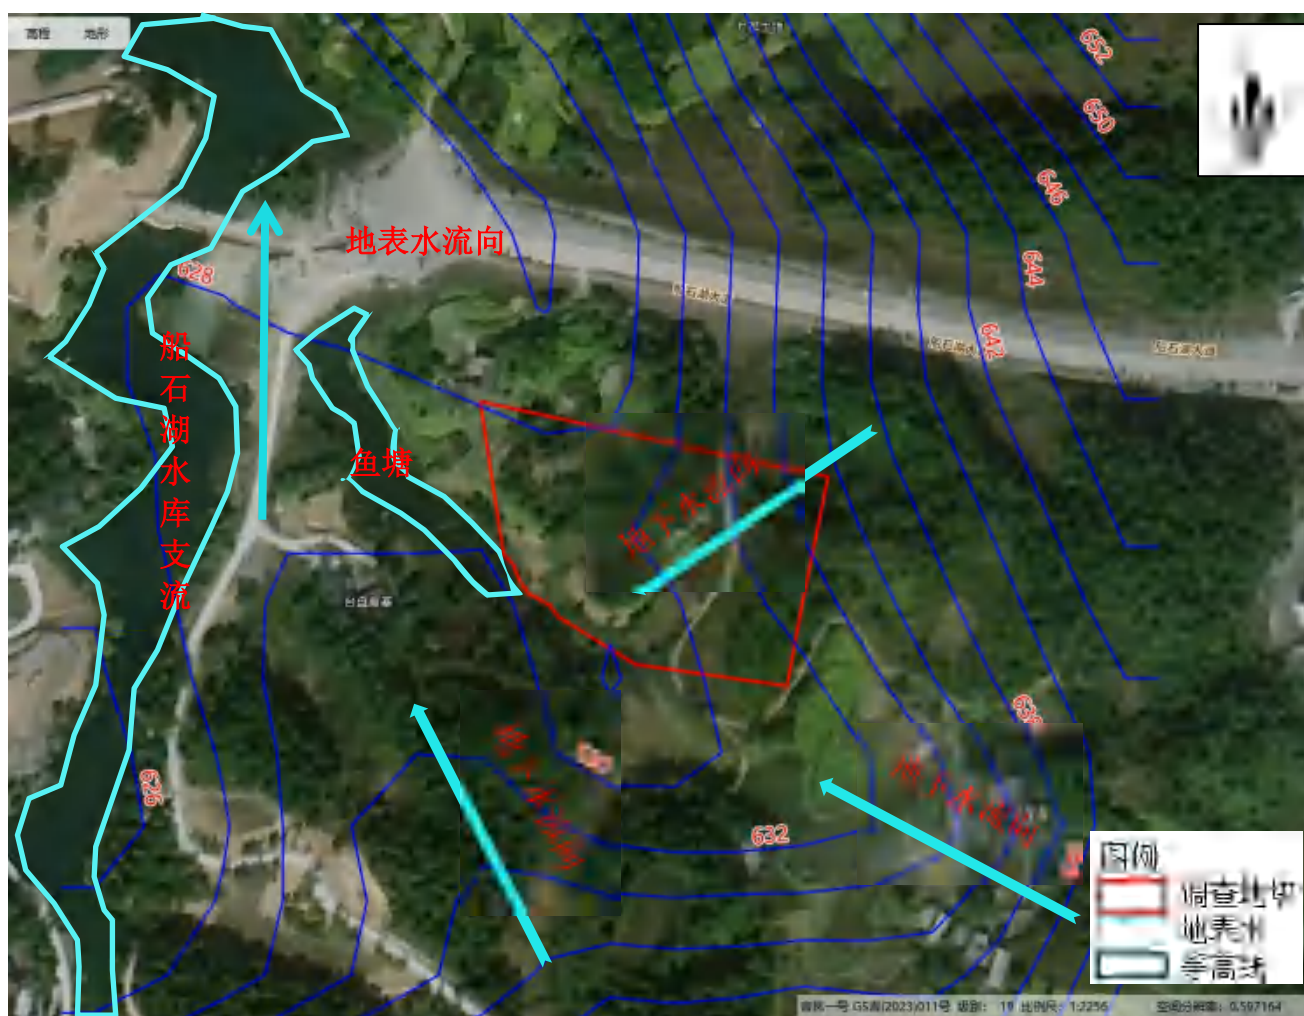
图 4-1 调查地块所在区域地下水流向

调查地块外西侧 130m 处为船石湖水库支流，该支流自南向北流向，附近地势整体东高西低，调查地块内地势整体东北高西南地，故确定调查地块区域地下水流向为自东北向西南方向，进入最近受纳水体（船石湖支流），见图 4-1。

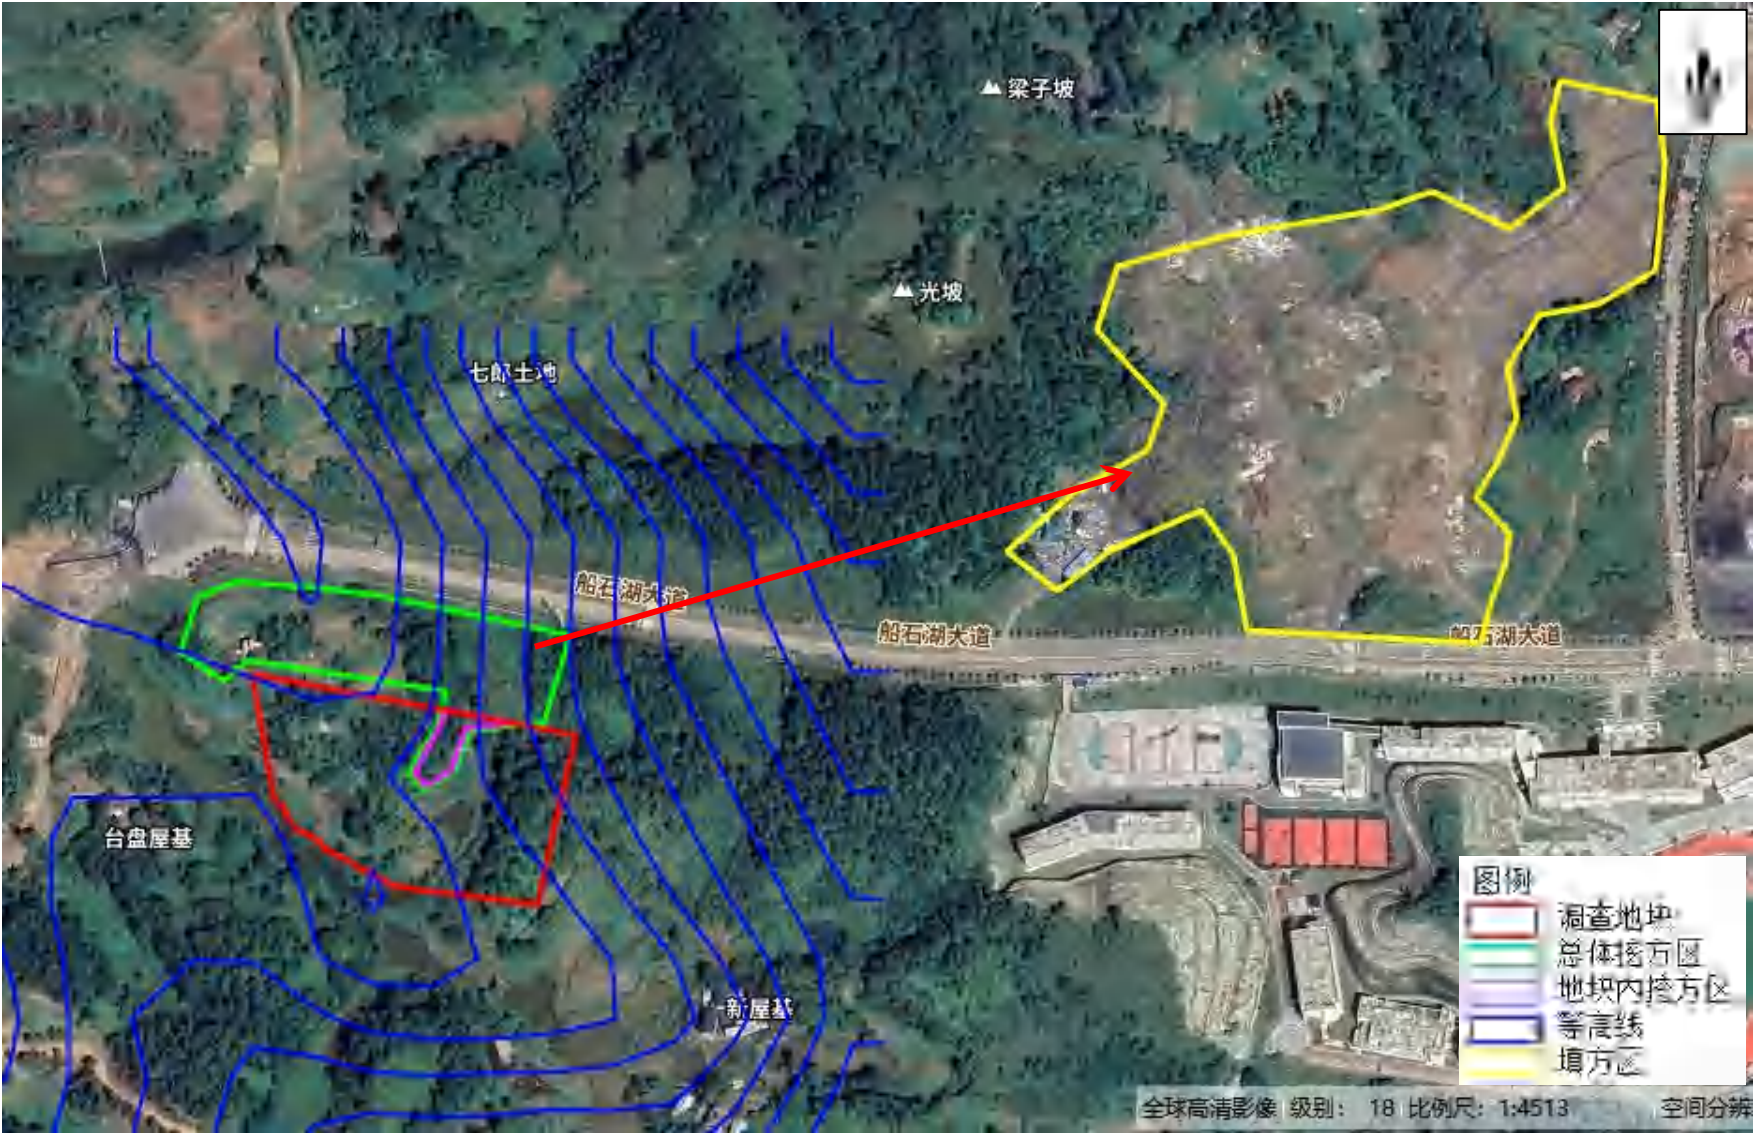
图 5-2 调查地块内外挖方和填方一览图

根据现场踏勘和人员访谈，地块内北侧-中侧挖方历史。挖方来自 2023 年修建地块外穹隆地质公园停车场时产生的活动。主要挖方区域为地块外西北侧-北侧和地块内北侧-中侧的区域，挖方量约为 5 万  $\text{m}^3$ （其中位于调查地块范围内的挖方区域为地块内北侧-中侧的区域，挖方量 4900 $\text{m}^3$ ），挖方区域原为山体，该山体最大高程差约为 12m，修建穹隆地质公园停车场和游客中心时进行平场从而进行挖方，挖方堆放在距离调查地块外东北侧 300m 处，调查地块的挖方区域及地块外填方区域见图 5-2 调查地块内外挖方和填方一览图、图 5-3 地块外挖方区和图 5-4 地块内填方一览图。根据现场踏勘及人员访谈，该山体为林地，无工业企业存在，无地下管道，故认为该山体土壤无污染，地块内的挖方土对调查地块无污染无影响。

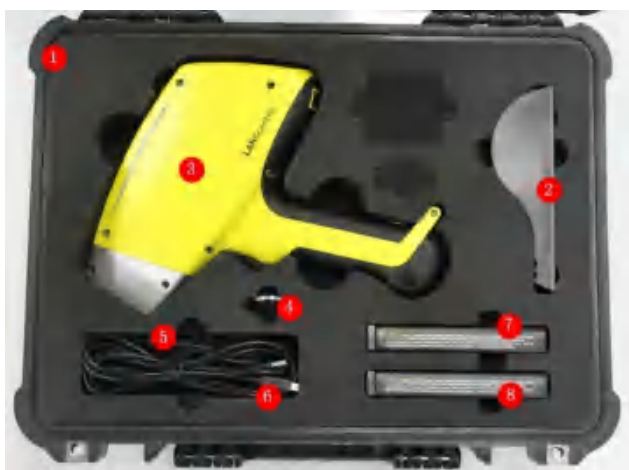
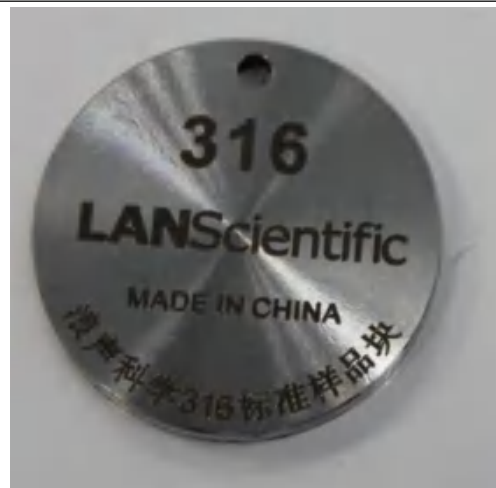
图 7-1 快检设备示意图

Truex 手持式 X 射线荧光分析仪

标准校正块（设备配套）

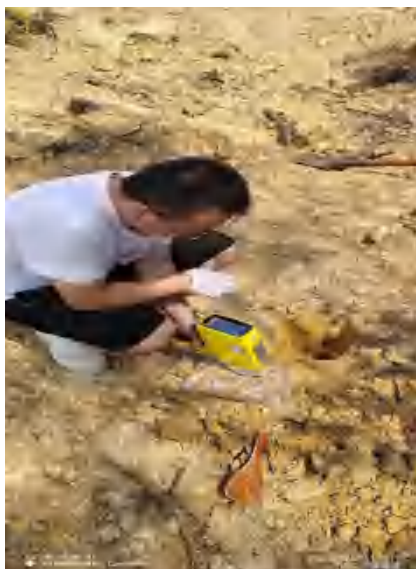
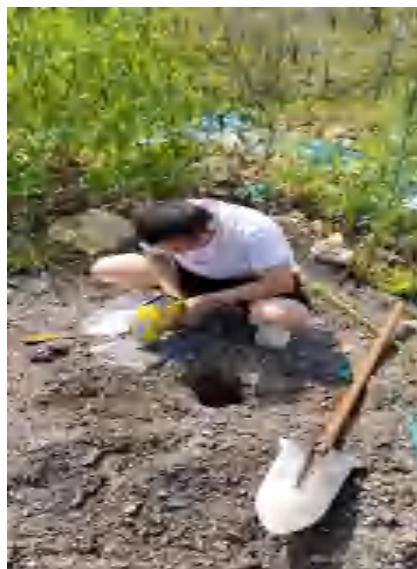
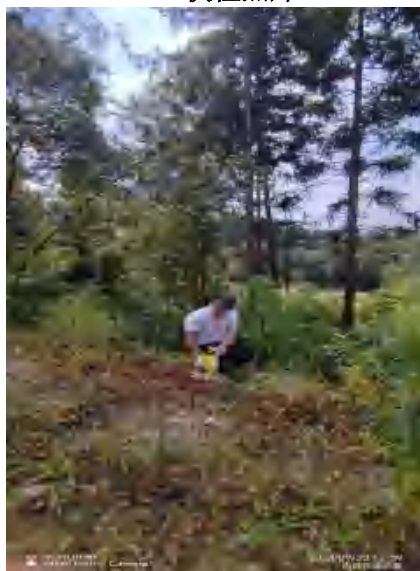
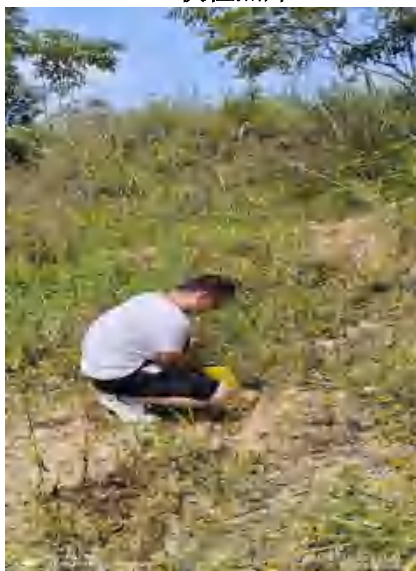
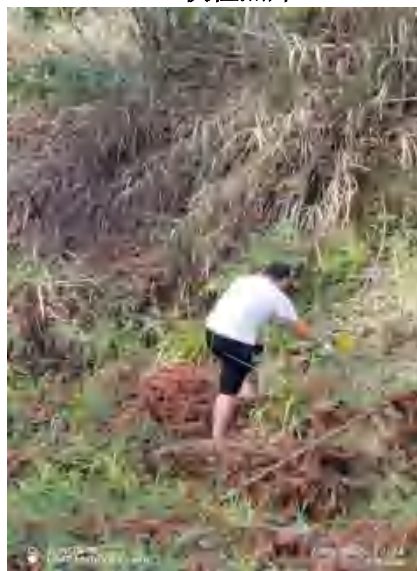
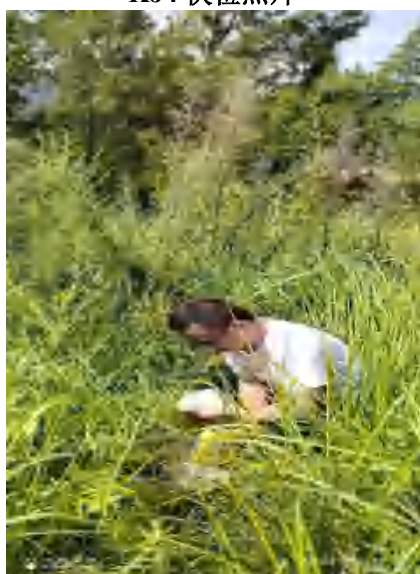
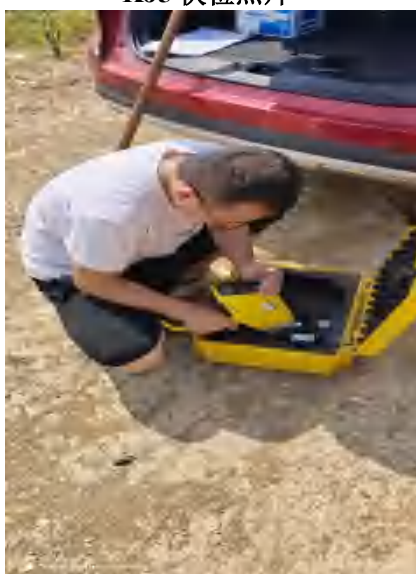
图 7-2 现场快检照片

通过资料分析和现场踏勘，地块内为历史用途为农用地、临时建筑和荒地，因此按照系统布点法在地块内共布设 7 个土壤快速监测点位，确保地块内每个区域均有点位覆盖，对表层土壤进行快速检测。现场快检照片见图 7-2，布设具体位置见图 7-3。

KJ1 快检照片

KJ2 快检照片

KJ3 快检照片

KJ4 快检照片

KJ5 快检照片

KJ6 快检照片

KJ7 快检照片

设备自检
