威远县严陵镇白荷村 B-160 号地块 土壤污染状况初步调查报告

二〇二四年十月

编 制 单 位: 四川和鉴检测技术有限公司

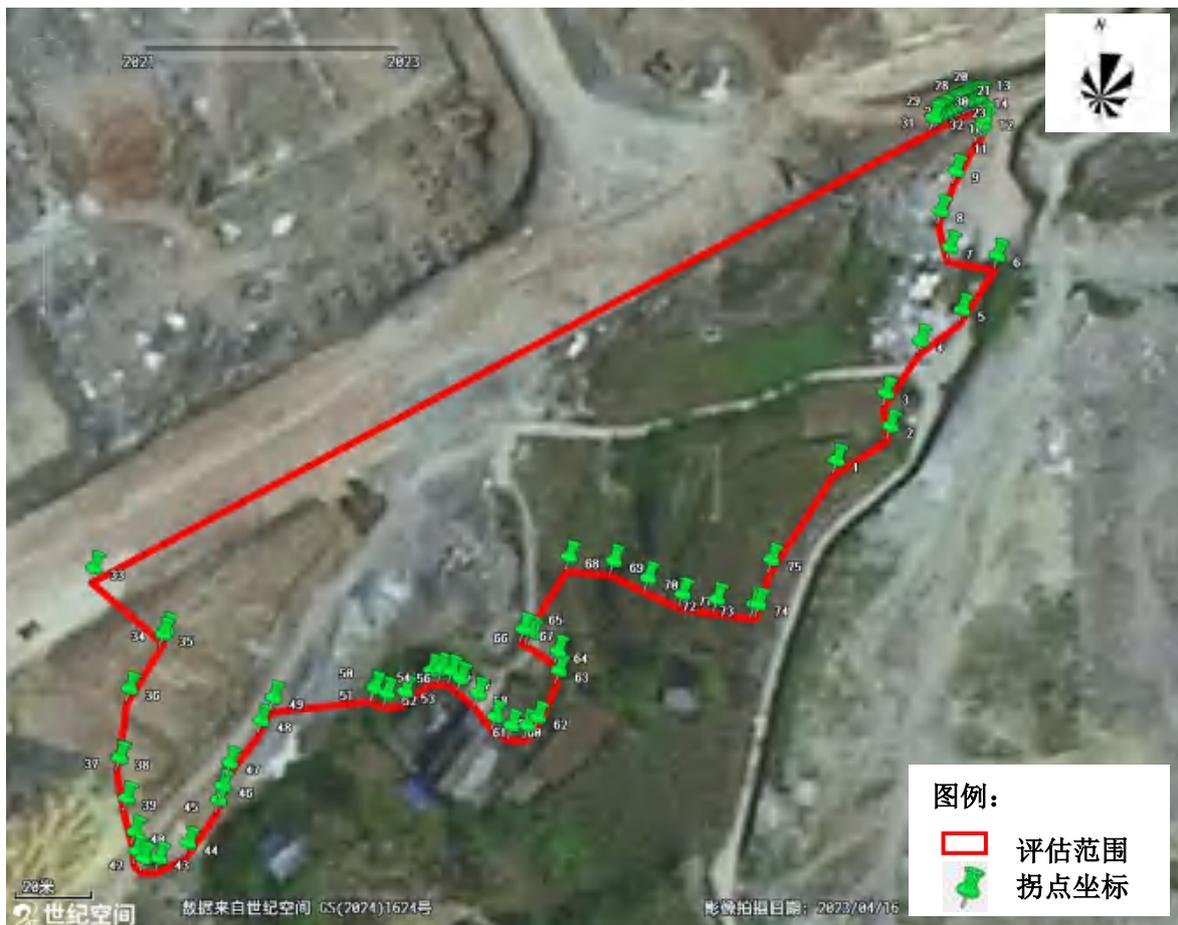
图 2.2-1 调查地块范围

本次土壤污染状况初步调查地块位于威远县严陵镇白荷村，桂花南路南侧，占地面积共计 16335.38m²，调查地块规划范围见图 2.2-1，拐点坐标见表 2.2-1。

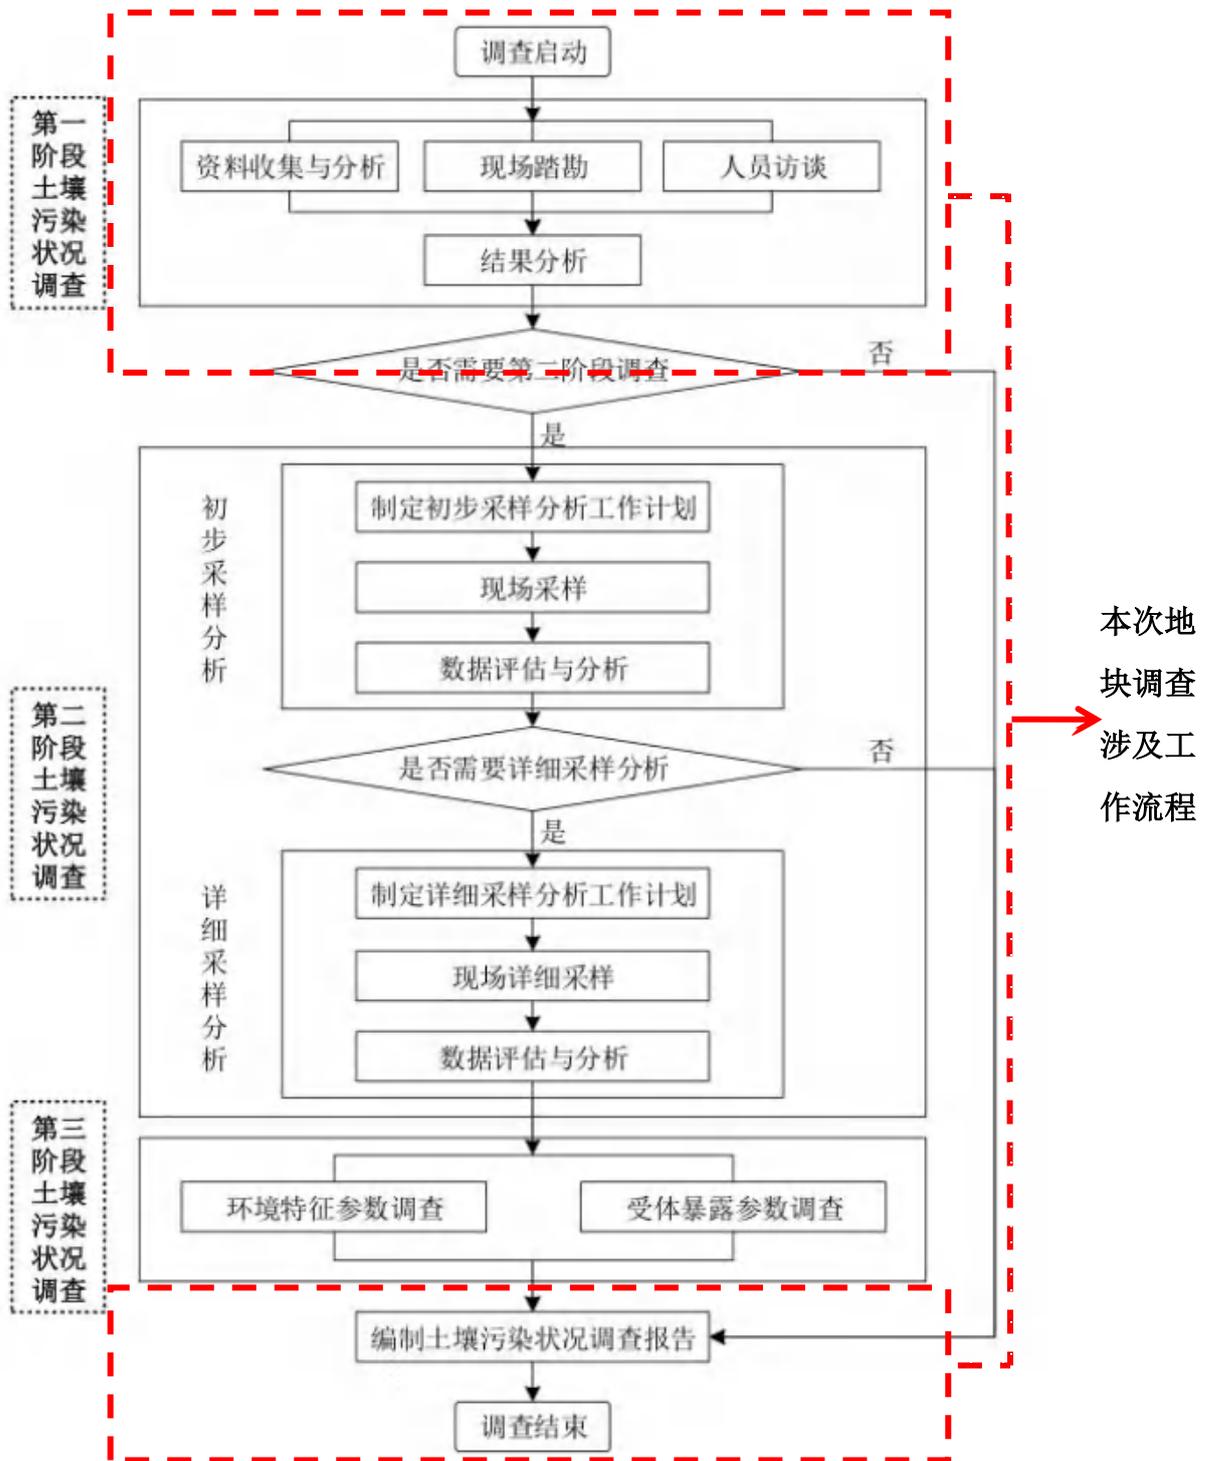
图 2.4-1 地块环境调查的工作内容与程序

综上，结合本项目性质，得出本项目具体技术路线见下图 2.4-1。

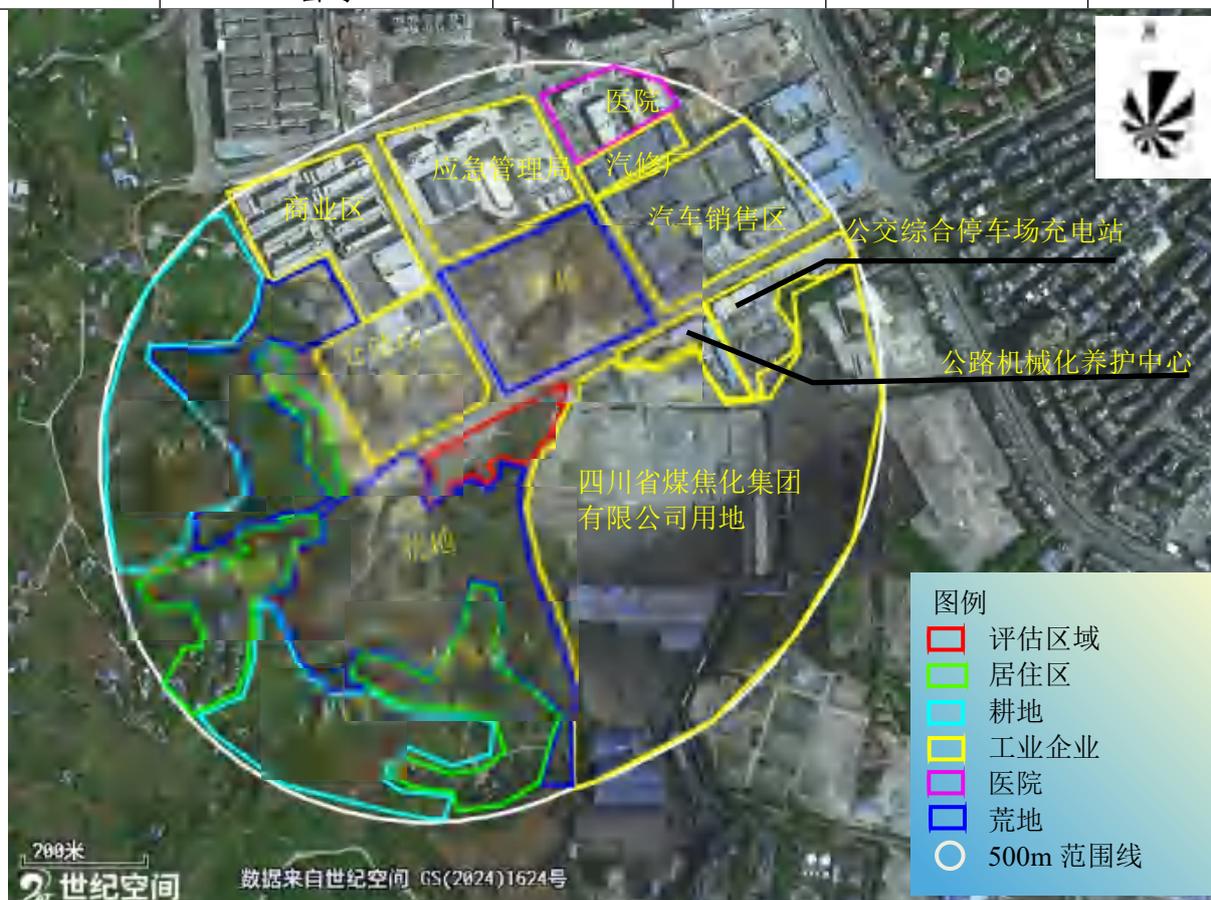
图 3.4-1 评估地块外环境关系分布图

调查表明，地块东侧为原威远鹏泰公路工程有限公司、威远建业商砼有限公司和威远县合众机械设备制造有限公司拆除后的空地，北侧为桂花南路，公路对面为荒地和在建工地，西侧为荒地，南侧为荒地，周边 500m 范围内的敏感目标主要为农田、居民区、医院。评价区域周边 500m 范围内外环境关系情况见表 3.4-1，外环境分布如图 3.4-1 所示。

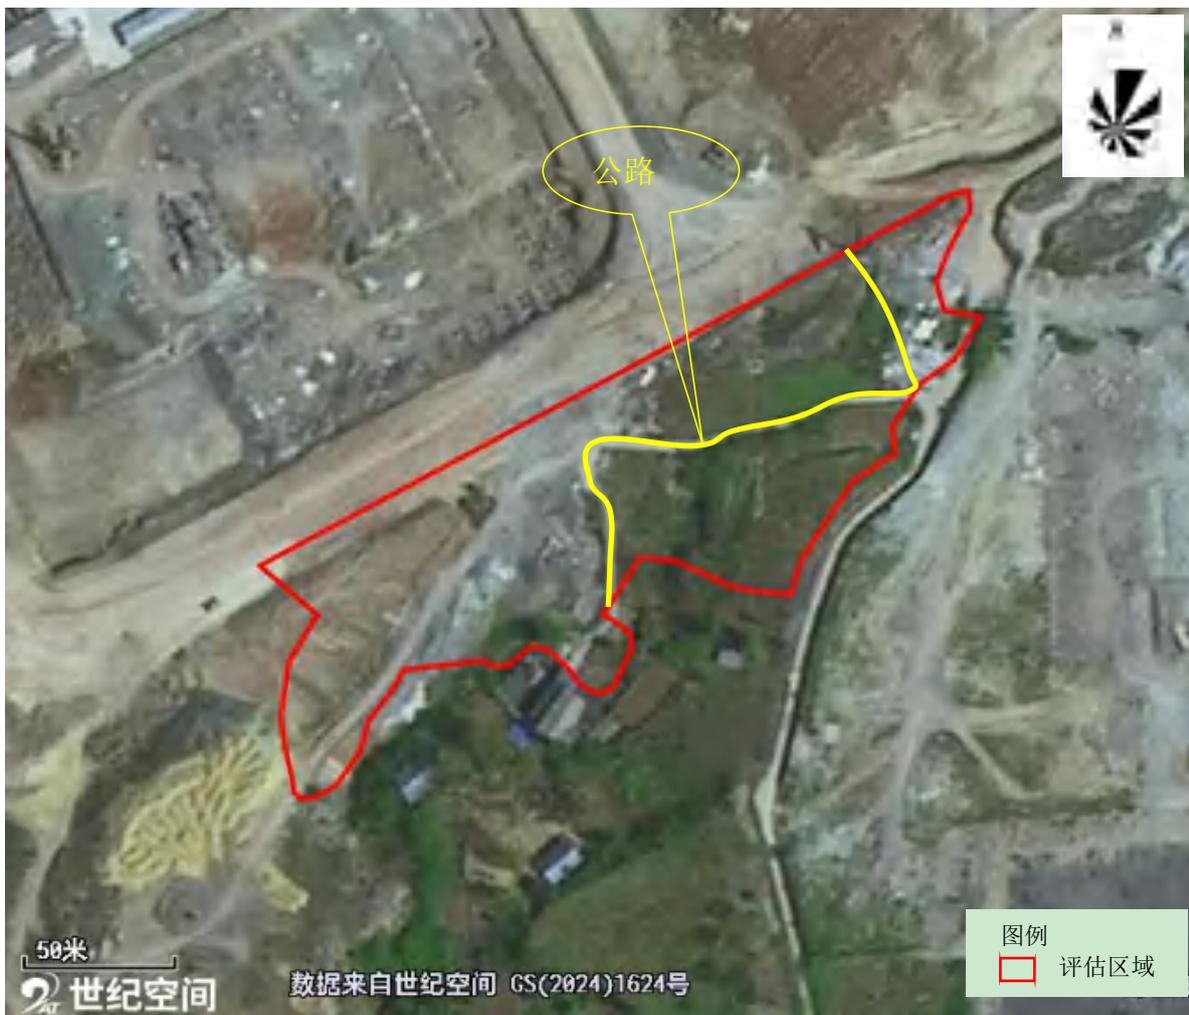
图 3.5-1 地块内平面布局图

评估地块位于威远县严陵镇白荷村，桂花南路南侧，占地面积共计 16335.38m²。根据现场踏勘期间（2024 年 9 月）情况，地块现状为未利用地，地块内耕地已荒芜，散户居民已全部拆迁，地块内不存在遗留建构筑物。地块内自东向西南有一条水泥路通过，地块内地势总体东高西低，南高北低。地块内平面布局见图 3.5-1，现状照片见图 3.5-2。

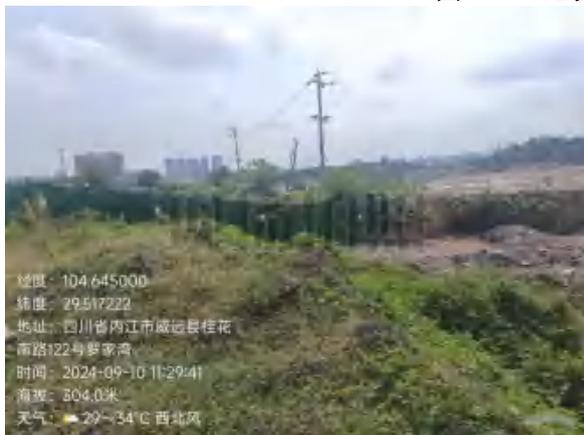
地块内东侧

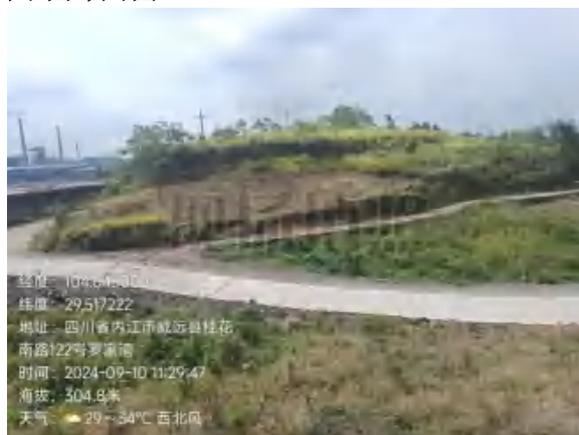
地块内东南侧

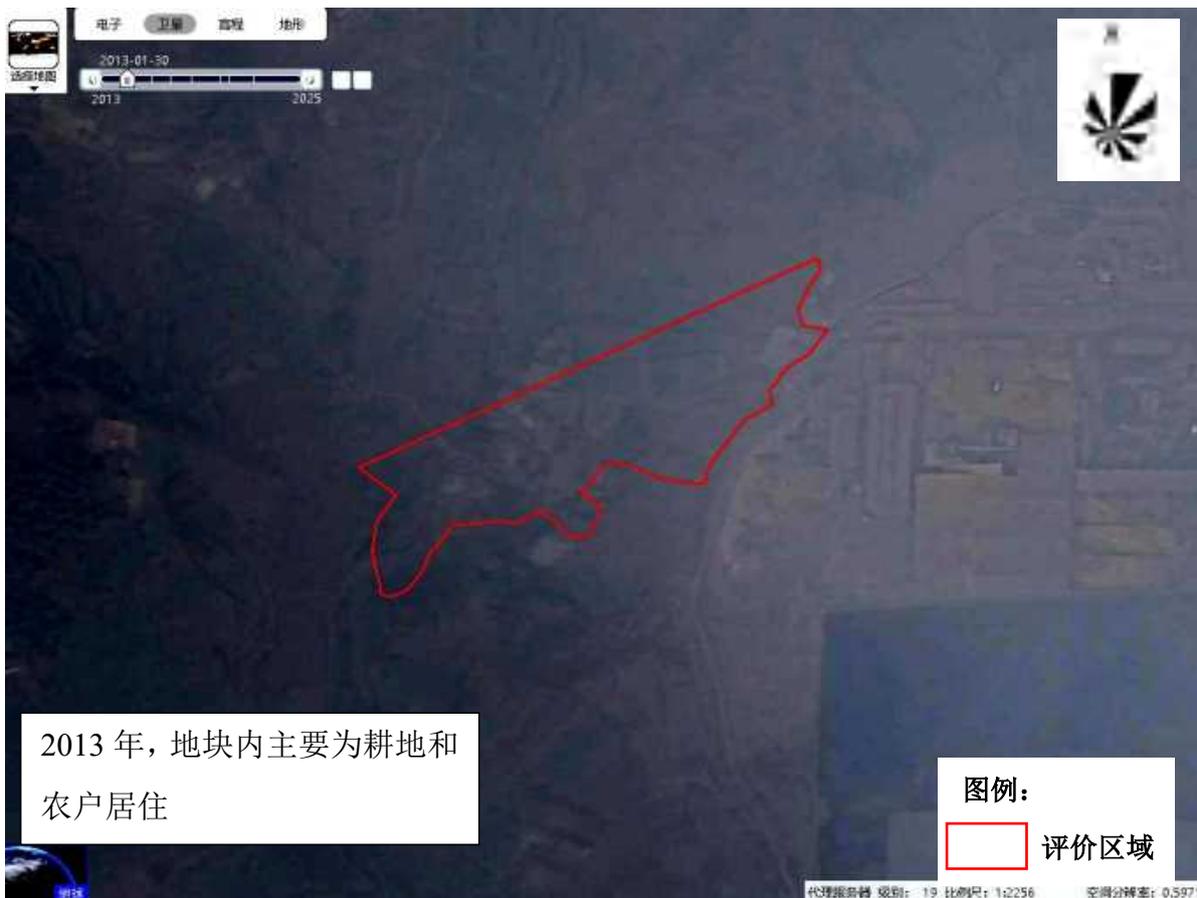
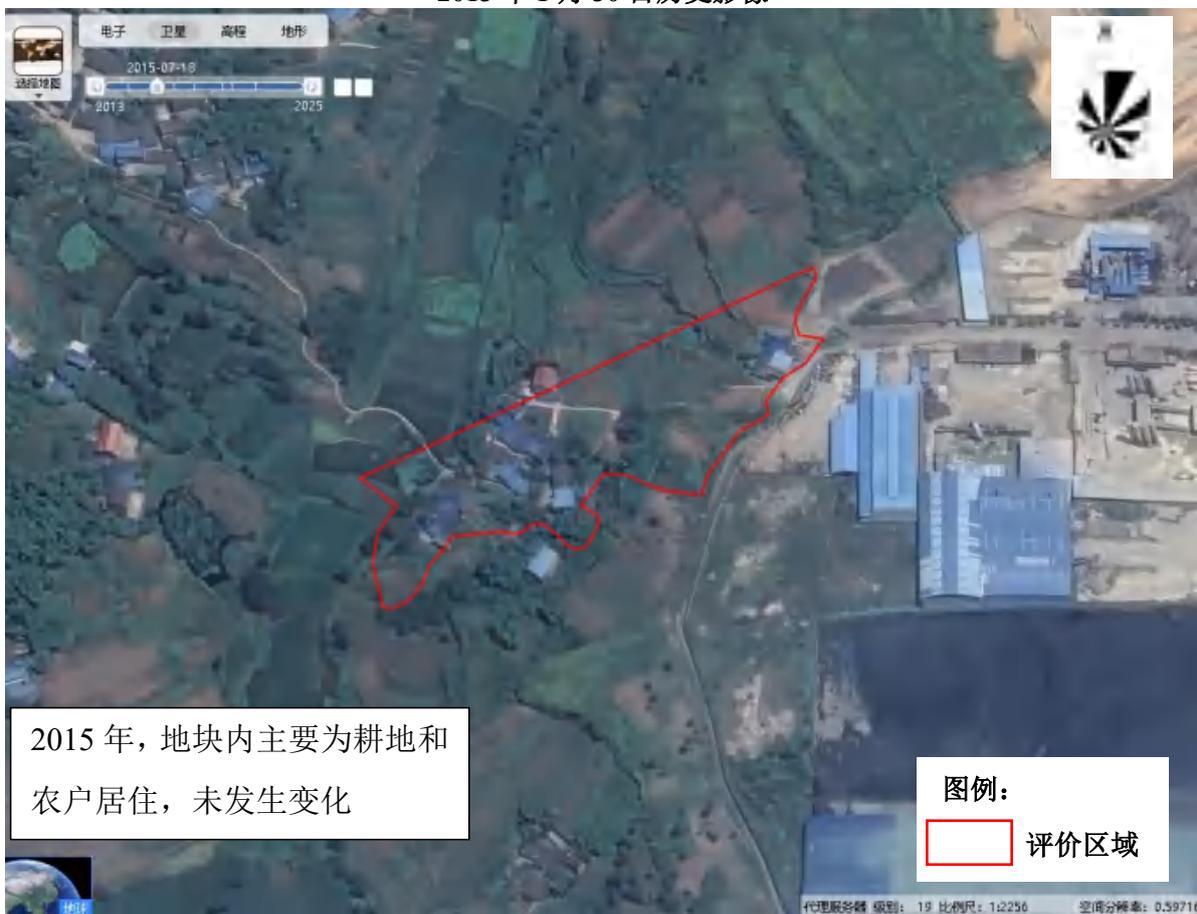
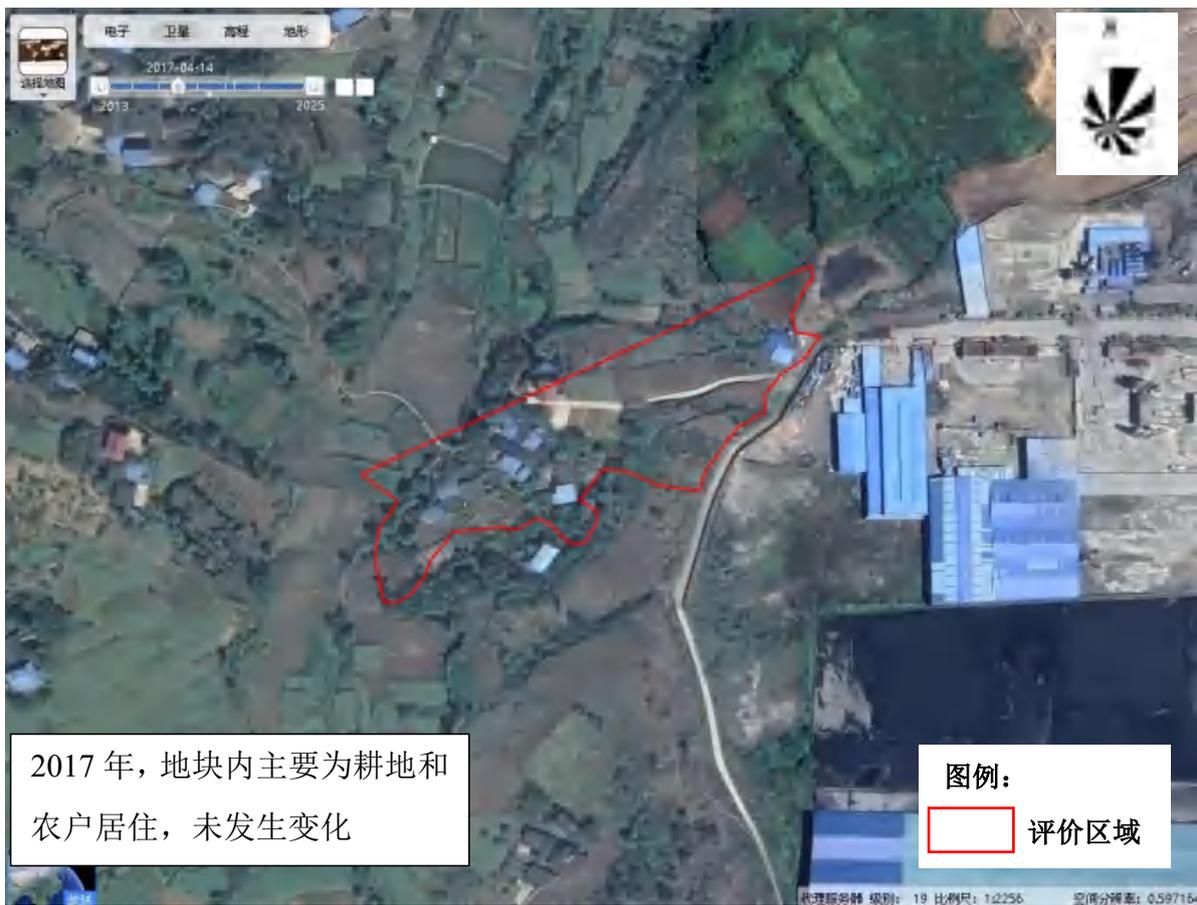
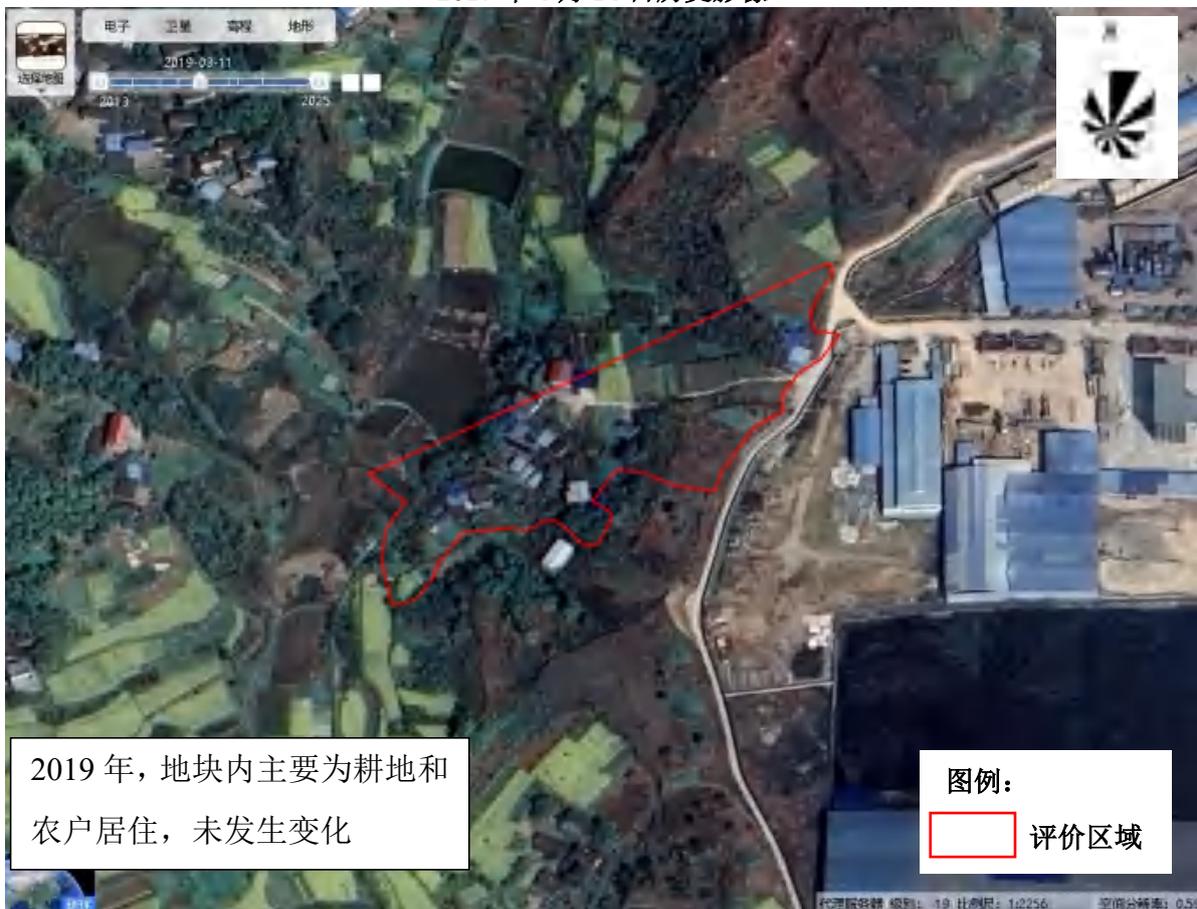
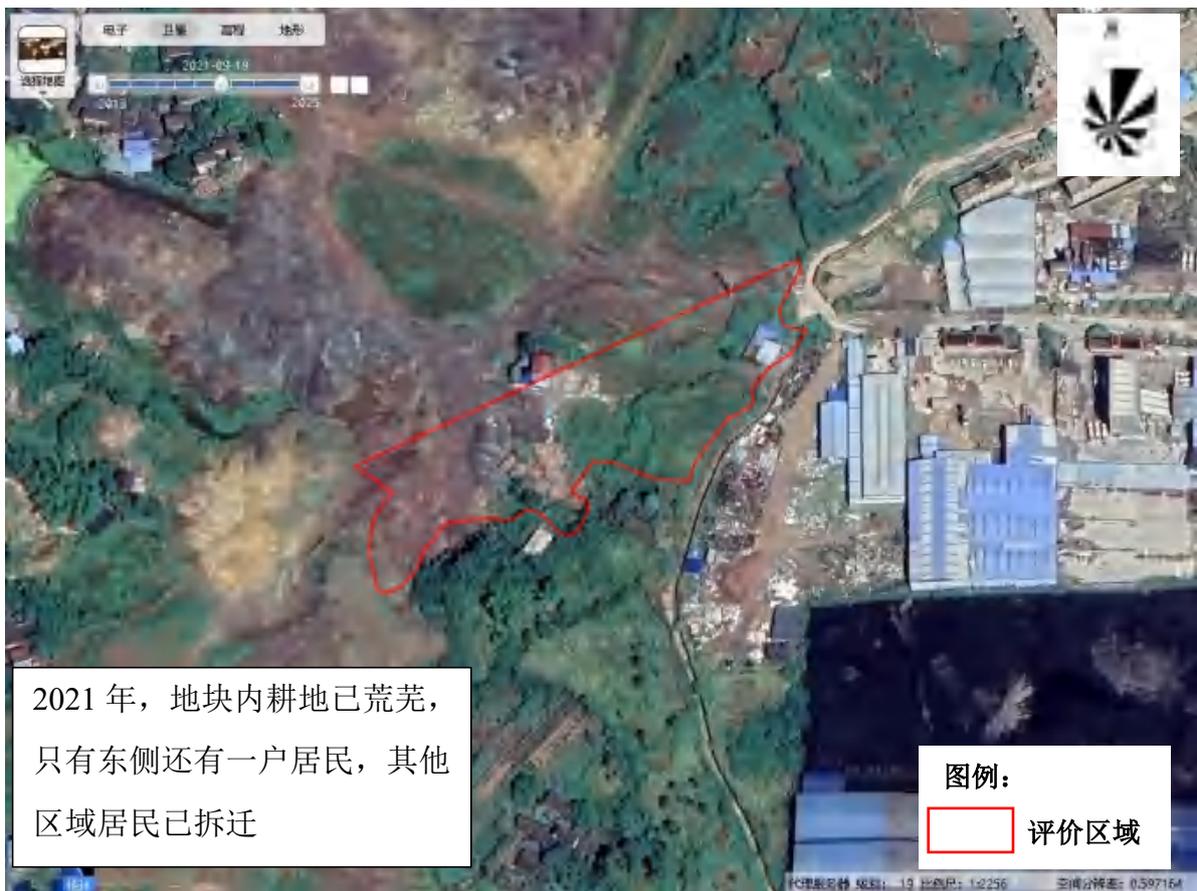
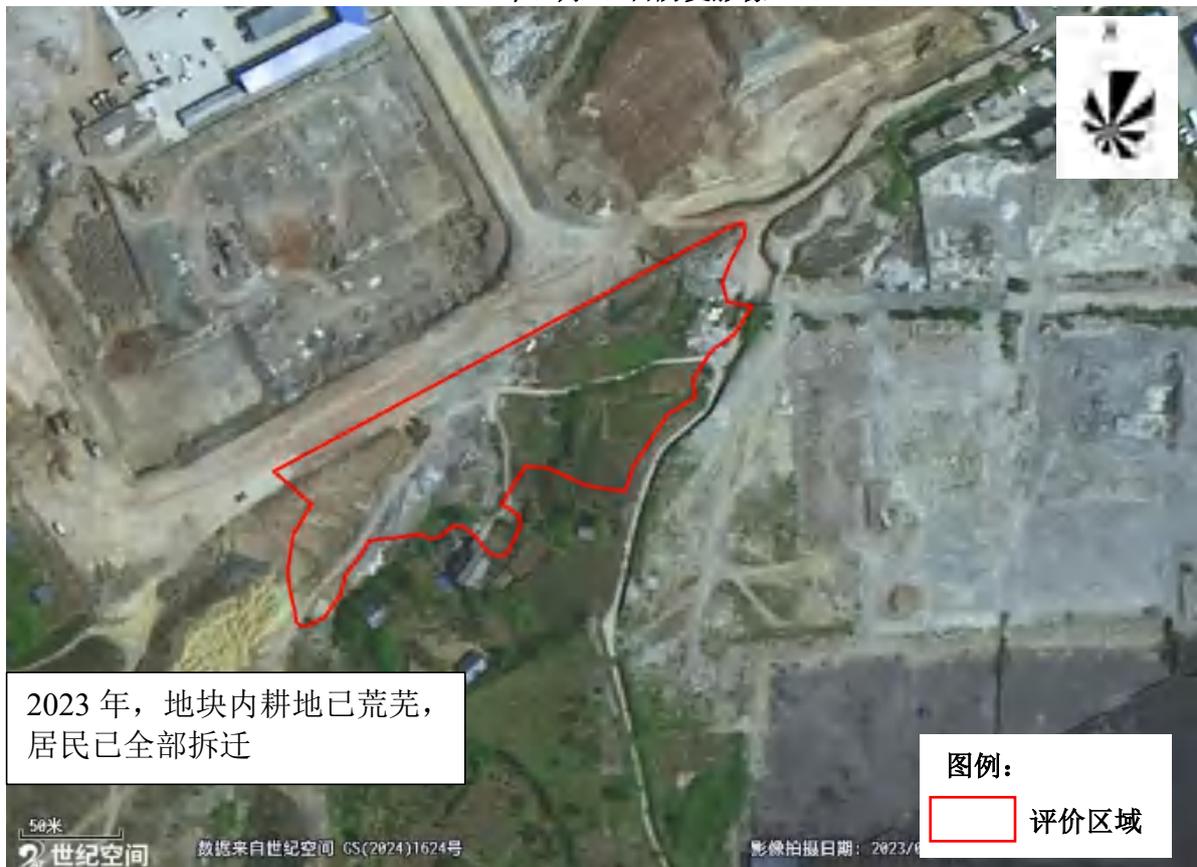
图 3.5-3 评价区域历史影像图

结合人员访谈、资料收集及空间历史图像分析得出：本地块历史主要为农田和散户居住，2020 年征收为国有土地，截至 2023 年，地块内居民房屋已全部拆除，目前为未利用地。

由于其卫星历史影像 2013.3-2023.4，本地块历史主要来自人员访谈并结合空间历史影像确定。地块利用历史见表 3.5-1，2013 年以后的地块空间历史影像见图 3.5-3。

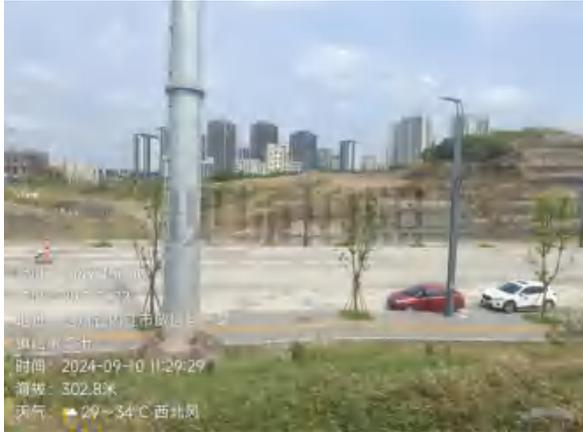
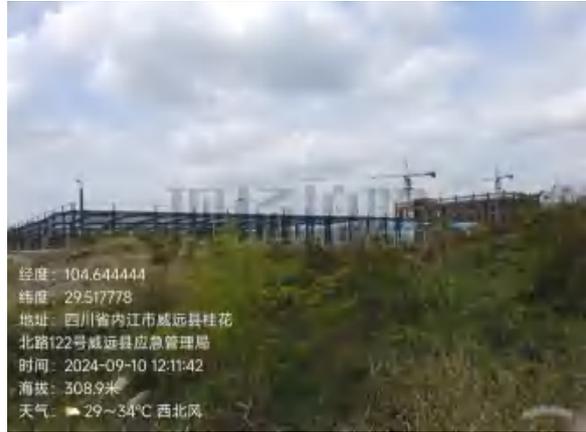
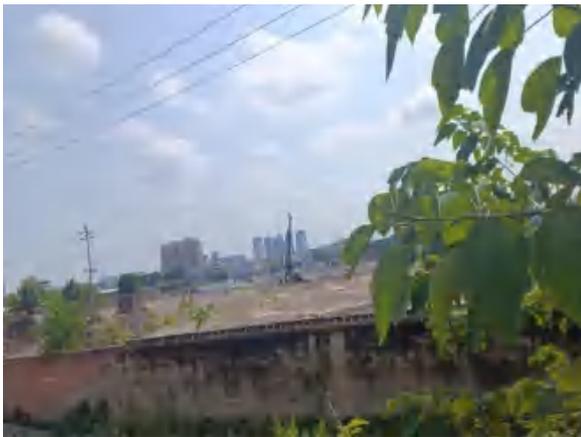
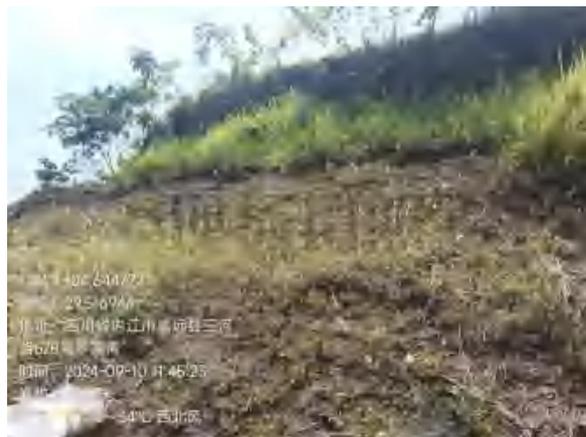
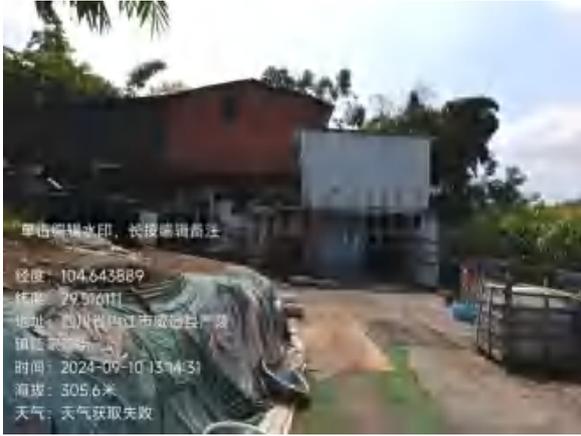
图 3.6-1 地块周边外环境现状照片

评估地块位于威远县严陵镇白荷村，桂花南路南侧，地块北侧紧邻桂花南路，公路对面为在建工地，东侧及东南侧为空地，南侧为荒地，西南侧有一户居民，西侧为荒地。根据现场踏勘结合人员访谈和卫星地图，相邻地块分布见表 3.6-1，相邻地块现状照片见图 3.6-1。

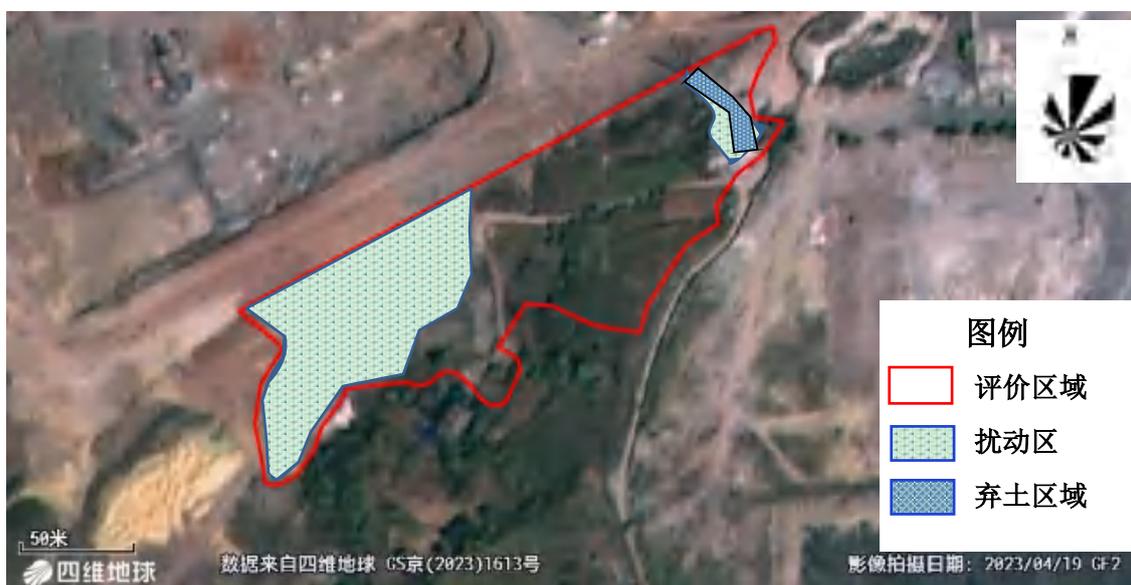
图 4.2-3 地块内扰动及弃土分布情况

东侧区域对经过地块的一段公路进行了改道，改道过程中对地块东北侧区域有一定的扰动，且有少量的挖方遗留在地块内公路边，东北侧居民拆除过程中也有少量的弃土未转运出地块，弃土主要成分为混凝土和土壤，由于该区域历史主要为居民活动，不存在工业企业活动，不涉及有毒有害物质的使用，因此不存在土壤污染风险。

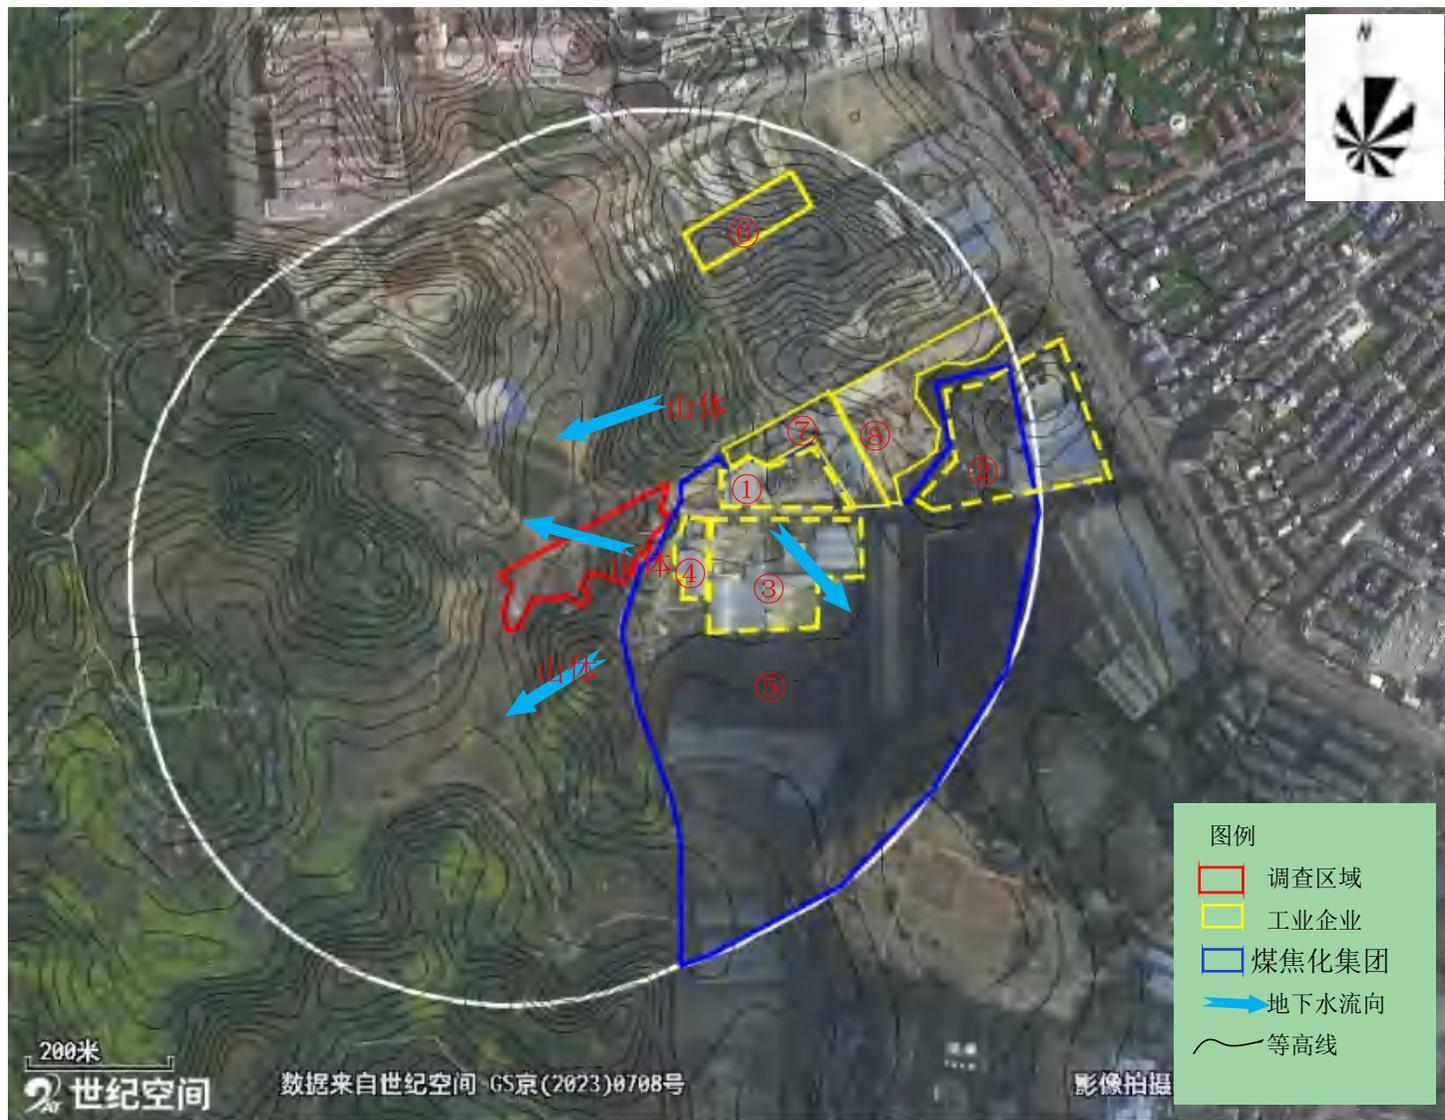
图 6.1-1 500m 范围内工业企业分布图

序号	名称	方位	距离 (m)	与评估地块主导风向关系	备注
1	威远鹏泰公路工程有限公司	东北	70	上风向	已拆除
2	威远县新米兰陶瓷有限公司	东	435	侧风向	已拆除
3	威远建业商砼有限公司	东	60	侧风向	已拆除
4	威远县合众机械设备制造有限公司	东	25	侧风向	已拆除
5	四川省煤焦化集团有限公司	东南	105	下风向侧面	/
6	汽修厂（威远通顺汽车修理厂和威远县朋申汽车修理厂）	东北	300	上风向	2022 年入驻
7	威远县公路机械化养护（应急抢险）中心	东北	90	上风向	不涉及生产，不进行进一步分析
8	威远县勤达公共公交综合车场电动汽车充电站	东北	255m	上风向	不涉及生产，不进行进一步分析

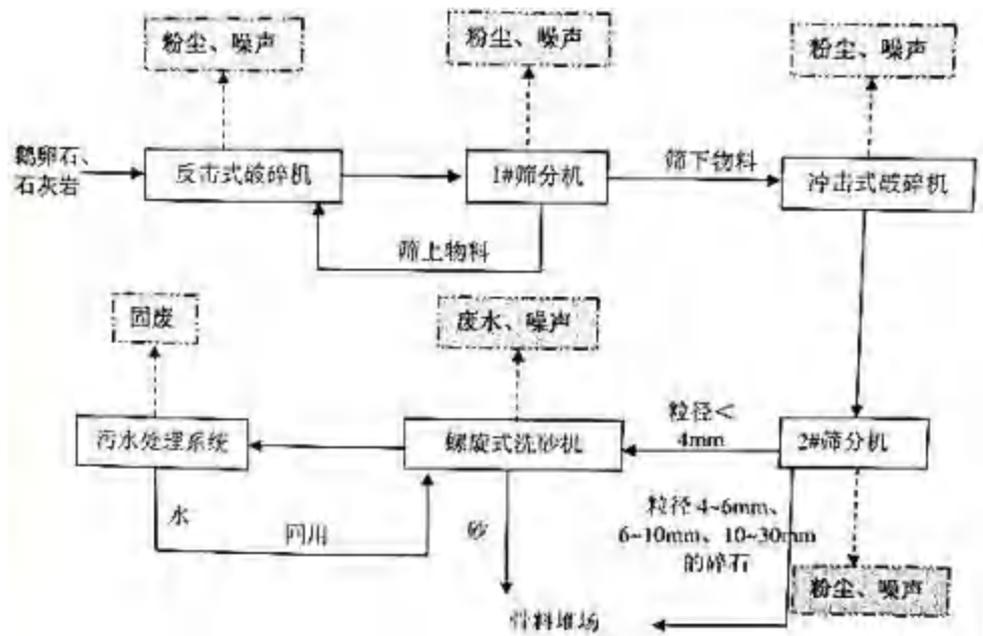
图 6.1-2 碎石加工工艺流程图

碎石加工原料为石灰岩和鹅卵石。碎石加工包括5道工序，分别为第一次破碎、第一次筛分、第二次破碎、第二次筛分、洗砂工序，其工艺流程图如下：

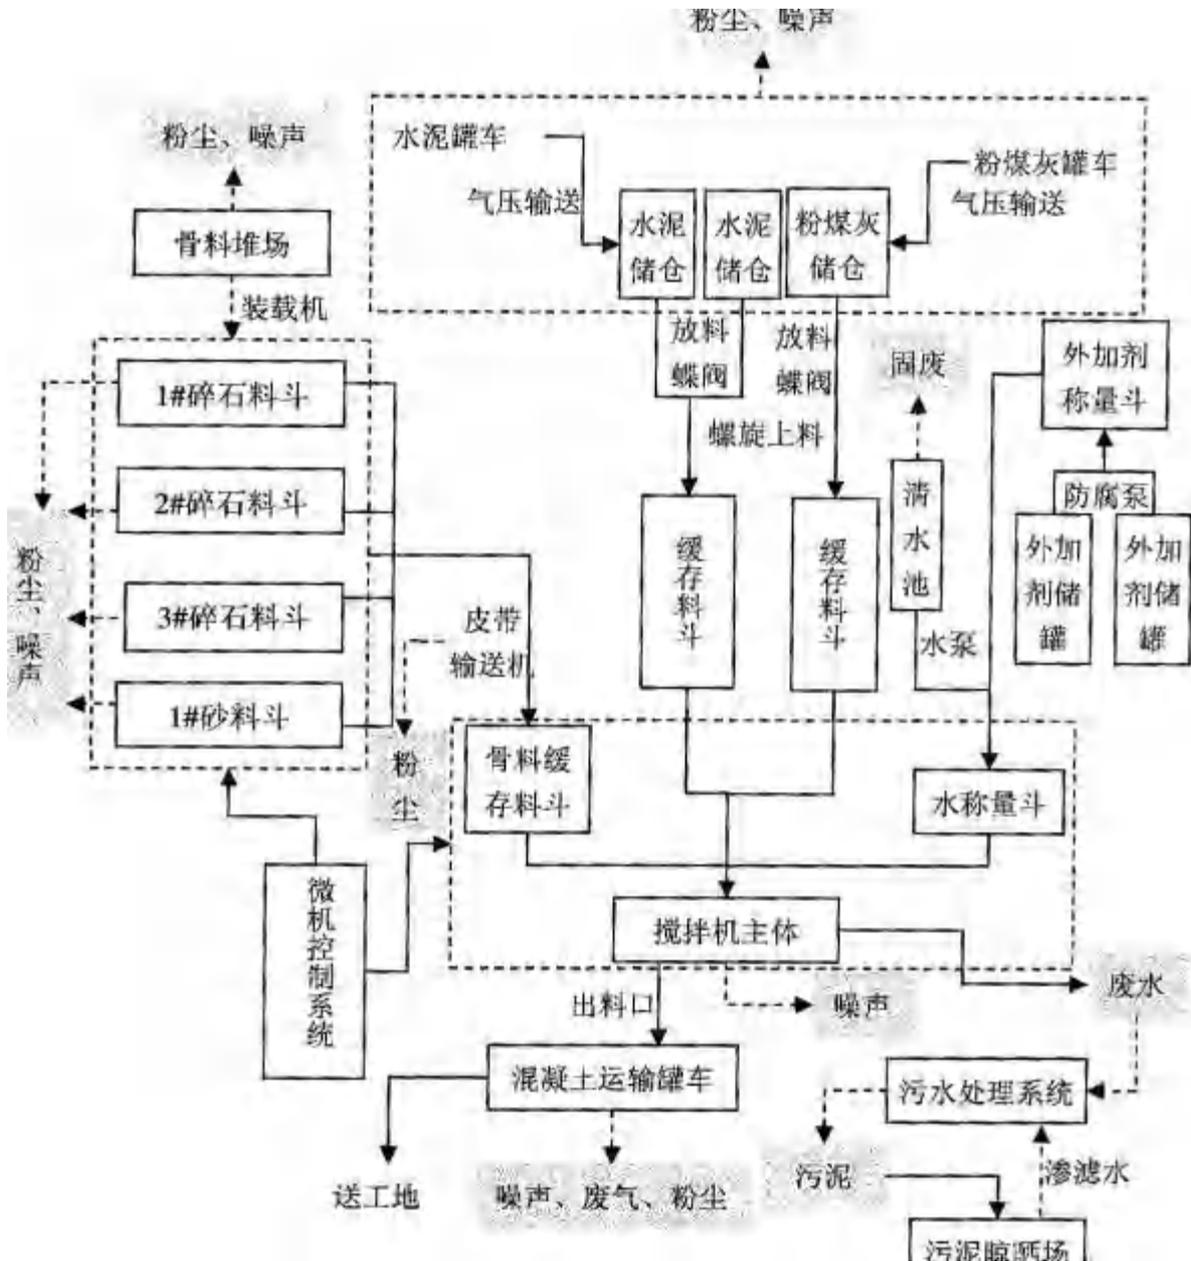
图 6-1-3 商品混凝土工艺流程及产污位置

商品混凝土搅拌站建设了 1 条 HZS240 商品混凝土生产线，HZS240 型商品混凝土搅拌站是以分批方式搅拌商品混凝土的搅拌站，该站控制系统采用了分布式集散控制系统，共由六部分组成：骨料配料、计量系统，皮带运输系统水泥、粉煤灰存储、给料、计量系统，水、外加剂给料计量系统，搅拌系统，微机控制系统。其工艺流程图如下：

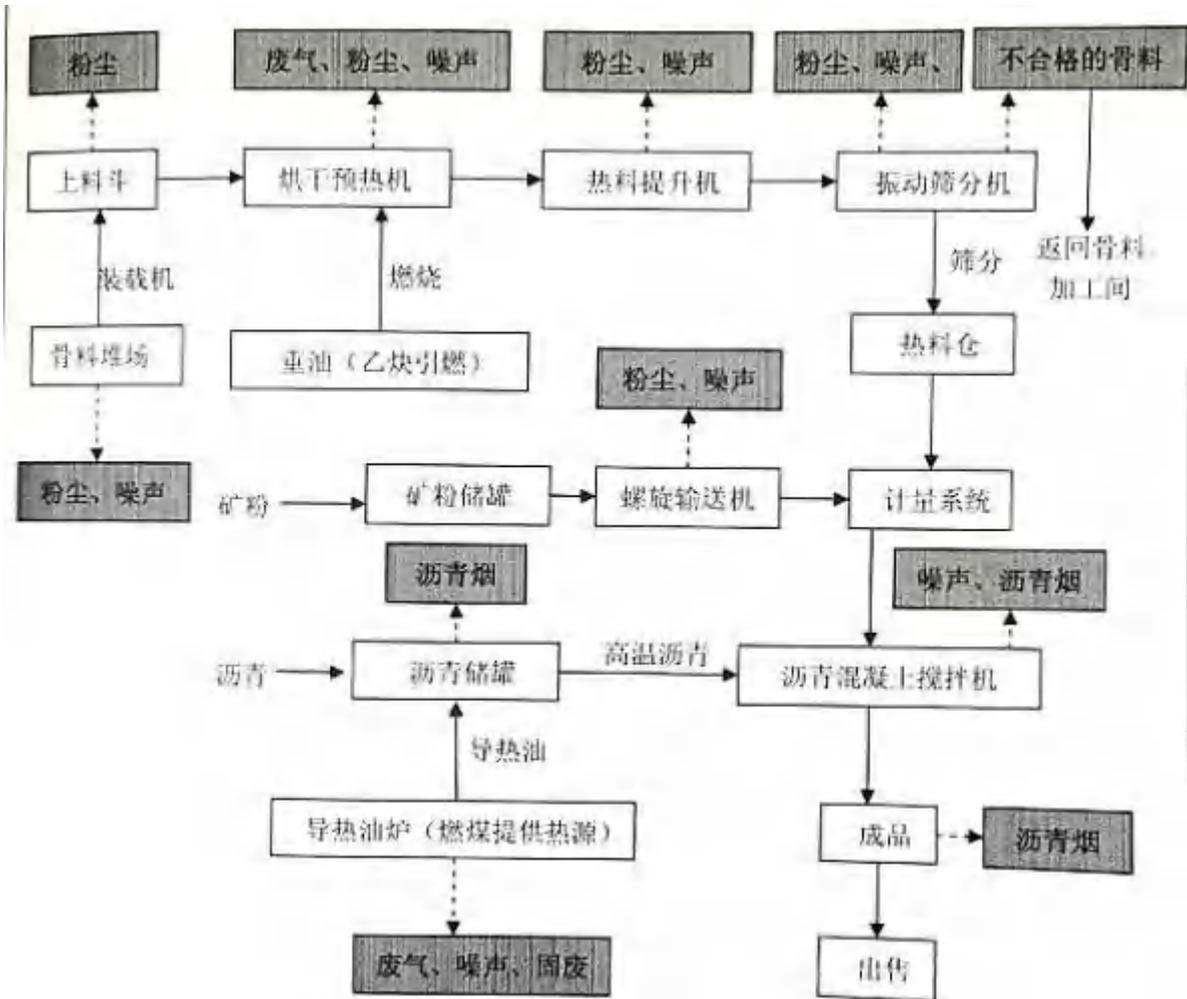
图 6.1-4 沥青混凝土工艺流程及产污位置

项目年产沥青混凝土 10 万 t。项目生产的沥青混凝土由沥青、骨料（鹅卵石碎石料、鹅卵石砂料）及矿粉混合搅拌而成，其生产工艺流程包括沥青、骨料和矿粉的

预处理及搅拌等工序。沥青混凝土搅拌站是以分批方式搅拌沥青混凝土的搅拌站，该站控制系统采用了分布式集散控制系统，共由四部分组成：沥青预处理系统、骨料预处理系统、矿粉储存、计量系统、搅拌系统、微机控制系统。其工艺流程图如下：

治理措施：破碎筛分在破碎筛分车间内完成，设置雾化喷嘴，洒水控尘；烘干预热、筛分粉尘布袋除尘器处理后经 15m 高的排气筒排放；燃煤废气旋风除尘器处理后经 25m 高的排气筒排放；沥青烟及苯并[a]芘经煅后焦吸附装置处理后通过 15m 高的排气筒排放；

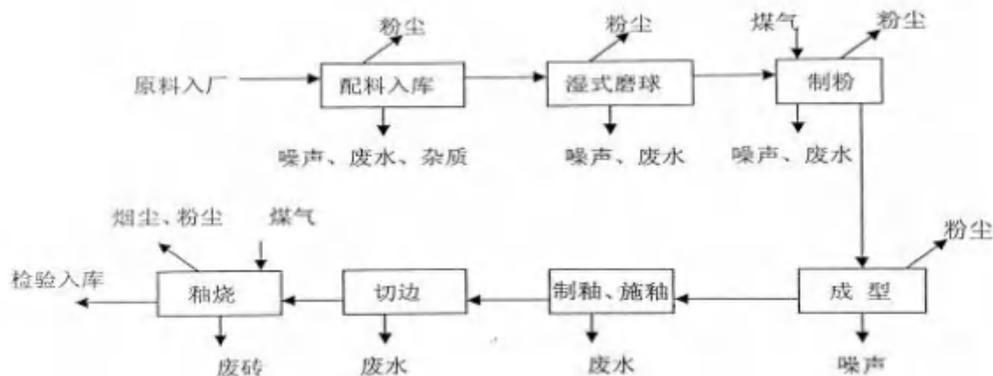
图 6.1-5 威远新米兰陶瓷有限公司生产工艺流程图

原料由汽车运输进厂存放于库房内，硬质原料使用时经颚式破碎机、锤式破碎机破碎后存放于室内料库。

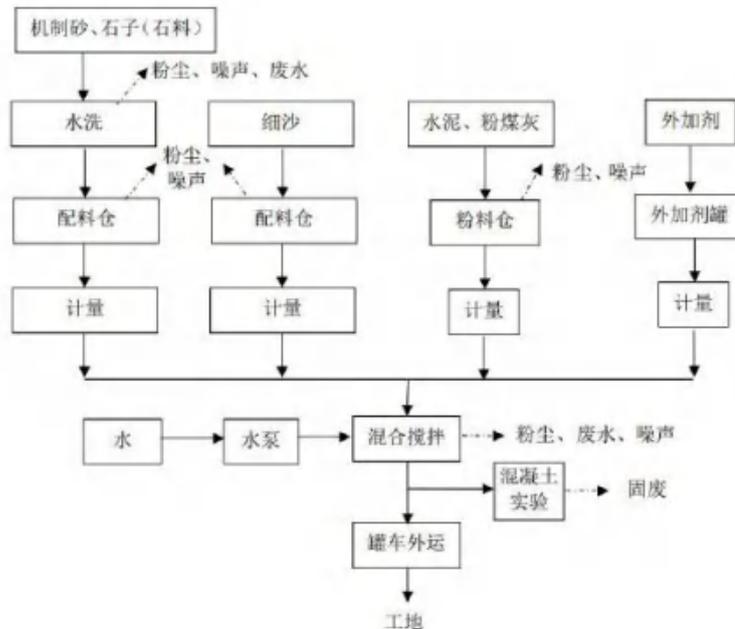
图 6.1-6 威远建业商砼有限公司生产工艺流程图

搅拌好的混凝土送入实验室进行检测，合格后由混凝土罐车直接运至建筑工地。

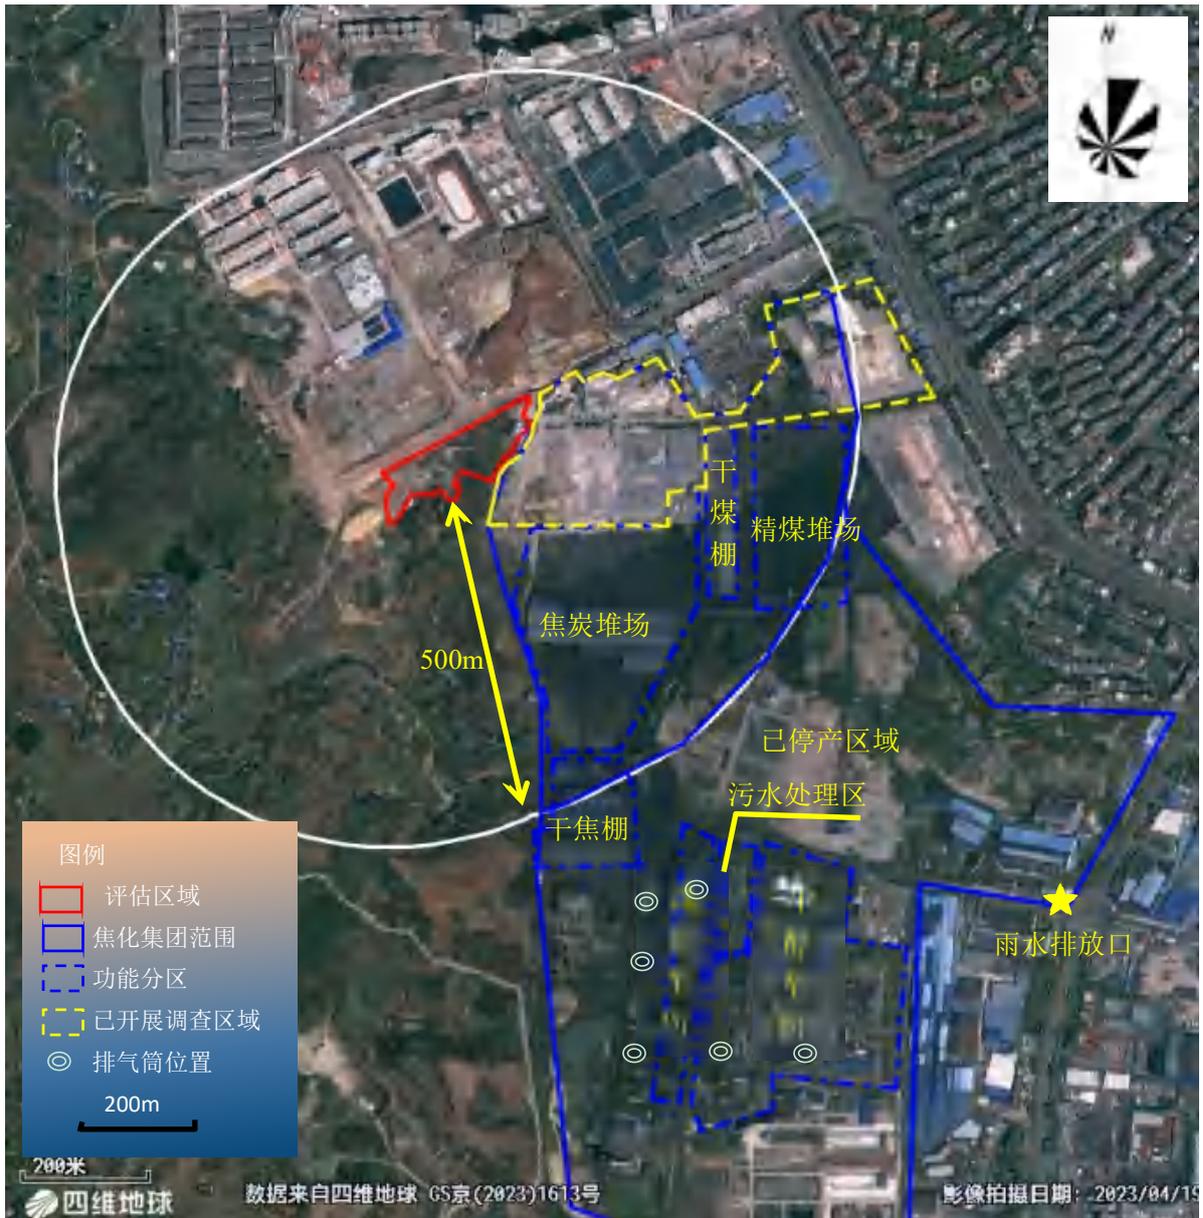
图 6.1-7 地块外 500m 范围内四川省煤焦化集团有限公司布局图

根据四川省煤焦化集团有限公司平面布局分析，本次调查地块外 500m 范围仅涉及该公司精煤堆场、干煤棚、焦炭堆场、干焦棚，不涉及生产区域，无废气排气筒、废水排放口等，距离最近的生产区域炼焦车间距离约 610m，故本次只对企业贮存及历史炼焦生产情况进行分析。

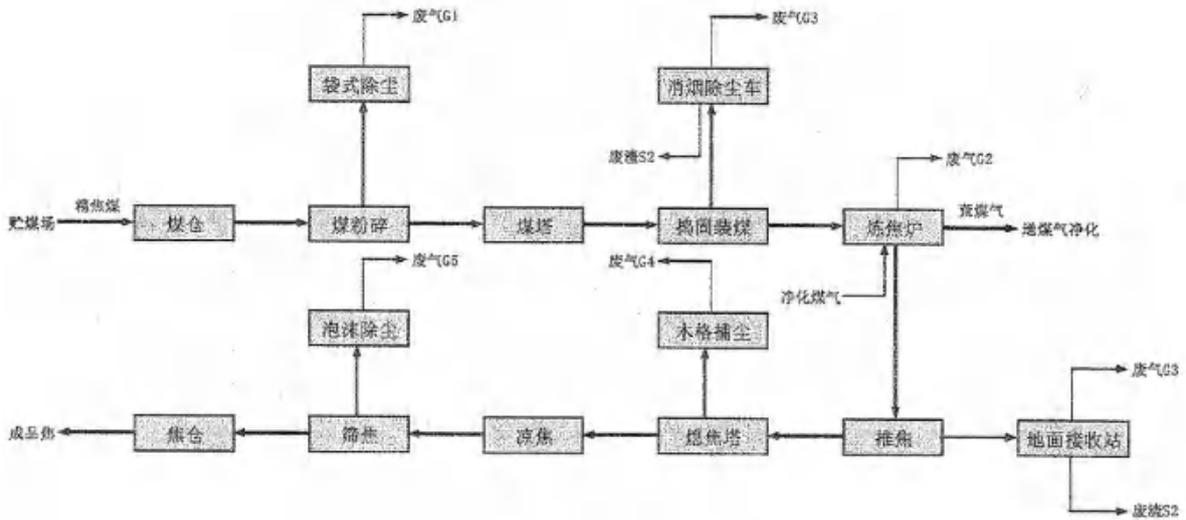
图 6.1-8 四川省煤焦化集团有限公司炼焦工艺流程图

④筛焦: 熄焦后的焦炭卸至凉焦台上, 凉焦 0.5h 后送往筛焦系统, 经筛分后按级别贮存待运。

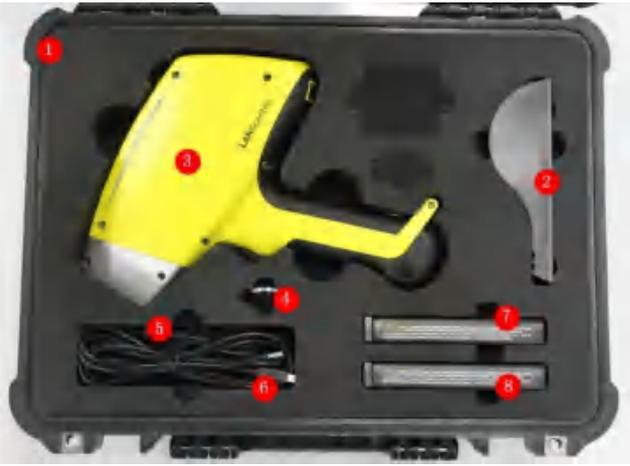
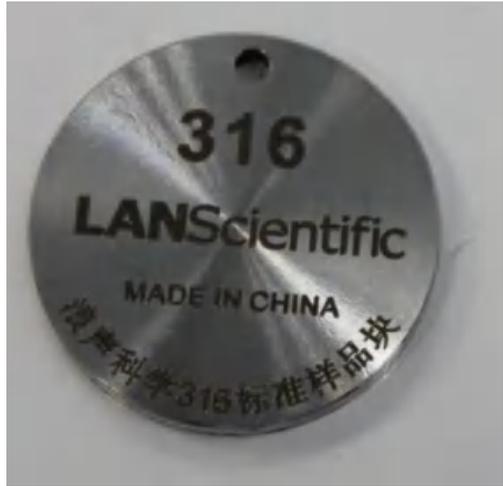
序号	内容	快检设备信息	序号	内容	快检设备信息
1	设备名称	手持式 X 射线荧光分析仪	7	设备名称	手持式 VOCs 检测仪
2	设备型号	TrueX700	8	环境湿度	0-85%RH
3	生产厂商	苏州浪声科学仪器有限公司	9	工作温度	-20~60℃
4	最小检出限	1ppm	10	分辨率	0.001ppm
5	置信区间	95%	11	准确度	优于±5%
6	误差	±2 δ (仪器显示)	12	大气压力	60-110kPa

Truex 手持式 X 射线荧光分析仪		标准校正块 (设备配套)
