资阳市自然资源和规划局高新技术产业园区分局 512002004002GB00609 宗地  
土壤污染状况初步调查报告

委托单位：资阳市自然资源和规划局高新技术产业园区分局

编制单位：四川和鉴检测技术有限公司

二〇二四年十一月

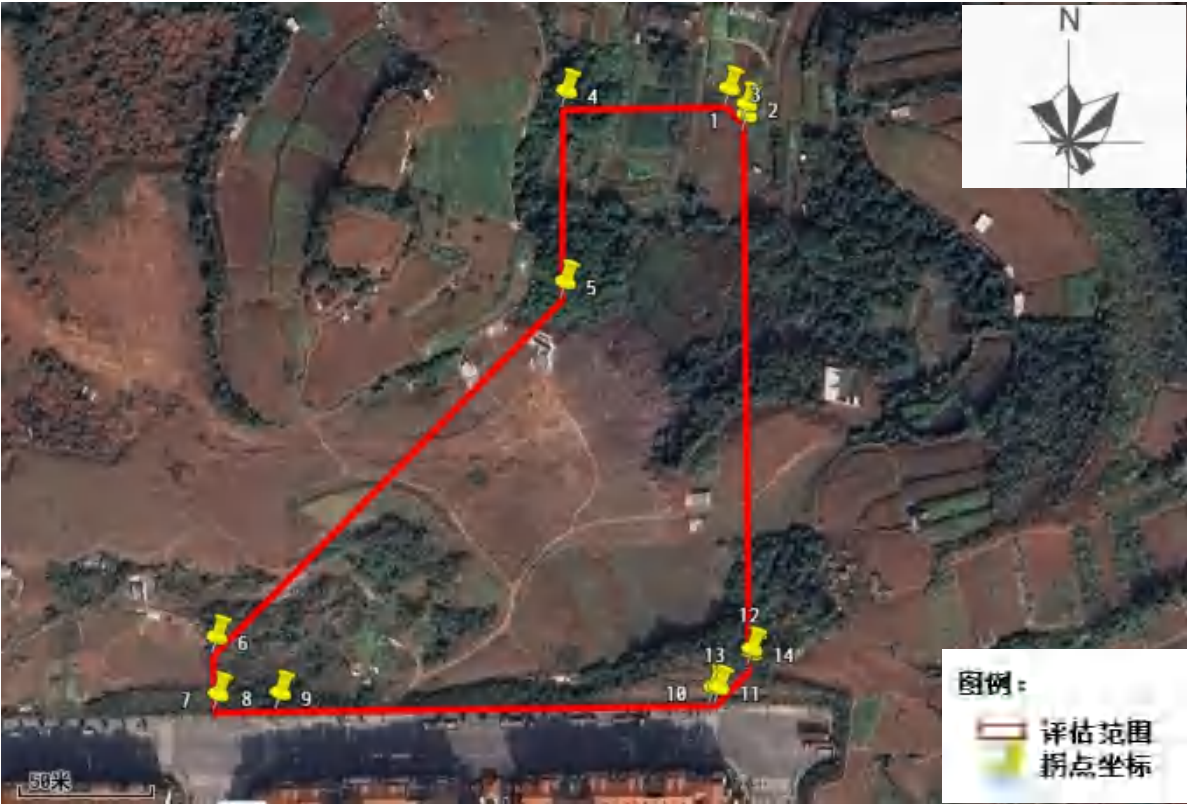
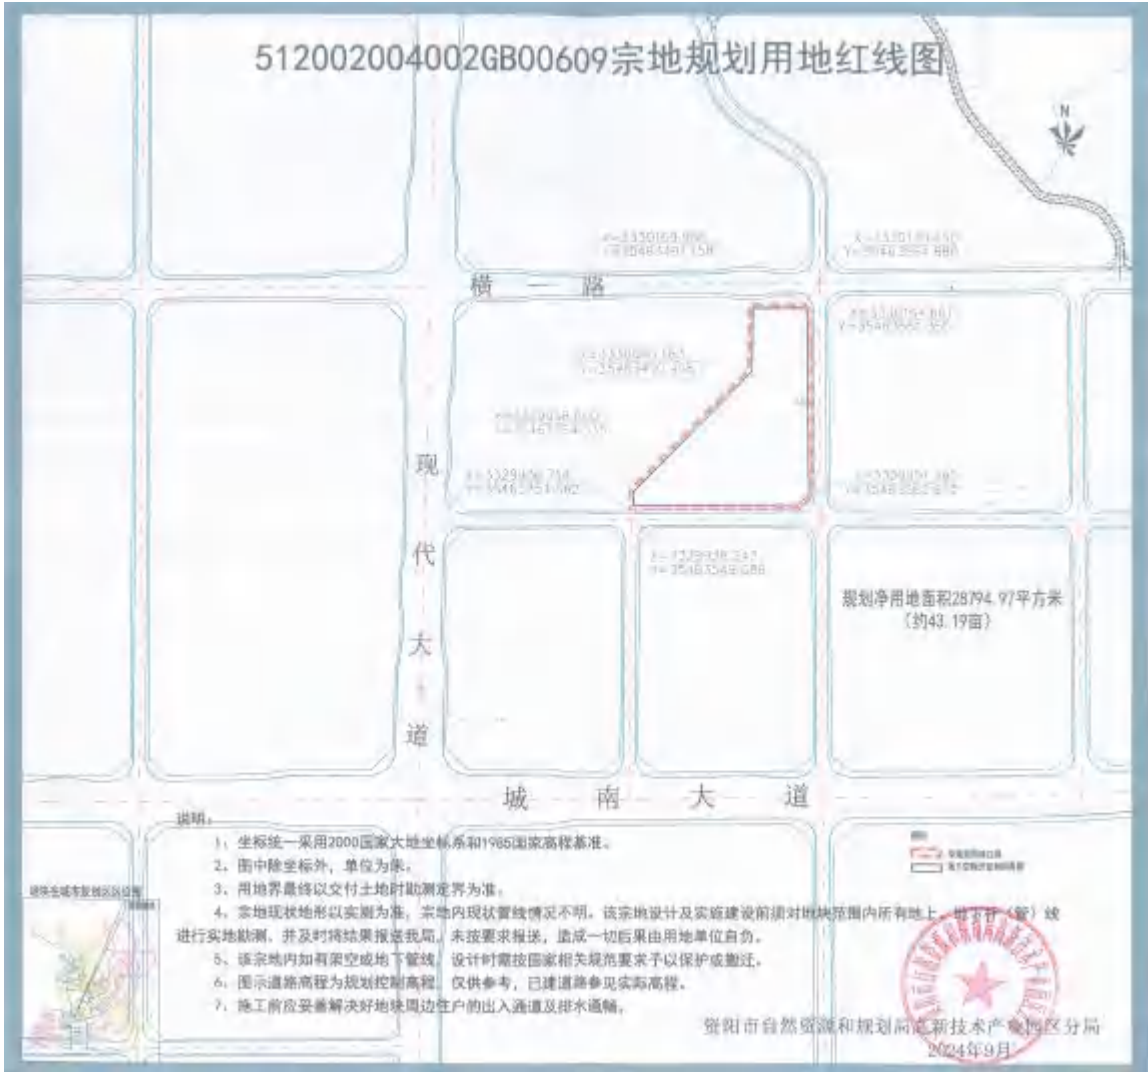
图 2.2-1 调查地块范围

本次土壤污染状况初步调查地块位于资阳市南市片区，横一路以南，城南大道以北，现代大道以东，占地面积 28794.97m<sup>2</sup>，调查地块规划范围见图 2.2-1，拐点坐标见表 2.2-1。

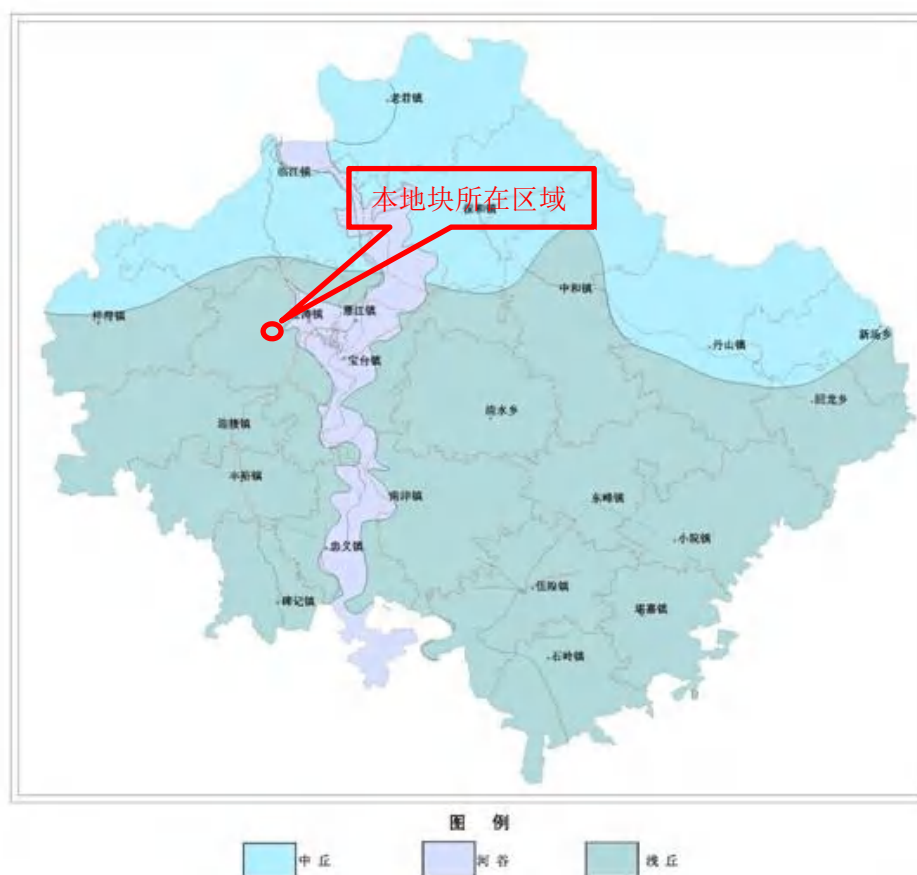
图 3.2-1 资阳市雁江区地形地貌图  
(来源资阳市自然资源和规划局中“雁江区自然地理与地质条件”2014.6.2)

评价区域位于资阳市南市片区，城南大道以北，属于浅丘区。

桌形。区内岗丘杂陈，连绵，山脊走向不大明显，沟冲纵横曲折，谷坡平缓，境内沱江及其支流两岸，小平坝坐落其间（图 3.2-1）。

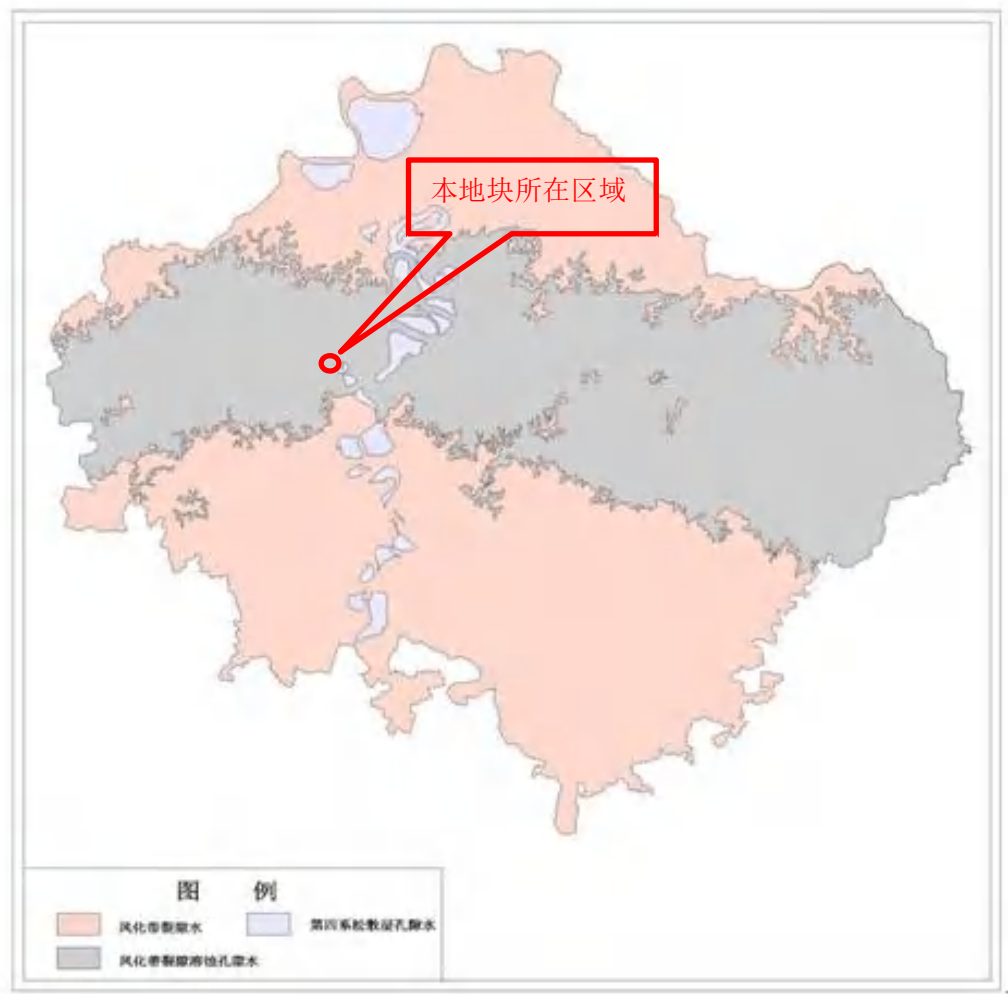
图 3.3-2 雁江区地下水类型分区图  
(来源资阳市自然资源和规划局“雁江区自然地理与地质条件”2014.6.2)

区内地下水按岩性及赋存方式、水理性质及水力特征，可划分为两种类型：松散堆积层孔隙水和基岩裂隙层间水（图 3.3-2）。

综上所述，雁江区地下水个别消耗于蒸发，以降水渗入补给为主，径流途程短，多以泉及渗流方式排泄，地下水运动的水力坡度大，水交替循环强烈。

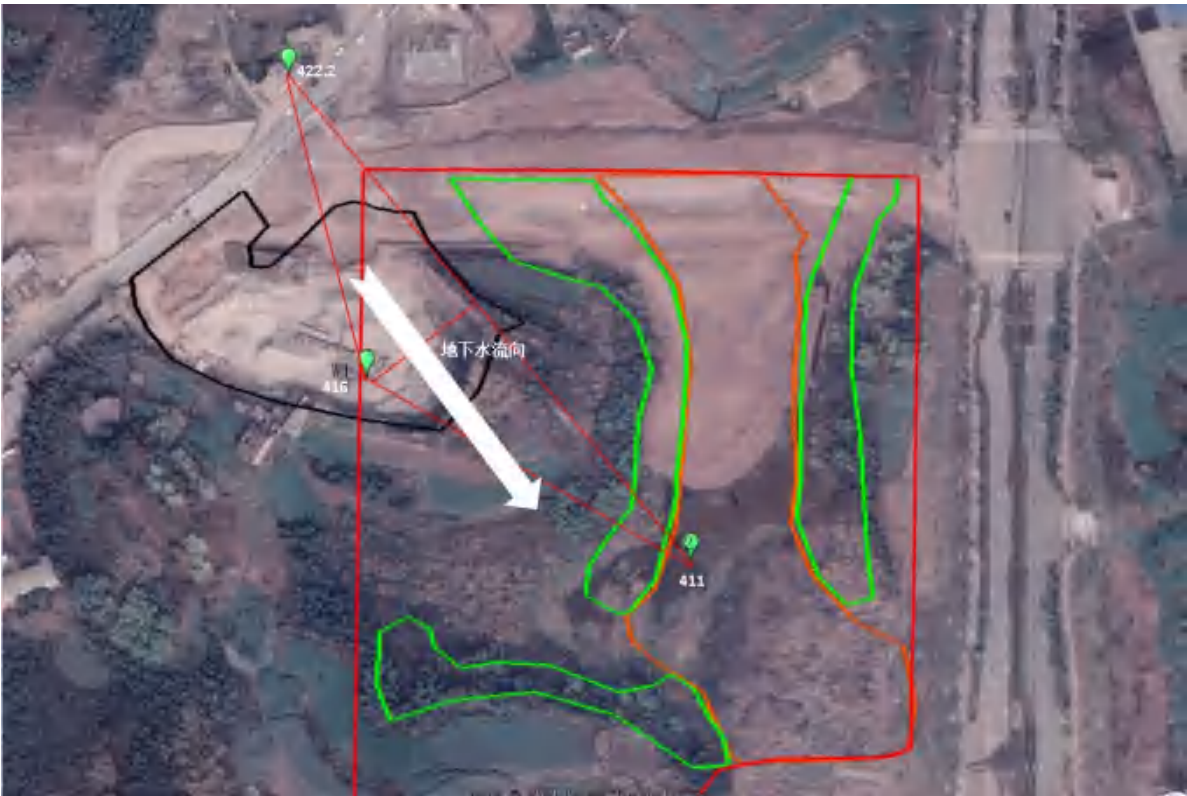
图 3.3-4 评价区域内地下水流向图（《GXYD-2021-033 号地块土壤污染状况初步调查报告》）

根据《资阳市土地矿产储备中心 GXYD-2021-033 号地块土壤污染状况初步调查报告》（四川和鉴检测技术有限公司，2022 年 1 月），GXYD-2021-033 号地块（距离评估地块约 420m）地下水流向为西北向东南，判断评估地块区域地下水流向为西北向东南。GXYD-2021-033 号地块地下水监测井水位及埋深情况见表 3.3-1。

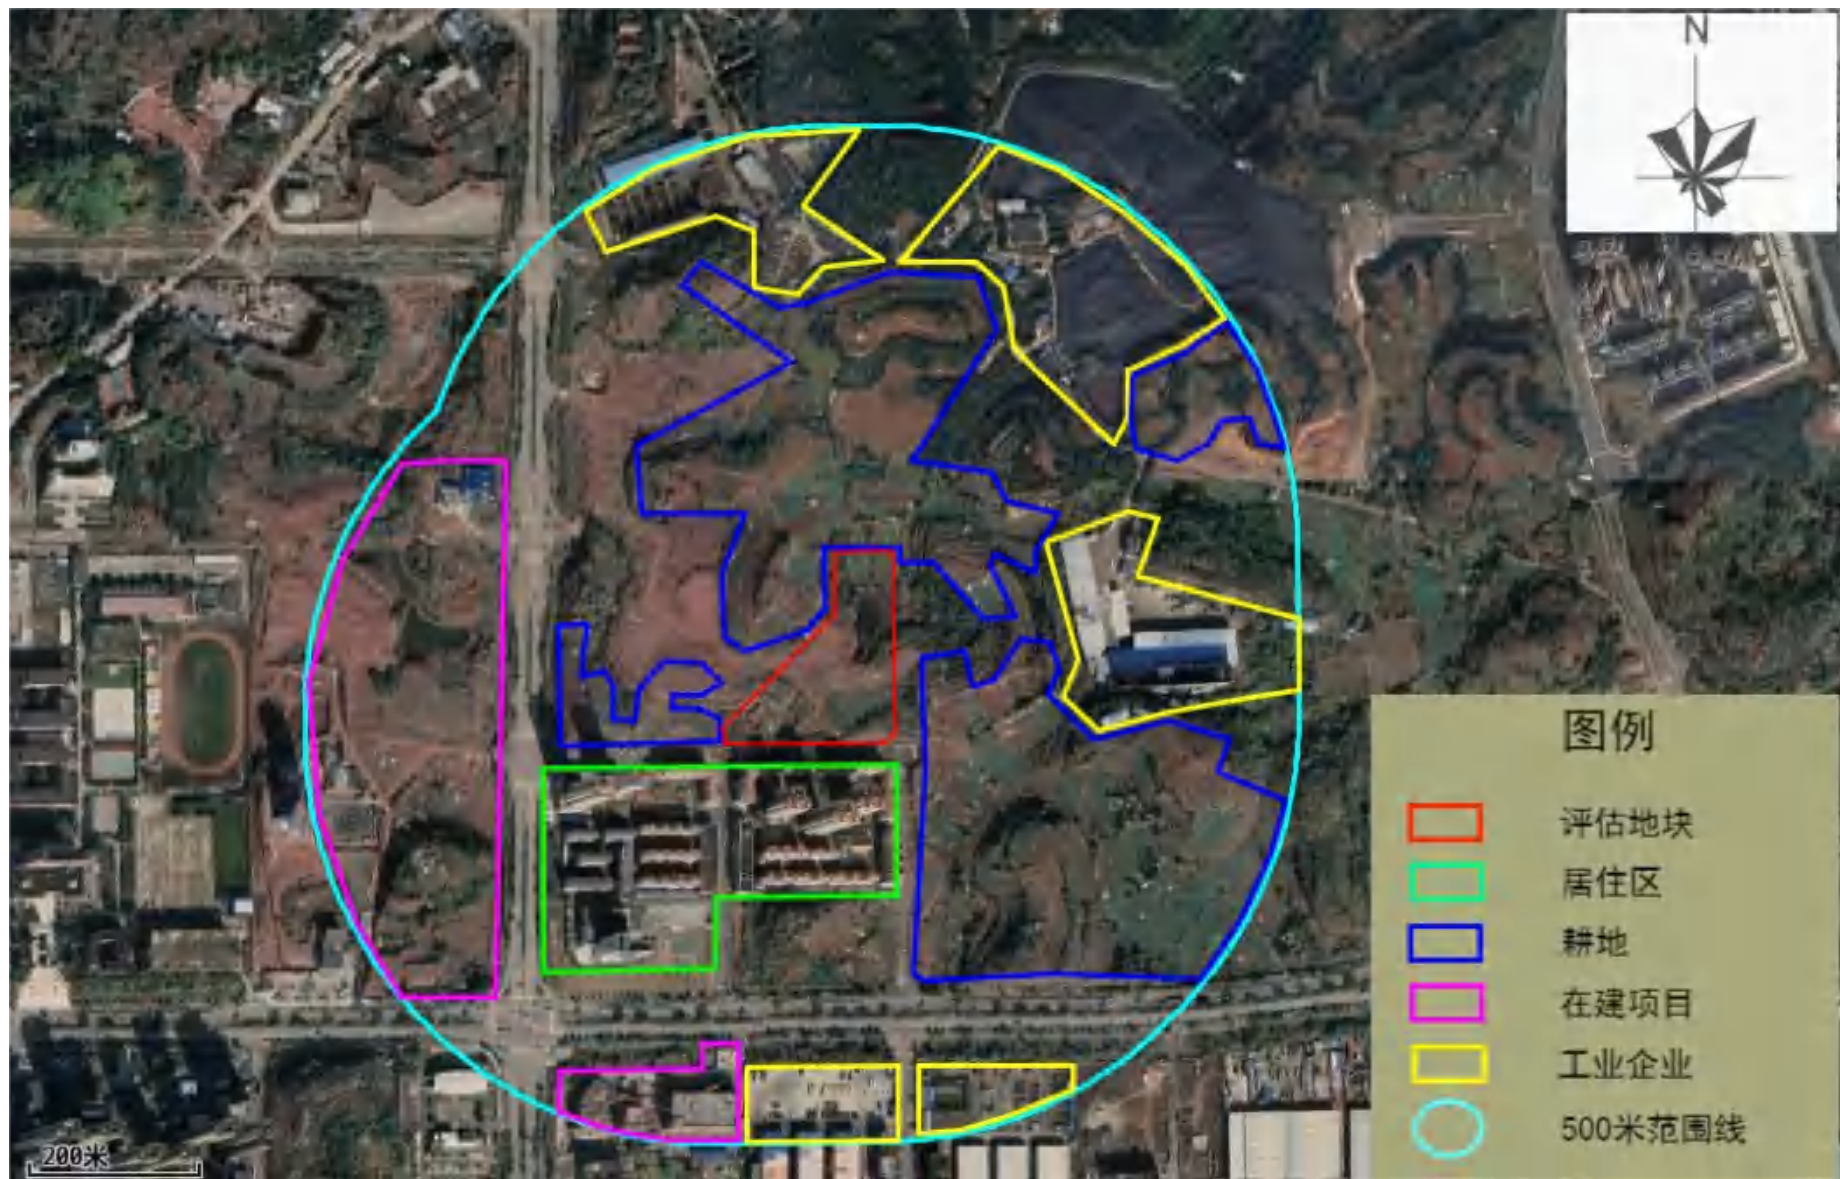
图 3.4-1 评估地块 500 米外环境关系分布图

| 环境要素 | 环境对象名称 | 方位 | 最近距离 | 人数 | 是否为敏感目标 |
|---|---|---|---|---|---|
| | 资阳四友物流有限公司 | 东南侧 | 400m | / | 否 |
| 其他 | 未利用地 | 东、南、西、北侧 | 紧邻 | / | 否 |

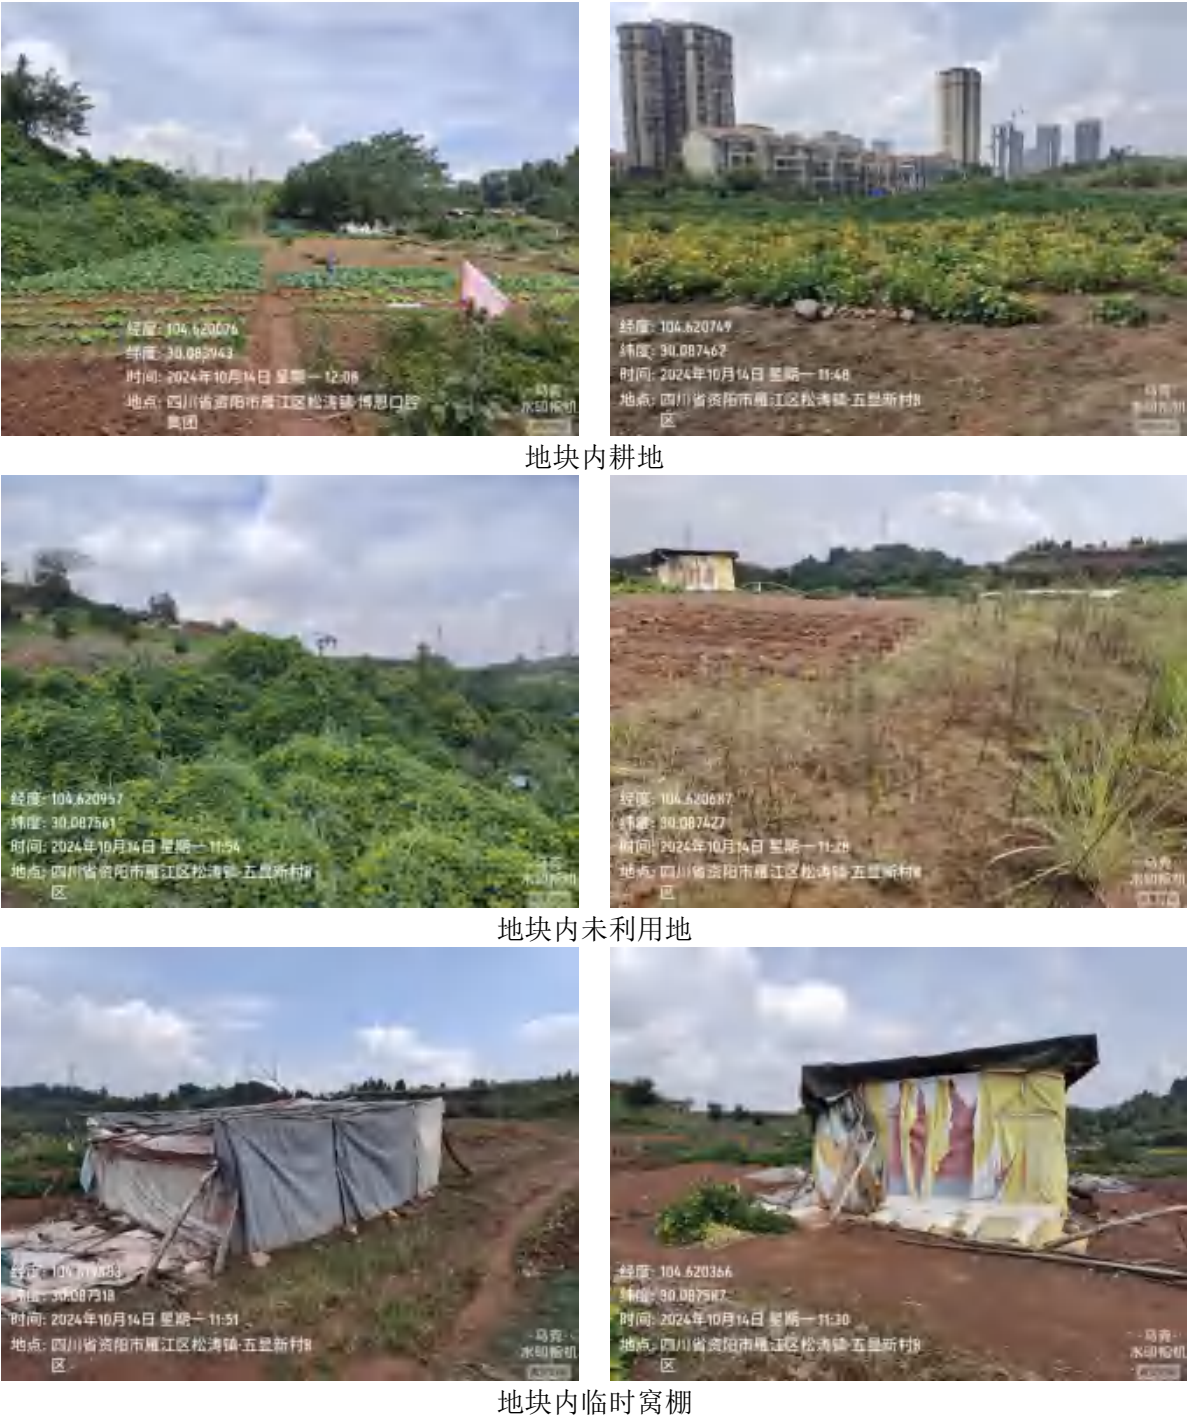
图 3.5-2 地块内现状照片

| 名称 | 占地面积 | 分布区域 | 用途 | 是否有<br>残余废<br>弃物 | 是否从事<br>生产活动 | 是否有<br>隐蔽设<br>施 | 是否属<br>于残留<br>构筑物 |
|---|---|---|---|---|---|---|---|
| 未利用地 | 约 19500m <sup>2</sup> | 中部、南侧 | 无 | 否 | 否 | 否 | 否 |
| 临时窝棚(3 个) | 300m <sup>2</sup> | 北、西、东侧 | 存放农具 | 否 | 否 | 否 | 是 |

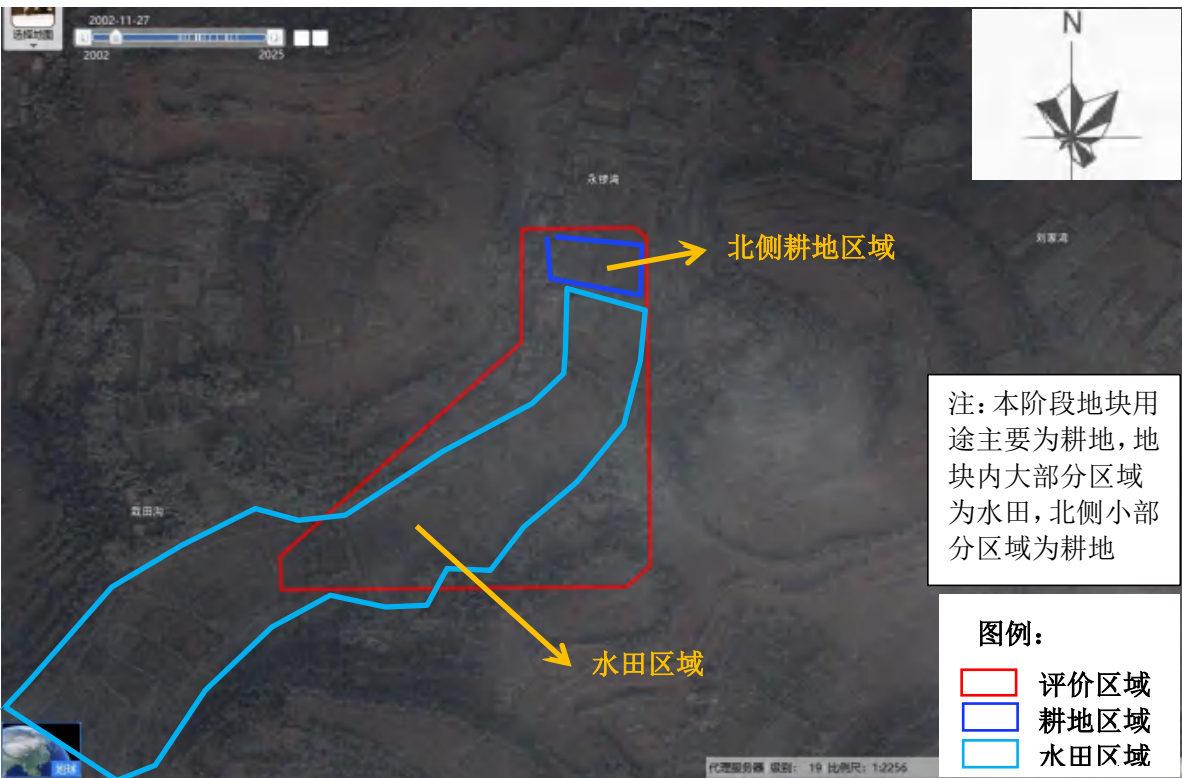
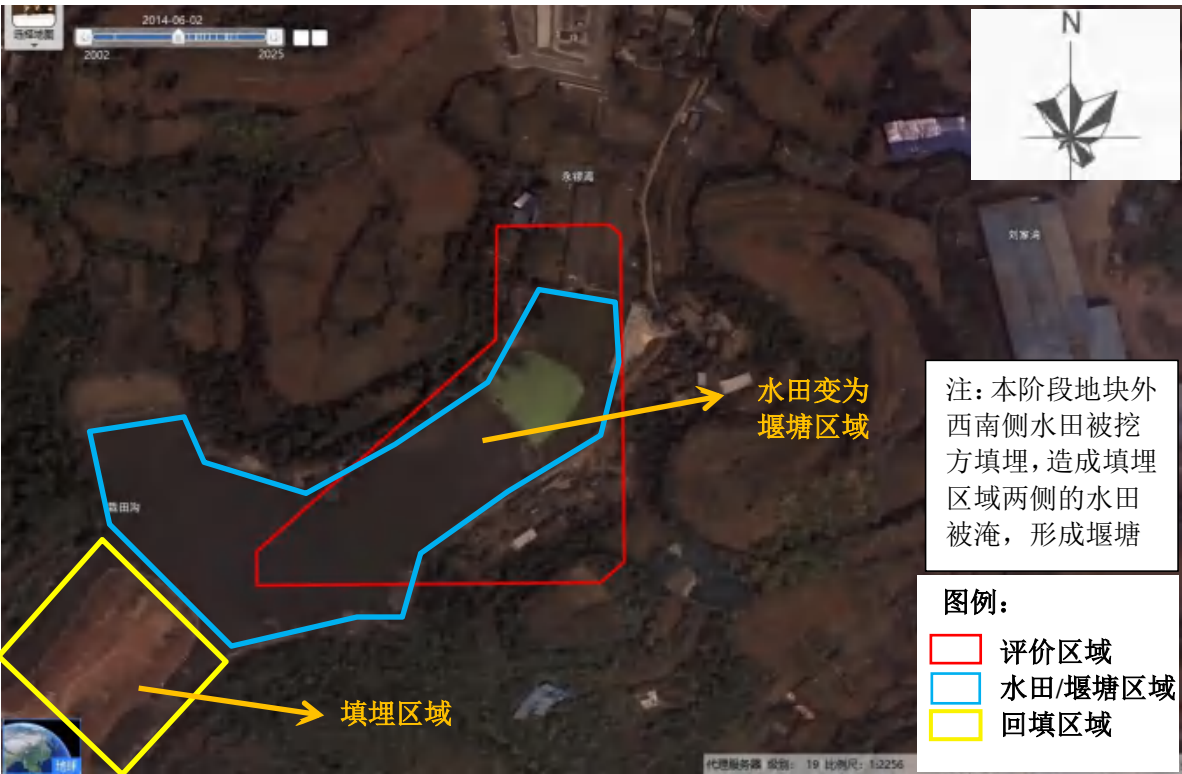
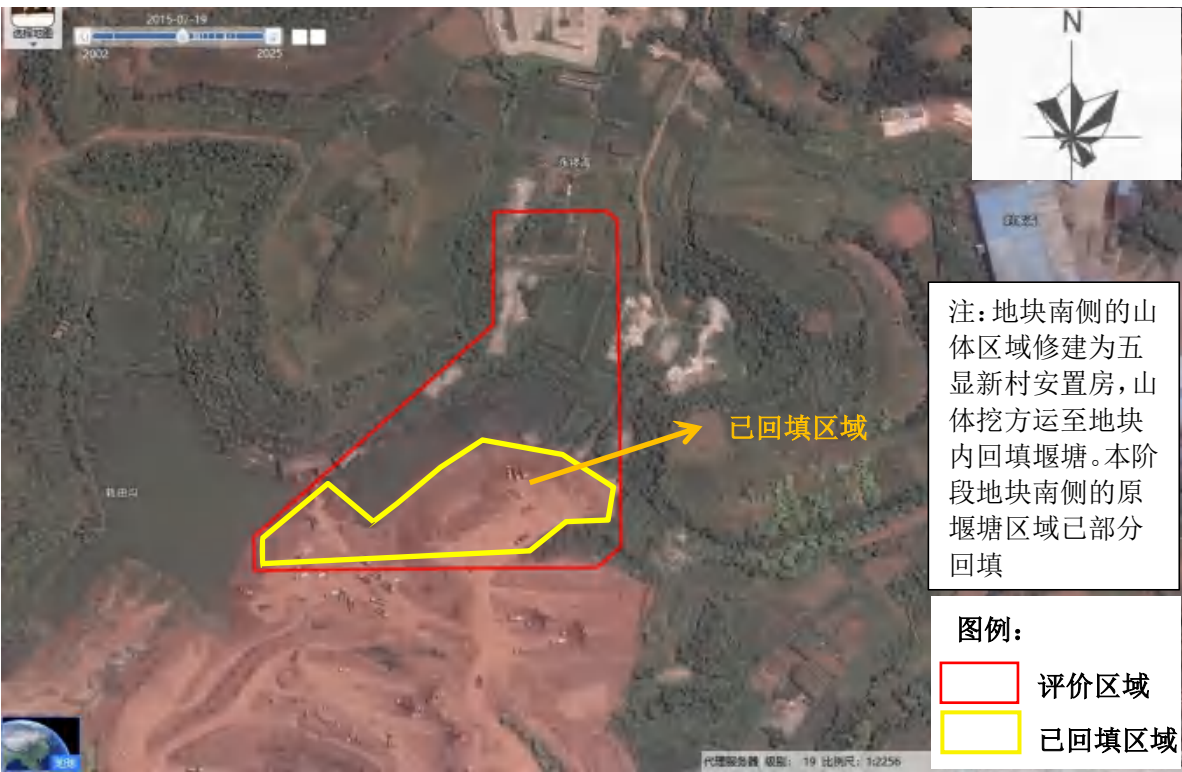
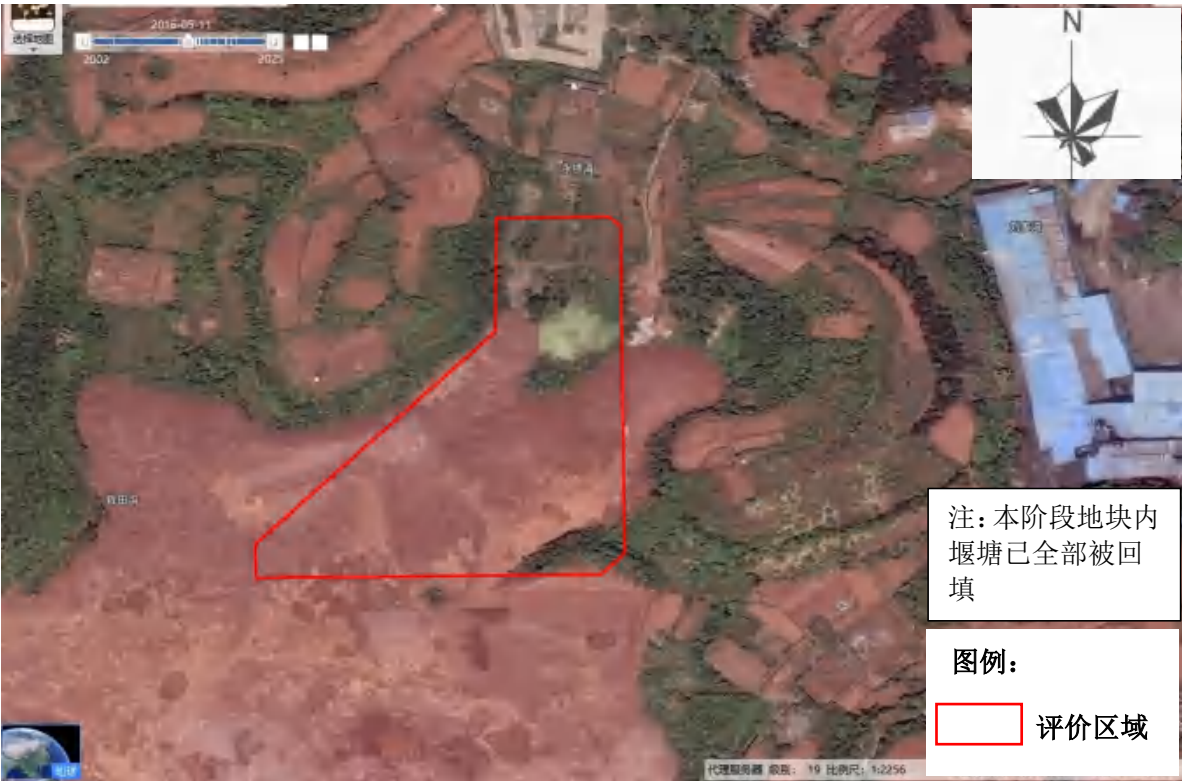
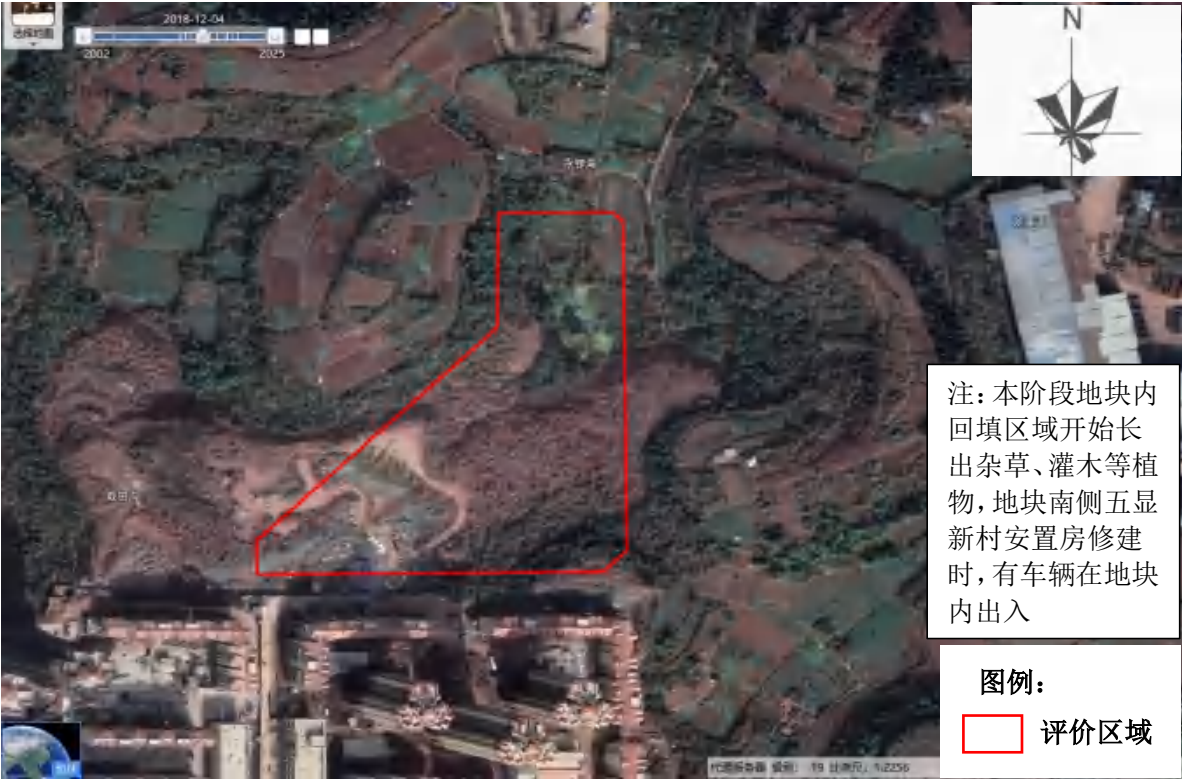
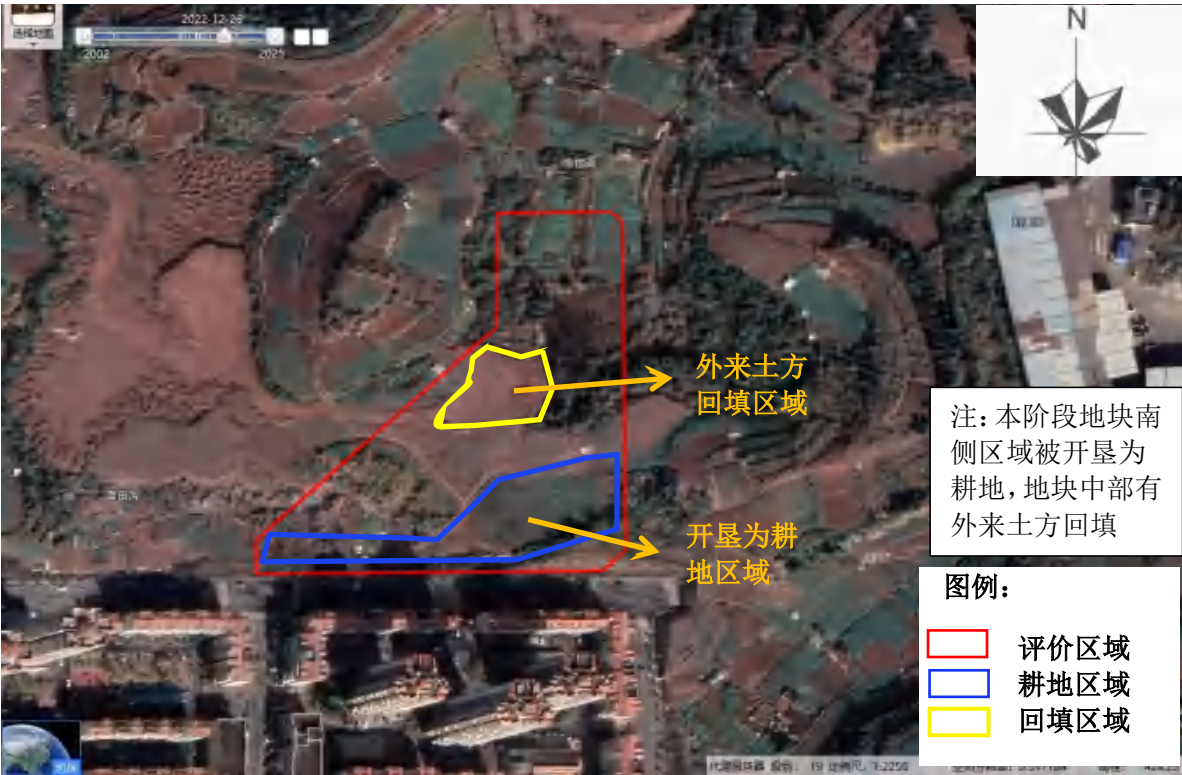
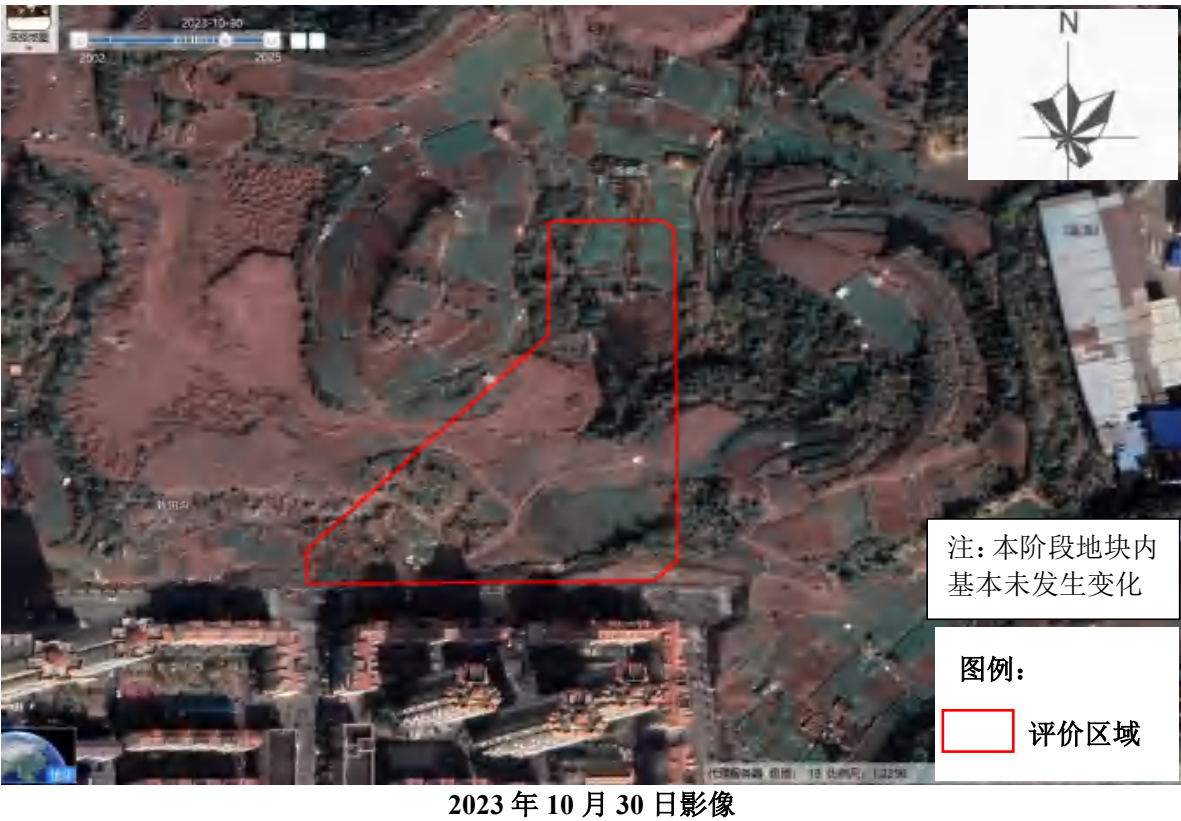
图 3.5-3 评价区域历史影像图

| 时间 | 类型 | 活动内容 | 变动情况 | 来源 |
|---|---|---|---|---|
| 2022 年 | 农村环境 | 耕地、未利用地 | 2022 年，地块西侧约 275 米的凰腾·阅湖园城市书香房地产项目平场时，多余的土方运至周边未利用地区域进行回填。本地块中部区域回填面积约 2000m <sup>2</sup> ，回填深度约 1m，填方量约 2000m <sup>3</sup> 。该房地产项目挖方来自项目周边山体，主要为耕地和未利用地，土方基本未受到污染；地块内南侧部分区域被地块原住户开垦为耕地，主要种植蔬菜 | |
| 2023 年至今 | 农村环境 | 耕地、未利用地 | 基本未发生变化 | |

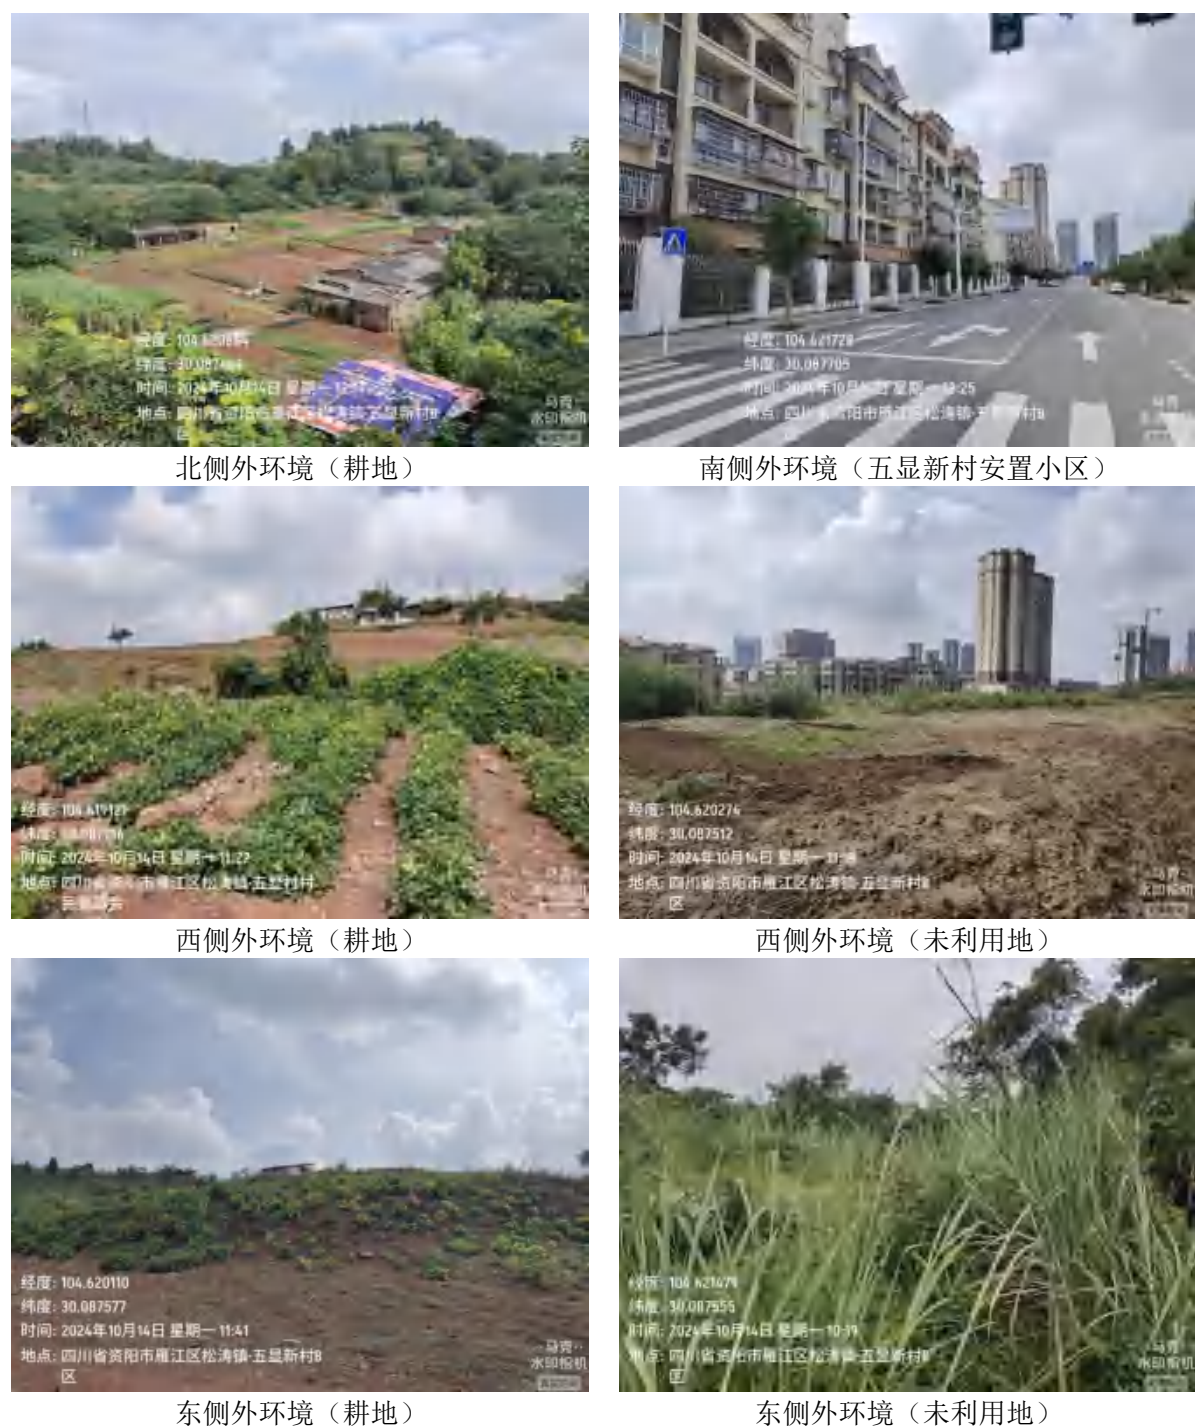
图 3.6-1 相邻地块现状照片

| 方位 | 现状名称 | 距离（m） |
|---|---|---|
| 西侧 | 耕地、未利用地 | 紧邻 |
| 东侧 | 耕地、未利用地 | 紧邻 |

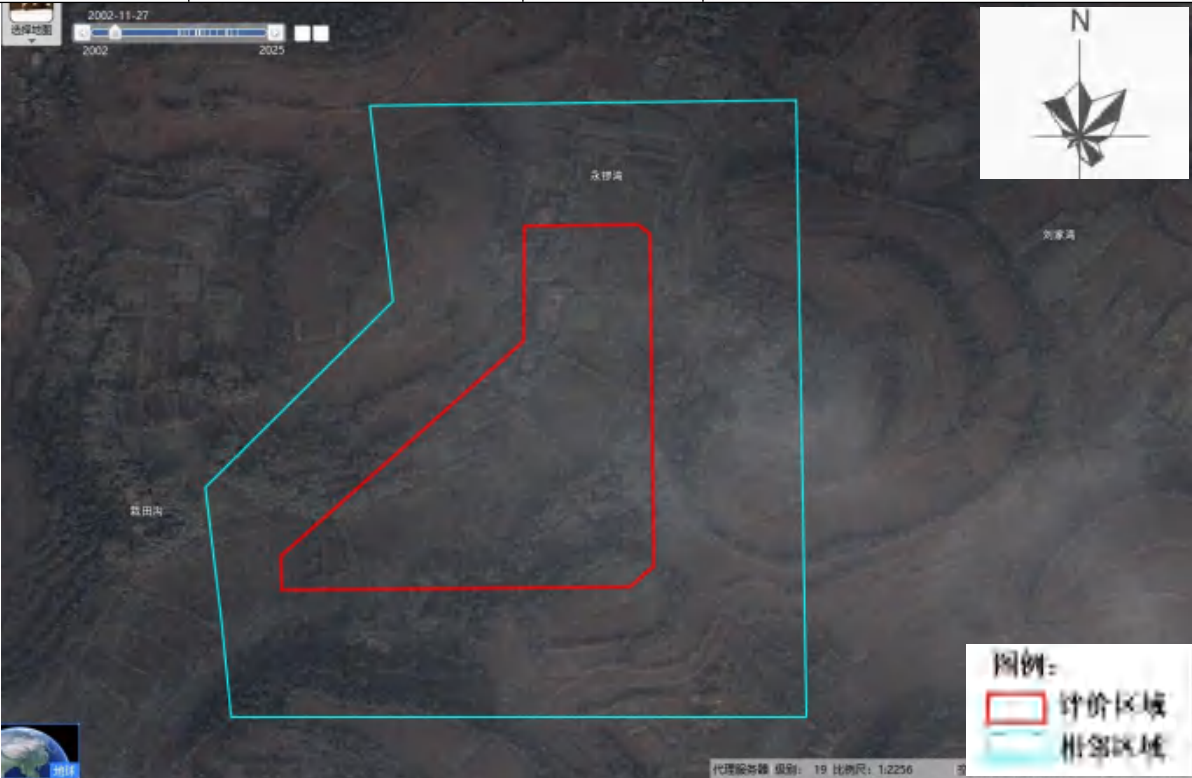
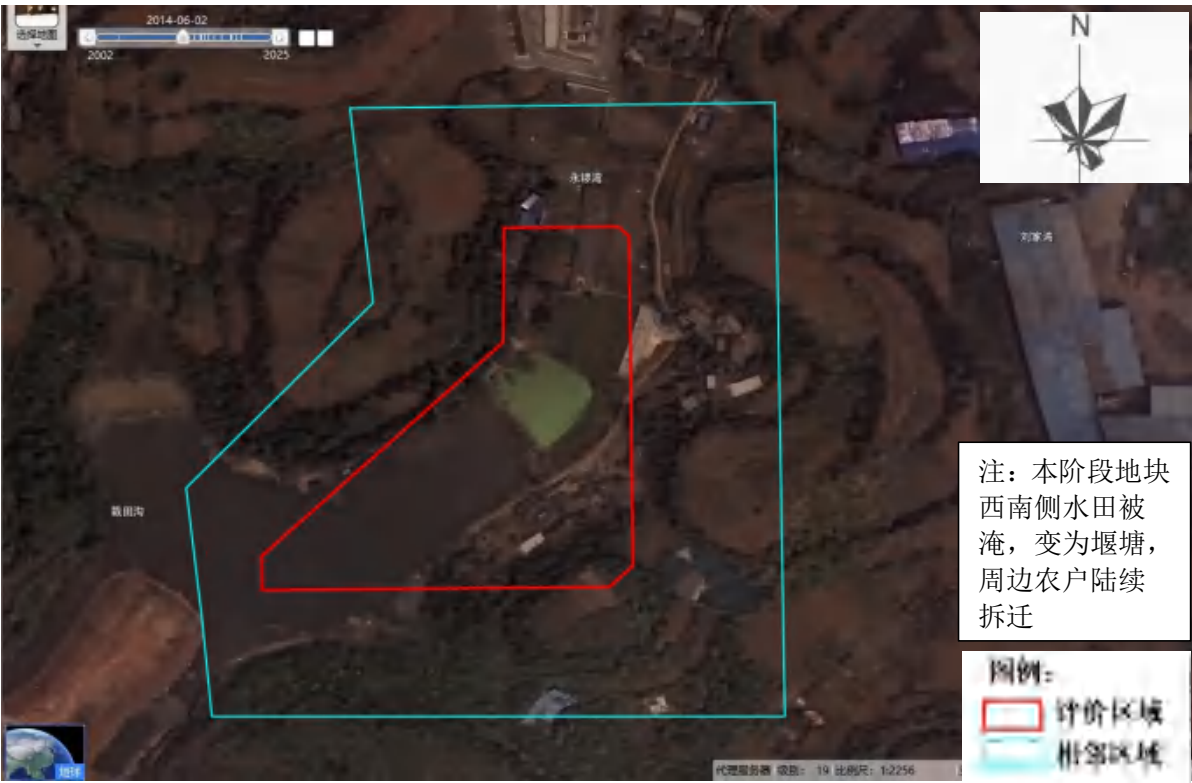
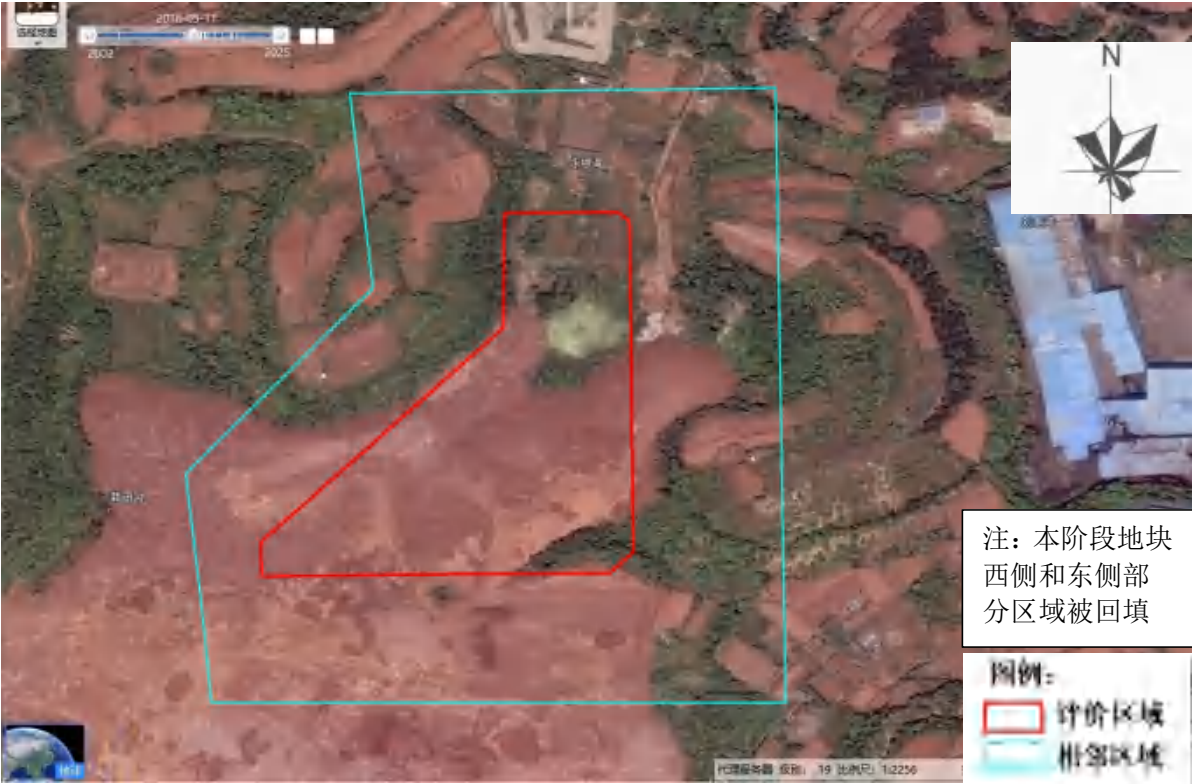
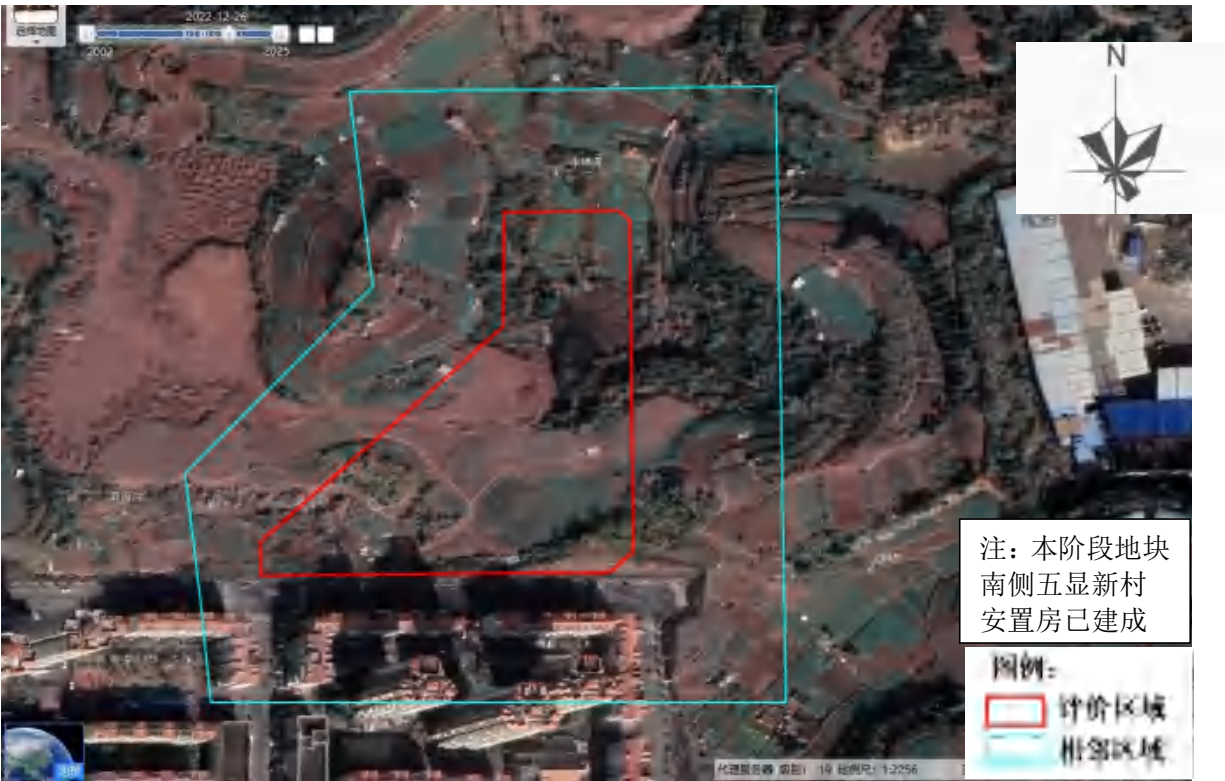
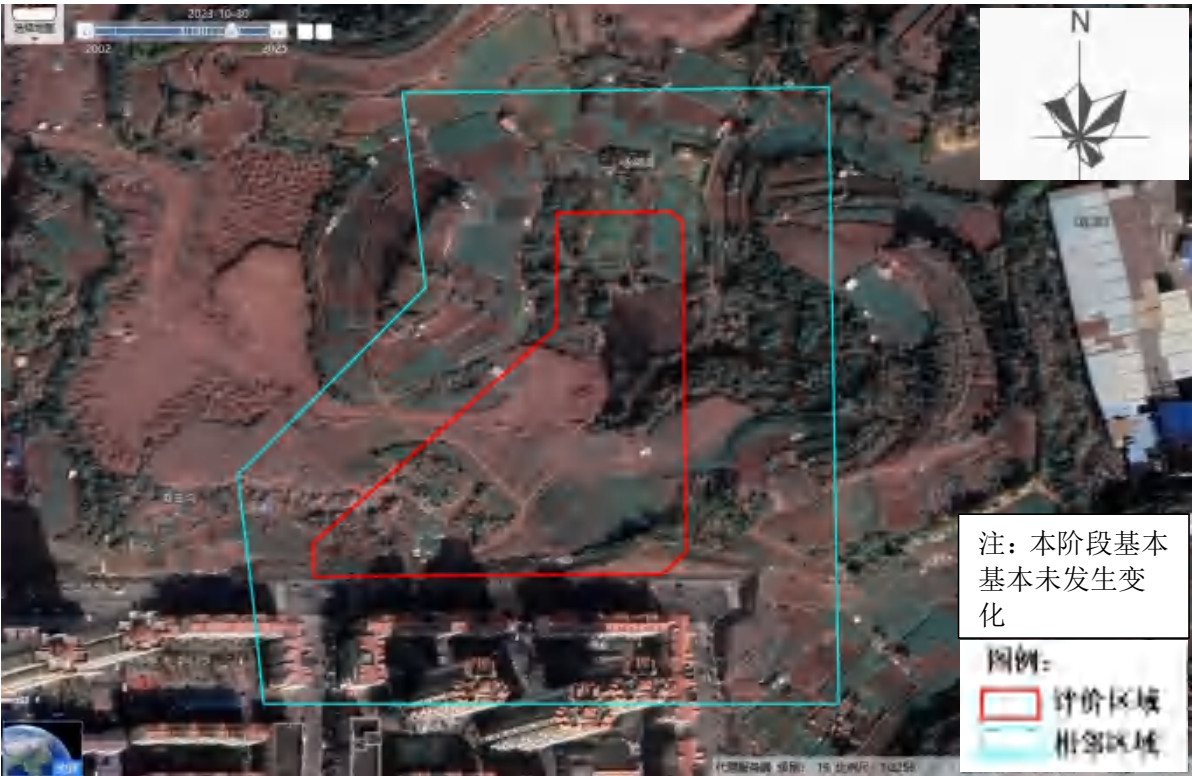
图 3.6-2 相邻地块历史影像图

| 西侧 | 耕地、未利用地 | 紧邻 | 2009 年以前为耕地、未利用地和农户；<br>2009 年-2015 年，修建城南大道时，周边山体进行开挖，造成该片区原有水田被挖方填埋形成堰塘，地块西侧部分区域被淹，变成堰塘，堰塘主要功能为蓄水，用于周边耕地灌溉；区域内农户陆续拆迁；<br>2015 年-至今，2015 年五显新村安置房修建时，山体挖方回填到堰塘中，堰塘逐渐变为未利用地，之后基本未发生变化 |
| 东侧 | 耕地、未利用地 | 紧邻 | 2015 年以前为耕地、未利用地和农户；<br>2015 年-至今，五显新村安置房修建时，地块东侧小部分区域存在山体挖方回填，堰塘逐渐变为未利用地，之后基本未发生变化；农户陆续拆迁 |

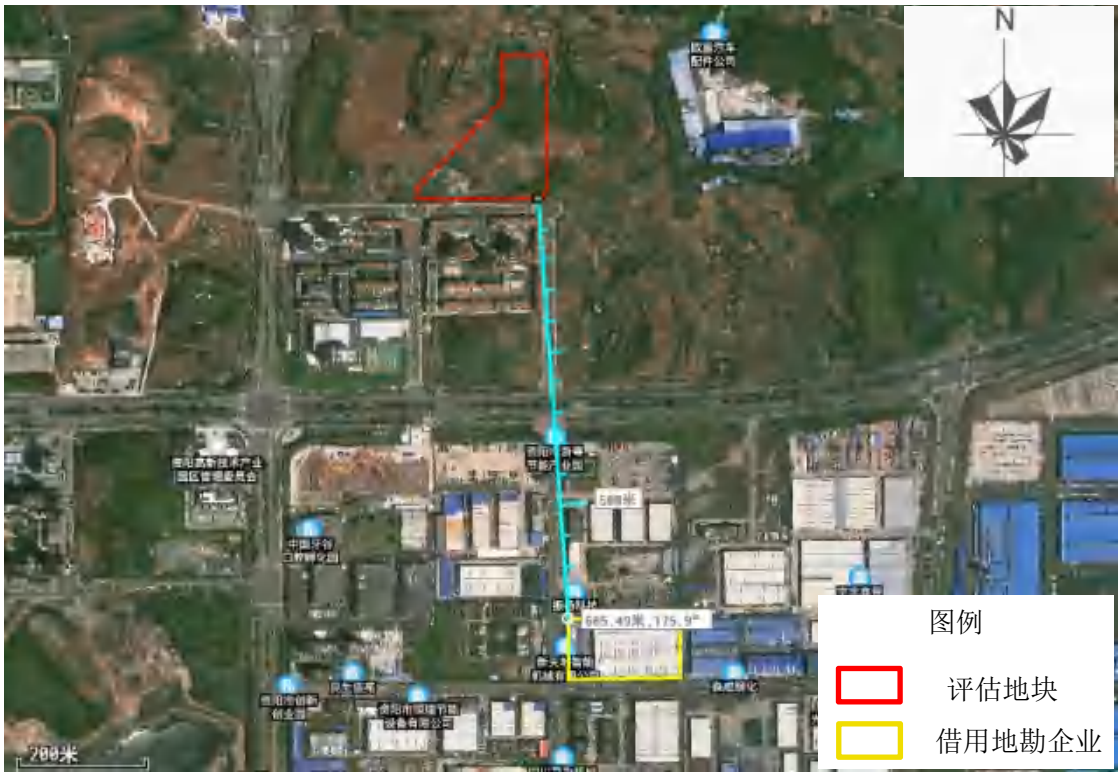
图 4.2-1 借用地勘企业与评估地块位置关系图

本地块为农用地，无相应的地勘资料，借用距离该地块南侧约 685m 的《资阳安得利光电科技有限公司岩土工程勘察报告》（资阳市建筑勘察设计院，2011.4），该报告表明场地内表层为第四系人工堆积素填土，其下为第四系坡洪积层粉质粘土及侏罗系中统沙溪庙组砂质泥岩构成。（本地块与资阳安得利光电科技有限公司之间无河流，处于同一水文地质单元，初步判断评估地块地层情况与借用地勘基本一致，可借用），借用地勘企业与评估地块位置关系见图 4.2-1。
