资阳市自然资源和规划局高新技术产业园区分局 512002004002GB00609 宗地  
土壤污染状况初步调查报告

委托单位：资阳市自然资源和规划局高新技术产业园区分局

编制单位：四川和鉴检测技术有限公司

二〇二四年十一月

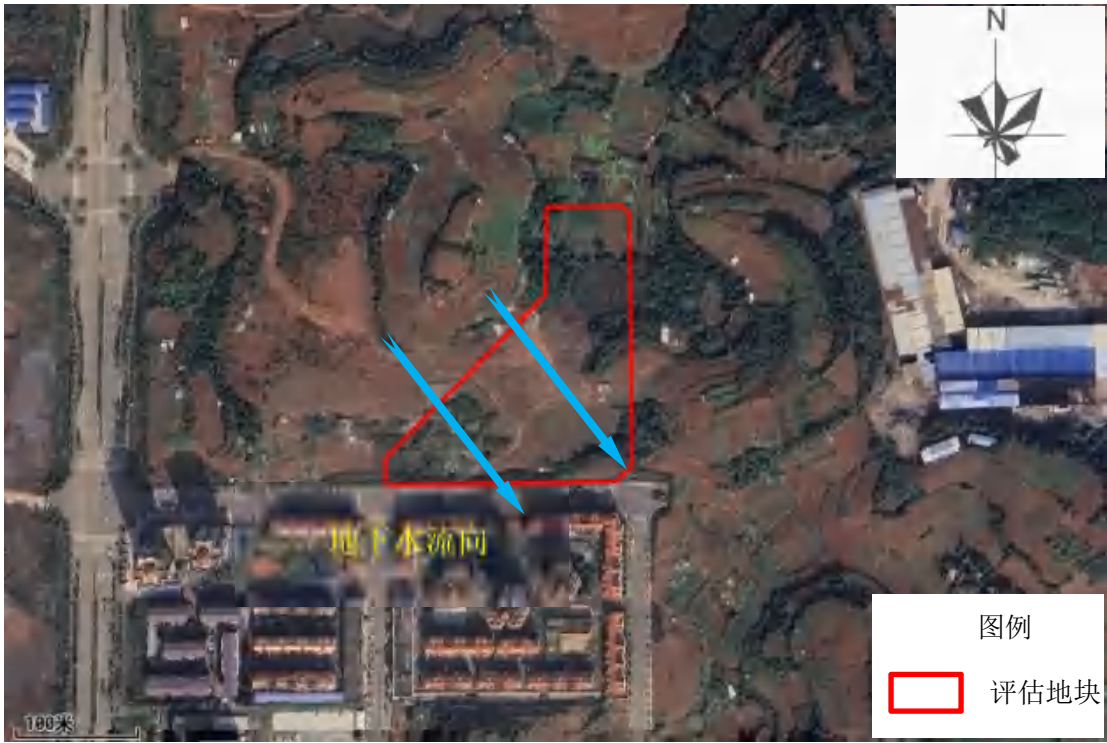
图 4.2-2 地下水流向图

根据《资阳市土地矿产储备中心 GXYD-2021-033 号地块土壤污染状况初步调查报告》并结合区域整体地形地势分析，地块所在区域地下水流向为自西北向东南方向。

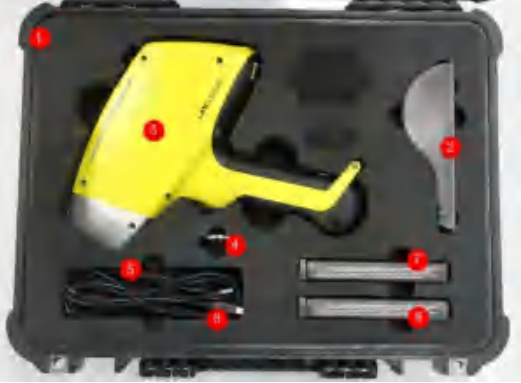
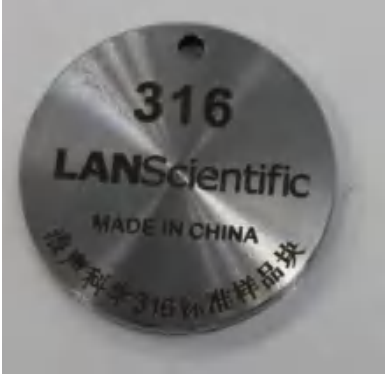
图 7.5-1 快检设备示意图

| TrueX 手持式 X 射线荧光分析仪 | 标准校正块（设备配套） |

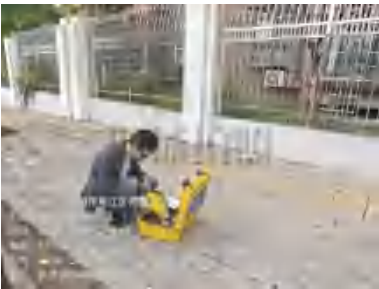
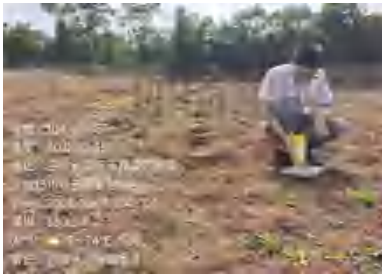
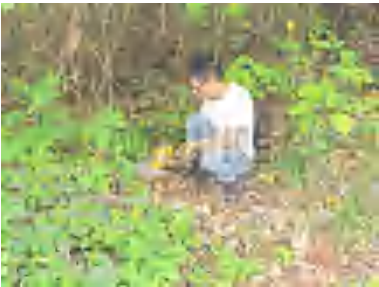
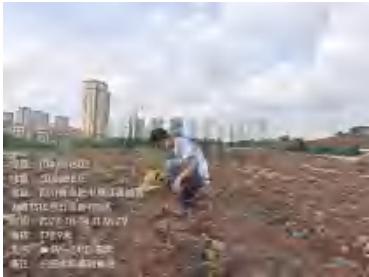
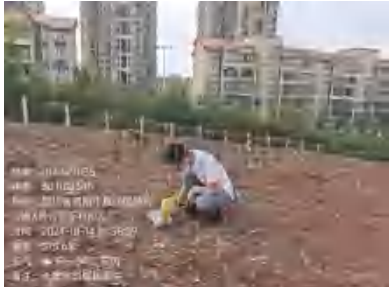
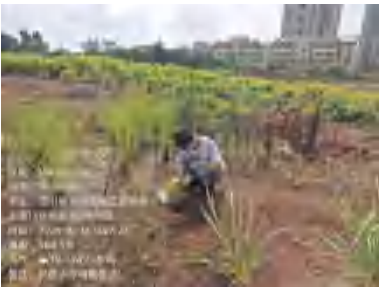
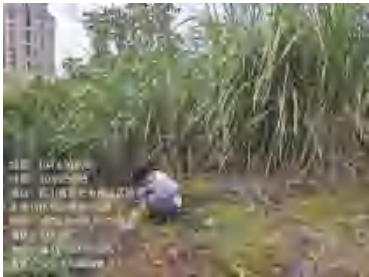
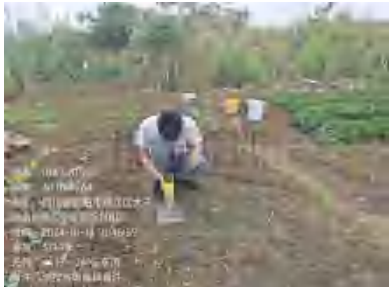
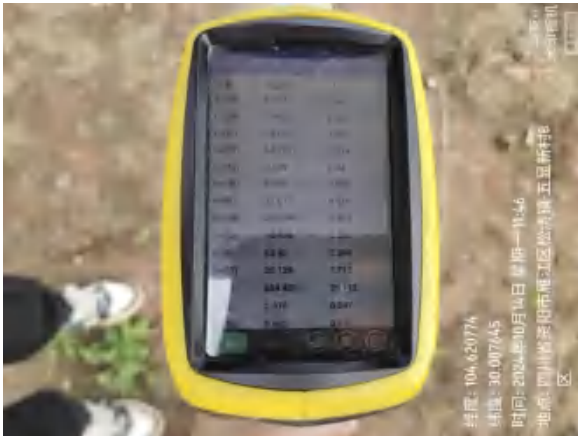
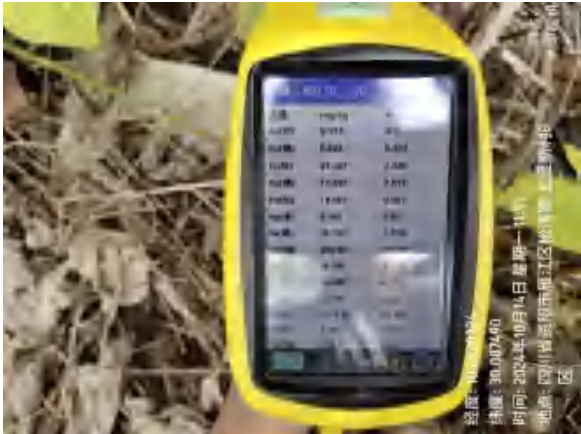
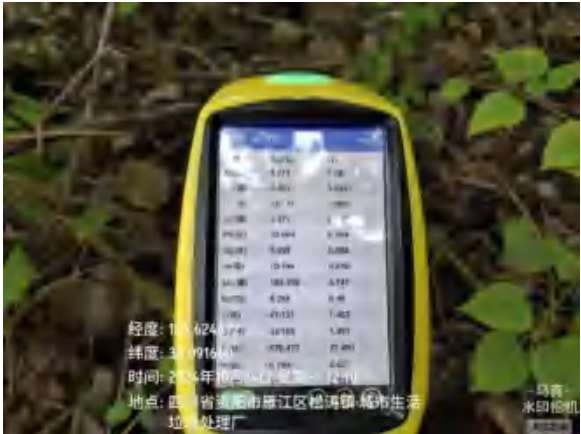
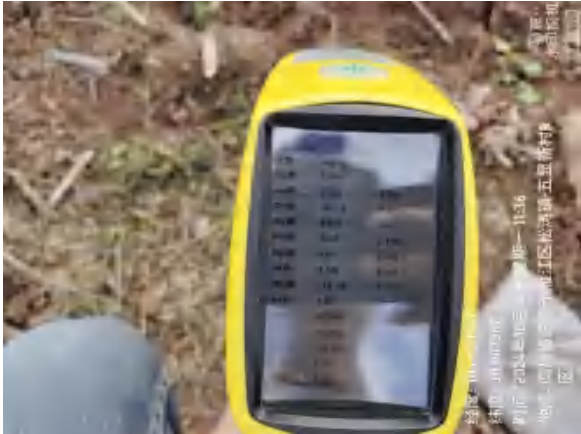
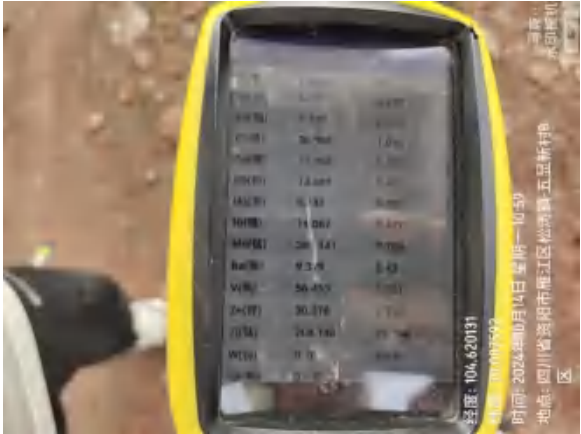
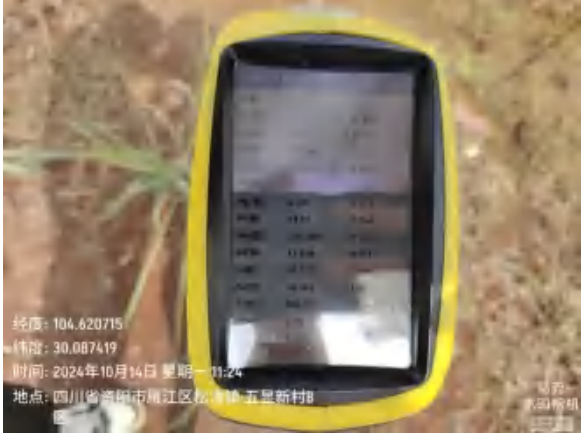
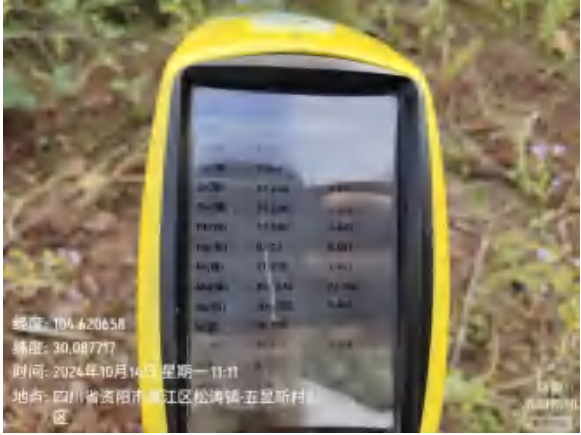
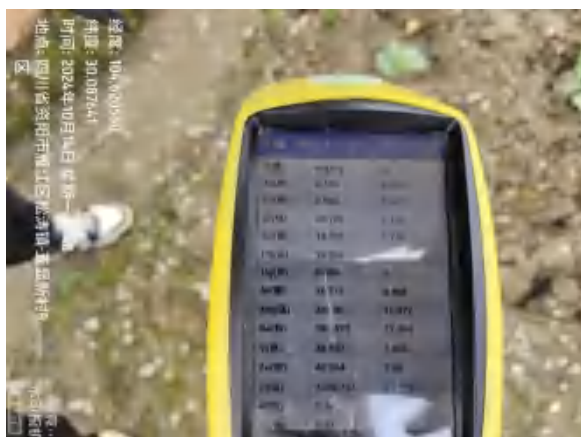
图 7.5-2 现场快检照片

通过资料分析和现场踏勘，评估地块内主要为耕地和未利用地，扰动深度主要为 0~50cm 的表层土壤，共布设 8 个重金属监测点位对地块内表层土壤进行快速监测，确保对地块内每个区域均有点位覆盖。现场快检照片见图 7.5-2，布设具体位置见图

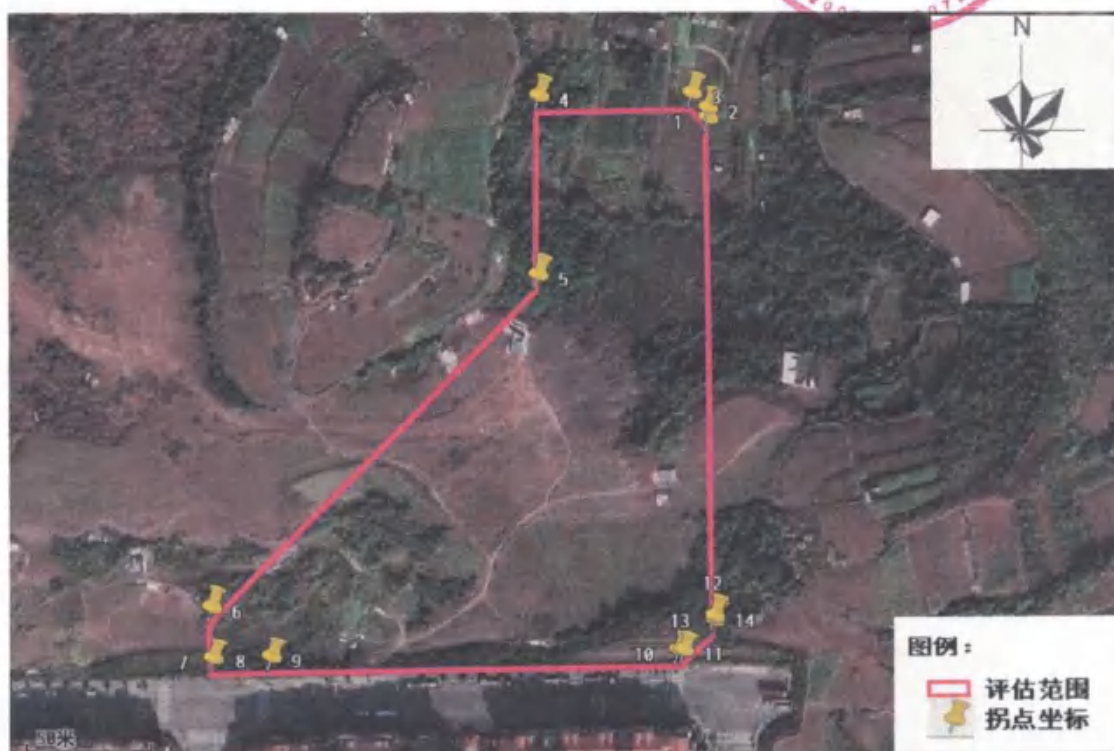
地块拐点位置示意图

表1 调查评估地块拐点坐标
