中昊晨光化工研究院有限公司

2024年度土壤和地下水自行监测报告

项目单位：中昊晨光化工研究院有限公司

编制单位：四川和鉴检测技术有限公司

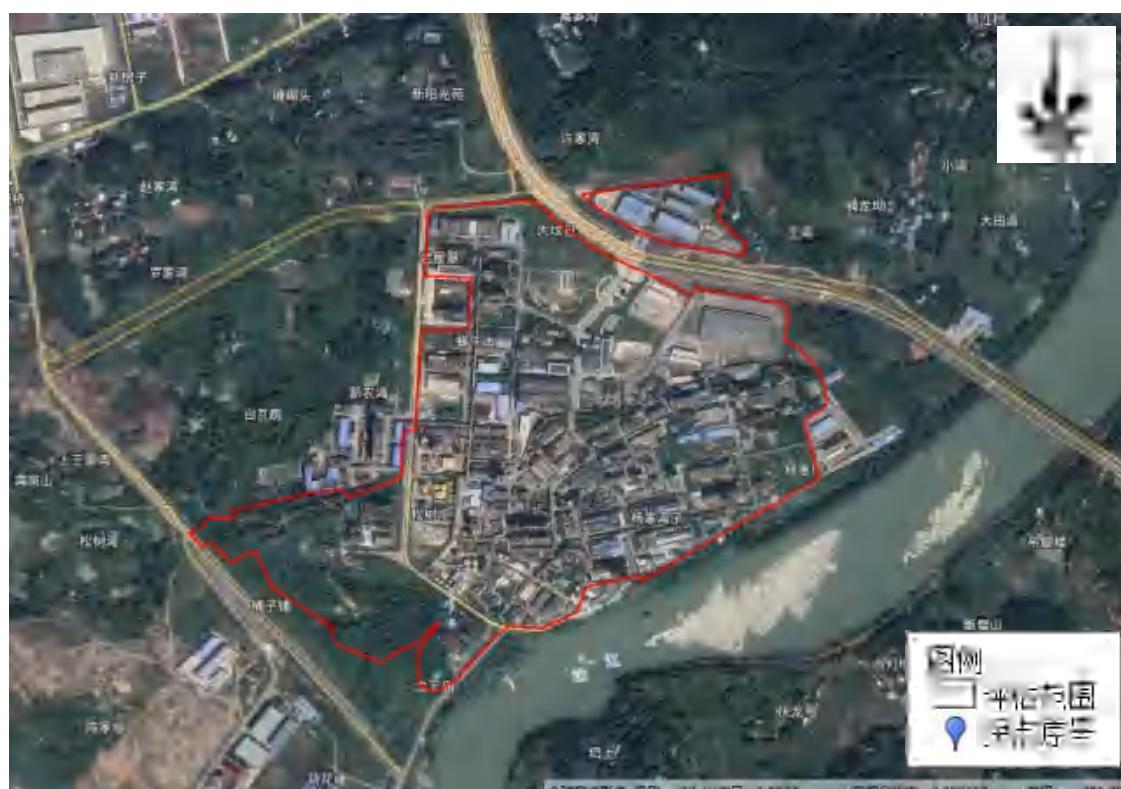
图1.2-1 企业红线范围图

本次工作对象为中昊晨光化工研究院有限公司，地块位于四川省自贡市富顺县富世镇二环西路158号，地块占地面积约620003.1平方米，中心经纬度：

E104.960289°，N29.163760°，地块工作范围如图1.2-1所示。

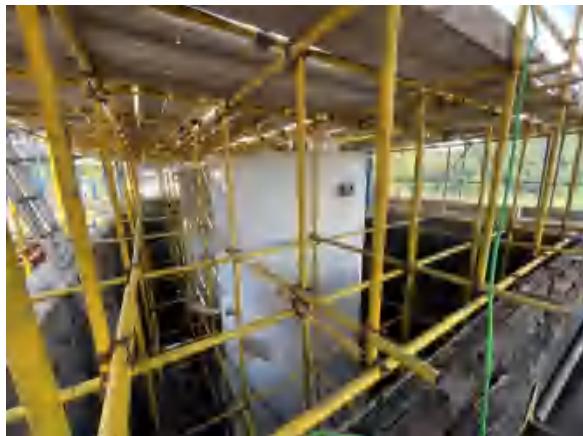
等离子裂解中和池（施工中，由池体改为储罐）

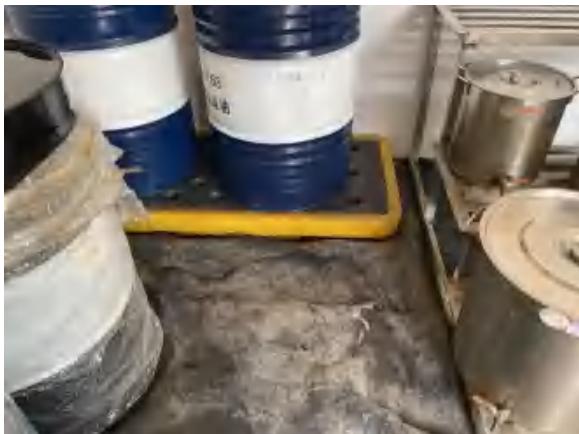
二氟一氯甲烷生产线润滑油间（40kt/aF22 装置），防渗膜有破损
