内江市东桐机械有限公司 2024 年度土壤污 染隐患排查和整改方案

委托单位：内江市东桐机械有限公司

编制单位：四川和鉴检测技术有限公司

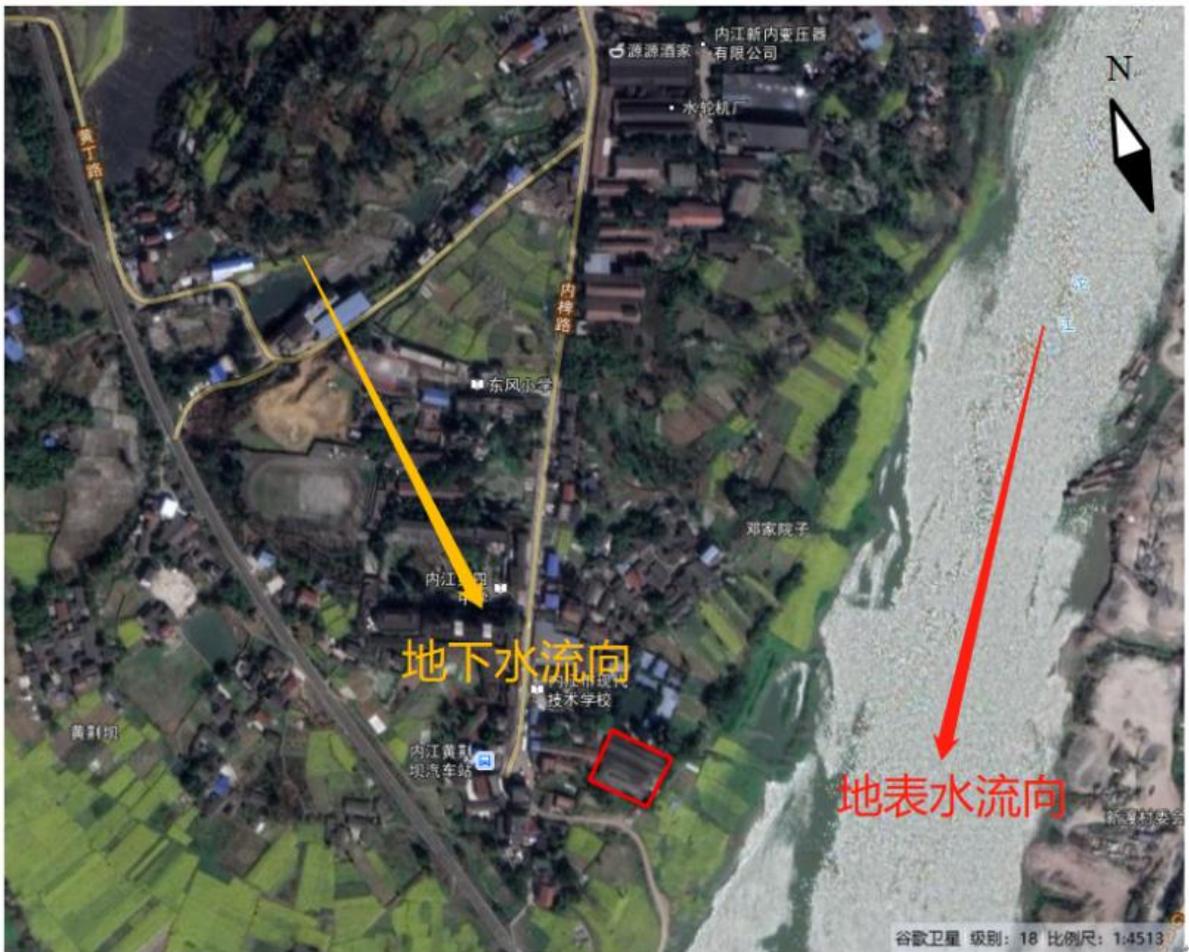
图 2.1-3 地下水流向图

根据《内江市东桐机械厂地块（在产企业）土壤污染状况详细调查》（成都舒心环保科技有限公司，2023.7）得知，该区域水文地质条件简单，地下水主要为第四系松散堆积物中的间隙水及泥质砂岩、页岩间隙水和层间水。地下水主要靠大气降雨来补给。厂区整体处于沱江西侧，相距 85m，地势北西高东南低，厂区南侧存在地表水流经。根据现场踏勘和人员访谈，依托厂区内地下水环境监测井记录，地下水流向整体表现为西北~东南向。

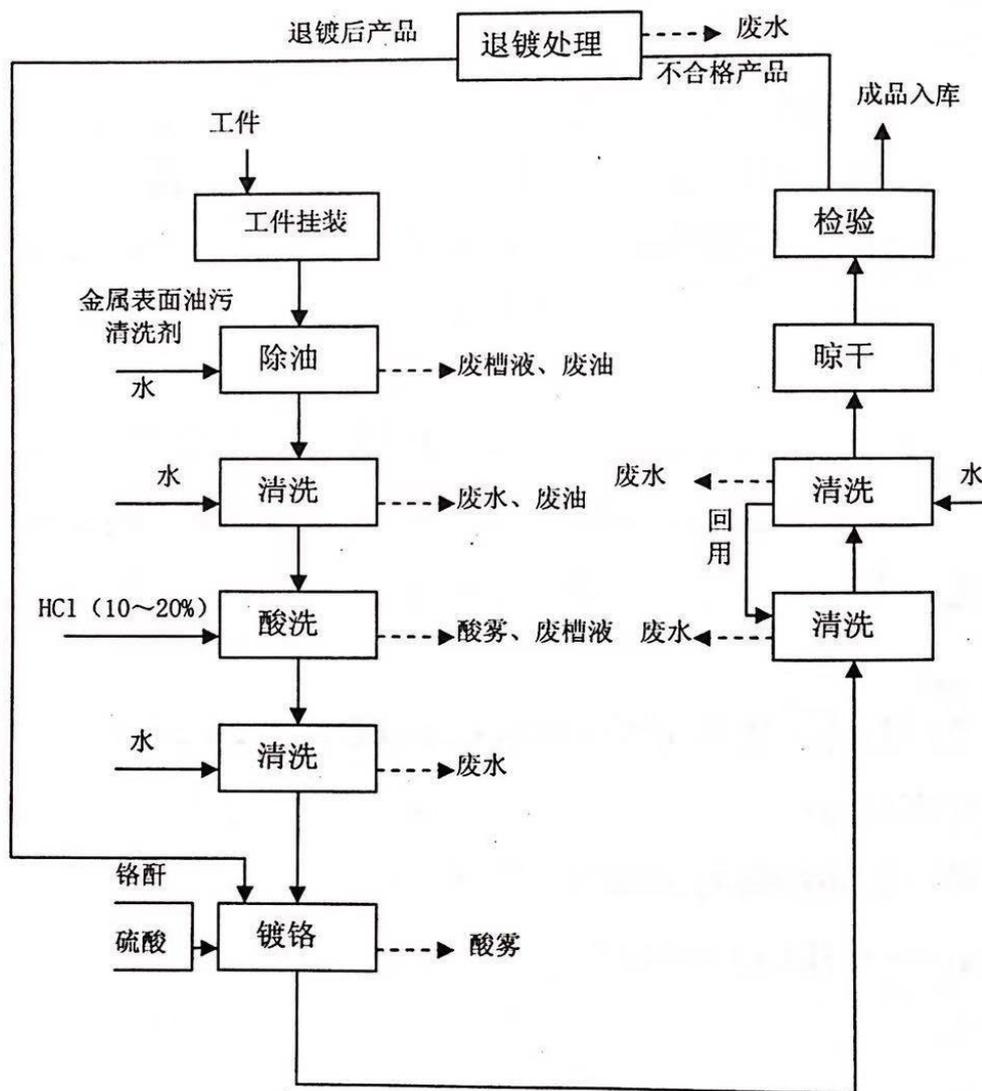
图 2.5-1 镀铬生产工艺及产污环节图

交换镀铬电镀槽阴阳极，即退镀工件作为阳极，采用电化学法(电解法)将电镀层除去，温度不超过 45℃，工件停留时间 10~20min。

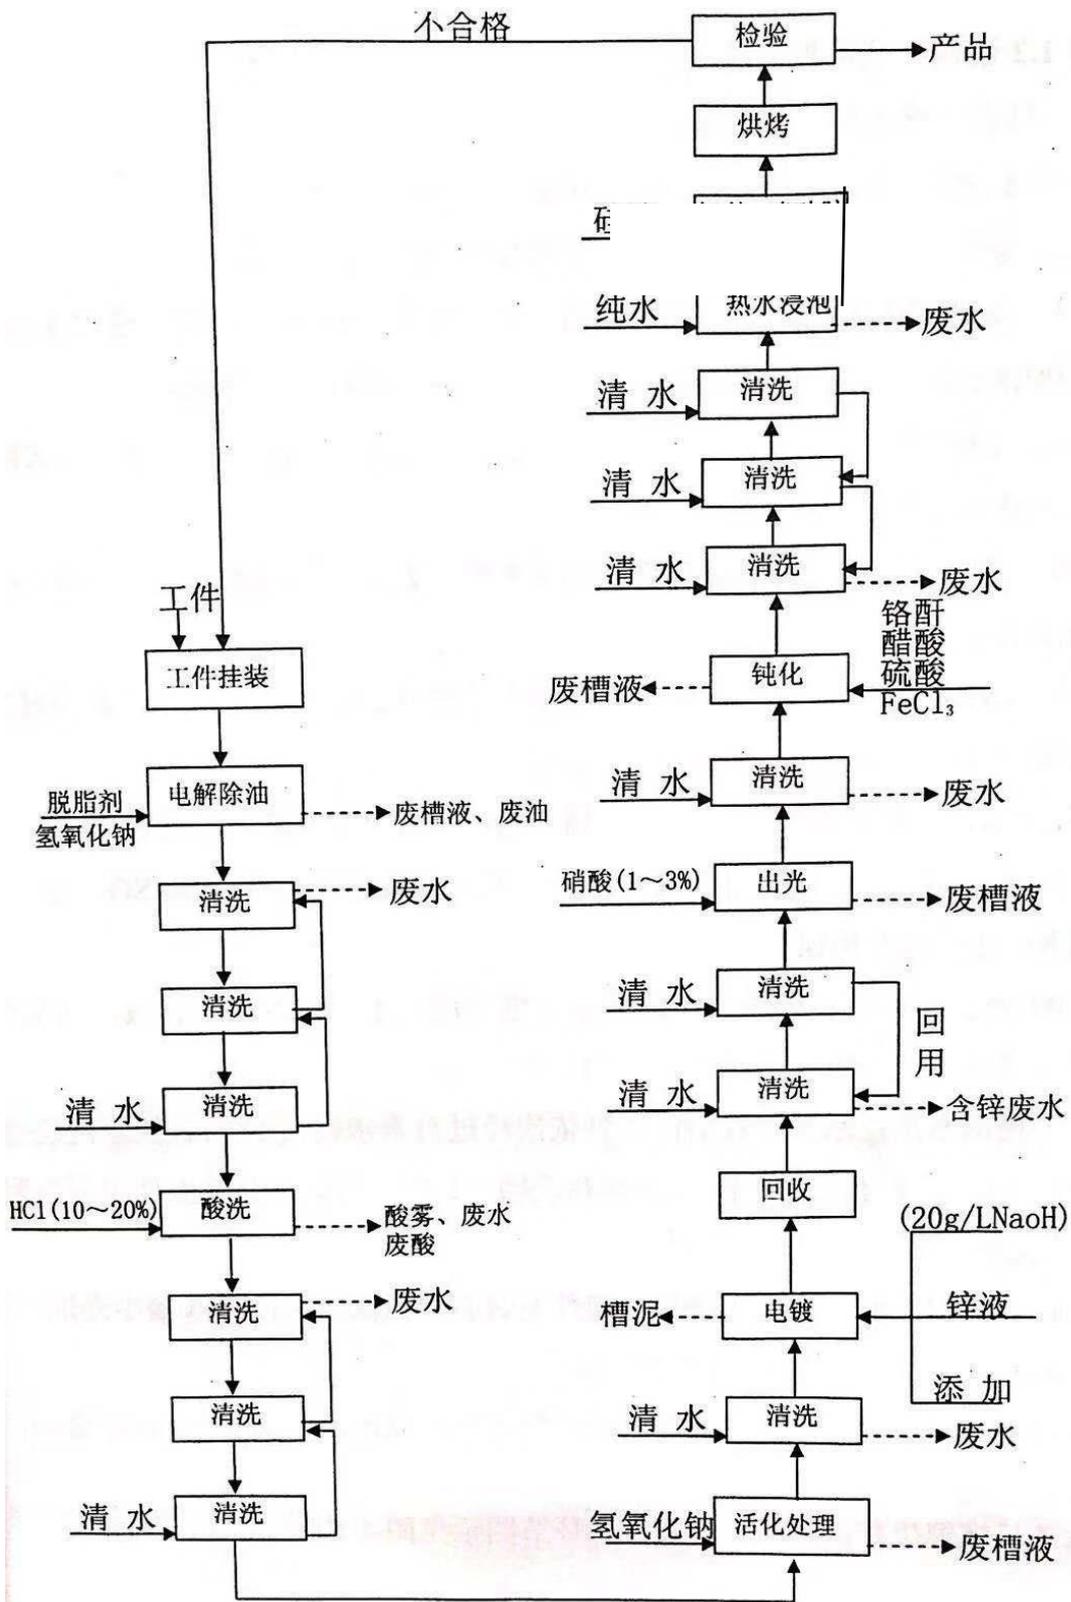
图 2.5-2 镀锌生产工艺及产污环节

采用蒸汽间接烘烤。

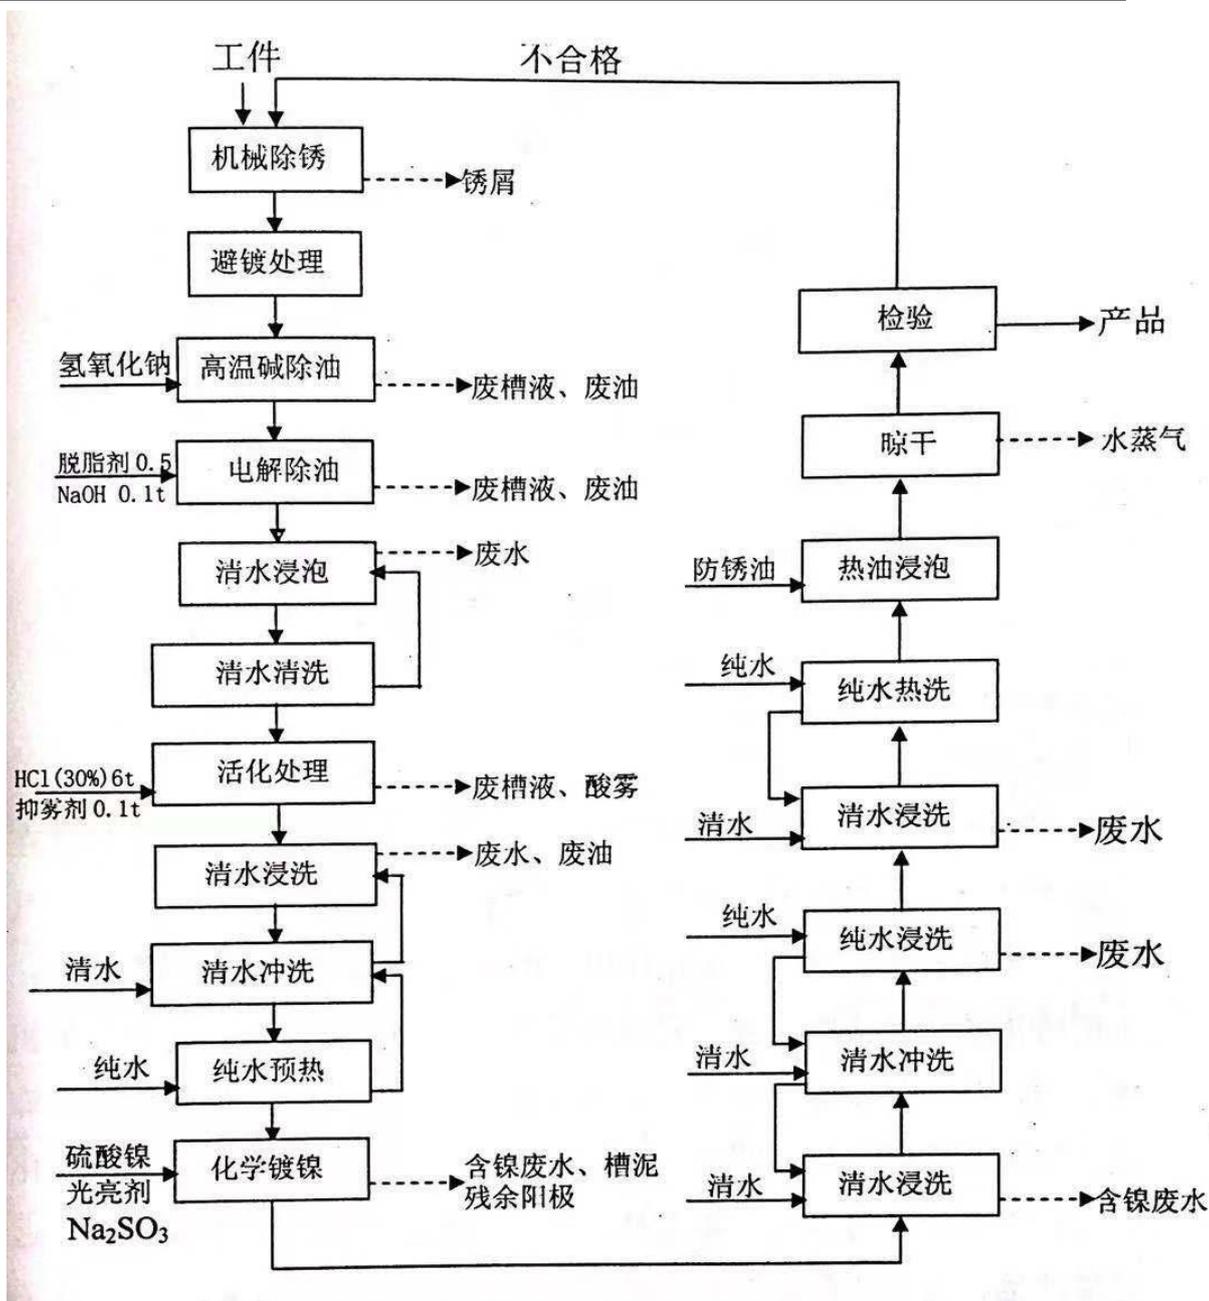
图 2.5-3 镀镍生产工艺及产污环节图

- (1) 机械除锈：通过手工的方式用磨砂除锈。
- (2) 避镀处理：把工件上不需要上镀层的地方用硅胶遮盖。
- (3) 高温碱除油：在高温碱除油槽中加入氢氧化钠和除油粉，通过水蒸气加热（间接加热）的方式，使高温除油槽保持在 50℃，以提高除油的效果。
- (4) 电解除油：用电解的方式，依靠电流和除油粉的化学效应进一步去除工件抛光过程粘附的油脂。
- (5) 逆流水洗：除油后的工件到自来水槽(2 个)用自来水去工件表面粘附的除油液。
- (6) 活化：水洗后的工件到活化槽采用盐酸(10%~30%)，加少量的抑雾剂(0.1t/a)使工件表面活化。
- (7) 水洗：活化后的工件到纯水槽，用纯水洗去工件表面粘附的酸液；
- (8) 化学镀镍：水洗后的工件依次倒入硫酸镍和用强还原剂(NaSO_3)处理，将 Ni 还原成单质镍。
- (9) 水洗、回收：镀镍后工件到水洗槽采用纯水洗去表面的镀液，当水洗槽内液体达到一定浓度时返回到镀镍槽回用。
逆流水洗：水洗回收后的工件依次经过自来水槽(2 个)、钝化浸洗槽(1 个)、自来水槽(1 个)、纯水热洗槽(1 个，50℃)洗去工件表面粘附的镀液。
- (10) 热油浸泡：清洗干净后的镀件经检验合格的运往产品堆场，不合格的返回到避镀处理工序，重新电镀。
- (11) 晾干：采用自然晾干。

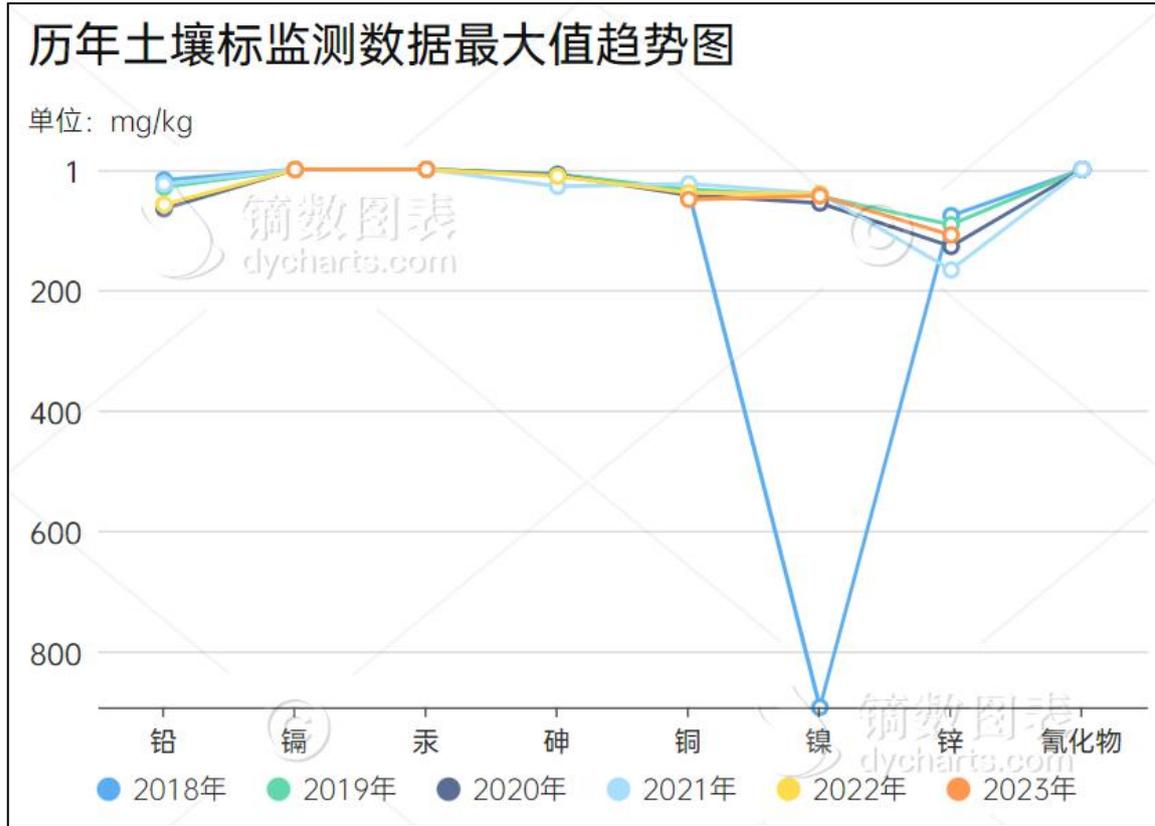
图 2.8-4 厂区内历年重金属指标监测数据最大值趋势图

根据对历年土壤和地下水自行监测工作的统计，结合最大值趋势图分析（图 2.8-4、图 2.8-5）得出，各监测指标总体趋于平稳，变化不大，其中土壤的镍监测值在逐年变小，企业一直在生产，说明企业在日常生产过程中所制定的一系列土壤污染防治措施有一定的效果，有效阻隔了污染物的迁移。

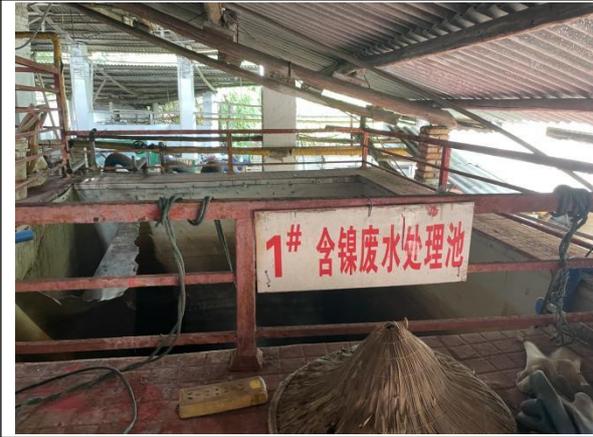
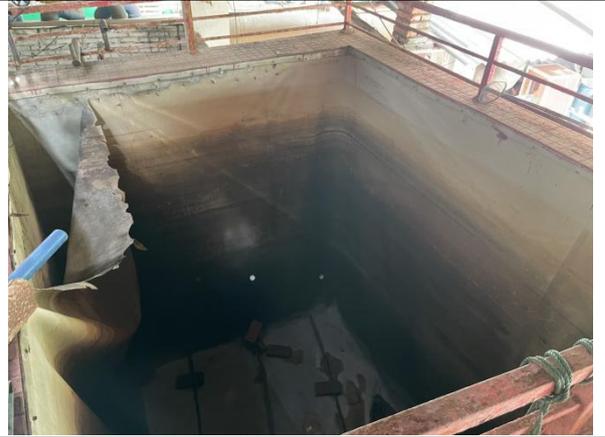
1#含镍废水处理池

（5）污水处理站各池体中，1#含镍废水处理池防渗布脱落、4#含镍废水沉淀池有疑似防渗层裂开，含铬废水收集池上方堆放杂物，遮挡视线

1#含镍废水处理池防渗布脱落	对脱落的防渗布进行修补

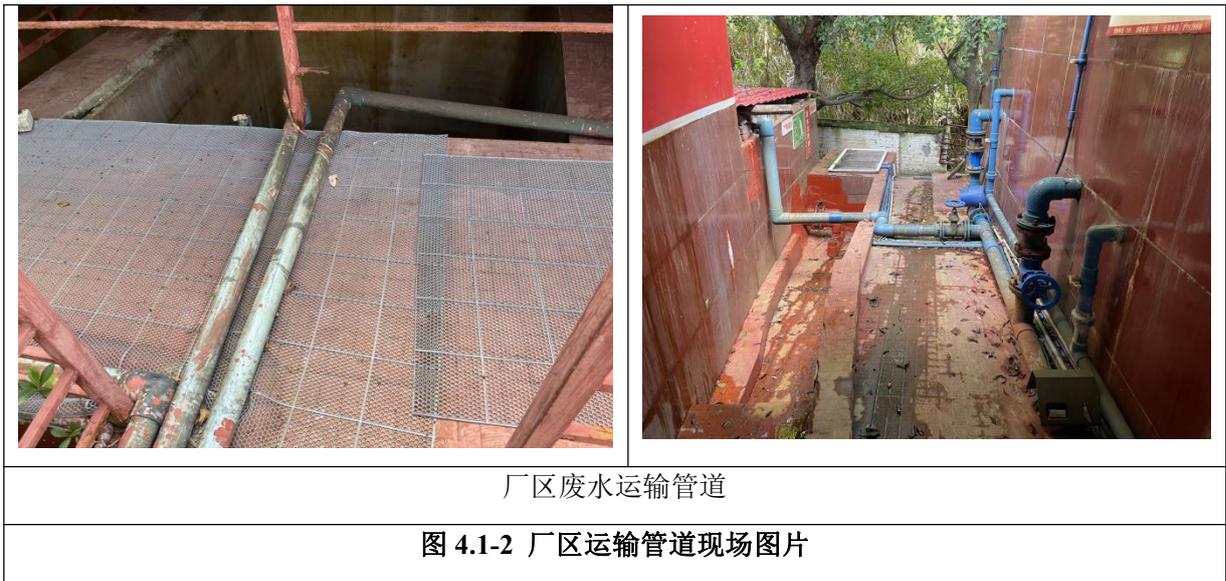
（1）现场排查中管道阀门、法兰连接未发现泄漏；

（3）公司定期对管道进行检查，并日常进行巡查，防止因管道的内、外腐蚀造成运输液体的泄漏和渗漏，以避免对周边的土壤造成污染。隐患排查现场情况见图 4.1-2。装液体物料管道运输隐患排查情况汇总表

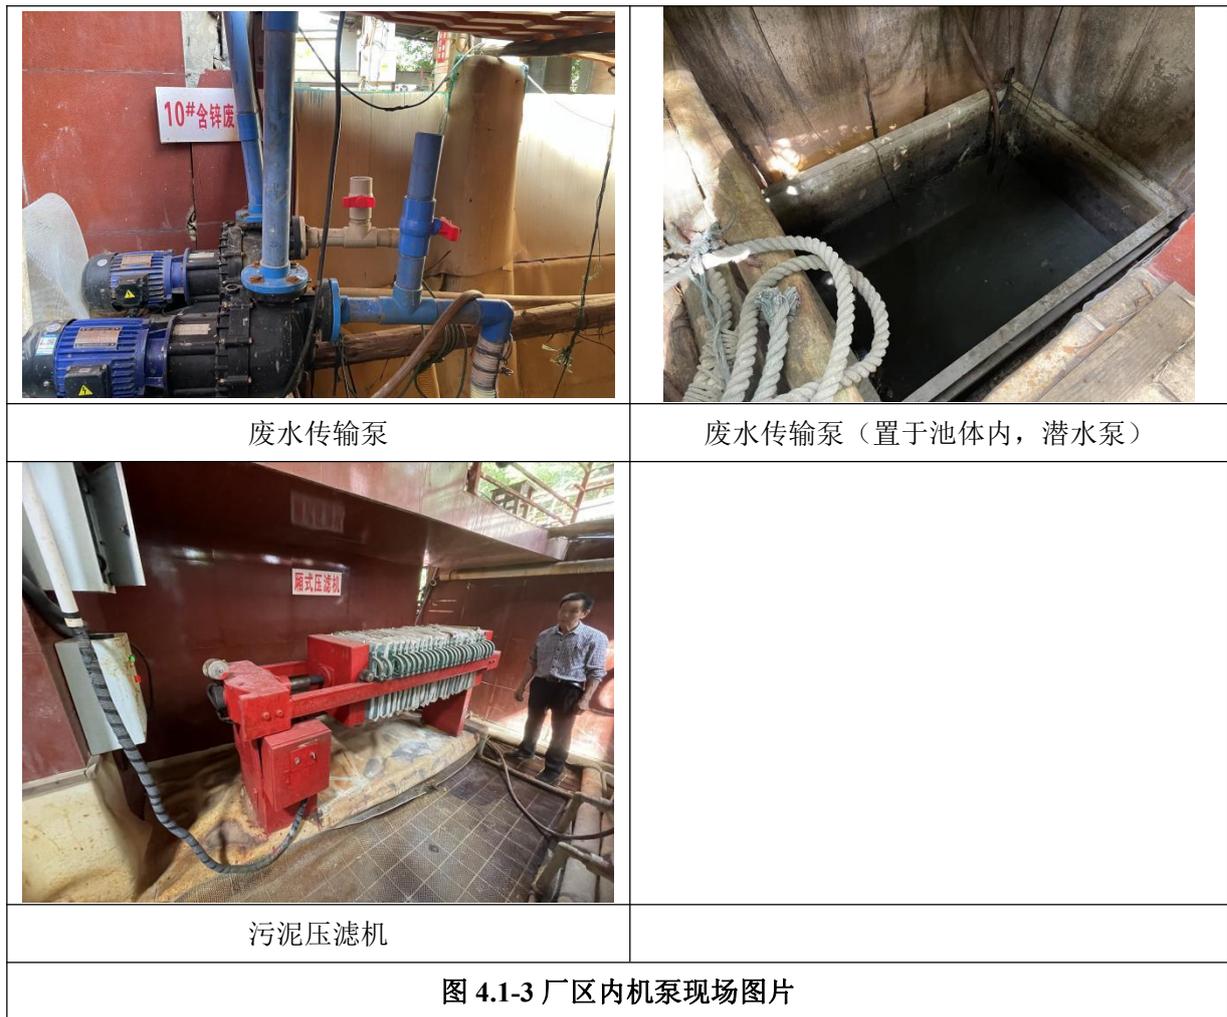
(6) 污泥压滤机底部铺设 PVC 胶皮防渗，防渗效果较好，各传输泵下方防渗材质未见明显破损。

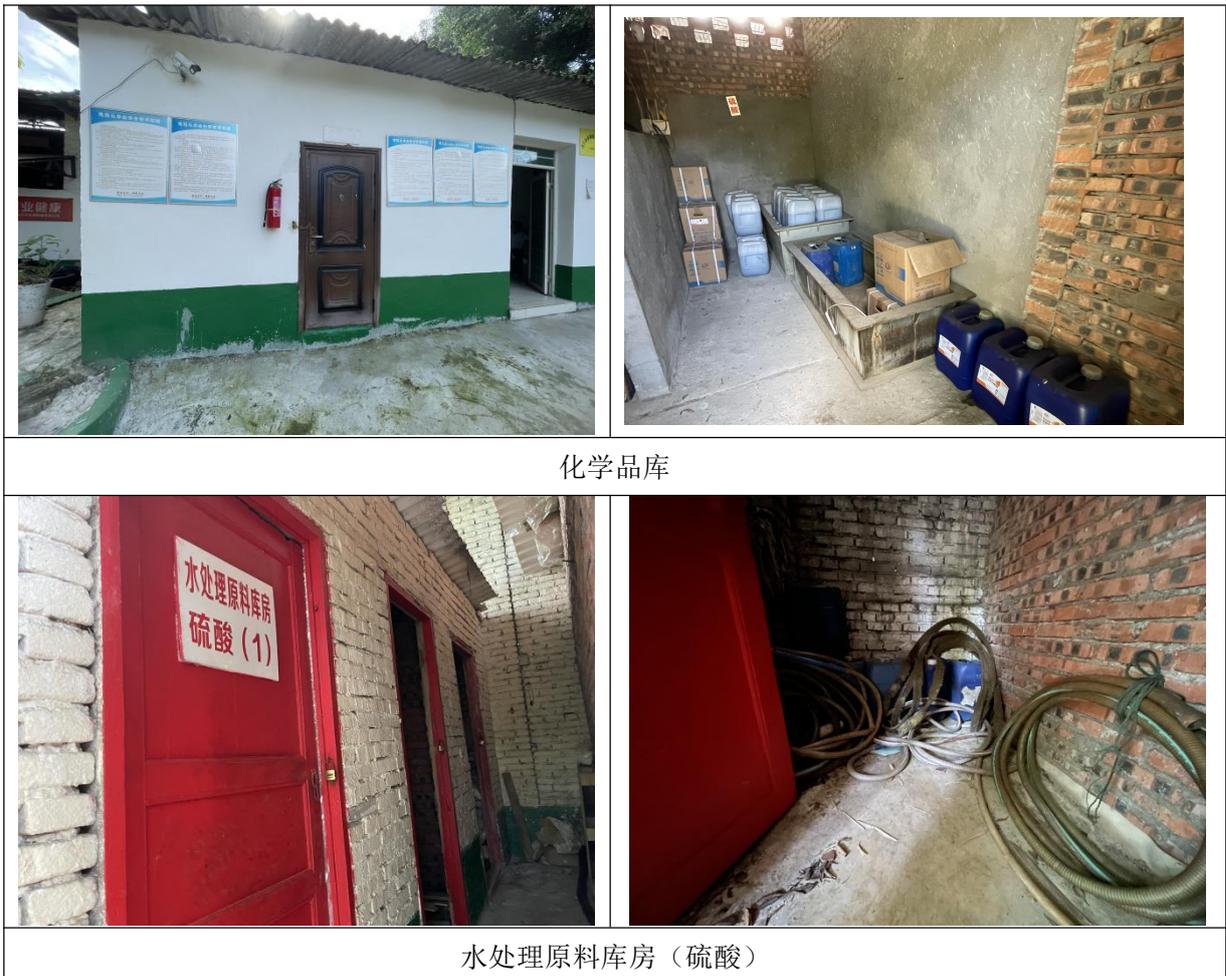
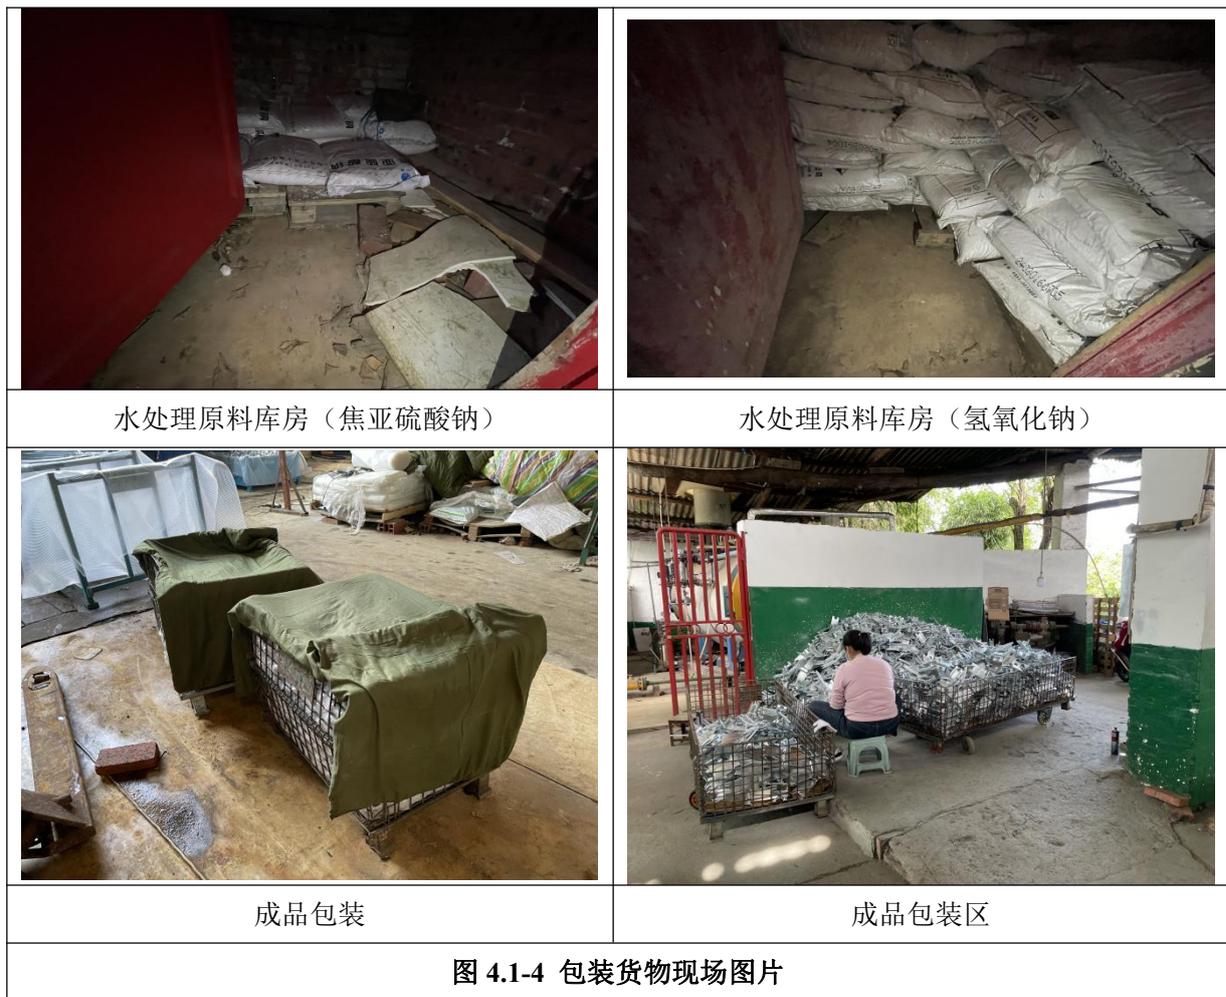
图 4.1-4 包装货物现场图片

2、桶装液体物料暂存于化学品库内，其中需要使用的硫酸在水处理原料库房内也有储存。化学品库地地面硬化，内各液体物料置于托盘内，可收集因包装破损等原因泄漏的液体原料，防止直接排入外部造成污染；现场踏勘有部分桶装液体（已拆外包装开封的物料）未及时放于托盘内，如因包装桶破损等原因泄漏的液体原料不能及时收集有泄漏污染的可能性。

3、水处理原料库房地面铺设 PVC 胶皮防渗，四周裙边也铺设了 PVC 胶皮，可收集因包装破损等原因泄漏的液体原料，防止直接排入外部造成污染。

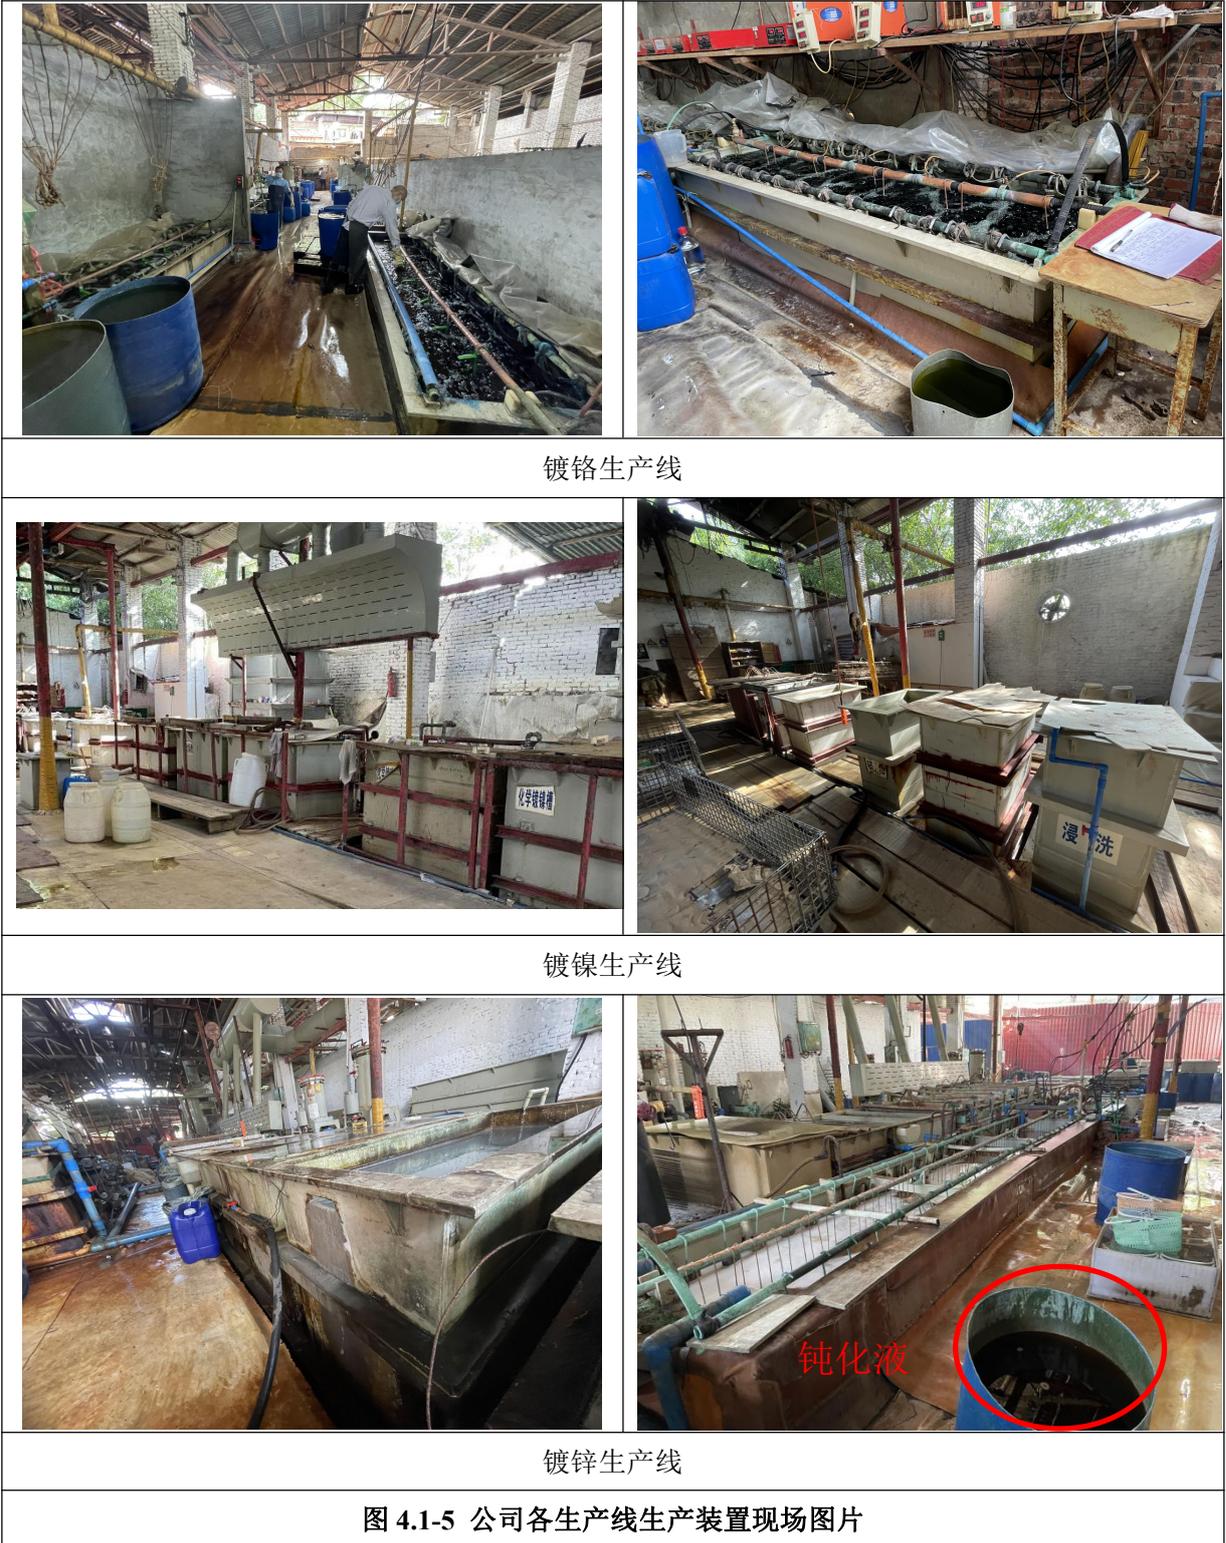
经现场踏勘和资料收集，生产活动涉及的各种液体槽体均为 PVC 材质/铁质，各个槽体下方为废水排放沟渠，四周和底部均设置 PVC 胶皮防渗，车间内地面采用混凝土硬化+PVC 胶皮防渗，但生产车间内地面废水四处流散，现场较为潮湿，若地面 PVC 材质胶皮出现破损未被及时发现，废水未及时清理，则会造成废水四溢下渗对地块所在区域内土壤和地下水造成污染，以及存在废水四溢至未防渗区域对土壤和地下水环境造成影响。

镀铬生产线地面的 PVC 胶皮疑似存在老化，如未及时修补或更换，则会造成废水四溢下渗对地块所在区域内土壤和地下水造成污染，存在污染的可能性。

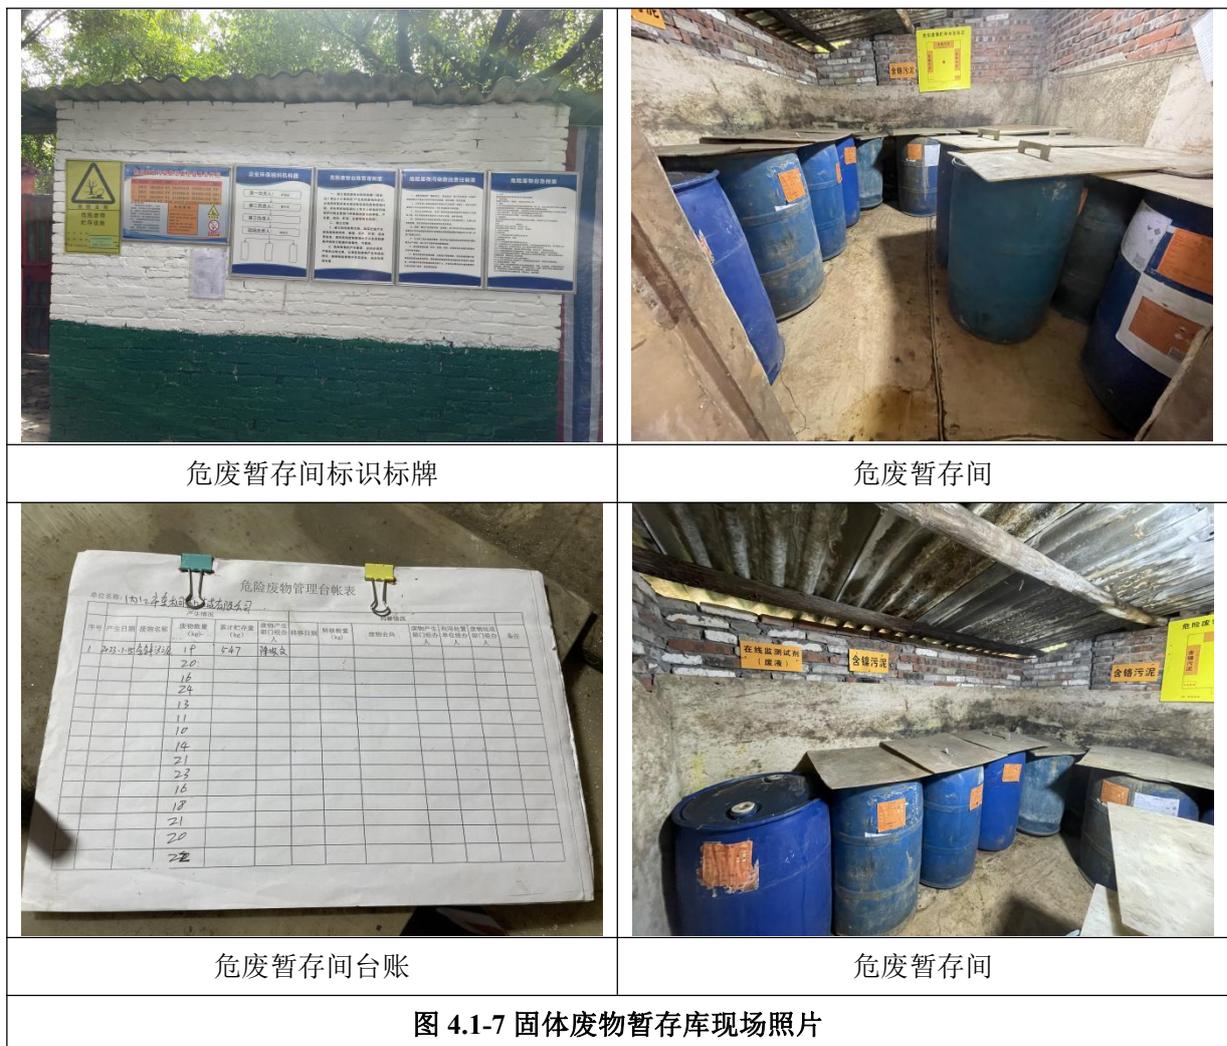
图 4.1-7 固体废物暂存库现场照片

根据对企业的平面布置分析，现场踏勘，企业内存有一危废暂存间，危废间库房上锁，地面水泥硬化+PVC 材质胶皮防渗，门口设有围堰，分类桶装存放，其标示标牌显著，危废定期外送至有资质单位处置。现场踏勘，危废间内地面防渗情况良好。存在的土壤污染隐患较小。

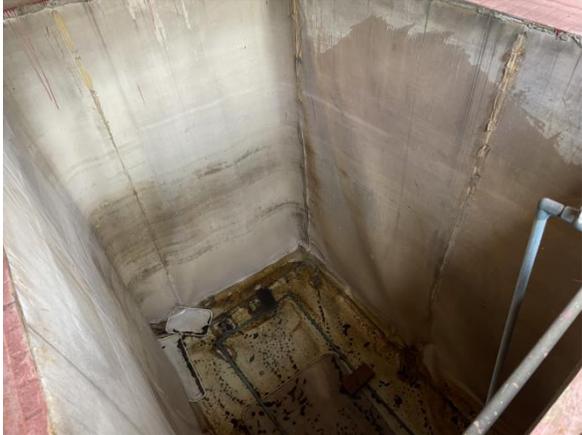
4#含镍废水沉淀池有疑似防渗层裂开	对裂开的防渗层进行修补

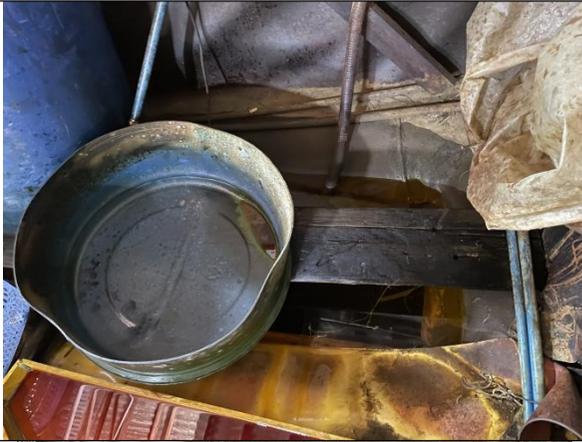
<p>含铬废水收集池上方堆放杂物，遮挡视线使其不能及时分辨池体内的情况</p>	<p>移除池体上方杂物，加强日常巡查</p>	
2	货物的储存和传输	包装货物的储存和暂存	化学品库

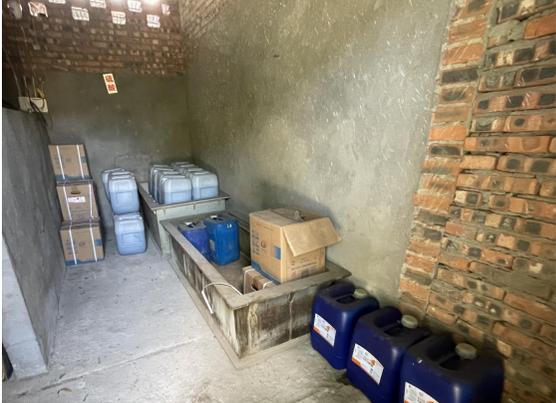
<p>有部分桶装液体（已拆外包装开封的物料）未及时放于托盘内</p>	<p>对化学品库内的开封的物料置于托盘内，或对化学品库地面进行防渗处理</p>

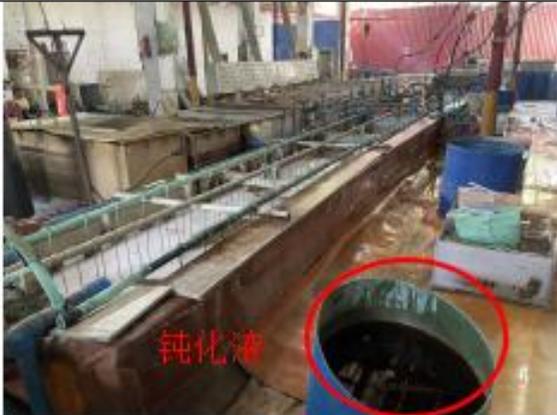
<p>镀锌生产线旁有一胶桶，内为钝化液，敞开存放，置于车间内，未做其他预防措施</p>	<ol style="list-style-type: none"> 钝化液临时桶上方应加盖，且置于托盘内； 做好物料的储存工作，对于需要添加的物料需及时加入，不能在车间内长时间堆放

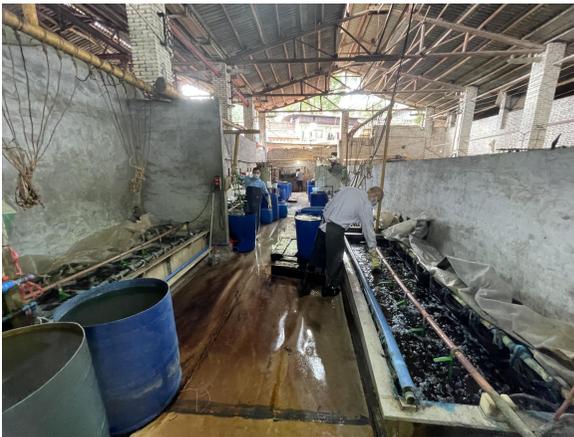
<ol style="list-style-type: none"> 生产车间内地面废水四处流散，现场较为潮湿。 车间内存在多个胶桶，根据业主介绍，胶桶内存清水，用作清洗环节补水使用，但现场排查，部分员工现场清洗过程直接在胶桶内进行，且未加盖，清洗时水从胶桶内溢出，液体四散溢流，存在污染的可能性。 	<ol style="list-style-type: none"> 加强对生产区的废水收集处理，做到每日每清，及时将遗留在车间地表的污水排入废水沟渠，并做好日常生产区的清扫工作。 如胶桶用于清洗，则应置于托盘内且加盖；如胶桶不用于清洗，用作清水暂存，则建议减少胶桶内的液体容积，减少水的溢流

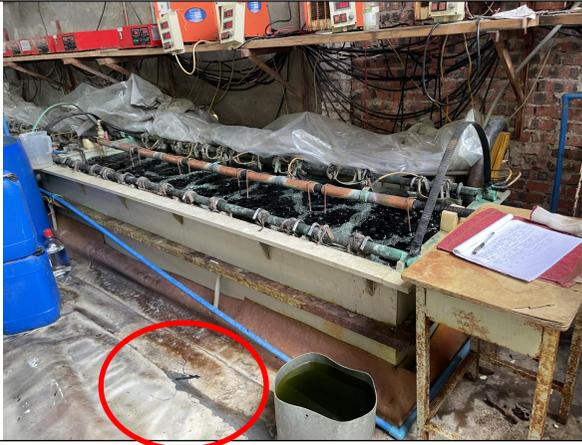
镀铬生产线地面的 PVC 胶皮疑似存在老 化	对生产区地面进行排 查，发现防渗层有老 化的区域及时进行修 补	
--	--	--	--	------------------------------	--	--

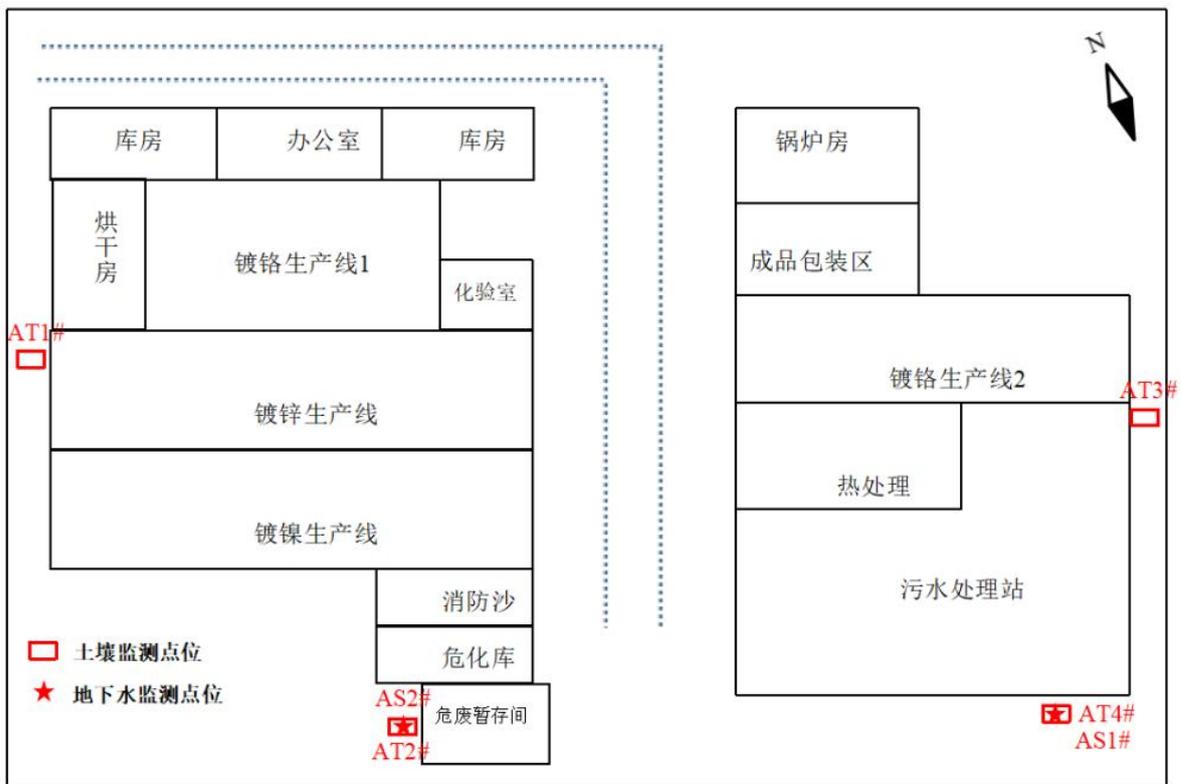
图 5.3-1 土壤和地下水自行监测点位分布图

检测点序号	检测点位	采样深度	检测项目
土壤背景点 AT0#	厂区外西北侧荒地	0~0.5m	前期超标污染物（除受地质背景等因素影响造成超标的指标）+关注污染物（pH、铅、汞、砷、镉、铜、六价铬、镍、锌、氰化物、氟化物和石油烃）
土壤监测点 AT1#	镀铬、镀锌、镀镍生产线车间旁	0~0.5m	
土壤监测点 AT2#	危化库和危废暂存间旁	0~0.5m	
土壤监测点 AT3#	镀铬生产线2、污水处理站旁	0~0.5m	
土壤监测点 AT4#	厂区内污水处理站旁	0~0.5m	
地下水背景点 AS0#	厂区外西北侧荒地	水面以下0.5m	前期超标污染物（除受地质背景等因素影响造成超

地下水监测井 AS1#	厂区内污水处理站旁	水面以下0.5m	标的指标)+关注污染物 (pH、铅、汞、砷、镉、铜、六价铬、镍、锌、氰化物、氟化物和石油类)
地下水监测井 AS2#	危废暂存间旁	水面以下0.5m	
监测频次	土壤：表层土1次/年；深层土1次/3年，深层土点位需每年采集表层土； 地下水：一类单元1次/半年；二类单元1次/年		
后续监测因子按照以下原则调整	1.对应的任一土壤监测点或地下水监测井在前期监测中曾超标的污染物及所有关注污染物； 2、土壤污染物浓度超过GB 36600中第二类用地筛选值、土壤环境背景值或地方土壤污染风险管控标准；地下水污染物浓度超过该地区地下水功能区划在GB/T14848中对应的限值或地方生态环境部门判定的该地区地下水环境本底值。
