# 资阳市临空经济区第一中学建设项目地块 土壤污染状况初步调查报告

委托单位：资阳市自然资源和规划局临空经济区分局

编制单位：四川和鉴检测技术有限公司

二〇二五年三月

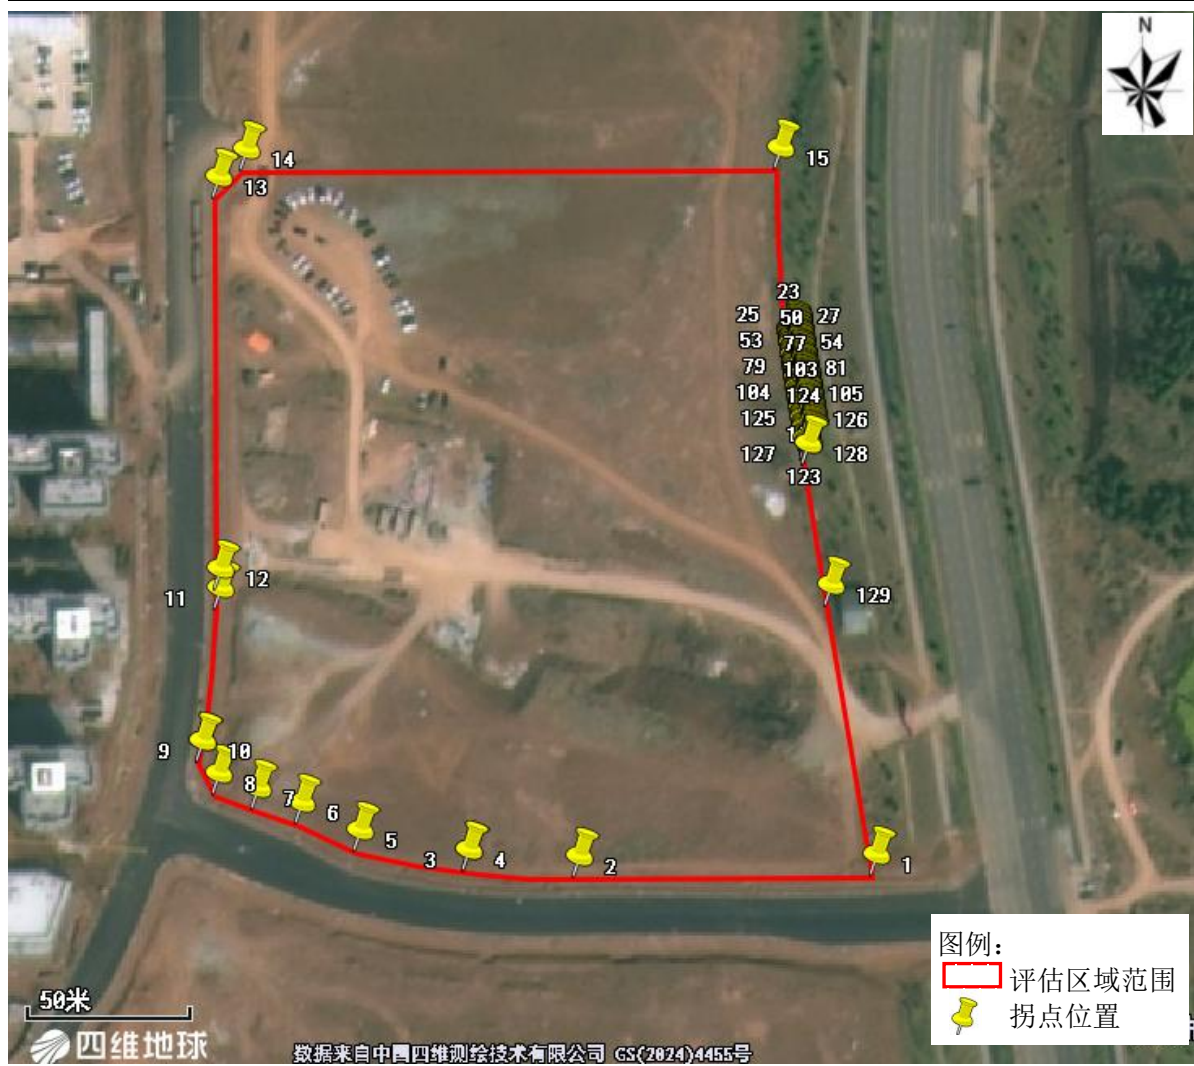
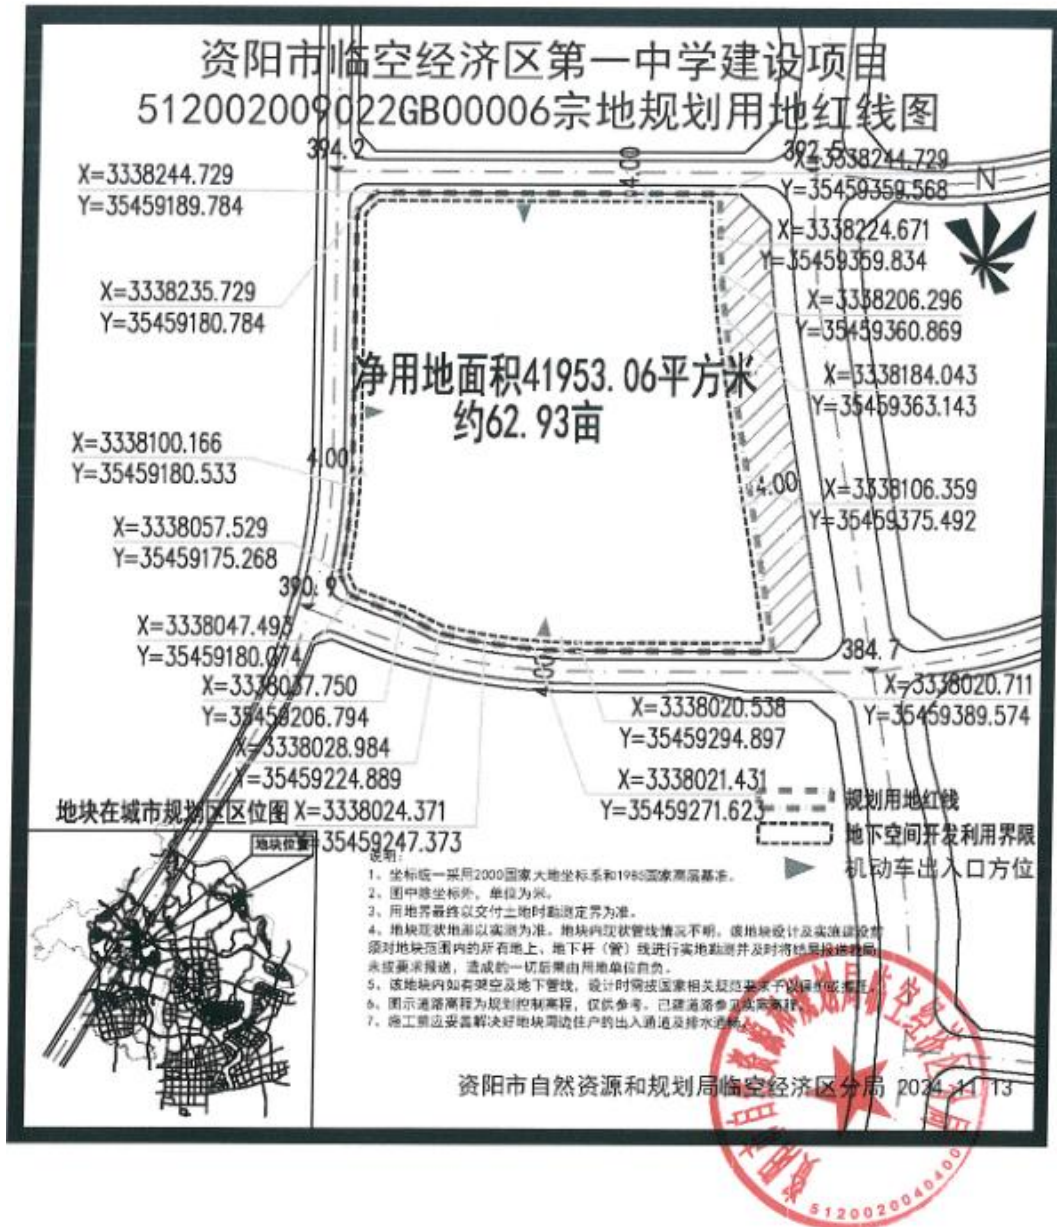
图 2.2-1 调查地块规划范围图

本次土壤污染状况初步调查范围为位于资阳市临空经济区雁溪湖综合服务组团，资溪大道西侧，空港美云项目东侧，规划为资阳市临空经济区第一中学建设项目用地的 512002009022GB00006 宗地，根据规划文件《资阳市自然资源和规划局临空经济区分局关于资阳市临空经济区第一中学建设项目用地预审与规划选址意见的函》（资自然资临函〔2024〕282 号）（见附件二），地块占地面积共计 41953.06m<sup>2</sup>，本次调查范围与规划文件一致，调查地块规划范围见图 2.2-1，拐点坐标见表 2.2-1。

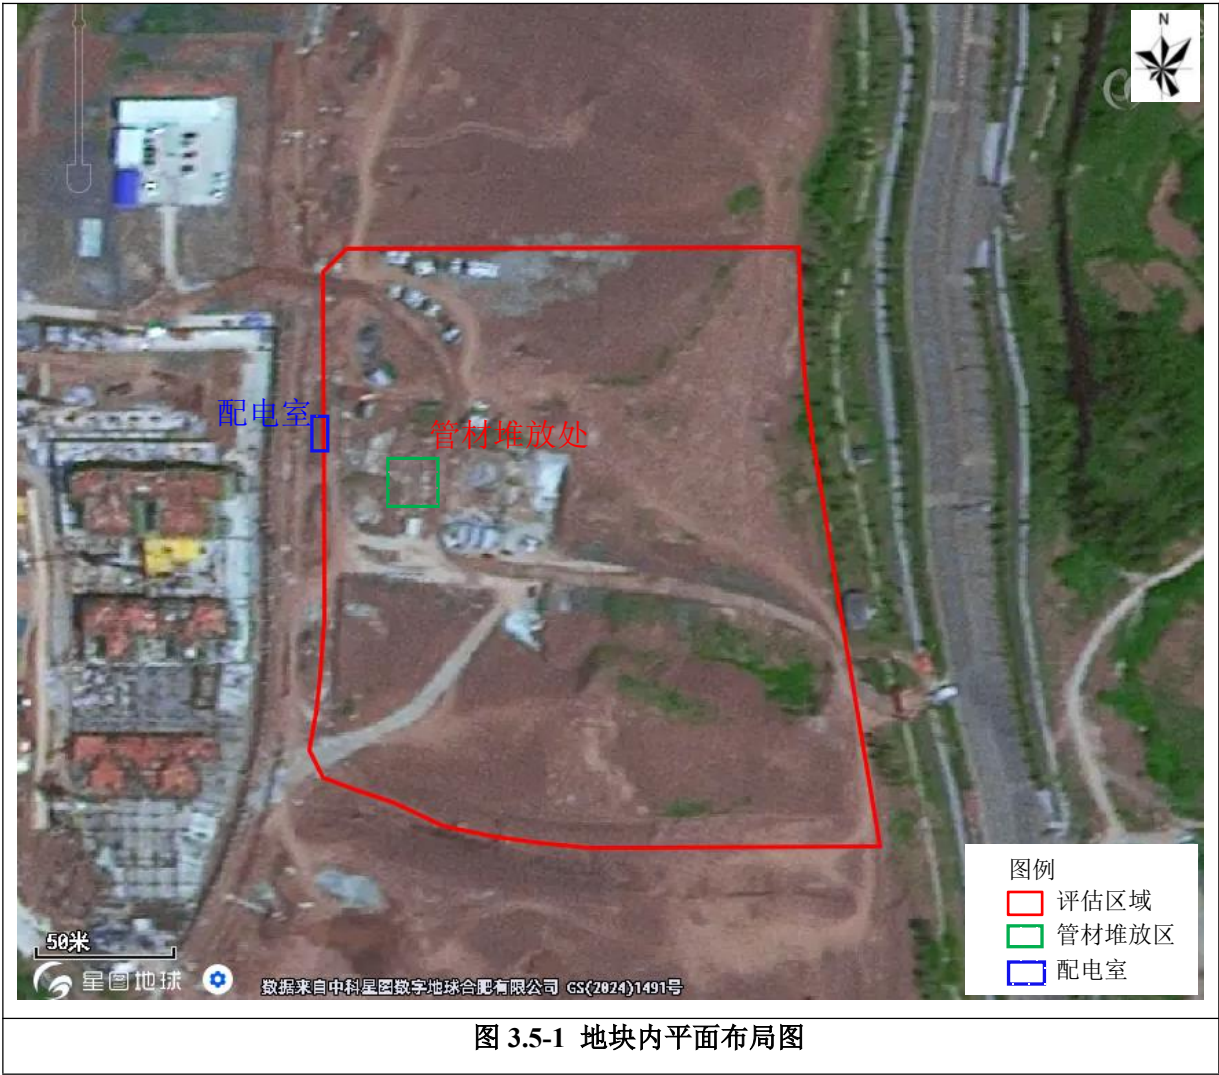
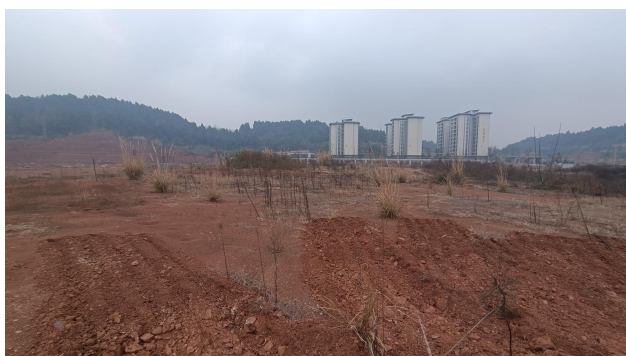
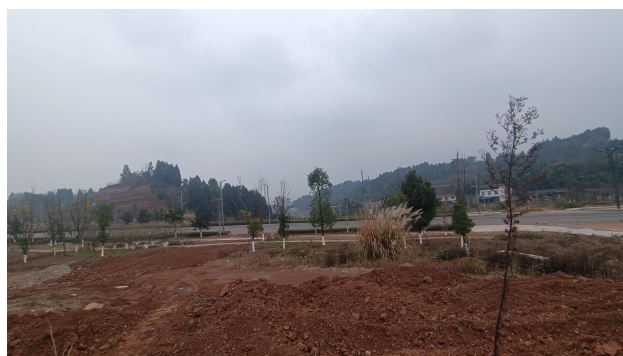
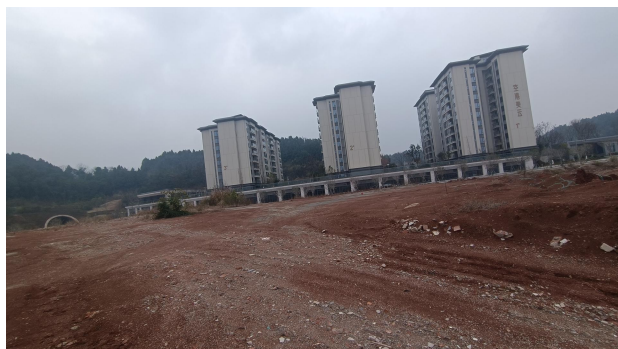
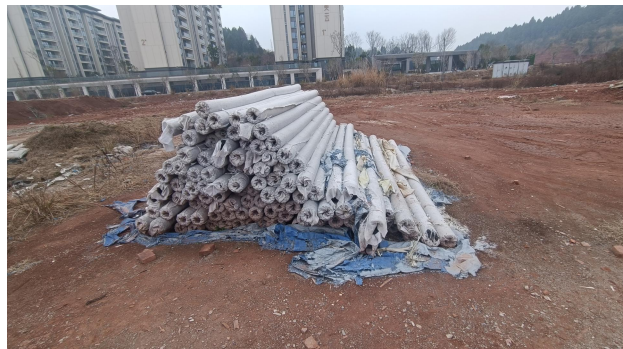
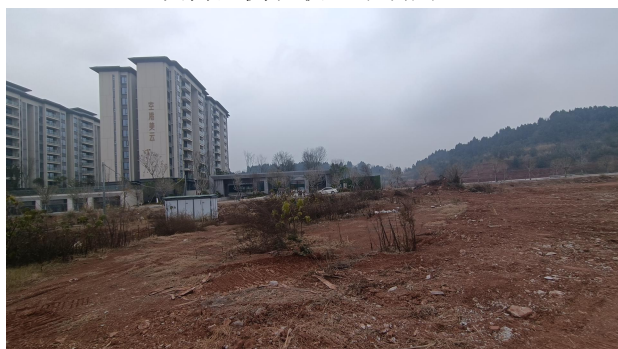
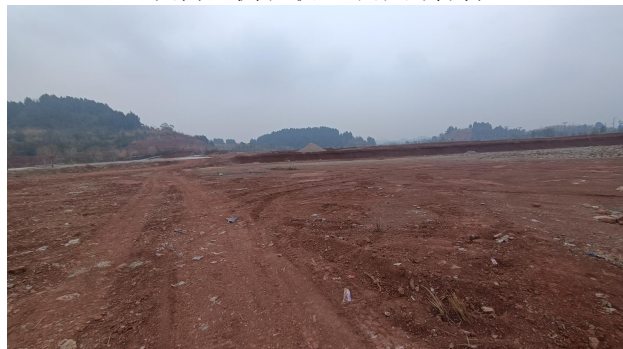
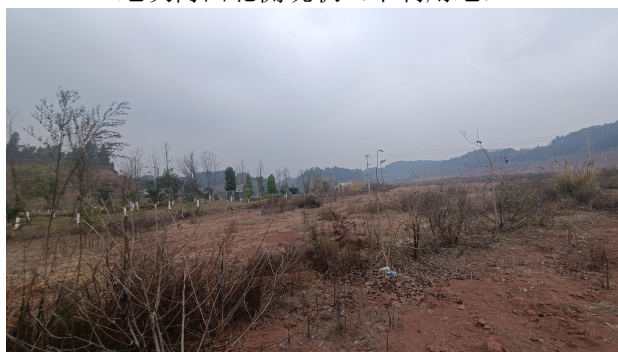
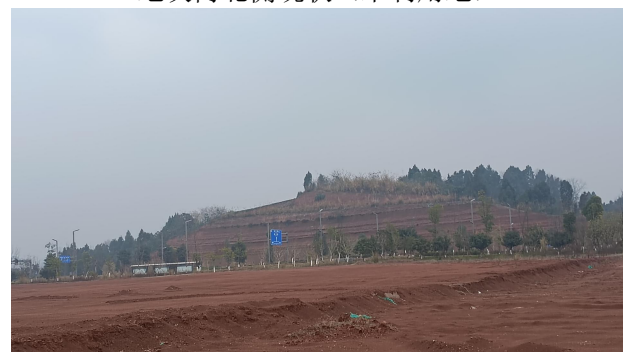
图 3.5-2 地块内现状照片

地块南侧现状（未利用地）

地块内东南侧现状（未利用地）

地块内西侧现状（未利用地）

地块内西侧现状（堆放的管材）

地块内西北侧现状（未利用地）

地块内北侧现状（未利用地）

地块内东北侧现状（未利用地）

地块内东侧现状（未利用地）

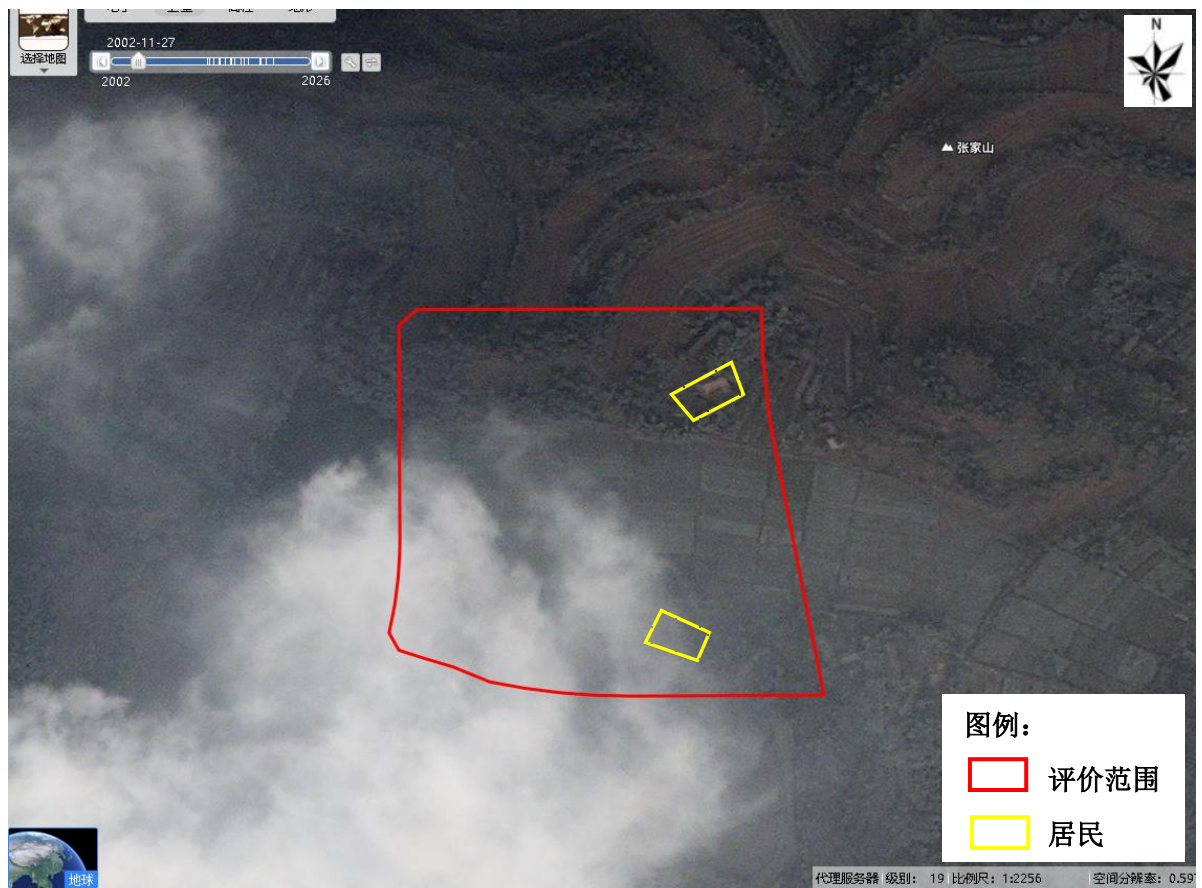
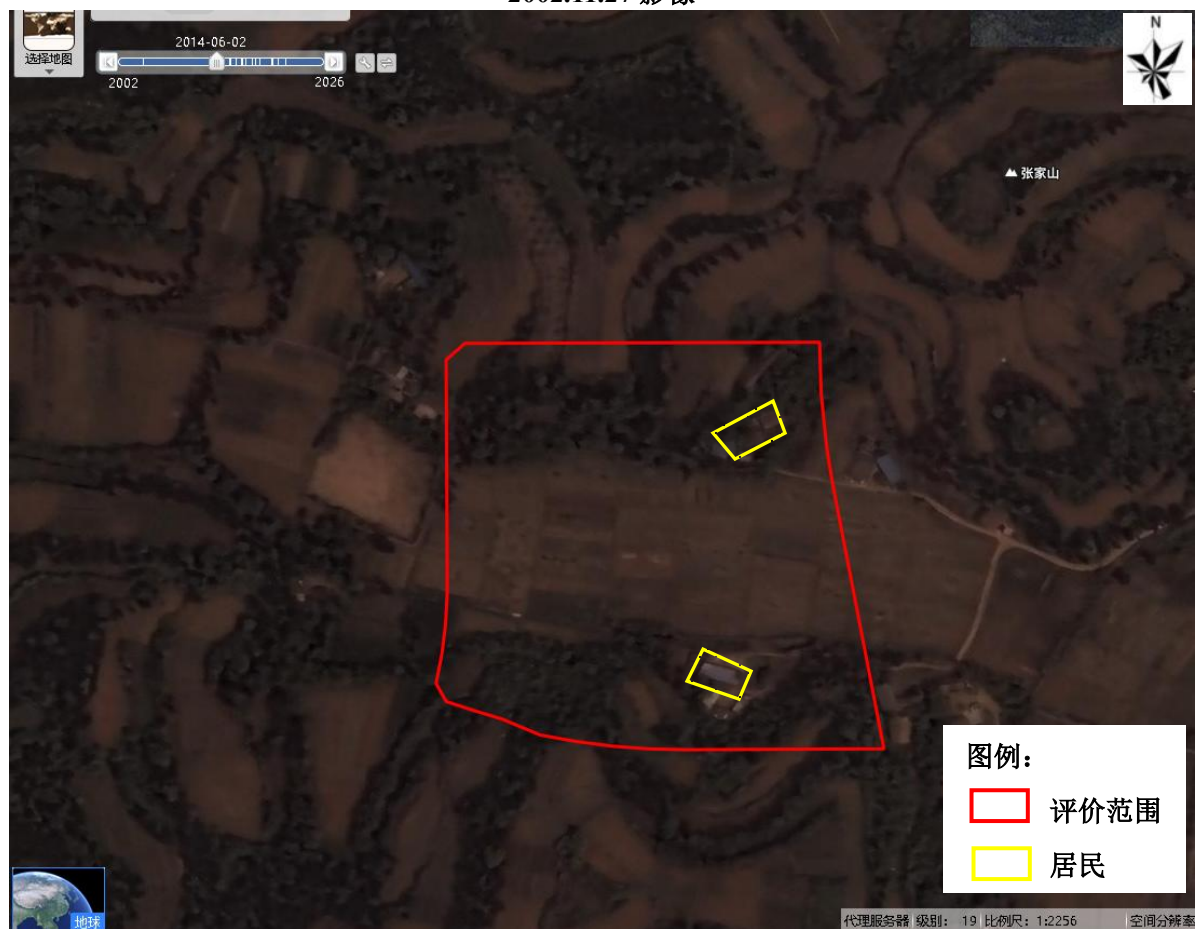
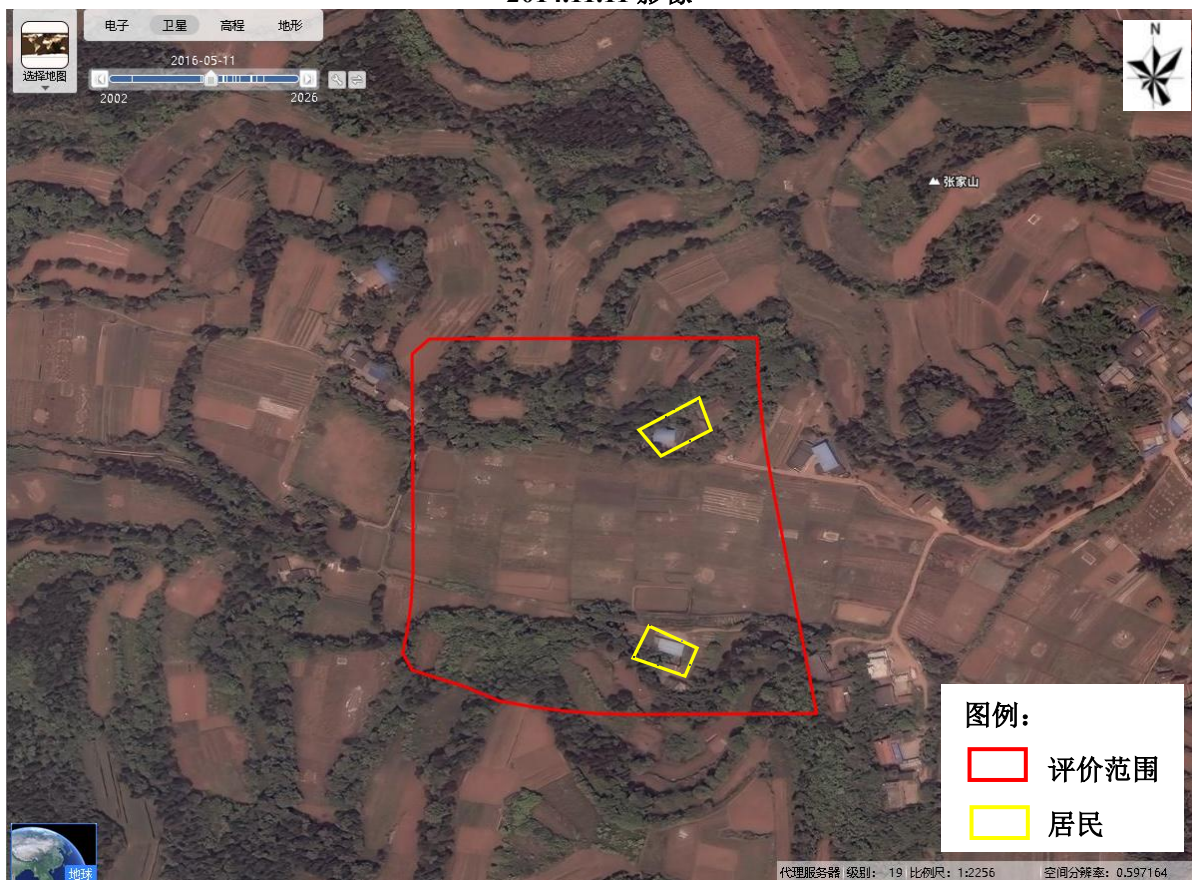
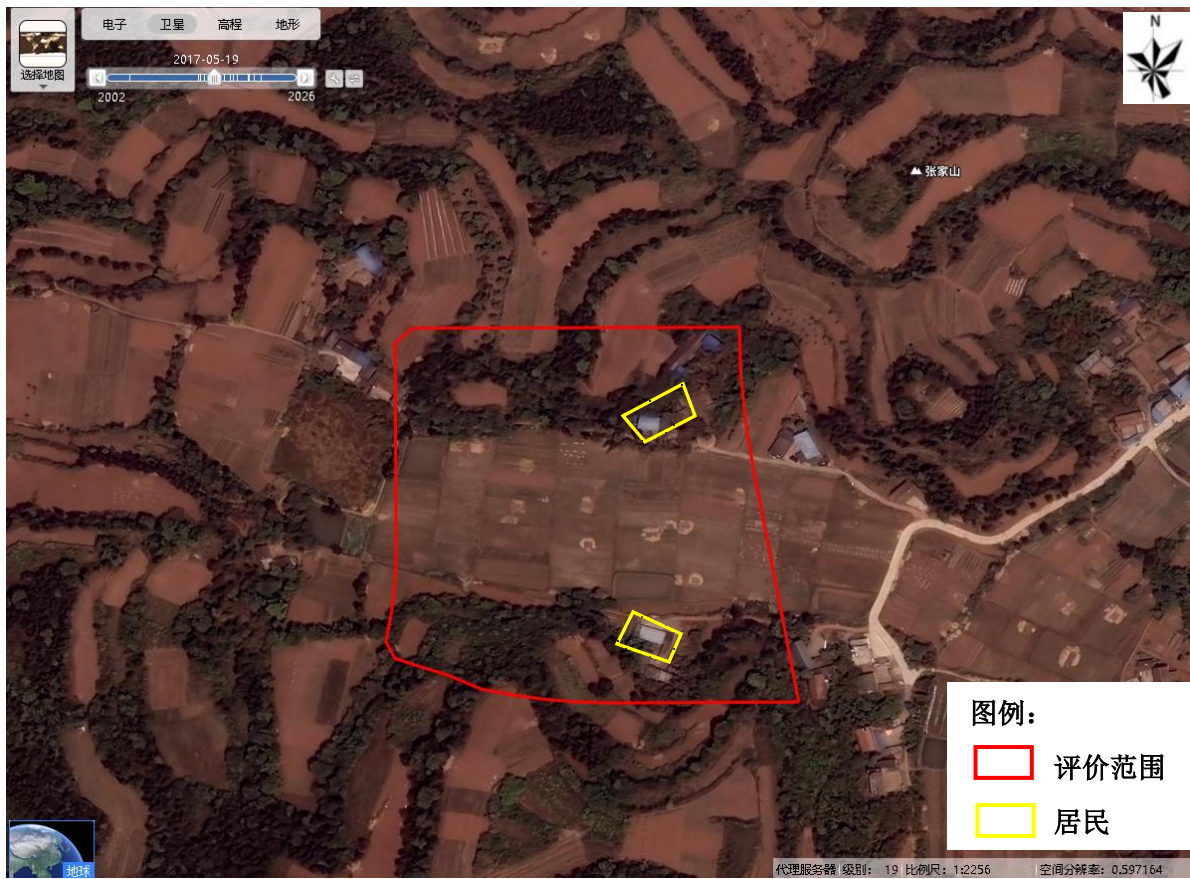
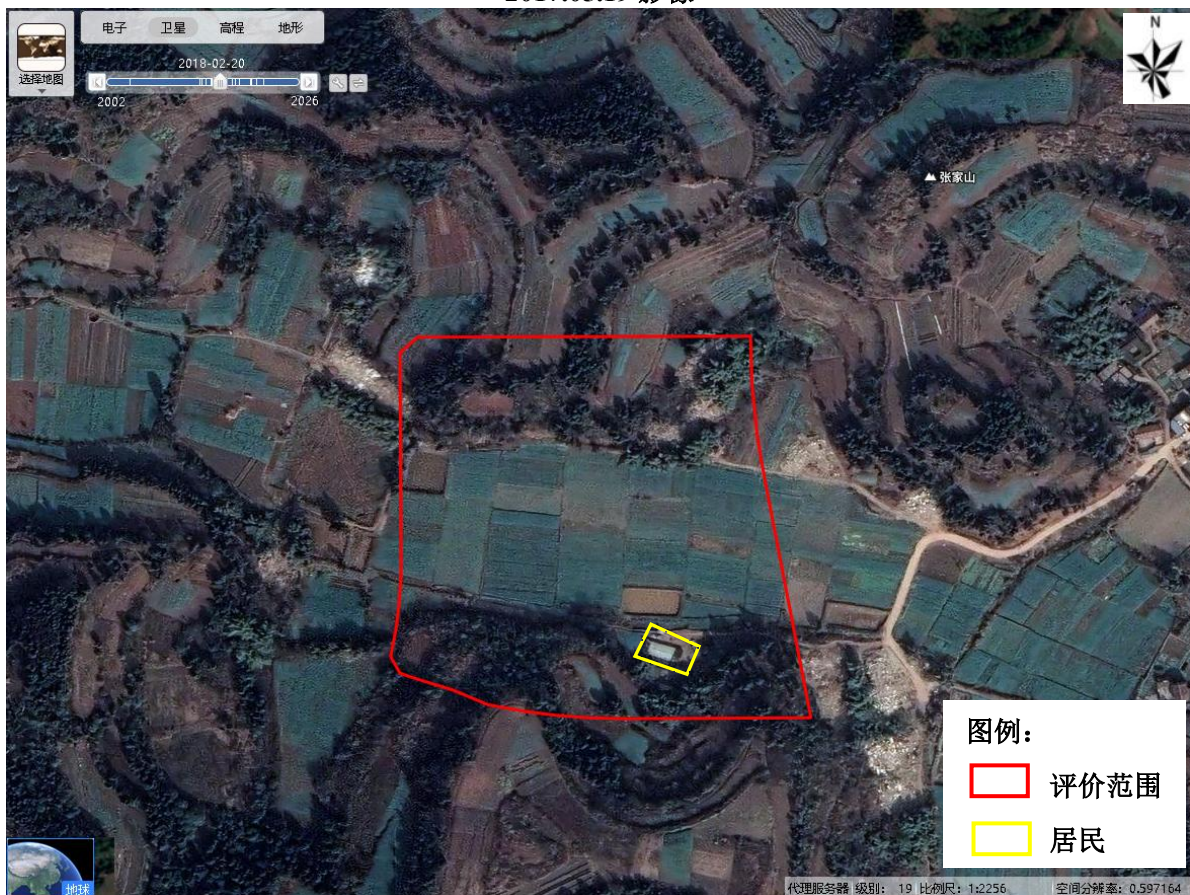
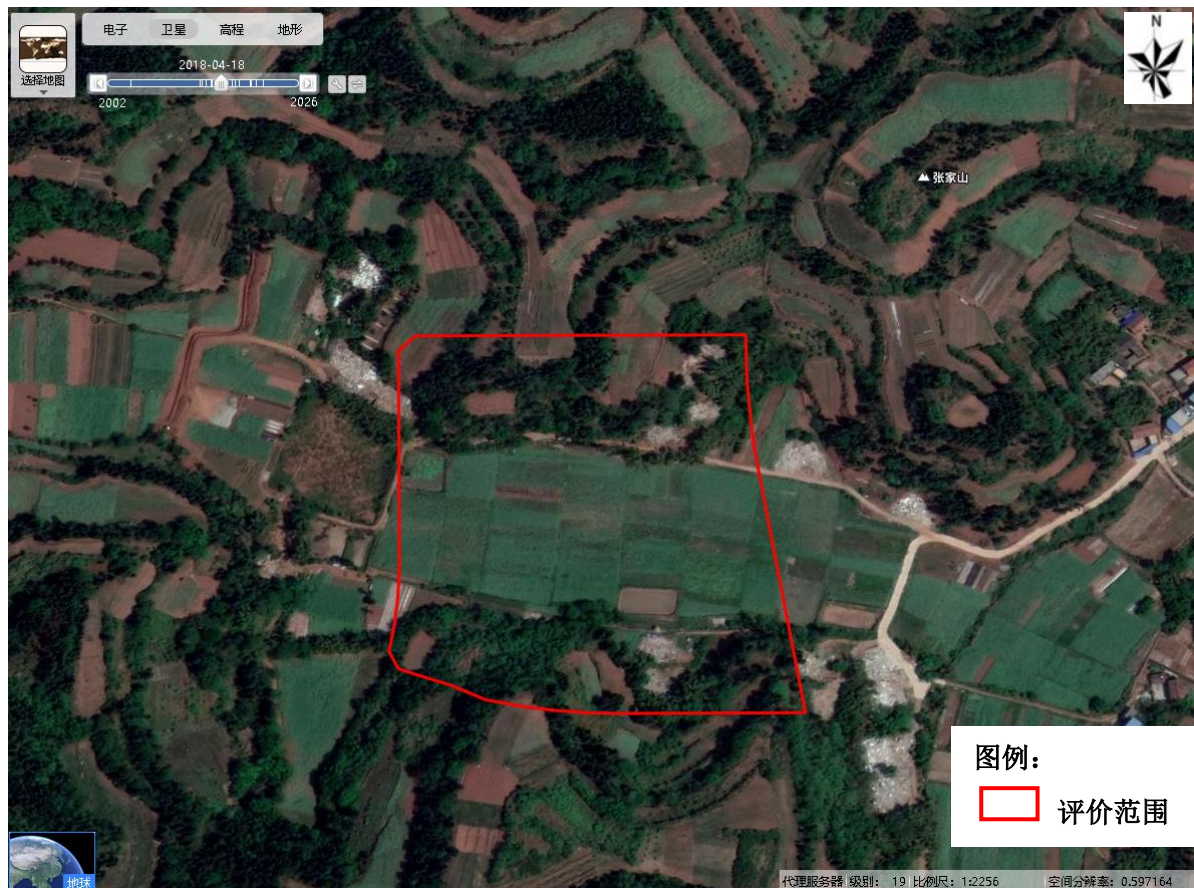
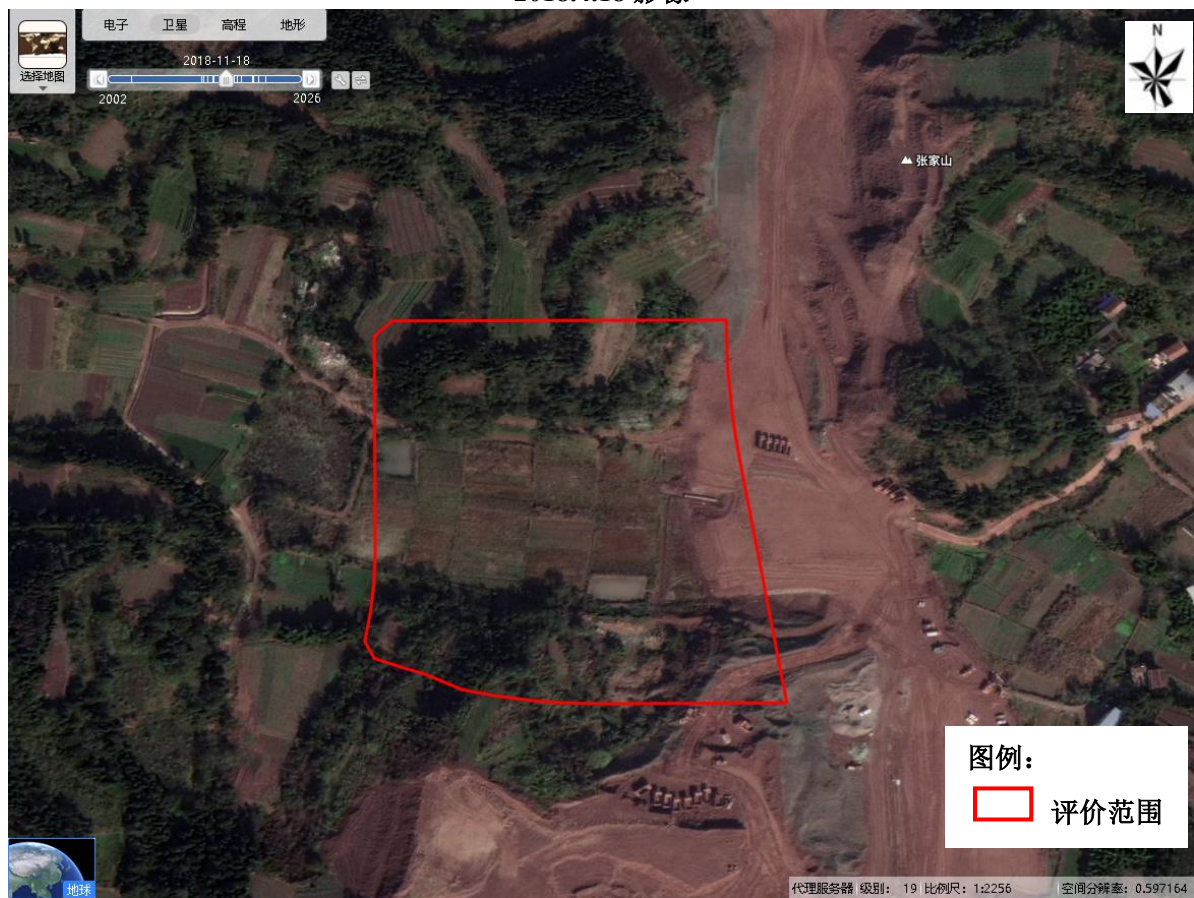
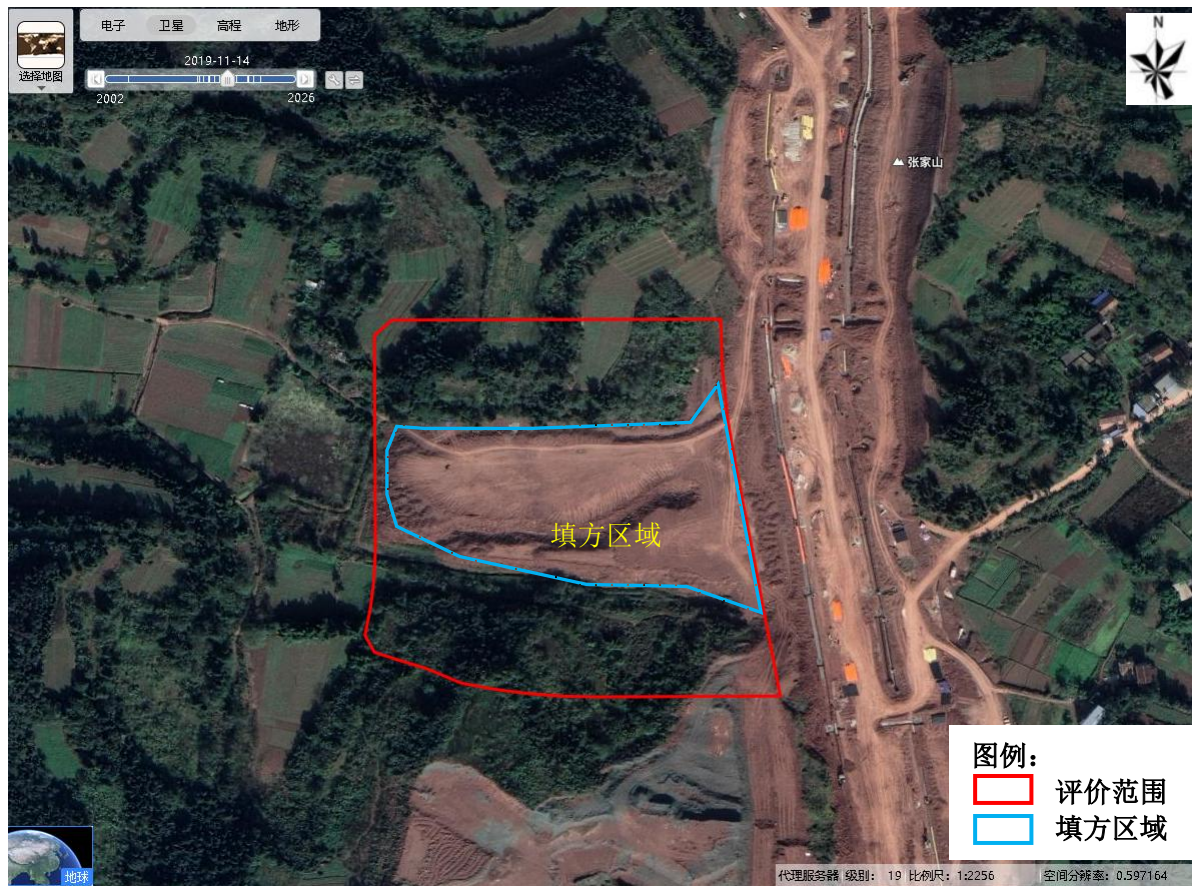
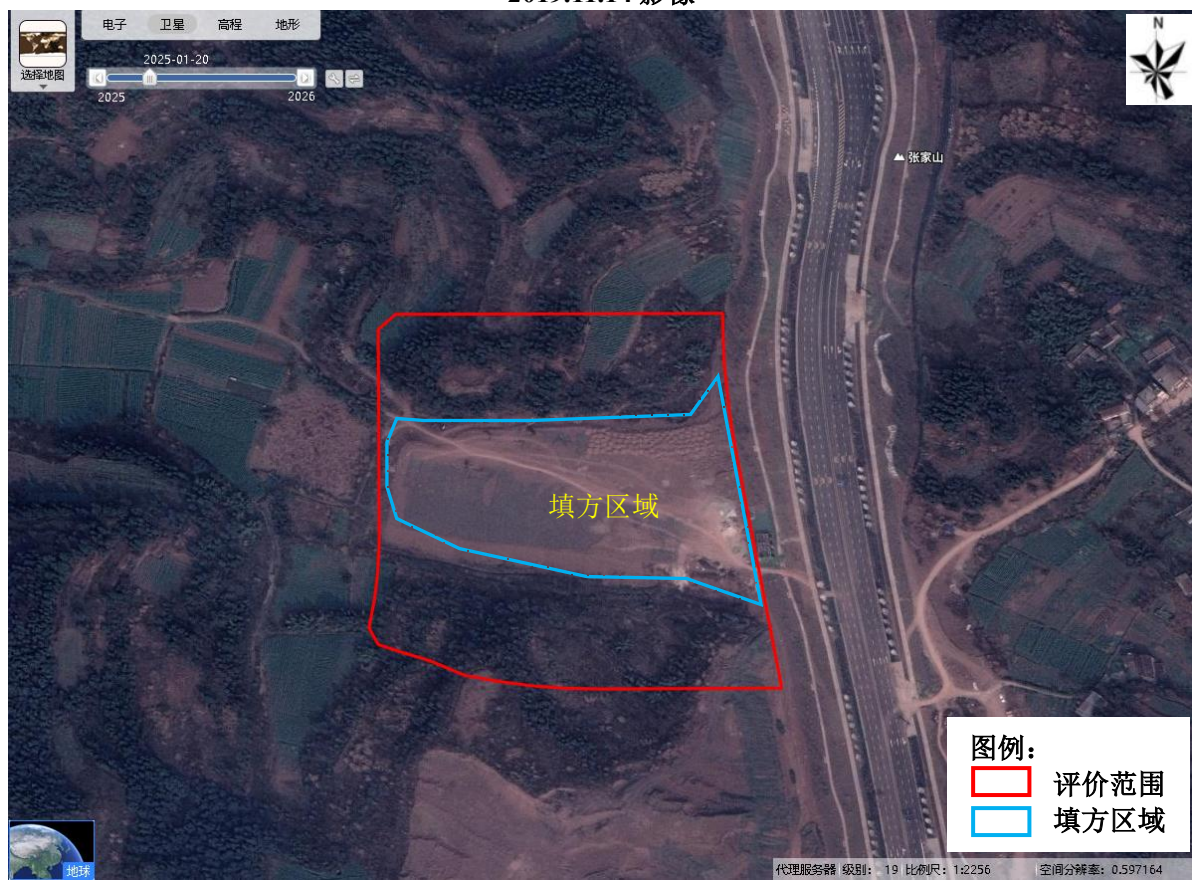
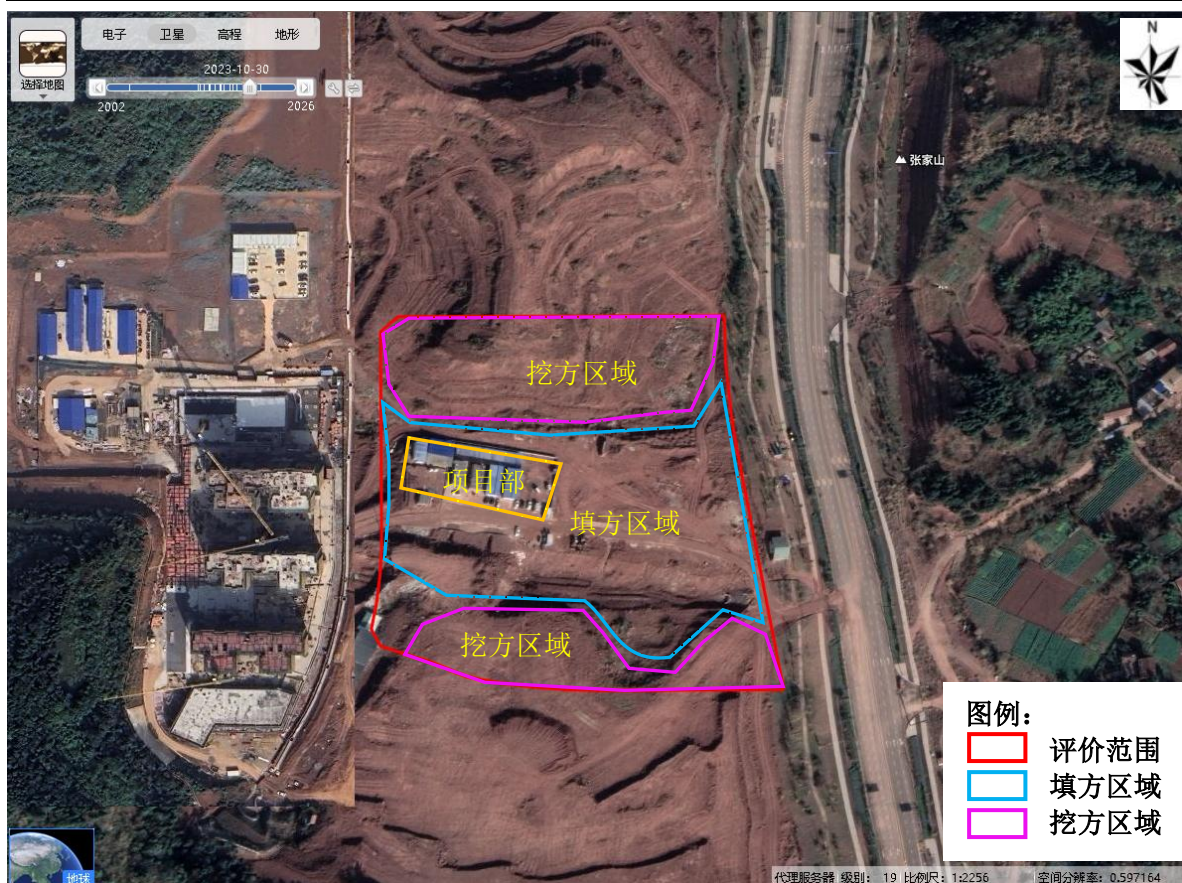
图 3.5-3 历史影像图

| 分区 | 时间 | 活动内容 | 变动情况 | 来源 |
|---|---|---|---|---|
| | 2022 年 11 月-至今 | 未利用地 | 2022 年 11 月地块外西侧开始修建空港美云居住区,在地块内西侧设置了项目部供施工人员临时办公,南侧山地山体挖方土壤回填在地块内南侧,截至 2022 年 12 月 26 日,地块内北侧山体进行挖方后回填至地块内中部和南侧,平均挖方深度约 10m,挖方面积约 23000m <sup>2</sup> ,填方区域面积约 18000m <sup>2</sup> ,填土原用途为农用地,不涉及工业污染源;2024 年 10 月,地块内项目部已拆除 | |

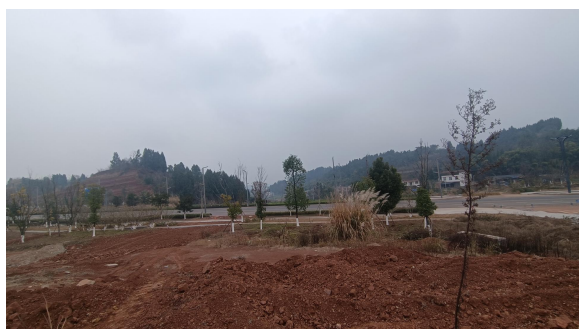
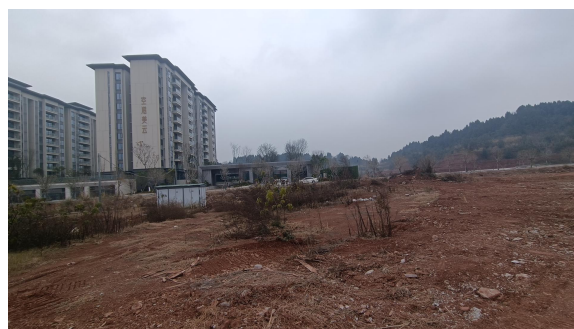
图 3.6-1 相邻地块现状照片

评估地块位于资阳市临空经济区雁溪湖综合服务组团，资溪大道西侧，空港美云项目东侧，地块面积共计 41953.06m<sup>2</sup>，根据现场踏勘结果：地块东侧紧邻区域为预留绿化带和资溪大道，绿化带内有一个公厕；地块北侧紧邻区域为未利用地；地块西侧紧邻道路和空港美云项目；地块南侧紧邻公路和未利用地。

东侧外环境（未利用地、公路）

西侧外环境（道路、空港美云项目）

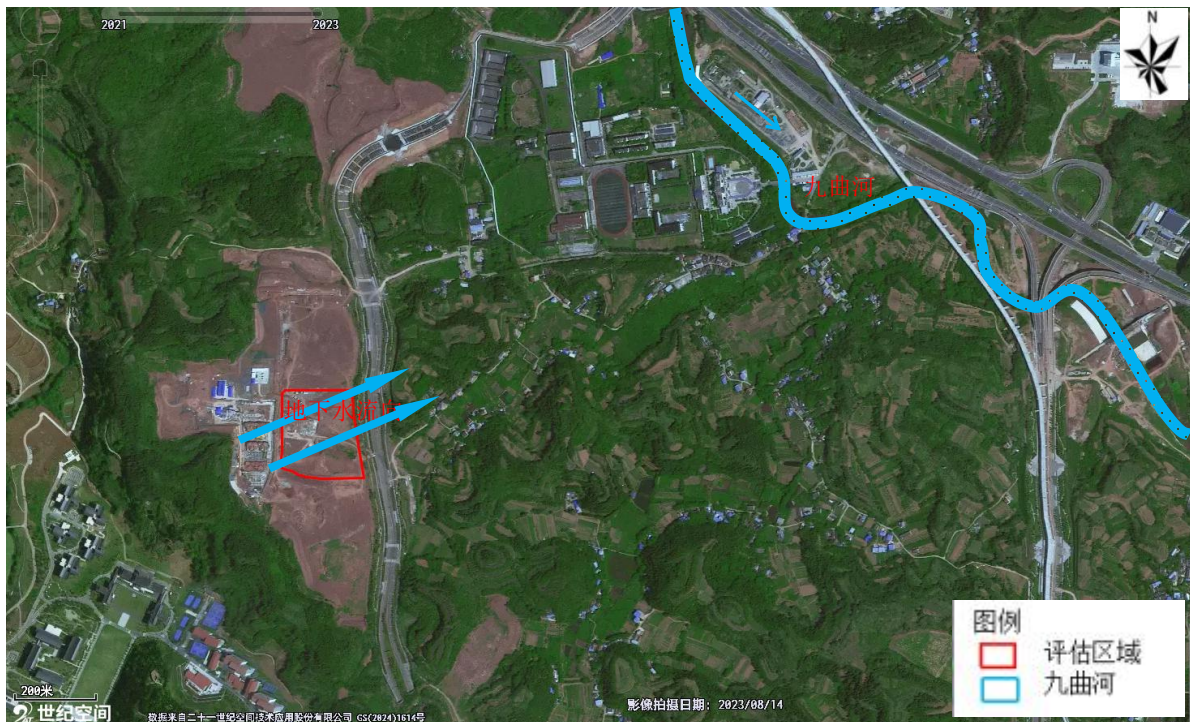
图 4.2-1 地下水流向图

风化裂隙水一般为潜水，潜水流向受地形影响，垂直于等潜水位线，从高处流向低处。地块内地势起伏较小，区域地势西高东低，根据区域整体地形地势分析，确定地块所在区域地下水流向为自西南向东北方向，汇入东北侧九曲河。

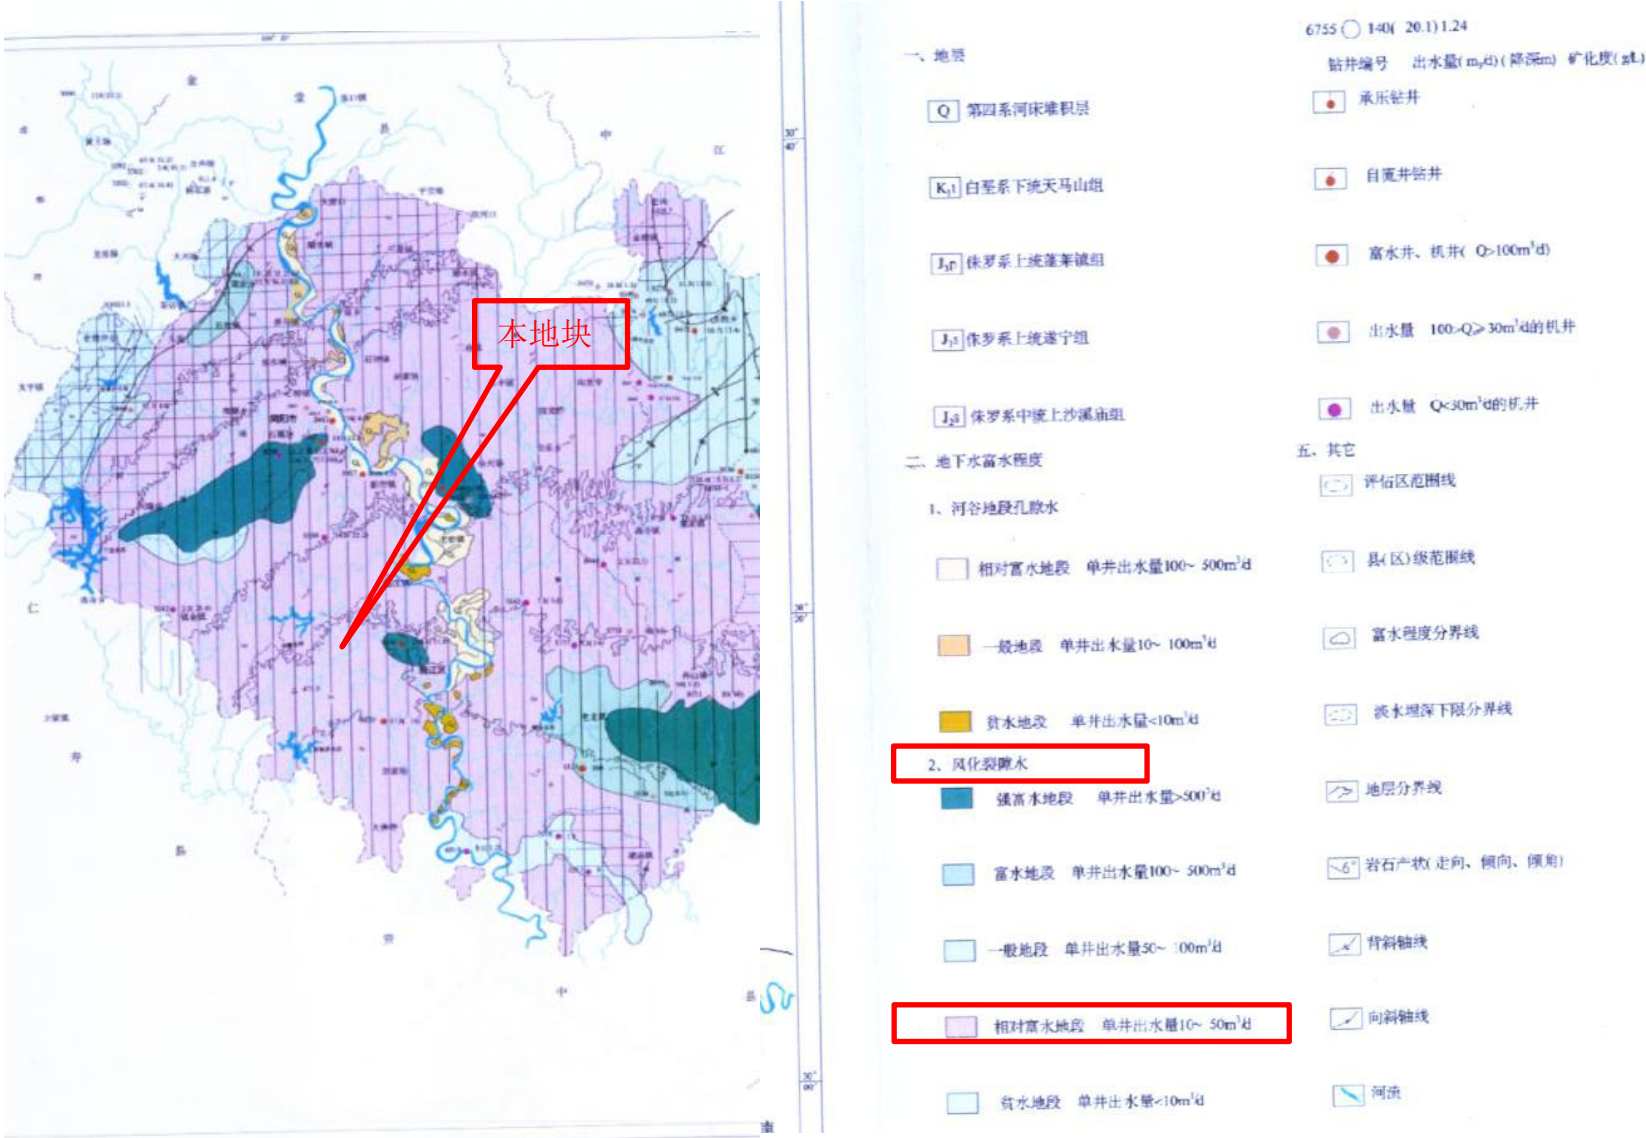
图 4.2-3 评价区域地下水类型

根据简阳幅水文地质普查报告 1:20 万截图（图 4.2-1～图 4.2-2），评估地块所在的含水岩层为风化裂隙水。

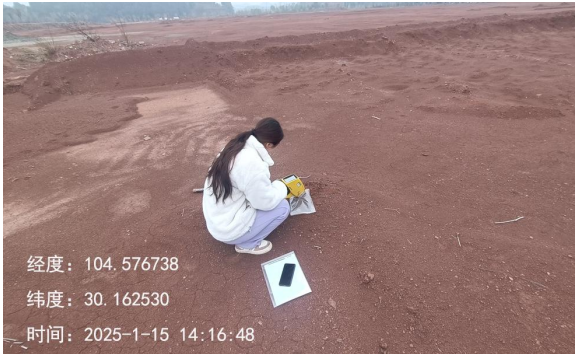
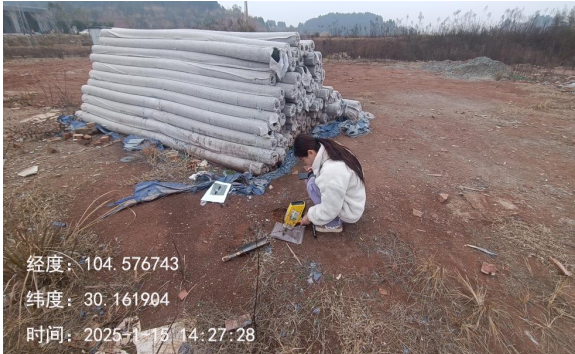
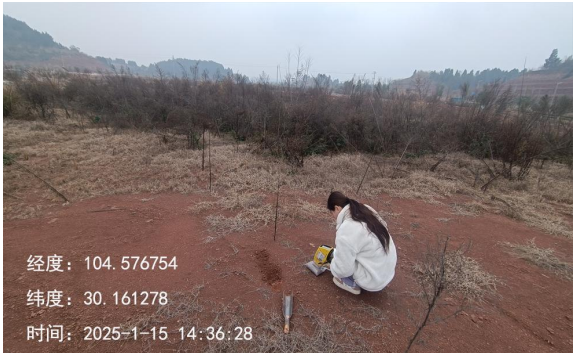
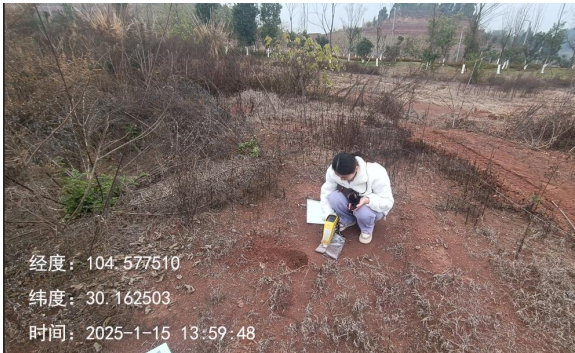
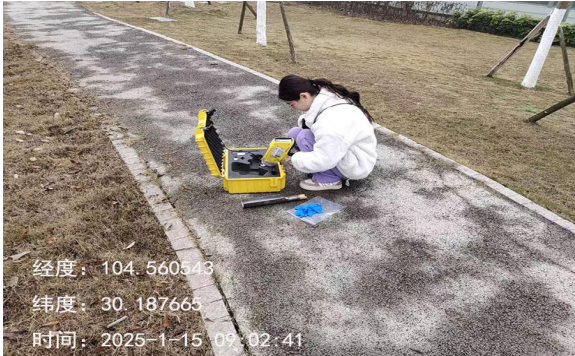
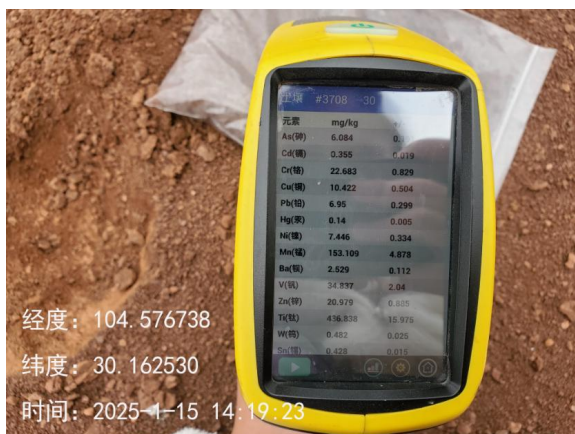
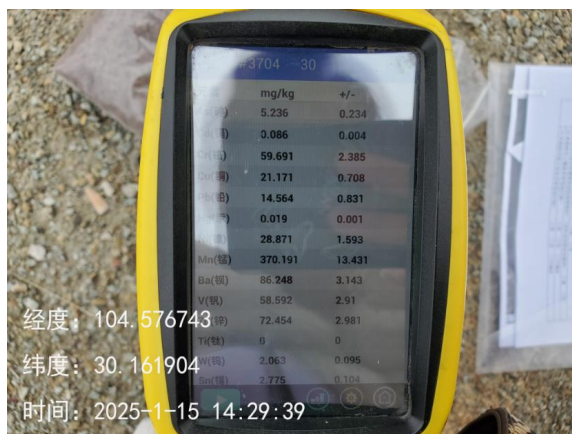
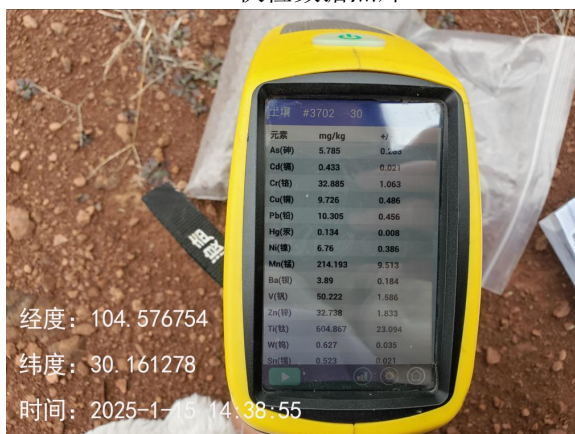
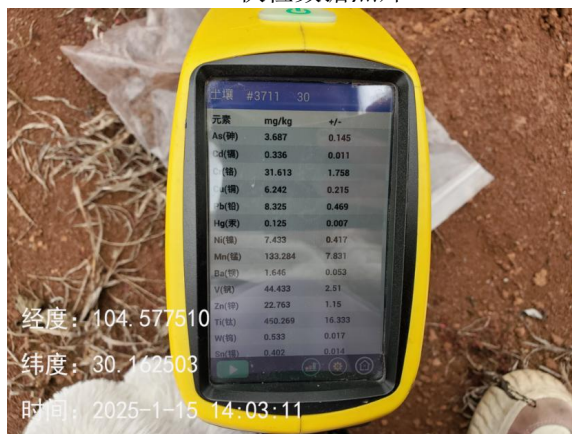
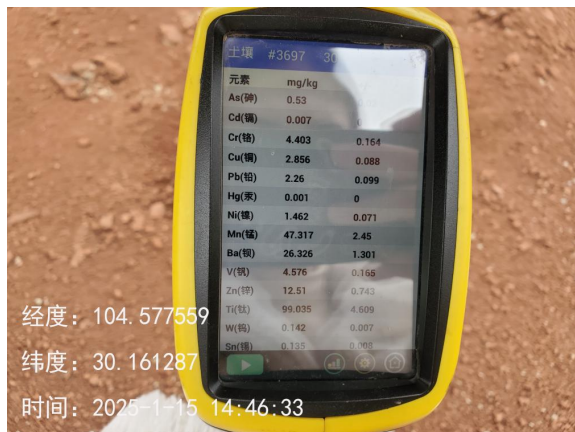
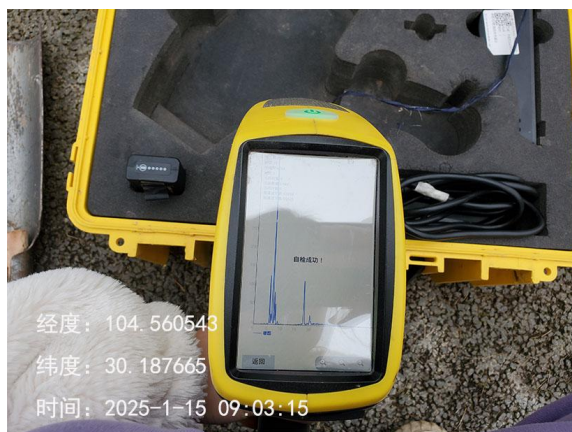
图 7.5-2 现场采样及快检数据照片

| 序号 | 点位编号 | 经纬度 | 布设原因 | 指标 |
|---|---|---|---|---|
| 4 | KJ4 | 104.577510,<br>30.162503 | 现状为未利用地，历史为农用地，存在填土，表层土壤为填土层 | |
| 5 | KJ5 | 104.577559,<br>30.161287 | 地块南侧挖方区域，表层土壤已挖走，裸露土壤为原始土壤 | |
