资阳市临空经济区第二小学建设项目
512002009022GB00007 宗地地块
土壤污染状况初步调查报告

委托单位：资阳市自然资源和规划局临空经济区分局

编制单位：四川和鉴检测技术有限公司

二〇二五年三月

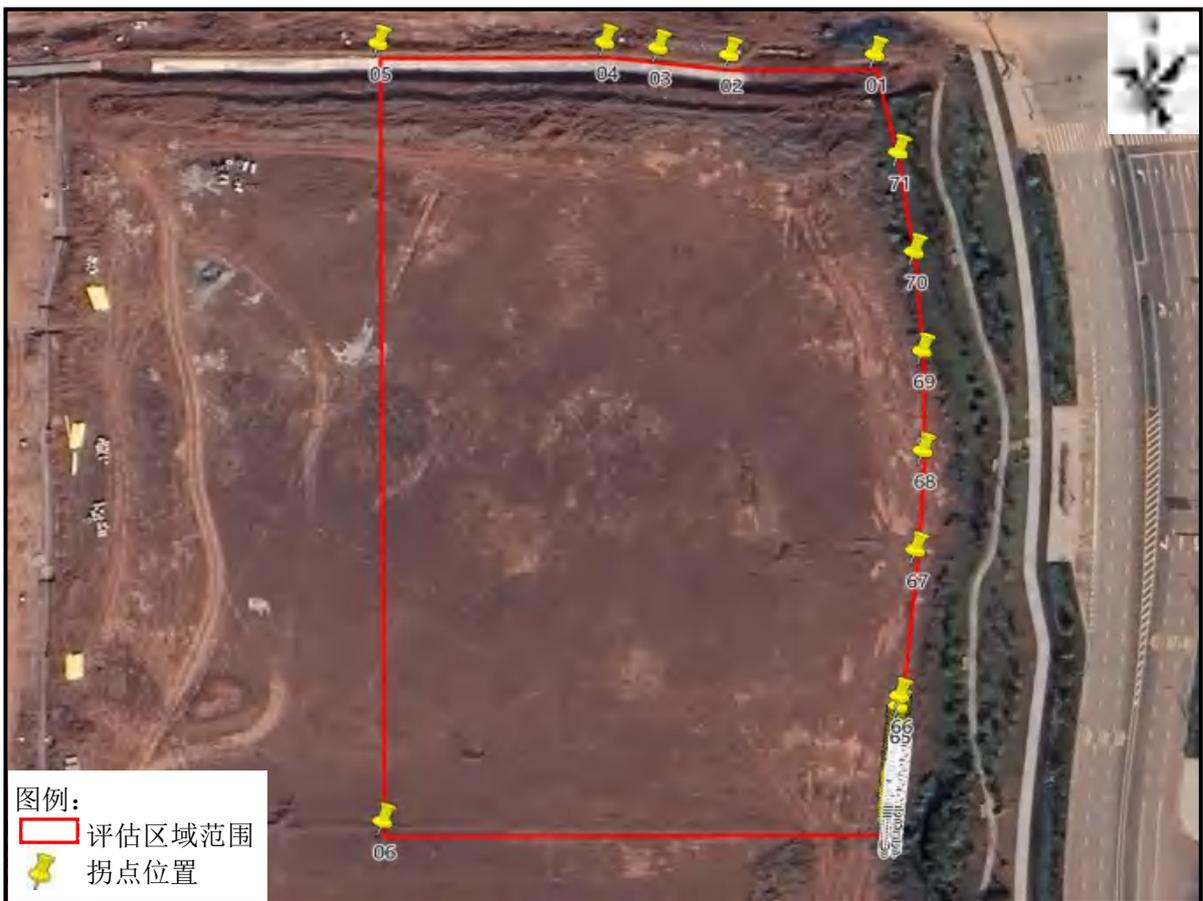
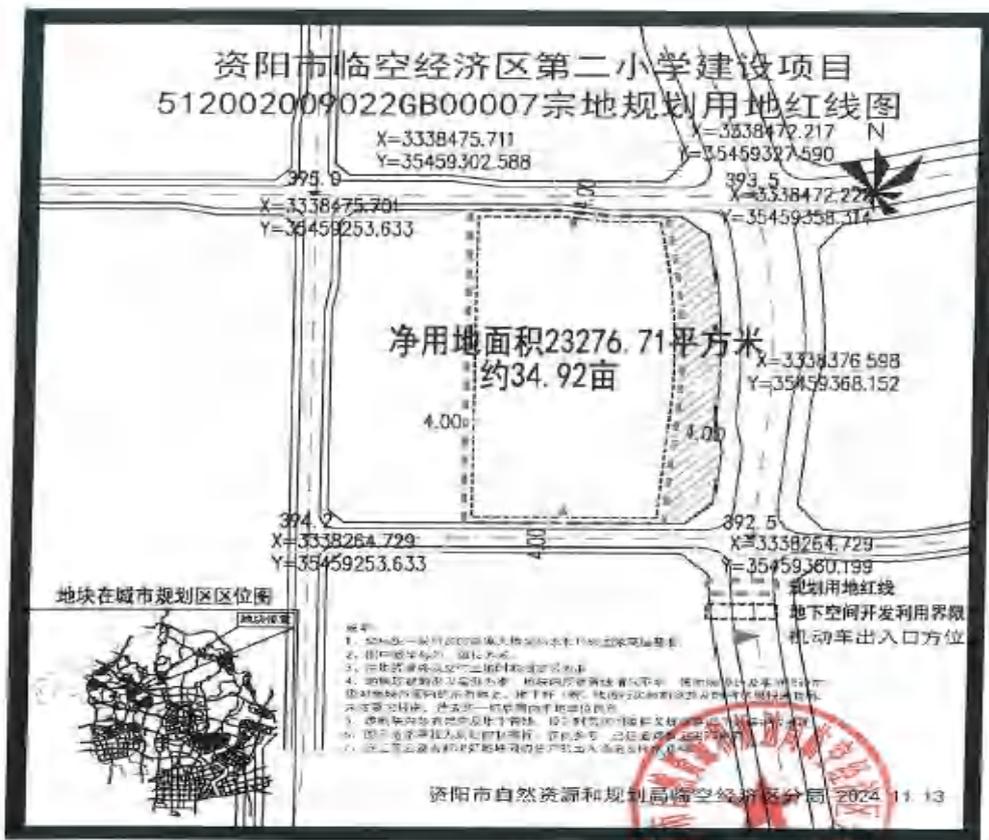
图 2.2-1 调查地块规划范围图

本次土壤污染状况初步调查范围为位于资阳市临空经济区雁溪湖综合服务组团，资溪大道西侧，空港美云项目东侧，根据规划文件《资阳市临空经济区第二小学建设项目 512002009022GB00007 宗地规划条件》（资自然资临规条〔2024〕字 023 号）（见附件二），地块占地面积共计 23276.71m²，本次调查范围与规划文件一致，调查地块规划范围见图 2.2-1，拐点坐标见表 2.2-1。

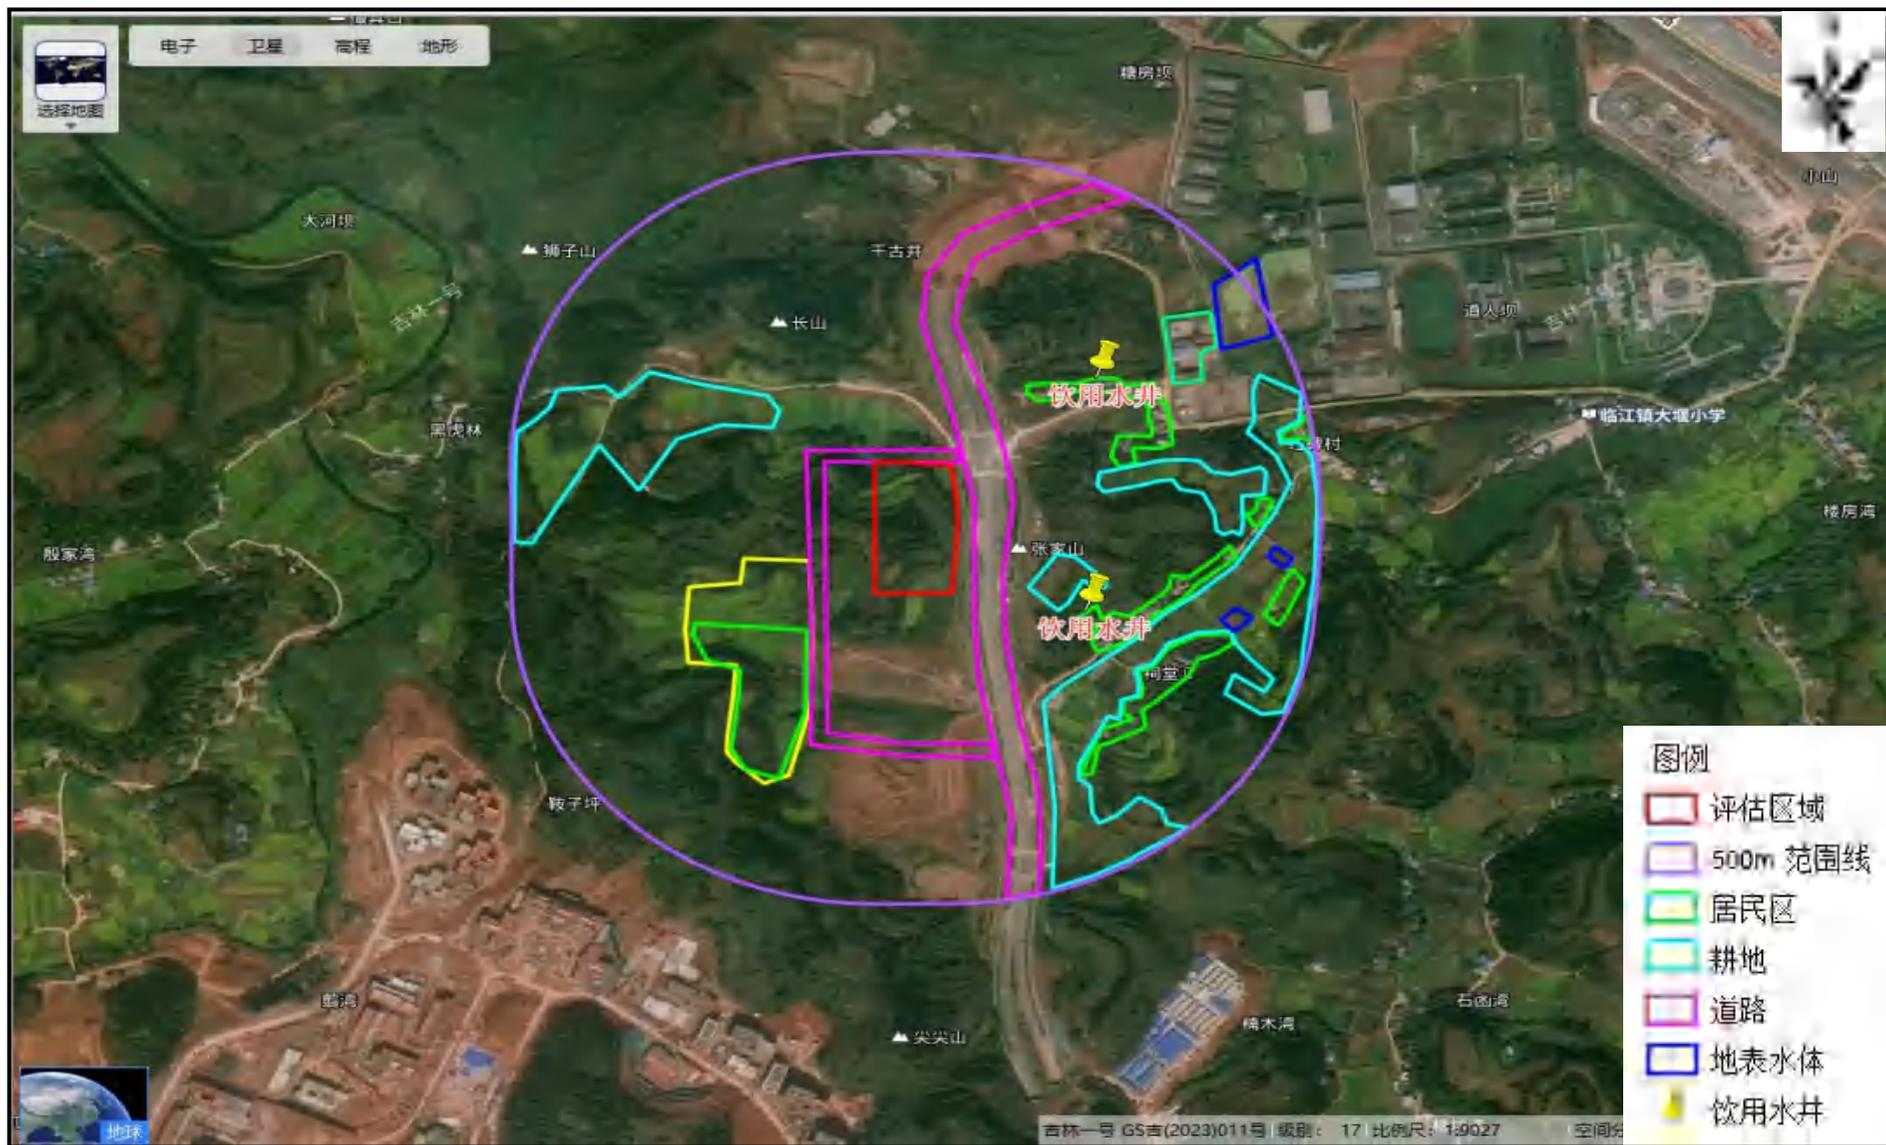
图 3.4-1 评估地块周边 500m 范围外环境分布图

敏感目标类型	名称	方位	最近距离	人数	是否为敏感目标
居民区	居民区 1	东北	156m	18 人	是
	居民区 2	东	172m	36 人	是
	居民区 3	东南	289m	60 人	是
	居民区 4	东	434m	8 人	是
	居民区 5	东	397m	8 人	是
	居民区 6	东	455m	8 人	是
	空港美云	西南	88m	/（暂未入住）	是
农用地	农用地	东	100m	/	是
	农用地	东南	207m	/	是
	农用地	东	204m	/	是
	农用地	西北	1414m	/	是
道路	纵三路	东	紧邻	/	否
	规划道路	北	紧邻	/	否
饮用水井	饮用水井	东北	245m	/	是
	饮用水井	东南	195m	/	是
地表水体	池塘	东北	415m	/	是
	池塘	东南	374m	/	是
	池塘	东	430m	/	是

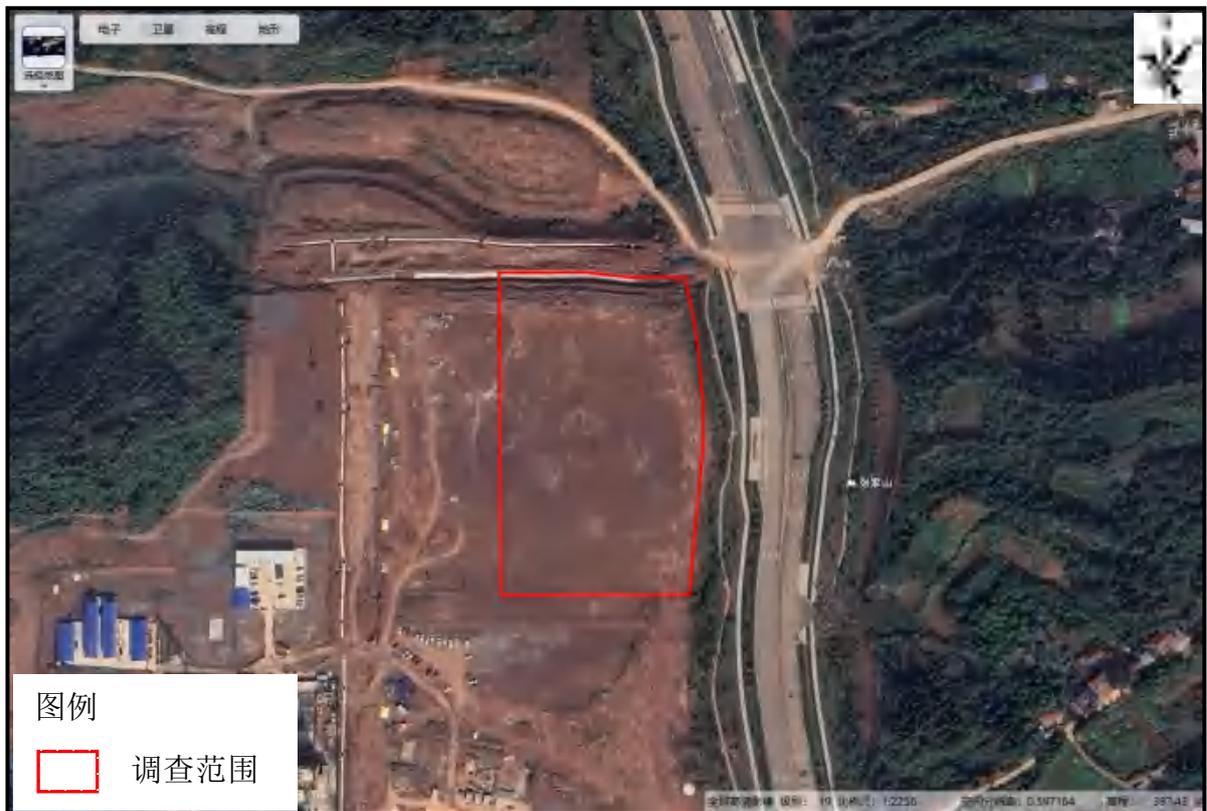
图 3.5-1 地块内平面布局图

名称	占地面积	分布区域	用途	是否有残余废弃物	是否从事生产活动	是否有隐蔽设施
未利用地	23276.71m ²	整个地块	/	否	否	否

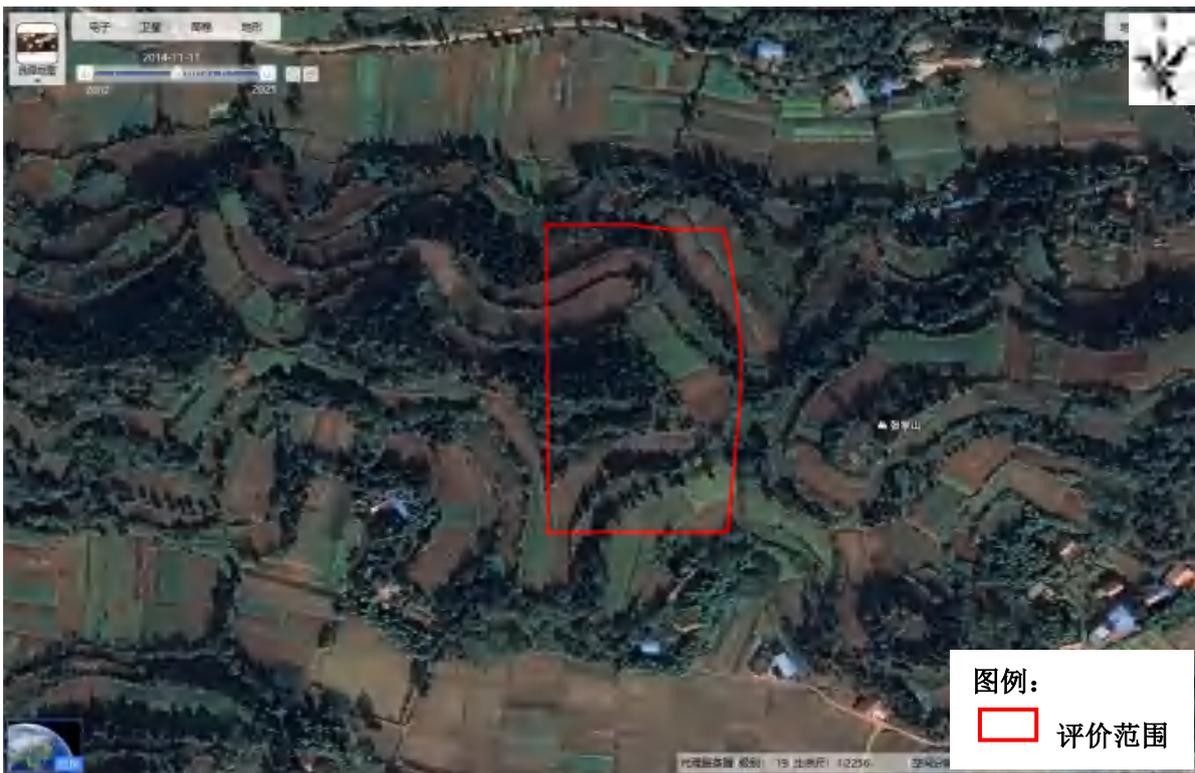
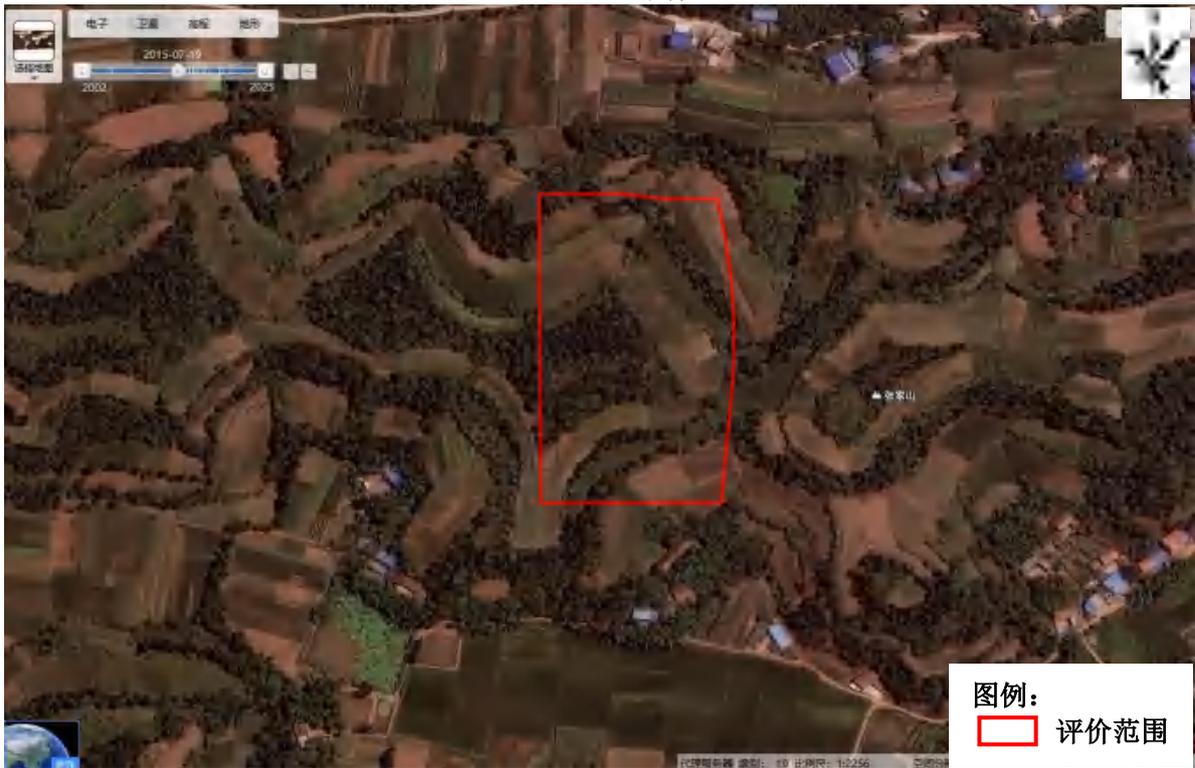
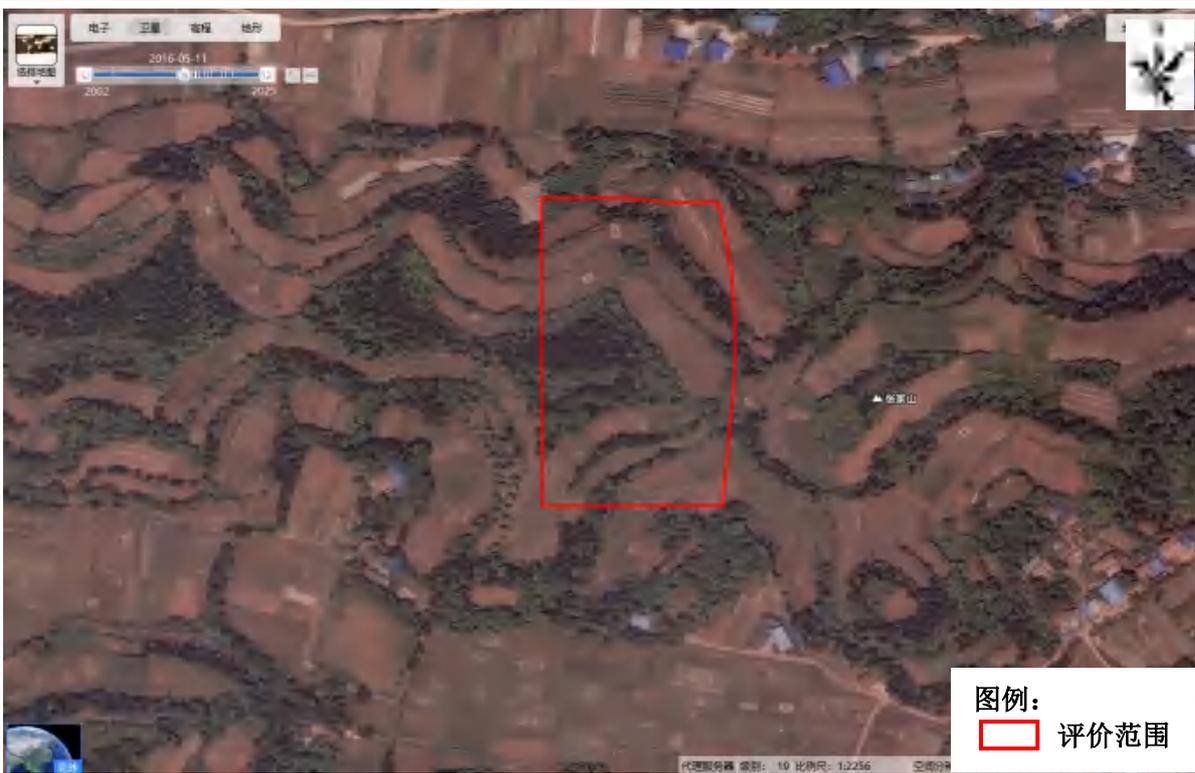
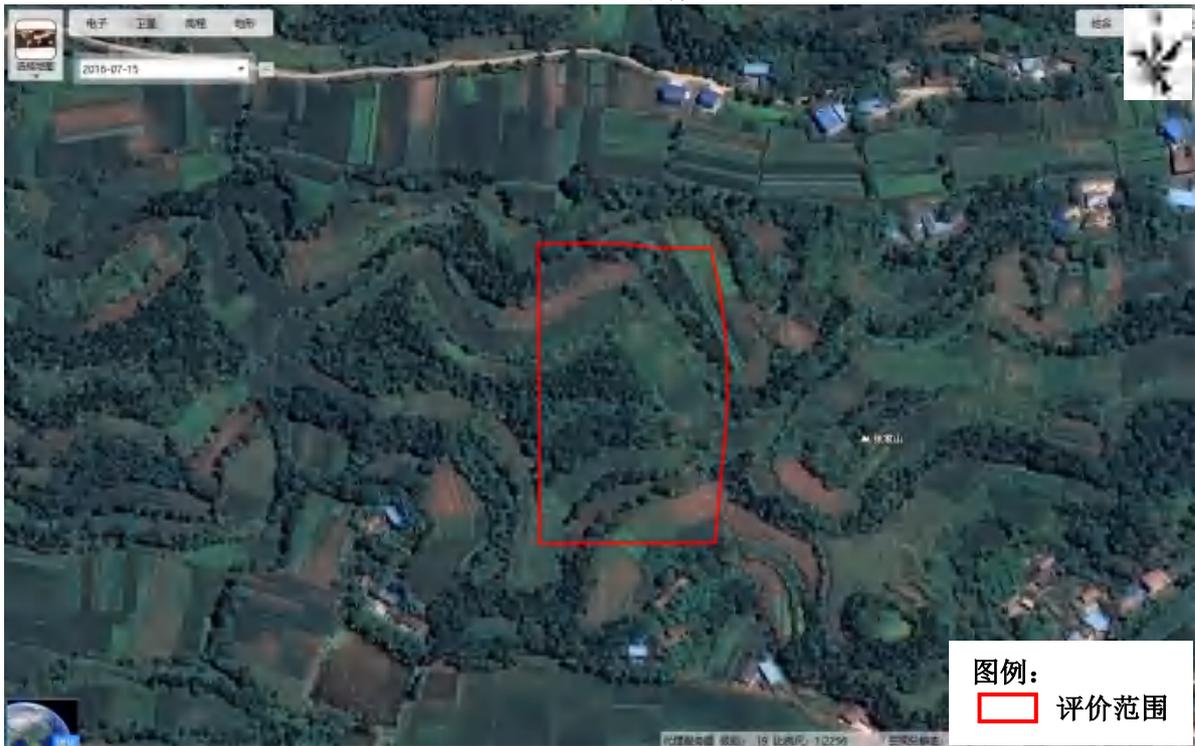
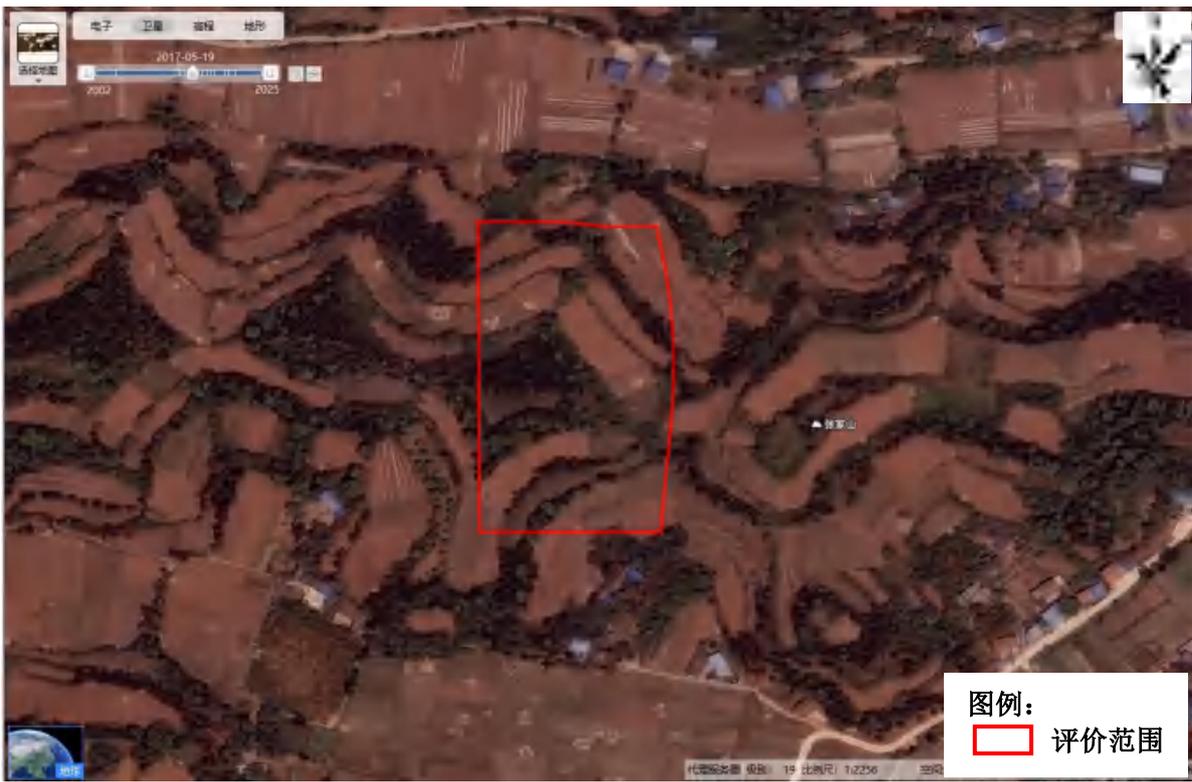
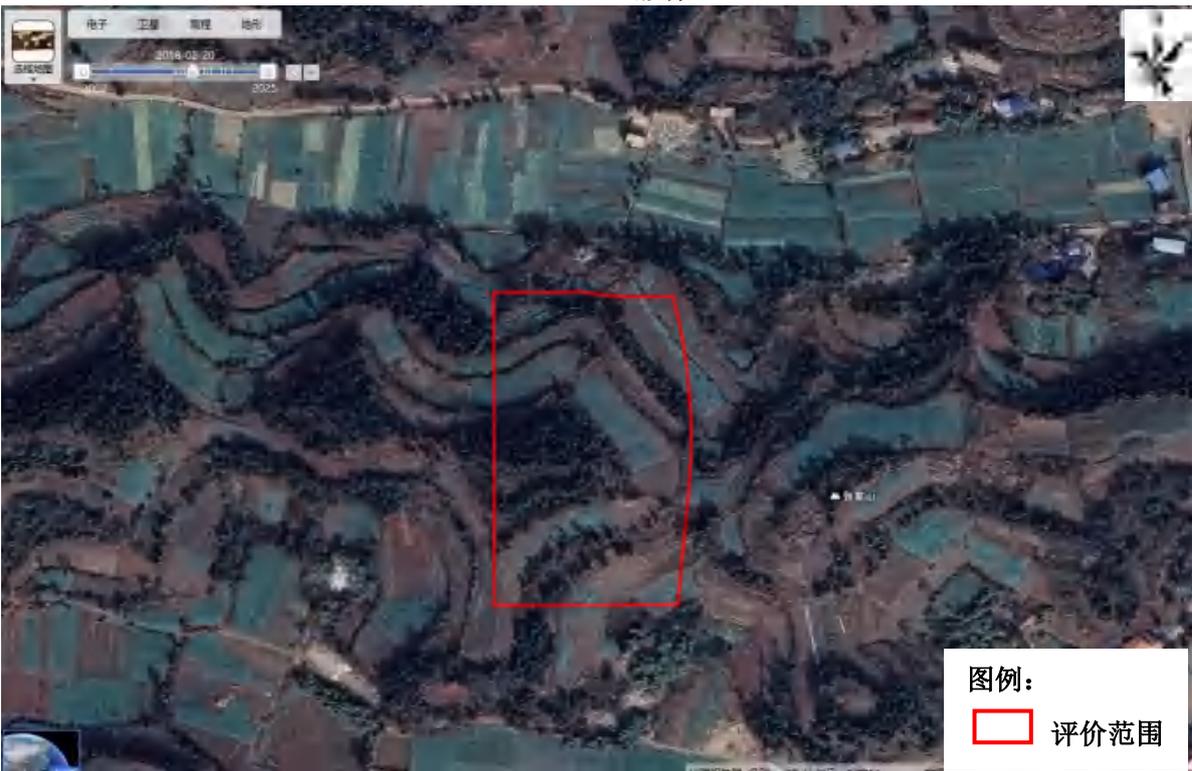
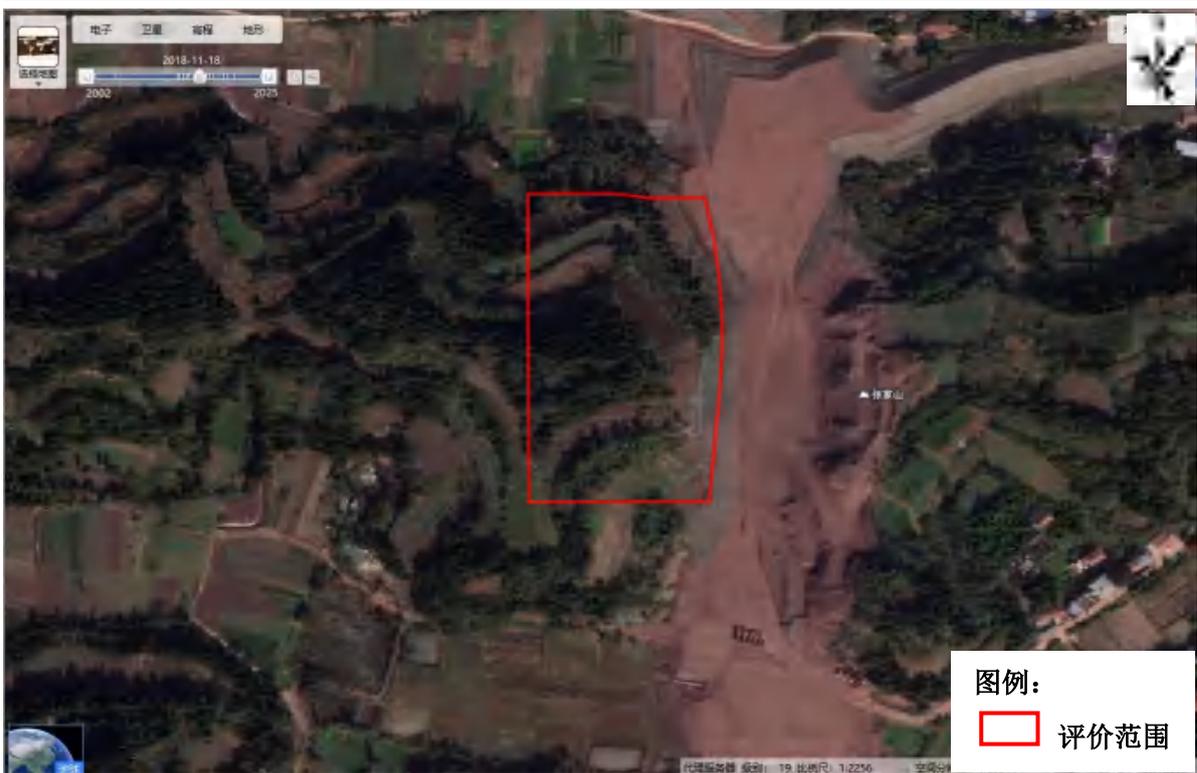
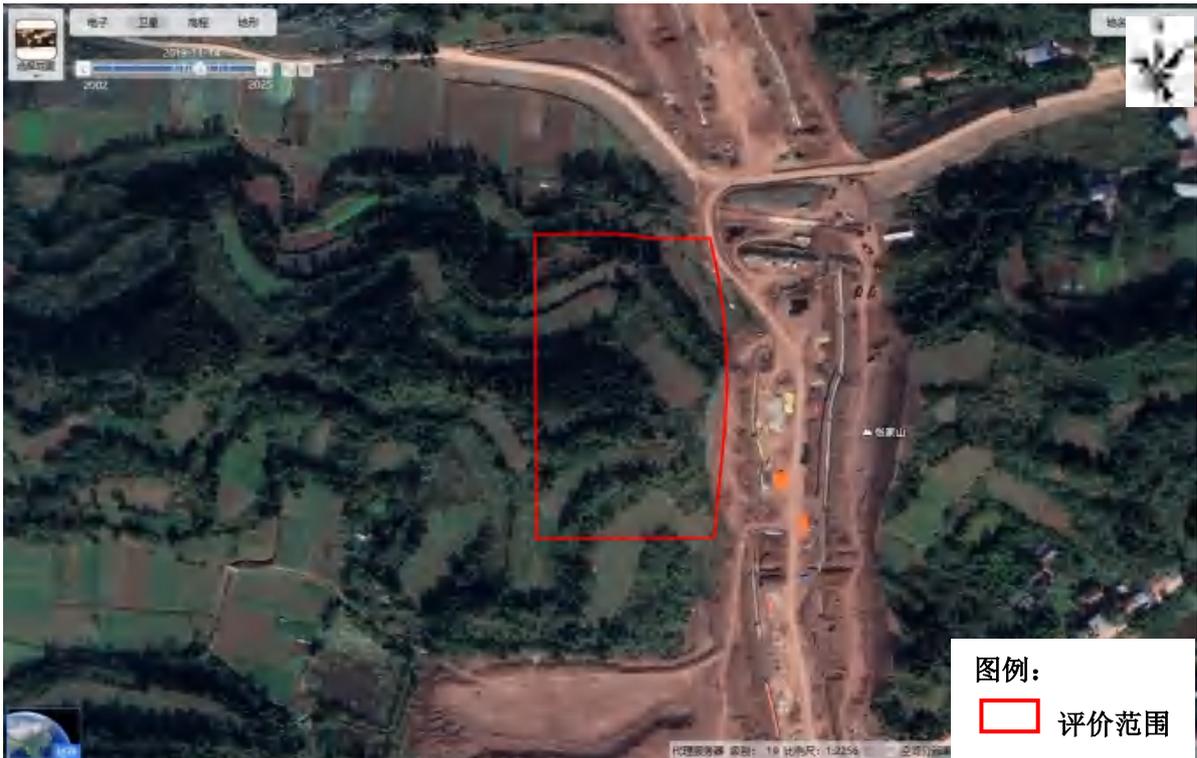
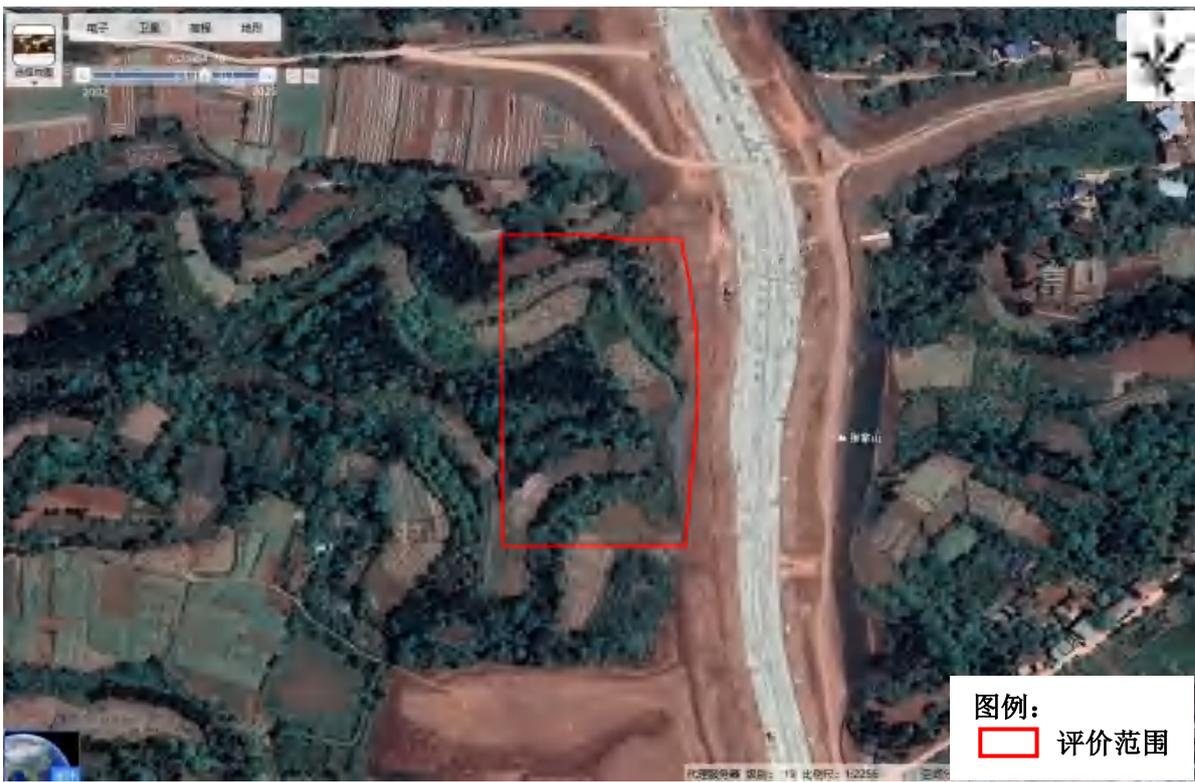
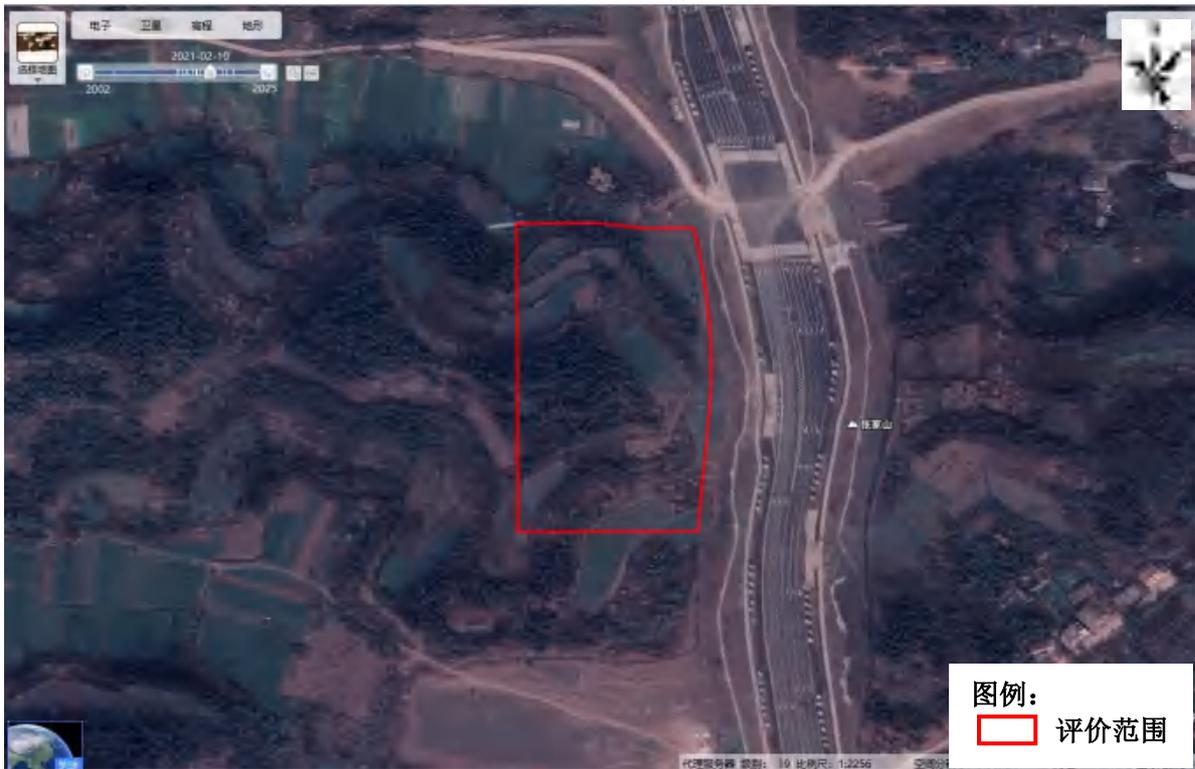
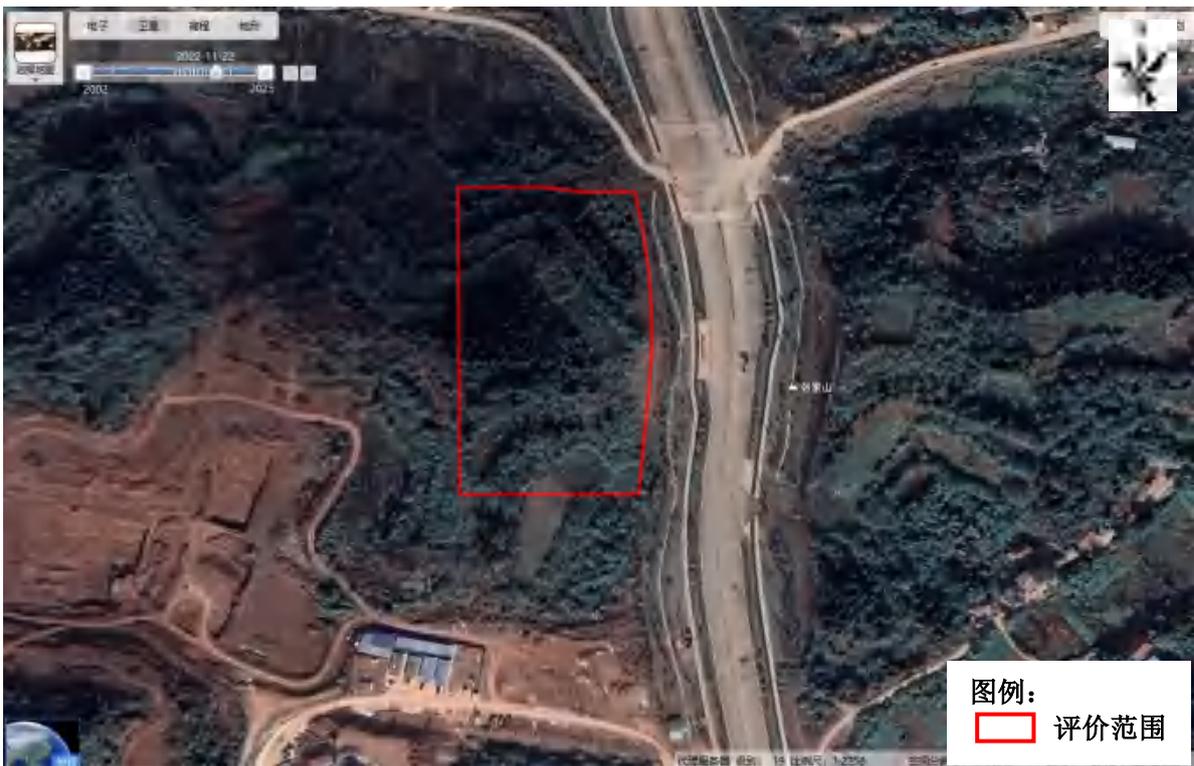
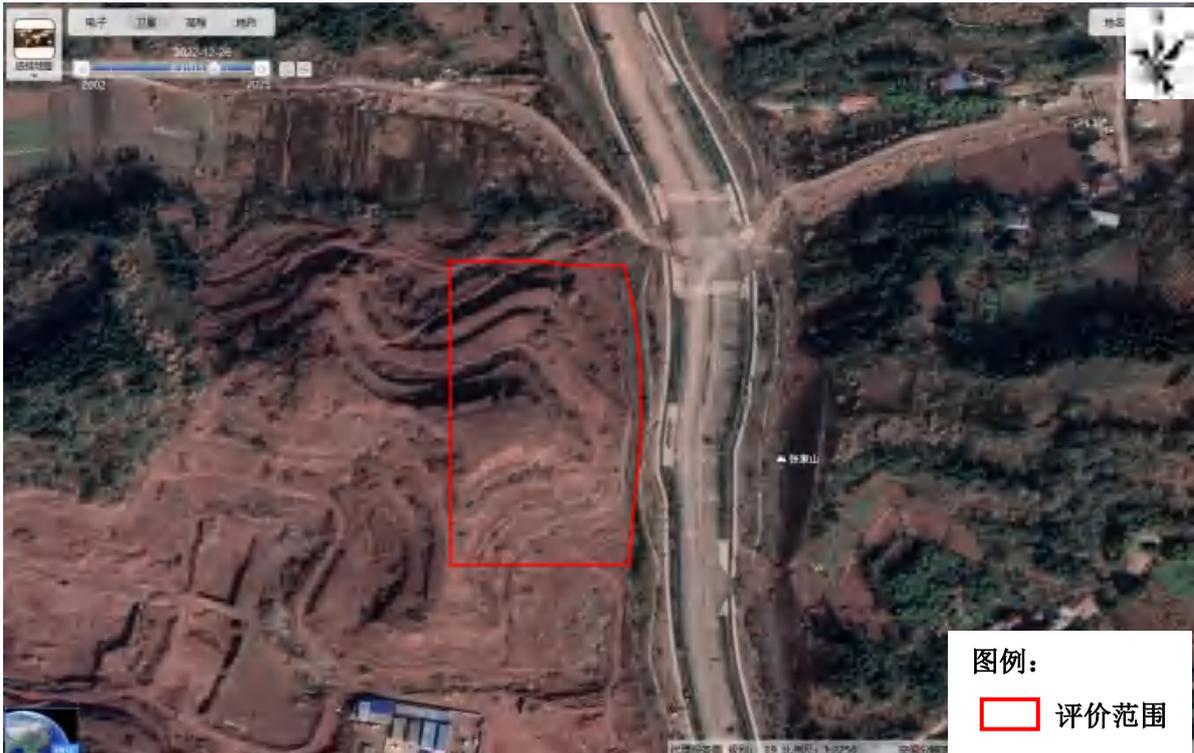
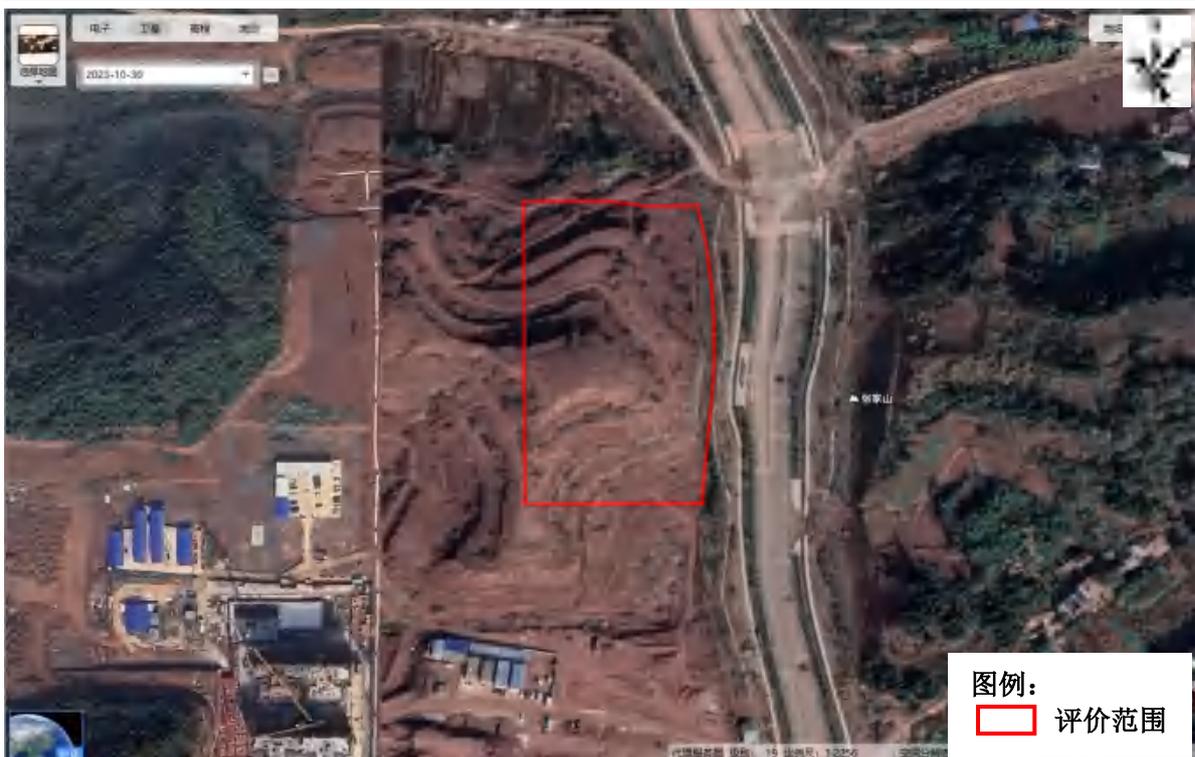
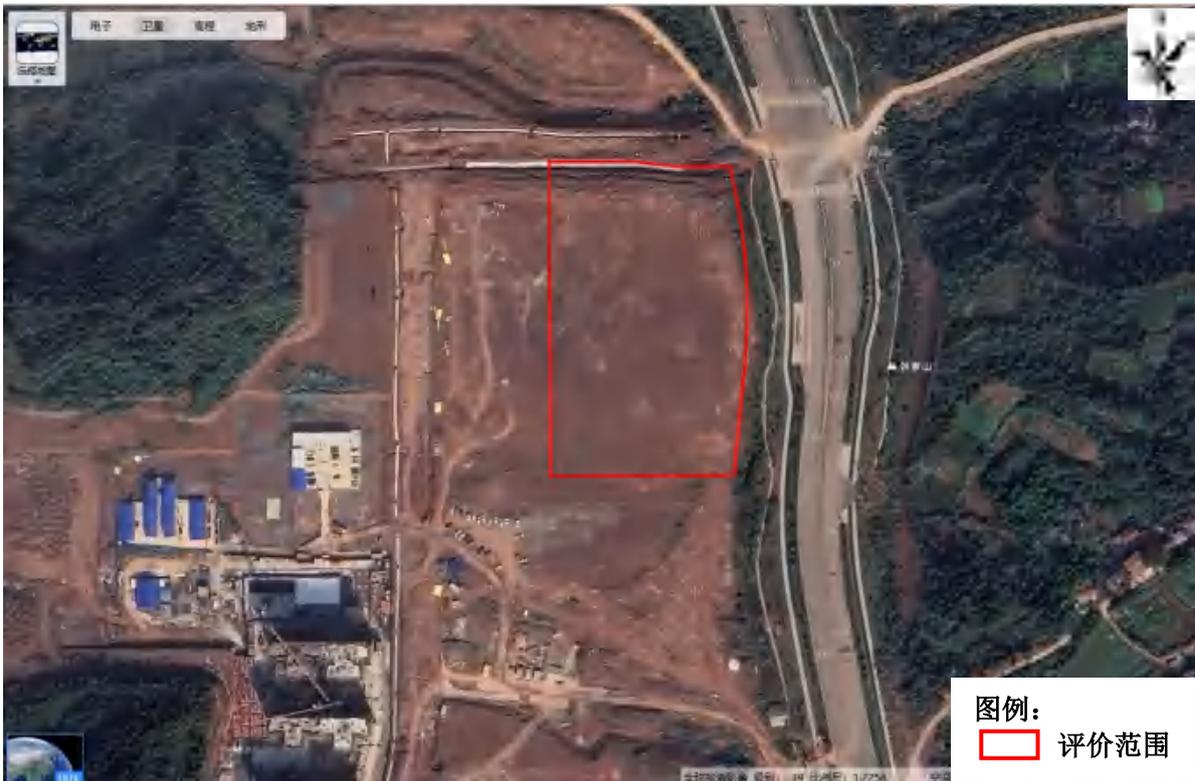
图 3.5-2 历史影像图

分区	时间	活动内容	变动情况	来源
农用地	2022 年 12 月前	耕地	未发生变化	人员访谈、空间历史影像、现场踏勘
	2022 年 12 月-至今	未利用地	因周边地块开发，对本地块进行挖填方，填方主要来源于周边山体，原用途主要为农用地，不涉及工业污染源。	
未利用地	2022 年 12 月前	未利用地	未发生变动

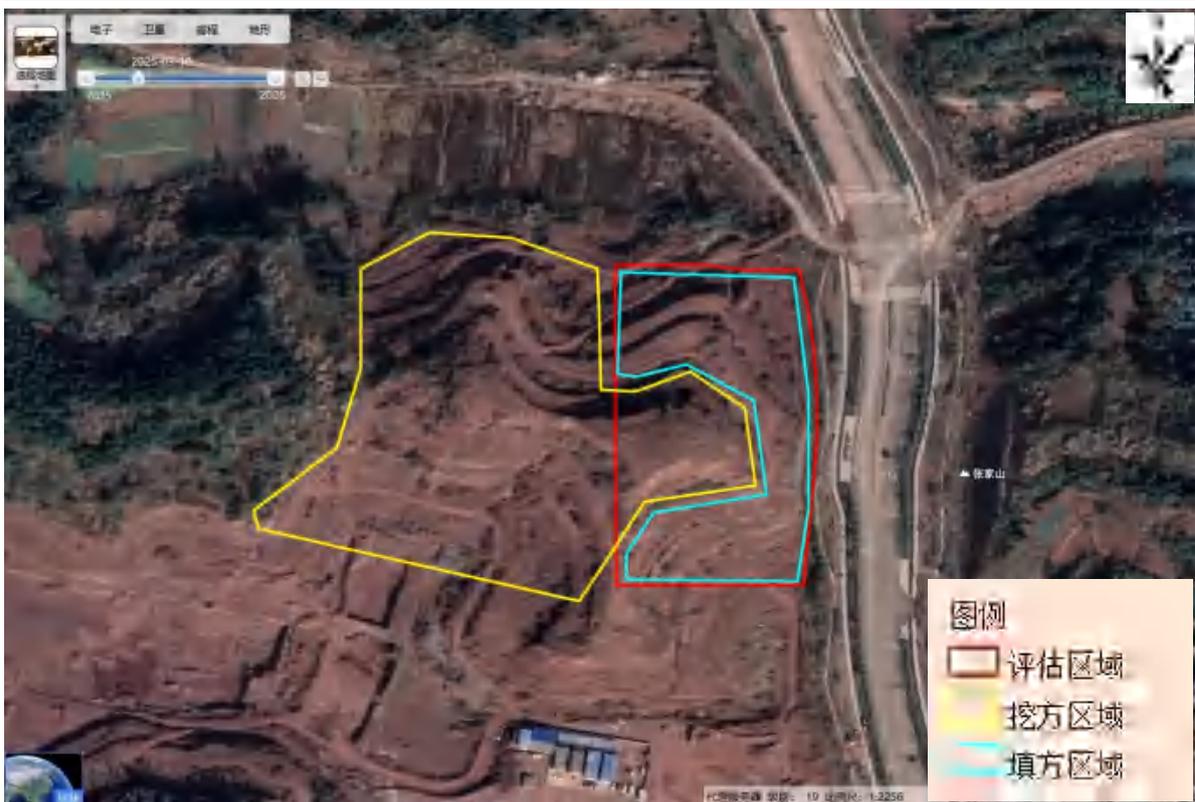
图 3.5-3 挖填方分布图

分区	时间	活动内容	变动情况	来源
	2022 年 12 月-至今	未利用地	因周边地块开发，对本地块进行挖填方，填方主要来源于周边山体，原用途主要为农用地，不涉及工业污染源。

2022 年 12 月，由于周边地块进行开发利用，对本地块及周边进行了平场，地块内填土主要来源于地块内西侧以及地块外西侧山体挖方，原始用途均不涉及工业企业，不涉及工业污染源，无潜在风险，对本地块基本无污染影响。

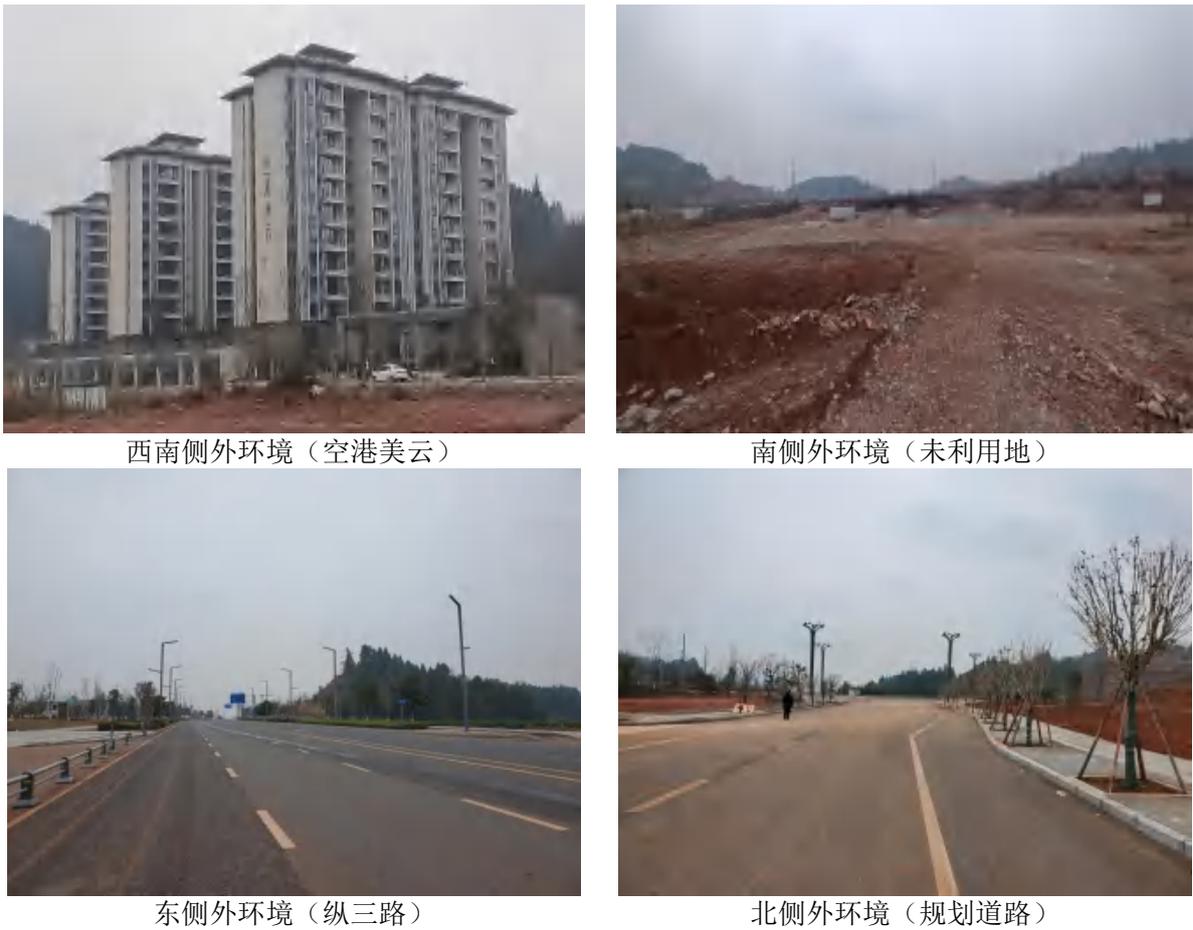
图 3.6-1 相邻地块现状照片

评估地块位于资阳市临空经济区雁溪湖综合服务组团，资溪大道西侧，空港美云项目东侧，地块面积共计 23276.71m²，根据现场踏勘结果：地块东侧为纵三路；地块北侧紧邻区域为规划道路；地块西侧及南侧紧邻未利用地。

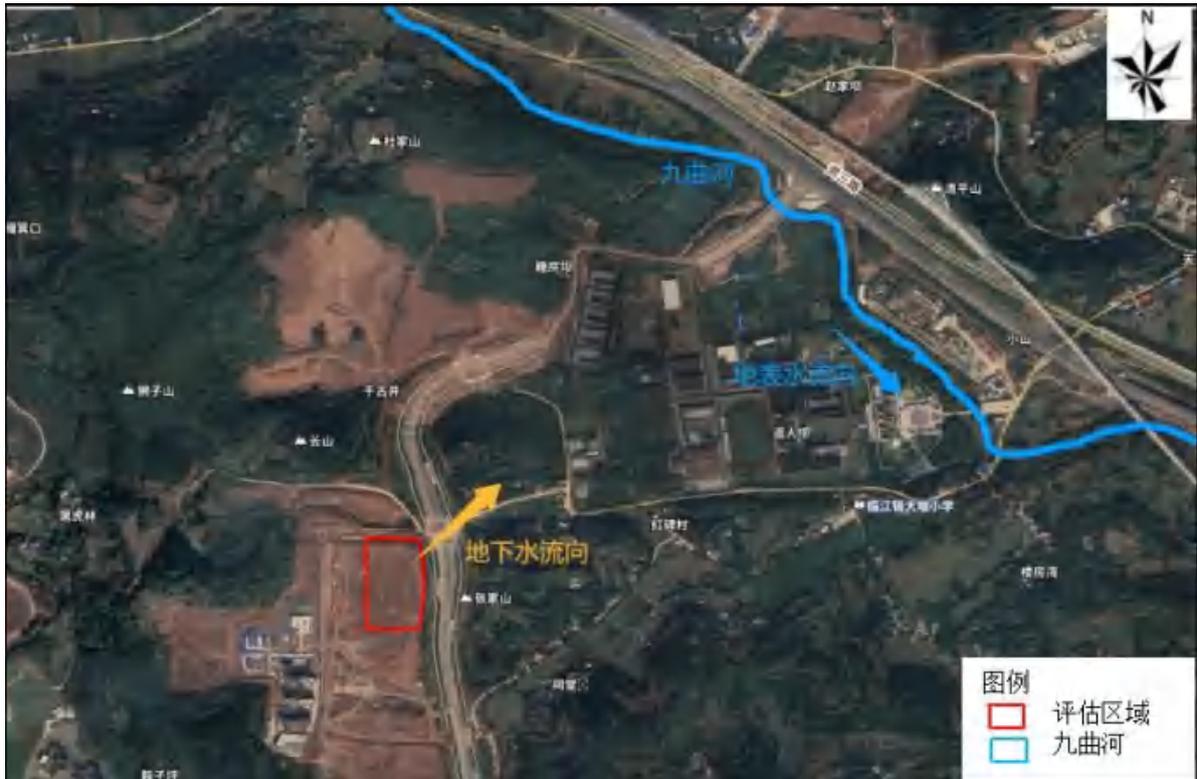
图 4.2-1 地下水流向图

风化裂隙水一般为潜水，潜水流向受地形影响，垂直于等潜水位线，从高处流向

低处。地块内地势平缓无高差，根据区域整体地形地势分析，确定地块所在区域地下水流向为自西南向东北方向，汇入东北侧九曲河。

该地区的全年主导风向为东北风，地块内地势平缓无高差，根据资阳市区域水文地质条件（见章节 3.3.3）结合地块内地势大致判断地下水流向为自西南向东北方向，周边污染源对地块造成的影响存在三种迁移途径：大气沉降、地面漫流、垂直入渗。地块周边 500m 范围内不存在工业企业，不存在周边污染源。

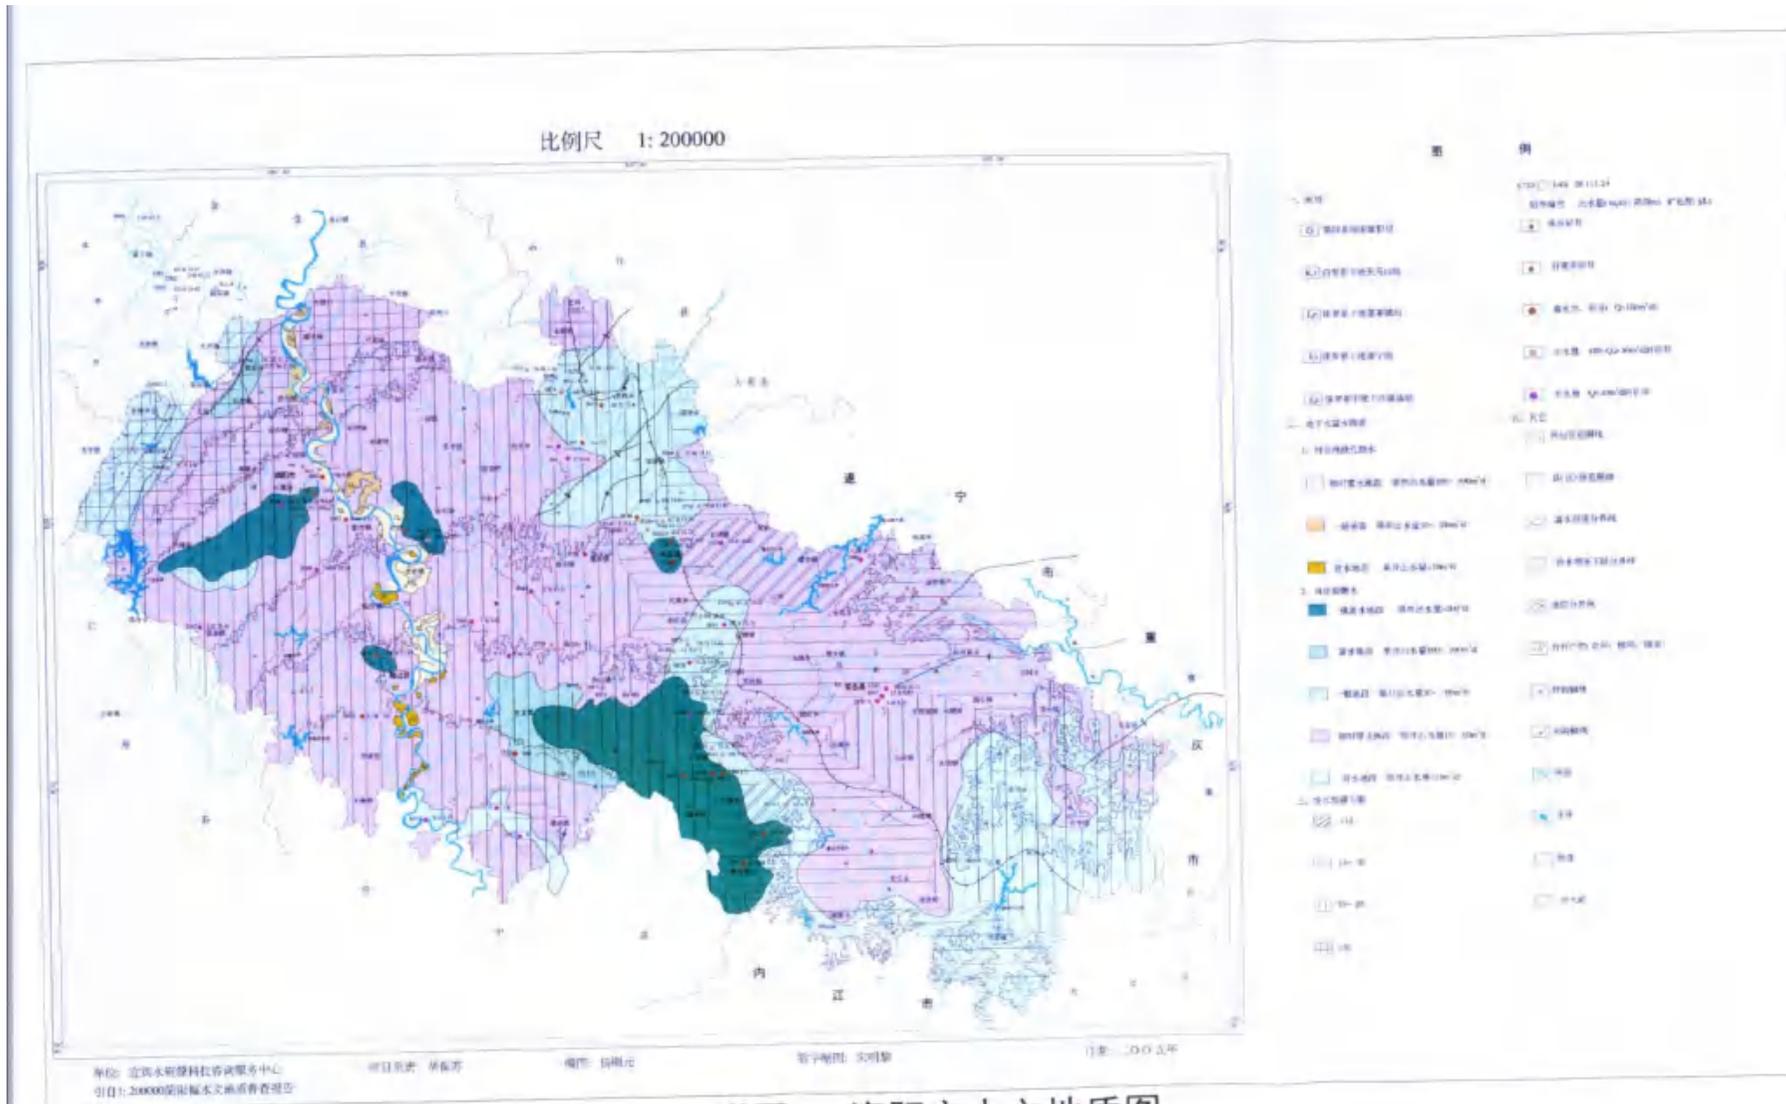
图 4.2-2 评价区域地下水类型

根据简阳市水文地质图 1：20 万截图（图 4.2-1~2），评估地块所在的含水岩层为风化裂隙水。
