资阳市临空经济区第二小学建设项目
512002009022GB00007 宗地地块
土壤污染状况初步调查报告

委托单位：资阳市自然资源和规划局临空经济区分局

编制单位：四川和鉴检测技术有限公司

二〇二五年三月

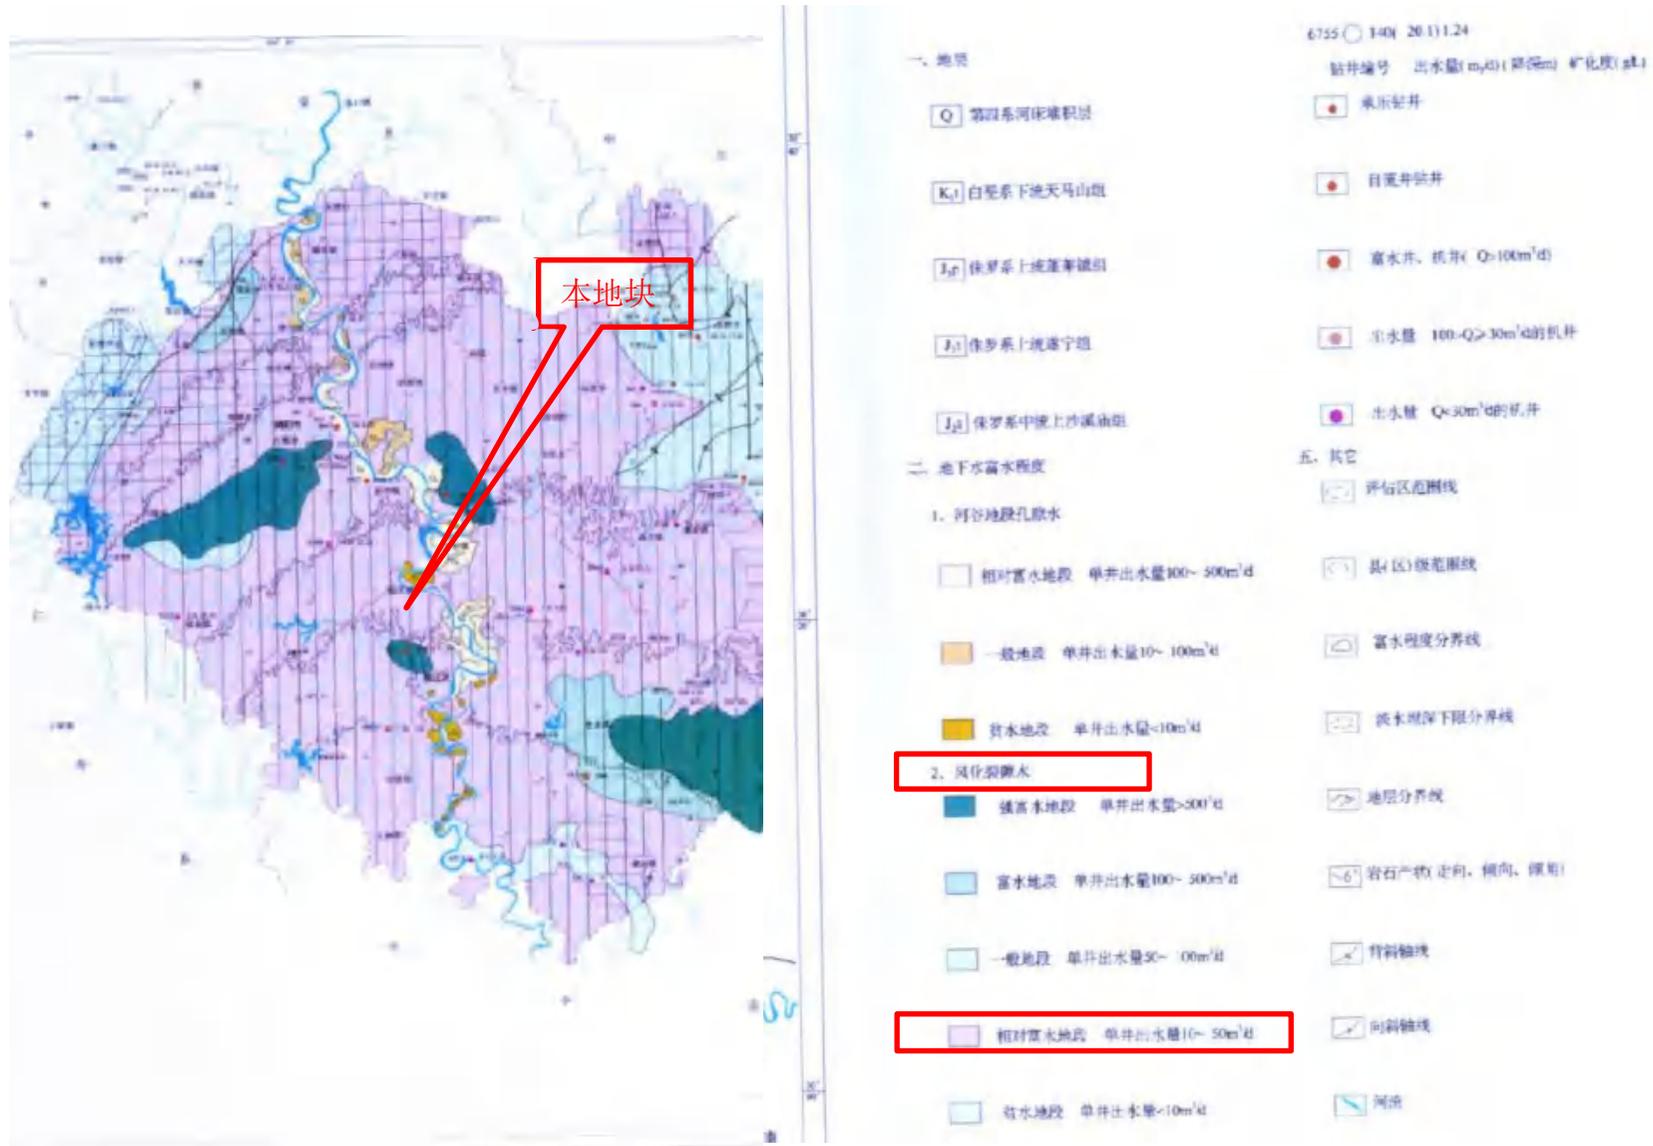
图 4.2-3 评价区域地下水类型

根据简阳市水文地质图 1：20 万截图（图 4.2-1~2），评估地块所在的含水岩层为风化裂隙水。

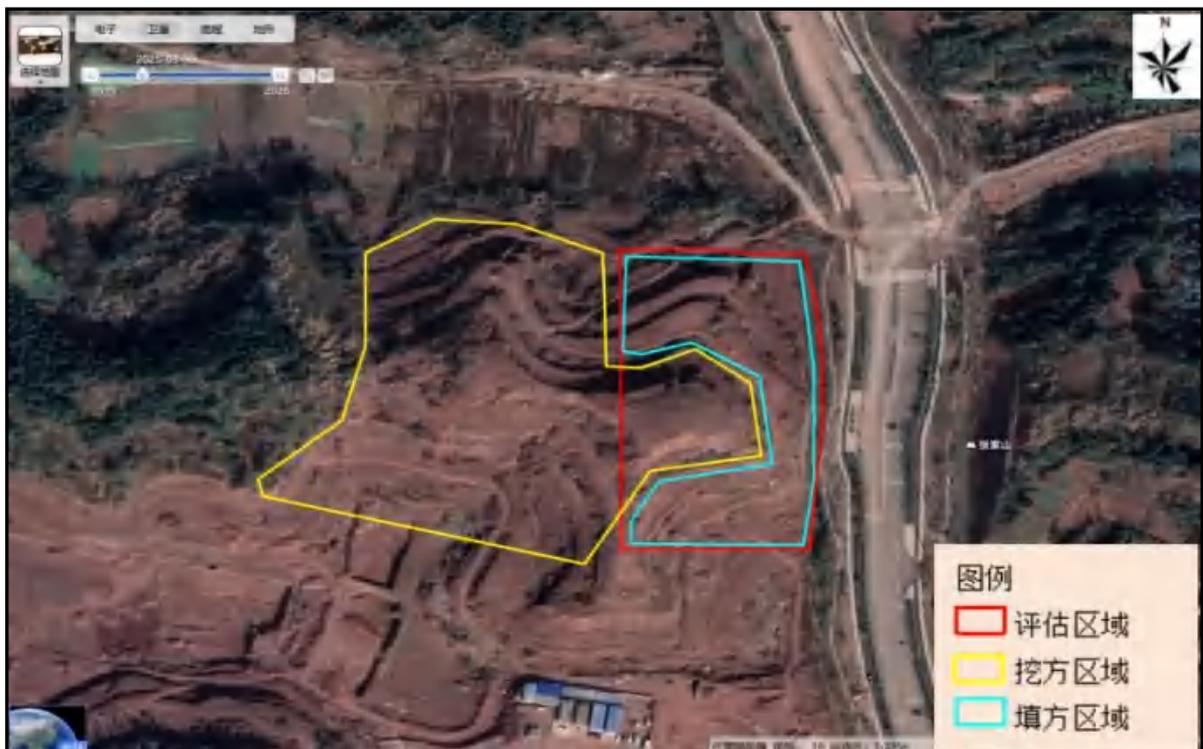
图 6.1-1 挖填方分布图

2022 年 12 月，由于周边地块进行开发利用，对本地块及周边进行了平场，地块内填土主要来源于地块内西侧以及地块外西侧山体挖方，原始用途均不涉及工业企业，不涉及工业污染源，无潜在风险，对本地块基本无污染影响。

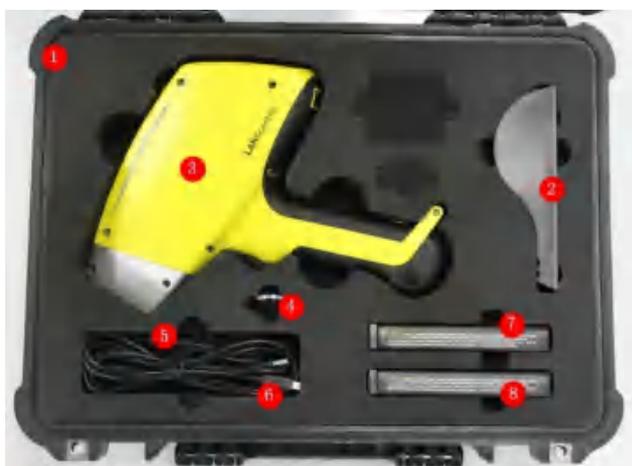
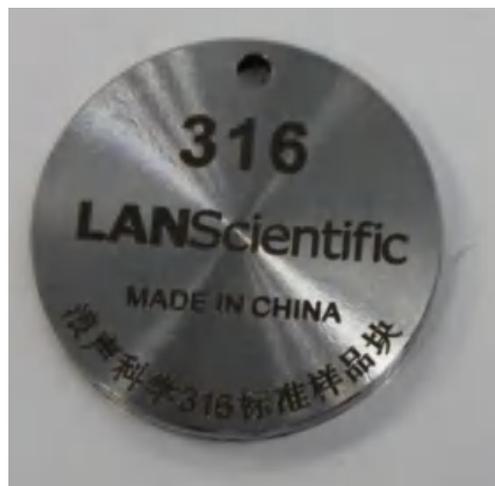
图 7-1 快检设备示意图

序号	指标	检出限	序号	指标	检出限
1	砷 (AS)	2	2	镉 (Cd)	2
3	铬 (Cr)	1	4	铜 (Cu)	1

Truex 手持式 X 射线荧光分析仪

标准校正块（设备配套）

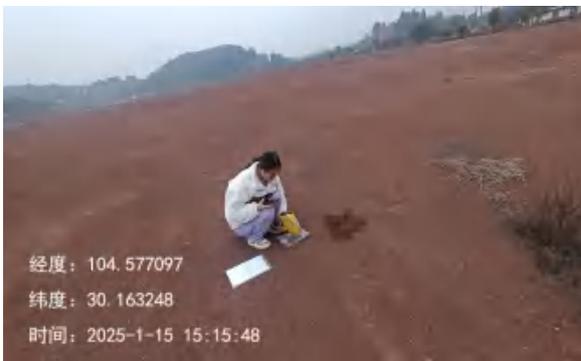
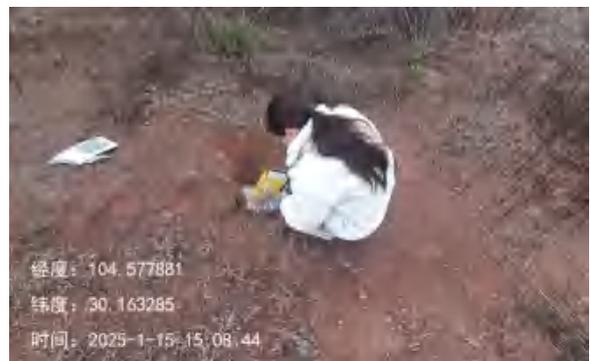
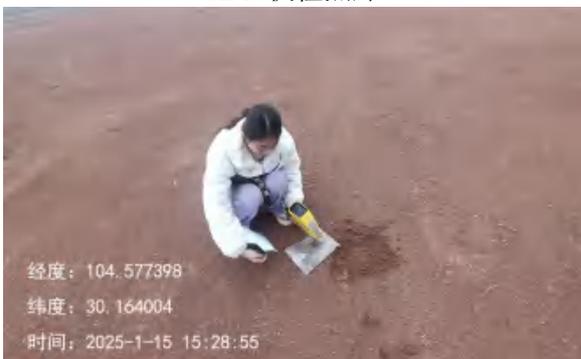
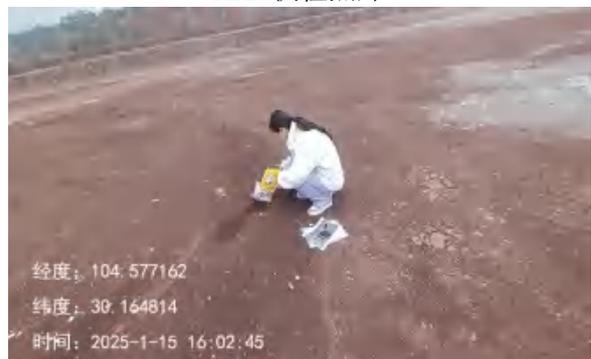
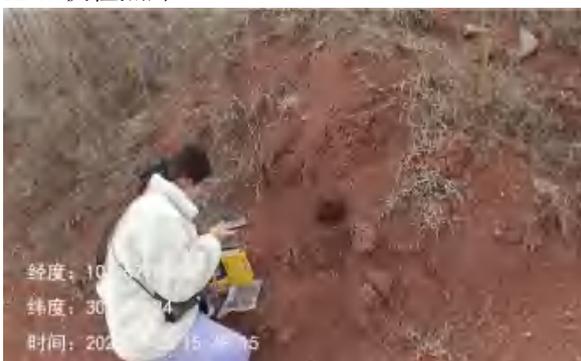
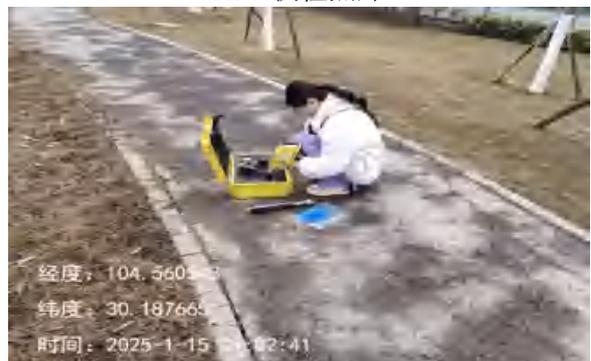
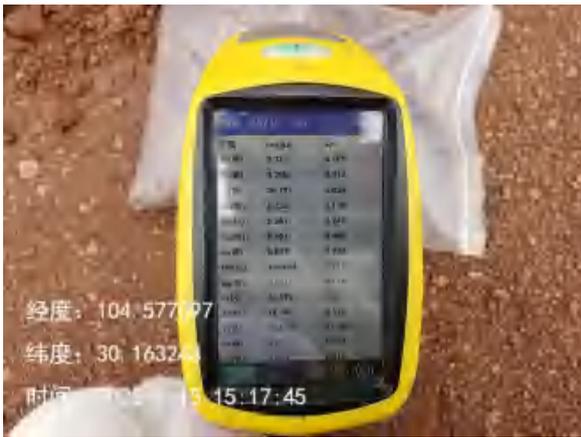
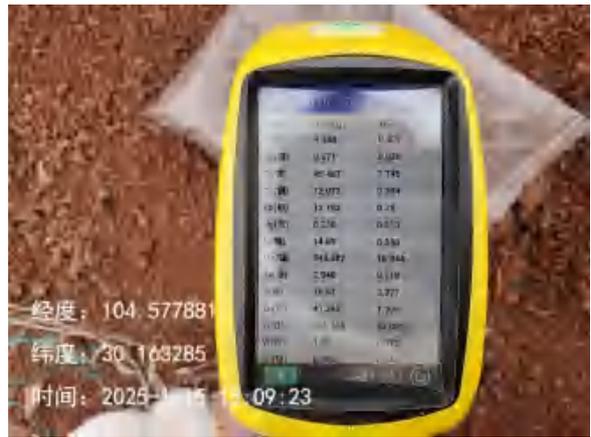
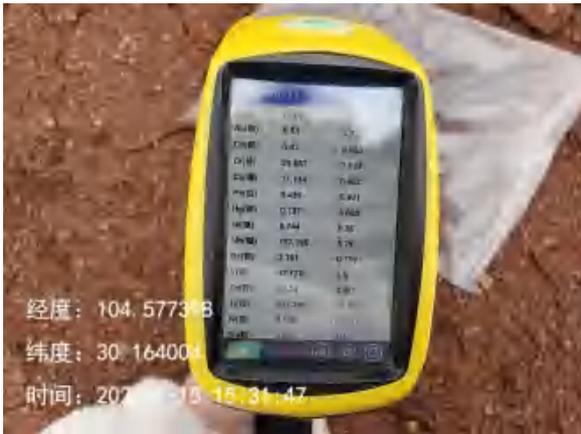
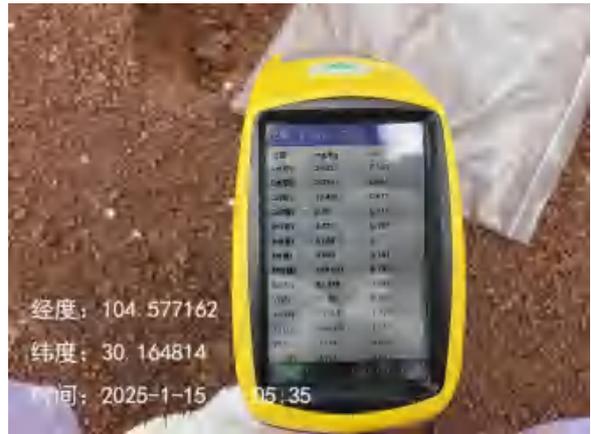
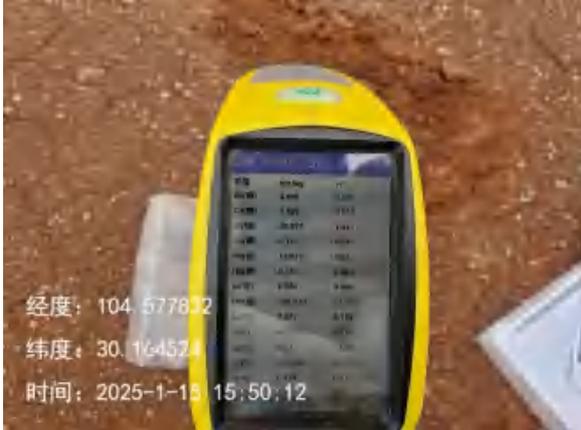
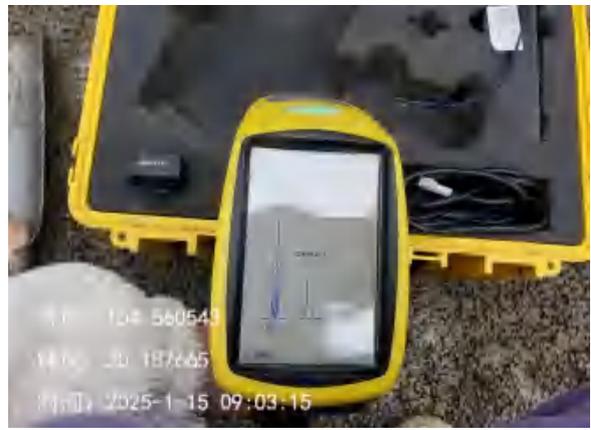
图 7.5-2 现场采样及快检数据照片

序号	点位编号	经纬度	布设原因	点位性质	指标
1	KJ1#	104.577097, 30.163248	现状为未利用地，历史为农用地，存在覆土，裸露土壤为填土	扰动点位	砷、镉、铬、铜、铅、汞、镍、锰、钒、钷、锌
2	KJ2#	104.577881, 30.163285	现状为未利用地，历史为农用地，存在覆土，裸露土壤为填土	扰动点位	
3	KJ3#	104.577398, 30.164004	现状为未利用地，历史为农用地，存在挖方，裸露土壤为原始土	扰动点位	
4	KJ4#	104.577162, 30.164814	现状为未利用地，历史为农用地，存在覆土，裸露土壤为填土	扰动点位	
5	KJ5#	104.577832, 30.164524	现状为未利用地，历史为农用地，存在覆土，裸露土壤为填土	扰动点位

结果评价：本次进行快检土壤点位共 5 个，土壤样品快检结果见表 7.5-6。

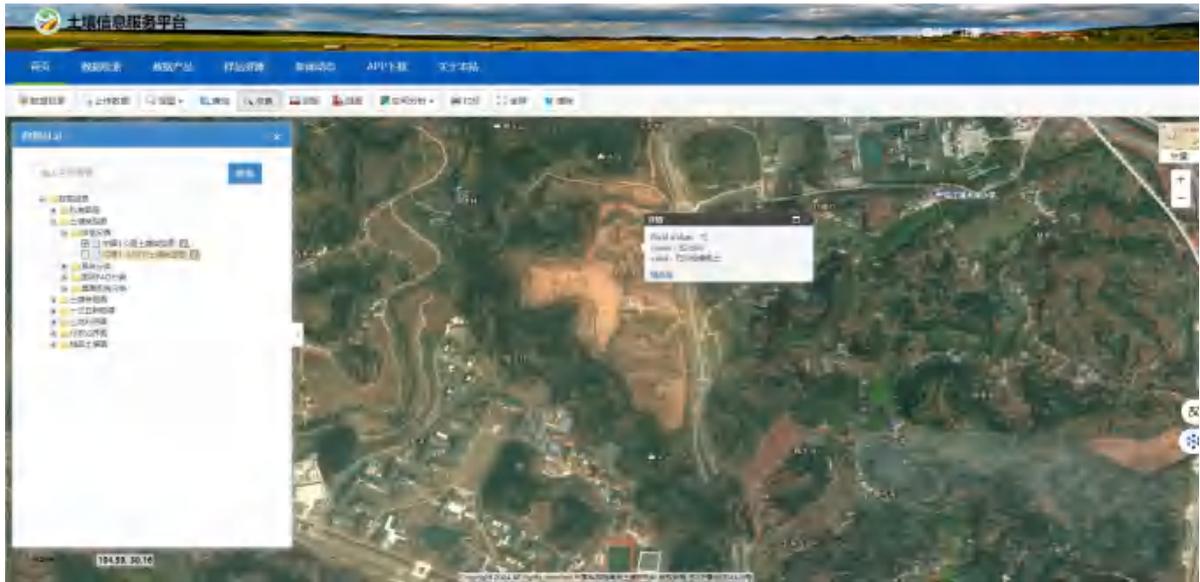
图 7.5-4 国家土壤信息服务平台数据查询截图

风沙土、灰钙土、灰漠土、棕漠土、婆土、黑垆土、灰色森林土、高山漠土、 棕钙土、灰棕漠土、绿洲土、棕色针叶林土、栗钙土、灰褐土、沼泽土	100
莎嘎土、黑土、绵土、黑钙土、草甸土、草毡土、盐土、潮土、暗棕壤、褐 土、巴嘎土、黑毡土、白浆土、水稻土、 紫色土 、棕壤、寒漠土、黄棕壤、 碱土、燥红土、赤红壤	200
红壤、黄壤、砖红壤、石灰（岩）土	300

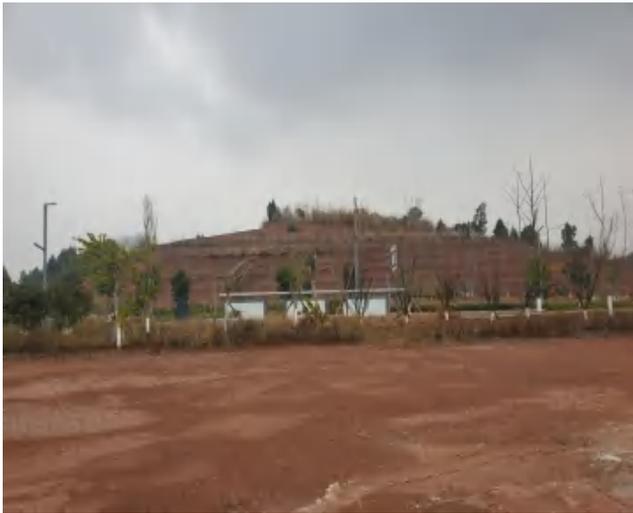
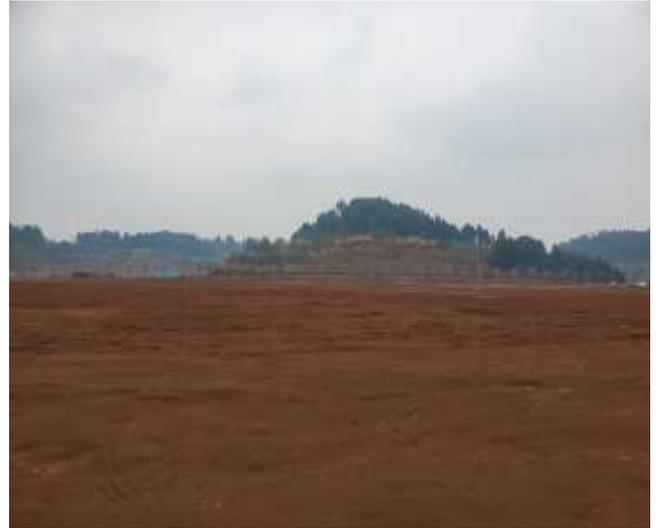
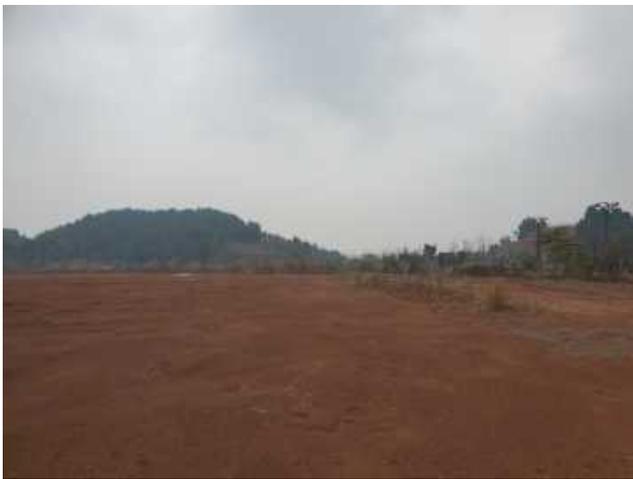
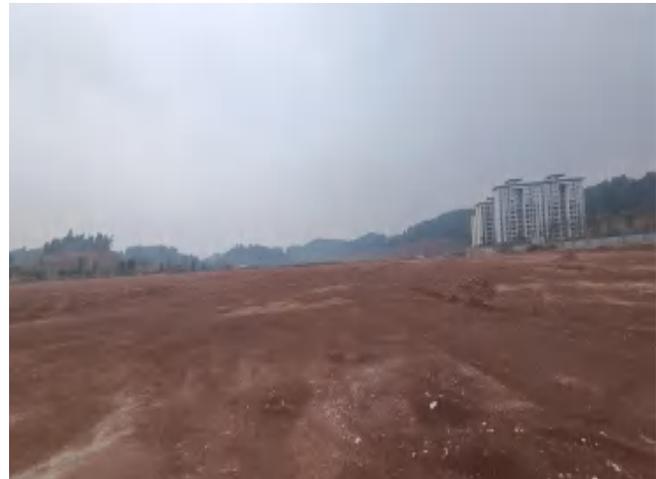
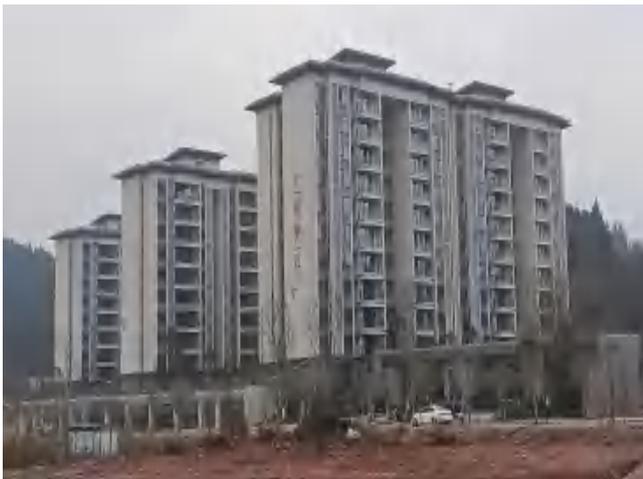
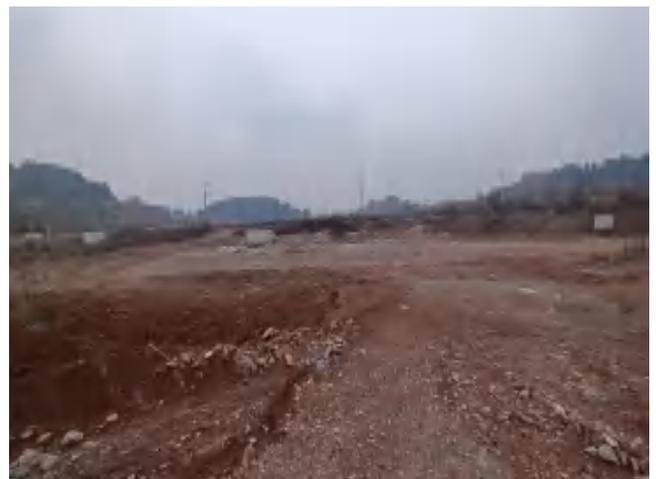
附图二 现状及周边外环境照片

地块东侧现状

地块内西侧现状

地块内北侧现状

地块内南侧现状

西南侧外环境（空港美云）

南侧外环境（未利用地）
