# **512002006003GB00611 地块土壤污染状况 初步调查报告**

委托单位：资阳市自然资源和规划局雁江区国土资源分局

编制单位：四川和鉴检测技术有限公司

二〇二五年六月

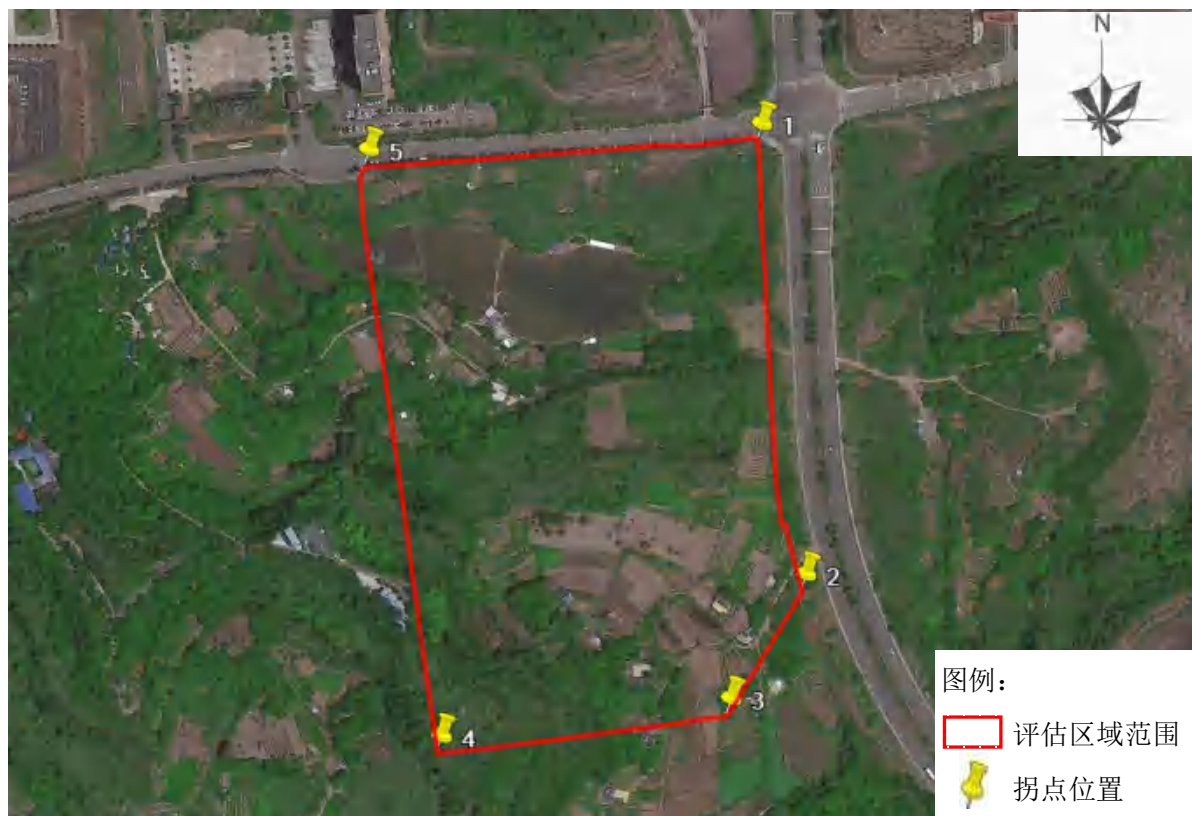
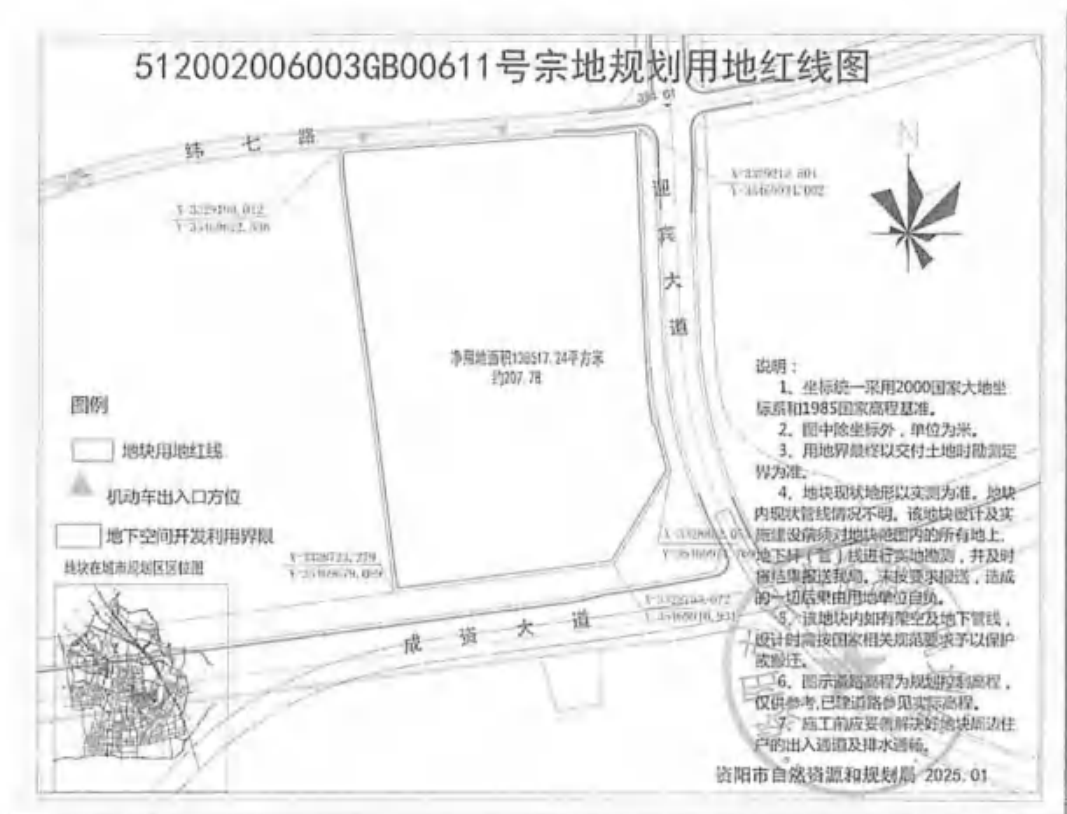
图 2.2-1 调查地块规划范围图

本次土壤污染状况初步调查地块位于资阳市雁江区迎宾大道西侧，根据地块规划文件《资阳市自然资源和规划局 512002006003GB00611 地块规划条件》（资市自然资规条〔2025〕字 008 号）（附件二），地块占地面积共计 138517.24m<sup>2</sup>，本次调查范围与规划文件一致，调查地块规划范围见图 2.2-1，拐点坐标见表 2.2-1。

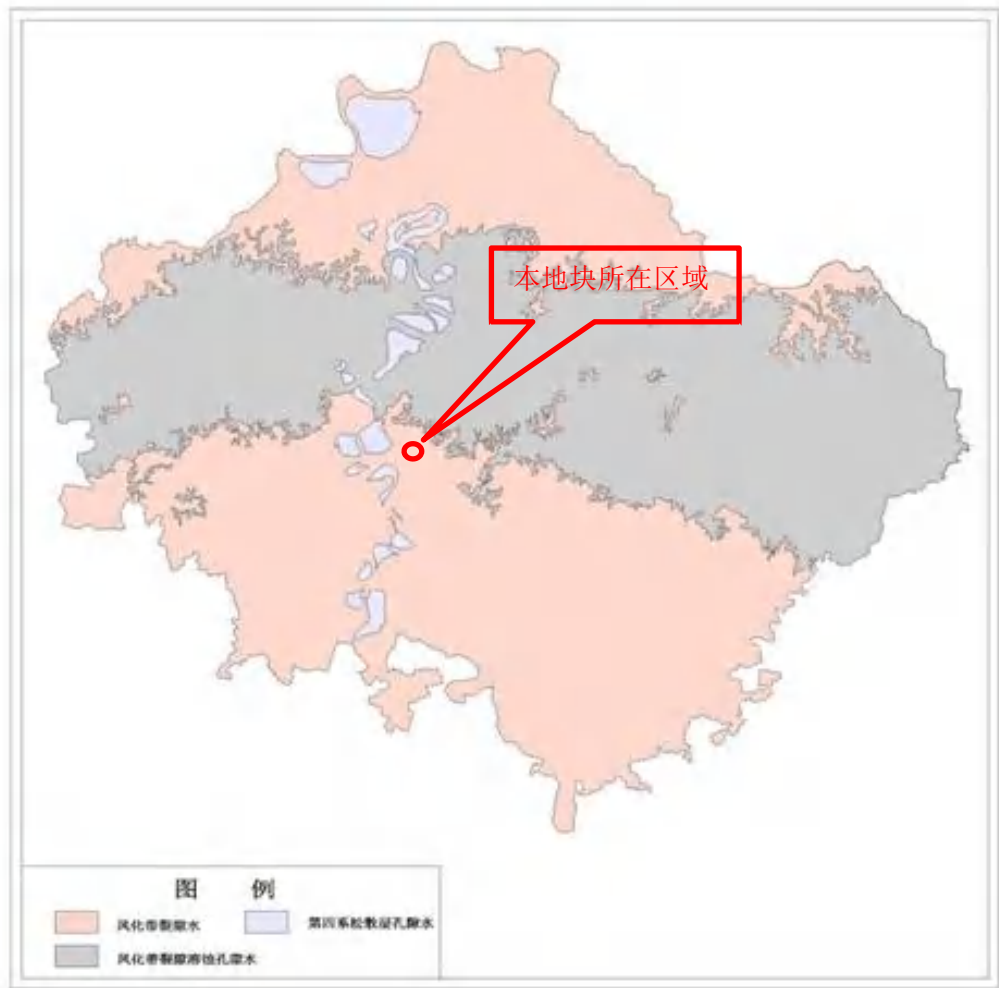
图 3.3-2 雁江区地下水类型分区图  
(来源资阳市自然资源和规划局“雁江区自然地理与地质条件”2014.6.2)。

区内地下水按岩性及赋存方式、水理性质及水力特征，可划分为两种类型：松散堆积层孔隙水和基岩裂隙层间水（图 3.3-2）。

综上所述，雁江区地下水个别消耗于蒸发，以降水渗入补给为主，径流途程短，多以泉及渗流方式排泄，地下水运动的水力坡度大，水交替循环强烈。

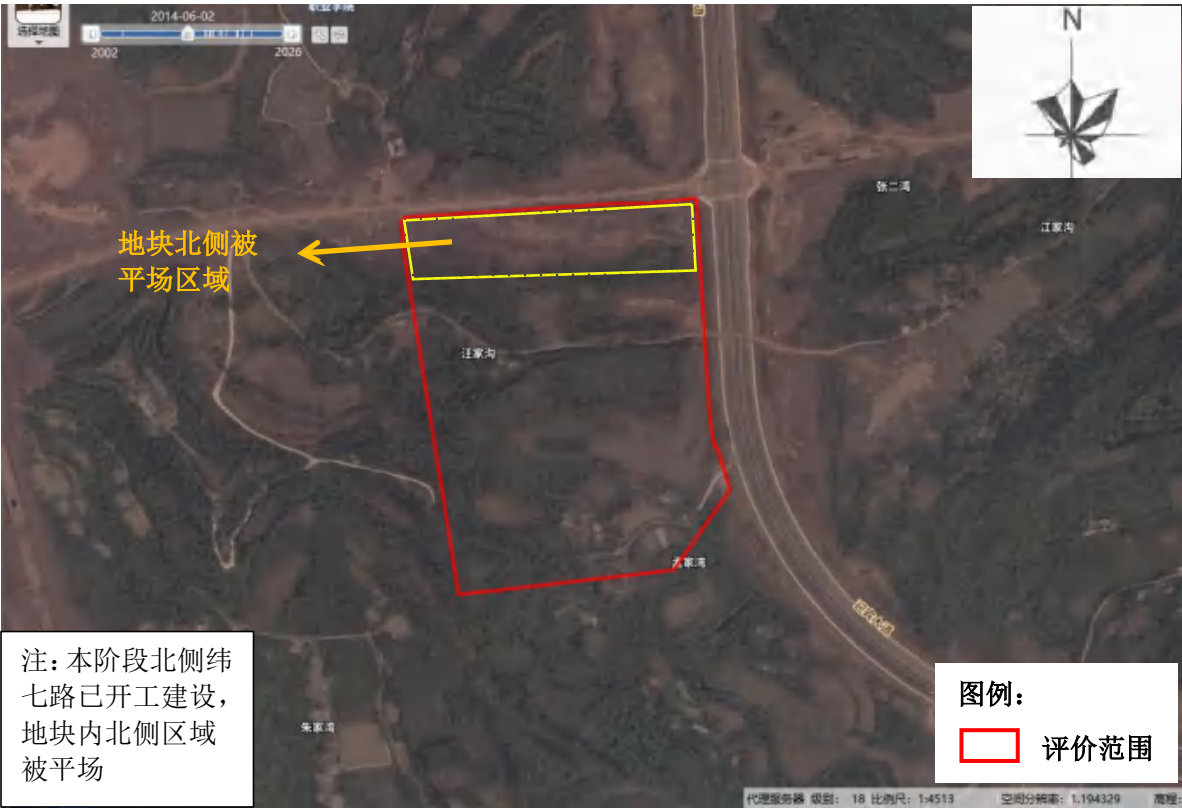
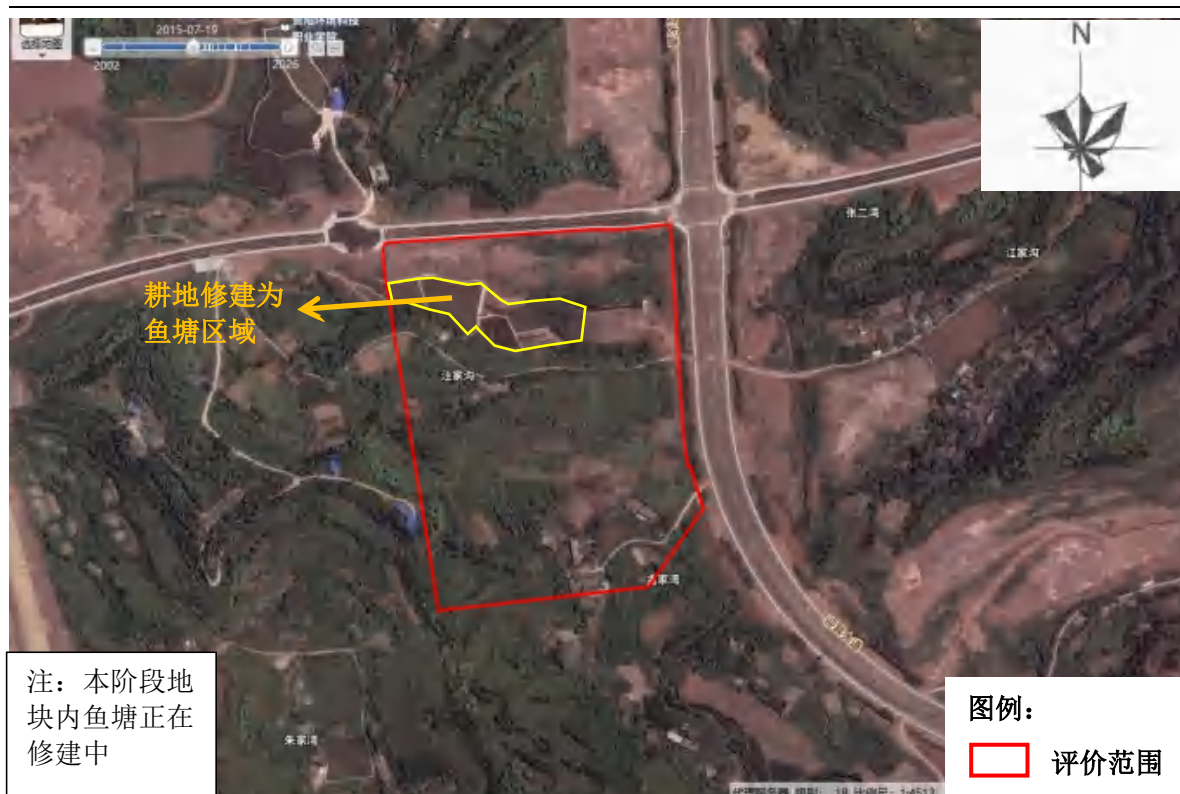
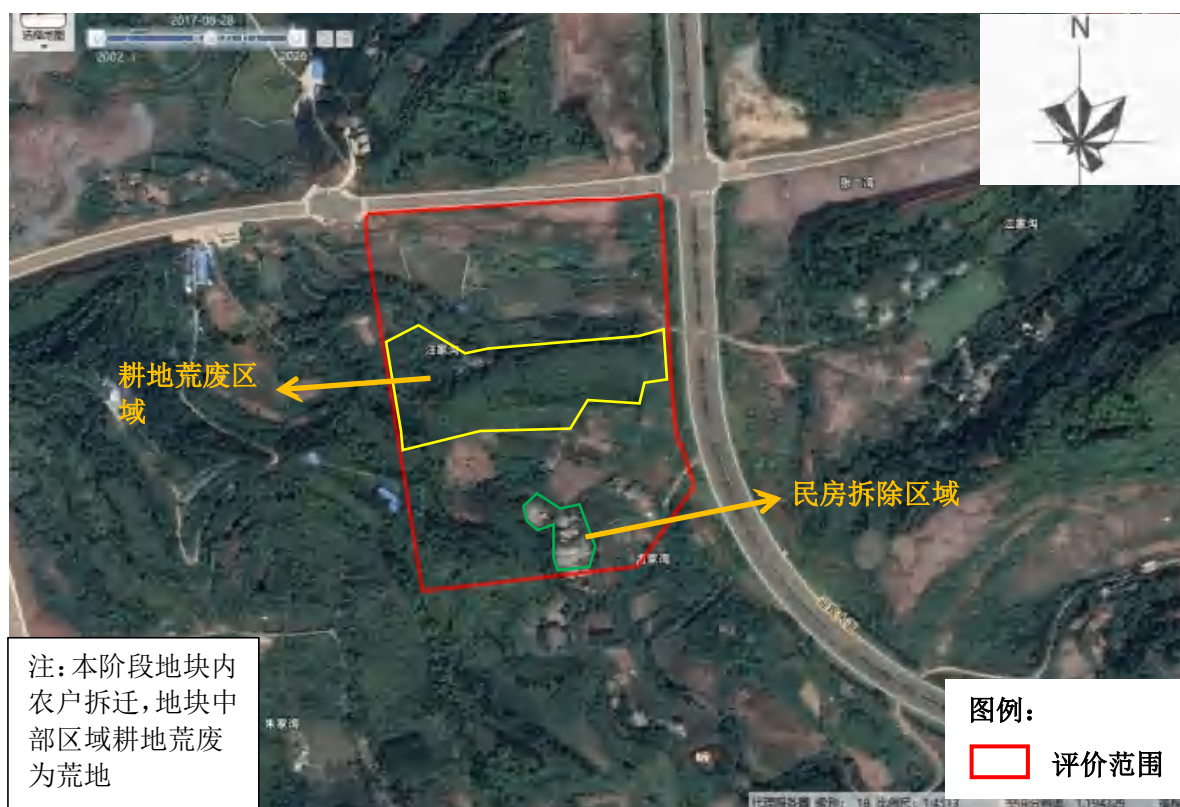
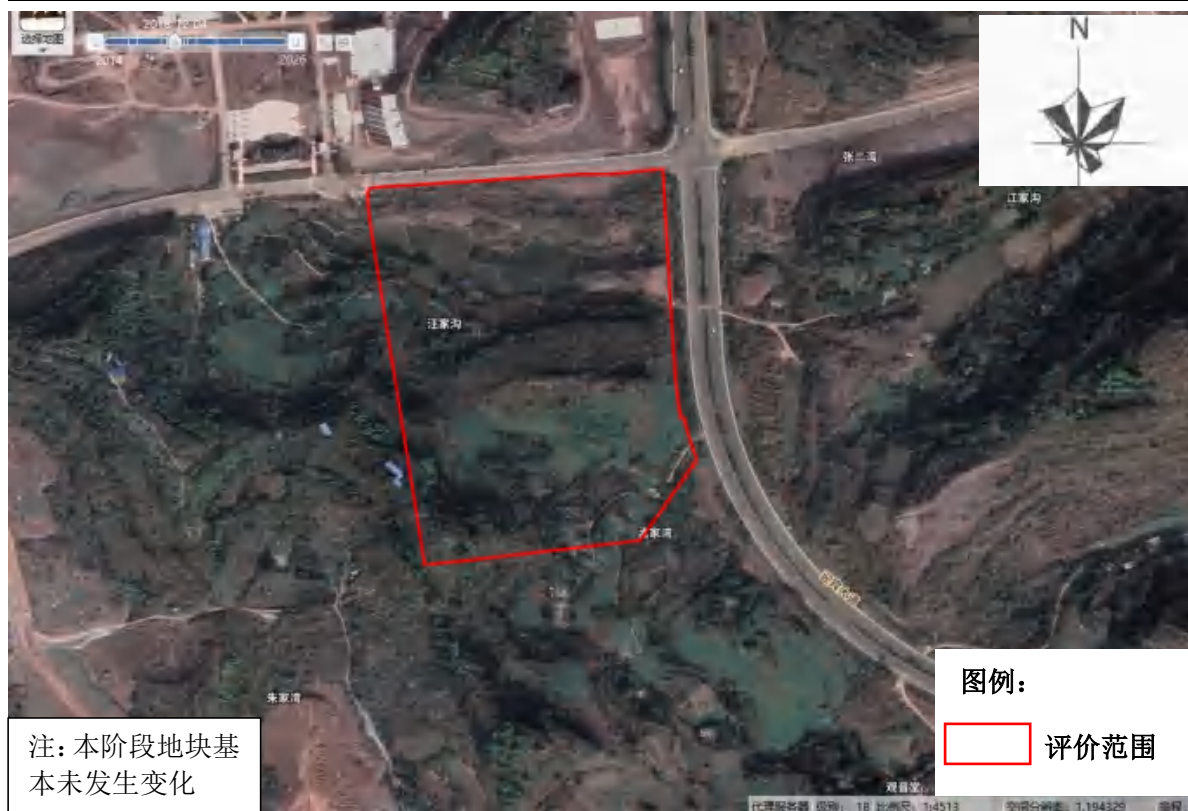
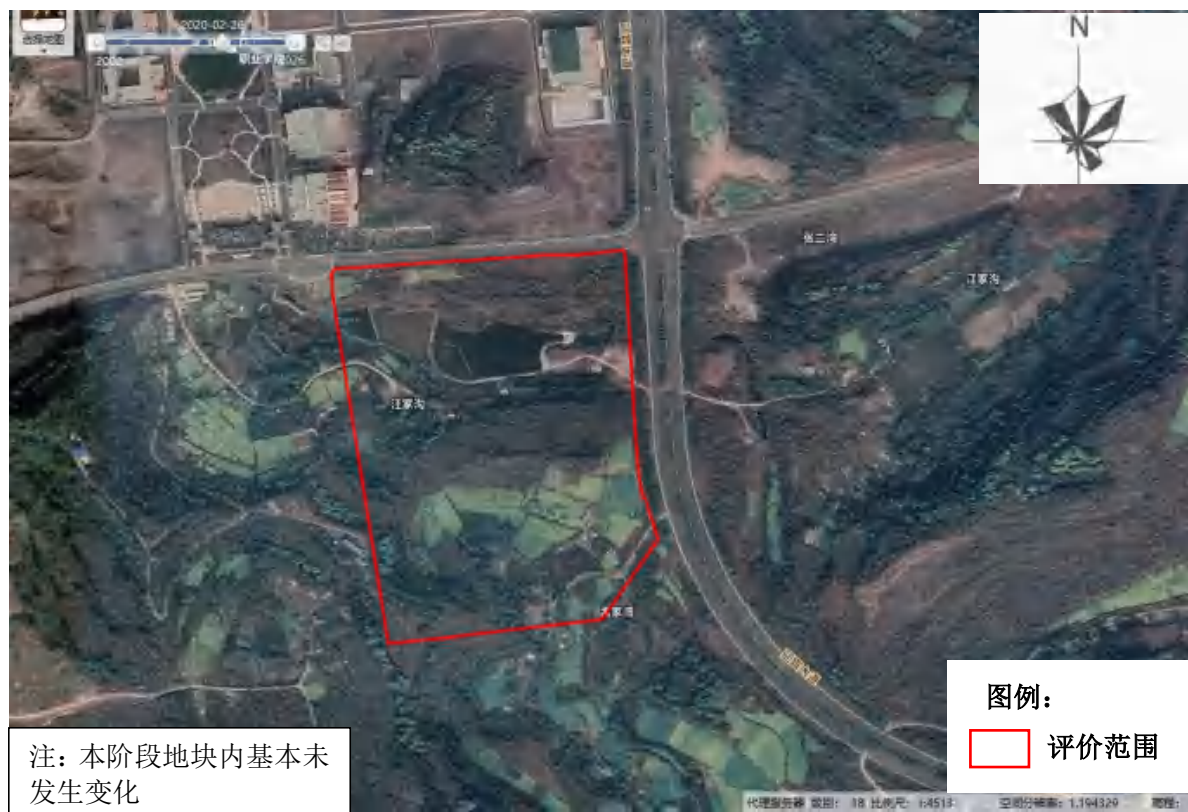
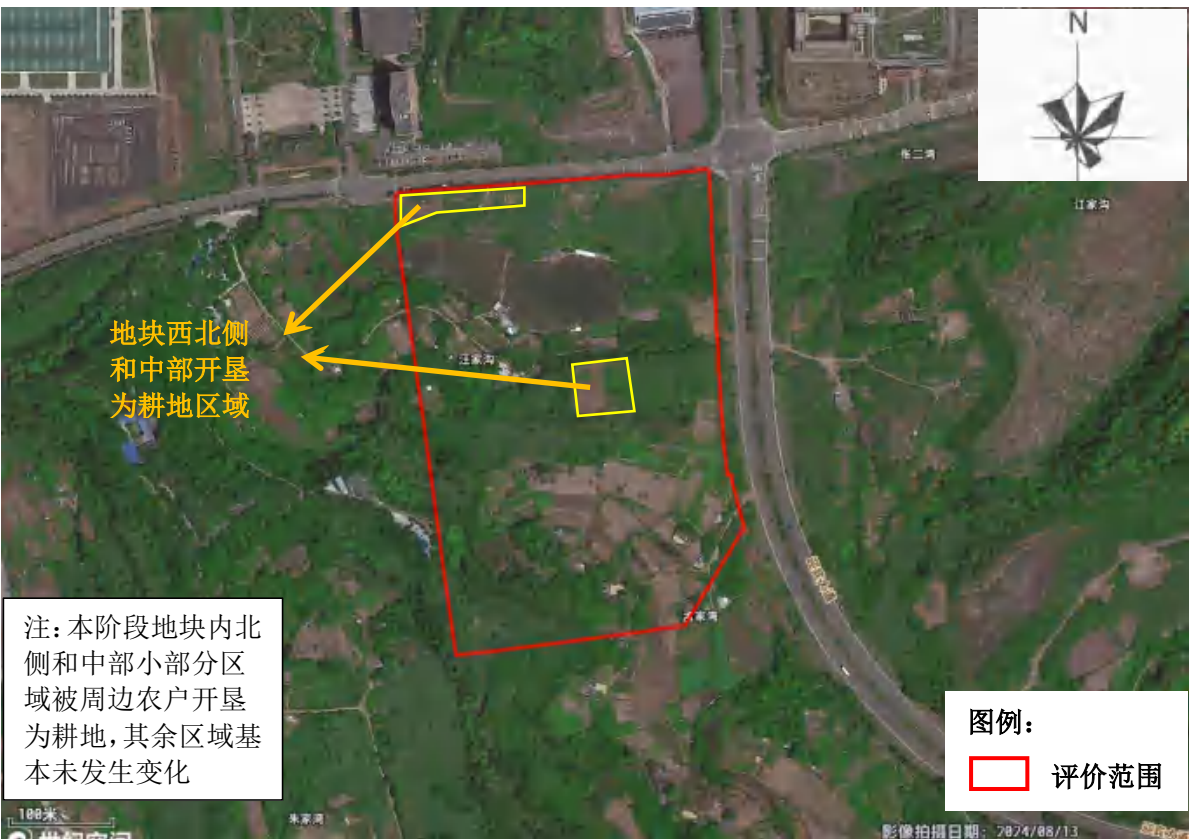
2024 年 8 月 13 日影像  
图 3.5-2 历史影像图

| 时间 | 活动内容 | 变动情况 | 来源 |
|---|---|---|---|
| 2018 年-2024 年 | | 基本未发生变化 | |
| 2024 年至今 | | 地块内西北侧和中部小部分区域荒地周边农户开垦为耕地，主要种植蔬菜、油菜等农作物，其余区域基本未发生变化 | |

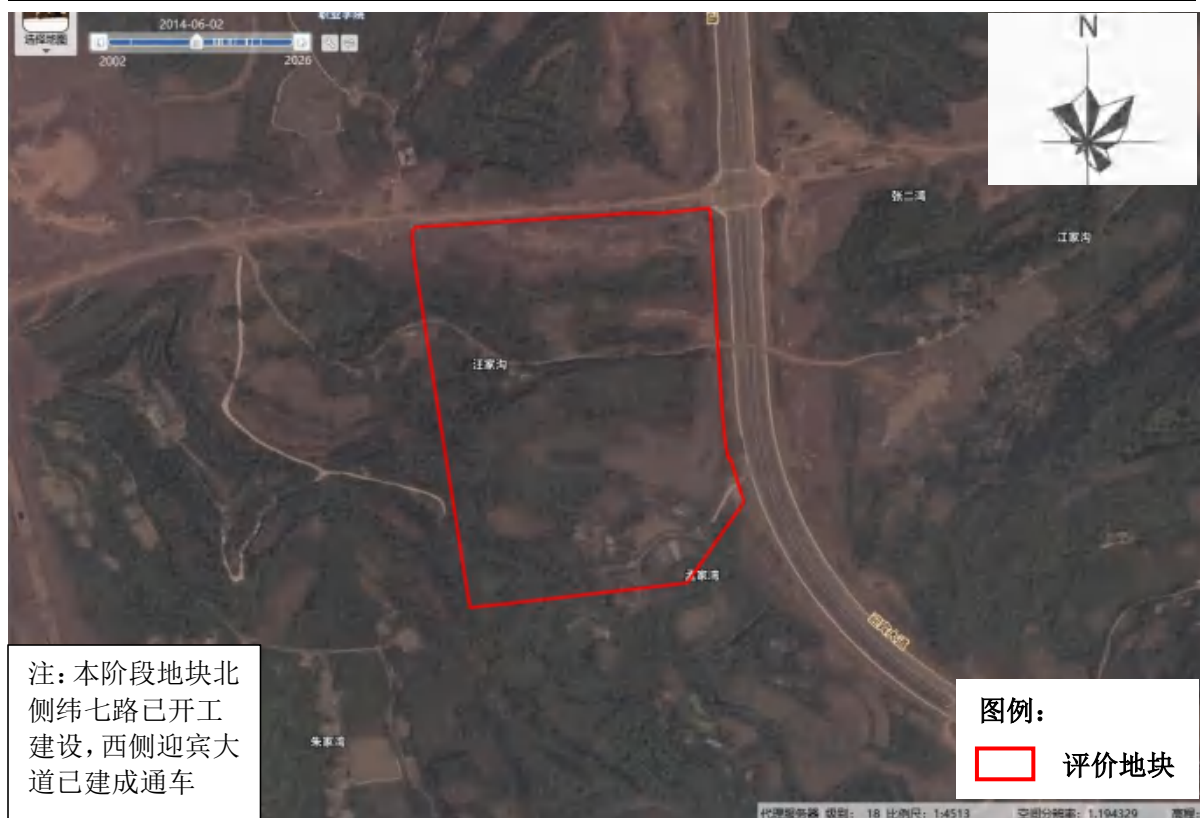
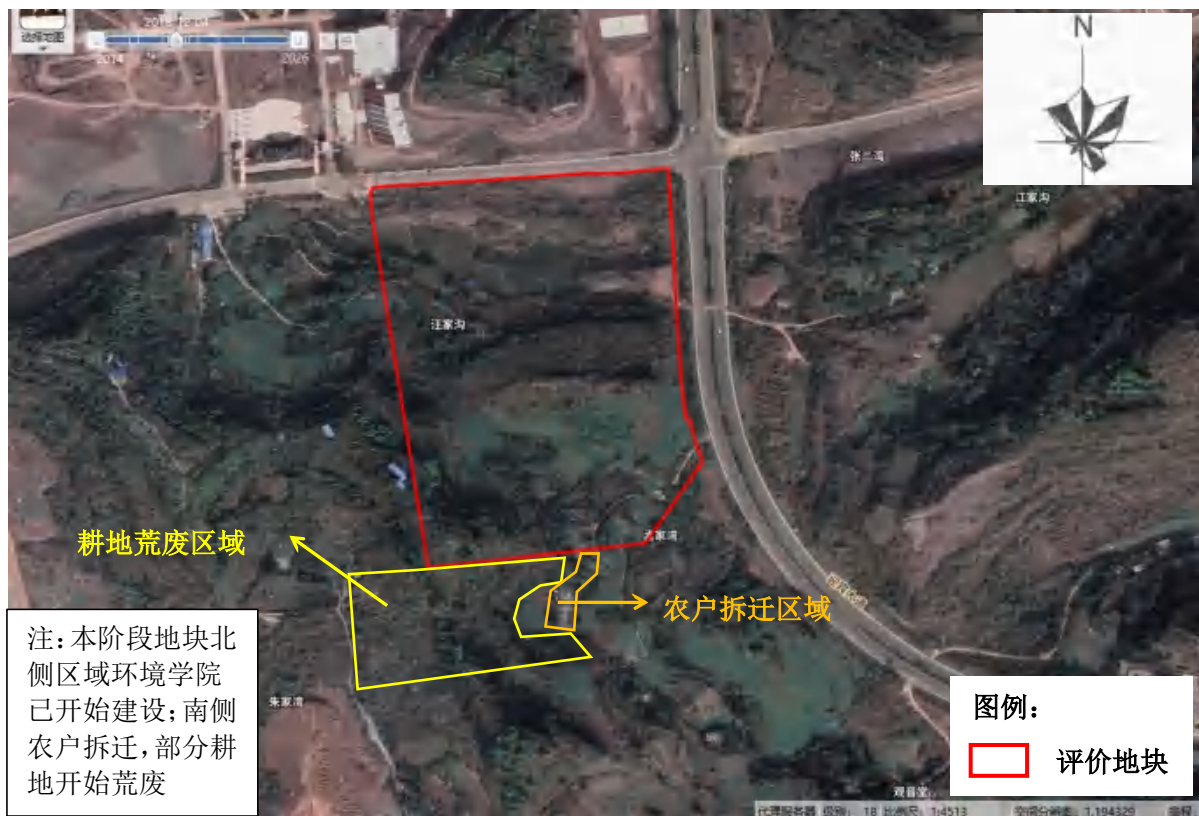
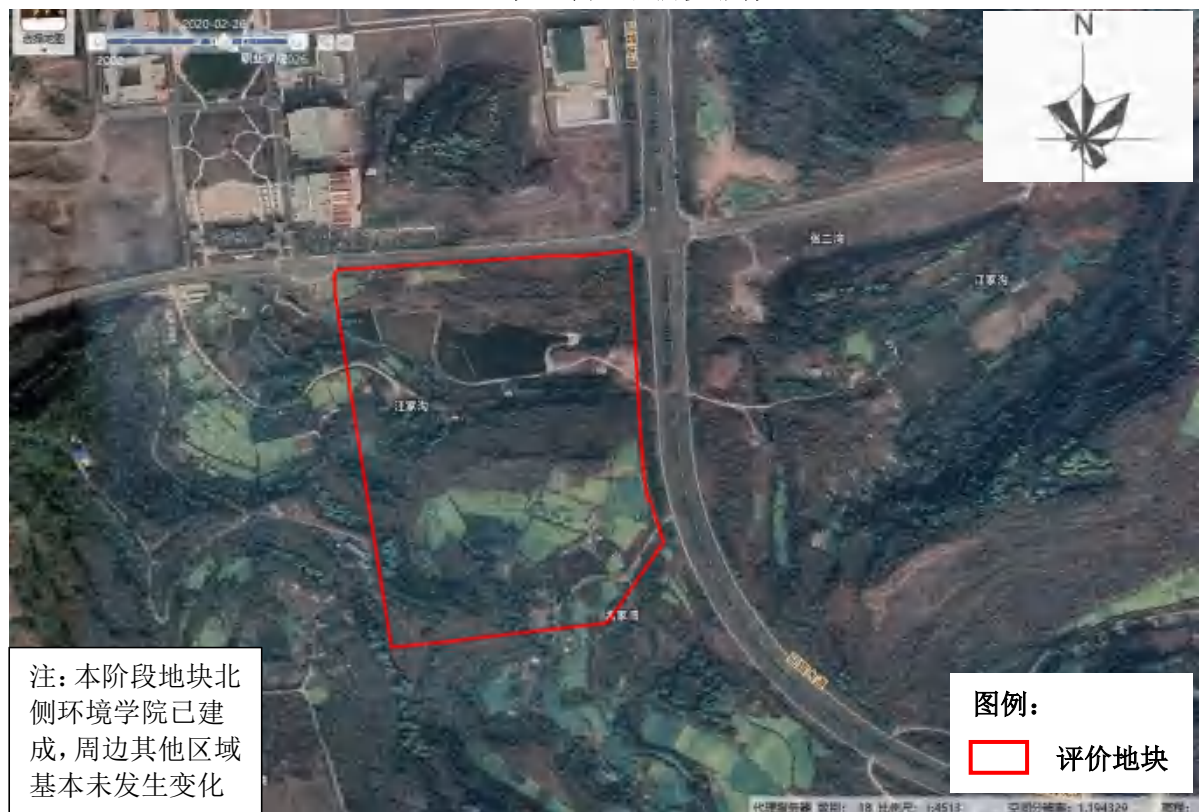
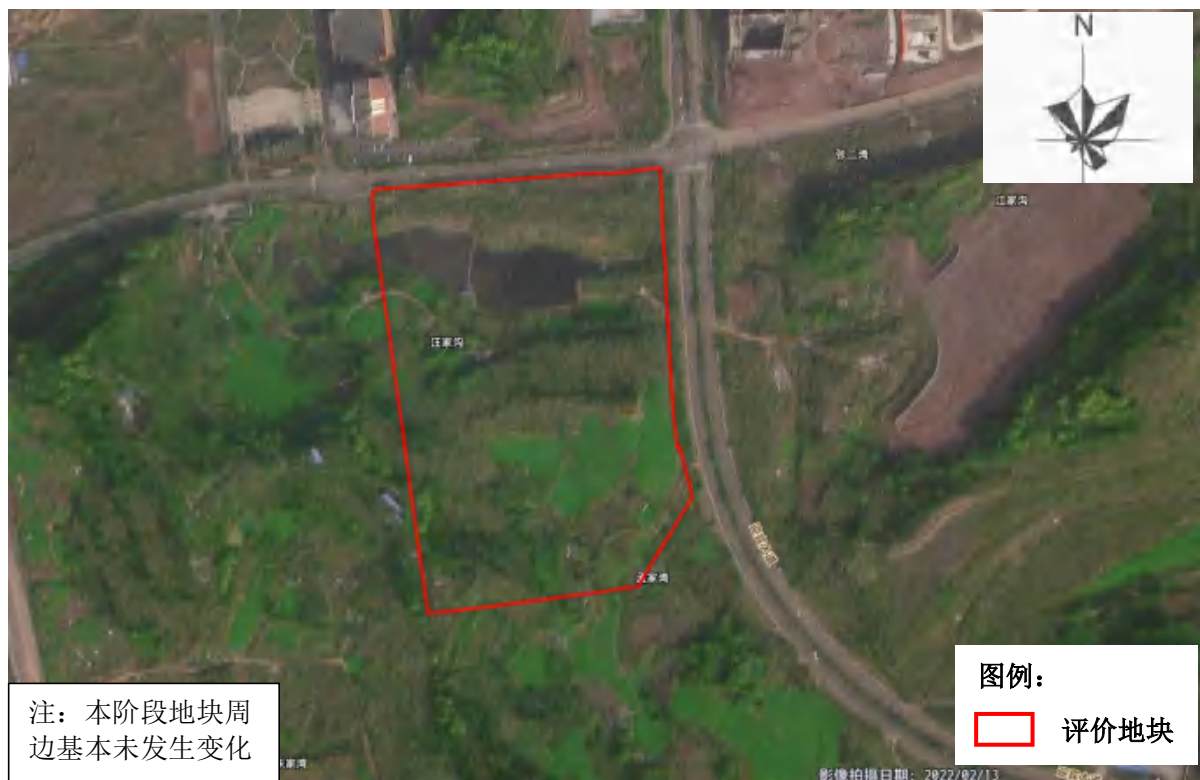
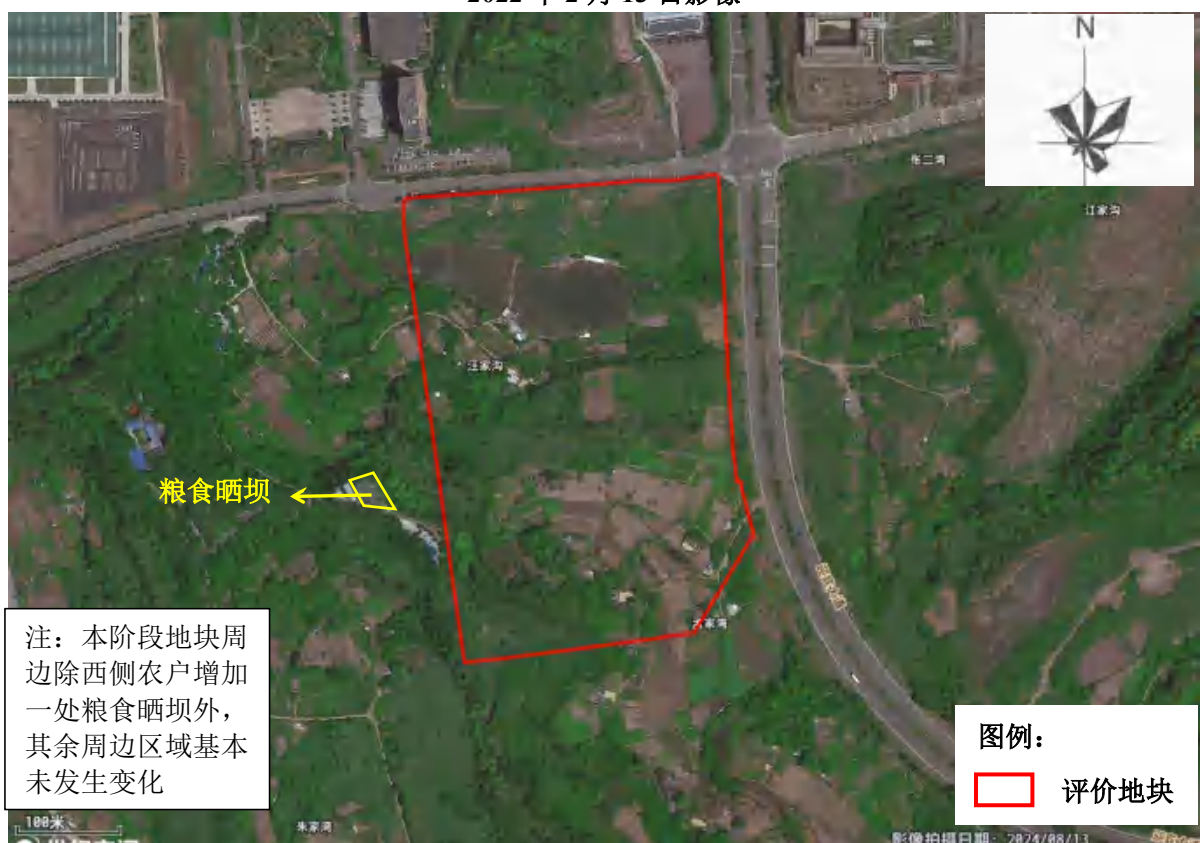
图 3.6-2 相邻地块历史影像图

| 方位 | 名称 | 距离（m） | 历史情况 |
|---|---|---|---|
| 西侧 | 耕地、荒地和农户 | 紧邻 | 除 2024 年地块西侧农户在民房旁修建一处粮食晒坝外，其余时间基本未发生变化 |
| 东侧 | 迎宾大道 | 紧邻 | 2011 年 10 月以前为耕地；<br>2011 年 10 月-2013 年 6 月，修建为迎宾大道；<br>2013 年 6 月至今，基本未发生变化 |

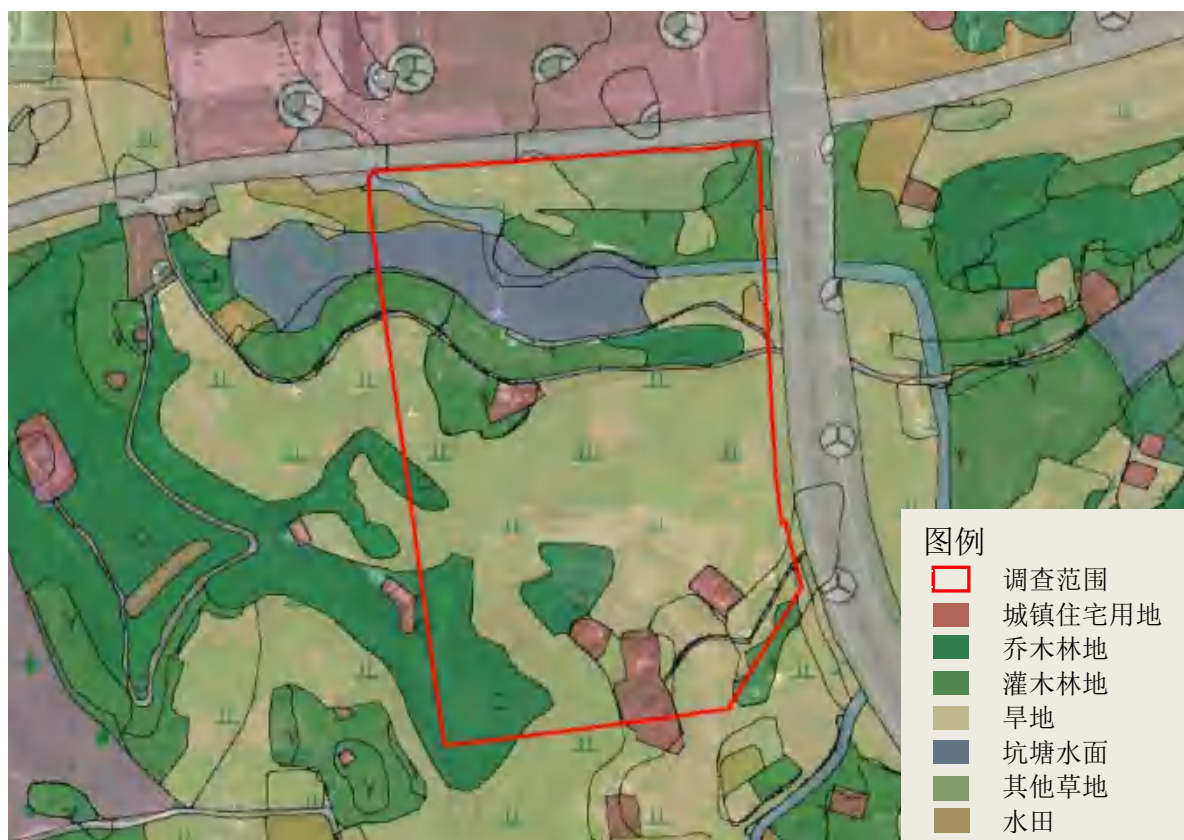
图 4.2-1 地块土地利用方式图

通过表 4.1-1 中政府和权威机构收集的资料显示：评价地块位于资阳市雁江区迎宾大道西侧，地块面积共计 138517.24m<sup>2</sup>。根据《资阳市自然资源和规划局 512002006003GB00611 地块规划条件》（资市自然资规条〔2025〕字 008 号），同时参考地块土地利用方式图（土壤三调资料），地块土地利用方式主要涉及住宅用地、林地、旱地、草地、水田和池塘，历史上不涉及工业企业用地，结合现场踏勘情况，资料真实可信。

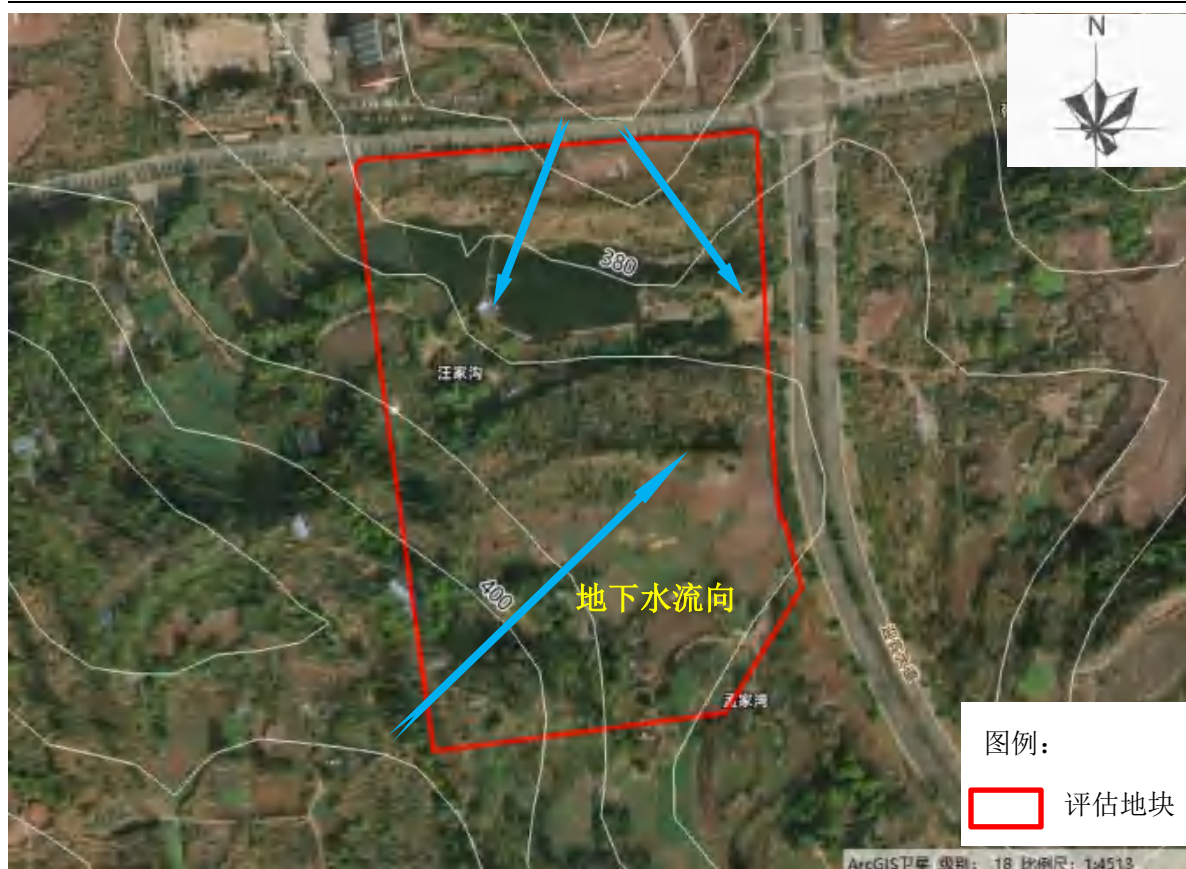
图 4.2-2 地下水流向图

根据资阳市水文地质图 1：20 万截图（图 4.2-2~3），评估地块所在的含水岩层为风化裂隙水。

风化裂隙水一般为潜水，潜水流向受地形影响，垂直于等潜水位线，从高处流向低处。评估地块内地势总体呈南、北、西 3 侧高，中间和东侧低，地势最高点为地块西侧和南侧的山坡，最低点为中北侧的鱼塘，地块内地下水流向与地形走向基本一致，具体为：地块中部和南侧区域地下水流向为自西南向东北方向，地块北侧区域地下水流向大致为自北向南方向。

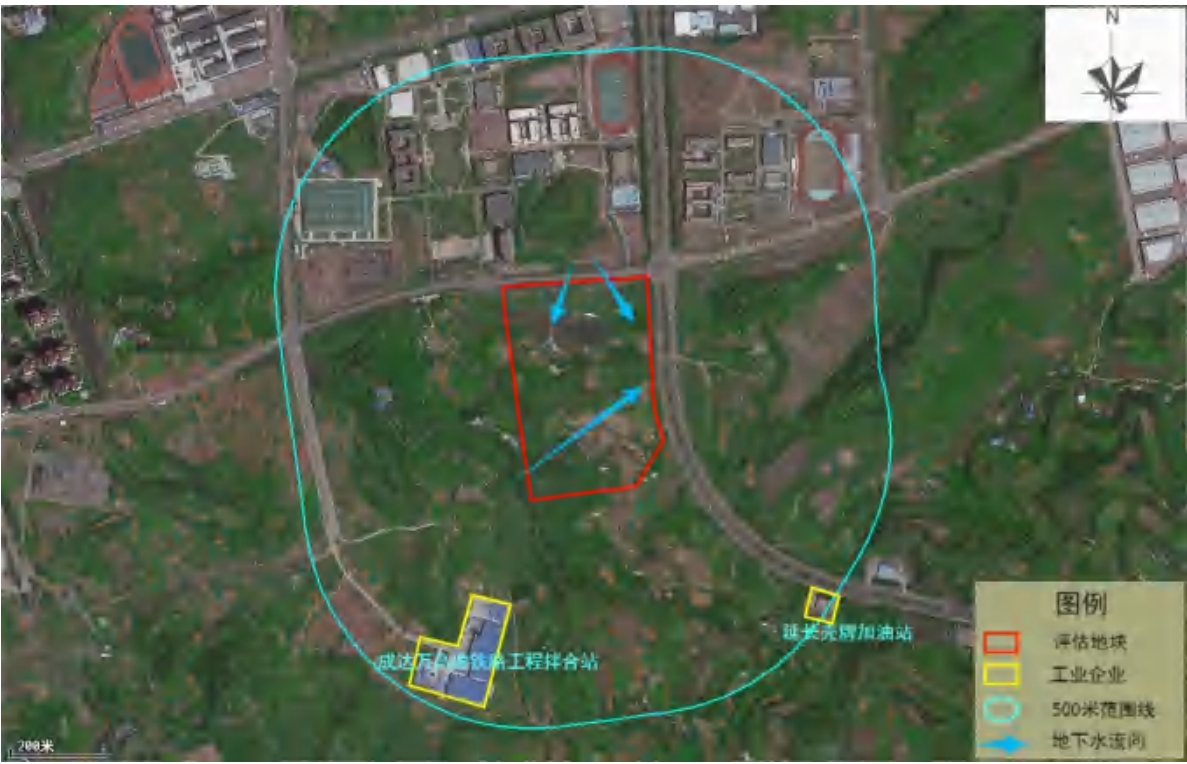
图 6.1-1 污染源分布见图

| 序号 | 名称 | 方位 | 距离 | 与评估地块关系 |
|---|---|---|---|---|
| 1 | 成达万高速铁路工程拌合站 | 西南侧 | 250m | 位于评估地块主导风向下风向、地下水流向侧方向 |
| 2 | 延长壳牌加油站 | 东南侧 | 450m | 位于评估地块主导风向侧风向、地下水流向侧方向 |

| 序号 | 名称 | 产品 | 主要生产工艺 | 原辅料 | 三废排放情况 | 潜在污染物 | 污染迁移途径 | 对本地块的影响分析 |
|---|---|---|---|---|---|---|---|---|
| 2 | 延长壳牌加油站 | 汽油、柴油零售 | / | 汽油、柴油 | 废气：主要为油罐大、小呼吸和加油作业损失产生的挥发性有机物，废气经油气回收系统进行处理后无组织排放。<br>废水：无生产废水产生，生活污水进入市政污水管网。<br>固废：生活垃圾收集后交环卫部门统一清运，危险废物收集后交资质单位处置。 | 挥发性有机物 | 大气沉降 | “三废”得到有效处理，且加油站位于评估地块主导风向侧风向和地下水流向侧方向，对评估地块产生影响较小 |

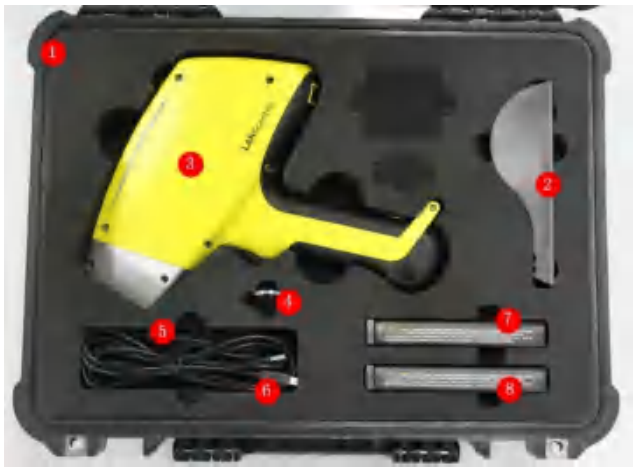
Truex 手持式 X 射线荧光分析仪

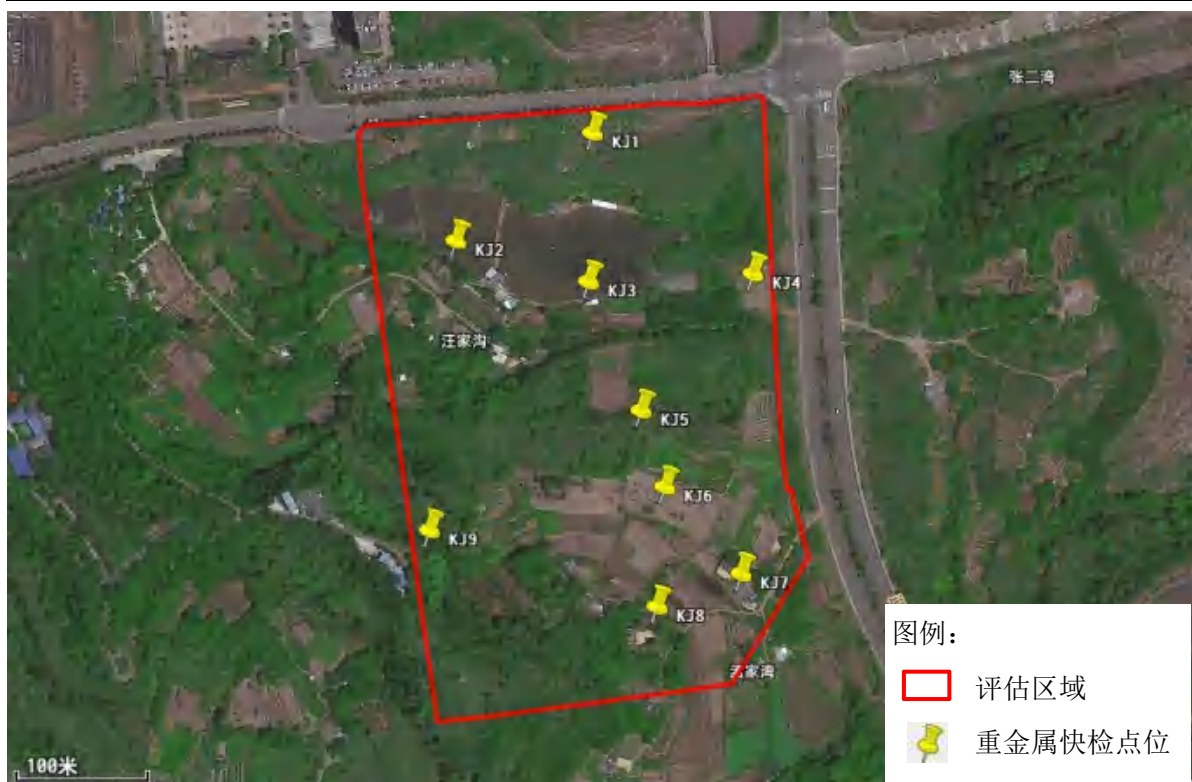
图 7.5-2 地块内土壤快检点位分布图

| 序号 | 点位编号 | 经纬度 (°) | 布设原因 | 点位性质 | 指标 |
|---|---|---|---|---|---|
| 8 | KJ8 | 104.689840, 30.075234 | 现状和历史均为农户 | / | |
| 9 | KJ9 | 104.687981, 30.075764 | 现状和历史均为荒地，紧邻农户 | / | |
