# 安岳县城南区域性养老服务中心地块 土壤污染状况初步调查报告

委托单位：安岳县民政局

编制单位：四川和鉴检测技术有限公司

二〇二五年六月

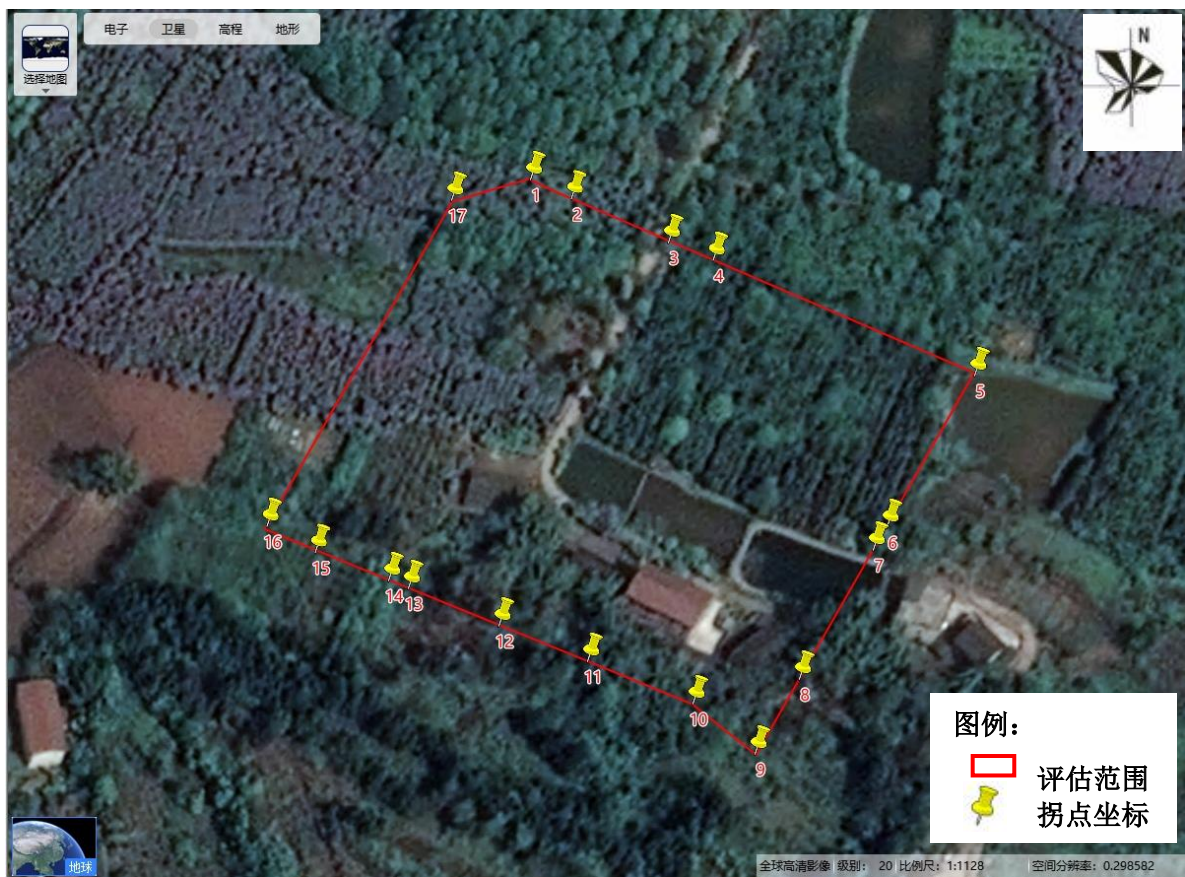
图 2.2-1 调查地块规划范围图

本次土壤污染状况初步调查地块位于安岳县岳城街道文昌村，地块占地面积共计17985.81m<sup>2</sup>，调查地块规划范围见图 2.2-1，拐点坐标见表 2.2-1。

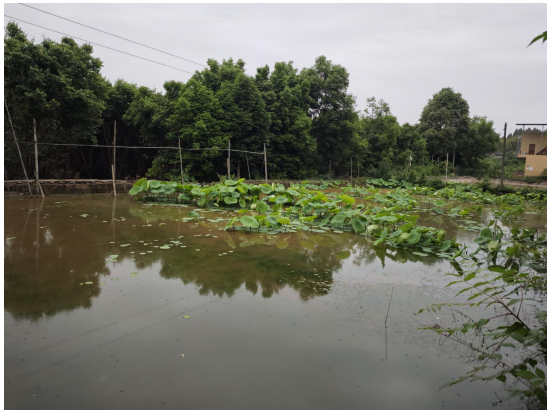
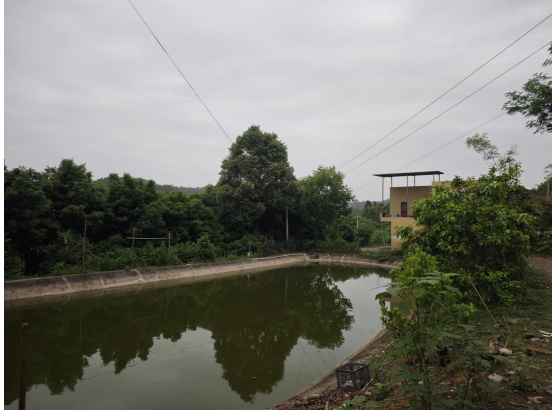
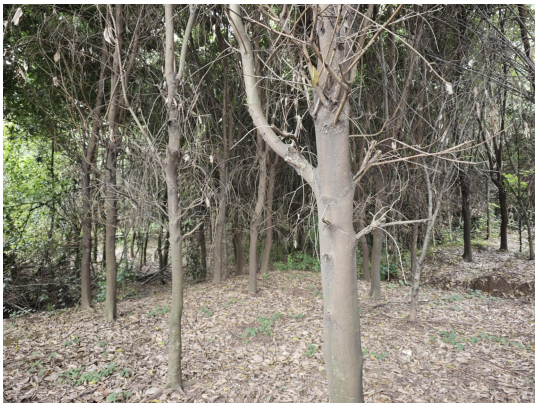
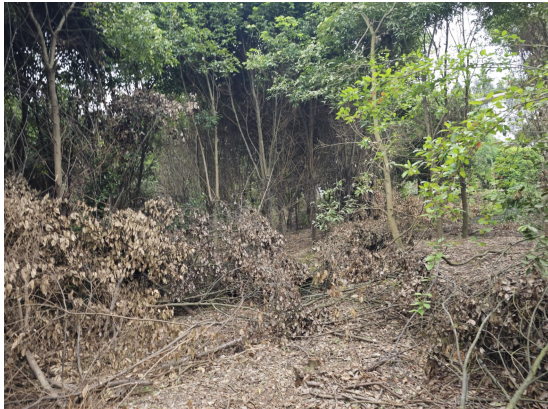
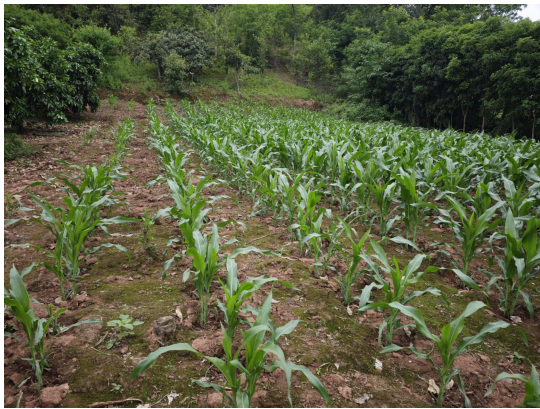
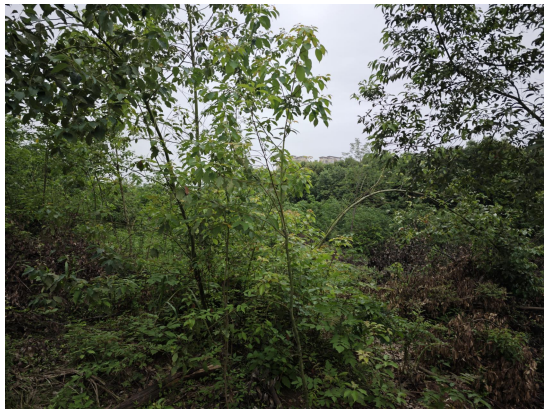
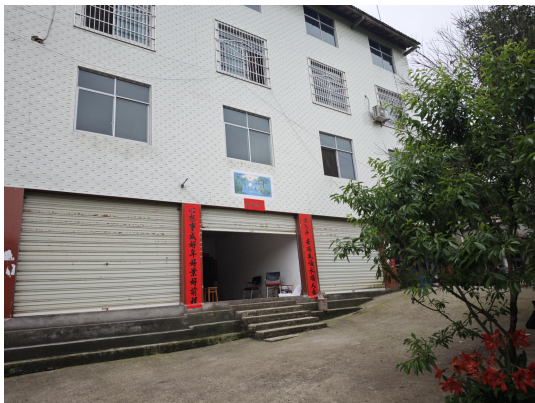
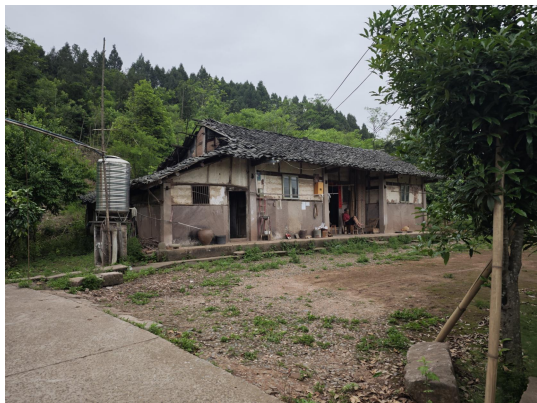
图 3.5-2 地块内现状照片

地块内东侧池塘

地块内东北侧未利用地

地块内东侧未利用地

地块内西侧耕地

地块内西侧未利用地

地块内东南侧民房

地块内西南侧民房

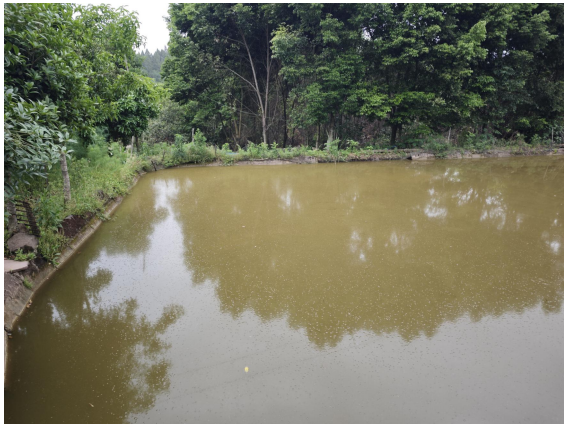
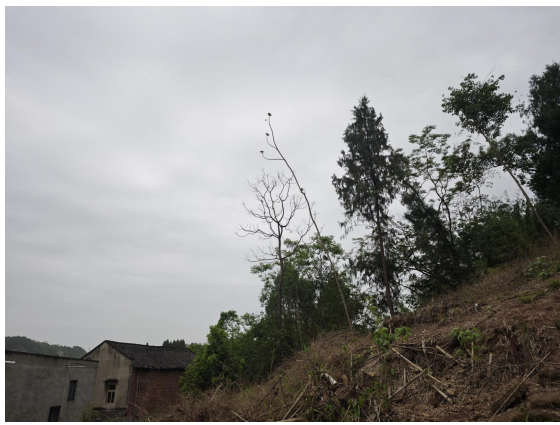
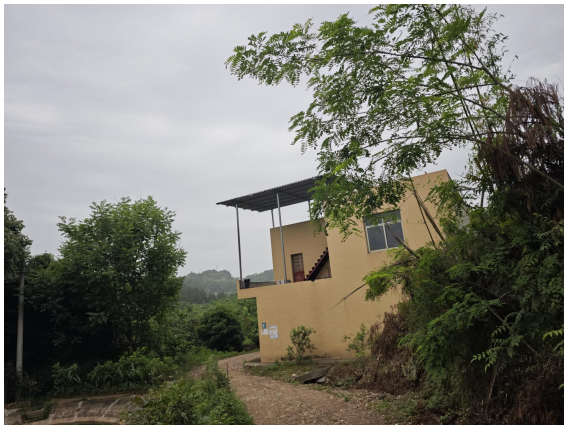
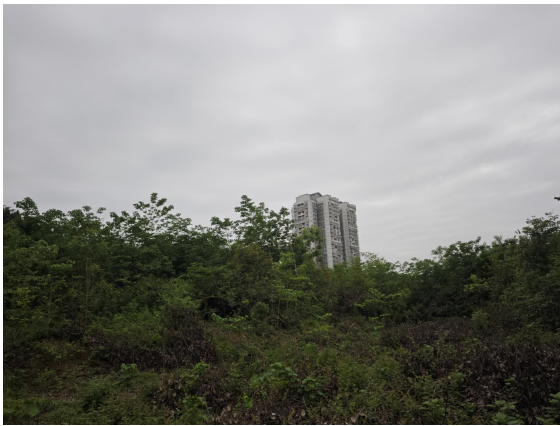
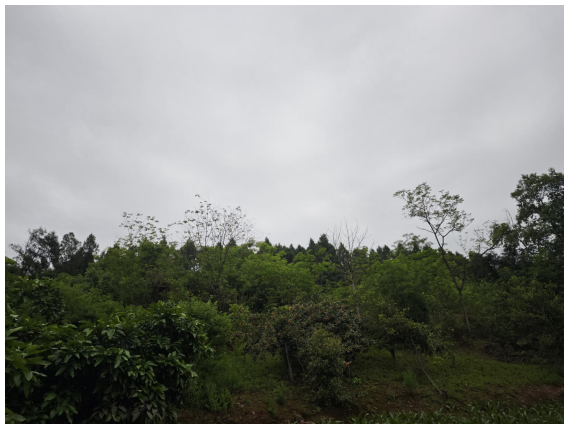
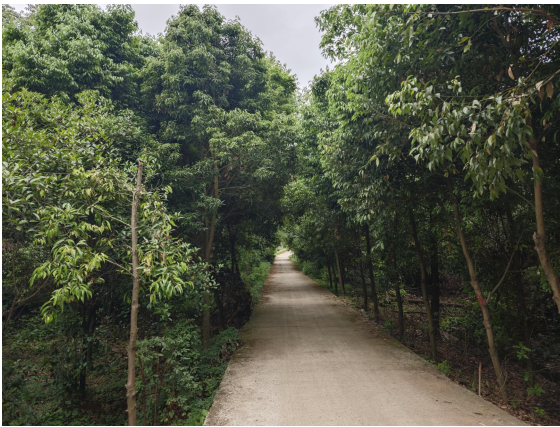
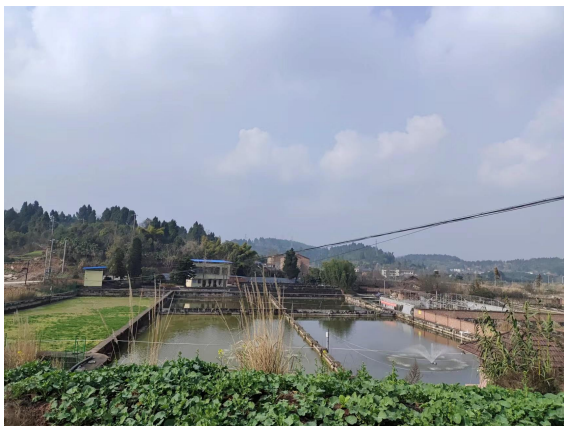
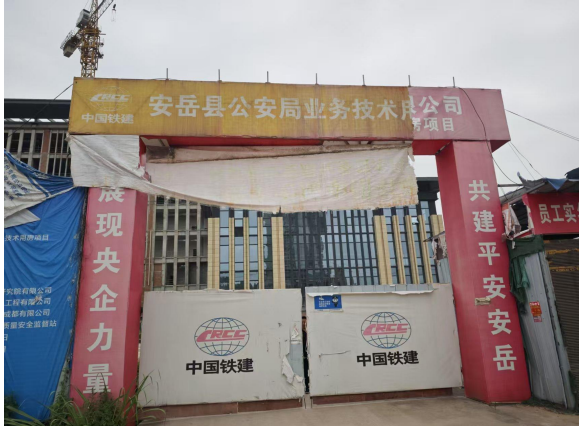
图 3.6-1 地块周边外环境现状照片

东侧紧邻外环境（池塘）

东侧紧邻外环境（未利用地）

东侧紧邻外环境（民房）

西侧紧邻外环境（未利用地）

南侧紧邻外环境（未利用地）

北侧紧邻外环境（未利用地）

西侧 360m 外环境（安岳鱼种站）

西侧 360m 外环境（安岳县公安局业务技术用房）

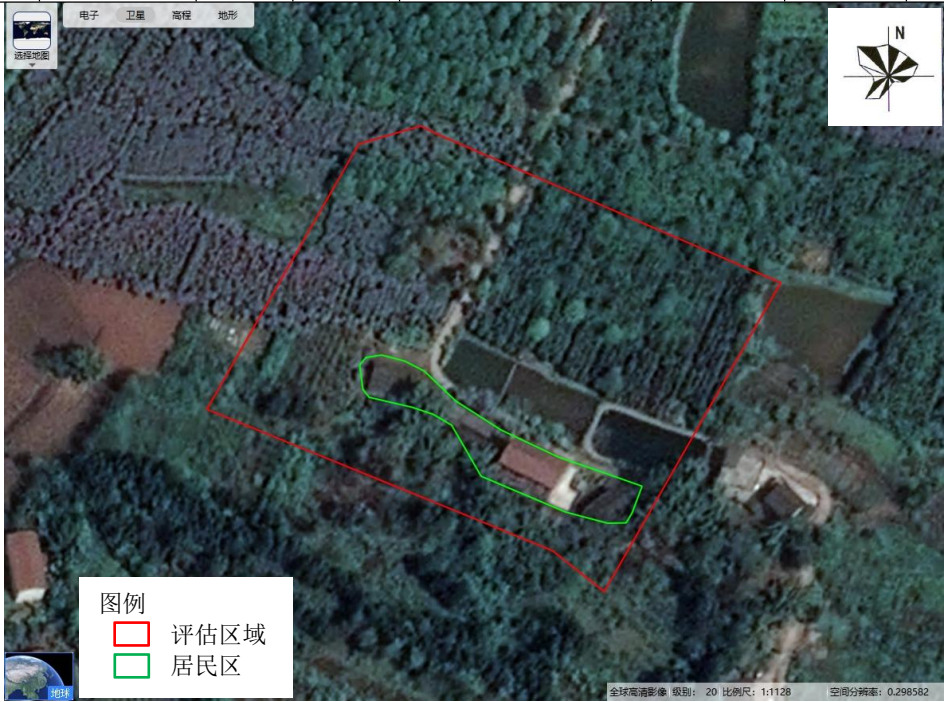
图 5.3-1 地块内构筑物分布图

| 名称 | 占地面积 | 用途 | 产污环节 | 产污处置情况 | 是否有残余废弃物 | 是否从事生产活动 | 是否有隐蔽设施 | 备注（处置建议） |
|---|---|---|---|---|---|---|---|---|
| 居民区 | 约 1600m² | 生活居住 | 生活污水、生活垃圾 | 生活污水：用于周边耕地施肥；<br>生活垃圾：收集后扔至地块北侧道路旁垃圾桶，由环卫部门统一处理 | 否 | 否 | 否 | 无污染<br>规范化拆除 |

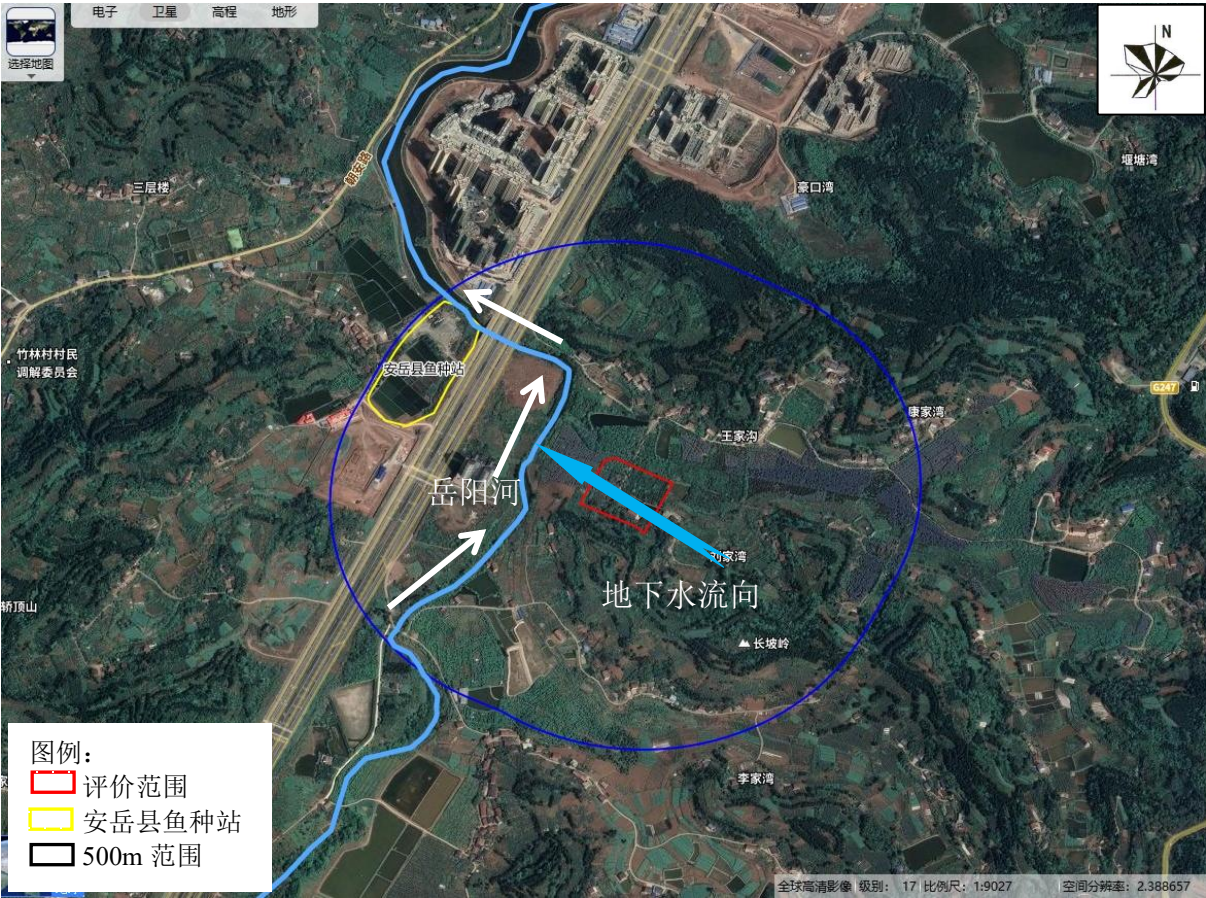
图 6.1-1 500m 范围内污染源分布图

| 序号 | 名称 | 方位 | 距离 | 与评估地块关系 | 三废处置情况 |
|---|---|---|---|---|---|
| 1 | 安岳县鱼种站 | 西侧 | 360m | 主导风向上风向、地下水相隔岳阳河不处于同一水文地质单元 | 主要从事鱼苗的繁育工作，生产运营过程中基本不产生废气，废水主要为鱼塘排水，接纳水体为岳阳河。固体废物主要为塘底污泥，清塘后由当地农户用作农肥。 |

对本地块的影响：该地区的全年主导风向为西北风，安岳县鱼种站在本地块的西侧方向（为主导风向上风向区域），主要从事鱼苗的繁育工作，生产过程中不使用和产生有毒有害物质，生产运营过程中基本不产生废气，本地块和安岳县鱼种站相隔岳阳河，不处于同一水文地质单元，安岳县鱼种站废水不会通过地面漫流、垂直入渗这两种迁移途径对本地块造成污染影响，故周边企业对本地块造成的影响小可忽略不计。

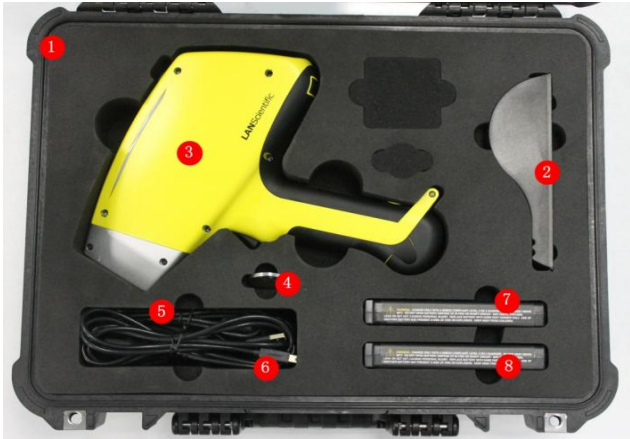
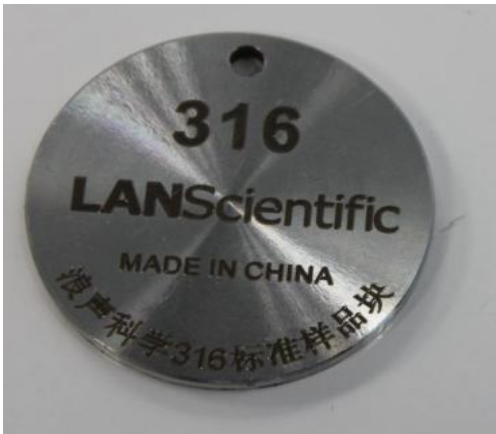
图 7.5-1 快检设备示意图

TrueX 手持式 X 射线荧光分析仪

标准校正块（设备配套）

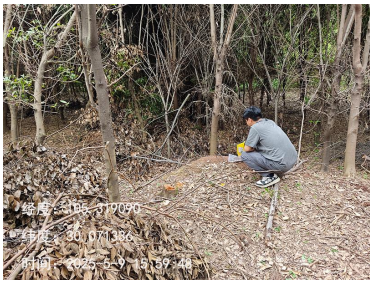
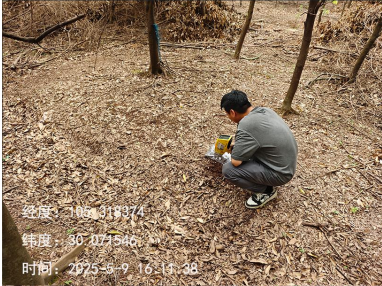
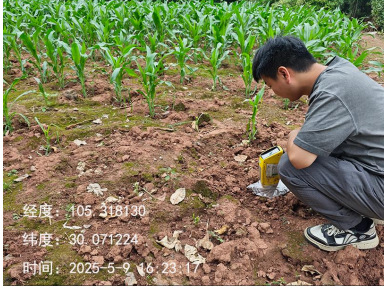
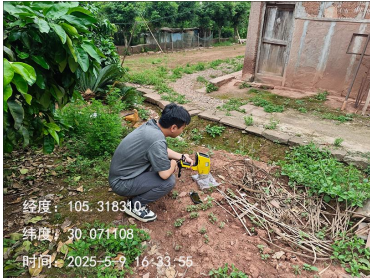
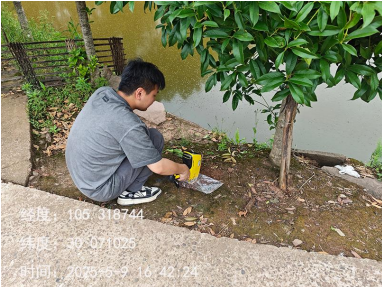
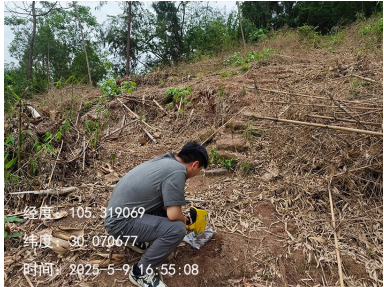
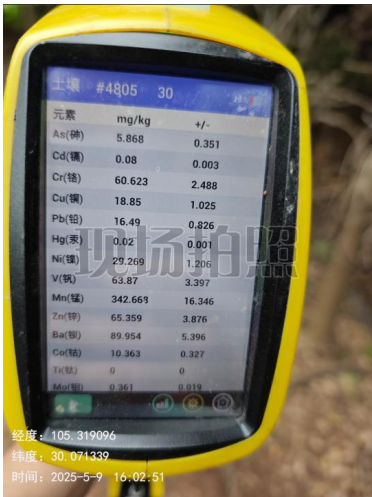
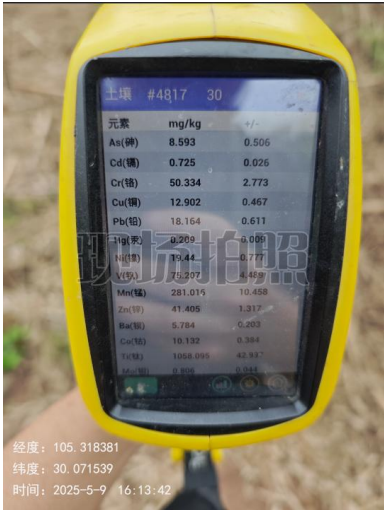
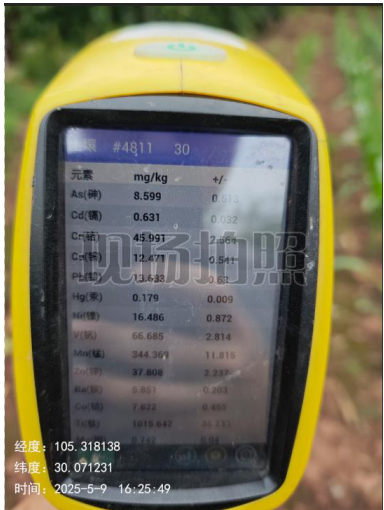
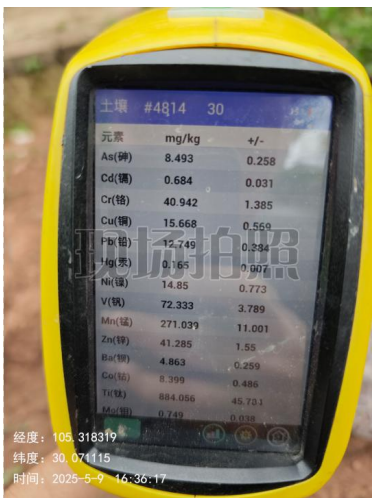
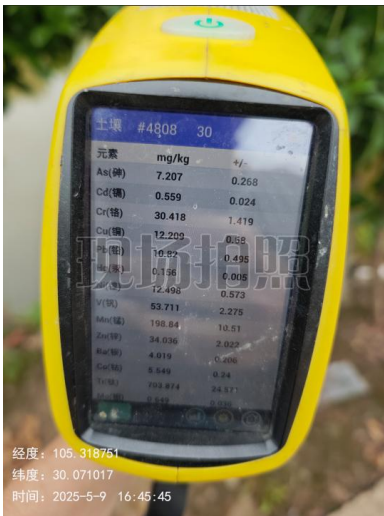
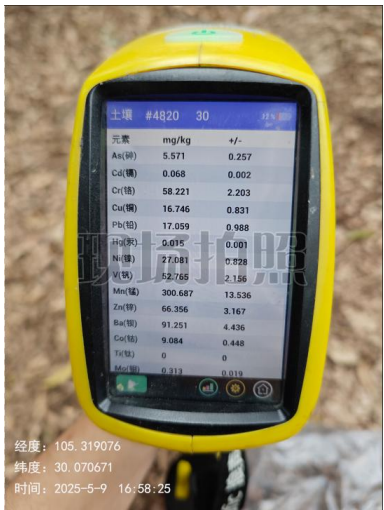
图 7.5-2 现场快检照片

| 序号 | 点位编号 | 经纬度 (°) | 布设原因 | 点位性质 | 指标 |
|---|---|---|---|---|---|
| 5 | KJ5# | 105.318744, 30.071025 | 现状为乡村道路和池塘旁，存在人为活动痕迹，属重点区域 | 扰动点位 | |
| 6 | DZ1# | 105.319069, 30.070677 | 地下水上游，对照点位 | 原始点位 | |

结果评价：本次进行快检土壤点位共 5 个，土壤样品快检结果见表 7.5-7。

综上所述，通过现场踏勘、资料查询和人员访谈等调查，历史上不涉及工矿用途、规模化养殖、有毒有害物质储存与输送；未发生化学品泄漏事故和环境污染事故，无危险废物堆放、固废堆放与倾倒、固废填埋、工业废水污染；不存在紧邻周边污染源的污染风险；现场踏勘未见土壤和地下水污染痕迹。地块的利用历史情形造成土壤污染的情况极低。无其他疑似污染情形，地块污染的可能性极小，本报告认为该地块不为高风险地块，也不为重点监管地块，地块的环境状况符合第一类土地使用要求，第一阶段土壤污染状况调查工作可以结束，无需进入第二阶段的调查。该地块不属于污染地块，可作为第一类用地使用。
