# 正兴街道四期 176 亩项目地块 土壤污染状况初步调查报告

委托单位：成都天府新区投资集团有限公司

编制单位：四川和鉴检测技术有限公司

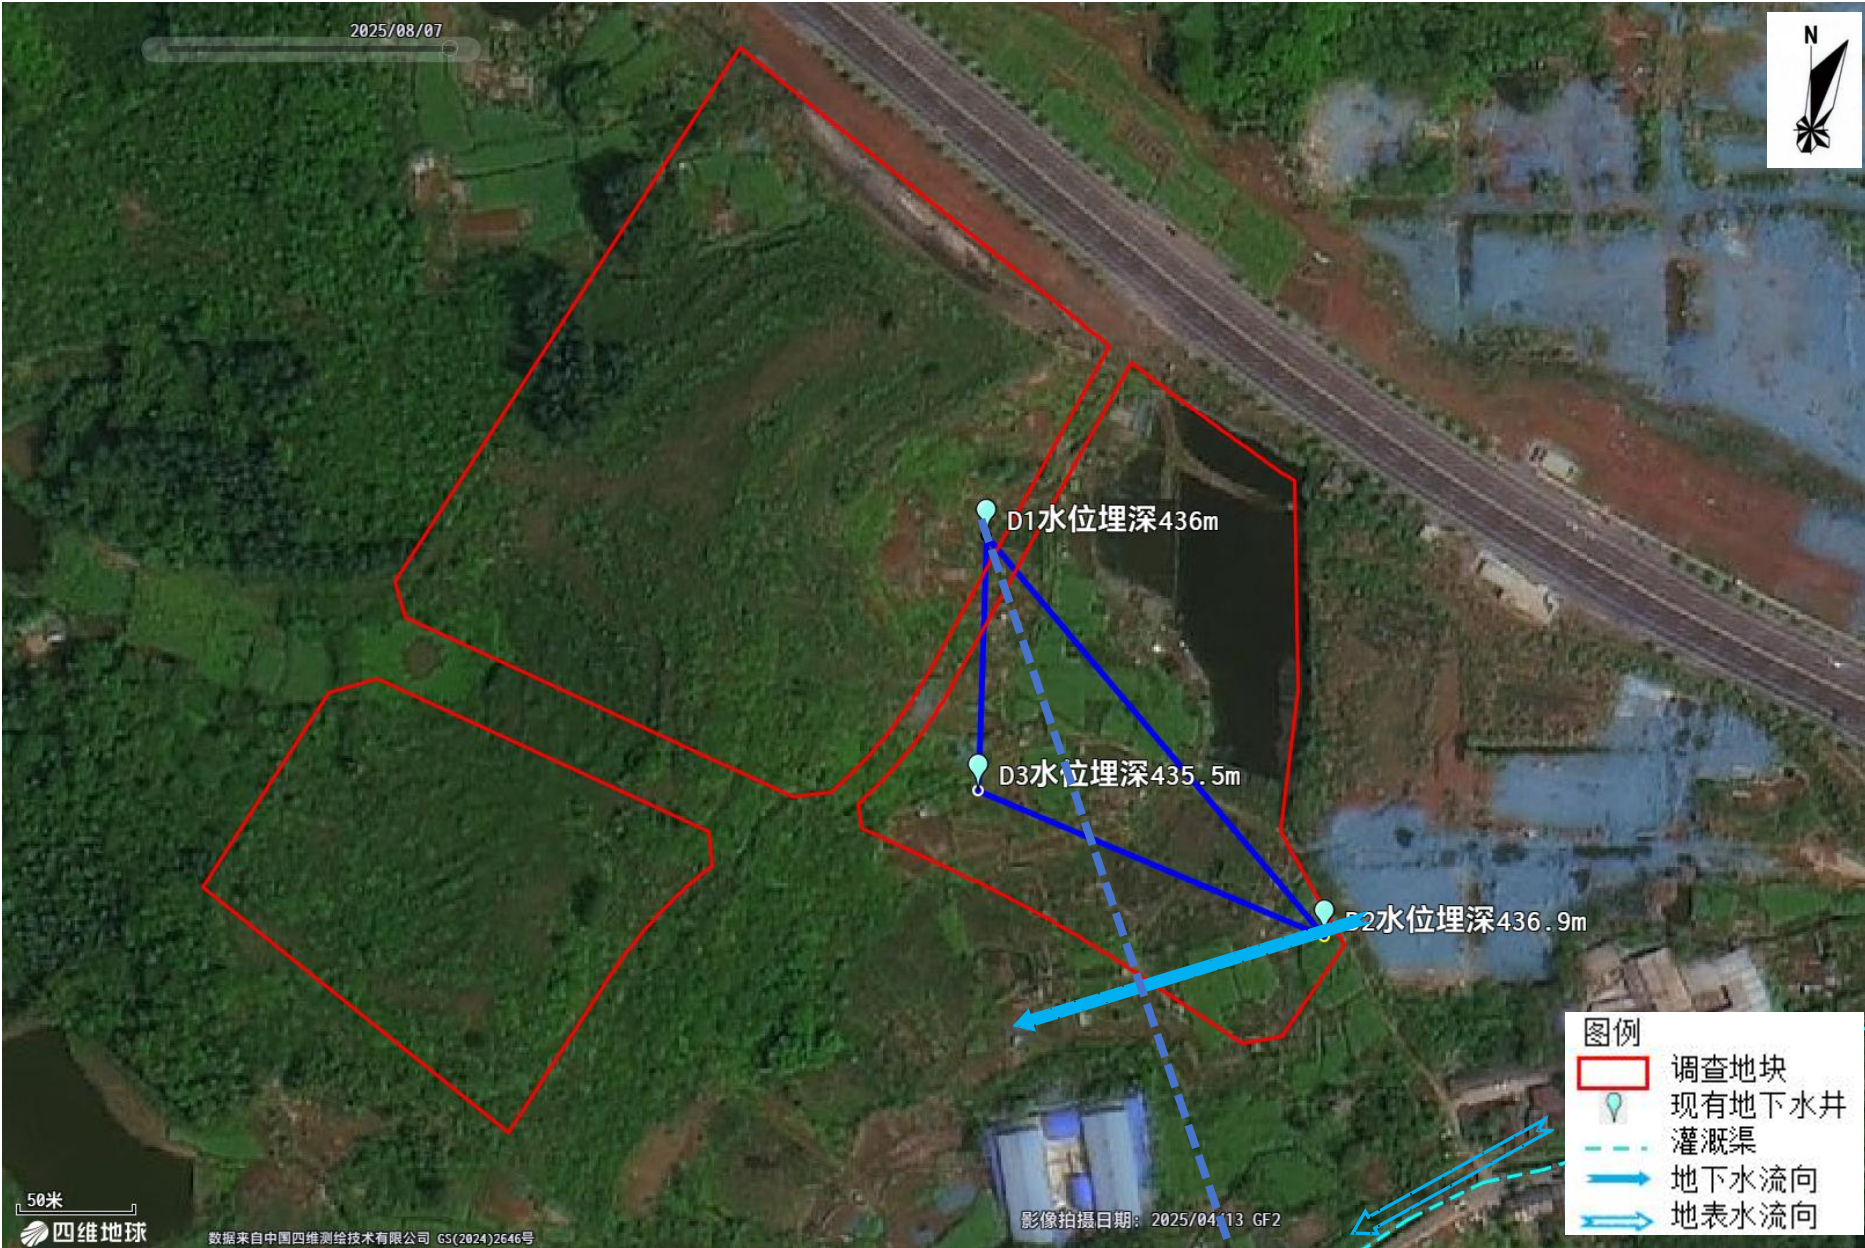
图 4-2 调查地块区域地下水流向

| 序号 | 现有地下水井编号 | 点位位置 | 高程 (m) | 稳定水位深度 (m) | 水位高程 (m) | 备注 |
|---|---|---|---|---|---|---|
| 2 | D2 | 地块③内东南侧 | 439 | 2.1 | 436.9 | 现 W3 |
| 3 | D3 | 地块③内西北侧水塘内中侧 1 | 440 | 4.5 | 435.5 | 现 W2 |

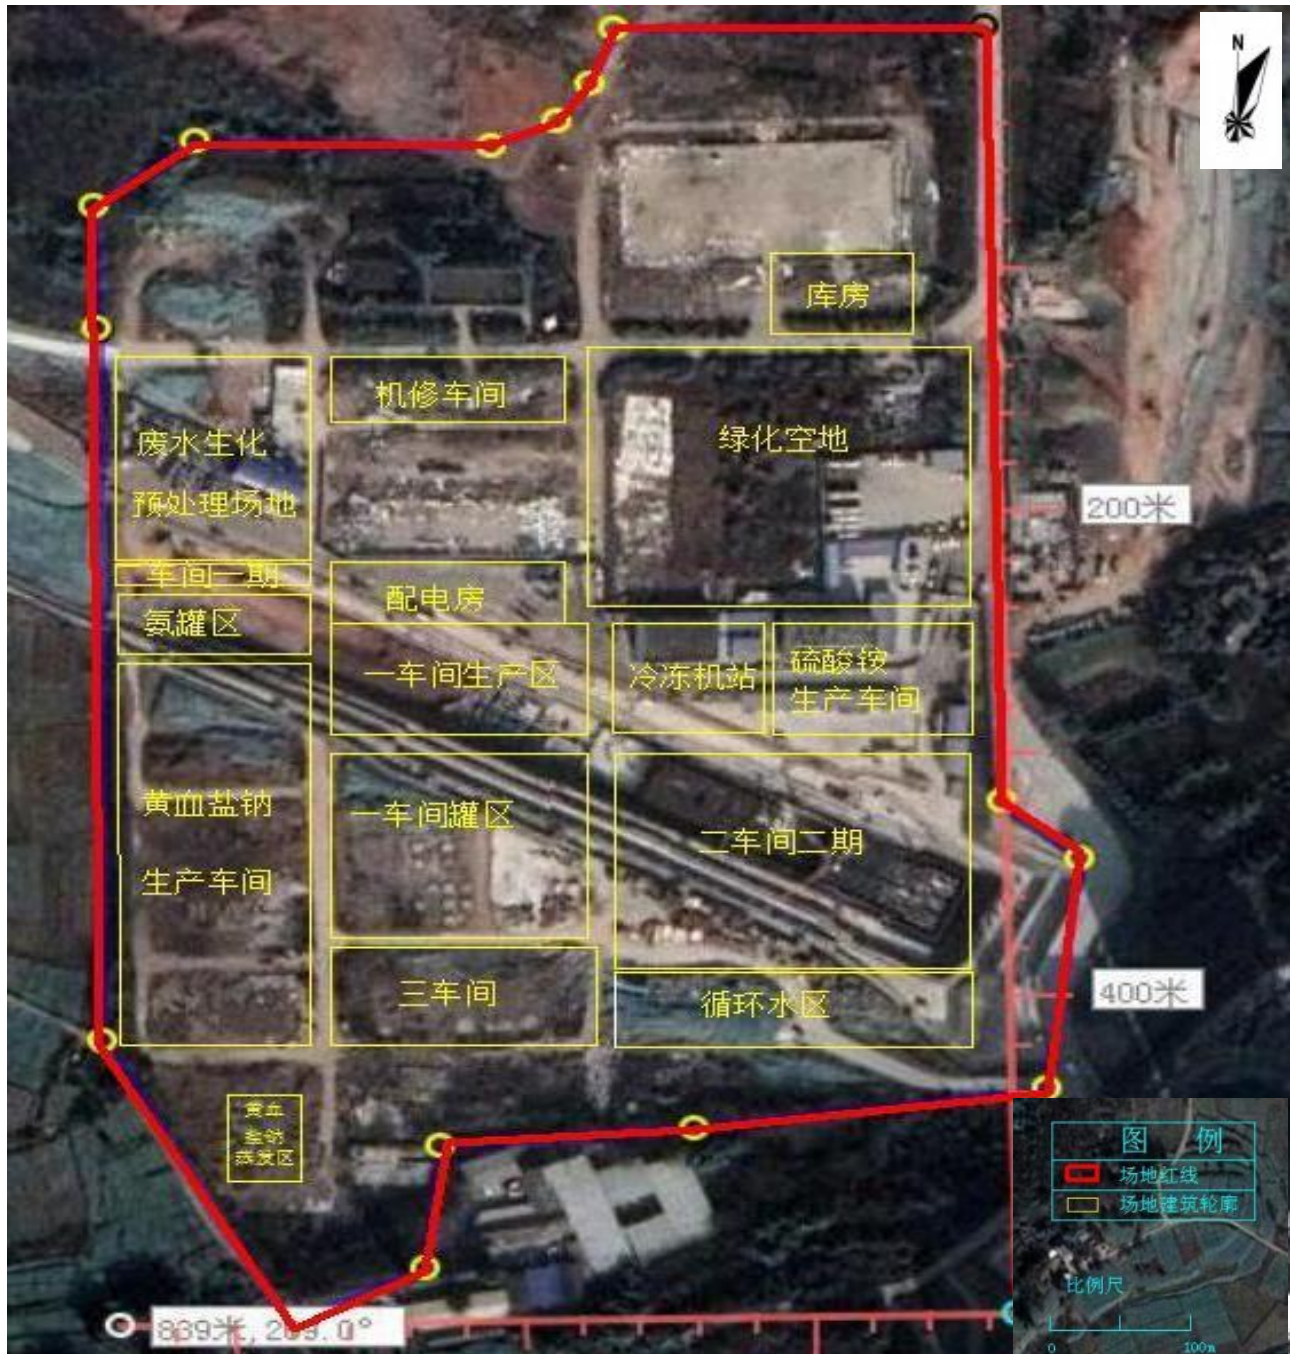
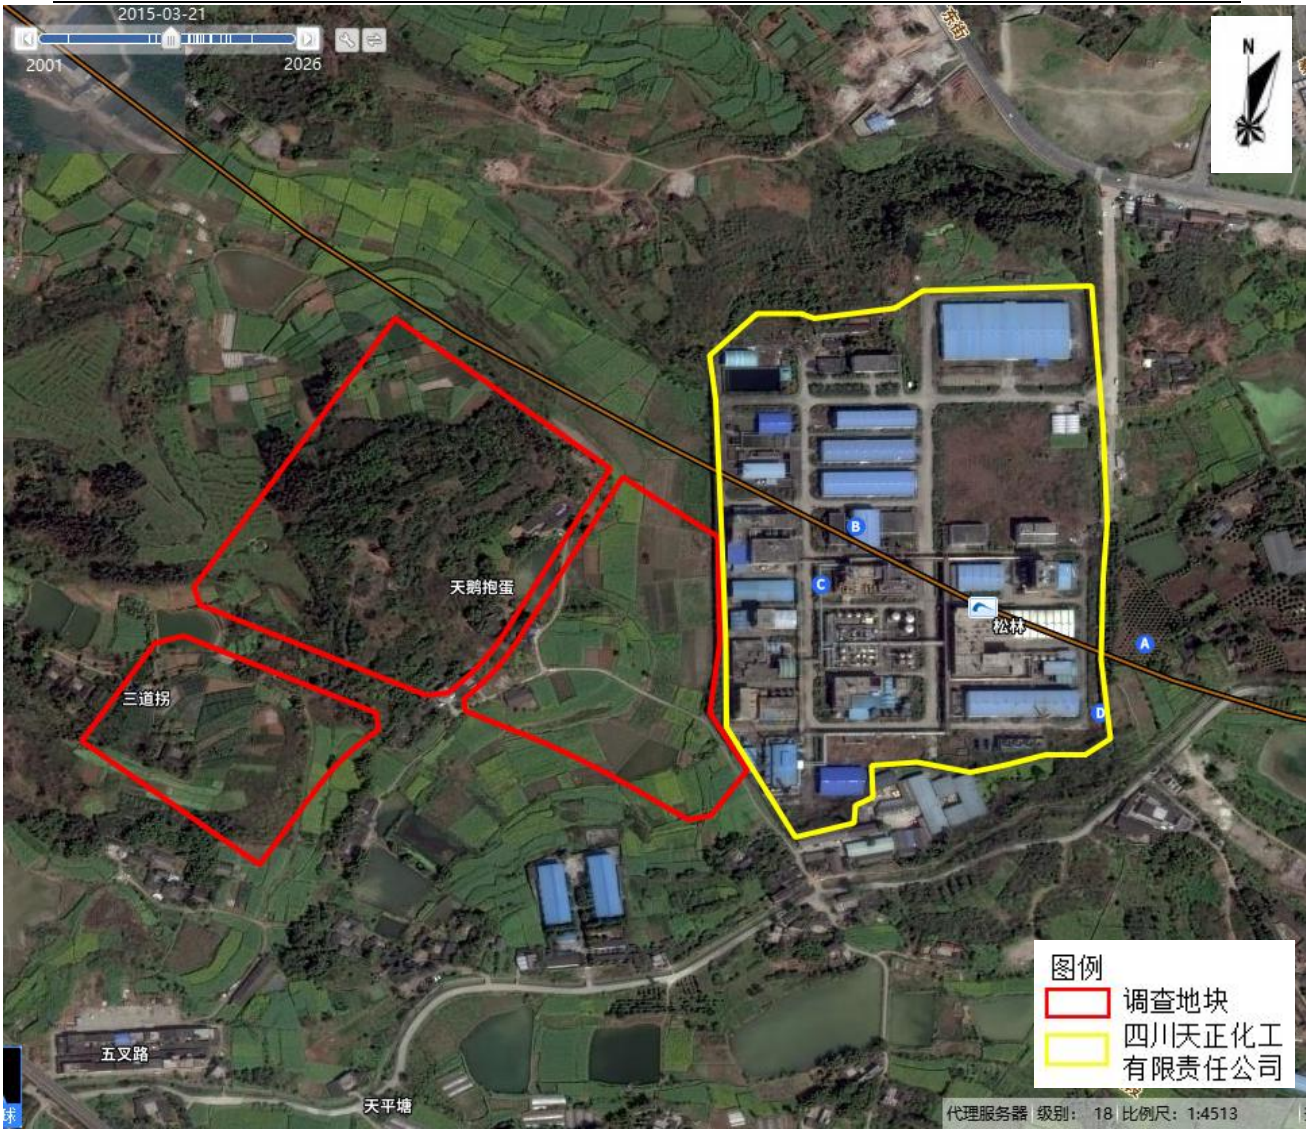
图 4-9 调查地块与四川天正化工有限责任公司位置关系图

四川天正化工有限责任公司原厂区主要生产区域包括羟基乙腈车间、亚氨基二乙腈车间、黄血盐钠车间、硫酸铵工段、成品库房、过滤装置区、木工房、循环水池、冷却塔、配电房、机修车间、空压站、锅炉房、原料库房、储罐区、废水站、危废暂存库、冷冻站、急救站、浴室、餐厅、宿舍、办公楼和绿化空地等。平面布局及与调查地块位置见下图。

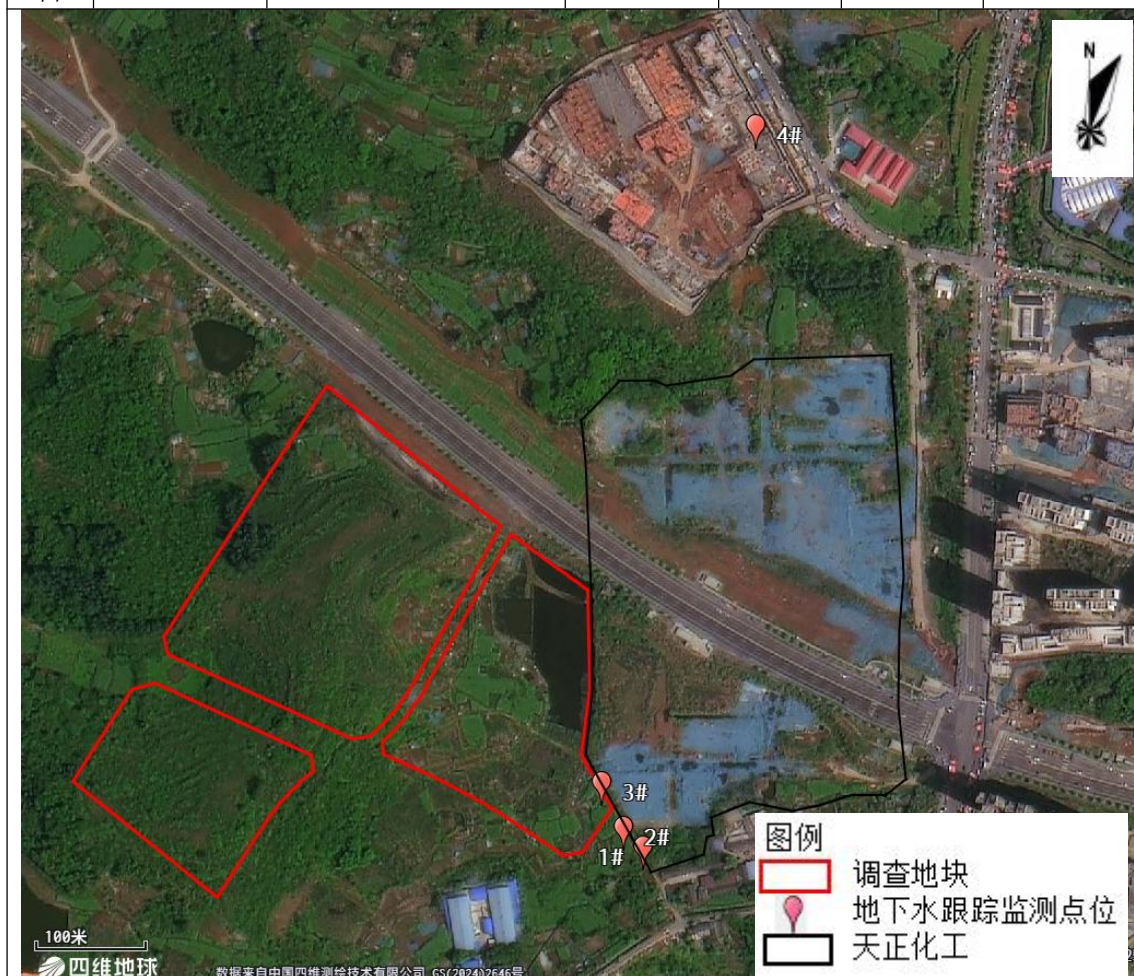
根据跟踪监测结果，天正化工特征污染物氰化物达《地下水质量标准》（GB/T14848-2017）I 类标准，天正化工地块区域地下水已得到控制。

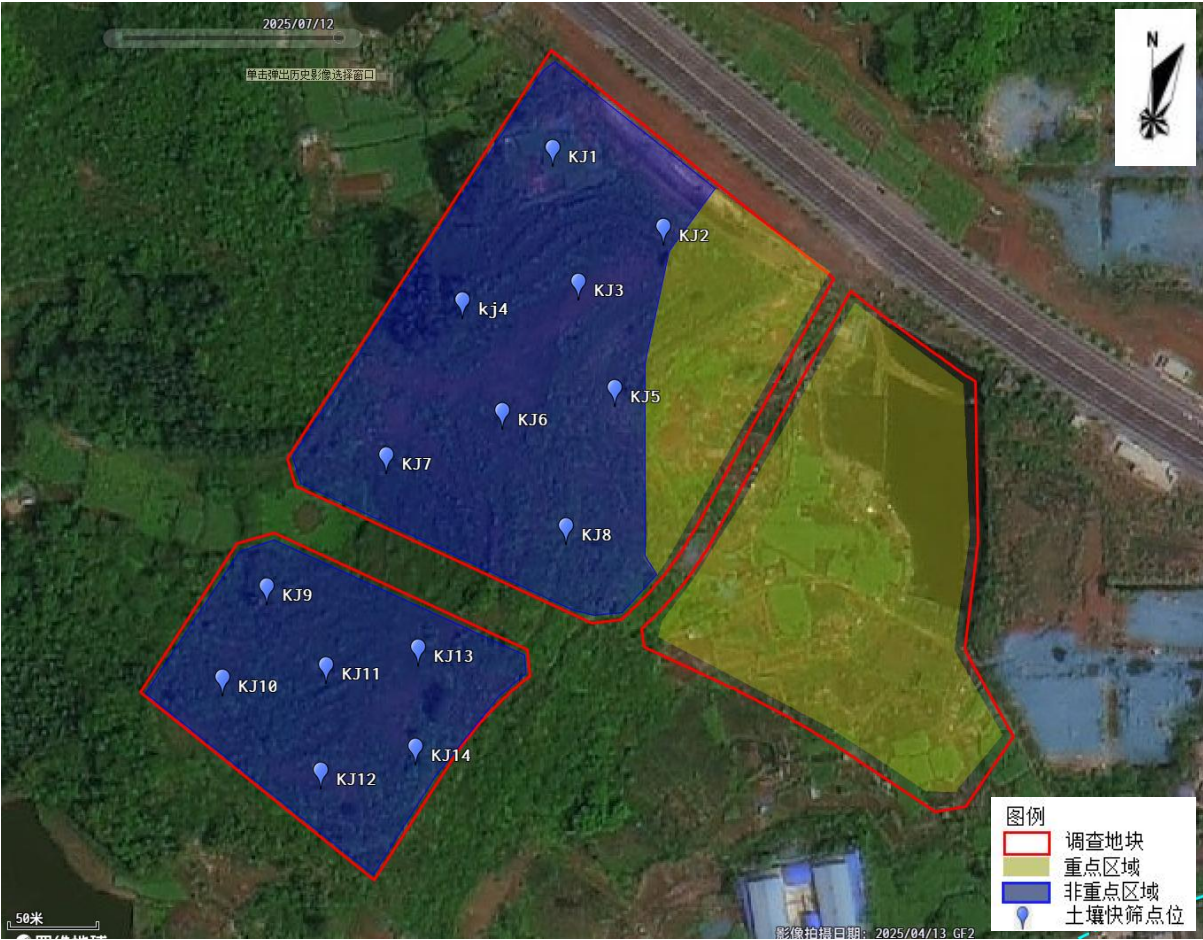
图 4-18 地块内土壤快检点位分布图

在开展快速检测前进行了设备自检，按照分区布点法布点。调查地块非重点污染区面积约为  $81000\text{m}^2$ ，为了布设点位全面覆盖不同类型调查监测单元区域，且能够代表调查区域内土壤环境质量状况，共布设 14 个监测点位对表层土壤进行快速监测，确保对地块内每个区域均有点位覆盖。现场快检照片见附图 5，点位布设位置见下图。

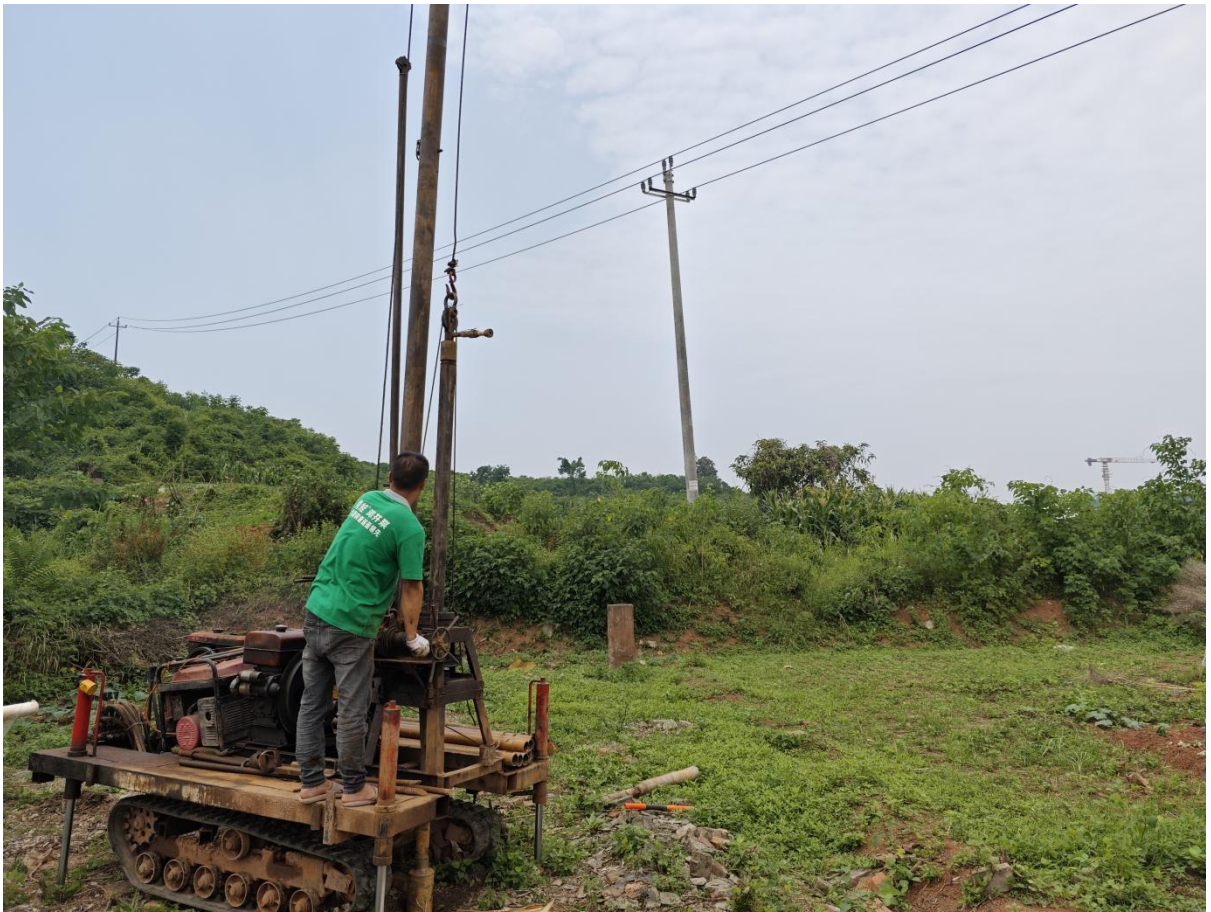
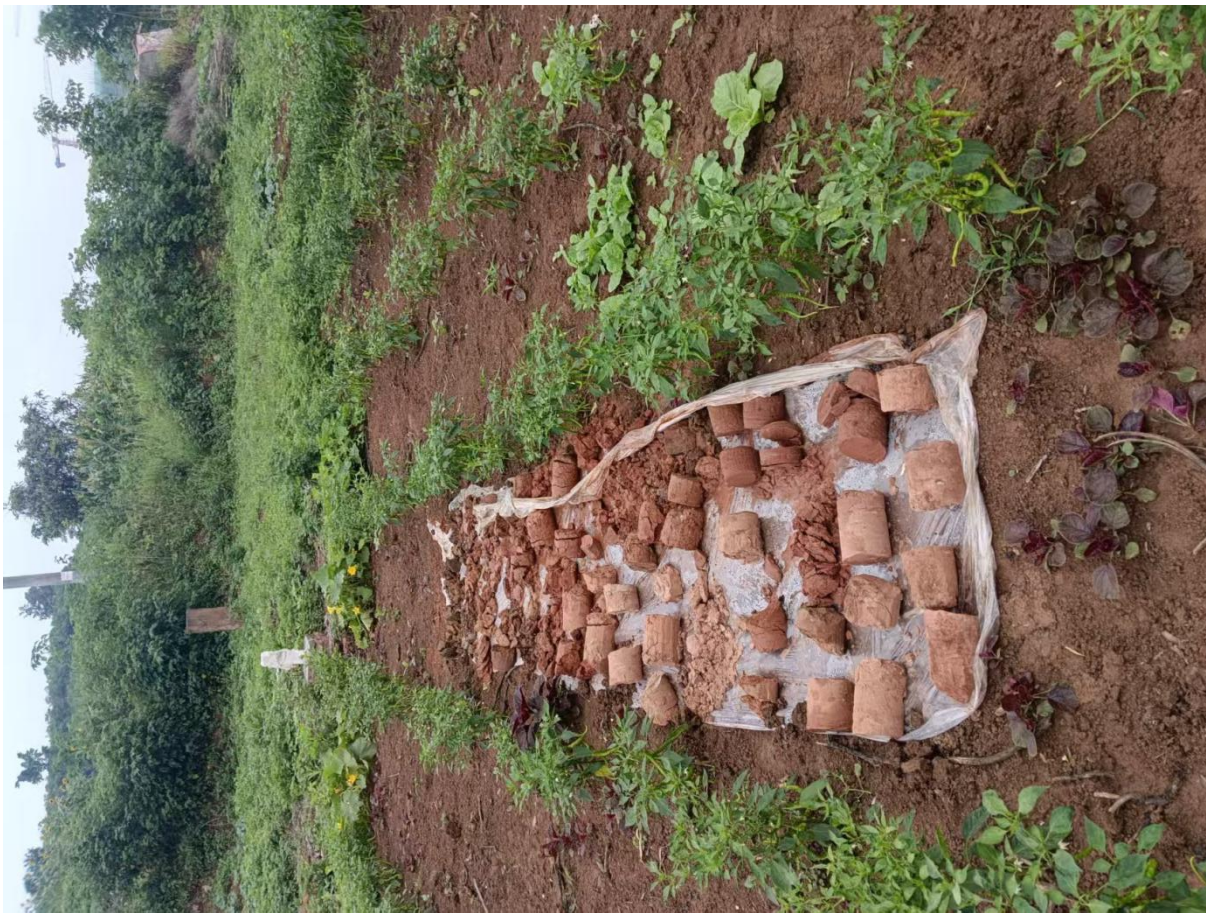
图 5-3 地块内 W2 水井建井照片

| 点位 | 钻井名称及机型 | 井深 | 初见水位 | 稳定水位 | 井管材质 | 直径 | 滤水类型 | 实管 | | 滤水管 | | 实管 | | 沉淀管 | |
|---|---|---|---|---|---|---|---|---|---|---|---|---|---|---|---|
| W2 | XY-100 钻机 | 15.0m | 5.1m | 4.5m | PVC | 10cm | 圆孔筛管 | 3.5m | 砂浆 | 6.0m | 1~2mm 石英砂 | 5.5m | 1~2mm 石英砂 | 0.5m | 1~2mm 石英砂 |

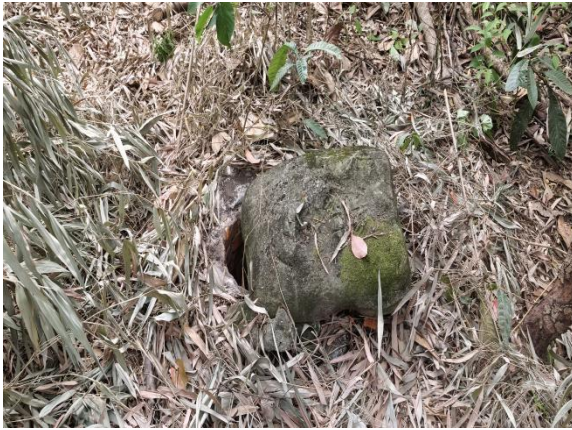
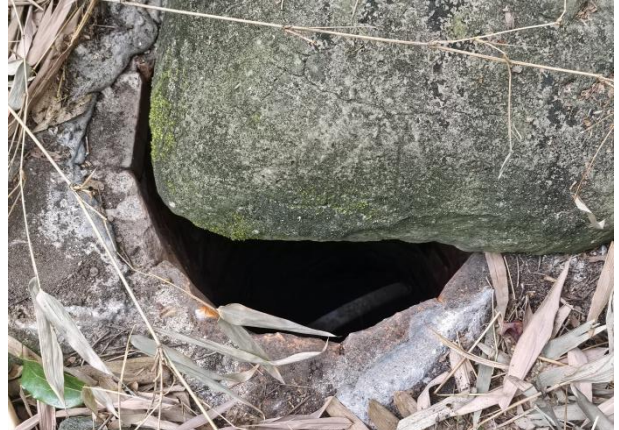
**W1 地块外东北侧 740m 处水井**

| 点位编号 | 点位名称 | 点位坐标 | 钻探情况 | 水井现状情况 | 是否符合 HJ 164-2020 相关要求 |
|---|---|---|---|---|---|
| 背景点 W1 | 调查地块外东北侧 740m 处 | 104.049792, 30.428310 | 现有井 | 原居民饮用水井，目前居民已搬迁，水井已荒废，为人工井，内壁红砖砌筑，光滑，井壁完好，无断裂、错位、蚀洞，井水无明显油泵污染痕迹，深约 10m，直径 0.45m，水位 5.2m | 符合 HJ 164-2020 中“现有地下水井的筛选要求” |

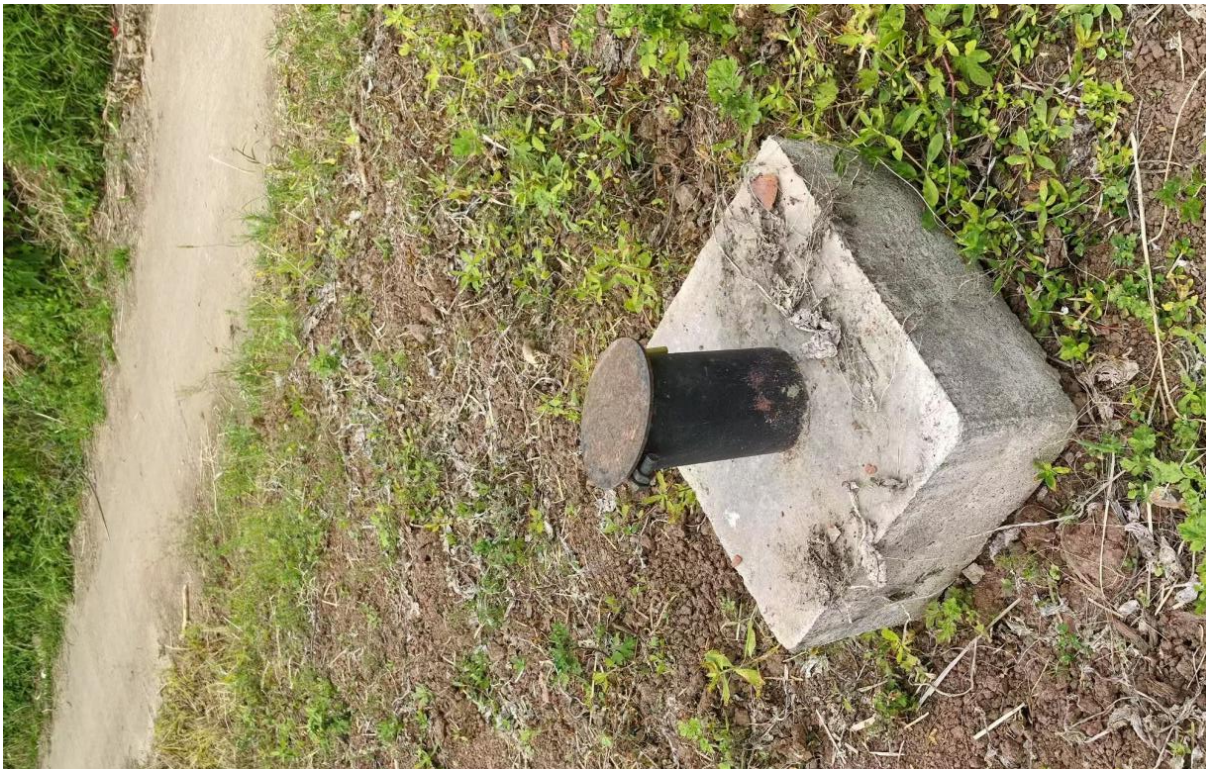
**W3 地块③内南侧水井**

调查地块所在区域为四川省天府新区正兴街道，城市供排水系统完善，周边居民不涉及地下水饮用。调查地块外东北侧 740m 处 1 口原居民区水井为背景点（W2），目前居民已搬迁，水井已荒废，约 10m 深；调查地块③内东南侧水井为地块内监测井（W3），原天正化工地下水下游监测点，井口上锁，约 15m；地块②东南侧外 400m 处 1 口居民区水井为地下水下游扩散点（W4），非饮用水井，约 40m 深。各地下水井井壁均完好无断裂、错位、蚀洞，井水无明显油泵污染痕迹，基本符合地下水环境监测技术规范（HJ 164-2020）。

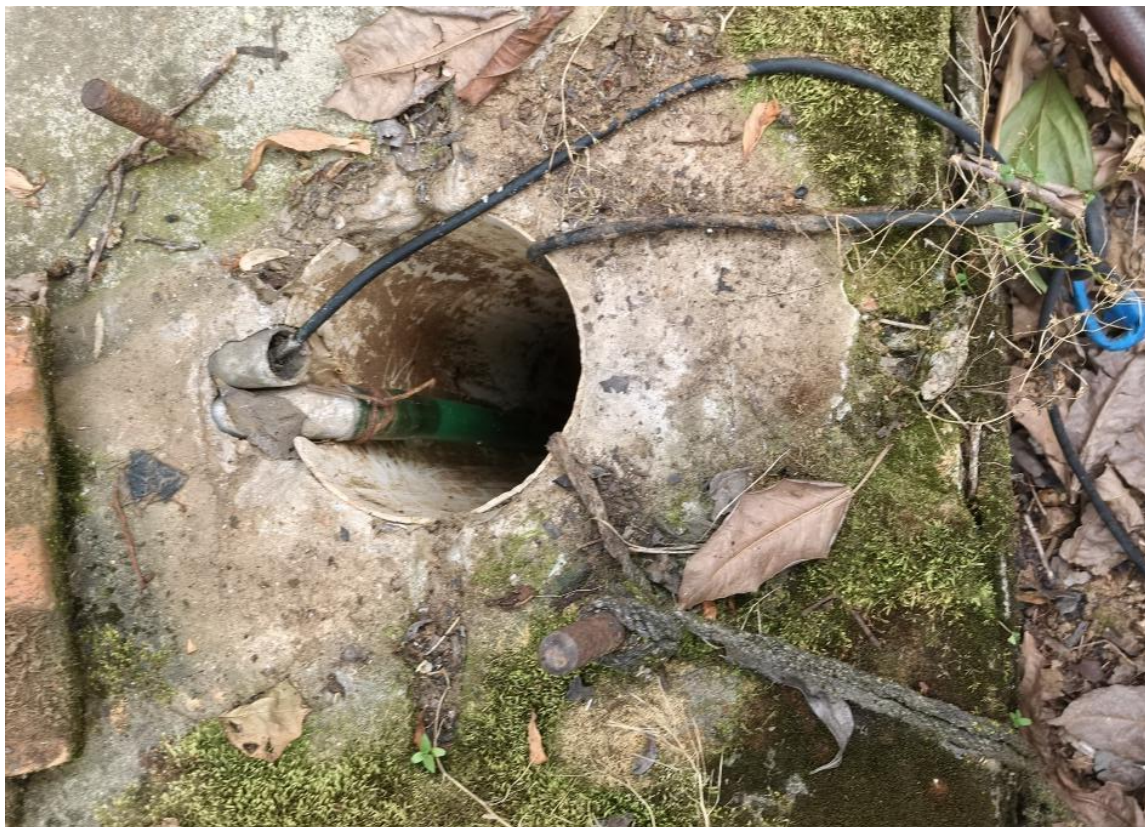
W4 地块②外东南侧 400m 处水井

| 点位编号 | 点位名称 | 点位坐标 | 钻探情况 | 水井现状情况 | 是否符合 HJ 164-2020 相关要求 |
|---|---|---|---|---|---|
| 扩散井 W4 | 地块②东南侧外 400m 处 | 104.033415, 30.425964 | 现有井 | 原居民饮用水井，目前该居民已通自来水，主要用于清洗衣物和农灌，为钻机井，内壁光滑，井壁完好，无断裂、错位、蚀洞，井水无明显油泵污染痕迹，深约 40 米，直径 0.15m，水位 11.2m | 符合 HJ 164-2020 中“现有地下水井的筛选要求” |
