威远县连界镇 D01-01-1 (宗地号 1-2-3-387)  
地块  
土壤污染状况初步调查报告

委托单位：威远县自然资源和规划局

编制单位：四川和鉴检测技术有限公司

二〇二五年九月

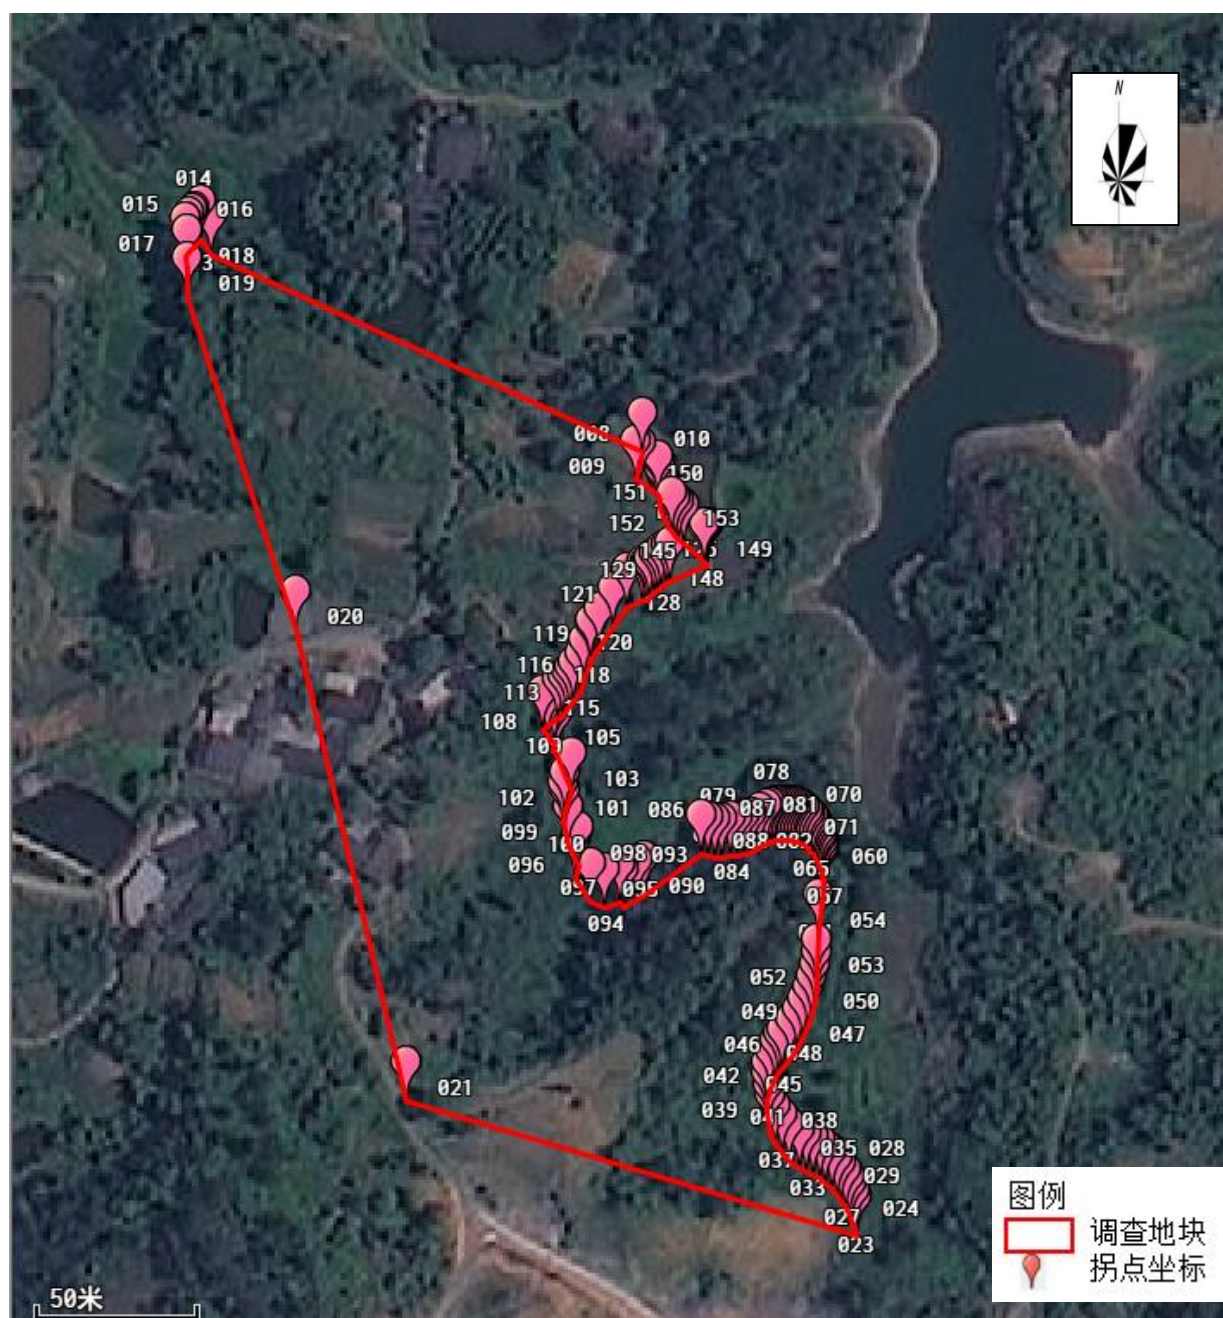
图 2-1 调查地块拐点坐标图

本次土壤污染状况初步调查地块位于威远县连界镇船石湖社区，根据《威远县自然资源和规划局规划条件通知书》（威自然资规规管条〔2025〕11号），调查地块占地面积共计 26549.38m<sup>2</sup>，拐点坐标见表 2-1、拐点坐标见图 2-1，调查地块规划范围见图 2-2。

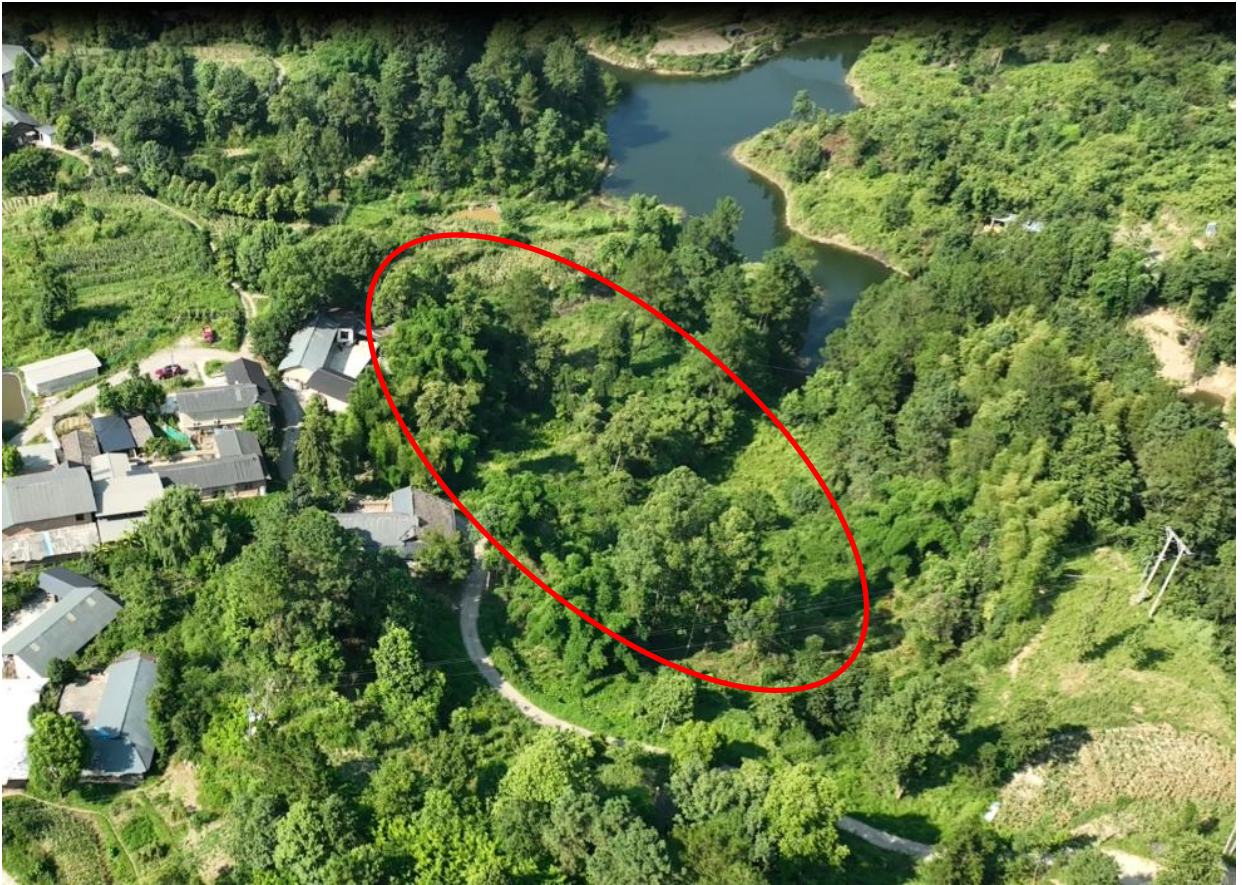
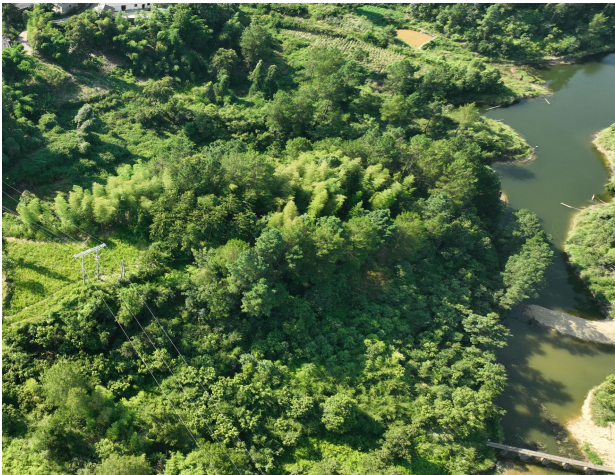
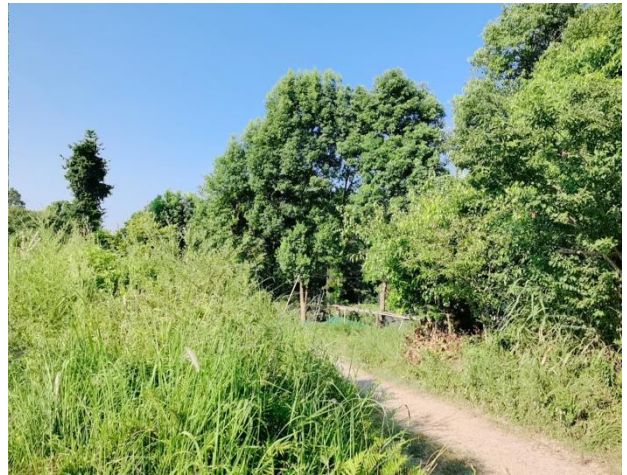
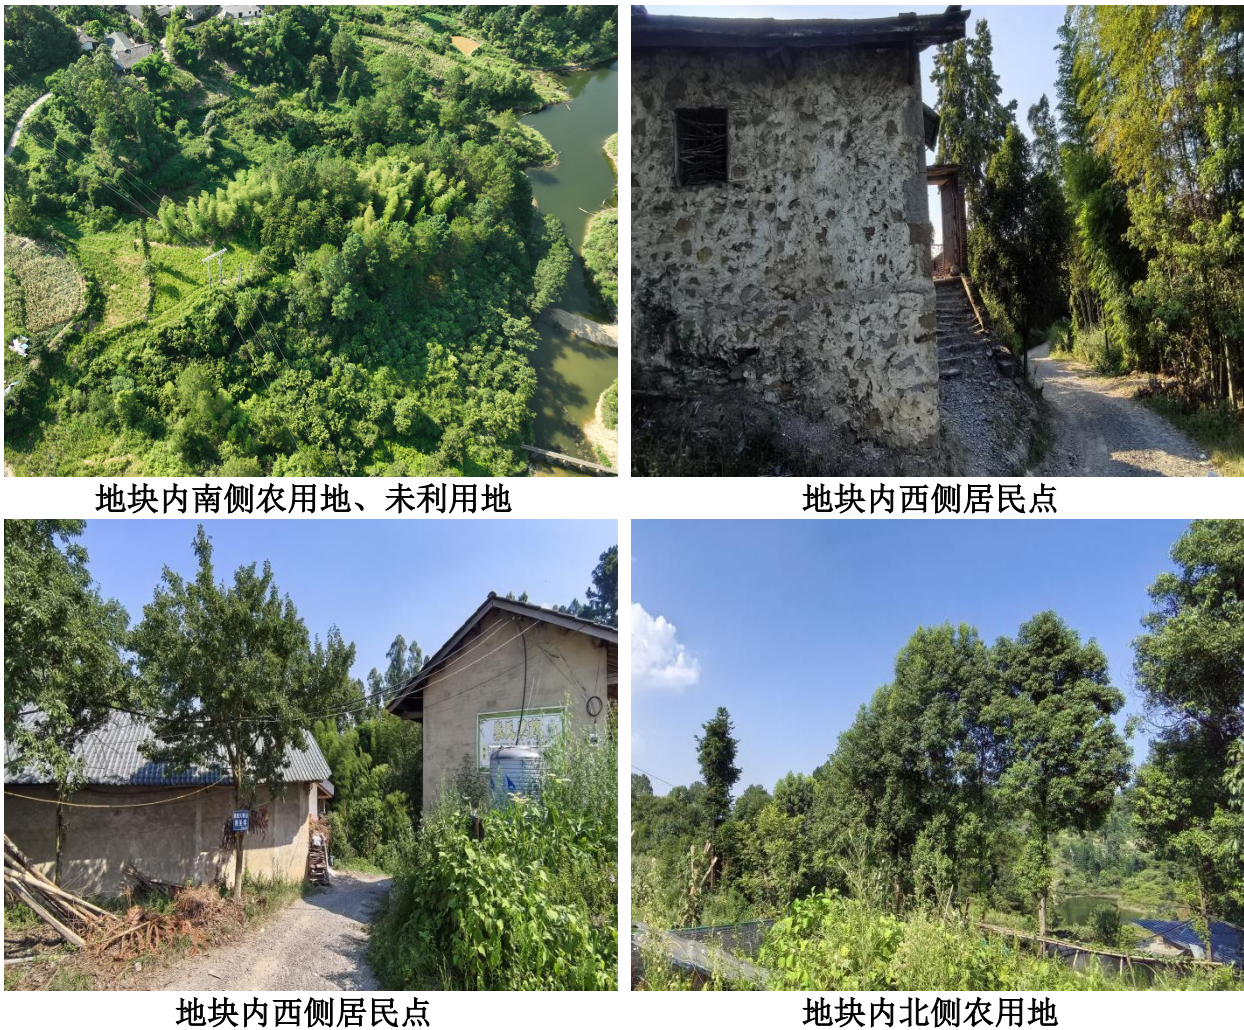
图 3-5 地块内现状照片

地块内全景

地块内东侧农用地、未利用地、船石湖支流

地块东侧农用地

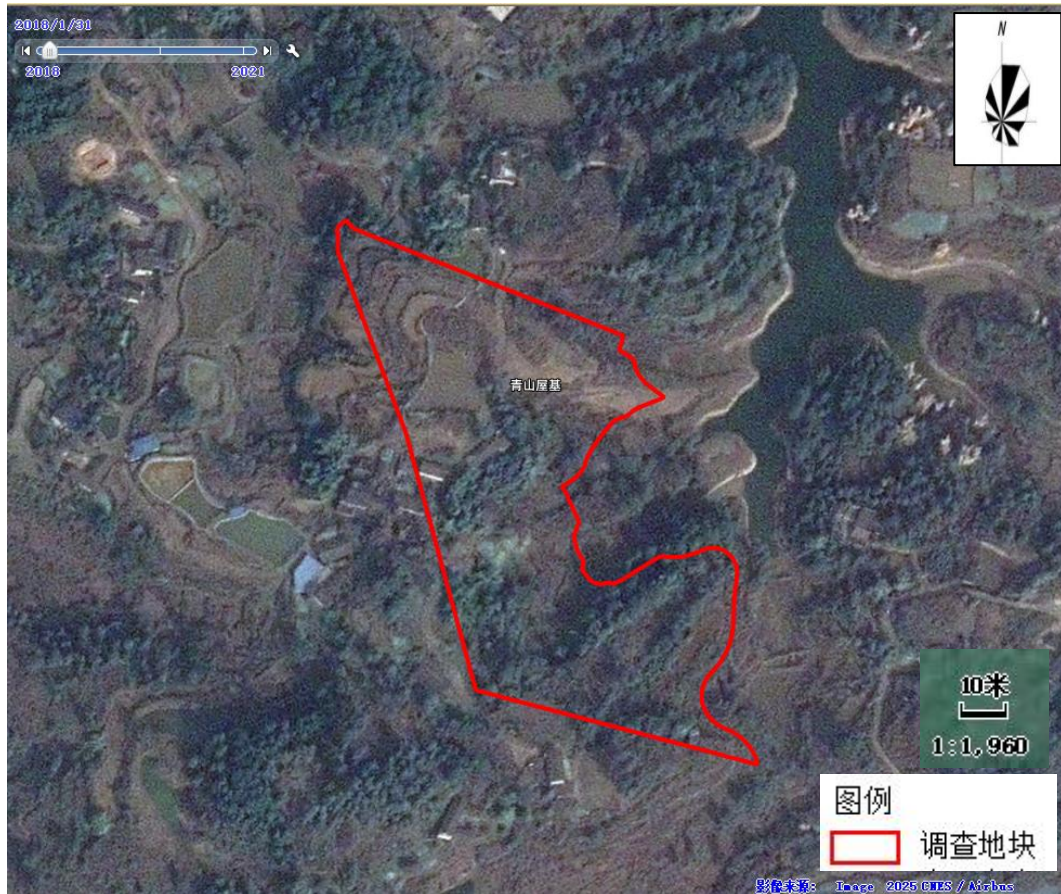
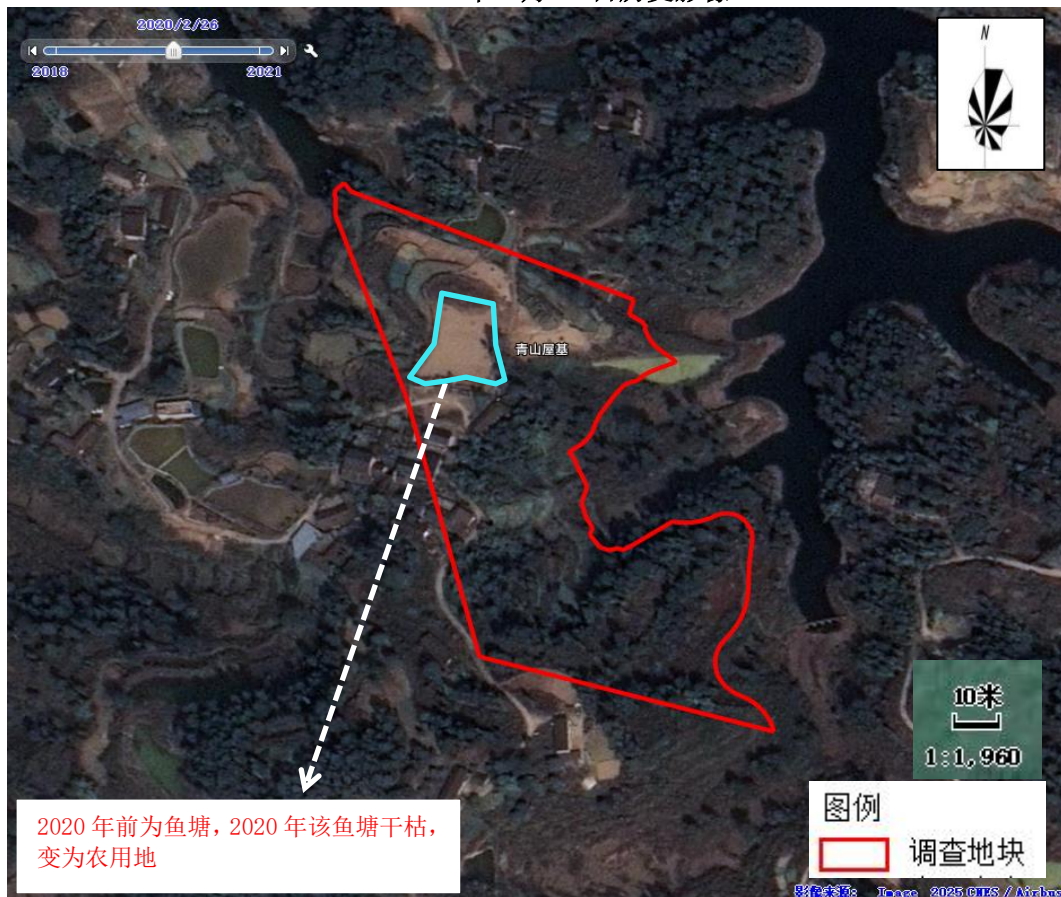
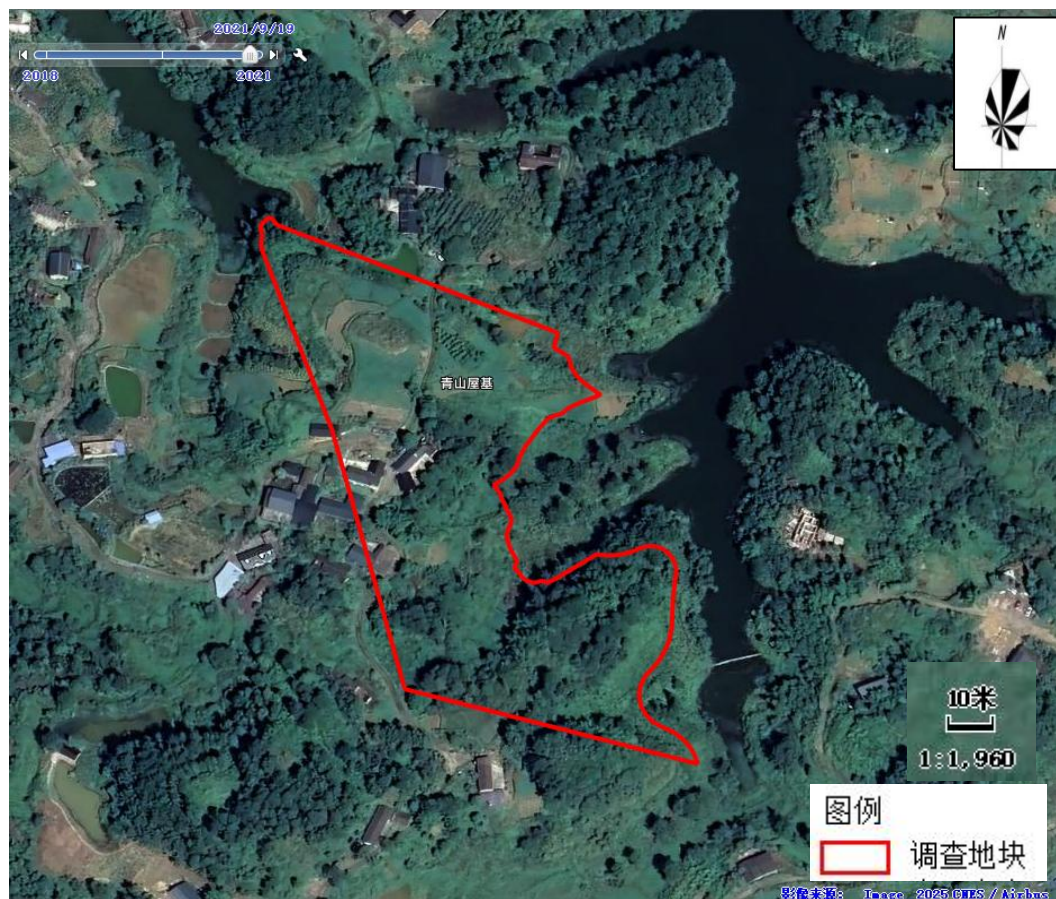
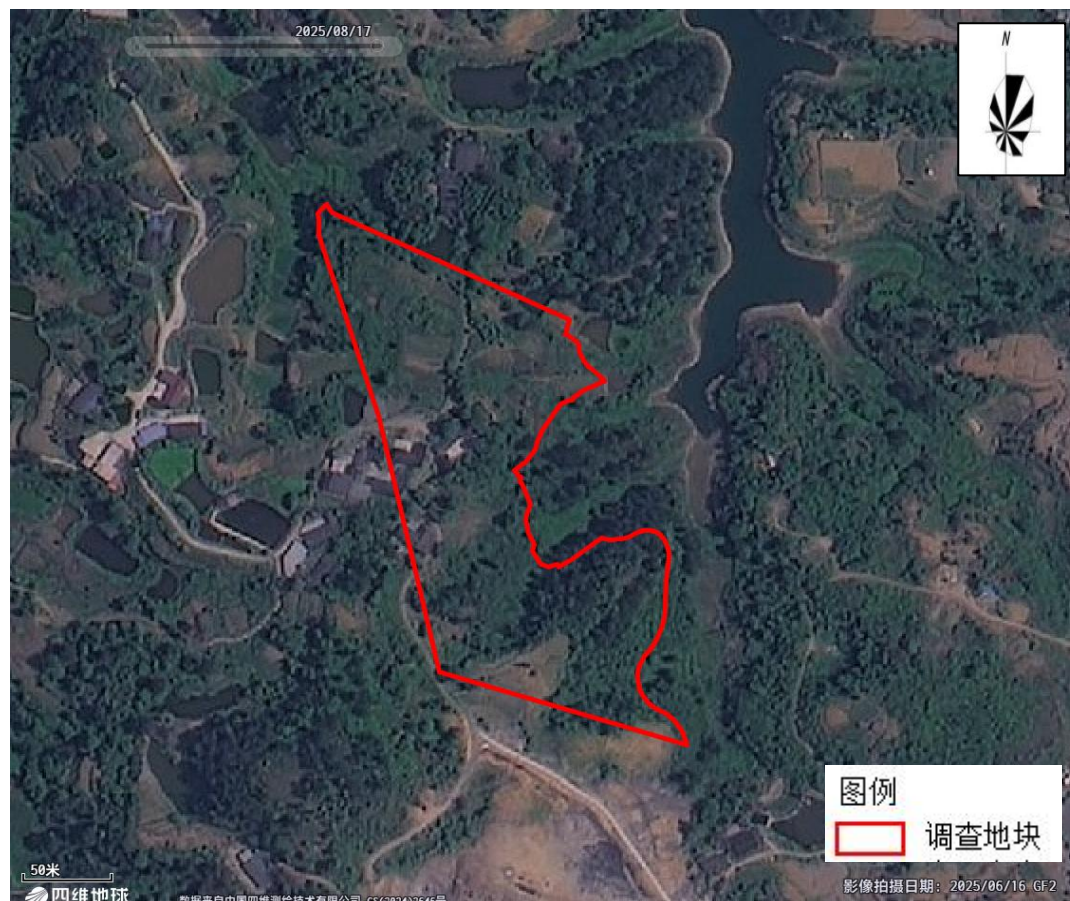
图 3-6 2018 年到 2025 年调查地块区域历史影像图

| 时间 | 类型 | 活动内容 | 来源 |
|---|---|---|---|
| 2020 年 | 农村环境 | 地块内西北侧鱼塘干枯，变为农用地 | |
| 2020 年一至今 | 农村环境 | 农用地、未利用地和居民点 | |

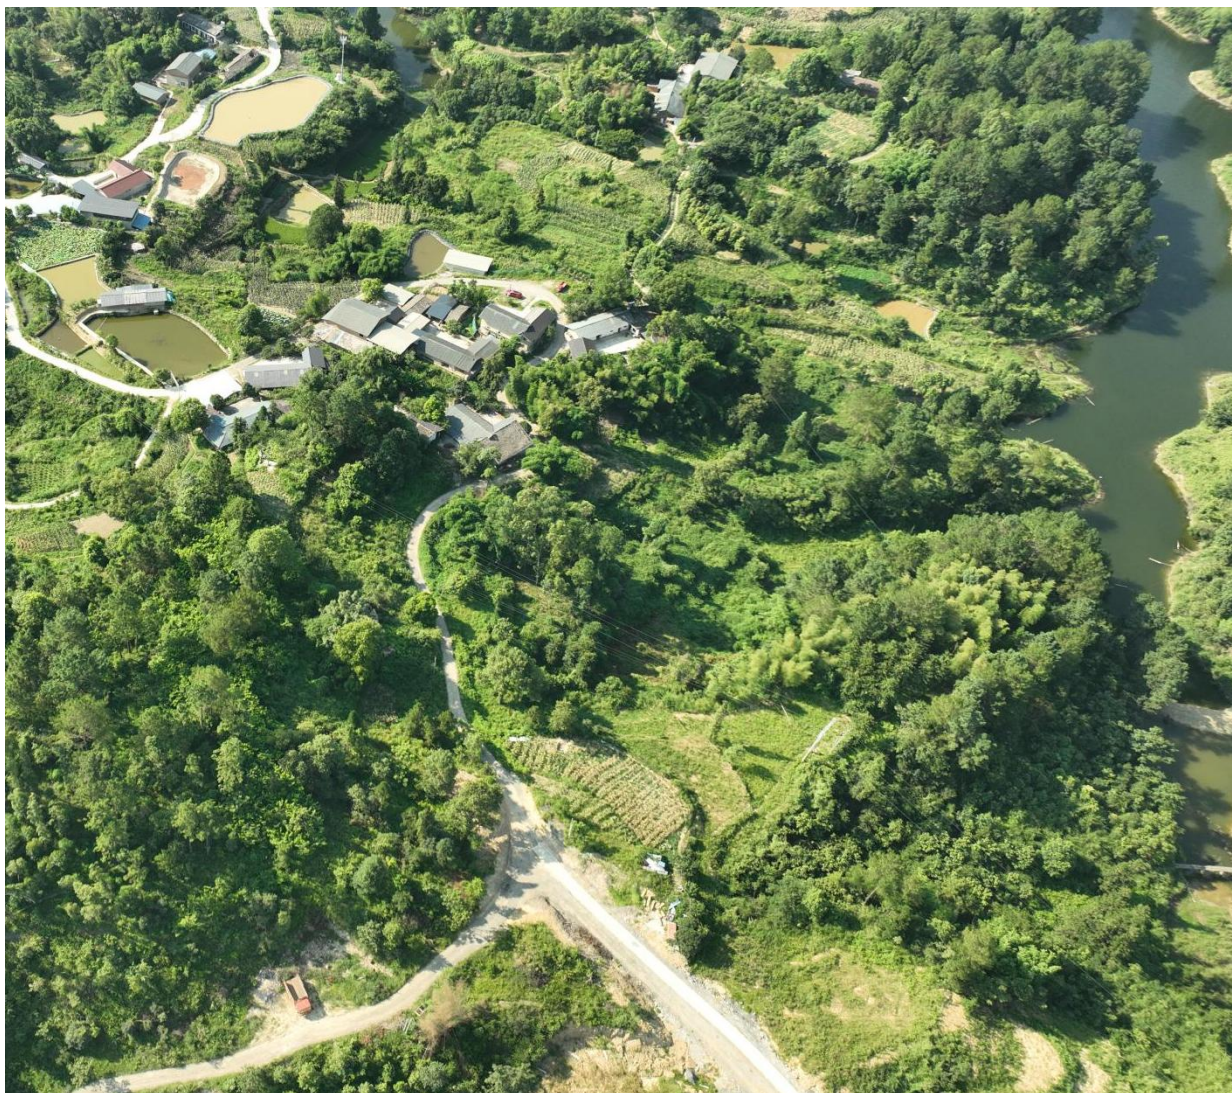
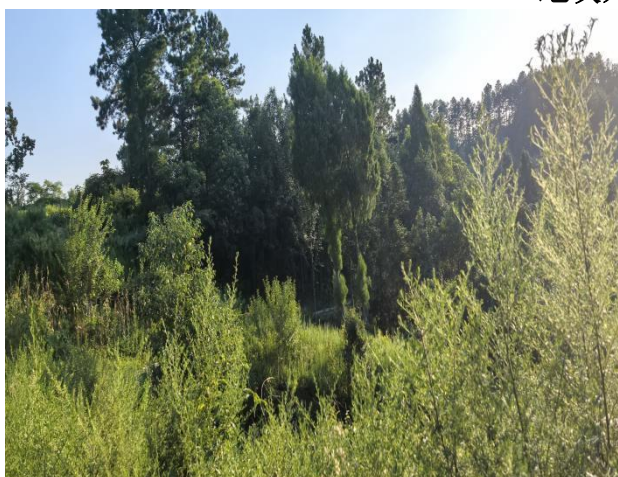
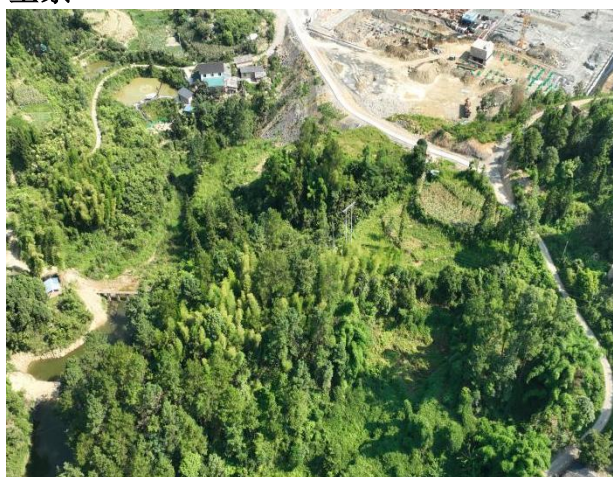
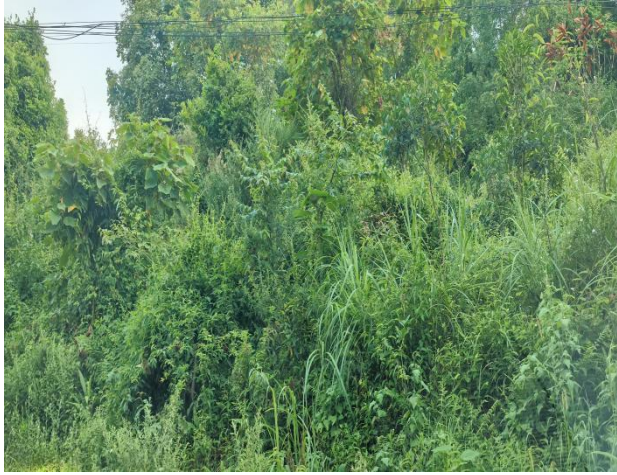
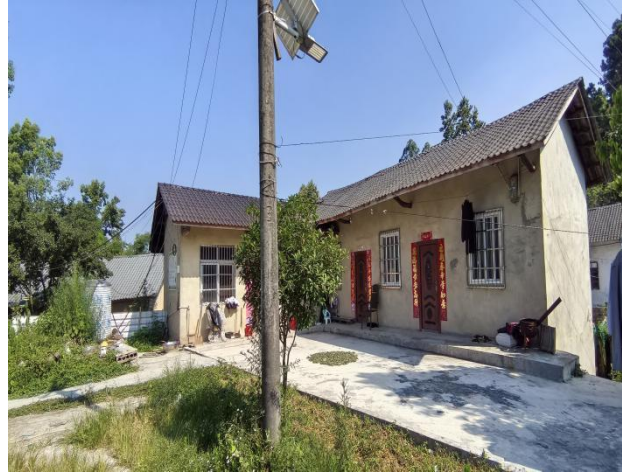
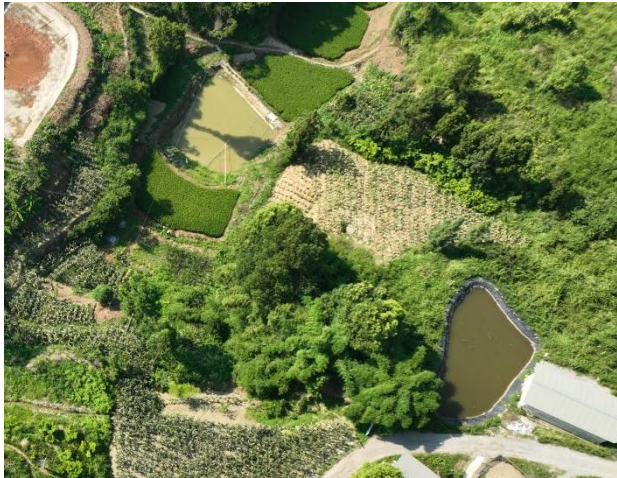
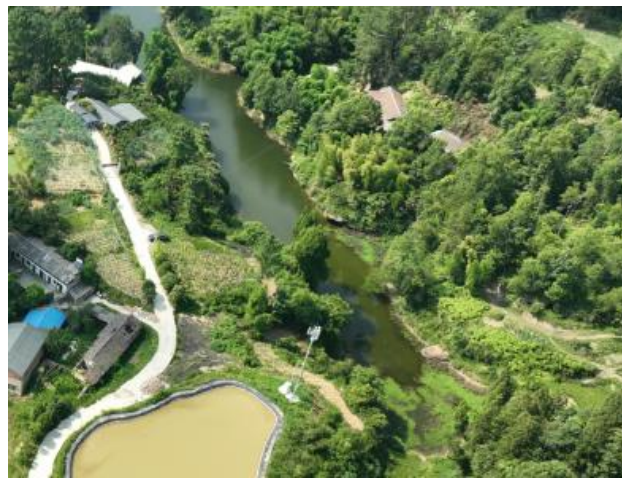
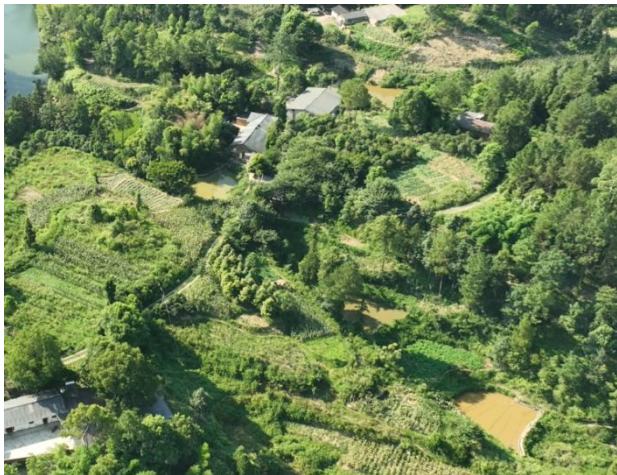
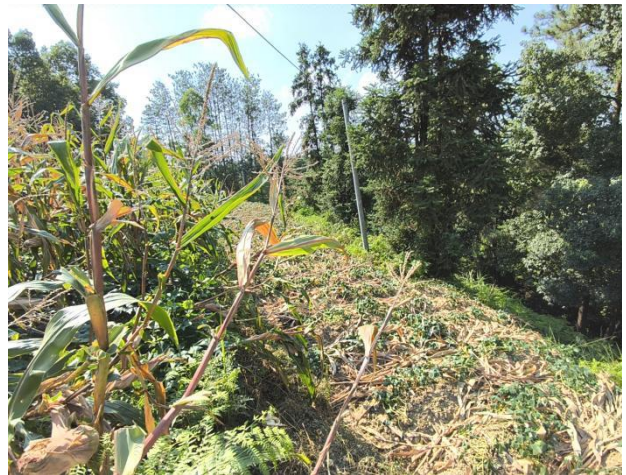
图 3-7 地块周边外环境现状照片

地块外全景

地块东侧外农用地

地块南侧外未利用地

地块西侧外未利用地

地块西侧外居民点

地块西侧外农用地、鱼塘

地块西北侧外船石湖支流和未利用地

地块北侧外 3 个鱼塘

地块北侧外农用地

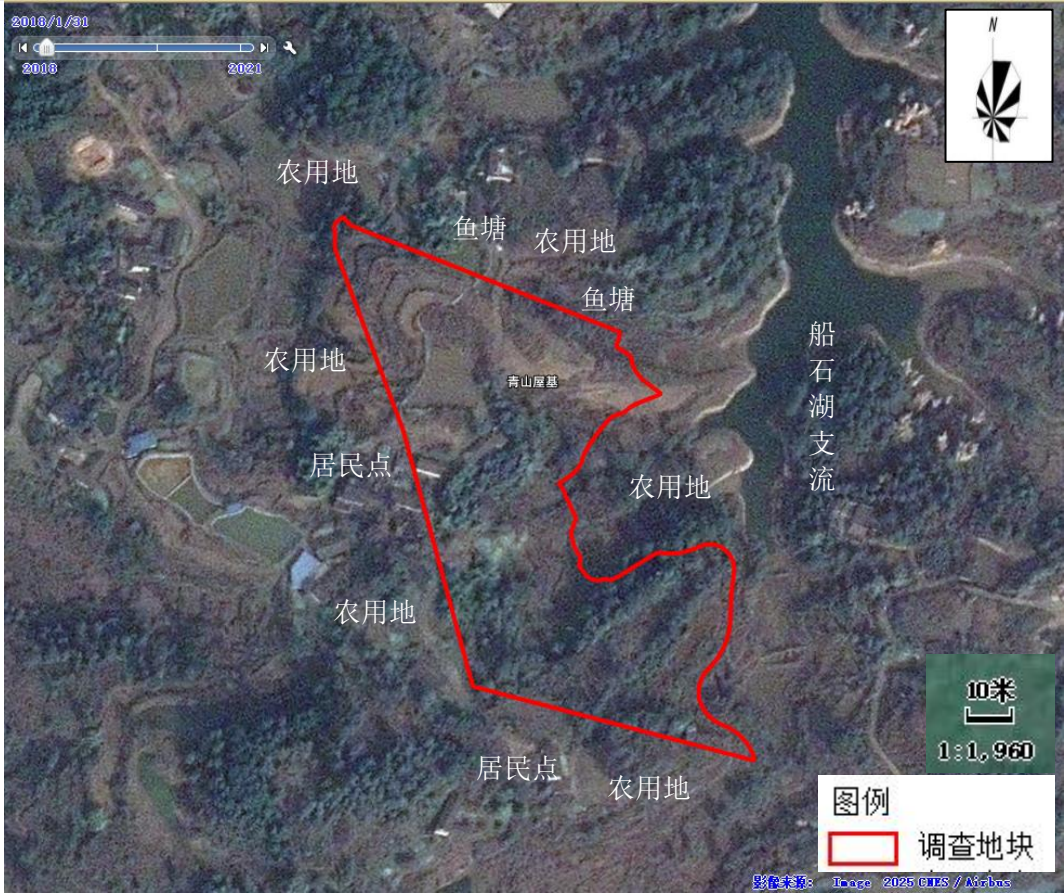
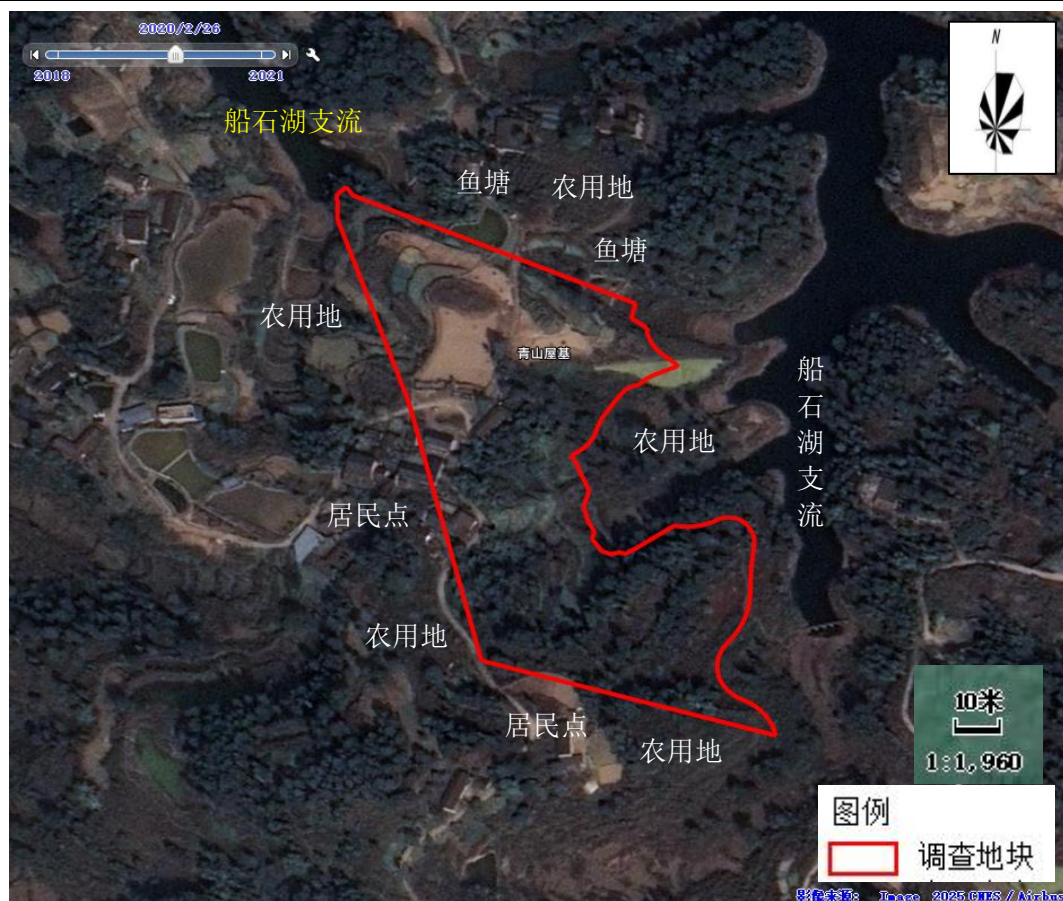
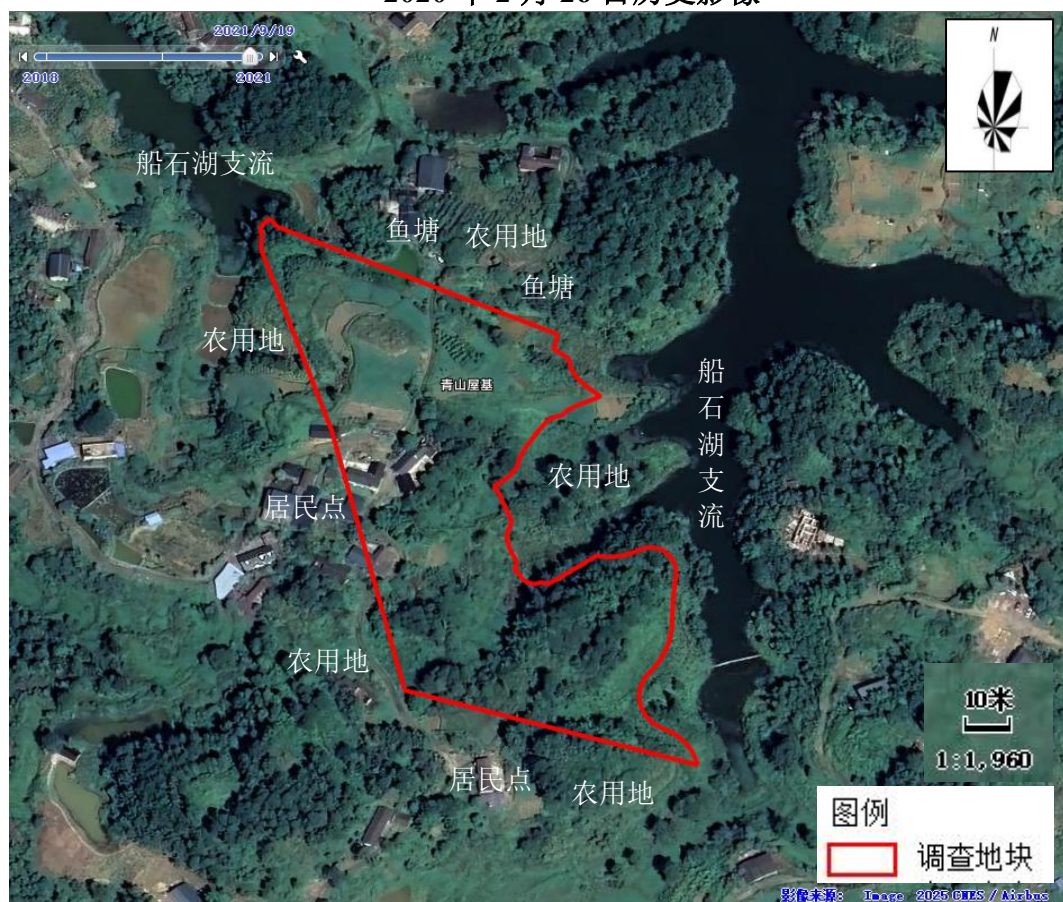
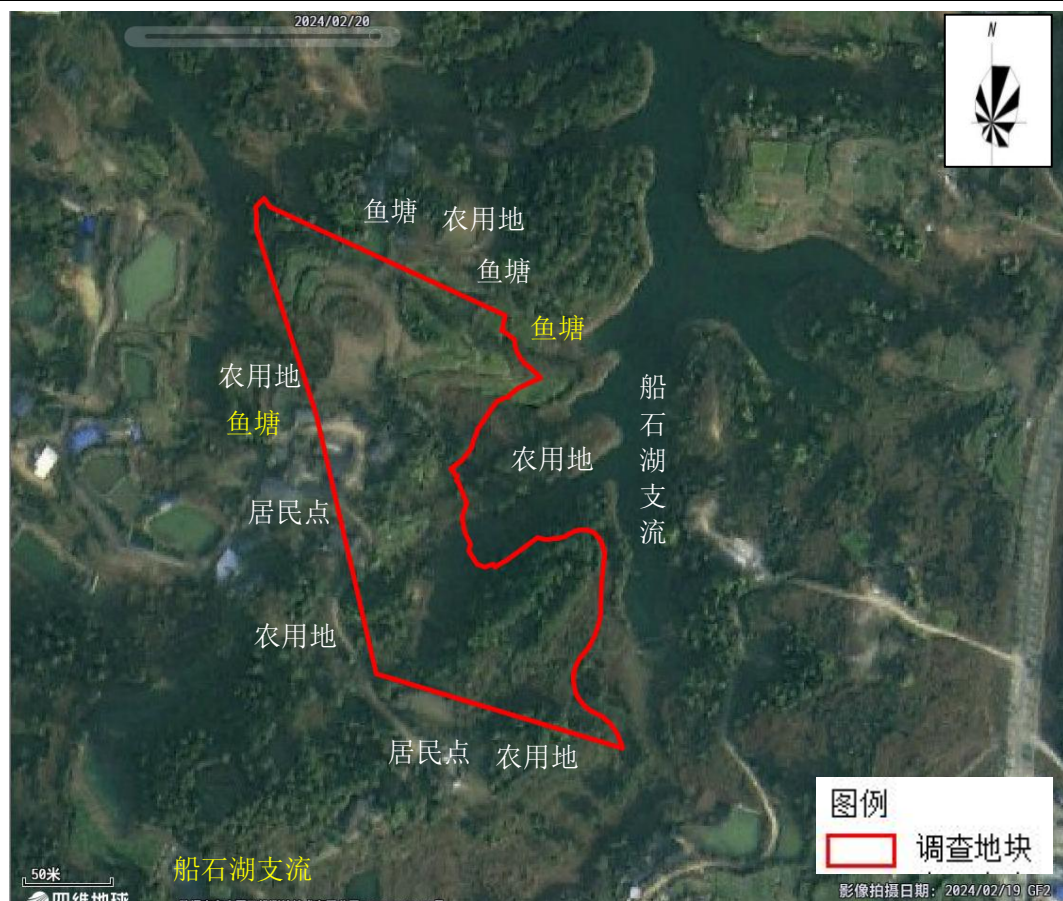
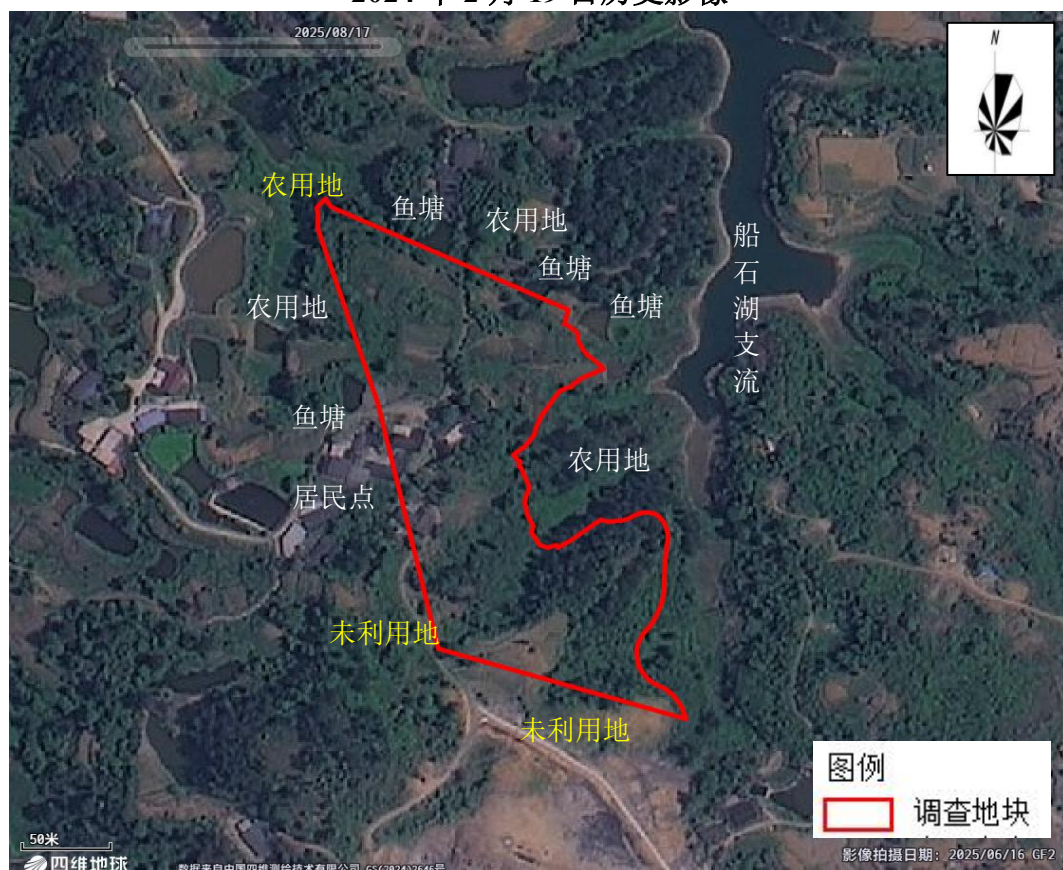
图 3-8 地块相邻外环境历史一览图

| 序号 | 方位 | 距离 | 现状名称 | 历史情况 |
|---|---|---|---|---|
| 3 | 西侧 | 紧邻 | 农用地、鱼塘、居民点 | 2024 年前为农用地和居民点，2024 年新增 1 个鱼塘，用于散养鱼类、蓄水，2025 年西侧小部分农用地荒废，变为未利用地 |
| 4 | 北侧 | 紧邻 | 农用地、鱼塘、未利用地 | 2020 年前为农用地和鱼塘，2020 年-2024 年船石湖支流水位上升，小部分农用地被淹没；2024 年船石湖支流水位下降，被淹没的区域恢复为农用地 |

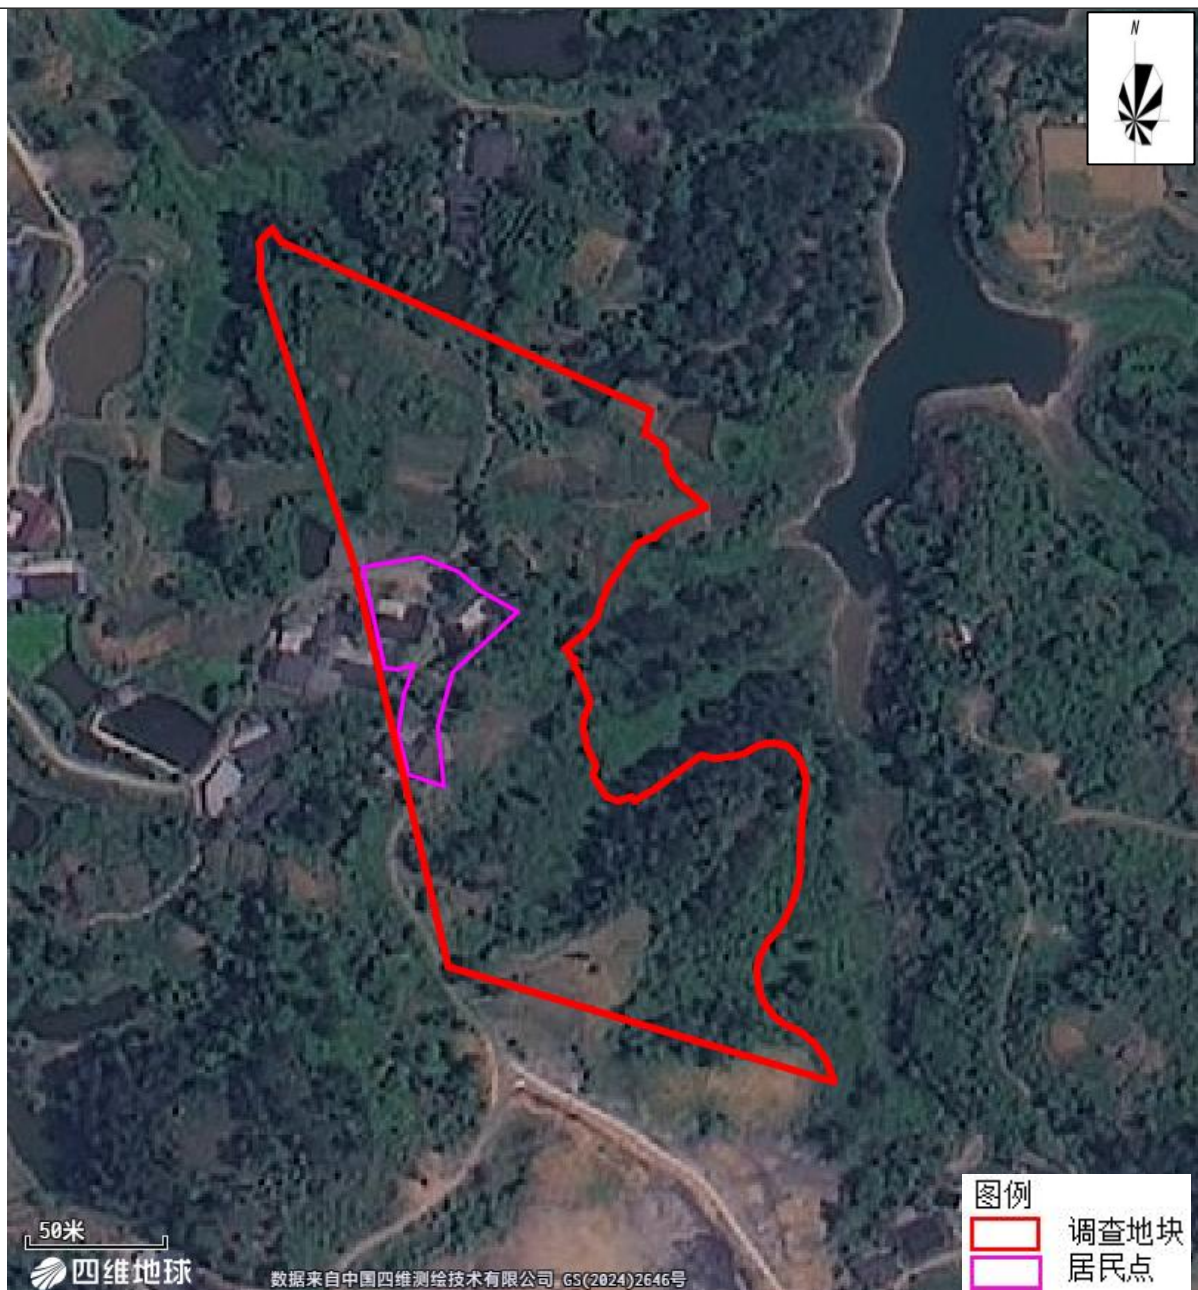
图 5-2 调查地块内构筑物现状分布图

| 名称 | 占地面积 (m <sup>2</sup> ) | 用途 | 产污环节 | 产污处置情况 | 是否有残余废弃物 | 是否从事生产活动 | 是否有隐蔽设施 |
|---|---|---|---|---|---|---|---|
| 居民点 | 约 2000 | 村民居住生活 | 生活污水、生活垃圾 | 生活污水：经化粪池预处理后，用于周边耕地施肥；<br>生活垃圾：收集后扔至地块外道路旁垃圾桶，由环卫部门统一处理。 | 否 | 否 | 否 |

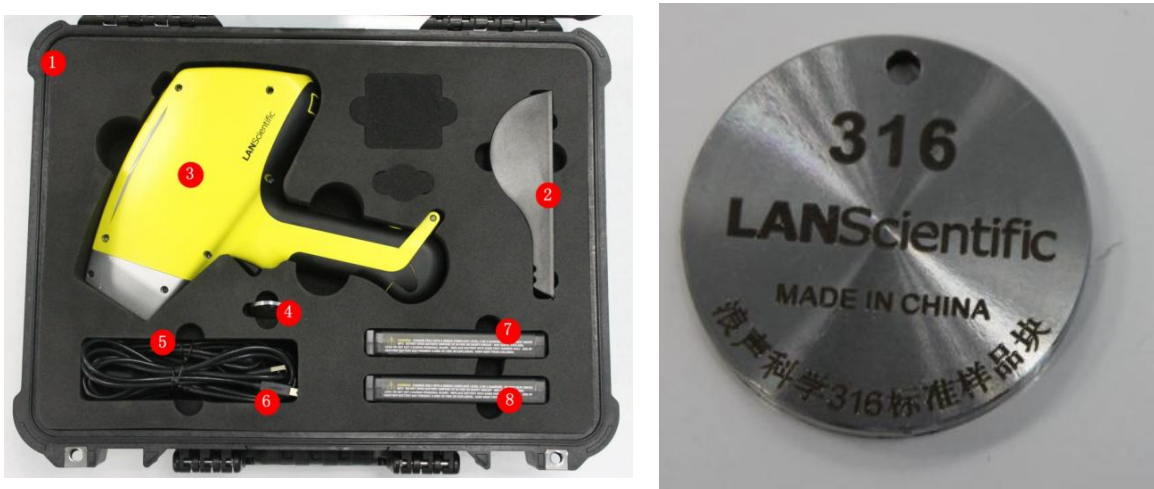
Truex 手持式 X 射线荧光分析仪

标准校正块（设备配套）

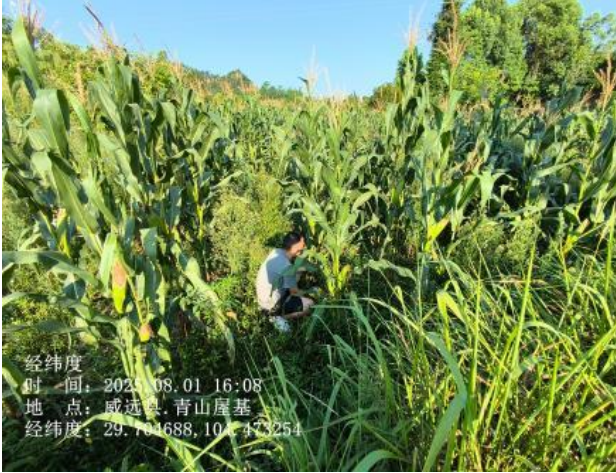
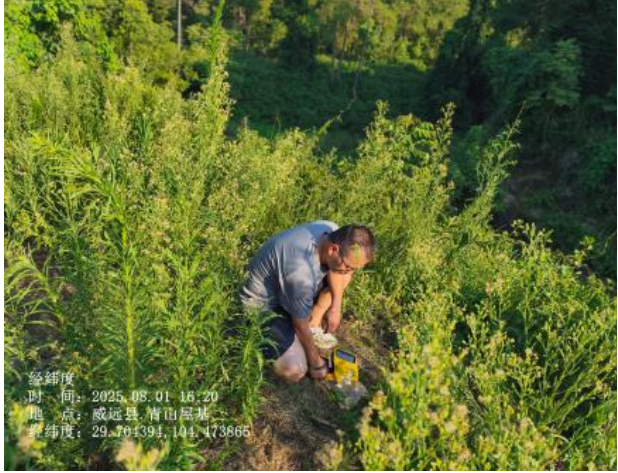
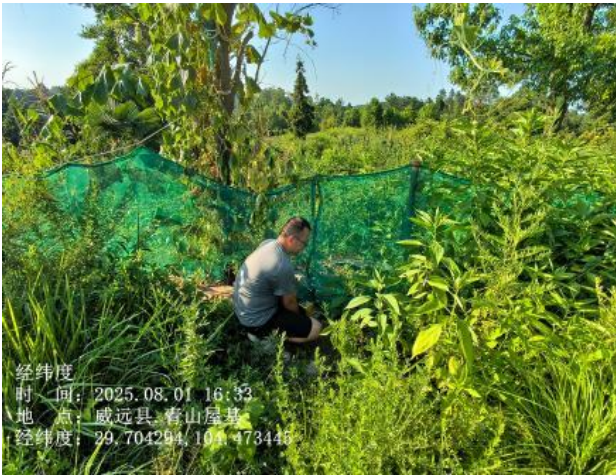
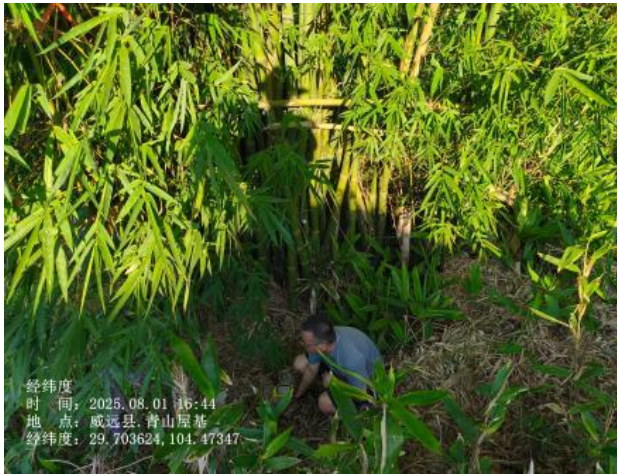
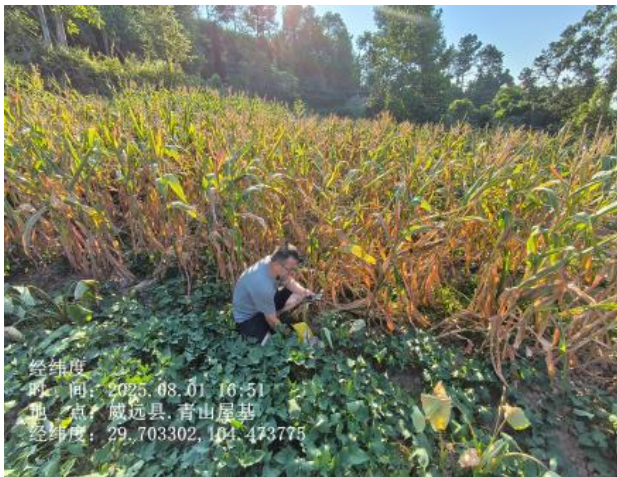
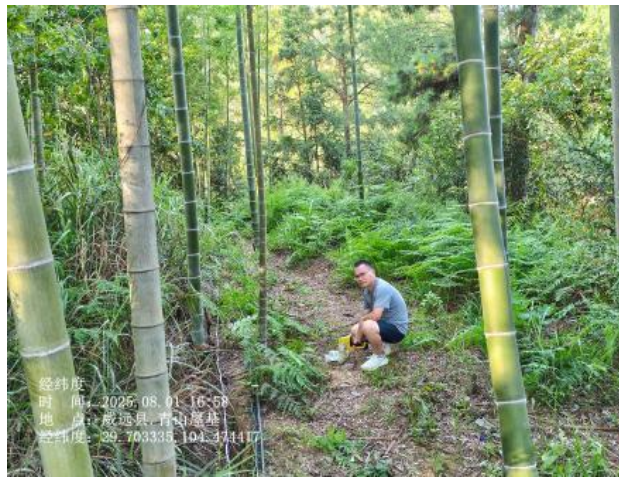
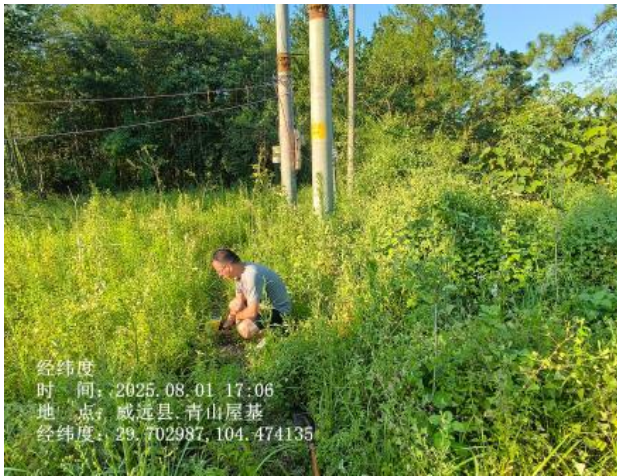
图 7-2 现场快检照片

KJ1 快检照片

KJ2 快检照片

KJ3 快检照片

KJ4 快检照片

KJ5 快检照片

KJ6 快检照片

KJ7 快检照片

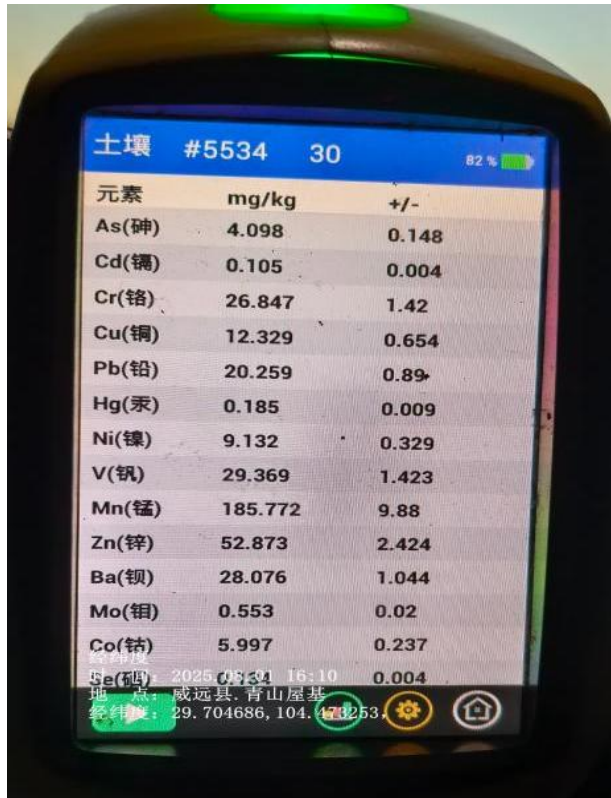
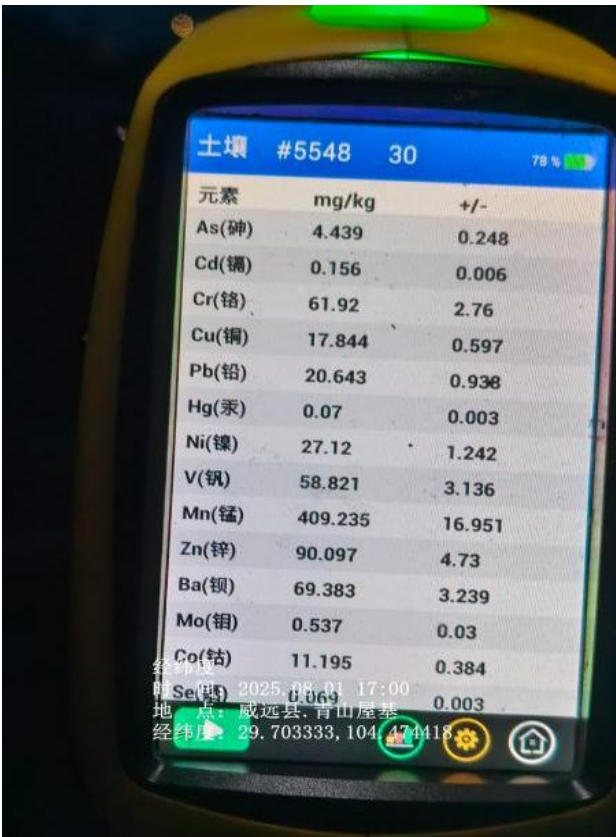
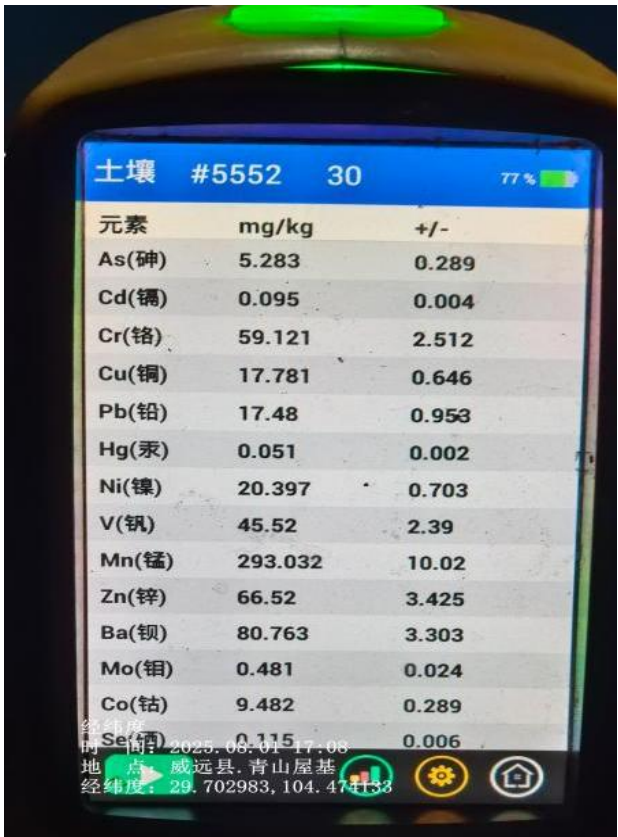
KJ1 快检数据照片

时间: 2025.08.01 16:23  
地点: 威远县: 青山屋基  
经纬度: 29.704397, 104.47386

时间: 2025.08.01 16:35  
地点: 威远县: 青山屋基  
经纬度: 29.704295, 104.473447

时间: 2025.08.01 16:46  
地点: 威远县: 青山屋基  
经纬度: 29.703621, 104.47349

时间: 2025.08.01 16:53  
地点: 威远县: 青山屋基  
经纬度: 29.703300, 104.473777

时间: 2025-08-01 17:00  
地点: 威远县. 青山屋基  
经纬度: 29.703333, 104.47418

结果评价：本次进行快检土壤点位共 7 个，土壤样品快检结果见表 7-9。
