威远县连界镇 D01-01-2 (宗地号 1-2-3-388)

土壤污染状况初步调查报告

委托单位：威远县自然资源和规划局

编制单位：四川和鉴检测技术有限公司

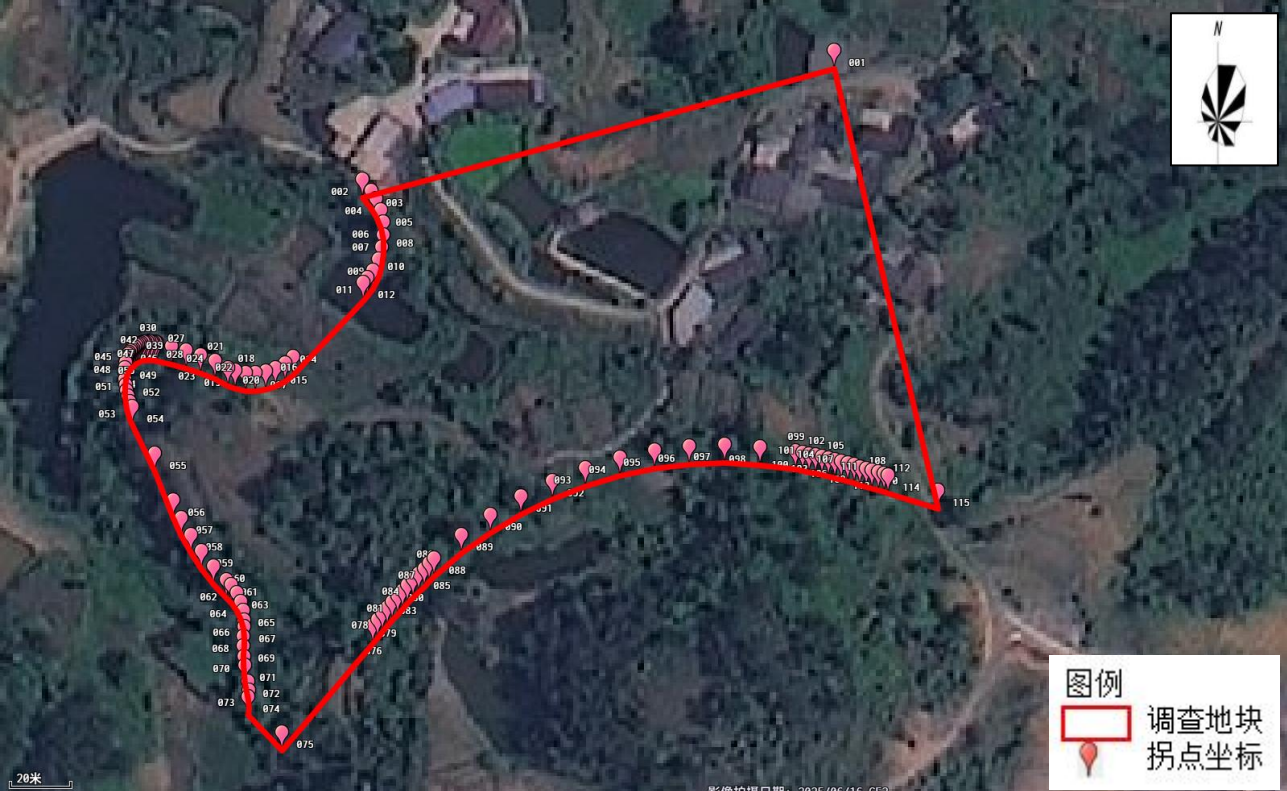
图 2-1 调查地块拐点坐标图

本次土壤污染状况初步调查地块位于威远县连界镇船石湖社区，根据《威远县自然资源和规划局规划条件通知书》（威自然资规规管条〔2025〕12号），调查地块占地面积共计 26628.40m<sup>2</sup>，拐点坐标见表 2-1、拐点坐标见图 2-1，调查地块规划范围见图 2-2。

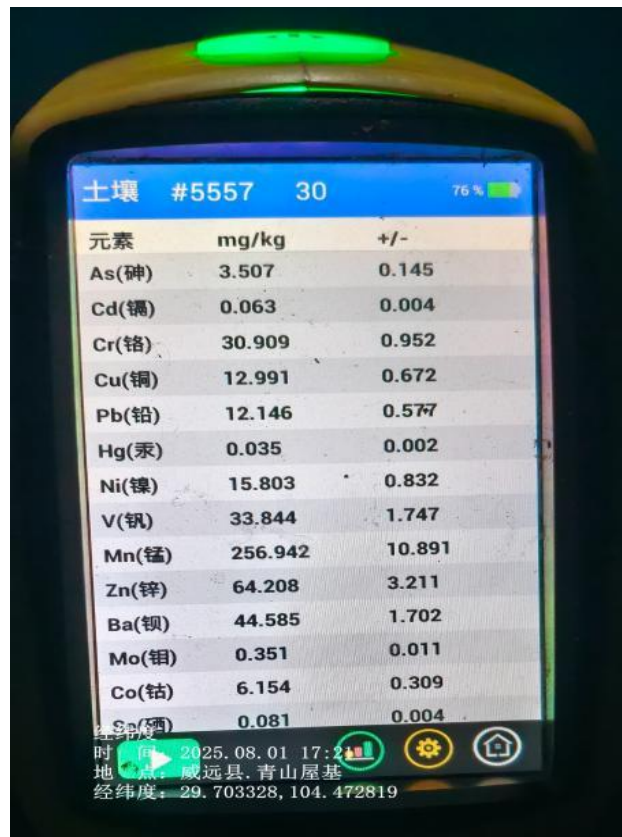
KJ2 快检数据照片

时间: 2025.08.01 17:22  
地点: 威远县. 青山屋基  
经纬度: 29.703328, 104.472819
