威远县连界镇 D01-01-5（宗地号 1-2-3-391）

## 地块土壤污染状况初步调查报告

委托单位：威远县自然资源和规划局

编制单位：四川和鉴检测技术有限公司

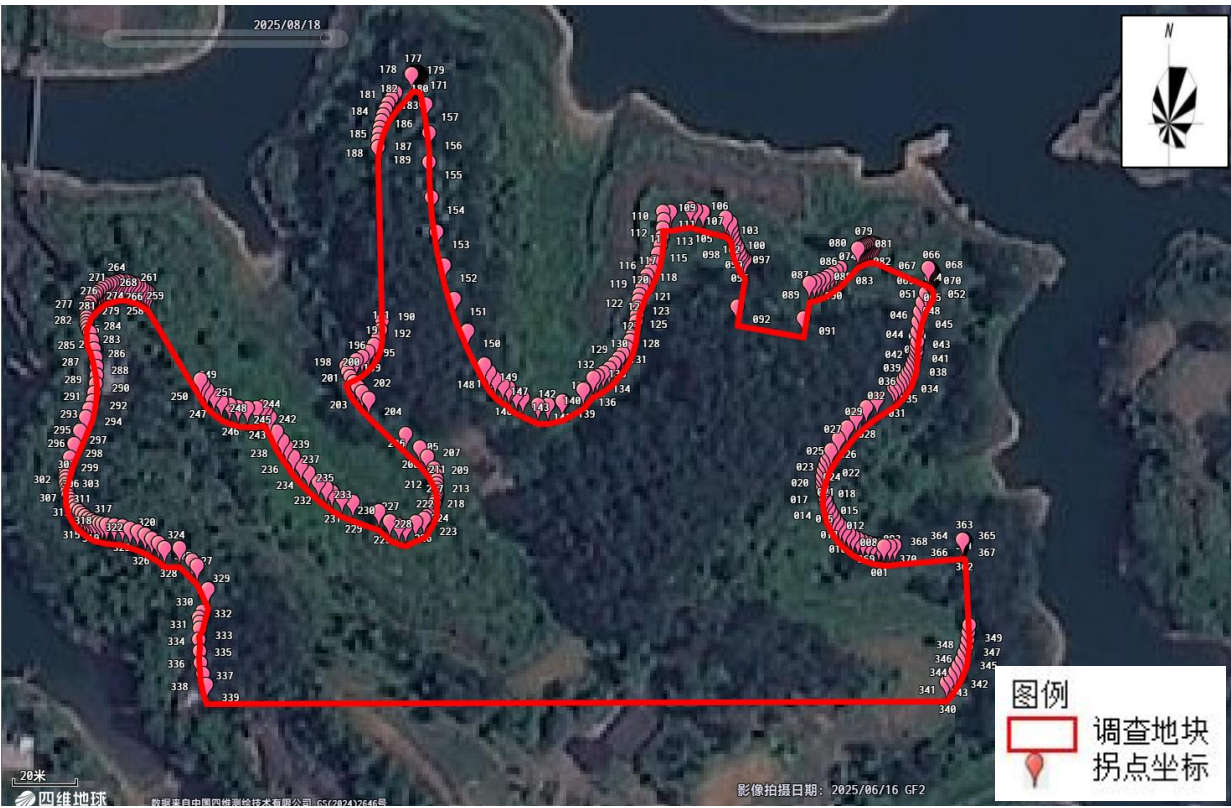
图 2-1 调查地块拐点坐标图

本次土壤污染状况初步调查地块位于威远县连界镇船石湖社区，根据《威远县自然资源和规划局规划条件通知书》（威自然资规规管条〔2025〕15号），调查地块占地面积共计 26258.75m<sup>2</sup>，拐点坐标见表 2-1、拐点坐标见图 2-1，调查地块规划范围见图 2-2。

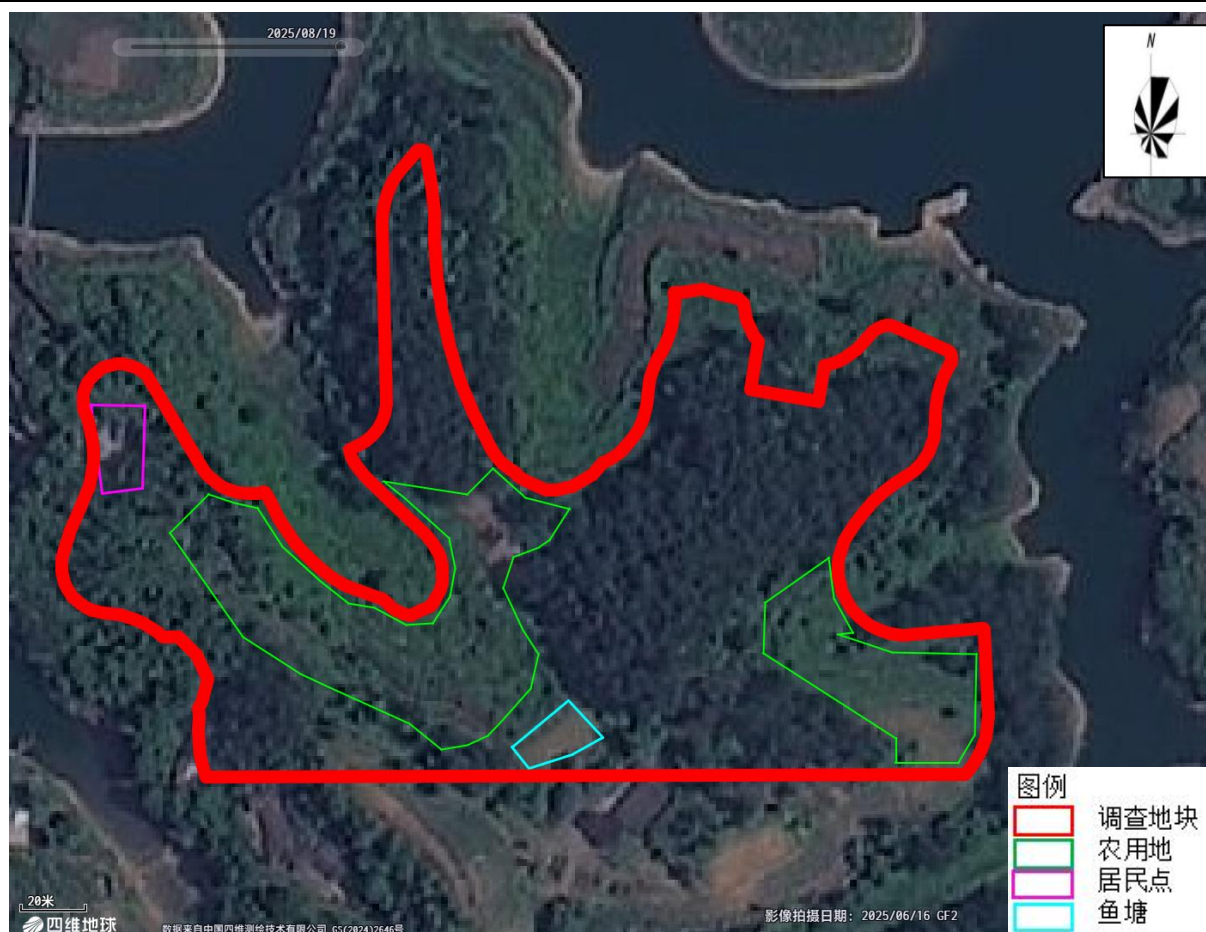
图 3-4 地块内平面布局图

| 序号 | 名称 | 占地面积（m <sup>2</sup> ） | 分布区域 | 现状及功能 | 类型 | 数量 | 养殖规模 |
|---|---|---|---|---|---|---|---|
| 1 | 鱼塘 | 约 270 | 南侧 | 散养鱼，蓄水；鱼塘养殖，自产自销 | 淡水池塘 | 约 100 斤鱼/年 | 非规模化 |

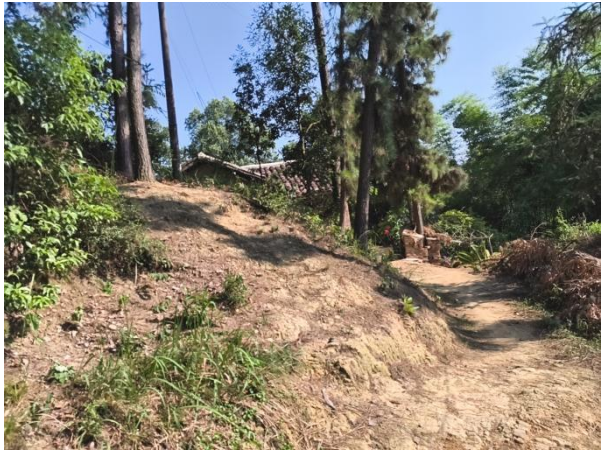
地块内西侧居民点

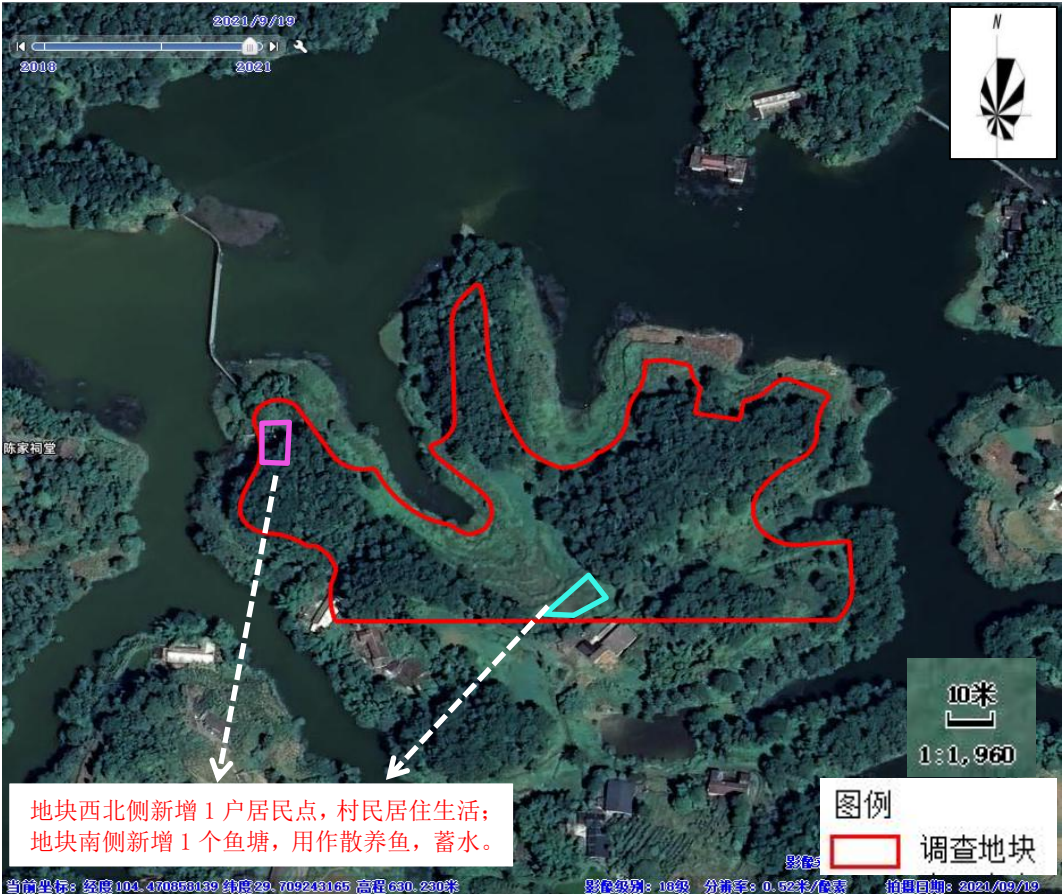
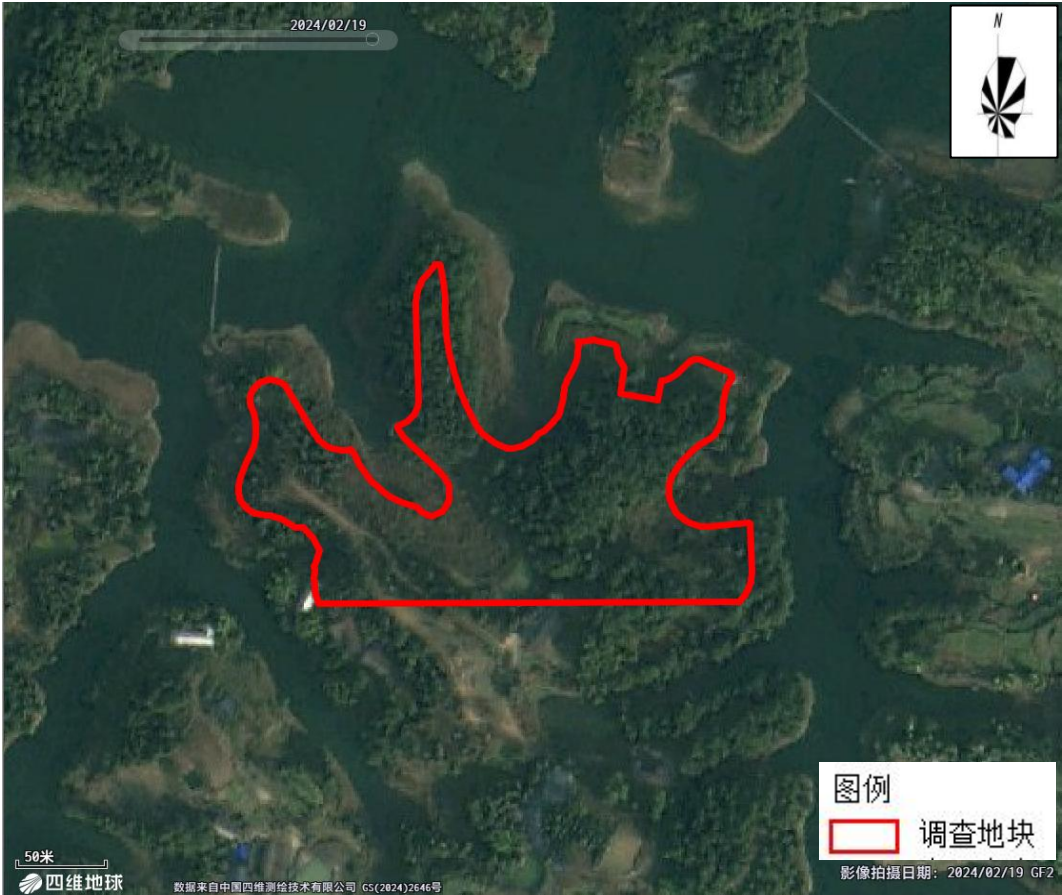
图 3-6 2018 到 2025 调查地块区域历史影像图

| 时间 | 类型 | 活动内容 | 来源 |
|---|---|---|---|
| 2021 年 | 农村环境 | 地块西北侧新增 1 户居民点，主要作用为村民居住生活；地块南侧新增 1 个鱼塘，用作散养鱼，蓄水。 | |
| 2021 年一至今 | 农村环境 | 未变化 | |

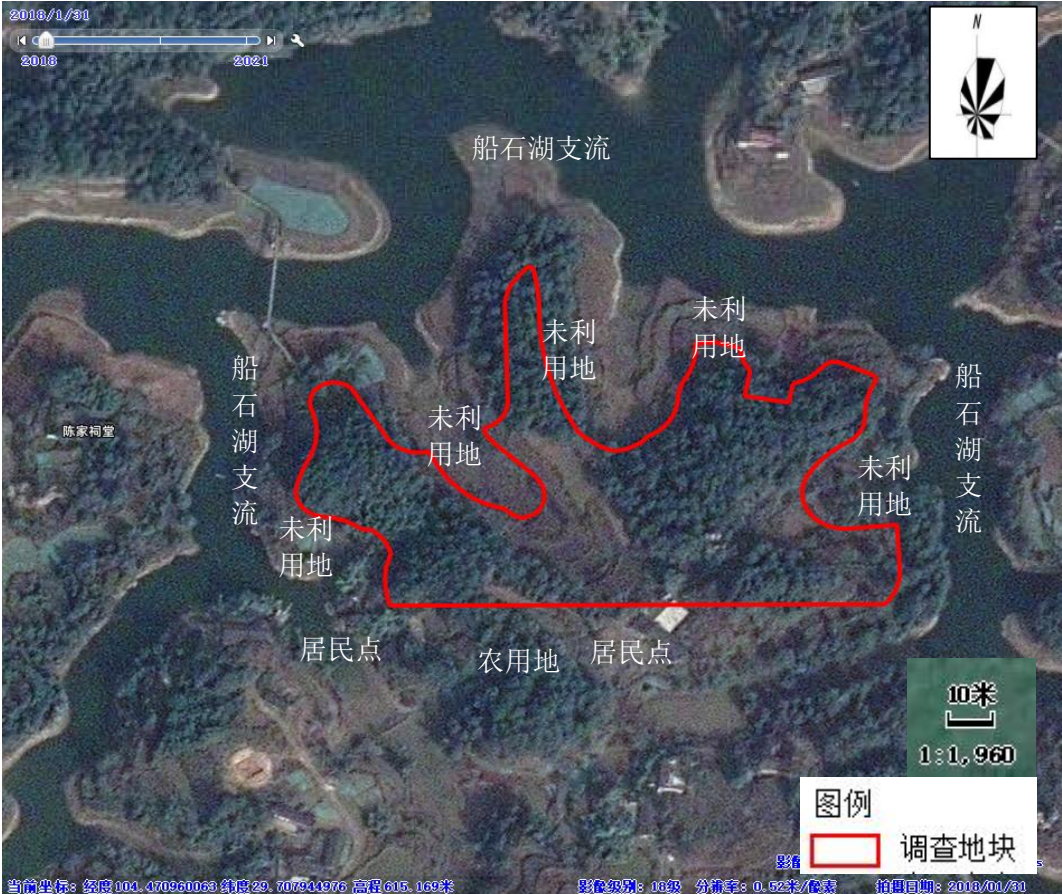
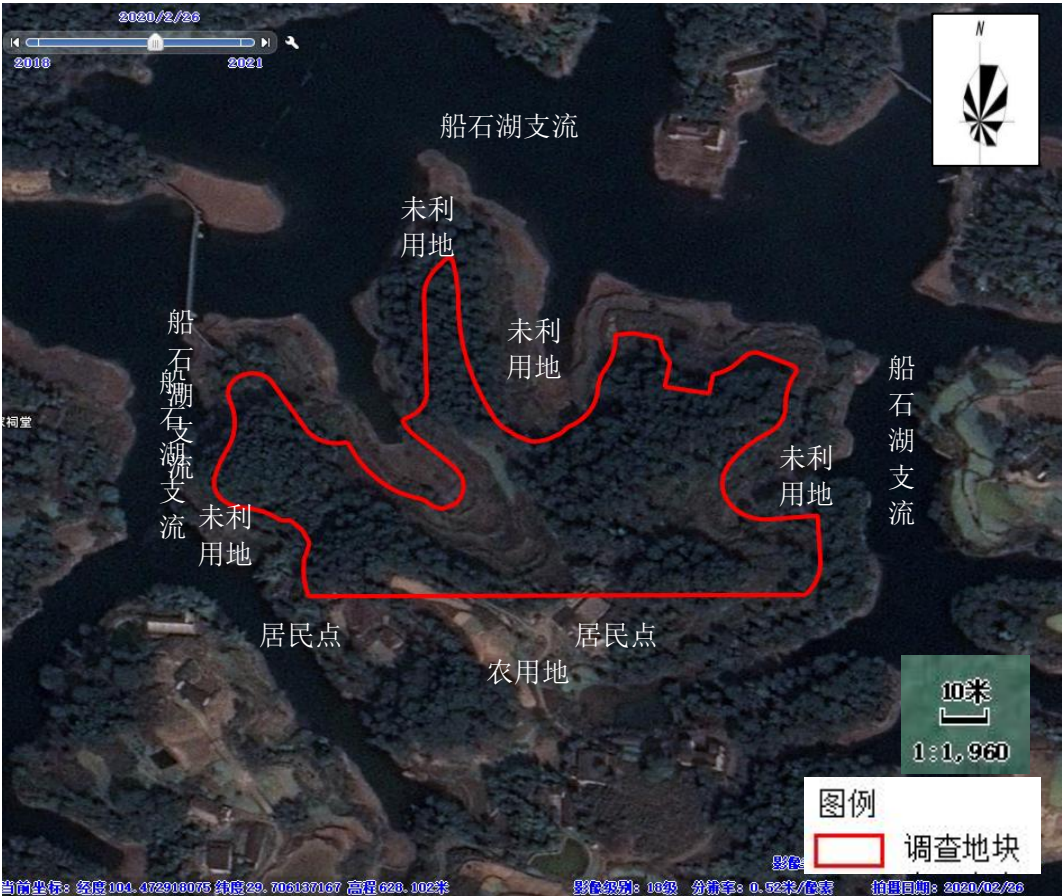
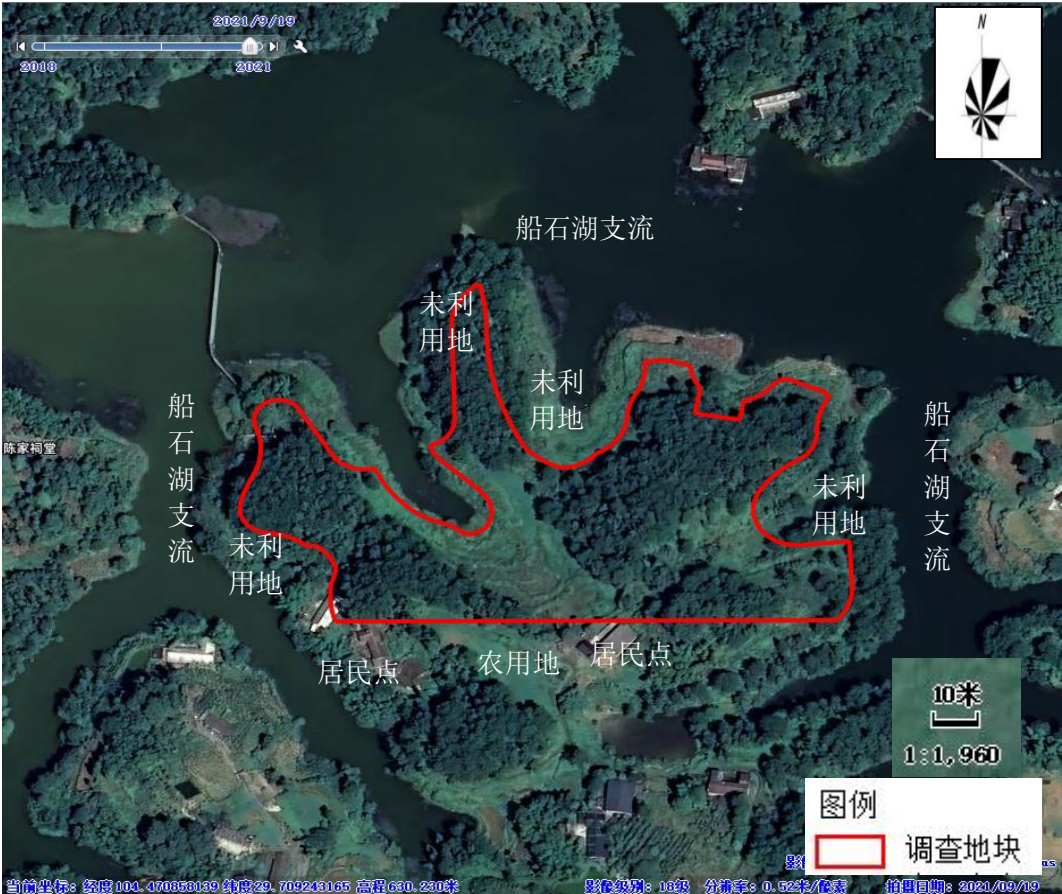
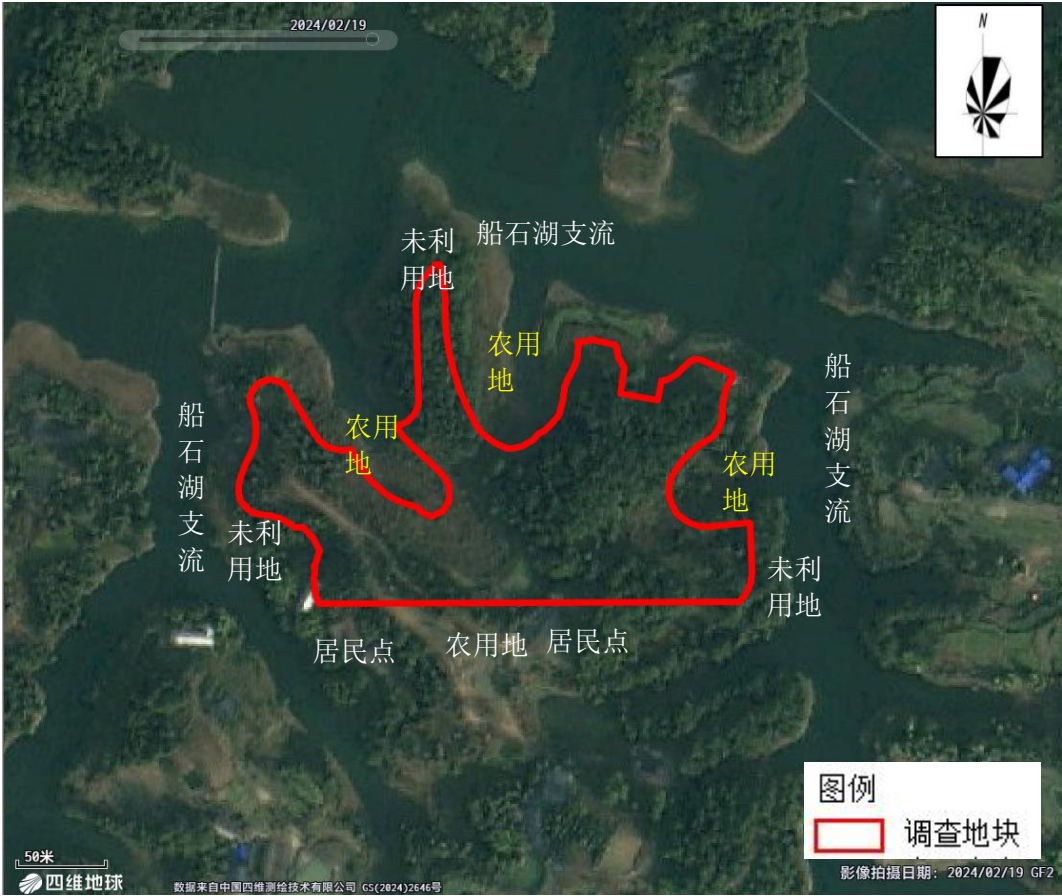
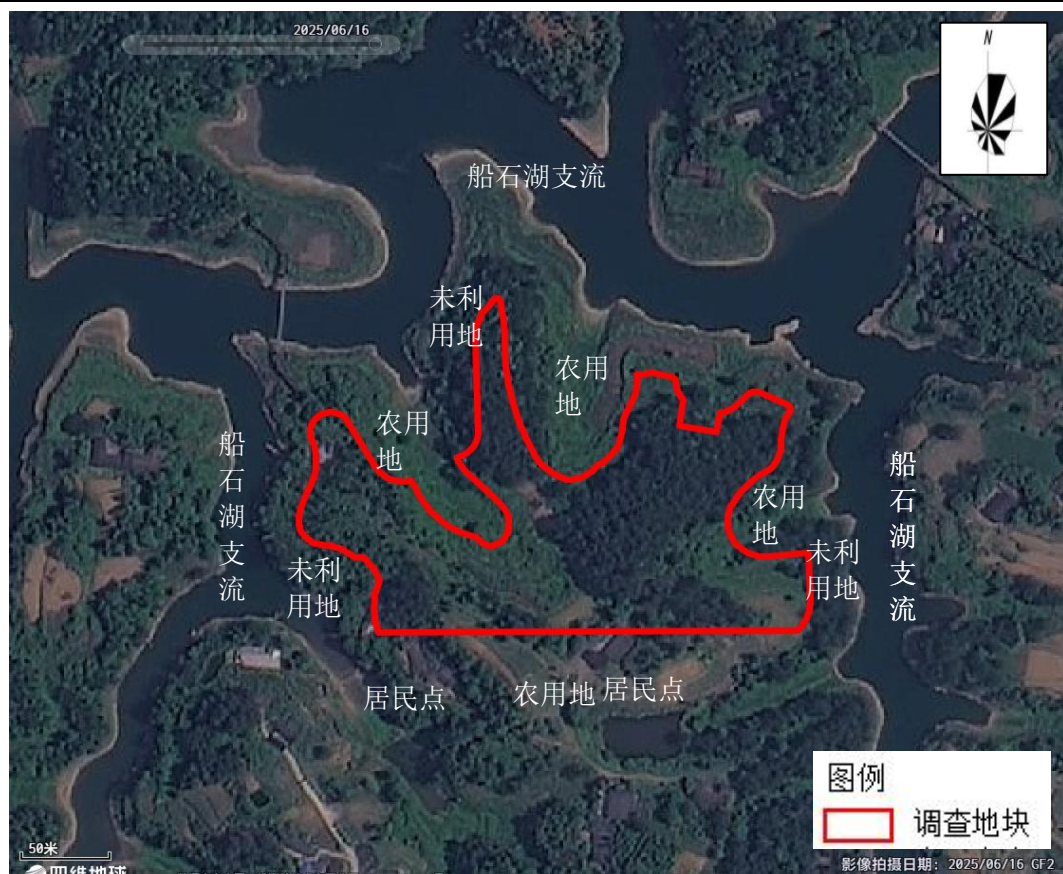
图 3-8 地块相邻外环境历史一览图

| 序号 | 方位 | 距离 | 现状名称 | 历史情况 |
|---|---|---|---|---|
| 4 | 北侧 | 40m | 农用地、未利用地和船石湖支流 | 2024 年前为未利用地和船石湖支流；2024 年船石湖支流水位下降，裸露的区域变为农用地。 |

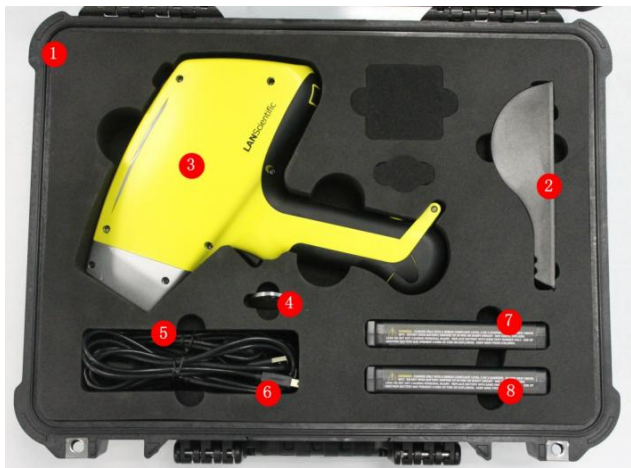
| 序号 | 内容 | 快检设备信息 |
|---|---|---|
| 5 | 置信区间 | 95% |
| 6 | 误差 | ±2δ (仪器显示) |

Truex 手持式 X 射线荧光分析仪

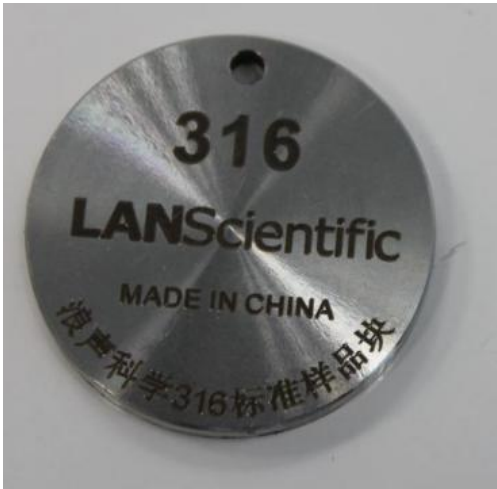
标准校正块（设备配套）

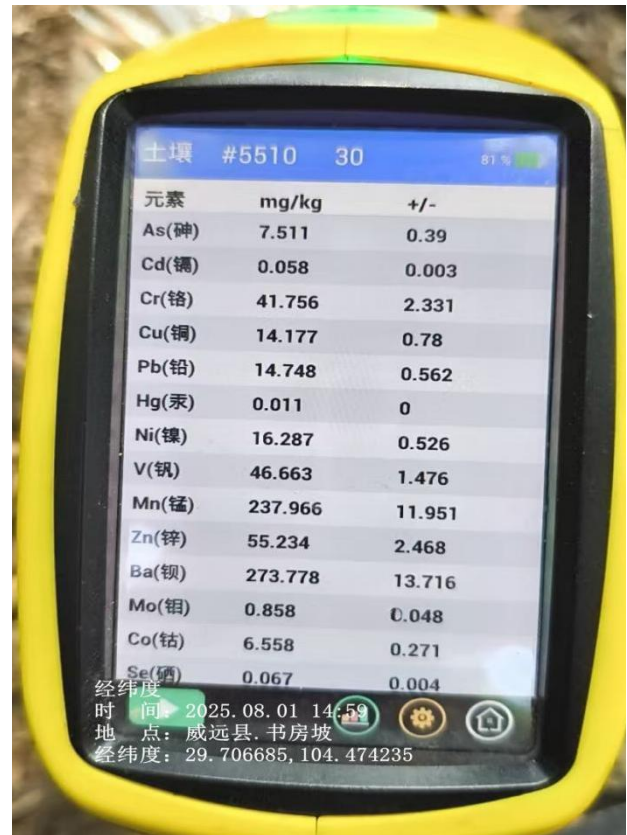
| 元素 | mg/kg | +/- |
| As(砷) | 7.511 | 0.39 |

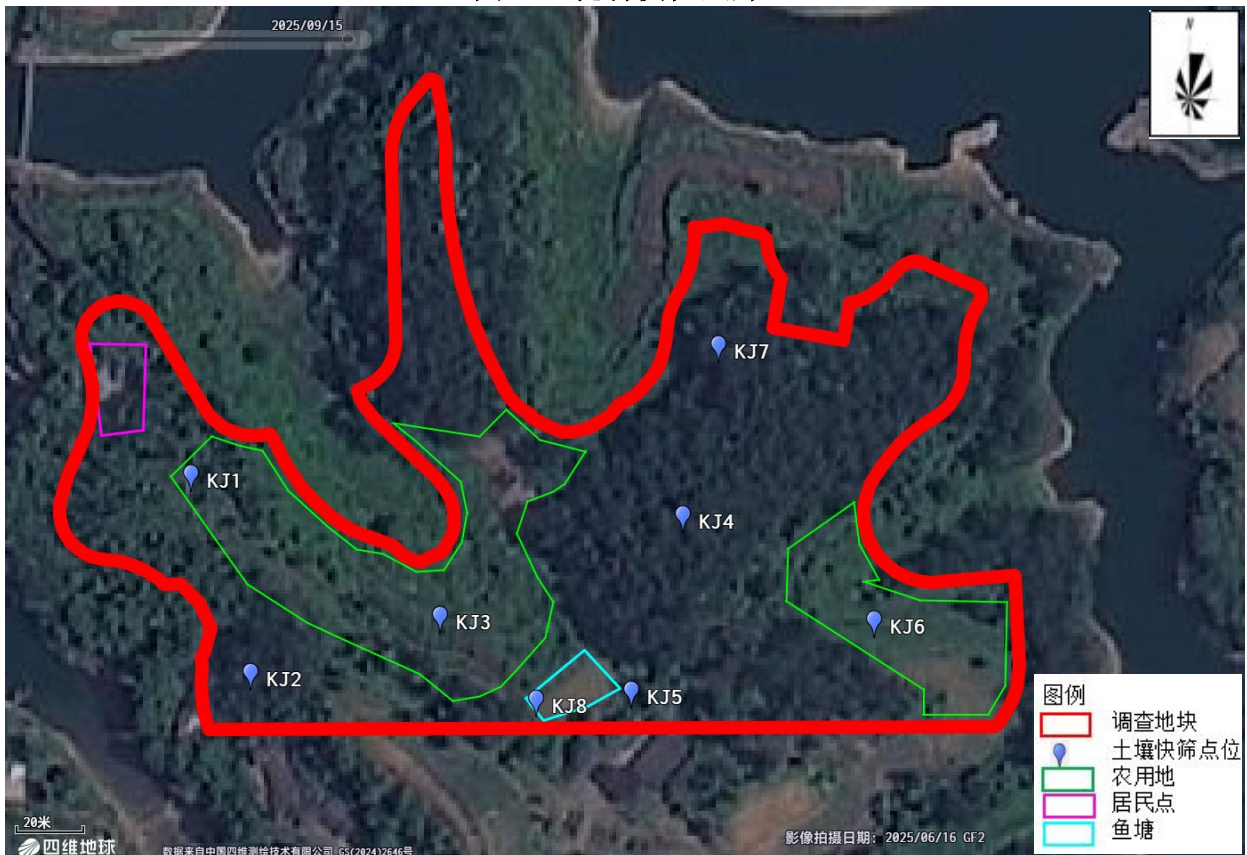
图 7-3 地块内土壤快检点位分布图

| 序号 | 点位编号 | 经纬度 (°) | 布点位置 | 布设原因 | 点位性质 | 指标 |
|---|---|---|---|---|---|---|
| 7 | KJ7 | 104.473768, 29.707407 | 地块内东北侧林地内 | 现状和历史为未用地，周边可能存在人为活动 | 原始点位 | |
| 8 | KJ8 | 104.473216, 29.706478 | 地块内南侧鱼塘东侧旁 | 现状和历史为鱼塘，存在人为活动痕迹，属重点区 | 扰动点位 | |
