**资阳临空经济区宝珠体育中心**  
**512002009017GB00029 宗地**  
**地块土壤污染状况初步调查报告**

编制单位：四川和鉴检测技术有限公司

二〇二五年十一月

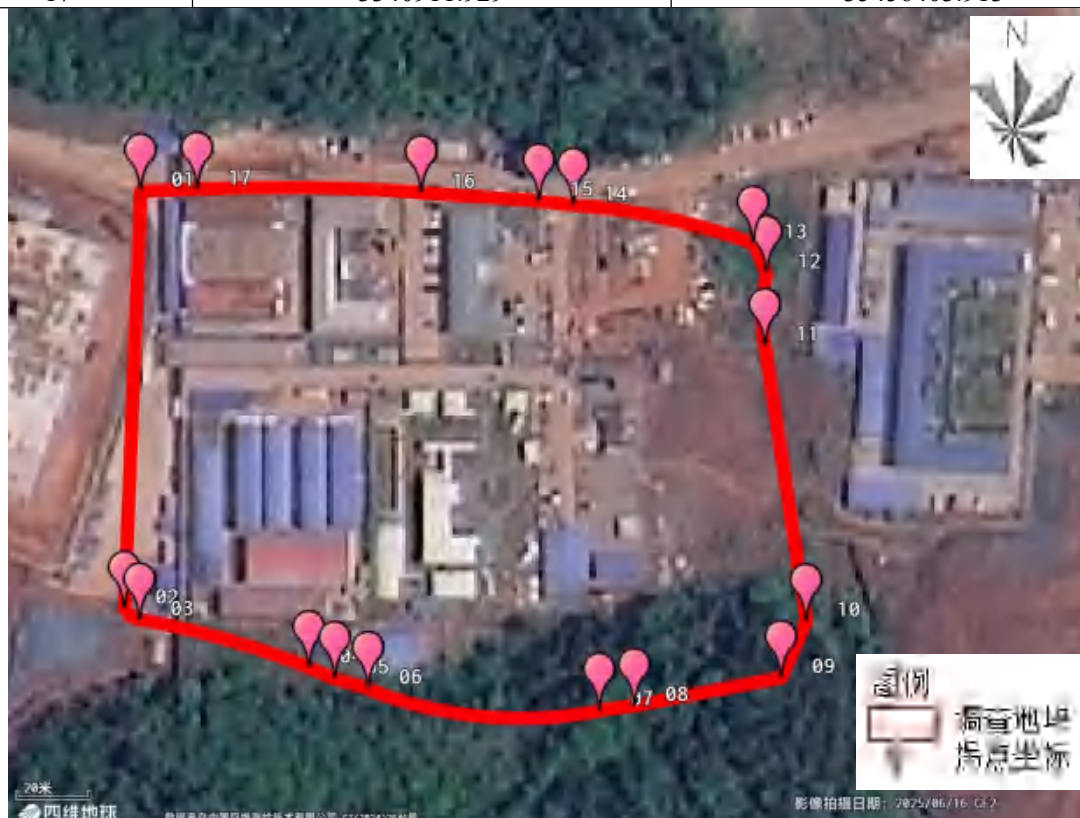
图 2-1 调查地块拐点坐标图

本次土壤污染状况初步调查地块位于资阳市临空经济区雁溪湖综合服务组团，宝珠西路以西，根据《资阳临空经济区宝珠体育中心 512002009017GB0029 宗地规划条件》（资自然资临规条）〔2025〕字 025 号），调查地块占地面积共计 25651.06m<sup>2</sup>，拐点坐标见表 2-1、拐点坐标见图 2-1，调查地块规划范围见图 2-2。

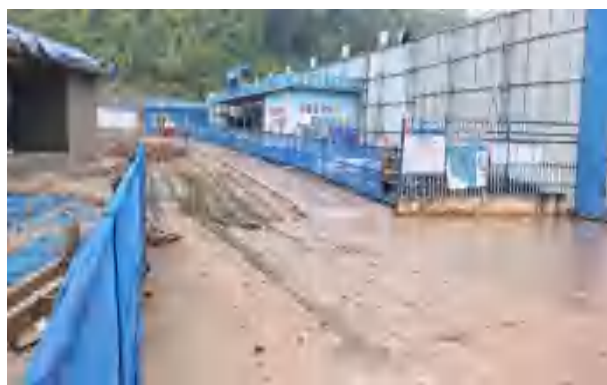
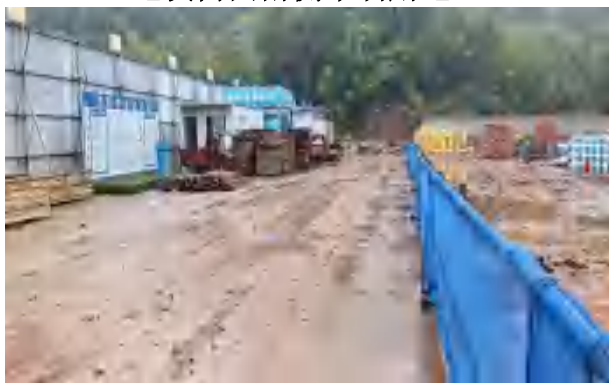
地块内西侧在建工程临时办公区

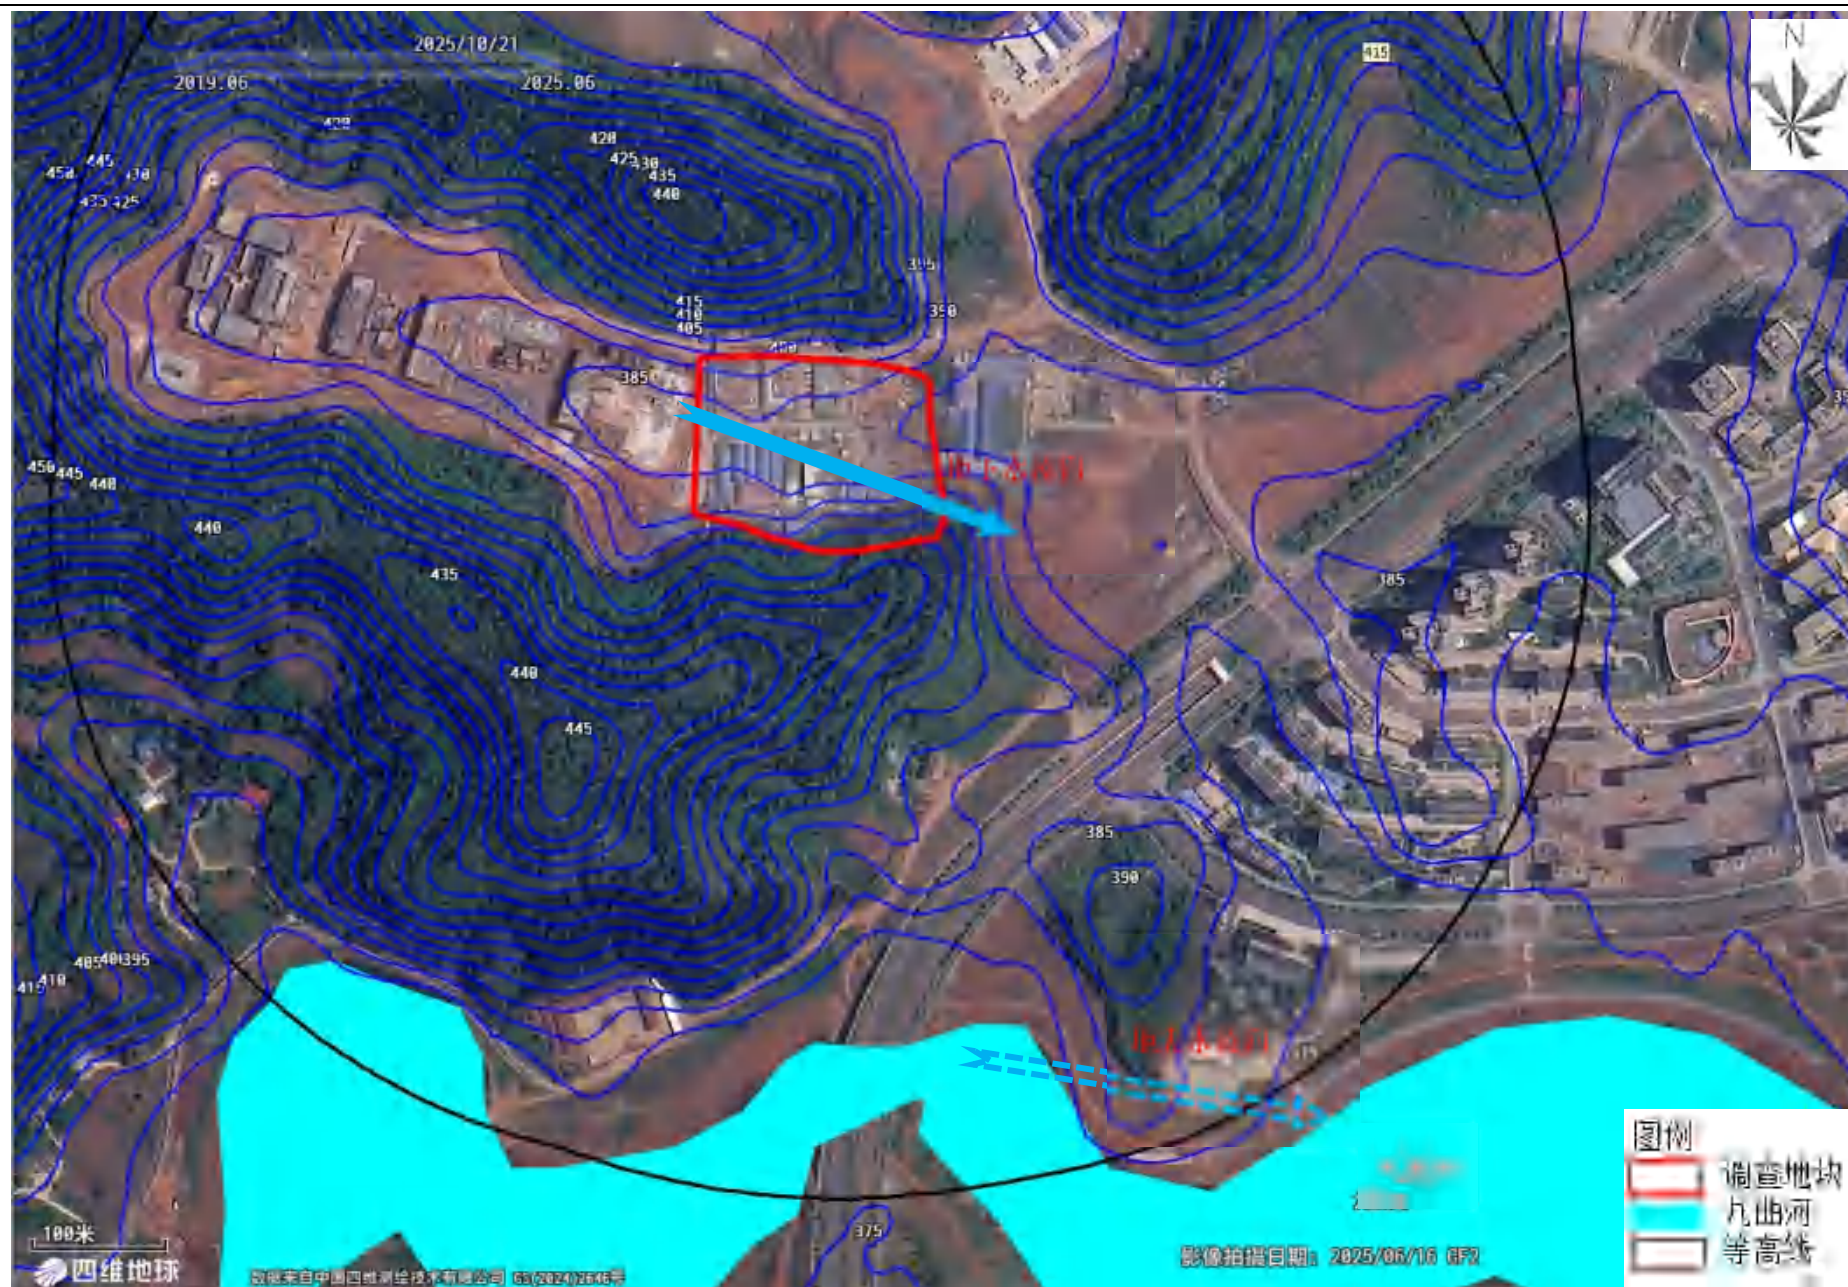
地块外地势整体呈西北高东南低，西高东低，西侧、北侧、南侧三面为山体，形成三面高中间低的 U 字形凹地。资阳市位于红层丘陵地带，地下水流向受地形地貌控制，地下水流向整体和地形坡降一致，且地块外南侧约 382 米处为九曲河，九曲河整体流向为西北向东南，故地块内地下水流向为西北向东南，进入最近受纳水体（九曲河）。

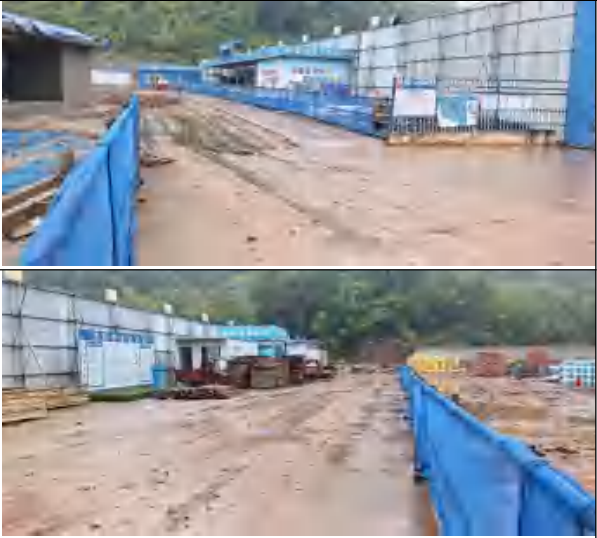
表 5-5 调查地块遗留设施设备一览表

| 序号 | 设施设备名称 | 工序环境 | 特种污染物 | 分布区域 | 占地面积 | 现场照片 | 备注 |
|---|---|---|---|---|---|---|---|
| 1 | 在建工程临时办公区 | 员工办公生活 | 无 | 地块内西侧 | 约 2000m <sup>2</sup> | | 在建工程结束后,无污染规范拆除、规范化清运 |

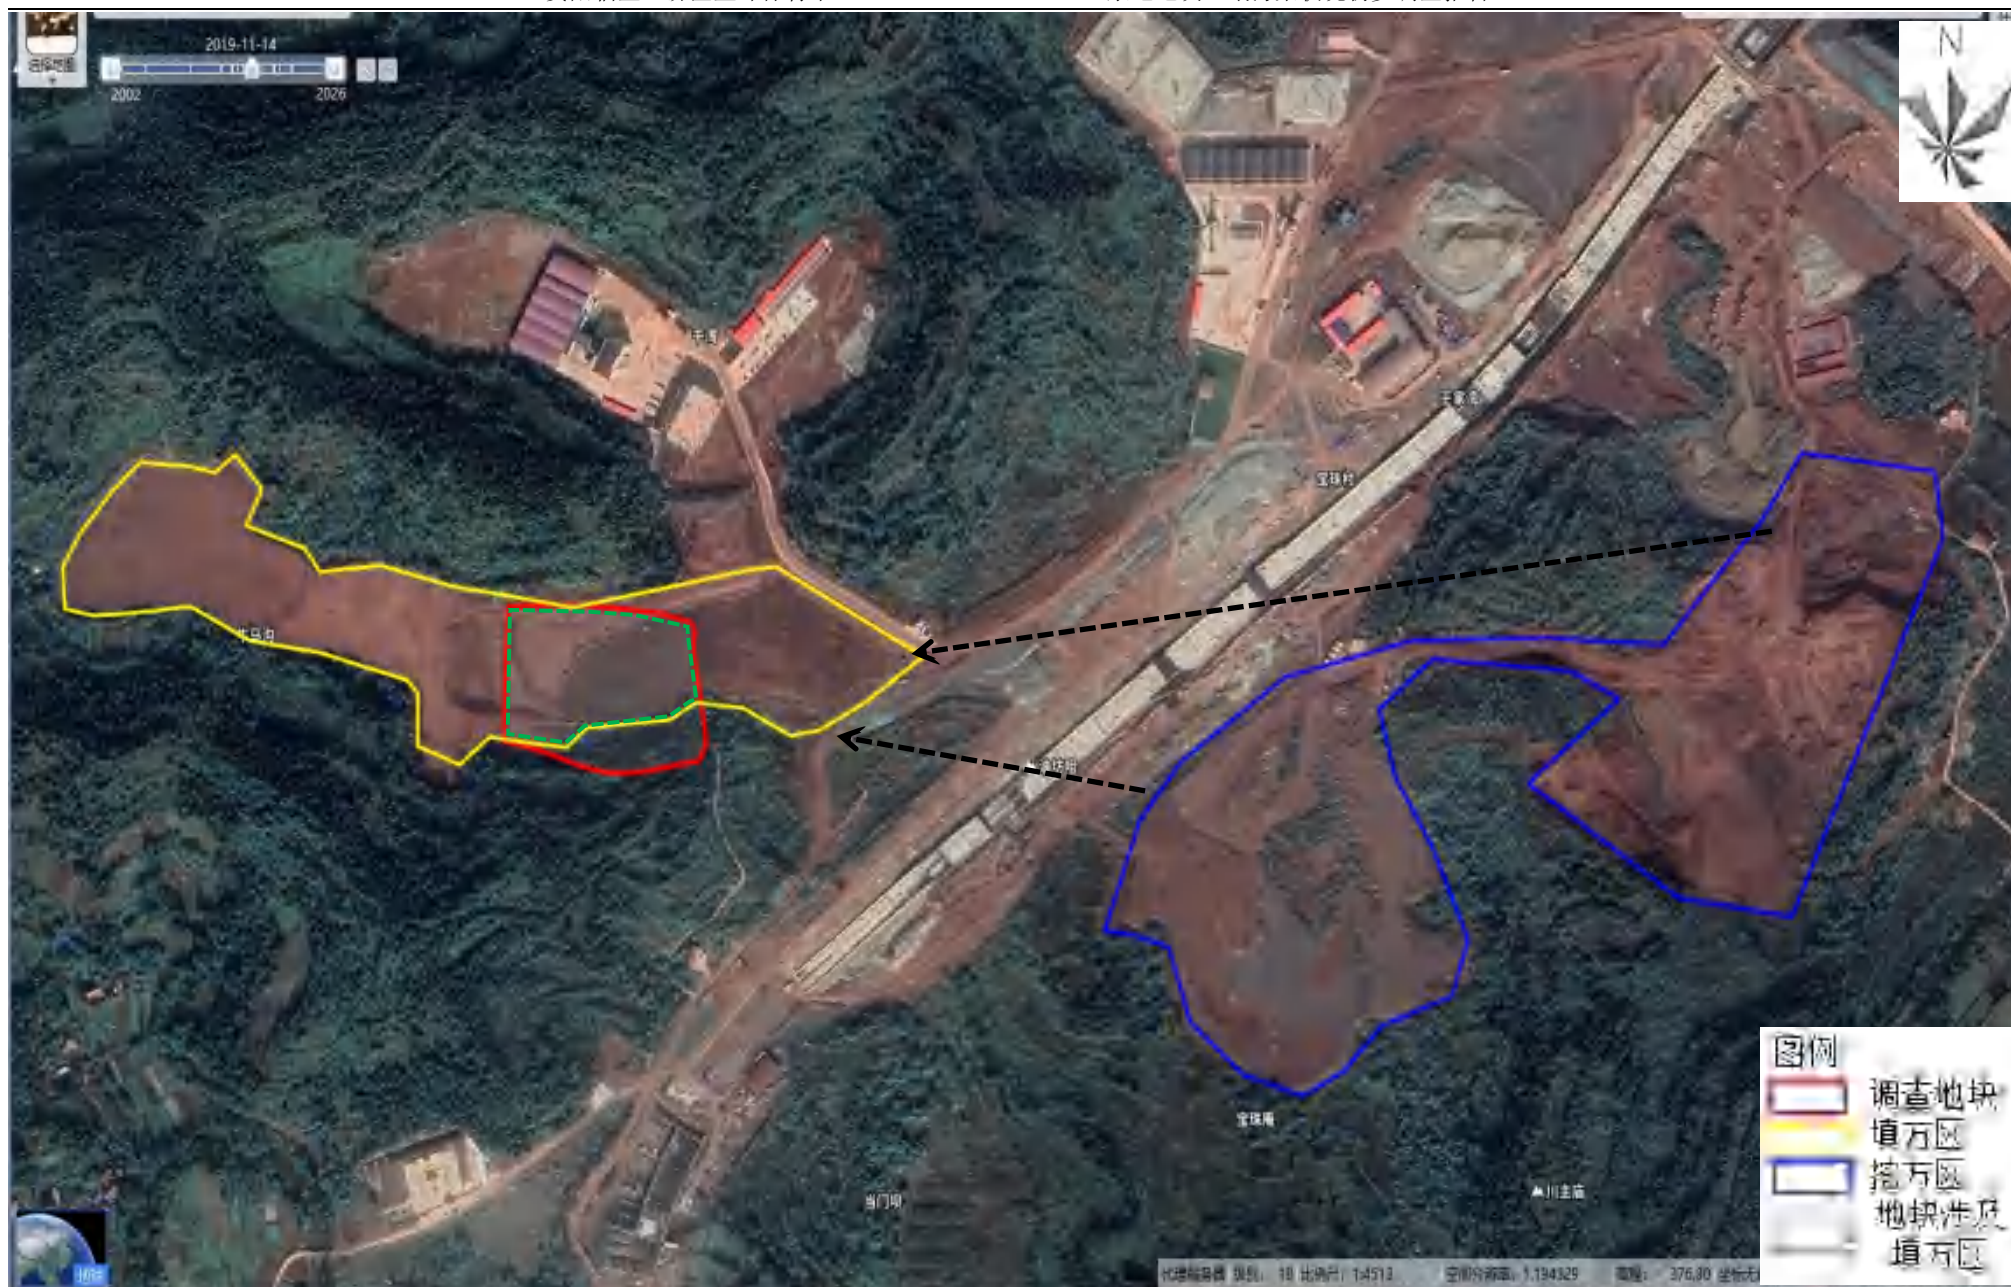
图 5-2 调查地块挖填方图

2018 年因修建“中铁十四局集团第四工程有限公司资阳分公司资阳临空经济区商品沥青拌合站”及中铁建设集团有限公司项目部（宿舍楼及消防水池），对调查地块外西侧地块、东侧地块和地块内进行平场回填，回填面积约 9.2 万 m²，平均回填深度约 5.5m，其中涉及调查地块回填面积约 2 万 m²，主要呈阶梯状回填，西高东低，回填深度为 1.0~3.0m，回填土为周边山体挖方，主要来源于地块东南侧 450m 处山体，涉及挖方面积约 17.9 万 m²，挖方高度约 4.0m。该山体为原始山体，无工业企业存在的历史，主要以未利用地为主，挖方土壤不存在污染。故填土对调查地块环境影响较小。

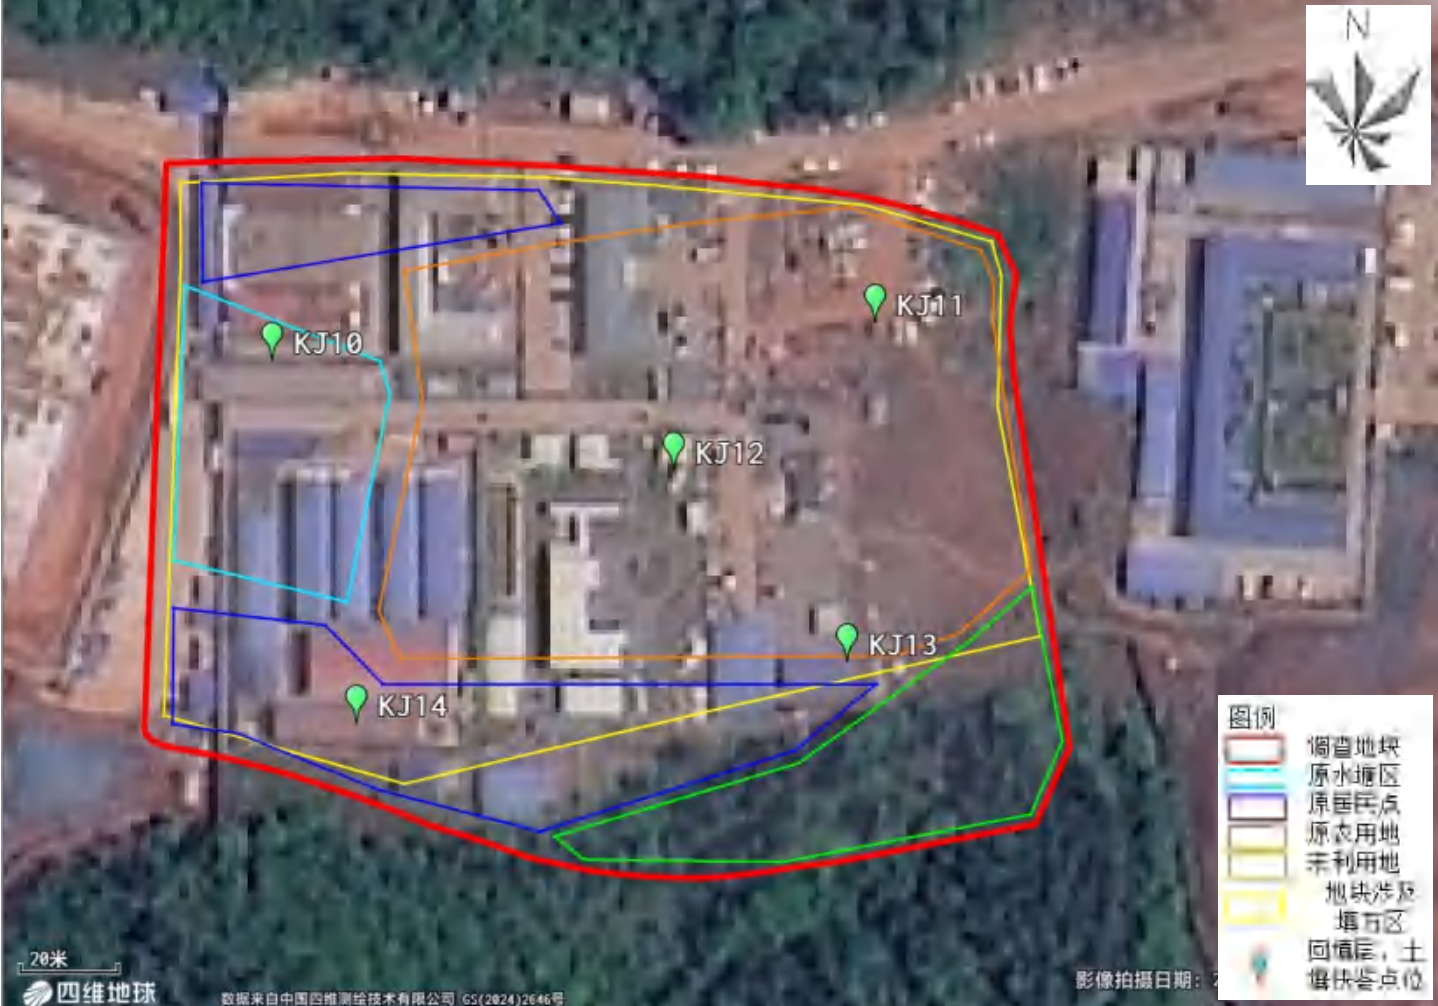
根据 2025 年 10 月 29 日《资阳临空经济区宝珠体育中心 512002009017GB00029 宗地地块土壤污染状况初步调查报告专家评审意见》，为进一步确定地块内填方土壤情况，我司于 2025 年 11 月 11 日，采用梅花布点法，分层对调查地块内回填层及土壤进行快鉴，合计布设 5 个点位，11 层回填层，2 层原始土壤。点位钻探情况及快鉴结果见下表，布点位置见下图。

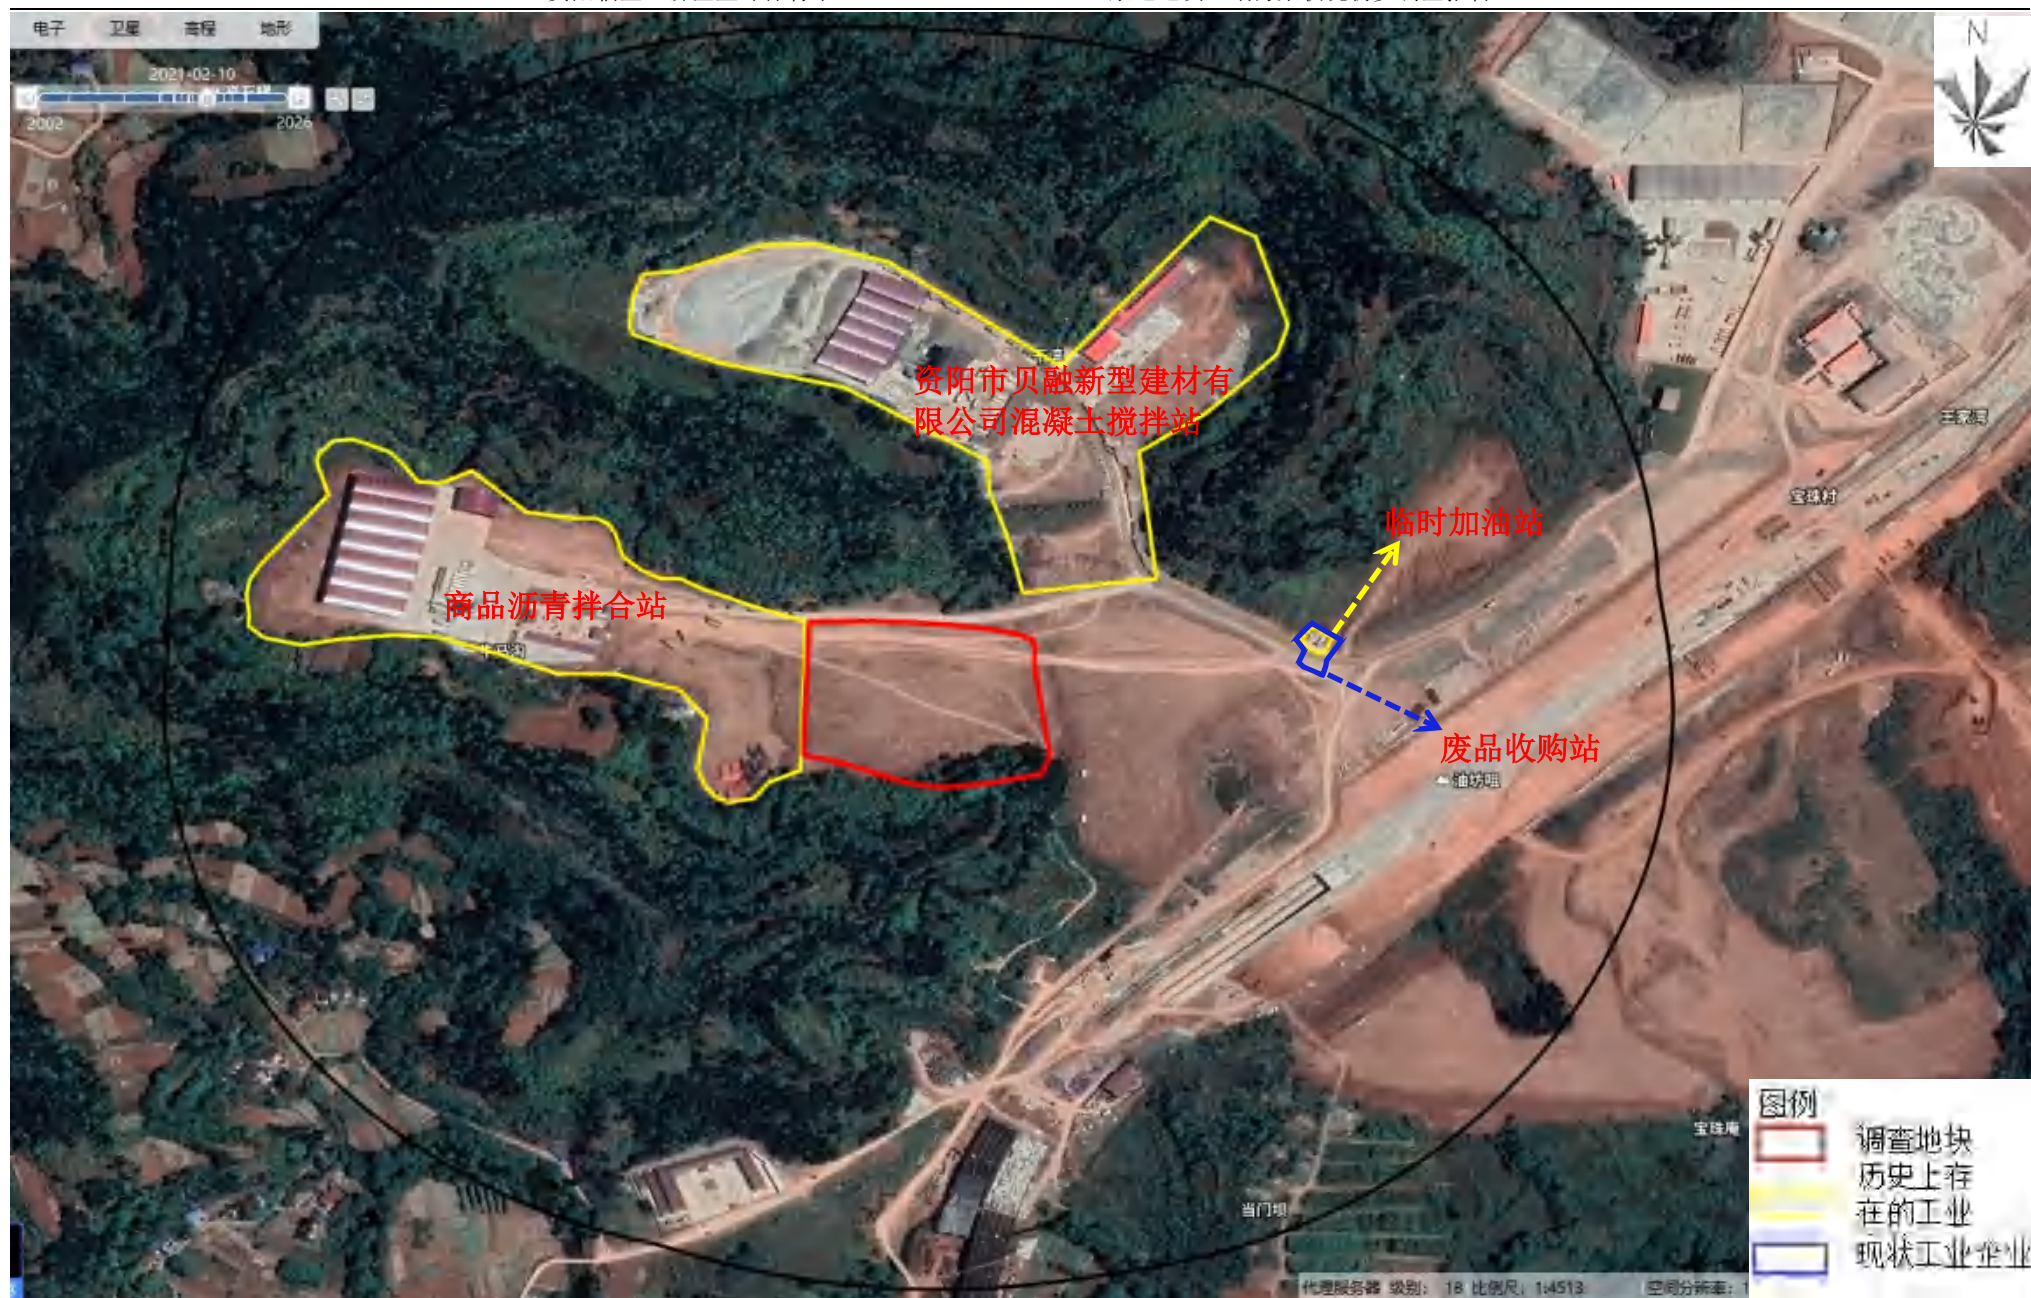
根据现场踏勘（2025 年 9 月~10 月）得知，调查地块所在区域常年主导风向为东北风，调查地块周边无生产性工业企业，仅地块东侧 207m 处存在废品收购站，通过人员访谈及资料收集得知，历史上存在工业企业主要有东侧外 207m 处的临时加油站、东北侧 40m 处的资阳市贝融新型建材有限公司混凝土搅拌站（以下简称“资阳市贝融混凝土搅拌站”）、地块西侧紧邻中铁十四局集团第四工程有限公司资阳分公司资阳临空经济区商品沥青拌合站（以下简称“中铁十四局商品沥青拌合站”）和山东高速工程建设集团有限公司租用该商品沥青拌合站（以下简称“山东高速商品沥青拌合站”）。调查地块 500m 范围内现状和历史上工业企业分布见下图。
