# 四川天府新区华阳街道 45.42 亩地块 土壤污染状况初步调查报告

委托单位:成都天投瑞兴城市建设有限责任公司编制单位:四川和鉴检测技术有限公司

二〇二五年十月

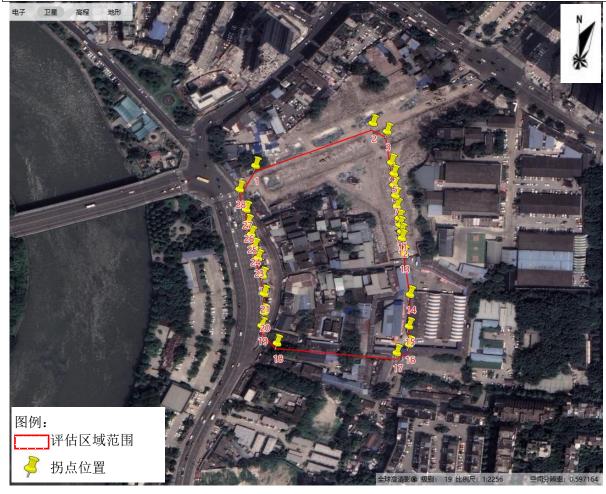
图 2.1-1 调查地块范围图

本次土壤污染状况初步调查地块位于四川省成都市天府新区华阳街道古城社区辖区内,府河路东侧,根据《四川天府新区公园城市建设局土地供应处规划指标说明》(附件一)可知,地块总面积 30280m²,本次调查范围与规划指标一致。调查地块范围见图 2.1-1,拐点坐标见表 2.1-1。

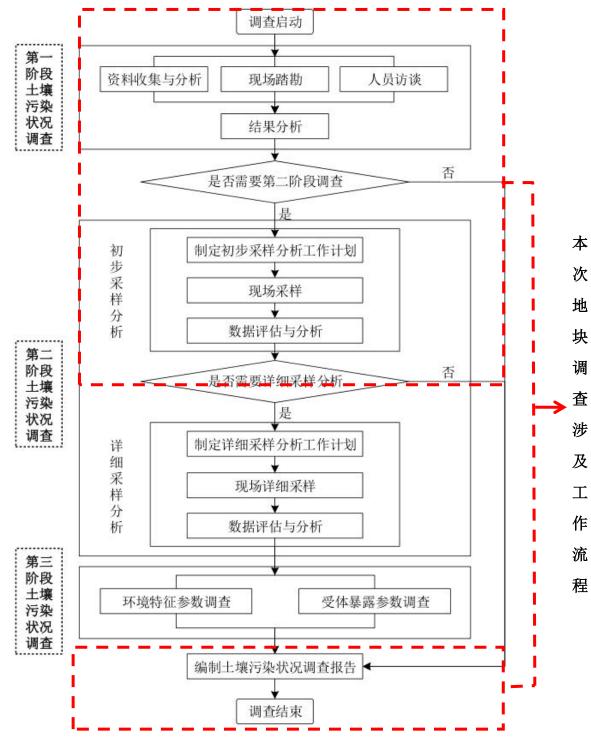
图 2.3 地块环境调查的工作内容与程序

综上,由于本项目存在工业企业活动,可能存在污染,得出本项目土壤污染状况调查以第一阶段调查为基础,第二阶段初步采样分析为主,具体技术路线见下图 2.3。

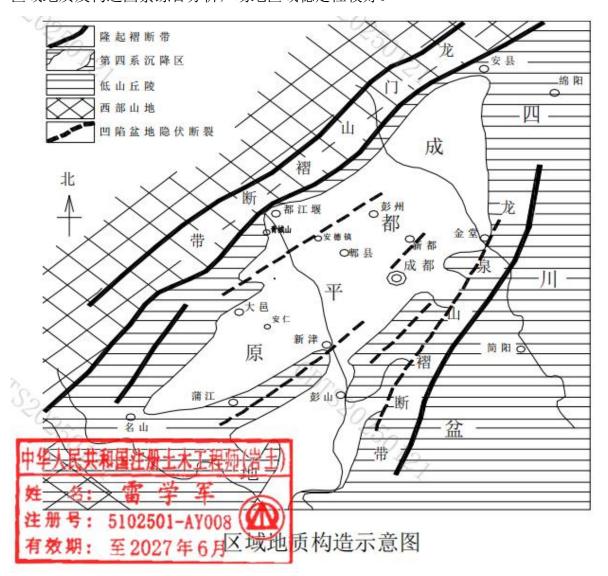
图 3.2-1 区域地质构造示意图

成都市在大地构造体系上,东部是龙泉山构造带,西部是龙门山构造带,处于两构造带间的成都平原北起安县、南至名山、西抵龙门山前、东达龙泉山,习惯上称为成都坳陷。龙泉山构造褶皱断裂带,展布于中江、龙泉驿、仁寿一带,长约 20km,宽约 15km,为一系列压扭性逆(掩)断层组成,走向北东,构造形态狭而长,现期断裂活动甚少。龙门山构造带为滑脱逆冲推复构造带,经青山、灌县至二郎山,绵亘达 500km,宽 24~40km,是一个经过了多次强烈变动、规模巨大、结构异常复杂的北东向构造带。总体来说,成都坳陷与成都平原分布的范围基本一致,成都市区所处的地壳为一稳定核块,东侧距龙泉山褶皱带约 20km,西侧距龙门山断裂带约 50km。区内断裂构造和地震活动较微弱,历史上从未发生过强烈地震。本工程结构未处于发震断裂两侧 10km以内时,可不计进场效应对设计的地震参数的影响。未分布有发震断裂,从地壳稳定性来看应属稳定区,场地属稳定场地,地质构造简单,岩层产状近似水平状,岩层内节理裂隙不发育,呈闭合状,开挖时岩体结构面对边坡稳定性影响不大,不存在顺层滑动情况。2008 年 5 月 12 日,处于龙门山断裂带上的汶川映秀发生 8 级大地震,2013 年 4 月 20 日发生雅安芦山 7.0 级地震,2022 年 9 月 5 日四川甘孜州泸定县 6.8 级地震。

据记录和调查,地震时及震后未对周边建筑及山体造成严重破坏,成都市区虽有强烈震感,震后场地和地基土稳定,未发生滑坡、沉陷等不良地质作现象。因此结合场地区域地质及构造因素综合分析,场地区域稳定性较好。

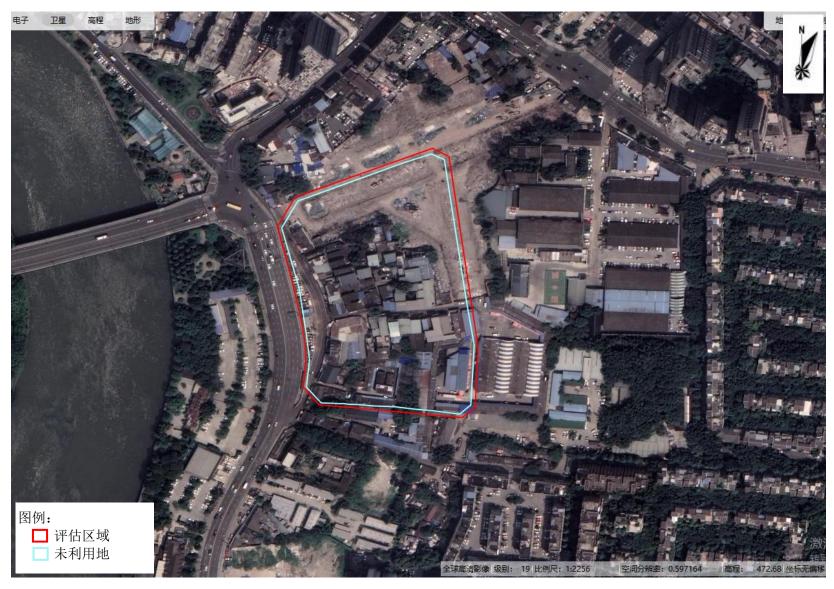
图 3.5-2 地块现状平面布置图 (2025 年 8 月)

- 一、根据现场踏勘情况(2025年4月),地块内现状主要为华阳木制厂、华阳电器厂和未利用地,地块内无外来堆土,局部残留少量建渣,主要来源于地块内房屋拆除,具体分布况如下:
- (1) 华阳木制厂构筑物部分拆除,华阳木制厂东侧为喷漆房,存在喷漆设备,无治理设施,地面已用混凝土硬化,地面有少量破碎痕迹;华阳木制厂北侧为加工区,设备未迁移,部分地面已用混凝土硬化,地面有破损痕迹;华阳木制厂南侧为办公及住宿区,华阳木制厂西侧为库房,库房内存在加工设备,有少量打磨加工活动;华阳木制厂中部为晾干房。
- (2)华阳电器厂,主要进行电器开关、配电箱的简单组装,不涉及机械设备使用,生产期间除配件包装、配件外基本无污染物产生,2017年停产,地块内涉及组装车间,组装车间未拆除,地块外南侧为华阳电器厂办公住宿区及库房。地块内情况见表 3.5-1,地块内平面布局见图 3.5-1,现状照片见图 3.5-3。
- 二、根据现场踏勘(2025年8月)及人员访谈情况,华阳木制厂设备设施已搬移,设备设施搬移过程中采用无污染规范化方式搬移,搬移过程中未对评估地块造成污染,华阳木制厂和华阳电器厂构筑已拆除,拆除过程中采用无污染规范化方式对构筑物进行拆除,拆除过程中未对评估地块造成污染,地面硬化已破除,地块现状已平场,地块内现状为未利用地,其中未利用地区域存在土壤开挖,场地内堆放有土石方,经向当地社区以及考古队核查,场地内堆放土石方,均为成都市文物局在2025年5月~8月文物调查勘探试掘期间堆放,文物调查勘探试掘期间对地块内部分区域挖掘基坑,坑道内土方,非外来堆土,且在试掘前,场地内无堆存外来堆土。地块内情况见表3.5-2,地块内平面布局见图3.5-2,现状照片见图3.5-3。

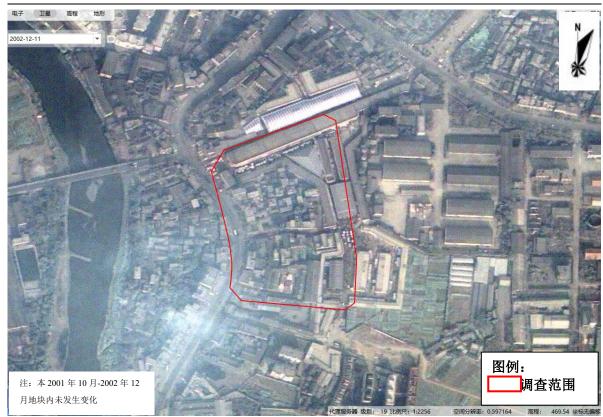
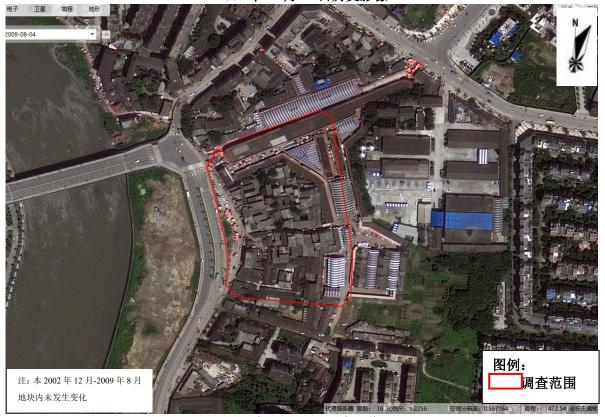
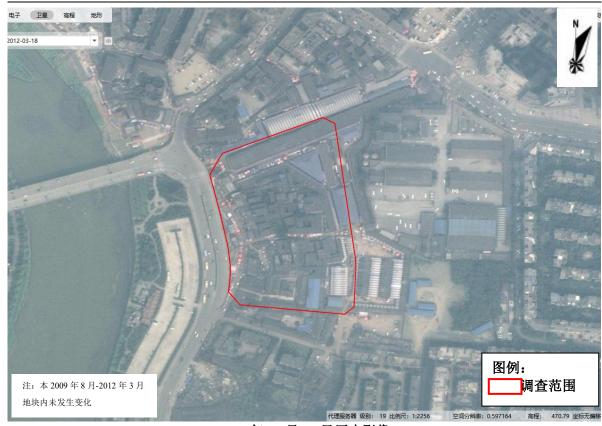
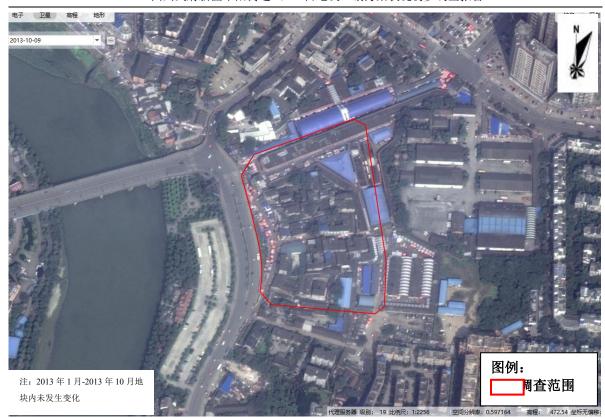
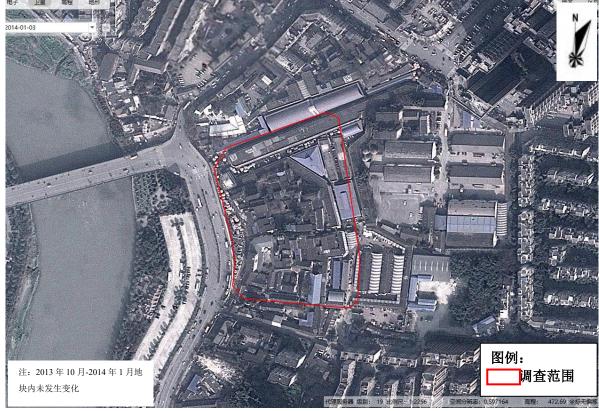
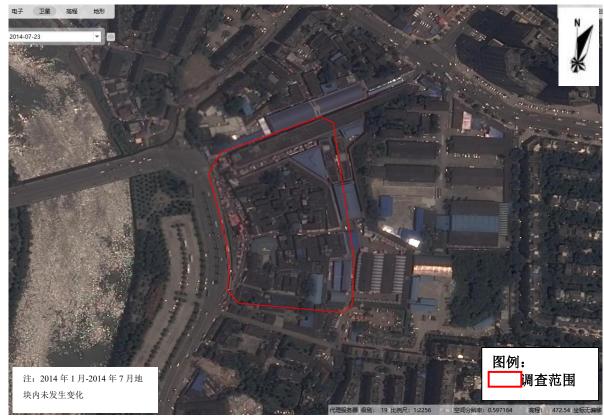
2022 年 8 月 15 日历史影像 图 3.5-4 评价区域历史影像图

由于卫星历史影像最早为 2001 年(2001.10-2022),故本地块利用历史主要来源人员访谈(见附件 人员访谈记录表)结合历史影像分析得出,地块利用历史及变动情况见表 3.5-2,2001 年以后的地块空间历史影像见图 3.5-4。

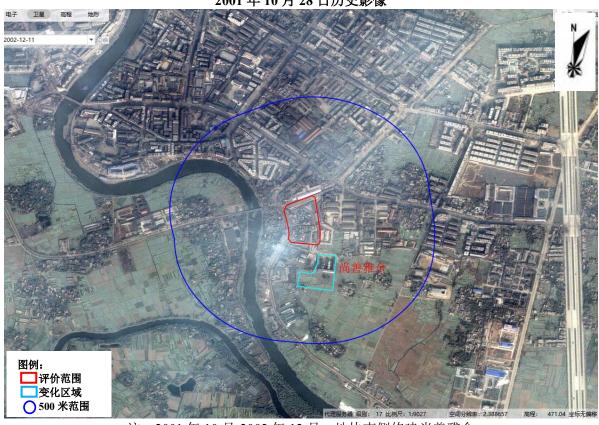
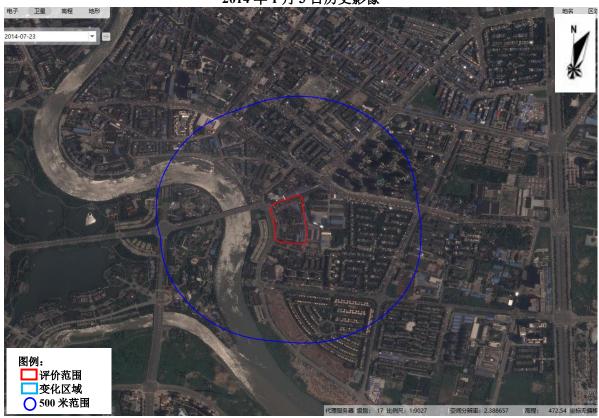
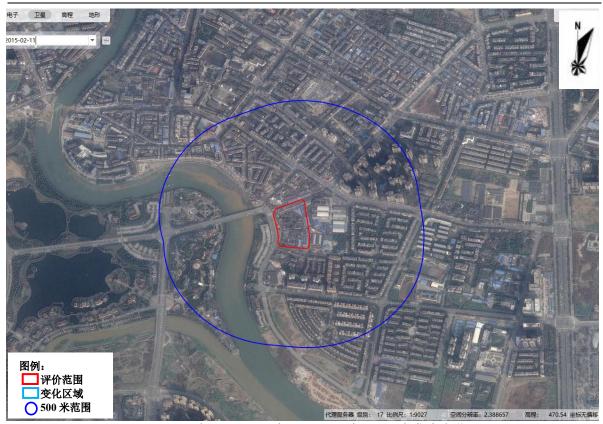
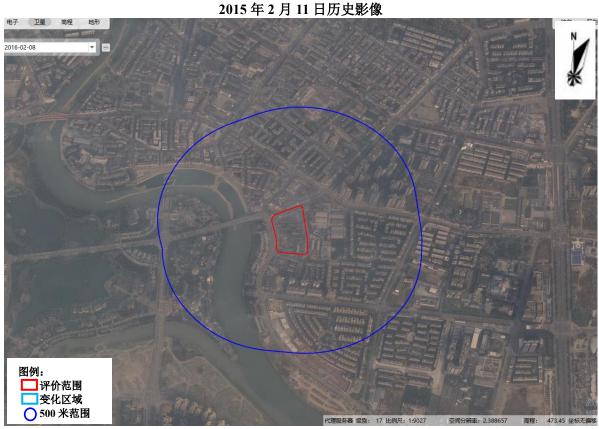
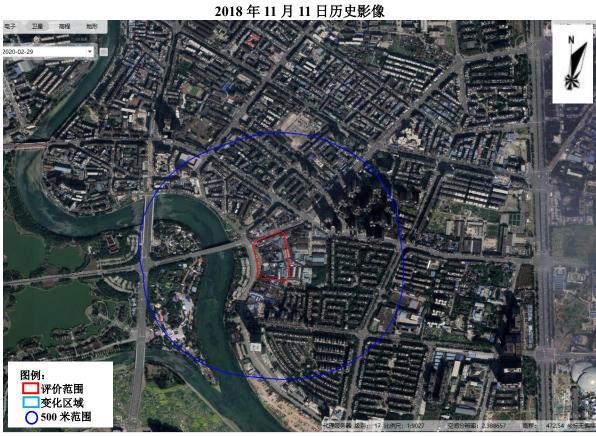
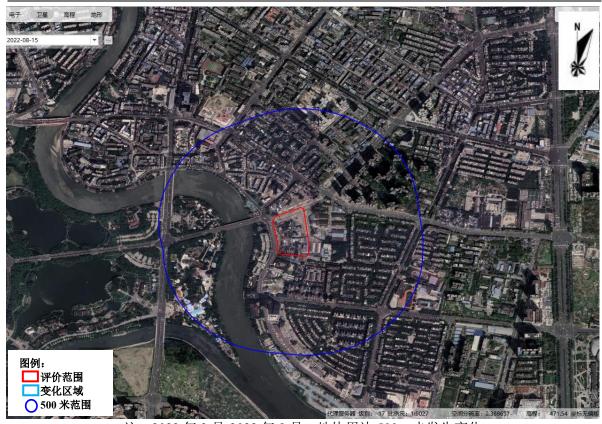
2022 年 8 月 15 日历史影像 图 3.6-2 地块周边历史影像图

根据现场踏勘、卫星图像查看及周边人员访谈,地块相邻地块使用历史见表 3.6-1, 其历史影像见图 3.6-2。

注: 地块北侧为华泰小区,东侧为华阳大市场(家电、家居建材销售区)、水果市场,西侧为政府机构,南侧为华阳电器厂办公住宿区及库房

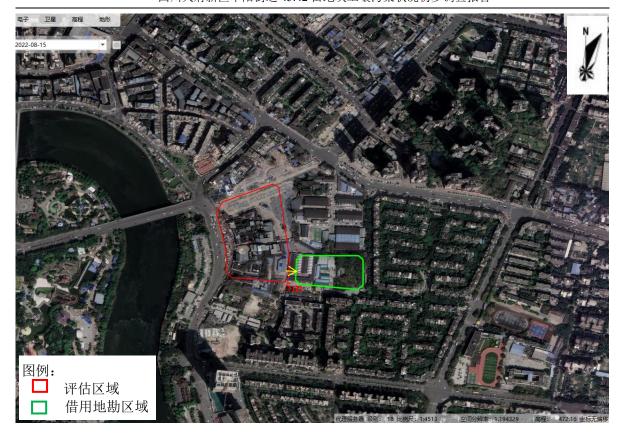
图 4.3-1 借用地勘区域与评估地块位置关系图

地块内无相应的地勘资料可借用,参考地块东侧 5m 处,华阳黄果林片区安置房,《四川天府新区第一批城中村改造华阳黄果林片区安置房建设项目岩土工程勘察报告》(四川省地质工程勘察院集团有限公司,2024.8),本地块与华阳黄果林片区安置房之间无高山、无河流,处于同一水文地质单元,评估地块与借用地勘报告区域距离 5m 左右,初步判断评估地块地层情况与借用地勘基本一致,可借用,借用地勘企业与评估地块位置关系见图 4.3-1。

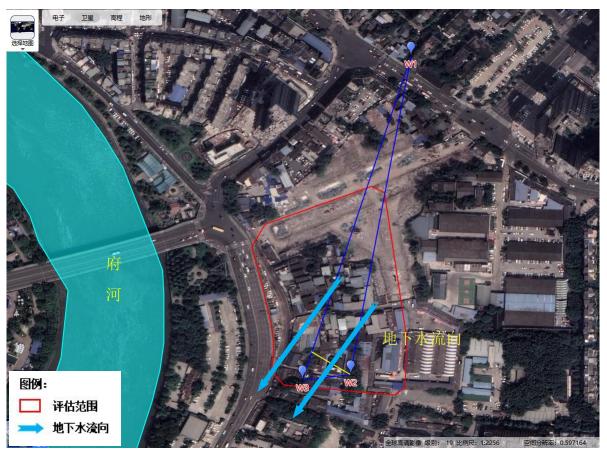
图 4.3-2 评价地块地下水流向图

钻探点位	井口高程(m)	水位埋深(m)	水位高程(m)
W1	473.09	7.7	465.39
W2	470.38	7.1	463.28
W3	470.07	7.0	463.07

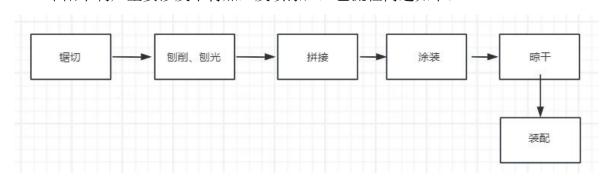
图 4.4-1 工艺流程及产污环节图

华阳木制厂主要涉及木材加工及喷漆,工艺流程简述如下:

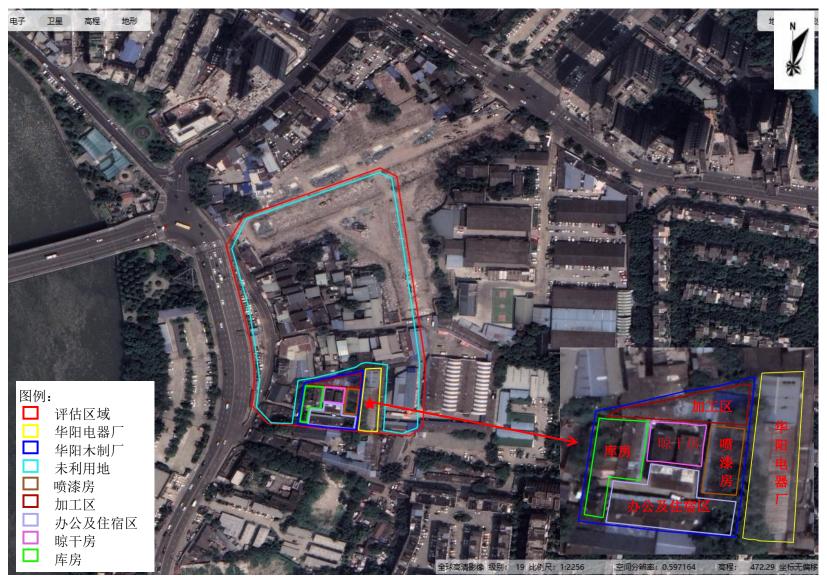
图 4.4-2 厂区平面布置图

华阳木制厂占地面积约 2000m²,主要进行木料组装、门窗加工,喷漆。生产期间产生的污染物主要为苯、甲苯、二甲苯、颗粒物及噪声,存在喷漆工艺,使用油性木器漆,现场设备有少量渗漏痕迹,地面有破损痕迹,存在污染的可能性。

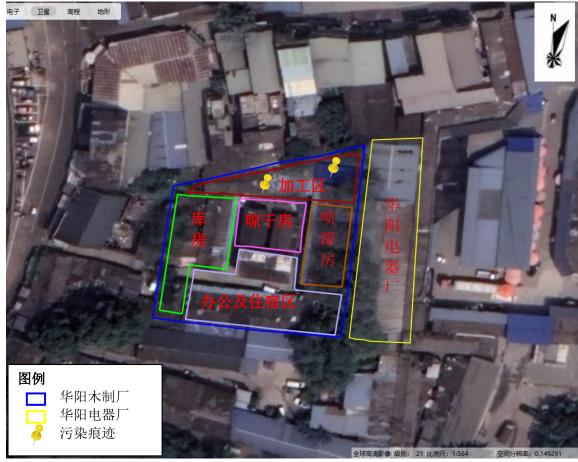
图 4.5-1 污染痕迹点总平面布置图

时间	区域		生产车间及库房的泄漏评价
1980 年前	未利用力	地	不涉及工业活动,不涉及泄漏
		加工区	存在设备设施,部分区域地面硬化,地面有裂缝, 地面有少量泄漏痕迹
		喷漆房	地面已硬化,地面未见明显泄露痕迹
	华阳木制厂	库房	地面未见泄漏痕迹,库房内存在加工设备
1980 年~ 2025 年		办公及住 宿区	不涉及工业活动,不涉及泄漏
		员工宿舍	不涉及工业活动,不涉及泄漏
	华阳电器厂	组装车间	主要进行电器开关、配电箱的简单组装,不涉及 机械设备使用,生产期间除配件包装、配件外基 本无污染物产生,不涉及泄漏

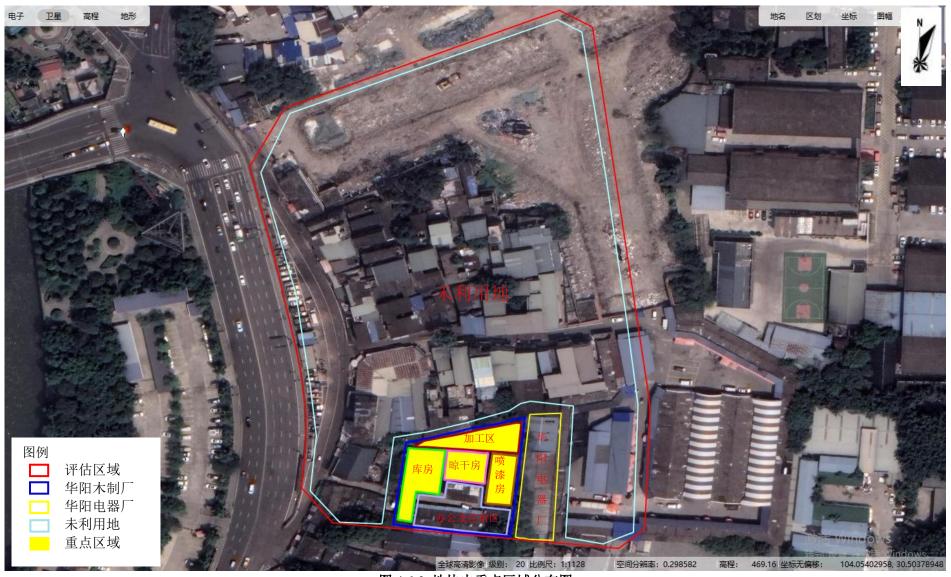
图 4.6-2 地块内重点区域分布图

区域	构筑物	涉及 工业 活动	重点场 所或者 重点设 施设备	涉及有毒 有害物质 清单	产污环节	隐患内容	污染途 径	特征污染物	备注
	华阳木制厂加工区	木材加工	加工设备	石油烃 (C <sub>10</sub> -C <sub>40</sub> )	机油添加	机油添加过程 中发生泄漏, 设备长时间放 置发生泄漏	垂直入 渗、地面 漫流	石油烃 (C <sub>10</sub> -C <sub>40</sub> )	/
企	华阳木制厂喷	喷漆	喷漆设 备	苯、甲苯、 二甲苯	喷漆	喷漆过程中, 废气通过无组 织排放,产生 污染	大气沉 降	苯、甲苯、 二甲苯	/
业生产区位	漆房		喷漆设 备	石油烃 (C <sub>10</sub> -C <sub>40</sub> )	机油添加	机油添加过程 中发生泄漏, 设备长时间放 置发生泄漏	垂直入 渗、地面 漫流	石油烃 (C <sub>10</sub> -C <sub>40</sub> )	/
域	华阳木 制厂晾 干房	喷漆 后成 品晾 干	晾干房	苯、甲苯、 二甲苯	自然晾干	晾干过程中, 油漆可能发生 渗漏	垂直入 渗、地面 漫流	苯、甲苯、 二甲苯	/
	华阳木 制厂库 房	木材加工	加工设备	石油烃 (C <sub>10</sub> -C <sub>40</sub> )	机油添加	机油添加过程 中发生泄漏, 设备长时间放 置发生泄漏	垂直入 渗、地面 漫流	石油烃 (C <sub>10</sub> -C <sub>40</sub> )	/

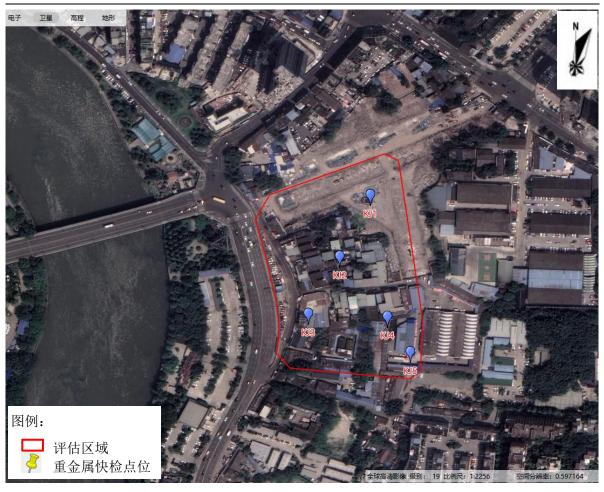
图 4.10-2 土壤点位布设图

序 点位 经纬度(°) 布设原因 点位性质 土壤性质 指标 号 编号 点位历史为华阳大市 1 E104.056014, N30.503904 扰动点位 原始土 KJ1 场,现状为未利用地 点位历史为居民区,现 砷、镉、 2 KJ2 E104.055708, N30.503293 扰动点位 原始土 状为未利用地 铬、铜、 点位历史为华阳大理 铅、汞、 3 KJ3 E104.055397, N30.502724 扰动点位 原始土 石厂,现状为未利用地 镍、锰、 点位历史和现状均为 钡、钒、 4 KJ4 E104.056183, N30.502693 扰动点位 原始土 华阳电器厂 锌、钼 点位历史为水果市场, 5 KJ5 E104.056411, N30.502343 扰动点位 原始土 现状为未利用地

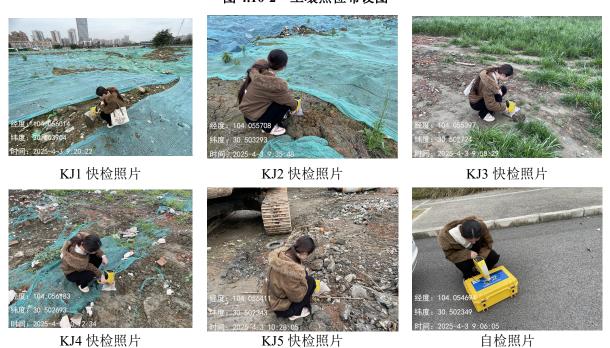
在开展快速检测前进行了设备自检,按照分区布点法布点。为了布设点位全面覆盖不同类型调查监测单元区域,且能够代表调查区域内土壤环境质量状况,对地块非重点区域(居民区、华阳大理石厂、华阳大市场、水果市场、和华阳电器厂)进行布点,本次调查共布设 5 个重金属快检点位对地块内非重点区域(居民区、华阳大理石厂、华阳大市场、水果市场、和华阳电器厂)表层土壤进行快速监测,确保对地块内非重点区域(居民区、华阳大理石厂、华阳大市场、水果市场、和华阳电器厂)中每个区域均有点位覆盖。快检点位布设信息一览表见表 4.10-3,布设位置见图 4.10-2,快检照片见图 4.10-3。

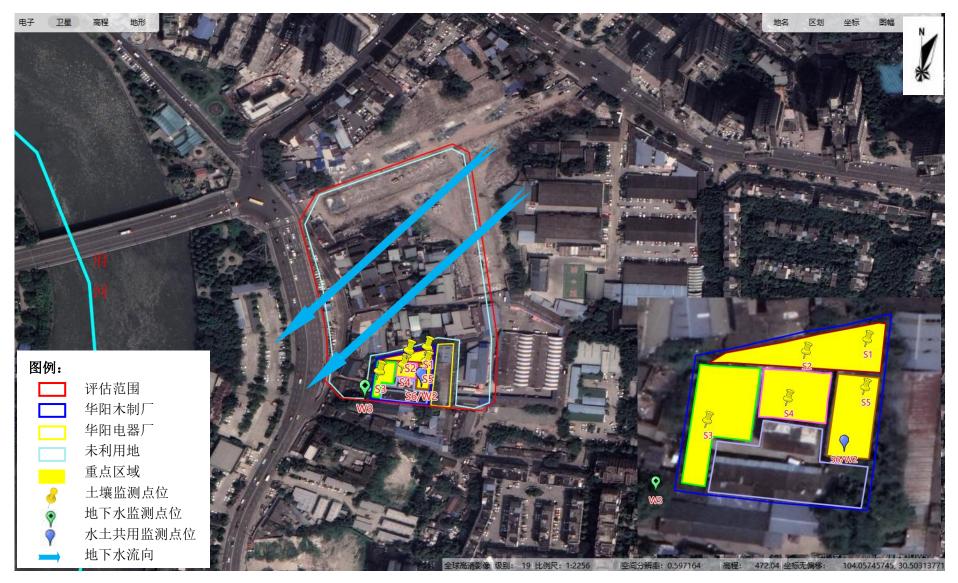
图 5.2-1 地块外土壤和地下水对照点位分布图

依据区域水文地质资料,在地块外上游布设1口地下水背景监测井(W1)。土壤和地下水监测点位分布如图 5.2-1,土壤对照点和地下水上游监测点位分布如图 5.2-2。

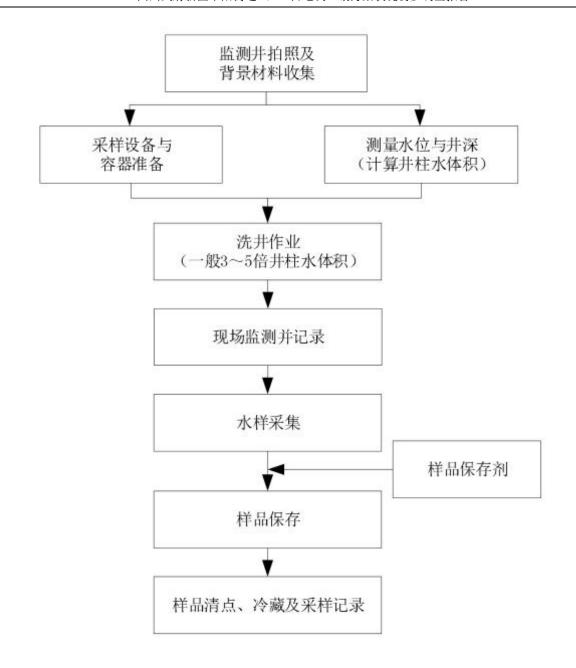
图 5.4-1 监测井地下水采样作业流程

根据《地下水环境监测技术规范》(HJ164-2020),样品采集一般按照挥发性有机物(VOCs)、半挥发性有机物(SVOCs)、稳定有机物、重金属和普通无机物的顺序采集。采集 VOCs 水样时执行 HJ1019 相关要求。

- a) 地下水样品一般要采集清澈的水样。如水样浑浊时应进一步洗井,保证监测井 出水水清砂净;
- b) 采样时,除有特殊要求的项目外,要先用采集的水样荡洗采样器与水样容器 2、3 次。采集 VOCs 水样时必须注满容器,上部不留空间,具体参照 HJ1019 相关要求;测定硫化物、石油类、细菌类和放射性等项目的水样应分别单独采样。各监测项目所需水样采集量应参照《地下水环境监测技术规范》(HJ164-2020)中采样量已考虑重复分析和质量控制的需要,并留有余地;
- c) 采集水样后,立即将水样容器瓶盖紧、密封,贴好标签,标签可根据具体情况进行设计,一般包括采样日期和时间、样品编号、监测项目等;
- d) 采样结束前,应核对采样计划、采样记录与水样,如有错误或漏采,应立即重 采或补采。

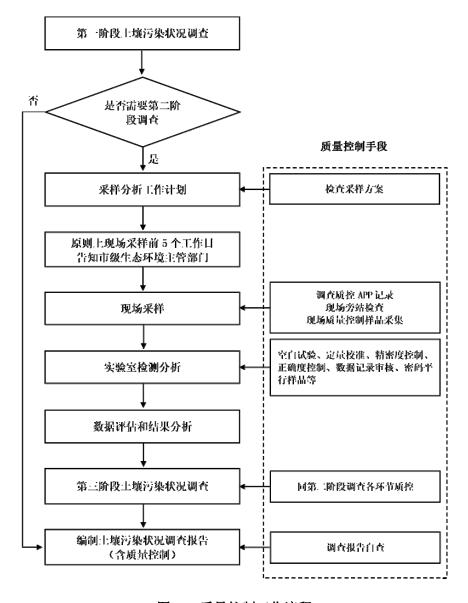
图 6-1 质量控制工作流程

四川和鉴检测技术有限公司建有质量管理组织体系,并严格按照公司《程序文件》和《质量手册》进行质量控制,同时按照《建设用地土壤污染状况调查质量控制技术规定(试行)》相关要求,成立了质量控制工作组,根据质量控制工作流程(图 6-1)开展本项目的质量控制,涵盖采样方案、采样过程、实验室检测、调查报告编制等各环节的内部质量控制,在地块调查全过程按照质量控制工作流程(图 6-1)
