# 乐至县自然资源和规划局〔2020〕29号

## 地块土壤污染状况初步调查报告

编制单位：四川和鉴检测技术有限公司

二〇二一年十一月

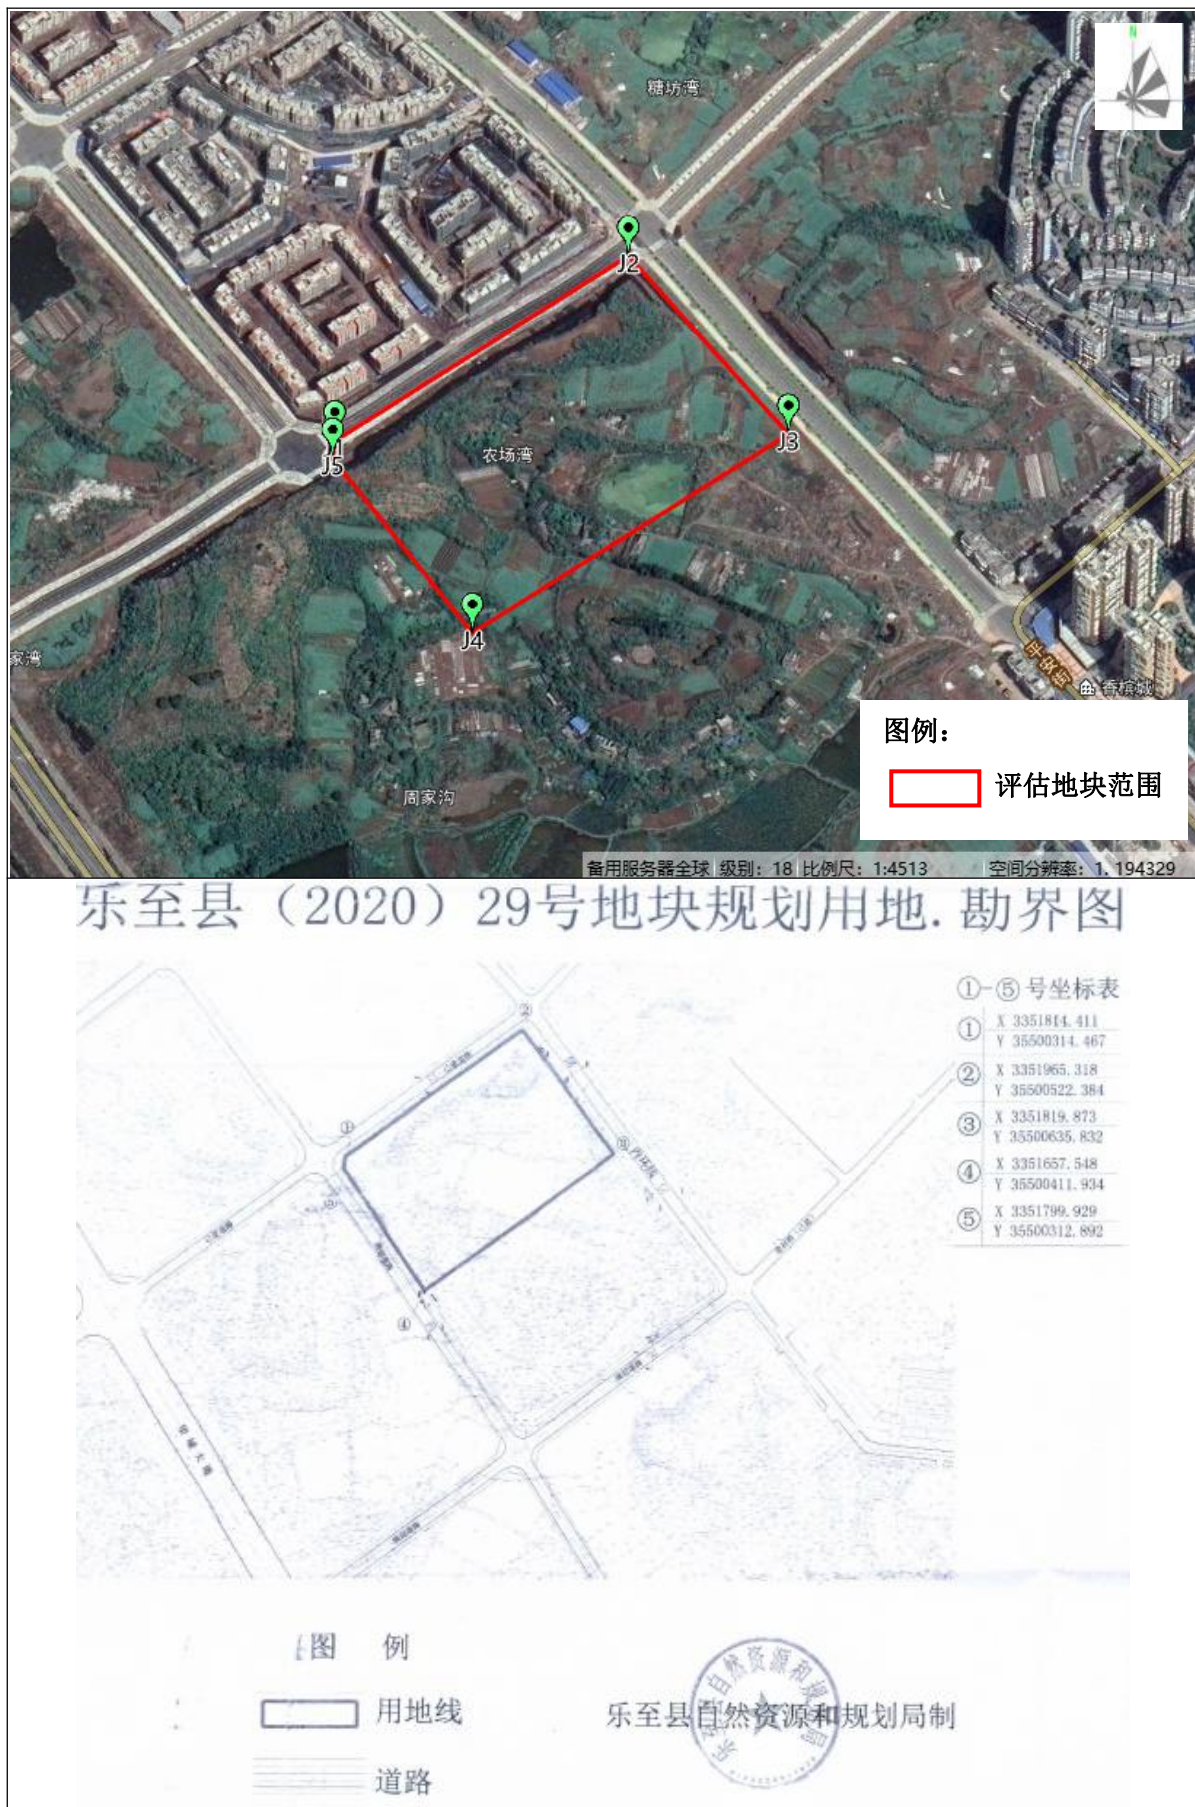
图 2.2-1 调查地块范围

本次土壤污染状况调查地块位于乐至县内环线报国寺 4 组、5 组、7 组，地块面积共计 49996 平方米，调查地块规划范围见图 2.2-1，拐点坐标见表 2.2-1。

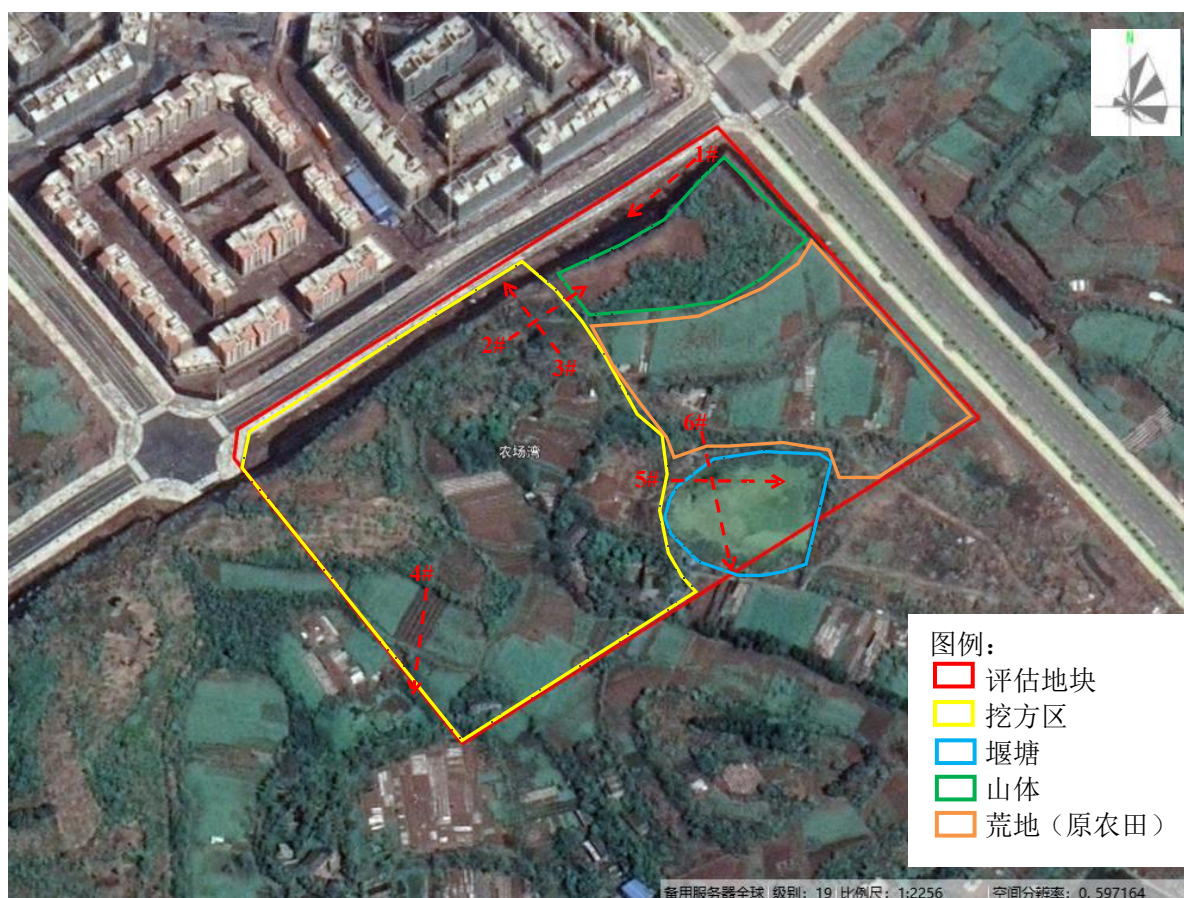
图 3.5-1 地块平面分布图

根据现场踏勘及人员访谈，地块内无构筑物，目前正在挖方平场，西侧区域已挖方完成，北侧为原始山体，东侧偏南有一水塘（根据了解，该水塘是由自然条件地势高低形成的水塘），东侧原为农田，现已成荒地。地块内无地下管线和地下池体，地势北侧高，其他三面均低，北侧原始山体与西侧挖方区最大高差约 7 米。地块平面分布见图 3.5-1，地块内现状照片见图 3.5-2。

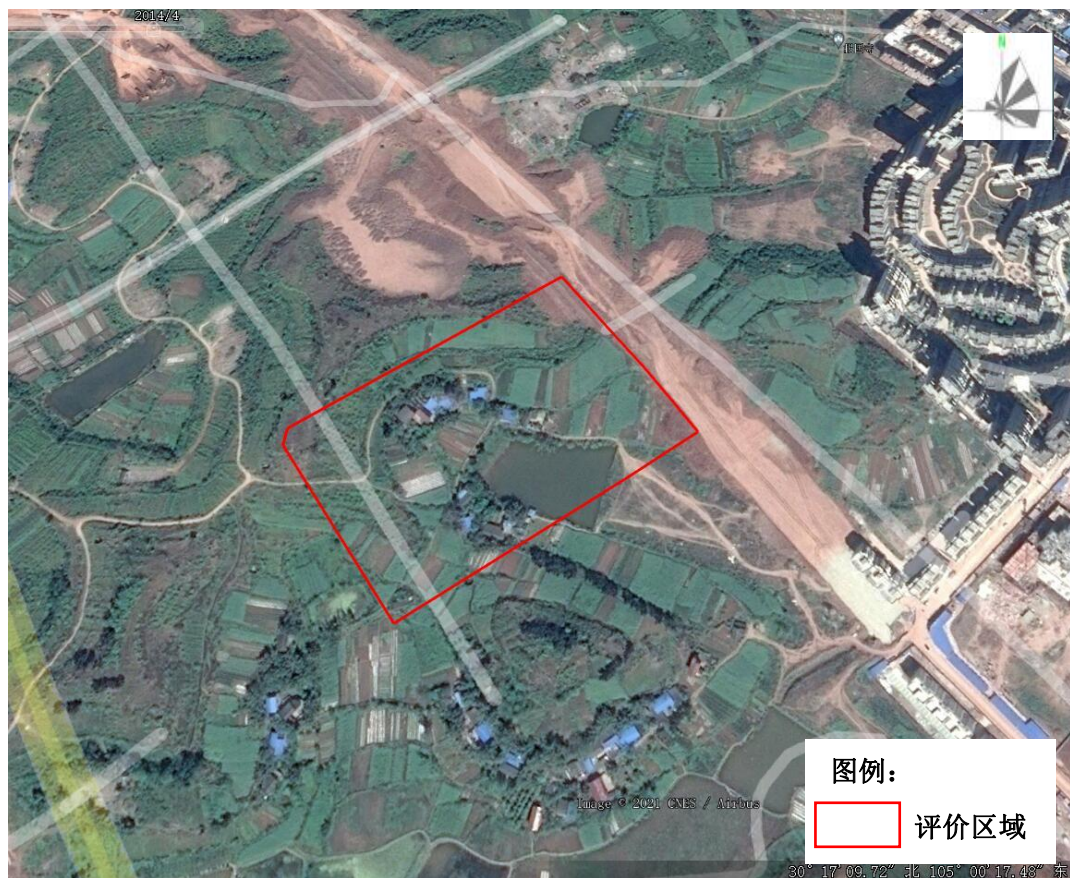
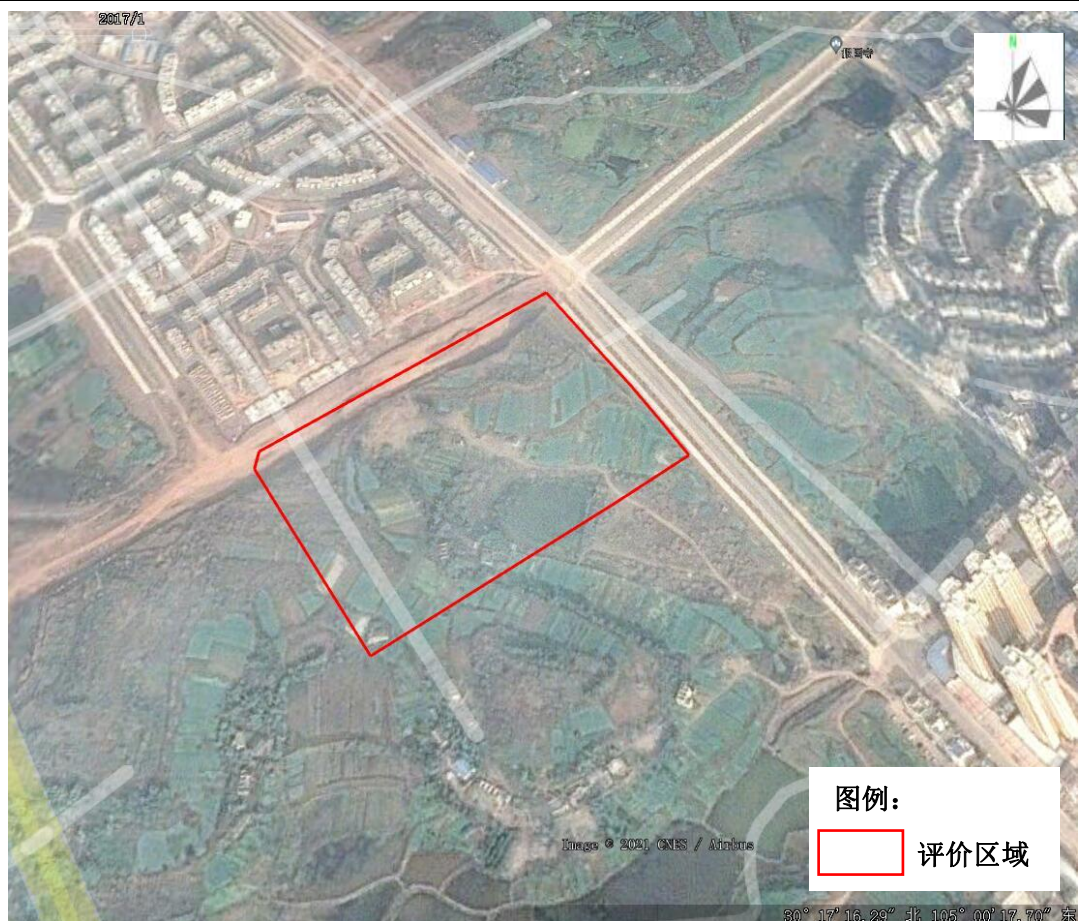
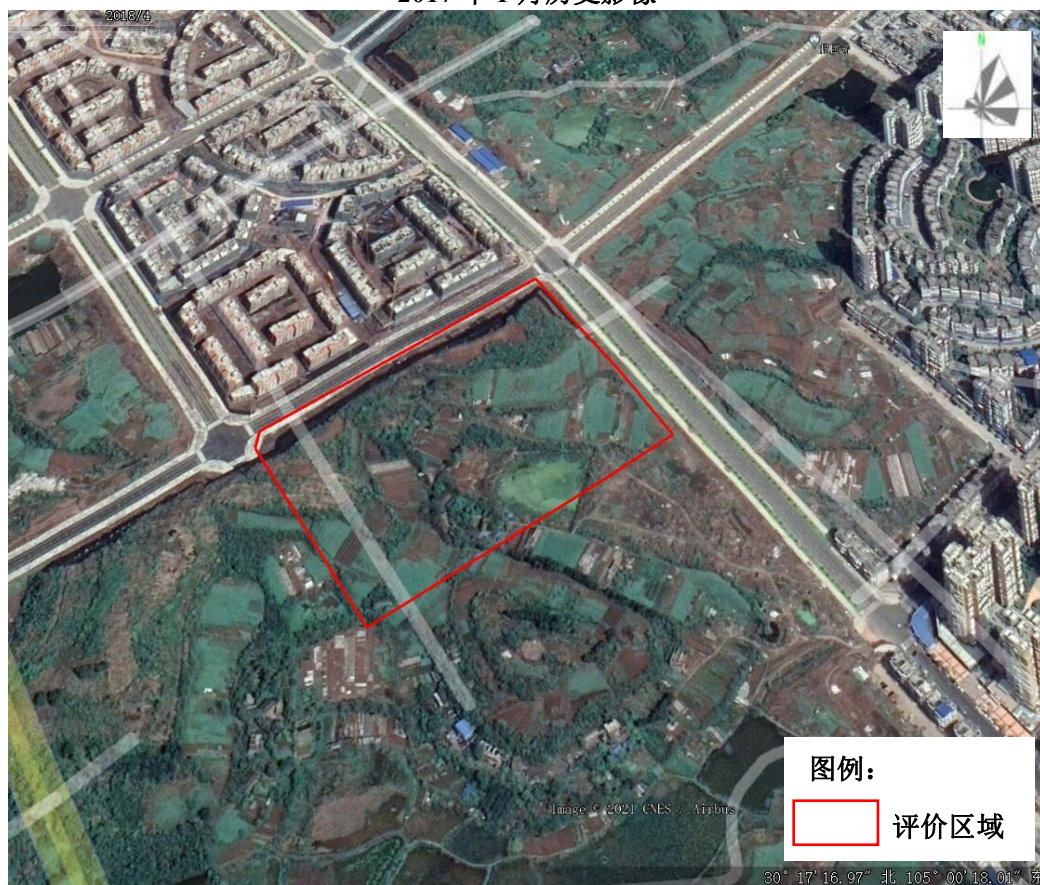
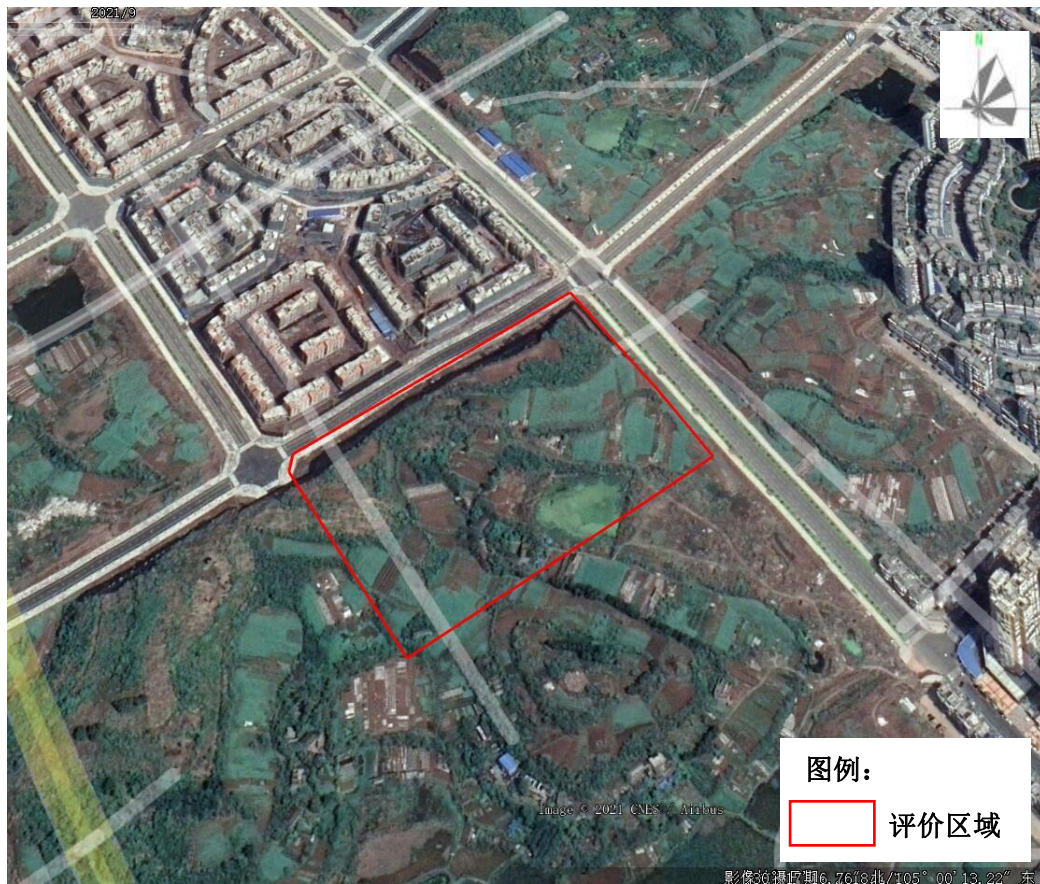
图 3.5-3 评价区域历史影像图

| 时间 | 类型 | 位置/区域 | 来源 |
|---|---|---|---|
| 2016 年之前 | 农村环境 | 居民区和农田为主，东侧有一堰塘 | 人员访谈和空间历史影像 |
| 2016-至今 | 2020 年前为荒地，2020 年 9 月规划为居住用地 | 居民搬迁，构筑物全部拆除，农田也全部荒废，目前在挖方平场 | 空间历史影像 |

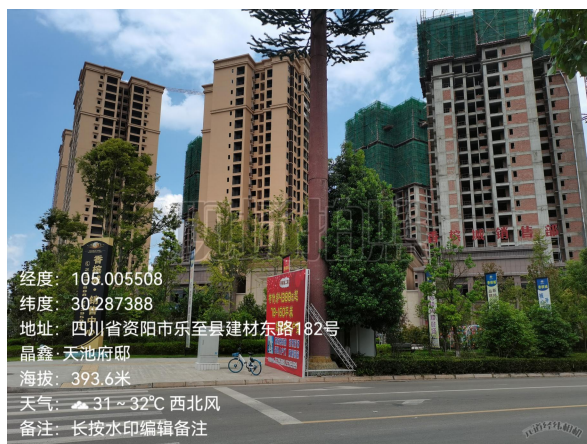
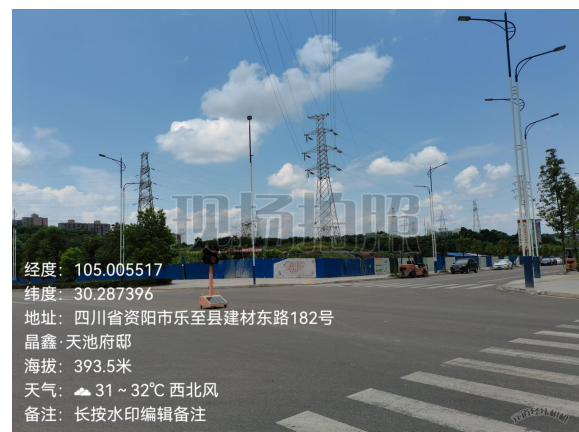
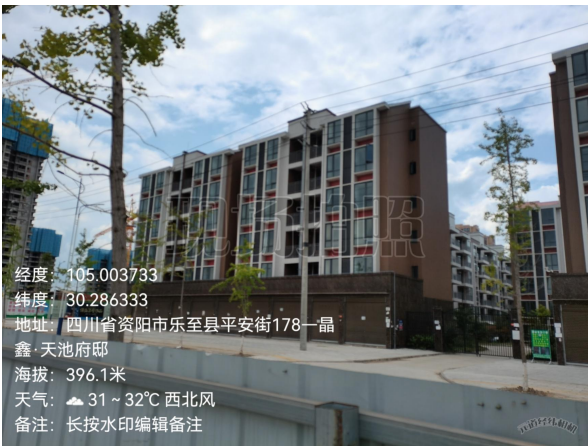
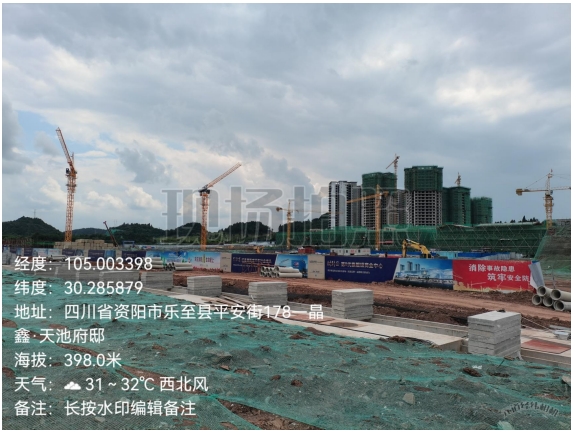
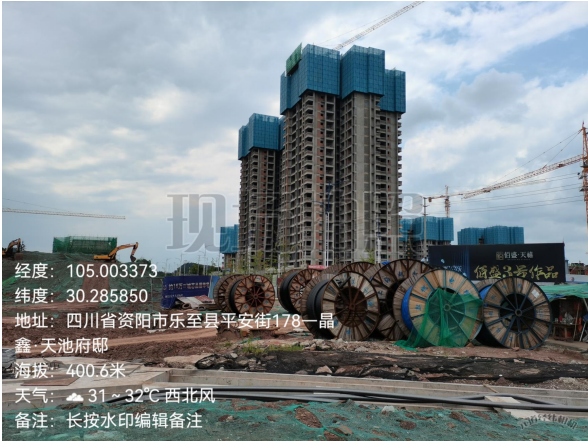
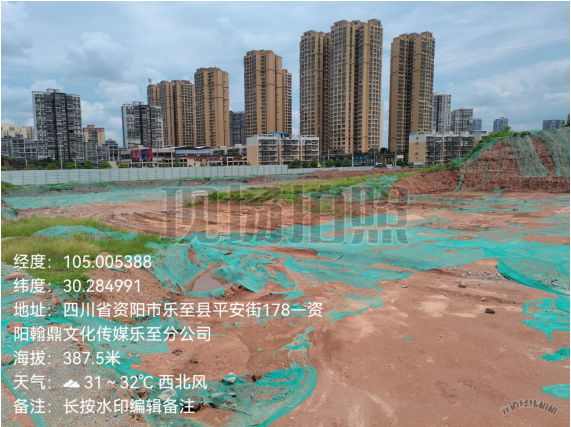
图 3.6-1 相邻地块现状照片

西北侧隔公路为盐湖新城小区，西侧隔公路为在建小区，北侧隔公路为规划空地，东北侧隔公路为在建小区，东侧紧邻规划空地，西南侧紧邻为在建小区。地块外四周地势为西北高东南低。相邻地块现状照片见图 3.6-1。

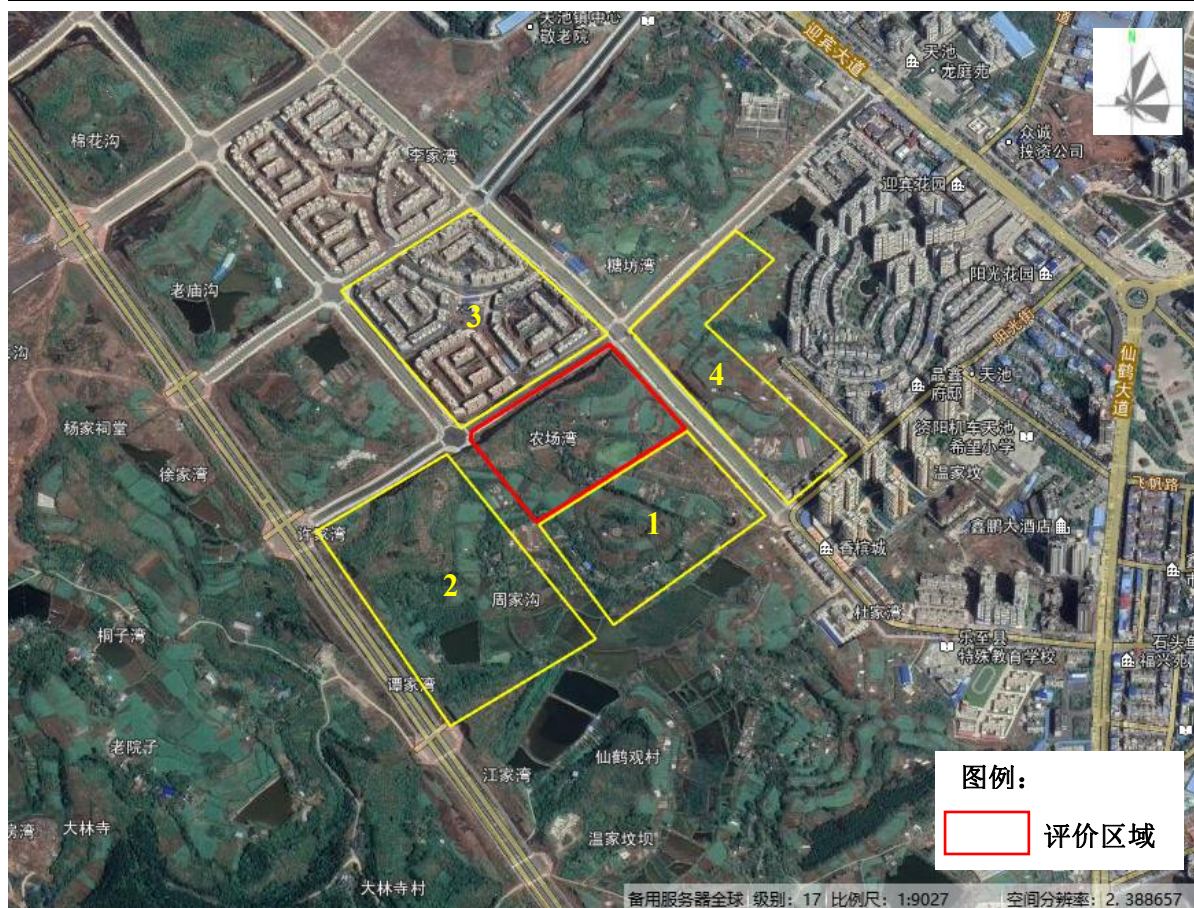
图 3.6-2 相邻地块分布图

| 序号 | 与本地块位置关系 | 利用历史 |
|---|---|---|
| 3 | 西北侧 | 最早的历史影像（2014 年）显示为居民区和农田，2016 年后为居住小区 |
| 4 | 东北侧 | 最早的历史影像（2014 年）显示荒地，2021 年开始修建居住小区 |

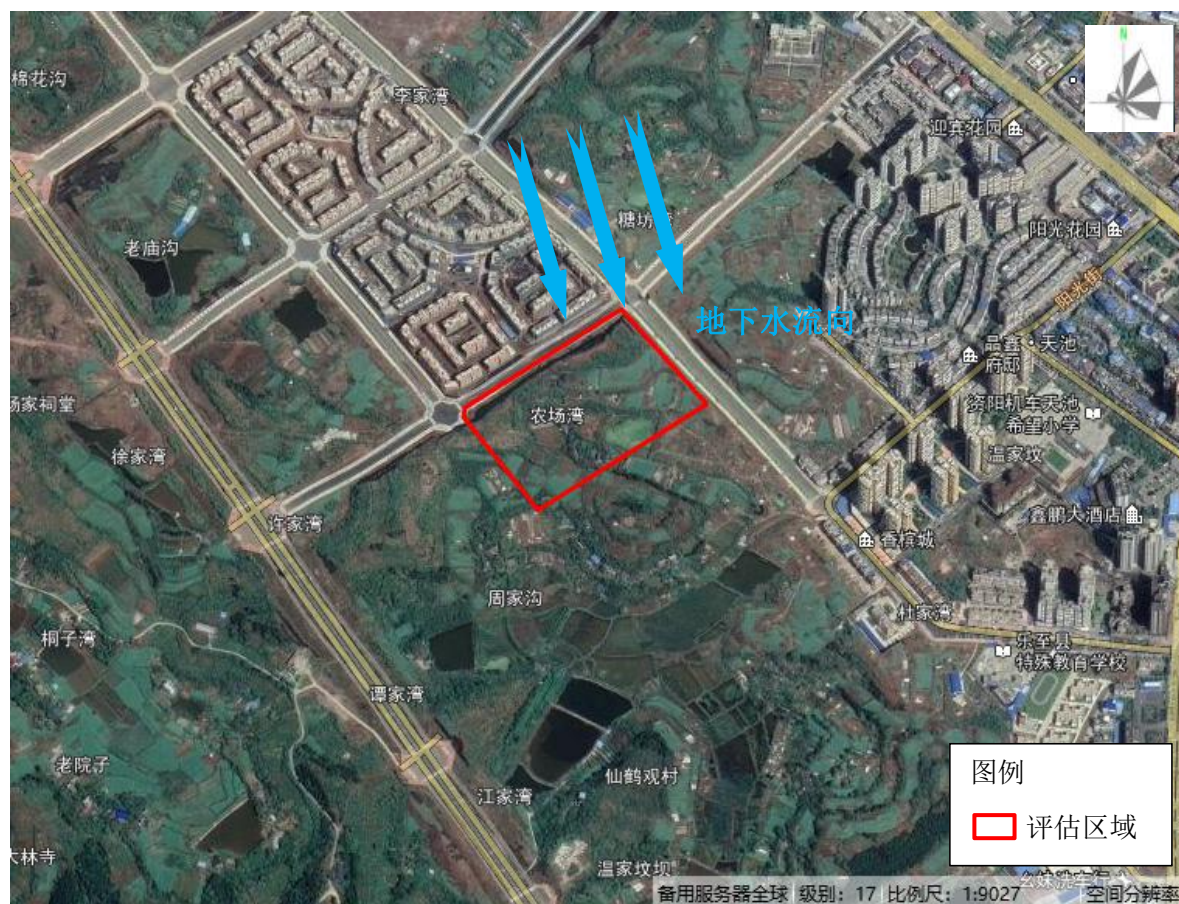
图 4.2-3 项目区地下水流向

资阳乐至属于红层丘陵地区，地下水流向受地形地貌控制，因此小区域地下水流向依据地块地形进行判断。根据现场踏勘，地块外四周整体地势北高南低，初步判断地块内地下水流向顺着地块地势，为自西北向东南流向（见图 4.2-3）。

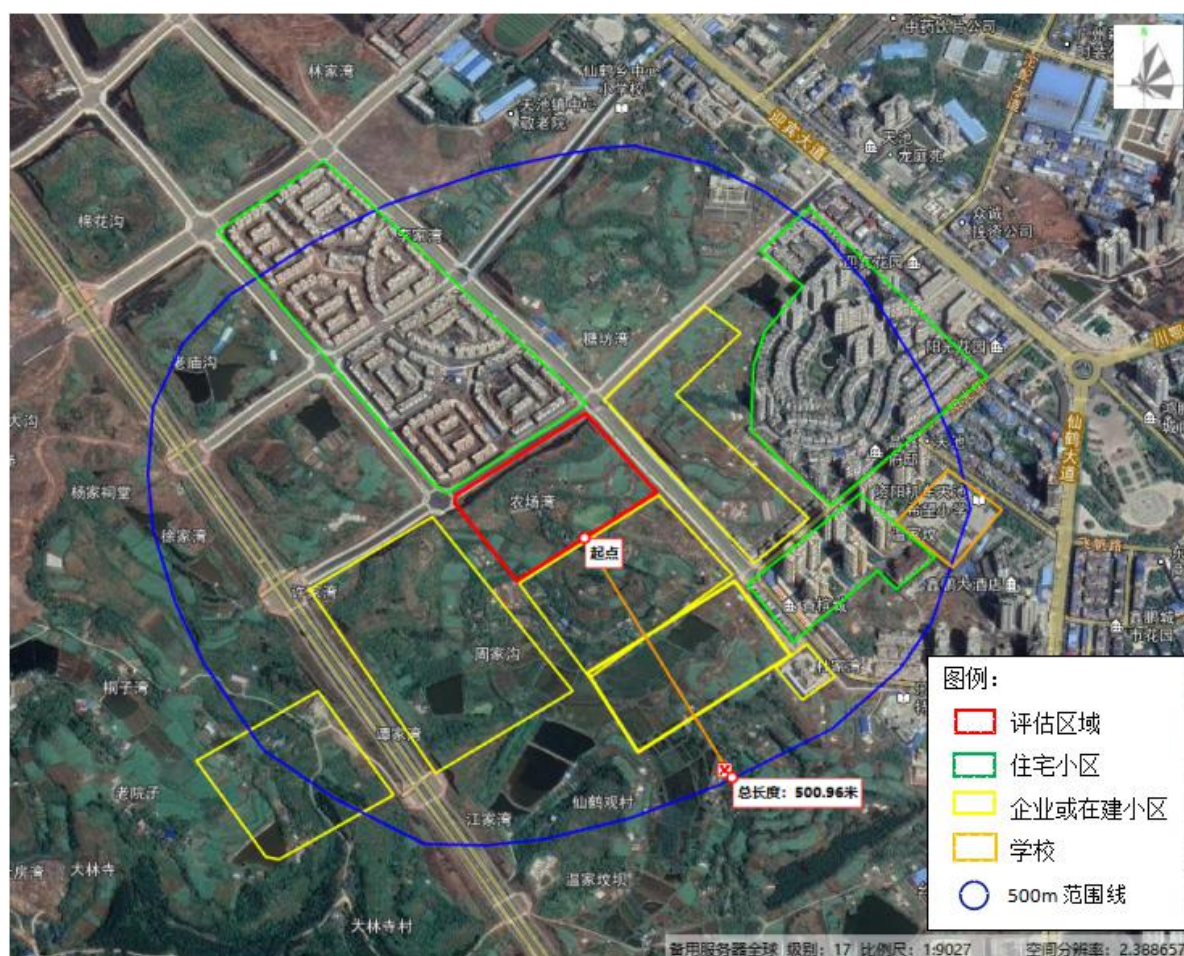
图 6.1-1 周边 500m 范围内外环境关系图

根据现场踏勘得知，地块外 500m 范围内无工业企业，仅在地块外东侧 380 米为乐至县计量检定测试所，故附近地块在使用过程中产生的污染物向地块内迁移影响的可能性低。
