# 眉山天府新区 2021（TR）-135 号地块

## 土壤污染状况初步调查报告

编制单位：四川和鉴检测技术有限公司

二〇二三年十二月

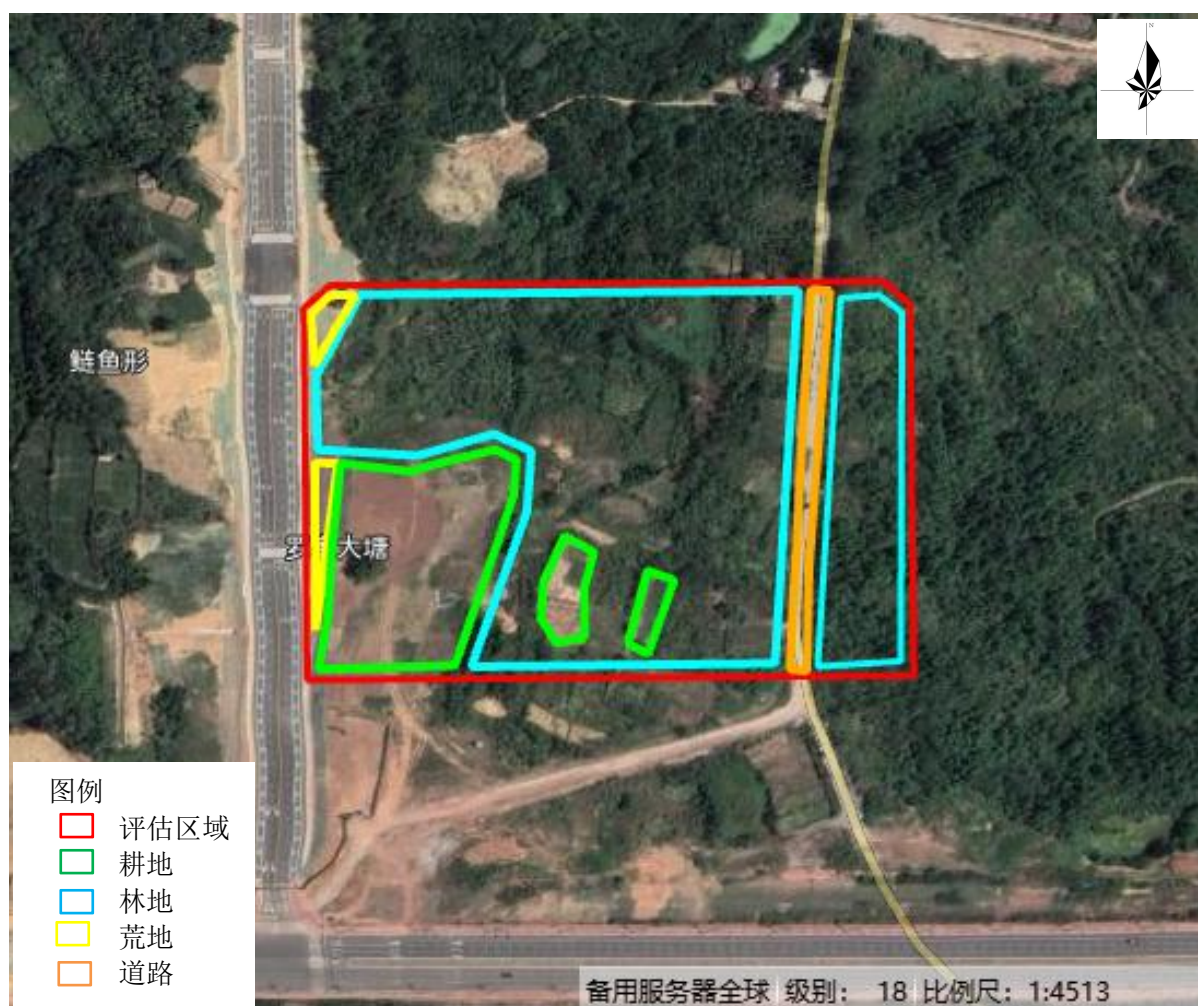
图 3.5-1 地块内平面布局图

评估地块位于四川省眉山市仁寿县视高街道鱼塘村三组，地块占地面积共计 61368.02m<sup>2</sup>。根据现场踏勘期间（2023 年 10 月）情况，地块为耕地、道路、荒地，地块内整体地势西北高东南低。地块内平面布局见图 3.5-1，现状照片见图 3.5-2。

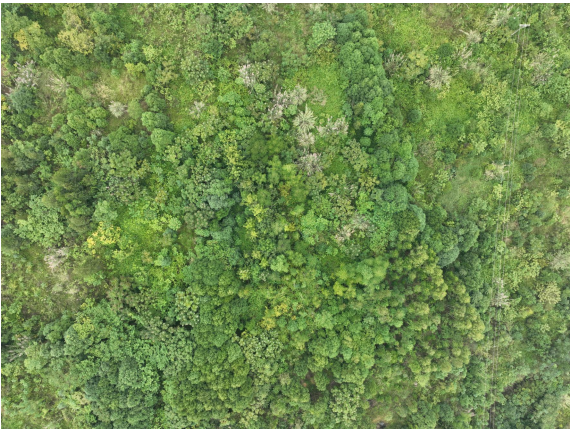
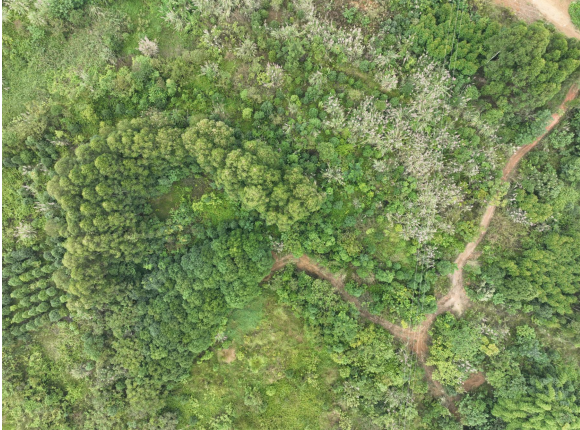
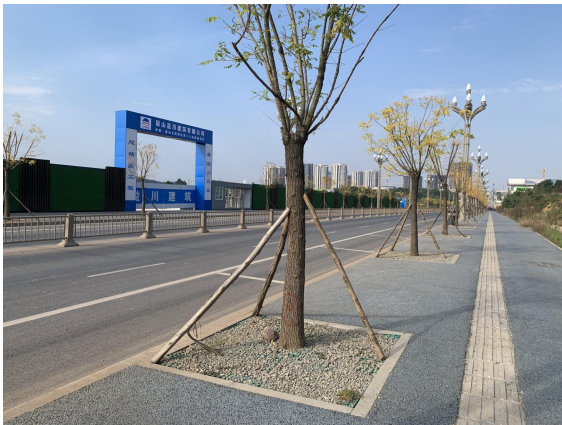
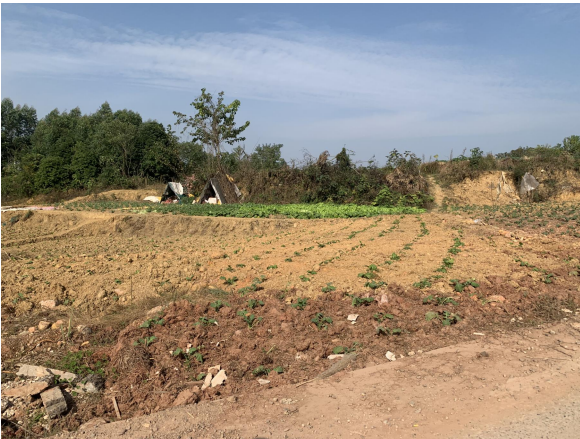
图 3.6-1 地块周边外环境现状照片

评估地块位于四川省眉山市仁寿县视高街道鱼塘村三组，地块占地面积共计 61368.02m<sup>2</sup>，地块四周为耕地、益州大道、林地。根据人员访谈及卫星地图，相邻地块分布见表 3.6-1，相邻地块现状照片见图 3.6-1。

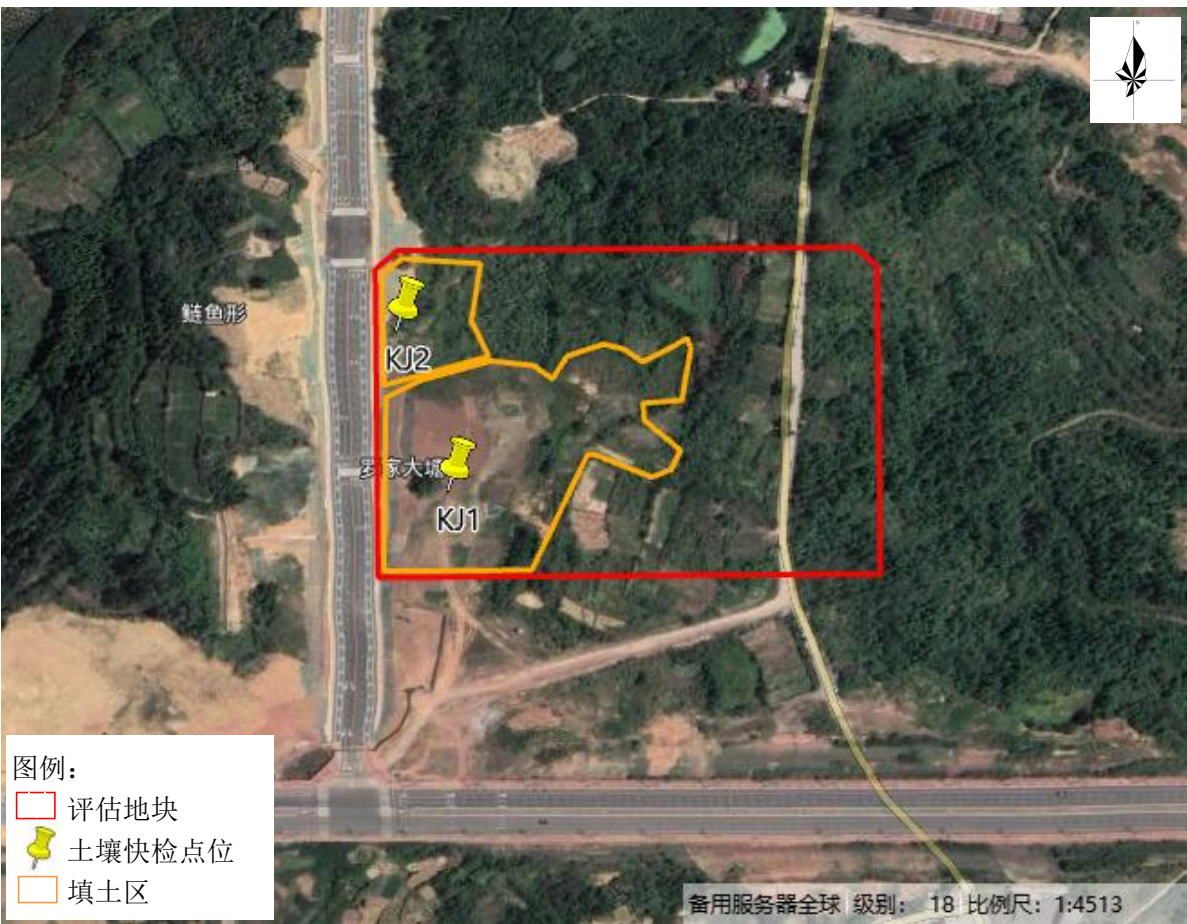
图 7.4-3 地块内土壤快检点位分布图

通过资料分析和现场踏勘，地块内共布设 2 个土壤快速监测点位，对地块内填土扰动区域有点位覆盖，现场快检照片见图 7.4-2，布设具体位置见图 7.4-3。
