# 眉山天府新区 2023（TR）-48 号地块 土壤污染状况初步调查报告

委托单位：四川天府新区眉山管理委员会规划和自然资源局  
编制单位：四川和鉴检测技术有限公司

二〇二三年十二月

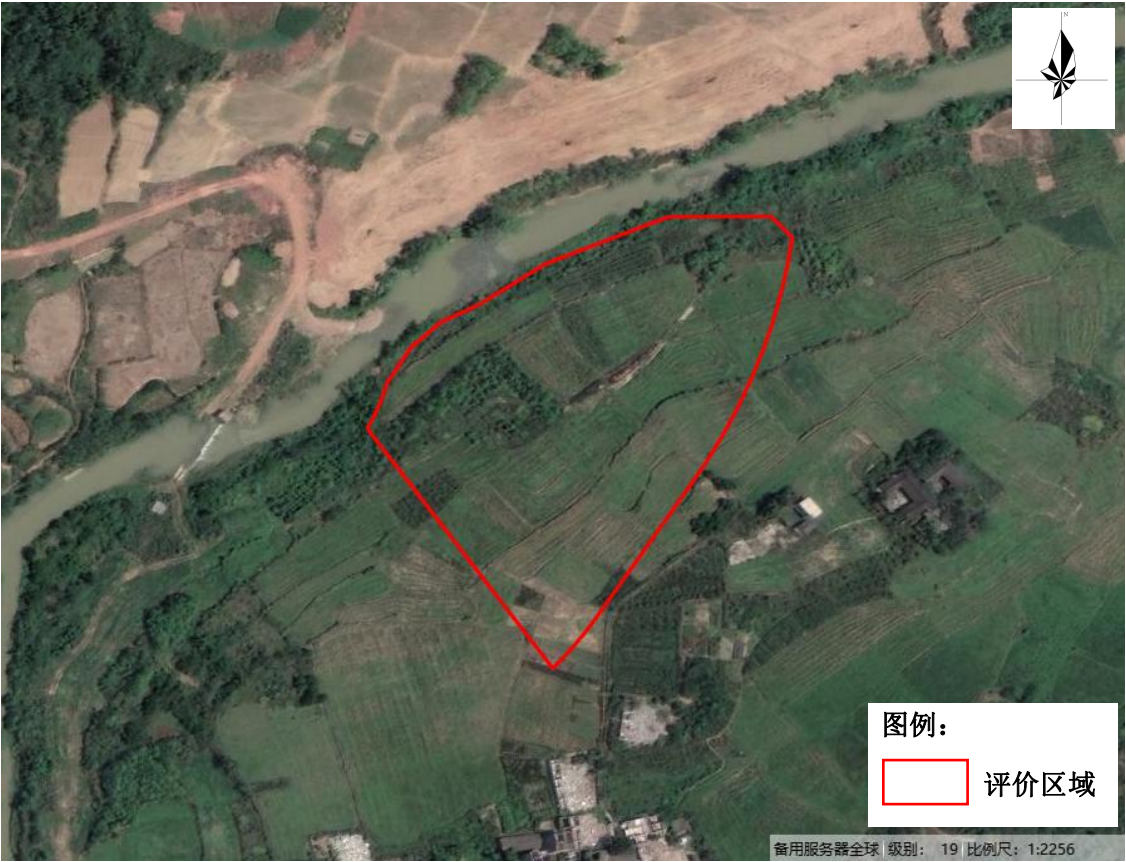
现状影像

评估地块位于四川省眉山市仁寿县视高街道十一村四组，地块占地面积共计 20923.54m<sup>2</sup>。根据现场踏勘期间（2023 年 10 月）情况，地块现状为主要为荒地，地块内整体地势较平整。地块内平面布局见图 3.5-1，现状照片见图 3.5-2。
