# 眉山天府新区 2023（TR）-6 号地块 土壤污染状况初步调查报告

委托单位：四川天府新区眉山管理委员会规划和自然资源局

编制单位：四川和鉴检测技术有限公司

二〇二三年十二月

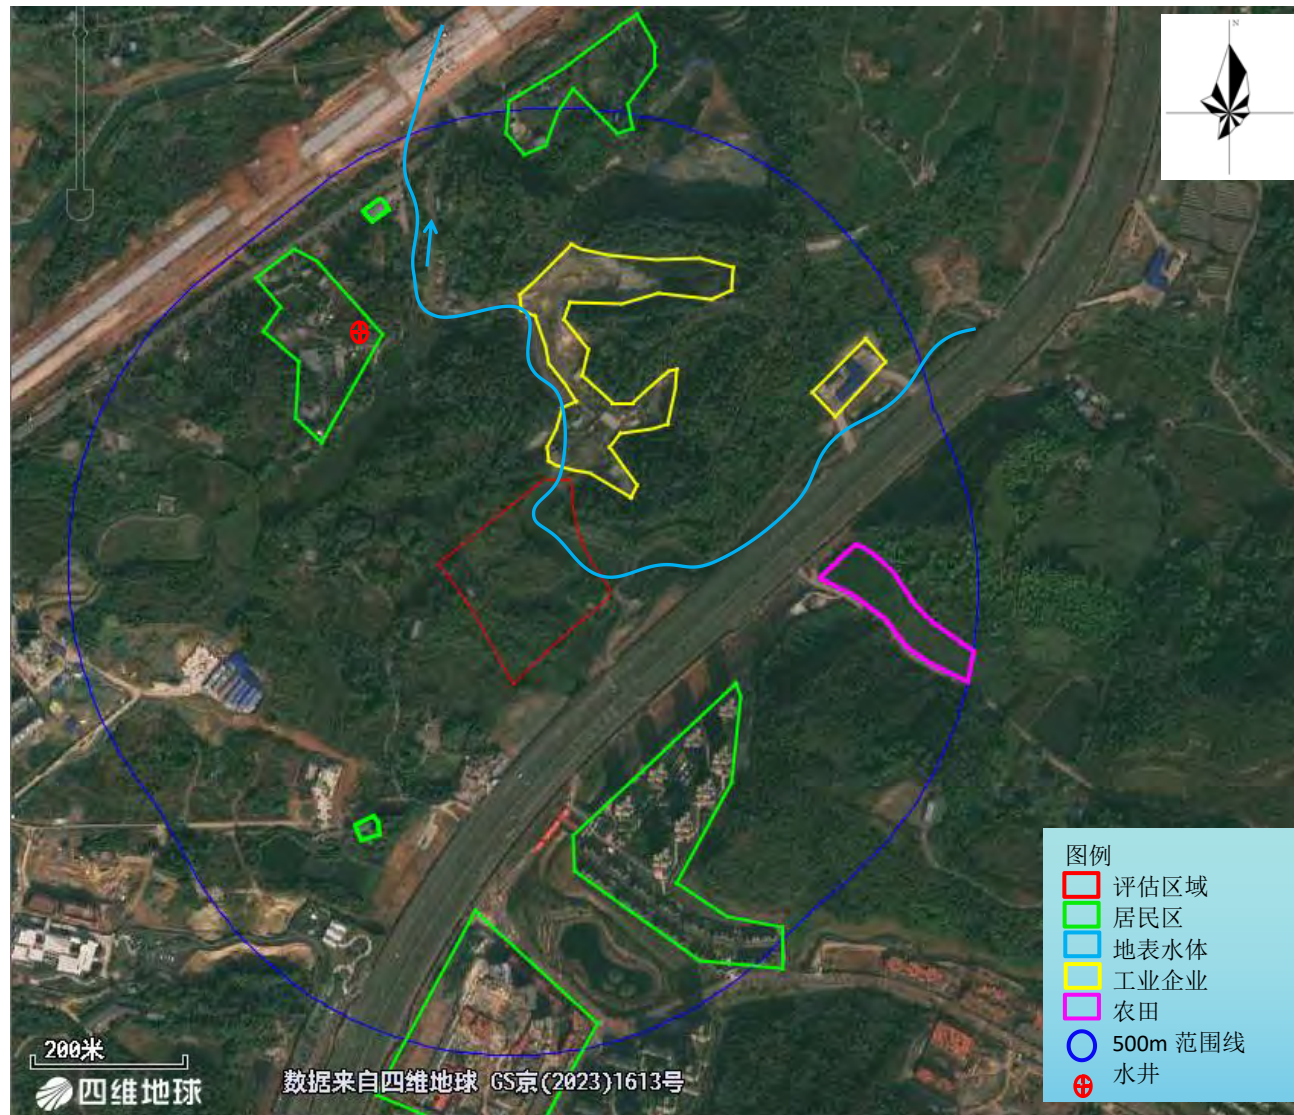
图 3.4-1 评估地块外环境关系图（500m）

调查表明，地块周边 500m 范围内的敏感目标有居民区（农户）、地表水体、耕地和水井。评价区域周边 500m 范围内外环境关系情况见表 3.4-1，外环境分布如图 3.4-1 所示。

| 地表水 | 东风渠支流 | 东侧 | 地块内经过 | / | 是 |
| 饮用水井 | 饮用水井 | 西北侧 | 290 | / | 是 |

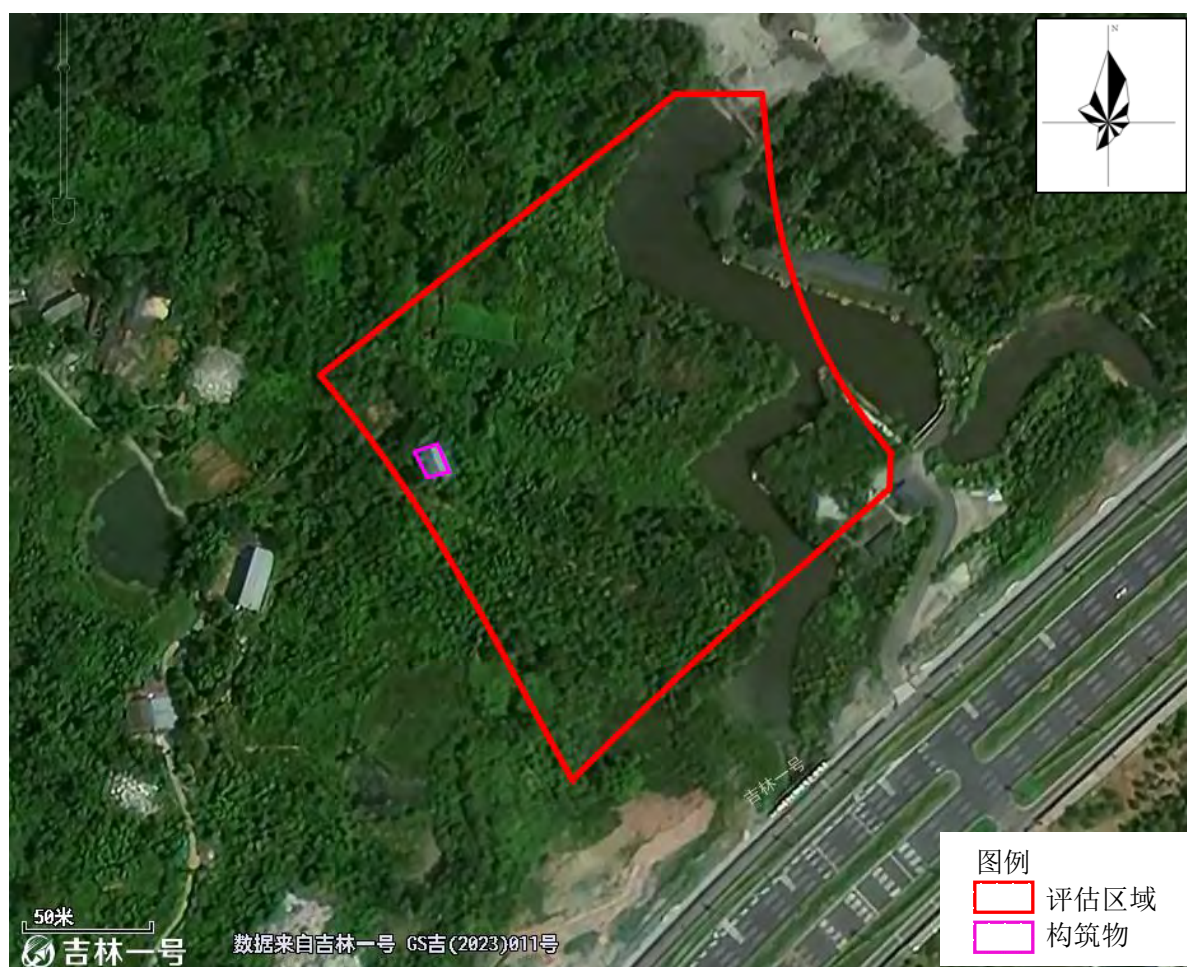
图 3.5-1 地块内平面布局图

评估地块位于仁寿县视高街道大坡社区 6 组，天府大道眉山段南侧，地块占地面积共计 33975.48m<sup>2</sup>。根据现场踏勘期间（2023 年 10 月）情况，地块所在区域为农村环境，地块内现状主要为荒地、林地、池塘和农户居住，地块内分布有民房。地块内地势总体西高东低。地块内平面布局见图 3.5-1，现状照片见图 3.5-2。

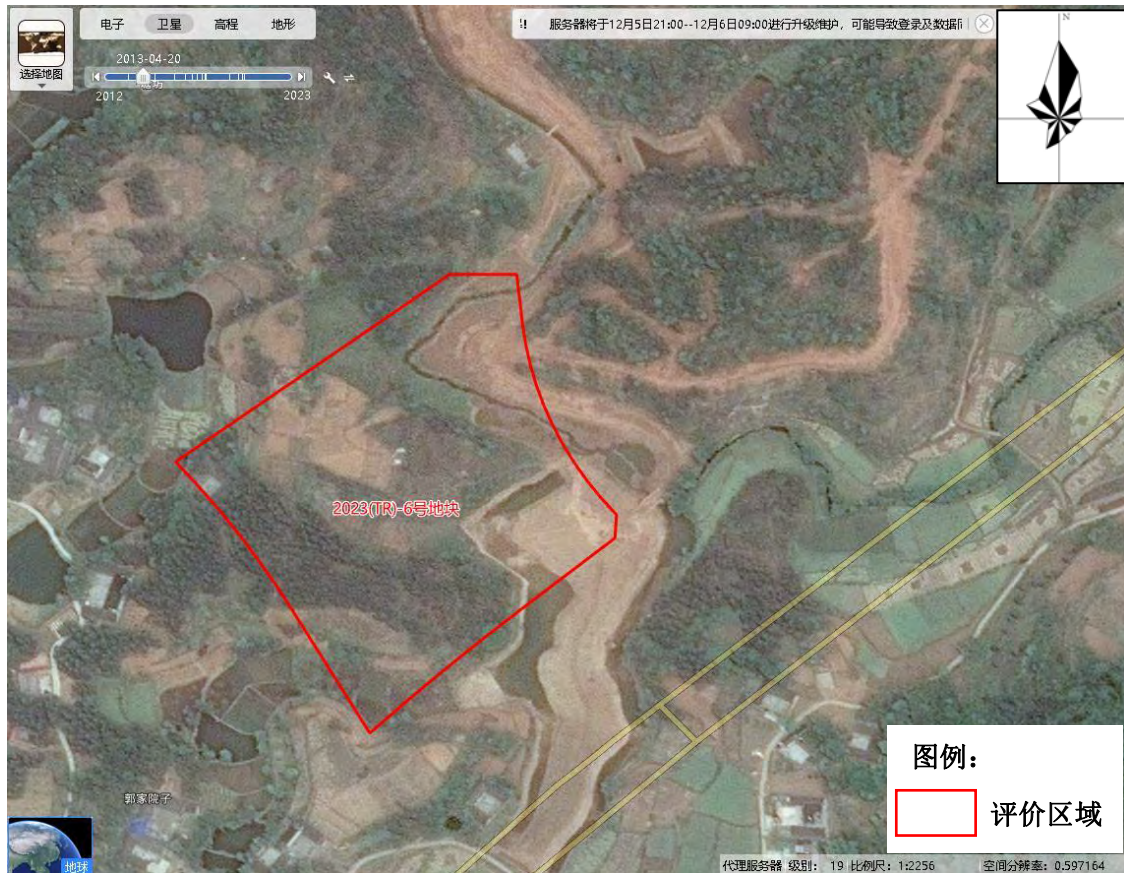
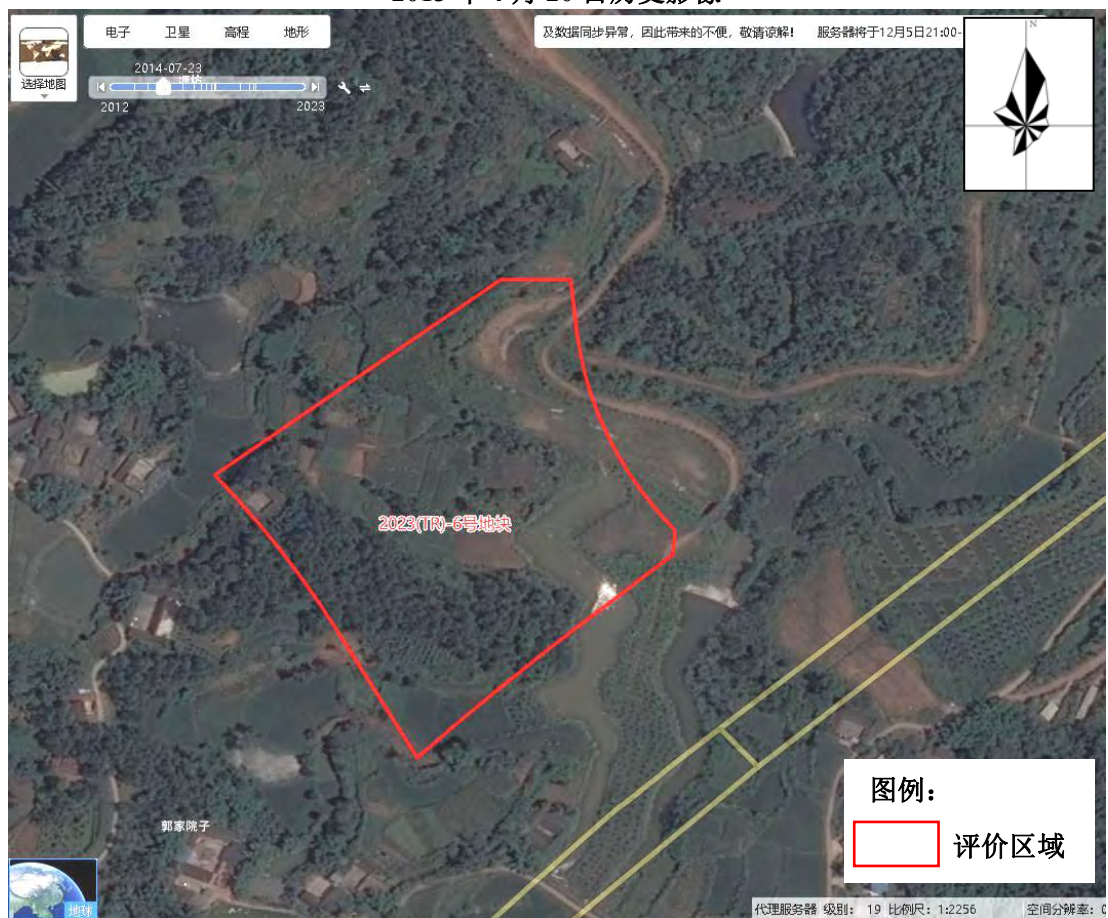
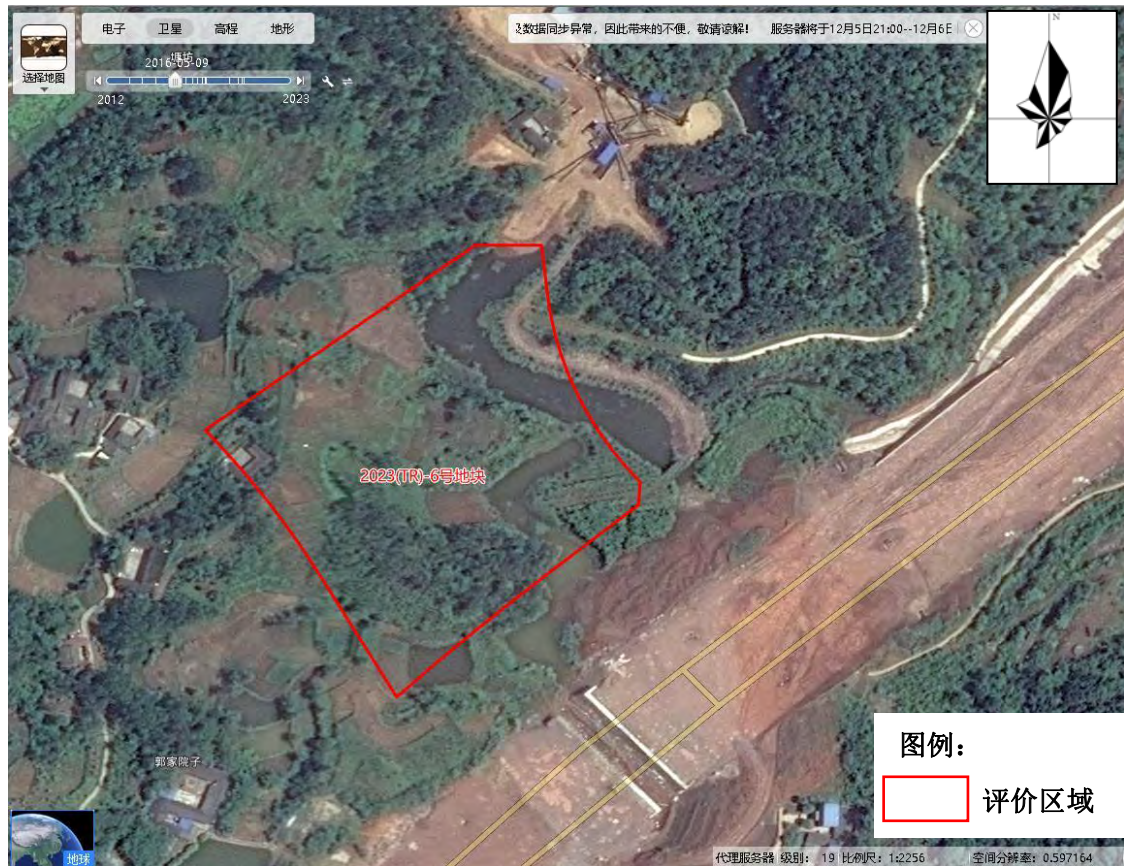
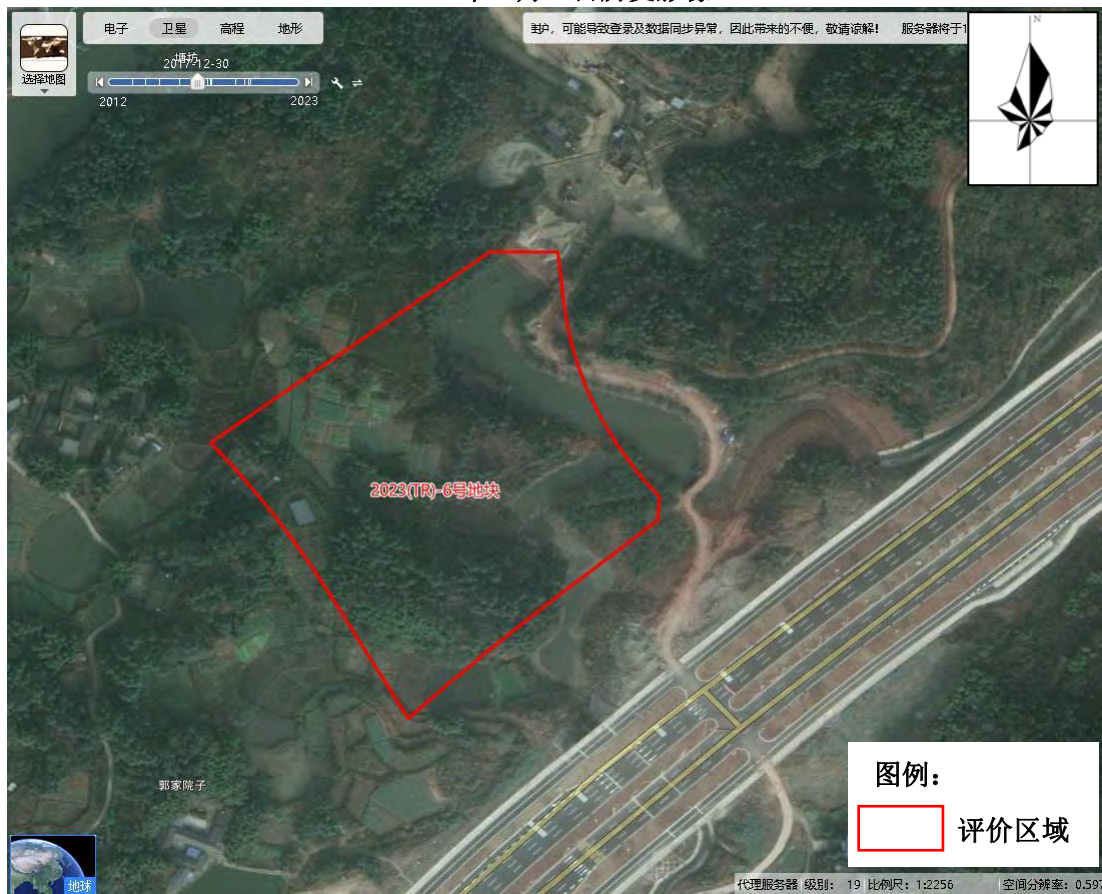
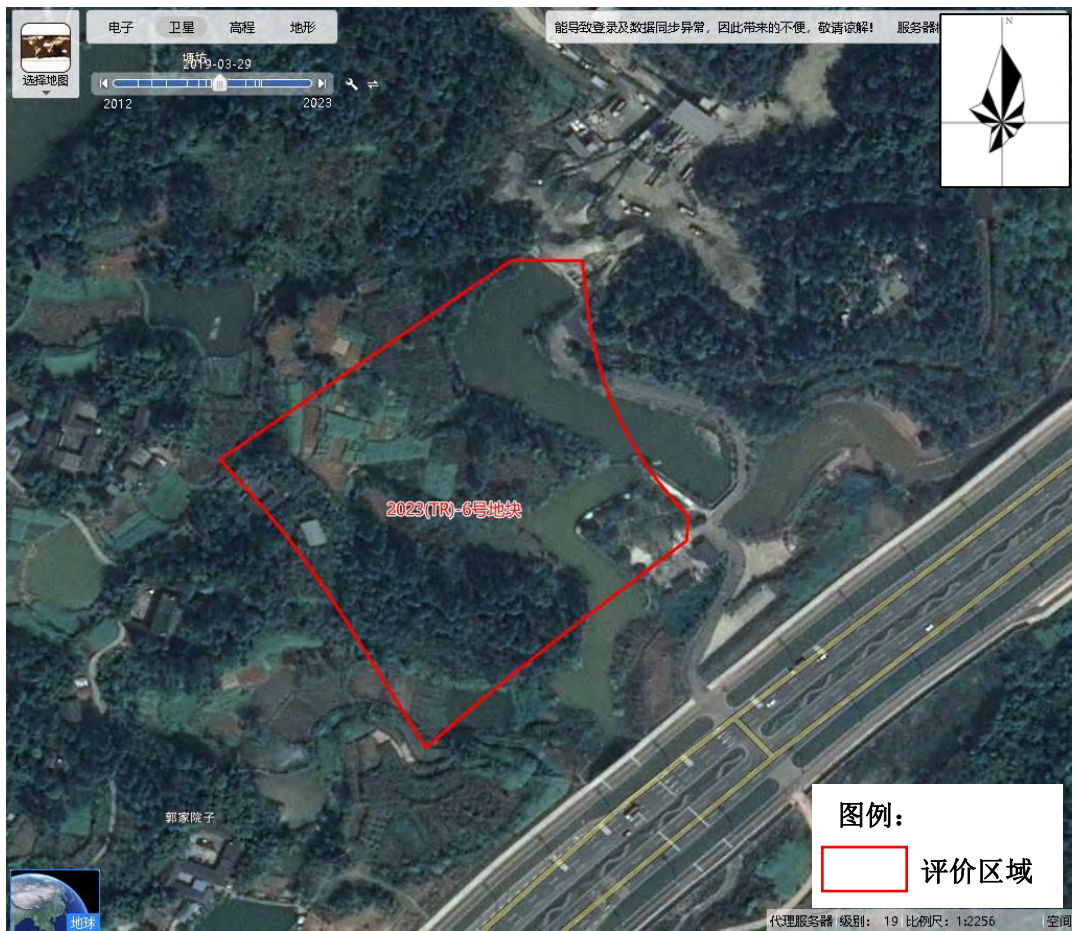
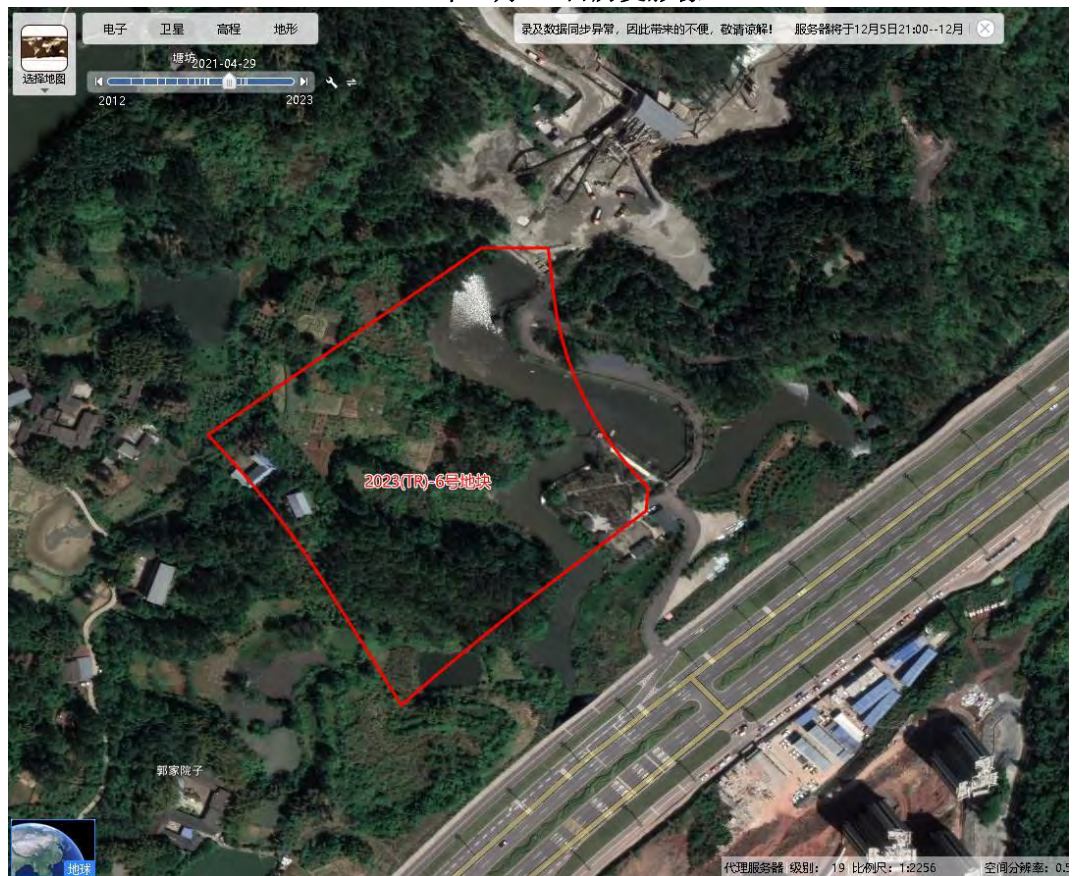
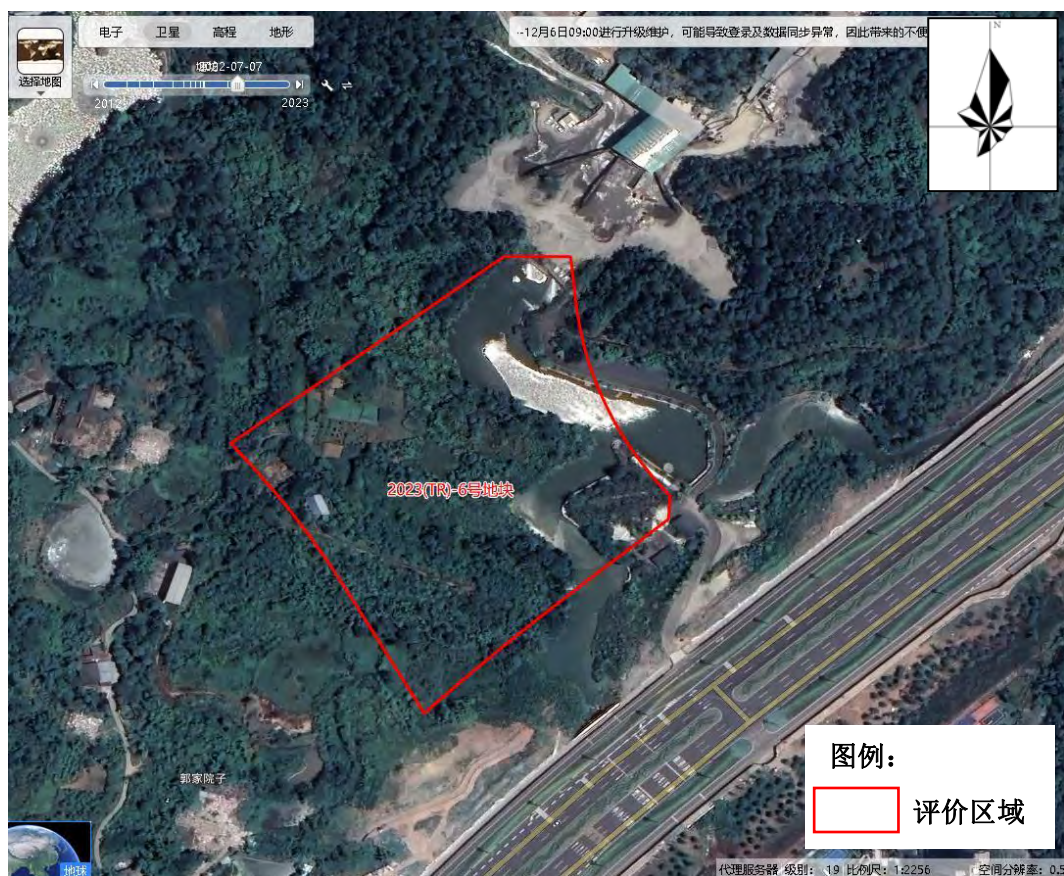
图 3.5-3 评价区域历史影像图

由于其卫星历史影像 2013.4-2022.8，故本地块历史主要来自人员访谈并结合空间历史影像确定。地块利用历史见表 3.5-2，2012 年以后的地块空间历史影像见图 3.5-3。

| 时间 | 类型 | 活动内容 | 来源 |
|---|---|---|---|
| 2019 年 2 月以前 | 农村环境 | 耕地、林地、池塘 | 人员访谈和空间历史影像 |
| 2016 年 2 月 8 日-至今 | 农村环境 | 荒地、林地、池塘，耕地逐渐荒芜 | |
