威远县 E-118-1 号（宗地号 1-1-20-196）地块土壤污染状况初步调查报告

委托单位：威远县自然资源和规划局

编制单位：四川和鉴检测技术有限公司

二〇二五年十二月

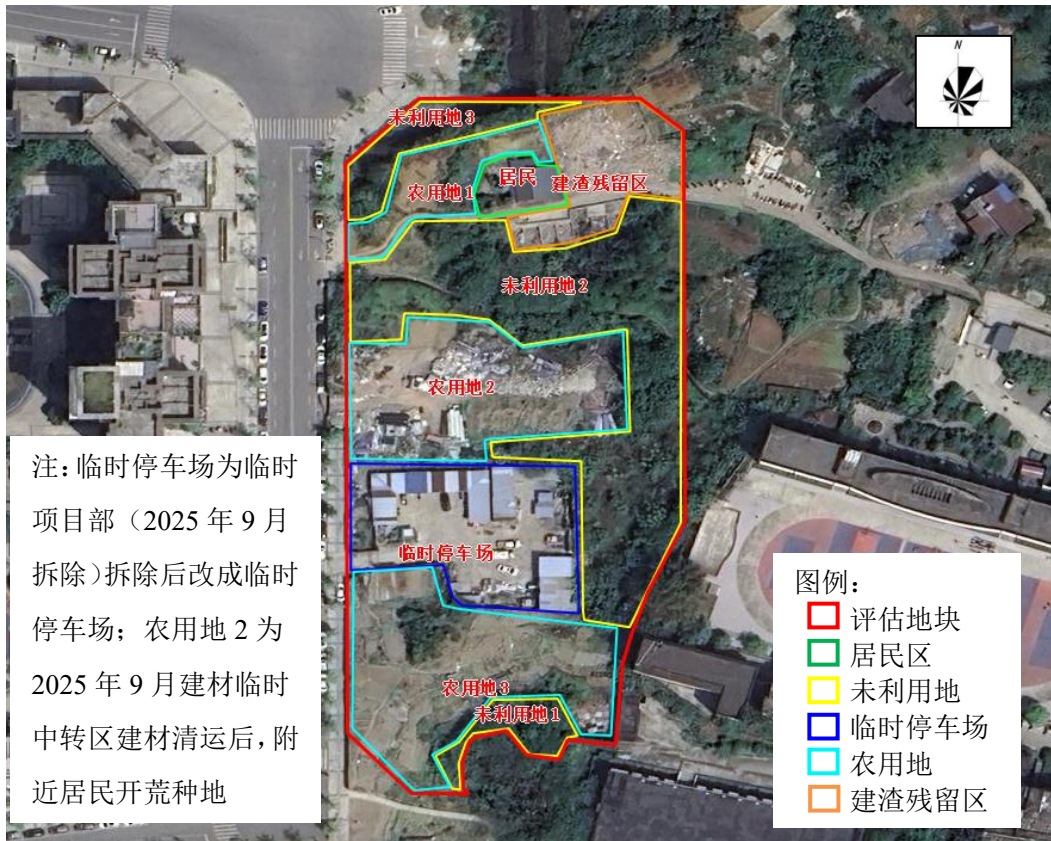
图 3.5-1 调查地块内平面布置图

调查块位于威远县严陵镇云山路东侧，地块占地面积共计 11341.39m²，根据现场踏勘（2025 年 11 月）情况，调查地块属城郊农村环境，地块内主要为农用地、农户、临时停车场和未利用地。其中北侧现存有 1 农户，农户旁有少量居民拆迁后暂未清运的建筑垃圾（约 780m³），主要为砖头；中部为临时停车场（停车场地面已硬化，仅用于周边居民车辆临时停放，不涉及车辆维修，地面无破损，无污染痕迹），其余区域为农用地与未利用地。地块内地势整体呈北高南低，南北高差约 30m。

（7）加强地块内临时停车场的管理，定期检查地面硬化情况，如有破损立即修补，严禁在临时停车场内进行车辆维修。

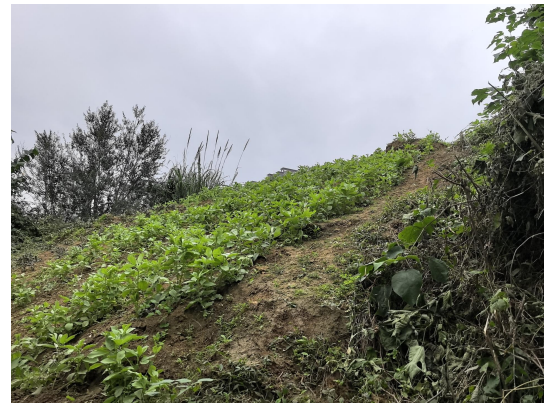
调查地块内北侧农用地

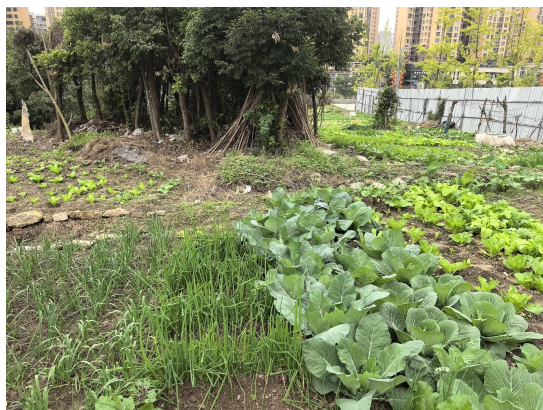
调查地块内南侧农用地

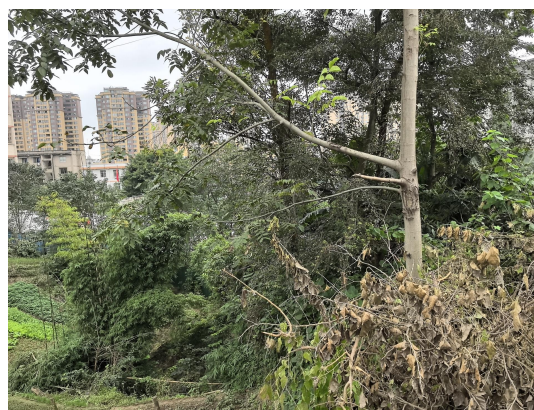
调查地块内未利用地

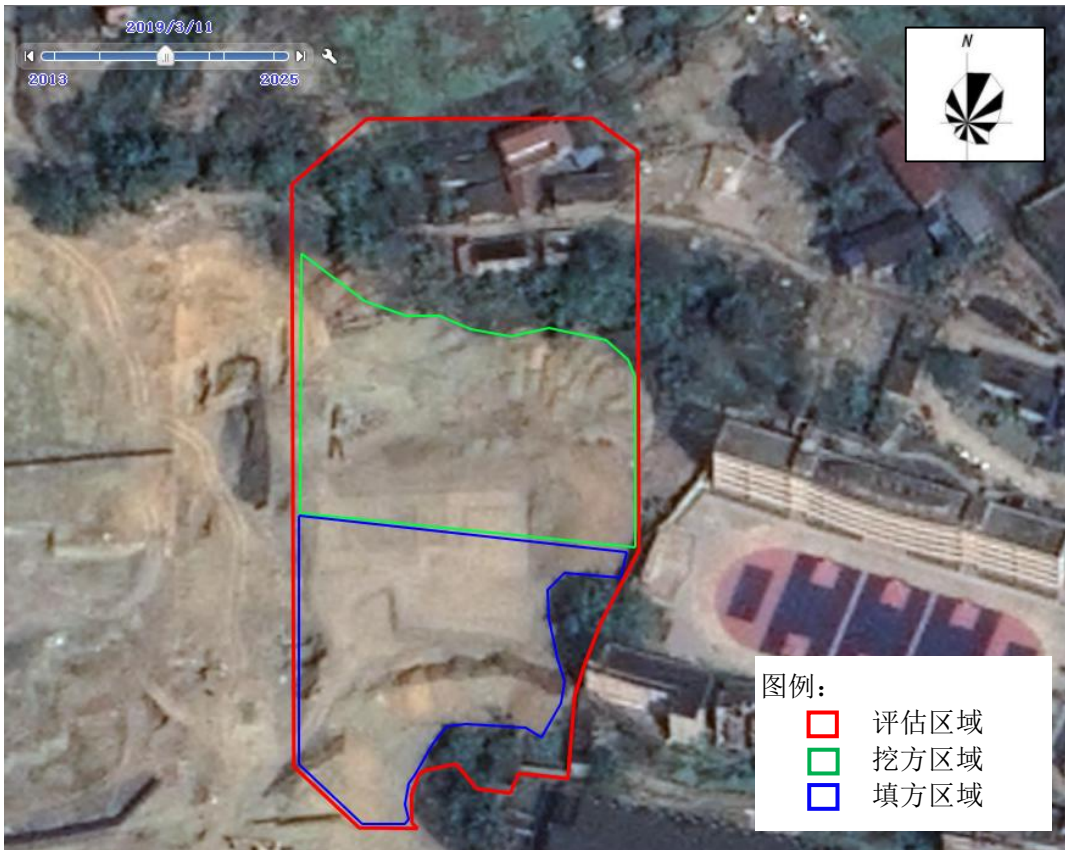
图 3.5-4 2019 年 3 月挖方区域及填方区域分布图

2019 年 3 月，因西侧创宇叠翠府建设，需清挖平场，且本地块计划修建住宅小区，遂一同将中部及南侧清挖平场。地块内地势为北高南低，平场主要为清挖地块内部高处的土坡，清挖后的土方用于地块内南侧低洼处填方，地块内无外来回填土。地块内平均挖方深度约 5m，挖方面积约 3400m²，挖方体积约 17000m³。挖方期间不涉及外来土回填评估地块，无外来土源污染，对地块无扰动影响。挖方区域见图 3.5-4。

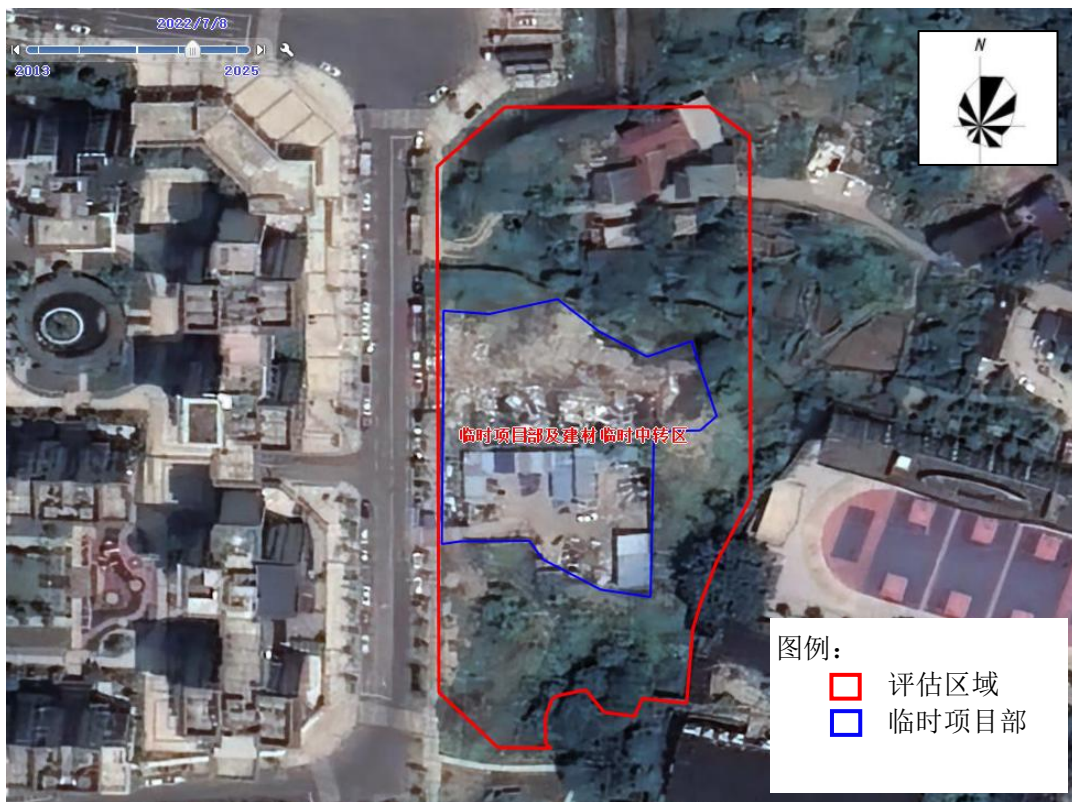
图 3.5-5 临时项目部分布图

2019 年 9 月地块内中部修建了一临时项目部，为创宇房地产临时项目部，临时项目部北侧为建材临时中转区；建材临时中转区主要堆放有砂石、钢筋、塑料管材、木材等，临时项目部仅涉及员工办公，不在地块内进行混凝土搅拌，钢筋切割等工作，项目部北侧的建材临时中转区仅存放部分建材，用于临时周转，对地块无影响；地块南侧变为荒地。地块内无规模性养殖，无工业废水排放沟渠，不涉及工矿用途，无固体废物堆场，无有毒有害物质储存与输送，对本地块的土壤和地下水基本无影响。地块临时项目部及建材临时中转区见图 3.5-5。
