# 眉山天府新区 2023（TR）-45 号地块 土壤污染状况初步调查报告

委托单位：四川天府新区眉山管理委员会规划和自然资源局  
编制单位：四川和鉴检测技术有限公司

二〇二三年十二月

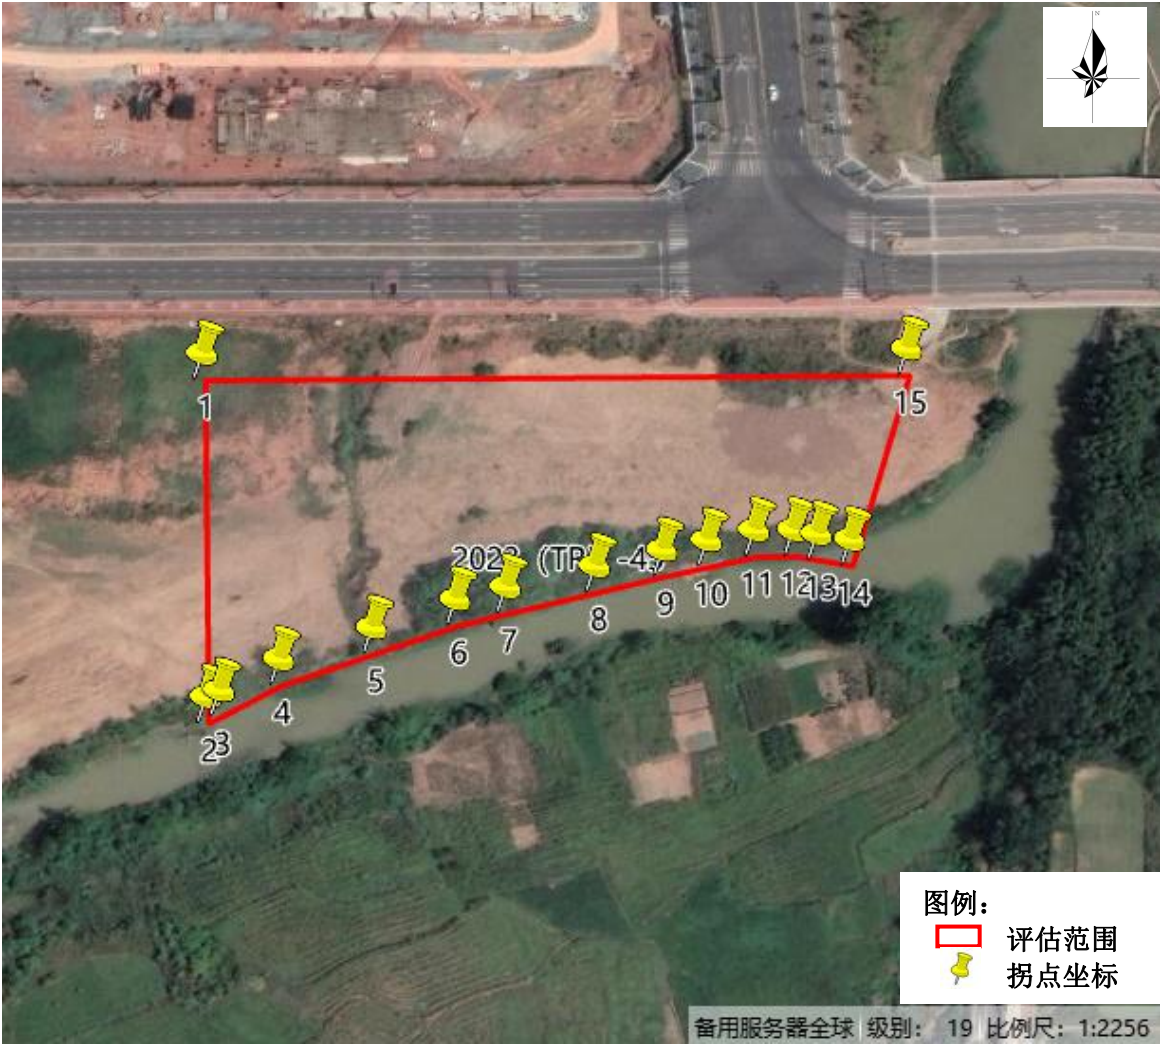
图 2.2-1 调查地块范围

本次土壤污染状况初步调查地块位于四川省眉山市仁寿县视高街道鱼塘村二组，地块占地面积共计 13631.53m<sup>2</sup>，调查地块规划范围见图 2.2-1，拐点坐标见表 2.2-1。

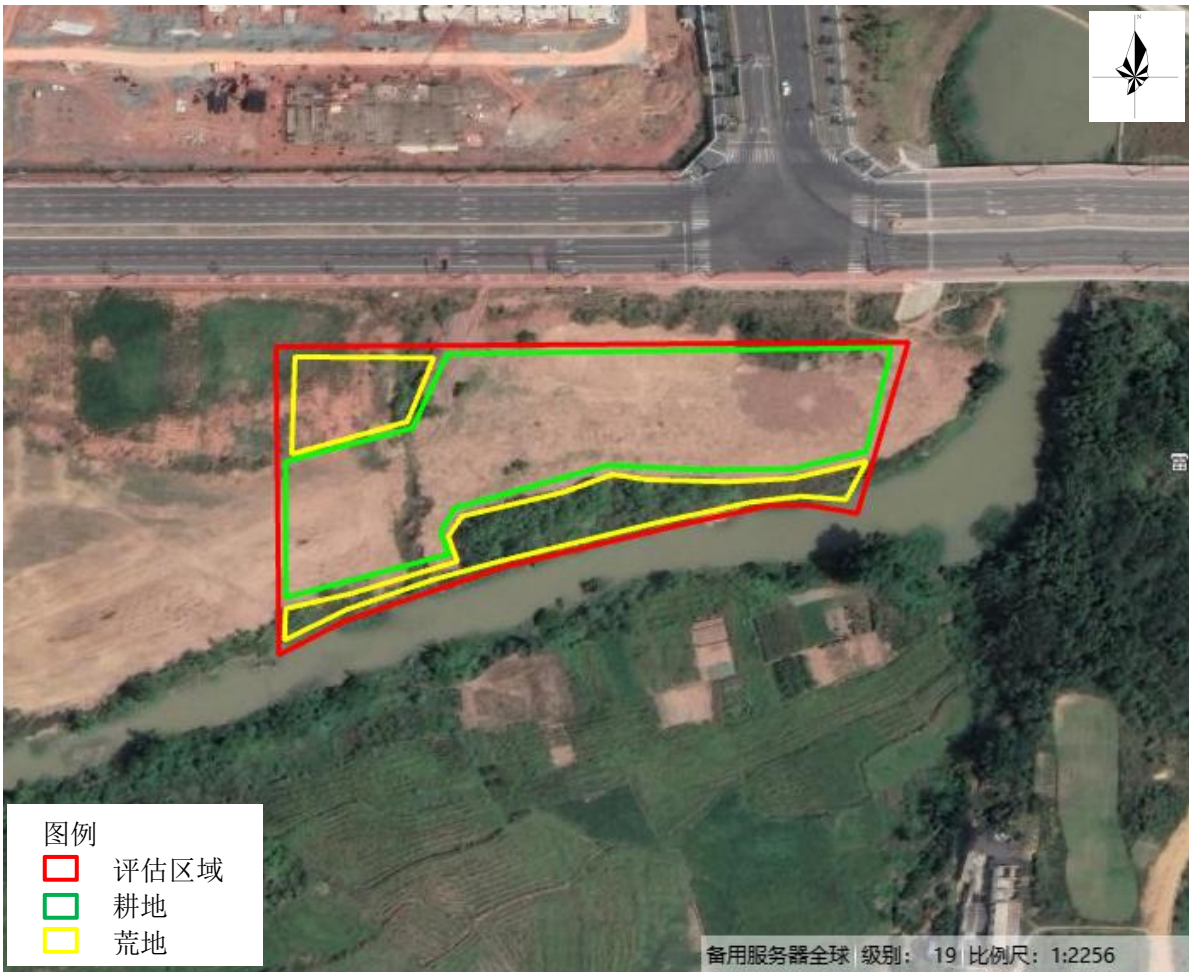
图 3.5-1 地块内平面布局图

评估地块位于四川省眉山市仁寿县视高街道鱼塘村二组，地块占地面积共计 13631.53m<sup>2</sup>。根据现场踏勘期间（2023 年 10 月）情况，地块现状为耕地、荒地，地块内地势西北高东南低。地块内平面布局见图 3.5-1，现状照片见图 3.5-2。

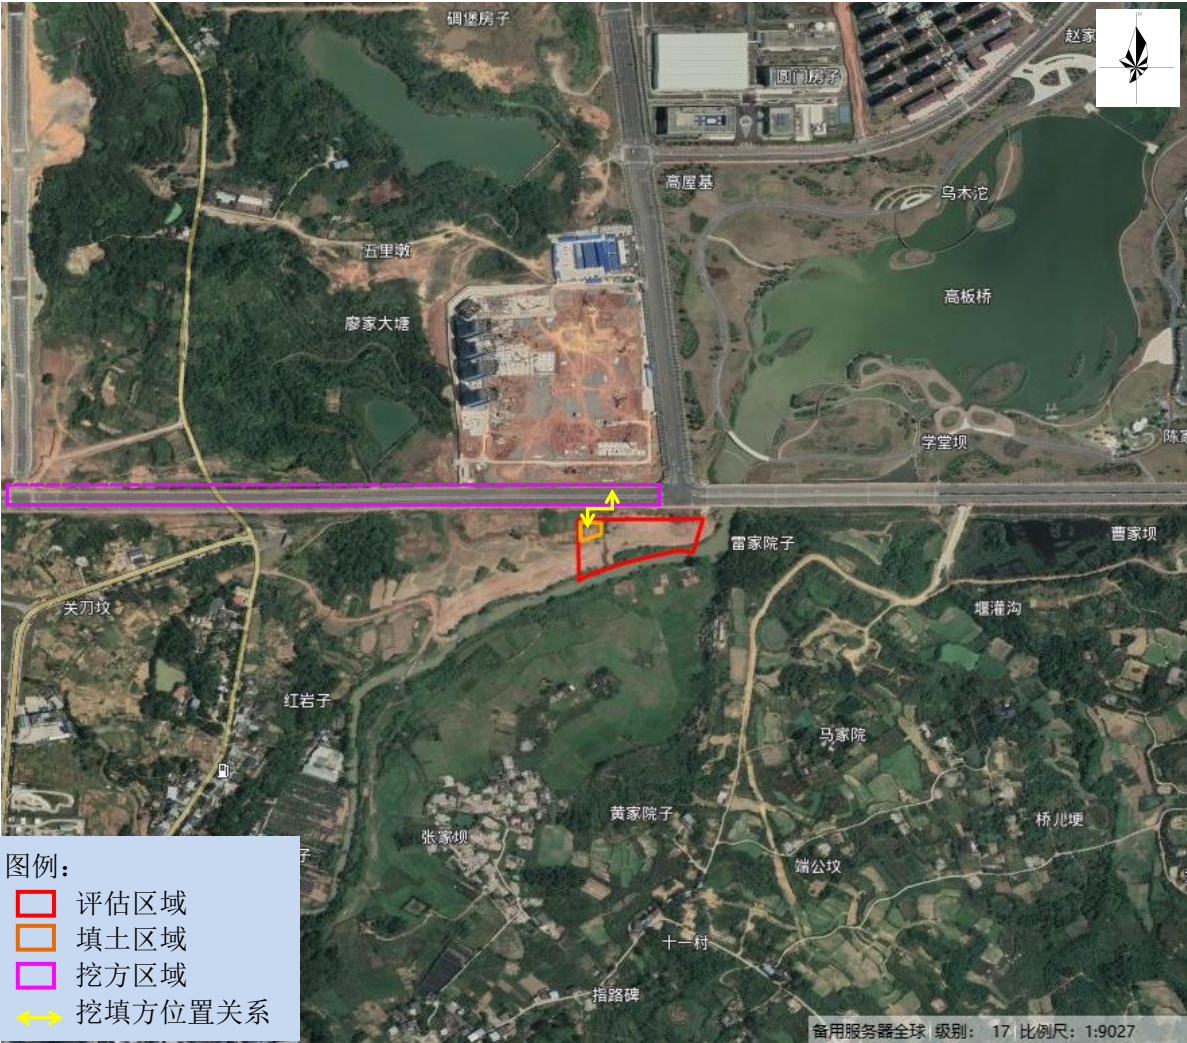
图 3.5-3 地块内填土范围图

| 时间 | 活动内容 | 来源 |
|---|---|---|
| 2018 年-2022 年 | 2019 年耕地区域荒废；2020 年已荒废的耕地区西北侧进行了填方，为地块外北侧相邻处修建川港大道前耕地、荒地的土石方，约 2m | |

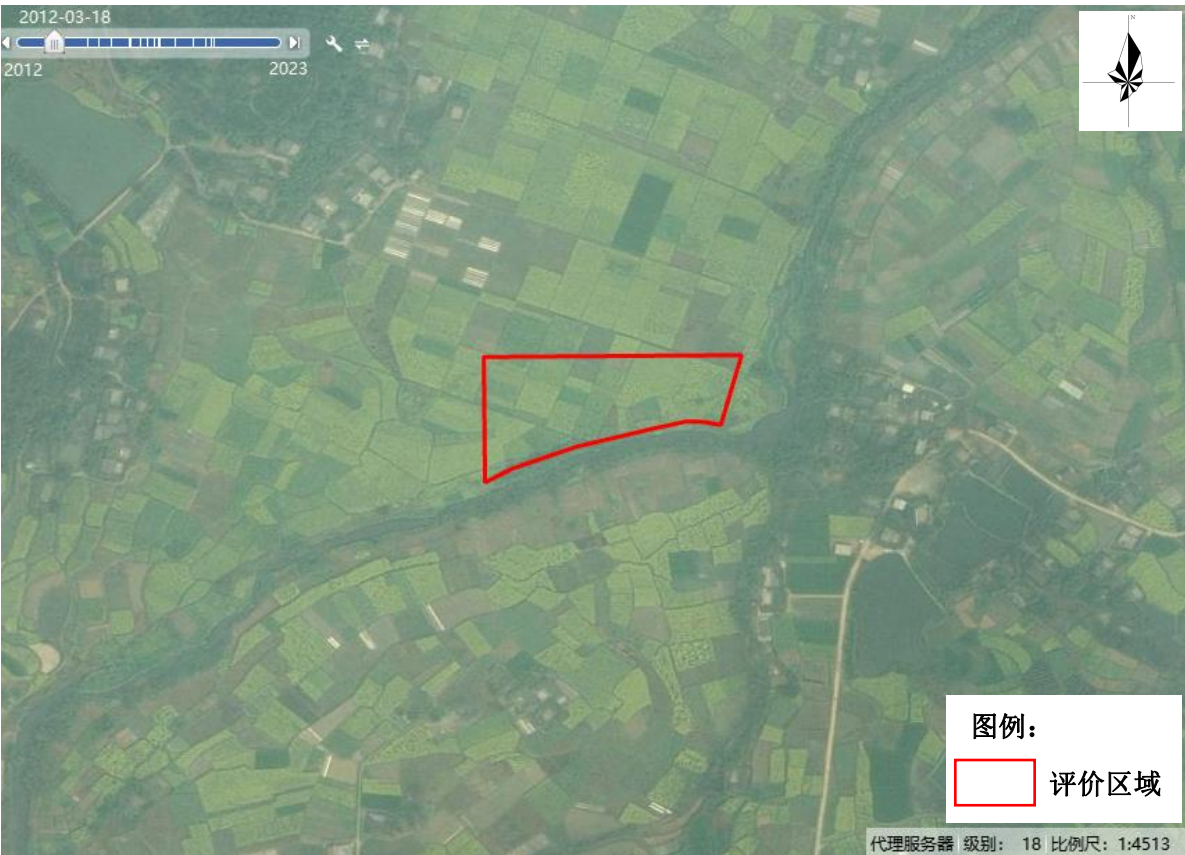
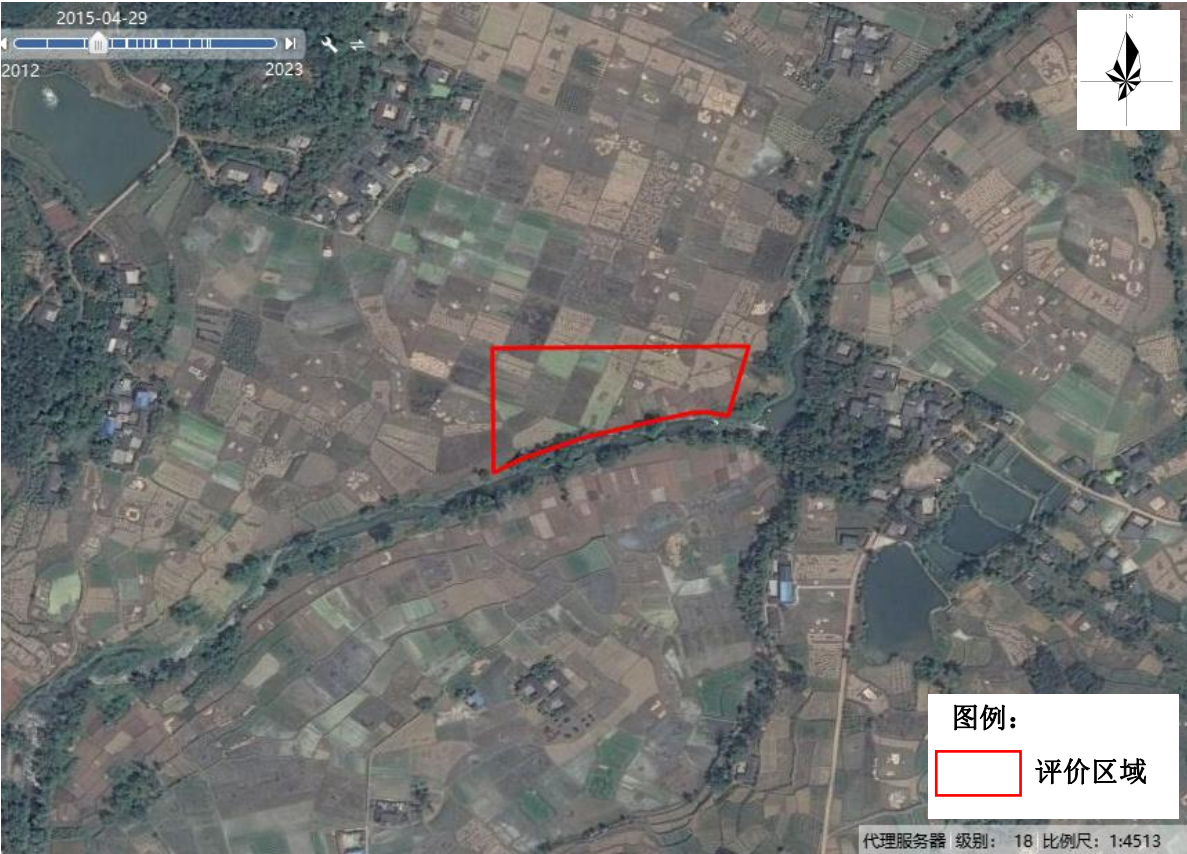
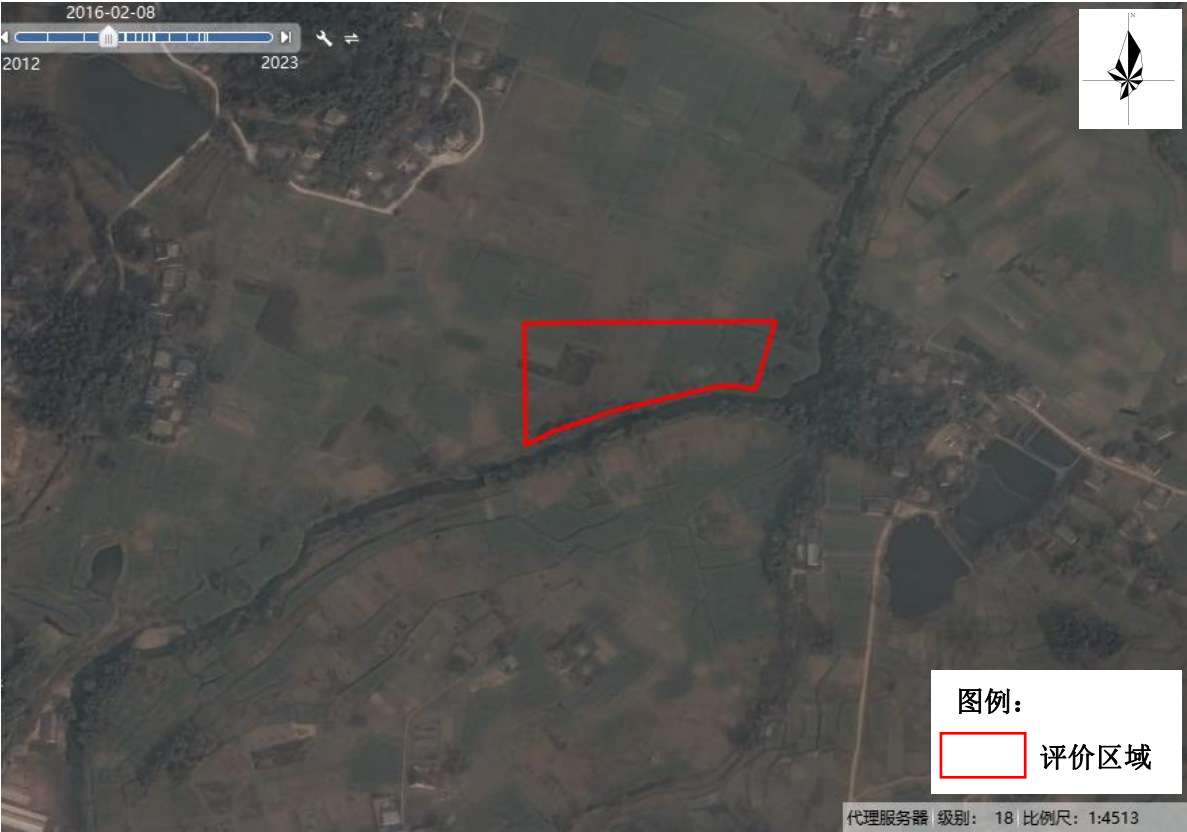
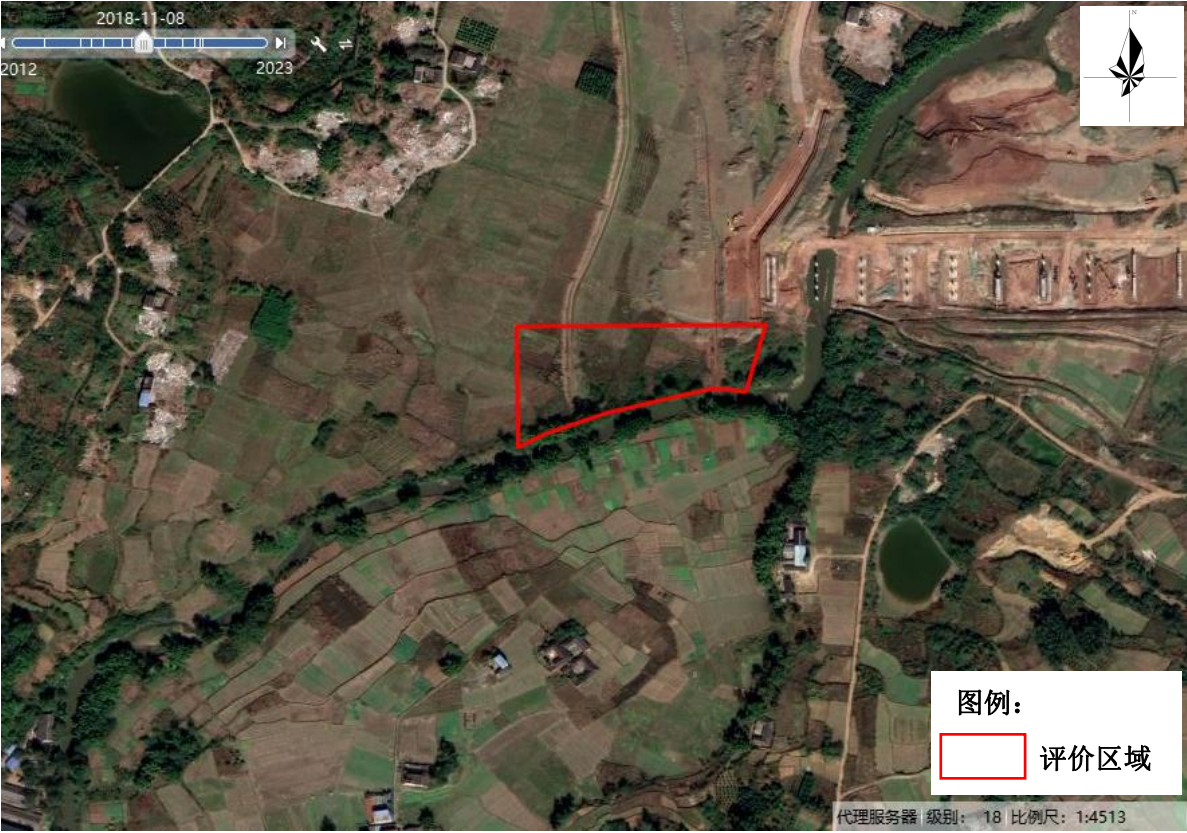
图 3.5-4 评价区域历史影像图

由于其卫星历史影像 2012.3-2022.8，可展现的历史较短，故本地块历史主要来自人员访谈并结合空间历史影像确定。地块利用历史见表 3.5-3，2012 年以后的地块空间历史影像见图 3.5-4。

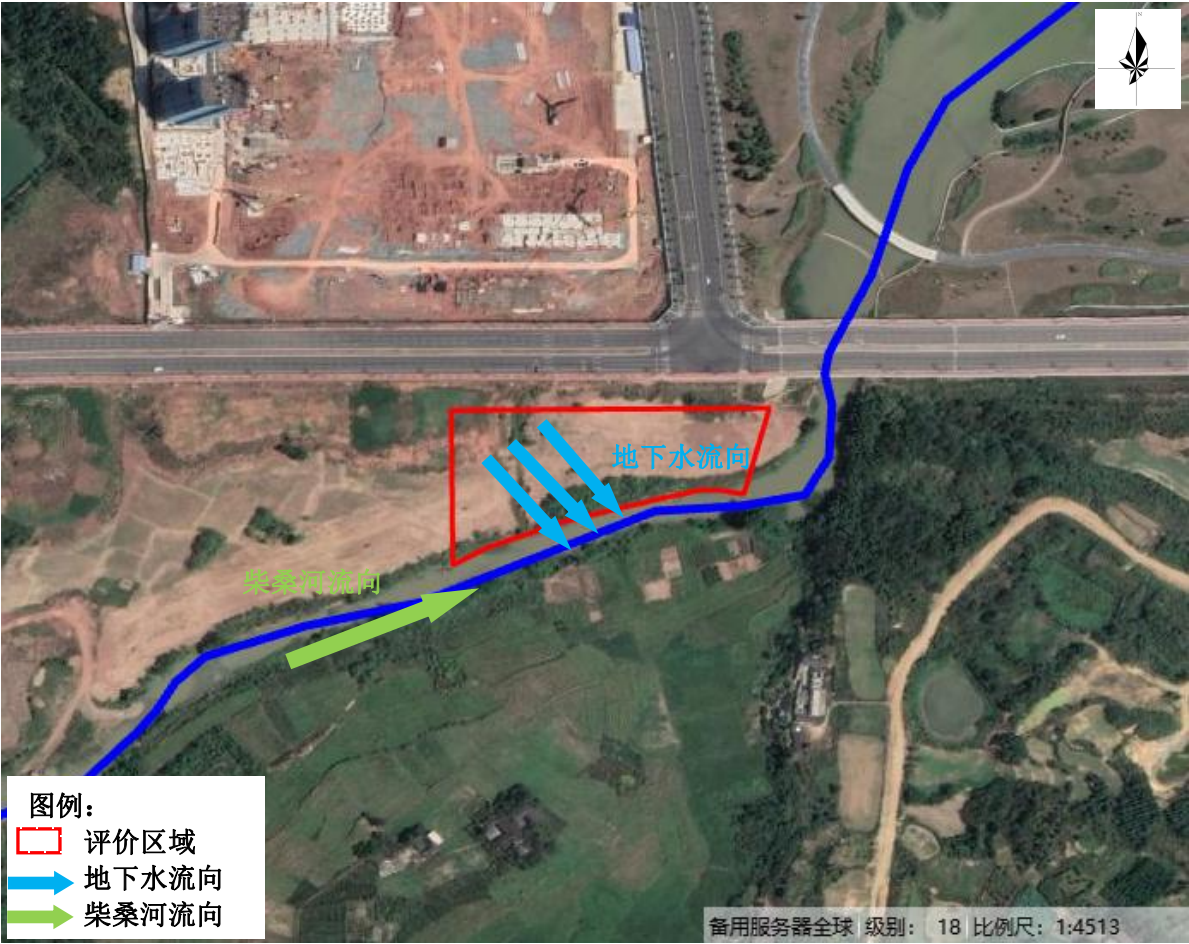
图 4.2-1 地下水流向图

场地地下水类型为填土中的上层滞水和泥岩中的基岩裂隙水，上层滞水和基岩裂隙水的水量均较小，对本项目影响较小。

地下水流向受地形影响，从高处流向低处。根据地块及周边地形地势，地块外南侧相邻处为柴桑河。地块内地势西北高东南低，地块外地势西北高东南低，因此地块内地下水流向为自西北向东南方向。地下水流向见图 4.2-1。

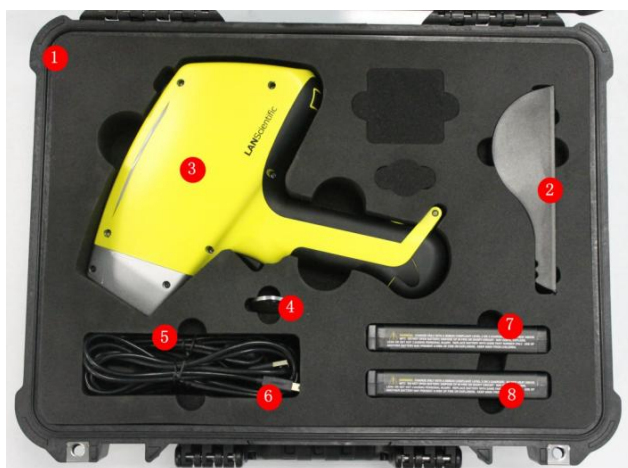
Truex 手持式 X 射线荧光分析仪

图 7.4-1 快检设备示意图

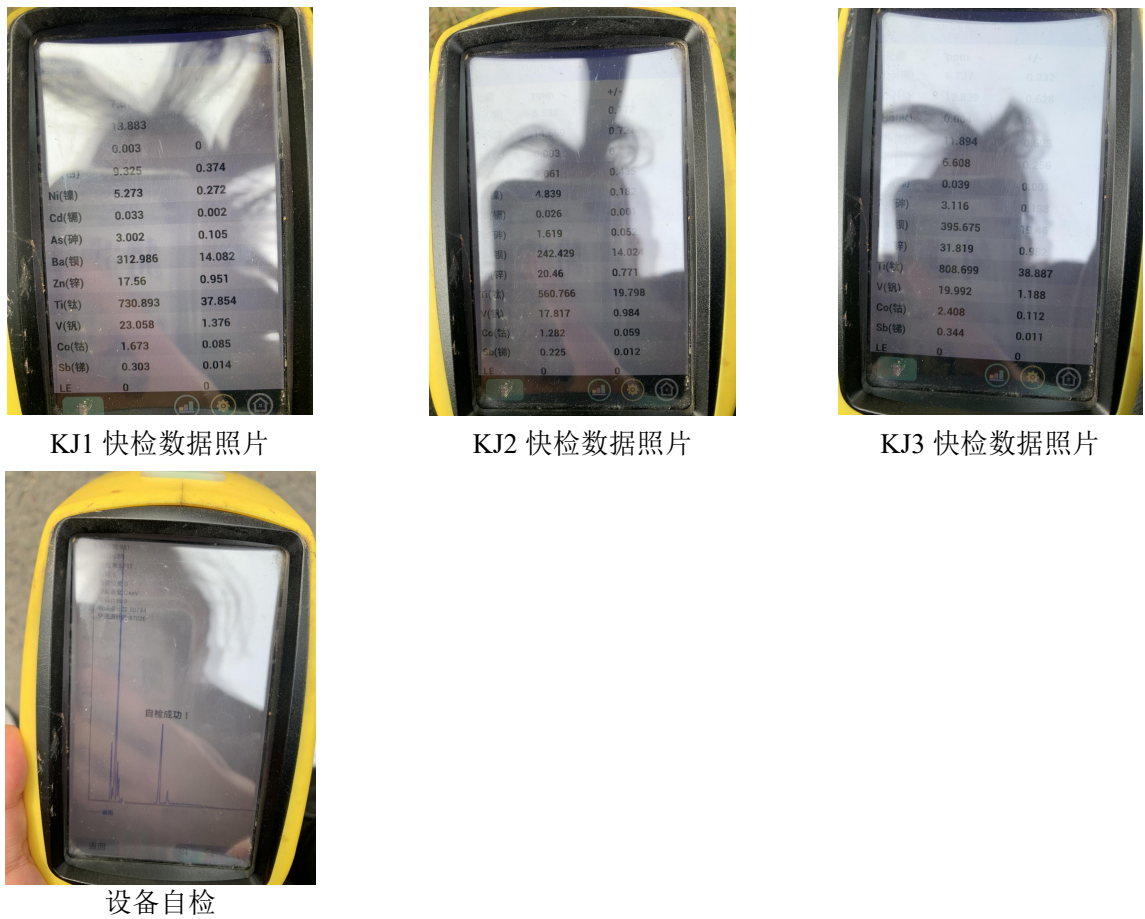
图 7.4-2 现场快检照片

通过资料分析和现场踏勘，地块内共布设 3 个土壤快速监测点位，对地块内填土、耕地扰动区域有点位覆盖，现场快检照片见图 7.4-2，布设具体位置见图 7.4-3。
