# 仁寿县 2022 年第 56 批次地块 土壤污染状况初步调查报告

委托单位：四川天府新区眉山管理委员会规划和自然资源局

编制单位：四川和鉴检测技术有限公司

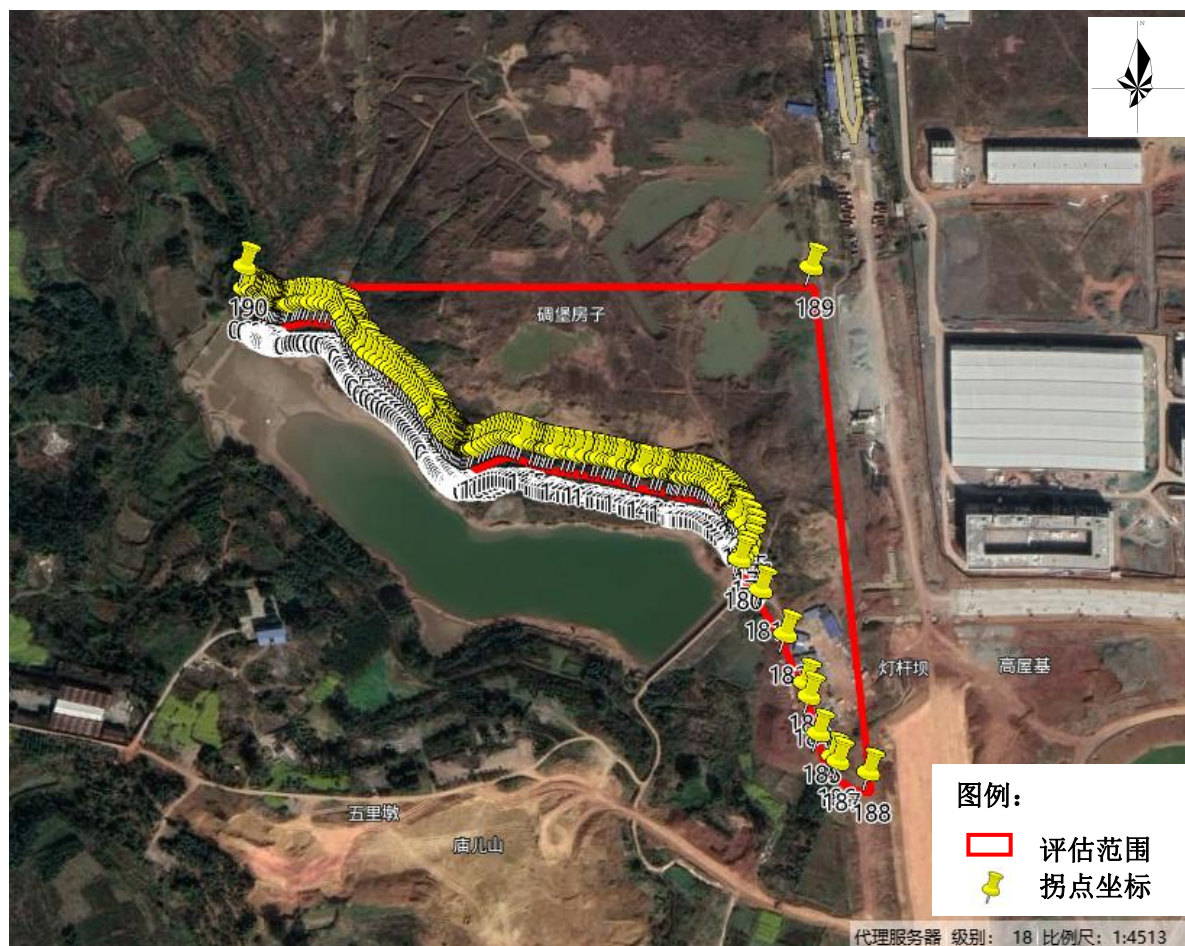
图 2.2-1 调查地块范围

本次土壤污染状况初步调查地块位于四川省眉山市仁寿县视高街道兴家社区 2 组（腾飞大道西侧），地块占地面积共计 64716m<sup>2</sup>，调查地块规划范围见图 2.2-1，拐点坐标见表 2.2-1。

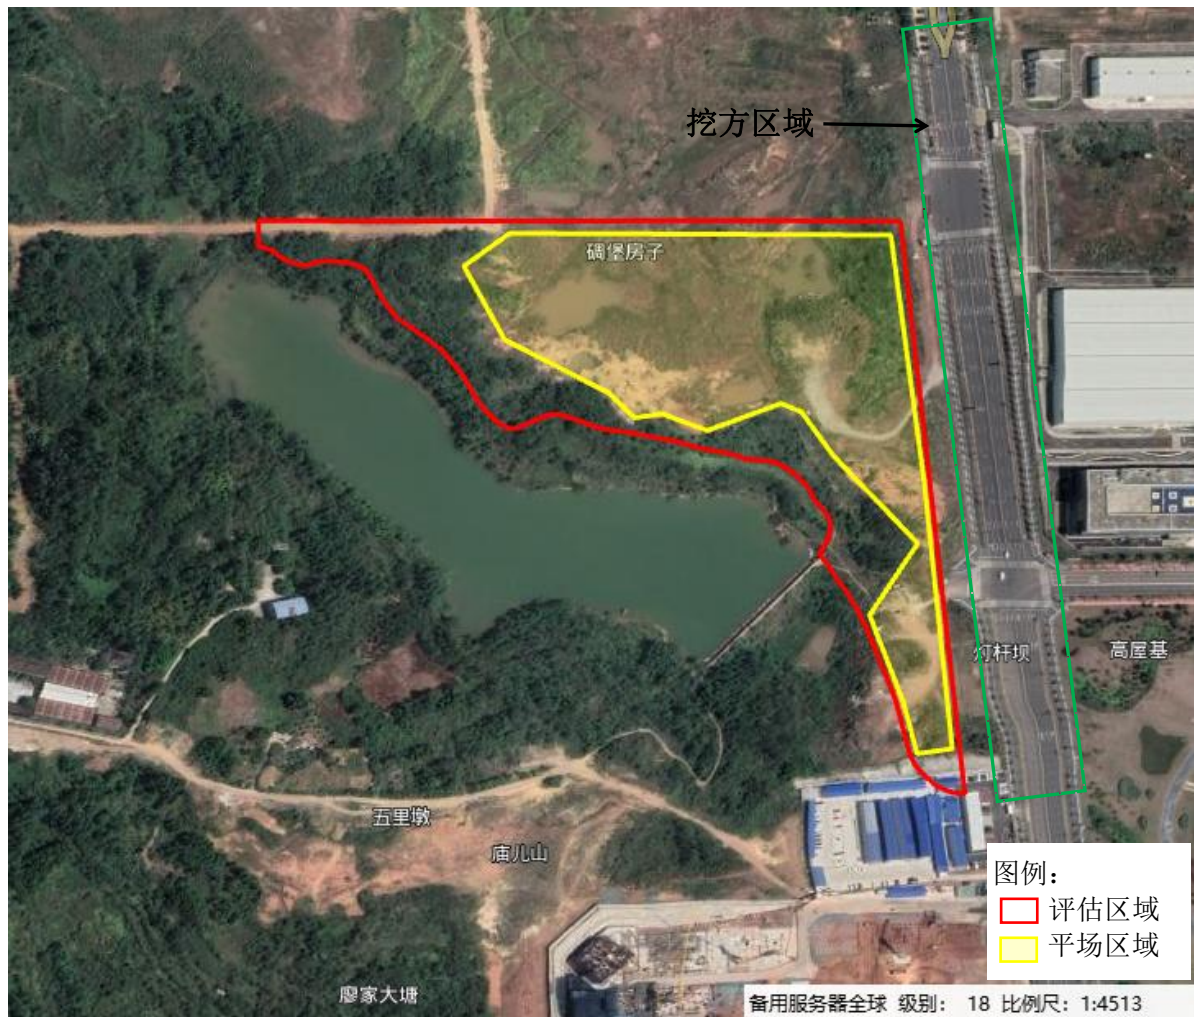
图 3.5-3 地块内平场范围图

| 时间 | 活动内容 | 来源 |
|---|---|---|
| 2012-2015 年 | 2013 年-2015 年农户陆续搬迁，2015 年地块东北侧进行了平场，平场的土石方用于地块外腾飞大道修建前的荒地、耕地的土石方，深度约 1-3m，范围约 4 万 m <sup>2</sup> ，不涉及修建过程产生的建渣等堆放 | |

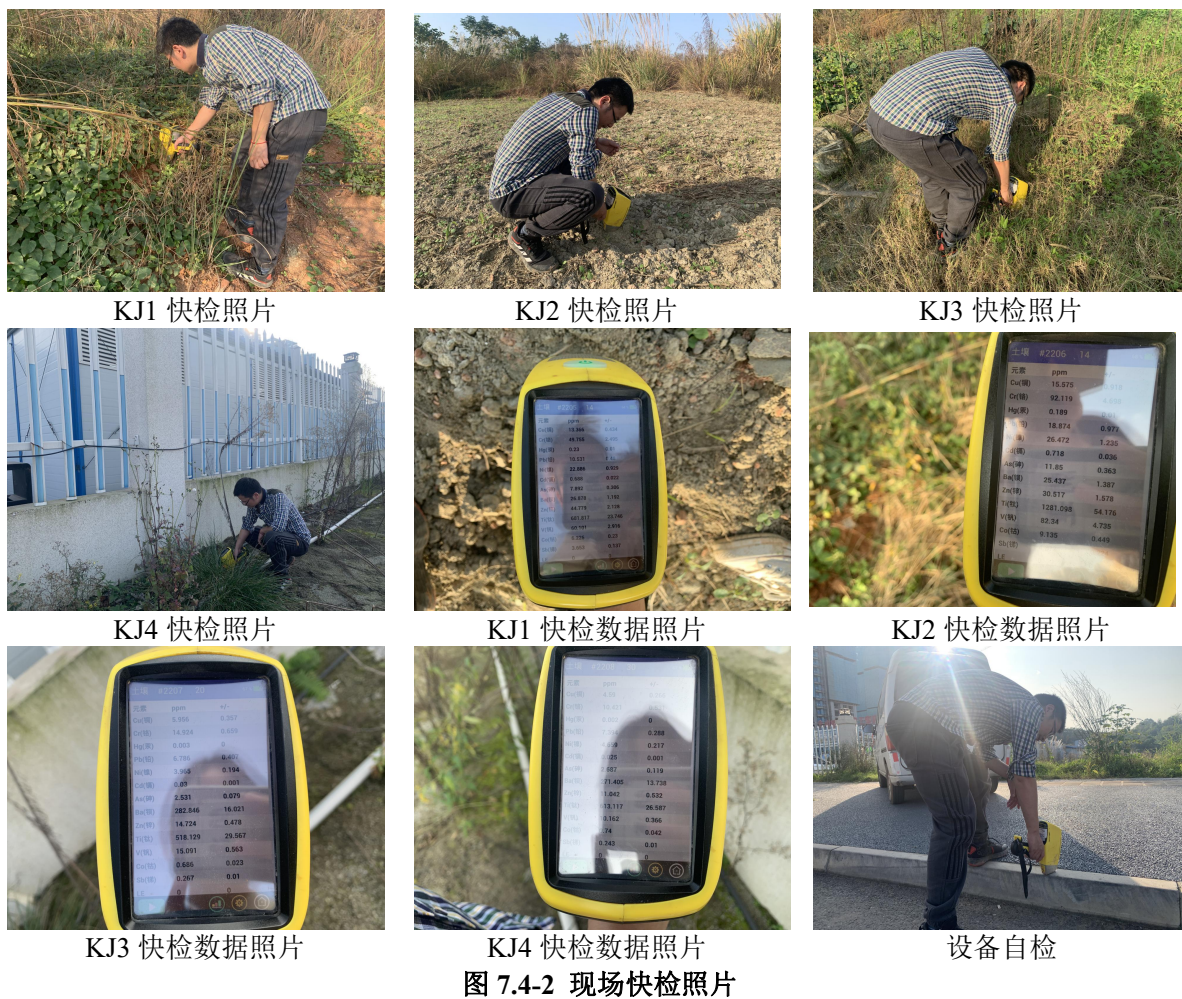
图 7.4-2 现场快检照片

通过资料分析和现场踏勘，地块内共布设 4 个土壤快速监测点位，对地块内平场区、项目部均有点位覆盖，现场快检照片见图 7.4-2，布设具体位置见图 7.4-3。
