附图一 调查地块地理位置图

附图二：调查地块现状及周边外环境照片

附图四：快检现场照片及点位图

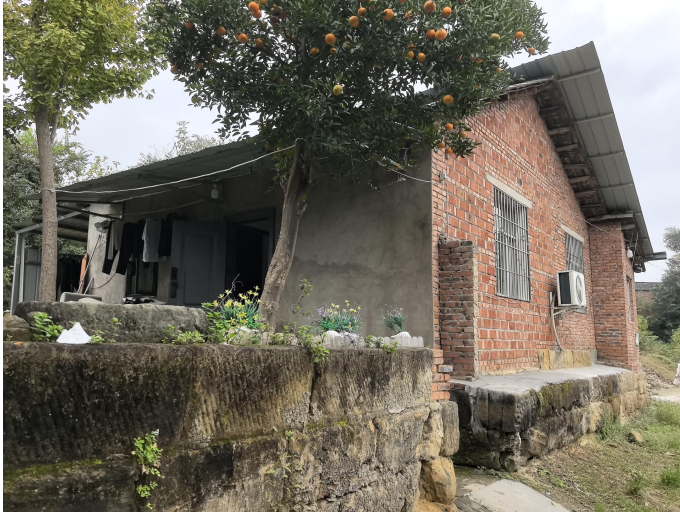
调查地块内北侧民房

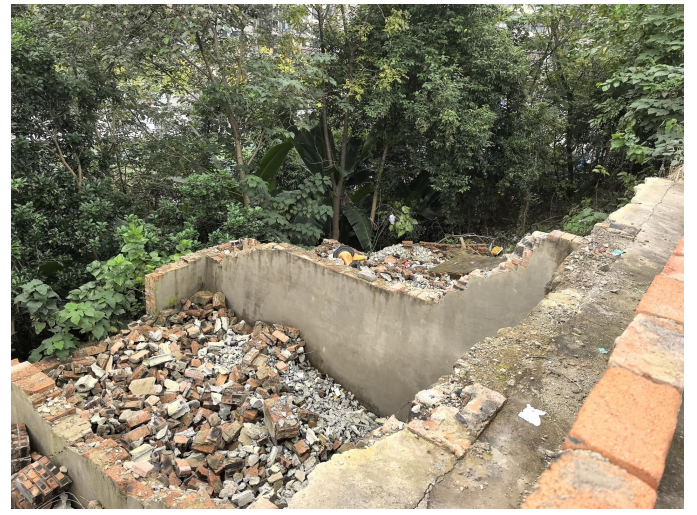
调查地块内北侧残留建渣

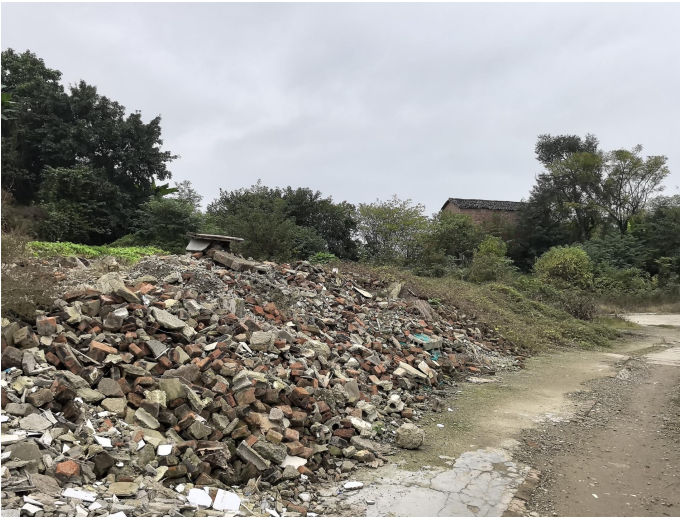
调查地块内北侧残留建渣

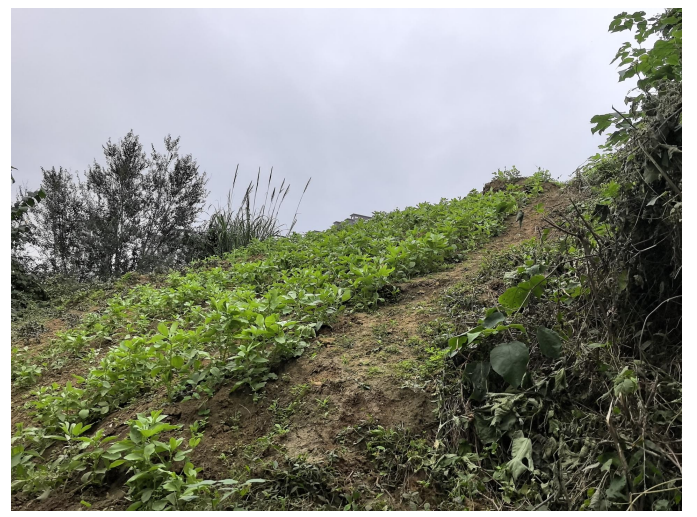
调查地块内北侧农用地

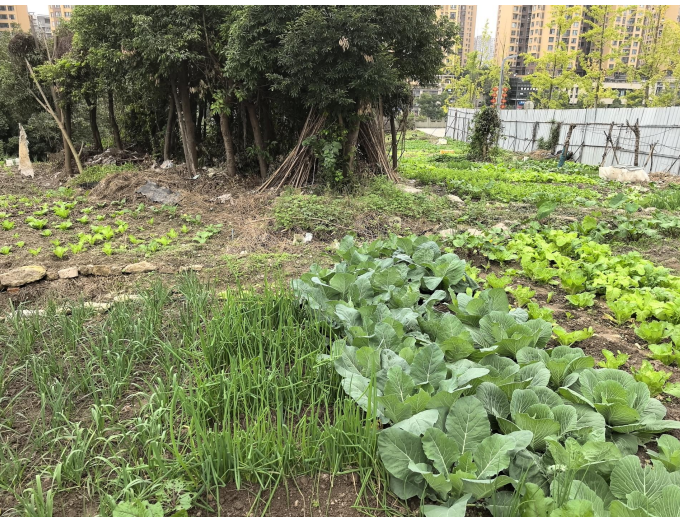
调查地块内南侧农用地

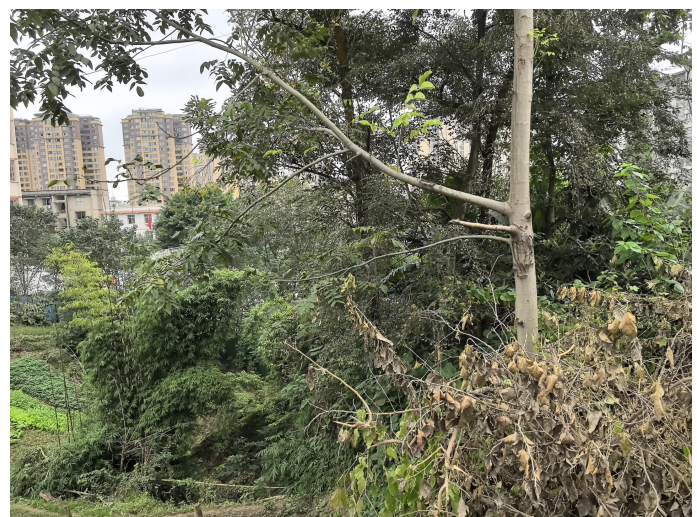
调查地块内未利用地

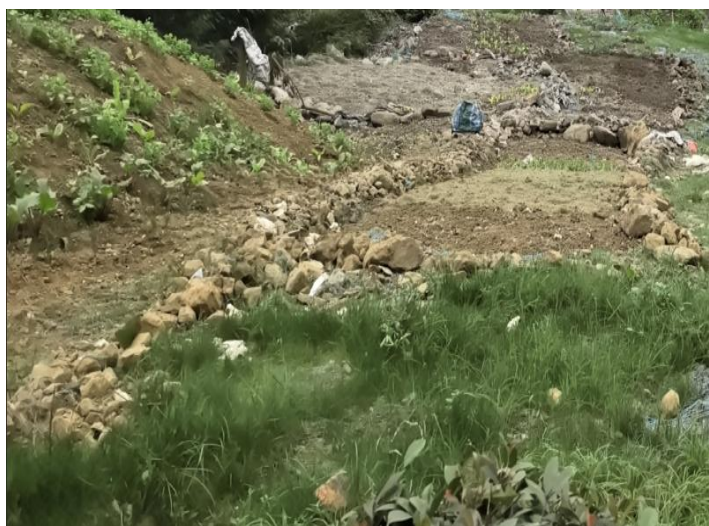
地块内农用地（历史建材临时中转区，现周边居民开荒种菜，现场无遗留建材）

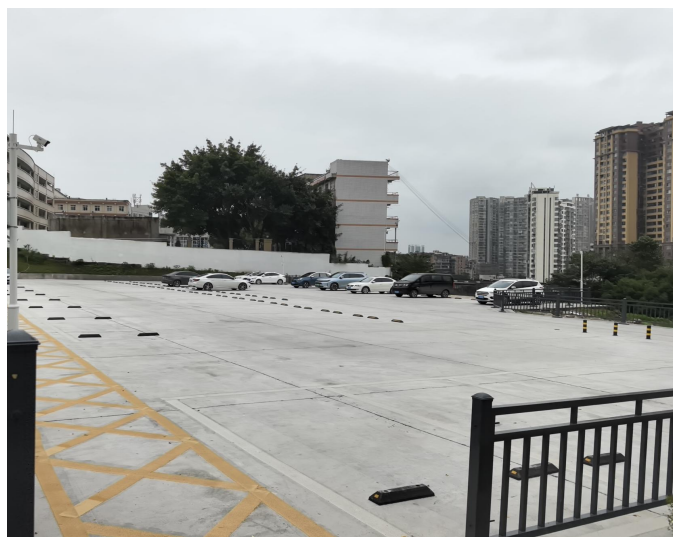
调查地块内中部临时停车场（历史临时项目部区域，2025年9月拆除，现场无临时项目部残留构筑物）

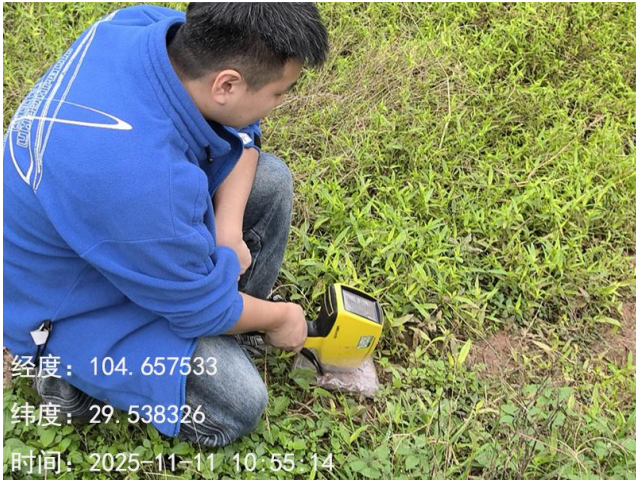
KJ0 快检照片

元素	mg/kg	+/-
As(砷)	3.174	0.156
Cd(镉)	0.056	0.002
Cr(铬)	44.776	1.909
Cu(铜)	14.465	0.514
Pb(铅)	12.851	0.744
Hg(汞)	0.018	0.001
Ni(镍)	17.843	0.692
V(钒)	43.588	2.112
Mn(锰)	300.977	13.56
Zn(锌)	48.468	2.282
Ba(钡)	74.165	2.577
Mo(钼)	0.273	0.01
Co(钴)	0.199	0.045
Se(硒)	0.042	0.002

经度: 104.657533
 纬度: 29.538326
 时间: 2025-11-11 10:56:18

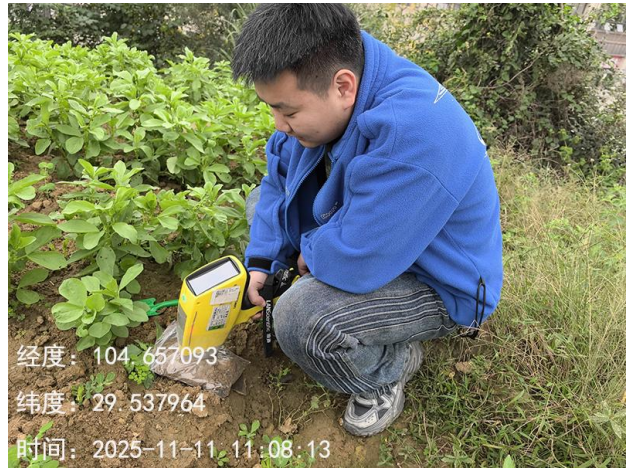
KJ1 快检照片

元素	mg/kg	+/-
As(砷)	2.687	0.122
Cd(镉)	0.044	0.002
Cr(铬)	32.488	1.889
Cu(铜)	9.743	0.414
Pb(铅)	7.377	0.376
Hg(汞)	0.012	0.001
Ni(镍)	11.635	0.666
V(钒)	28.823	1.231
Mn(锰)	235.98	10.505
Zn(锌)	39.747	1.809
Ba(钡)	48.734	1.718
Mo(钼)	0.194	0.011
Co(钴)	5.719	0.192
Se(硒)	0.044	0.002

经度: 104.657093
纬度: 29.537964
时间: 2025-11-11 11:09:21

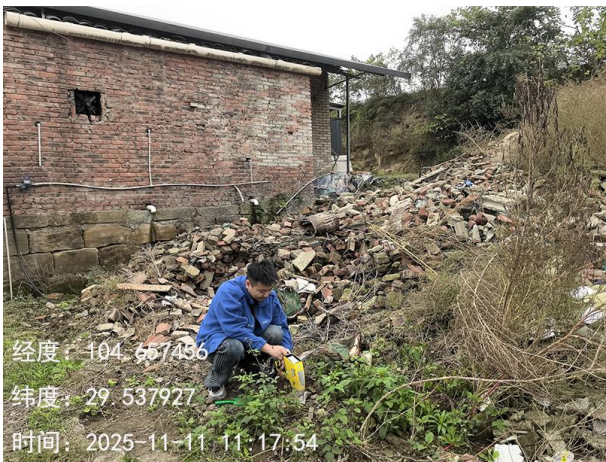
KJ2 快检照片

元素	mg/kg	+/-
As(砷)	2.397	0.111
Cd(镉)	0.036	0.001
Cr(铬)	29.913	1.478
Cu(铜)	11.123	0.337
Pb(铅)	7.901	0.407
Hg(汞)	0.012	0
Ni(镍)	12.396	0.441
V(钒)	29.247	1.049
Mn(锰)	183.535	10.566
Zn(锌)	33.494	1.046
Ba(钡)	38.424	2.278
Mo(钼)	0.179	0.007
Co(钴)	4.758	0.193
Se(硒)	0.031	0.002

经度: 104.657456
纬度: 29.537927
时间: 2025-11-11 11:19:01

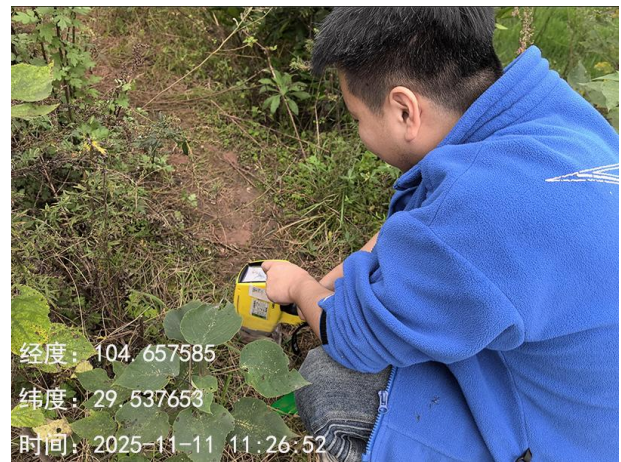
KJ3 快检照片

元素	mg/kg	+/-
As(砷)	4.094	0.17
Cd(镉)	0.161	0.006
Cr(铬)	62.955	2.501
Cu(铜)	19.137	0.855
Pb(铅)	19.309	1.063
Hg(汞)	0.053	0.003
Ni(镍)	32.776	1.183
V(钒)	59.805	3.191
Mn(锰)	518.846	25.141
Zn(锌)	78.762	3.451
Ba(钡)	107.032	3.815
Mo(钼)	0.518	0.029
Co(钴)	11.737	0.7
Se(硒)	0.071	0.004

经度: 104.657585
纬度: 29.537653
时间: 2025-11-11 11:27:59

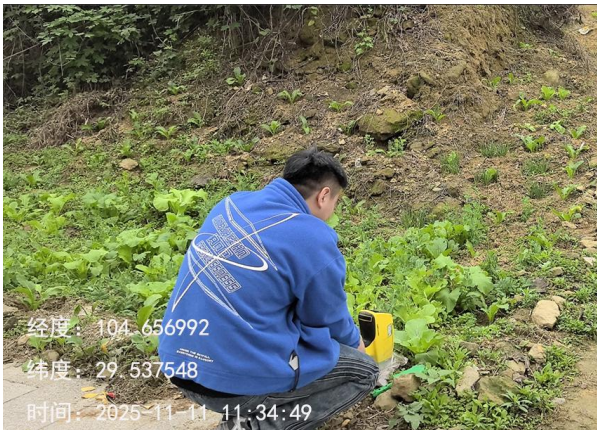
KJ4 快检照片

元素	mg/kg	+/-
As(砷)	3.016	0.154
Cd(镉)	0.11	0.005
Cr(铬)	47.837	2.557
Cu(铜)	14.288	0.772
Pb(铅)	12.761	0.512
Hg(汞)	0.045	0.002
Ni(镍)	20.531	1.192
V(钒)	46.619	1.762
Mn(锰)	322.386	13.081
Zn(锌)	56.308	2.485
Ba(钡)	61.626	3.296
Mo(钼)	0.367	0.018
Co(钴)	7.437	0.362
Se(硒)	0.05	0.002

经度: 104.656992
纬度: 29.537548
时间: 2025-11-11 11:35:48

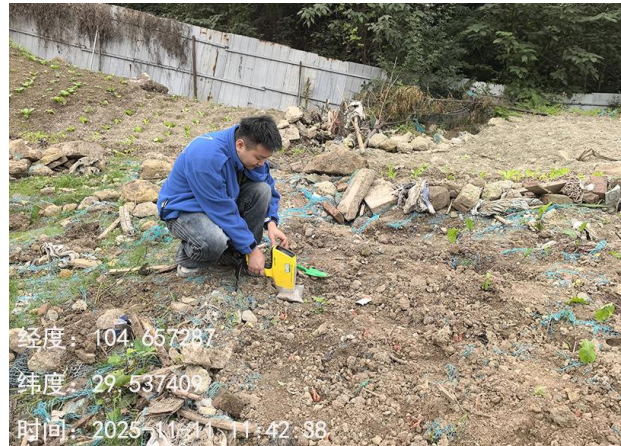
KJ5 快检照片

元素	mg/kg	+/-
As(砷)	5.701	0.191
Cd(镉)	0.146	0.005
Cr(铬)	59.051	2.703
Cu(铜)	19.138	0.835
Pb(铅)	23.084	0.948
Hg(汞)	0.26	0.012
Ni(镍)	14.183	0.682
V(钒)	52.349	2.923
Mn(锰)	308.522	9.65
Zn(锌)	61.767	3.485
Ba(钡)	80.954	3.404
Mo(钼)	0.679	0.032
Co(钴)	7.541	0.259
Se(硒)	0.193	0.011

经度: 104.657287
纬度: 29.537409
时间: 2025-11-11 11:43:26

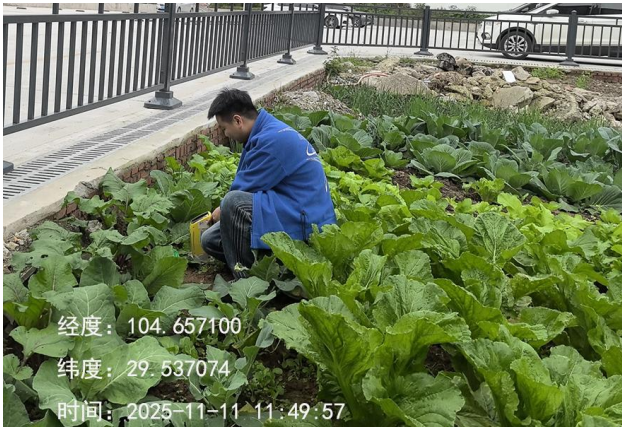
KJ6 快检照片

元素	mg/kg	+/-
As(砷)	3.117	0.159
Cd(镉)	0.056	0.002
Cr(铬)	54.434	2.408
Cu(铜)	12.709	0.393
Pb(铅)	13.344	0.42
Hg(汞)	0.013	0.001
Ni(镍)	18.294	0.71
V(钒)	48.294	2.197
Mn(锰)	333.387	19.674
Zn(锌)	44.352	1.657
Ba(钡)	69.671	3.011
Mo(钼)	0.254	0.012
Co(钴)	7.836	0.269
Se(硒)	0.061	0.003

经度: 104.657100
纬度: 29.537074
时间: 2025-11-11 11:50:44

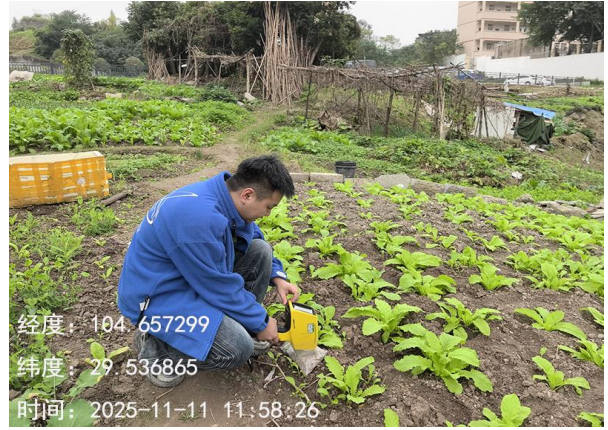
KJ7 快检照片

元素	mg/kg	+/-
As(砷)	3.197	0.17
Cd(镉)	0.134	0.007
Cr(铬)	49.9	1.526
Cu(铜)	15.128	0.588
Pb(铅)	15.001	0.785
Hg(汞)	0.049	0.002
Ni(镍)	19.665	0.925
V(钒)	47.993	1.781
Mn(锰)	342.055	17.623
Zn(锌)	64.719	2.735
Ba(钡)	76.423	3.992
Mo(钼)	0.417	0.017
Co(钴)	9.323	0.404
Se(硒)	0.077	0.004

经度: 104.657299
纬度: 29.536865
时间: 2025-11-11 11:59:17

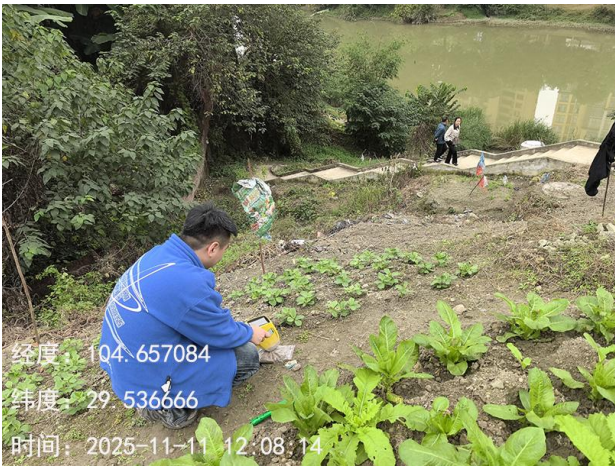
KJ8 快检照片

元素	mg/kg	+/-
As(砷)	3.197	0.135
Cd(镉)	0.126	0.006
Cr(铬)	61.819	3.176
Cu(铜)	15.619	0.769
Pb(铅)	14.014	0.7
Hg(汞)	0.038	0.002
Ni(镍)	21.201	1.121
V(钒)	49.023	1.534
Mn(锰)	310.119	9.39
Zn(锌)	65.992	3.57
Ba(钡)	105.1	3.44
Mo(钼)	0.397	0.014
Co(钴)	8.751	0.293
Se(硒)	0.059	0.002

经度: 104.657084
纬度: 29.536666
时间: 2025-11-11 12:09:18
